Акт

по результатам государственной историко-культурной экспертизы
проектной документации на проведение работ по сохранению
выявленного объекта культурного наследия «Дом М.Х. Усовой», расположенного по
адресу: Санкт-Петербург, 13-я линия В.О., дом 2/19, литера А, — «Выявленный
объект культурного наследия «Дом М. Х. Усовой» по адресу: г. Санкт-Петербург,
13-я линия В.О., дом 2/19, лит. А. Проект приспособления объекта культурного
наследия с перепланировкой и переустройством в части кв. 34» (шифр: 03/04-2020),
разработанной ООО «ГласСтрой» в 2020 г., с целью определения соответствия
проектной документации требованиям законодательства Российской Федерации в
области государственной охраны объектов культурного наследия

Проектная документация на проведение работ по сохранению выявленного объекта культурного наследия «Дом М.Х. Усовой», расположенного по адресу: Санкт-Петербург, 13-я линия В.О., дом 2/19, литера А (согласно приказу КГИОП от 20.02.2001 № 15: Лейтенанта Шмидта наб., 19; 13-я линия, 2; Иностраннный пер., 2) — *«Выявленный объект культурного наследия «Дом М. Х. Усовой» по адресу: г. Санкт-Петербург, 13-я линия В.О., дом 2/19, лит. А. Проект приспособления объекта культурного

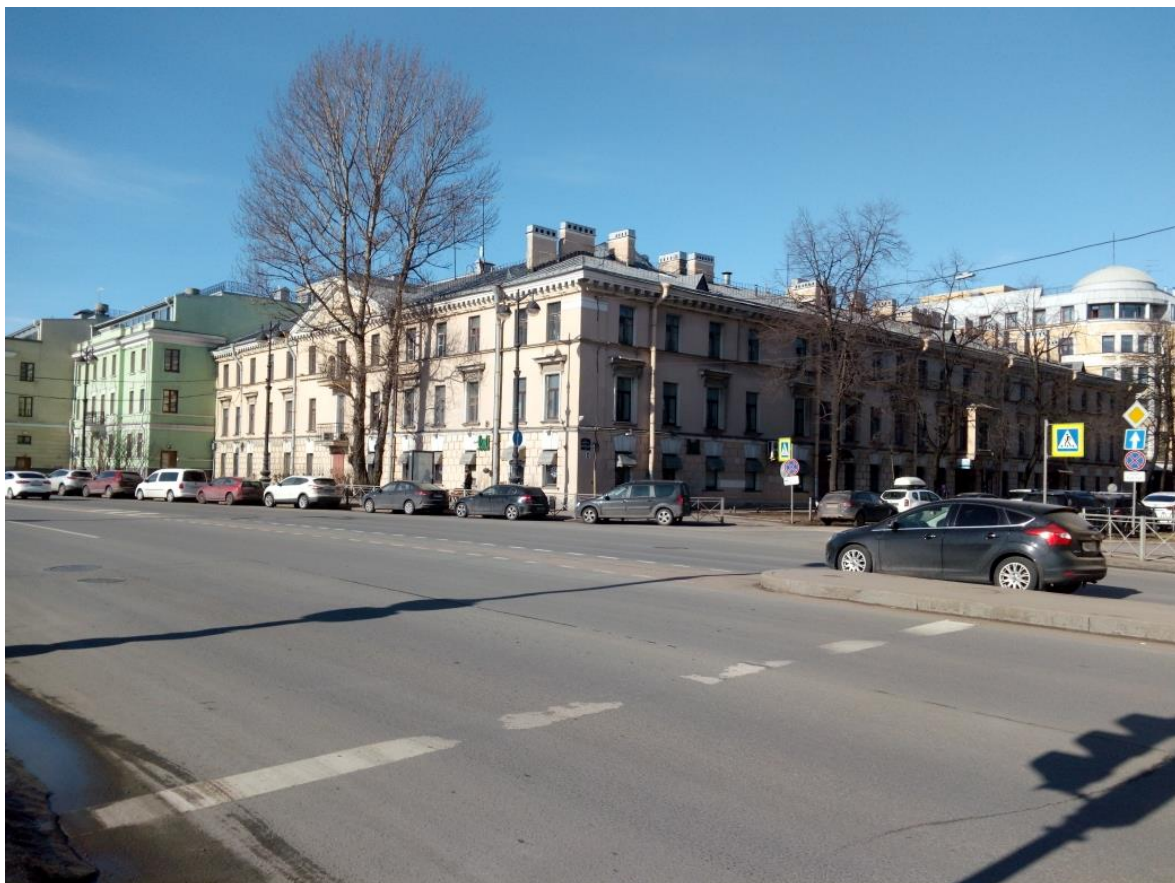
1. Выявленный объект культурного наследия «Дом М.Х. Усовой», расположенный по адресу: Санкт-Петербург, 13-я линия В.О., дом 2/19, литера А. Лицевые (юго-восточный и северо-восточный) фасады здания. Вид с набережной Лейтенанта Шмидта. 12.03.2021.

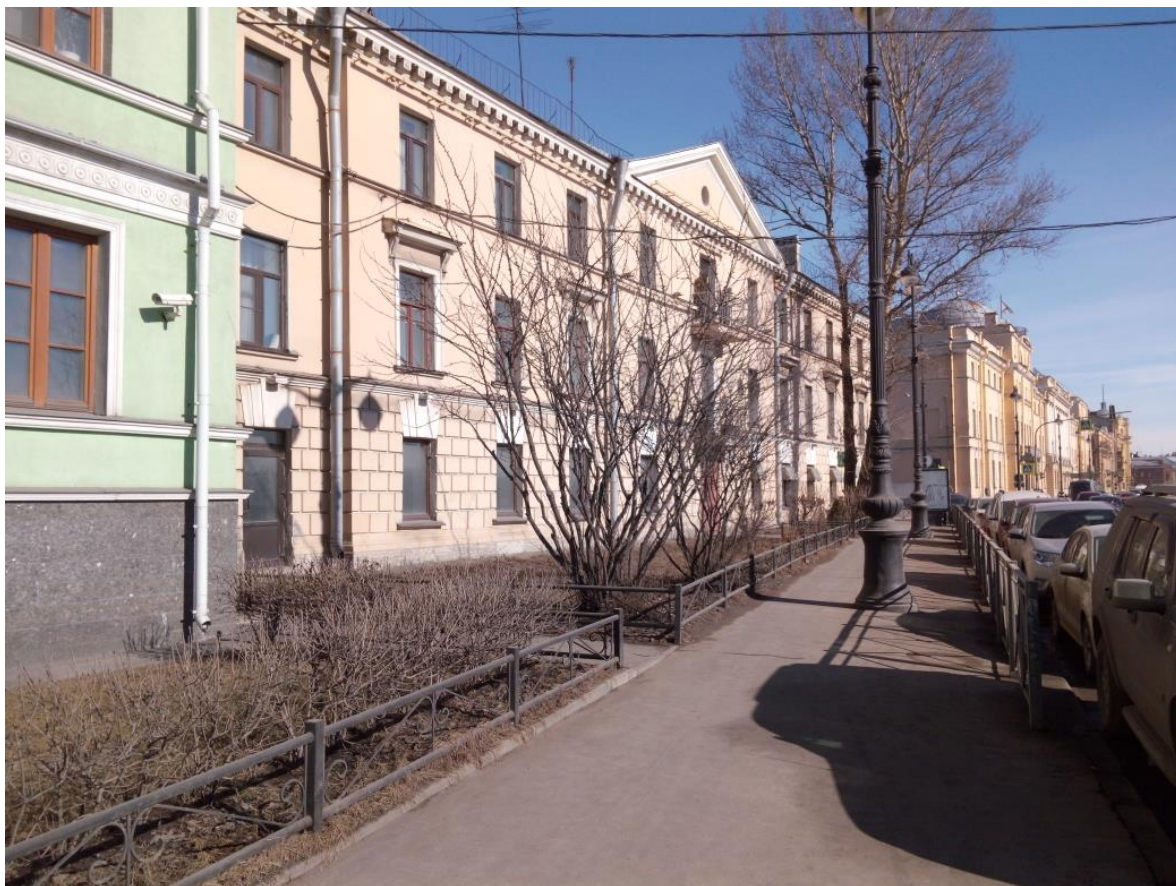
2. Выявленный объект культурного наследия «Дом М.Х. Усовой», расположенный по адресу: Санкт-Петербург, 13-я линия В.О., дом 2/19, литера А. Лицевой (юго-восточный) фасад здания. Вид с набережной Лейтенанта Шмидта. 12.03.2021.

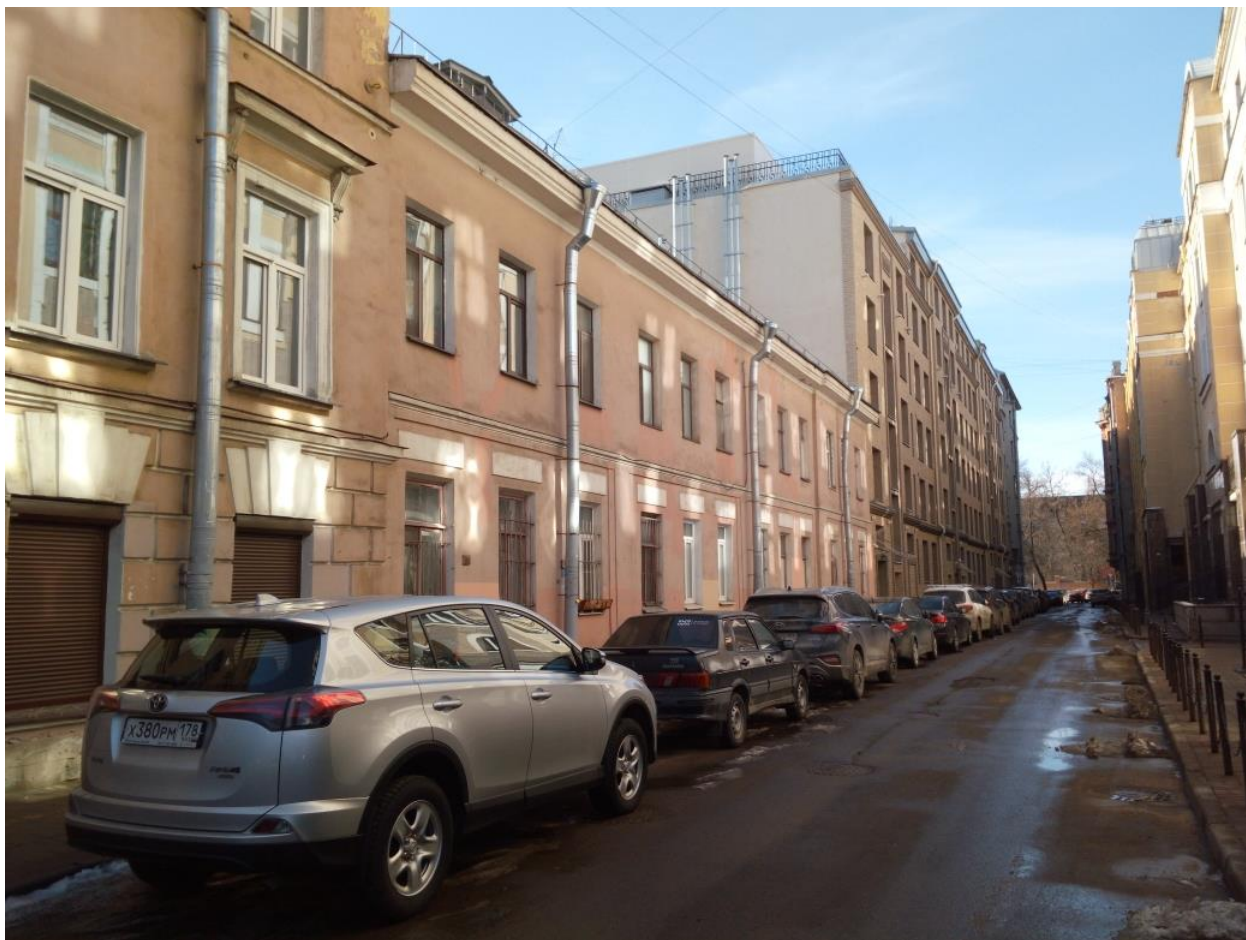
3. Выявленный объект культурного наследия «Дом М.Х. Усовой», расположенный по адресу: Санкт-Петербург, 13-я линия В.О., дом 2/19, литера А. Лицевой (северо-западный) фасад здания. Вид с Иностранного переулка. 12.03.2021.

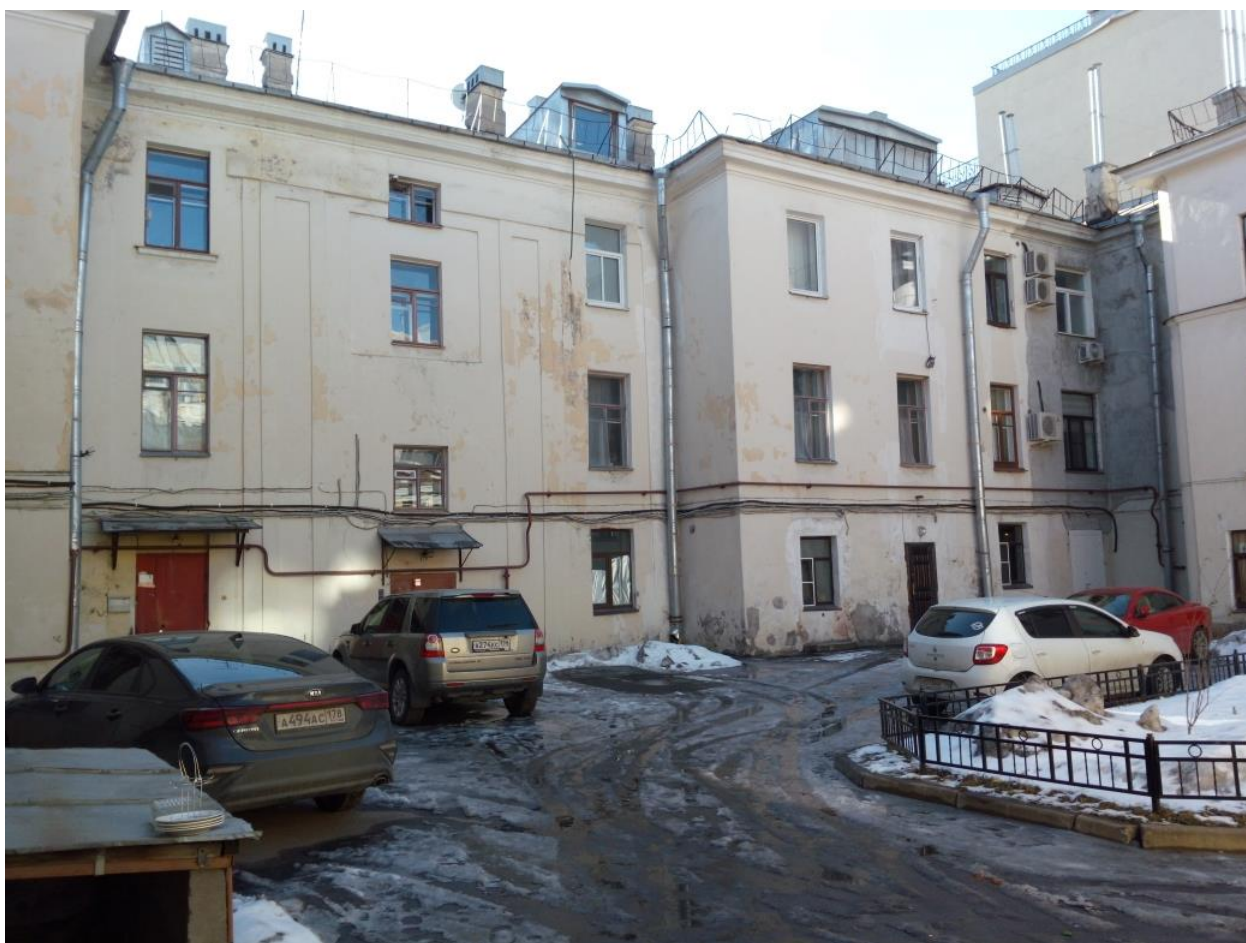
4. Выявленный объект культурного наследия «Дом М.Х. Усовой», расположенный по адресу: Санкт-Петербург, 13-я линия В.О., дом 2/19, литера А. Дворовый (северо-западный) фасад лицевого корпуса. 12.03.2021.

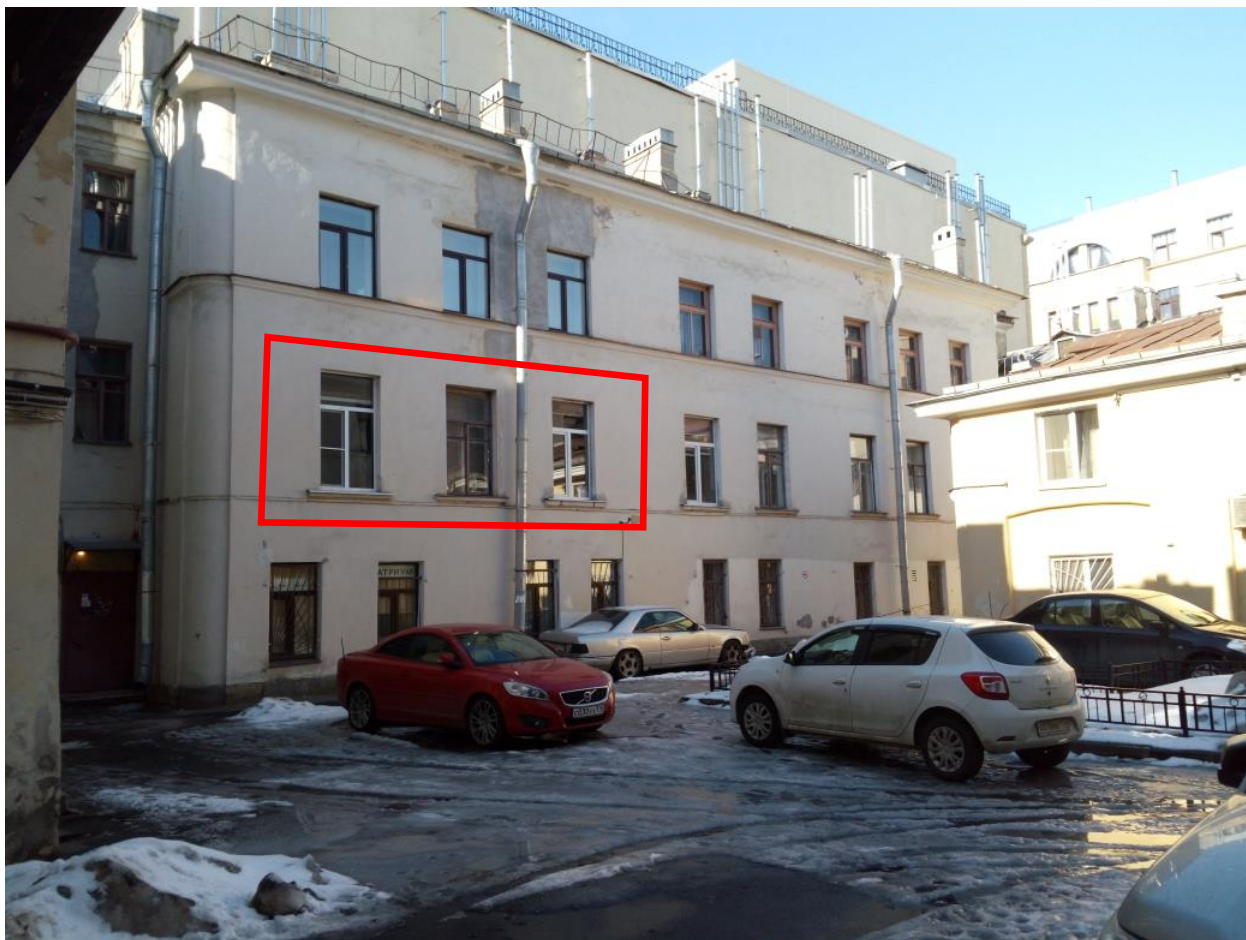
5. Выявленный объект культурного наследия «Дом М.Х. Усовой», расположенный по адресу: Санкт-Петербург, 13-я линия В.О., дом 2/19, литера А. Дворовый (северо-западный) фасад. 12.03.2021.

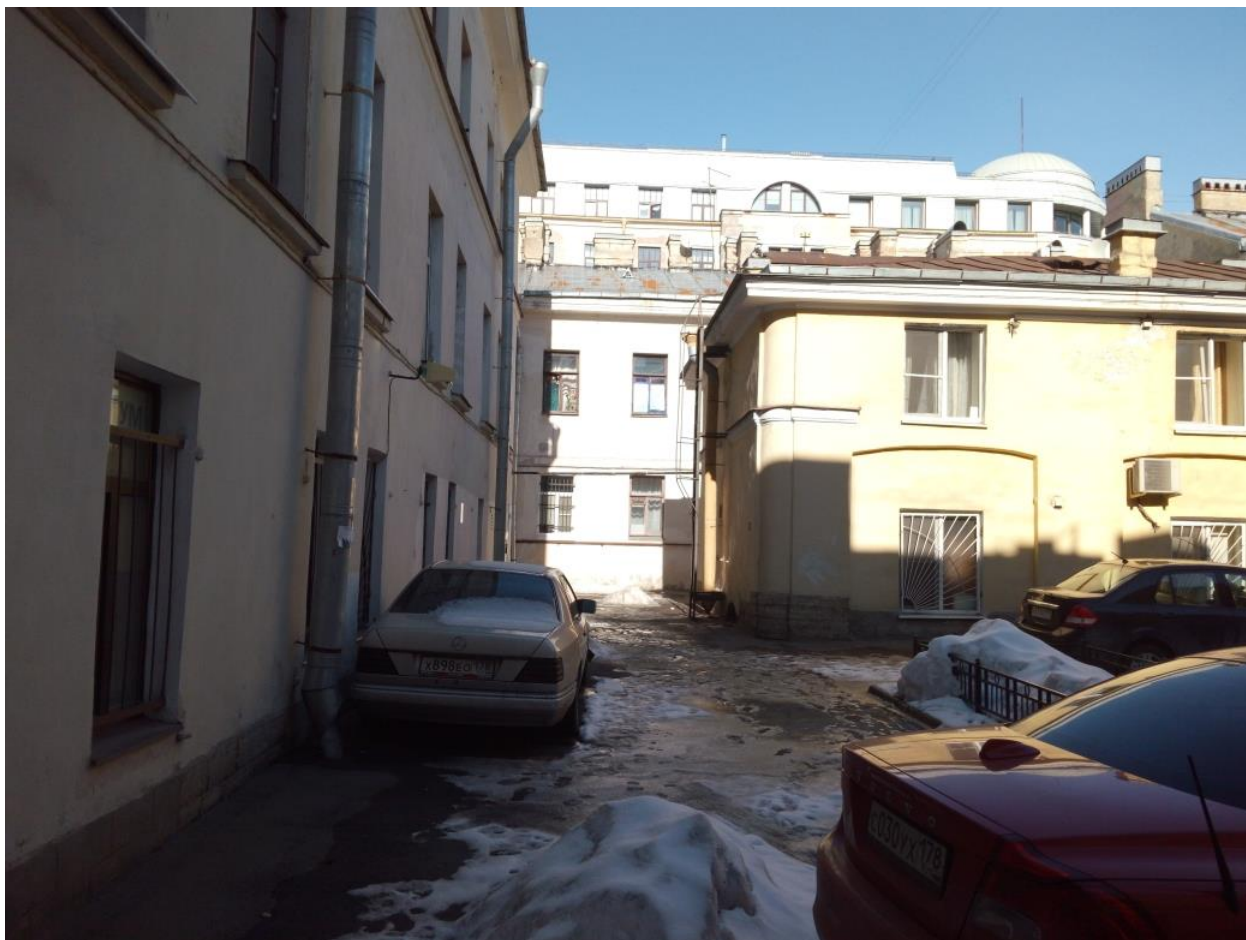
6. Выявленный объект культурного наследия «Дом М.Х. Усовой», расположенный по адресу: Санкт-Петербург, 13-я линия В.О., дом 2/19, литера А. Западная часть двора. Дворовые фасады здания. Дворовый флигель. Вид на северо-запад. 12.03.2021.

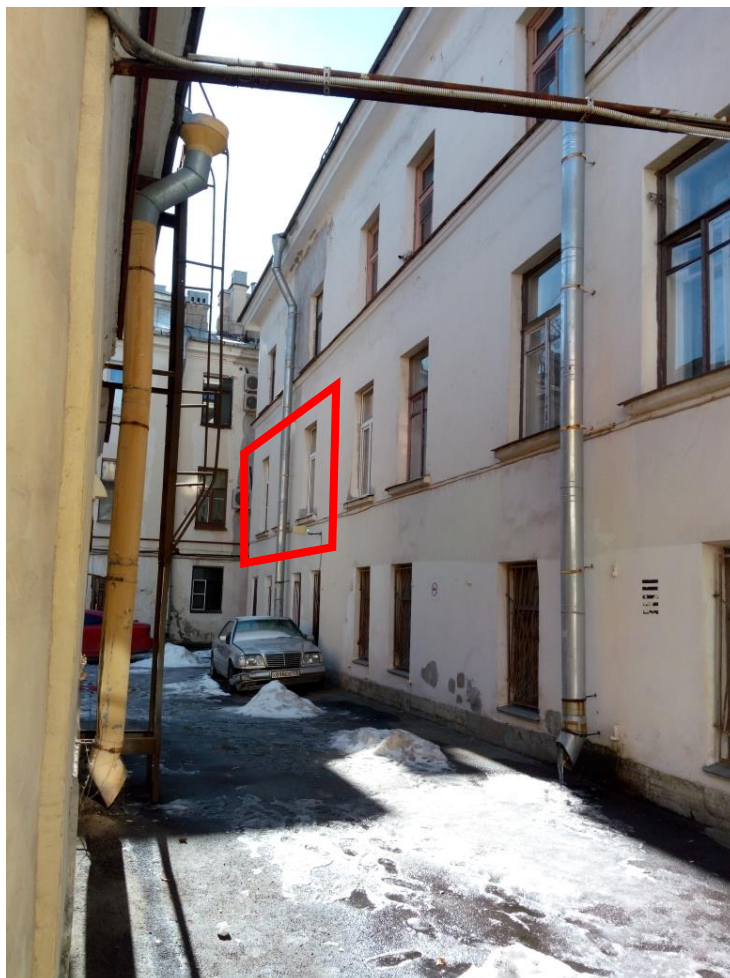
7. Выявленный объект культурного наследия «Дом М.Х. Усовой», расположенный по адресу: Санкт-Петербург, 13-я линия В.О., дом 2/19, литера А. Северная часть двора. Дворовые фасады здания. Дворовый флигель. Вид на юго-восток. 12.03.2021.

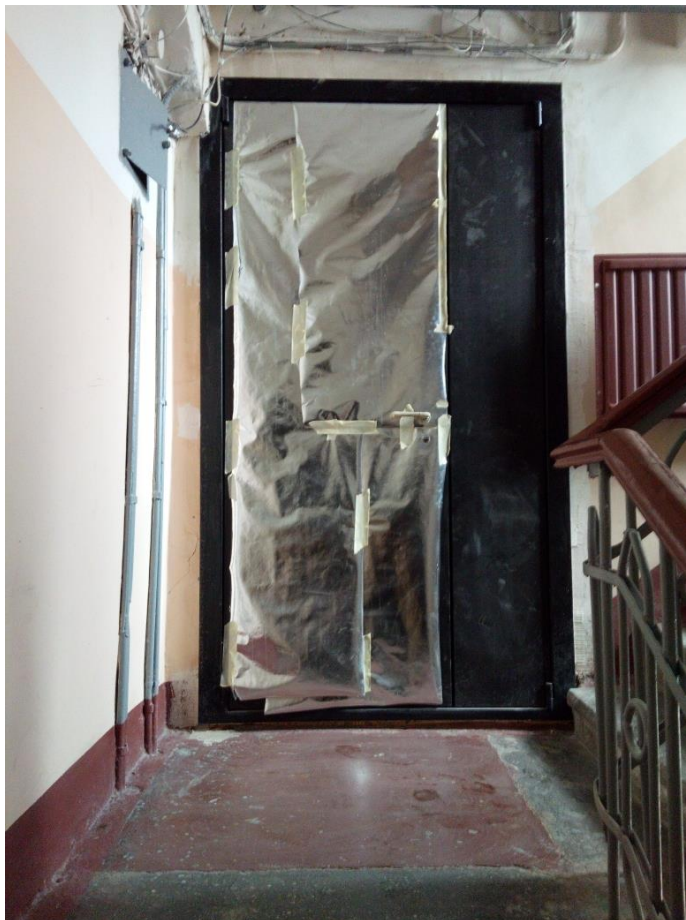
8. Выявленный объект культурного наследия «Дом М.Х. Усовой», расположенный по адресу: Санкт-Петербург, 13-я линия В.О., дом 2/19, литера А. Квартира № 34. Входная дверь. Вид с лестничной клетки. 12.03.2021.

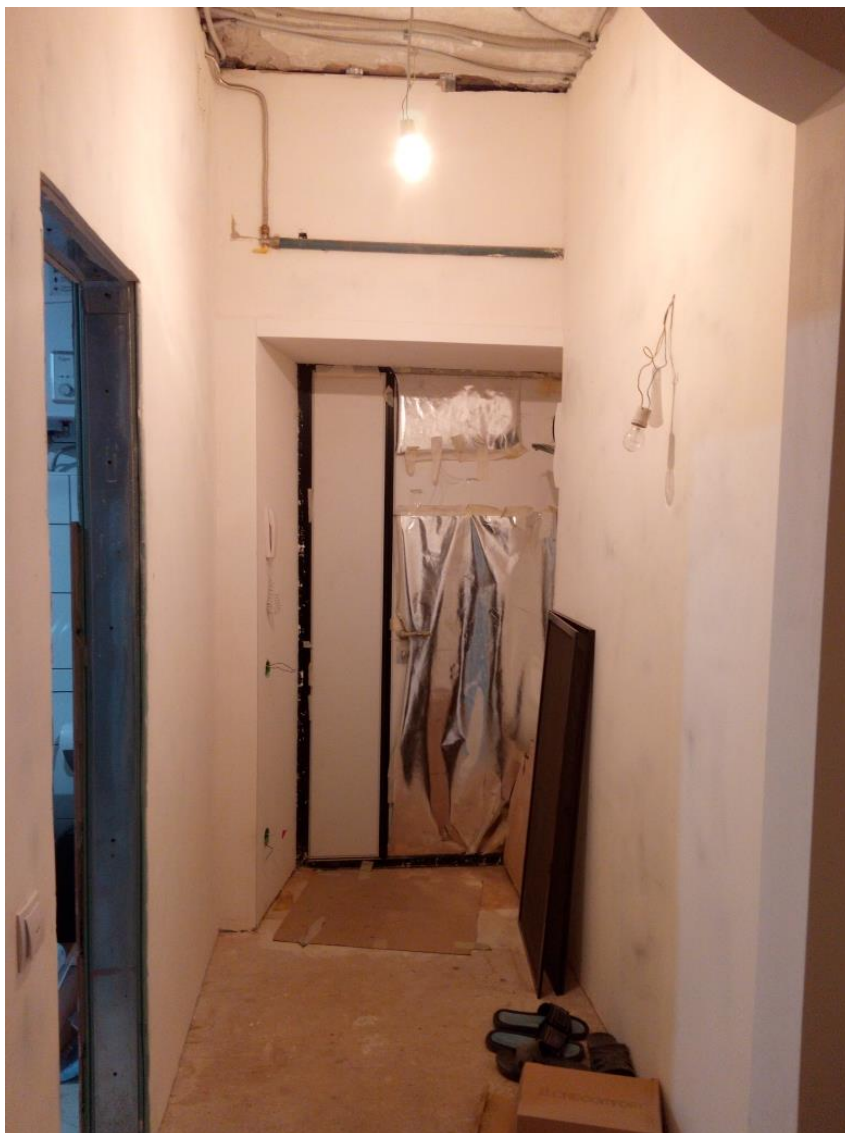
9. Выявленный объект культурного наследия «Дом М.Х. Усовой», расположенный по адресу: Санкт-Петербург, 13-я линия В.О., дом 2/19, литера А. Квартира № 34. Помещение № 1 (в соответствии с планом ПИБ) после перепланировки. 12.03.2021.

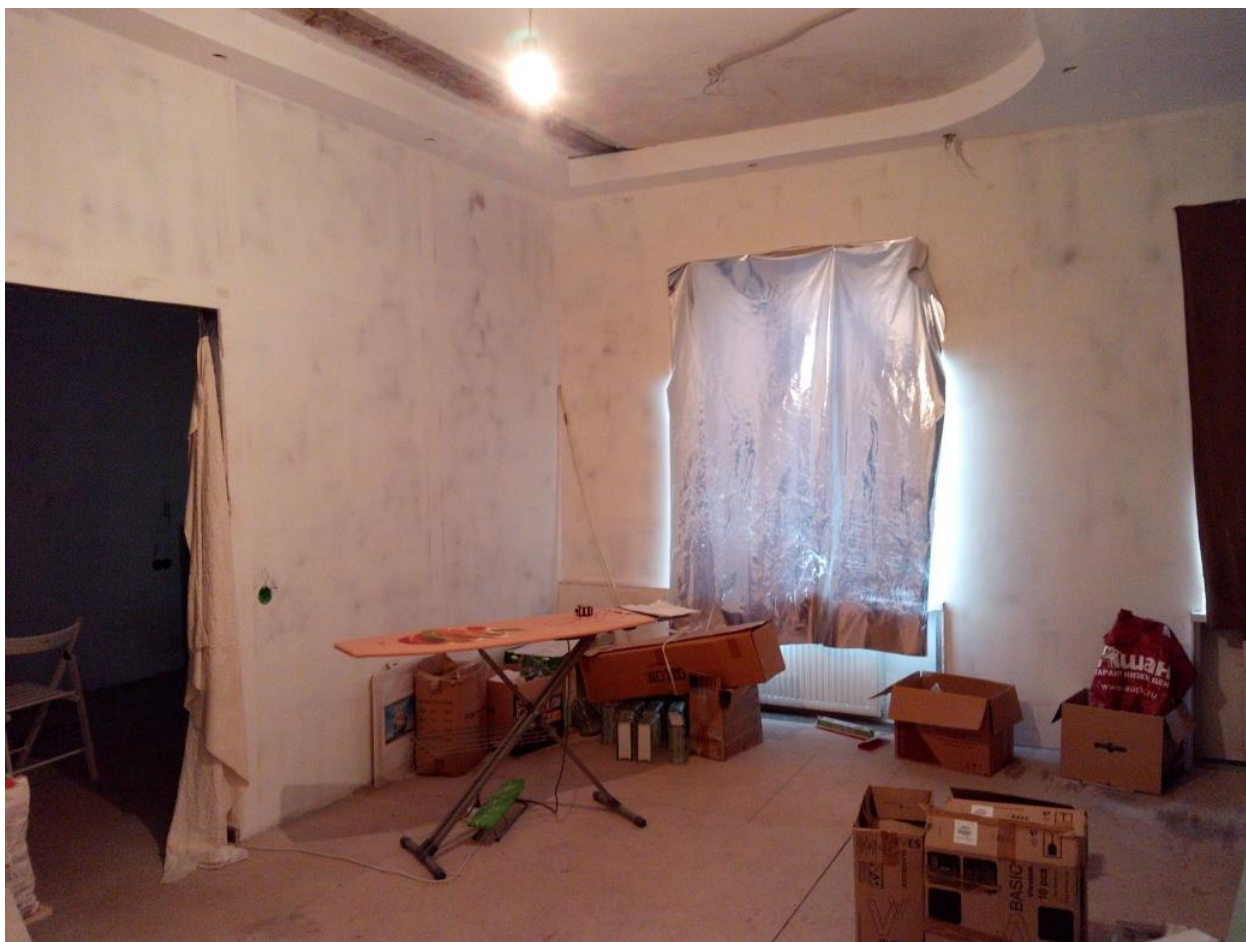
10. Выявленный объект культурного наследия «Дом М.Х. Усовой», расположенный по адресу: Санкт-Петербург, 13-я линия В.О., дом 2/19, литера А. Квартира № 34. Помещения № 3 и № 4 (в соответствии с планом ПИБ) после перепланировки. 12.03.2021.

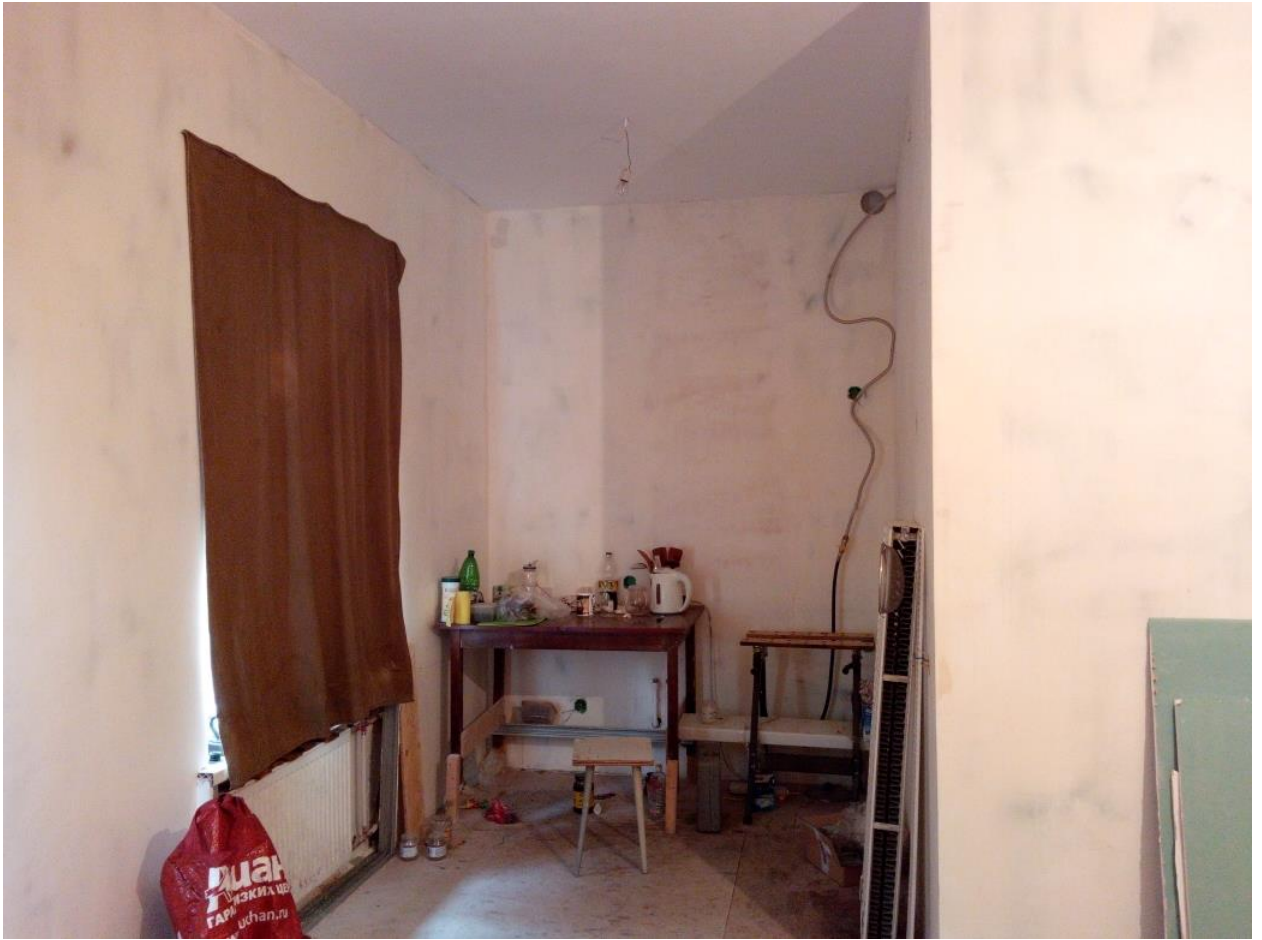
11. Выявленный объект культурного наследия «Дом М.Х. Усовой», расположенный по адресу: Санкт-Петербург, 13-я линия В.О., дом 2/19, литера А. Квартира № 34. Помещение № 4 (в соответствии с планом ПИБ) после перепланировки. 12.03.2021.

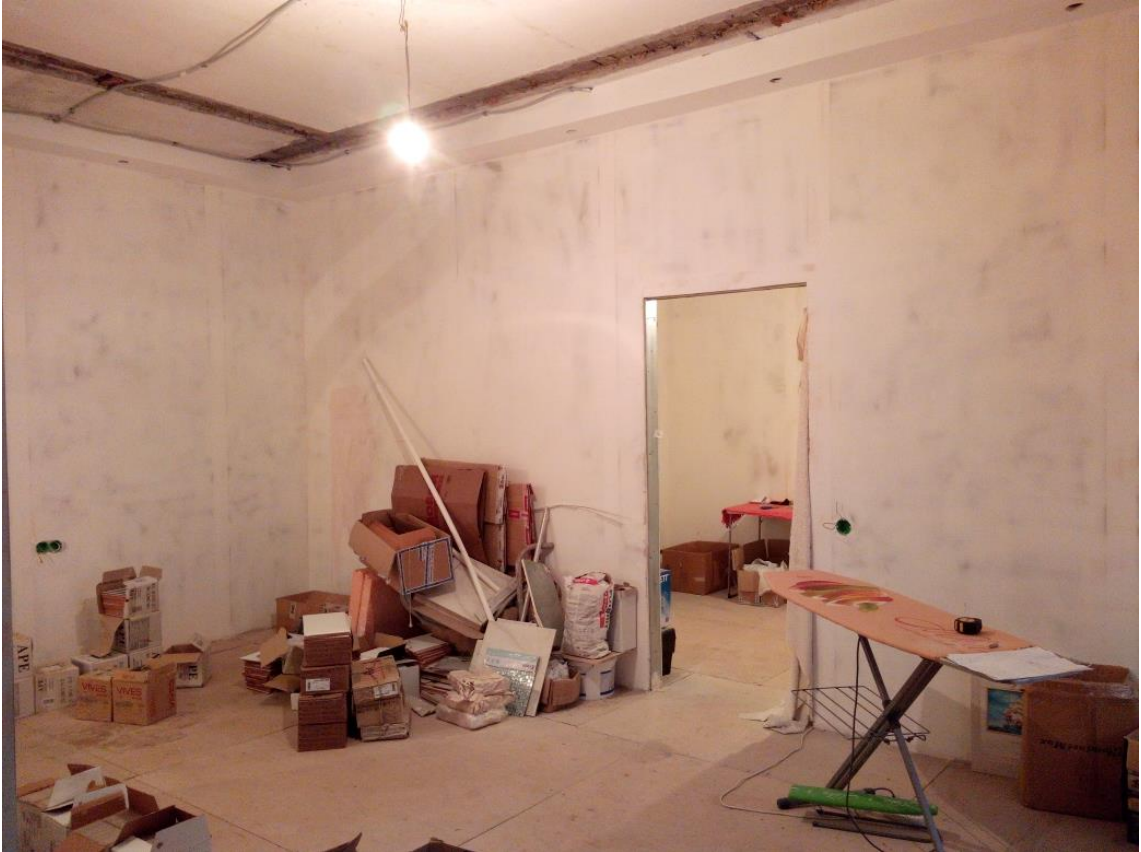
12. Выявленный объект культурного наследия «Дом М.Х. Усовой», расположенный по адресу: Санкт-Петербург, 13-я линия В.О., дом 2/19, литера А. Квартира № 34. Помещения № 3 и № 4 (в соответствии с планом ПИБ) после перепланировки. 12.03.2021.

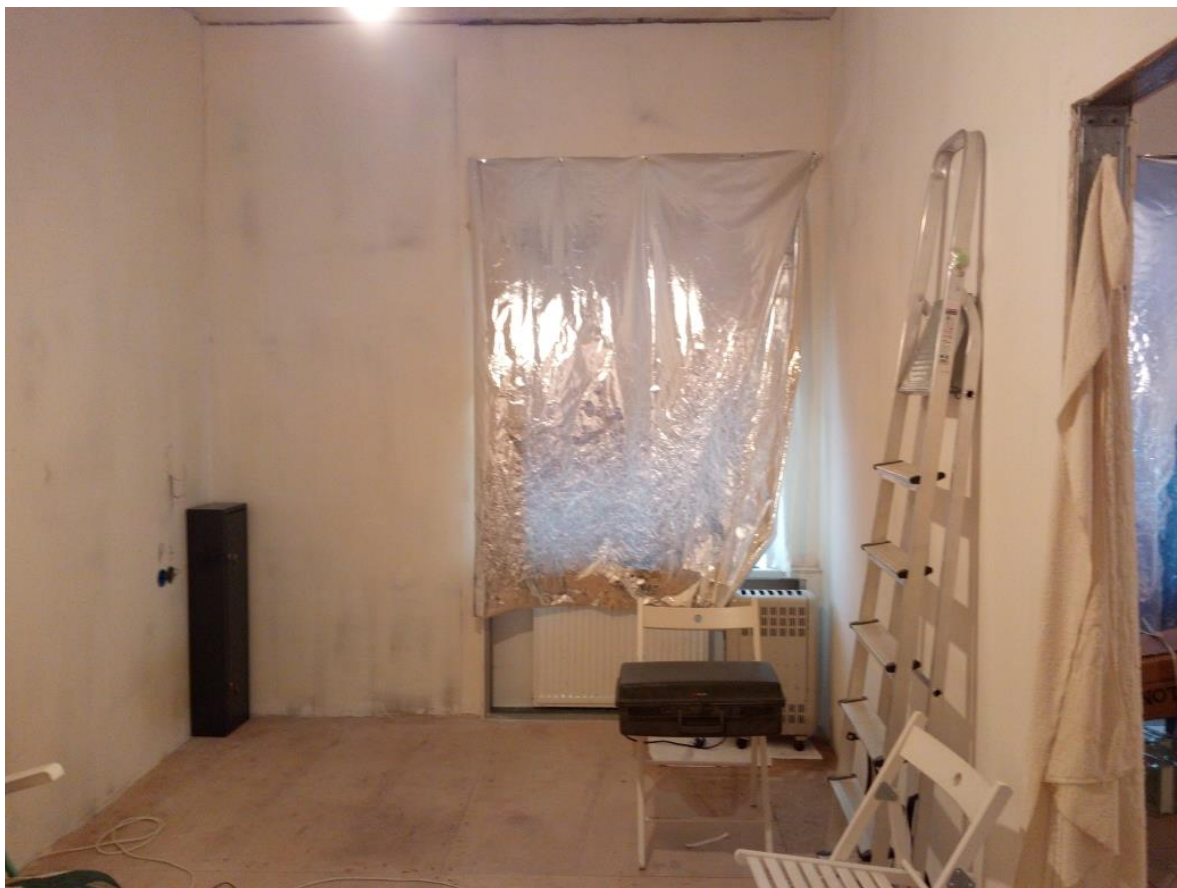
13. Выявленный объект культурного наследия «Дом М.Х. Усовой», расположенный по адресу: Санкт-Петербург, 13-я линия В.О., дом 2/19, литера А. Квартира № 34. Помещение № 2 (в соответствии с планом ПИБ) после перепланировки. 12.03.2021.

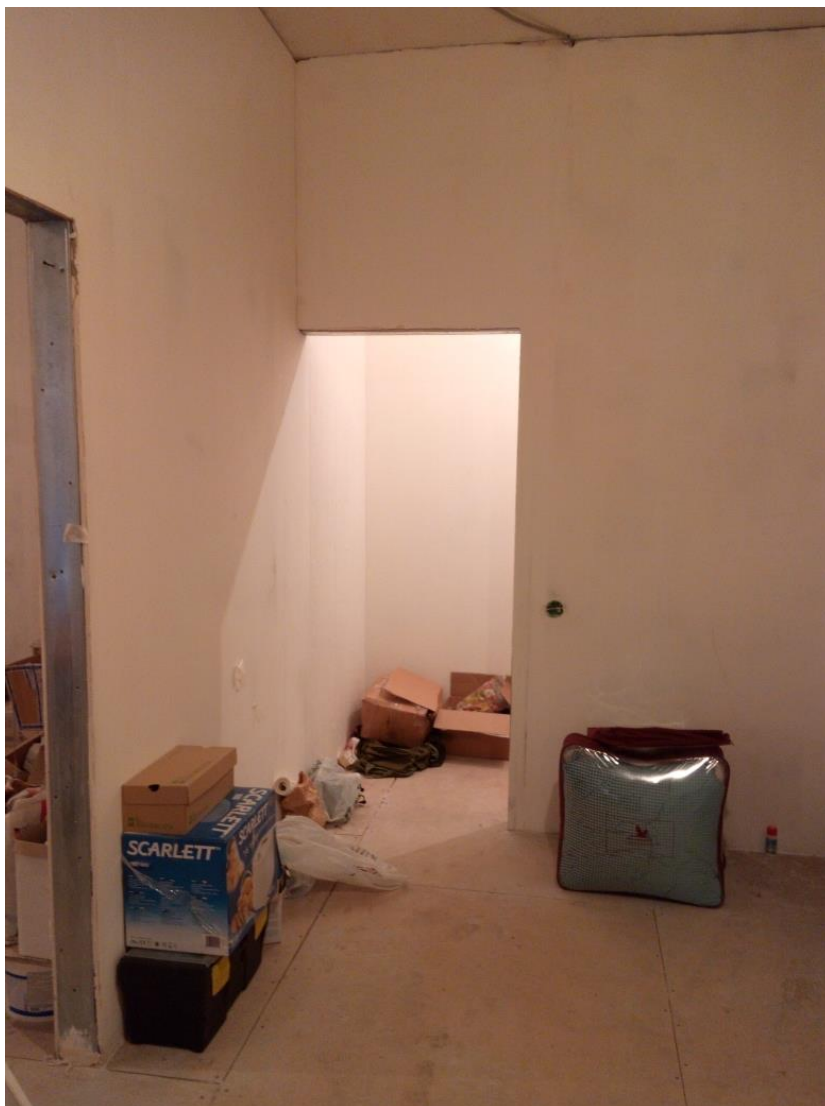
14. Выявленный объект культурного наследия «Дом М.Х. Усовой», расположенный по адресу: Санкт-Петербург, 13-я линия В.О., дом 2/19, литера А. Квартира № 34. Помещение № 2 (в соответствии с планом ПИБ) после перепланировки. 12.03.2021.
