А К Т

по результатам проведения государственной историко-культурной экспертизы проектной документации на проведение работ по сохранению объекта культурного наследия федерального значения «Пирамида с четырьмя колоннами», расположенного по адресу: Санкт-Петербург, г. Пушкин, Екатерининский парк, литера БЗ (Санкт-Петербург, г. Пушкин, Садовая ул., Парковая ул., у Палладиева моста – в соответствии с НПА*), входящего в состав объекта культурного наследия федерального значения «Екатерининский дворец и парк. Парк Екатерининский. Парк», - «Научно-проектная документация на проведение работ по реставрации объекта культурного наследия федерального значения «Пирамида с четырьмя колоннами», расположенного по адресу: Санкт-Петербург, г. Пушкин, Екатерининский парк, литера БЗ, входящего в состав объекта культурного наследия федерального значения «Екатерининский дворец и парк. Парк Екатерининский. Парк», шифр 4635/2021, разработанной ЗАО РПНЦ «СПЕЦИАЛИСТ» в 2021 г., с целью определения соответствия проектной документации требованиям законодательства Российской Федерации в области государственной охраны объектов культурного наследия

29 октября 2021 г.

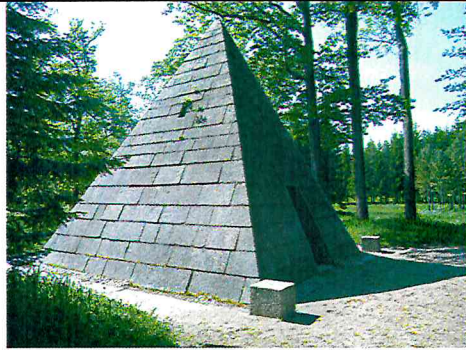
№ пп	Виды предметов охраны	Элементы предметов охраны	Фотофиксация
1	2	3	4
1	Объемно-пространственное решение:	габариты и конфигурация пирамиды с четырьмя пьедесталами под колонны и входным проемом;

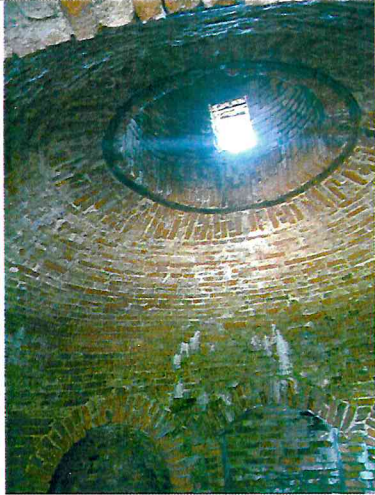
2	Конструктивная система:	наружные капитальные стены (материал – кирпич, гранитные блоки); булыжная отмостка; купольный свод с фонариком;

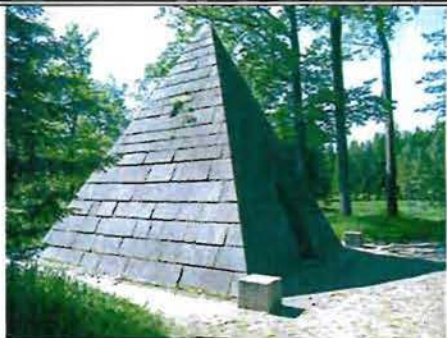
№ пп	Виды предметов охраны	Элементы предметов охраны	Фотофиксация
1	2	3	4
1	Объемно-пространственное решение:	габариты и конфигурация пирамиды с четырьмя пьедесталами под колонны и входным проемом;

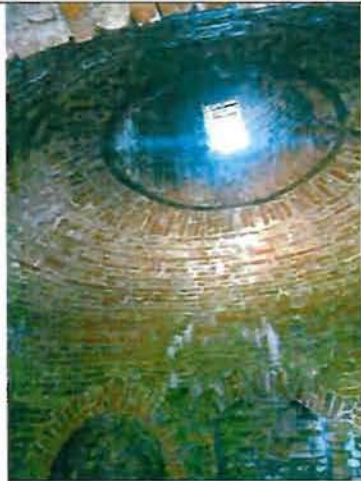
2	Конструктивная система:	наружные капитальные стены (материал – кирпич, гранитные блоки); бульжная отмостка; купольный свод с фонариком;

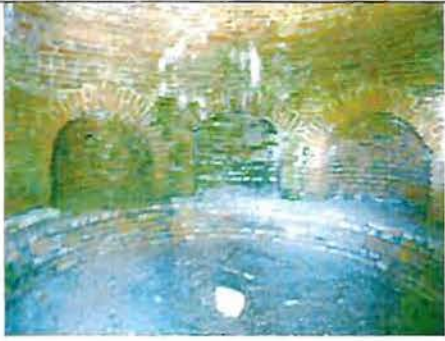
3	<p>Архитектурно-художественное решение:</p>	<p>архитектурно-художественное решение в приемах классицизма;</p> <p>материал и характер отделки фасада – блоки из серого гранита;</p> <p>оконные (четыре) и входной проемы - габариты, конфигурация, местоположение;</p> <p>кубические пьедесталы (четыре) – местоположение, габариты, конфигурация, материал (серый гранит);</p>	   
4	<p>Декоративно-художественная отделка интерьеров:</p>	<p>ниши с полуциркульным завершением по окружности помещения.</p>

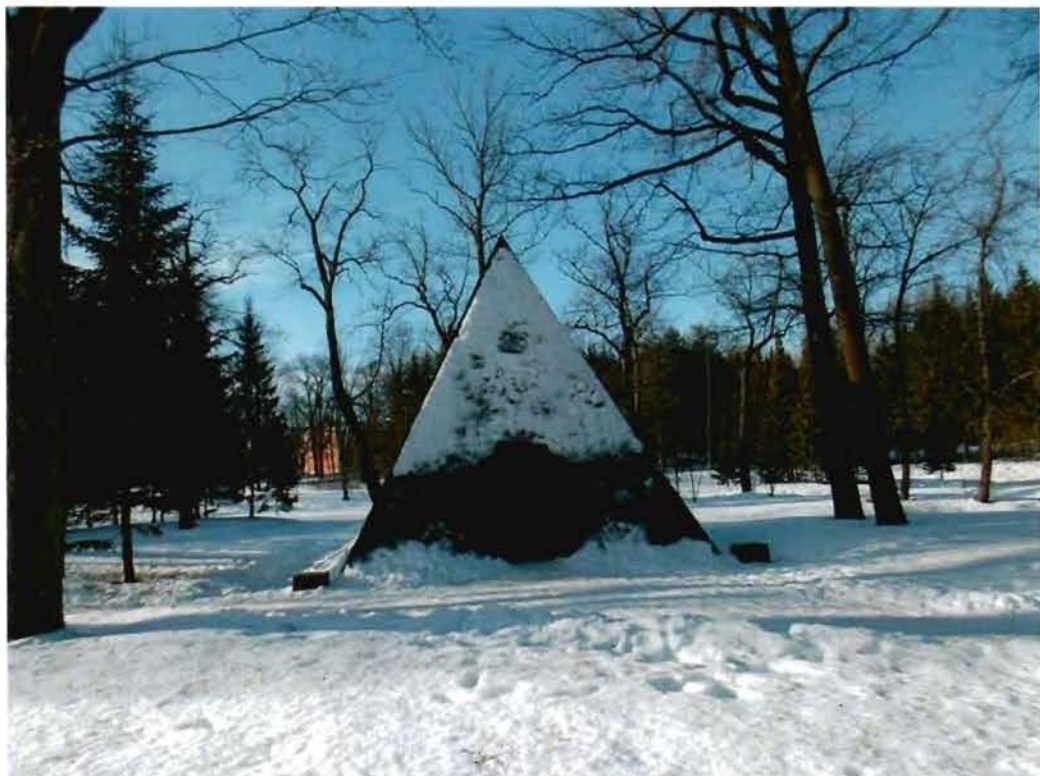
1. Вид с северо-западной стороны

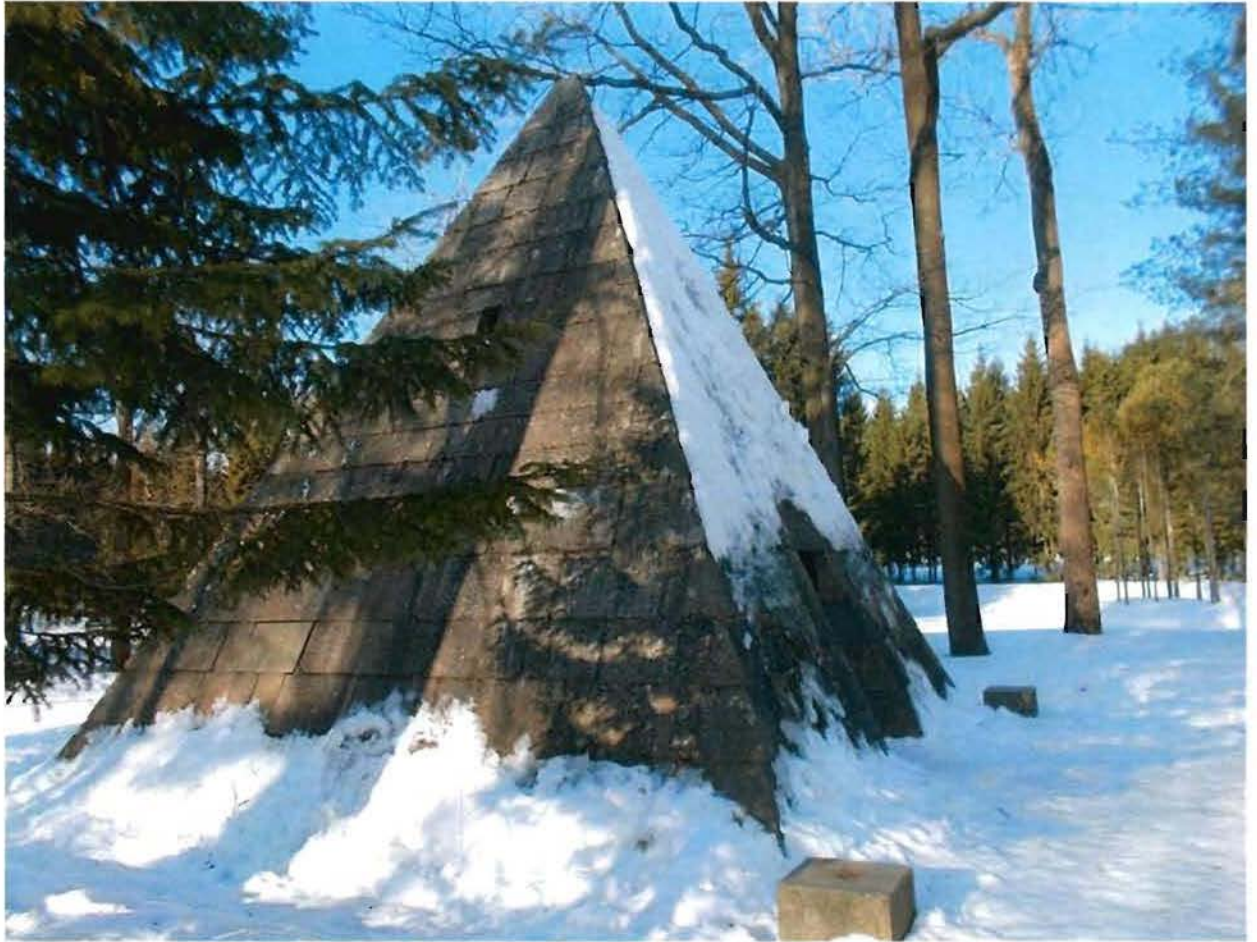
2. Фрагмент колонн.

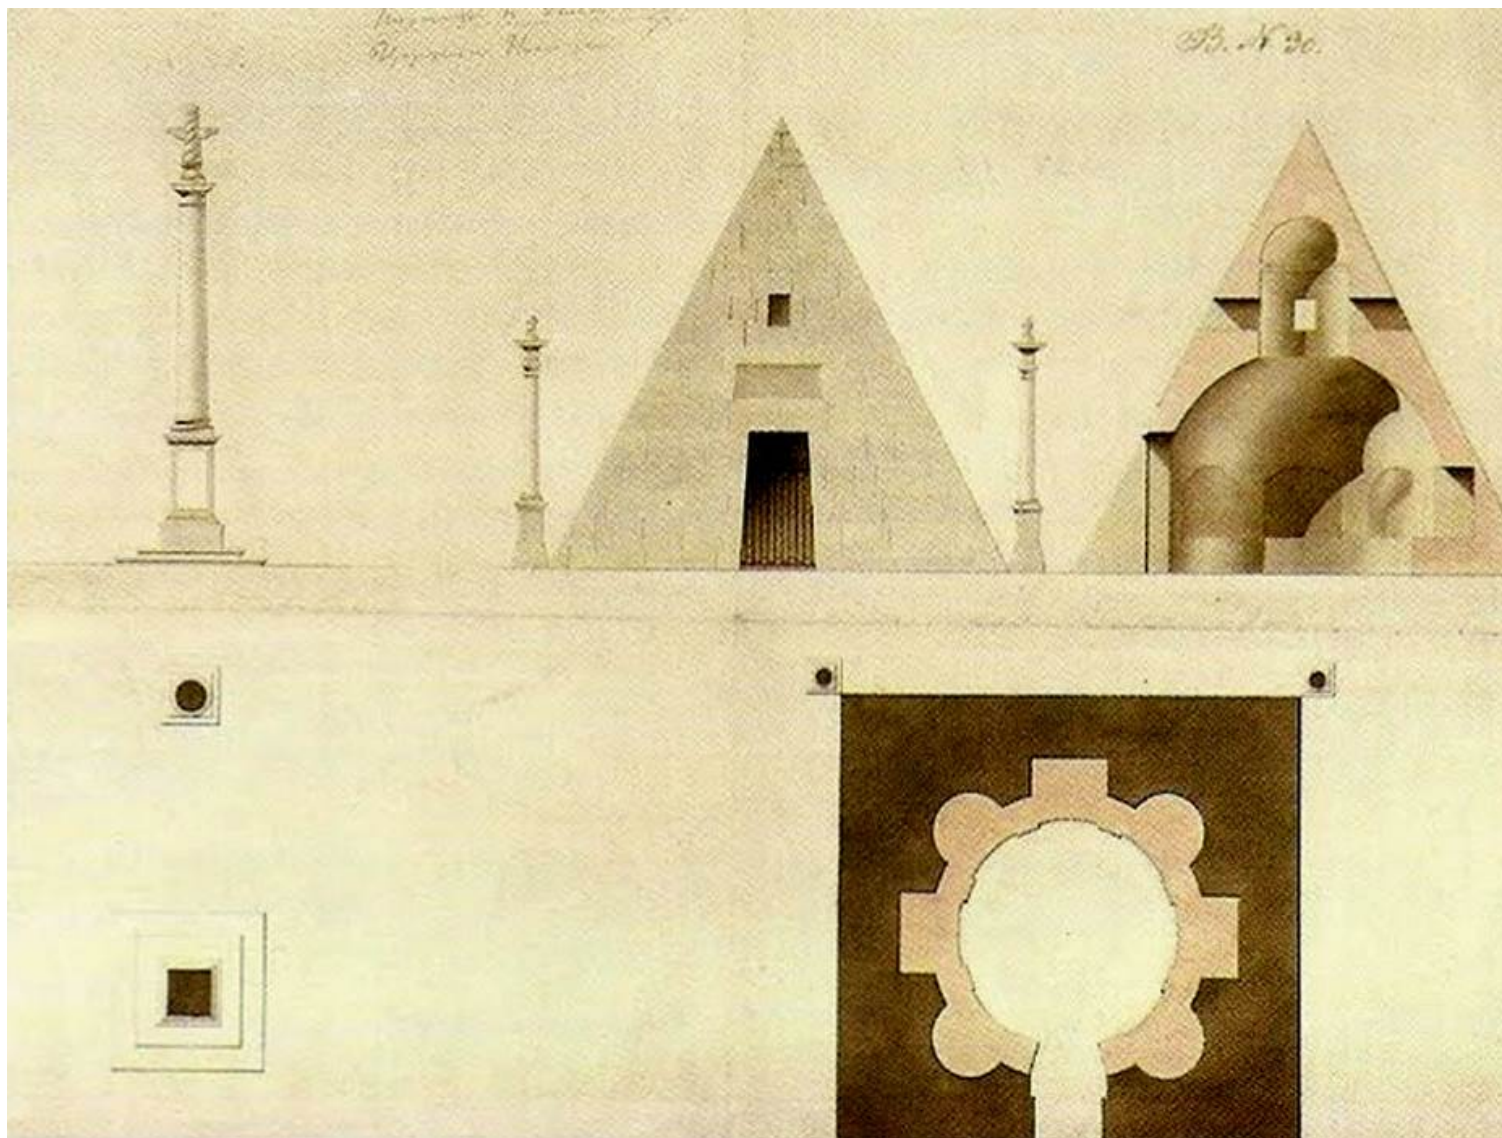
1. Царское Село. Екатерининский парк. Павильон «Пирамида». Гравюра, 1820 г. // [Собрание Государственного Эрмитажа, инв. №12832](#). [Альбом Неелова П. В. План и фасад, 1797 г.](#)

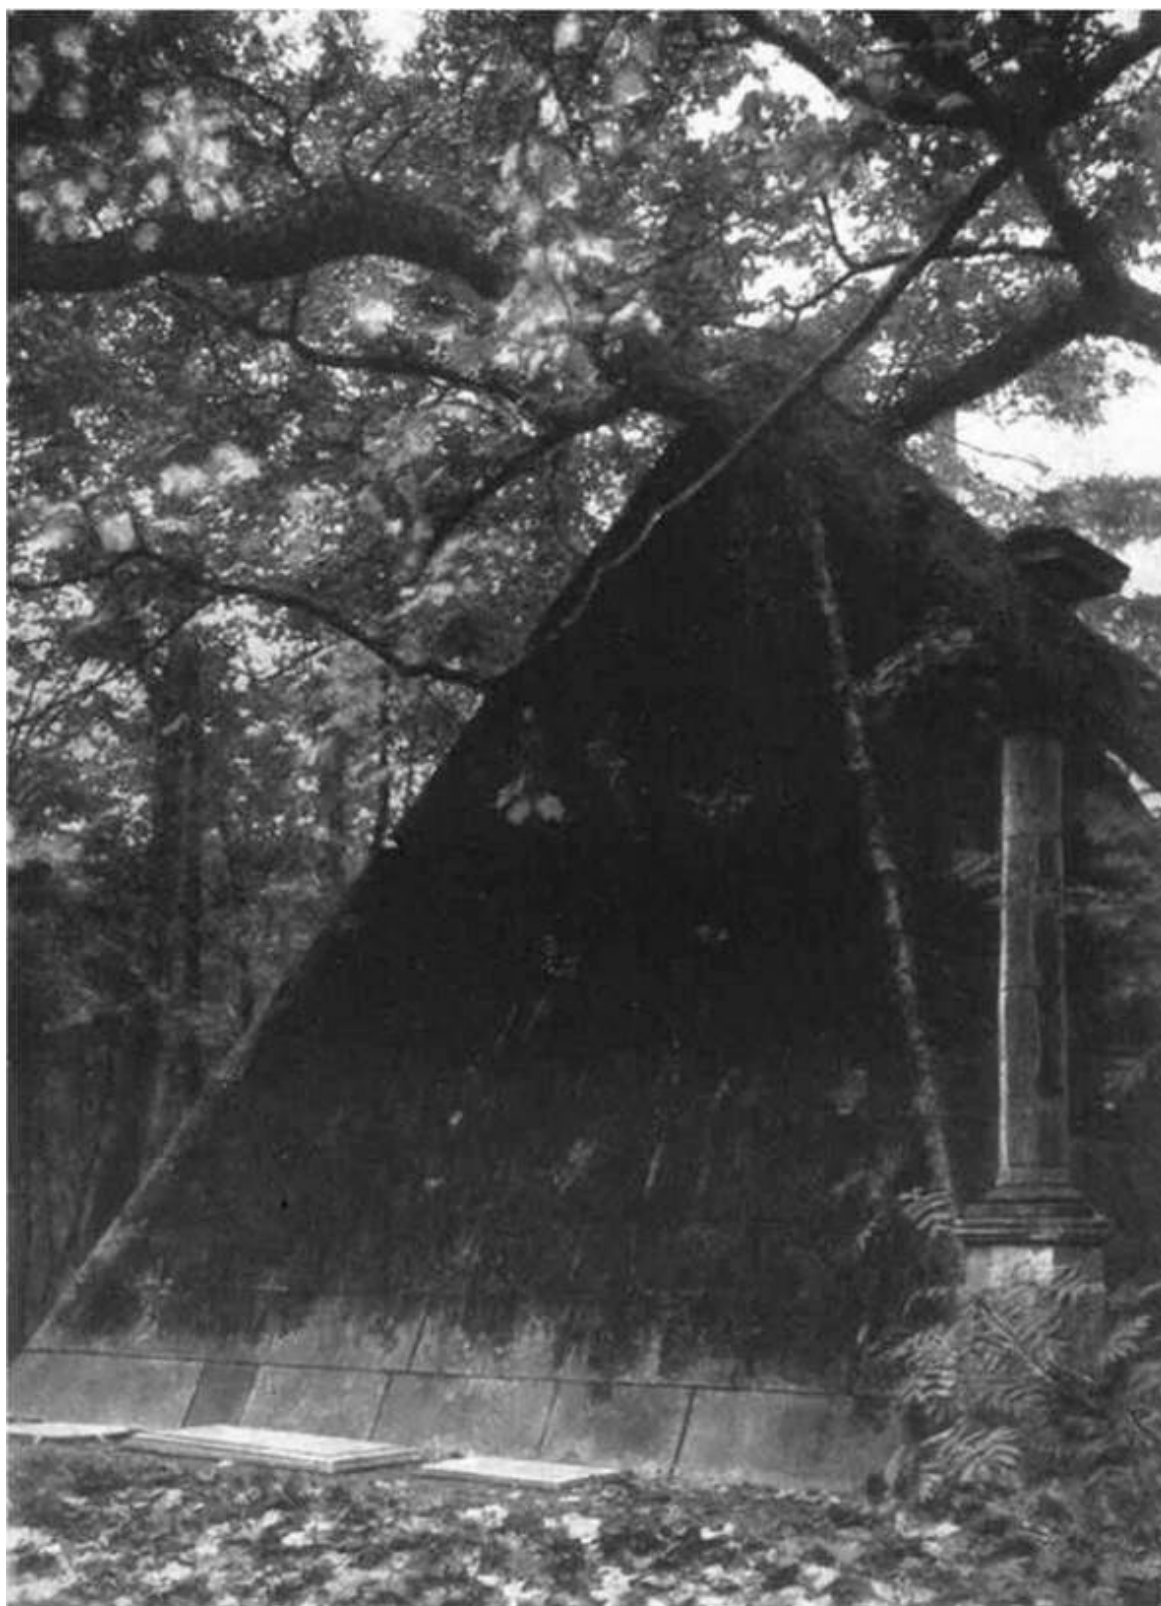
2. Пирамида и собачье кладбище в Екатерининском парке. 1900-1911 // Вильчковский С.Н. Царское Село. Путеводитель.1710-1910. 1911

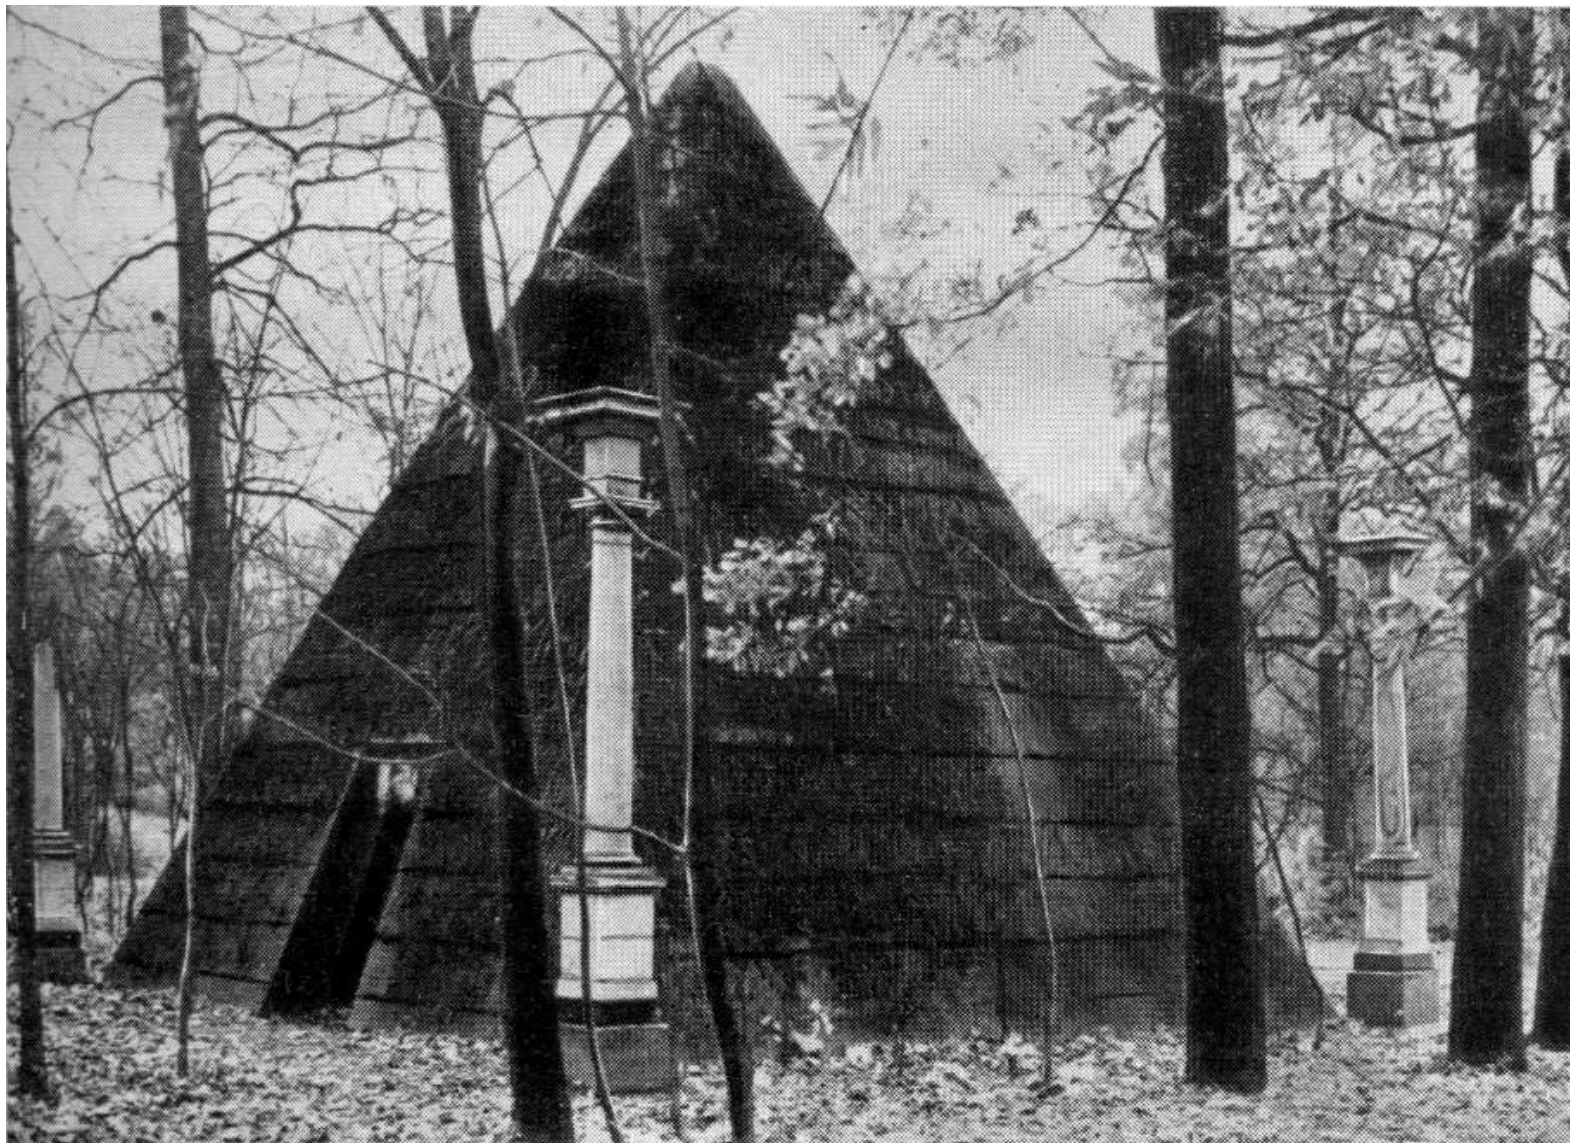
3. Пирамида в Екатерининском парке в Царском Селе. 1901 – 1910 гг. // Памятники архитектуры пригородов Ленинграда. - Л. 1985

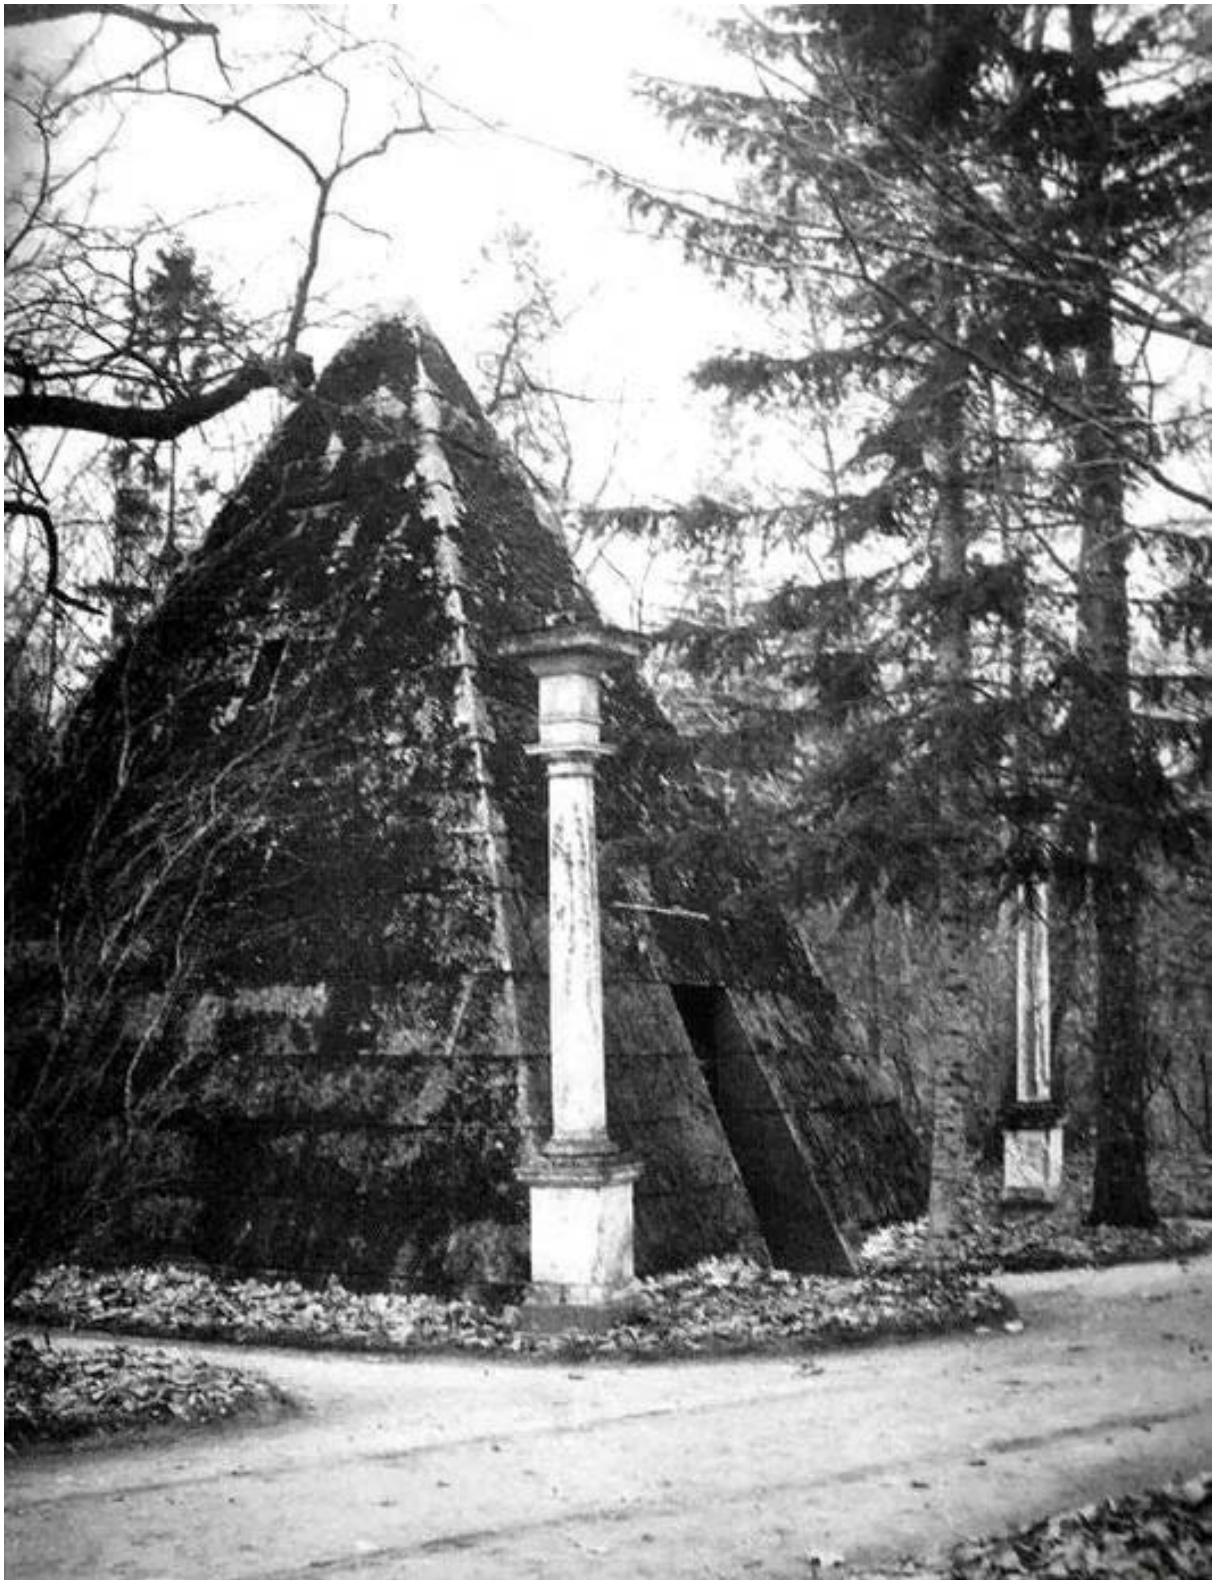
4. Пирамида в Екатерининском парке. 1930-1937 // Семенова Г.В. Царское Село: знакомое и незнакомое. СПб., 2009

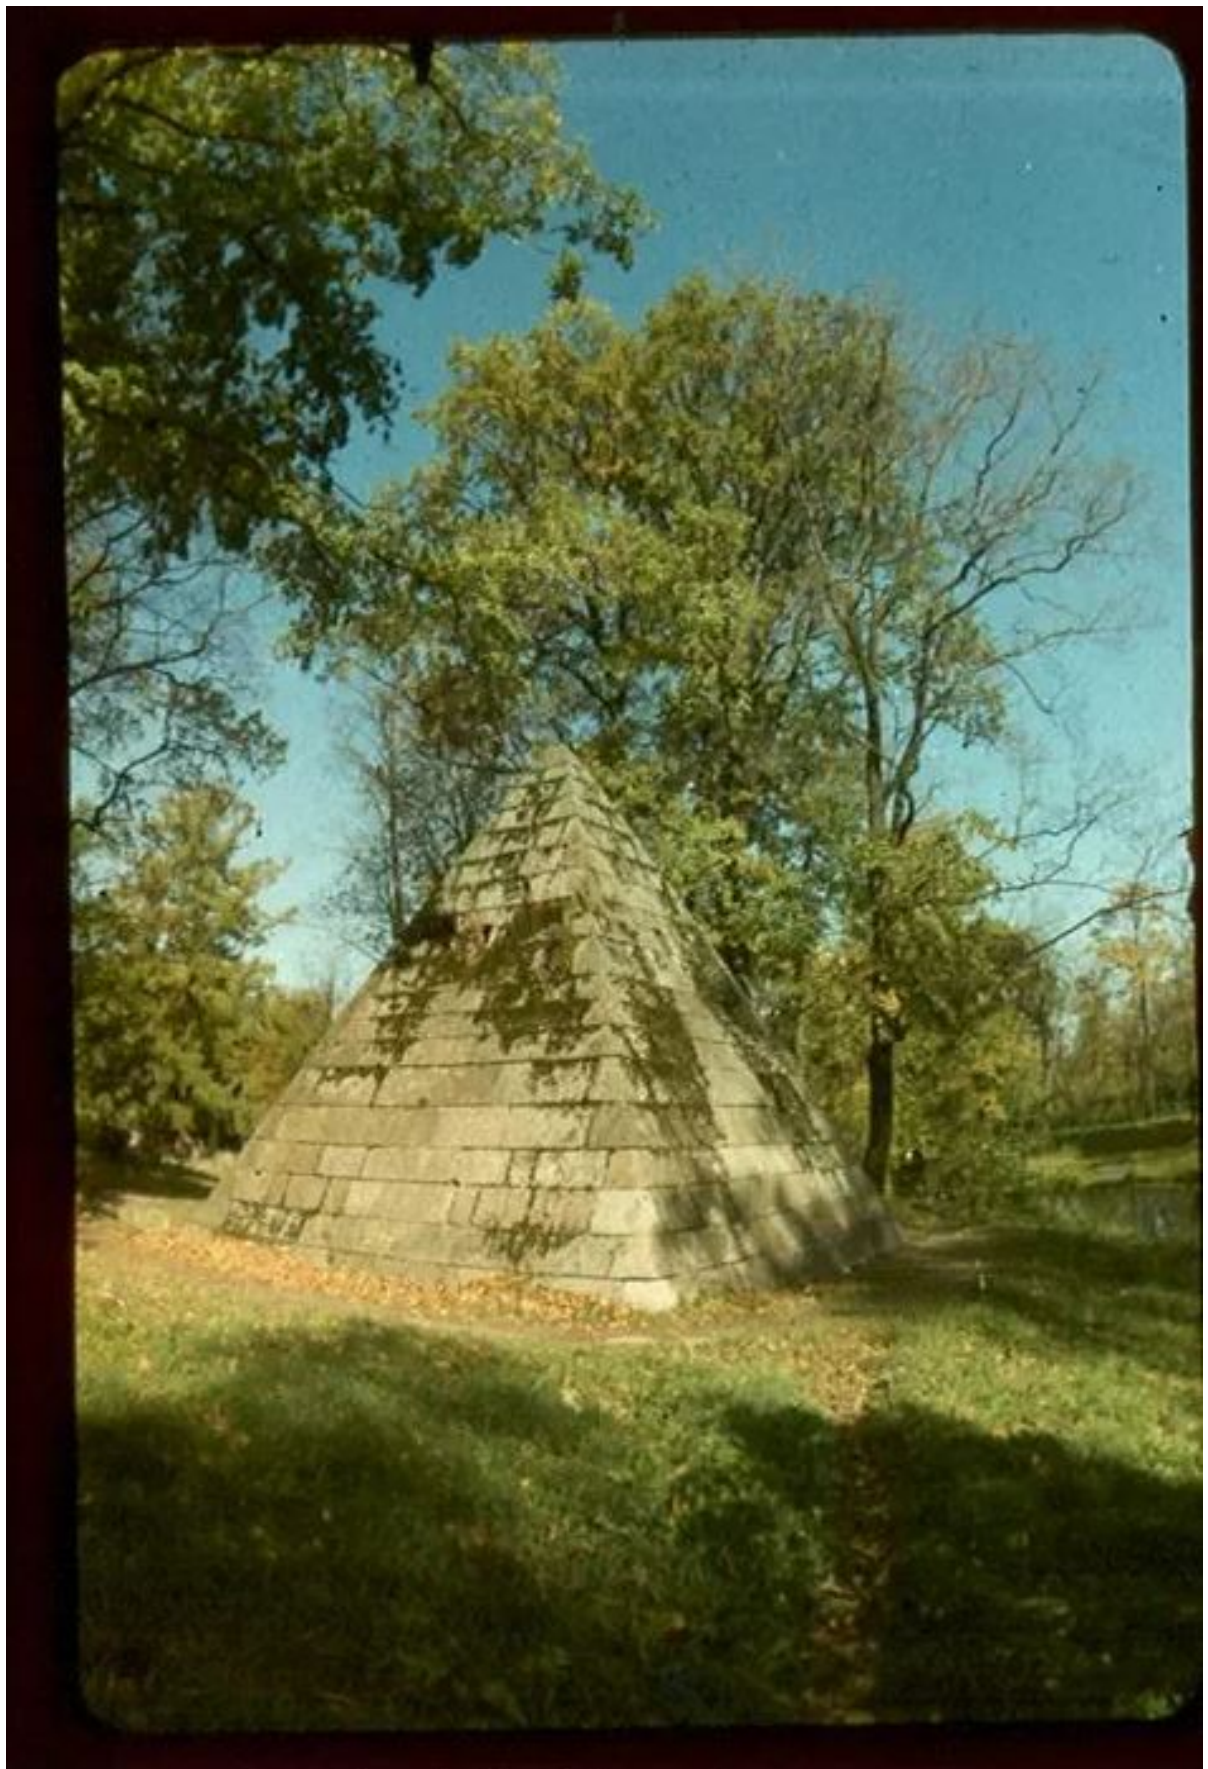
5. Пирамида в Екатерининском парке. 1970-1980 гг. //: Интернет-ресурс:
<https://pastvu.com/p/115671>

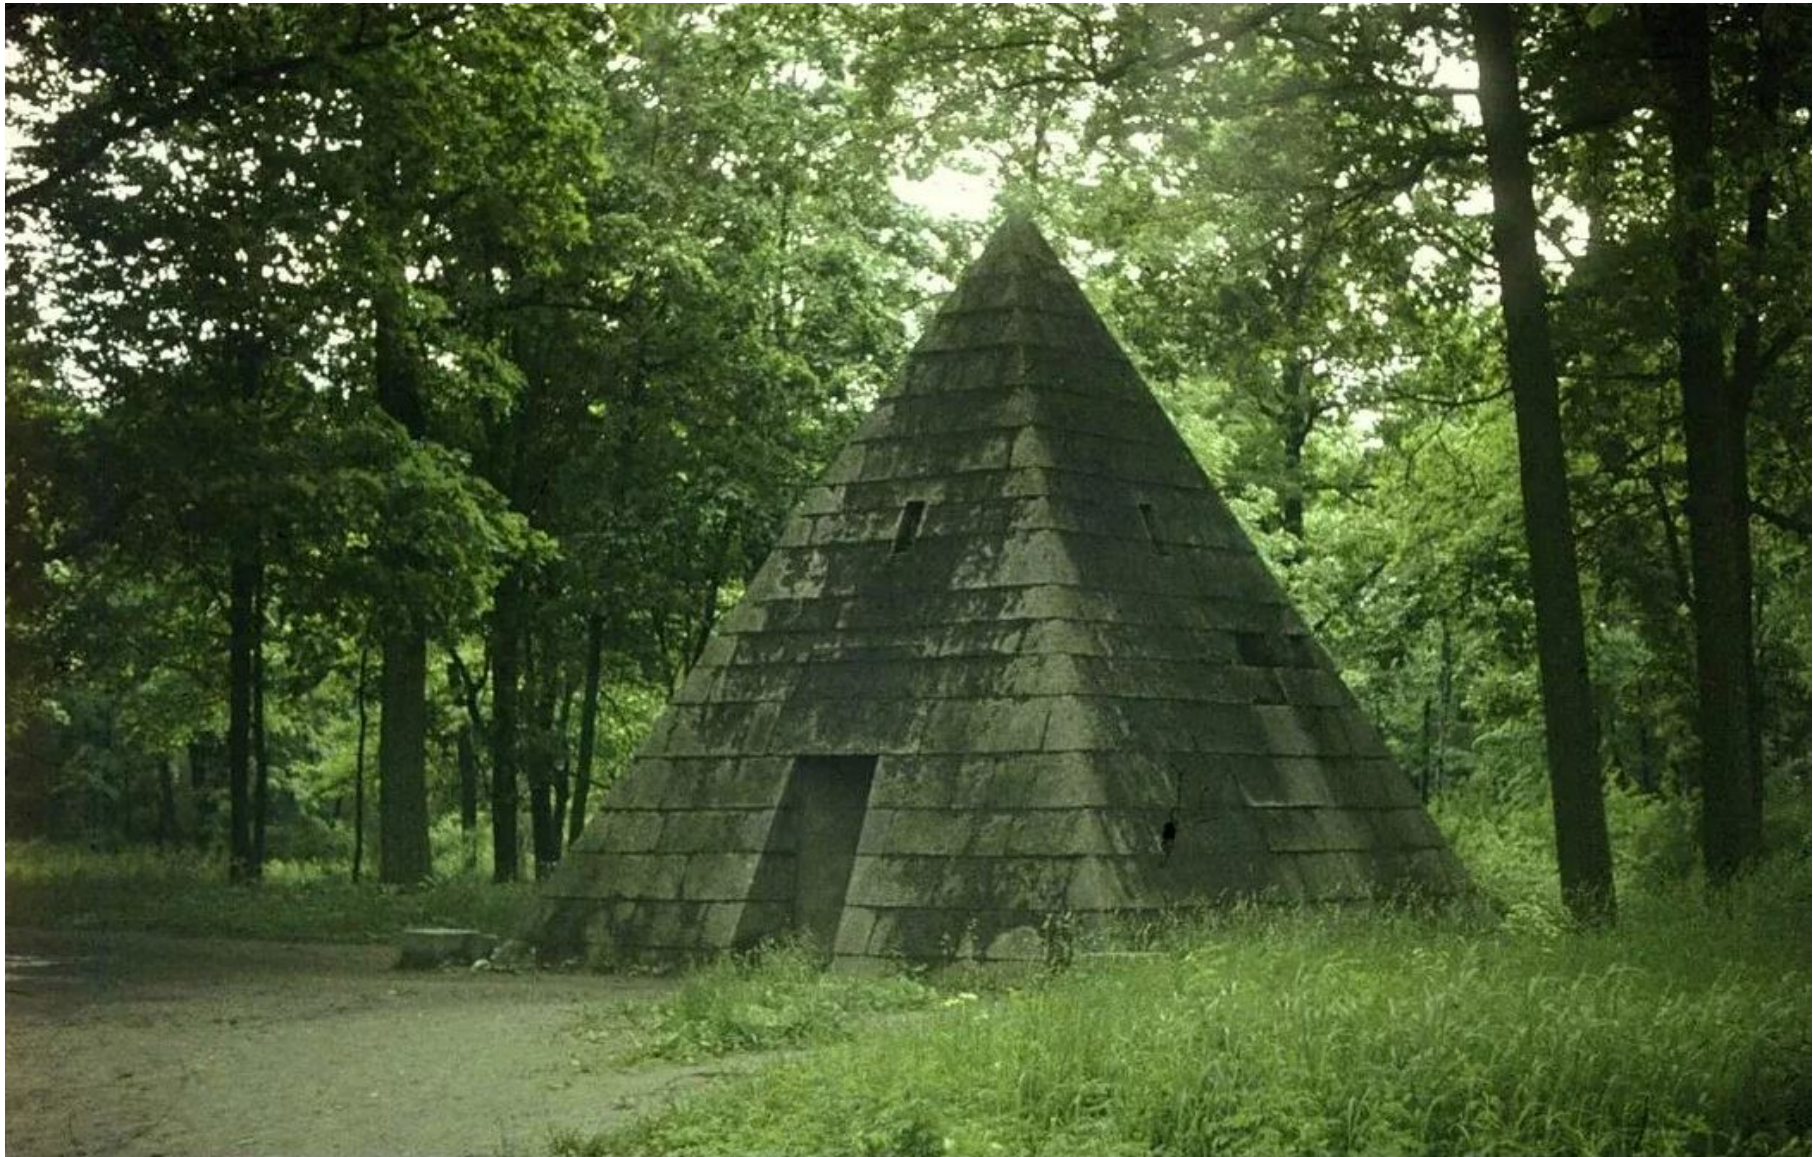
6. Пирамида в Екатерининском парке. 1976 г. // Личный архив В. Сокирко,

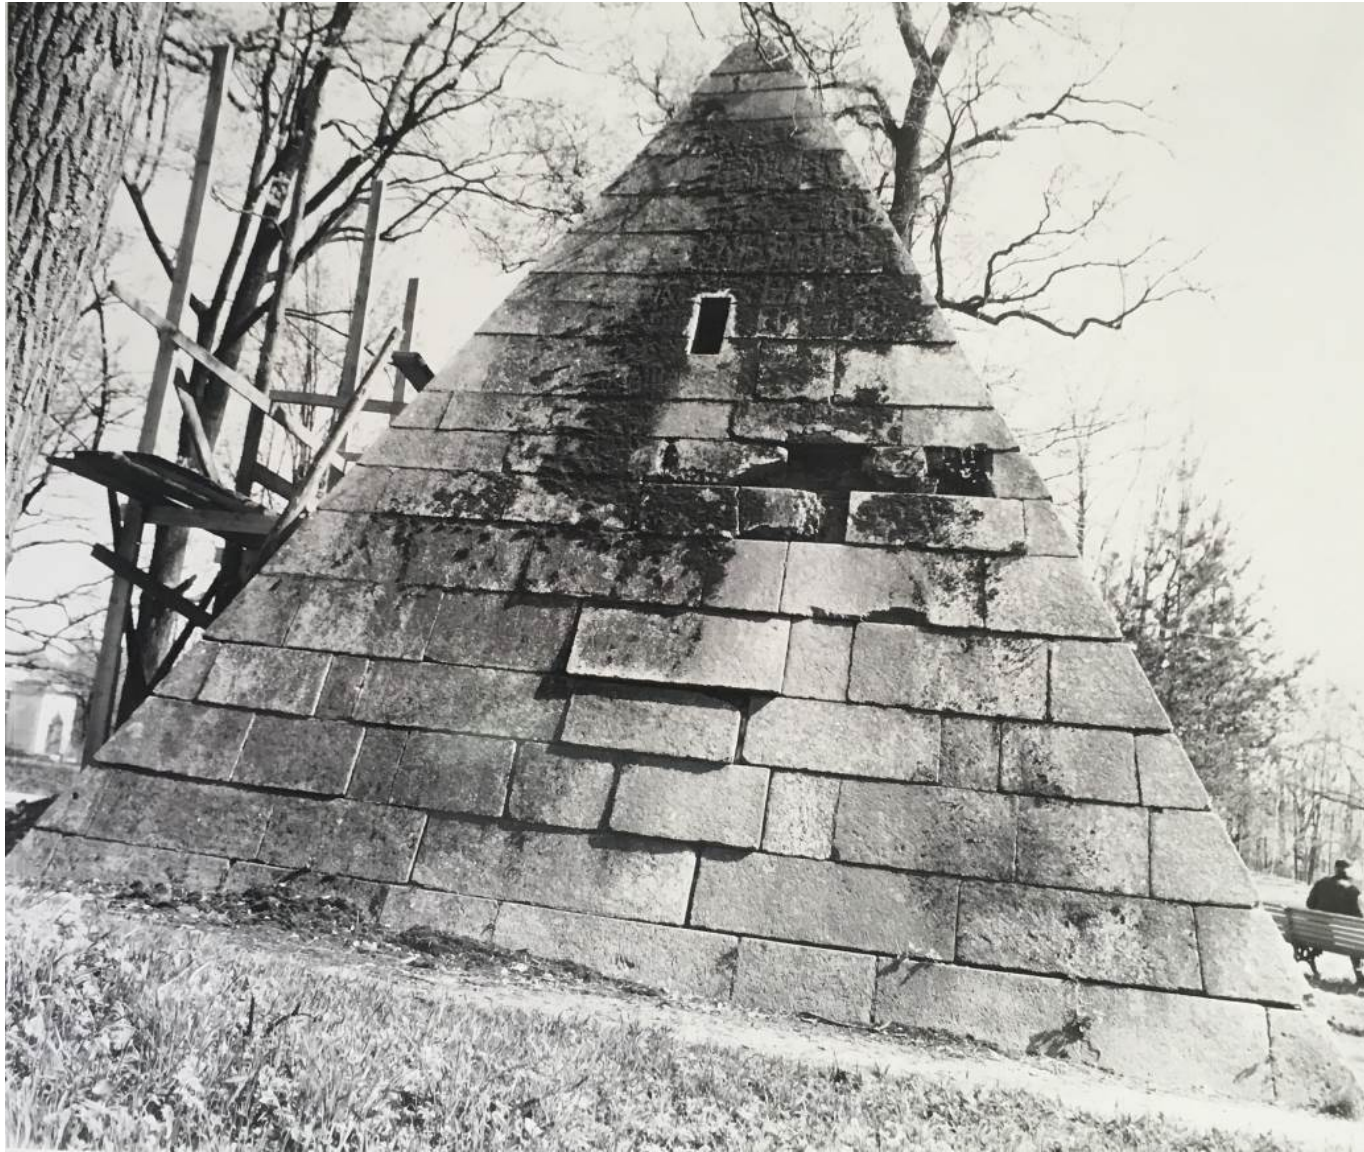
7. Пирамида, северо-западный фасад. Фотофиксация до начала реставрационных работ. Проект реставрации ИЧП Архитектурно-реставрационной мастерской Павловой И. Е. «Ирина». 1996 // Архив ГМЗ «Царское Село» инв. № 1733.

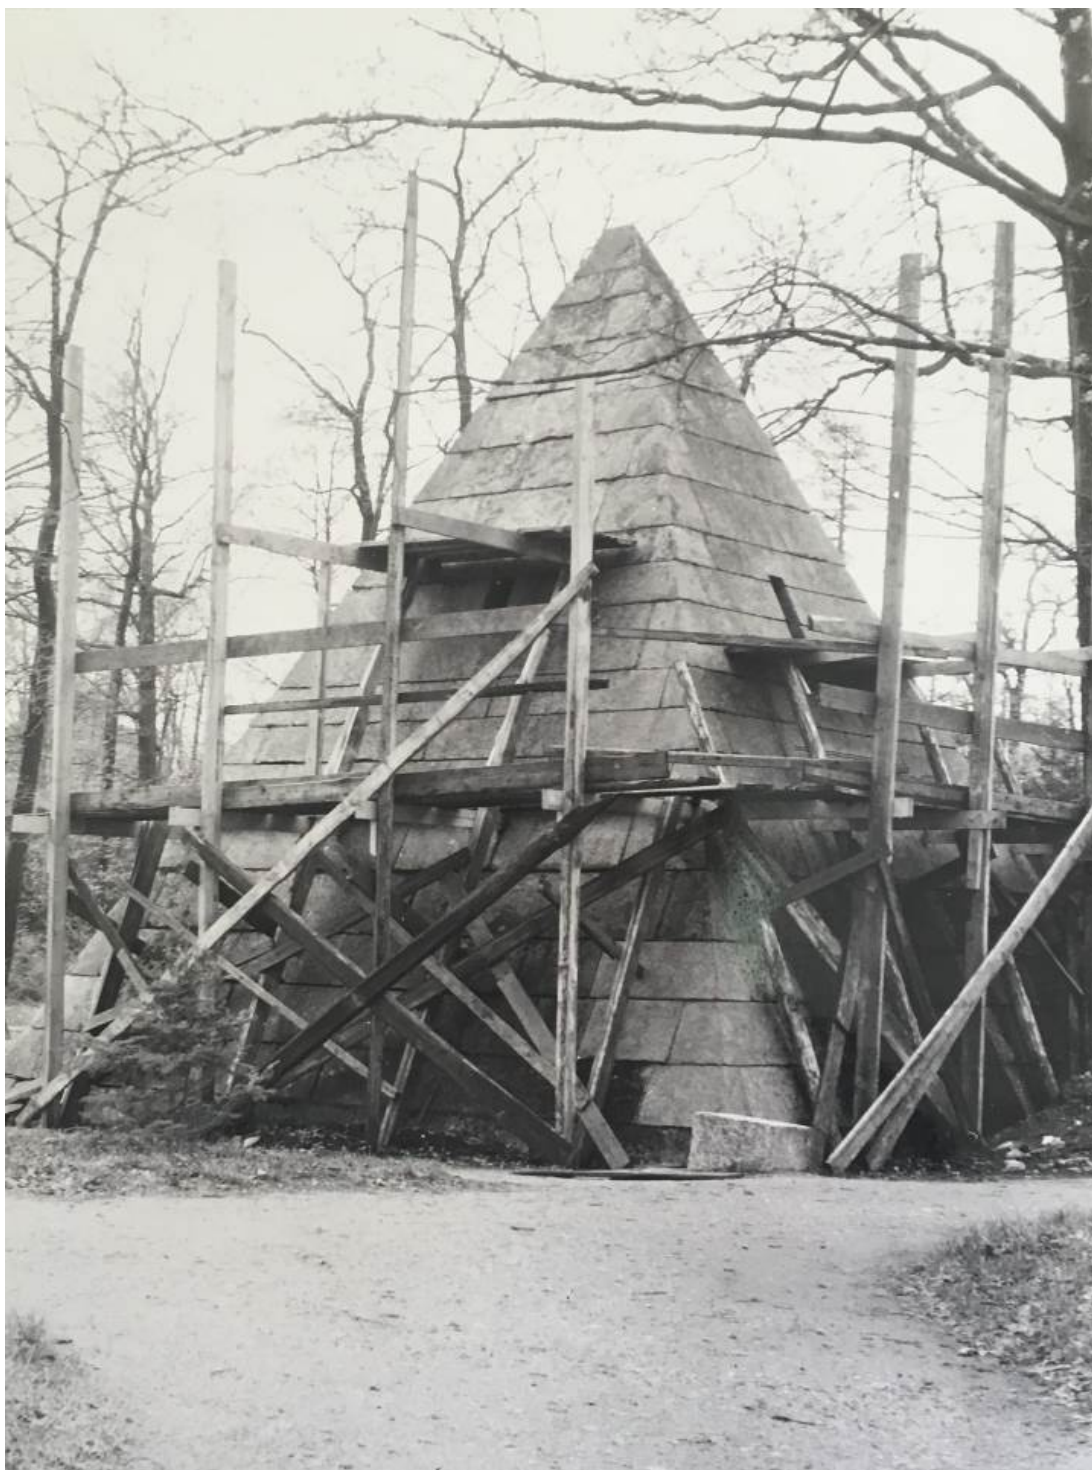
8. Пирамида, юго-западный фасад. Фотофиксация до начала реставрационных работ. Проект реставрации ИЧП Архитектурно-реставрационной мастерской Павловой И. Е. «Ирина». 1996 // Архив ГМЗ «Царское Село» инв. № 1733

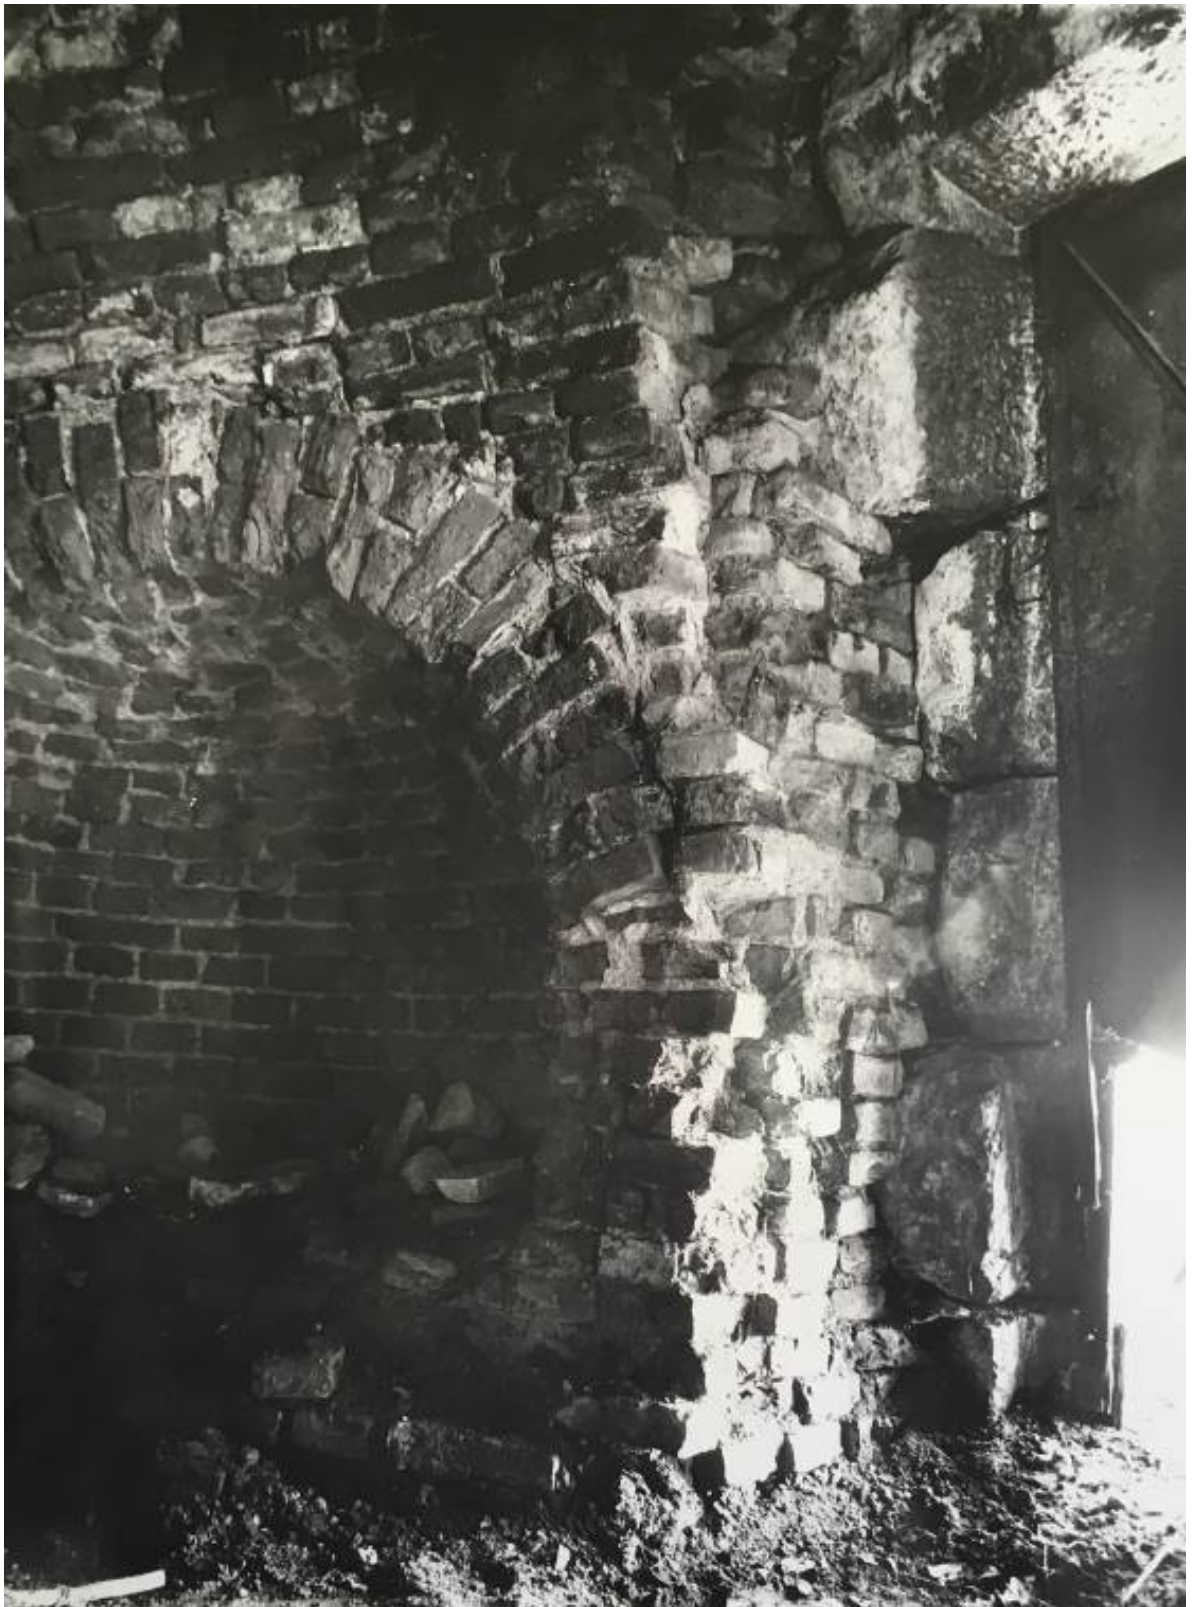
9. Пирамида, юго-восточный и северо-восточный фасады. Фотофиксация до начала реставрационных работ. Проект реставрации ИЧП Архитектурно-реставрационной мастерской Павловой И. Е. «Ирина». 1996 // Архив ГМЗ «Царское Село» инв. № 1733

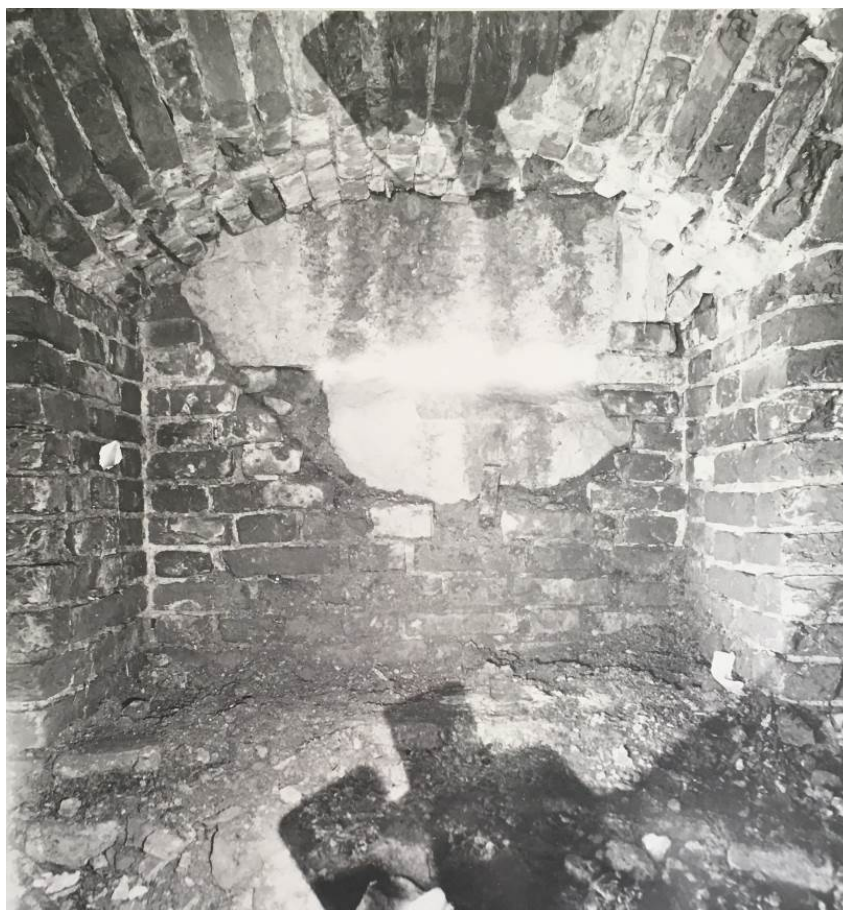
10. Пирамида, интерьер. Фотофиксация до начала реставрационных работ. Проект реставрации ИЧП Архитектурно-реставрационной мастерской Павловой И. Е. «Ирина». 1996 // Архив ГМЗ «Царское Село» инв. № 1733

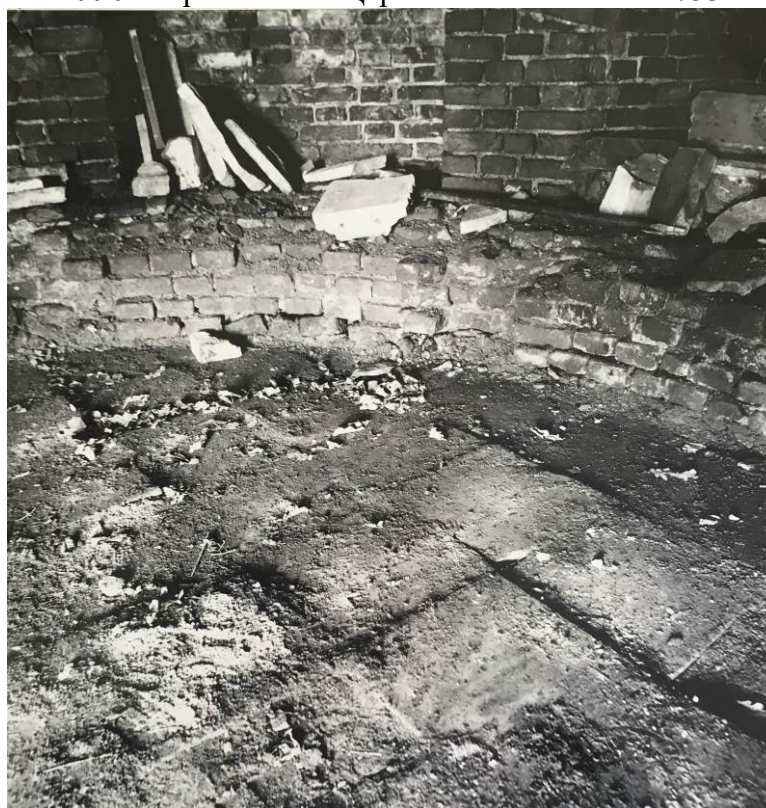
11. Пирамида, интерьер. Фотофиксация до начала реставрационных работ. Проект реставрации ИЧП Архитектурно-реставрационной мастерской Павловой И. Е. «Ирина». 1996 // Архив ГМЗ «Царское Село» инв. № 1733

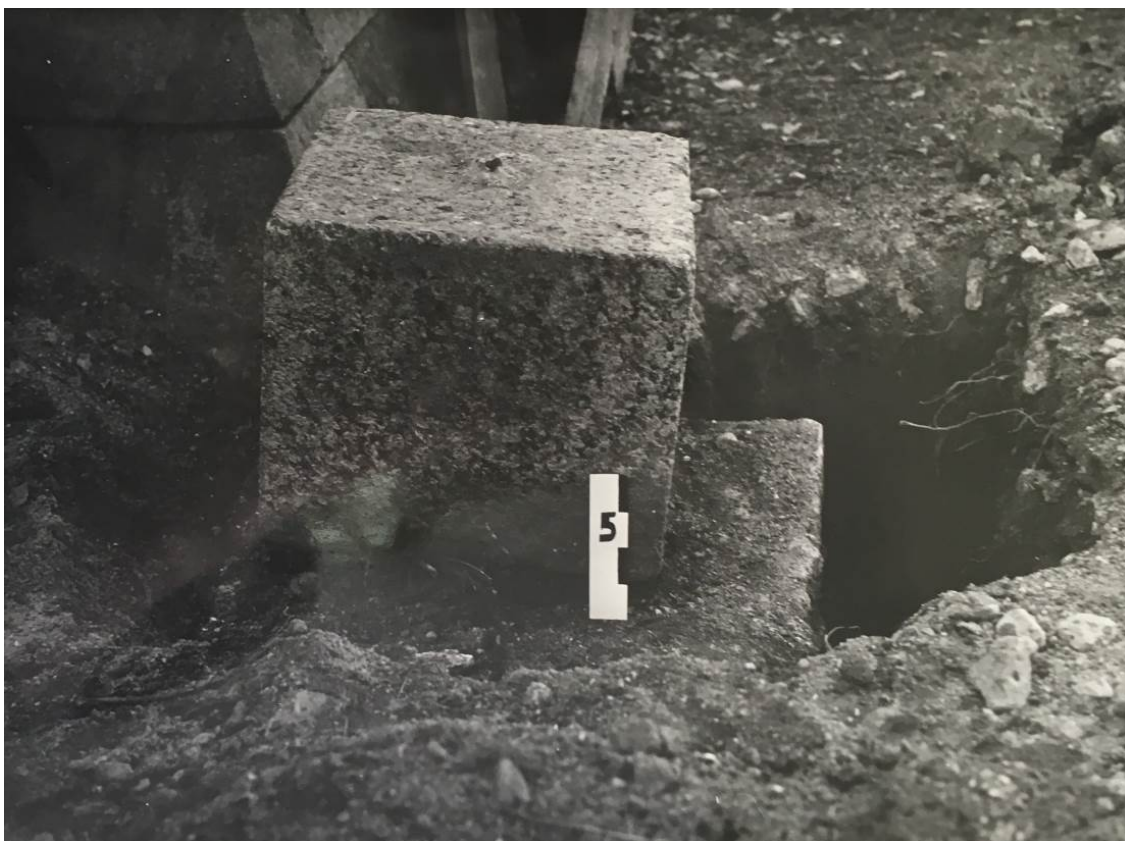
13. Пирамида, шурф-2. Фотофиксация до начала реставрационных работ. Проект реставрации ИЧП Архитектурно-реставрационной мастерской Павловой И. Е. «Ирина». 1996 // Архив ГМЗ «Царское Село» инв. № 1733
