А К Т

по результатам проведения государственной историко-культурной экспертизы проектной документации на проведение работ по сохранению объекта культурного наследия федерального значения «Пирамида с четырьмя колоннами», расположенного по адресу: Санкт-Петербург, г. Пушкин, Екатерининский парк, литера БЗ (Санкт-Петербург, г. Пушкин, Садовая ул., Парковая ул., у Палладиева моста – в соответствии с НПА*), входящего в состав объекта культурного наследия федерального значения «Екатерининский дворец и парк. Парк Екатерининский. Парк», - «Научно-проектная документация на проведение работ по реставрации объекта культурного наследия федерального значения «Пирамида с четырьмя колоннами», расположенного по адресу: Санкт-Петербург, г. Пушкин, Екатерининский парк, литера БЗ, входящего в состав объекта культурного наследия федерального значения «Екатерининский дворец и парк. Парк Екатерининский. Парк», шифр 4635/2021, разработанной ЗАО РПНЦ «СПЕЦИАЛИСТ» в 2021 г., с целью определения соответствия проектной документации требованиям законодательства Российской Федерации в области государственной охраны объектов культурного наследия

29 октября 2021 г.

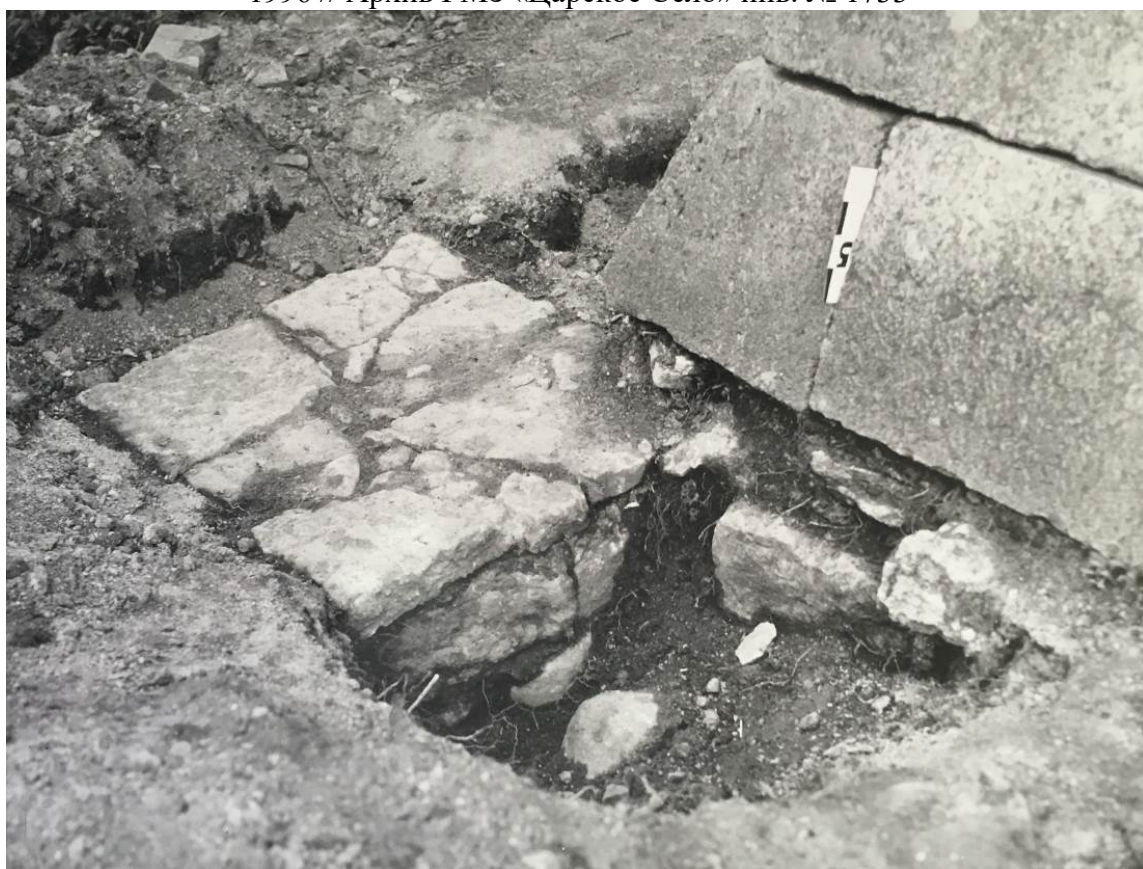
14. Пирамида, шурф-4. Фотофиксация до начала реставрационных работ. Проект реставрации ИЧП Архитектурно-реставрационной мастерской Павловой И. Е. «Ирина». 1996 // Архив ГМЗ «Царское Село» инв. № 1733

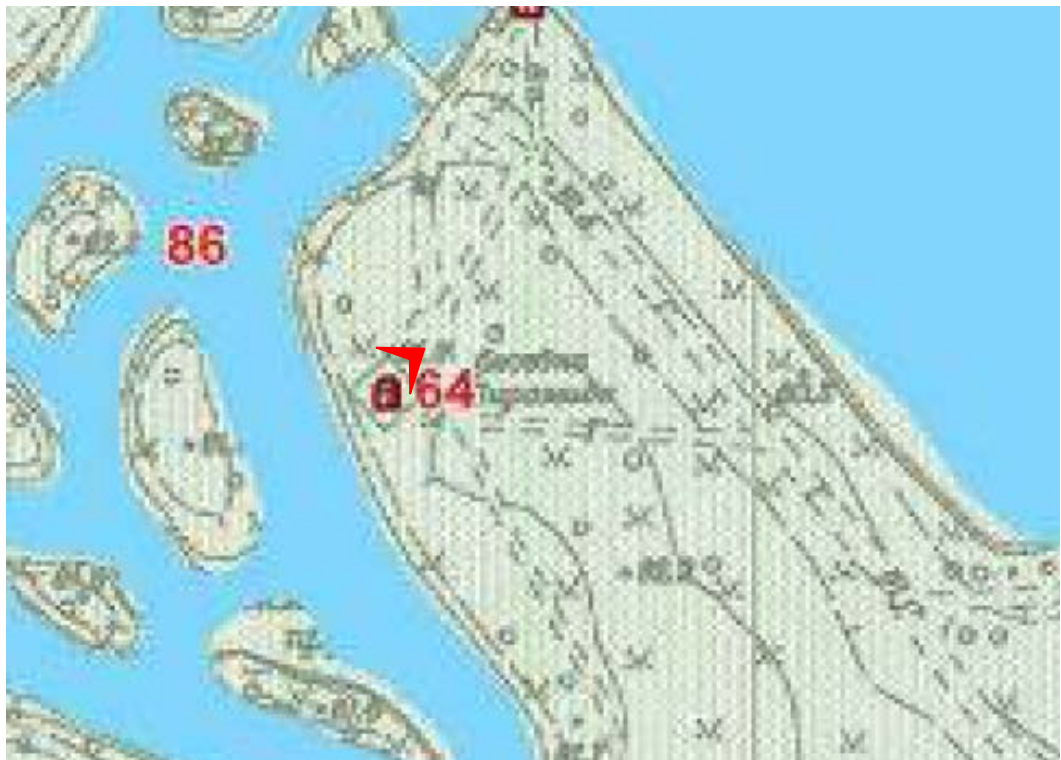
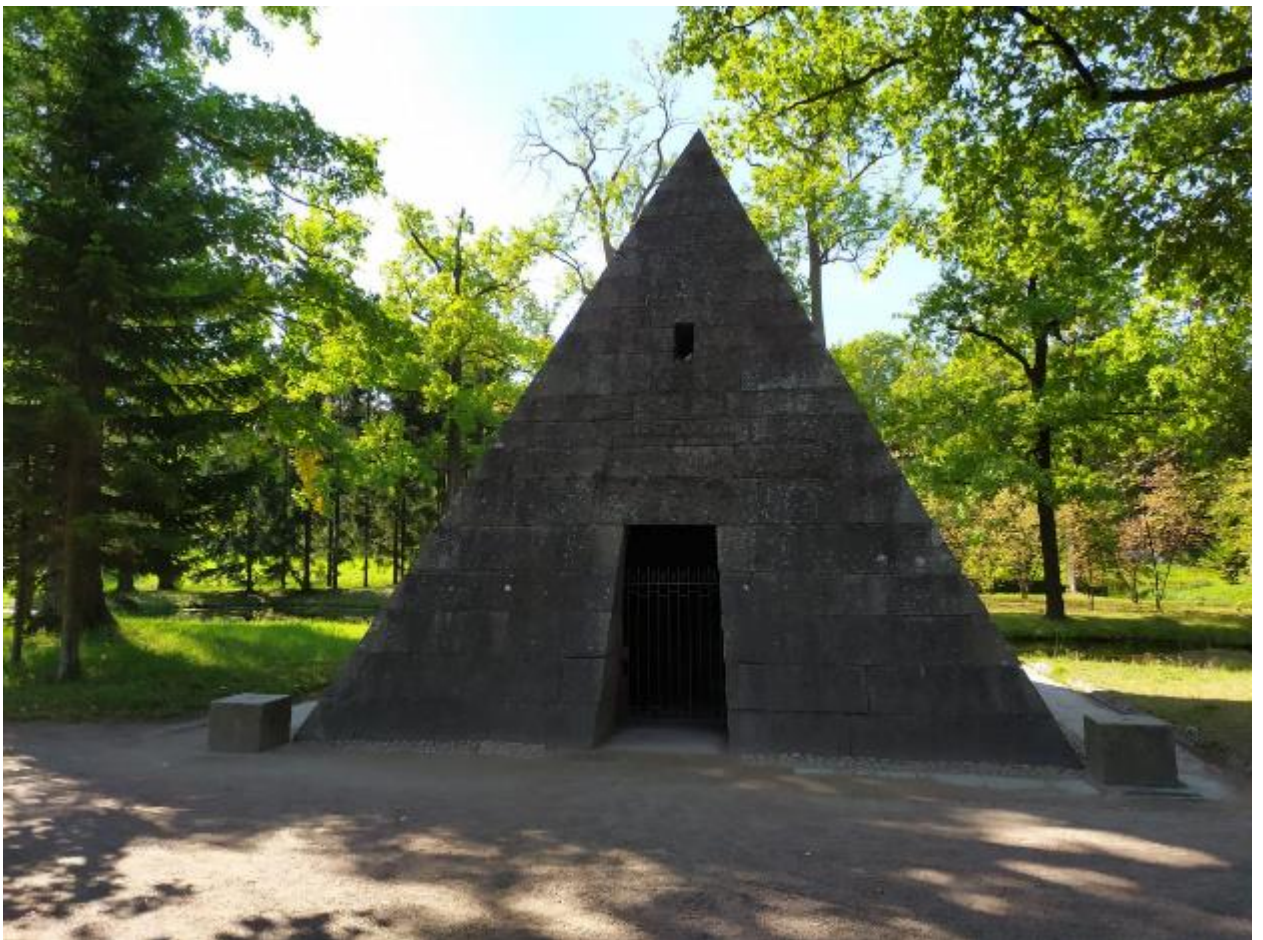
1. Северо-восточный фасад объекта культурного наследия федерального значения «Пирамида с четырьмя колоннами», расположенного по адресу: Санкт-Петербург, г. Пушкин, Екатерининский парк, литера БЗ, входящего в состав объекта культурного наследия федерального значения «Екатерининский дворец и парк. Парк Екатерининский». 24.08.2021.

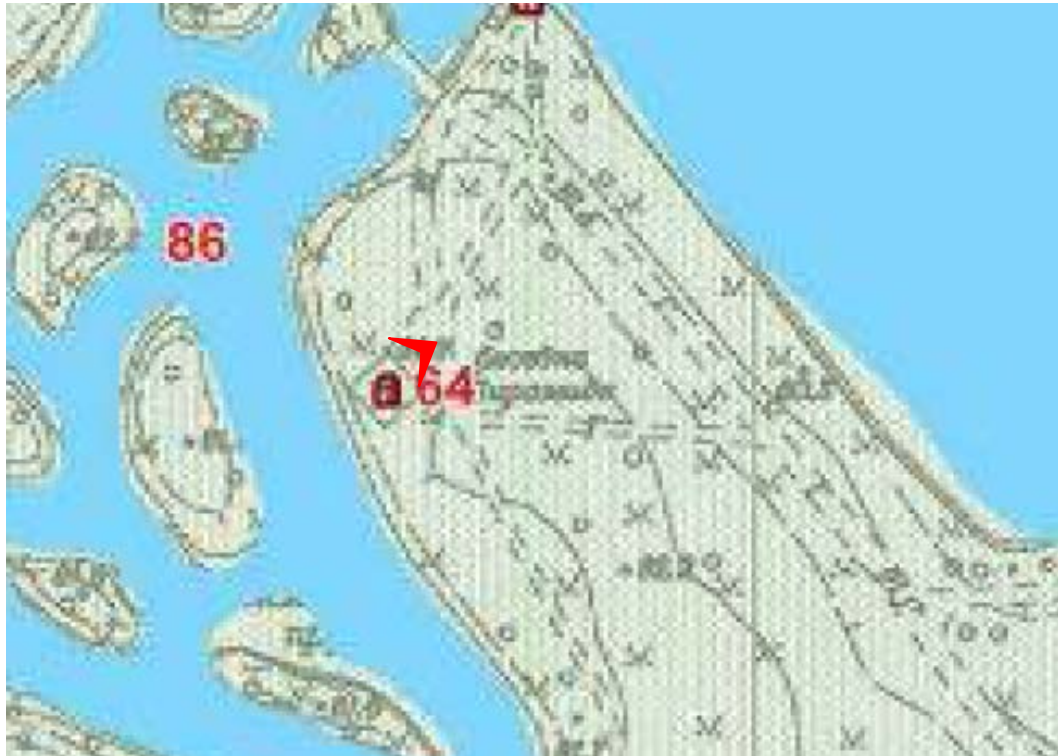
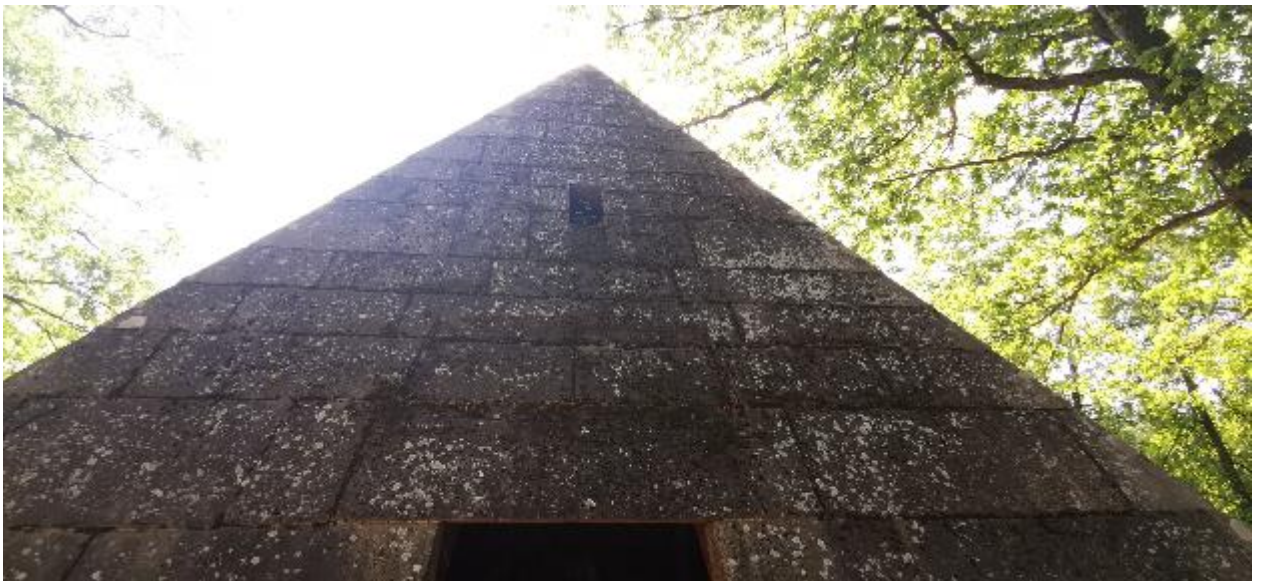
2. Северо-восточный фасад объекта культурного наследия федерального значения «Пирамида с четырьмя колоннами», расположенного по адресу: Санкт-Петербург, г. Пушкин, Екатерининский парк, литера БЗ, входящего в состав объекта культурного наследия федерального значения «Екатерининский дворец и парк. Парк Екатерининский». Фрагмент. 24.08.2021.

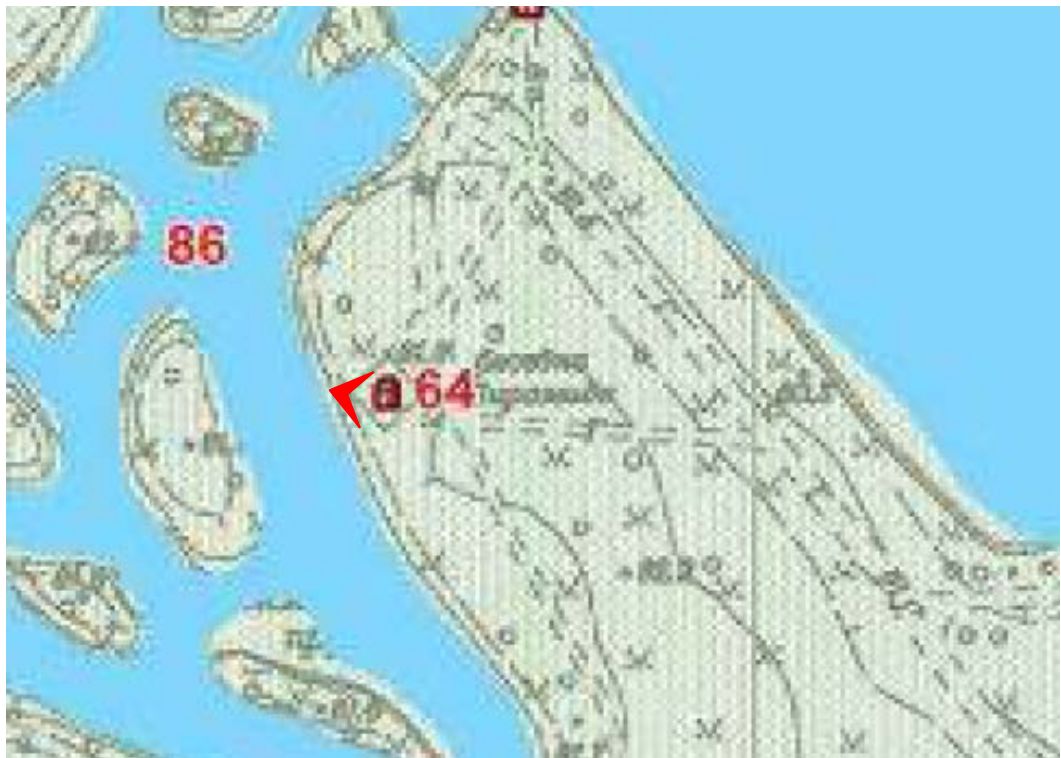
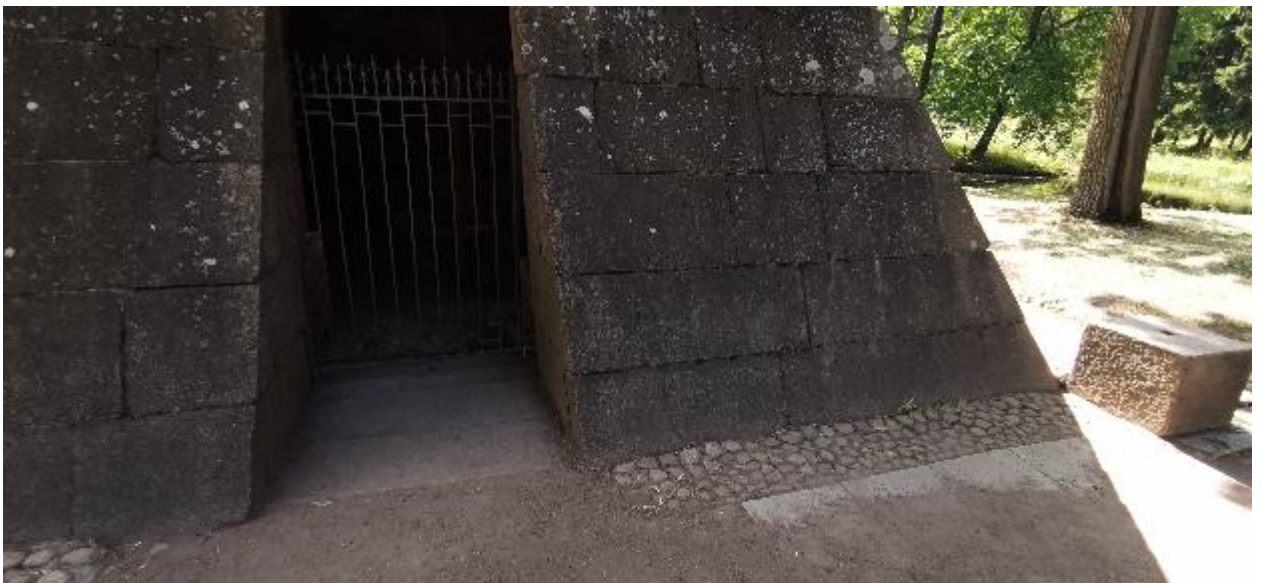
3. Северо-восточный фасад объекта культурного наследия федерального значения «Пирамида с четырьмя колоннами», расположенного по адресу: Санкт-Петербург, г. Пушкин, Екатерининский парк, литера БЗ, входящего в состав объекта культурного наследия федерального значения «Екатерининский дворец и парк. Парк Екатерининский». Фрагмент. 24.08.2021.

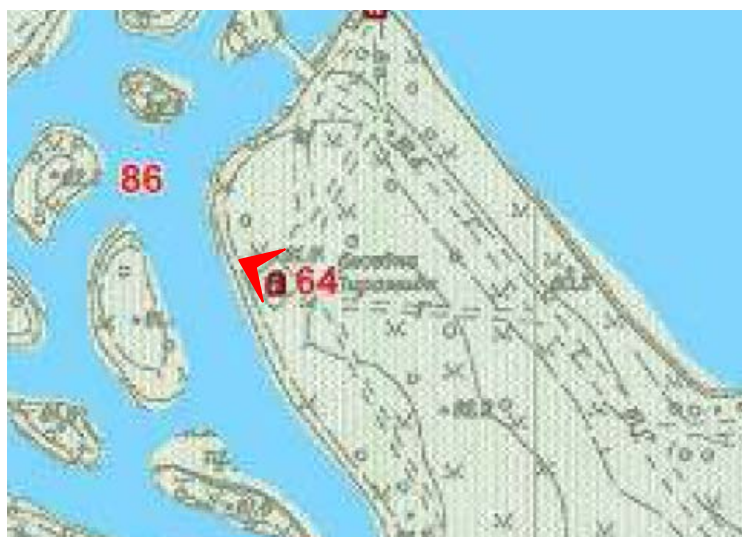
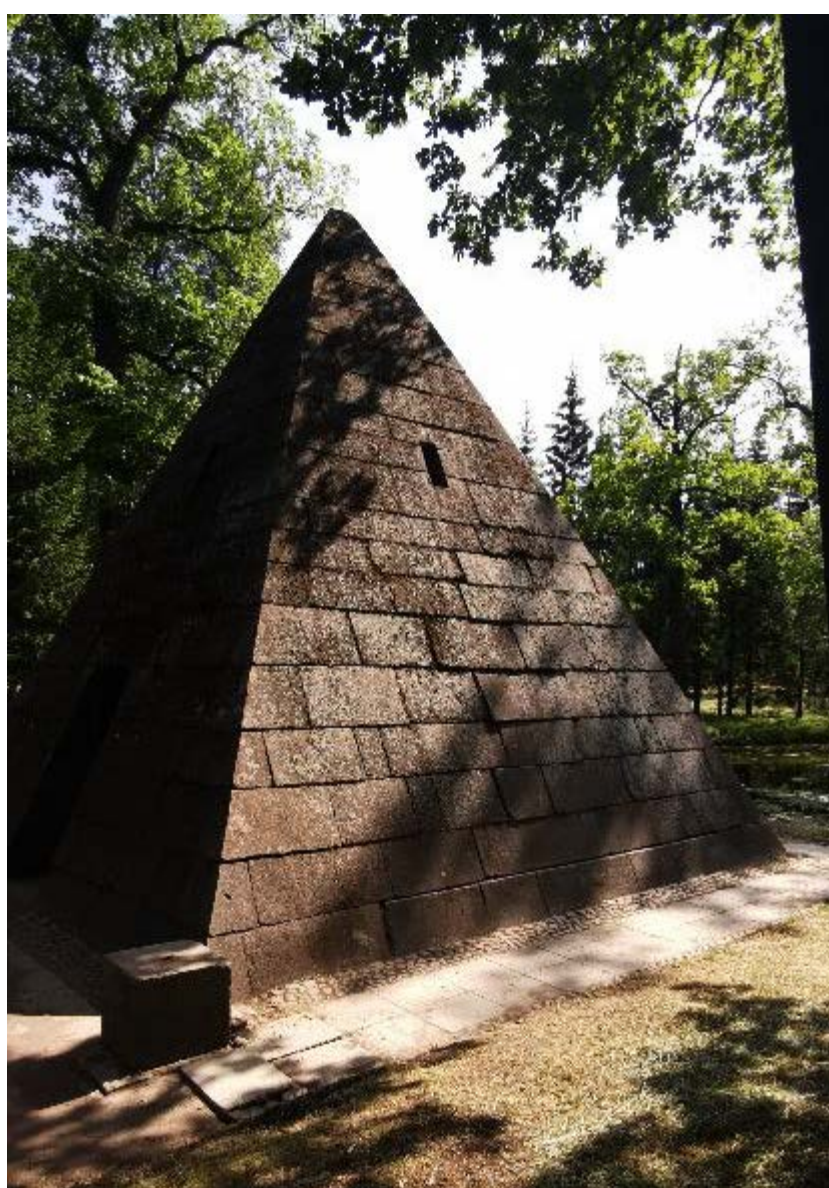
4. Северо-западный фасад объекта культурного наследия федерального значения «Пирамида с четырьмя колоннами», расположенного по адресу: Санкт-Петербург, г. Пушкин, Екатерининский парк, литера БЗ, входящего в состав объекта культурного наследия федерального значения «Екатерининский дворец и парк. Парк Екатерининский». 24.08.2021.

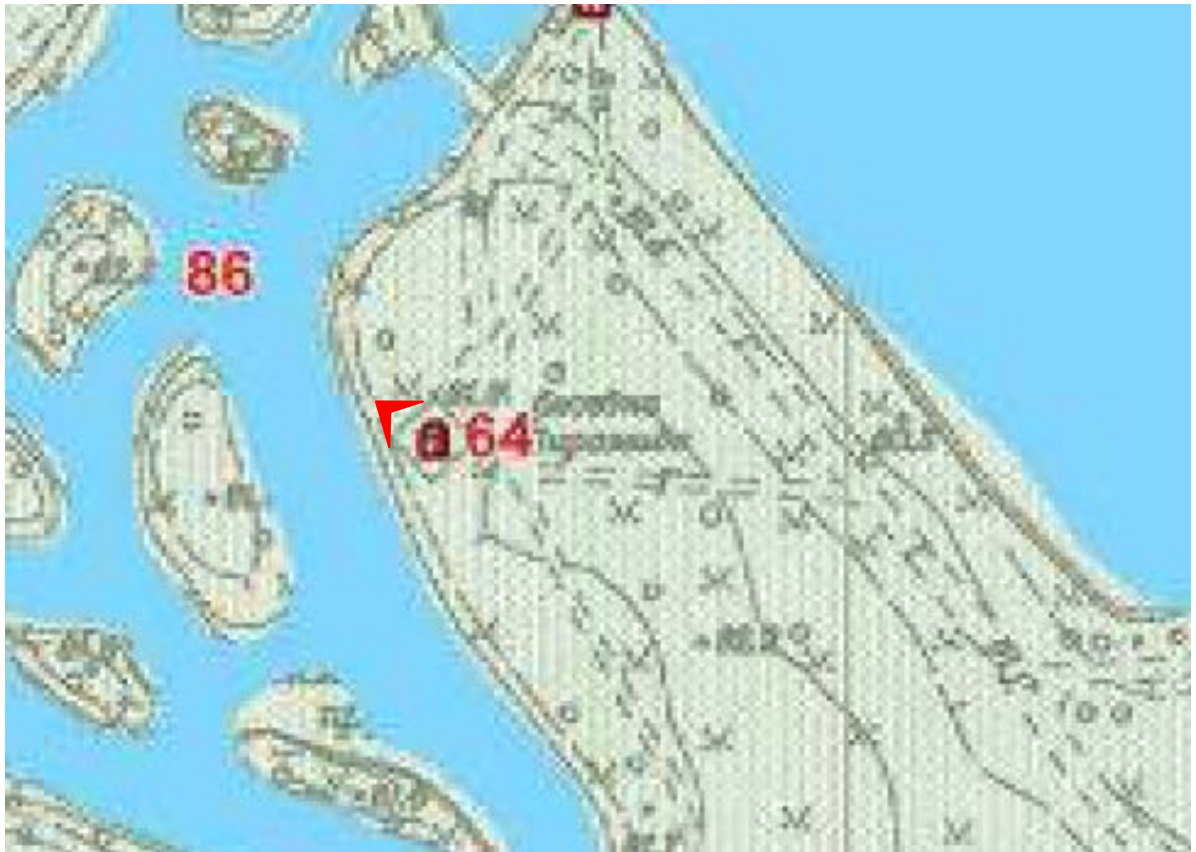
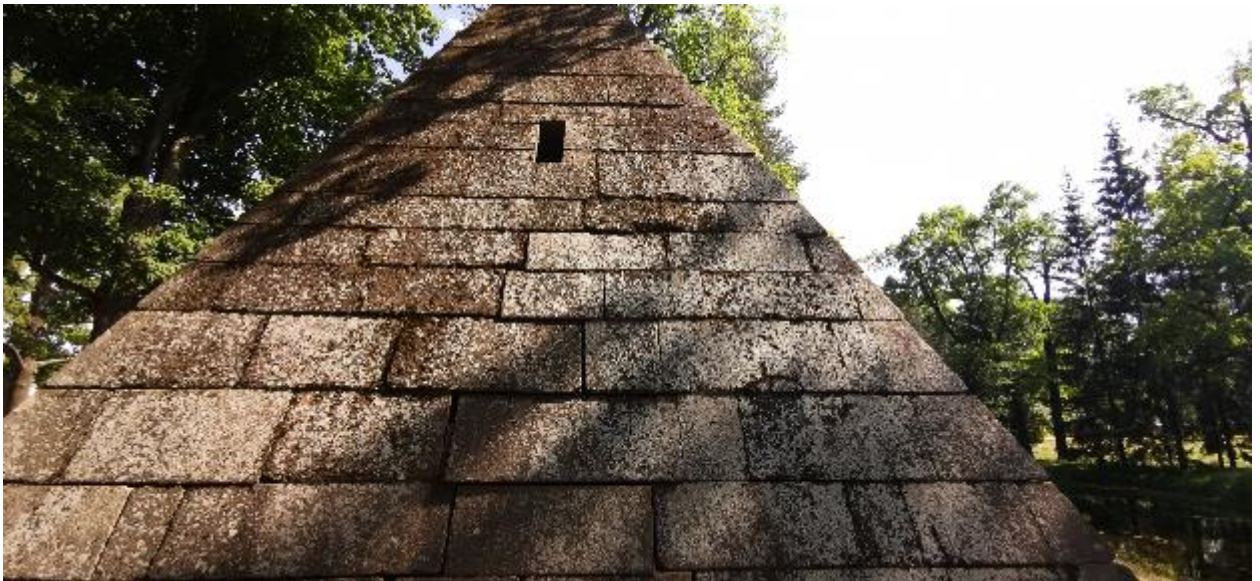
5. Северо- западный фасад объекта культурного наследия федерального значения «Пирамида с четырьмя колоннами», расположенного по адресу: Санкт-Петербург, г. Пушкин, Екатерининский парк, литера БЗ, входящего в состав объекта культурного наследия федерального значения «Екатерининский дворец и парк. Парк Екатерининский». Фрагмент. 24.08.2021.

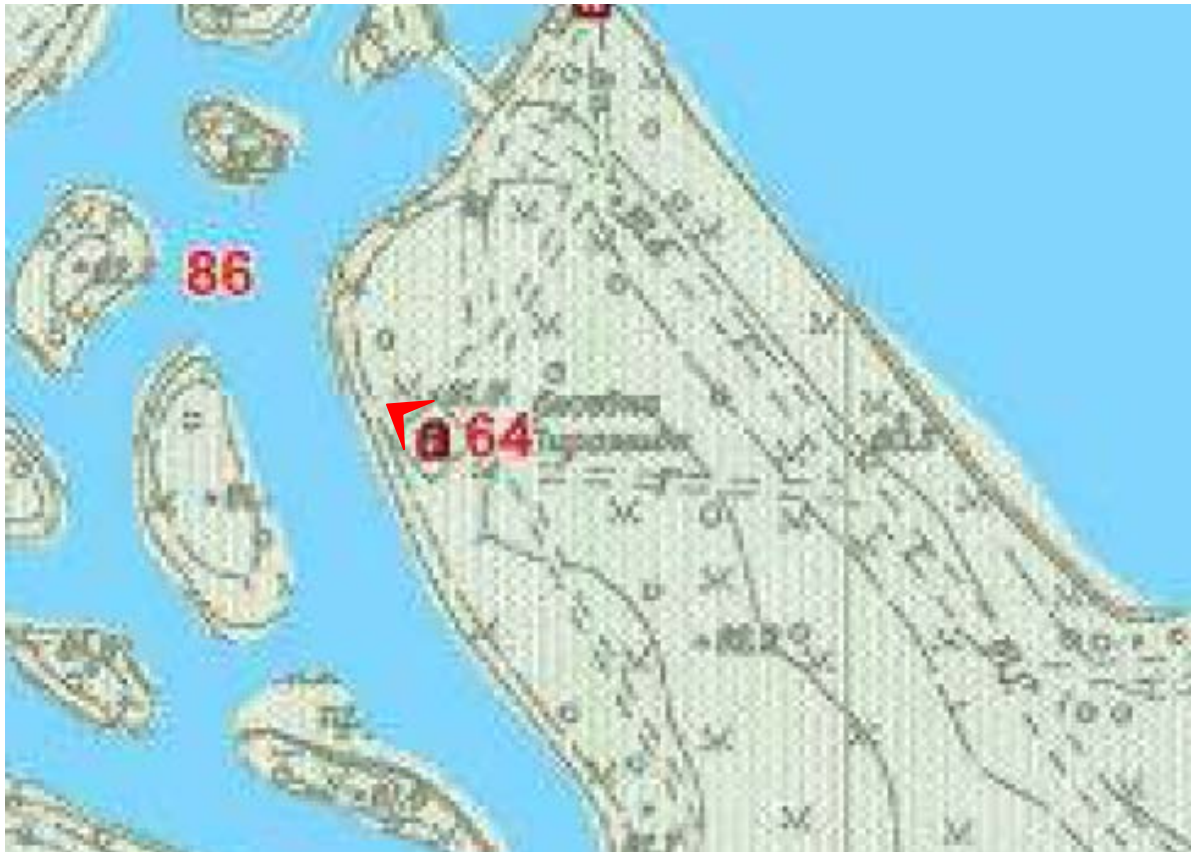
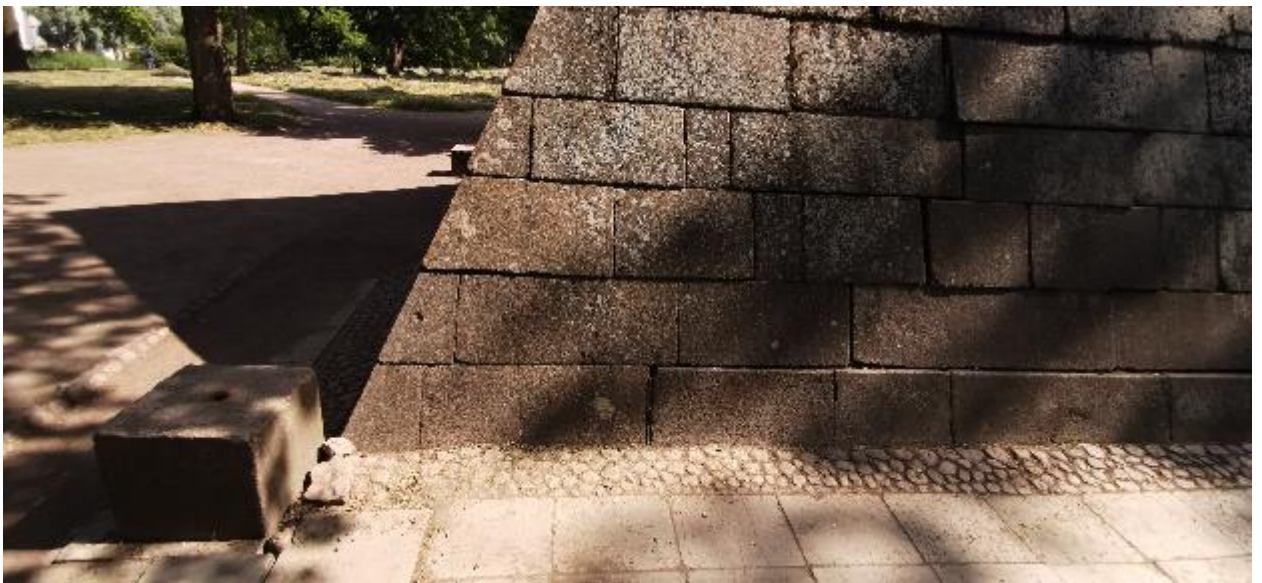
При проведении обследования сооружения были выявлены следующие дефекты и повреждения колонн: сколы на гранях и поверхности сохранившихся пьедесталов; загрязнения сохранившихся пьедесталов; отсутствие 4-х колонн; отсутствие 2-х пьедесталов.

На основании проведенного обследования, с учётом выявленных дефектов, состояние колонн сооружения в соответствии с ГОСТ 55567-2013 оценивается, как недопустимое.

б. Северо- западный фасад и пьедестал под колонну объекта культурного наследия федерального значения «Пирамида с четырьмя колоннами», расположенного по адресу: Санкт-Петербург, г. Пушкин, Екатерининский парк, литера БЗ, входящего в состав объекта культурного наследия федерального значения «Екатерининский дворец и парк. Парк Екатерининский». 24.08.2021.

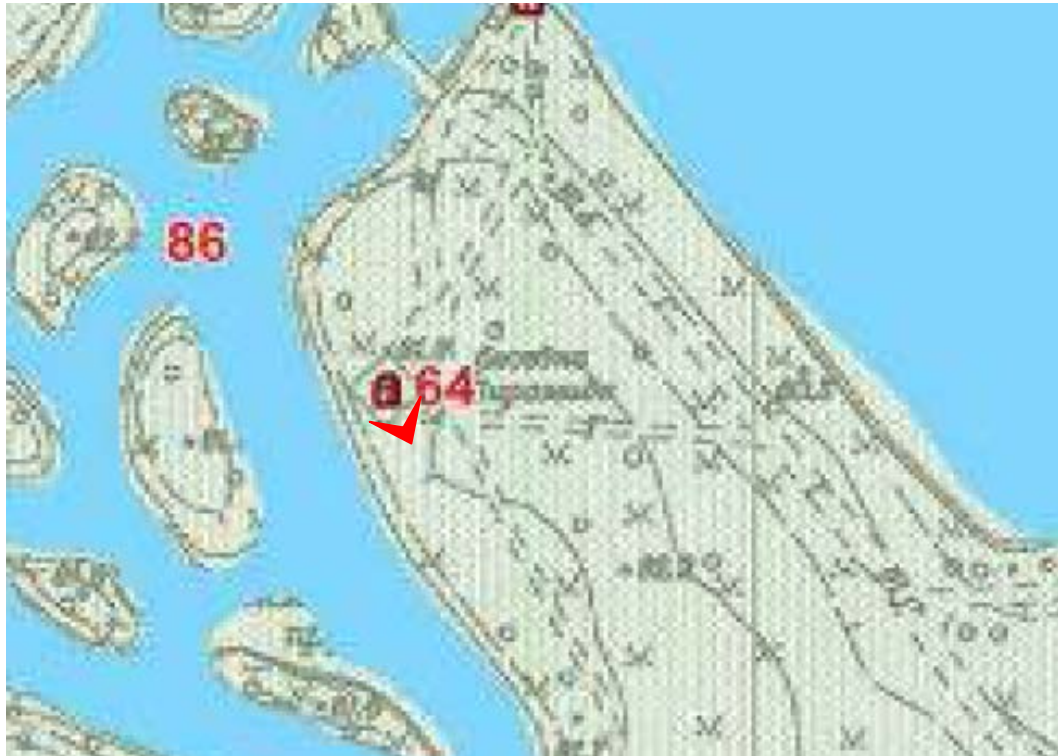
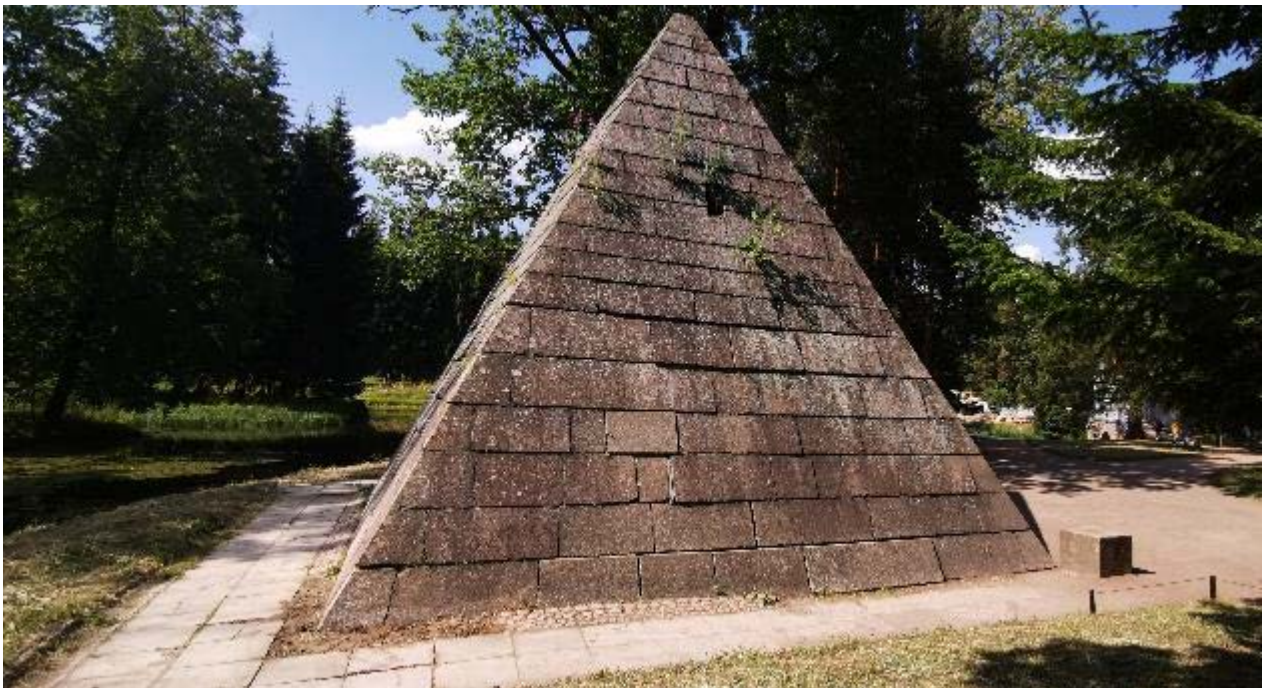
7. Юго- восточный фасад объекта культурного наследия федерального значения «Пирамида с четырьмя колоннами», расположенного по адресу: Санкт-Петербург, г. Пушкин, Екатерининский парк, литера БЗ, входящего в состав объекта культурного наследия федерального значения «Екатерининский дворец и парк. Парк Екатерининский». 24.08.2021.

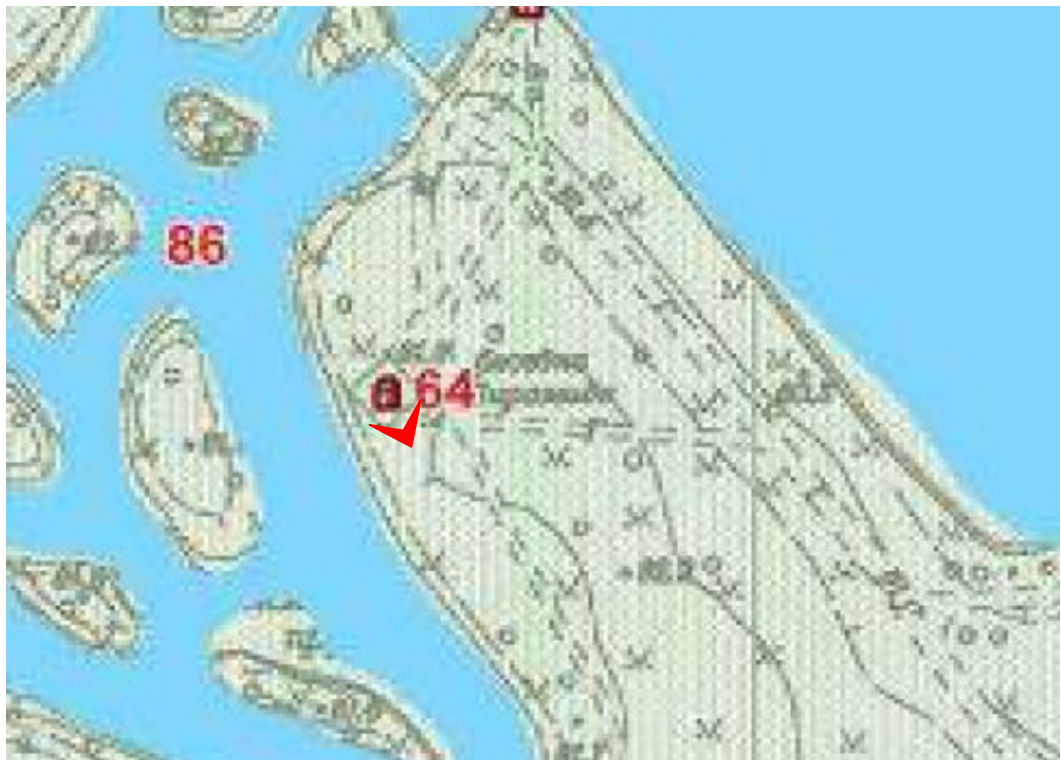
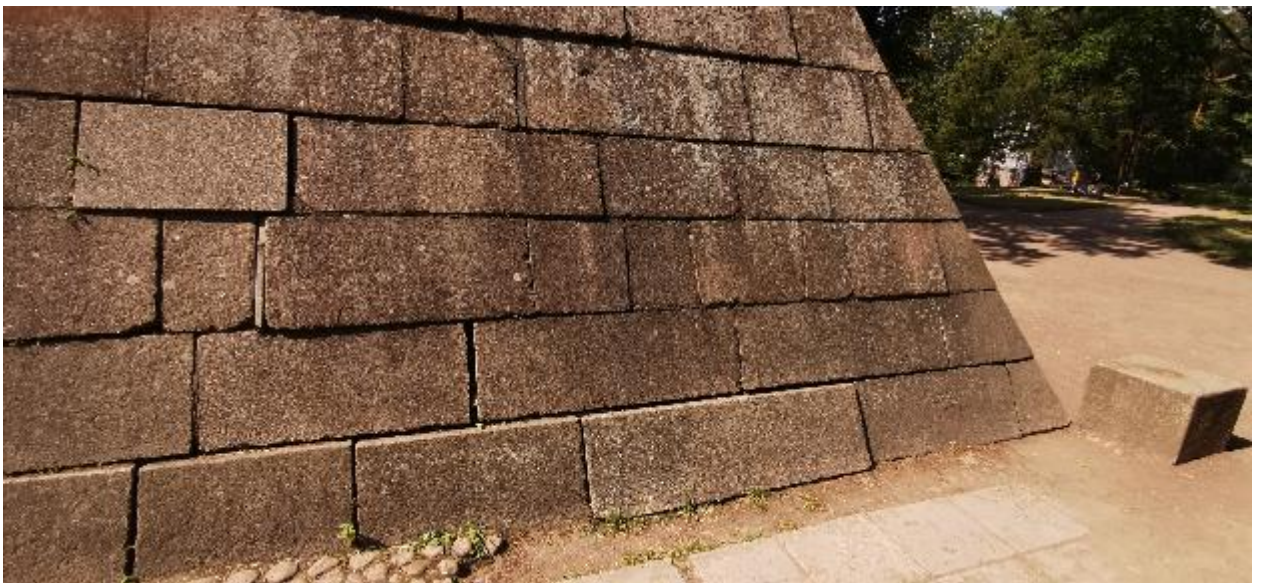
8. Юго- восточный фасад объекта культурного наследия федерального значения «Пирамида с четырьмя колоннами», расположенного по адресу: Санкт-Петербург, г. Пушкин, Екатерининский парк, литера БЗ, входящего в состав объекта культурного наследия федерального значения «Екатерининский дворец и парк. Парк Екатерининский». Фрагмент. 24.08.2021.

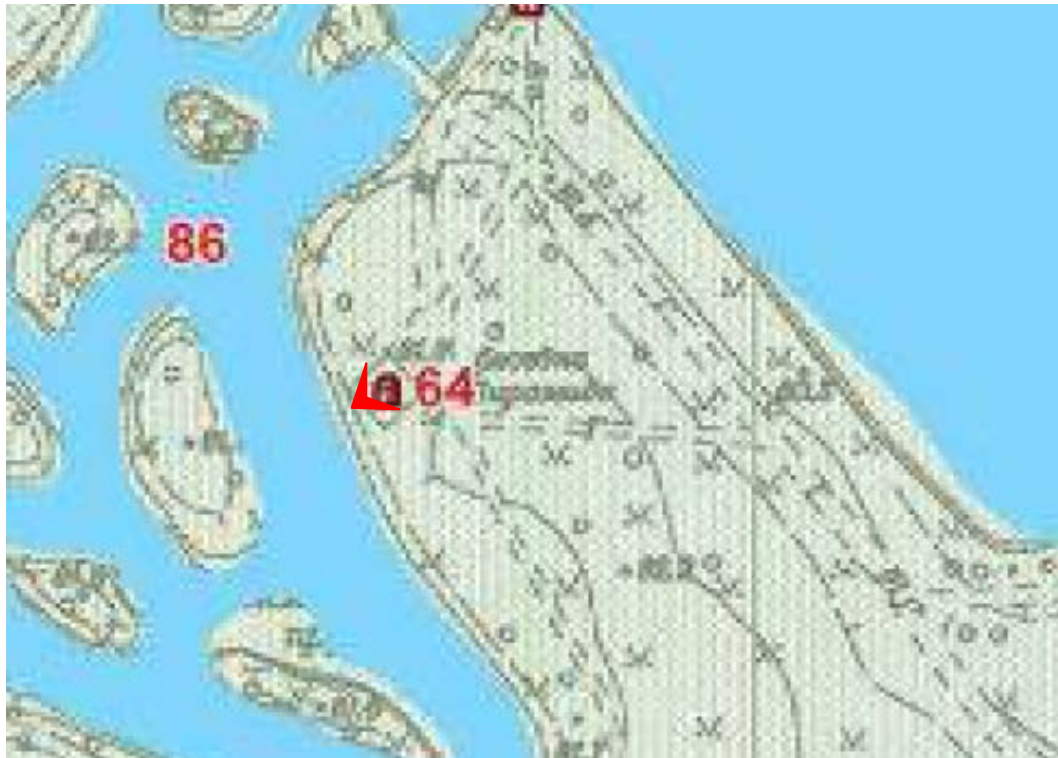
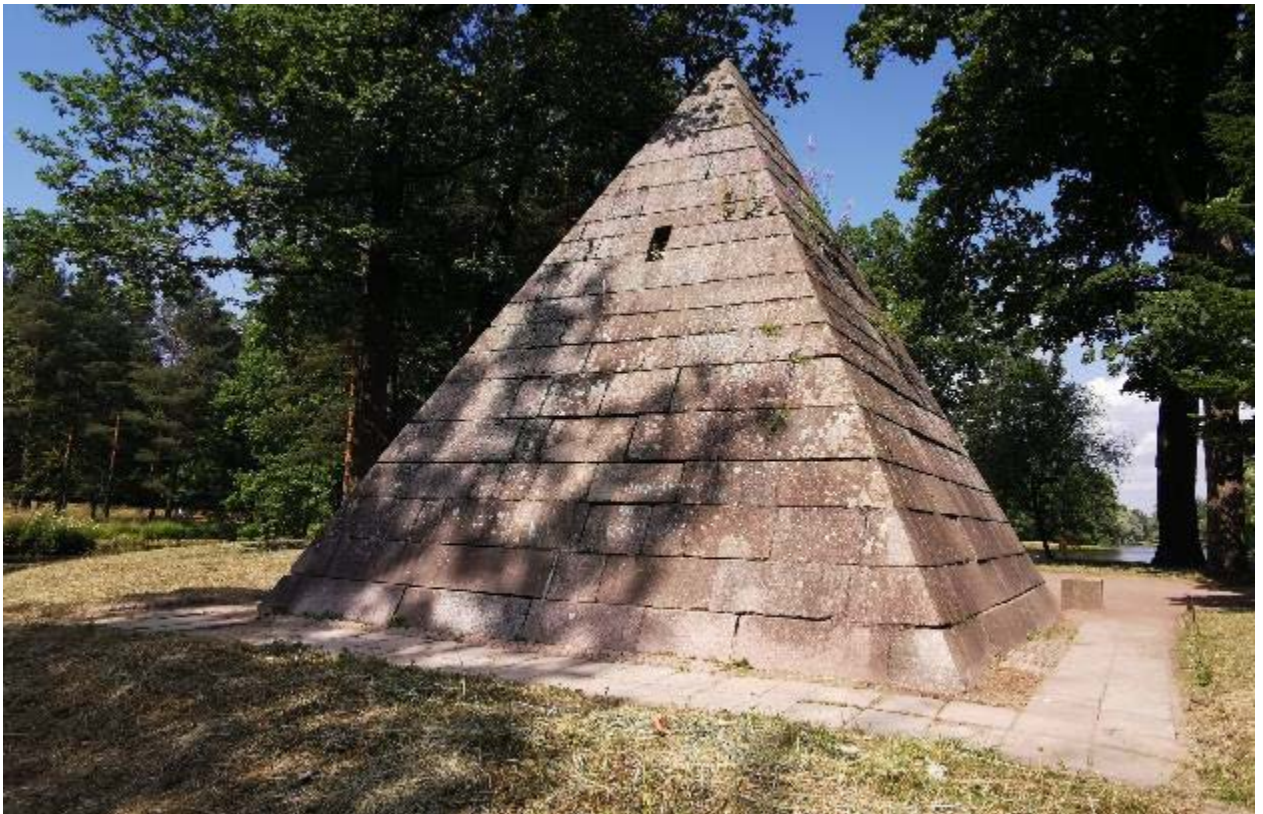
9. Юго- западный фасад объекта культурного наследия федерального значения «Пирамида с четырьмя колоннами», расположенного по адресу: Санкт-Петербург, г. Пушкин, Екатерининский парк, литера БЗ, входящего в состав объекта культурного наследия федерального значения «Екатерининский дворец и парк. Парк Екатерининский». 24.08.2021.

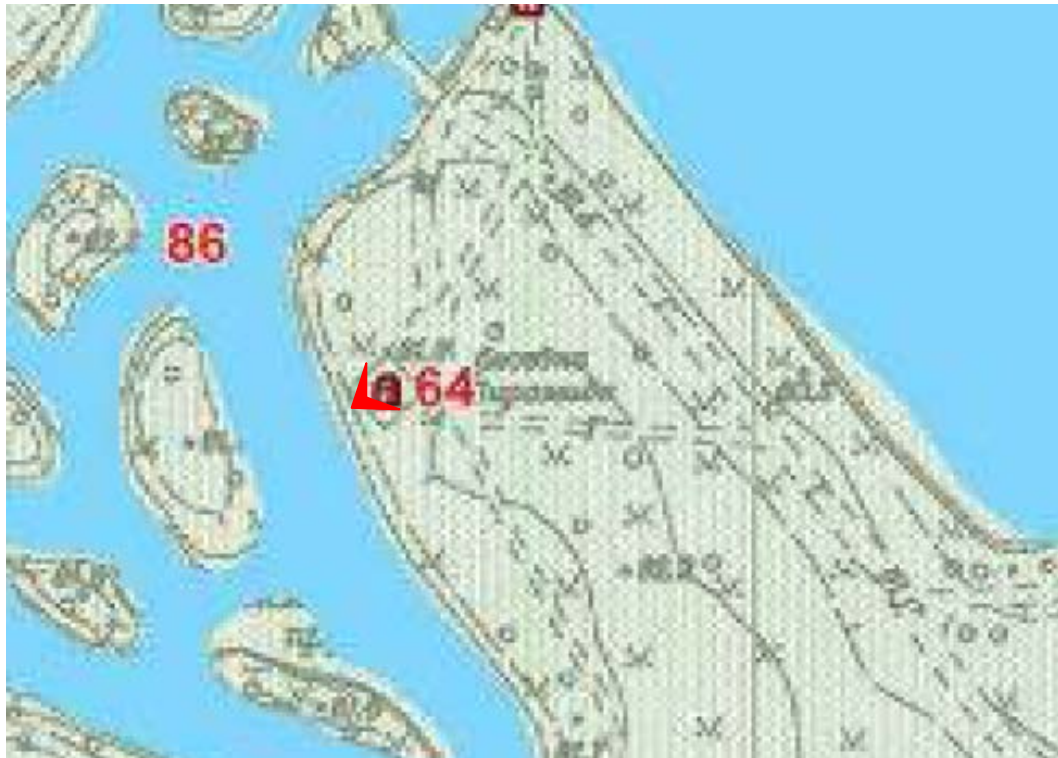
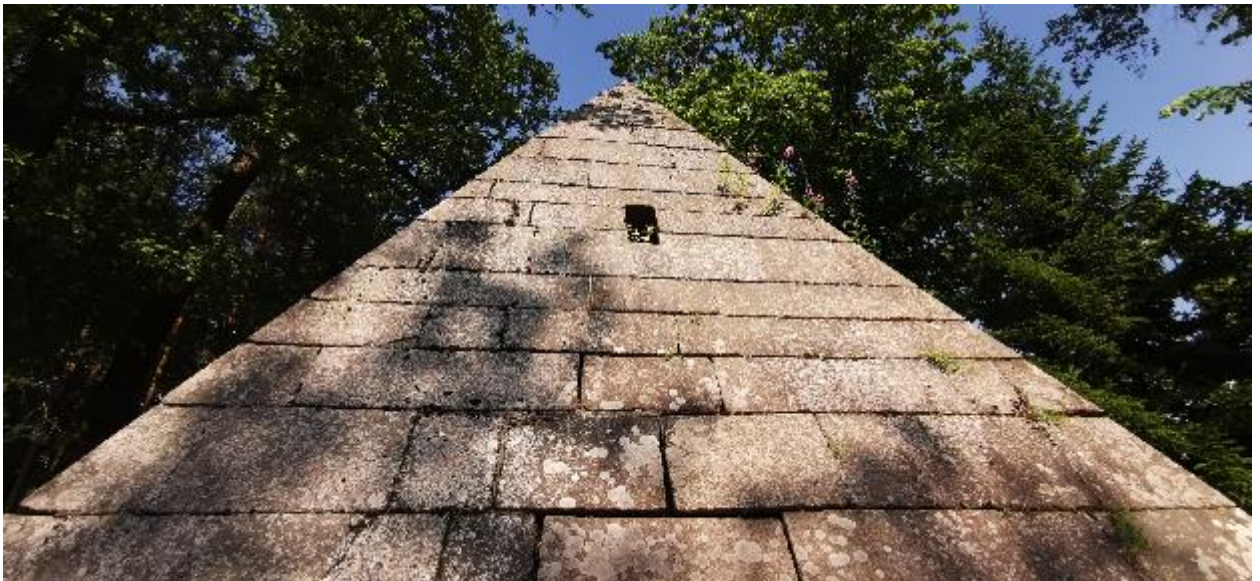
10. Юго- западный фасад объекта культурного наследия федерального значения «Пирамида с четырьмя колоннами», расположенного по адресу: Санкт-Петербург, г. Пушкин, Екатерининский парк, литера БЗ, входящего в состав объекта культурного наследия федерального значения «Екатерининский дворец и парк. Парк Екатерининский». Фрагмент. 24.08.2021.

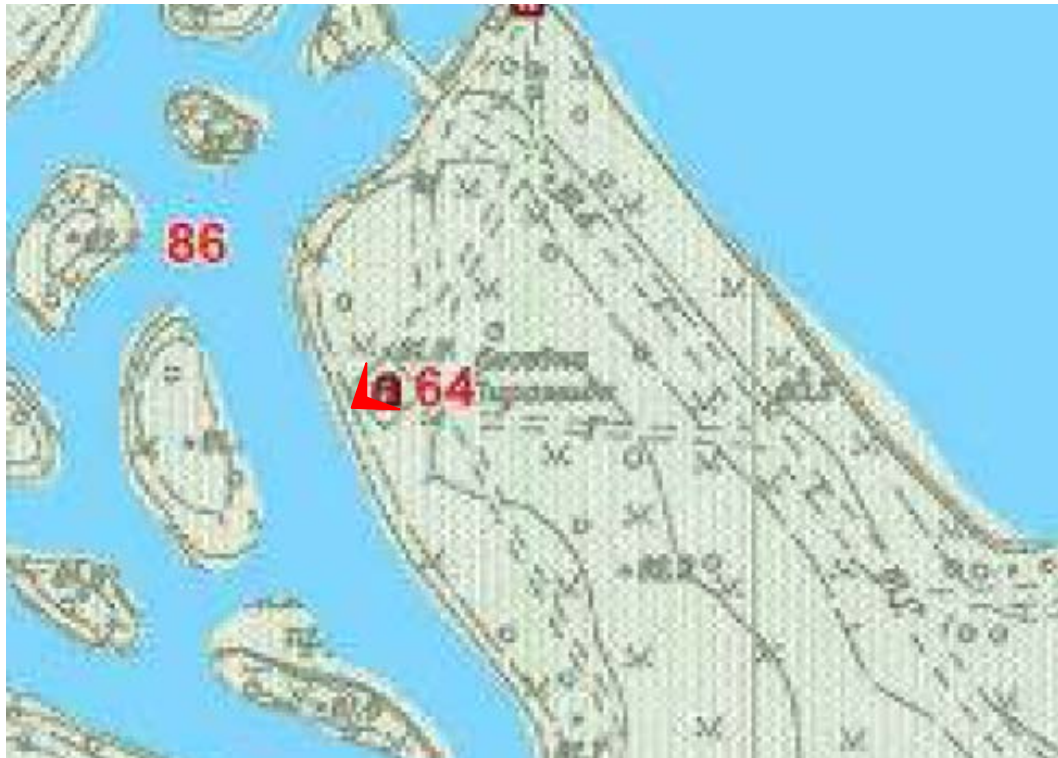
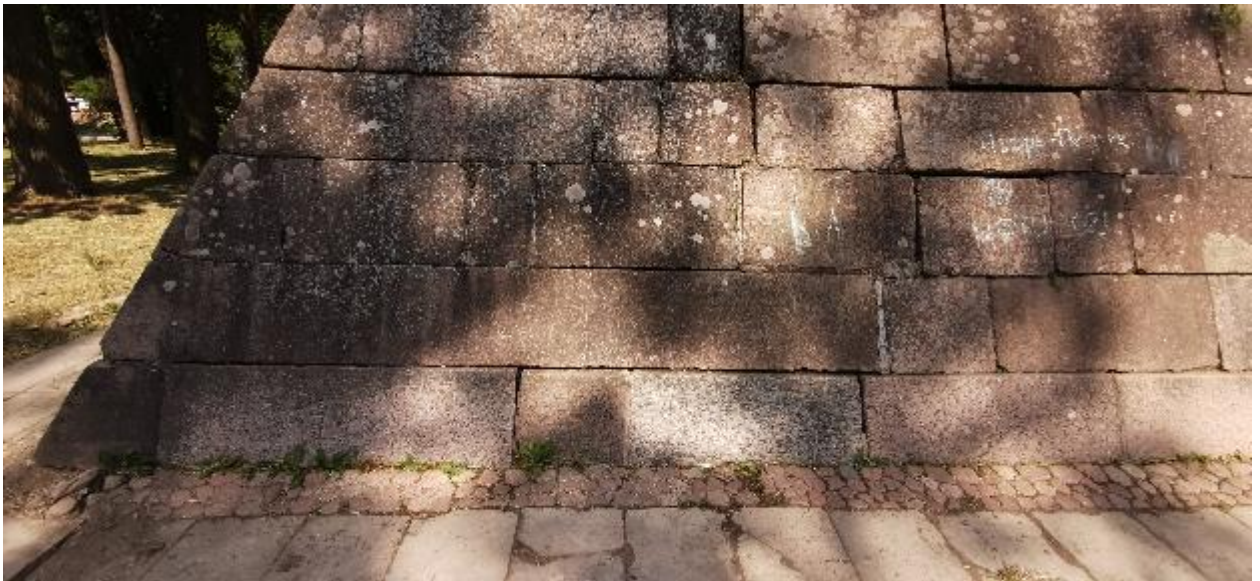
11. Юго- западный фасад объекта культурного наследия федерального значения «Пирамида с четырьмя колоннами», расположенного по адресу: Санкт-Петербург, г. Пушкин, Екатерининский парк, литера БЗ, входящего в состав объекта культурного наследия федерального значения «Екатерининский дворец и парк. Парк Екатерининский». Фрагмент. 24.08.2021.

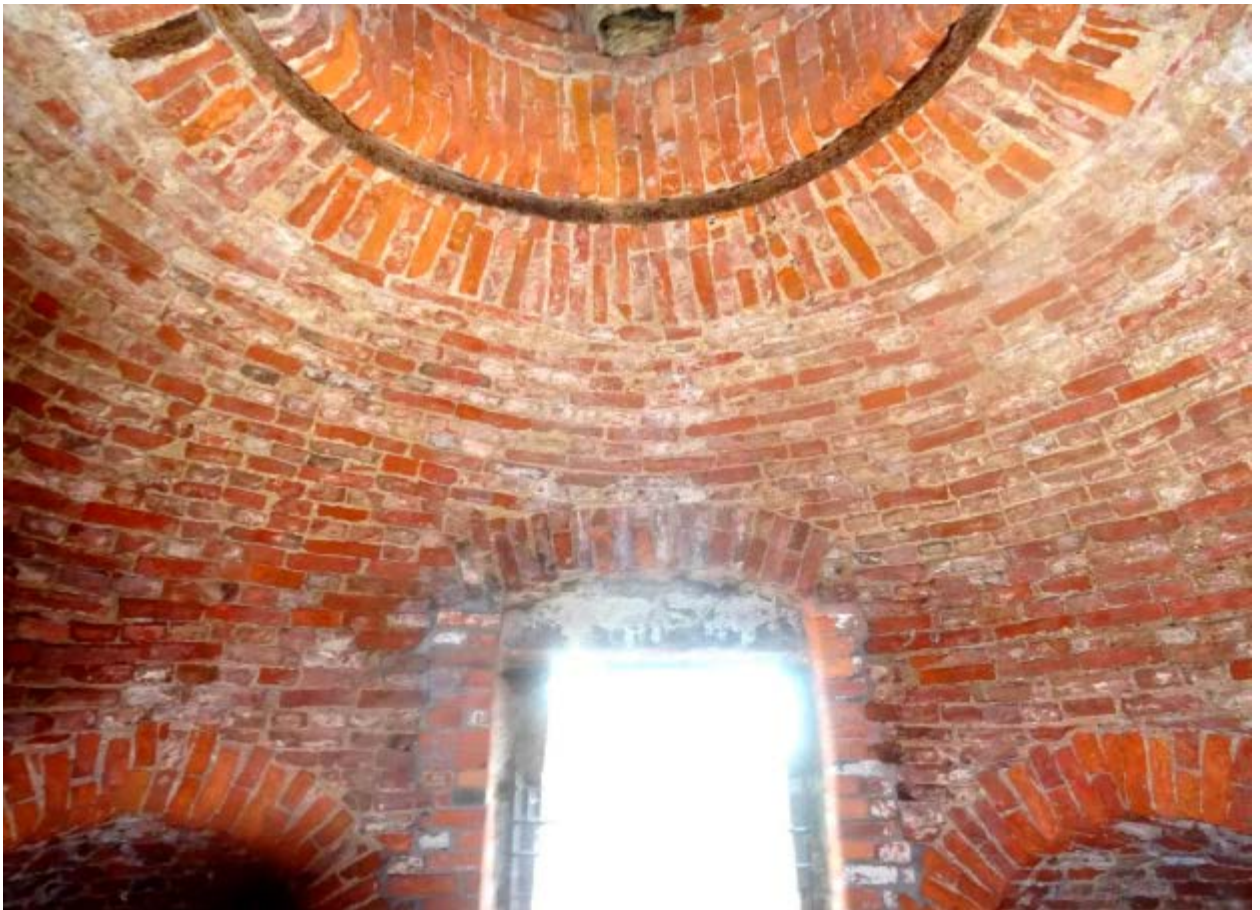
12. Интерьер объекта культурного наследия федерального значения «Пирамида с четырьмя колоннами», расположенного по адресу: Санкт-Петербург, г. Пушкин, Екатерининский парк, литера БЗ, входящего в состав объекта культурного наследия федерального значения «Екатерининский дворец и парк. Парк Екатерининский». 24.08.2021.

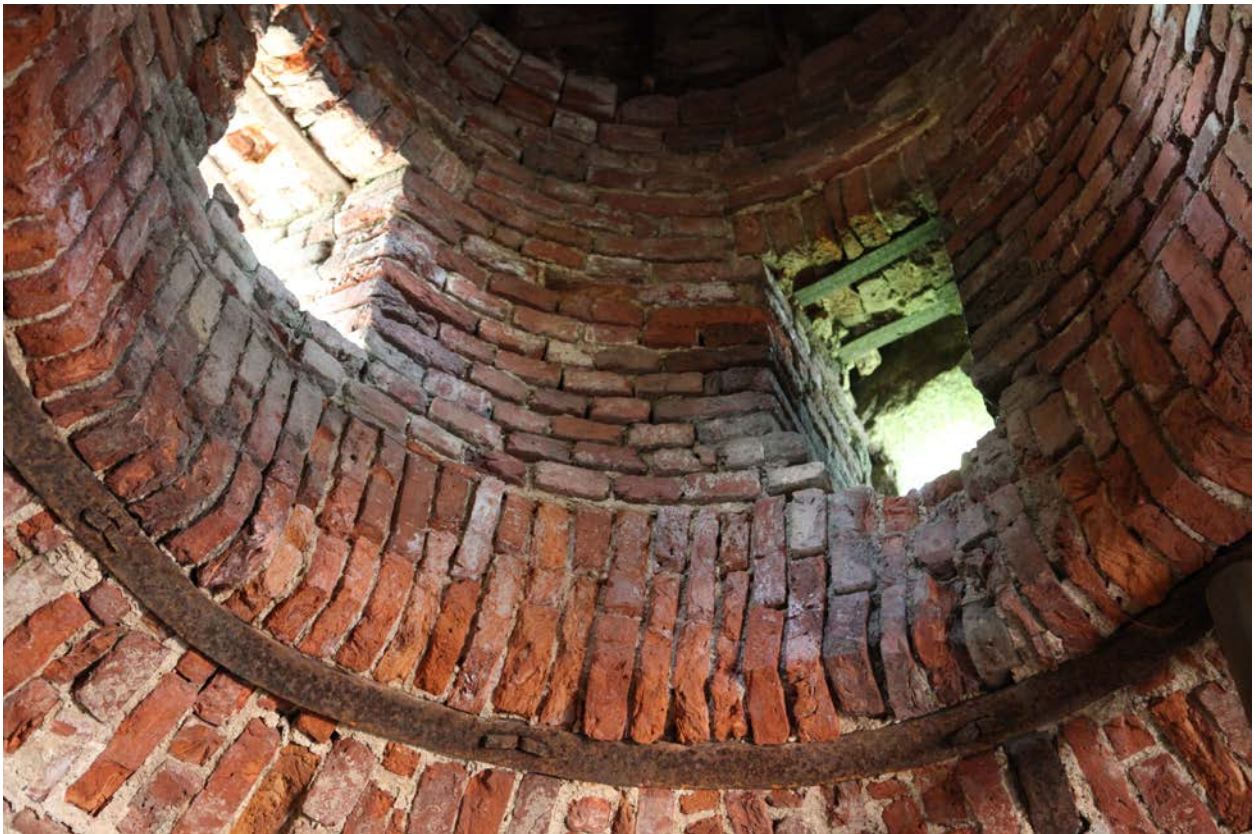
При проведении обследования были выявлены следующие дефекты и повреждения купольного свода: следы замачивания кирпичной кладки высолы на поверхности кирпичной кладки; сколы кирпича, разрушение лицевой поверхности с потерей прочностных характеристик; локальные трещины в кирпичной кладке; выветривание раствора из швов кирпичной кладки на глубину до 25 мм, деструкция шовного и кладочного раствора с потерей прочностных характеристик; гниение деревянных подпорных балок верхнего свода; поверхностная коррозия металлического кольца нижнего свода; деструкция и отсутствие раствора в опирании кирпичной кладки на опорное кольцо; отсутствует крепление одного из тяжёлых опорных колец.

На основании проведенного обследования с учётом выявленных дефектов, состояние купольного свода сооружения в соответствии с ГОСТ 55567-2013 оценивается, как недопустимое.

13. Свод объекта культурного наследия федерального значения «Пирамида с четырьмя колоннами», расположенного по адресу: Санкт-Петербург, г. Пушкин, Екатерининский парк, литера БЗ, входящего в состав объекта культурного наследия федерального значения «Екатерининский дворец и парк. Парк Екатерининский». 24.08.2021.
