А К Т

по результатам проведения государственной историко-культурной экспертизы проектной документации на проведение работ по сохранению объекта культурного наследия федерального значения «Пирамида с четырьмя колоннами», расположенного по адресу: Санкт-Петербург, г. Пушкин, Екатерининский парк, литера БЗ (Санкт-Петербург, г. Пушкин, Садовая ул., Парковая ул., у Палладиева моста – в соответствии с НПА*), входящего в состав объекта культурного наследия федерального значения «Екатерининский дворец и парк. Парк Екатерининский. Парк», - «Научно-проектная документация на проведение работ по реставрации объекта культурного наследия федерального значения «Пирамида с четырьмя колоннами», расположенного по адресу: Санкт-Петербург, г. Пушкин, Екатерининский парк, литера БЗ, входящего в состав объекта культурного наследия федерального значения «Екатерининский дворец и парк. Парк Екатерининский. Парк», шифр 4635/2021, разработанной ЗАО РПНЦ «СПЕЦИАЛИСТ» в 2021 г., с целью определения соответствия проектной документации требованиям законодательства Российской Федерации в области государственной охраны объектов культурного наследия

29 октября 2021 г.

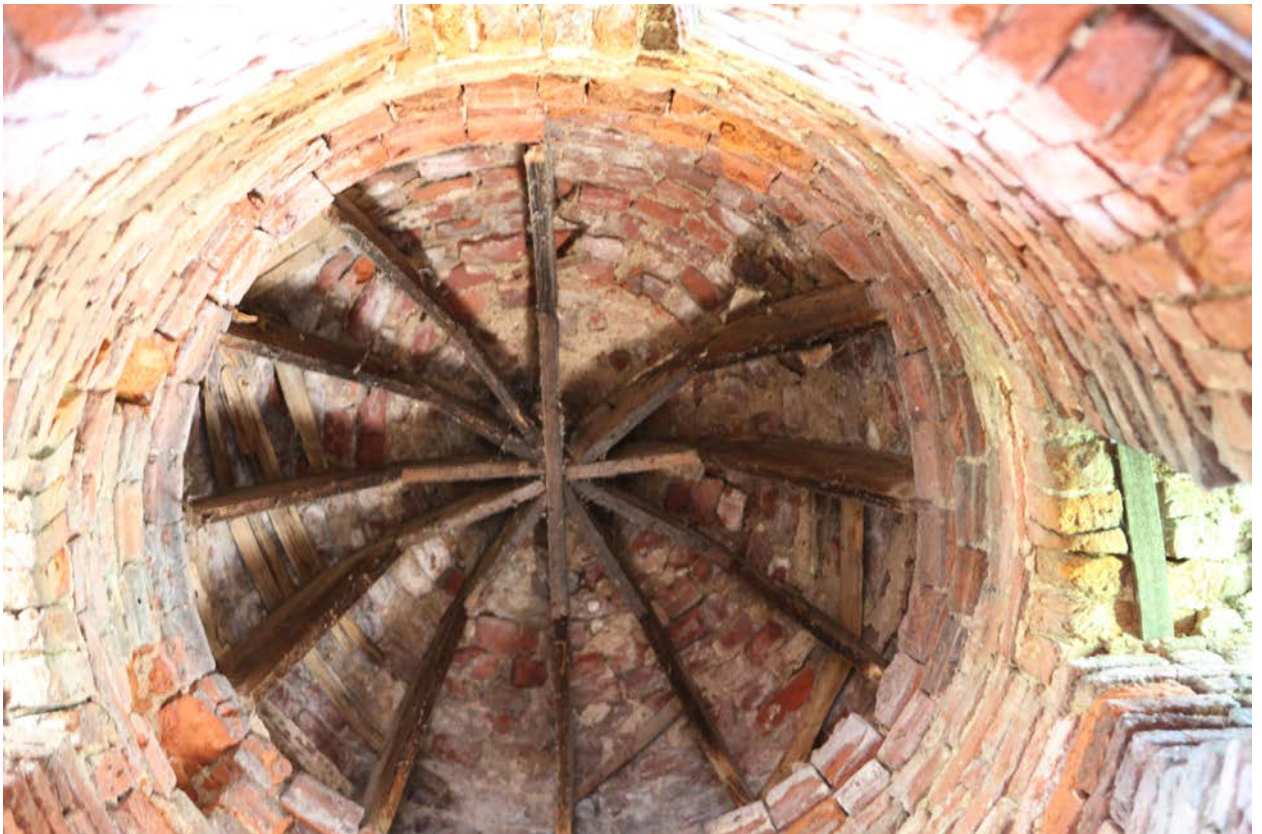
14. Свод объекта культурного наследия федерального значения «Пирамида с четырьмя колоннами», расположенного по адресу: Санкт-Петербург, г. Пушкин, Екатерининский парк, литера БЗ, входящего в состав объекта культурного наследия федерального значения «Екатерининский дворец и парк. Парк Екатерининский». 24.08.2021.

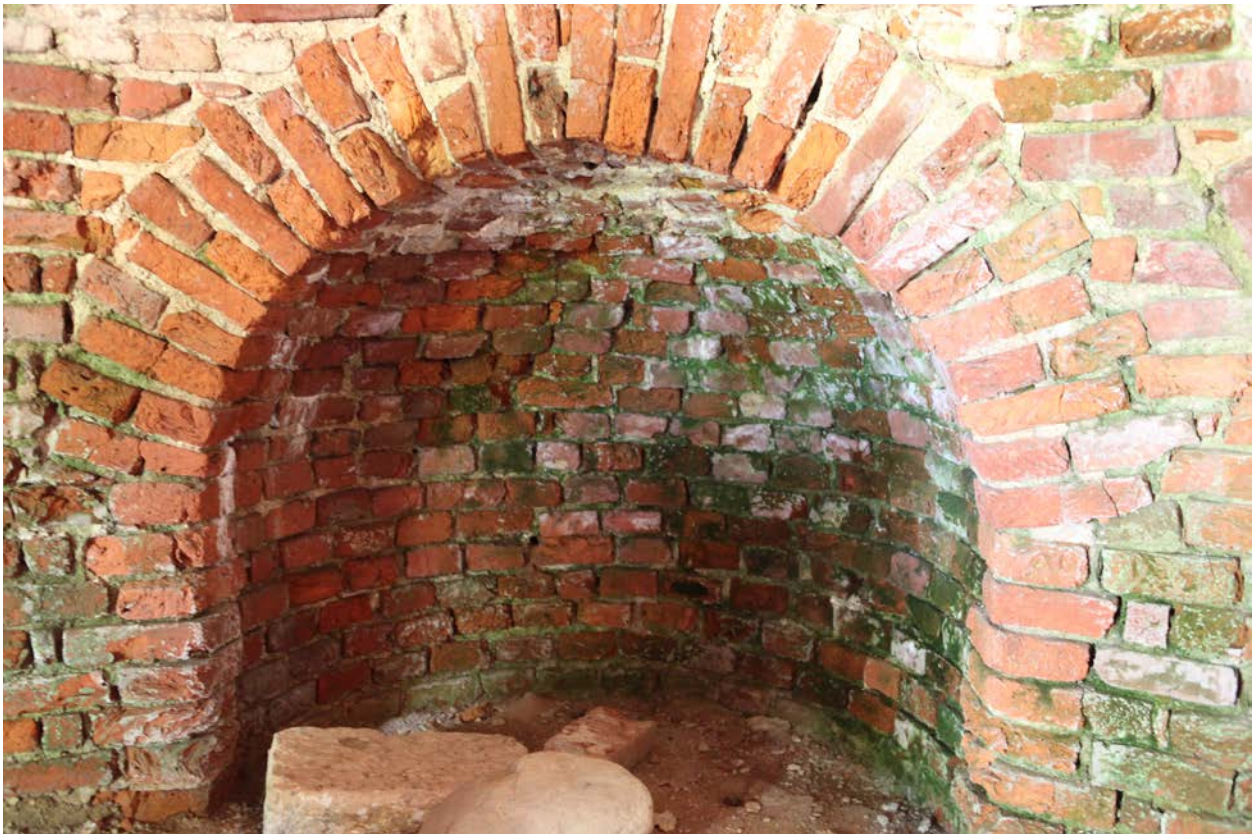
15. Ниши в нижнем ярусе объекта культурного наследия федерального значения «Пирамида с четырьмя колоннами», расположенного по адресу: Санкт-Петербург, г. Пушкин, Екатерининский парк, литера БЗ, входящего в состав объекта культурного наследия федерального значения «Екатерининский дворец и парк. Парк Екатерининский». 24.08.2021.

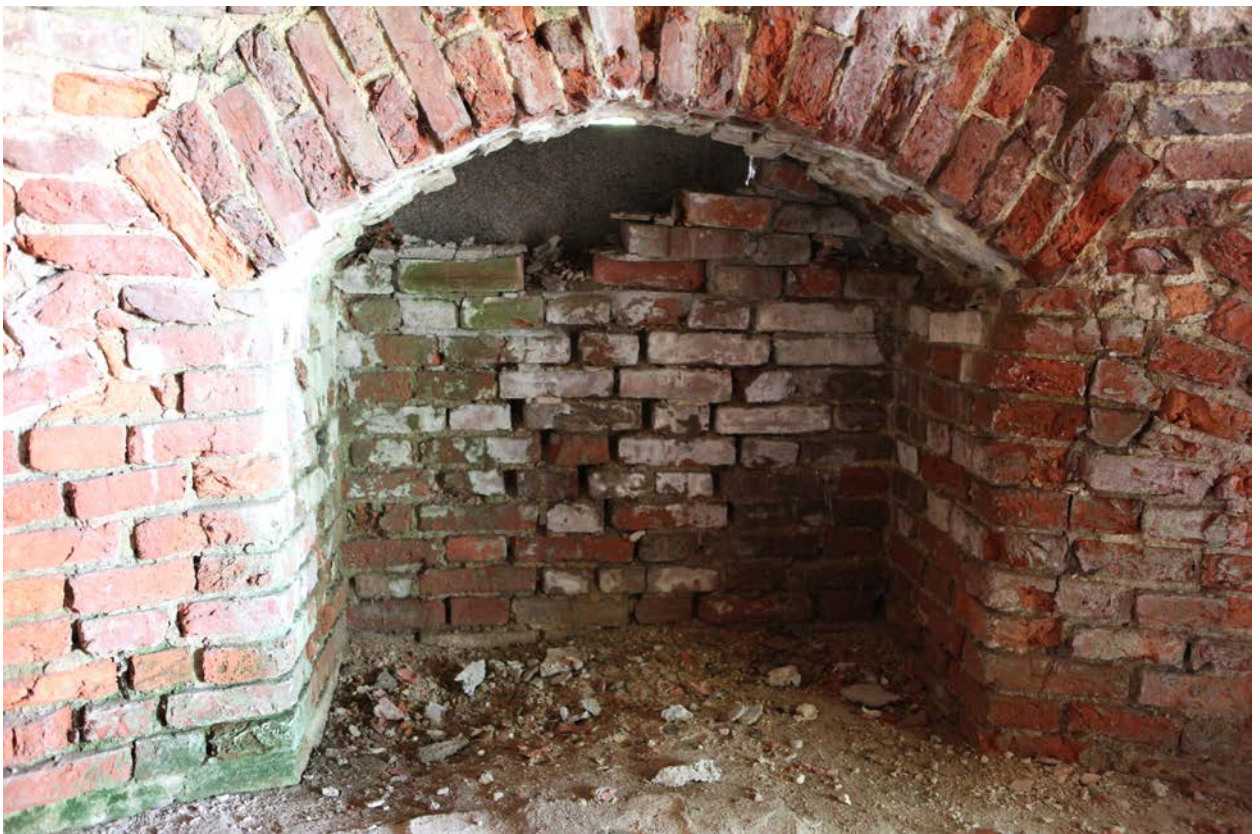
16. Ниши в нижнем ярусе объекта культурного наследия федерального значения «Пирамида с четырьмя колоннами», расположенного по адресу: Санкт-Петербург, г. Пушкин, Екатерининский парк, литера БЗ, входящего в состав объекта культурного наследия федерального значения «Екатерининский дворец и парк. Парк Екатерининский». 24.08.2021.

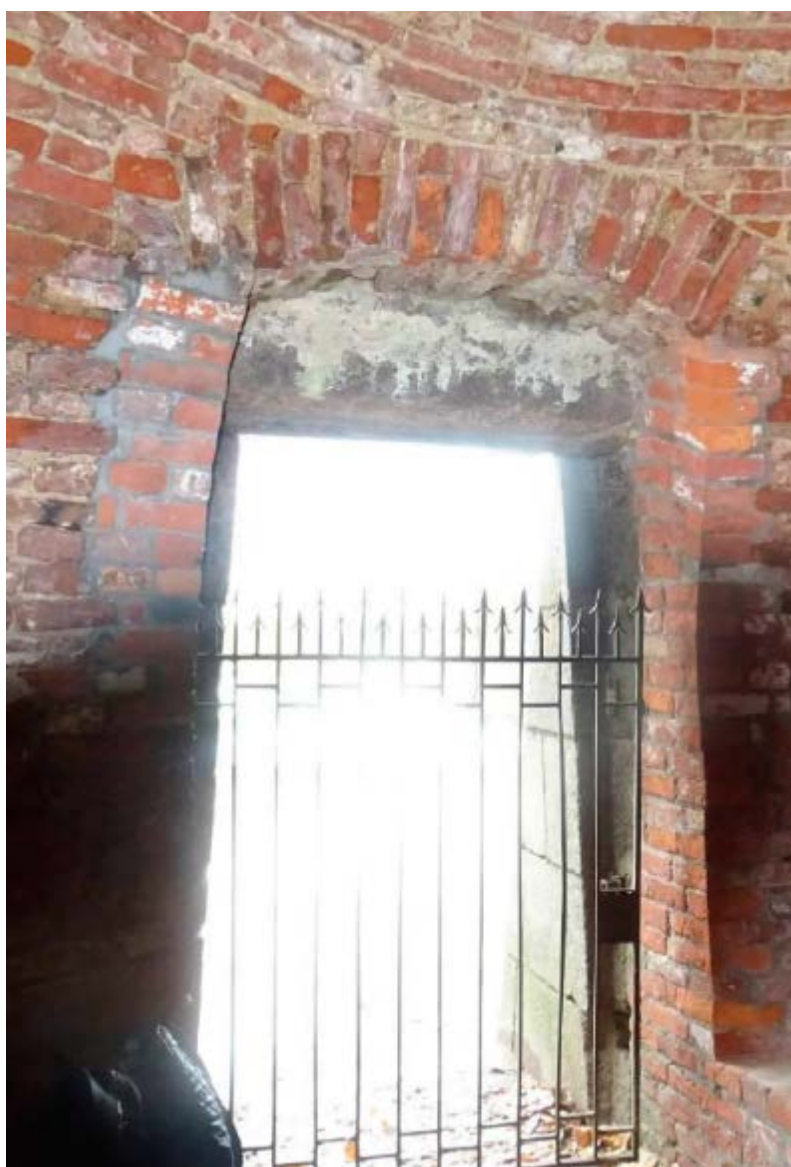
17. Входной проем объекта культурного наследия федерального значения «Пирамида с четырьмя колоннами», расположенного по адресу: Санкт-Петербург, г. Пушкин, Екатерининский парк, литера БЗ, входящего в состав объекта культурного наследия федерального значения «Екатерининский дворец и парк. Парк Екатерининский». 24.08.2021.

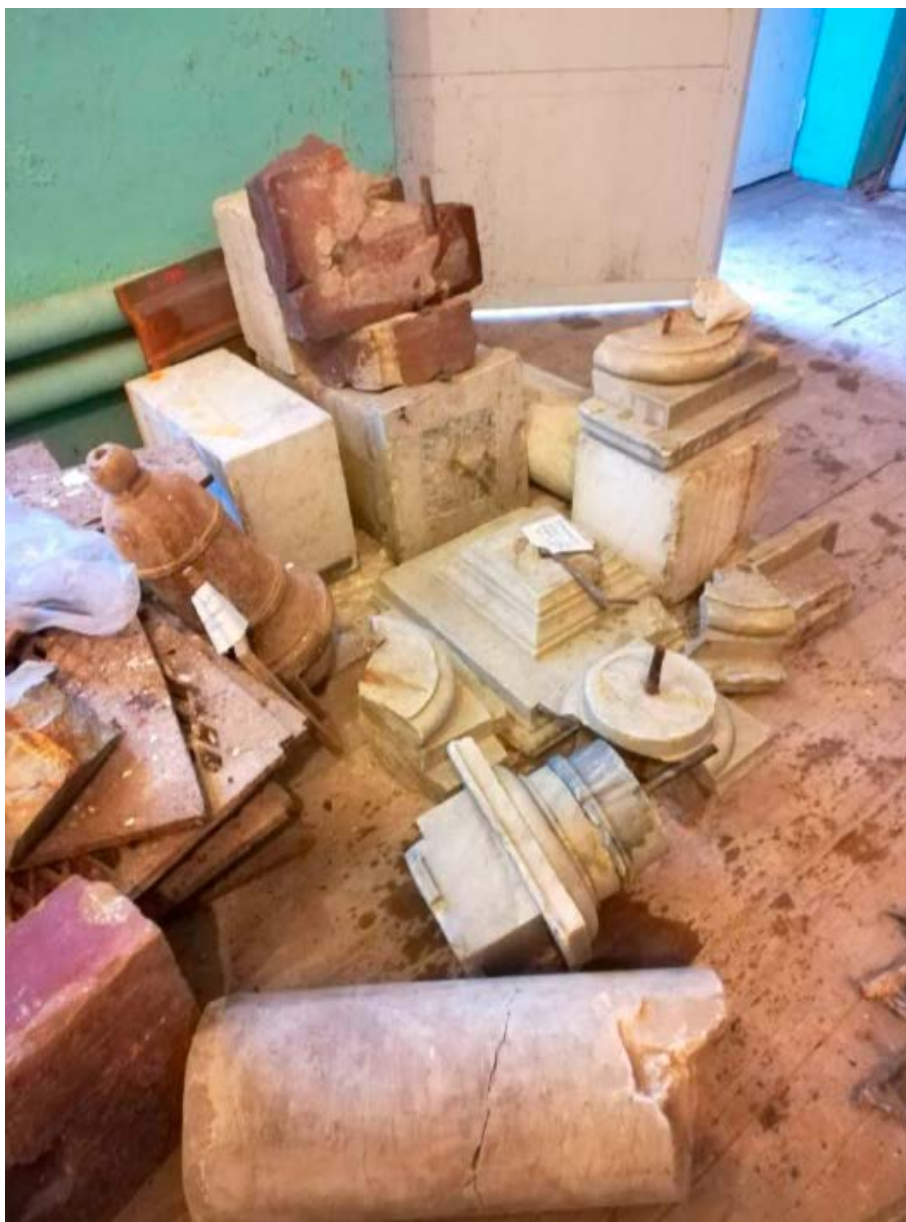
18. Сохранившиеся элементы колонн объекта культурного наследия федерального значения «Пирамида с четырьмя колоннами», расположенного по адресу: Санкт-Петербург, г. Пушкин, Екатерининский парк, литера БЗ, входящего в состав объекта культурного наследия федерального значения «Екатерининский дворец и парк. Парк Екатерининский». 24.08.2021.
