Акт

по результатам государственной историко-культурной экспертизы
проектной документации на проведение работ по сохранению
выявленного объекта культурного наследия «Дом М.Х. Усовой», расположенного по
адресу: Санкт-Петербург, 13-я линия В.О., дом 2/19, литера А, — «Выявленный
объект культурного наследия «Дом М. Х. Усовой» по адресу: г. Санкт-Петербург,
13-я линия В.О., дом 2/19, лит. А. Проект приспособления объекта культурного
наследия с перепланировкой и переустройством в части кв. 34» (шифр: 03/04-2020),
разработанной ООО «ГласСтрой» в 2020 г., с целью определения соответствия
проектной документации требованиям законодательства Российской Федерации в
области государственной охраны объектов культурного наследия

«18» октября 2021 г.

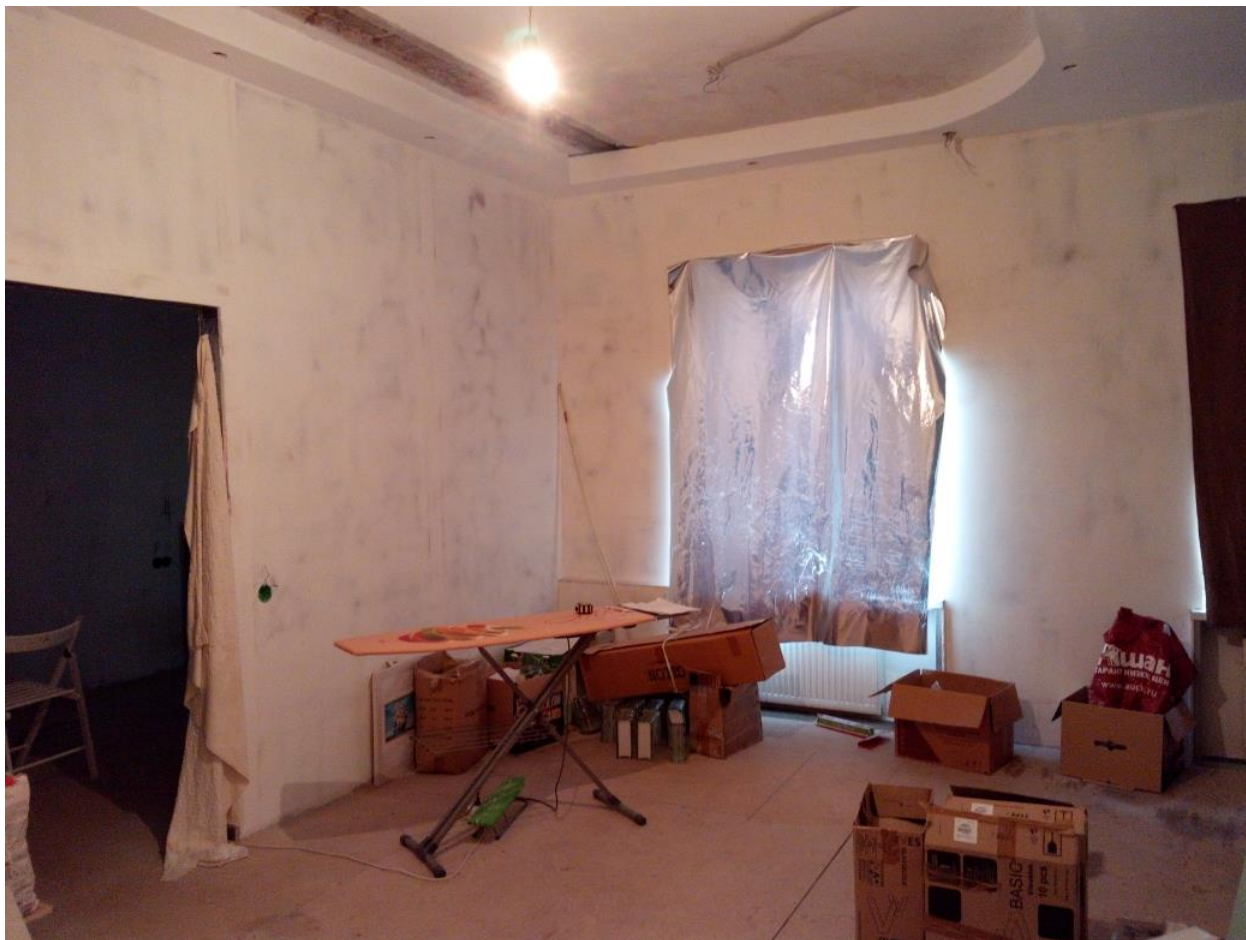
10. Выявленный объект культурного наследия «Дом М.Х. Усовой», расположенный по адресу: Санкт-Петербург, 13-я линия В.О., дом 2/19, литера А. Квартира № 34. Помещения № 3 и № 4 (в соответствии с планом ПИБ) после перепланировки. 12.03.2021.

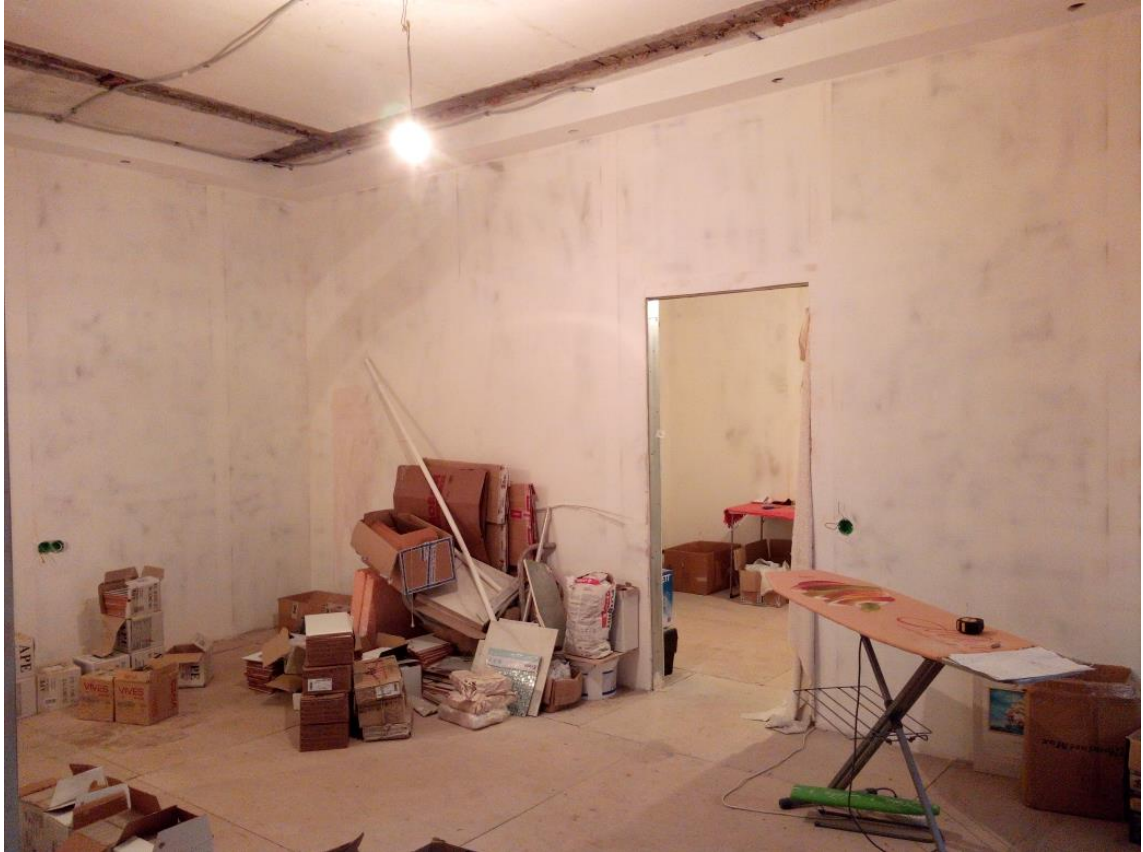
12. Выявленный объект культурного наследия «Дом М.Х. Усовой», расположенный по адресу: Санкт-Петербург, 13-я линия В.О., дом 2/19, литера А. Квартира № 34. Помещения № 3 и № 4 (в соответствии с планом ПИБ) после перепланировки. 12.03.2021.

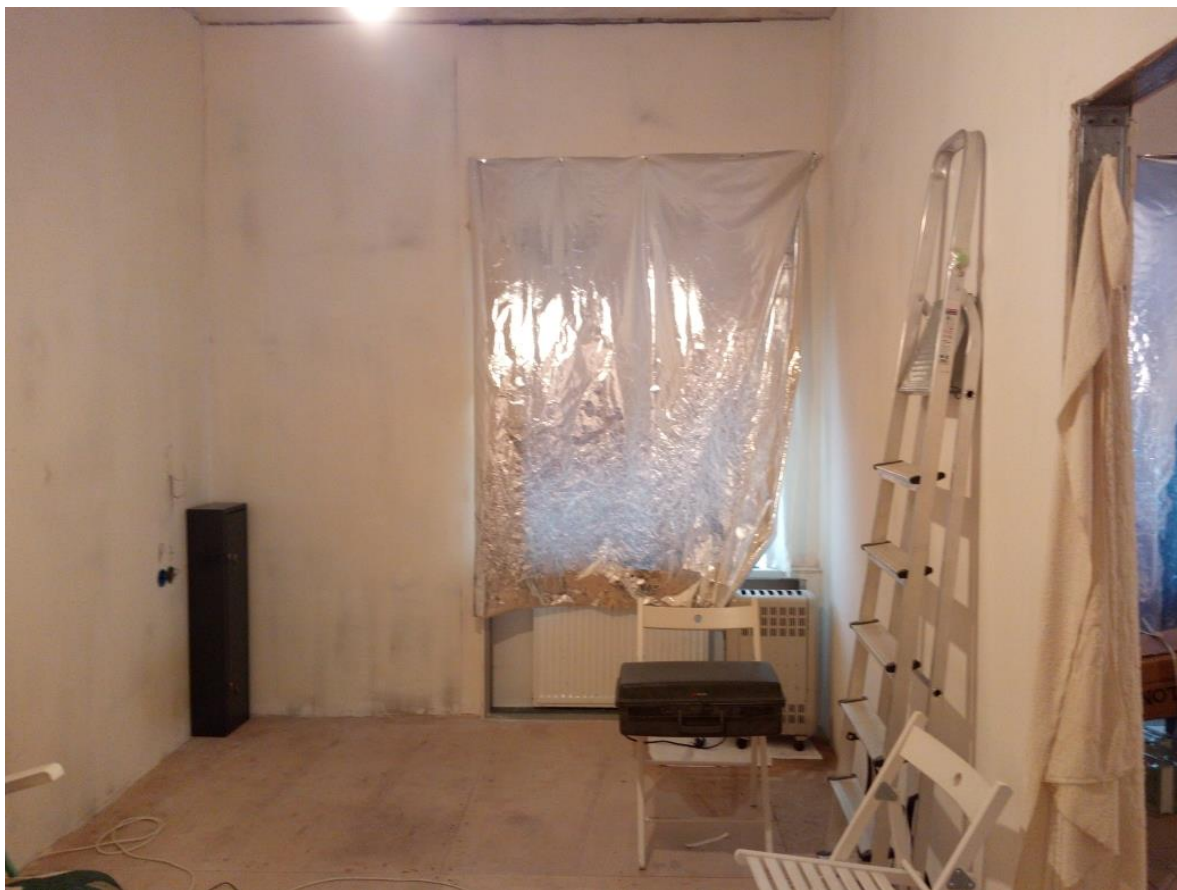
13. Выявленный объект культурного наследия «Дом М.Х. Усовой», расположенный по адресу: Санкт-Петербург, 13-я линия В.О., дом 2/19, литера А. Квартира № 34. Помещение № 2 (в соответствии с планом ПИБ) после перепланировки. 12.03.2021.

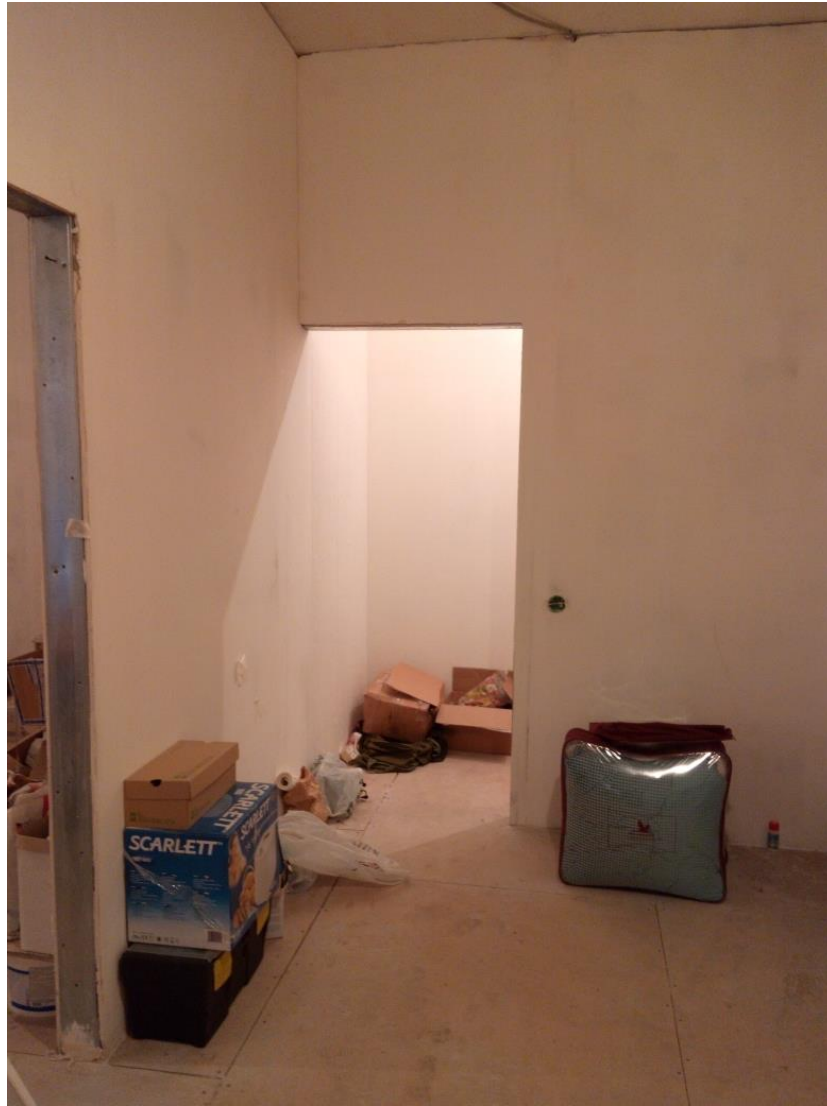
14. Выявленный объект культурного наследия «Дом М.Х. Усовой», расположенный по адресу: Санкт-Петербург, 13-я линия В.О., дом 2/19, литера А. Квартира № 34. Помещение № 2 (в соответствии с планом ПИБ) после перепланировки. 12.03.2021.
