Общество с ограниченной ответственностью
**Научно-производственное и проектное объединение
«СОЮЗСТРОЙРЕСТАВРАЦИЯ»**

АКТ

**по результатам государственной историко-культурной экспертизы
выявленного объекта культурного наследия «Дом Ф.В. Шеффера»,
расположенного по адресу: Санкт-Петербург, 9-я линия, 58,
в целях обоснования целесообразности включения в Единый
государственный реестр объектов культурного наследия
(памятников истории и культуры) народов Российской Федерации.**

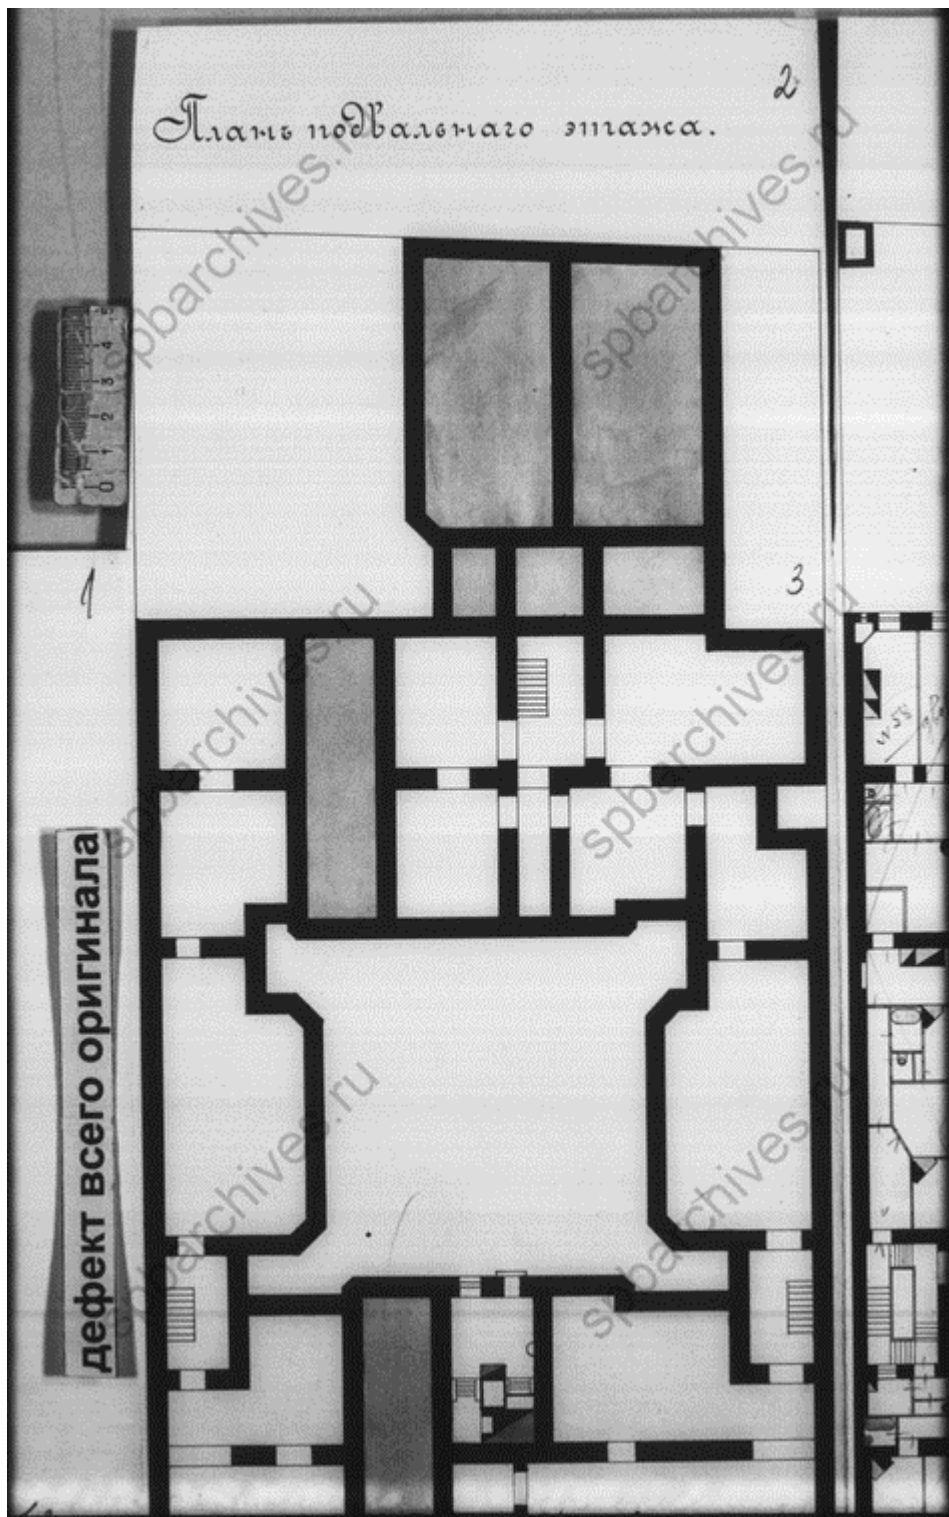
23. ЦГИА СПб фонд 515, опись 4, дело 2821 «Чертежи дома А.Д.Саксен, Ф.В.Шеффера по 9-й линии В.О.,58». План двора Ф.В. Шеффера от 04.12.1911.

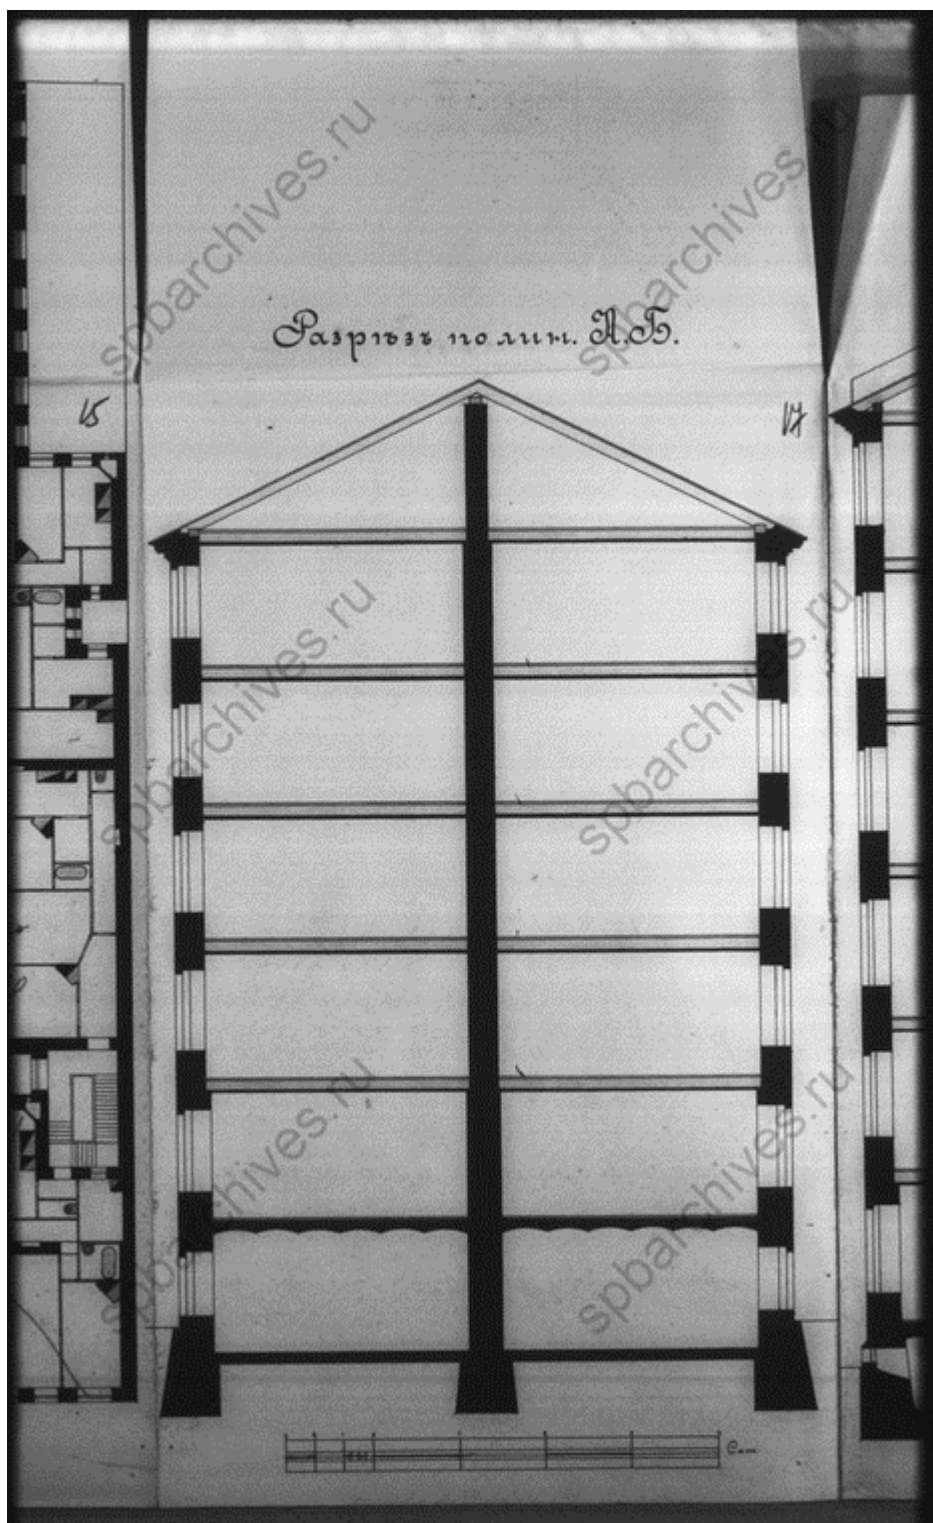
38. ЦГИА СПб фонд 515, опись 4, дело 2821 «Чертежи дома А.Д.Саксен, Ф.В.Шеффера по 9-й линии В.О.,58». Разрез по линии АБ.

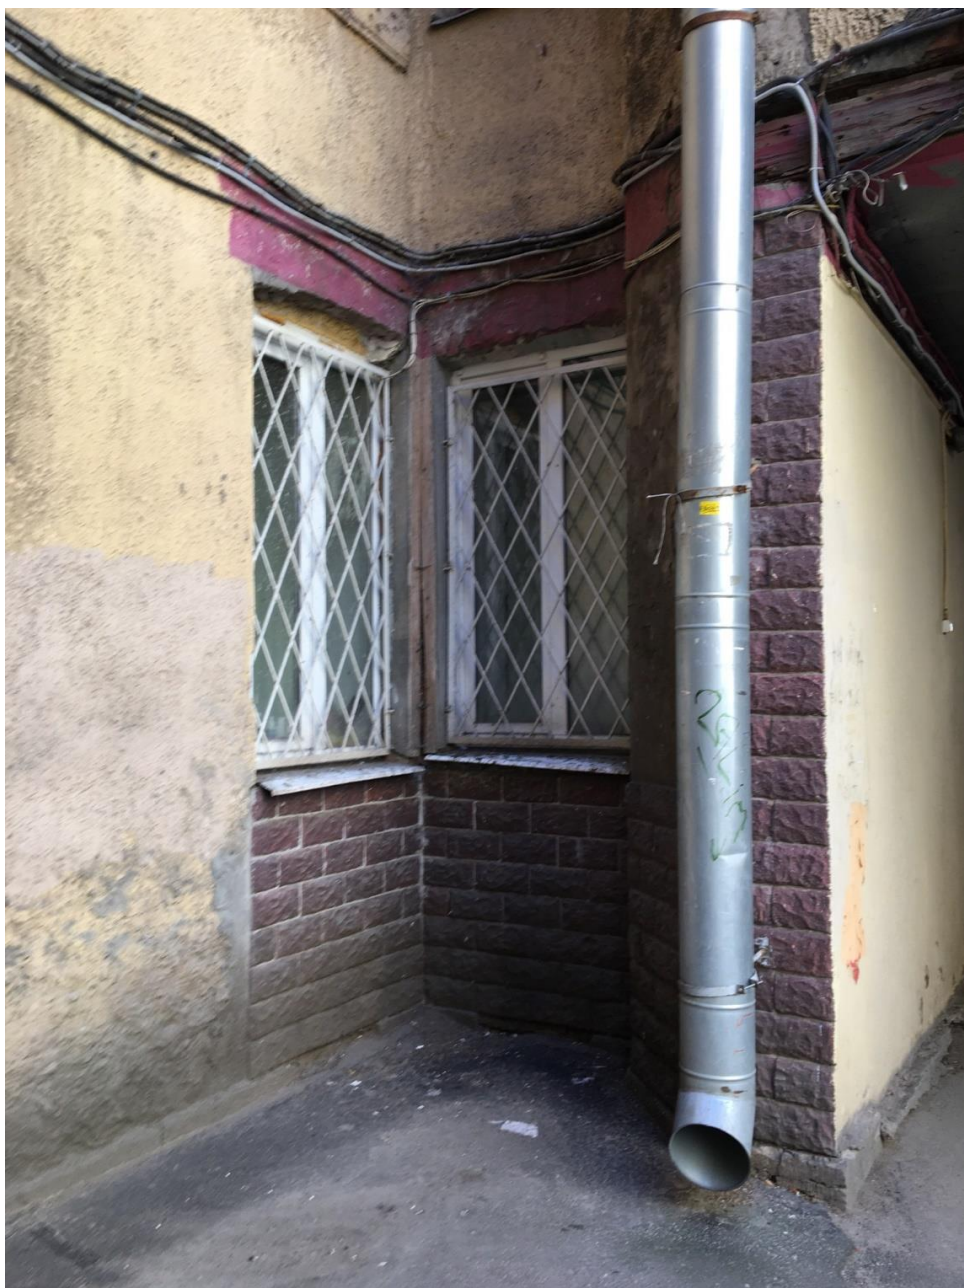
Архитектурно-художественное решение дворовых фасадов: цоколь облицован известняковой скобой наблюдаются трещины, утраты; стены оформлены фактурной штукатуркой, в завершении – венчающий карниз – наблюдается деструкция и утраты штукатурных и красочных слоев; откосы входного проема 4ЛК оформлены глазурованным кирпичом (кабанчиком) – наблюдается трещины, утраты; известняковая площадка крыльца перед входным проемом 4ЛК – наблюдаются трещины, локальные утраты; покрытие пола перед входным проемом 4ЛК исторической керамической плиткой – наблюдаются трещины, утраты, высокий износ верхнего слоя. Большая часть деревянных исторических оконных заполнений заменена на металлопластиковые, в том числе без соблюдения исторического рисунка расстекловки. Дверные заполнения 2ЛК, 3ЛК и 4ЛК заменены на новые утилитарные, из листа металла.

28. Фасады двора-колодца. Фрагмент.

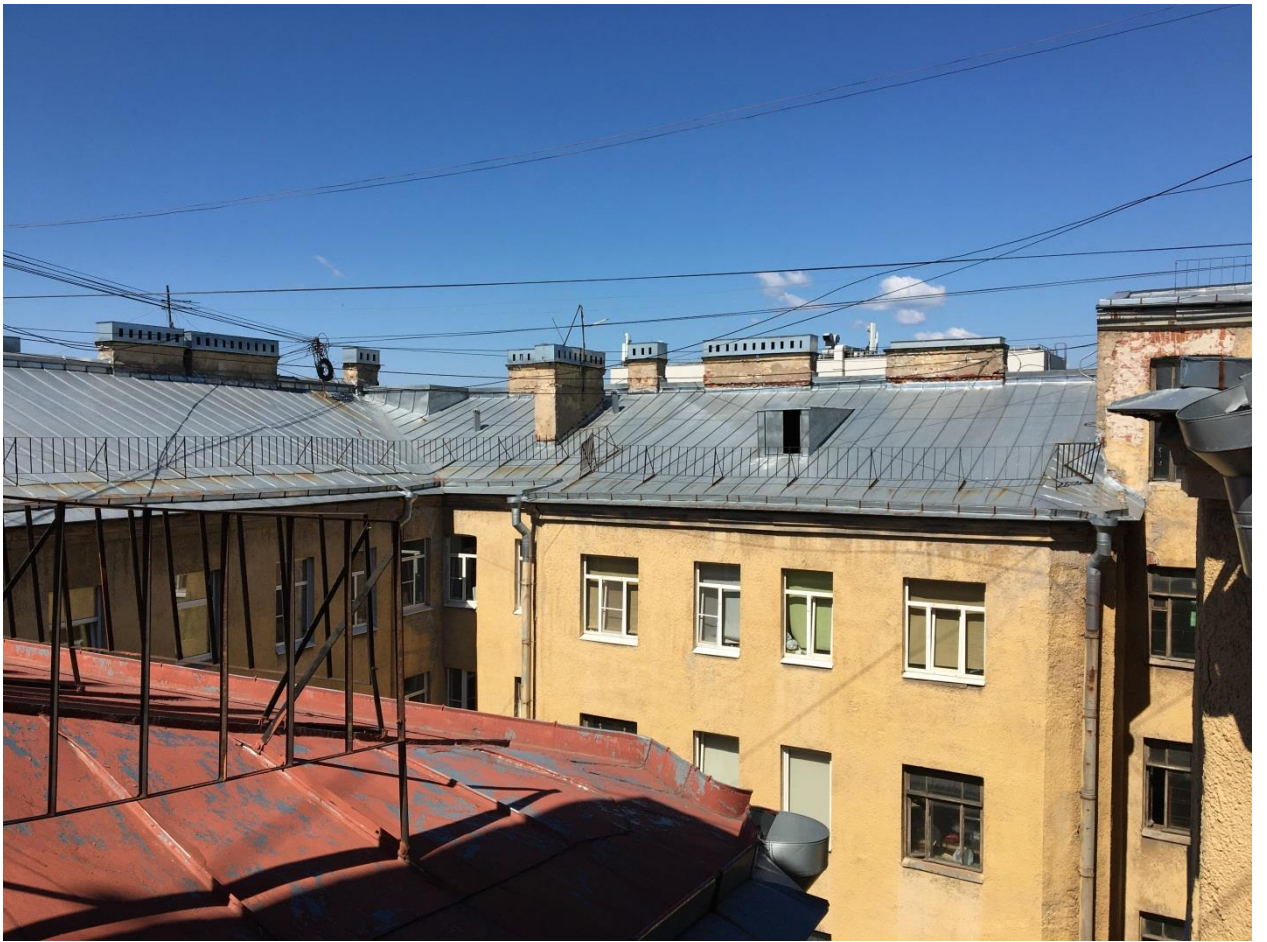
37. Крыши двора-колодца.

38. Крыши двора-колодца.
