Акт

по результатам государственной историко-культурной экспертизы

культурного наследия регионального значения «Финская усадьба Заеца»

(шифр Б597-0-2-9)

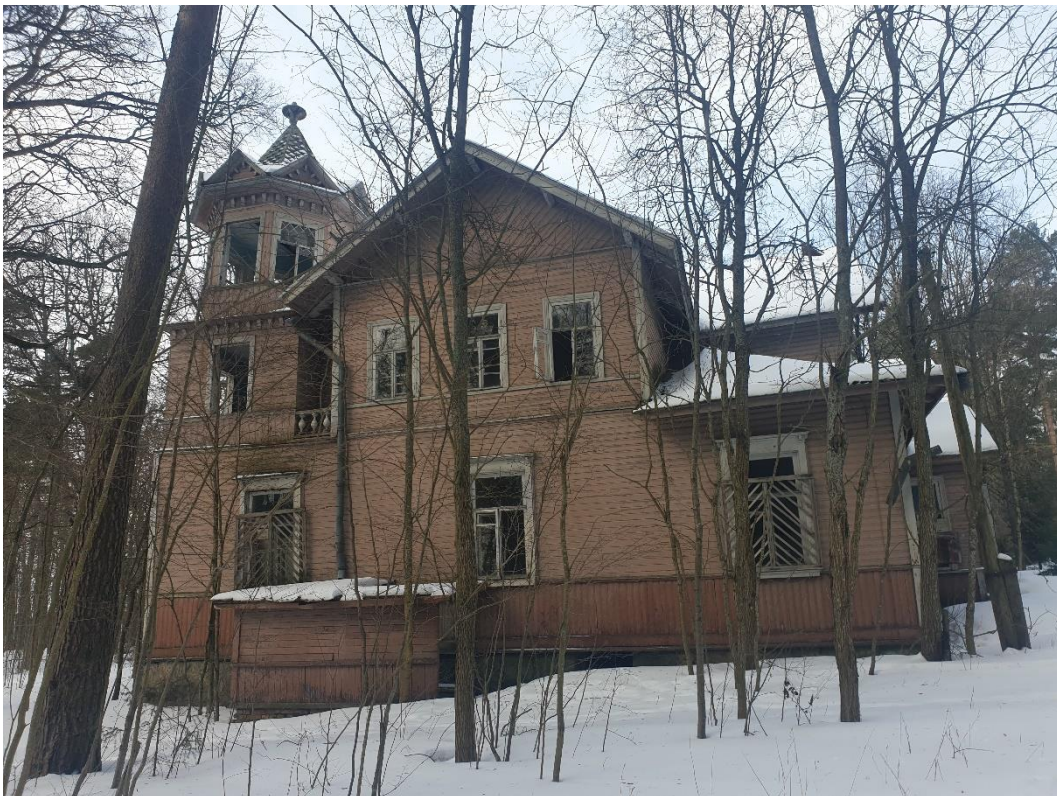
1. «Финская усадьба Заеца», Санкт-Петербург, город Зеленогорск, Приморское шоссе, дом 597, литера К. Южный фасад. Общий вид. Фото 27.02.2023г.

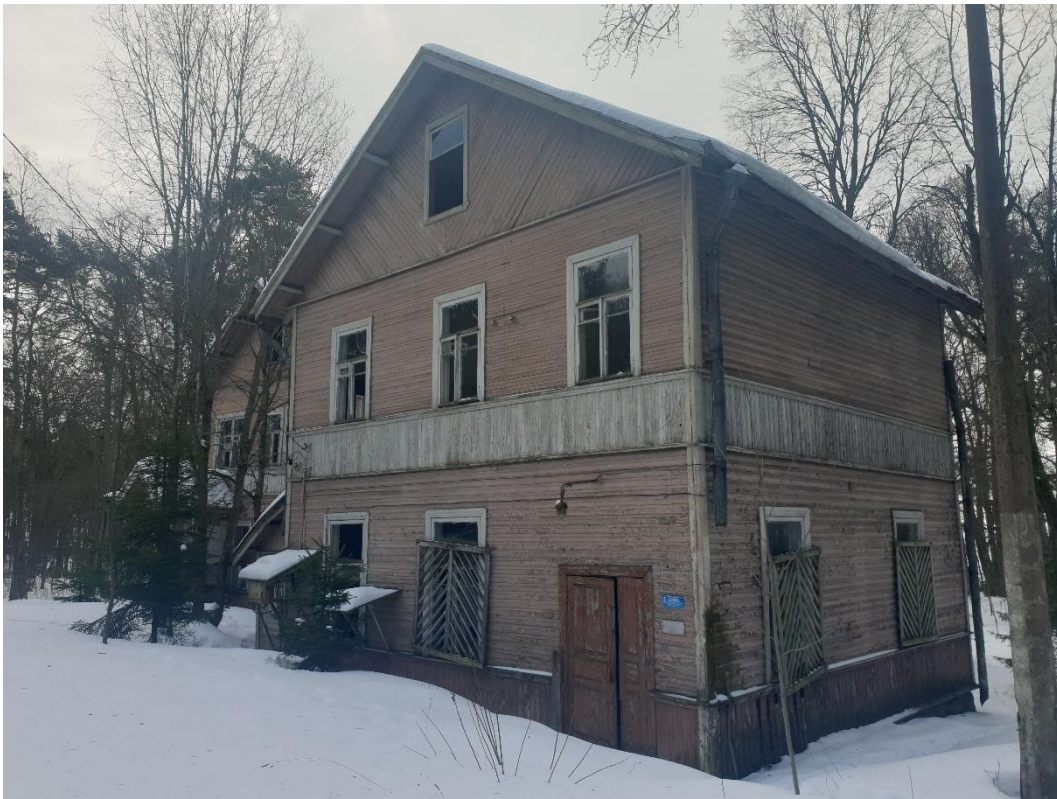
2. «Финская усадьба Заеца», Санкт-Петербург, город Зеленогорск, Приморское шоссе, дом 597, литера К. Восточный фасад. Общий вид. Фото 27.02.2023г.

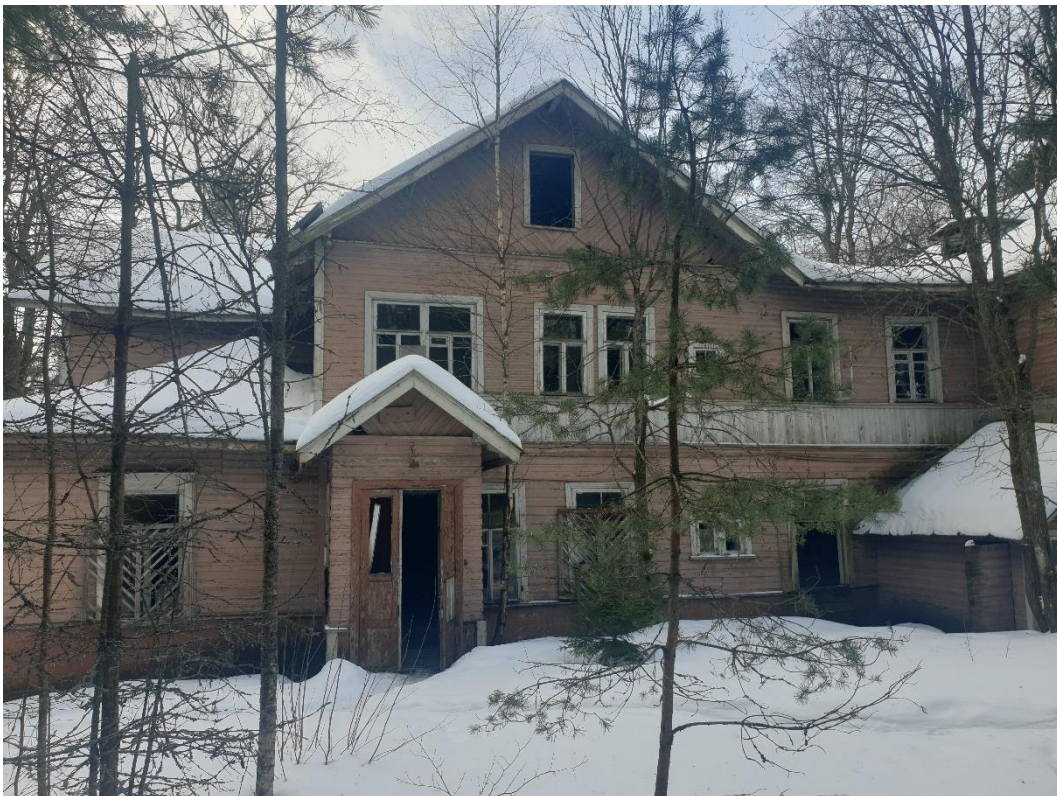
3. «Финская усадьба Заеца», Санкт-Петербург, город Зеленогорск, Приморское шоссе, дом 597, литера К. Северный фасад. Общий вид. Фото 27.02.2023г.

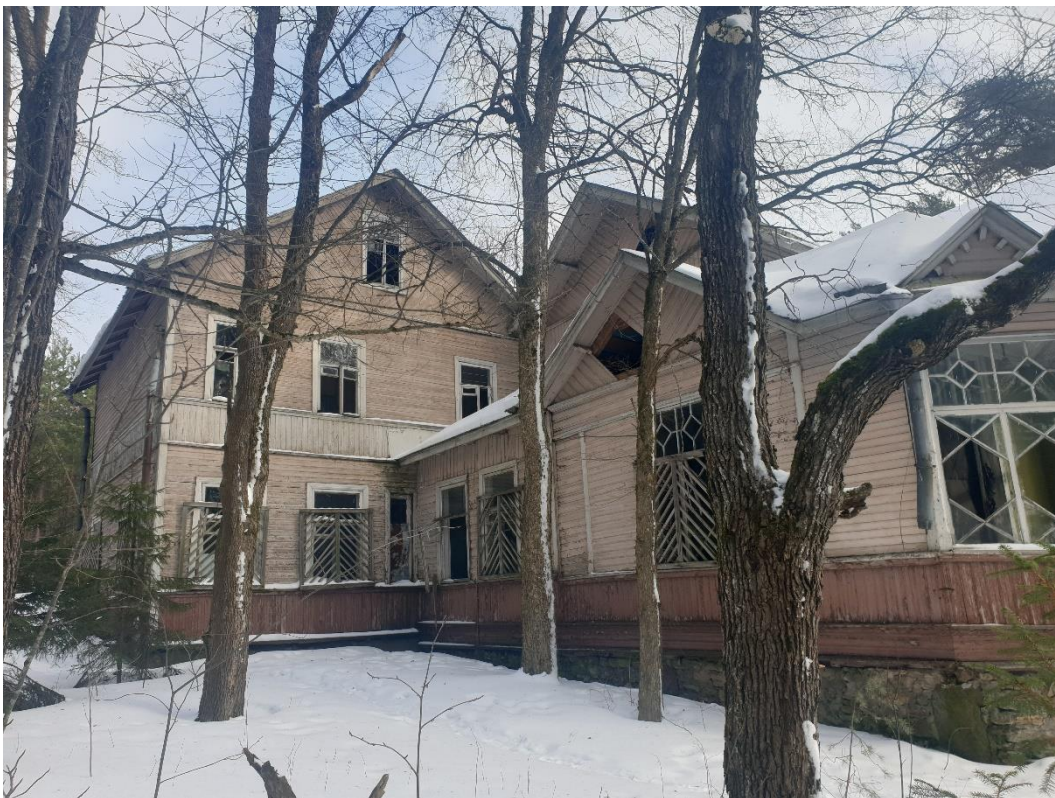
4. «Финская усадьба Заеца», Санкт-Петербург, город Зеленогорск, Приморское шоссе, дом 597, литера К. Северный фасад. Общий вид. Фото 27.02.2023г.

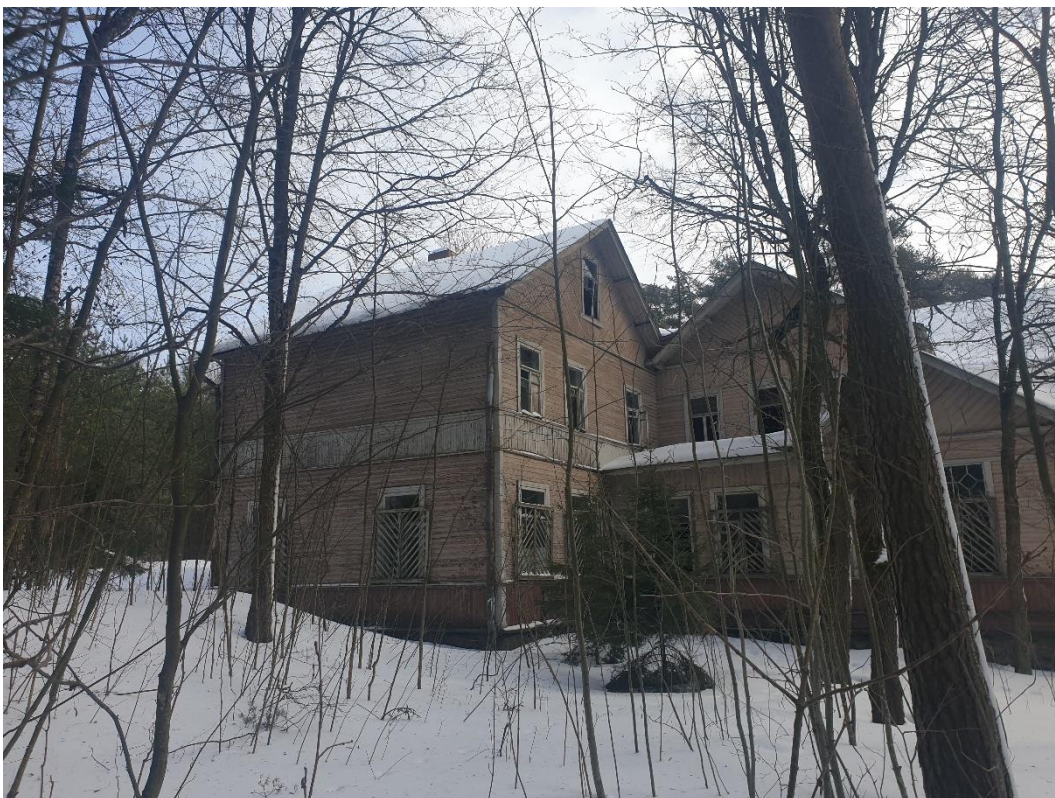
5. «Финская усадьба Заеца», Санкт-Петербург, город Зеленогорск, Приморское шоссе, дом 597, литера К. Западный фасад. Общий вид. Фото 27.02.2023г.

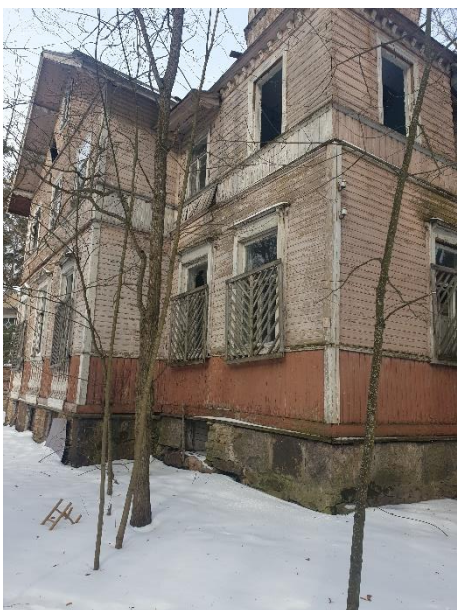
6. «Финская усадьба Заеца», Санкт-Петербург, город Зеленогорск, Приморское шоссе, дом 597, литера К. Западный фасад. Общий вид. Фото 27.02.2023г.

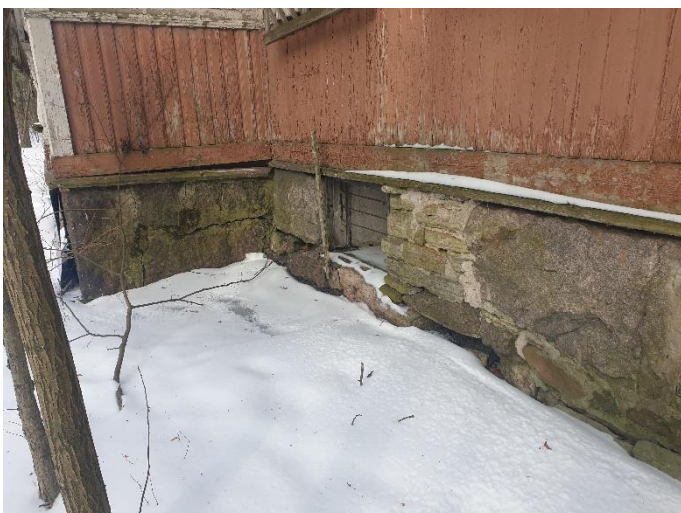
8. «Финская усадьба Заеца», Санкт-Петербург, город Зеленогорск, Приморское шоссе, дом 597, литера К. Южный фасад. Фрагмент. Фото 27.02.2023г.

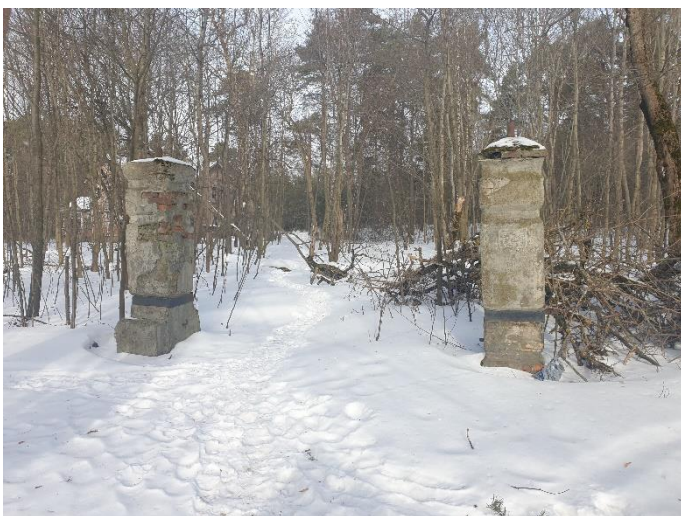
9. «Финская усадьба Заеца», Санкт-Петербург, город Зеленогорск, Приморское шоссе, дом 597, литера К. Столбы ворот. Общий вид с севера. Фото 27.02.2023г.

Элементы звеньев и ворота ограды выполнены из черного металла, в настоящее время практически полностью утрачены, сохранившиеся фрагменты звеньев и закладные петель ворот повреждены.

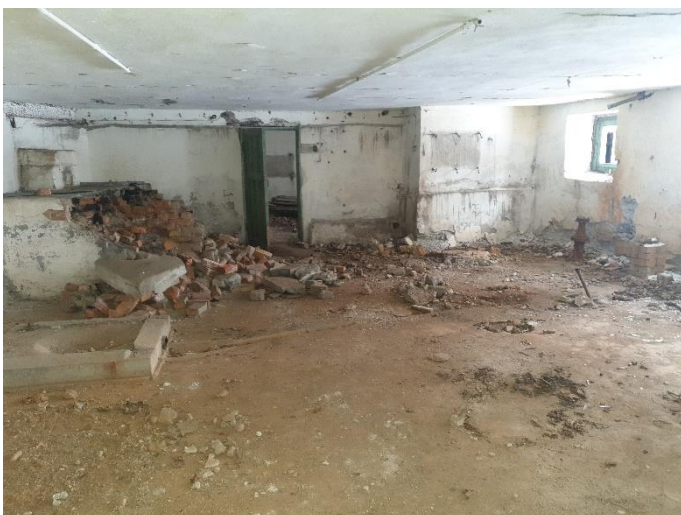
10. «Финская усадьба Заеца», Санкт-Петербург, город Зеленогорск, Приморское шоссе, дом 597, литера К. Подвал. Общий вид. Фото 27.02.2023г.

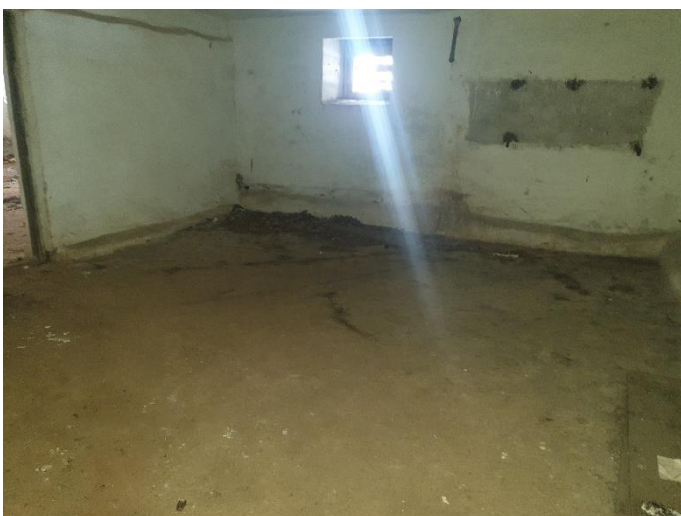
12. «Финская усадьба Заеца», Санкт-Петербург, город Зеленогорск, Приморское шоссе, дом 597, литера К. Подвал. Общий вид. Фото 27.02.2023г.

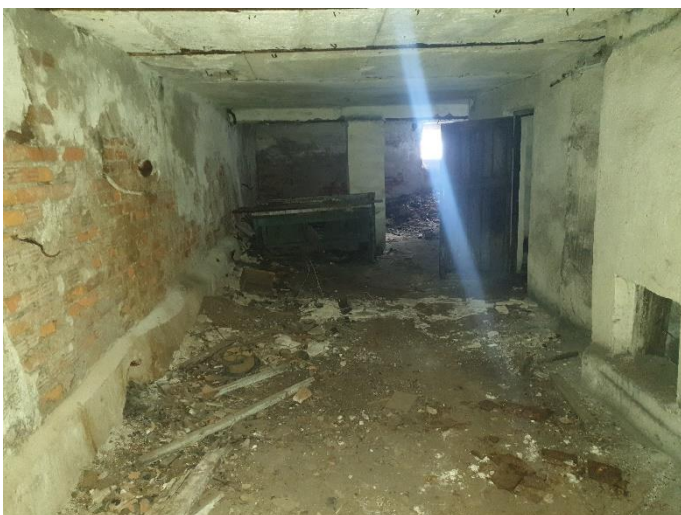
13. «Финская усадьба Заеца», Санкт-Петербург, город Зеленогорск, Приморское шоссе, дом 597, литера К. Подвал. Общий вид. Фото 27.02.2023г.

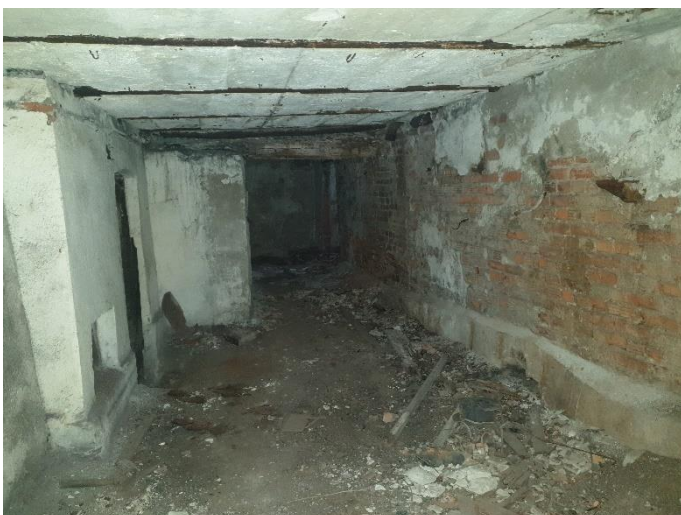
14. «Финская усадьба Заеца», Санкт-Петербург, город Зеленогорск, Приморское шоссе, дом 597, литера К. Подвал. Общий вид. Фото 27.02.2023г.

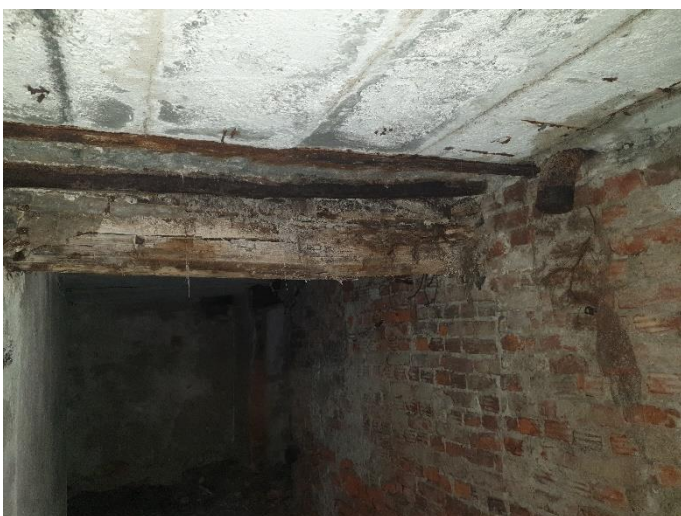
15. «Финская усадьба Заеца», Санкт-Петербург, город Зеленогорск, Приморское шоссе, дом 597, литера К. Подвал. Фрагмент. Фото 27.02.2023г.

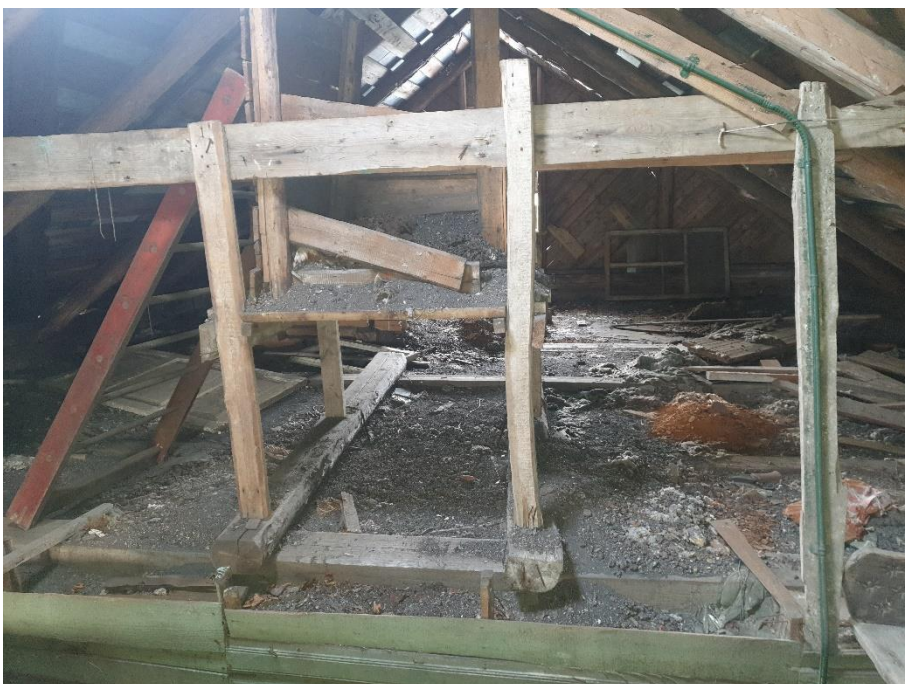
31. «Финская усадьба Заеца», Санкт-Петербург, город Зеленогорск, Приморское шоссе, дом 597, литера К. Чердак. Общий вид. Фото 27.02.2023г.

По результатам проведенных лабораторных исследований проб на деревянных конструкциях перекрытий и брусковых/бревенчатых стен выявлены обширные зоны гнили II-III стадии с полной или частичной утратой прочности древесины, вызванной дереворазрушающими грибами. Конструкции стропильной системы крыши в хорошем состоянии, поражения носят точечный характер. Биопоражение дощатой обшивки фасадов составляет 50-60%. Биопоражение столярных изделий (там, где они сохранились) составляет около 10-15%. Поражение стеновых конструкций гнилью предположительно составляет не менее 20%. Стропильная система крыши и обрешетка повреждены ориентировочно не более 5-10%.

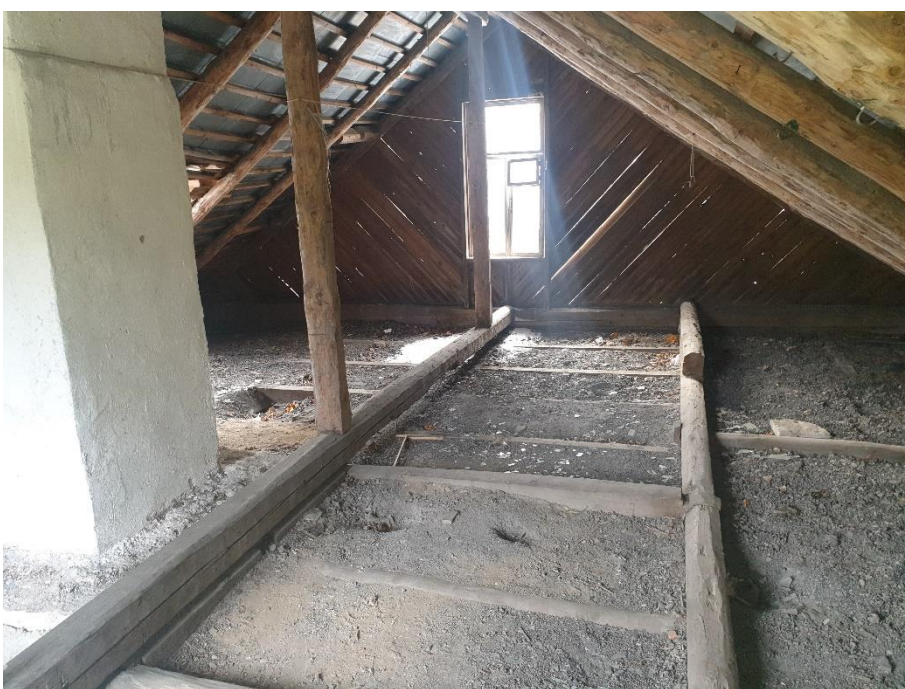
32. «Финская усадьба Заеца», Санкт-Петербург, город Зеленогорск, Приморское шоссе, дом 597, литера К. Чердак. Общий вид. Фото 27.02.2023г.

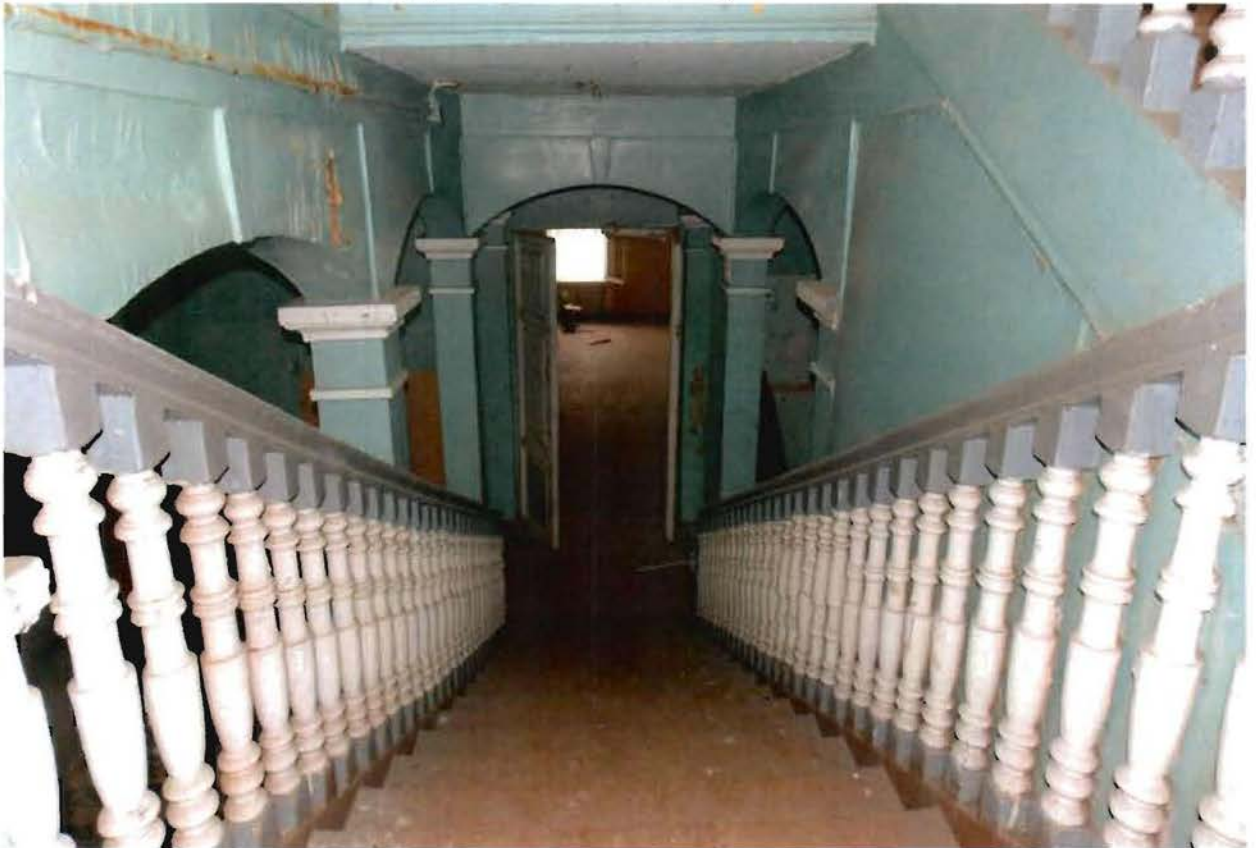
3. Главная парадная деревянная лестница. Фрагмент.

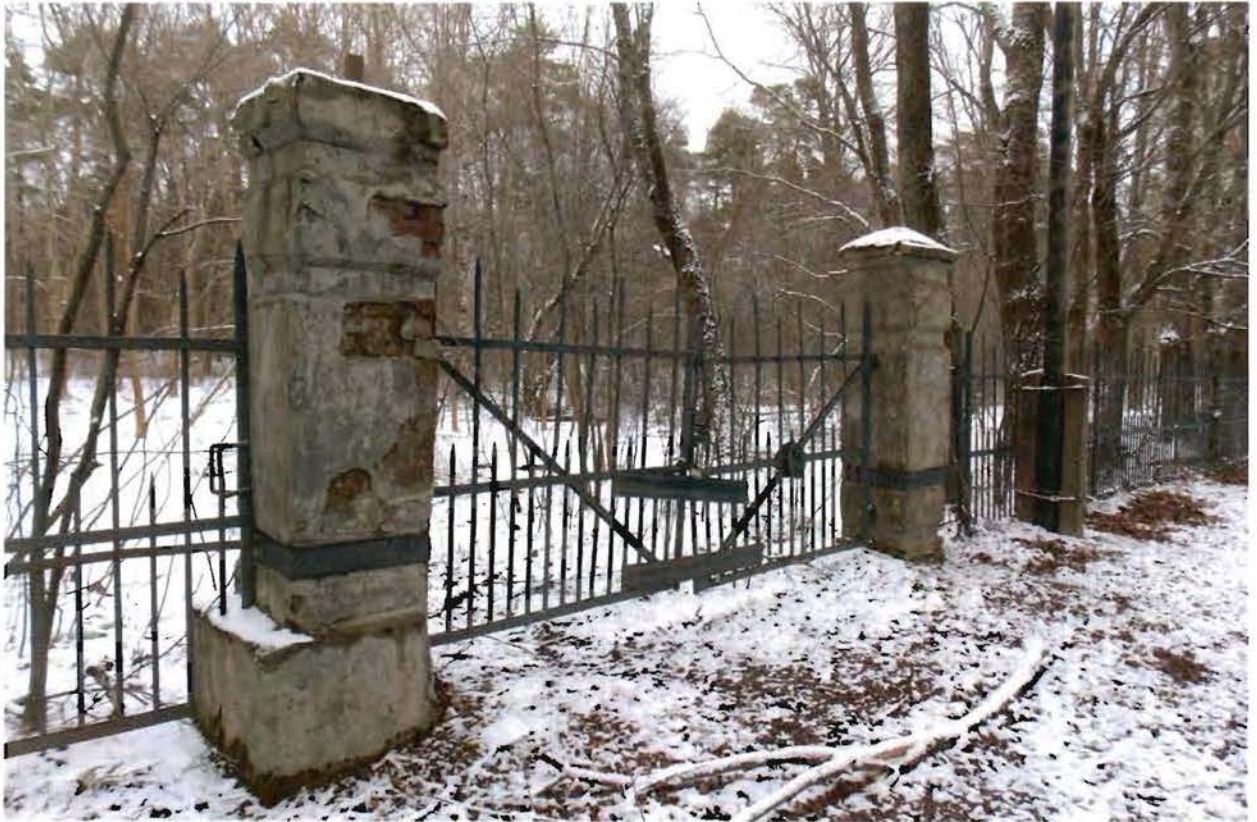
4. Ограда с воротами. Фрагмент.
