**А К Т**

**по результатам государственной историко-культурной экспертизы  
выявленного объекта культурного наследия  
«Покровский сквер (с фундаментом церкви) Покрова Пресвятой Богородицы»,  
расположенного по адресу: Санкт-Петербург, Тургенева пл.,  
с целью обоснования включения объекта в Единый государственный реестр  
объектов культурного наследия (памятников истории и культуры)  
народов Российской Федерации**

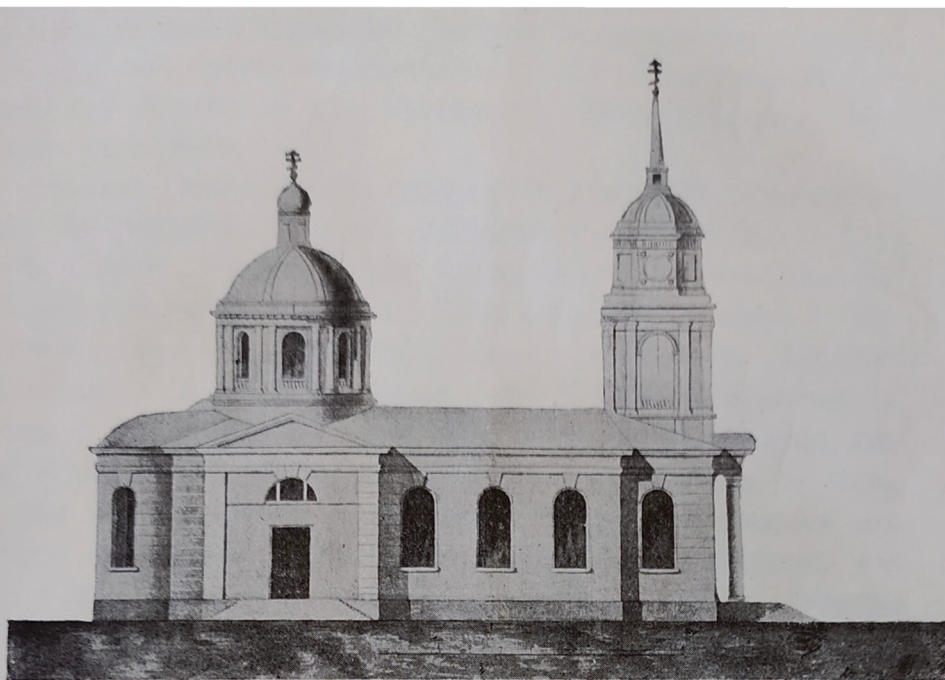
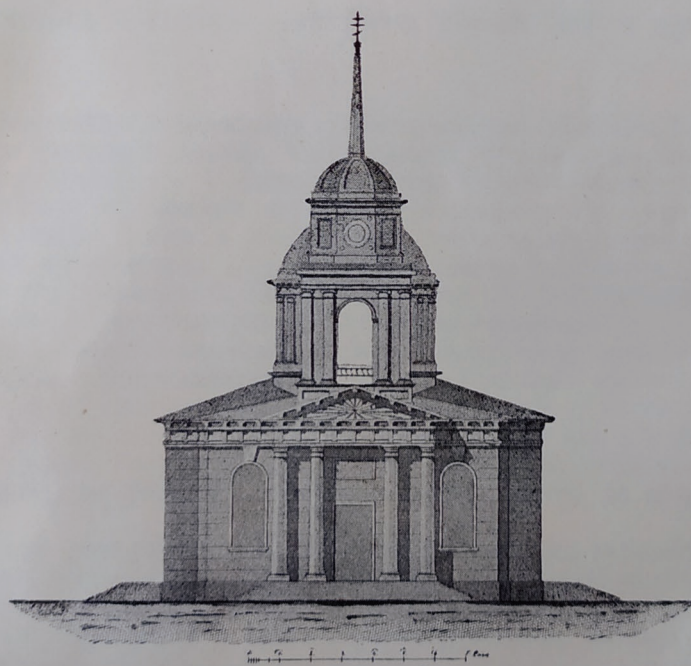
Покровская Церковь съ сѣверной стороны въ первоначальномъ видѣ.

Покровская Церковь съ западной стороны  
въ первоначальномъ видѣ.

Илл. 21. Первоначальный проект Покровской церкви. Северный фасад, западный фасад.  
И. Е. Старов. 1798 //

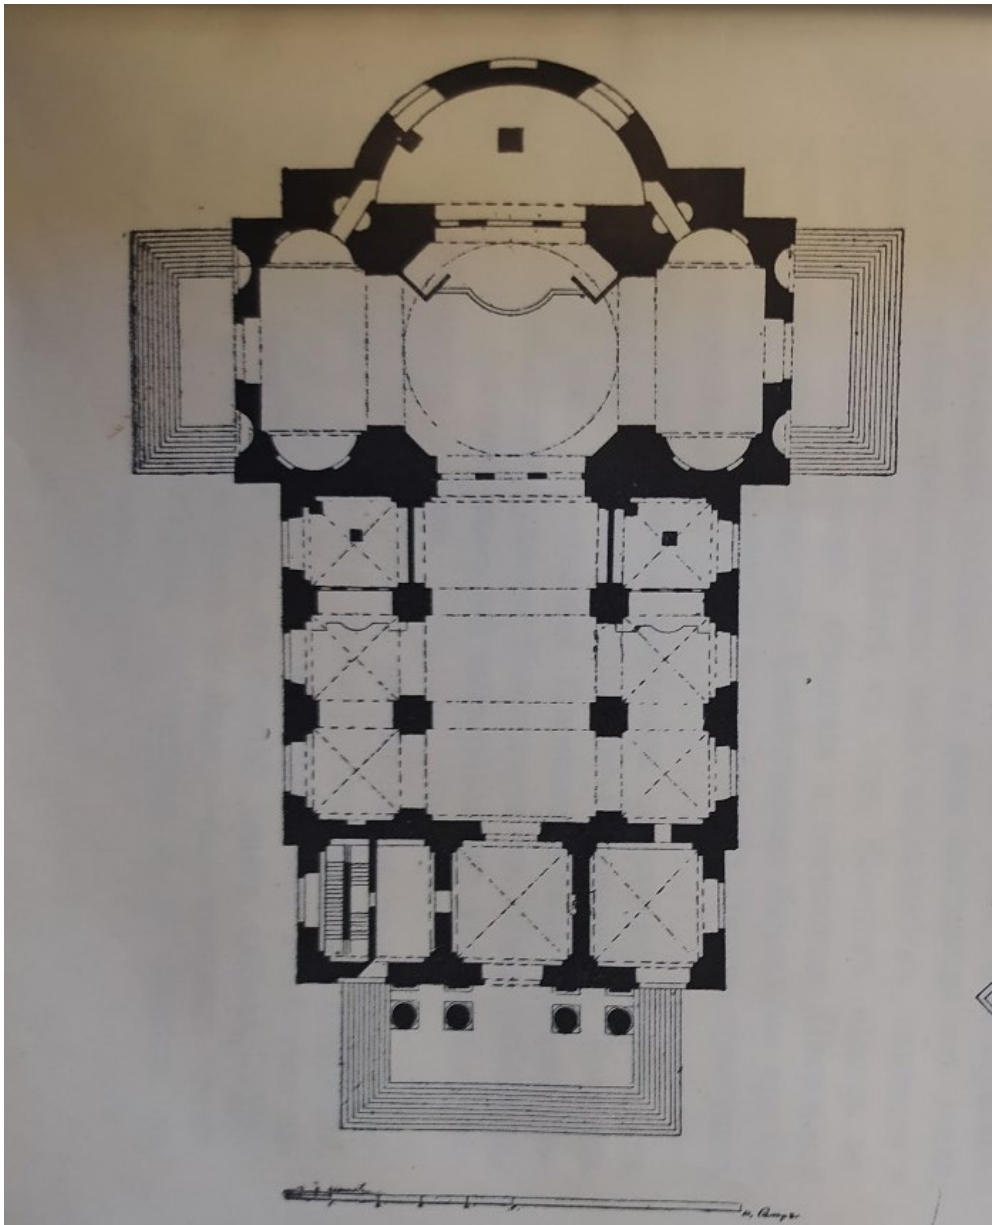
Илл. 22. План Покровской церкви. И. Е. Старов. 1798 // [Туренский Е.]. Церковь Покрова Пресвятыя Богородицы, что в Большой Коломне в С. - Петербурге. Ея история и описание. Издано к столетию Церкви с 49 снимками на 23 отдельных листах С. -Петербург. 1912.

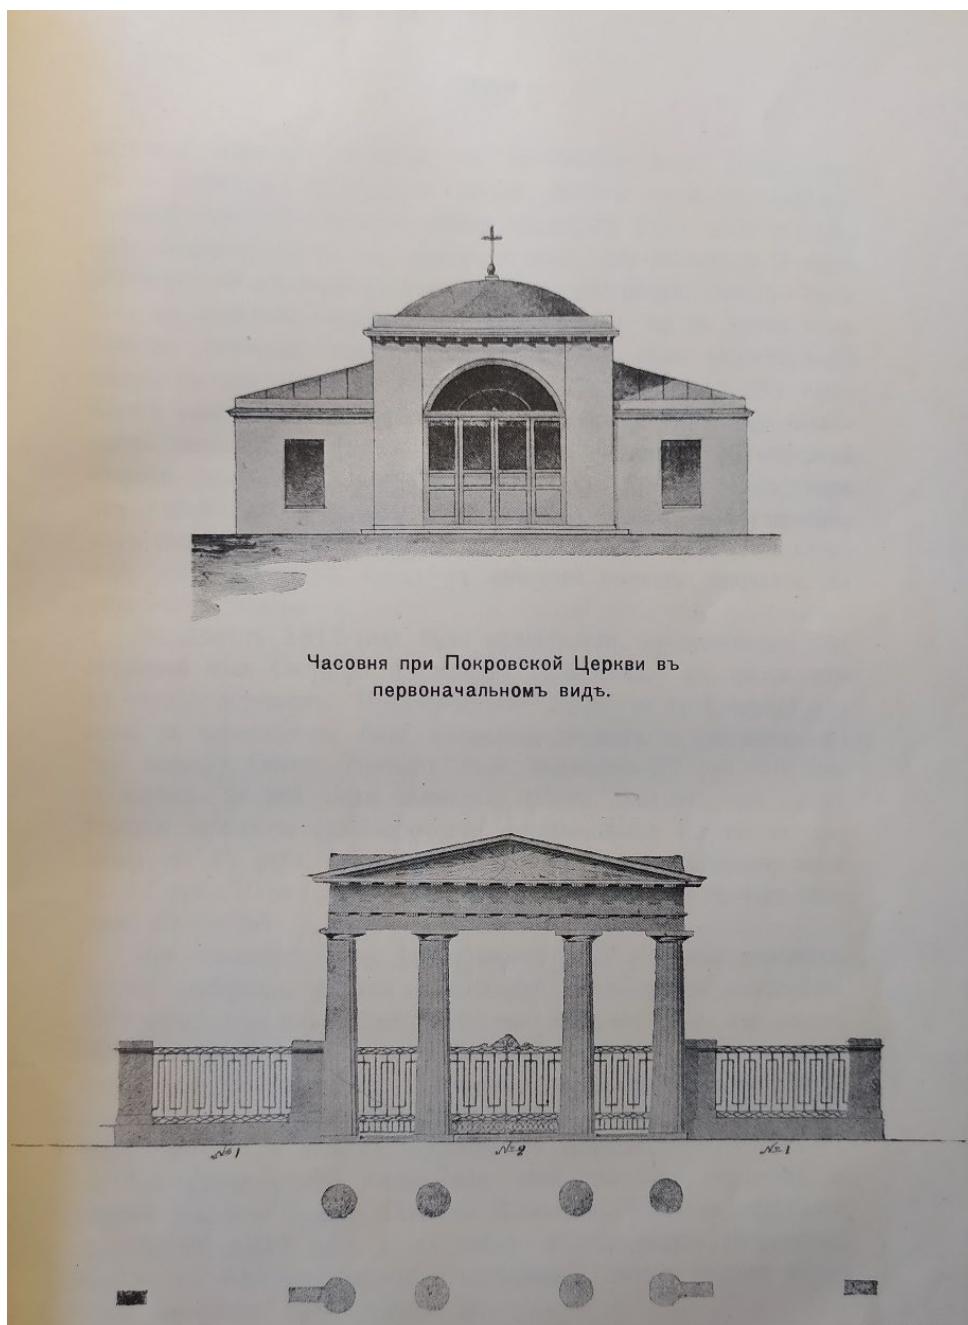
Часовня при Покровской Церкви въ первоначальномъ видѣ.

Илл. 23. Часовня при Покровской церкви. Ограда и ворота Покровской церкви.  
В. П. Стасов. 1813 // [Туренский Е.]. Церковь Покрова Пресвятыя Богородицы, что в  
Большой Коломне в С. -Петербурге. Ея история и описание. Издано к столетию Церкви с  
49 снимками на 23 отдельных листах С. -Петербурга. 1912.

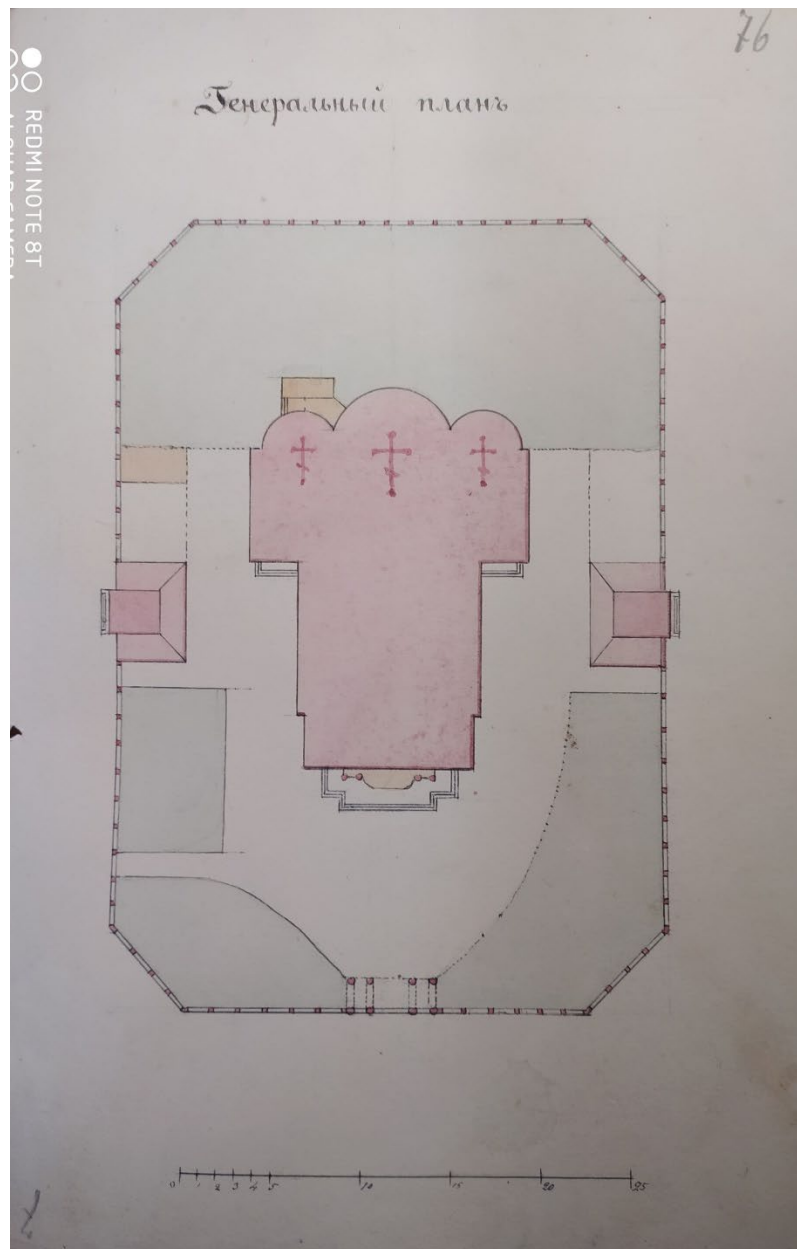
Илл. 24. Генеральный план участка церкви Покрова Пресвятой Богородицы в Коломне. 1854. // ЦГИА СПб. Ф. 278. Оп. 1. Д. 40. Л. 76.

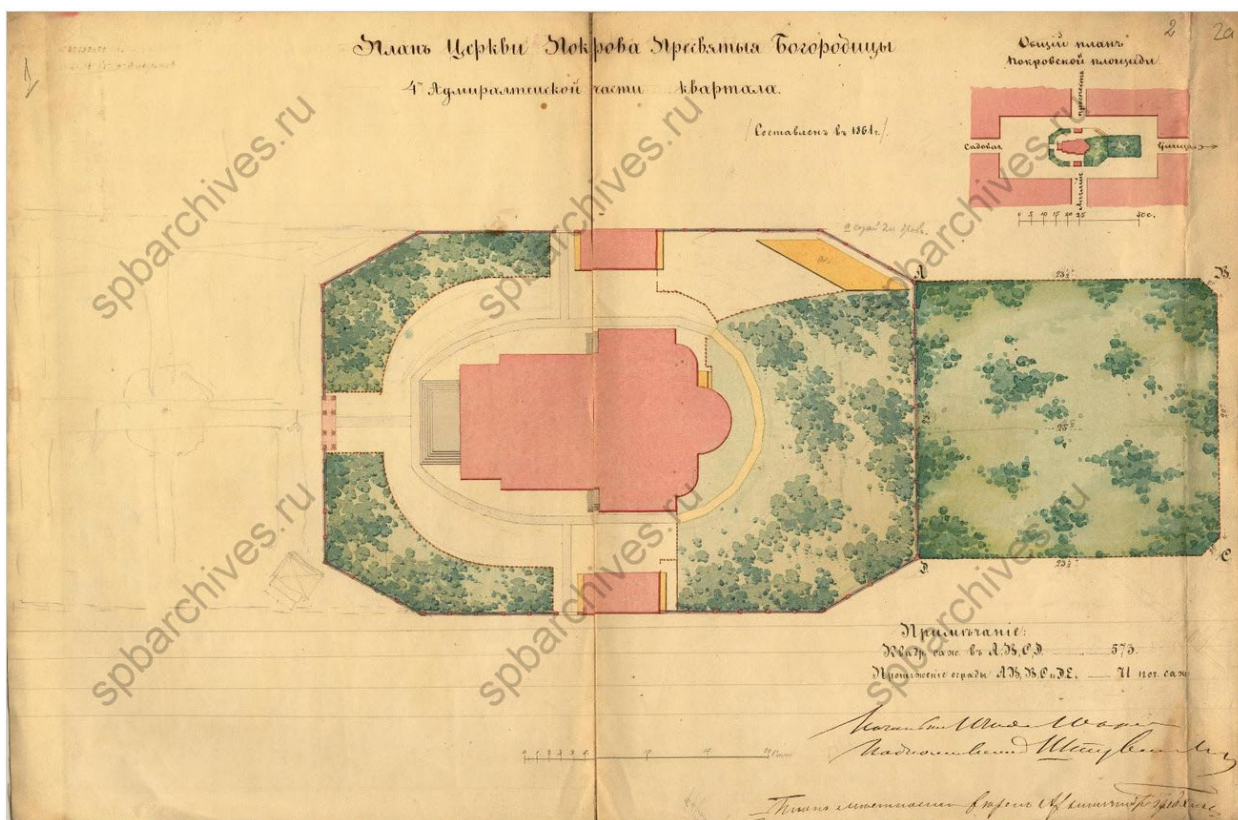
Илл. 25. План Церкви Покрова Пресвятой Богородицы с проектом устройства сада. 1861.  
 // ЦГИА СПб. Ф. 513. Оп. 102. Д. 3856. Л. 1-2.

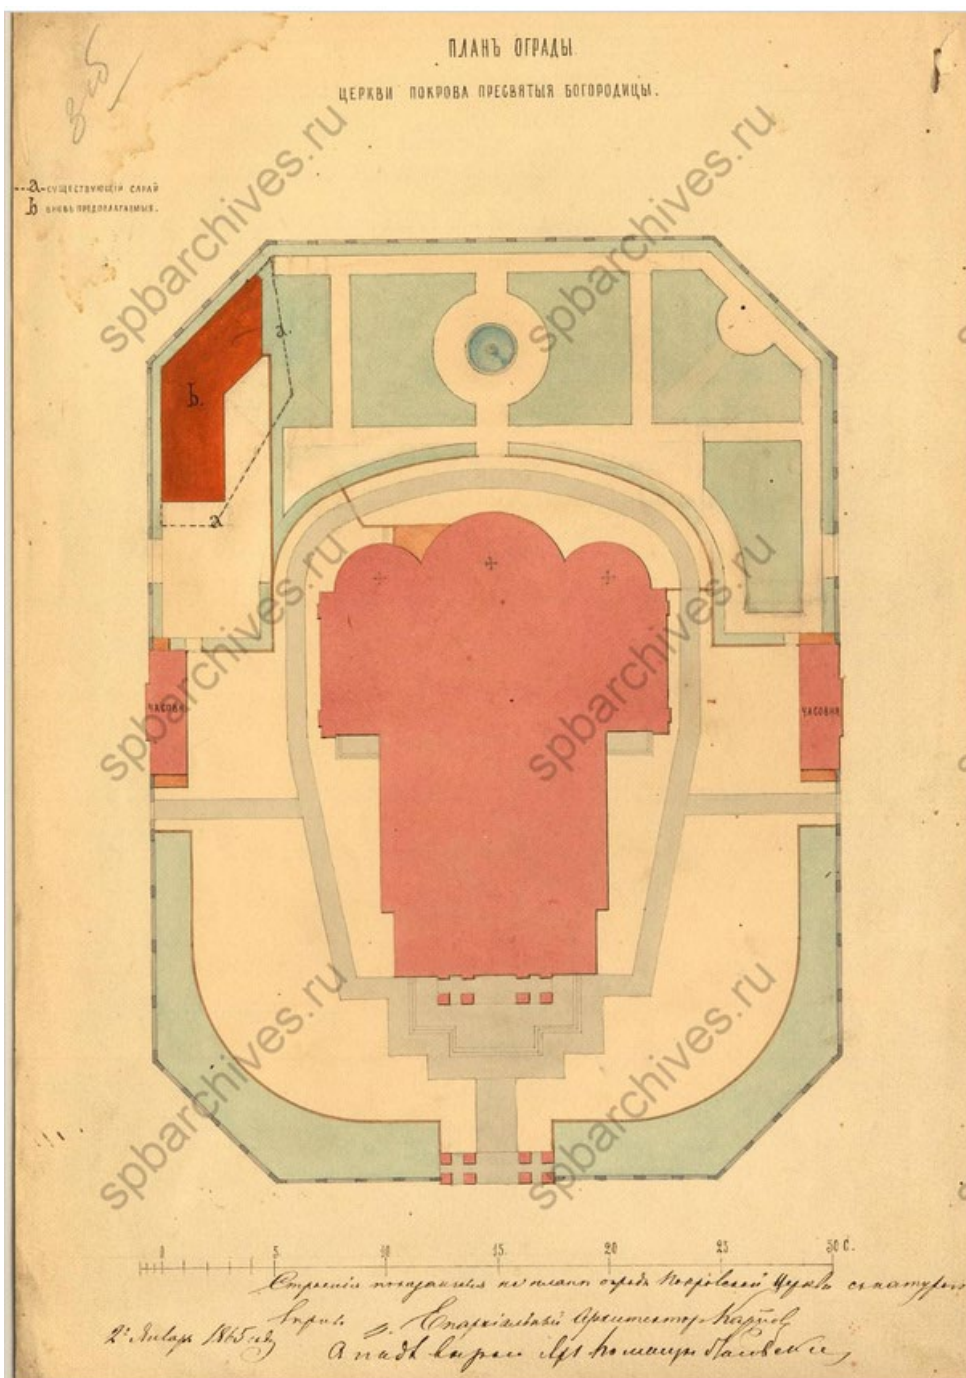
Илл. 26. План ограды Церкви Покрова Пресвятой Богородицы. 1865. // ЦГИА СПб. Ф. 513. Оп. 102. Д. 3856. Л. 3об.

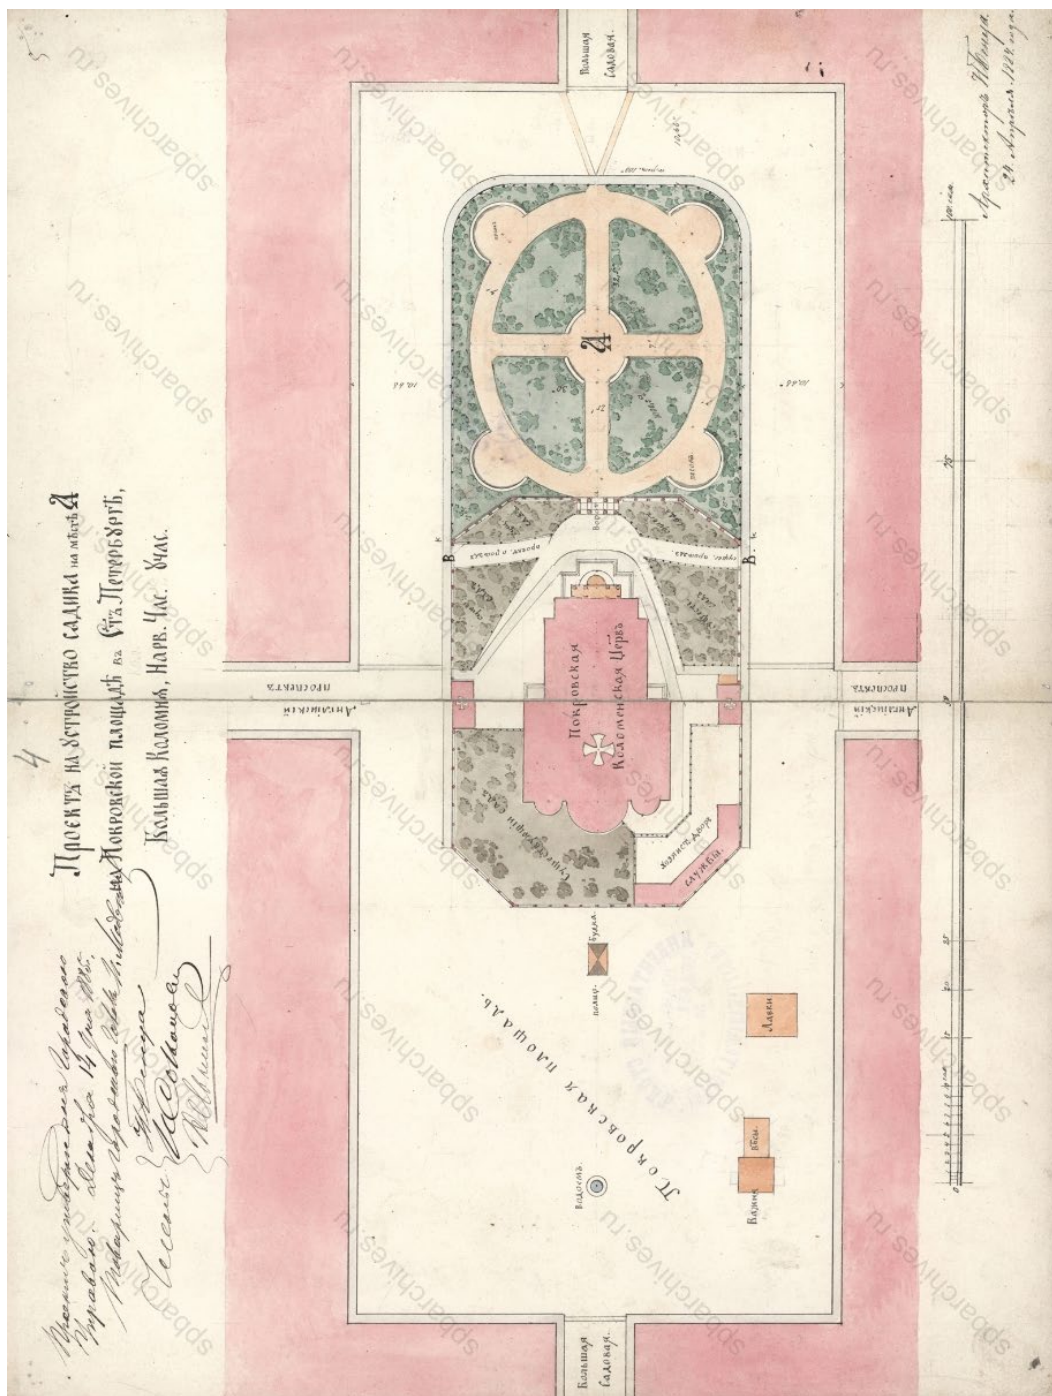
Илл. 27. План Покровского сквера на Покровской площади. Арх. Н. Л. Бенуа. 20 апреля 1884 г. // ЦГИА СПб. Ф. 513. Оп. 101. Д. 321. Л. 4-5.  
 URL: [https://spbarchives.ru/kolomna\\_2#gallery-14](https://spbarchives.ru/kolomna_2#gallery-14)

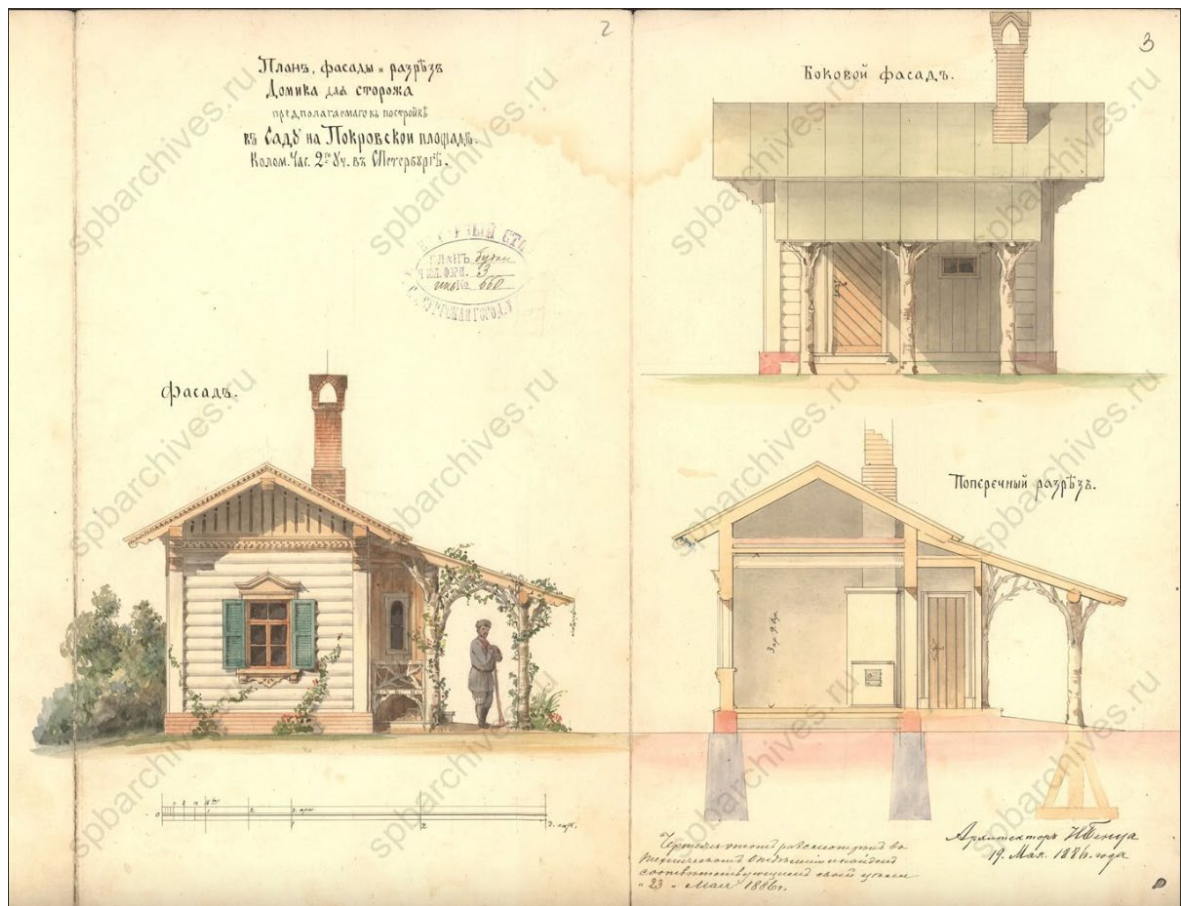
Илл. 28. План, фасады и разрез домика сторожа, предполагаемого к постройке в саду на Покровской площади. 19 мая 1886 г. Арх. Н.Л. Бенуа // ЦГИА СПб. Ф. 513. Оп. 169. Д. 191. Л. 1-6. URL: [https://spbarchives.ru/kolomna\\_2#gallery-15](https://spbarchives.ru/kolomna_2#gallery-15)

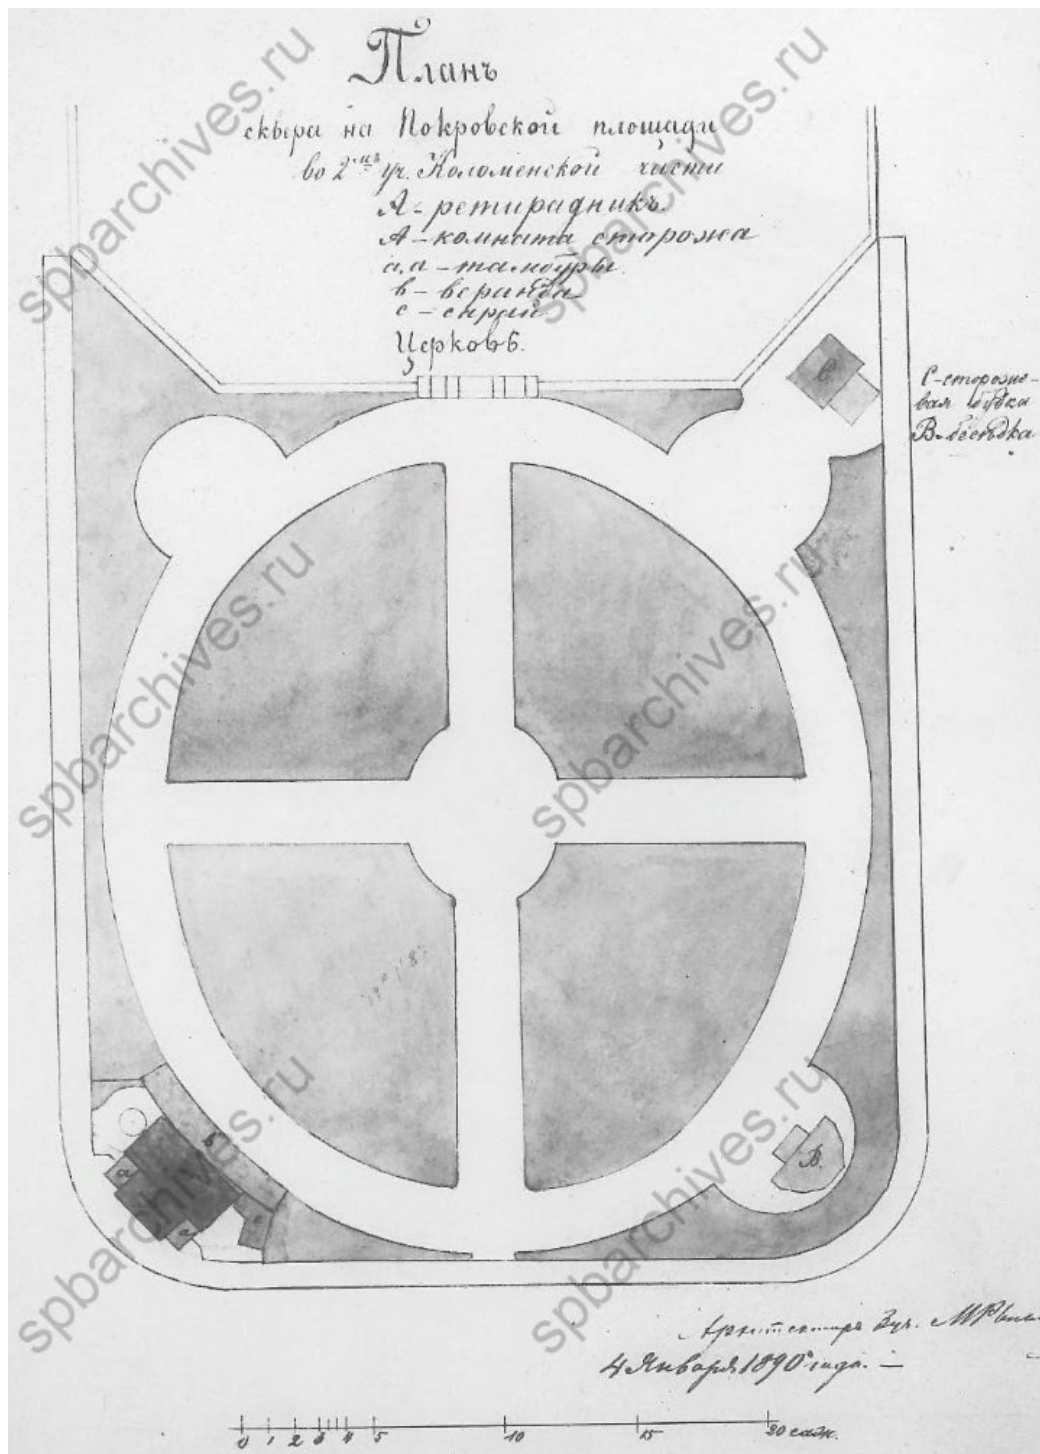
Илл. 30. План сквера (городского) на Покровской площади. 1890 // ЦГИА СПб. Ф. 513. Оп. 101. Д. 333. Л. 5.

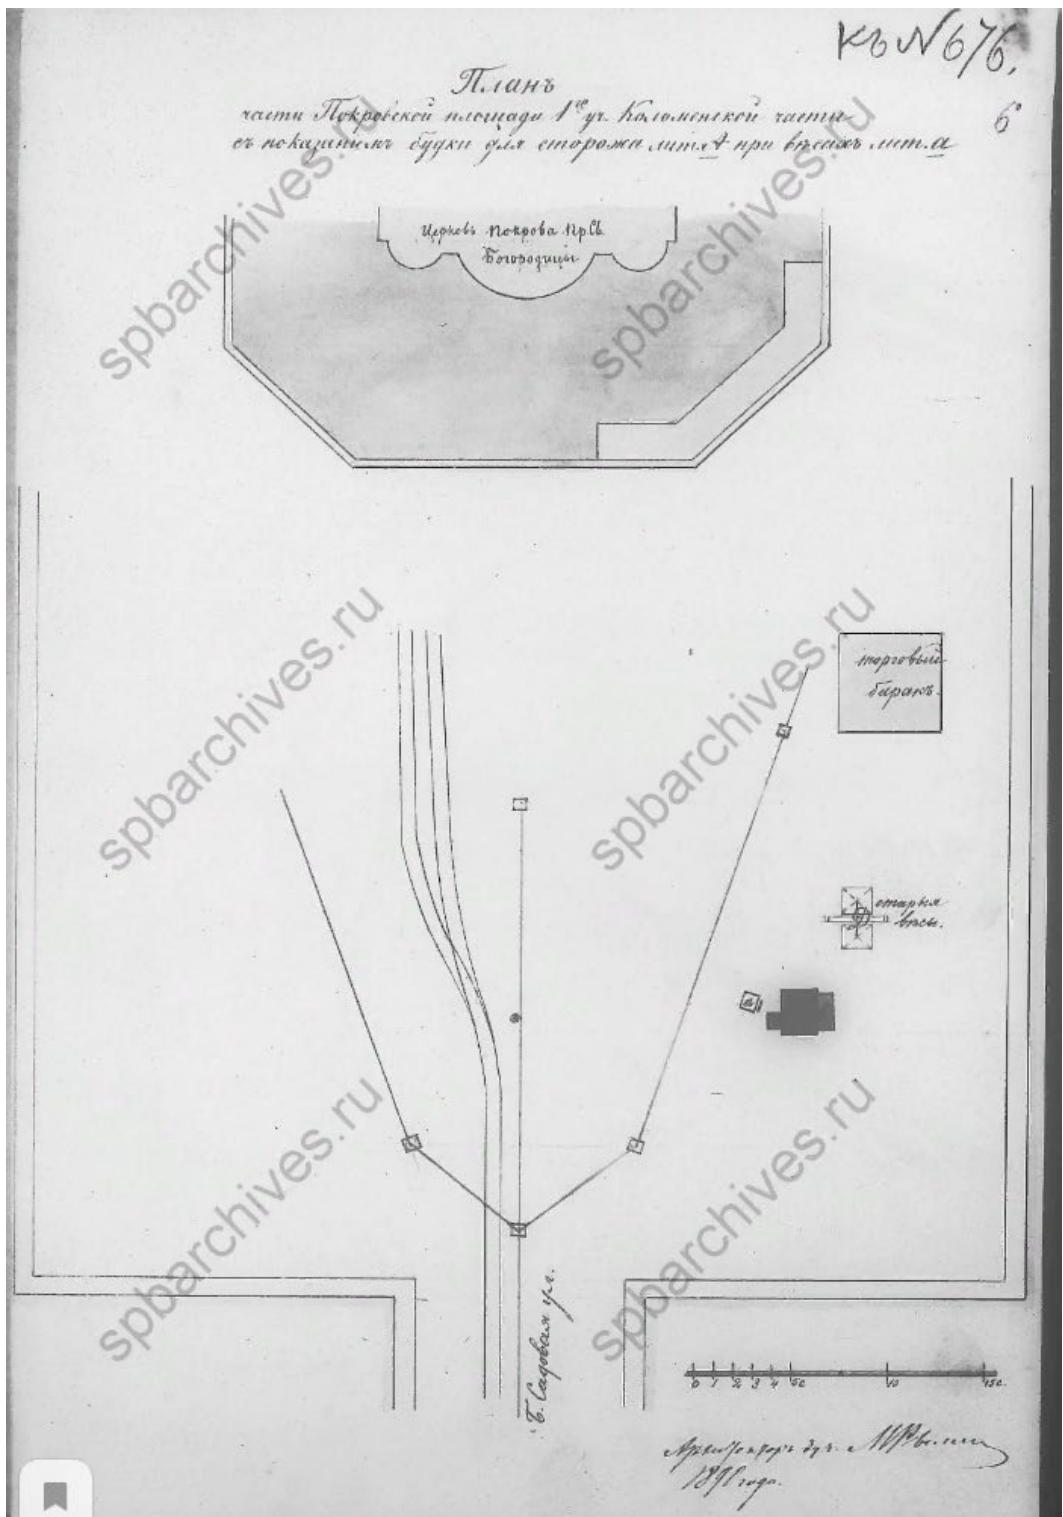
Илл. 31. План части Покровской площади с показанием будки для сторожа. 1890 // ЦГИА СПб. Ф. 513. Оп. 101. Д. 333. Л. 6.

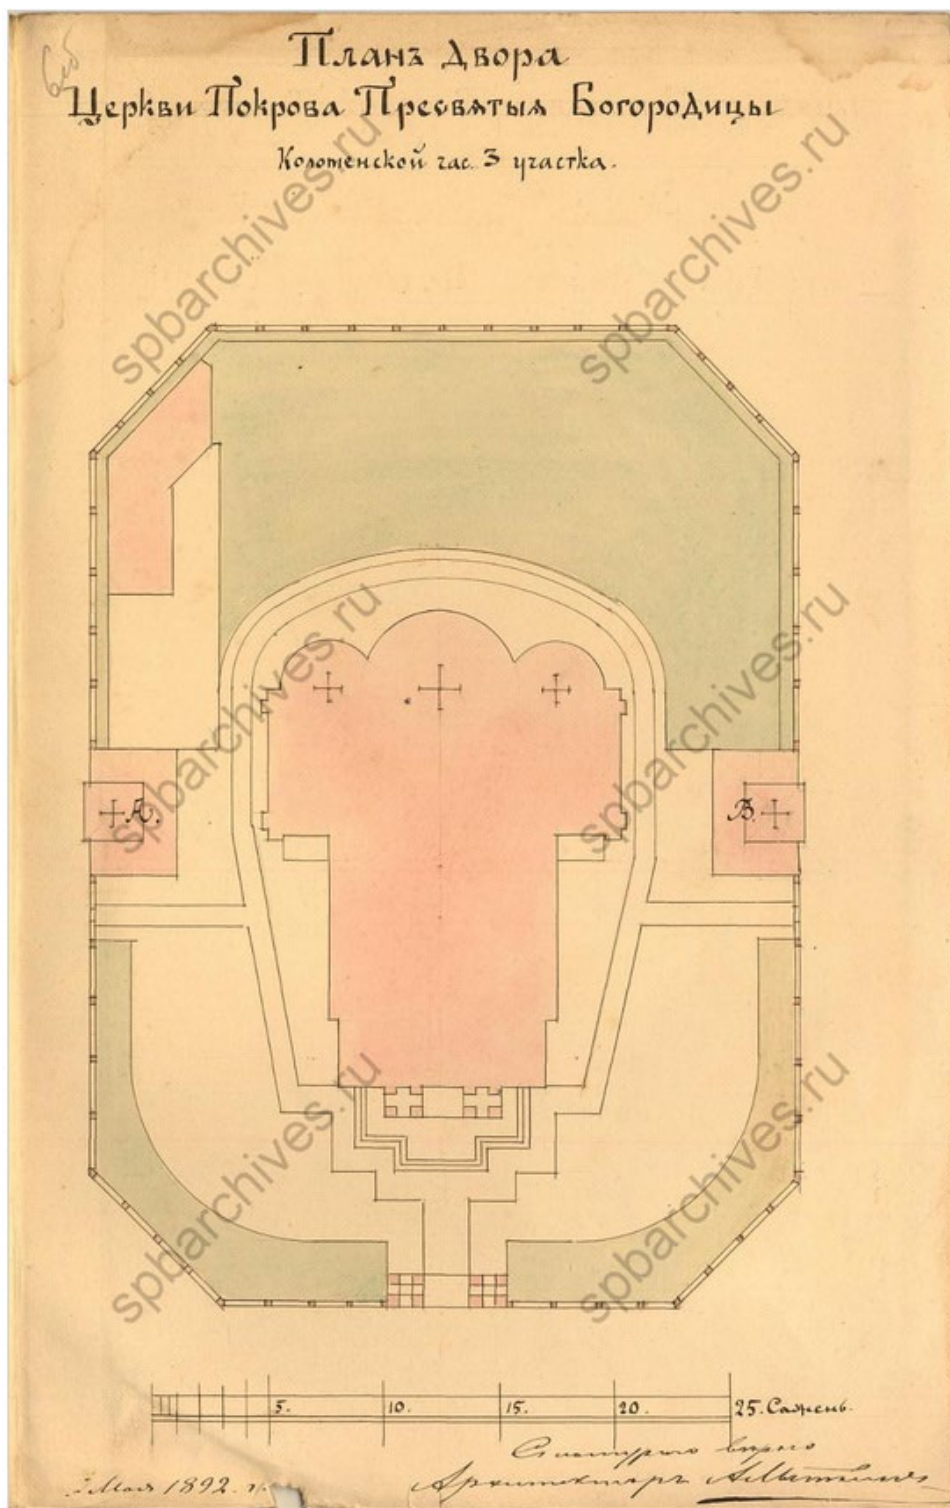
Илл. 32. План двора Церкви Покрова Пресвятой Богородицы. 1892 // ЦГИА СПб. Ф. 513. Оп. 102. Д. 3856. Л. 6об.

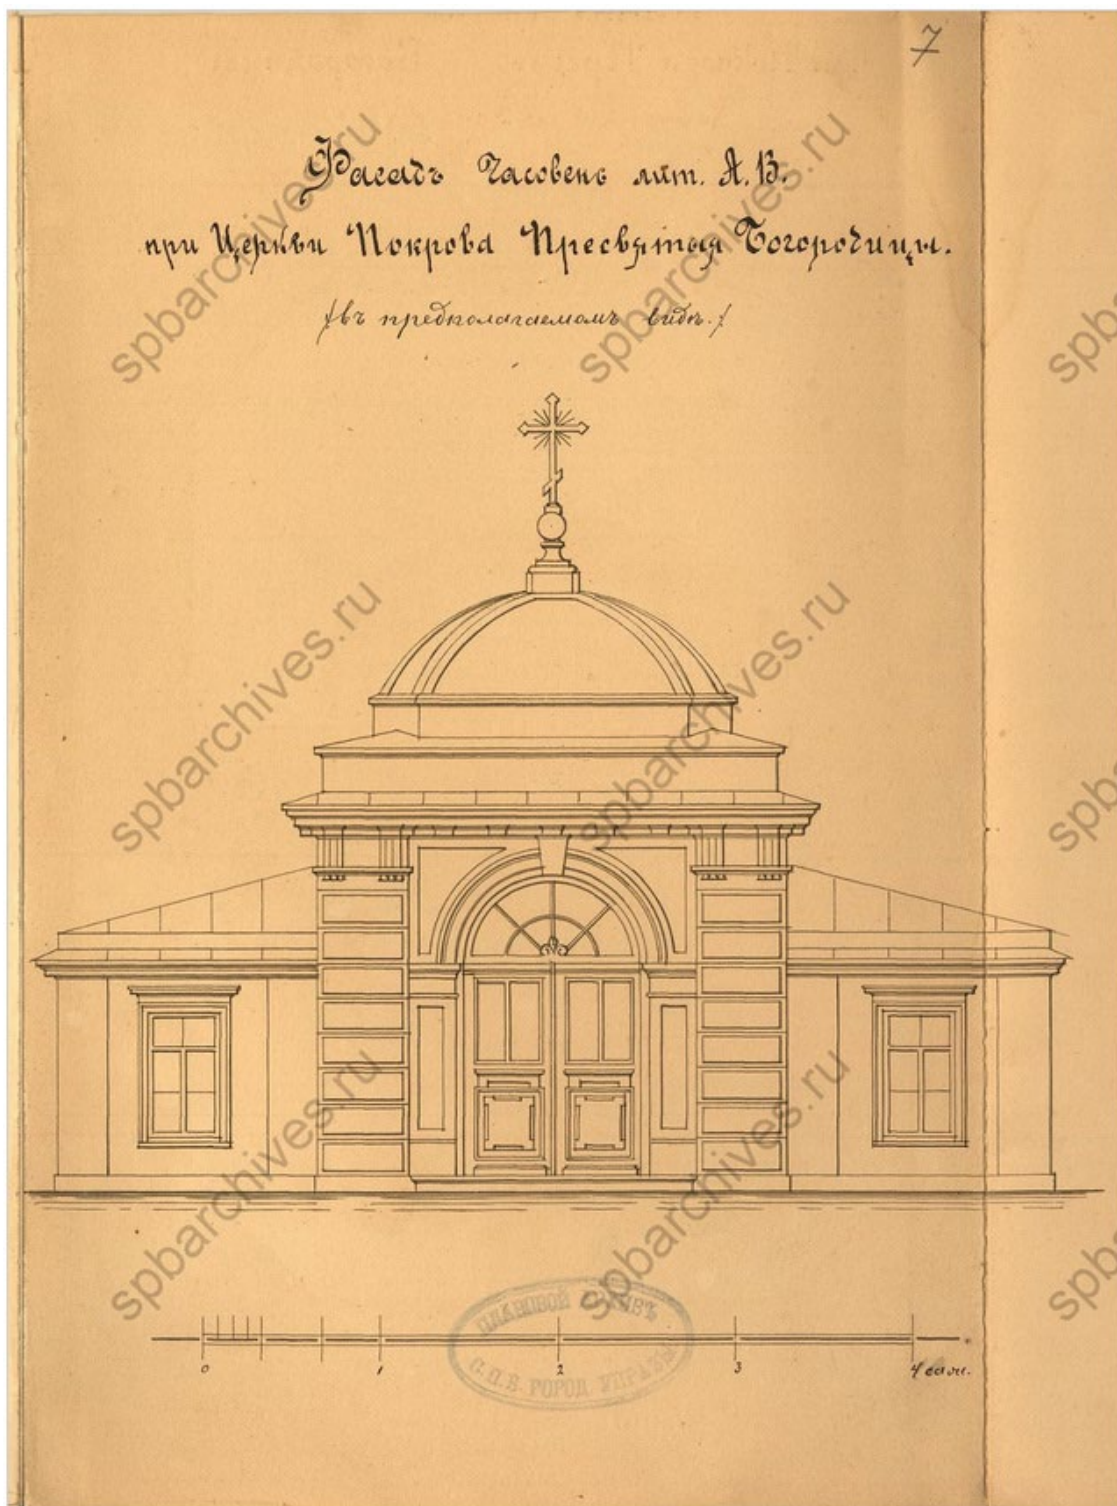
Илл. 33. Проект фасада часовен при Церкви Покрова Пресвятой Богородицы. 1892 // ЦГИА СПб. Ф. 513. Оп. 102. Д. 3856. Л. 7.

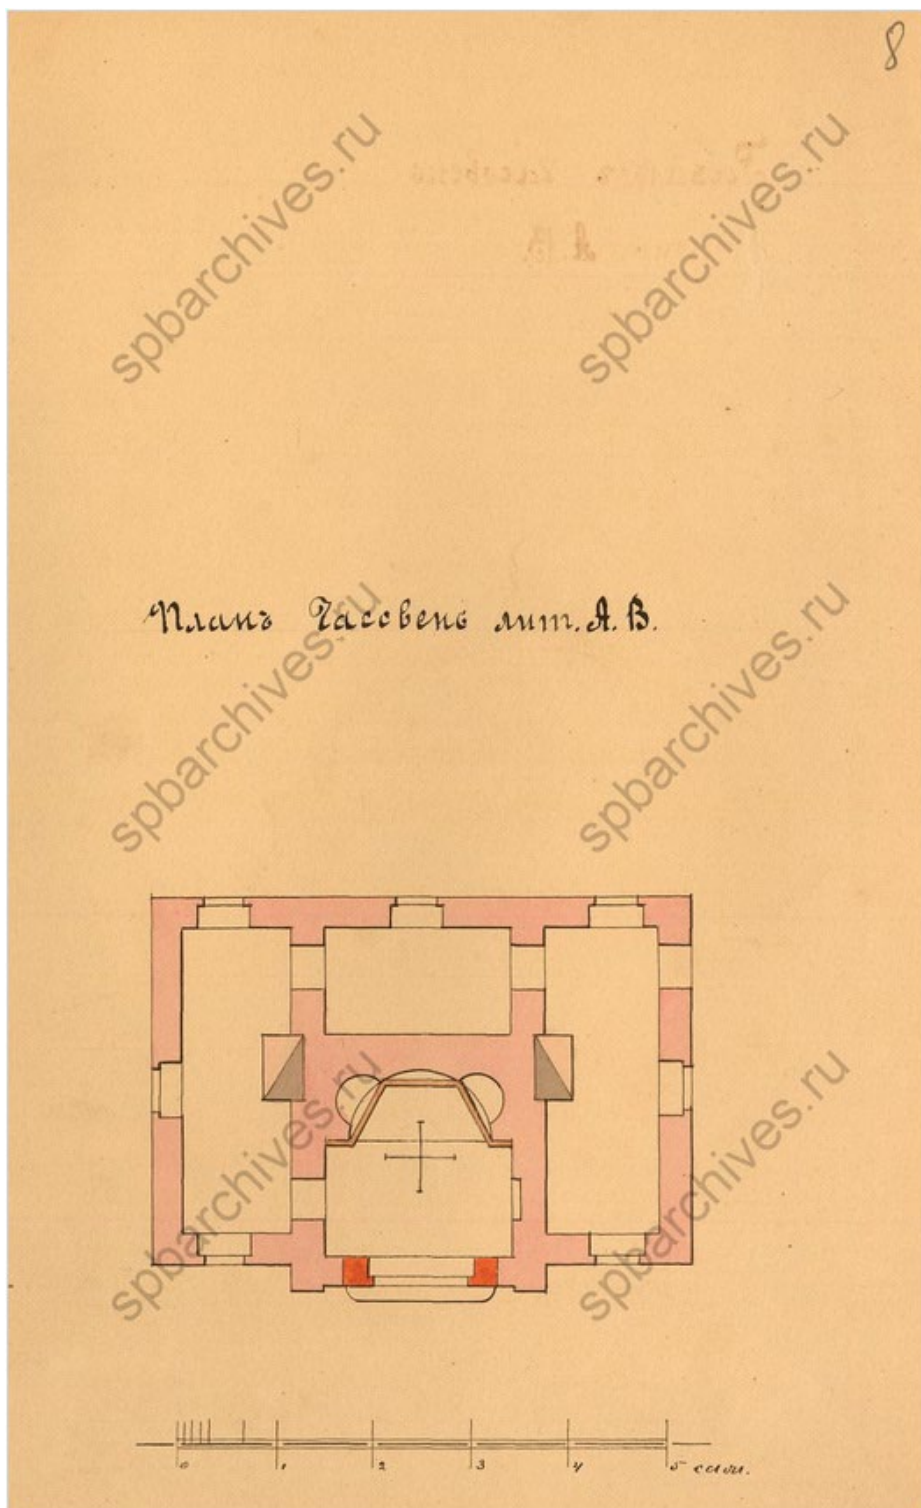
Илл. 34. Проект плана часовен при Церкви Покрова Пресвятой Богородицы. 1892 // ЦГИА СПб. Ф. 513. Оп. 102. Д. 3856. Л. 8.

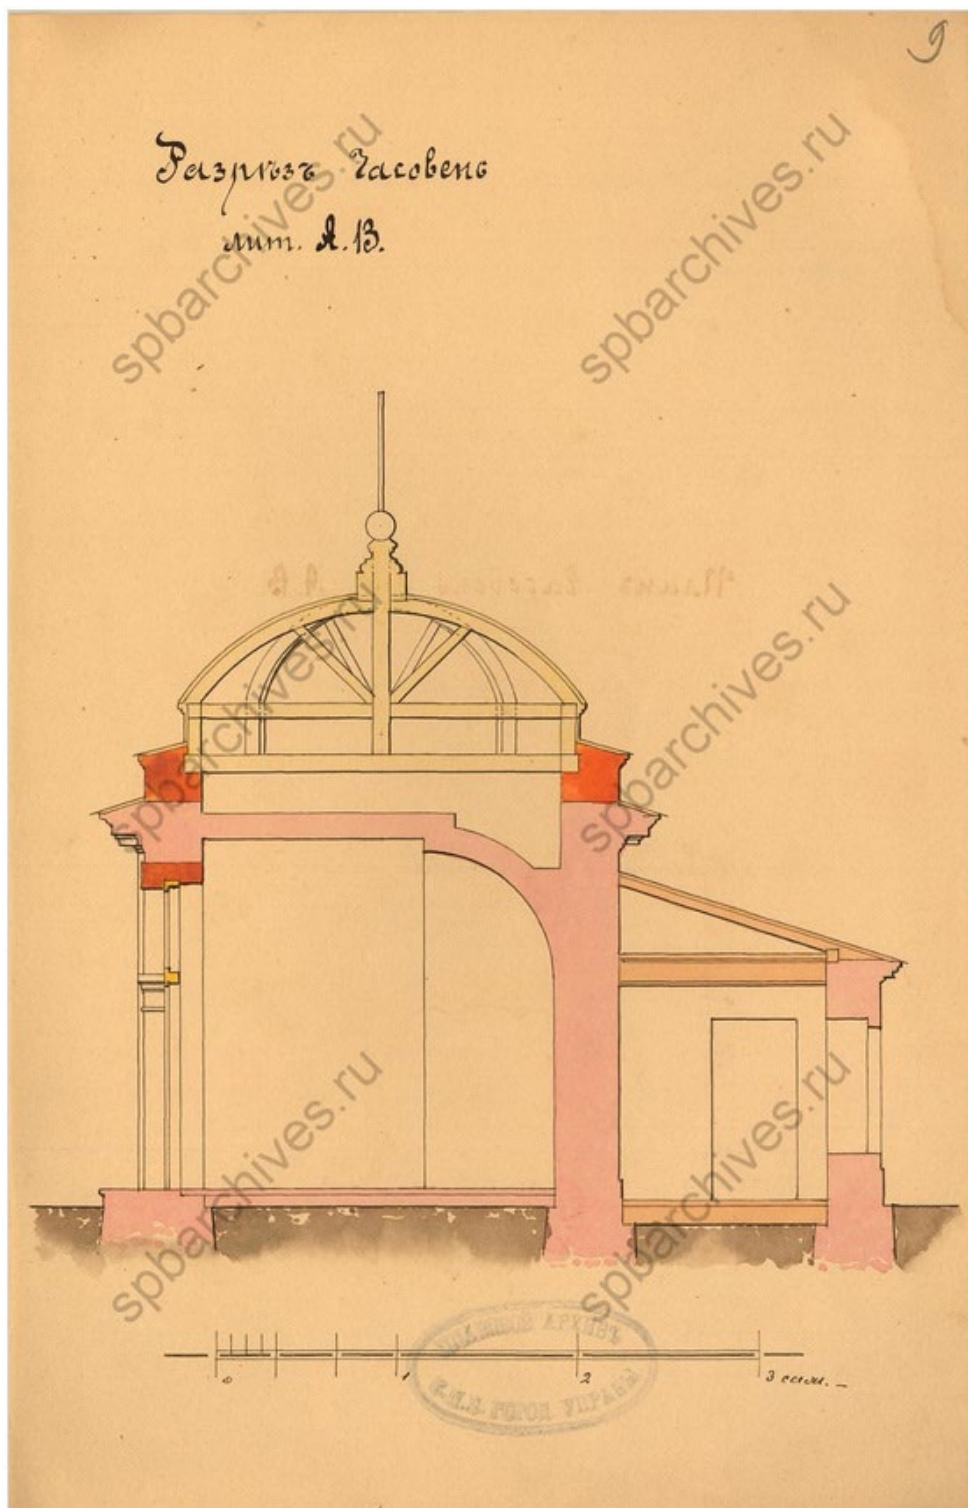
Илл. 35. Проект разреза часовен при Церкви Покрова Пресвятой Богородицы. 1892 // ЦГИА СПб. Ф. 513. Оп. 102. Д. 3856. Л. 9.

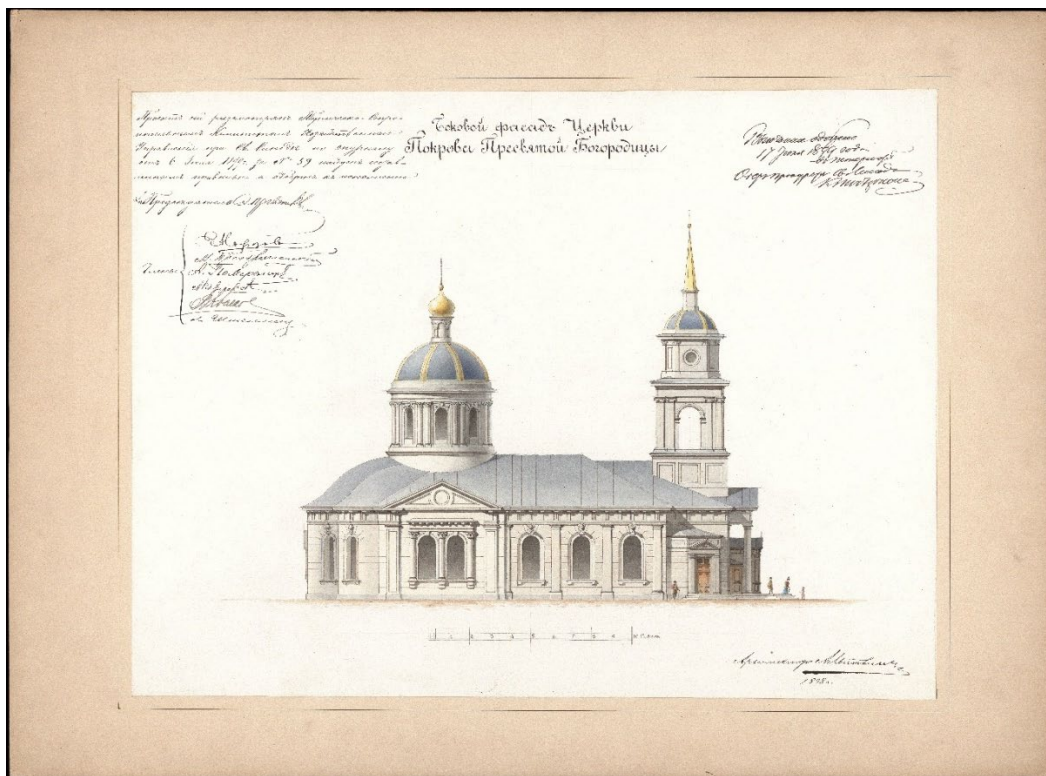
Илл. 36. Боковой фасад церкви Покрова Пресвятой Богородицы. А. С. Лыткин. 1898 // РГИА. Ф. 835. Оп. 1. Д. 643. Л. 3.

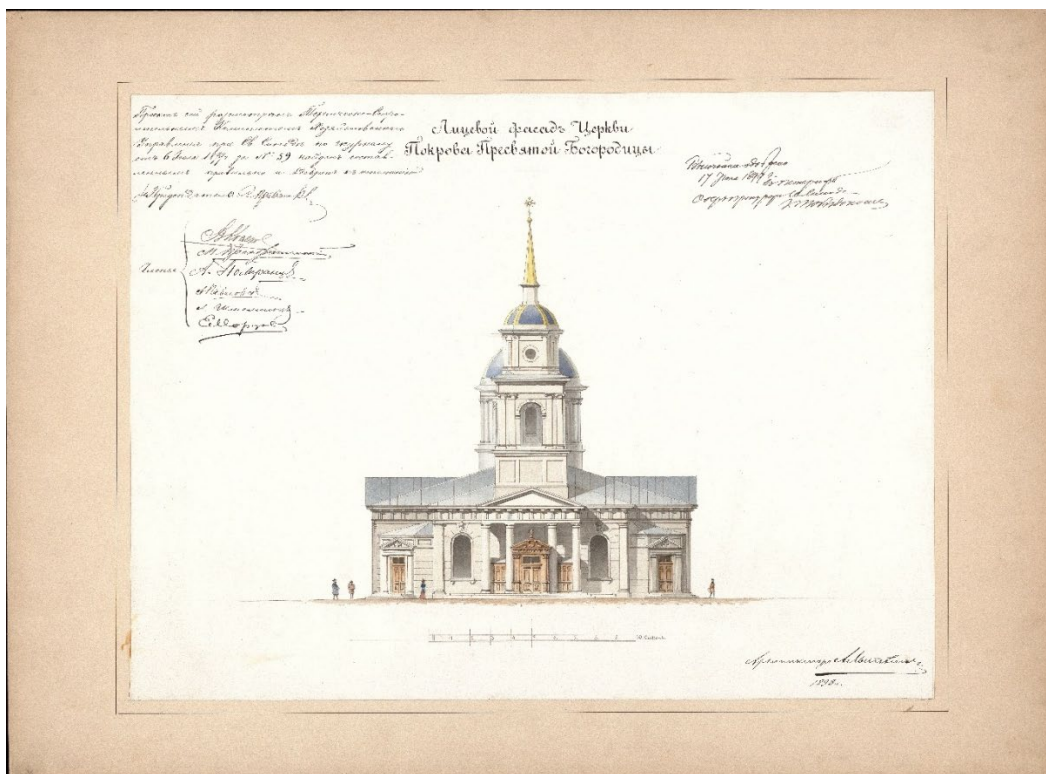
Илл. 37. Лицевой фасад церкви Покрова Пресвятой Богородицы. А. М. Лыткин. 1898 // РГИА. Ф. 835. Оп. 1. Д. 643. Л. 4.

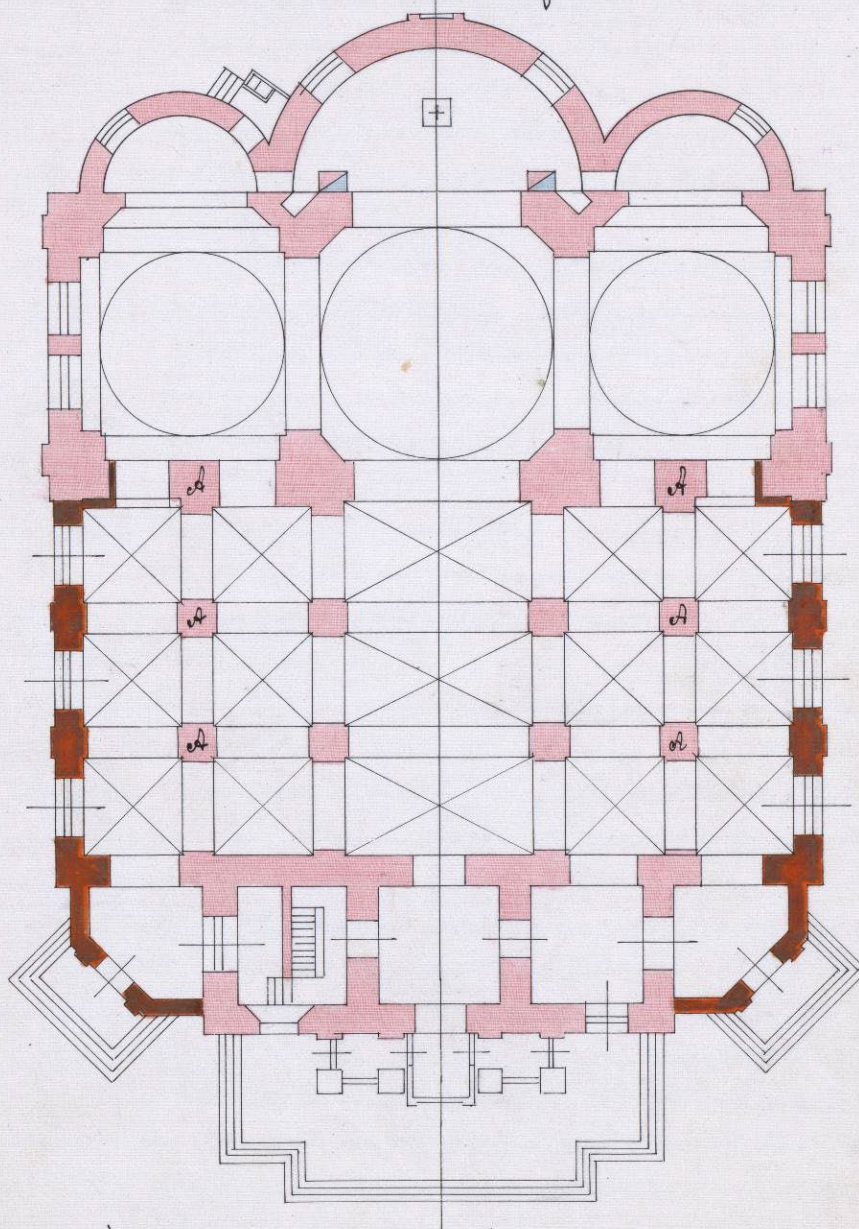
20  
План расширения церкви  
по проекту Архитектора  
А.С. Лыткина

А А столбы, отъ изъятіи коихъ ходатайствуется въ прилагаемомъ заявленіи

Илл. 38. План расширения Покровской церкви по проекту арх. А.С. Лыткина (не осуществлен). 1899 // РГИА. Ф. 799. Оп. 1. Д. 618. Л. 20.
