**А К Т**

**по результатам государственной историко-культурной экспертизы  
выявленного объекта культурного наследия  
«Покровский сквер (с фундаментом церкви) Покрова Пресвятой Богородицы»,  
расположенного по адресу: Санкт-Петербург, Тургенева пл.,  
с целью обоснования включения объекта в Единый государственный реестр  
объектов культурного наследия (памятников истории и культуры)  
народов Российской Федерации**

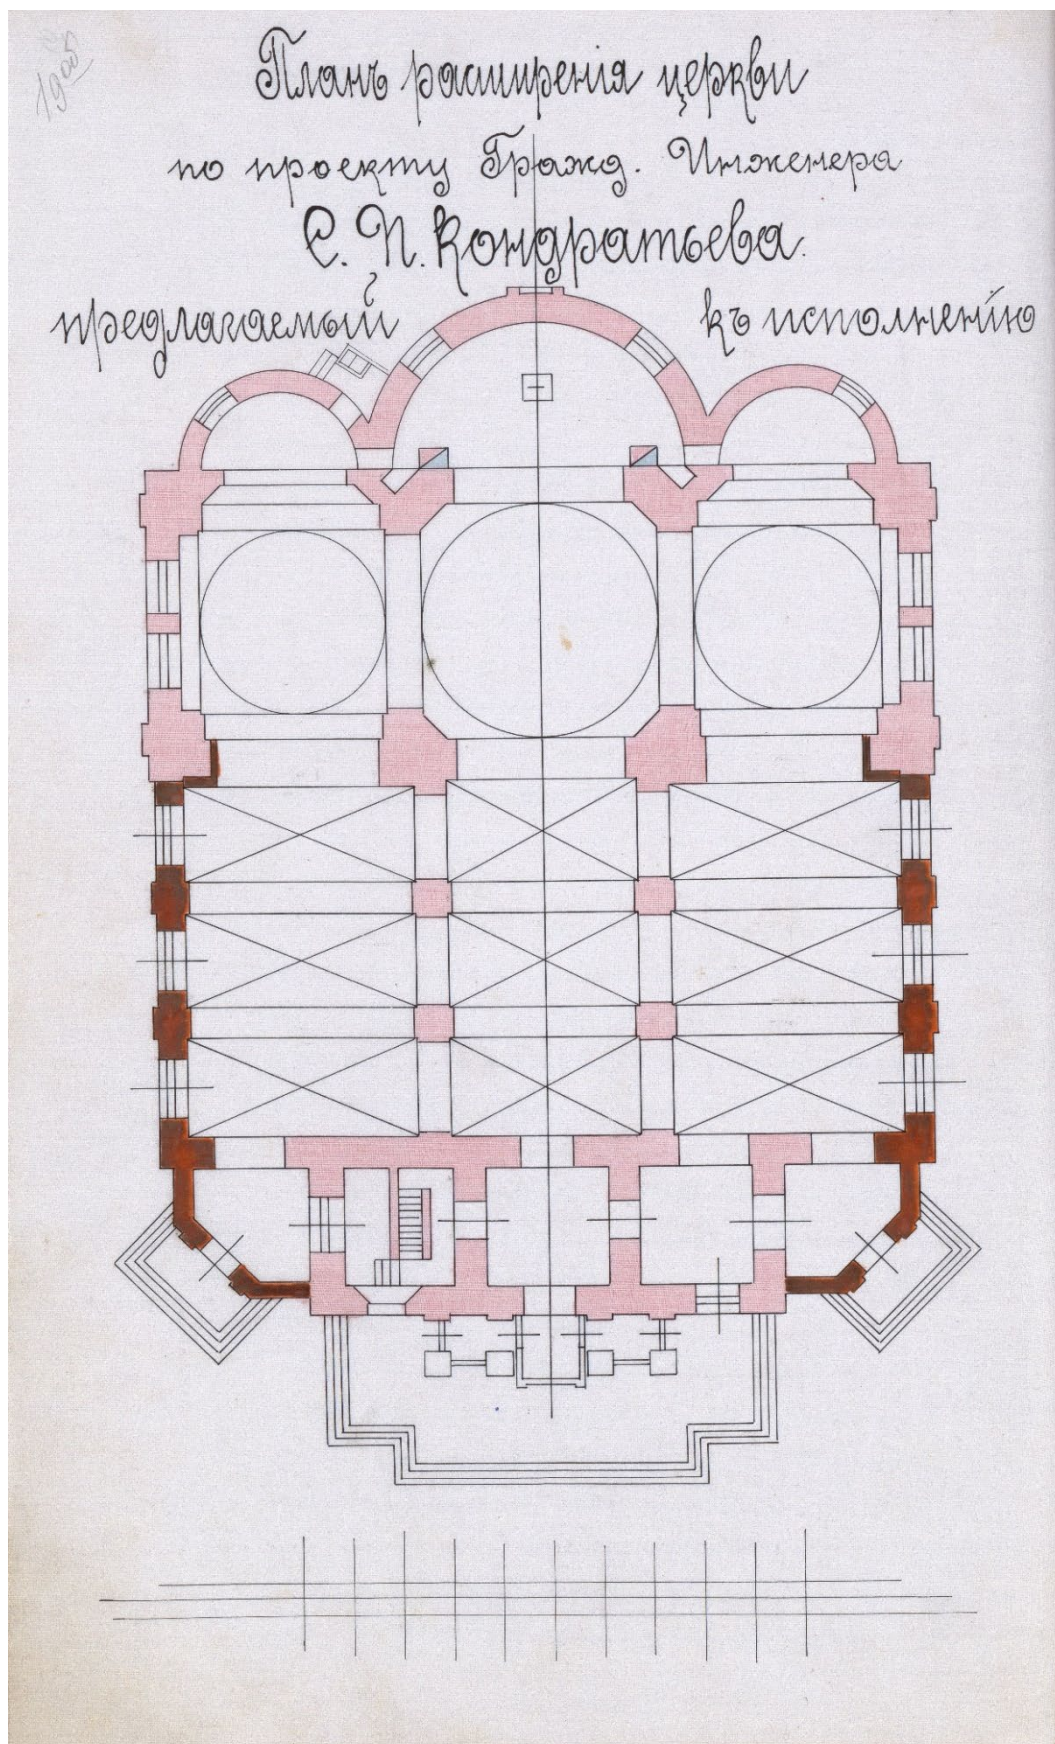
Илл. 39. План расширения Покровской церкви по проекту гр. инж. С.П. Кондратьева.  
1900 // РГИА. Ф. 799. Оп. 1. Д. 618. Л. 19об.

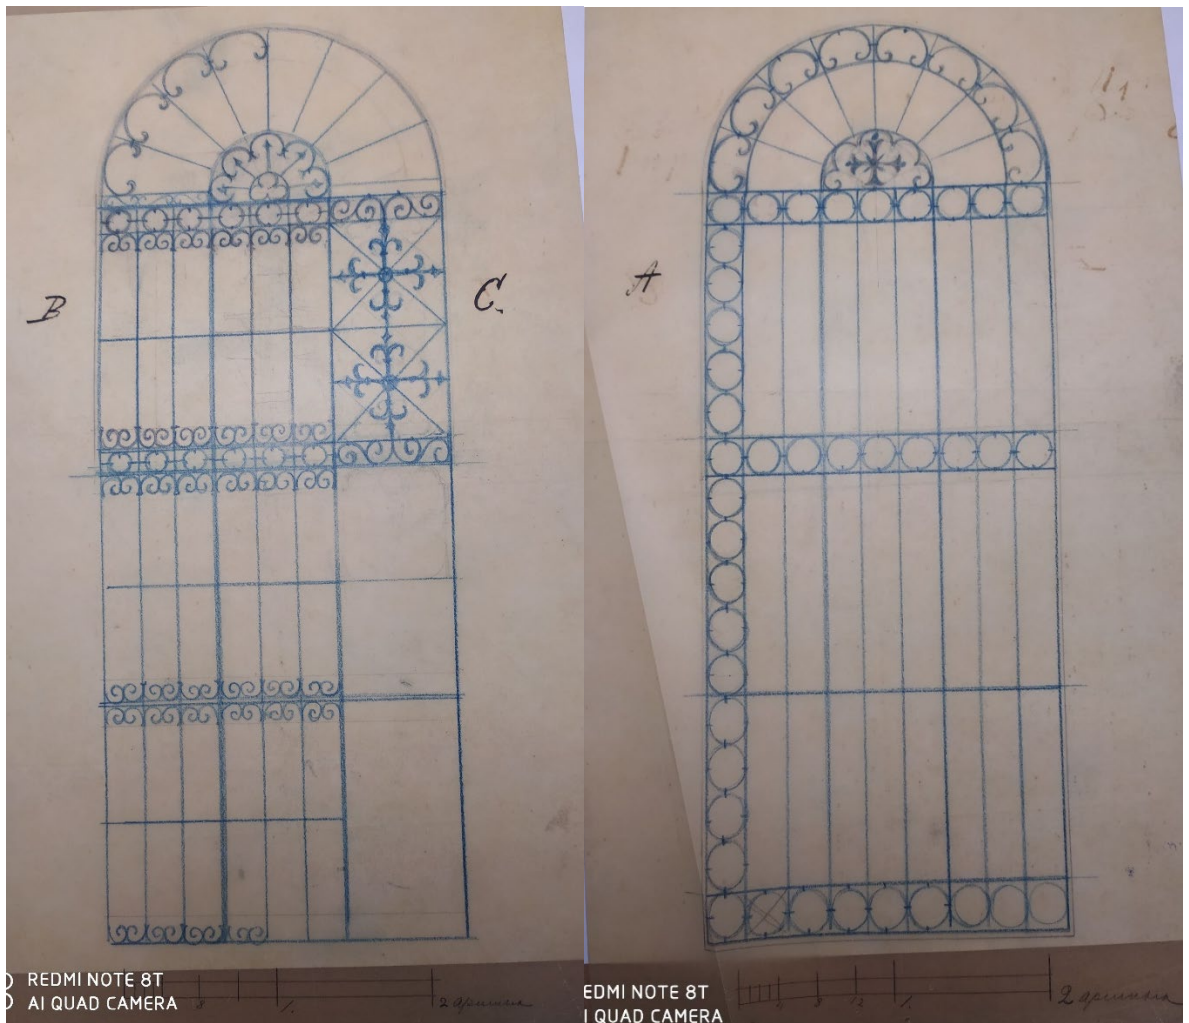
Илл. 40. Решетки для установки в оконные проемы Покровско-Коломенской церкви, в барабане купола. 1898-1902 // ЦГИА СПб. Ф. 278. Оп. 1. Д. 47а. Л. 262, 263.

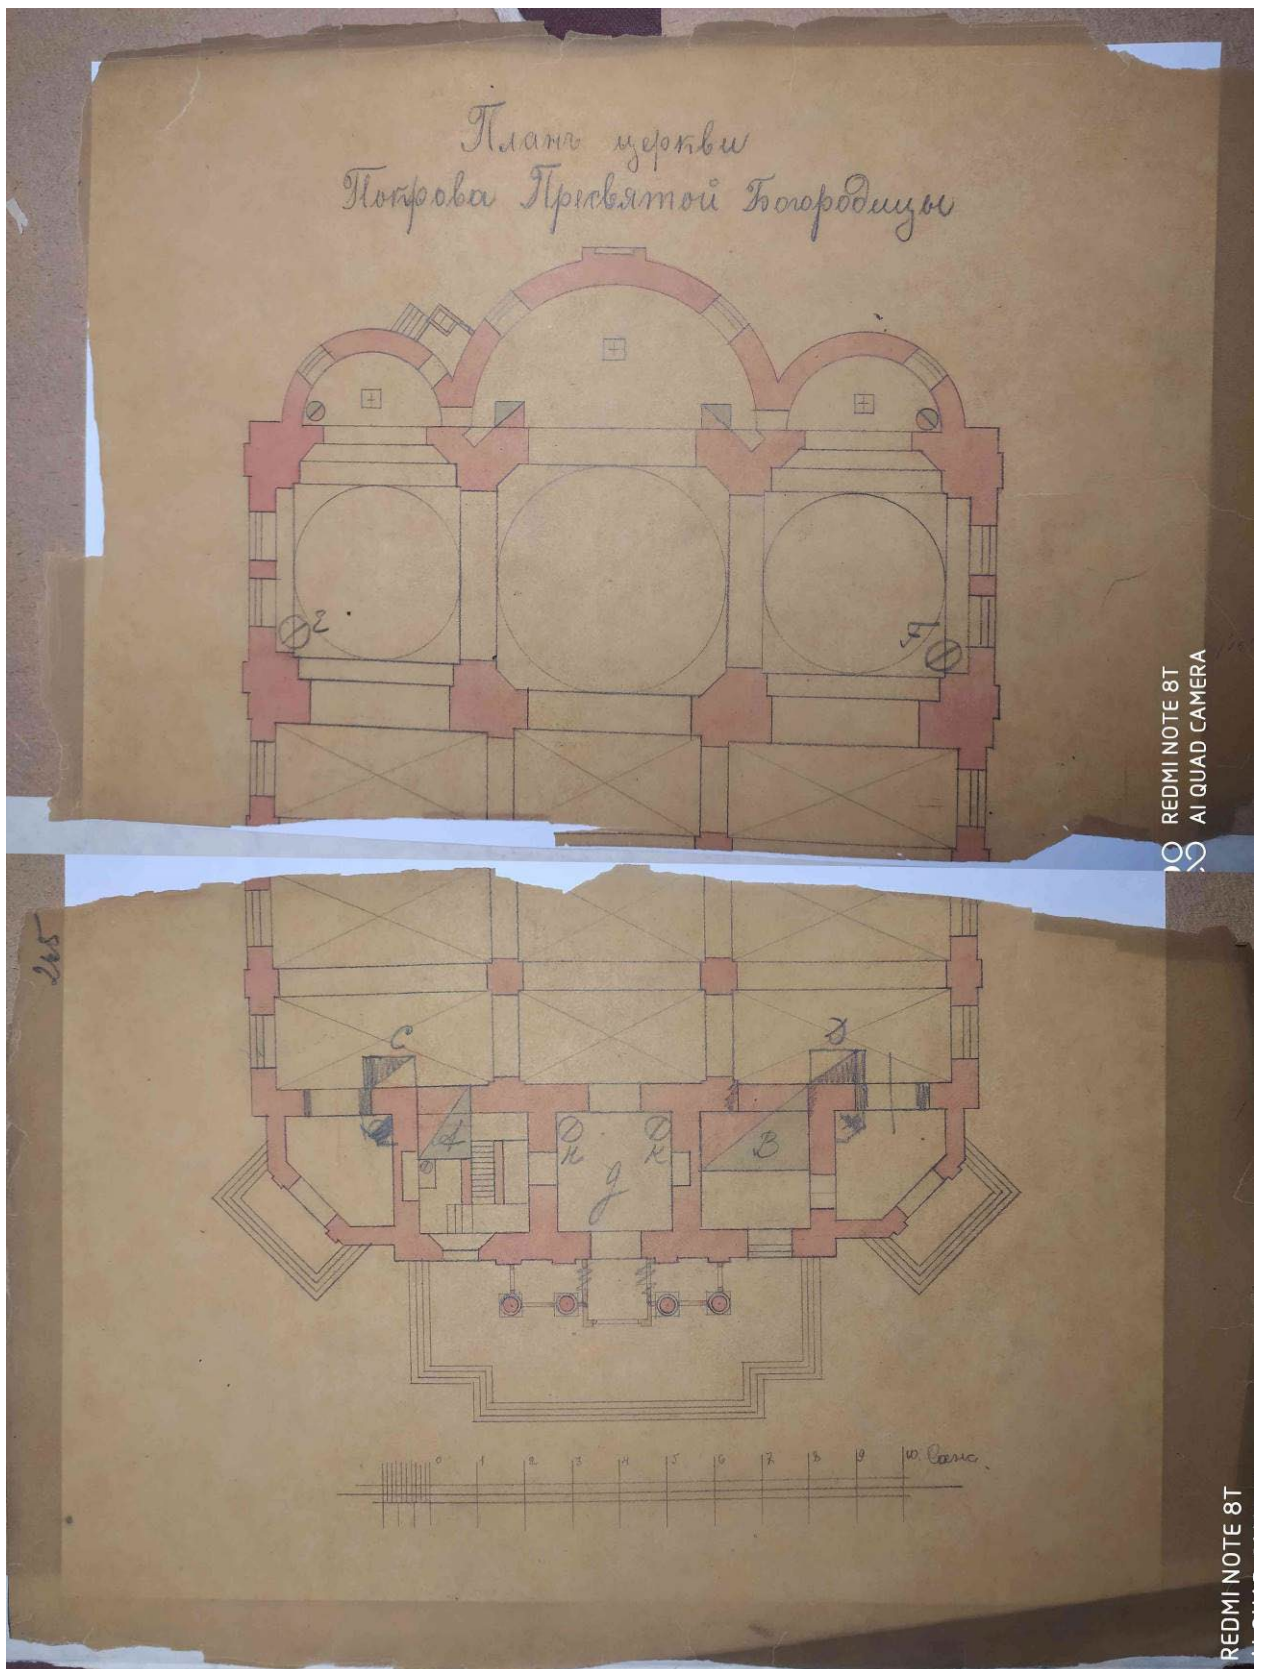
Илл. 41. План церкви Покрова Пресвятой Богородицы. 1898-1902 // ЦГИА СПб. Ф. 278. Оп. 1. Д. 47а. Л. 264, 265.

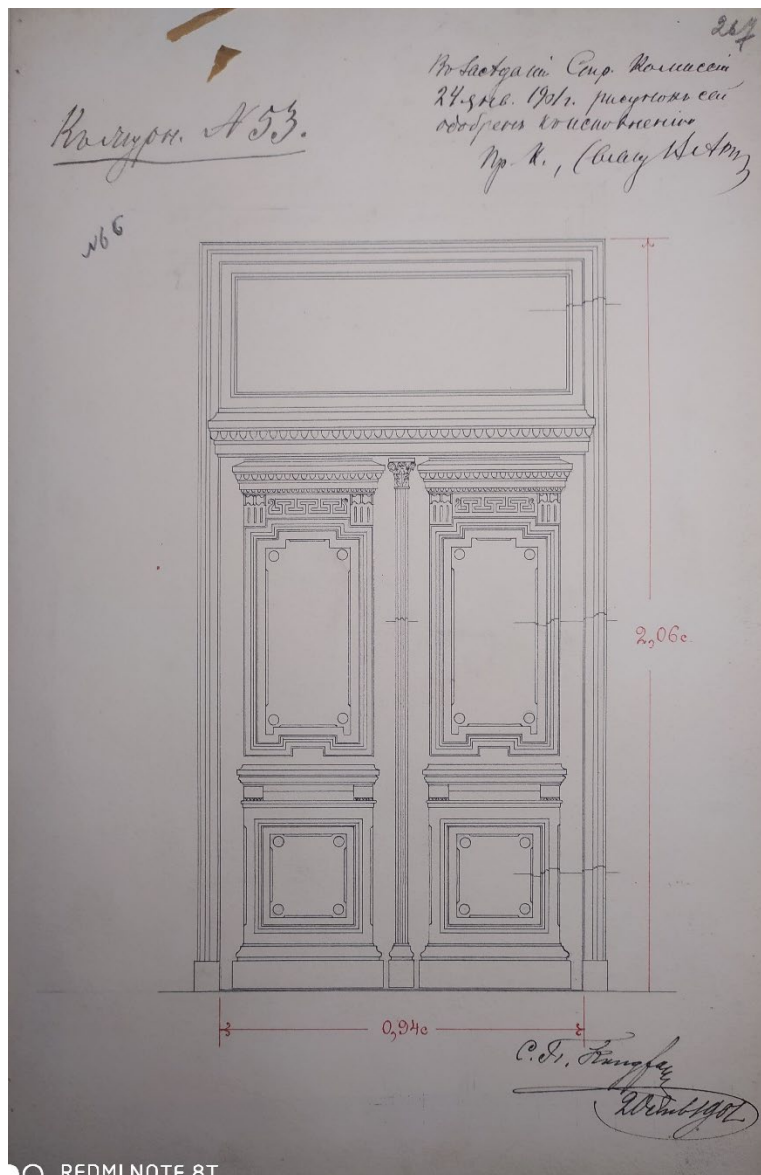
Илл. 42. Заполнение дверного проема Покровско-Коломенской церкви. С. Г. Кондратьев.  
Одобен Строительной комиссией 24 января 1901 г. //  
ЦГИА СПб. Ф. 278. Оп. 1. Д. 47а. Л. 267.

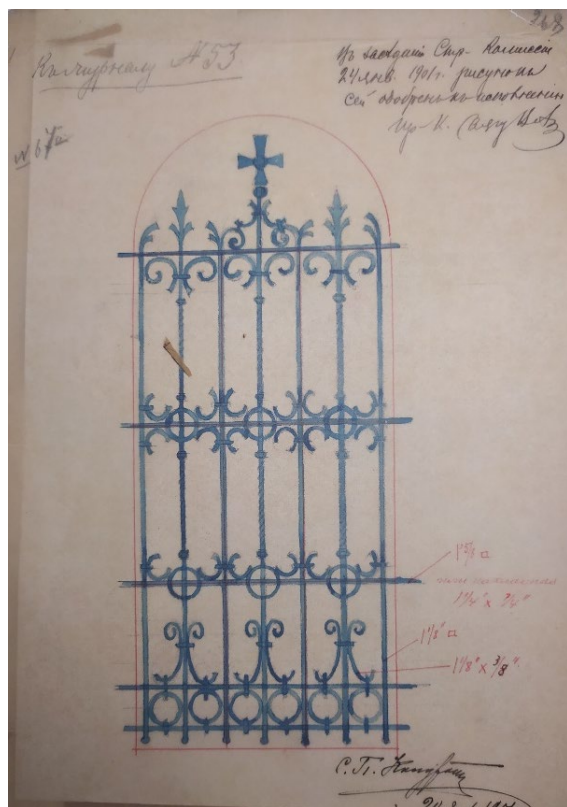
Илл. 43. Рисунок решетки для установки в оконный проем Покровско-Коломенской церкви. С. Г. Кондратьев. Одобрен Строительной комиссией 24 января 1901 г. // ЦГИА СПб. Ф. 278. Оп. 1. Д. 47а. Л. 268.

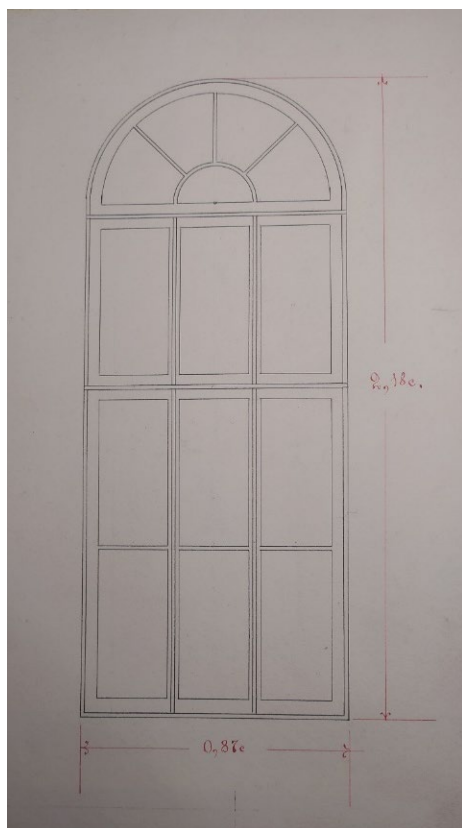
Илл. 44. Заполнение оконного проема Покровско-Коломенской церкви. Вариант // ЦГИА СПб. Ф. 278. Оп. 1. Д. 47а. Л. 269.

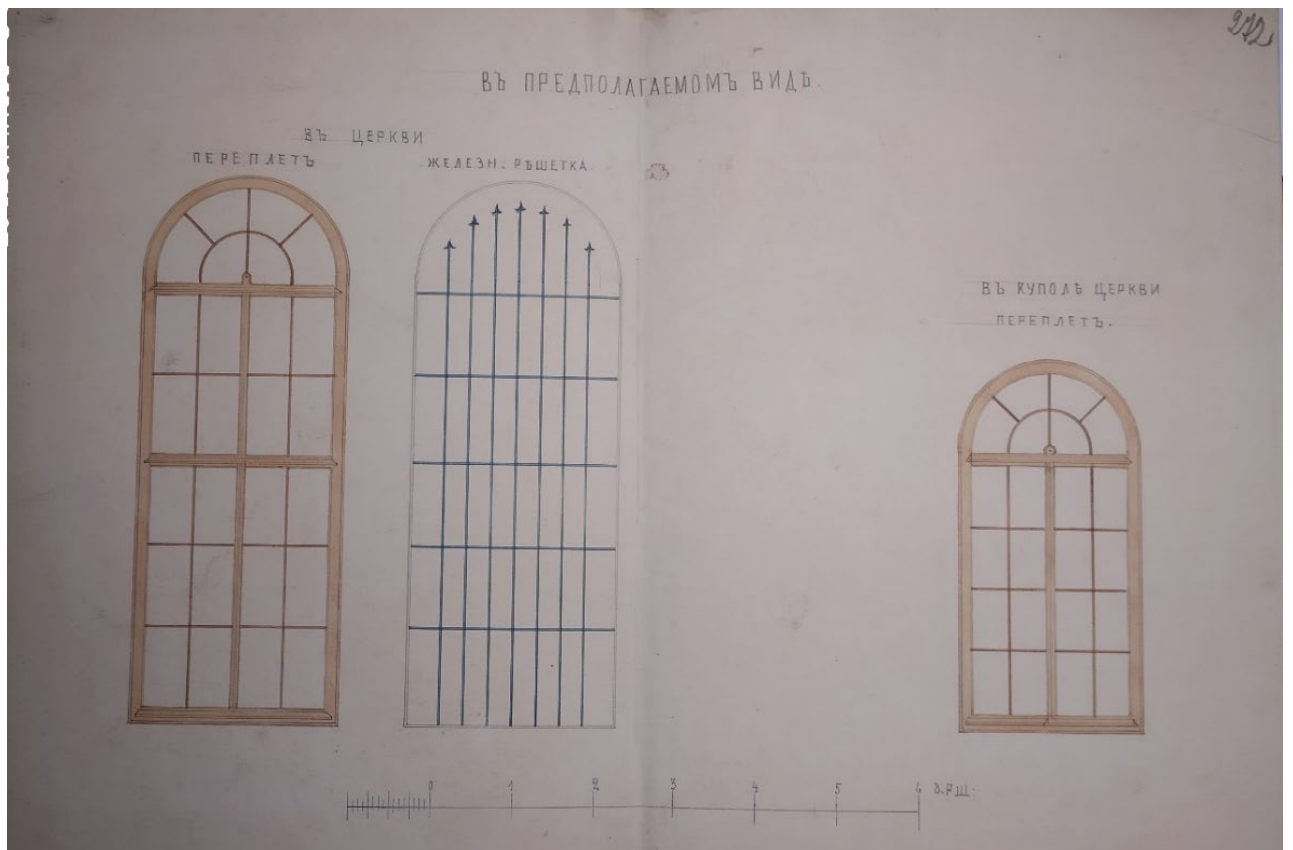
Илл. 45. Предполагаемые заполнения проемов в здании Покровско-Коломенской церкви, в барабане купола // ЦГИА СПб. Ф. 278. Оп. 1. Д. 47а. Л. 272.

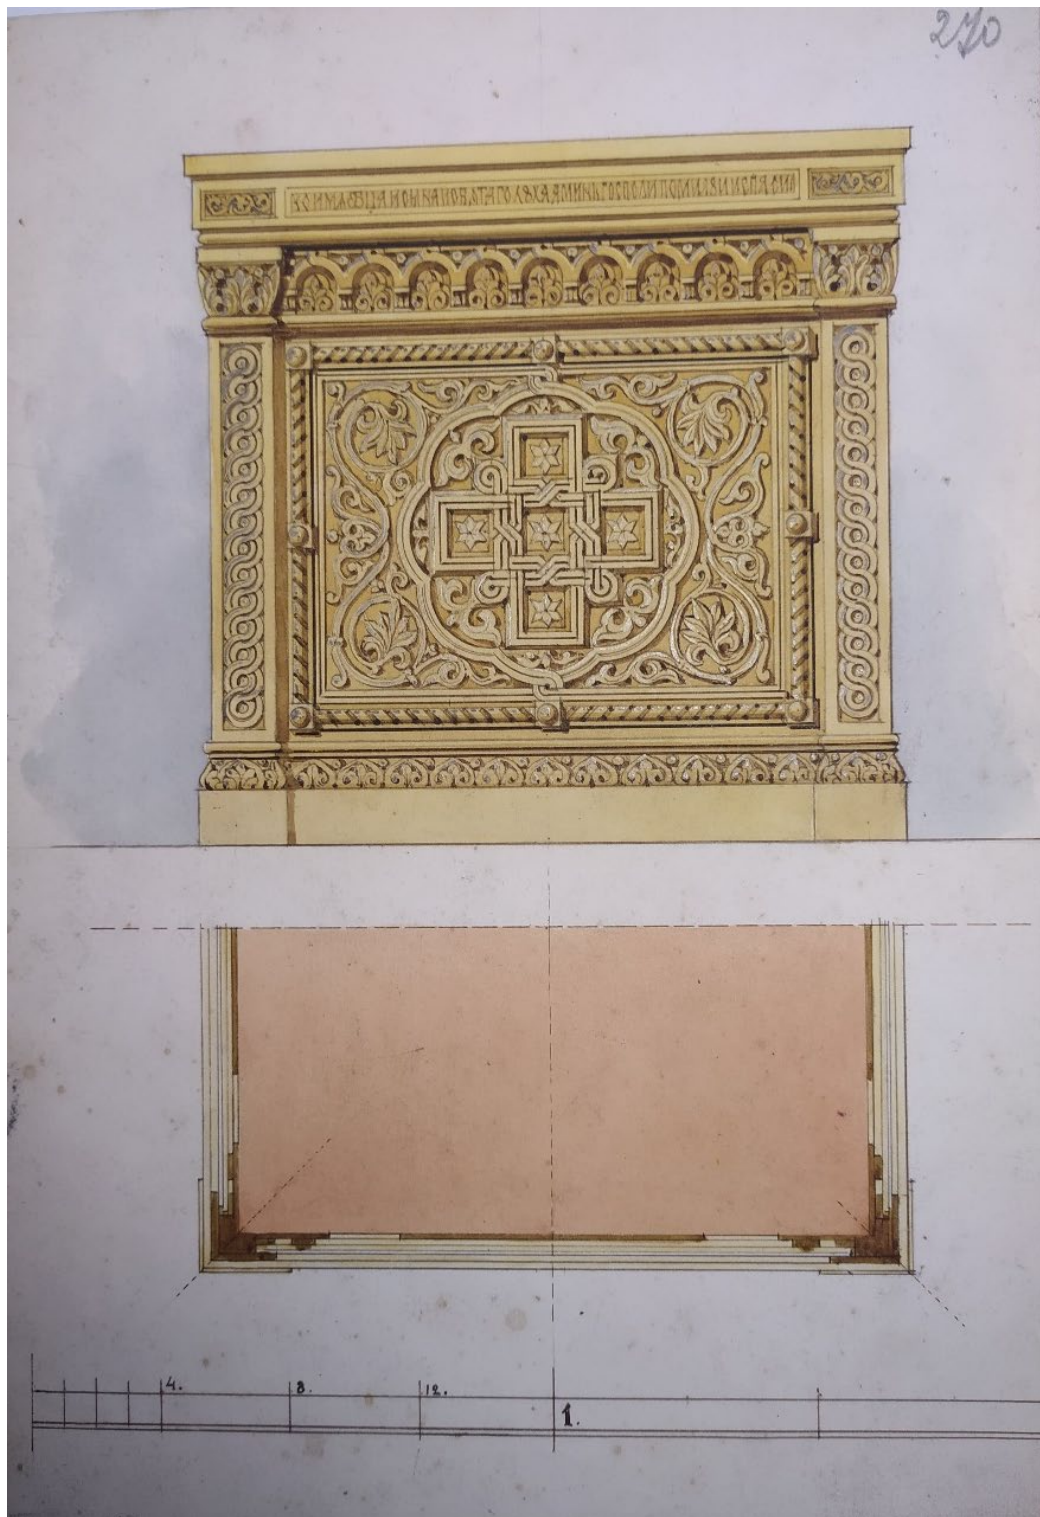
Илл. 46. Предположительно стойка свечного прилавка Покровско-Коломенской церкви // ЦГИА СПб. Ф. 278. Оп. 1. Д. 47а. Л. 270.

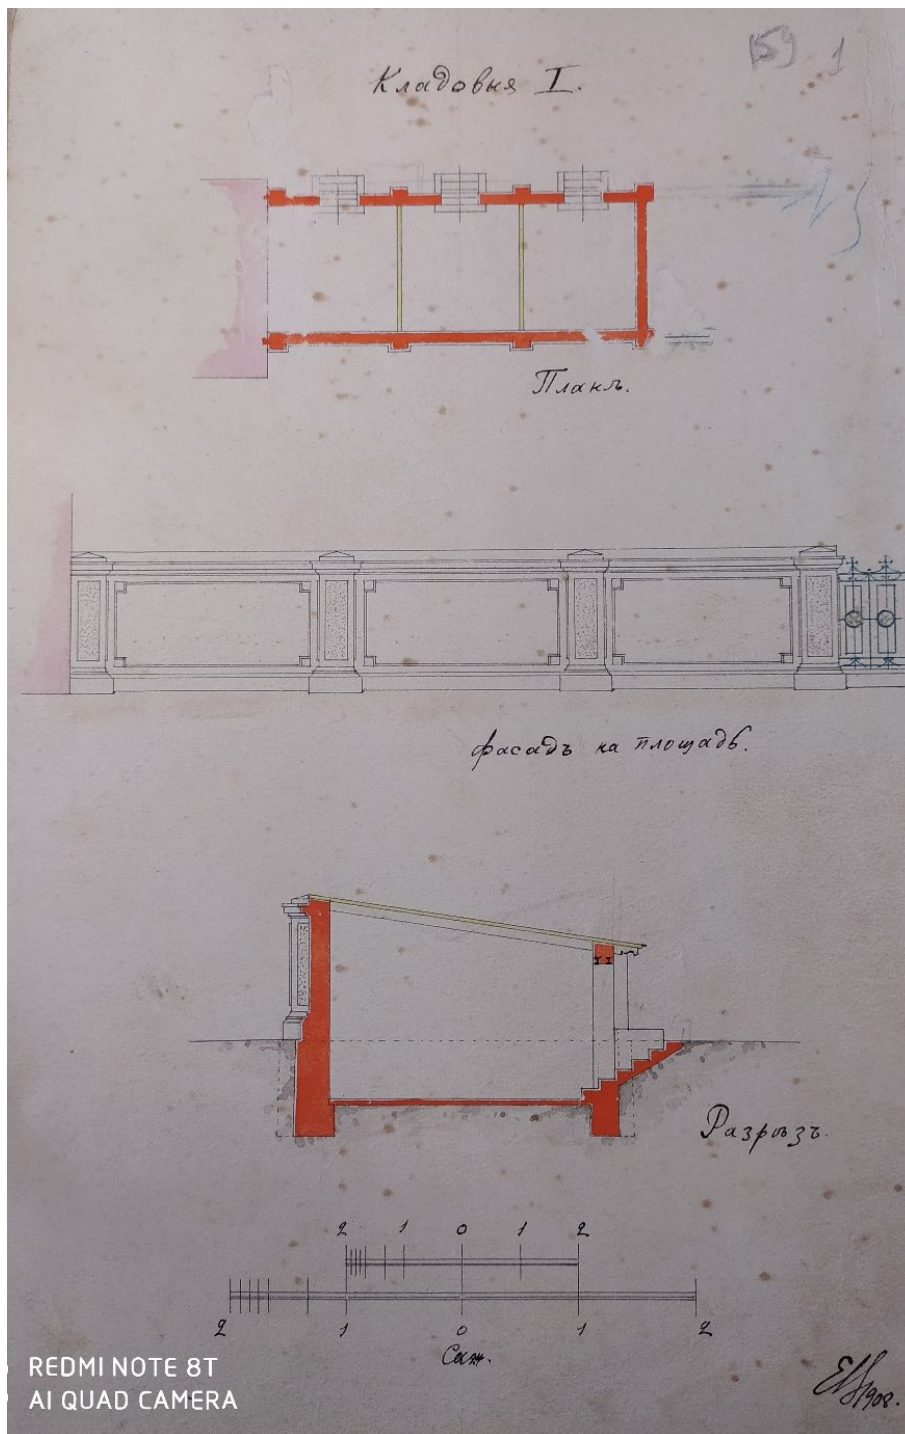
Илл. 47. Кладовая. Арх. Е. Вейнберг. 1908 // ЦГИА СПб. Ф. 278. Оп. 1 Д. 51. Л. 159.

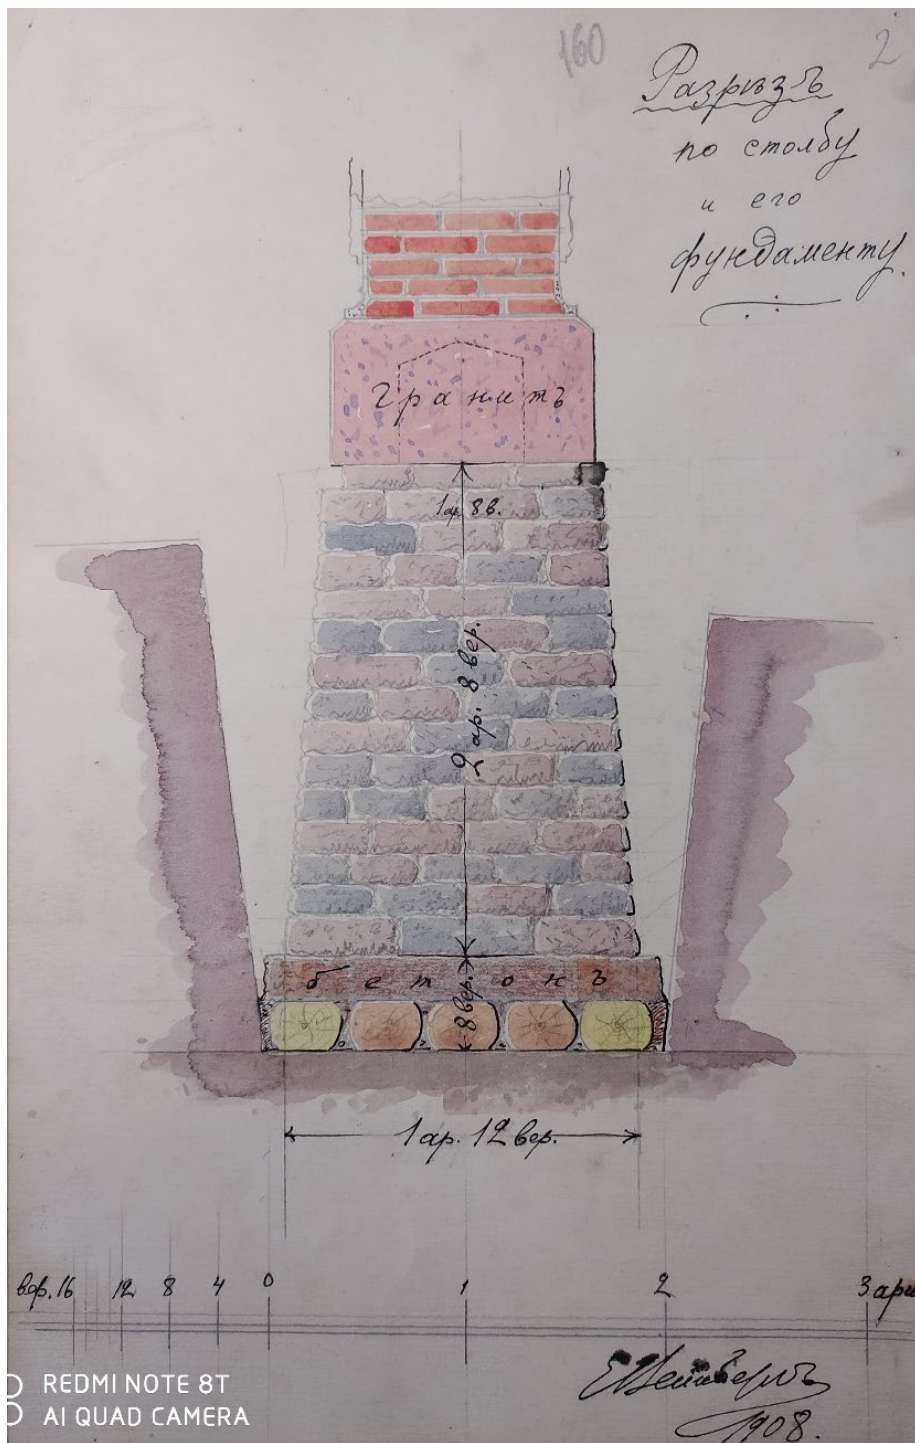
Илл. 48. Разрез по столбу. Арх. Е. Вейнберг. 1908 // ЦГИА СПб. Ф. 278. Оп. 1 Д. 51. Л. 160.

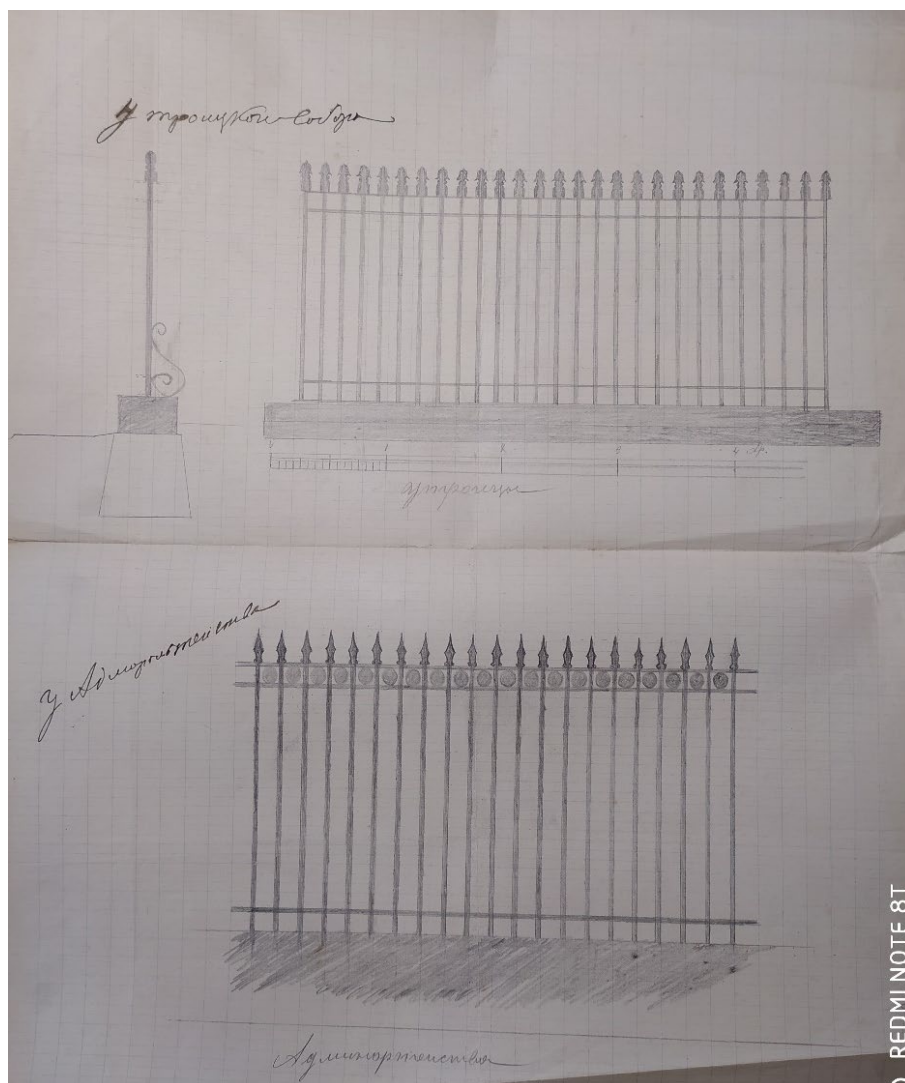
Илл. 49. Ограда церкви Покрова Пресвятой Богородицы. Вариант. 1908 // ЦГИА СПб. Ф. 278. Оп. 1 Д. 51. Л. 162.

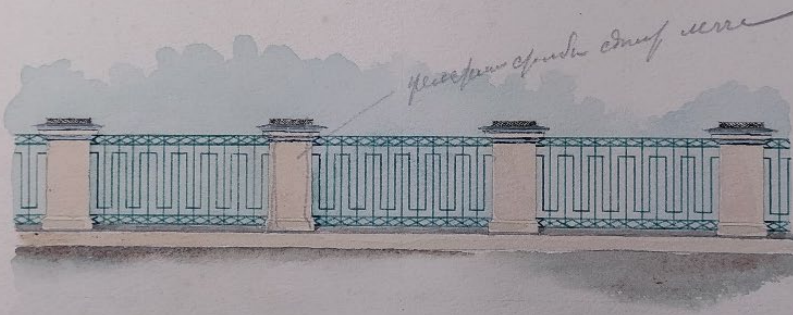
Часть фасада  
старой ограды у церкви Покрова  
Пресвятыя Богородицы.

Илл. 50. Ограда. Часть фасада старой ограды церкви Покрова Пресвятой Богородицы (на Садовой ул. Коломны). С натуры верно. Е. Вейнберг. 1908 // ЦГИА СПб. Ф. 278. Оп. 1 Д. 51. Л. 163.

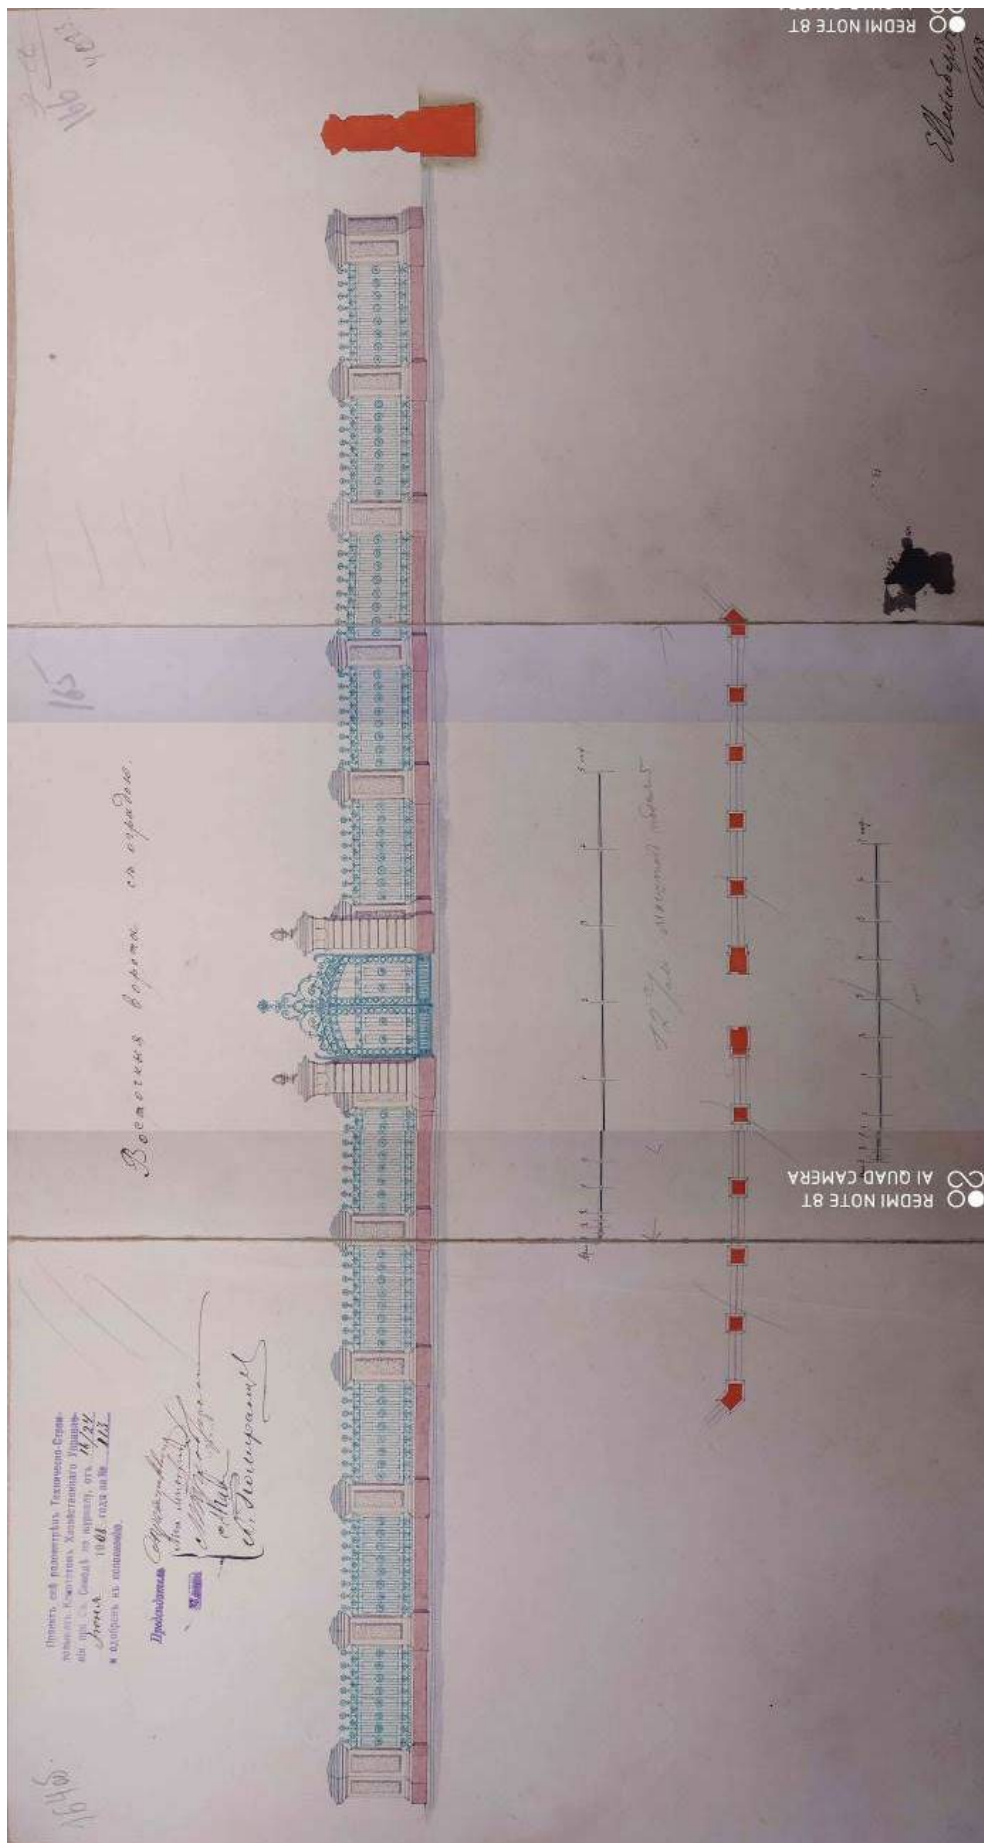
Илл. 51. Часть ограды. Арх. Е. Вейнберг. 1908 // ЦГИА СПб. Ф. 278. Оп. 1 Д. 51. Л. 164 об, 165, 166.

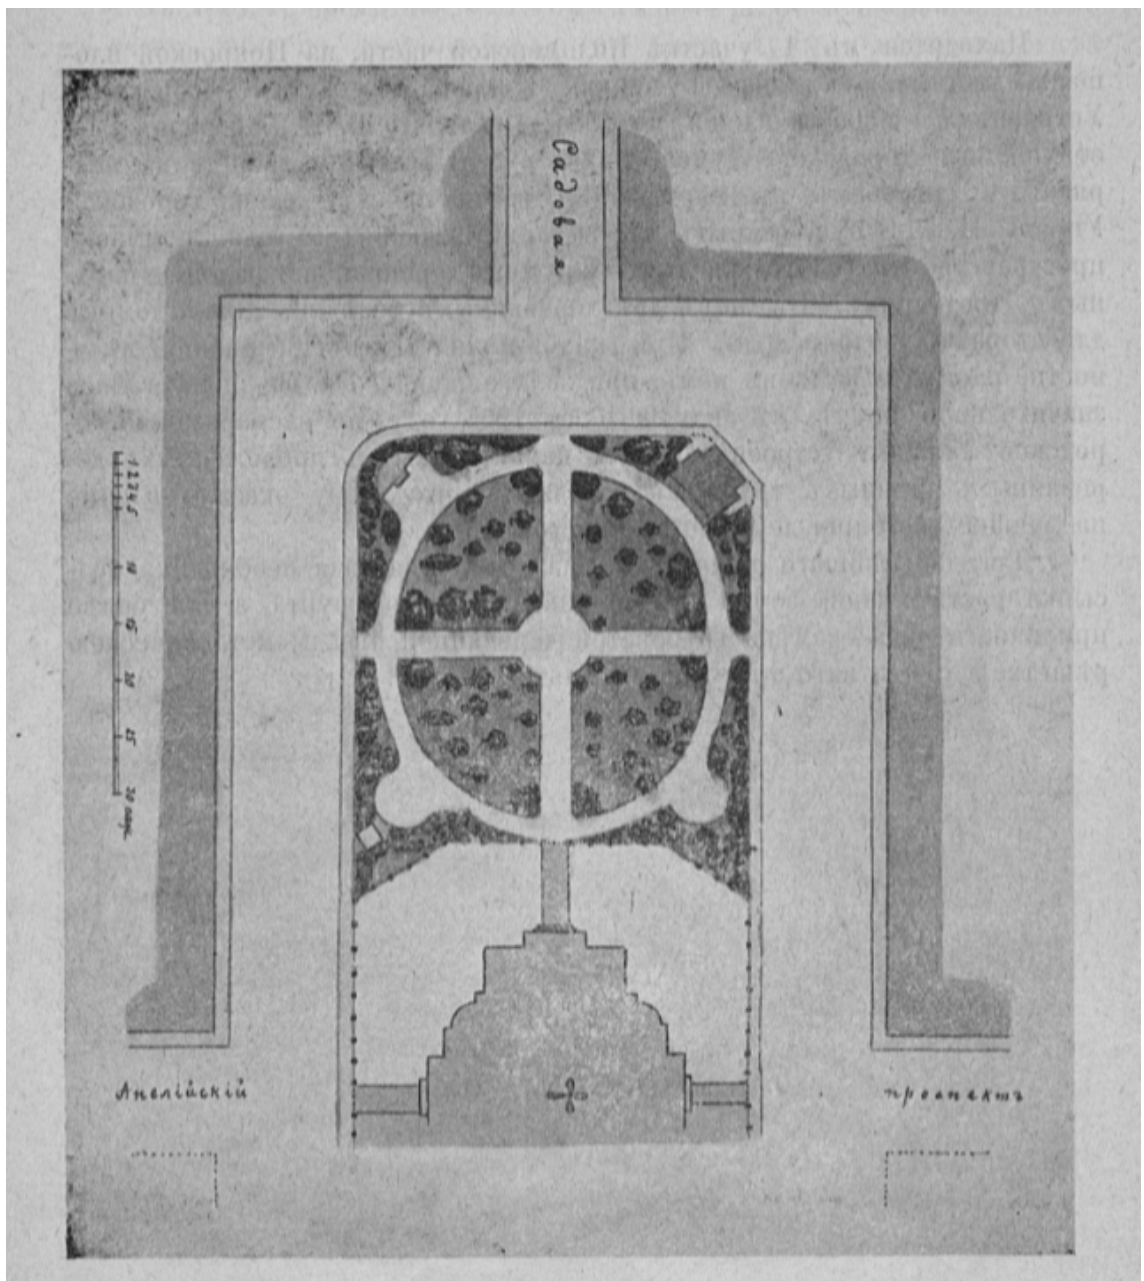
Илл. 52. План Покровского сквера. 1907 // Визе И.П. Описание древесных насаждений гор. С.-Петербурга (Парки, сады, скверы, бульвары, аллеи. История их возникновения и дальнейшего развития). СПб. 1907. С. 64.

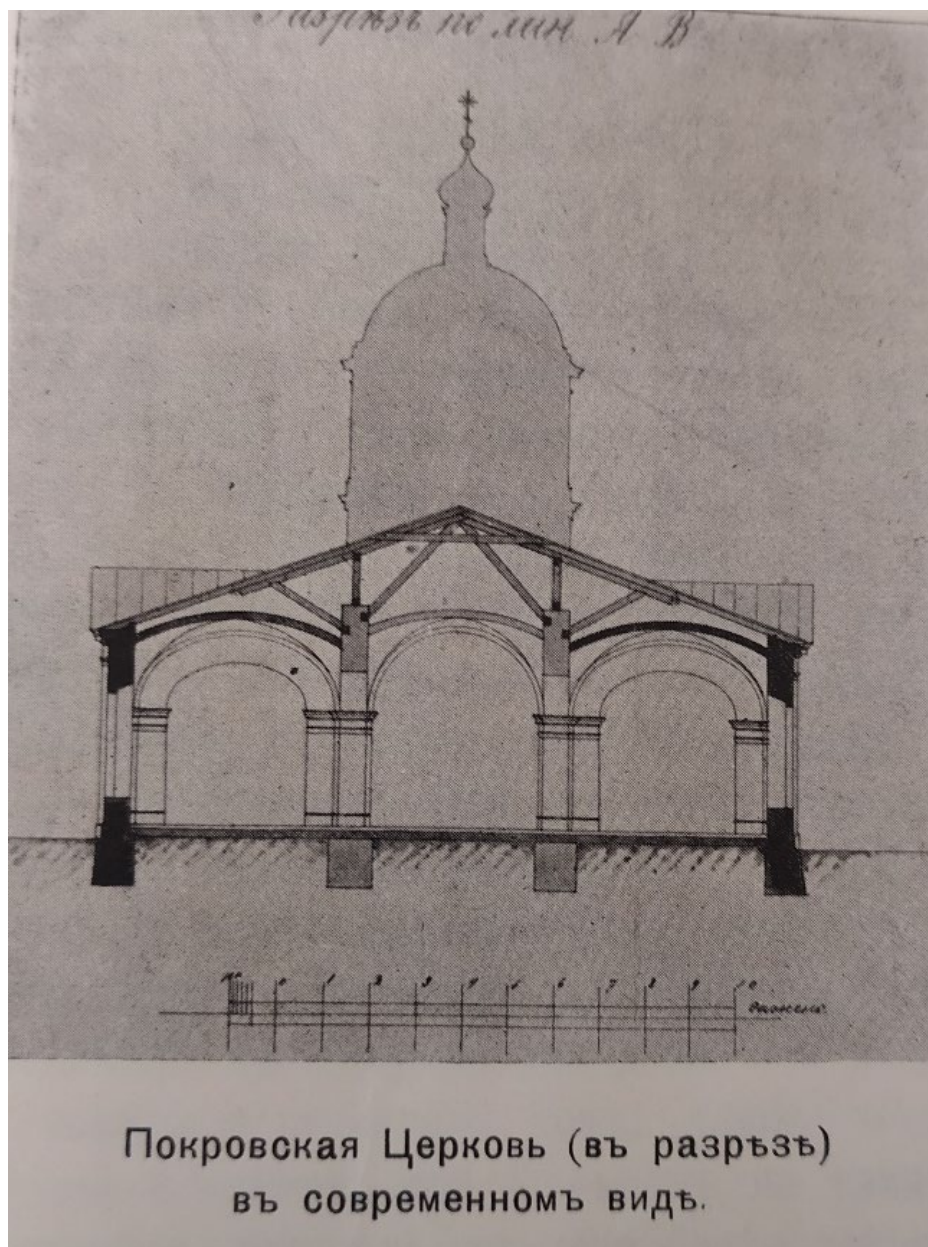
Илл. 54. Покровская церковь после перестройки. Разрез. 1912 // [Туренский Е.]. Церковь Покрова Пресвятыя Богородицы, что в Большой Коломне в С. - Петербурге. Ея история и описание. Издано к столетию Церкви с 49 снимками на 23 отдельных листах С. -Петербург. 1912

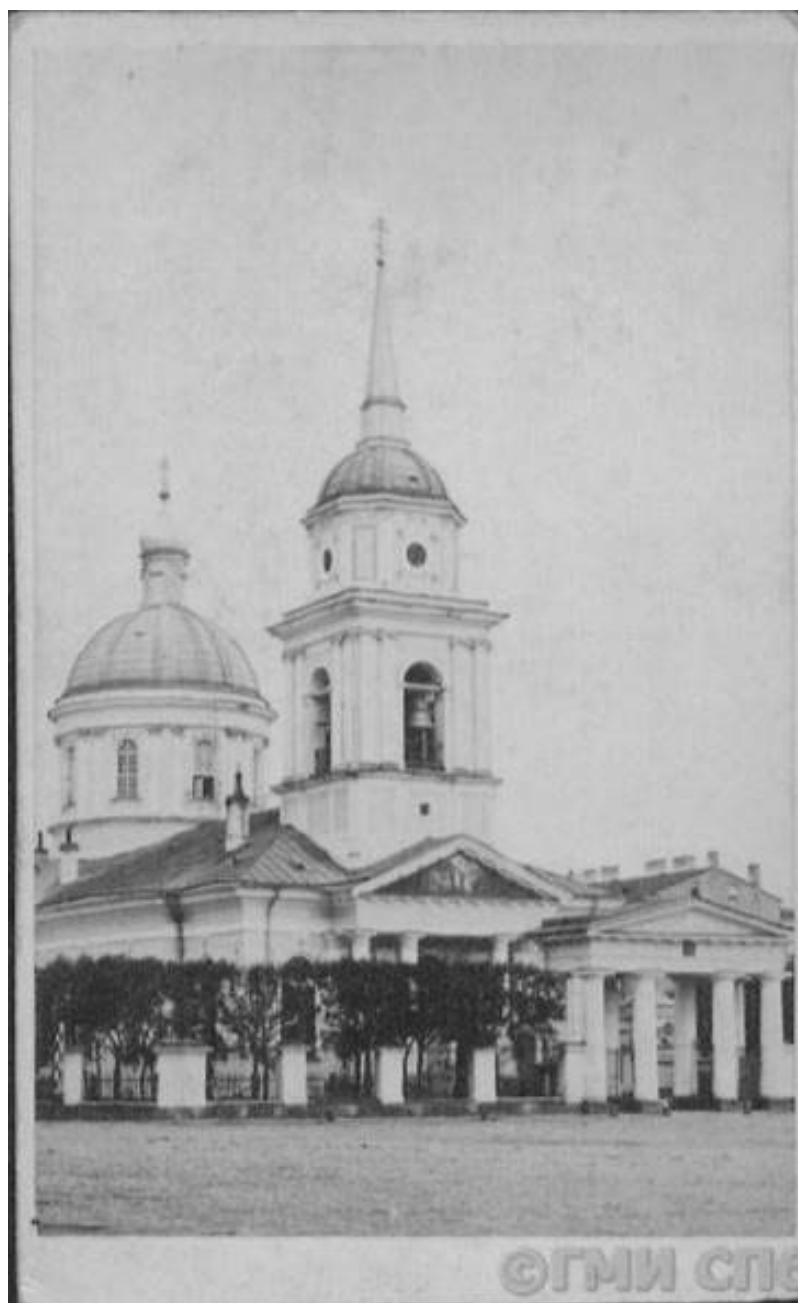
Илл. 55. Церковь Покрова Пресвятой Богородицы в Большой Коломне на Покровской площади (пл. Тургенева). 1850-1870-е гг. // СПб ГБУК "Государственный музей истории Санкт-Петербурга". URL: <https://goskatalog.ru/portal/#/collections?id=41874908>

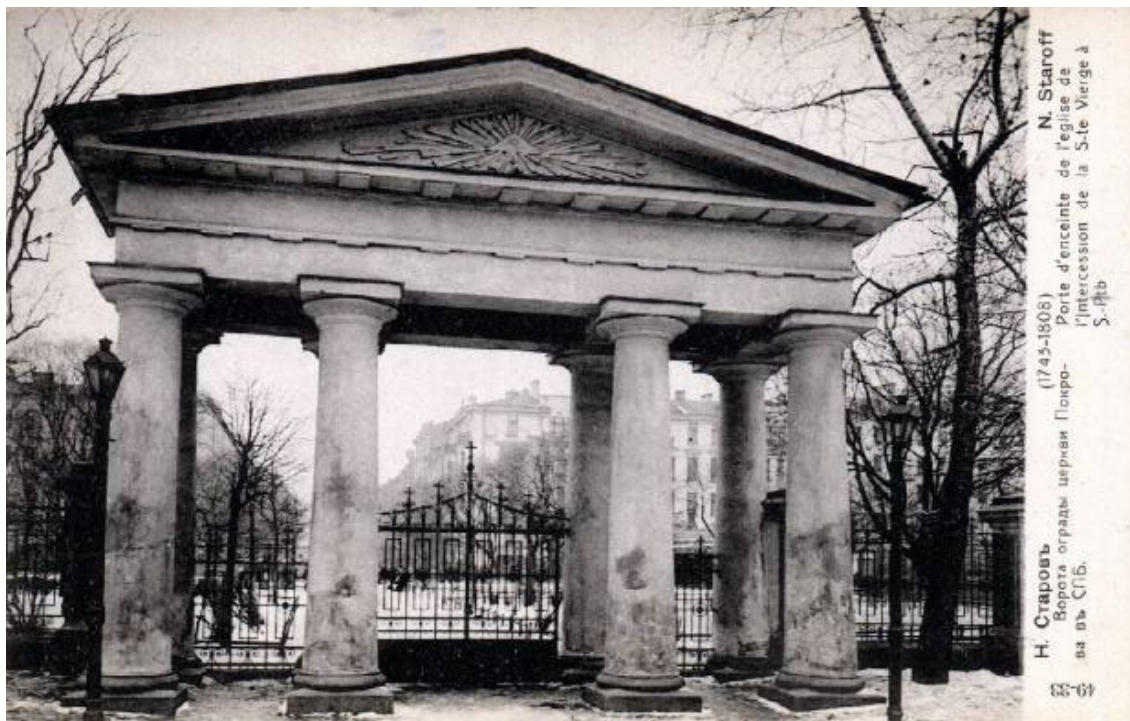
Илл. 76. Ворота ограды церкви Покрова Пресвятой Богородицы на Покровской площади. Вид со двора церкви. Нач. XX в. // СПб ГБУК "Государственный музей истории Санкт-Петербурга". URL: <https://goskatalog.ru/portal/#/collections?id=34746704>

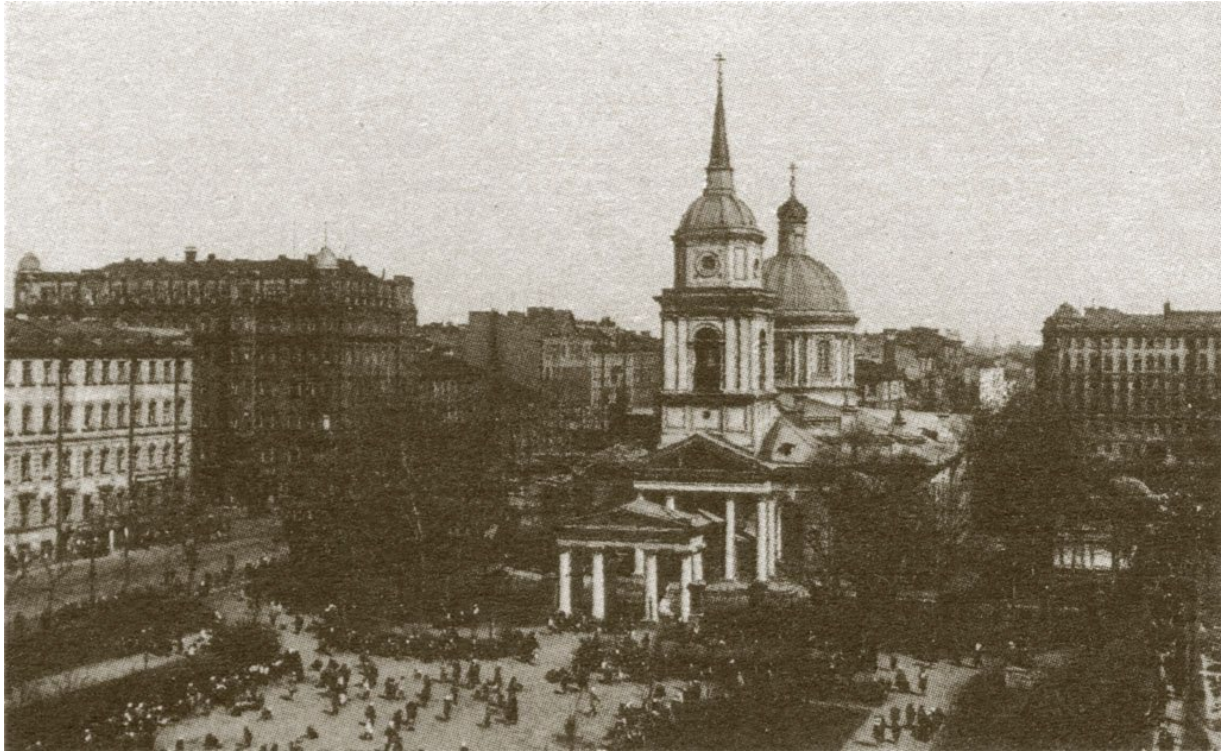
Илл. 77. Ворота с западной стороны Покровско-Коломенской церкви. В. П. Стасов (Под фотоснимком ошибочная надпись Н. Старов. 1743-1808). 1913 // ФГБУК "Государственный музей-заповедник "Петергоф". URL: <https://goskatalog.ru/portal/#/collections?id=11672190>

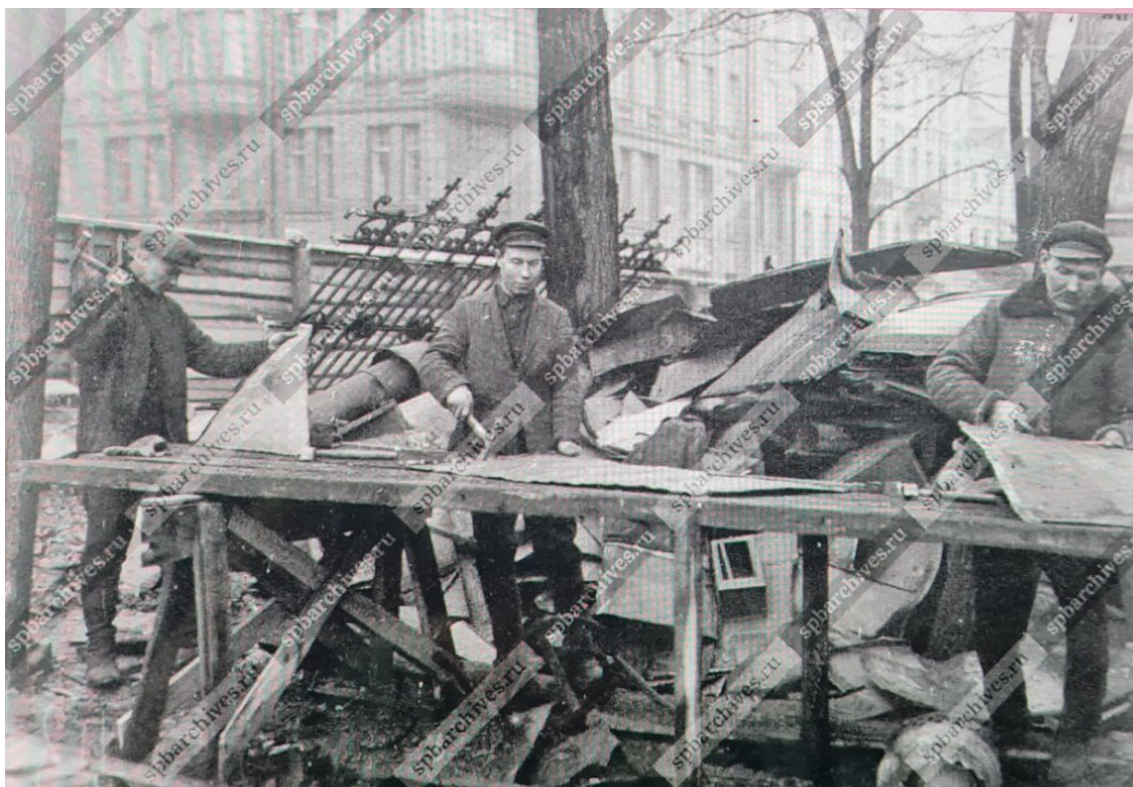
Илл. 86. Выпрямление кровельного железа, снятого с разрушенной церкви Покрова Пресвятой Богородицы на пл. Тургенева. 1934 // ЦГАКФФД СПб. Бр 7804

- Илл. 85. Вид разрушенного здания церкви Покрова Пресвятой Богородицы на пл. Тургенева. 1934 // ЦГАКФФД. 1934 Бр 7801
- Илл. 86. Выпрямление кровельного железа, снятого с разрушенной церкви Покрова Пресвятой Богородицы на пл. Тургенева. 1934 // ЦГАКФФД СПб. Бр 7804
