**А К Т**

**по результатам государственной историко-культурной экспертизы  
выявленного объекта культурного наследия  
«Покровский сквер (с фундаментом церкви) Покрова Пресвятой Богородицы»,  
расположенного по адресу: Санкт-Петербург, Тургенева пл.,  
с целью обоснования включения объекта в Единый государственный реестр  
объектов культурного наследия (памятников истории и культуры)  
народов Российской Федерации**

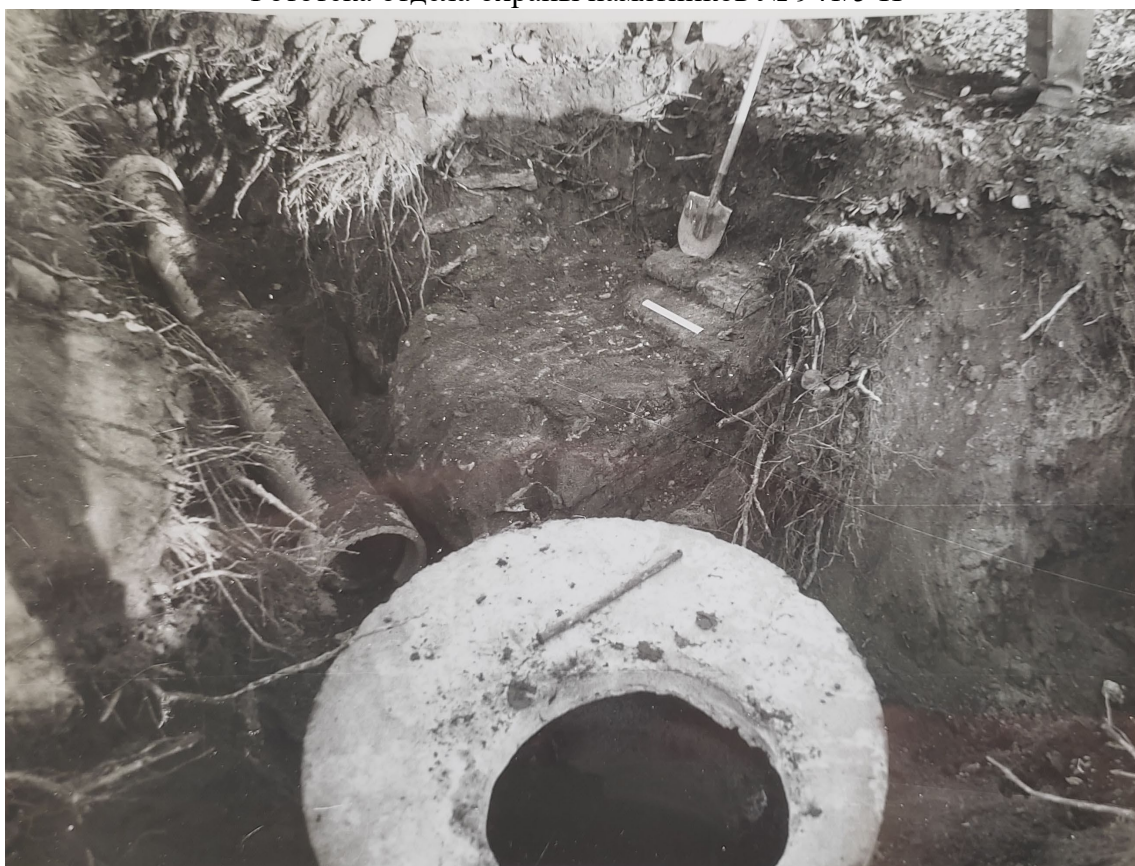
Илл. 93. Археологические работы на площади Тургенева. Кладка фундамента Покровской церкви. Фото В. Ф. Егоровский. Октябрь 1996 // Фототека отдела охраны памятников № 941/6-Н

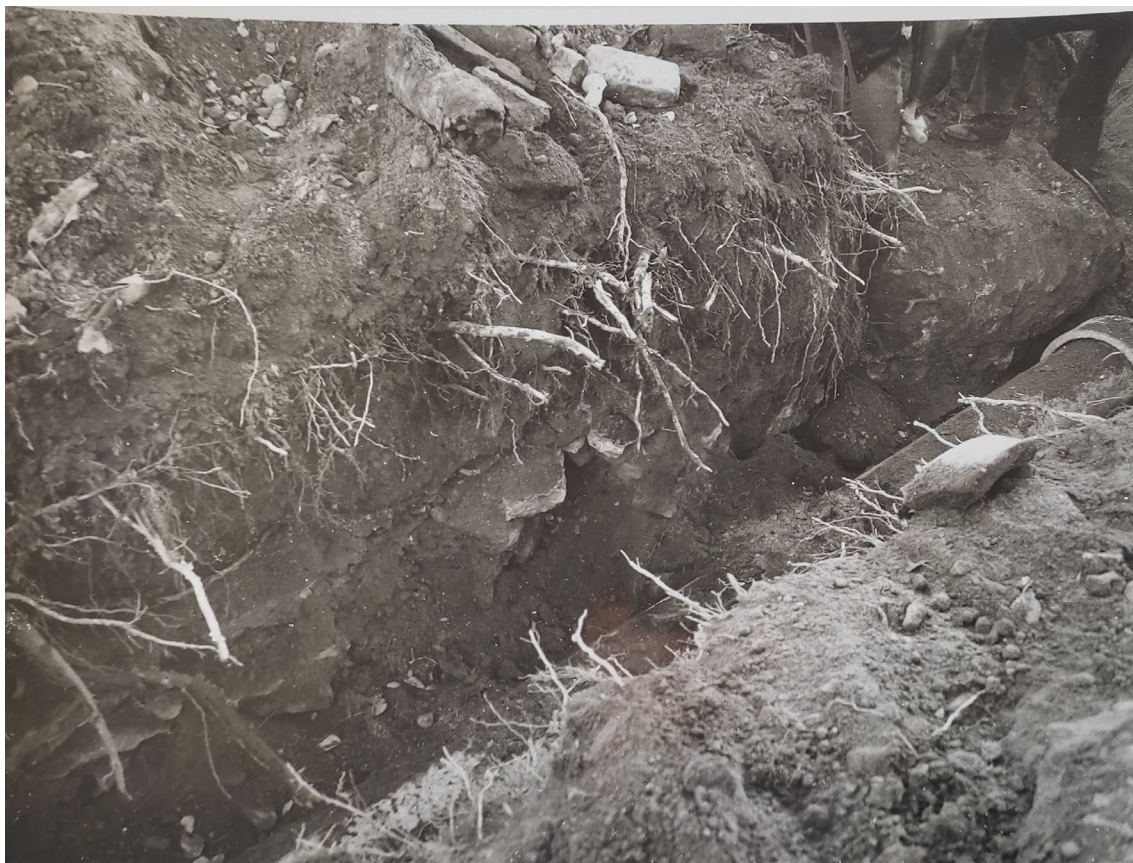
Илл. 94. Археологические работы на площади Тургенева. Остатки фундамента, перерезанного дренажной траншеей. Фото В. Ф. Егоровский. Октябрь 1996 // Фототека отдела охраны памятников № 941/7-Н

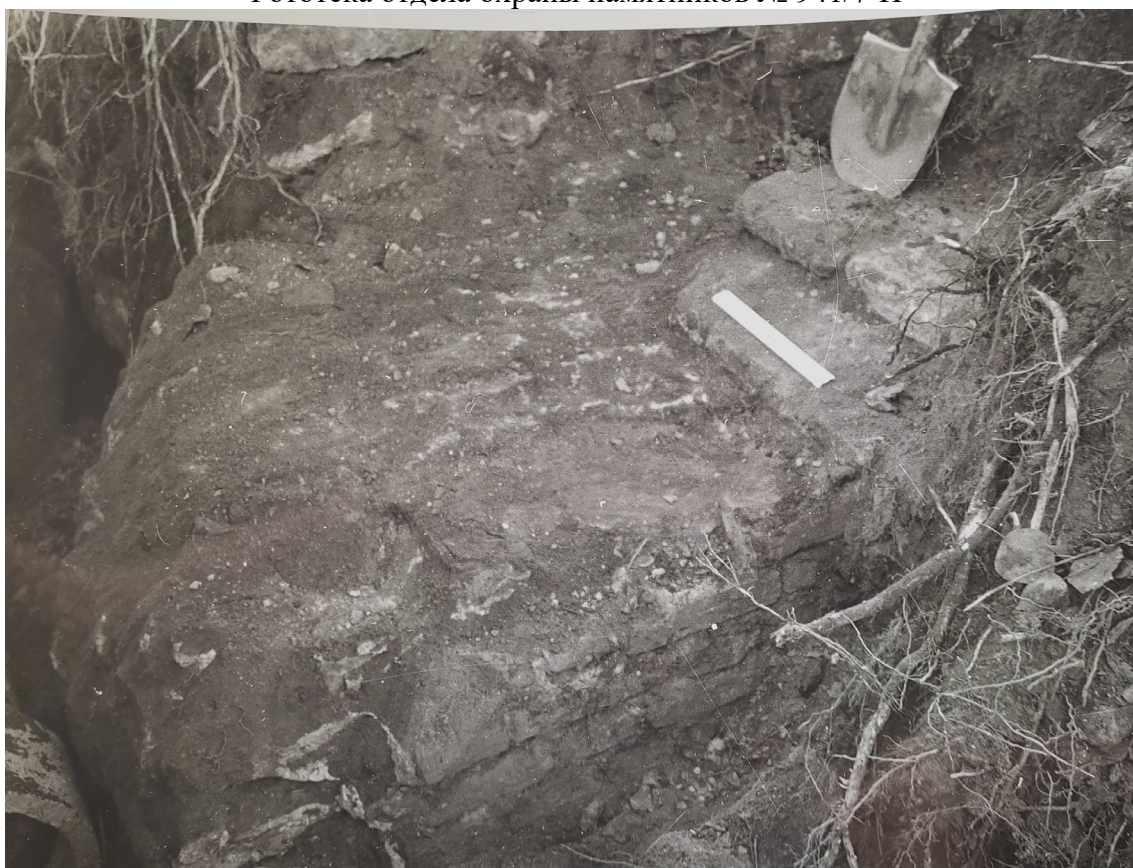
Илл. 95. Археологические работы на площади Тургенева. Остатки кирпичной стены. Фото В. Ф. Егоровский. Октябрь 1996 // Фототека отдела охраны памятников № 941/9-Н

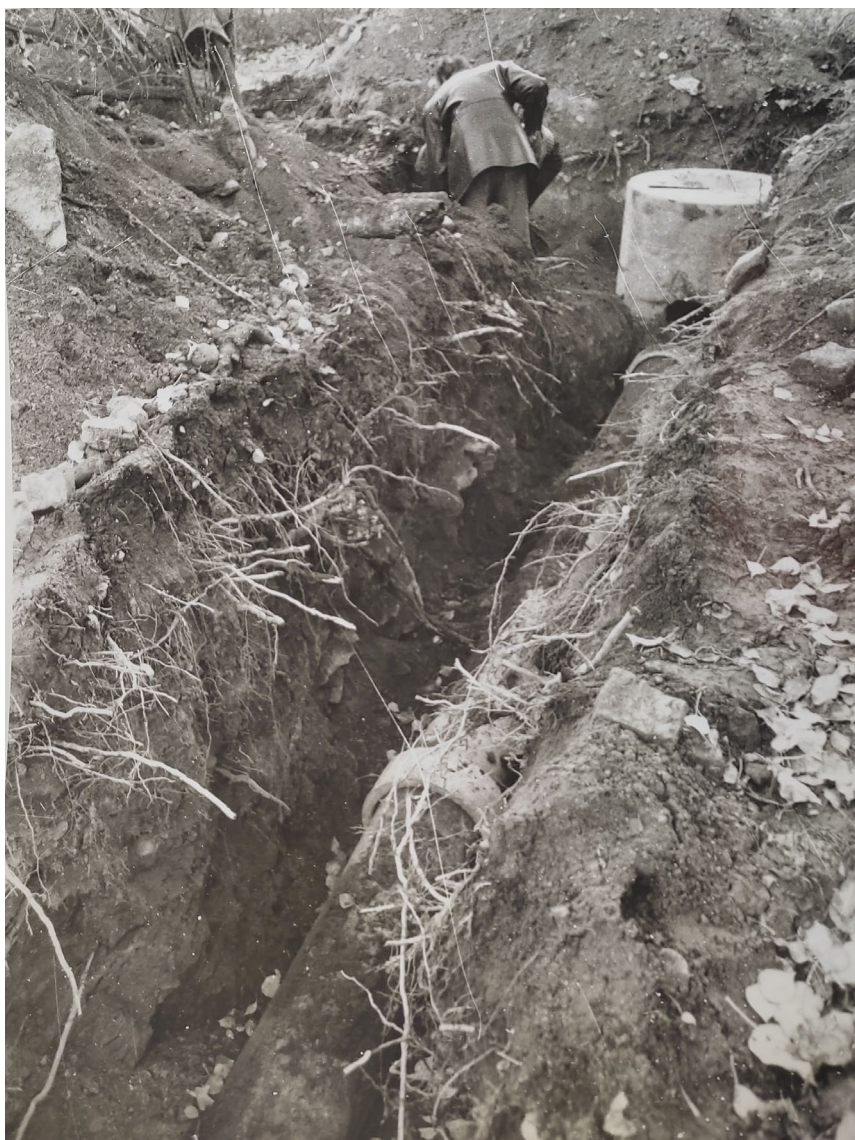
Илл. 96. Археологические работы на площади Тургенева. Прокладка траншеи и устройство дренажа на месте, где стояла Покровская церковь. Фото В. Ф. Егоровский. Октябрь 1996 // Фототека отдела охраны памятников № 941/8-Н

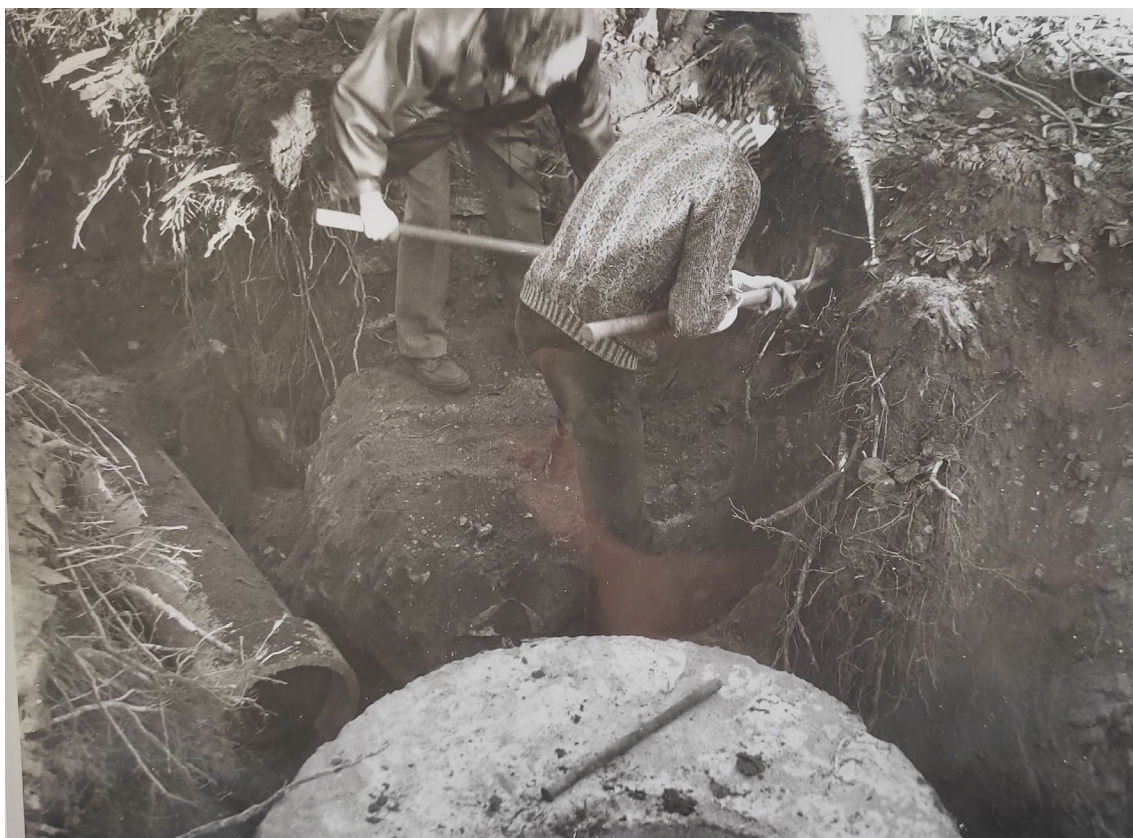
Илл. 97. Археологические работы на площади Тургенева. Раскопка фундамента Покровской церкви. Фото В. Ф. Егоровский. Октябрь 1996 // Фототека отдела охраны памятников № 941/10-Н

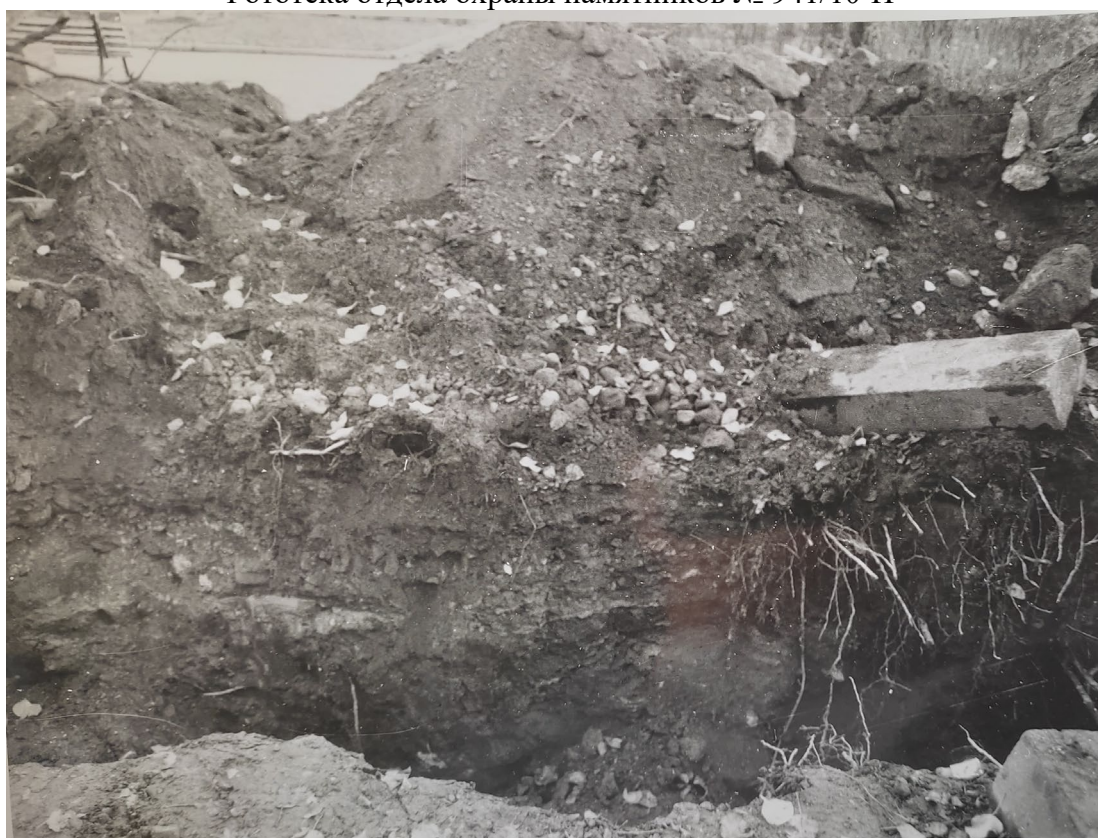
Илл. 98. Археологические работы на площади Тургенева. Известняковые плиты, выброшенные из траншеи на месте разрушенного рабочими при прокладке траншеи фундамента. Фото В. Ф. Егоровский. Октябрь 1996 // Фототека отдела охраны памятников № 941/11-Н

- Илл. 98. Археологические работы на площади Тургенева. Известняковые плиты, выброшенные из траншеи на месте разрушенного рабочими при прокладке траншеи фундамента. Фото В. Ф. Егоровский. Октябрь 1996 // Фототека отдела охраны памятников № 941/11-Н

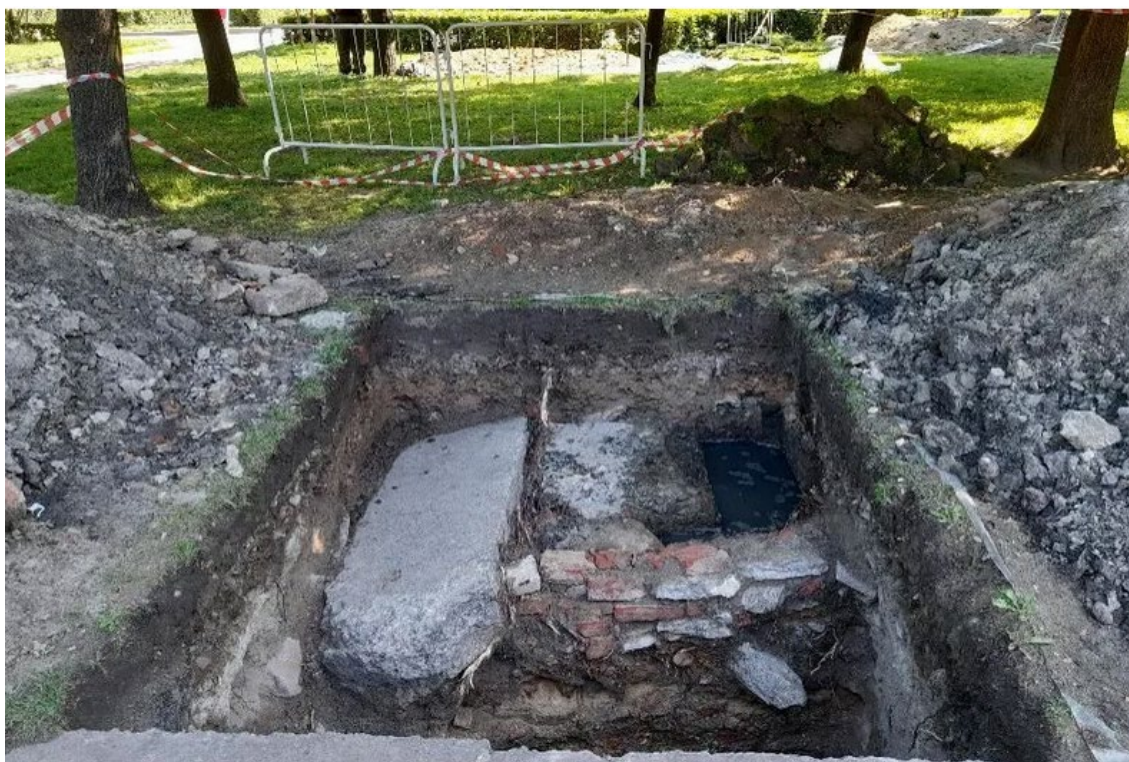
Илл. 99. Археологические разведки на площади Тургенева. Шурф.  
Фото Дмитрия Ратникова, 2023 // Санкт-Петербургские ведомости. На площади Тургенева  
в Покровском сквере развернулись археологические раскопки.

- Илл. 99. Археологические разведки на площади Тургенева. Шурф. Фото Дмитрия Ратникова, 2023 // Санкт-Петербургские ведомости. На площади Тургенева в Покровском сквере развернулись археологические раскопки. URL: <https://spbvedomosti.ru/news/gorod/na-ploshchadi-turgeneva-v-pokrovskom-skvere-razvernulis-arkheologicheskie-raskopki/>

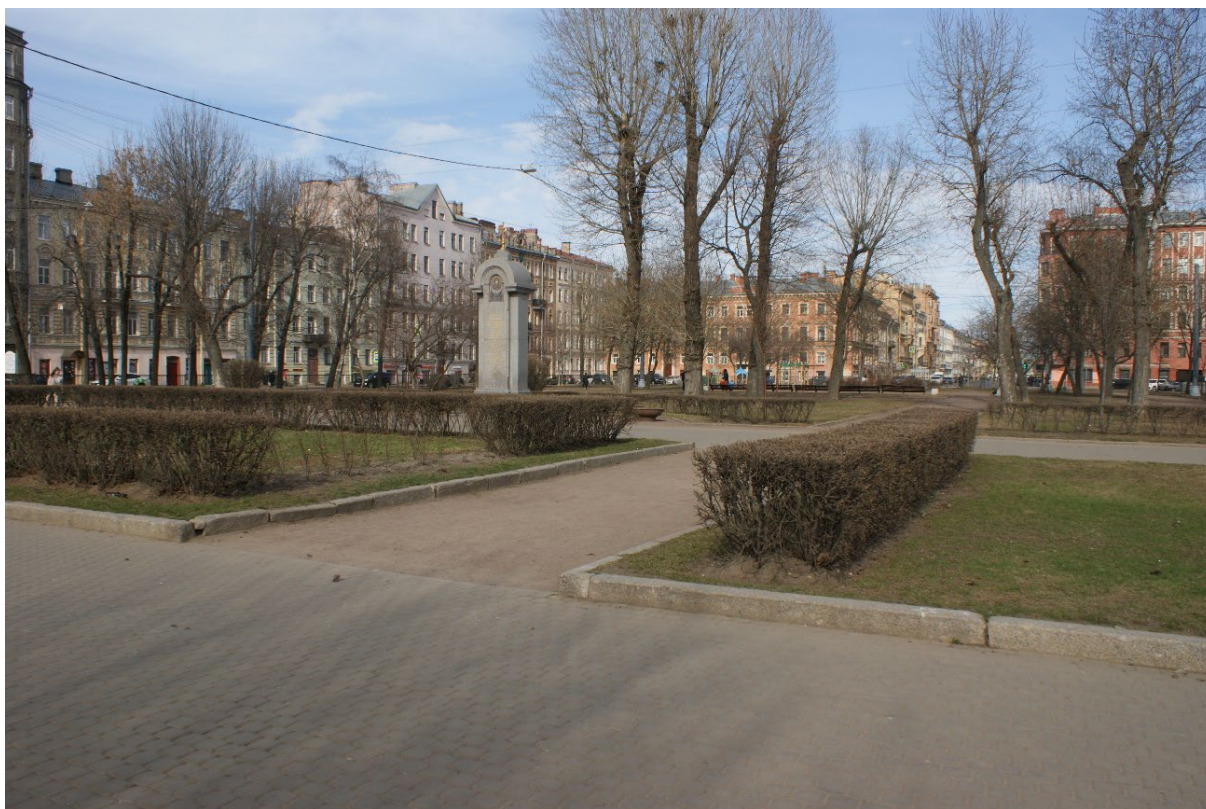
Фото 7. Вид на выявленный объект культурного наследия «Фундамент церкви Покрова Пресвятой Богородицы» с юго-западной стороны.  
Съемка 17.04.2023 г. Трушковский В.Э.

- Фото 7. Вид на выявленный объект культурного наследия «Фундамент церкви Покрова Пресвятой Богородицы» с юго-западной стороны. Съемка 17.04.2023 г. Трушковский В.Э.

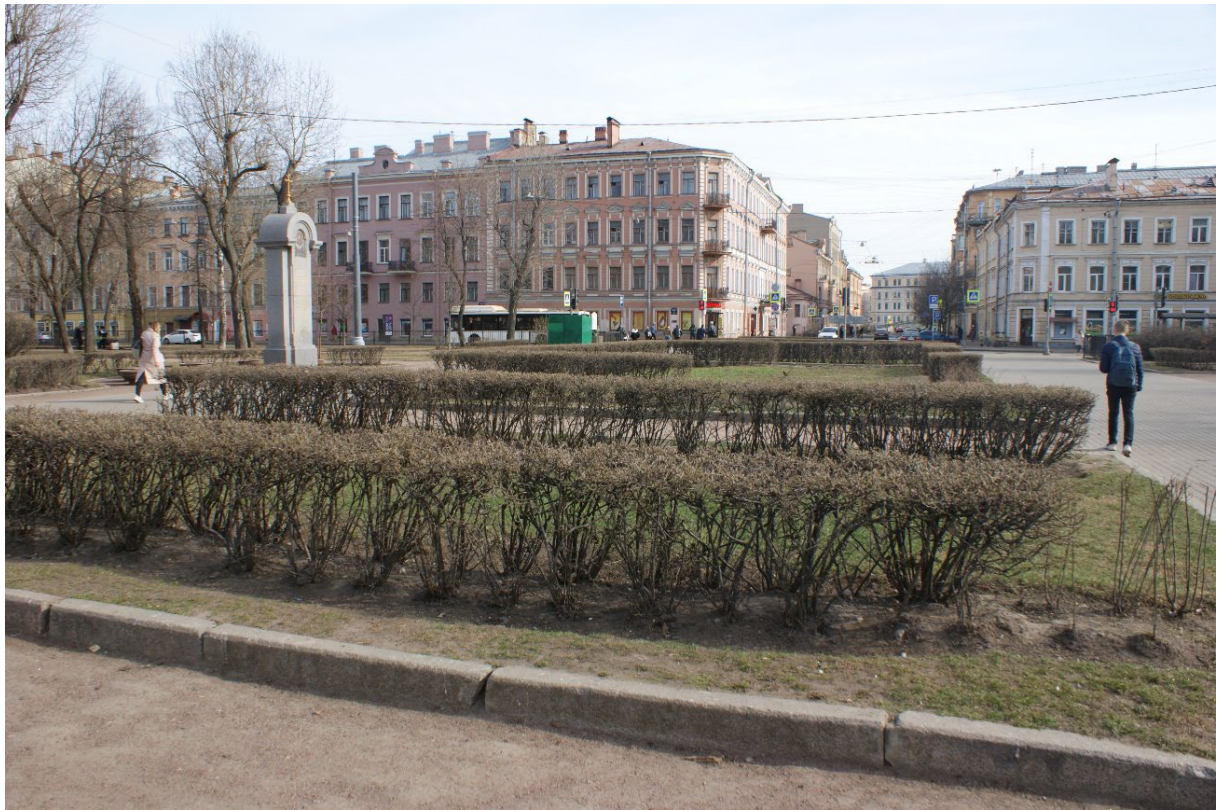
Фото 9. Вид на выявленный объект культурного наследия «Фундамент церкви Покрова Пресвятой Богородицы» с северо-западной стороны.  
Съемка 17.04.2023 г. Трушковский В.Э.

- Фото 8. Памятный знак на месте церкви Покрова Пресвятой Богородицы. Съемка 17.04.2023 г. Трушковский В.Э.
- Фото 9. Вид на выявленный объект культурного наследия «Фундамент церкви Покрова Пресвятой Богородицы» с северо-западной стороны. Съемка 17.04.2023 г. Трушковский В.Э.

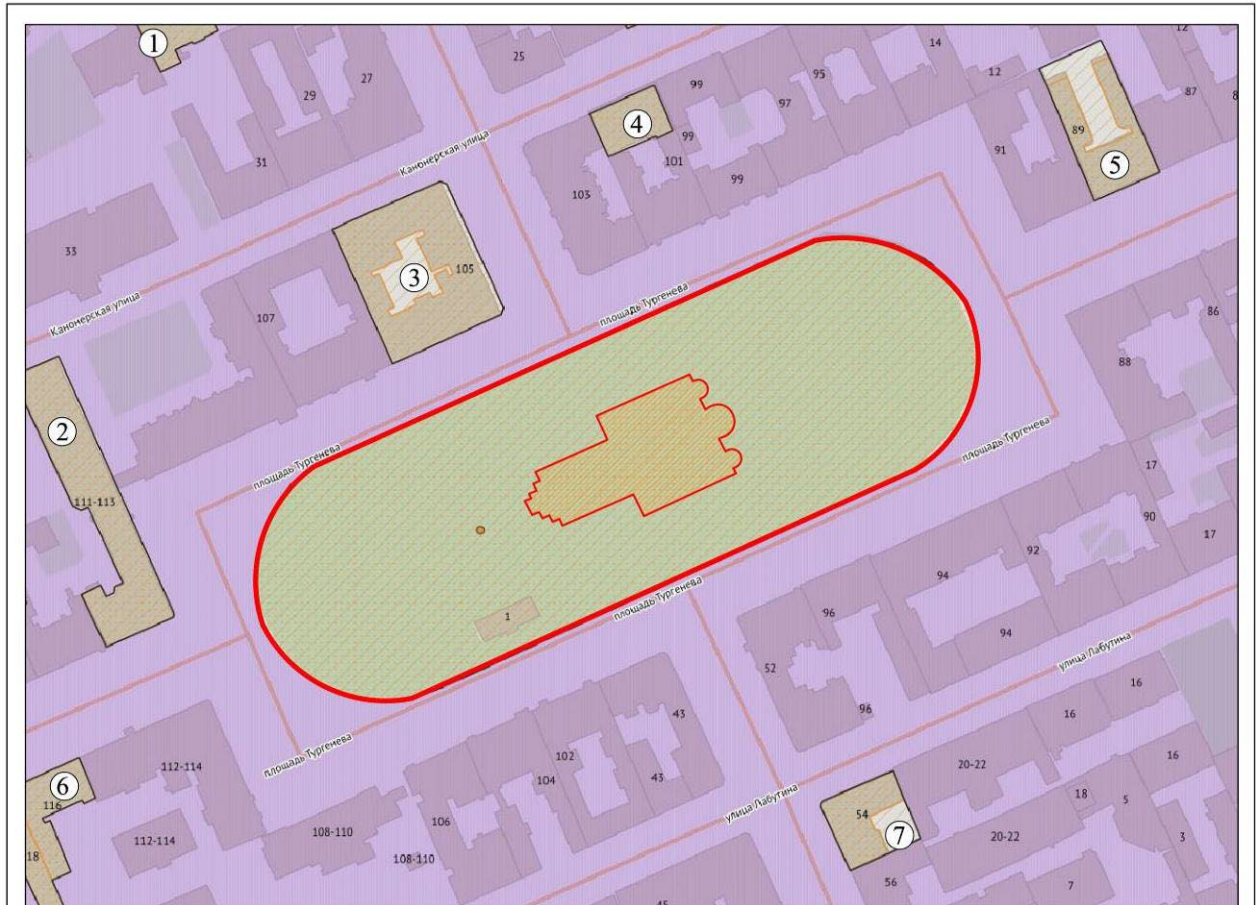
Схема 1

## ИСТОРИКО-КУЛЬТУРНЫЙ ОПОРНЫЙ ПЛАН\*\*

Граница территории выявленного объекта культурного наследия "Покровский сквер (с фундаментом церкви) Покрова Пресвятой Богородицы"
-

Выявленный объект культурного наследия (Археология)
-

Сквер. ЗНОП городского значения №1014 "Покровский сквер на пл. Тургенева"
-

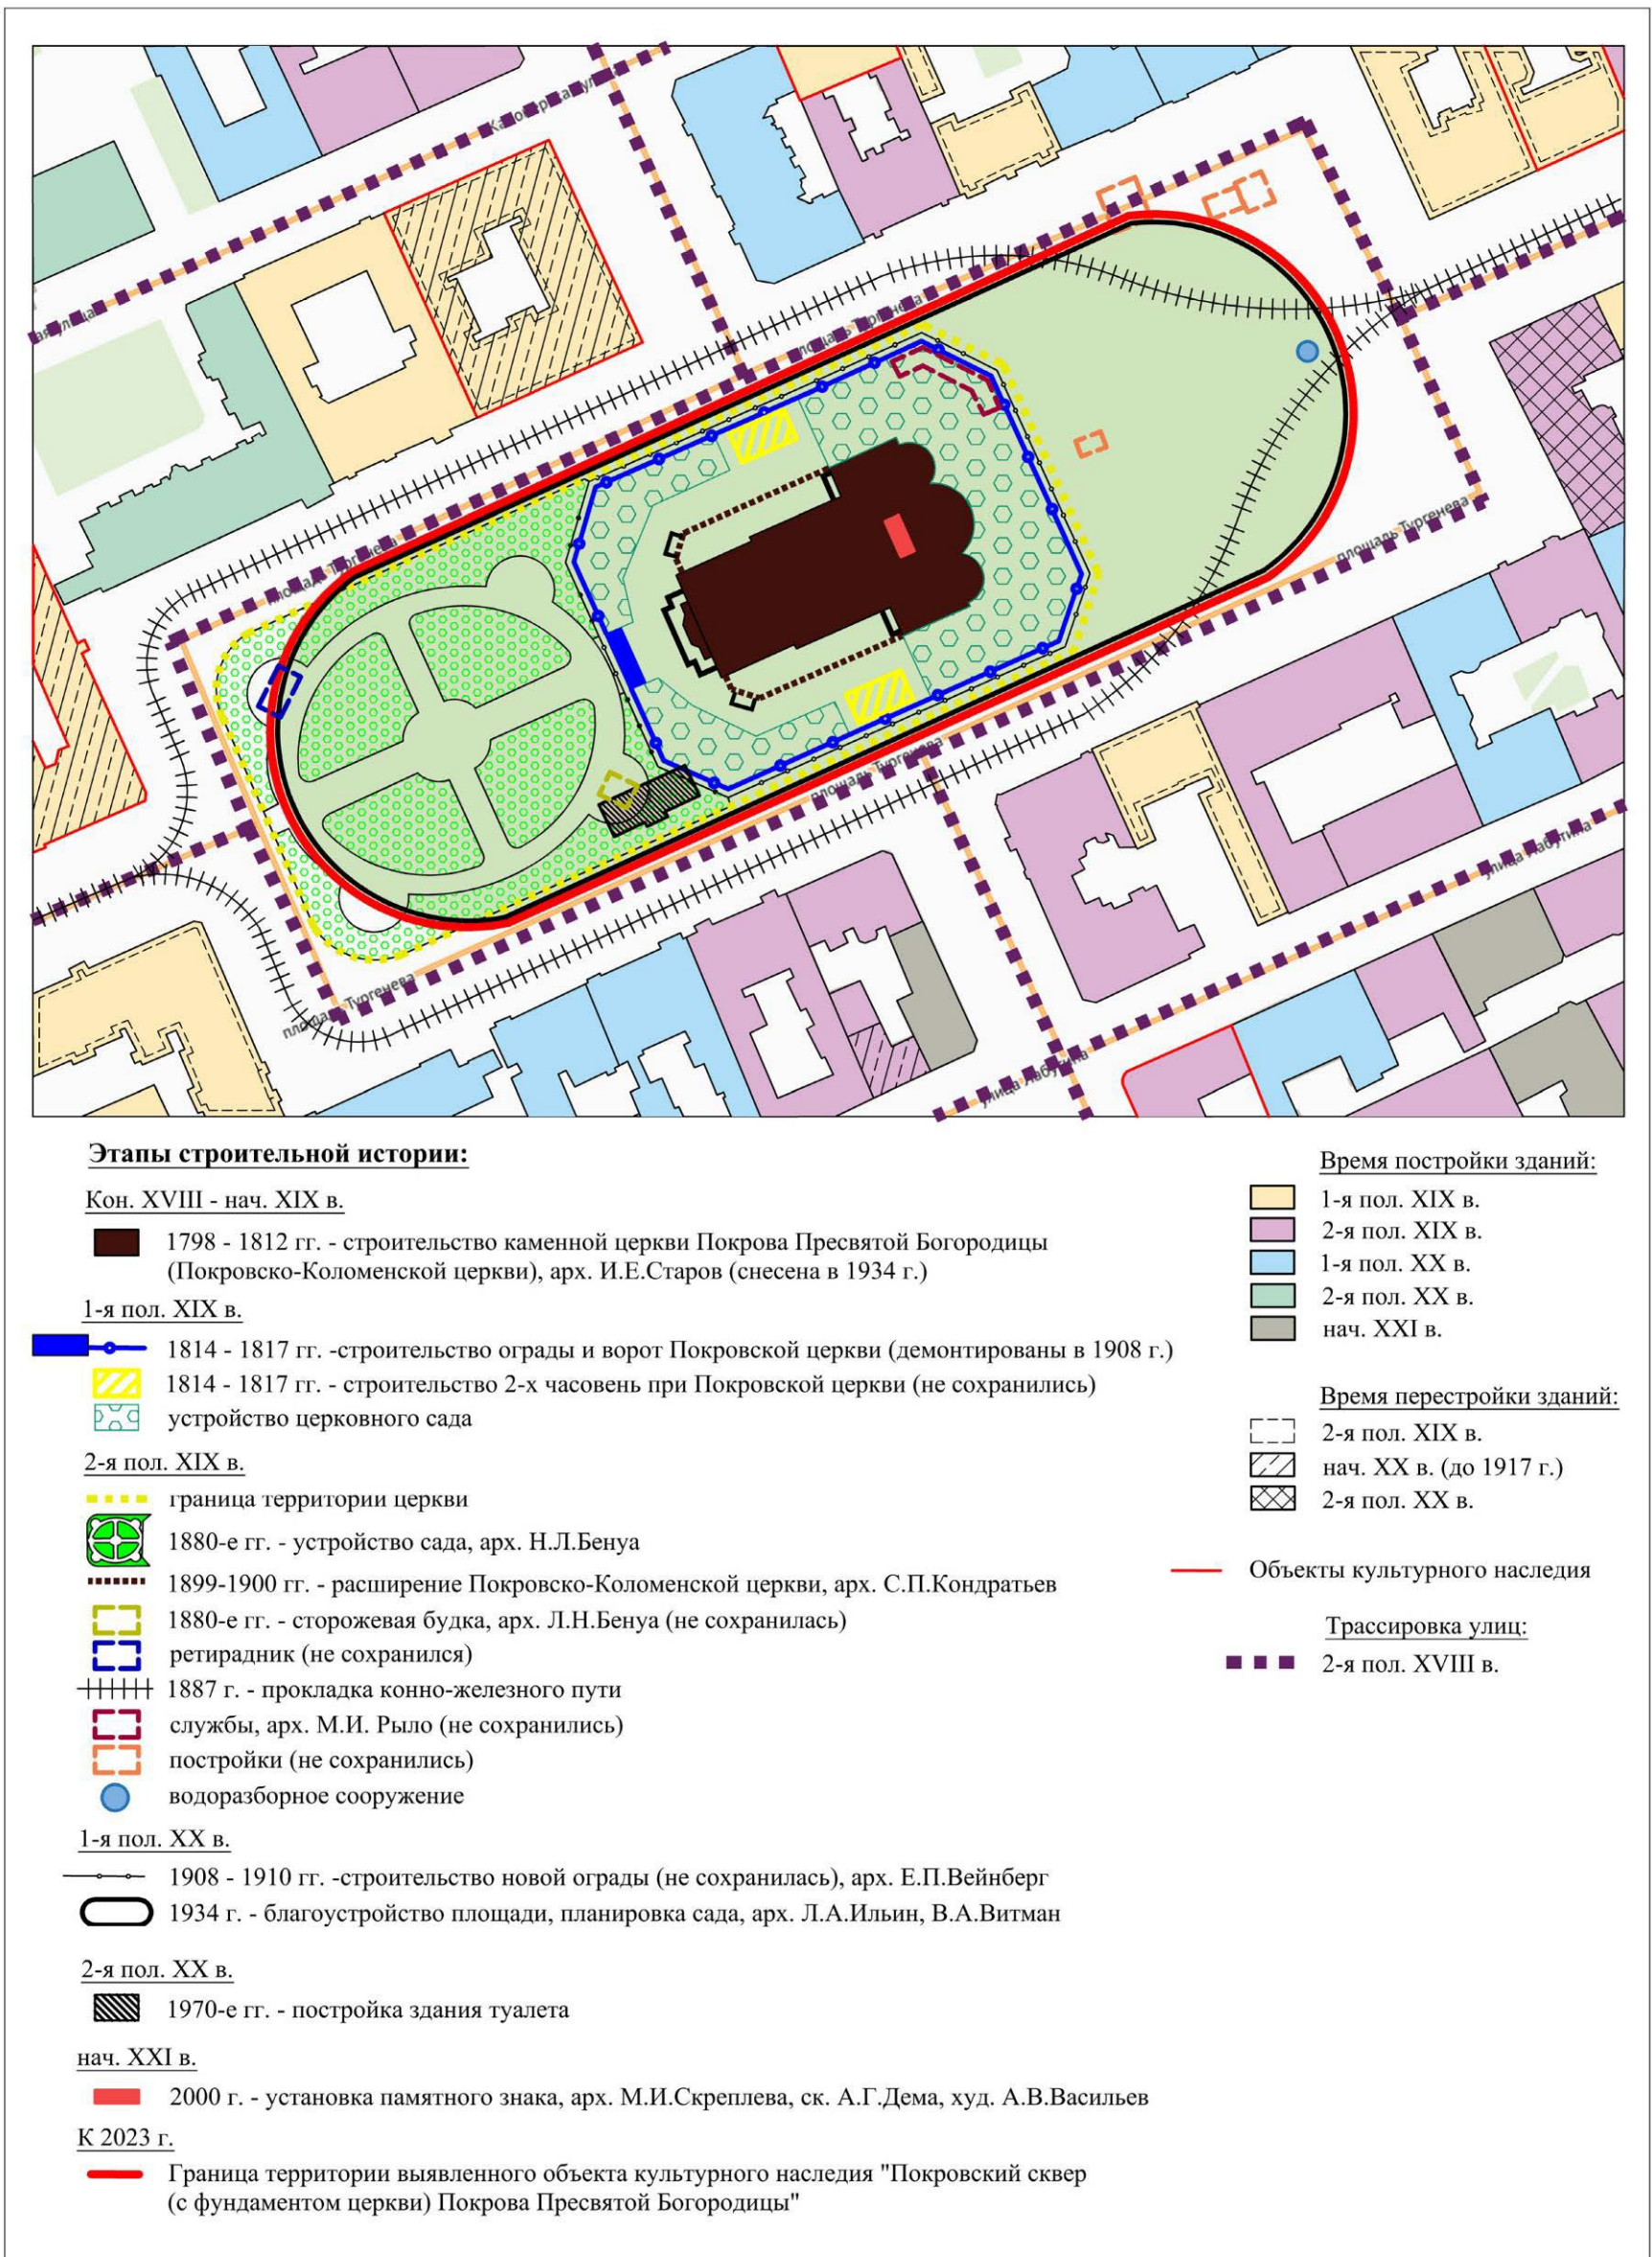
Схема 2

ИСТОРИКО-КУЛЬТУРНЫЙ ОПОРНЫЙ ПЛАН \*\*\*

\*\*\* Выполнено на подоснове Геоинформационной системы Санкт-Петербурга (<https://rgis.spb.ru/mapui/>) на основании выявленных иконографических материалов, характеризующих этапы развития исследуемой территории, с обозначением градостроительных элементов и сооружений, представляющих историко-культурную ценность

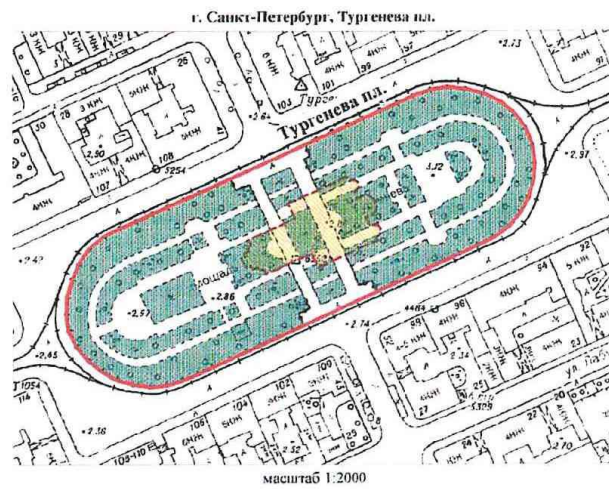
**План границ территории выявленного объекта культурного наследия "Покровский сквер (с фундаментом церкви) Покрова Пресвятой Богородицы"**

граница территории выявленного объекта культурного наследия
-

выявленный объект культурного наследия (Археология)
-

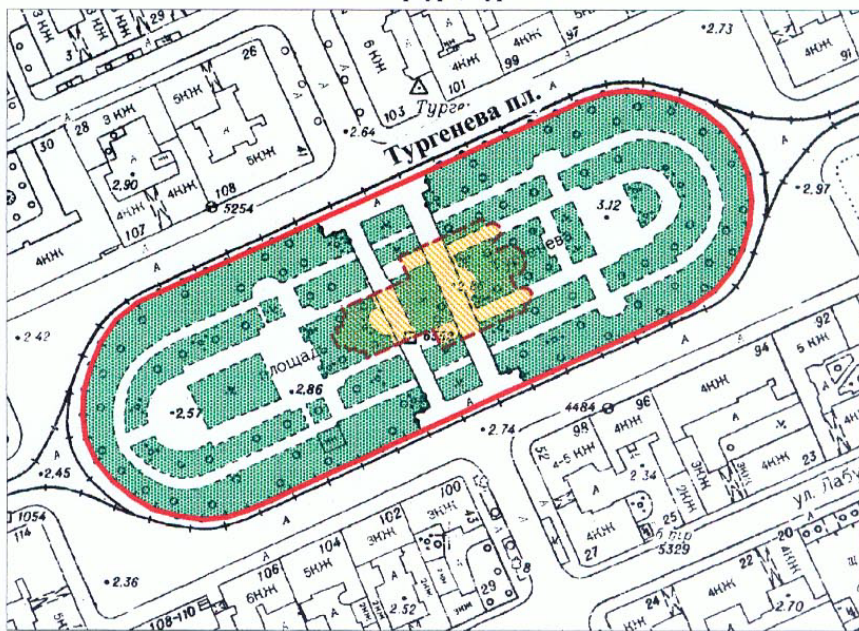
масштаб 1:2000

**План границ территории  
выявленного объекта культурного наследия  
"Покровский сквер (с фундаментом церкви)  
Покрова Пресвятой Богородицы"**

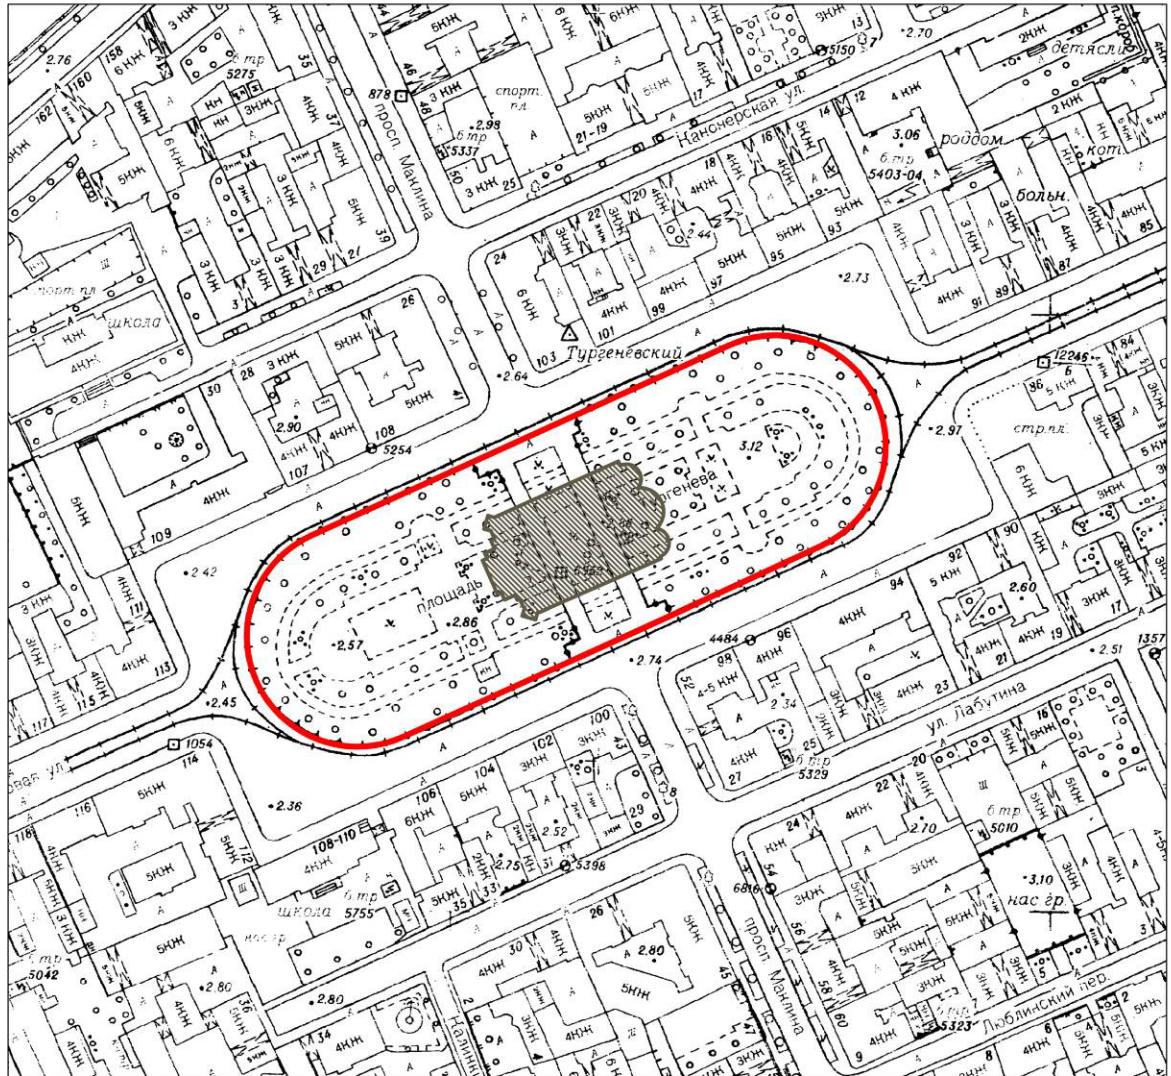
**Проект границ территории  
 объекта культурного наследия регионального значения – достопримечательного  
 места «Покровский сквер с местом, где в 1798-1934 гг. находилась церковь  
 Покрова Пресвятой Богородицы», расположенного по адресу:  
 Санкт-Петербург, площадь Тургенева**

Граница объекта культурного наследия от точки 1 до точки 2 проходит на северо-восток, от точки 2 до точки 4 на восток, от точки 4 до точки 9 на юго-восток, от точки 9 до точки 12 на юг, от точки 12 до точки 18 на юго-запад, от 18 до 19 на запад, от 19 до 25 на северо-запад, от 25 до 27 на север, от 27 до 32 на северо-восток и далее до точки 1 вдоль сквера на площади Тургенева (Санкт-Петербург).

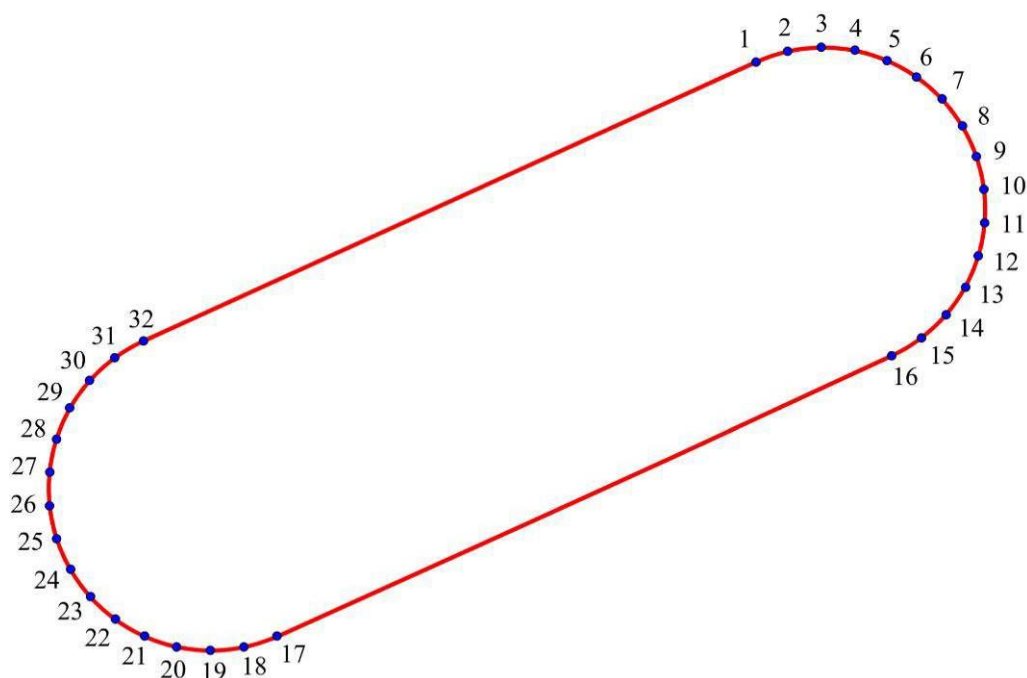
Перечень координат поворотных (характерных) точек границ территории  
объекта культурного наследия

—•— 1 Границы территории объекта культурного наследия с поворотными точками

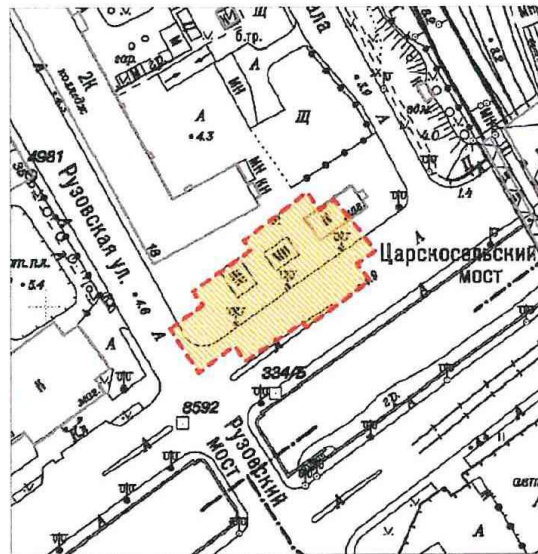
1. Схема границ территории выявленного объекта культурного наследия:

Границы территории выявленного объекта культурного наследия  
«Церковь св. мученика Мирония лейб-гвардии Егерского полка (фундамент)».  
(далее – объект культурного наследия),  
расположенного по адресу: Санкт-Петербург, Обводного кан. наб., 99

- - - Граница территории выявленного объекта культурного наследия
- Выявленный объект культурного наследия

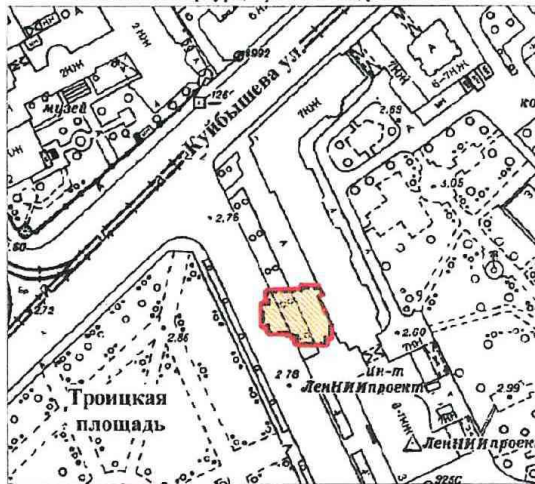
**План границ территории выявленного объекта культурного наследия "Собор Пресвятой Троицы (Троице-Петровский)" (фундамент)**

г. Санкт-Петербург, Троицка пл., у дома №3

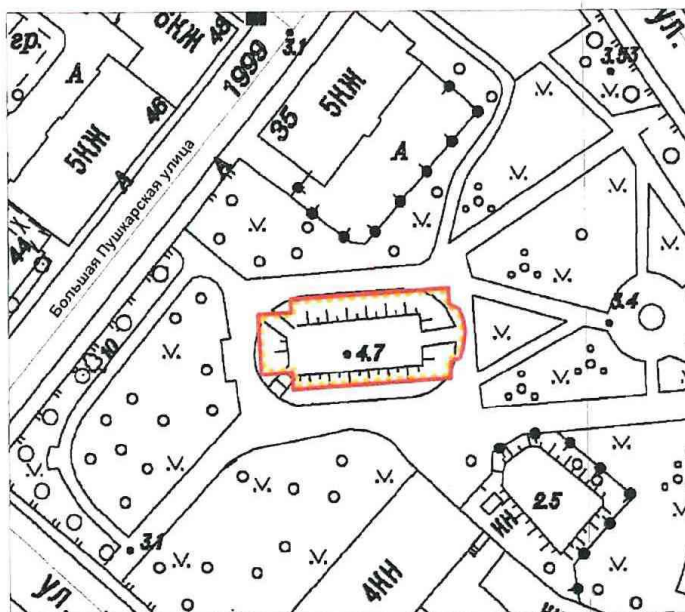
План границ территории выявленного объекта культурного наследия  
«Церковь апостола Матфея и Покрова Пресвятой Богородицы (фундамент)»  
Санкт-Петербург, Большая Пушкарская ул., 35; Ленина ул., 5 (сквер)

Граница подлежит уточнению после выполнения полного археологического изучения объекта, на основании государственной историко-культурной экспертизы.

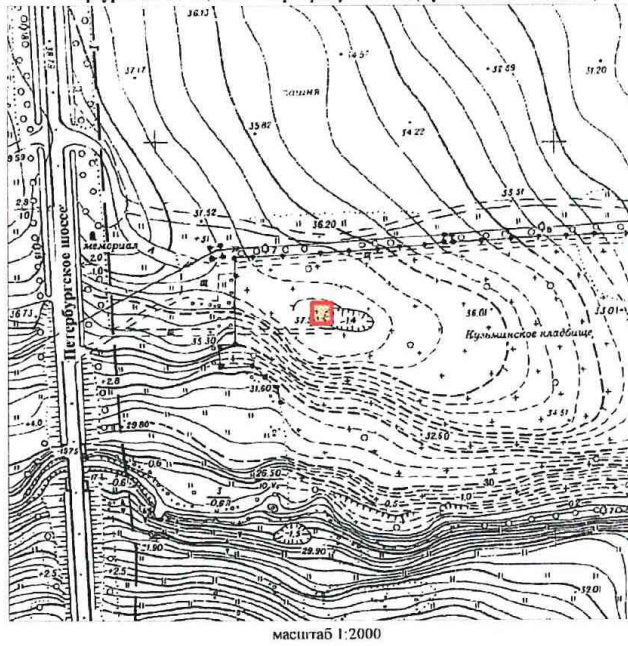
**План границ территории вновь выявленного объекта "Церковь Благовещения Пресвятой Богородицы (фундамент)"**

г. Санкт-Петербург, г. Пушкин,  
Петербургское шоссе; левый берег р. Кузьминки (Кузьминское кладбище)

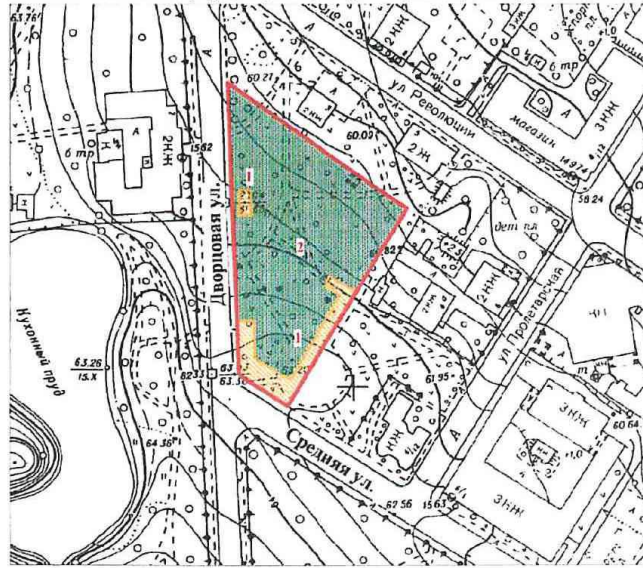
**План границ территории выявленного объекта культурного наследия "Усадьба Д. Кваренги (фундаменты построек, сад)"**

г. Санкт-Петербург, г. Пушкин, Дворцовая ул., 1; Средняя ул., 2
