**Акт по результатам
государственной историко-культурной экспертизы**

проектной документации на проведение работ по сохранению выявленного объекта культурного наследия «Дом Н.П. Фадеевой (О.В. Серебряковой)» по адресу: Санкт-Петербург, Ул. Чайковского, д. 24, литера А - «Приспособление для современного использования выявленного объекта культурного наследия «Дом Н.П. Фадеевой (О.В. Серебряковой)», расположенного по адресу: г. Санкт-Петербург, ул. Чайковского, дом 24, литера А, в части перепланировки нежилого помещения 23-Н под офисное помещение», разработанной ООО «ГОРОДСКОЙ ЦЕНТР ЭКСПЕРТИЗЫ СТРОИТЕЛЬСТВА И ПРОЕКТИРОВАНИЯ» (ООО «СТРОЙ-ПРОВЕРКА») в 2023 г. (Шифр: №ОФ-ЧК-2023/09), с целью определения соответствия требованиям законодательства Российской Федерации в области государственной охраны объектов культурного наследия.

«25» ноября 2023 г.

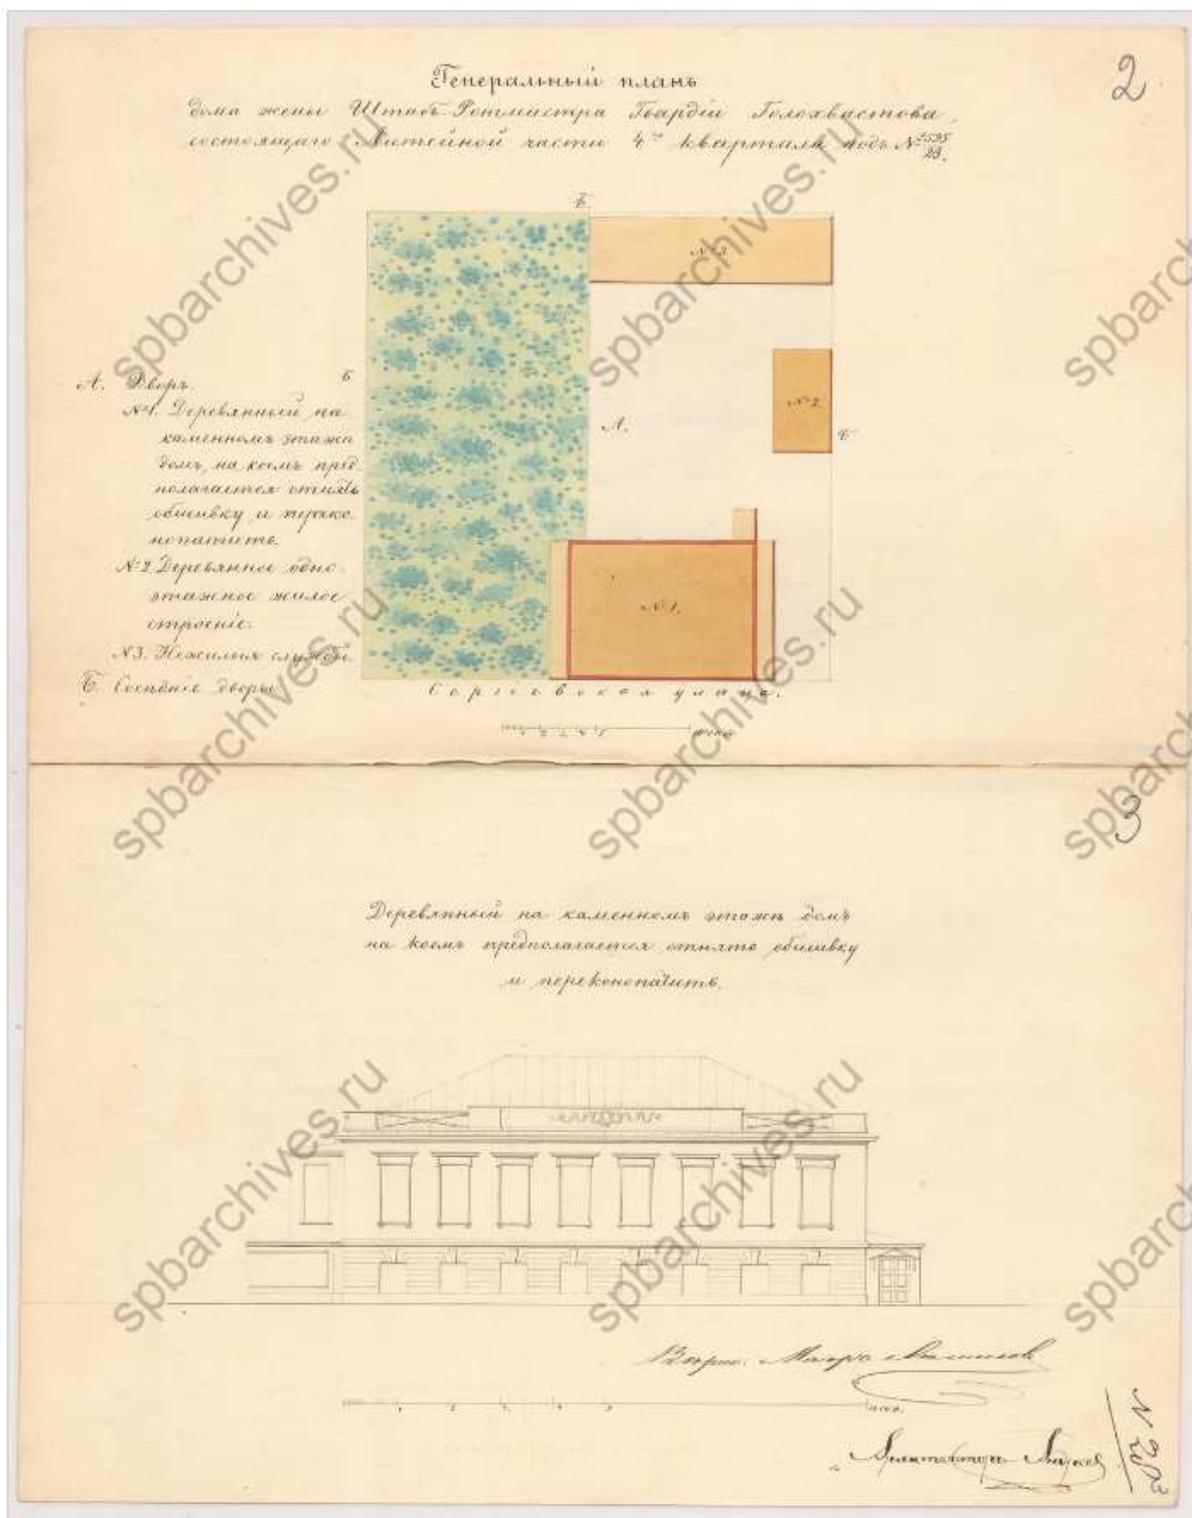
1. Генеральный план участка жены штабротмистра Голохвастовас показанием лицевого дома. 1849 г. ЦГИА СПб. Ф.513. Д.102. Д.4411. Л.2.

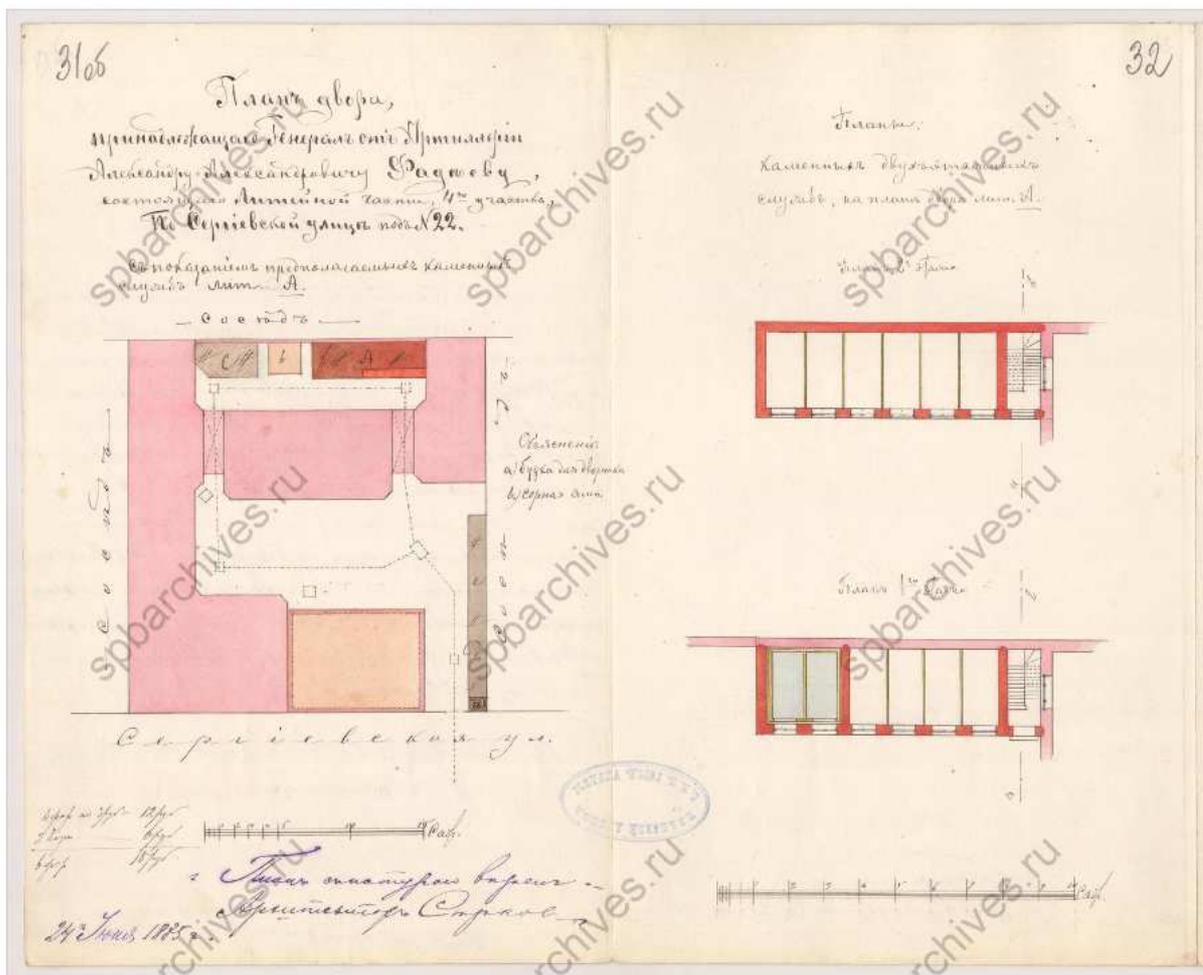
4. Генеральный план участка генерала от инфантерии Александра Александровича Фадеева с показанием нового 4-х-этажного дома. 1885 г. ЦГИА СПб. Ф.513. Д.102. Д.4411. Л.6-7.

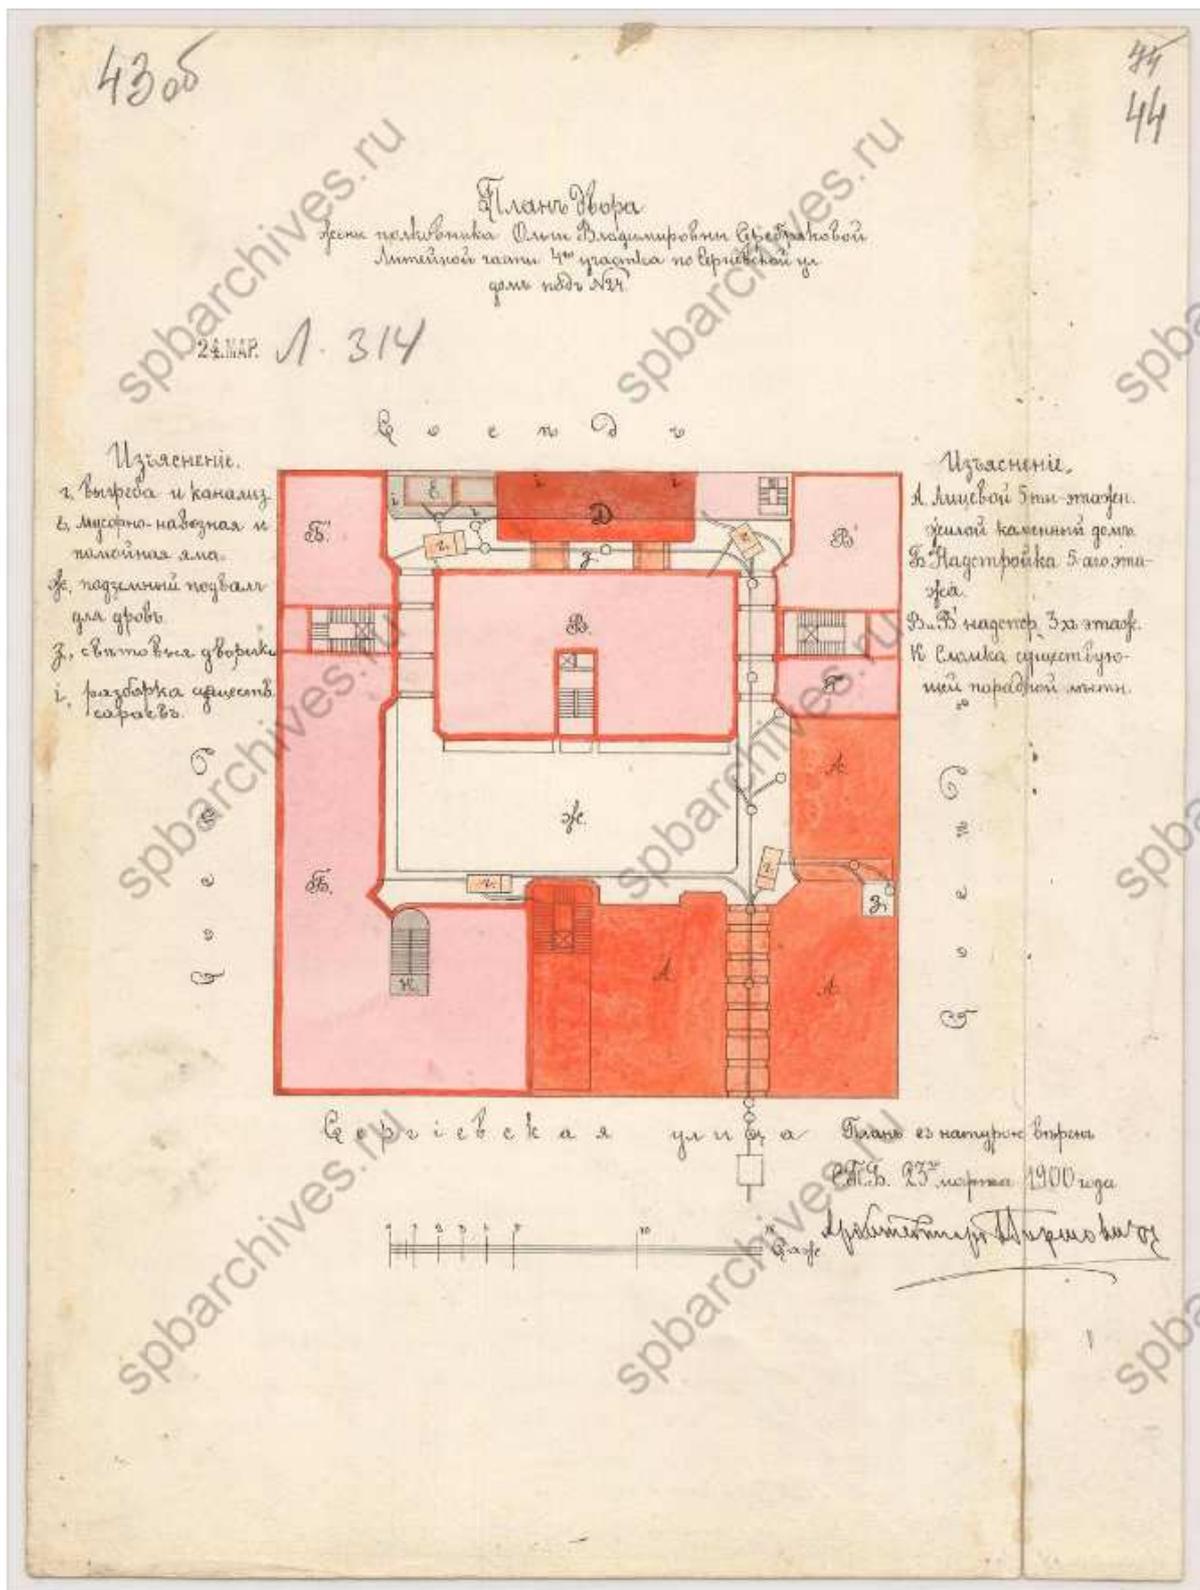
5. Генеральный план участка жены полковника О.В.Серебряковой с показанием перестройки дома. 1900 г. Архитектор Б.И.Гиршович. ЦГИА СПб. Ф.513. Д.102. Д.4411. Л.43-44.

Проект перестройки сохранился в ЦГИА СПб. По проекту предполагалось снести старый деревянный лицевой дом, на его месте выстроить 5-ти-этажный на подвале лицевой корпус, объединенный с каменными корпусами 1860-1861 гг. постройки, которые надстраивались до пяти этажей. По восточной меже возводился новый 6-ти этажный корпус (Приложение №4, илл.7-10). Новое пятно застройки имело вид замкнутого каре.

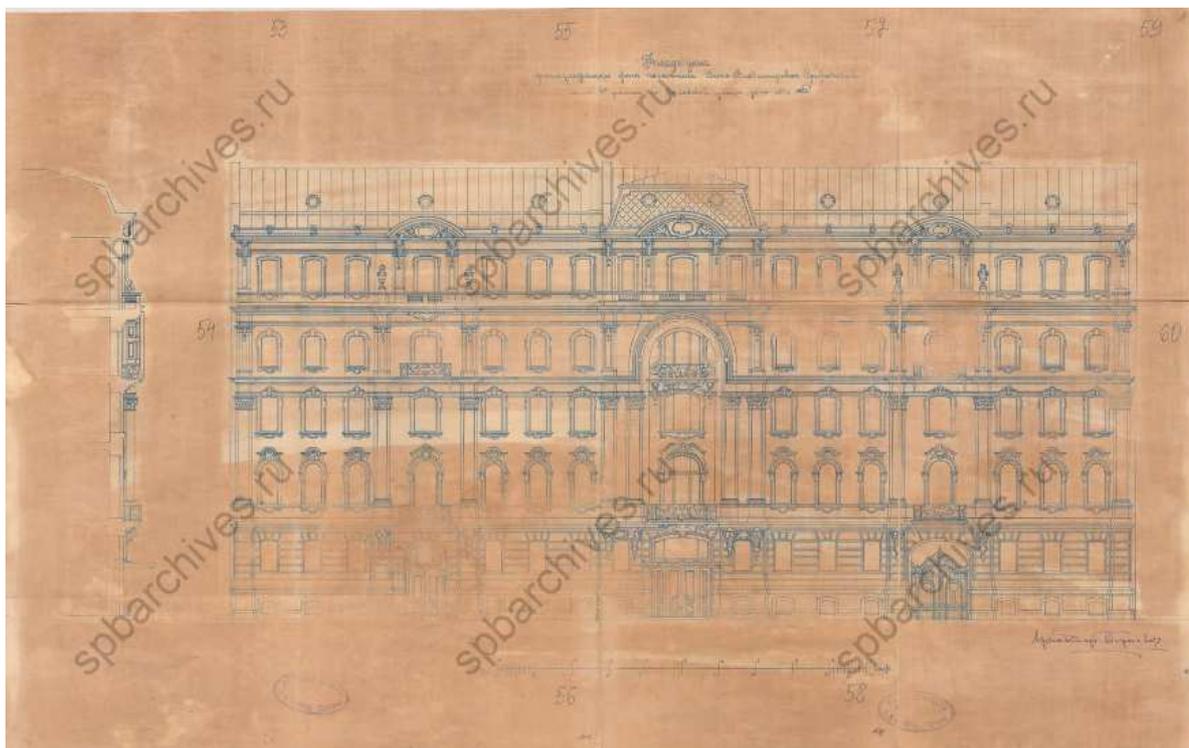
6. Фасад дома О.В. Серебряковой. 1900 г. Архитектор Б.И.Гиршович. ЦГИА СПб. Ф.513. Д.102. Д.4411. Л.53-59.

Лицевой фасад, обращенный Сергиевскую улицу, объединивший новый и старый корпуса, был решен в формах эклектики с элементами барокко (Приложение №4, илл. 6). Композиция фасада симметричная, центральная ось была выделена коринфскими колоннами на уровне 2-3-го этажей. Балконные решетки выполнялись барочного рисунка. Парадный вход на новую парадную лестницу располагался по центральной оси фасада.

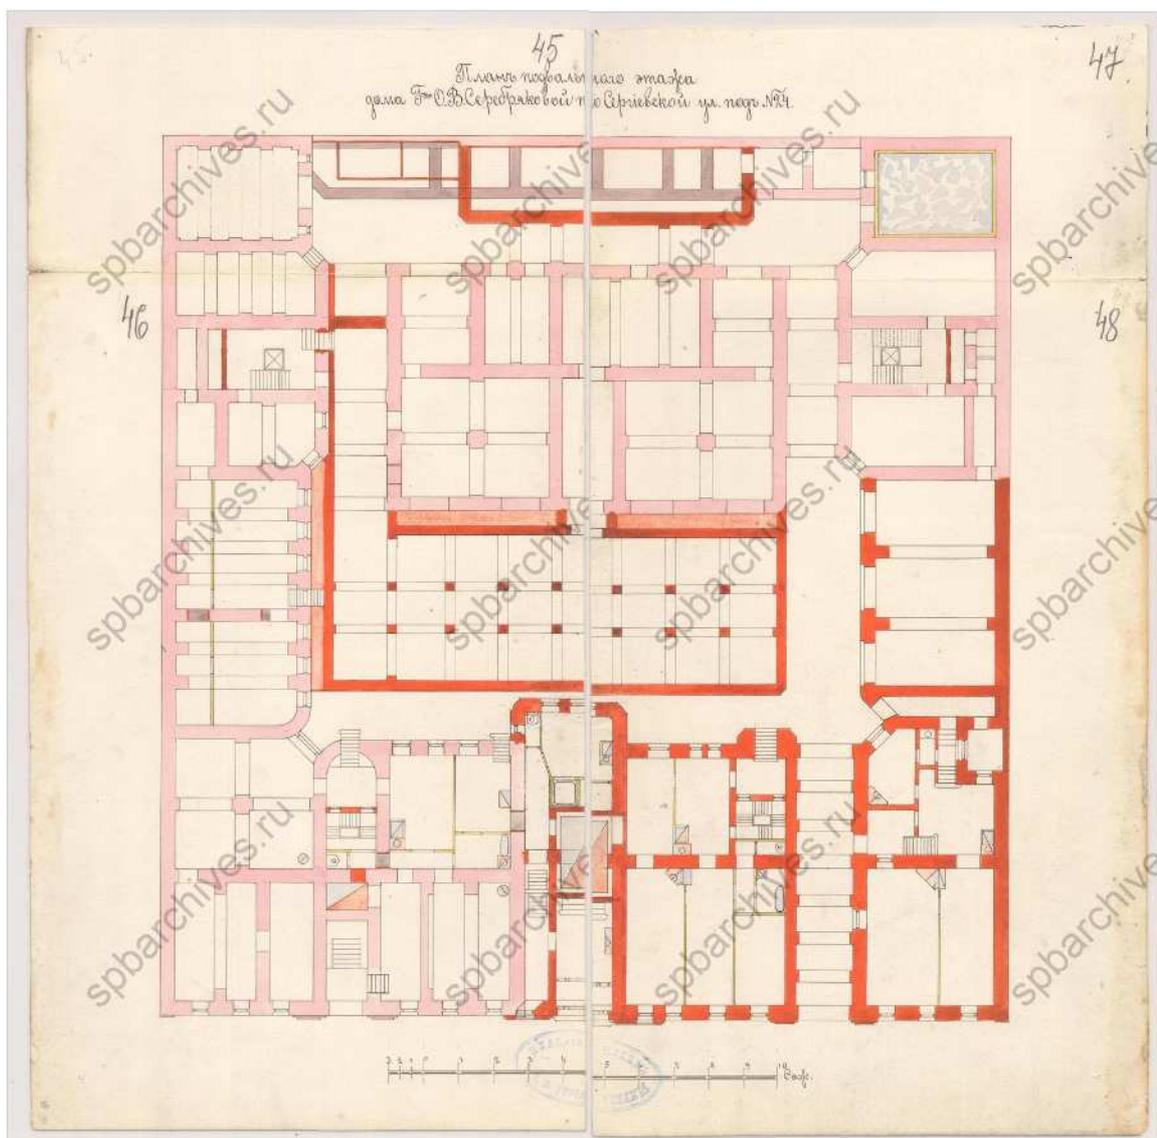
7. План подвала дома О.В. Серебряковой. 1900 г. Архитектор Б.И.Гиршович. ЦГИА СПб. Ф.513. Д.102. Д.4411. Л.45-48.

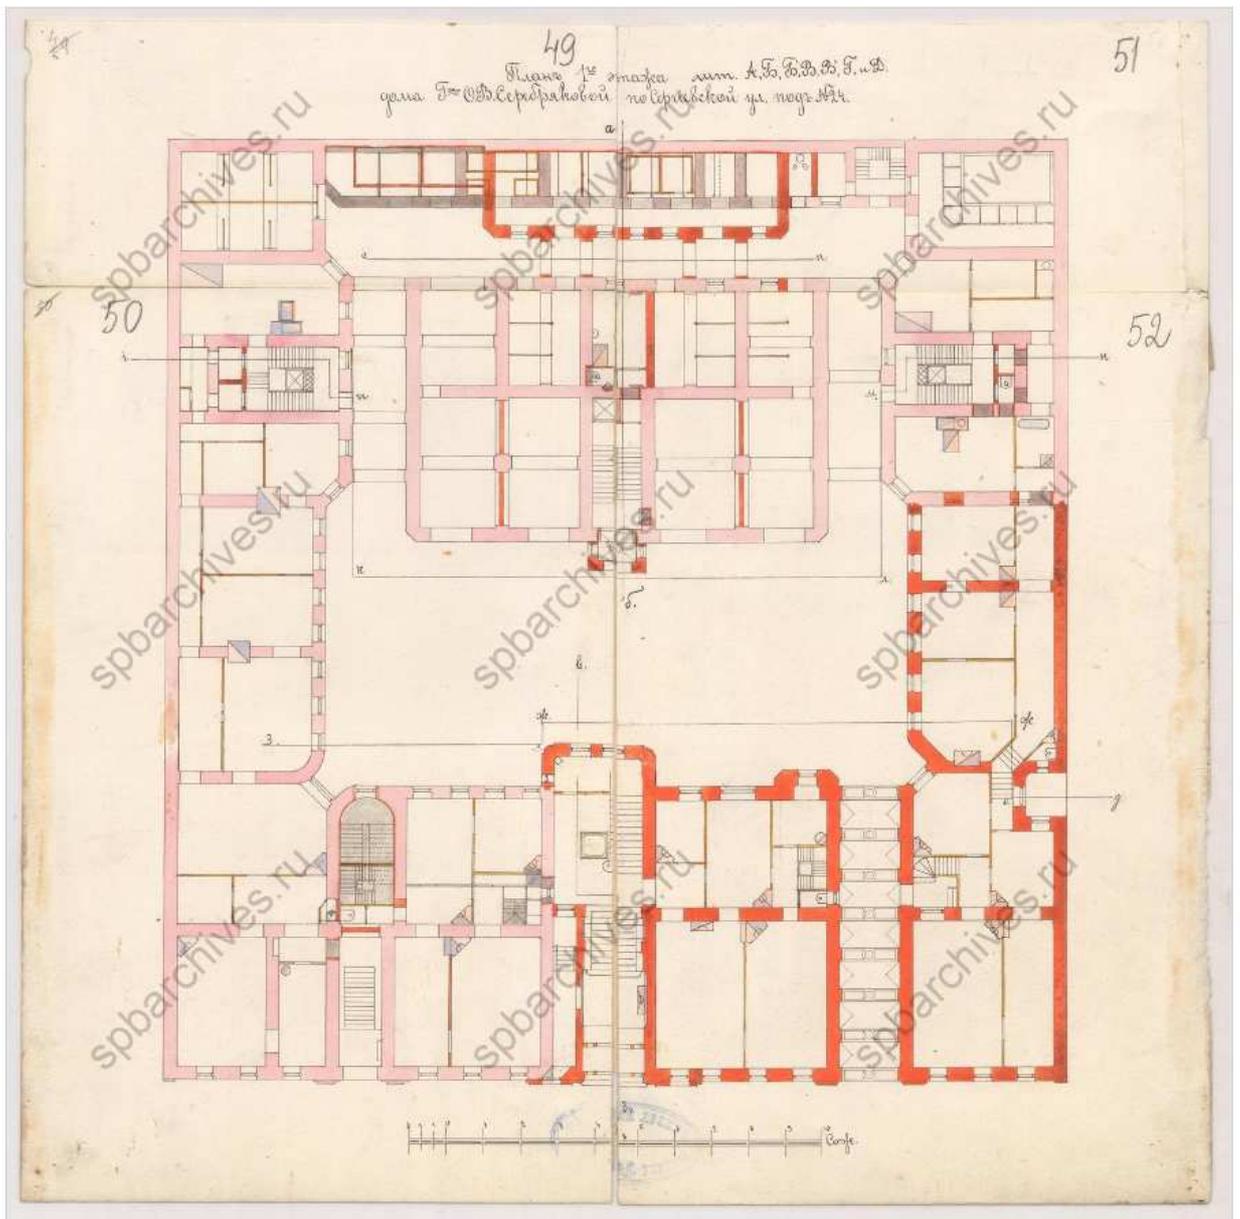
8. План 1-го этажа дома О.В. Серебряковой. 1900 г. Архитектор Б.И.Гиршович. ЦГИА СПб. Ф.513. Д.102. Д.4411. Л.49-52.

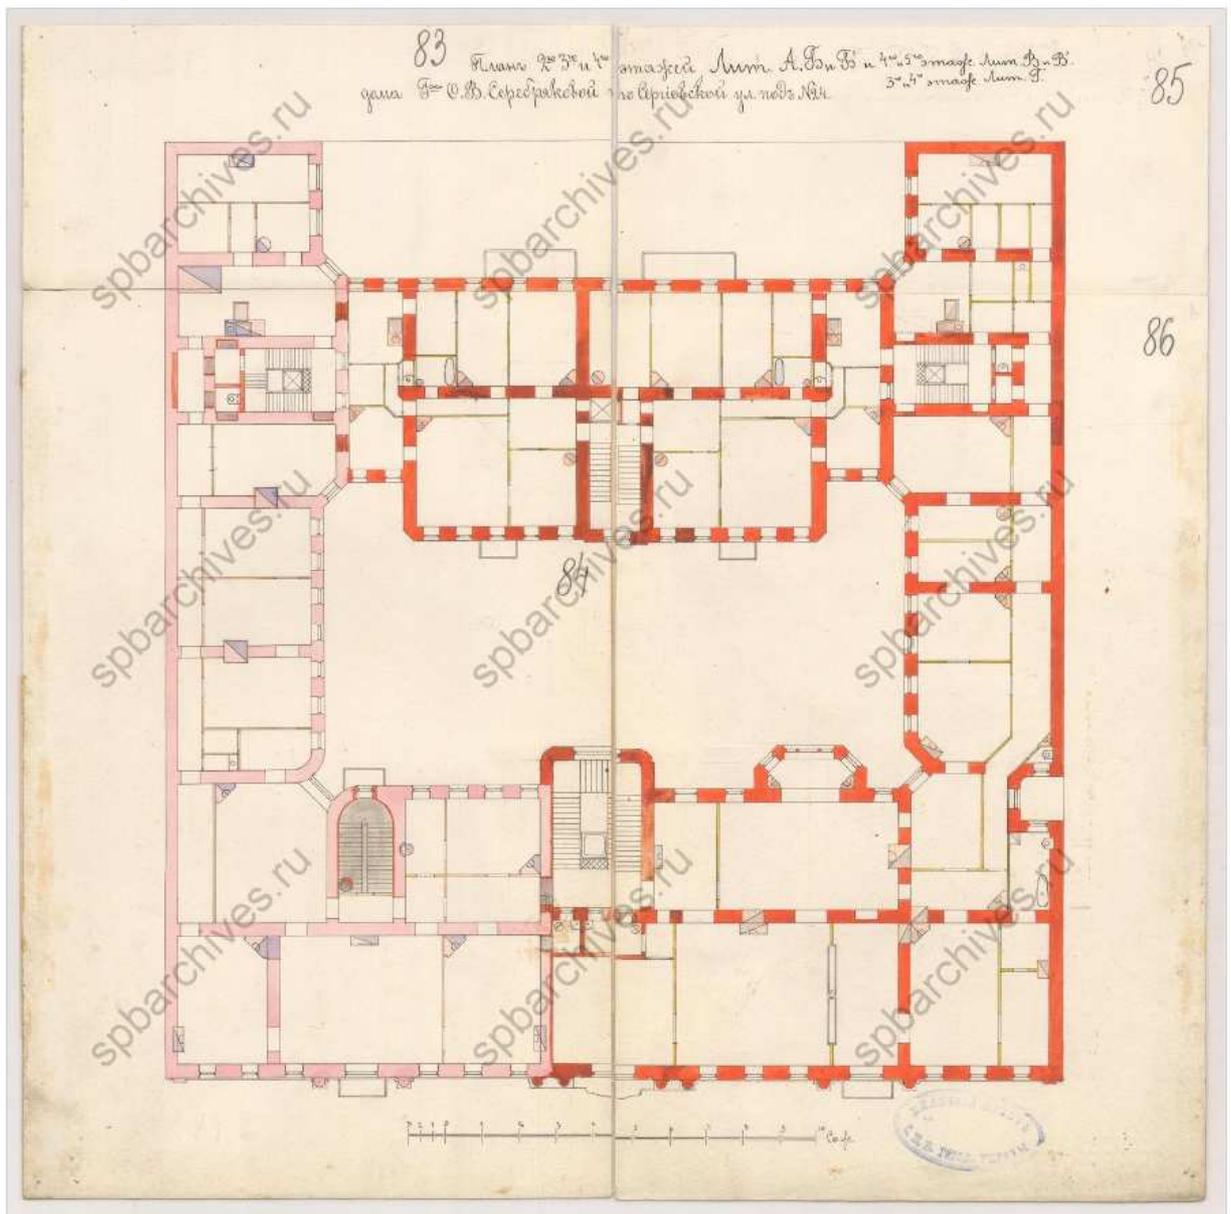
9. План 2-го -4-го этажа дома О.В. Серебряковой. 1900 г. Архитектор Б.И.Гиршович.
ЦГИА СПб. Ф.513. Д.102. Д.4411. Л.83-86.

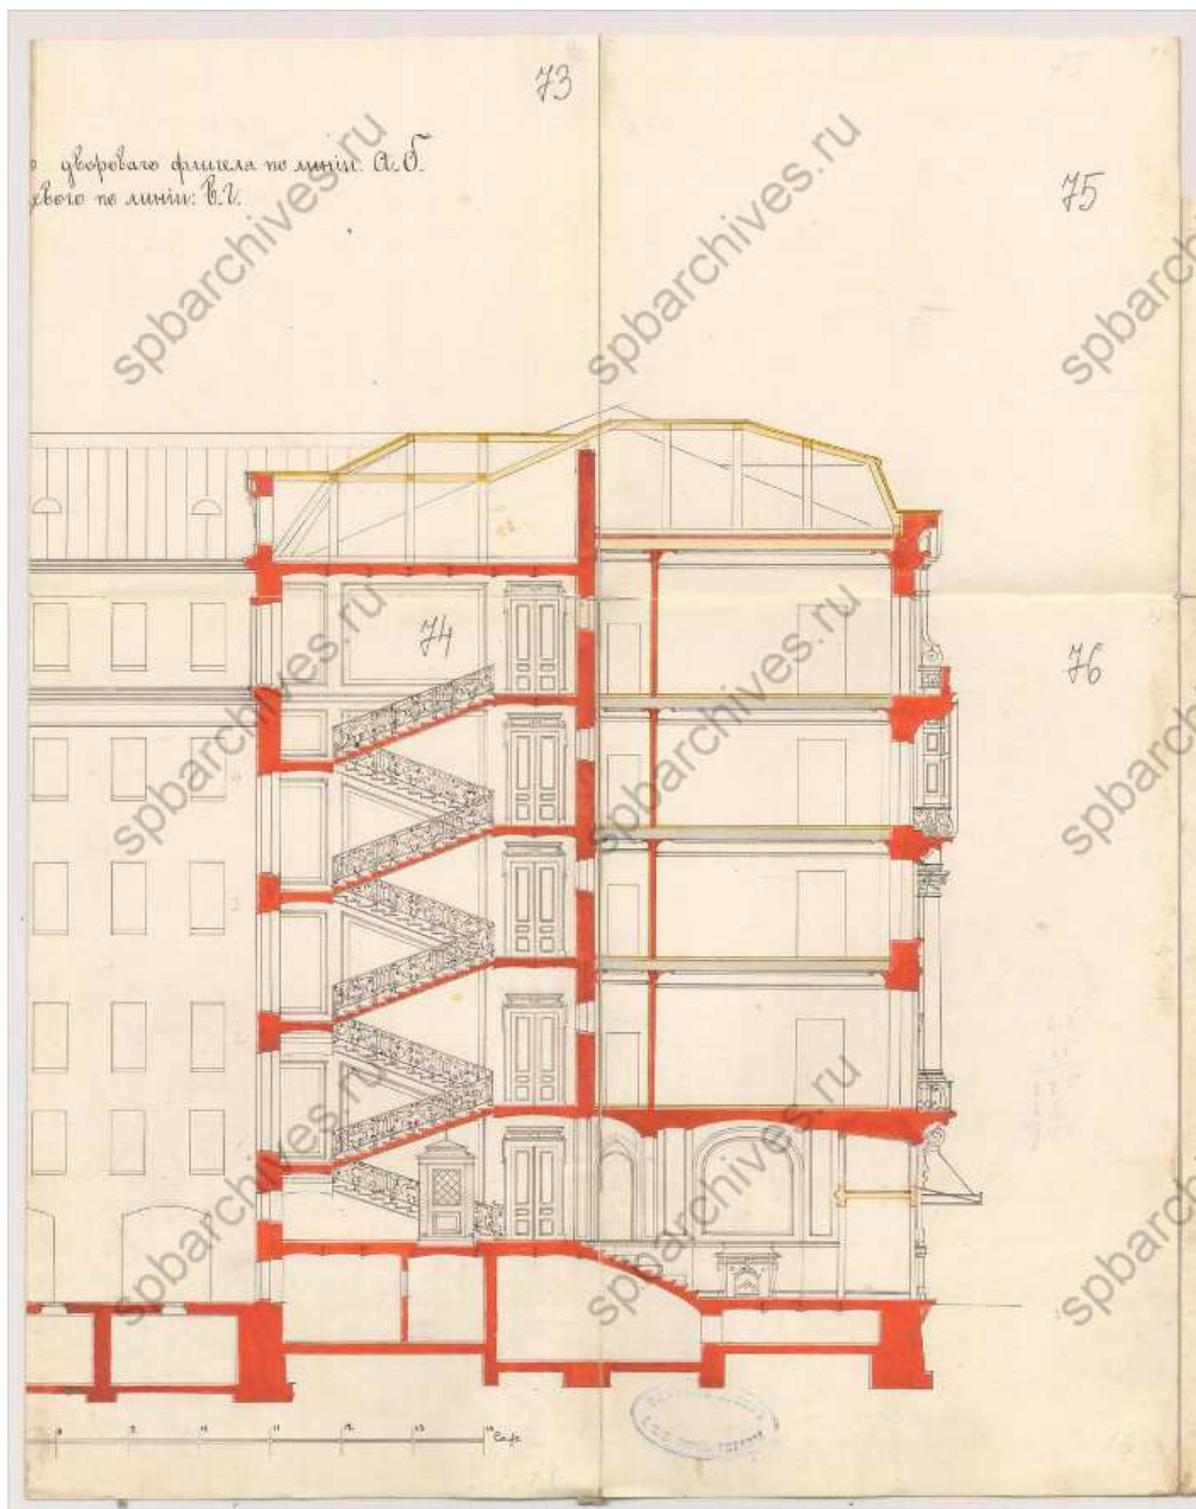
11. Разрез лицевого корпуса (по ул. Сергиевской). 1900 г. Архитектор Б.И.Гиршович.
ЦГИА СПб. Ф.513. Д.102. Д.4411. Л.73-76.

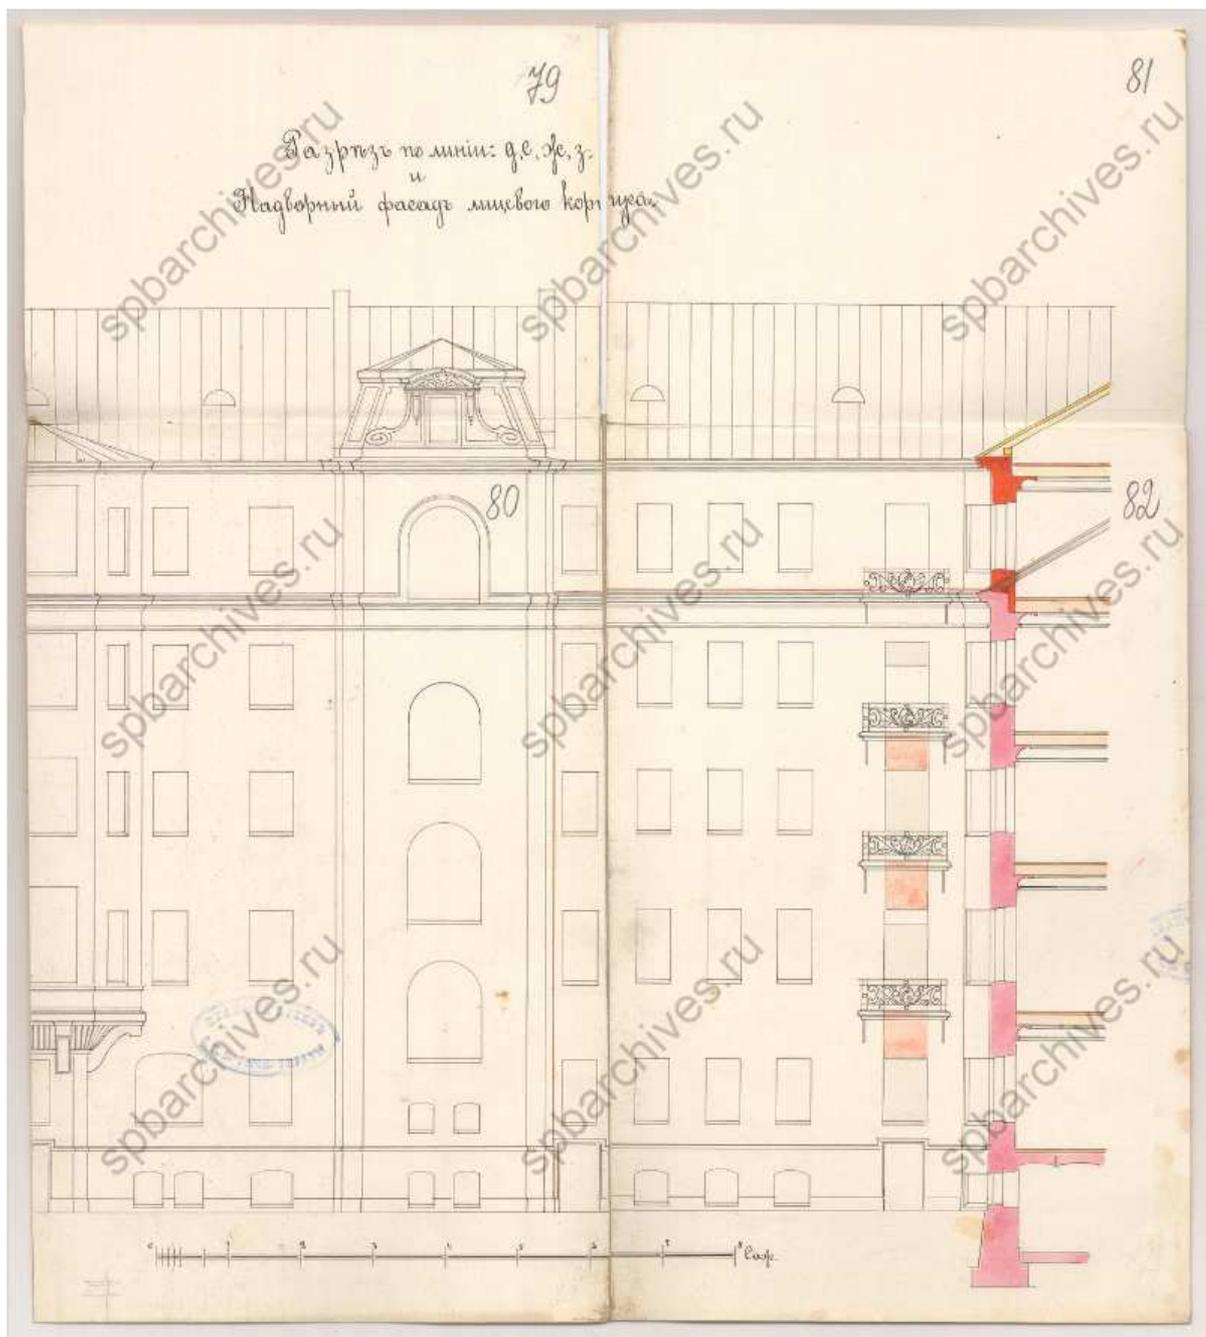
12. Дворовый фасад лицевого корпуса (по Сергиевской ул.). 1900 г. Архитектор
Б.И.Гиршович.
ЦГИА СПб. Ф.513. Д.102. Д.4411. Л.79-82.

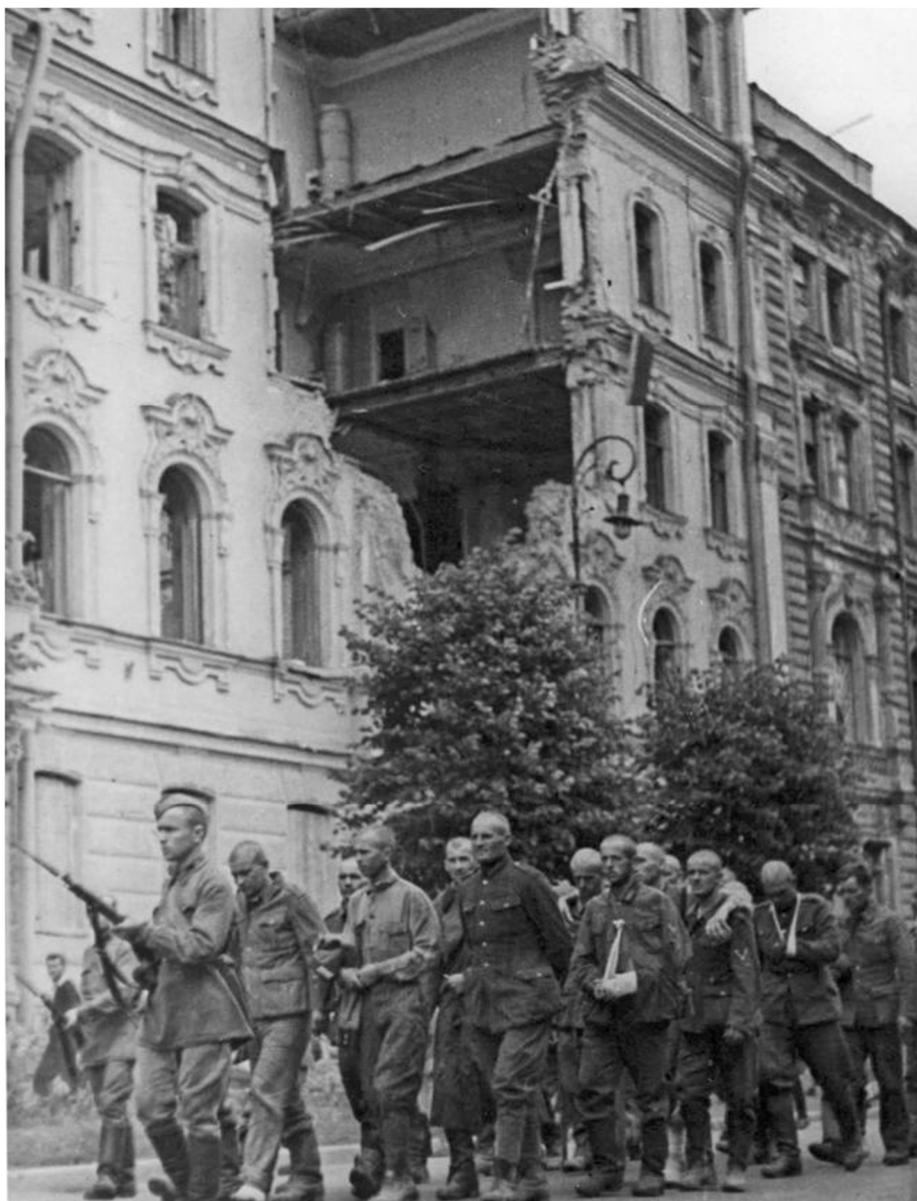
13. Проход военнопленных по улице Чайковского. 1942 год. Частный архив.
На заднем плане – дом №24 по ул. Чайковского.

После 1917 г. дом был национализирован. Индивидуальные квартиры перedelывались в коммунальные. В первые годы Великой Отечественной войны здание было повреждено в результате попадания снаряда (Приложение №4, илл.13); капитальный ремонт произведен в послевоенные годы. В советский период в ходе эксплуатации в квартирах производились перепланировки, для достижения дополнительных площадей разбирались печи и камины.

После 1917 г. дом был национализирован. Индивидуальные квартиры переделывались в коммунальные. В первые годы Великой Отечественной войны здание было повреждено в результате попадания снаряда (илл.13); капитальный ремонт произведен в послевоенные годы. В советский период в ходе эксплуатации в квартирах производились перепланировки, для достижения дополнительных площадей разбирались печи и камины.

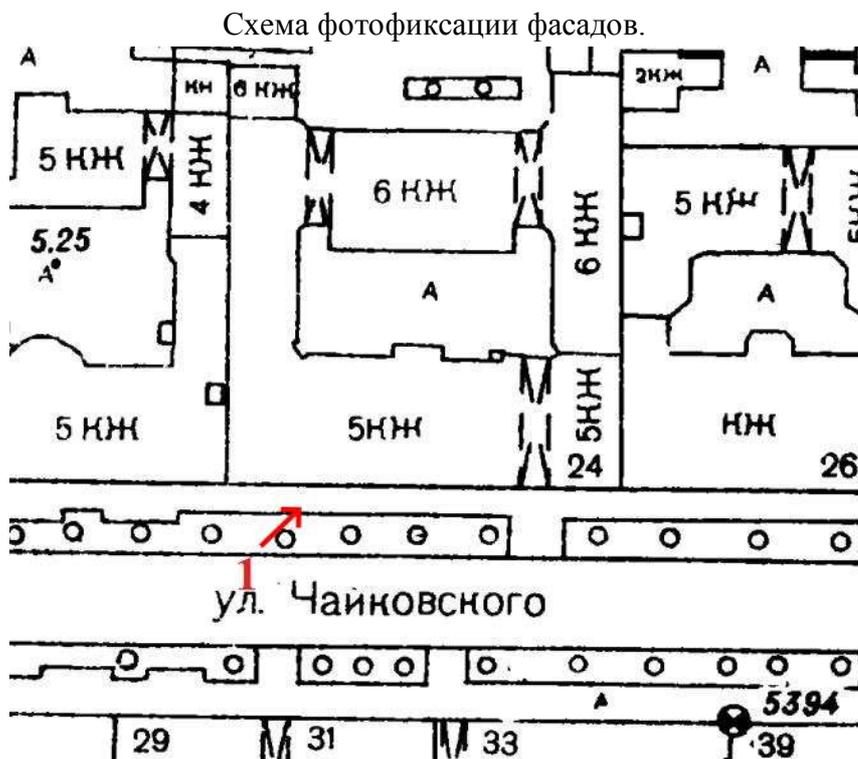
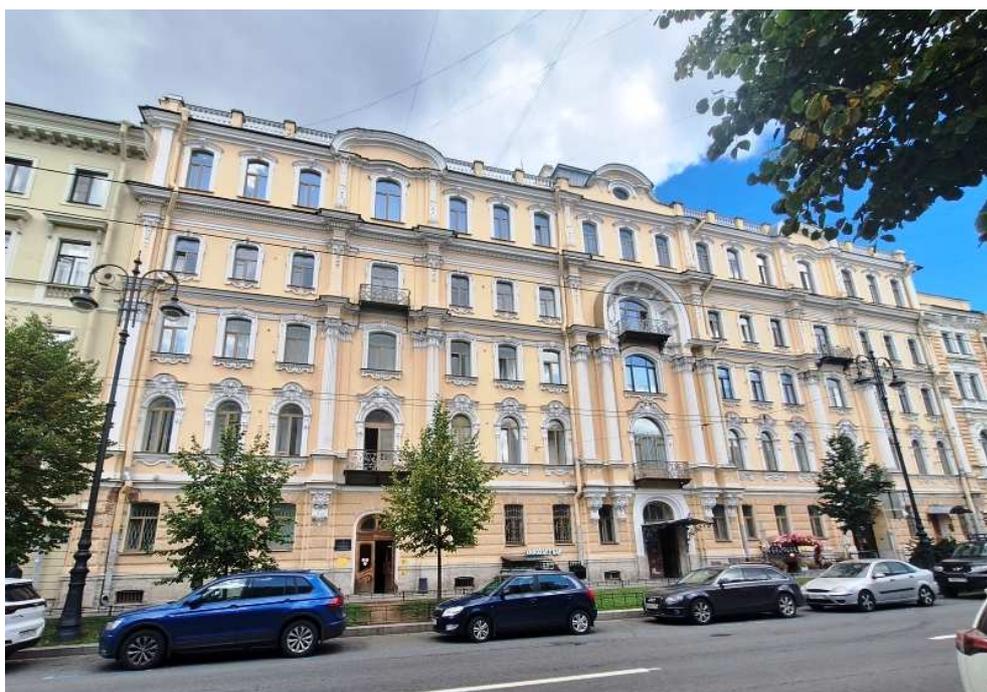
1. Общий вид лицевого фасада (по ул. Чайковского).

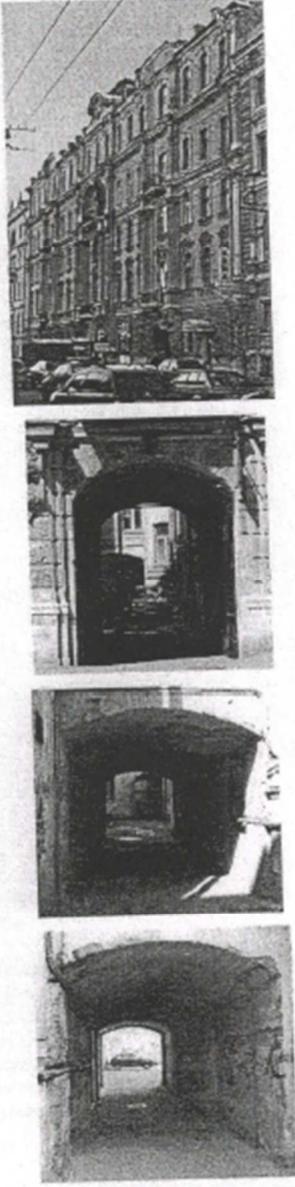
№ пп	Виды предметов охраны	Элементы предметов охраны	Фотофиксация
1	2	3	4
1	Объемно-пространственное решение:	<p>исторические габариты и конфигурация здания, включая лицевой и три дворовых корпуса;</p> <p>исторические габариты и конфигурация двухскатной крыши (кровля- листовая сталь);</p> <p>историческое местоположение и габариты воротных проездов (три).</p>

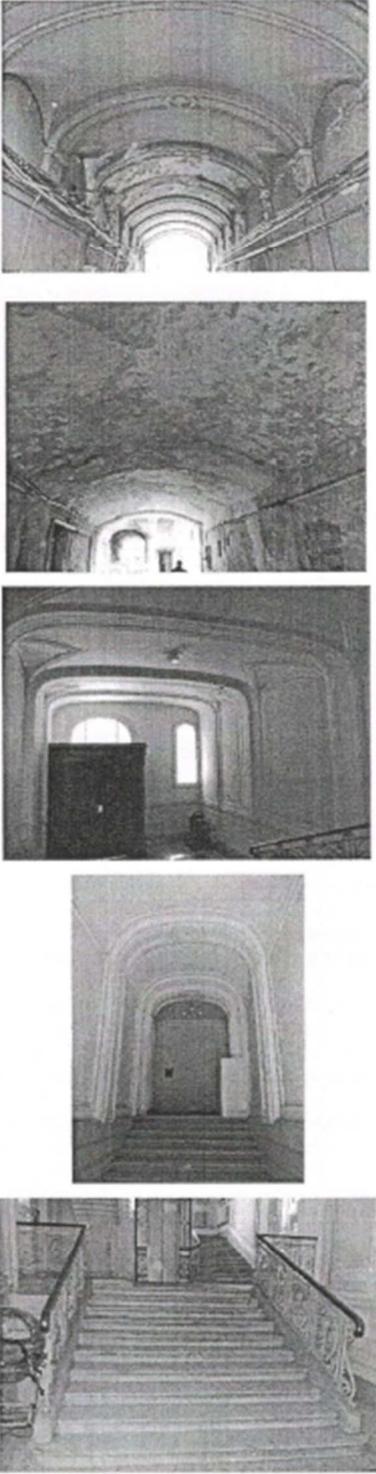
2	<p>Конструктивная система здания:</p>	<p>исторические наружные и внутренние капитальные стены (кирпичные);</p> <p>типы сводов – коробовый с распалубками на подпружных арках с импостами, оформленный тягами (воротный проезд лицевого корпуса), коробовые на подпружных арках (воротные проезды (два) дворовых корпусов), пониженный с распалубками на подпружных арках (вестибюль лестничной площадки – центральный вход с ул. Чайковского), коробовый на подпружных арках, оформленный тягами (вестибюль лестничной площадки – западный вход с ул. Чайковского), кирпичный (помещение 12-Н);</p> <p>исторические отметки плоских междуэтажных перекрытий;</p> <p>лестница лицевого корпуса (центральный вход с ул. Чайковского) - тип (одномаршевая), ступени (облицовка из мрамора), ограждение – материал (металл), техника исполнения (ховка), рисунок (волотообразный орнамент);</p>

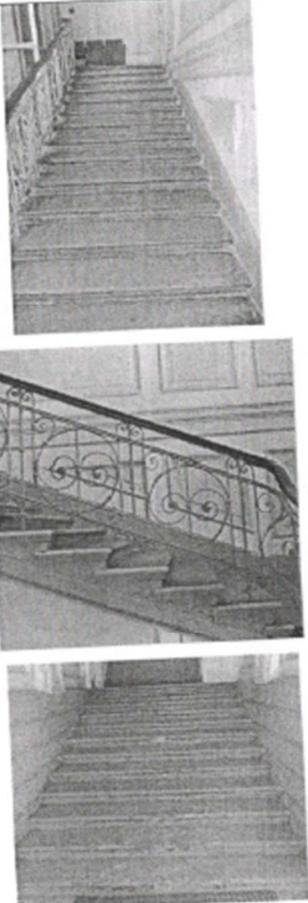
<p>лестница лицевого корпуса (центральный вход с ул. Чайковского) – тип (четырёхмаршевая), ступени (облицовка лещадной плитой), конструкция (марши на металлических косоурах), ограждение – материал (металл), техника исполнения (ковка), рисунок (волютообразный орнамент);</p> <p>лестница лицевого корпуса (западный вход с ул. Чайковского) – тип (одномаршевая), ступени (облицовка плитой из известняка);</p>

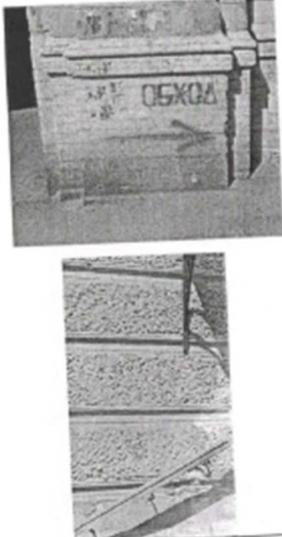
3	Объемно-планировочное решение:	историческое объемно-планировочное решение в габаритах капитальных стен.	
4	Архитектурно-художественное решение фасадов:	<p>лицевой фасад: материал и характер отделки фасадной поверхности – сочетание гладкой и фактурной штукатурки; облицовка цоколя – известняковая скоба; ленточный руст «под шубу» (в уровне I-го этажа);</p>

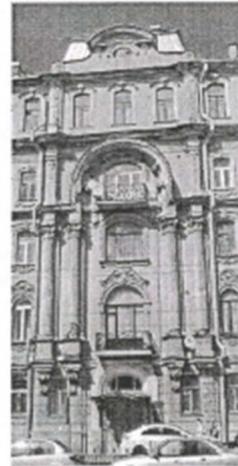
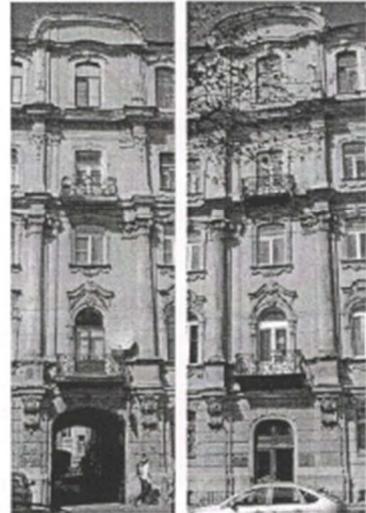
ризалиты:
 уплощенный центральный ризалит -
 завершен аттиковым объемом и
 лучковым фронтоном сложной формы,
 оформлен широким
 сложнопрофилированным архивольтом
 с морской атрибутикой на сдвоенных
 трех четвертных каннелированных
 колоннах большого композитного
 ордера, на лепных
 сложноорнаментированных
 кронштейнах, пилястрами
 композитного ордера, пилястрами с
 лепным декором, лопатками;

два уплощенных ризалита -
 завершенные аттиковыми объемами и
 лучковыми фронтонами;
 декорированные пилястрами
 композитного ордера, пилястрами с
 лепным декором, лопатками, в том
 числе рустованными;

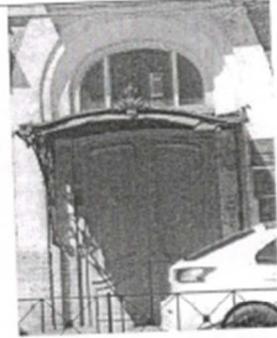
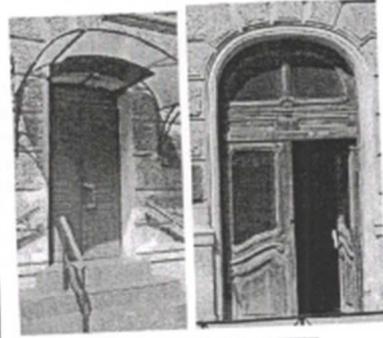
дверные проемы - габариты, конфигурация (прямоугольной формы, с полуциркульным завершением и остекленной фрамугой), местоположение, профилированные наличники; историческое заполнение дверных проемов (филенчатое, полусветлое - западный вход с ул. Чайковского, глухое - центральный вход с ул. Чайковского) - конфигурация, исторический рисунок и материал (дерево);

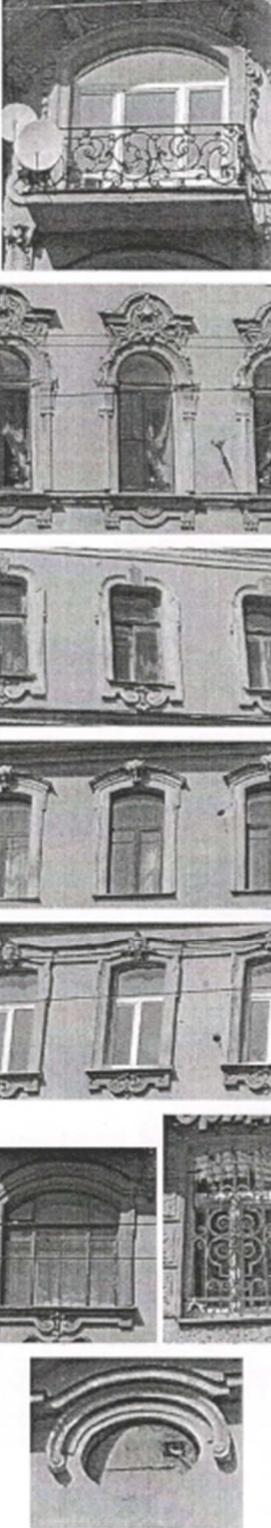
<p>оконные проемы - габариты, конфигурация (прямоугольной формы, с полуциркульным и лучковым завершением, круглое окно центрального аттикового объема), местоположение, профилированные раскрепованные наличники, замковые камни, лучковые и фигурные сандрики с лепными композициями, профилированные подоконные выступы, с волотами, лилиями, сухариками; историческое заполнение оконных проемов - конфигурация, исторический рисунок и материал (дерево);</p>

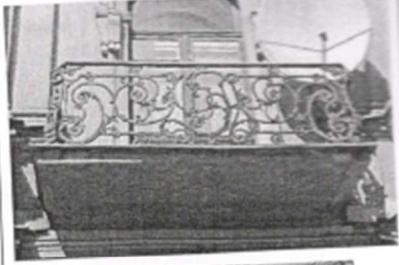
балконы (шесть) – габариты, местоположение, исторические кованые ограждения (растительный орнамент с завитками из акантовых листьев);

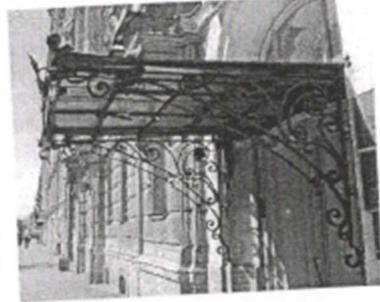
кованый козырек над входом центрального входа, два кронштейна – материал (металл), техника исполнения (ковка), рисунок (волотообразный орнамент с розетками);

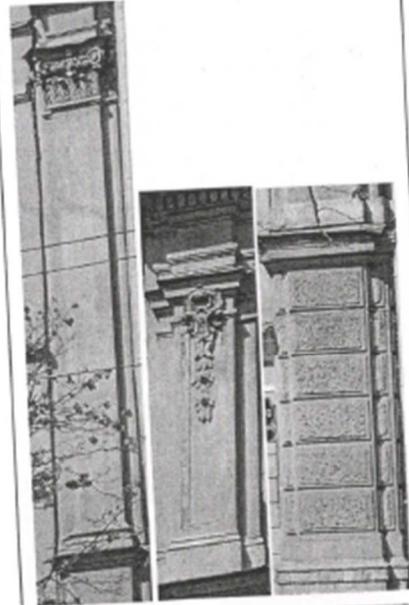
пилястры композитного ордера, в том числе с лепным декором; лопатки, в том числе рустованные угловые части здания;

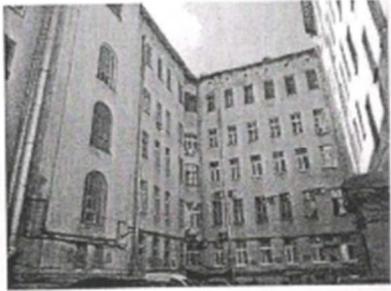
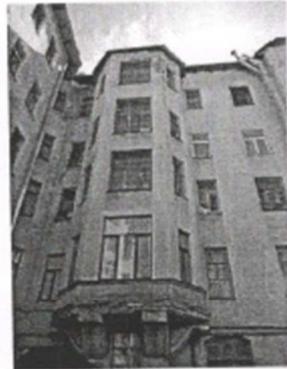
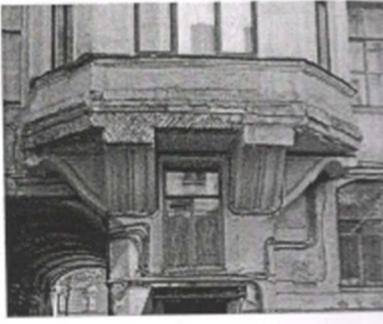
<p>венчающий раскрепованный профилированный карниз;</p> <p>столбики для парапетной решетки (шестнадцать);</p> <p>дворовый фасад:</p> <p>материал и характер отделки фасадной поверхности - гладкая штукатурка; облицовка цоколя - плиты из известняка;</p> <p>ризалит лестничного объема;</p> <p>эркер - трехгранный в плане, на массивных кронштейнах, декорированных филенками (в уровне 2-5-го этажей);</p>

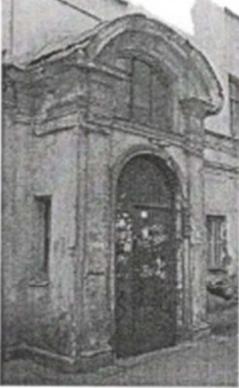
<p>объем тамбура - с фронтоном лучкового завершения, фланкирующими пилястрами;</p> <p>пять проемов ворот (коношен) - габариты, конфигурация (прямоугольной формы с лучковым завершением), местоположение; историческое заполнение проемов ворот - конфигурация, исторический рисунок и материал (дерево);</p> <p>дверные проемы - габариты, конфигурация (прямоугольной формы, с полуциркульным завершением), местоположение;</p> <p>оконные проемы - габариты, конфигурация (прямоугольной формы, с полуциркульным и лучковым завершением), местоположение; историческое заполнение оконных проемов - конфигурация, исторический рисунок и материал (дерево);</p>

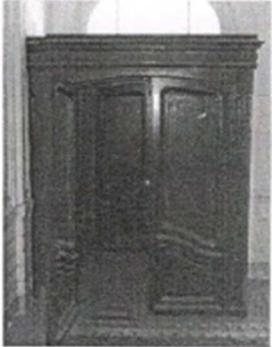
5	<p>Декоративно-художественная отделка интерьеров</p>	<p>лестница лицевого корпуса (центральный вход с ул. Чайковского);</p> <p>тамбур - конфигурация, материал (дерево), исторический рисунок дверного заполнения;</p>

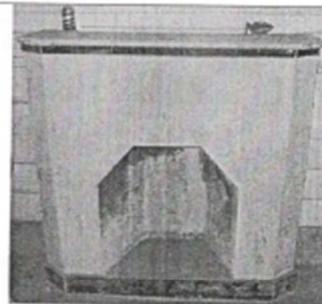
камин – одноярусный, средистенный, облицованный плитами из мрамора белого цвета, надкаминная полка;

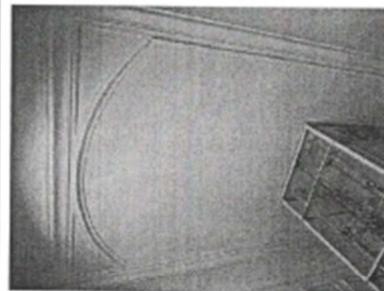
декоративное оформление потолка – профилированная падуга (по периметру), периметральные профилированные филенки (зеркало плафона);

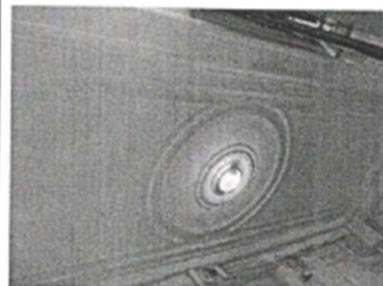
декоративное оформление лестничных площадок – профилированные прямоугольные и круглые филенки;

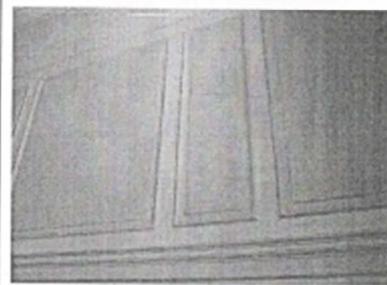
декоративное оформление стен - прямоугольные профилированные филенки, профилированный бортик цоколя;

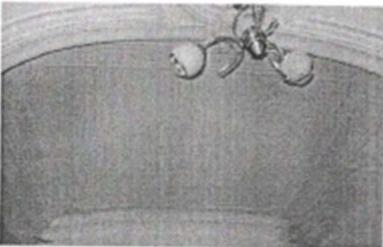
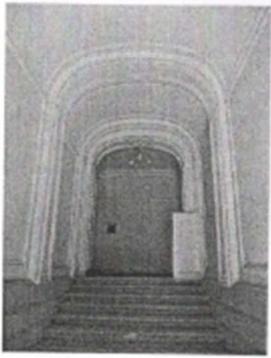
<p>покрытие пола – метлахская плитка белого и бордового цвета;</p> <p>лестница лицевого корпуса (западный вход с ул. Чайковского);</p> <p>тамбур - конфигурация, материал (дерево), исторический рисунок дверного заполнения;</p> <p>декоративное оформление потолка – профилированные тяги с выкружками по углам</p> <p>декоративное оформление стен – линейный руст (нижняя часть), профилированные филенки (верхняя часть);</p> <p>покрытие пола – мозаика в технике «террацо»;</p>

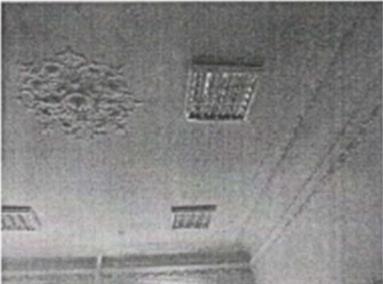
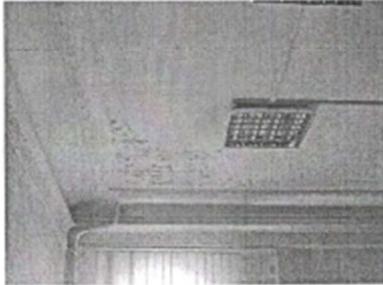
<p>помещение 23-Н (5): декоративное оформление потолка – профилированные тяги (по периметру), лепная розетка растительного орнамента (в центре);</p> <p>помещение 23-Н (6): декоративное оформление потолка – падуга с поясами растительного орнамента (по периметру), лепные композиции (по углам), лепная розетка растительного орнамента (в центре);</p> <p>помещение 23-Н (7): декоративное оформление потолка – фриз растительного орнамента, падуга с поясами растительного орнамента (по периметру), лепные композиции (по углам);</p> <p>помещение 23-Н (8): декоративное оформление потолка – фриз растительного орнамента, падуга с поясами растительного орнамента (по периметру), лепные композиции (по углам), потолка крупная лепная розетка со сложным переплетением акантовых листьев (в центре); примечание – комнаты 7 и 8 исторически являлись единым залом с общим декором потолка, разделены поздней перегородкой;</p>
