**Акт по результатам
государственной историко-культурной экспертизы**

проектной документации на проведение работ по сохранению выявленного объекта культурного наследия «Дом Н.П. Фадеевой (О.В. Серебряковой)» по адресу: Санкт-Петербург, Ул. Чайковского, д. 24, литера А - «Приспособление для современного использования выявленного объекта культурного наследия «Дом Н.П. Фадеевой (О.В. Серебряковой)», расположенного по адресу: г. Санкт-Петербург, ул. Чайковского, дом 24, литера А, в части перепланировки нежилого помещения 23-Н под офисное помещение», разработанной ООО «ГОРОДСКОЙ ЦЕНТР ЭКСПЕРТИЗЫ СТРОИТЕЛЬСТВА И ПРОЕКТИРОВАНИЯ» (ООО «СТРОЙ-ПРОВЕРКА») в 2023 г. (Шифр: №ОФ-ЧК-2023/09), с целью определения соответствия требованиям законодательства Российской Федерации в области государственной охраны объектов культурного наследия.

«25» ноября 2023 г.

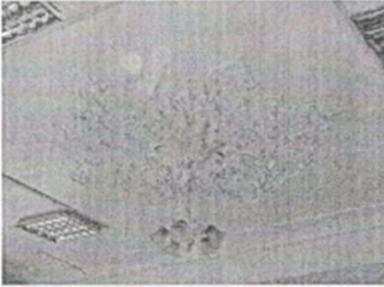
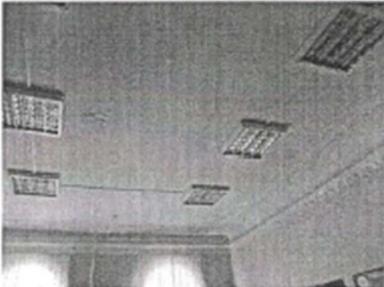
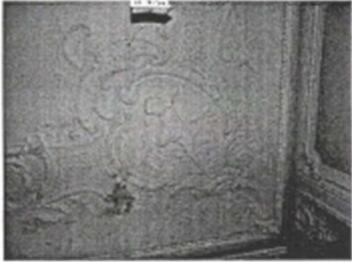
<p>помещение 23-Н (9): декоративное оформление потолка - фриз растительного орнамента, падуга с поясами растительного орнамента (по периметру), лепные композиции (по углам), центральная розетка почти полностью утрачена;</p> <p>помещение 10-Н (13): декоративное оформление потолка - лепные композиции с путти и растительным орнаментом;</p> <p>декоративное оформление стен - штукатурные зеркала с лепным декором,</p>

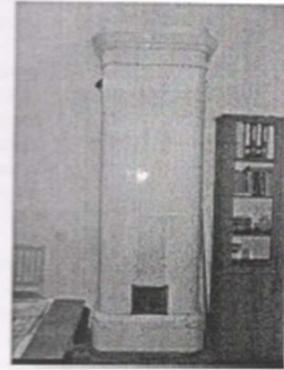
помещение 10-Н (24):
 печь – средостенная, облицованная белыми изразцами, профилированный венчающий карниз, металлические заслонки;

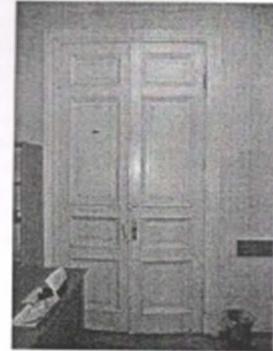
конфигурация местоположение и габариты дверного проема;
 конфигурация, исторический рисунок и материал (дерево) дверного заполнения;

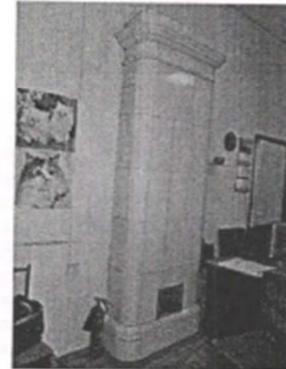
помещение 10-Н (27):
 печь – средостенная, облицованная белыми изразцами, профилированный венчающий карниз, металлические заслонки;
