Акт

**по результатам государственной историко-культурной экспертизы проектной документации на проведение работ по сохранению объекта культурного наследия федерального значения «Церковь лютеранская Воскресения Христова», 1865 г., арх. Видов А.Ф., расположенного по адресу: Санкт-Петербург, г. Пушкин, ул. Набережная, д. 4/25, лит. А (г. Пушкин, Набережная ул., 4), предусмотренных проектом: «Проектная документация по сохранению объекта культурного наследия (ремонт, реставрация и приспособление для современного использования, I этап)», выполненным ООО «Северо-Западное Проектное Бюро» в 2022 г.,
шифр: 61-Д/2020-ЦЛВХ**

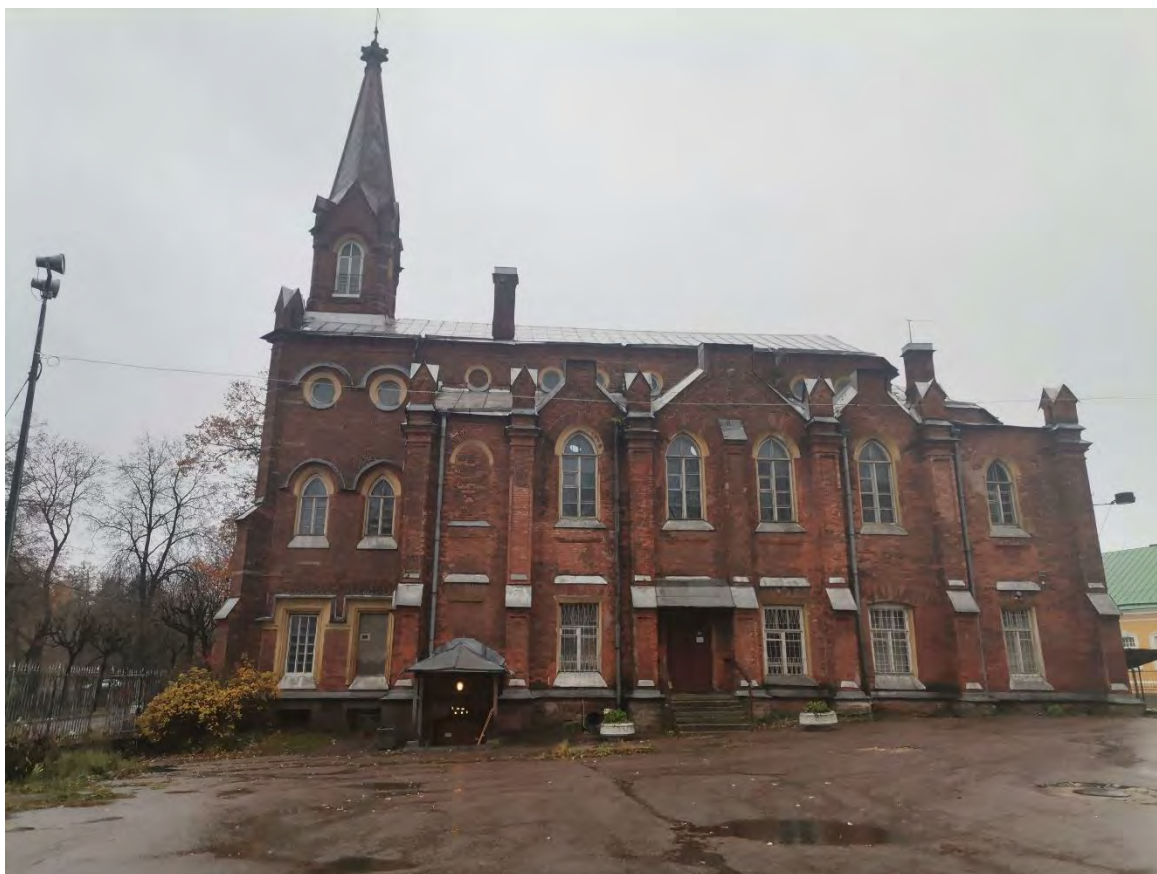
Фото 01. Объект культурного наследия федерального значения «Церковь лютеранская Воскресения Христова». Северо-восточный фасад. Общий вид. Съёмка 31.10.2022 г.

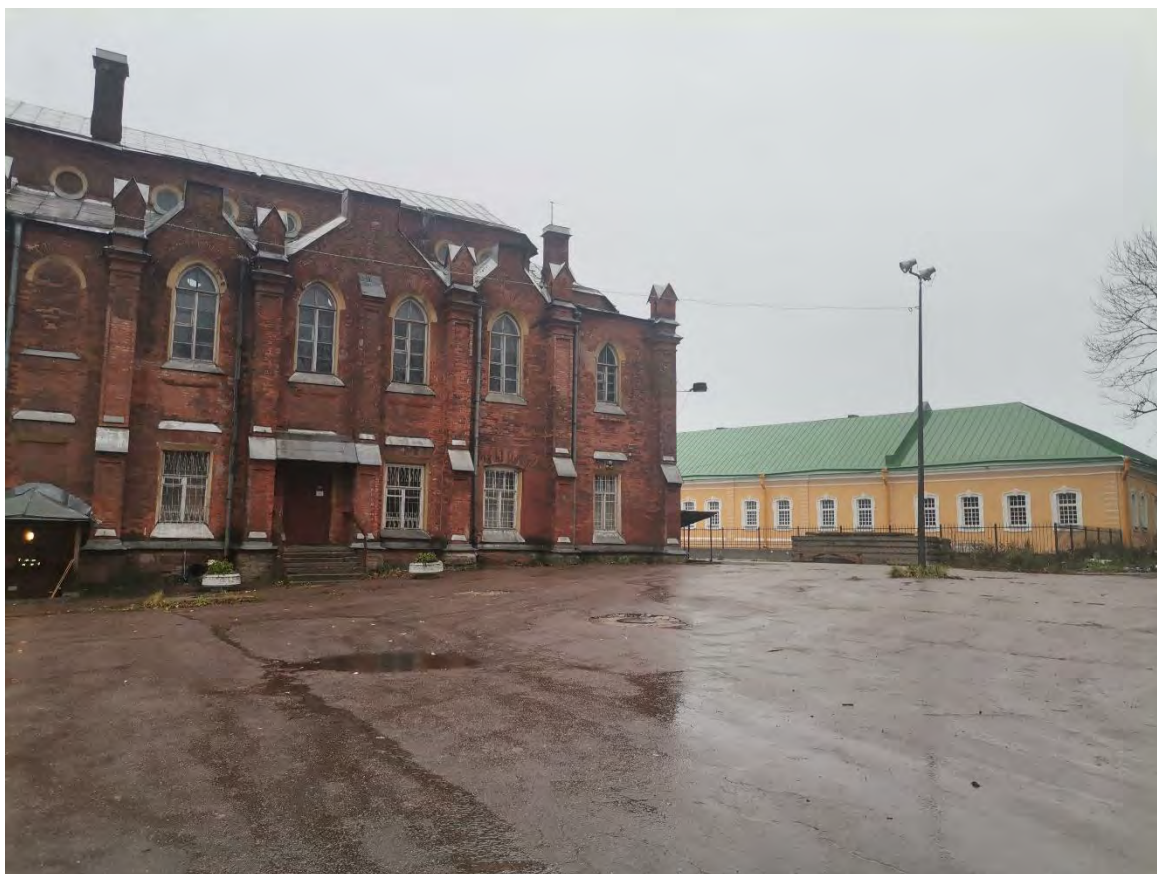
Фото 02. Объект культурного наследия федерального значения «Церковь лютеранская Воскресения Христова». Северо-восточный фасад. Фрагмент. Съёмка 31.10.2022 г.

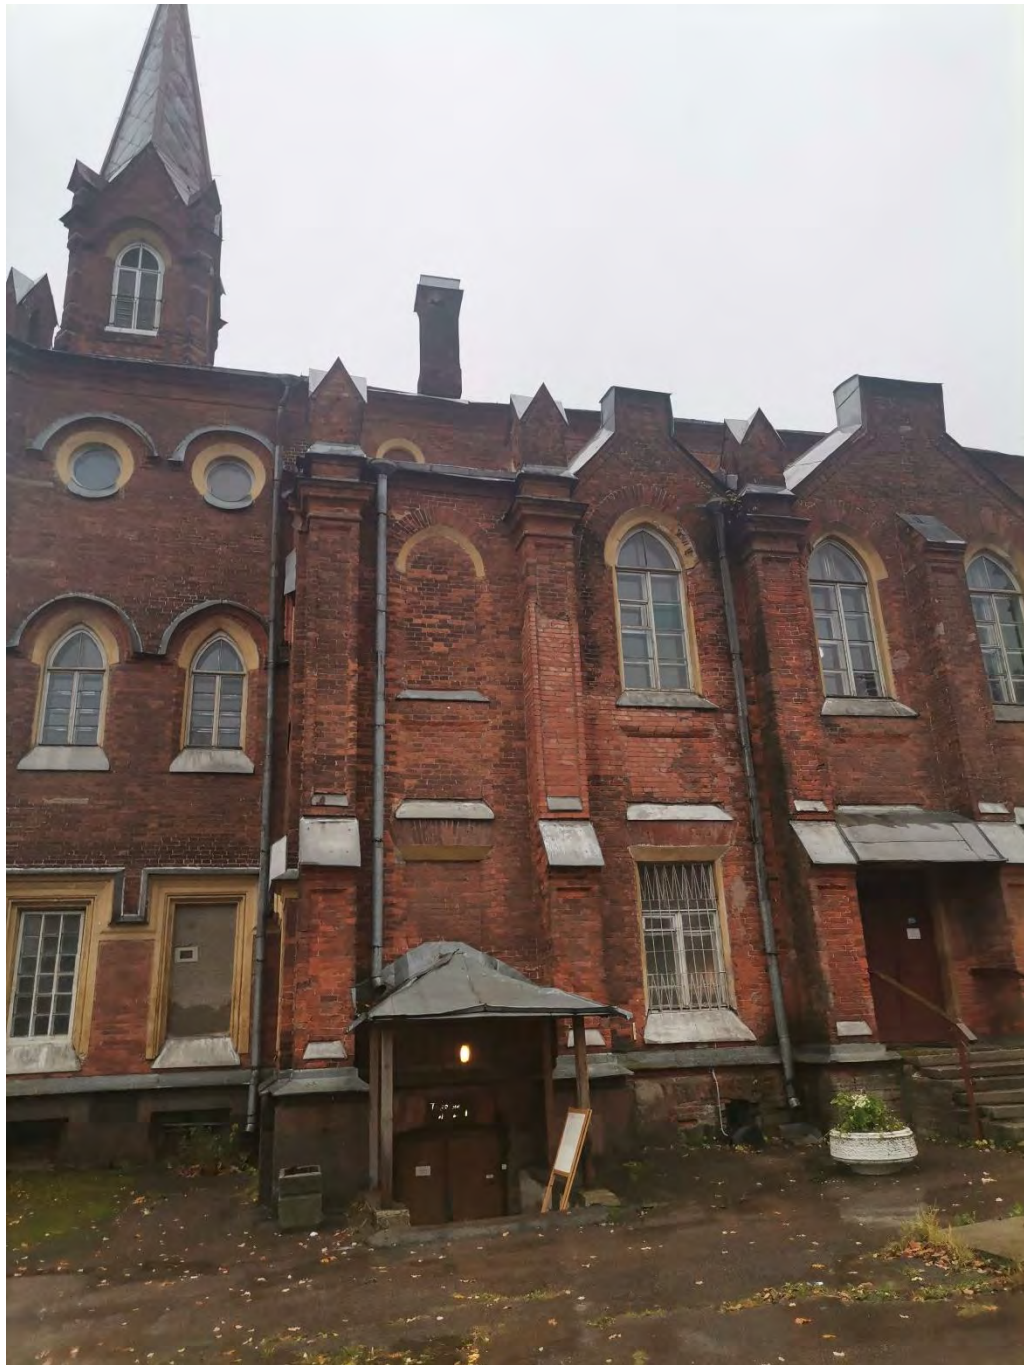
Фото 03. Объект культурного наследия федерального значения «Церковь лютеранская Воскресения Христова». Северо-восточный фасад. Фрагмент. Съёмка 31.10.2022 г.

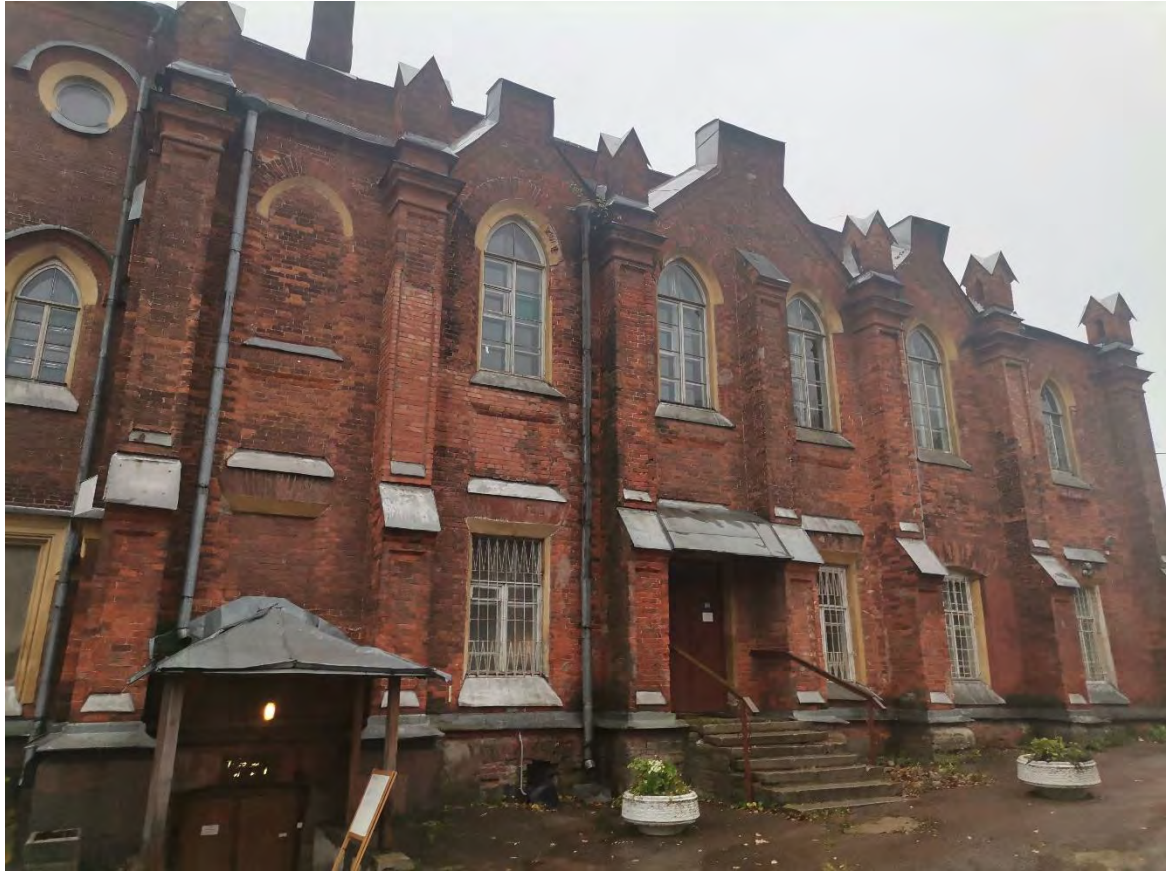
Фото 05. Объект культурного наследия федерального значения «Церковь лютеранская Воскресения Христова». Северо-восточный фасад. Фрагмент. Съёмка 31.10.2022 г.

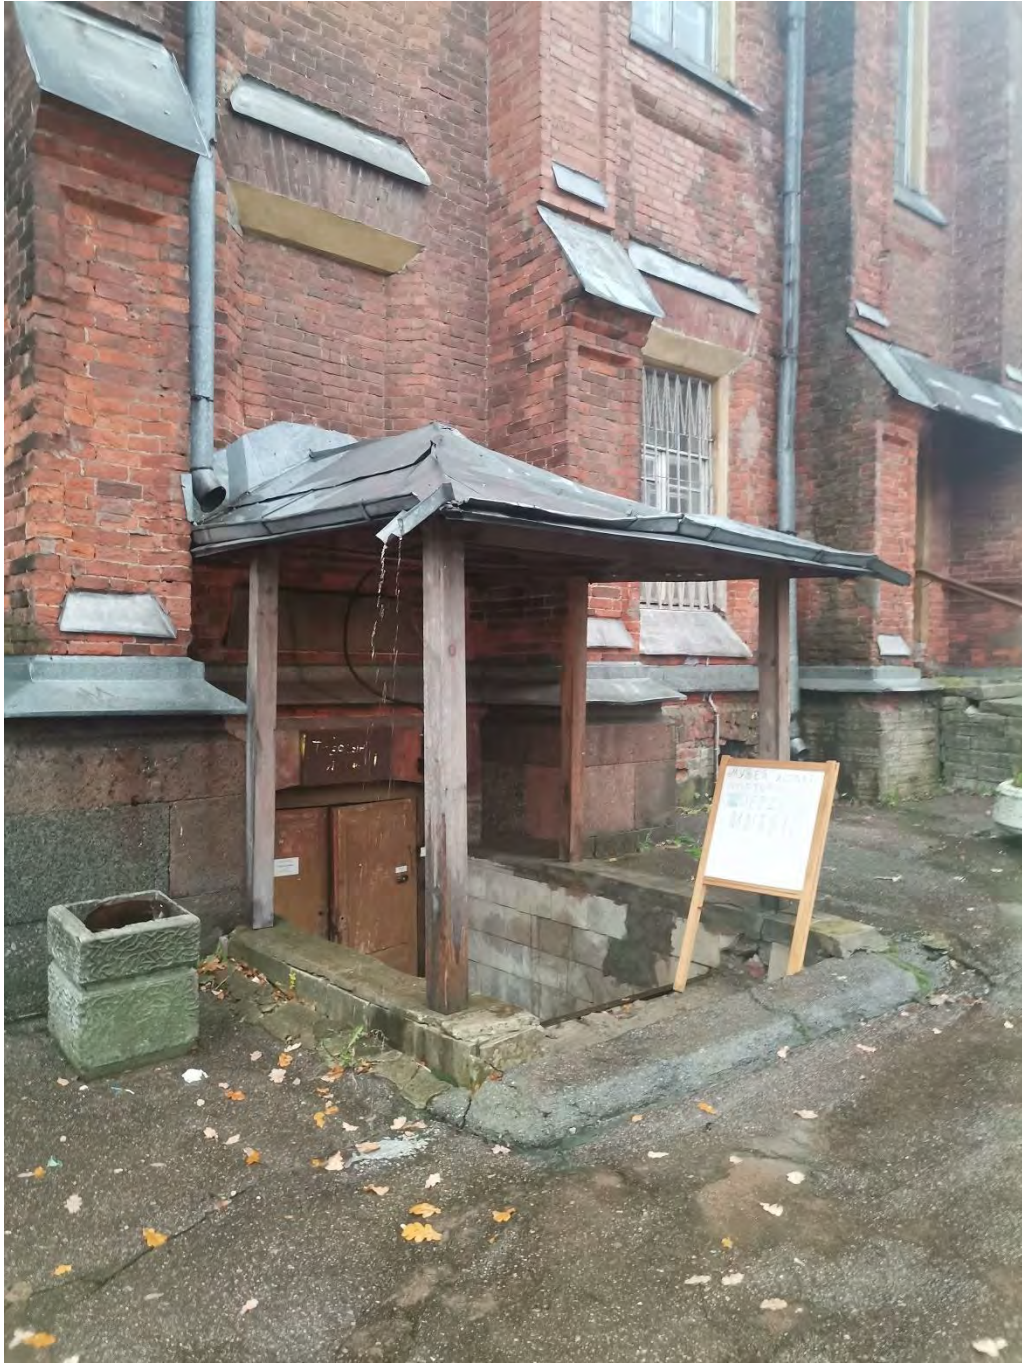
Фото 06. Объект культурного наследия федерального значения «Церковь лютеранская Воскресения Христова». Северо-восточный фасад. Фрагмент. Съёмка 31.10.2022 г.

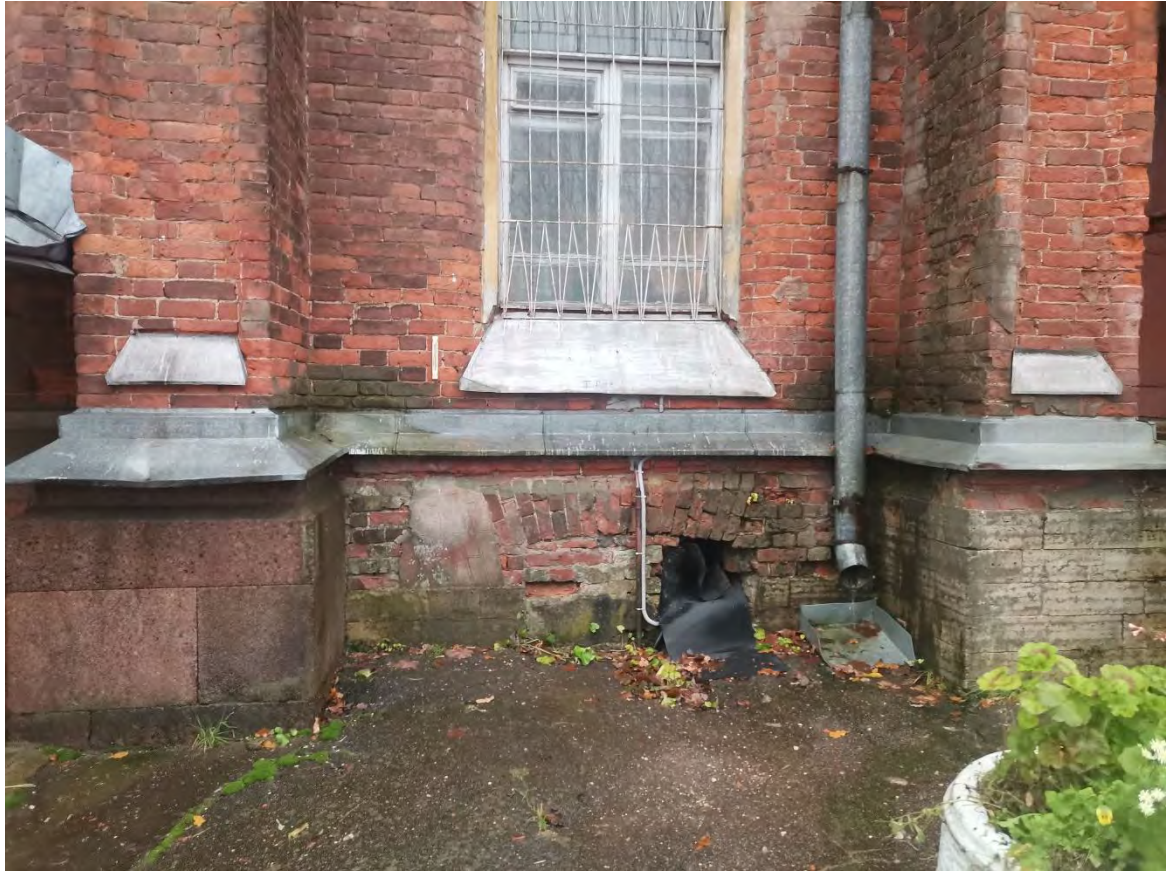
Фото 08. Объект культурного наследия федерального значения «Церковь лютеранская Воскресения Христова». Северо-восточный фасад. Фрагмент. Съёмка 31.10.2022 г.

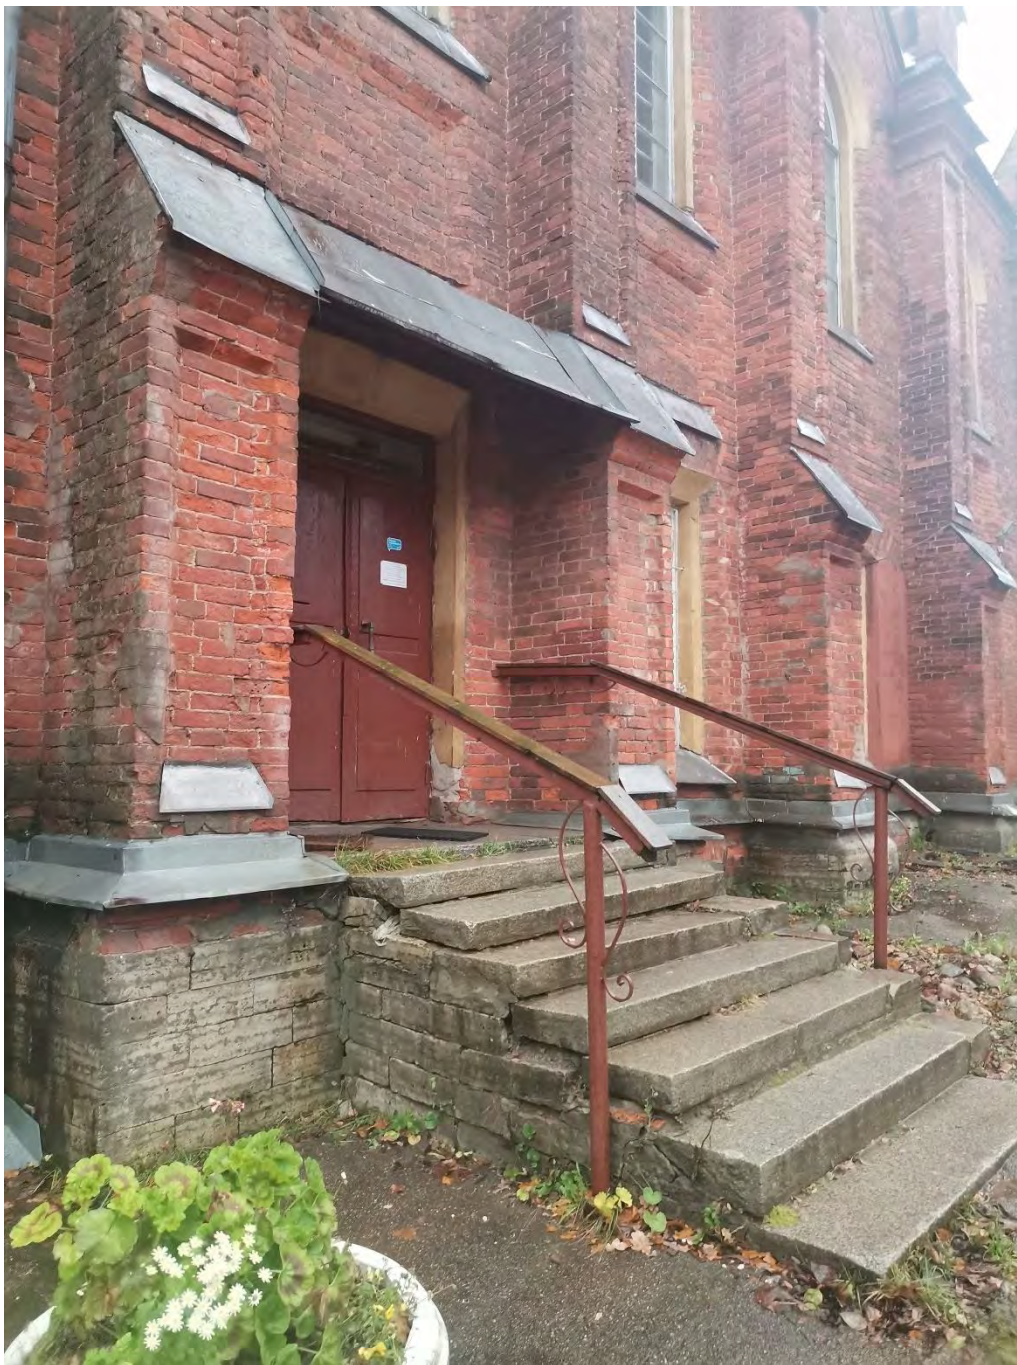
Фото 09. Объект культурного наследия федерального значения «Церковь лютеранская Воскресения Христова». Северо-восточный фасад. Фрагмент. Съёмка 31.10.2022 г.

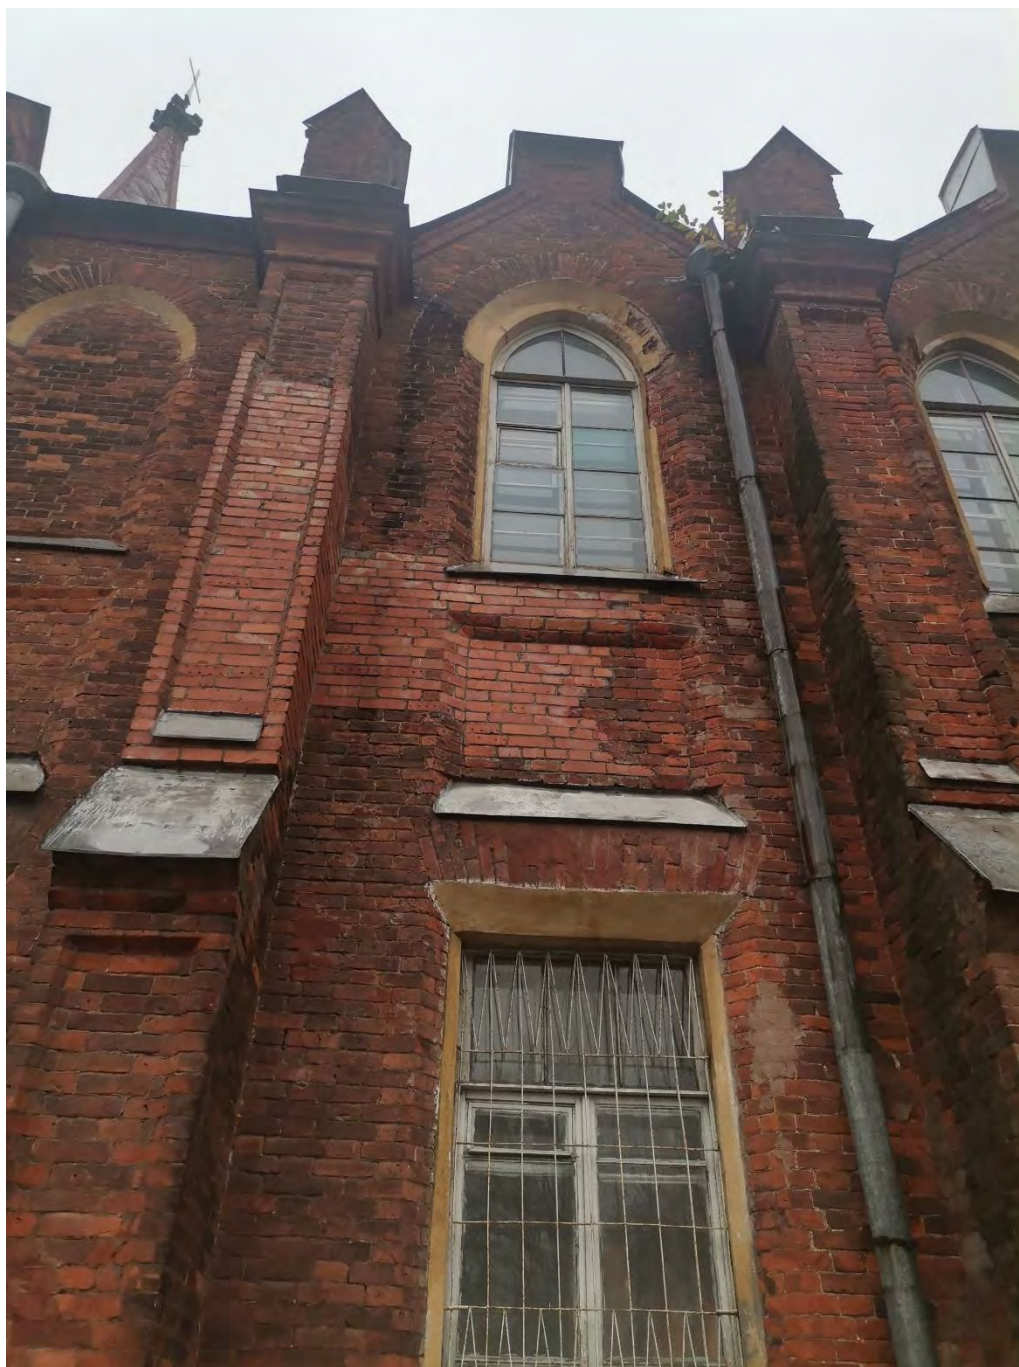
Фото 10. Объект культурного наследия федерального значения «Церковь лютеранская Воскресения Христова». Северо-восточный фасад. Фрагмент. Съёмка 31.10.2022 г.

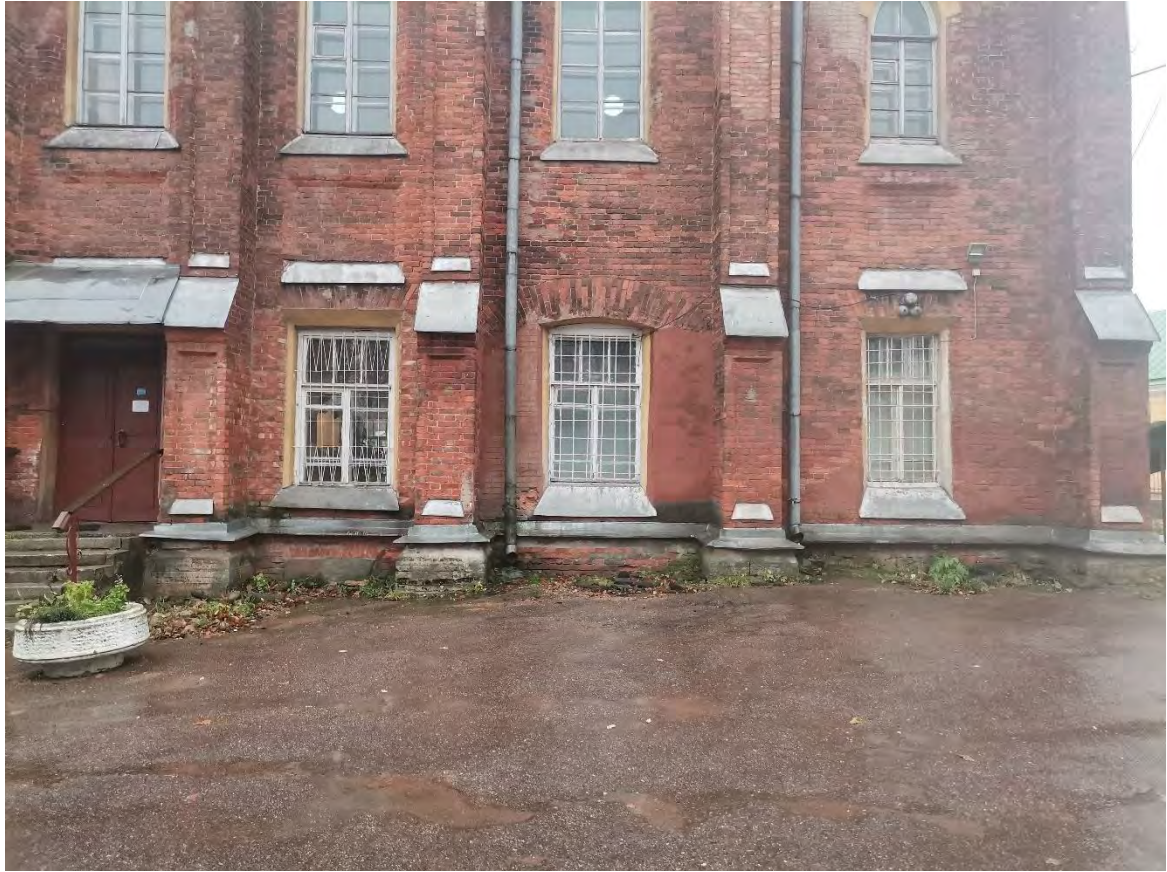
Фото 11. Объект культурного наследия федерального значения «Церковь лютеранская Воскресения Христова». Северо-восточный фасад. Фрагмент. Съёмка 31.10.2022 г.

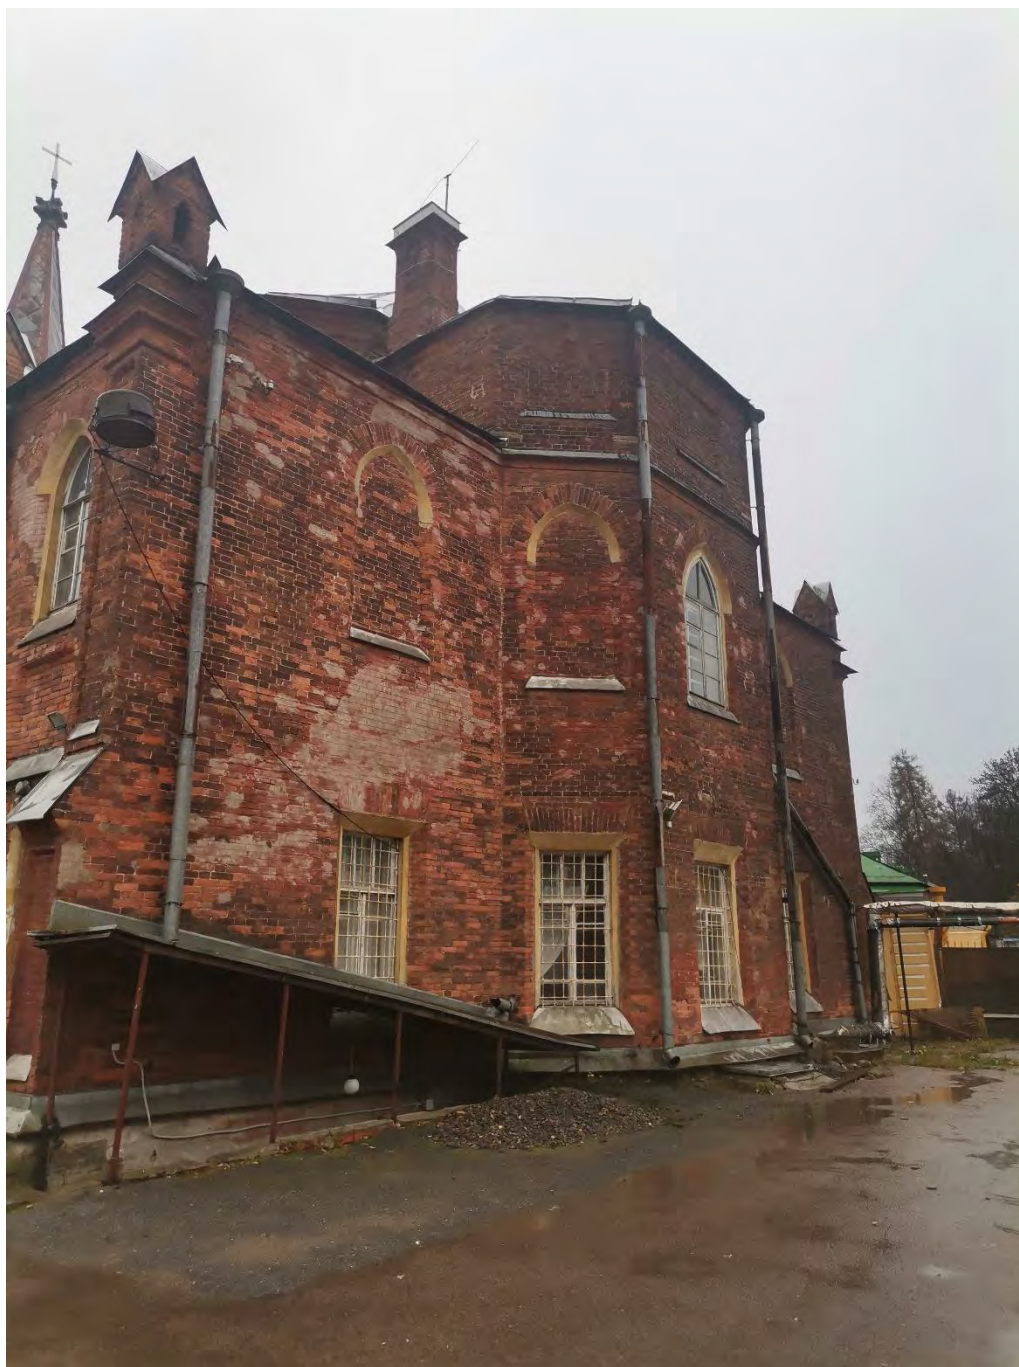
Фото 12. Объект культурного наследия федерального значения «Церковь лютеранская Воскресения Христова». Северо-западный фасад. Фрагмент. Съёмка 31.10.2022 г.

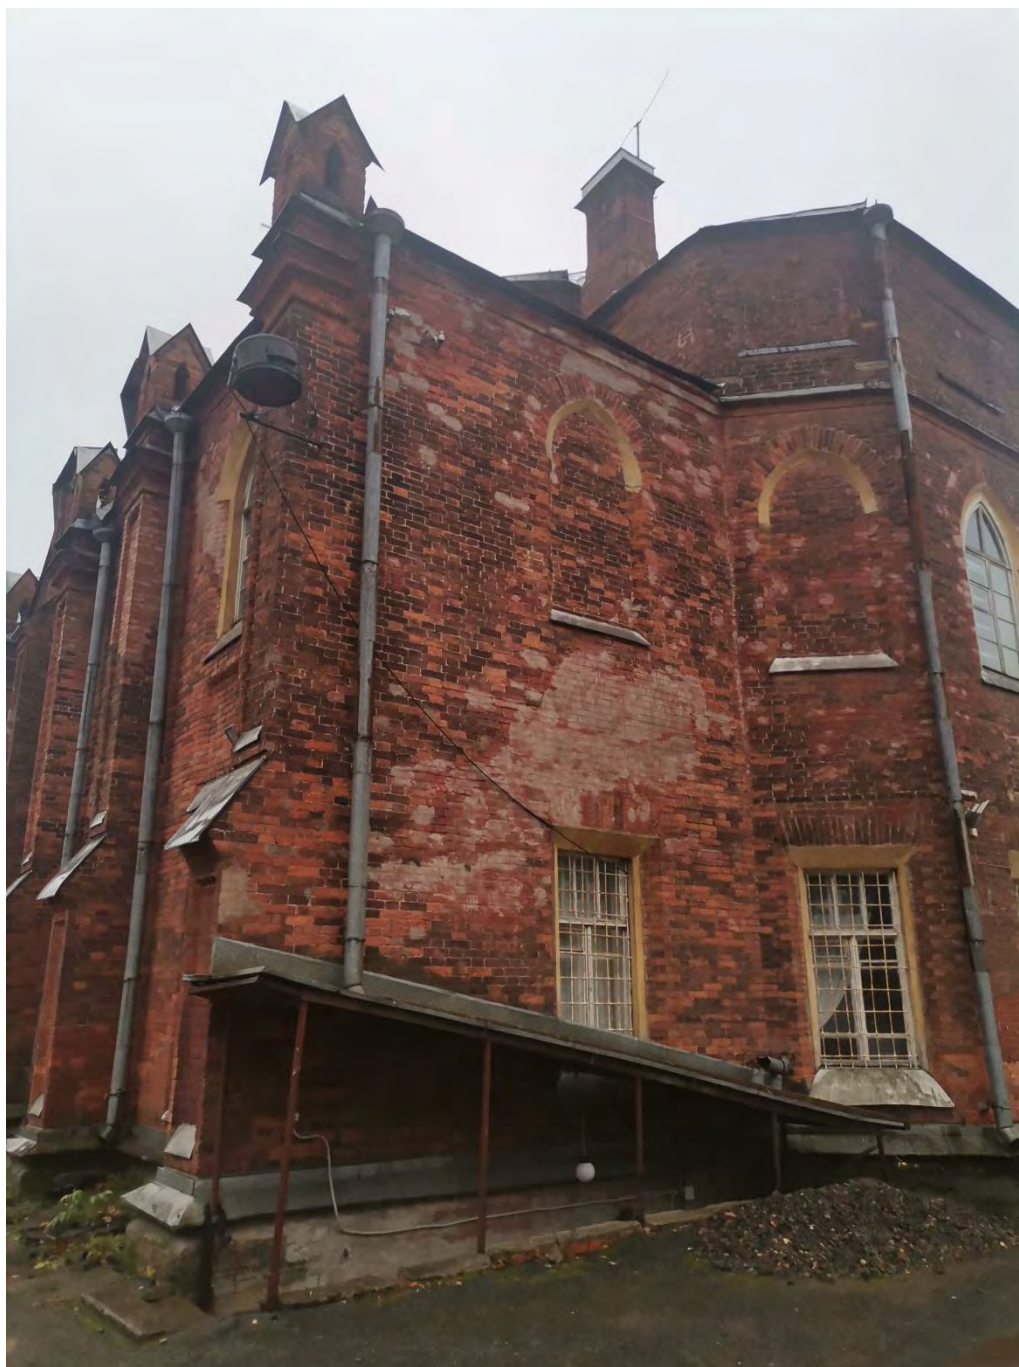
Фото 13. Объект культурного наследия федерального значения «Церковь лютеранская Воскресения Христова». Северо-западный фасад. Фрагмент. Съёмка 31.10.2022 г.

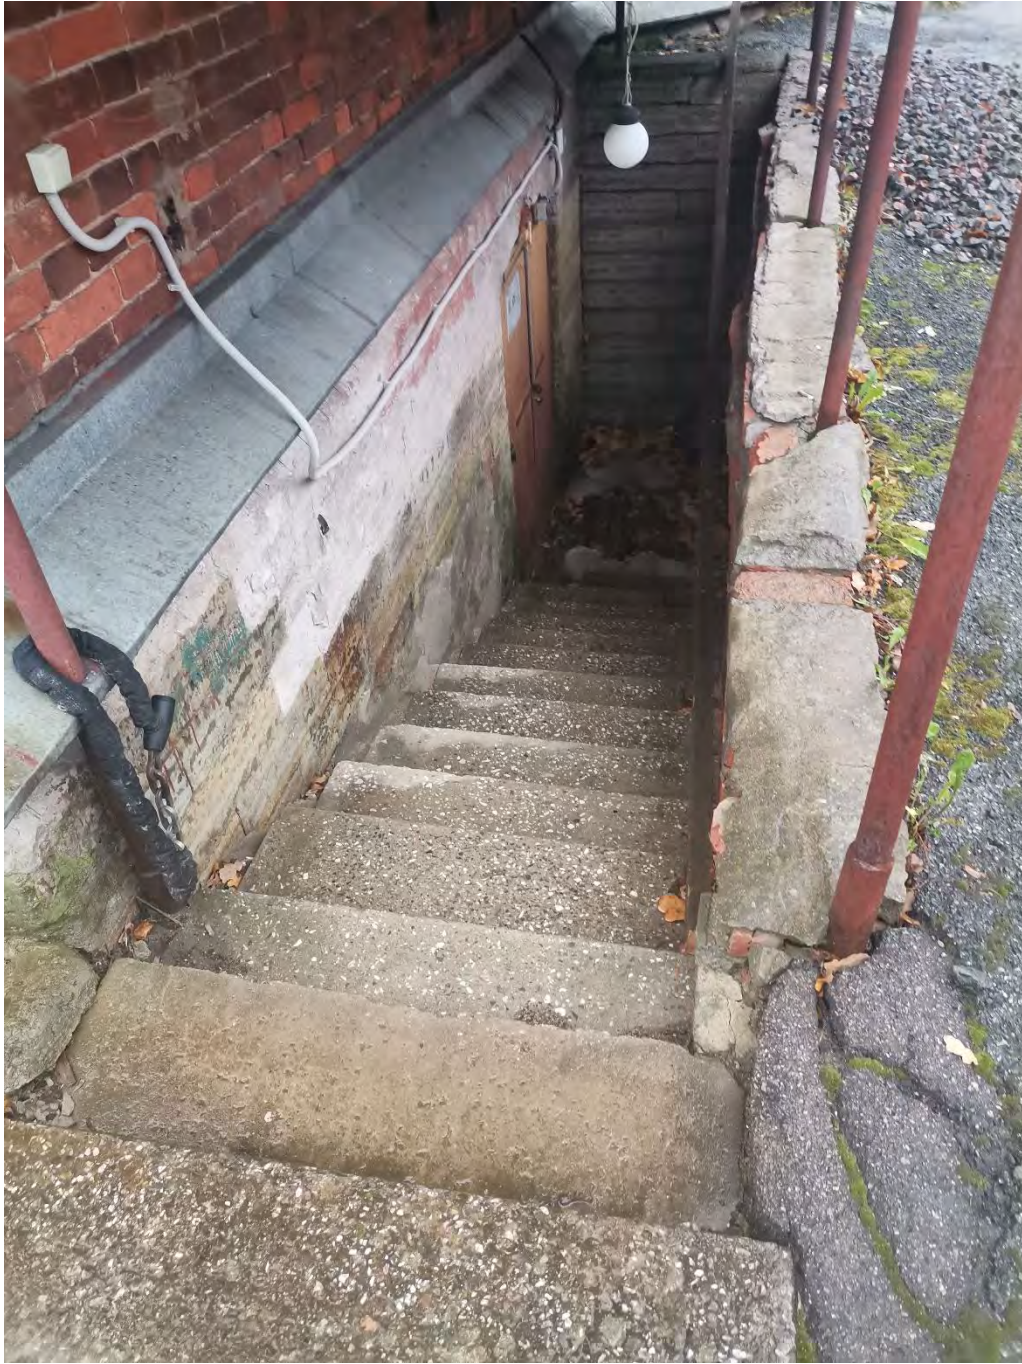
Фото 14. Объект культурного наследия федерального значения «Церковь лютеранская Воскресения Христова». Северо-западный фасад. Прямоок. Фрагмент. Съёмка 31.10.2022 г.

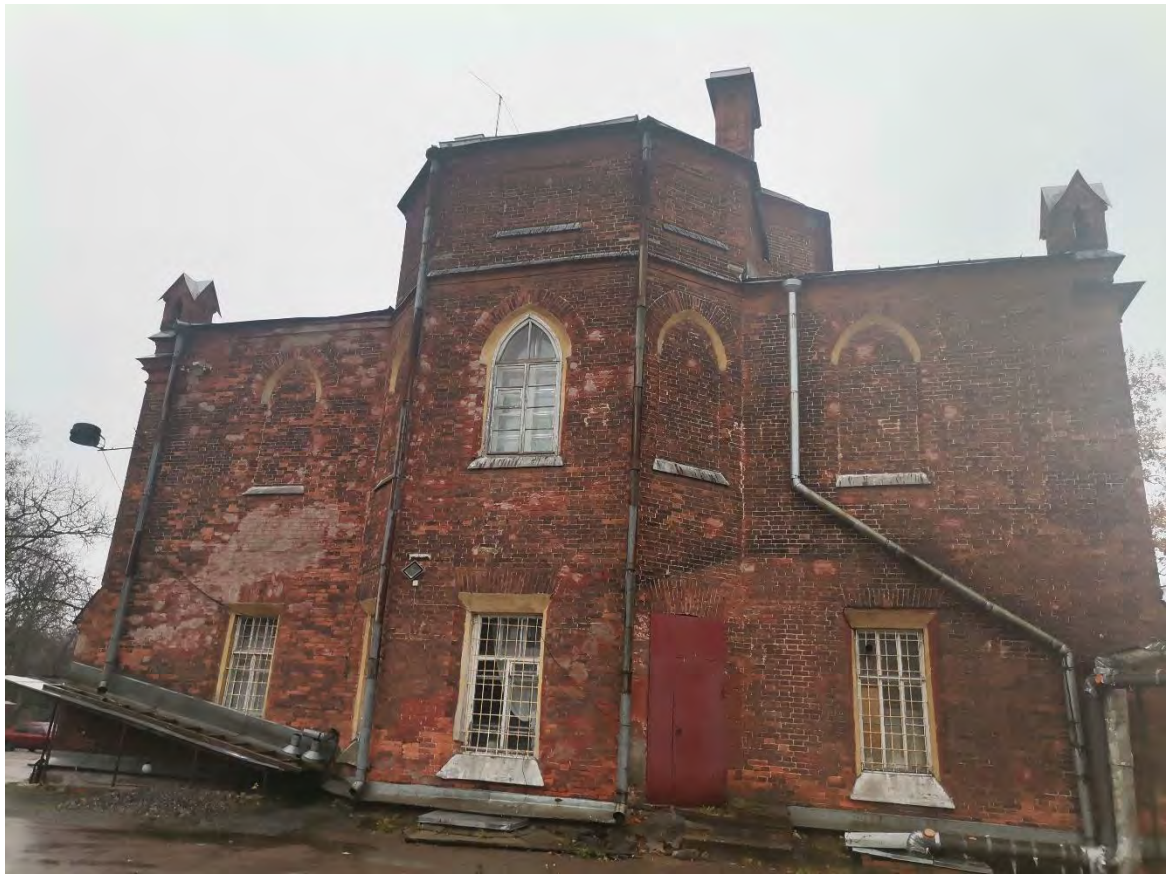
Фото 15. Объект культурного наследия федерального значения «Церковь лютеранская Воскресения Христова». Северо-западный фасад. Общий вид. Съёмка 31.10.2022 г.

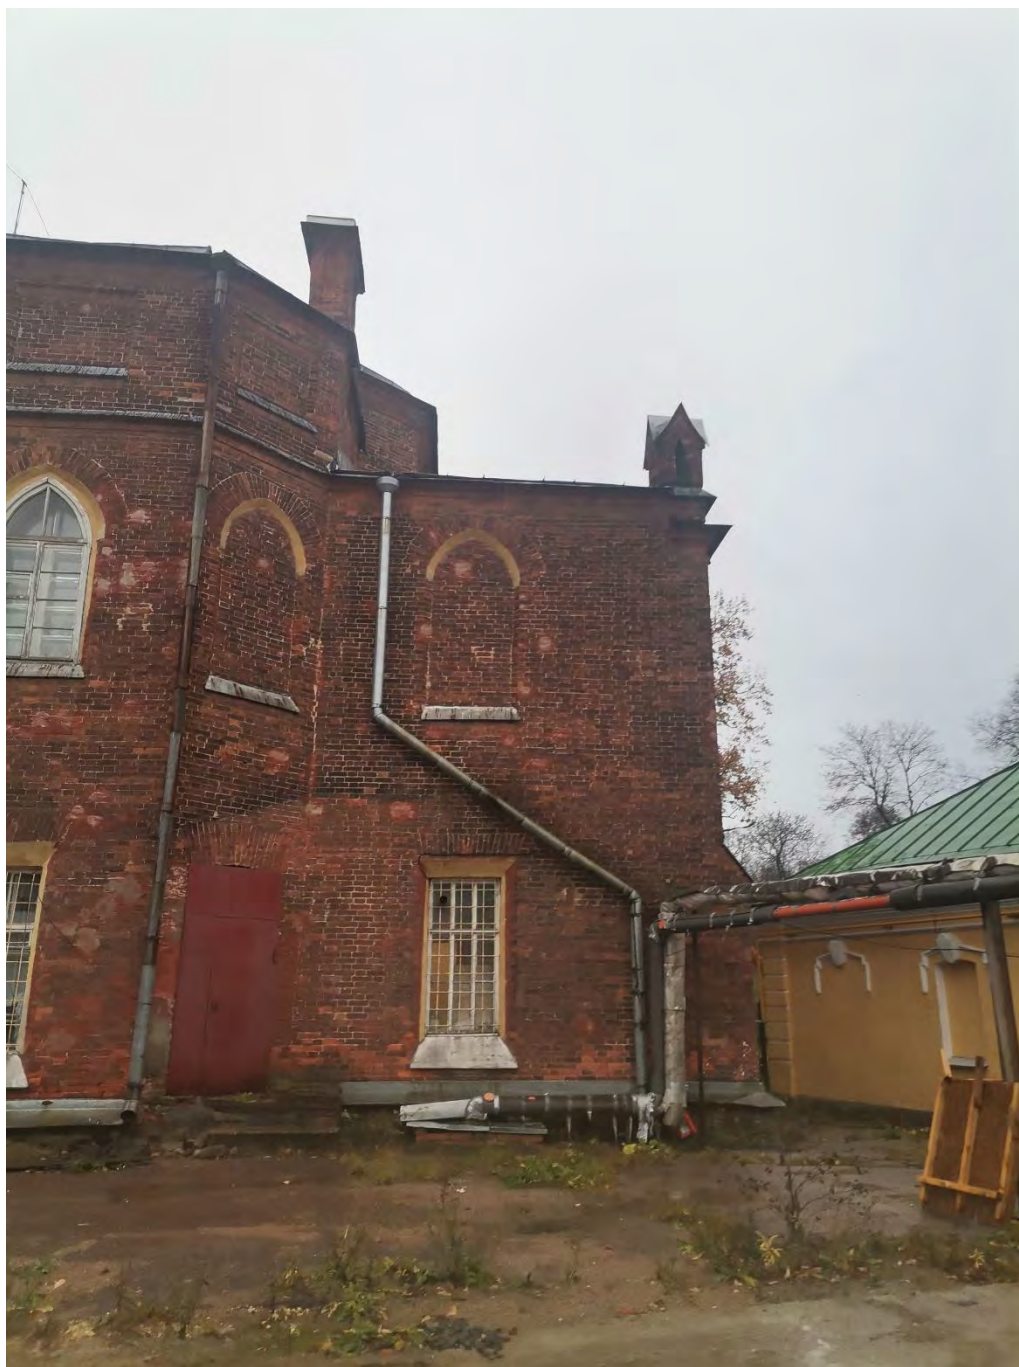
Фото 16. Объект культурного наследия федерального значения «Церковь лютеранская Воскресения Христова». Северо-западный фасад. Фрагмент. Съёмка 31.10.2022 г.

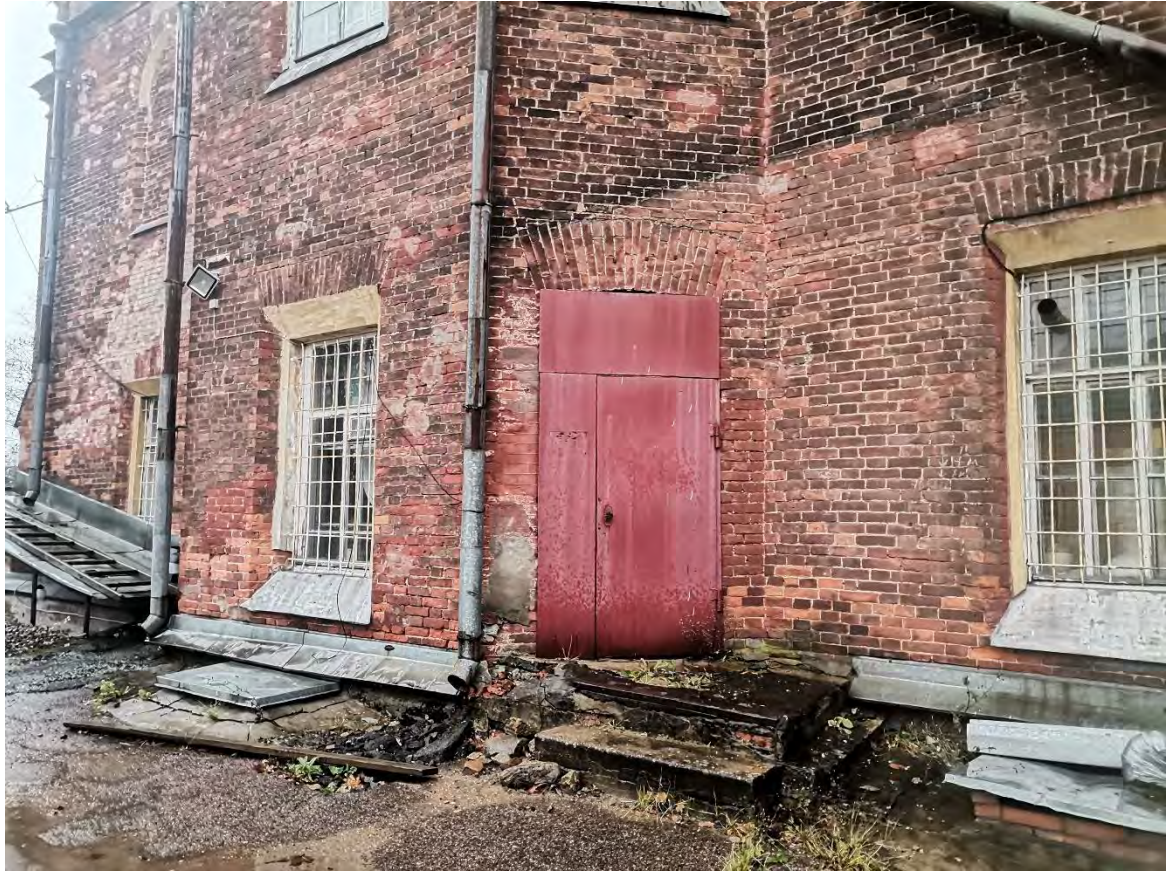
Фото 17. Объект культурного наследия федерального значения «Церковь лютеранская Воскресения Христова». Северо-западный фасад. Фрагмент. Съёмка 31.10.2022 г.

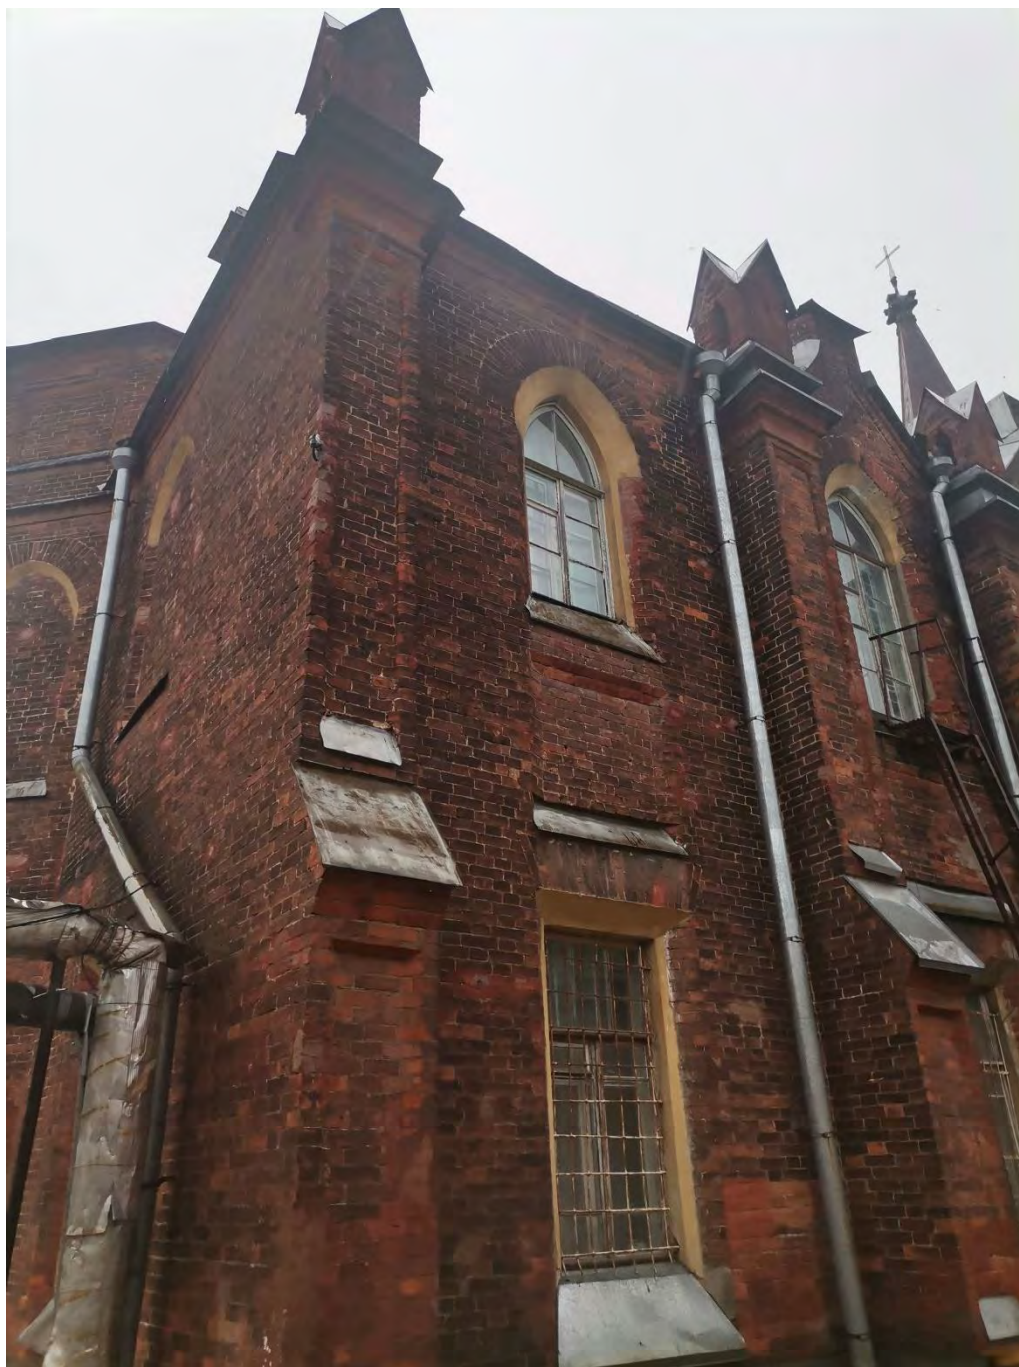
Фото 18. Объект культурного наследия федерального значения «Церковь лютеранская Воскресения Христова». Юго-западный фасад. Фрагмент. Съёмка 31.10.2022 г.

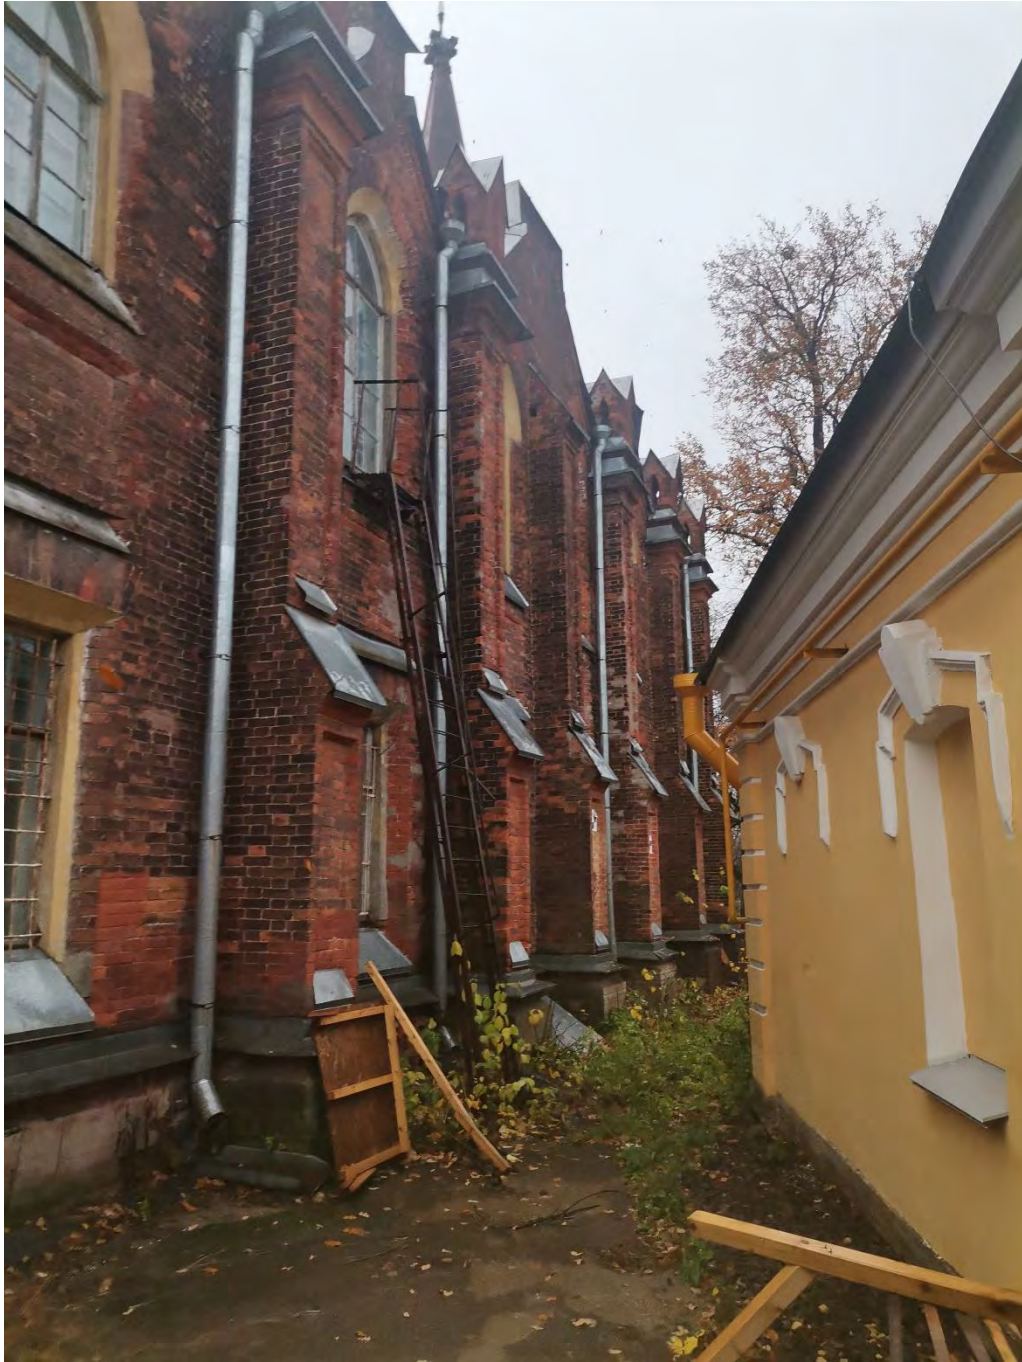
Фото 19. Объект культурного наследия федерального значения «Церковь лютеранская Воскресения Христова». Юго-западный фасад. Фрагмент. Съёмка 31.10.2022 г.

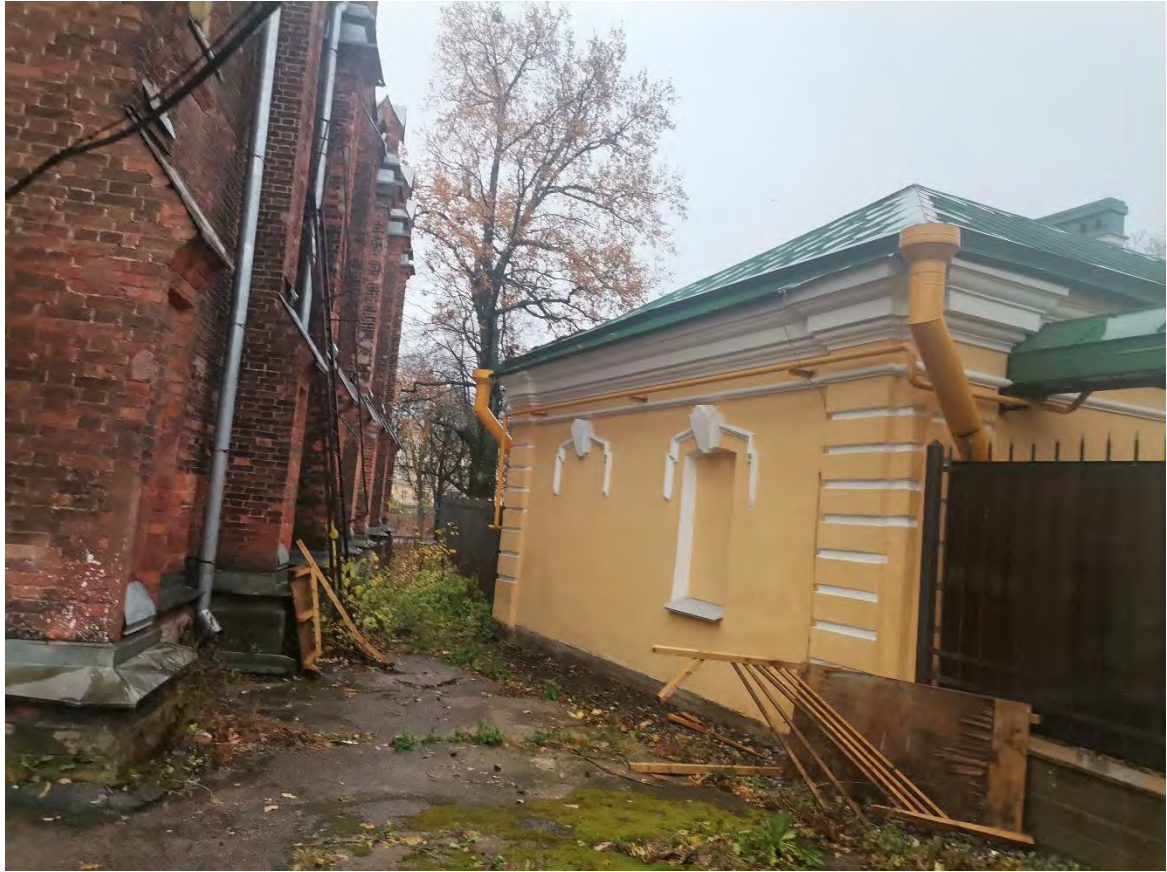
Фото 20. Объект культурного наследия федерального значения «Церковь лютеранская Воскресения Христова». Юго-западный фасад. Фрагмент. Съёмка 31.10.2022 г.
