Акт

**по результатам государственной историко-культурной экспертизы проектной документации на проведение работ по сохранению объекта культурного наследия федерального значения «Церковь лютеранская Воскресения Христова», 1865 г., арх. Видов А.Ф., расположенного по адресу: Санкт-Петербург, г. Пушкин, ул. Набережная, д. 4/25, лит. А (г. Пушкин, Набережная ул., 4), предусмотренных проектом: «Проектная документация по сохранению объекта культурного наследия (ремонт, реставрация и приспособление для современного использования, I этап)», выполненным ООО «Северо-Западное Проектное Бюро» в 2022 г.,
шифр: 61-Д/2020-ЦЛВХ**

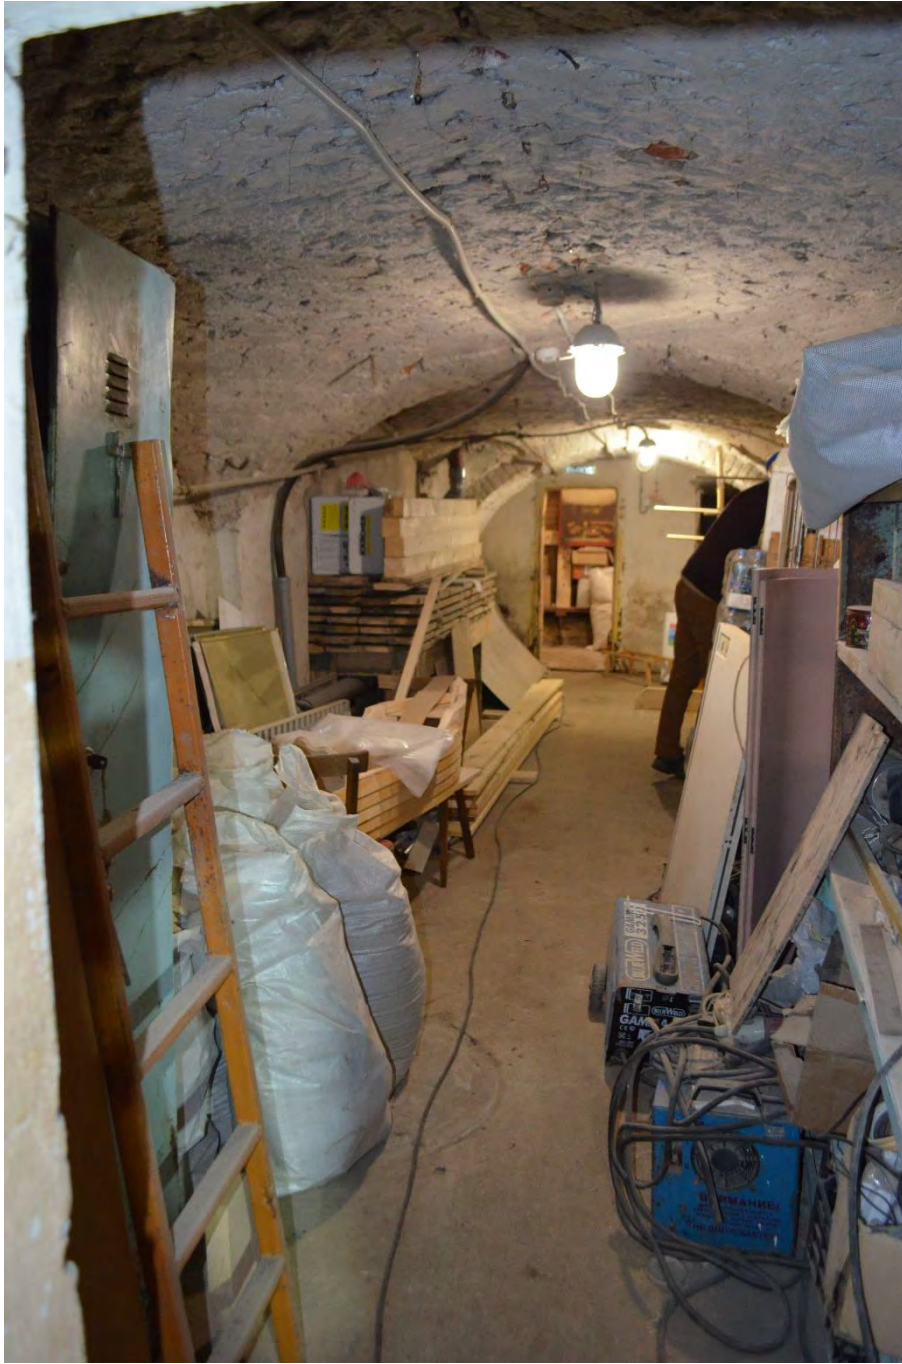
Фото 34. Объект культурного наследия федерального значения «Церковь лютеранская Воскресения Христова». Подвал. Помещение 2-Н (1). Фрагмент. Съёмка 31.10.2022 г.

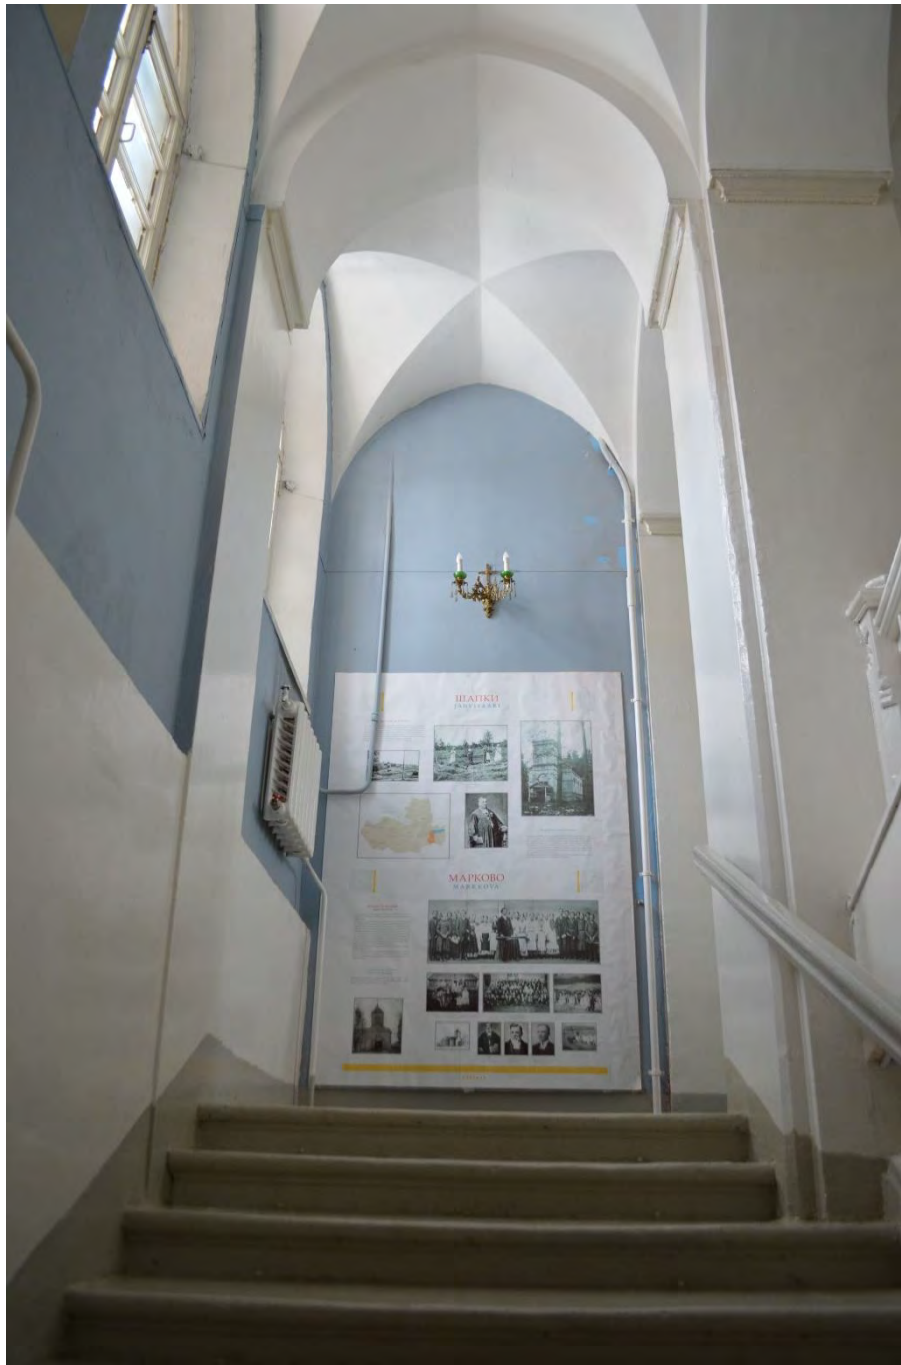
Фото 58. Объект культурного наследия федерального значения «Церковь лютеранская Воскресения Христова». Второй этаж. Помещение 1-Н (18). Лестница. Фрагмент. Съёмка 31.10.2022 г.

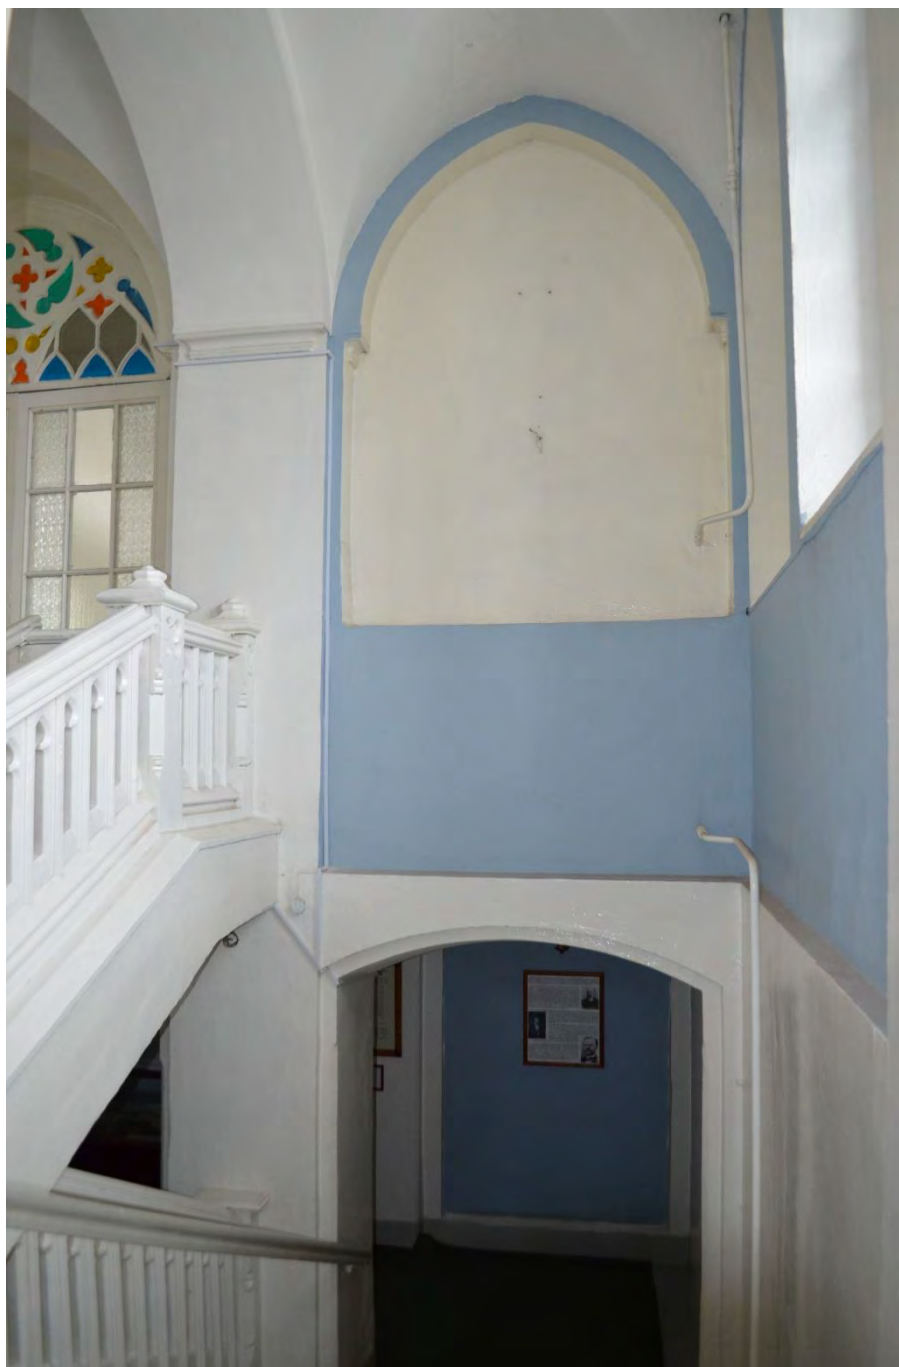
Фото 64. Объект культурного наследия федерального значения «Церковь лютеранская Воскресения Христова». Второй этаж. Помещение 1-Н (18). Лестница. Фрагмент. Съёмка 31.10.2022 г.

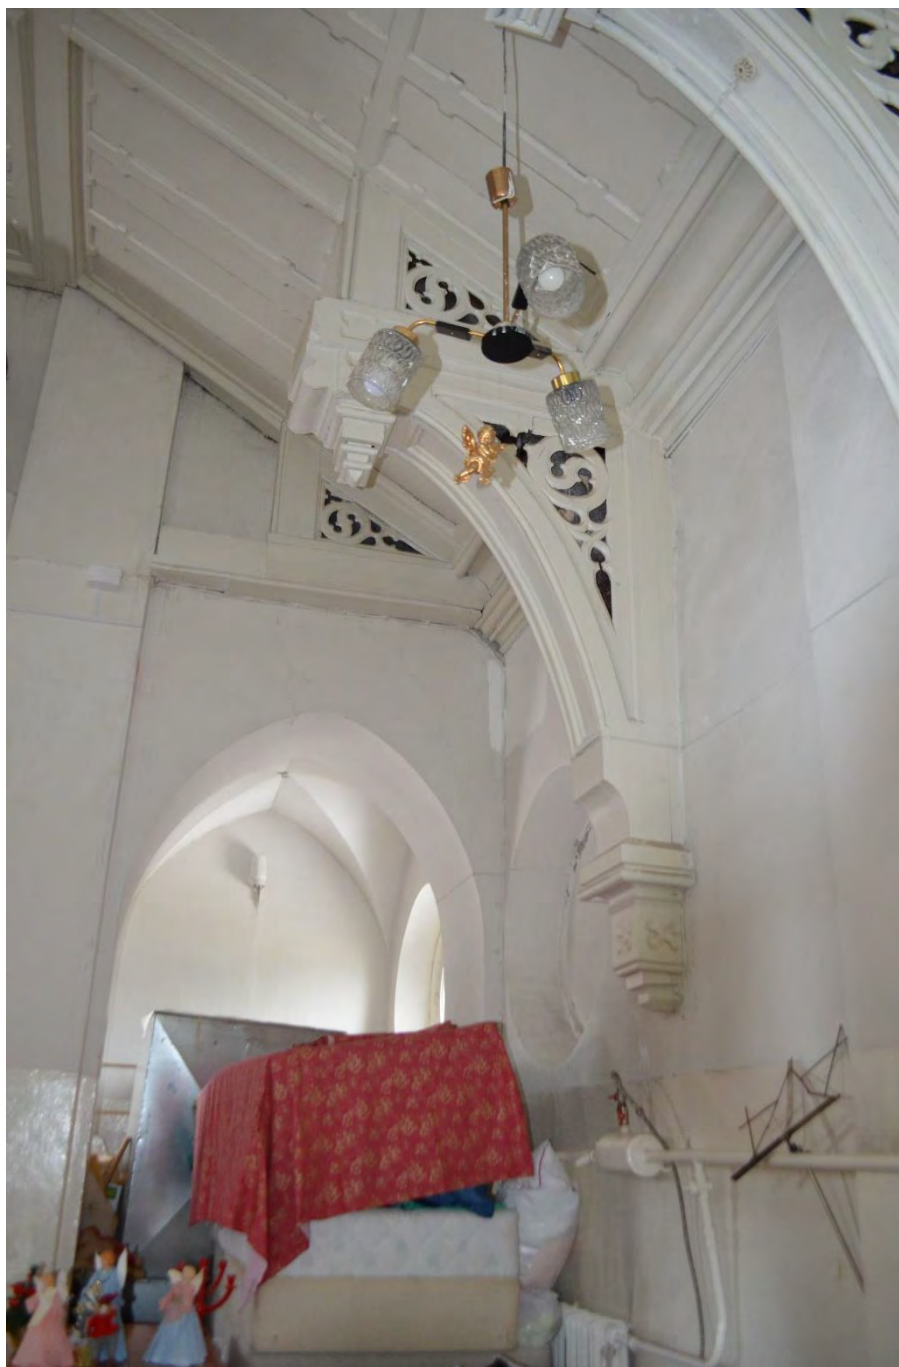
Фото 84. Объект культурного наследия федерального значения «Церковь лютеранская Воскресения Христова». Второй этаж. Помещение 1-Н (15). Хоры. Фрагмент. Съёмка 31.10.2022 г.

Деревянное филенчатое ограждение хор с профилированными деталями находится в неудовлетворительном состоянии, поэтому необходимо выполнить следующие работы: произвести расчистку поверхности филенок от поверхностных загрязнений; выполнить расчистку древесины от красочных слоев; произвести расшивку усушечных трещин и мест клеевых соединений; зашпаклевать трещины, щели и мелкие сколы на поверхности древесины; восполнить утраты фрагментов в оригинальном материале; подготовить поверхность древесины к окраске; провести окраску деревянных филенок.

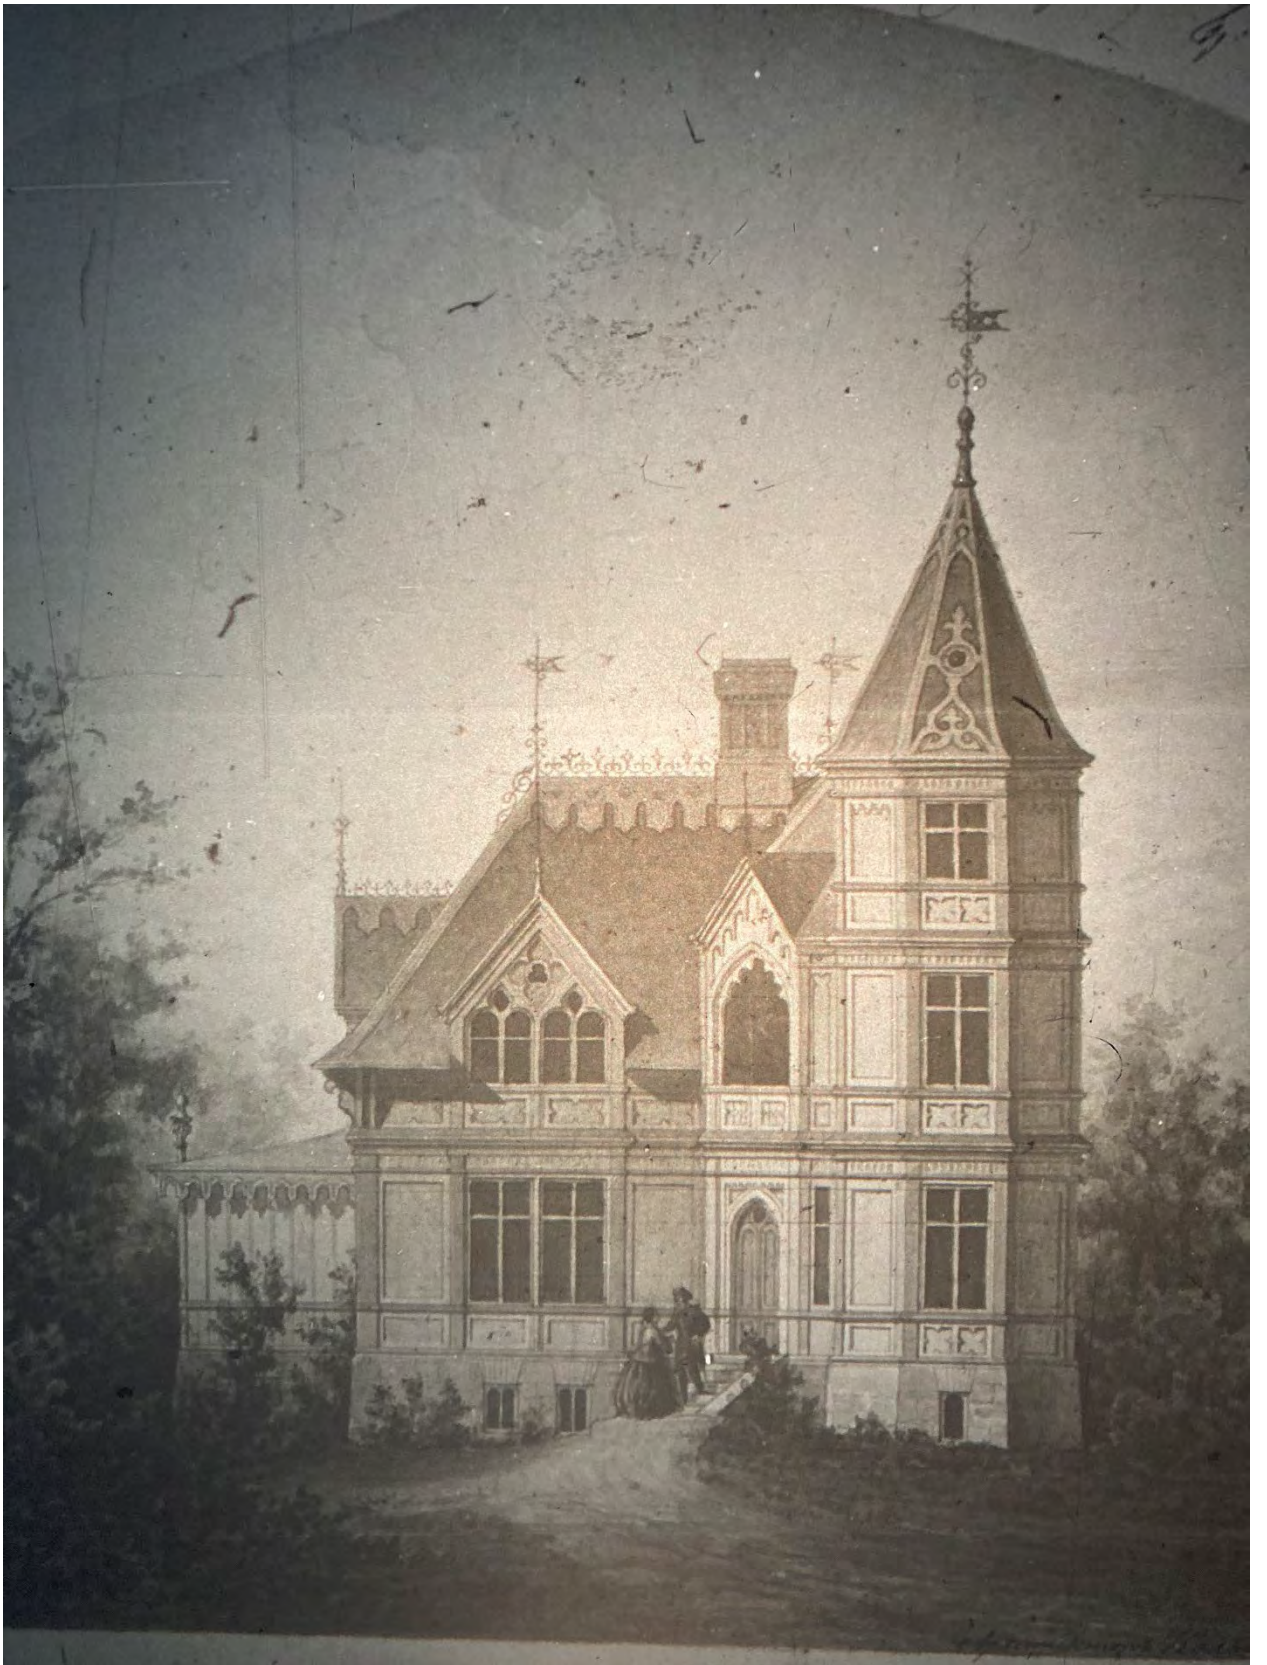
Иллюстрация 18. А. Кольб. Проект построек на Павловском шоссе для Д. А. Дрожжина. 1860 г.

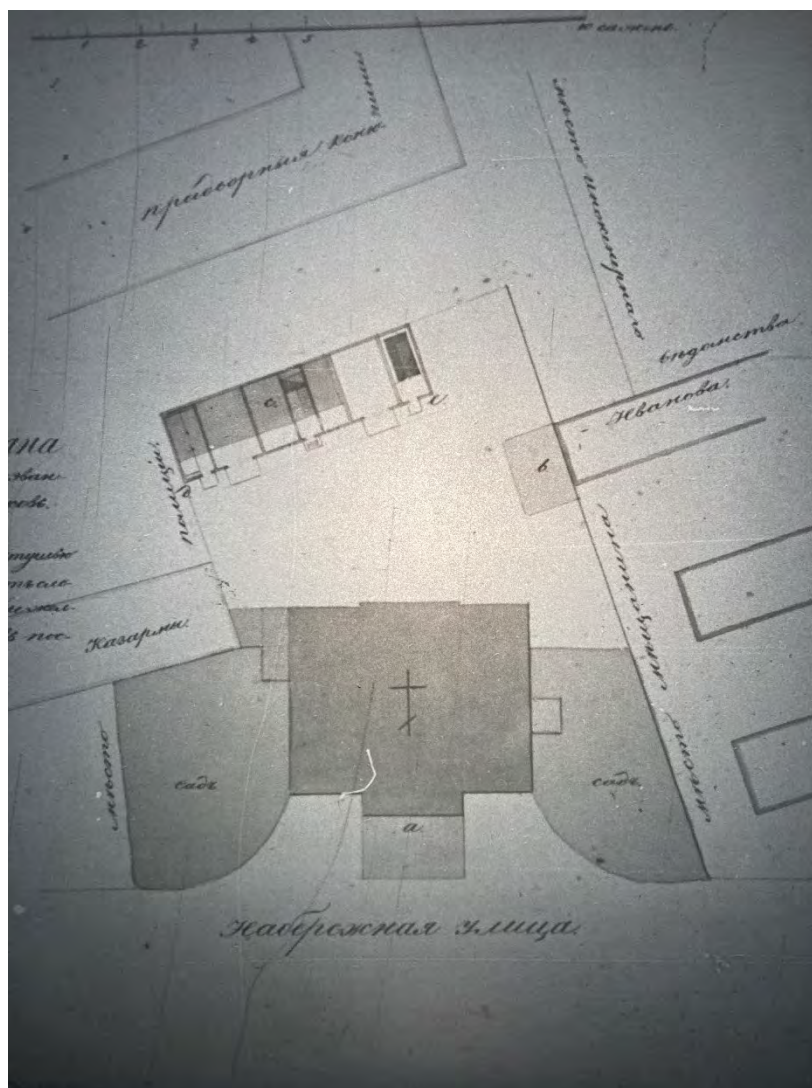
Иллюстрация 21. Фасад и план по коему желает Совет Царскосельской Евангелической Церкви построить службы с мезонином на месте под № 99. 1835 г. РГИА.

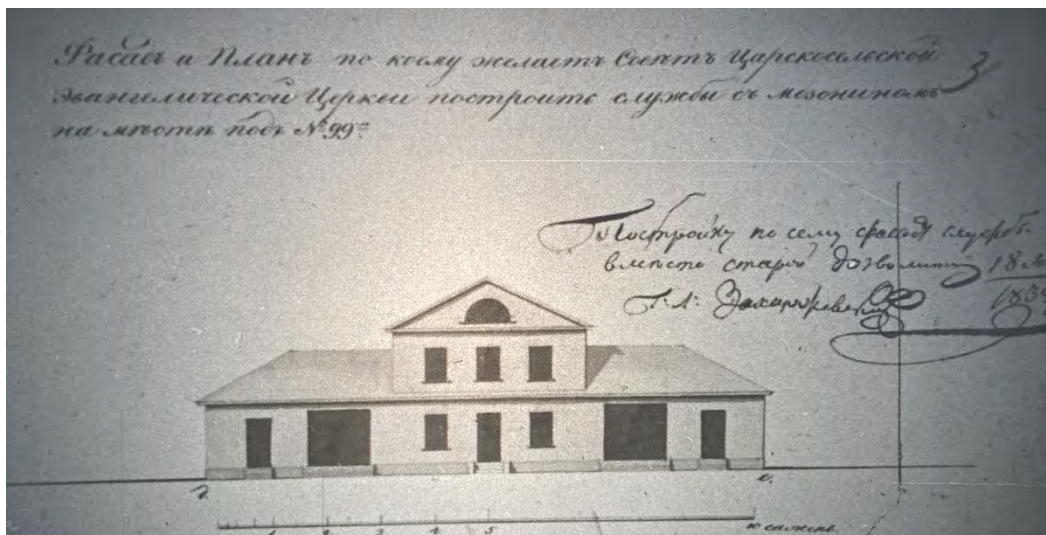
Иллюстрация 23. А. Гильдебранд. Фасад предполагаемых к постройке служб. 1835 г. РГИА.

- Илл.23. А. Гильдебрандт. Фасад предполагаемых к постройке служб. 1835 г. РГИА.
- Илл.24. Генеральный план 1й части 2го квартала в Царском Селе, участка на углу Набережной и Средней улиц, принадлежащего наследникам купца Иванова, с существующими постройками и предполагаемыми пристройками. 1852 г. РГИА.

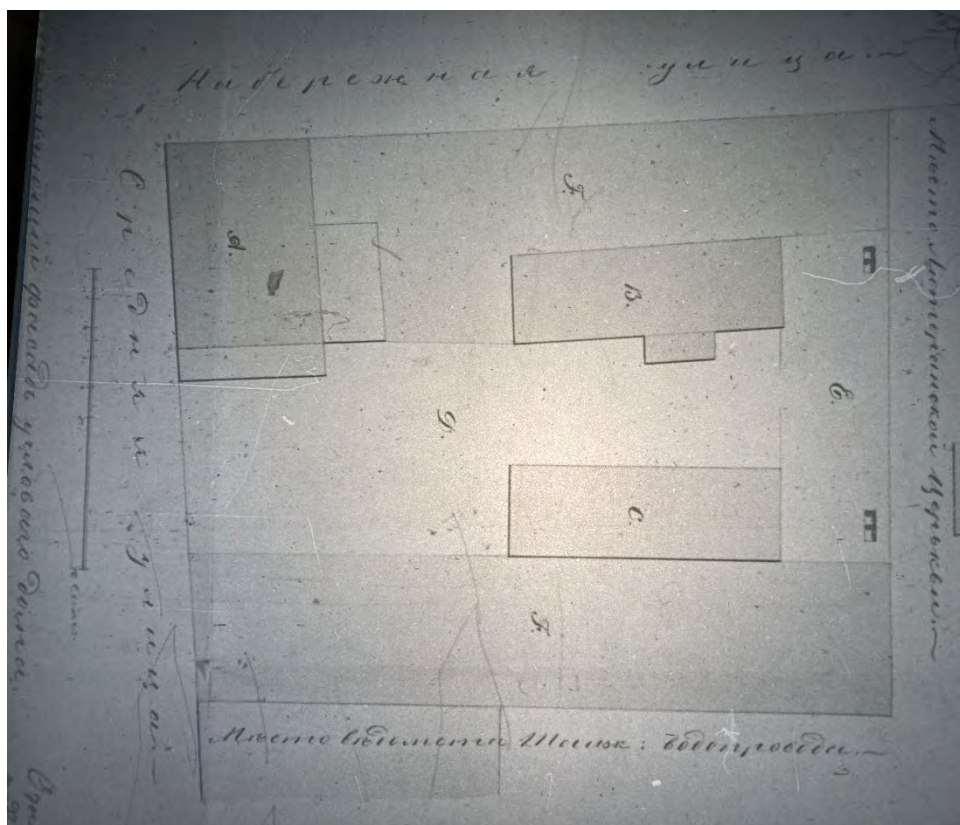
Иллюстрация 24. Генеральный план 1й части 2го квартала в Царском Селе, участка на углу Набережной и Средней улиц, принадлежащего наследникам купца Иванова, с существующими постройками и предполагаемыми пристройками. 1852 г. РГИА.

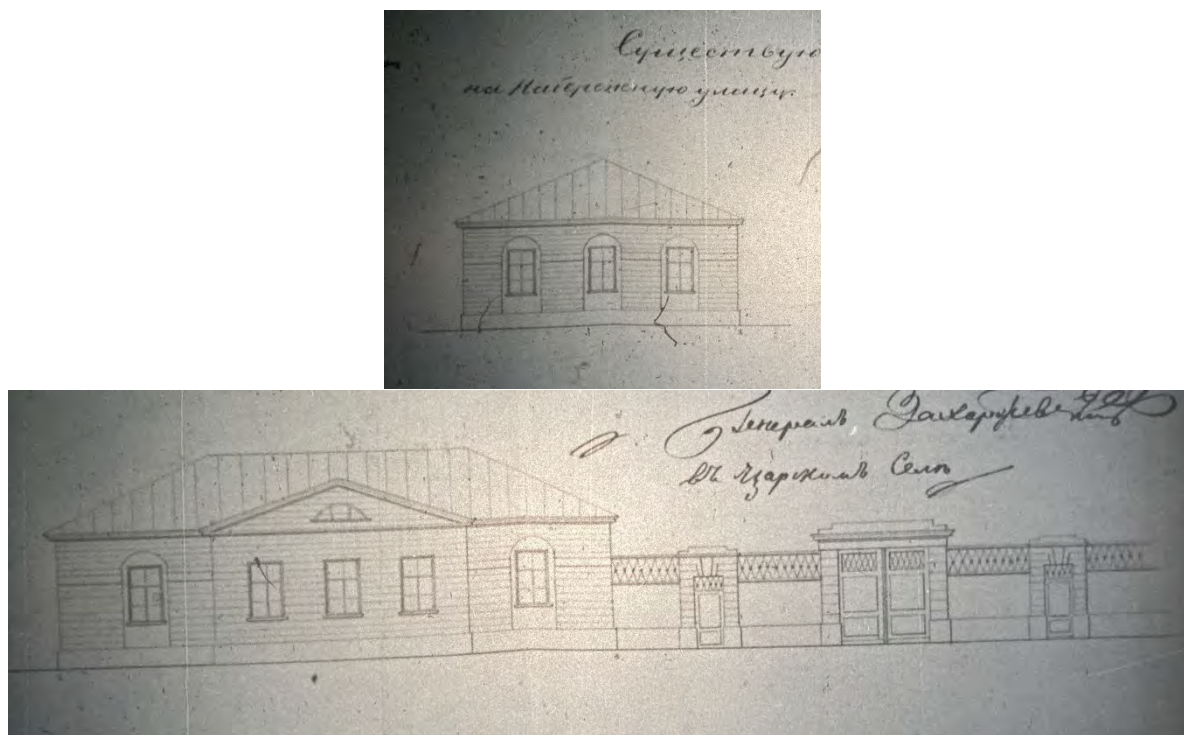
Иллюстрация 25. Существующий фасад углового дома. На Набережную улицу, на Среднюю улицу. 1852 г. РГИА.

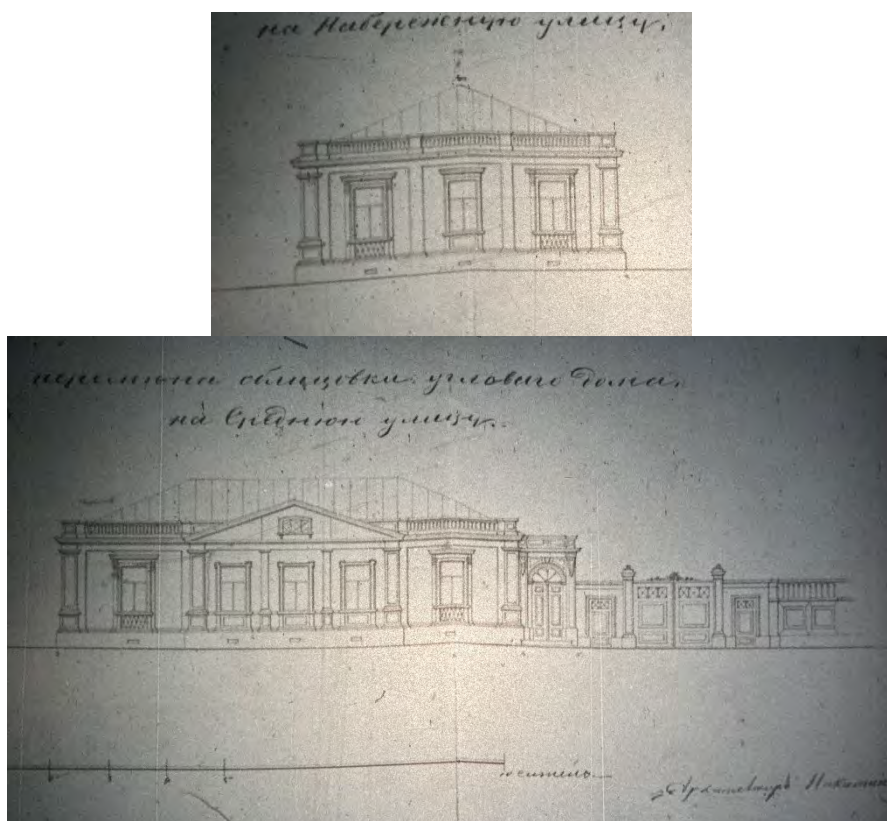
Иллюстрация 26. Н.С. Никитин. Утвержденная Вновь предполагаемая перемена облицовки углового дома, на Набережную улицу, на Среднюю улицу. 1852 г. РГИА.

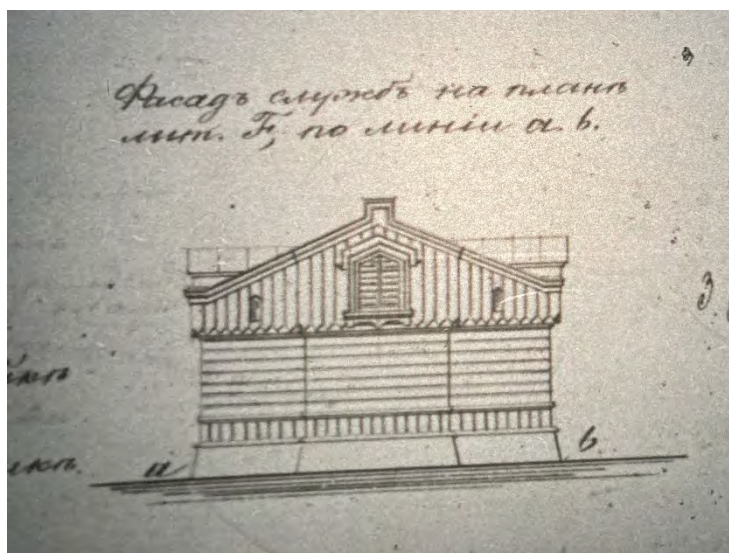
Иллюстрация 27. Фасад служб на плане лит. F, по линии а. в. 1852 г. РГИА.

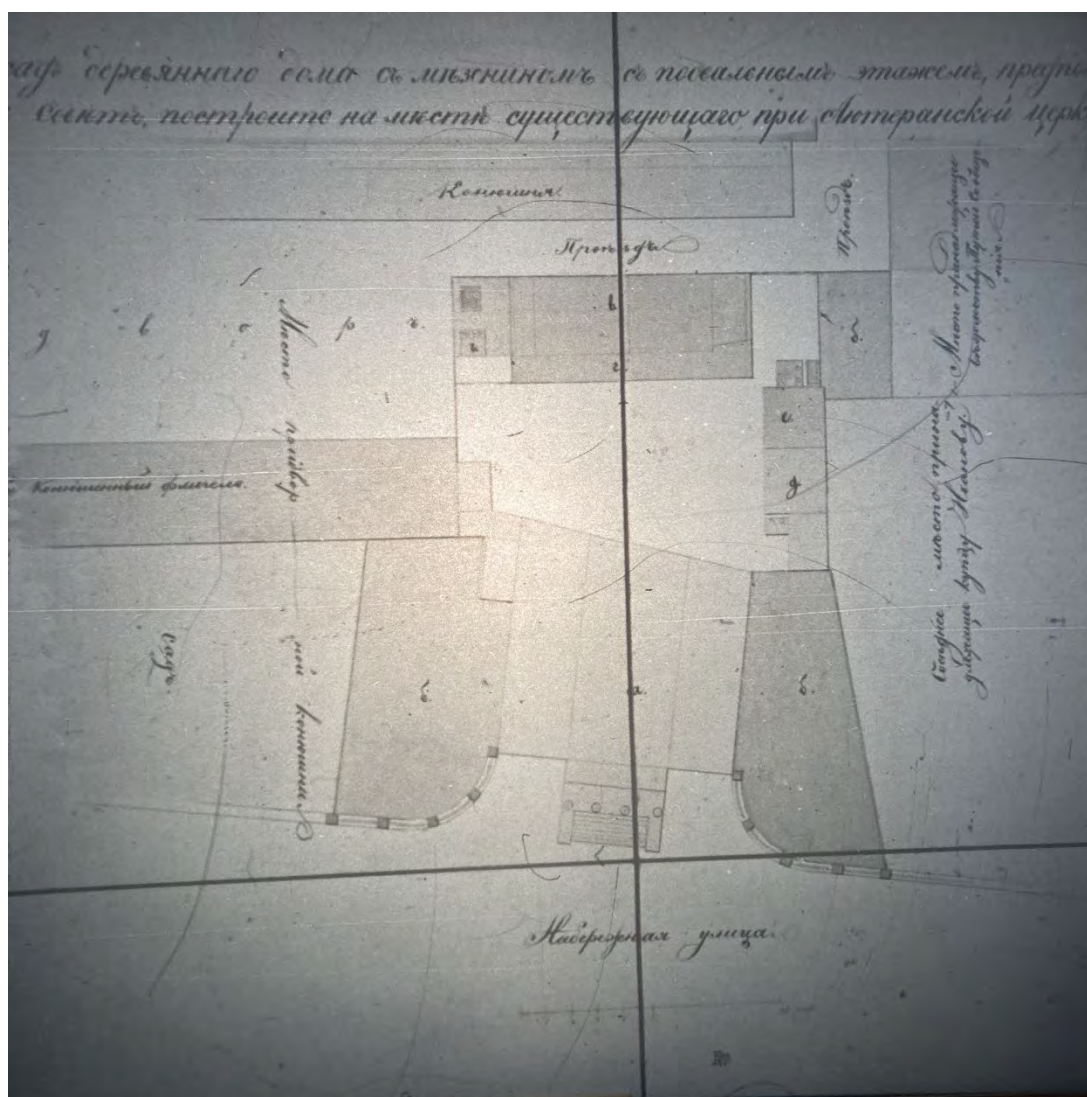
Иллюстрация 28. Генеральный план и фасад деревянного дома с мезонином с подвальным этажом, предполагаемого покрыть крышу железом, по коему желает церковный совет

построить на месте существующего при Лютеранской церкви во дворе в г. Царском Селе 1й ч.
1го кв. 1854 г. РГИА.

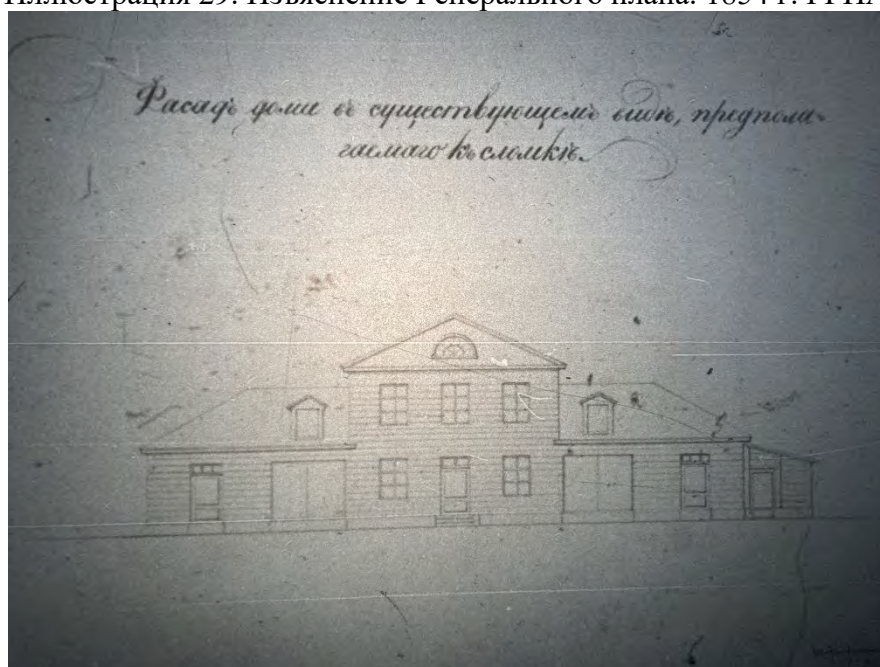
Иллюстрация 30. Фасад дома в существующем виде, предполагаемого к сноске. 1854 г. РГИА.

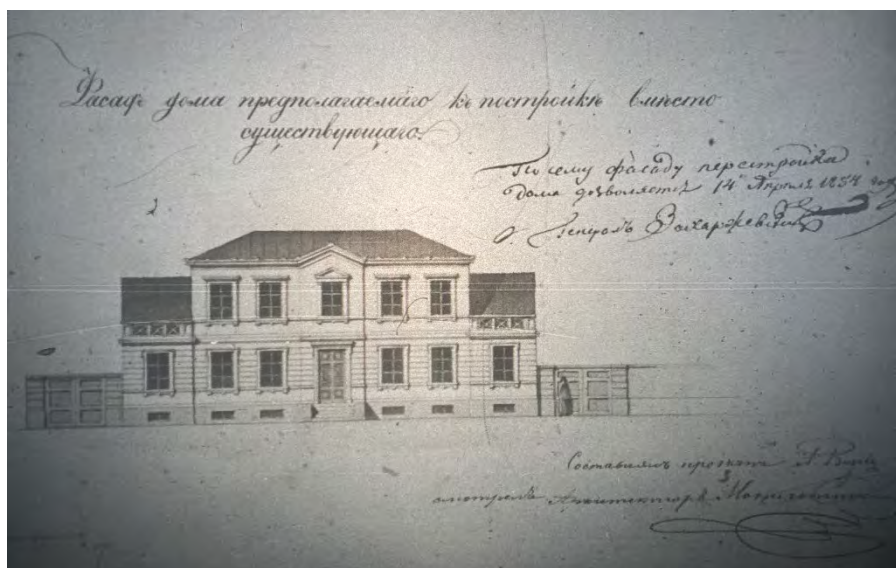
Иллюстрация 31. А. Видов. Фасад дома предполагаемого к постройке вместо существующего. 1854 г. РГИА.

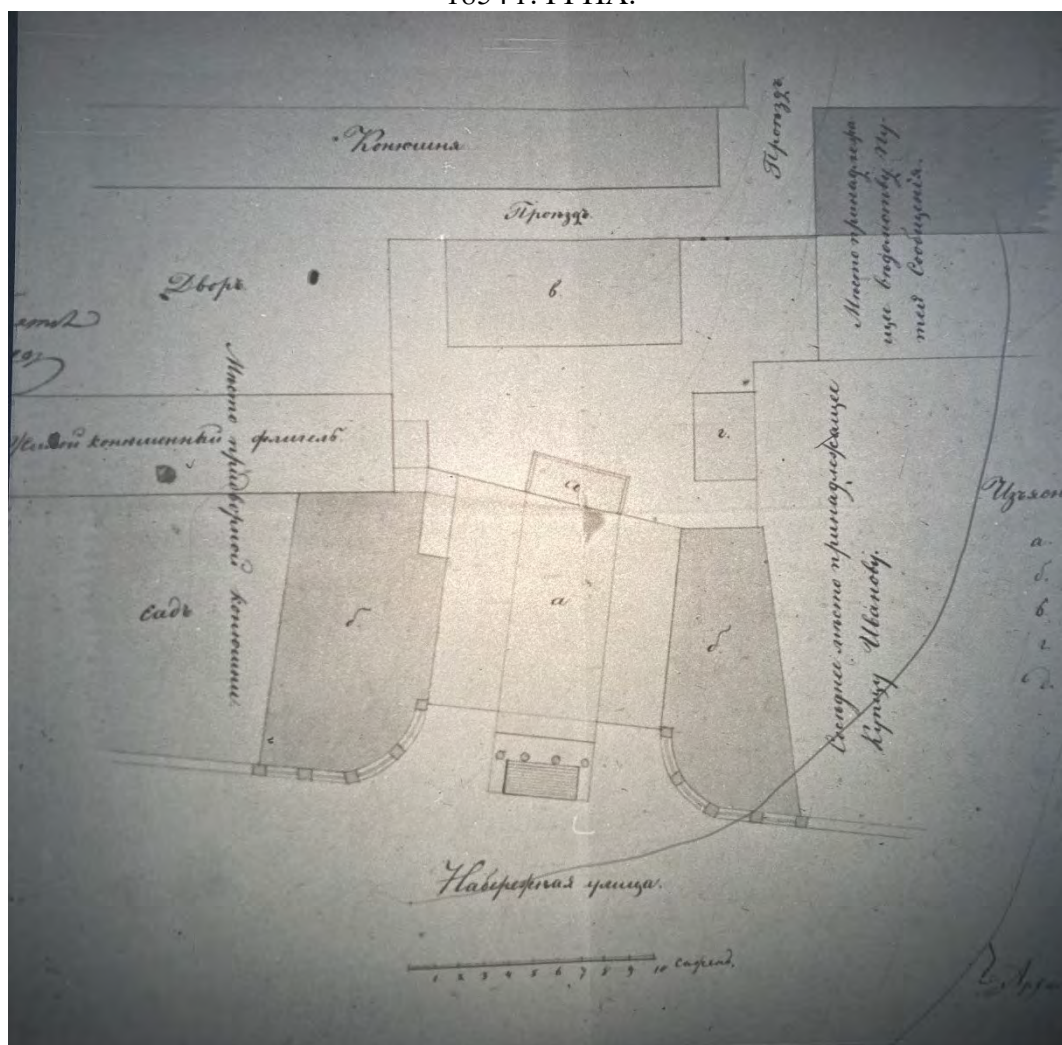
Иллюстрация 32. Н.С. Никитин. Проект пристройки теплого тамбура. Место в Царском Селе, 1й части, 1го квартала, принадлежащее Царскосельской Лютеранской Церкви. 1857 г. РГИА.

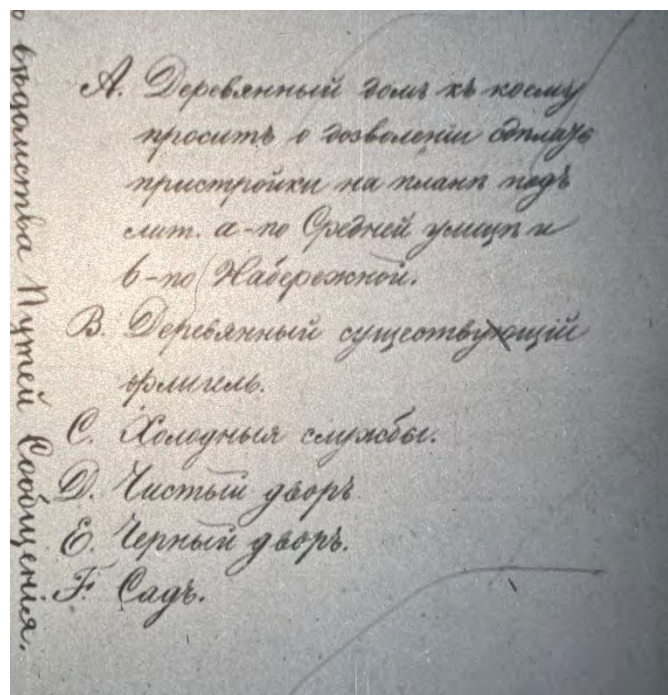
Иллюстрация 35. Место в городе Царском Селе 1 части 2 квартала под № 99, на углу Набережной и Средней улиц, принадлежащее Лютеранской церкви. Фрагмент. 1858 г. РГИА.

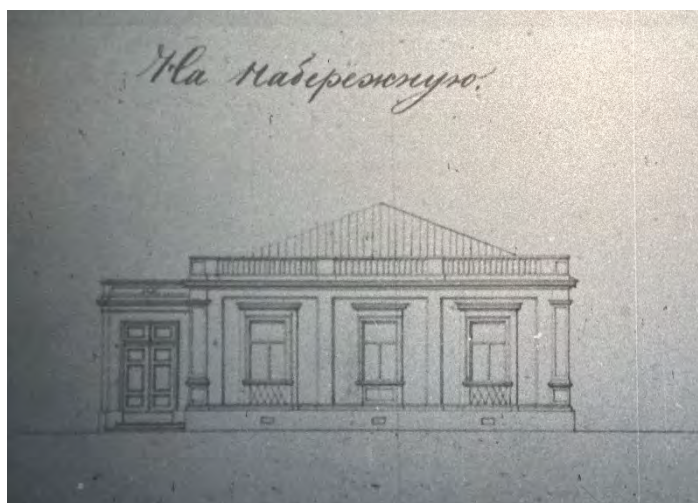
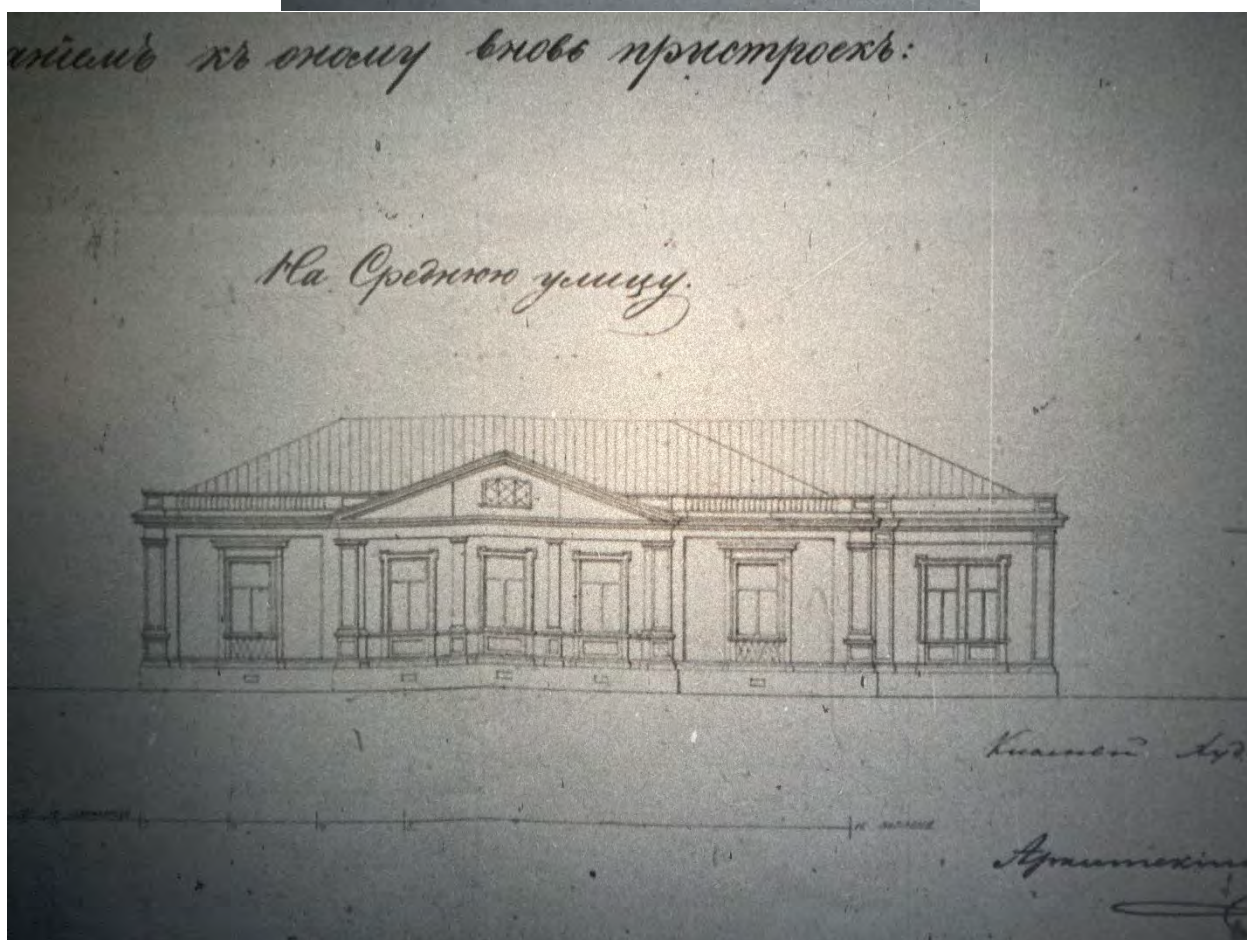
Иллюстрация 36. А. Видов. Фасада дома с показанием к оному вновь предполагаемых пристроек. На Набережную улицу, на Среднюю улицу. 1858 г. РГИА.

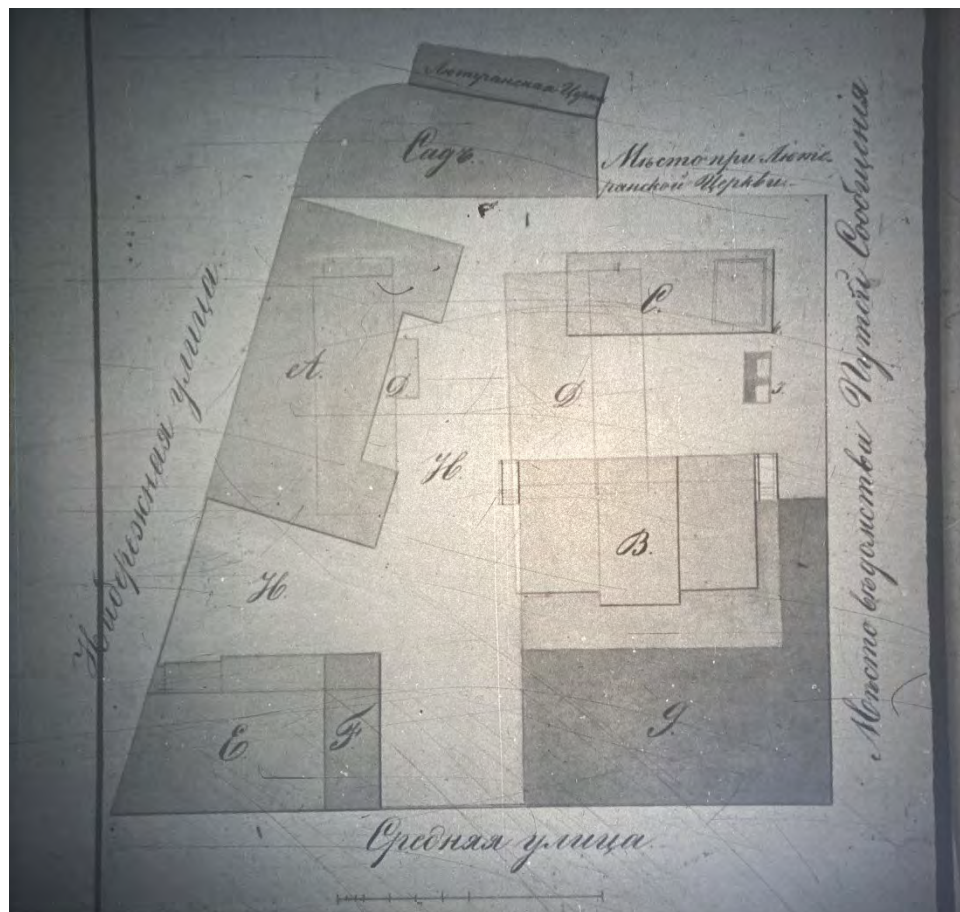
Иллюстрация 37. План 1й части 2-го квартала. 1й Участок. 1859 г. РГИА.

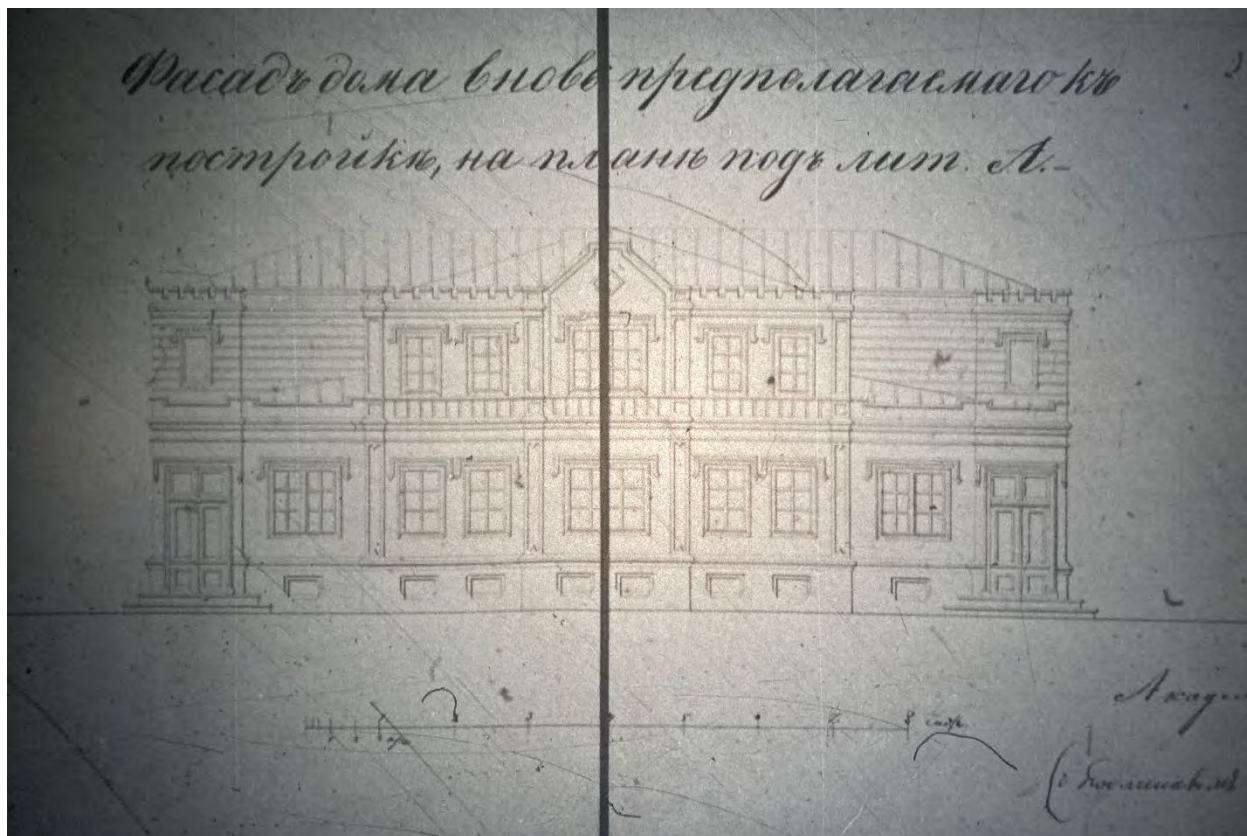
Иллюстрация 38. Фасад дома вновь предполагаемого к постройке, на плане под лит. А. 1859 г. РГИА.

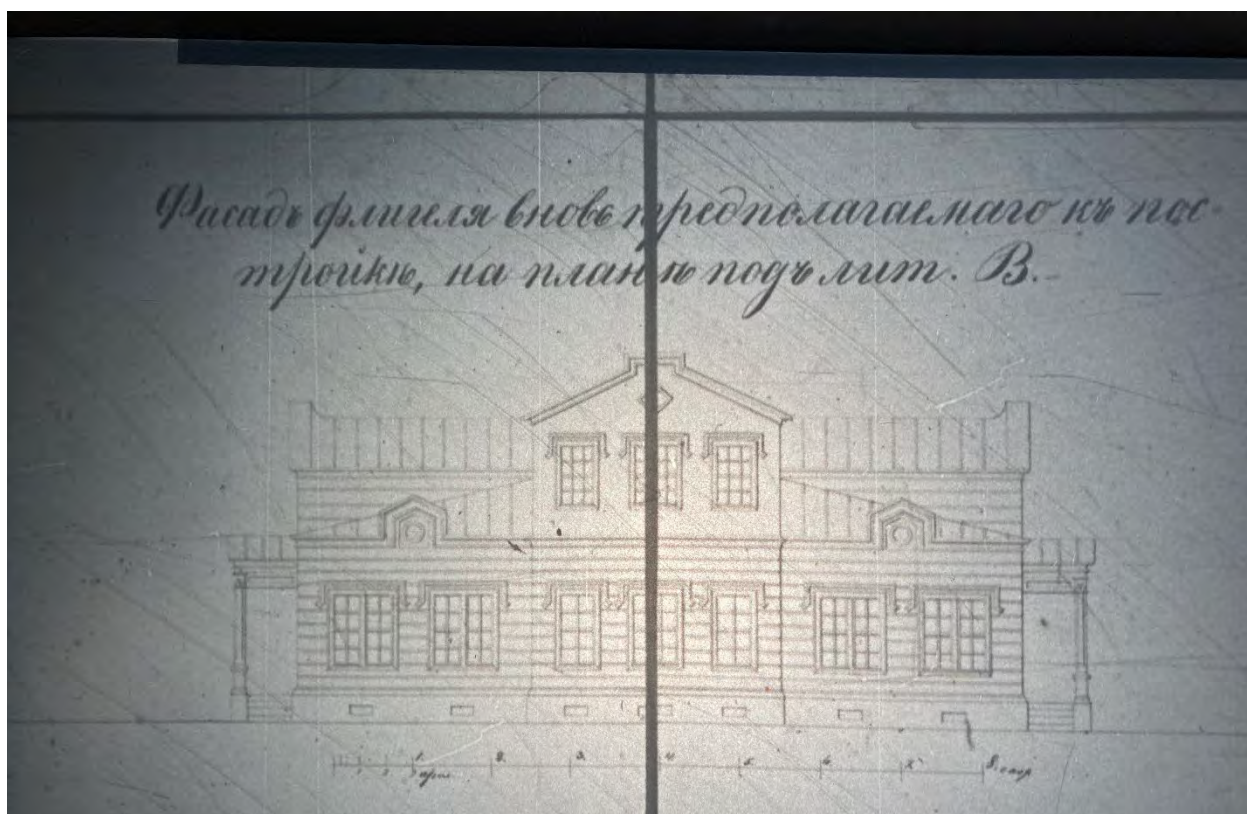
Иллюстрация 39. А. Видов. Фасад флигеля вновь предполагаемого к постройке, на плане под лит. В. 1859 г. РГИА.

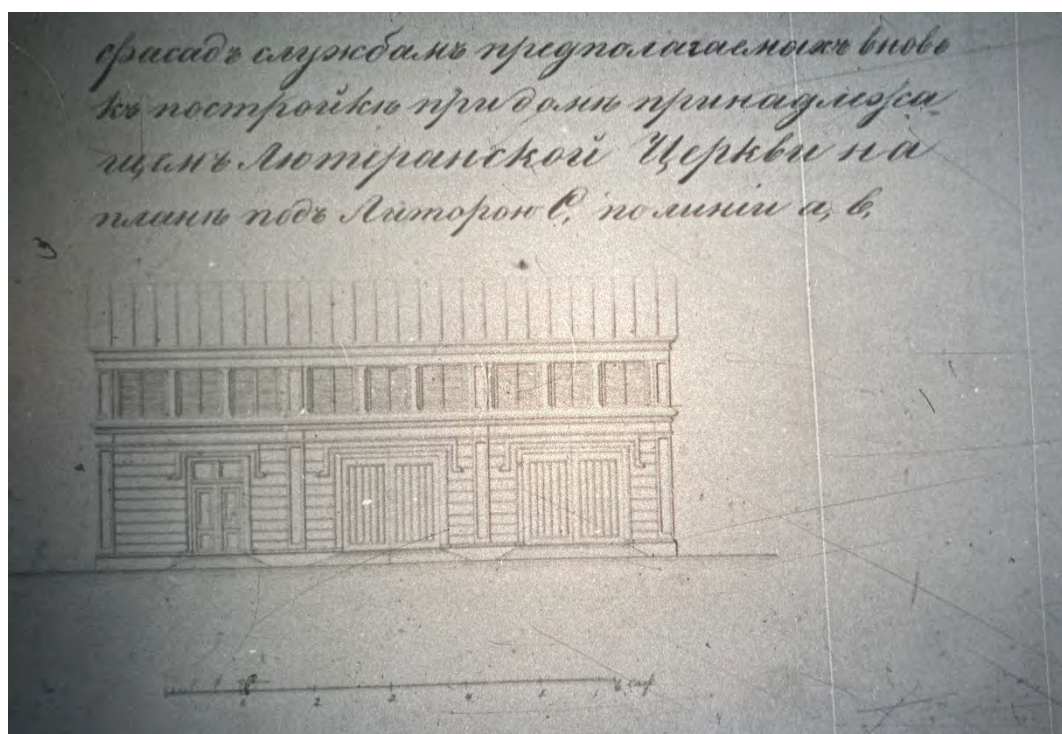
Иллюстрация 40. А. Видов. Фасад службам предполагаемым вновь к постройке при доме принадлежащем Лютеранской Церкви и на плане под Литерою С, по линии а, в. 1859 г. РГИА.
