Акт

**по результатам государственной историко-культурной экспертизы проектной документации на проведение работ по сохранению объекта культурного наследия федерального значения «Церковь лютеранская Воскресения Христова», 1865 г., арх. Видов А.Ф., расположенного по адресу: Санкт-Петербург, г. Пушкин, ул. Набережная, д. 4/25, лит. А (г. Пушкин, Набережная ул., 4), предусмотренных проектом: «Проектная документация по сохранению объекта культурного наследия (ремонт, реставрация и приспособление для современного использования, I этап)», выполненным ООО «Северо-Западное Проектное Бюро» в 2022 г.,
шифр: 61-Д/2020-ЦЛВХ**

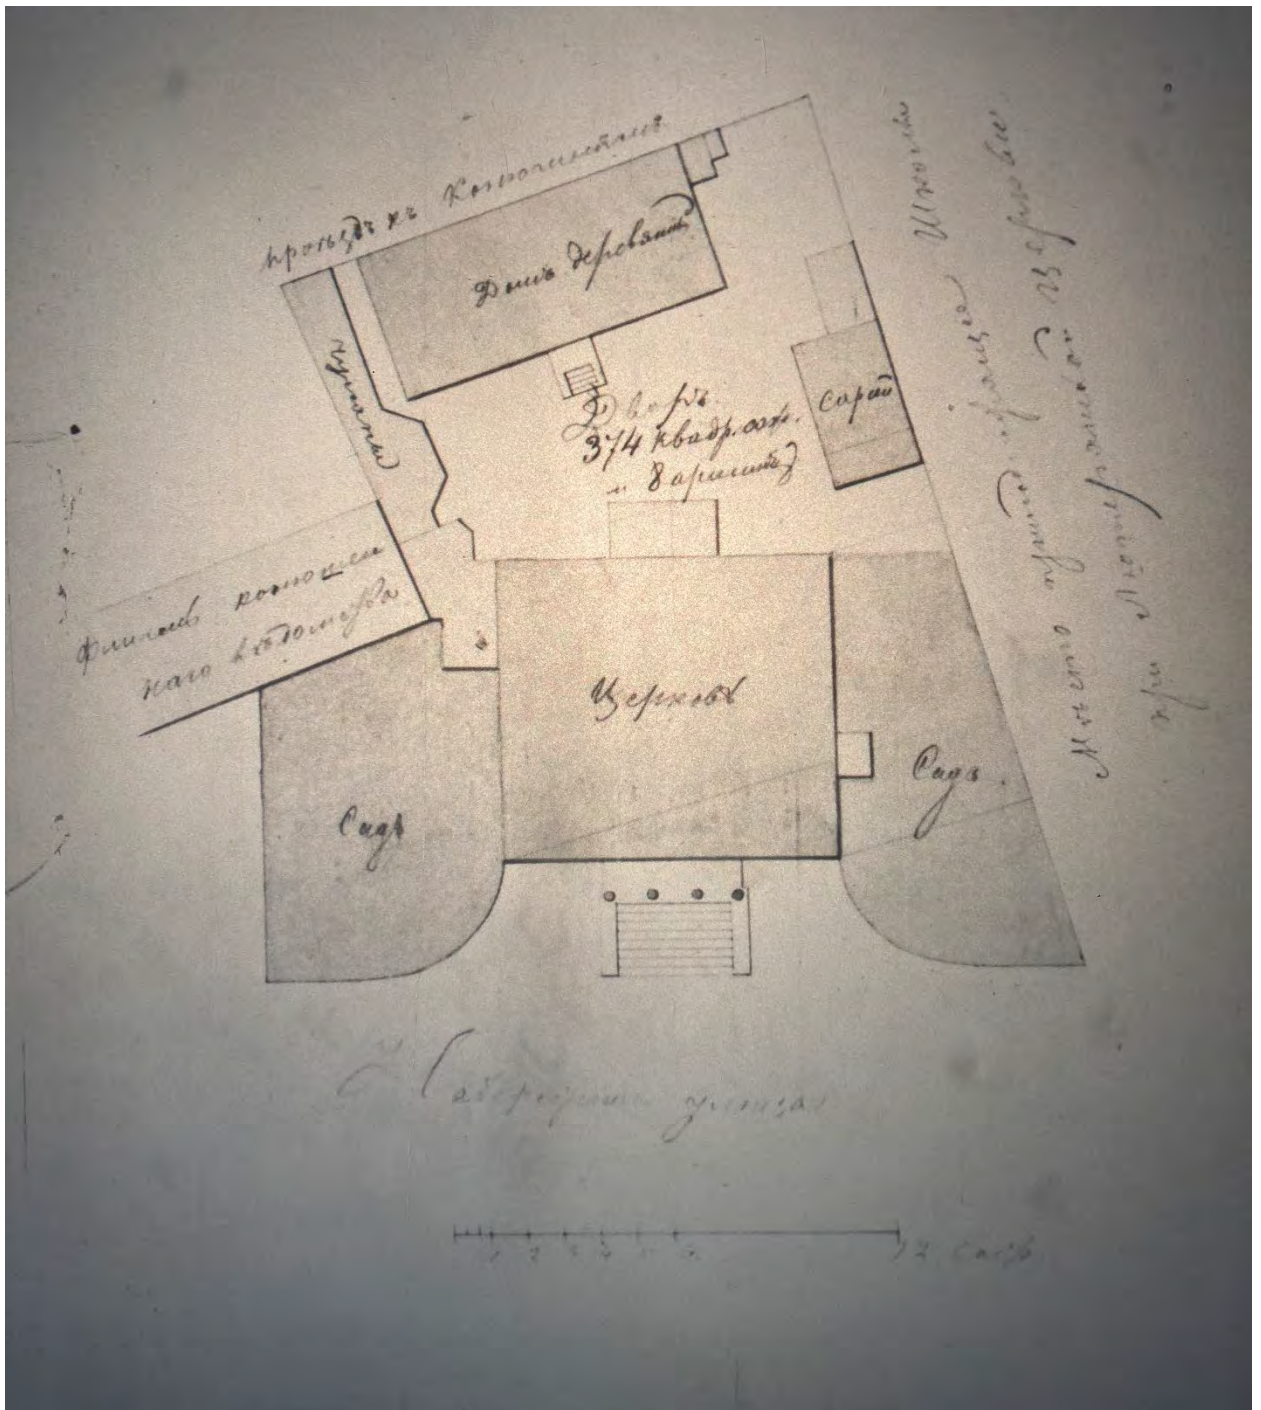
Иллюстрация 41. План участка Лютеранской церкви и места, принадлежащего школе при лютеранской церкви. Нач. 1860-х гг. РГИА.

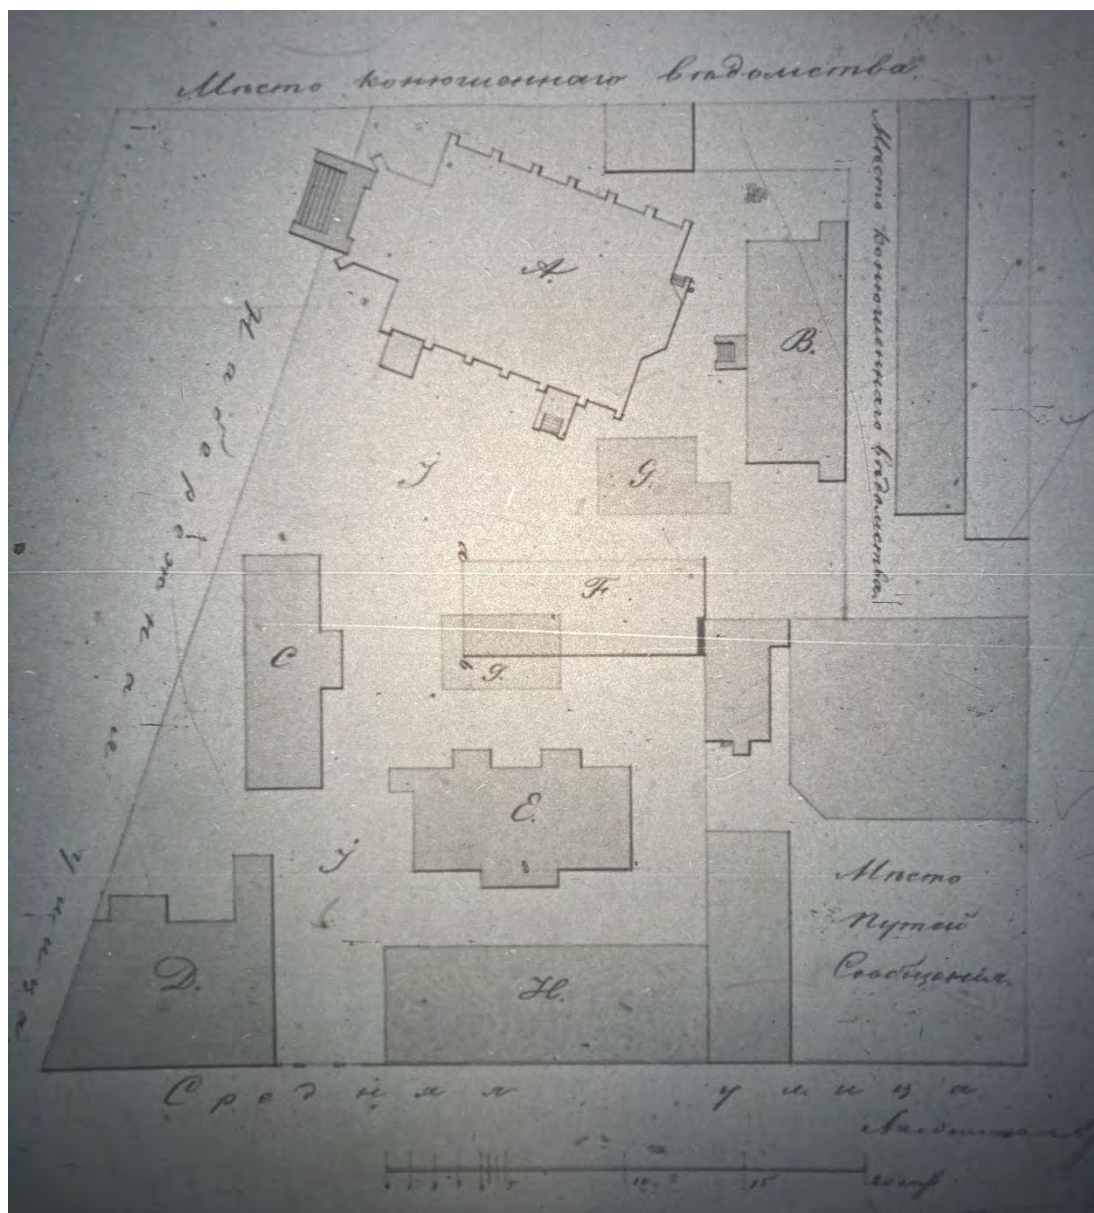
Иллюстрация 42. Генеральный план места со строениями, принадлежащих Лютеранской Церкви и школе при оной, состоящих в г. Царском Селе, 1й части квартала, на углу Средней и Набережной улиц. 1860-1870-е гг. РГИА.

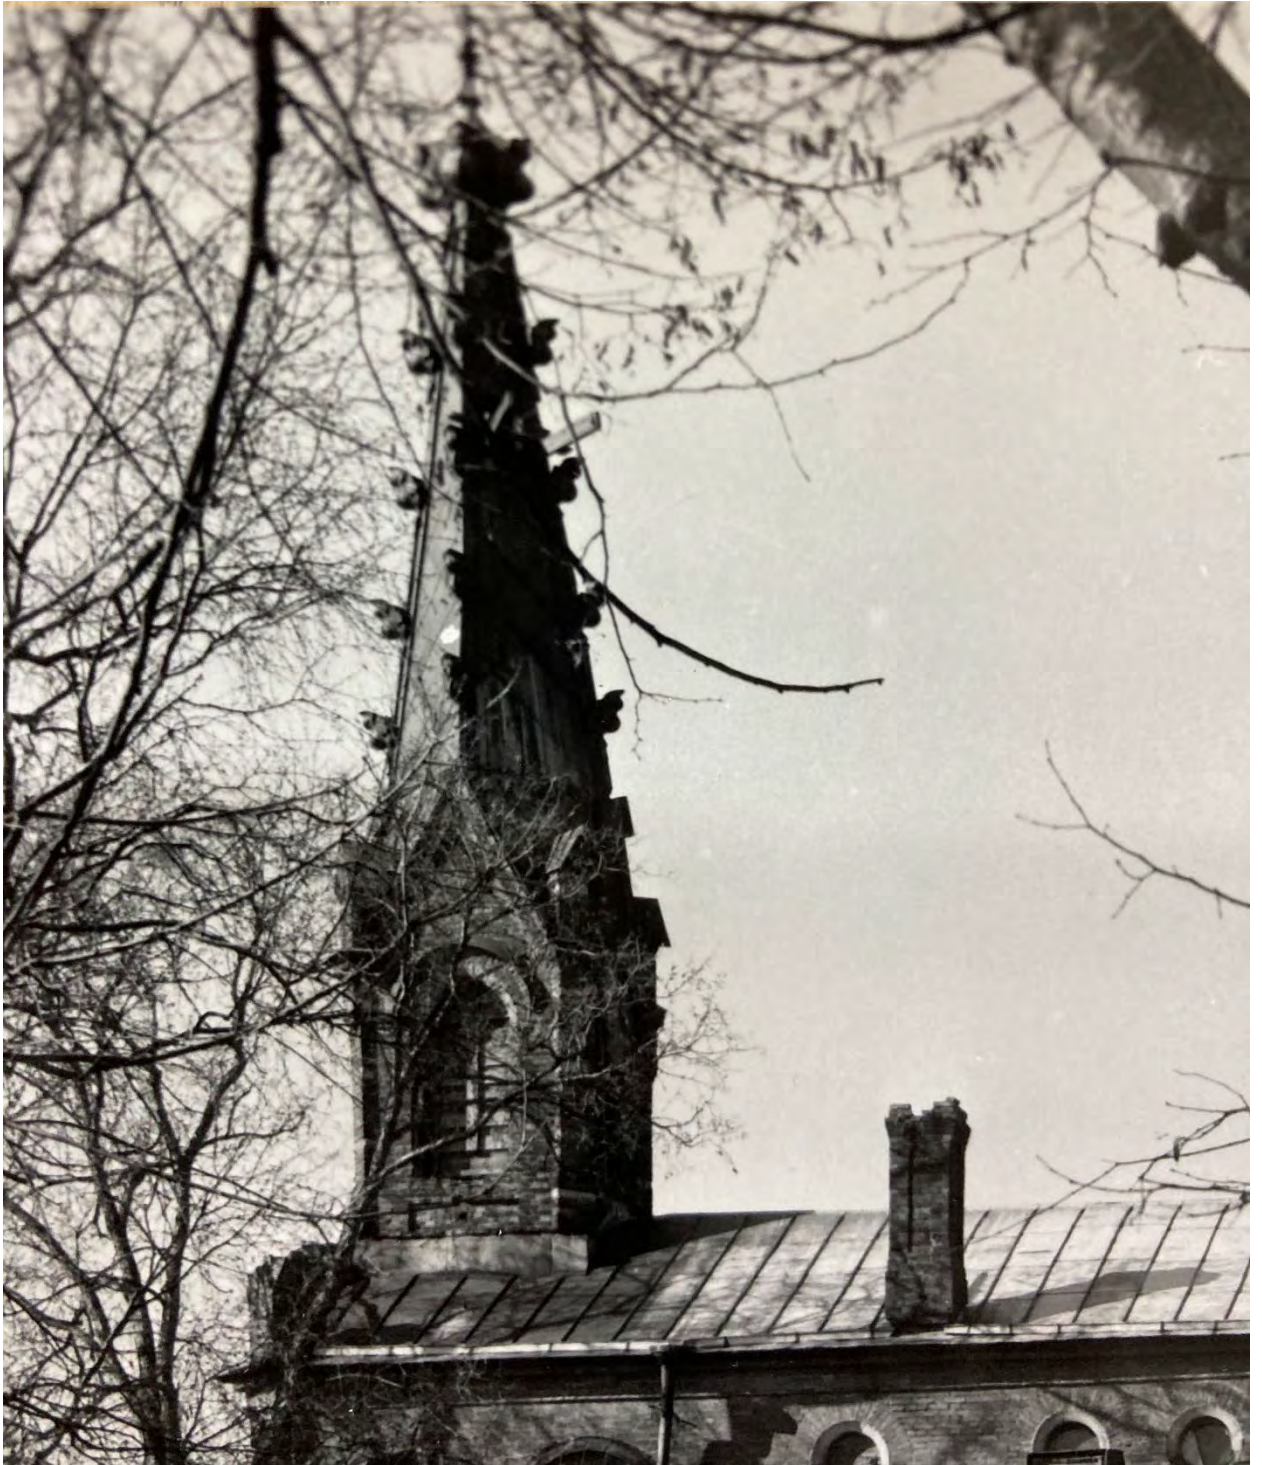
Иллюстрация 66. Лютеранская церковь. Шпиль. Фото 1977 г. Архив КГИОП.

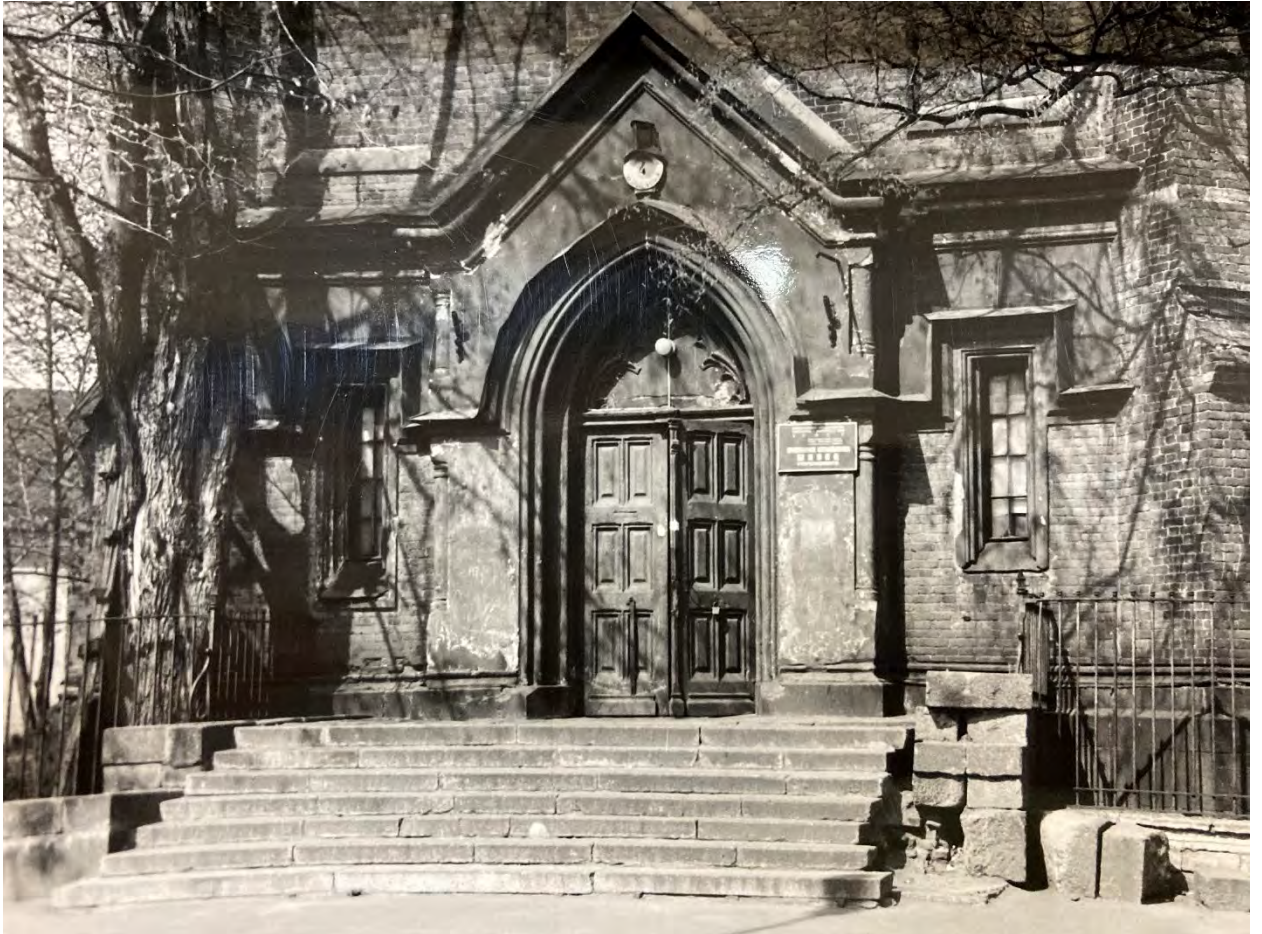
Иллюстрация 67. Лютеранская церковь. Главный портал. Фото 1977 г. Архив КГИОП.

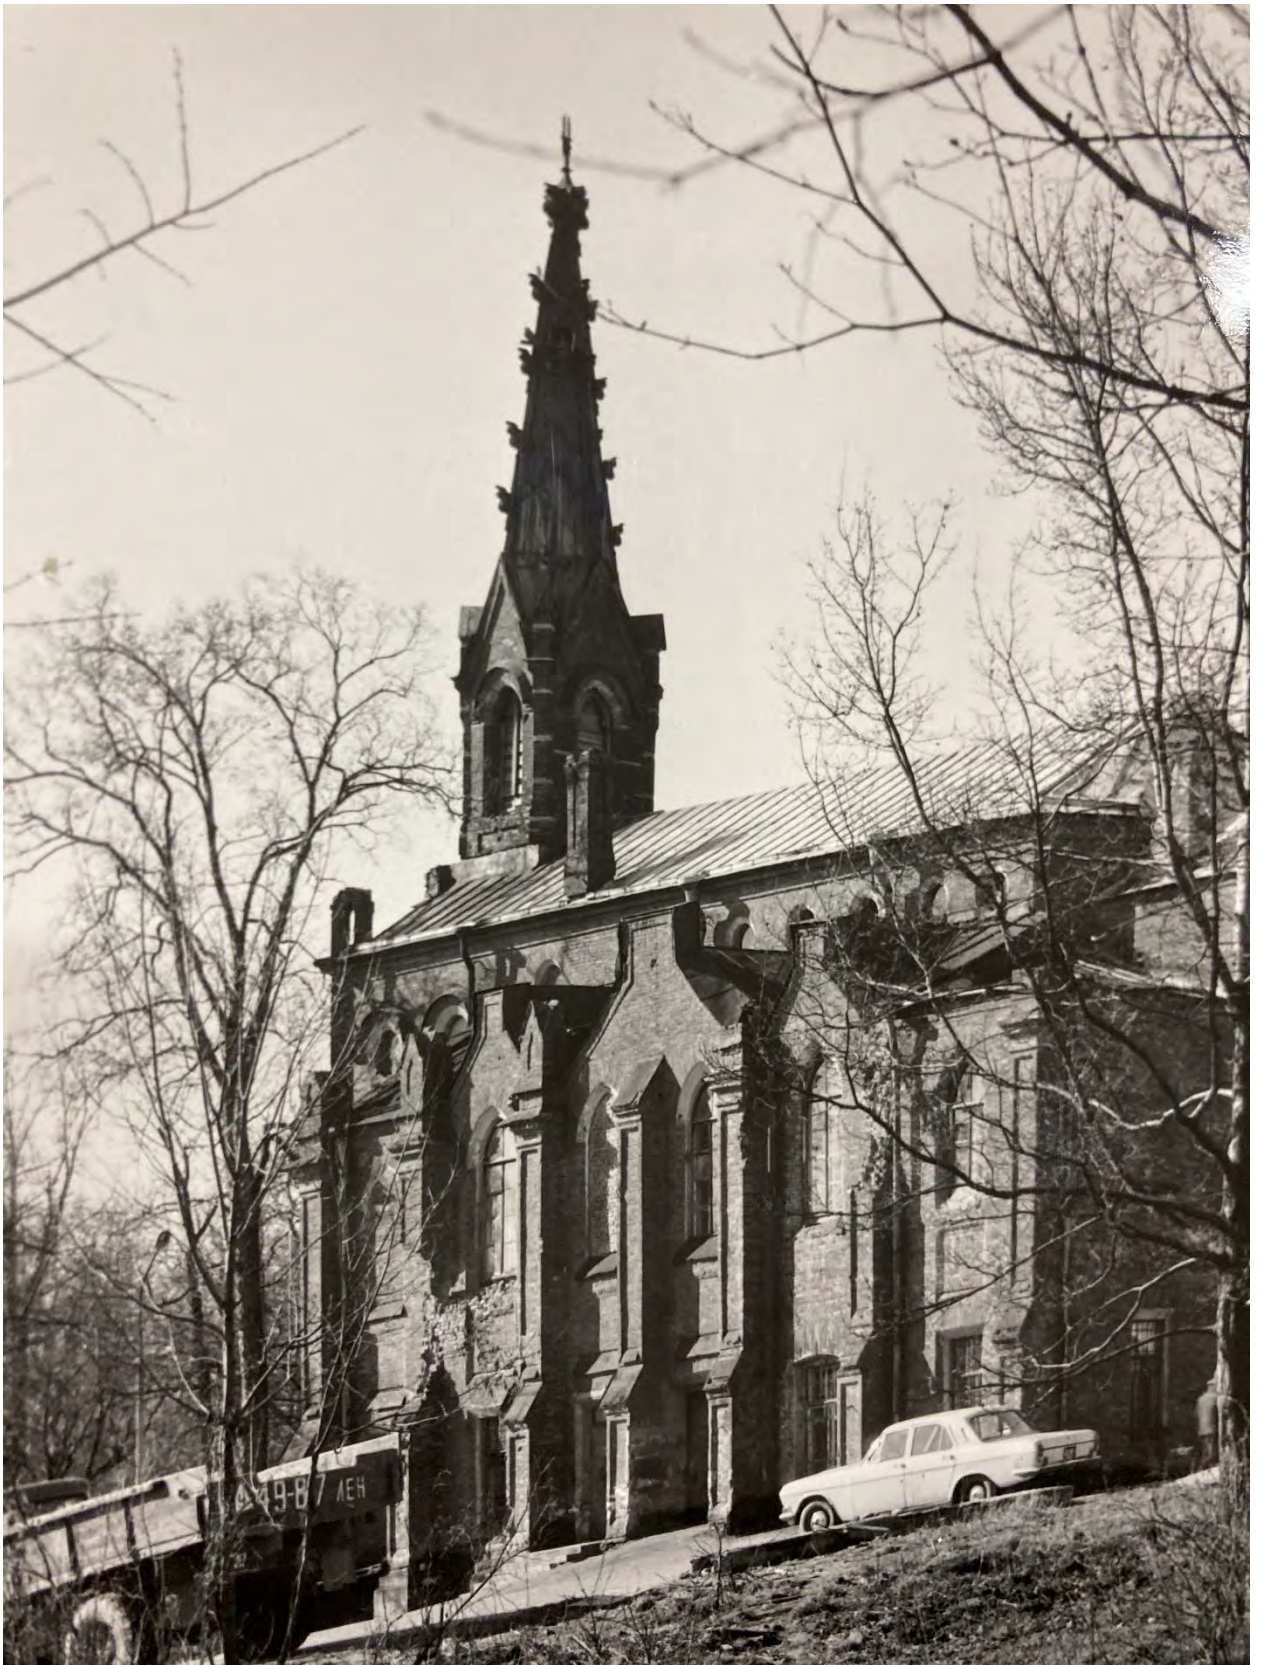
Иллюстрация 71. г. Пушкин. Б. Лютеранская церковь. Фасад со стороны ул. Революции. Фото 1977 г. Архив КГИОП.
