Акт
по результатам государственной историко-культурной экспертизы
проектной документации на проведение работ по сохранению
выявленного объекта культурного наследия
«Дом К. Штрауха», расположенного по адресу:
г. Санкт-Петербург, 6-я линия В.О., д. 25, литер А,
разработанной ООО «Архитектурно-реставрационная мастерская “Вега”»
в 2023 г.: «Проект приспособления для современного использования помещения
14-Н по адресу: Санкт-Петербург, 6-я линия В.О., д. 25, лит. А» (Шифр: П-83-23),
с целью определения соответствия проектной документации требованиям
законодательства Российской Федерации в области государственной охраны
объектов культурного наследия

Санкт-Петербург
2023 г.

Проектная документация на проведение работ по сохранению выявленного объекта культурного наследия «Дом К. Штрауха», расположенного по адресу: г. Санкт-Петербург, 6-я линия В.О., д. 25, литер А (на основании приказа председателя КГИОП от 20.02.2001 г. № 15), разработанная ООО «Архитектурно-реставрационная мастерская “Вега”» в 2023 г.: «Проект приспособления для современного использования помещения 14-Н по адресу: Санкт-Петербург, 6-я линия В.О., д. 25, лит. А» (Шифр: П-83-23) в составе:

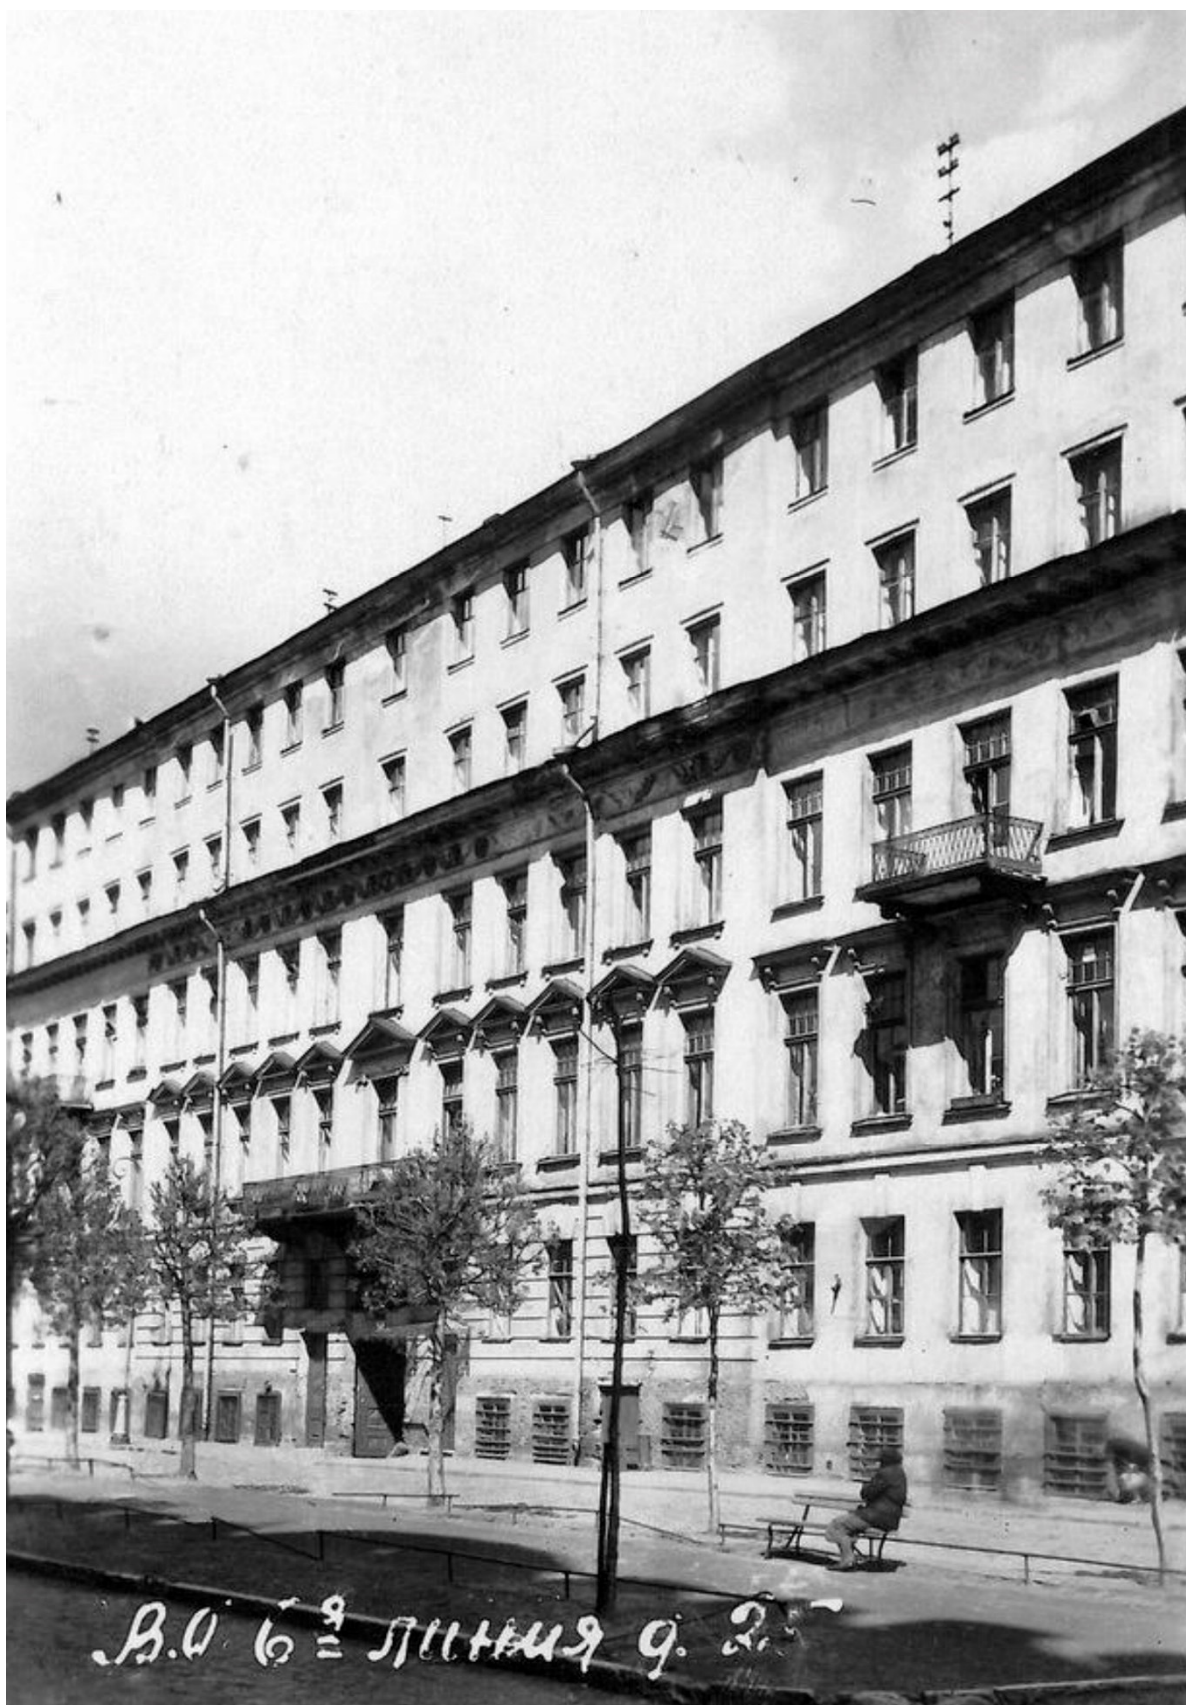
Илл. 5. Фасад здания по 6-й линии, д. 25.

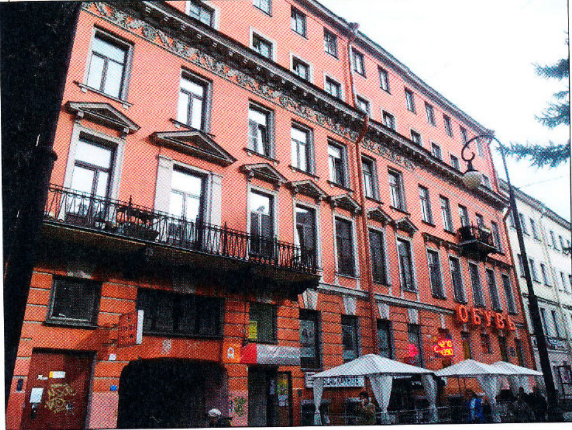
1	Объемно-пространственное решение:	исторические габариты и конфигурация П-образного в плане лицевого корпуса на высоту трех этажей, включая воротный проезд, раскреповку и три балкона.

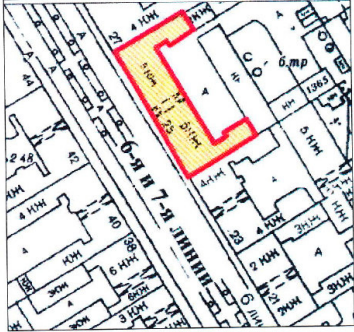
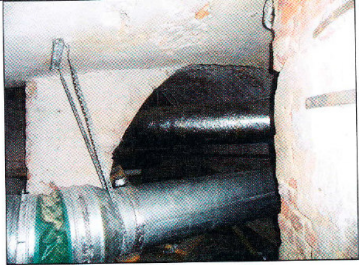
2	Конструктивная система здания:	<p>тип сводов цокольного этажа – цилиндрические;</p> <p>исторические наружные и внутренние капитальные стены – материал (кирпич), местоположение;</p> <p>исторические отметки междуэтажных перекрытий;</p>

<p>лестница, ведущая от парадного входа на лестницу – местоположение, габариты, тип (средистенная), ступени (из лещадной плиты);</p> <p>парадная лестница – местоположение, габариты, конструкция (ступени консольно заведены в стены, лестничные площадки на сводах), тип (двухмаршевая), ступени (из лещадной плиты); ограждение – материал (металл), техника исполнения (ковка), рисунок (в виде восьмерок с поясами по нижнему и верхнему краям орнамента «меандр»);</p> <p>две черные лестницы – местоположение, габариты, конструкция (средистенная, площадки на крестовых сводах), ступени (из лещадной плиты).</p>	         
--	--	--	--

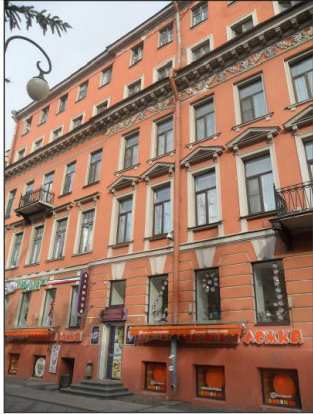
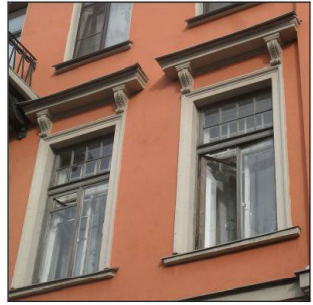
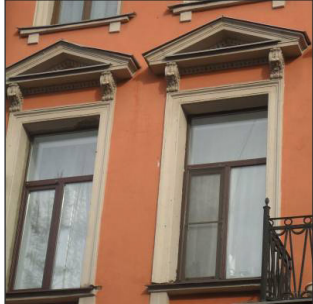
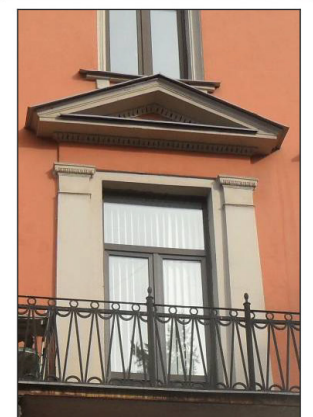
3	Объемно-планировочное решение:	историческое объемно-планировочное решение в габаритах капитальных стен.	
4	Архитектурно-художественное решение фасадов:	<p>лицевой фасад:</p> <p>материал и характер отделки фасада – гладкая штукатурка, штукатурная разделка под линейный руст 1-го этажа в раскреповке;</p> <p>воротный проезд, исторические дверные (входные и балконные) и оконные проемы – местоположение, габариты и конфигурация (в виде трехцентровой арки – воротный проем);</p> <p>оконные заполнения – цвет (коричневый), расстекловка (Г-образная с восьмичастным разделением фрамуги);</p> <p>замковые камни окон 1-го этажа;</p> <p>профилированные наличники окон 2 и 4 этажей;</p> <p>прямые сандрики с дентикулами на кронштейнах 3-го этажа (треугольные с дентикулами в раскреповках);</p> <p>две пиллястры, фланкирующие центральную балконного проема 2-го этажа;</p>

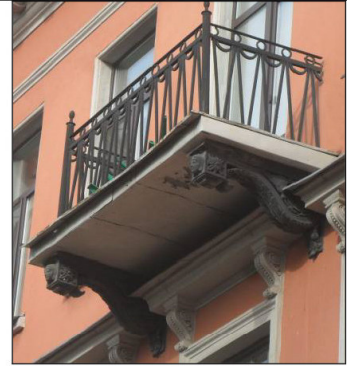
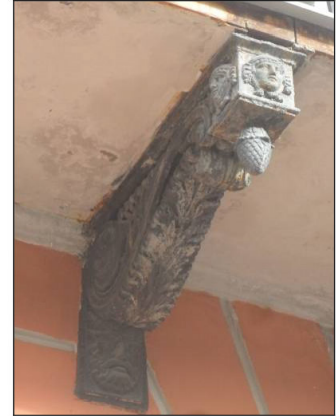
три балкона – местоположение, габариты, конфигурация; ограждения – материал (металл); кронштейны, поддерживающие балконы (восемь) – материал (черный металл), техника исполнения (литье, ковка), конфигурация (волнообразная), рисунок (акантовые листья, розетки, женские маскароны и шишки);

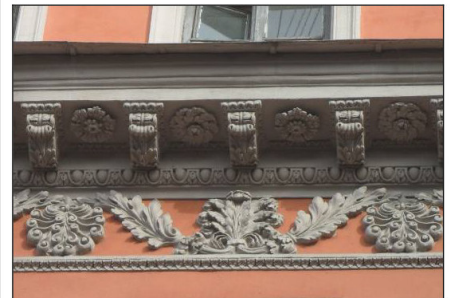
выносной карниз с иониками на орнаментированных модульонах 3-го этажа, между которыми – розетки (в раскреповке);

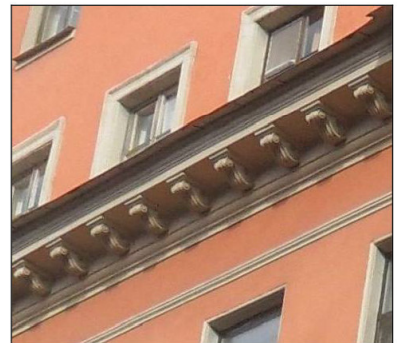
выносной карниз на модульонах без декора (вне раскреповки);

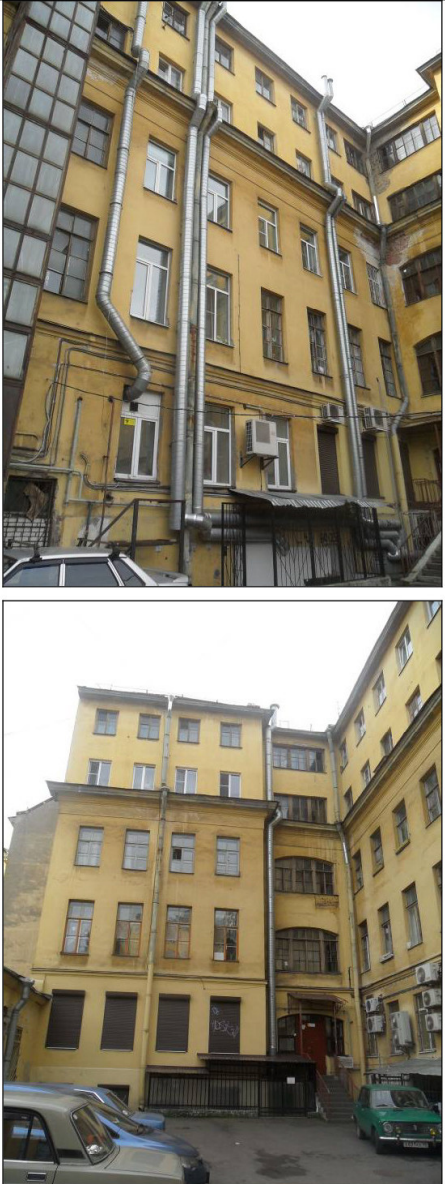
<p>дворовый фасад:</p> <p>материал отделки цоколя – известняковая плита;</p> <p>материал и характер отделки фасада – гладкая штукатурка;</p> <p>исторические дверные и оконные проемы – местоположение, габариты и конфигурация;</p> <p>оконные заполнения – расстекловка (Т-образная с восьмичастным разделением фрамуги);</p> <p>междуэтажная тяга 1-2 этажей; выносной межэтажный карниз.</p>

Дополнительное инженерное оборудование устанавливается на дворовом фасаде – гладко оштукатуренном (свободном от архитектурных деталей и ценных элементов отделки), без повреждения охраняемых декоративных элементов (междуэтажной тяги 1-2 этажей и выносного межэтажного карниза).

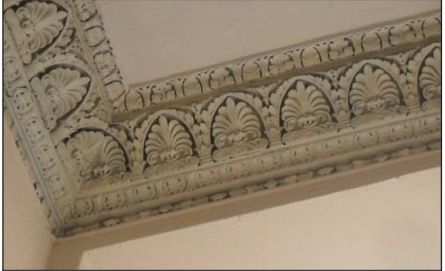
5	<p>Декоративно-художественная отделка интерьеров:</p>	<p>лепное декоративное оформление падути потолка вестибюля парадной лестницы – изображение пальметт в высоком рельефе.</p>

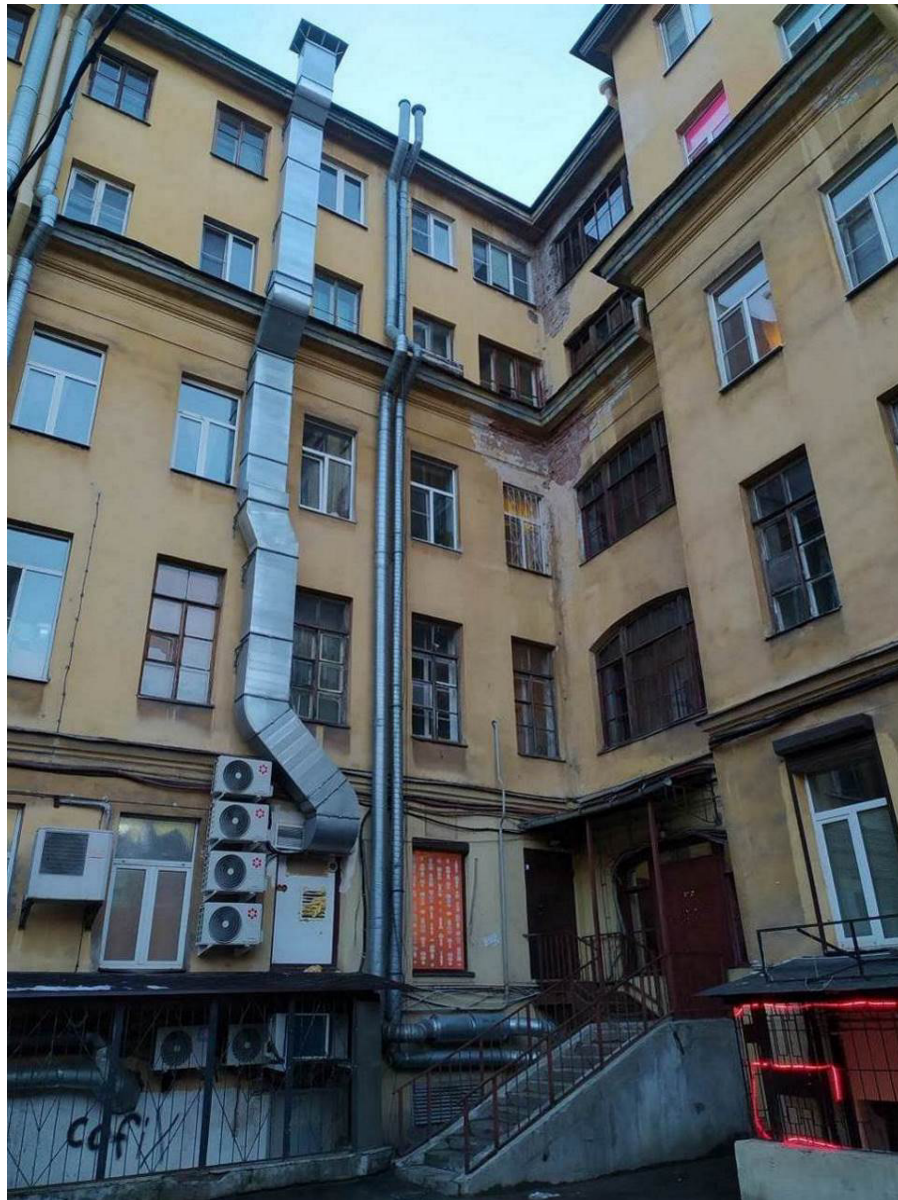
10. Выявленный ОКН «Дом К. Штрауха» по адресу: г. Санкт-Петербург, г. Санкт-Петербург, 6-я линия В.О., д. 25, литер А. Вид дворовых фасадов: дворового флигеля и лицевого корпуса. Фрагмент. Окна и вход в помещение 14-Н. Фотофиксация от 02.05.2023 г.

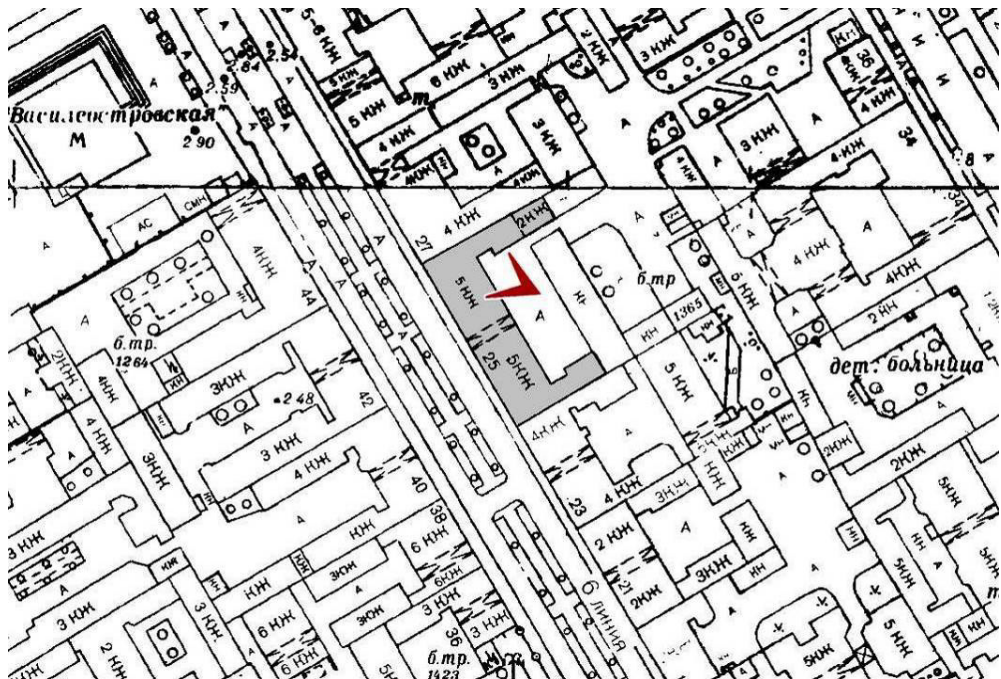
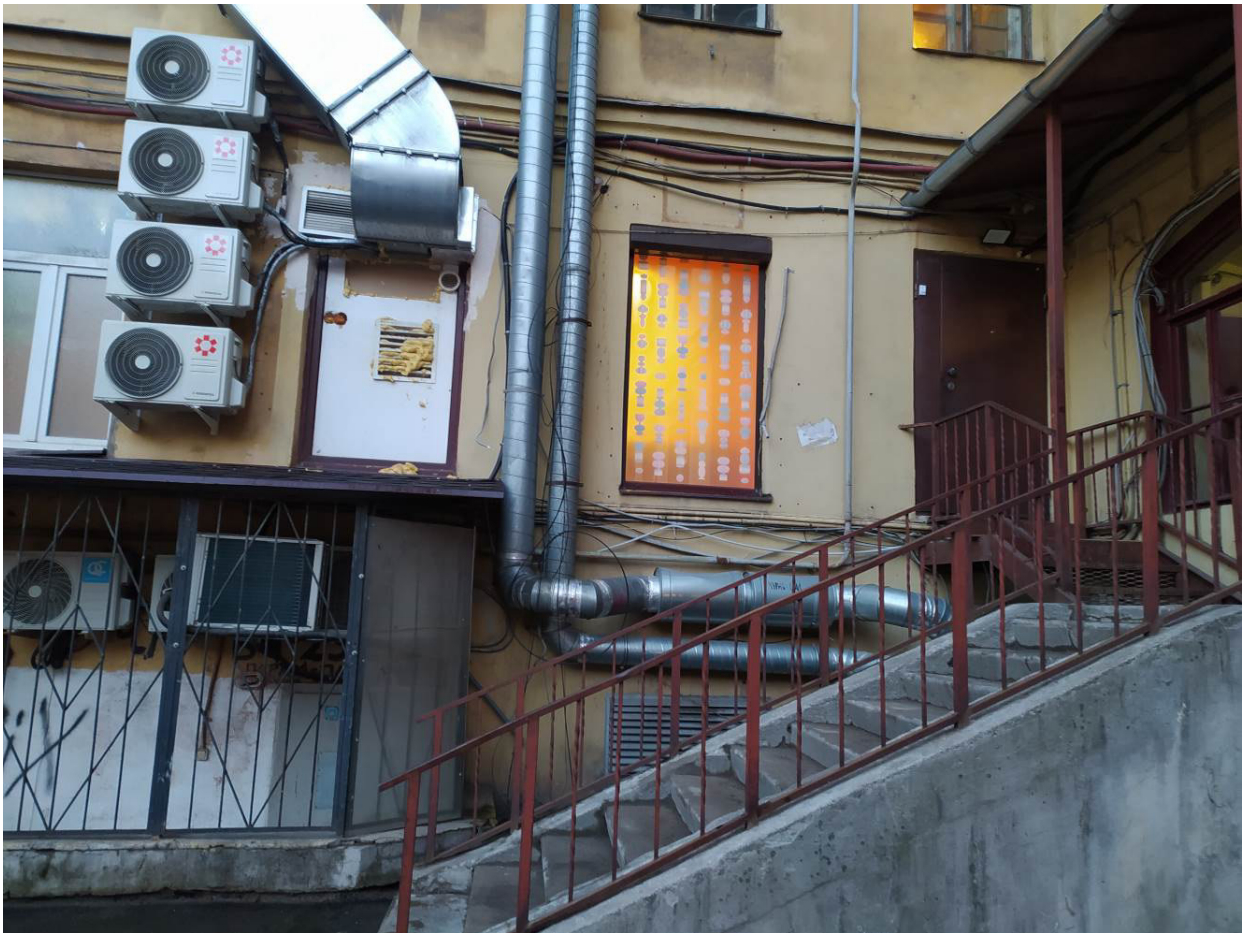
11. Выявленный ОКН «Дом К. Штрауха» по адресу: г. Санкт-Петербург, г. Санкт-Петербург, 6-я линия В.О., д. 25, литер А. Вид дворовых фасадов: дворового флигеля и лицевого корпуса. Фрагмент. Окна и вход в помещение 14-Н. Фрагмент. Фотофиксация от 02.05.2023 г.

- демонтаж ранее размещенного дополнительного оборудования (вентиляционного воздуховода и четырех наружных блоков кондиционеров) по оси «В» со стороны дворового фасада здания. После производства работ по демонтажу оборудования при необходимости восстановить поврежденный отделочный слой фасада (в местах крепления кронштейнов) соответствии с рекомендациями авторского надзора по отдельному проекту.

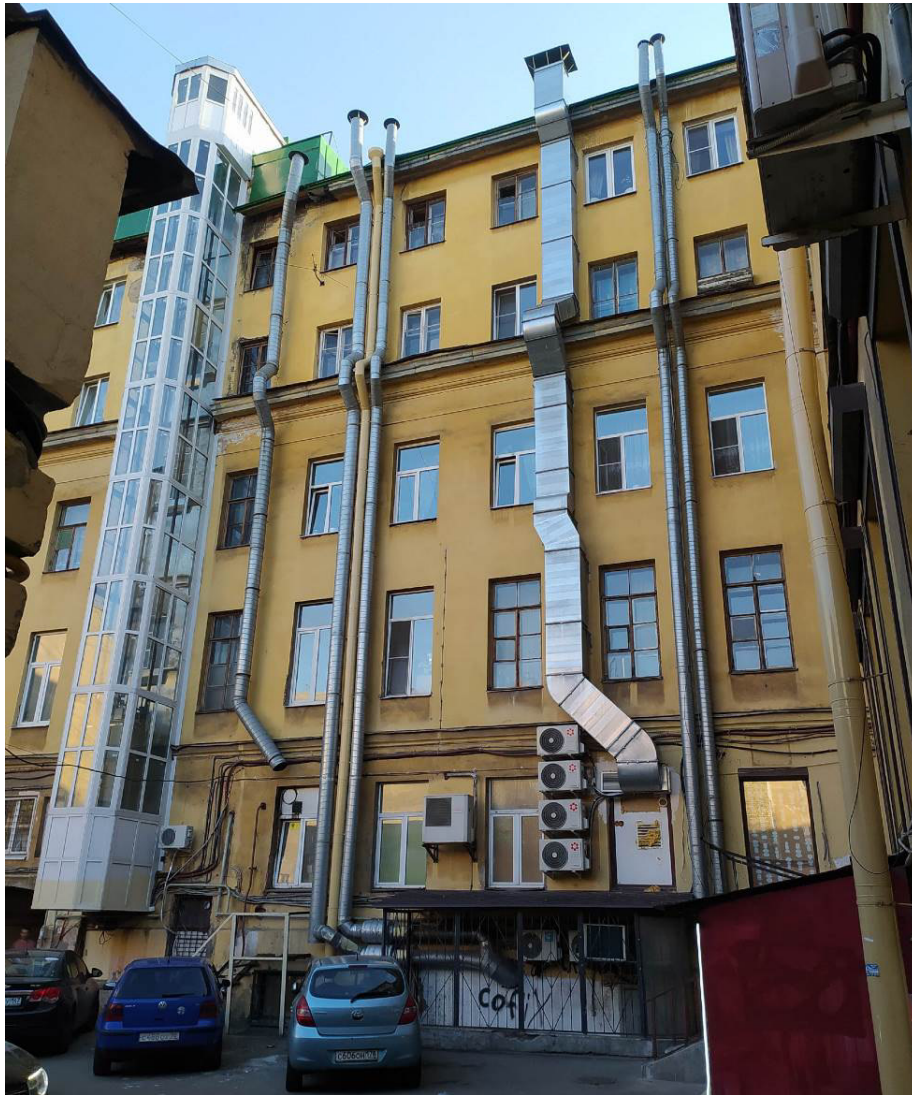
17. Выявленный ОКН «Дом К. Штрауха» по адресу: г. Санкт-Петербург, г. Санкт-Петербург, 6-я линия В.О., д. 25, литер А. Вид дворового фасада лицевого корпуса. Окна помещения 14-Н. Фрагмент. Фотофиксация от 02.05.2023 г.

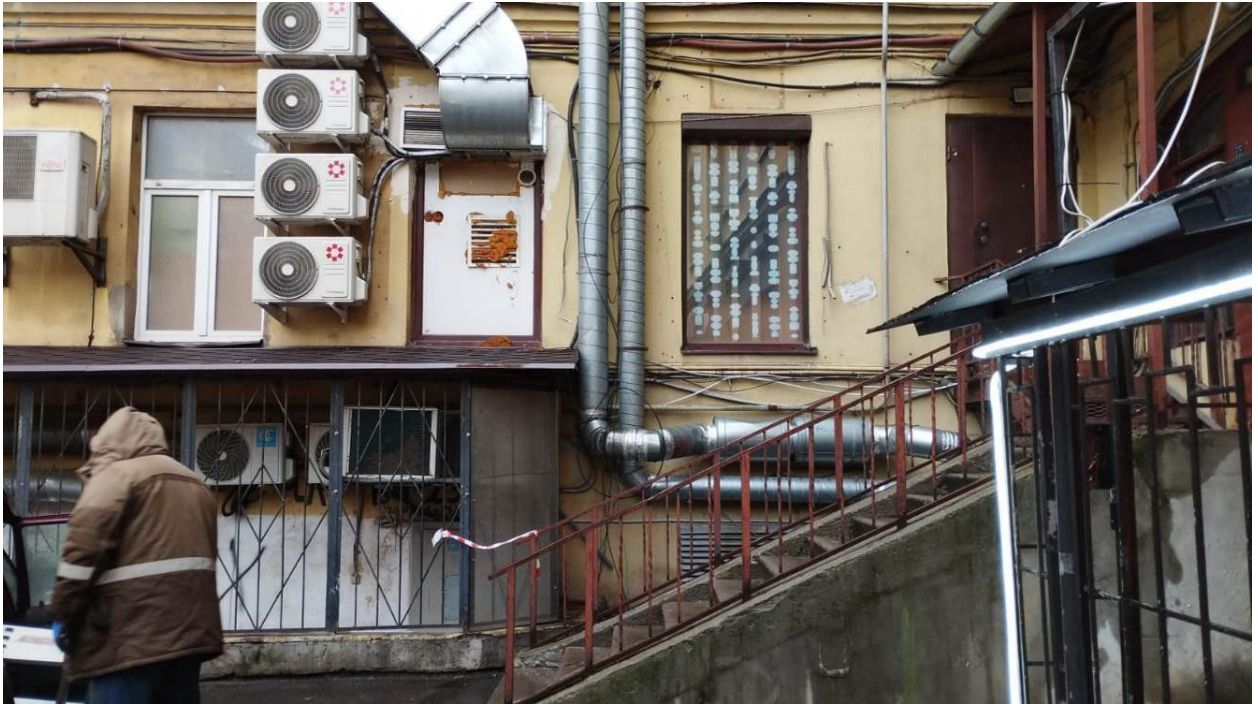
37. Выявленный ОКН «Дом К. Штрауха» по адресу: г. Санкт-Петербург, г. Санкт-Петербург, 6-я линия В.О., д. 25, литер А. Вид дворовых фасадов: дворового флигеля и лицевого корпуса. Фрагмент. Окна и вход в помещение 14-Н. Фотофиксация от 17.11.2023 г.

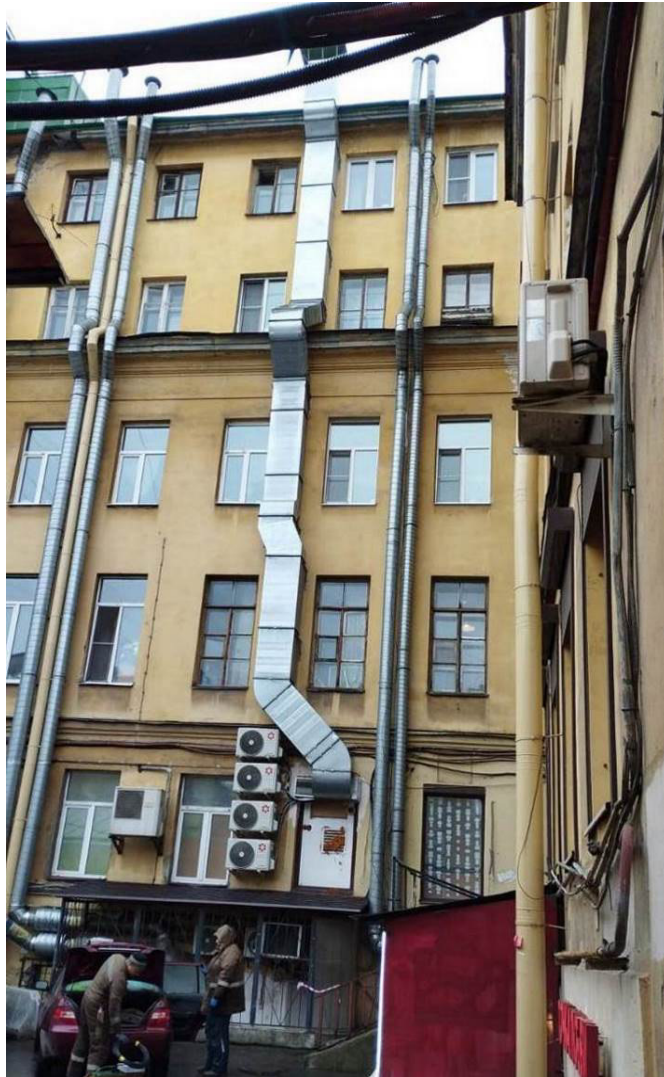
39. Выявленный ОКН «Дом К. Штрауха» по адресу: г. Санкт-Петербург, г. Санкт-Петербург, 6-я линия В.О., д. 25, литер А. Вид дворового фасада лицевого корпуса. Окна помещения 14-Н. Фрагмент. Фотофиксация от 17.11.2023 г.

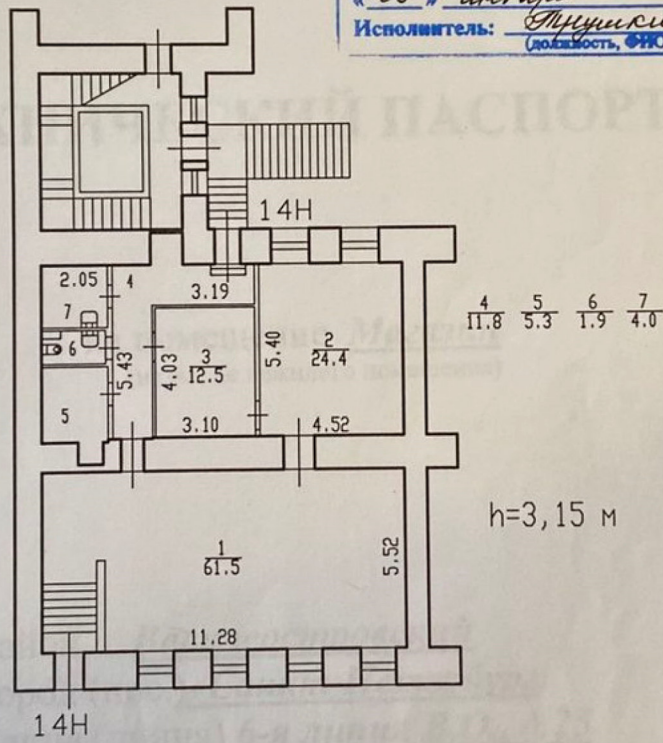
План помещения 14-Н
дома N25 по 6-й линии В.О.

План 1 этажа.

Текущие изменения
№ пом. (части): 14-Н
Основание: утвержденная переэлектрификационная
Акт № 167 от 04.12.03г
(Акт МВК и пр.)
« 29 » января 2004 г.
Исполнитель: Трушкина А.В.
(должность, ФИО, подпись)

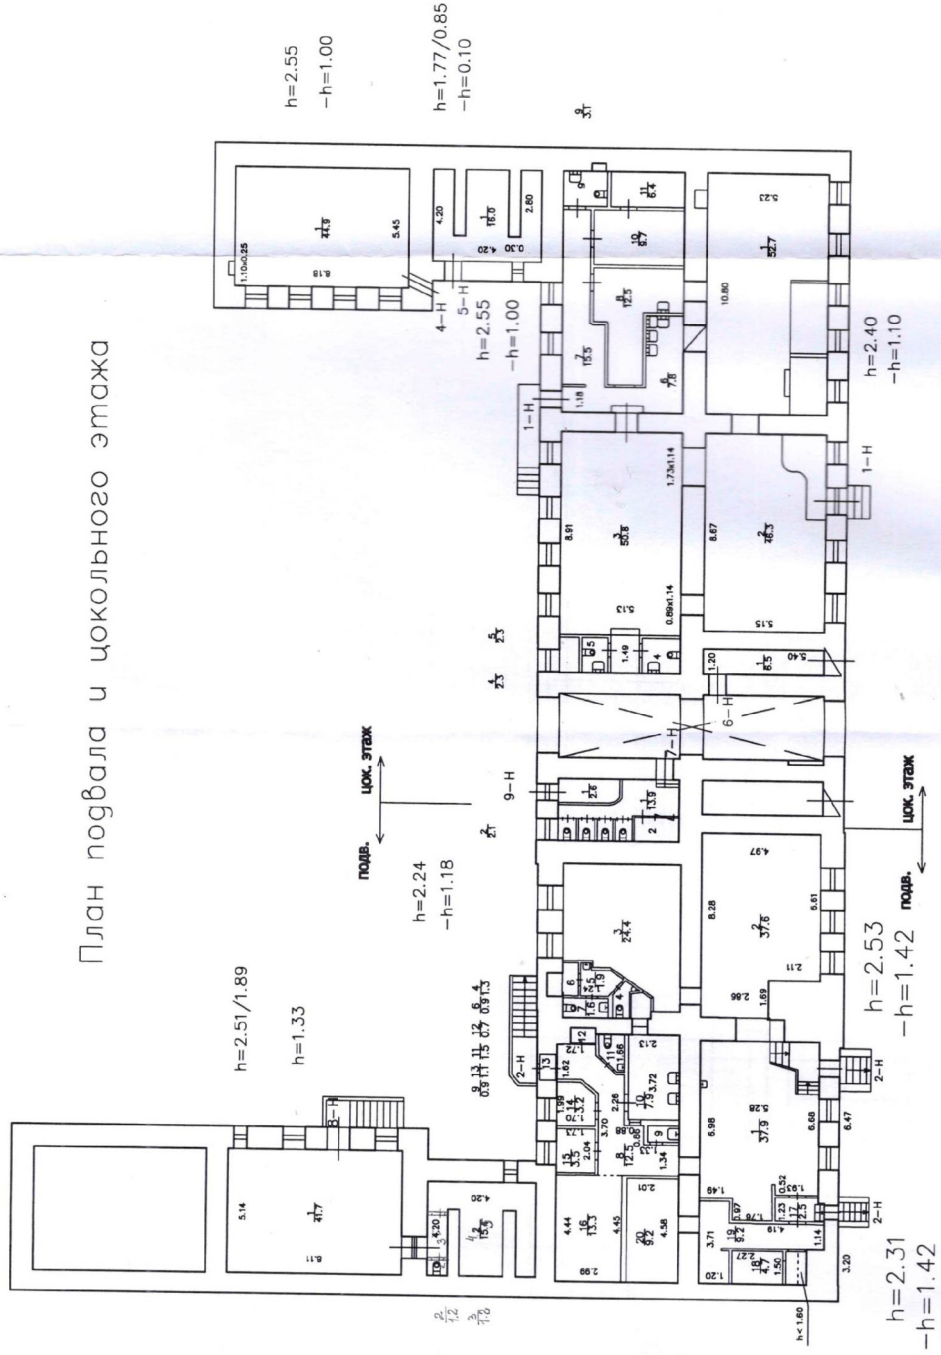
План подвала и цокольного этажа

h=2.25
h=2.43
-h=1.13

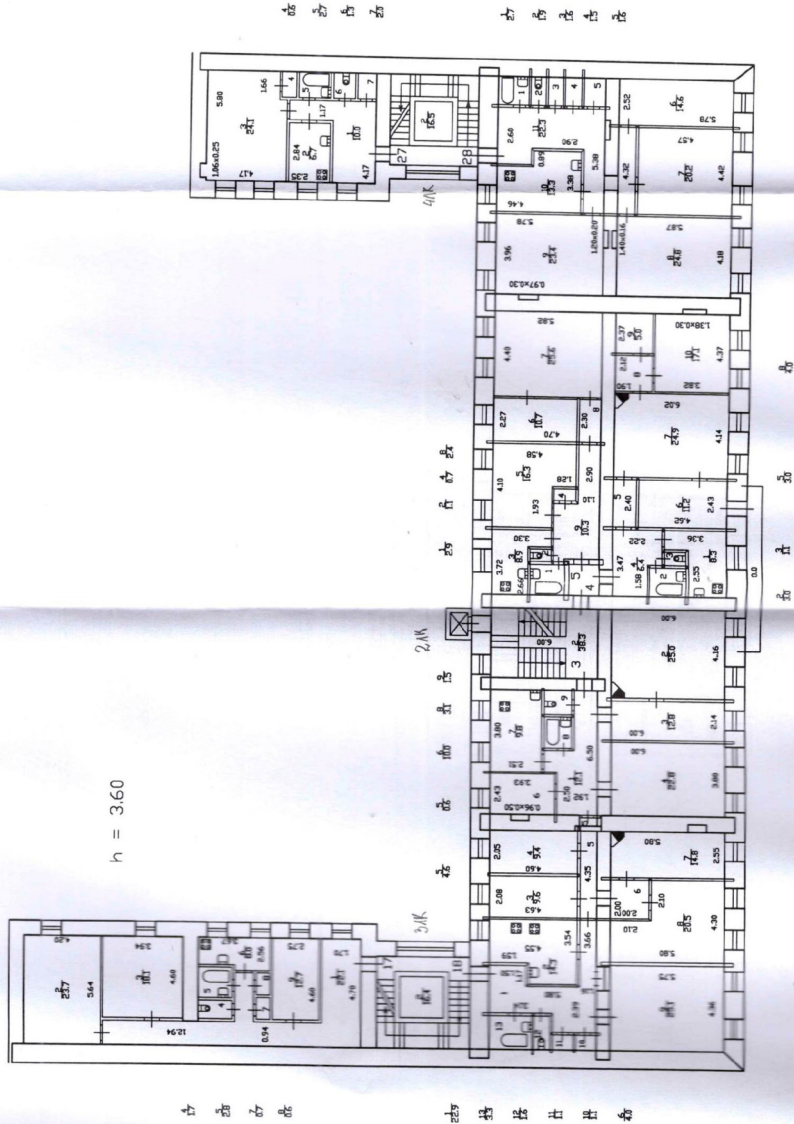
ПЛАН 2 ЭТАЖА

h = 360
