Акт

по результатам государственной историко-культурной экспертизы проектной документации на проведение работ по сохранению выявленного объекта культурного наследия «Дом А.Д. Мартынова», расположенного по адресу: г. Санкт-Петербург, Большая Монетная улица, дом 11, литера А (Монетная Большая ул., 11, лит. А; Каменноостровский пр., б/Н)¹: «Приспособление для современного использования выявленного объекта культурного наследия «Дом А.Д. Мартынова», в части перепланировки и переустройства нежилого помещения 17-Н под офис, по адресу: г. Санкт-Петербург, Петроградский район, Большая Монетная ул., д.11, лит. А, пом.17-Н» (шифр: Б.М.-11/03.23), разработанной ООО «Частное агентство регистрации, кадастра и картографии» в 2023 г.

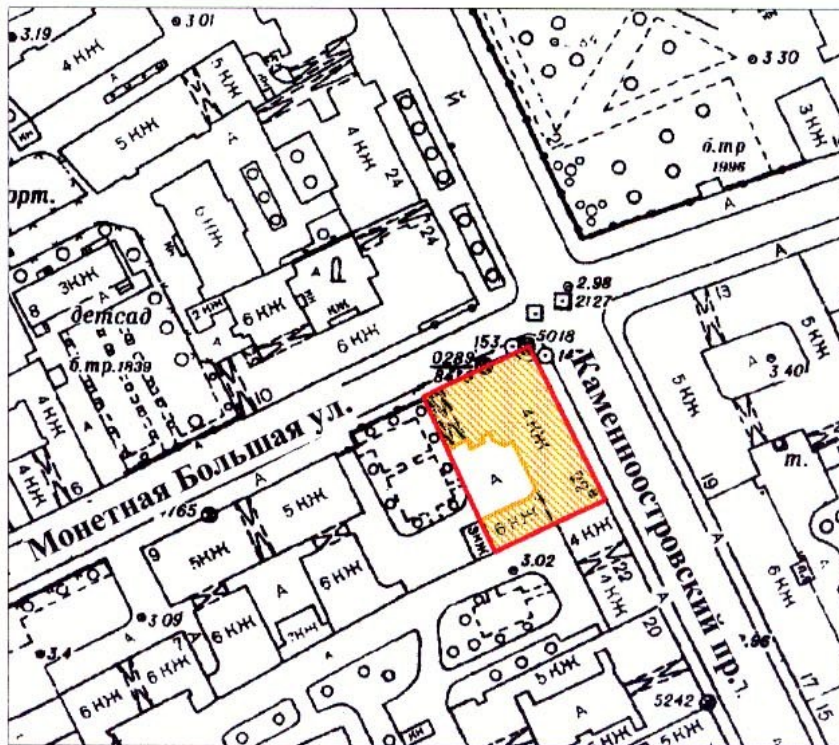
План границ территории выявленного объекта культурного наследия "Дом А. Д. Мартынова"

г. Санкт-Петербург, Монетная Большая ул., 11, лит.А;
Каменноостровский пр., 6/№

масштаб 1:2000

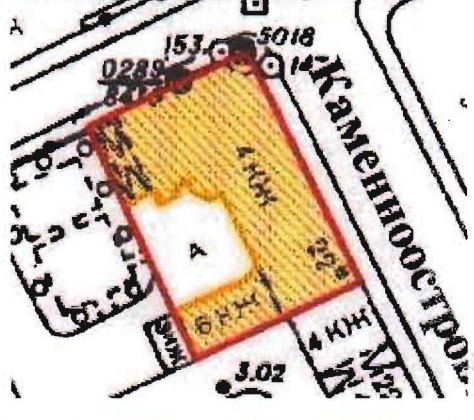
№ п п	Виды предметов охраны	Элементы предметов охраны	Фотофиксация
1	2	3	4
1	Объемно-пространственное решение:	<p>габариты и конфигурация четырехэтажного здания и одного дворового шестиэтажного флигеля;</p> <p>крыша – габариты и конфигурация (скатная);</p> <p>два лестничных ризалита – местоположение (1-5-ый этажи южного дворового фасада), габариты, конфигурация (с закругленными углами в плане, трёхгранный в плане);</p>

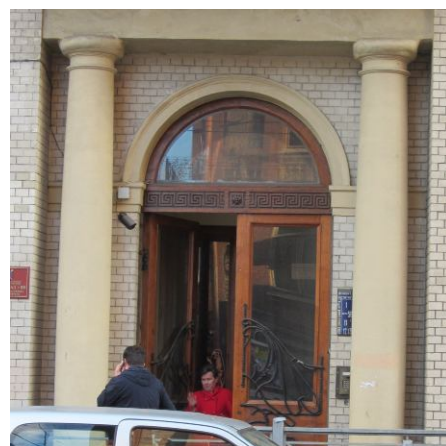
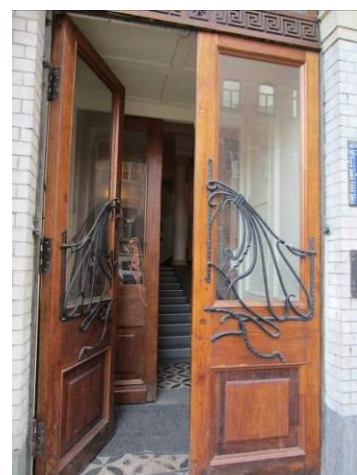
дверной проем – местоположение, габариты и конфигурация (прямоугольная форма с полуциркулярной фрамугой);
 оформление дверного проема – гладкие архивольты, переходящие в тяги, портал, фланкированный колоннами тосканского ордера с архитравом;
 дверное заполнение – материал (дерево), конструкция (двухстворчатое), цвет (натурального дерева), оформление (пояс меандра с розеткой в центре на перекладине дверной рамы, филенки в нижней части дверей);

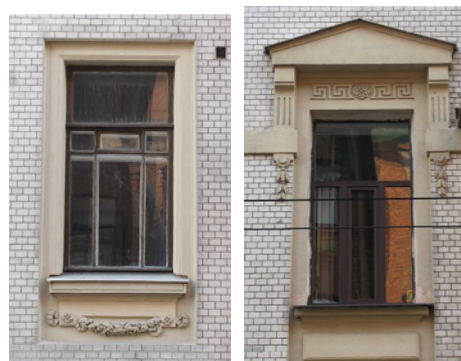
второй этаж – профилированные штукатурные наличники, цветочная розетка и пояс меандра в верхней части, филенки в подоконном простенке, треугольные сандрики на каннелированных кронштейнах, завершающихся фигурной деталью и гирляндой;

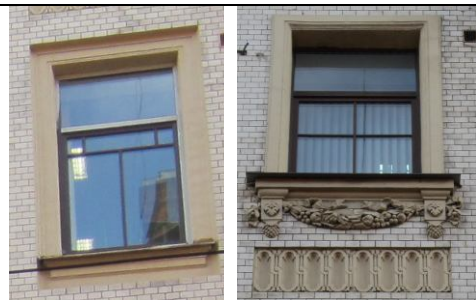
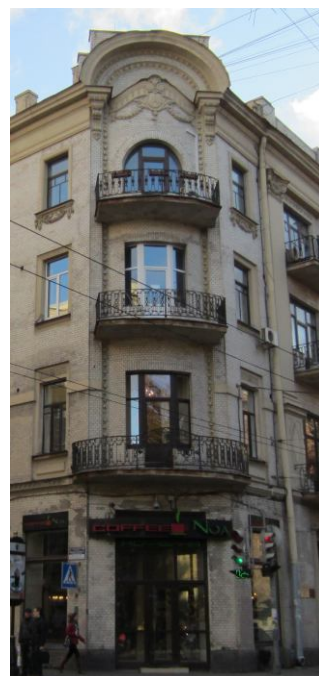
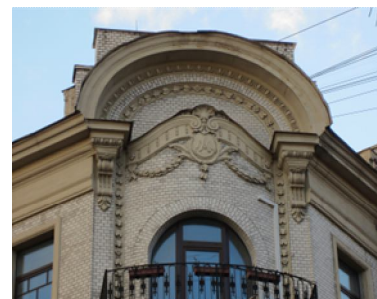
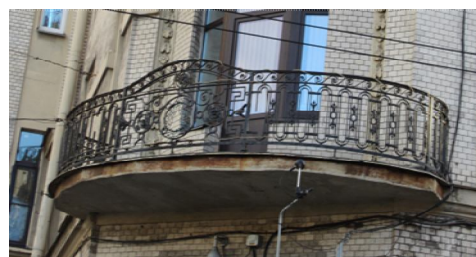
материал и характер отделки цоколя – облицовка плитами из гранита;
материал и характер отделки фасада – облицовочная плитка;
венчающий раскрепованный карниз;
подковообразный щипец, декорированный лепным рельефом в тимпане (по периметру пояса с порезкой из иоников, лавровых листьев с розетками, в центре композиция из тянущихся к картушу волнотобразных элементов и дубовых гирлянд);

три балкона – местоположение (на уровне 2-4-го этажей), габариты и конфигурация;
проемы балконных дверей – местоположение, габариты и конфигурация (прямоугольная форма, с параболическим завершение на уровне 4-го этажа);
ограждение балконов – материал (черный металл), техника исполнения (ковка), рисунок (ажурный геометрический орнамент, с фризом из центрических кругов);

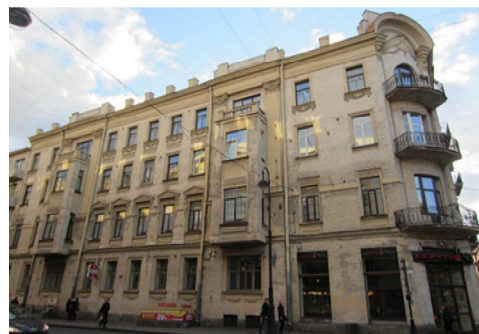
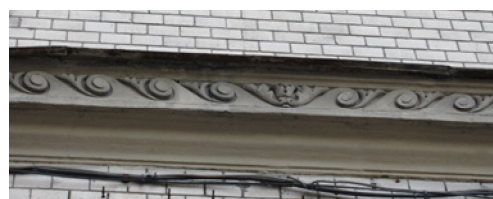
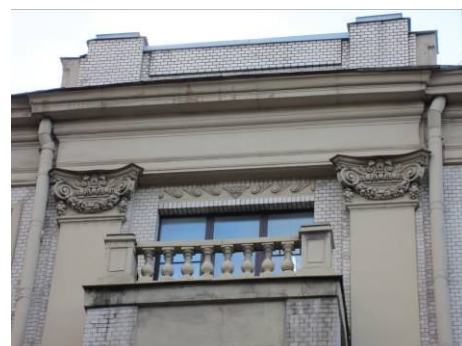
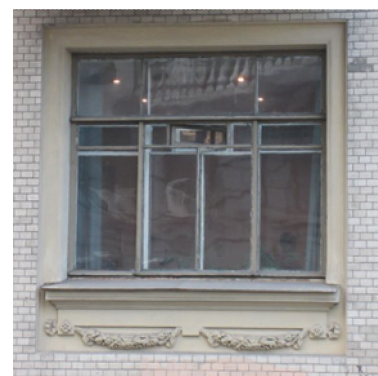
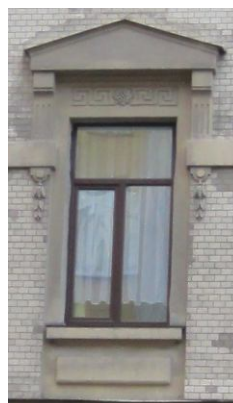
лицевой фасад по Каменноостровскому пр.:
 материал и характер отделки цоколя – облицовка плитами из гранита;
 материал и характер отделки фасада – облицовочная плитка;
 межэтажный карниз с орнаментом «бегущая волна» на уровне 1-2-го этажей;
 тяга на уровне 2-го этажа, прерываемая оконными проемами;
 венчающий профилированный раскрепованный карниз;
 прямоугольные аттики;

два балкона, венчающих эркеры, – местоположение (3 и 9 оси на уровне 4-го этажа), габариты, конфигурация (прямоугольные в плане);
 проемы балконных дверей – местоположение, габариты и конфигурация (прямоугольная форма);
 ограждение балконов – материал, оформление (балюстрада с парапетами);

оконные проемы – местоположение, габариты и конфигурация (прямоугольная форма);
 оконные проемы 1-го этажа – отметки высоты и габариты ширины;
 оконные заполнения – историческая расстекловка (геометрическая) и цвет (темно-коричневый);
 оформление оконных проемов:
 первый этаж – профилированный штукатурный наличник, гирлянда в филенке подоконного простенка;

второй этаж – профилированные штукатурные наличники, цветочная розетка и пояс меандра в верхней части, филенки в подоконном простенке, треугольные сандрики на каннелированных кронштейнах, завершающихся фигурной деталью и гирляндой (по 4-8-ой осям);

третий этаж – профилированный штукатурный наличник, профилированный подоконный выступ;

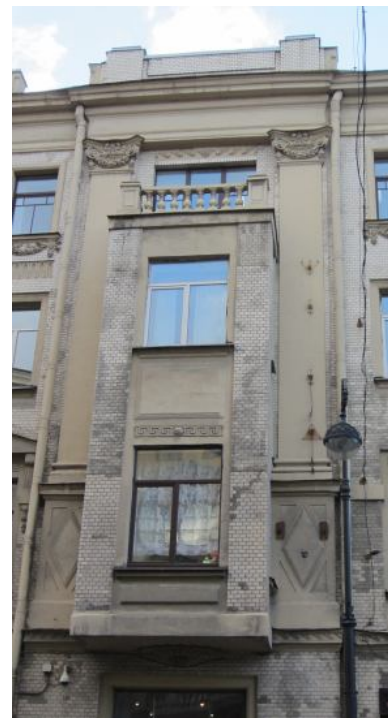
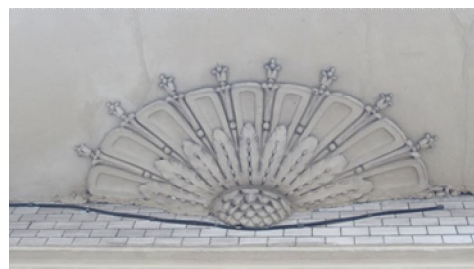
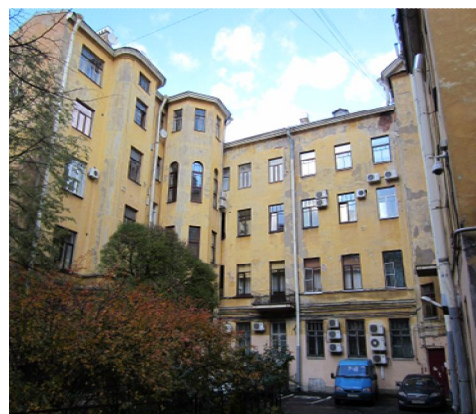
материал и характер отделки цоколя - облицовка известняковыми плитами;
 материал и характер отделки фасада - гладкая штукатурка;
 венчающий профилированный раскрепованный карниз;
 дверные проемы – местоположение, габариты и конфигурация (прямоугольная форма);
 оконные проемы – местоположение (2-6-го этажей), габариты и конфигурация (прямоугольная форма, с полуциркульным завершением в зоне трехгранного лестничного ризалита);
 оконные проемы первого этажа – ширина и отметка высоты;
 заполнение оконных проемов – материал (дерево), расстекловка (геометрическая) и цвет (темно-коричневый);

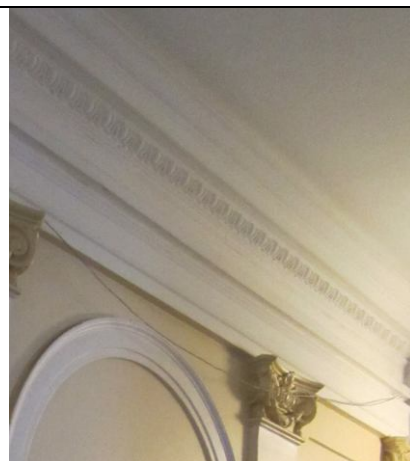
лепное оформление потолка вестибюля и площадки первого этажа – профилированный карниз с резкой иониками;

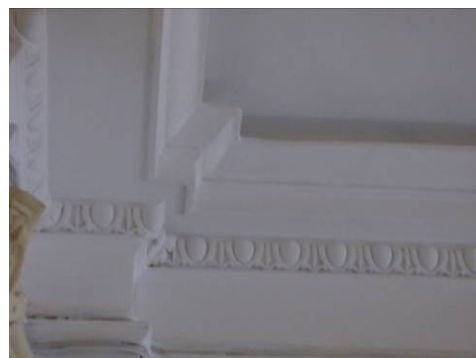
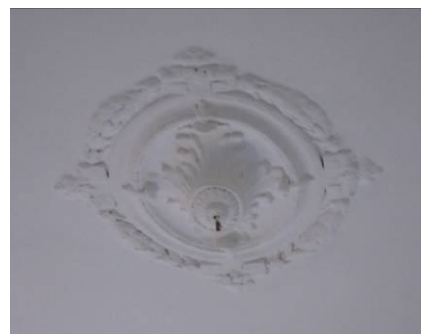
лепная розетка в центре потолка вестибюля, декорированная листьями аканта и гирляндой по периметру;

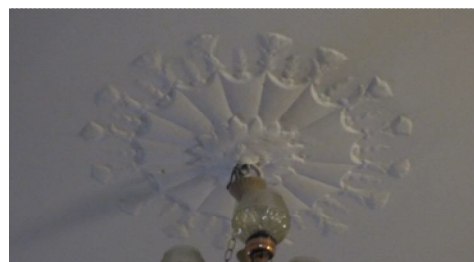
лепная розетка в центре потолка площадки первого этажа, декорированная растительным орнаментом;

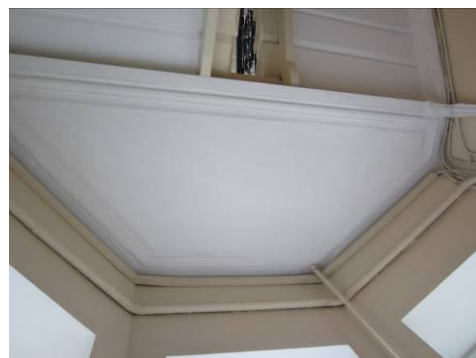
оформление потолка лестничных маршей – зеркала в штукатурном профилированном обрамлении;

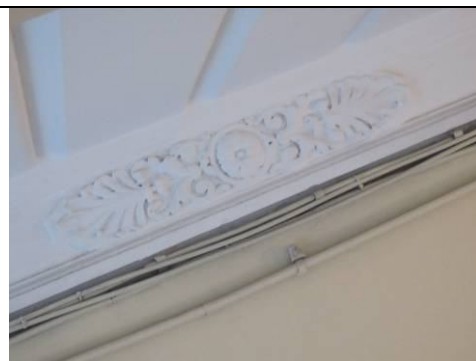
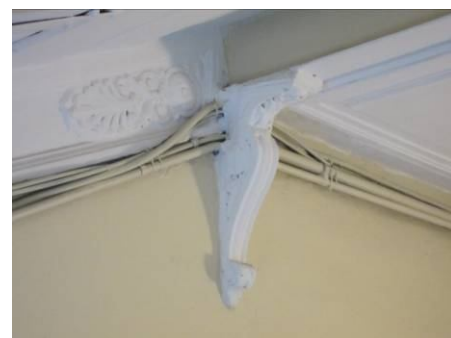
оформление стен лестничных маршей – фриз с лепными пальметтами и розетками, лепные каннелированные консоли;

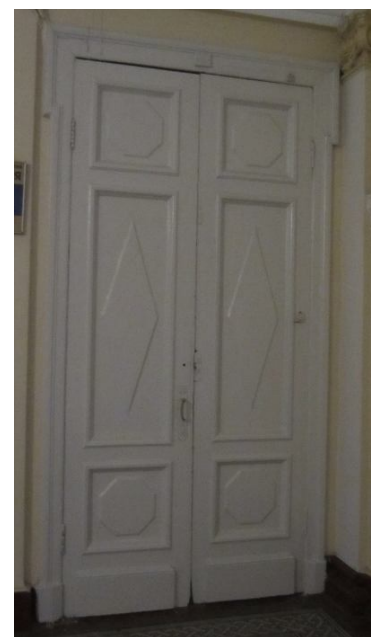
одно дверное заполнение парадной лестницы: материал (дерево), габариты, конструкция (двустворчатое), оформление (каждая створка на три филенки - верхняя и нижняя филенки квадратные с вписанными восьмиугольниками, средняя филенка – прямоугольная, с вписанным ромбом).

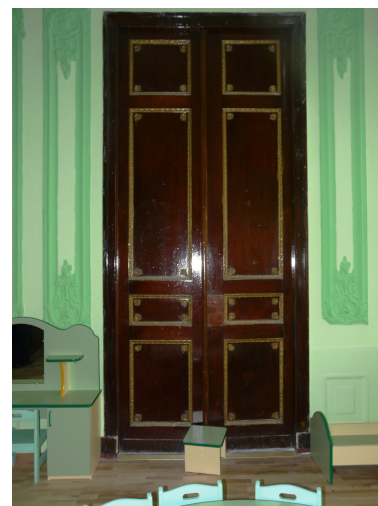
оформление стен:
нижняя часть оформлена прямоугольными профилированными горизонтальными филенками;
в уровне оконных проемов стены оформлены вертикальными прямоугольными филенками с вписанными геометрическими и растительными орнаментами;
верхняя часть стен оформлена фризом с растительным орнаментом и кронштейнами, профилированным карнизом и падугой;

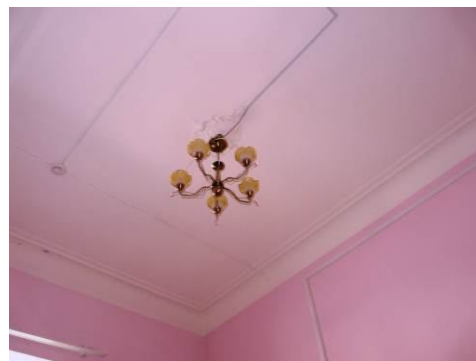
помещение 3Н(29):
оформление потолка: падуга,
профилированное зеркало и центральная
розетка растительного орнамента;

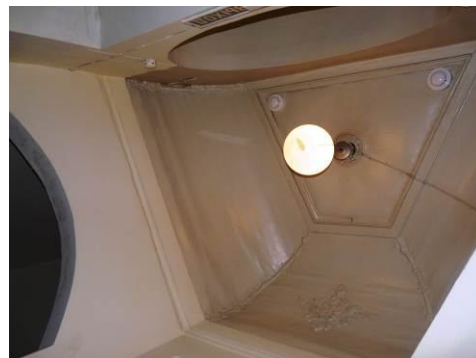
помещение 3Н(1):
оформление потолка – падуга, вставка с
растительным орнаментом;

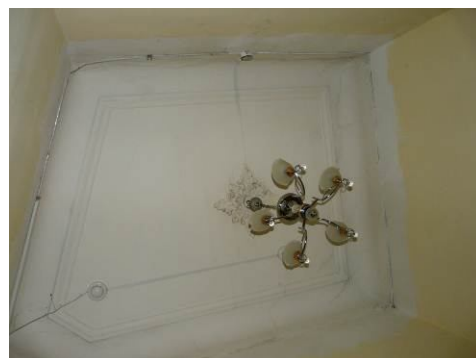
помещение 3Н(3):
оформление потолка – профилированная
филенка, центральная розетка с
растительным орнаментом;

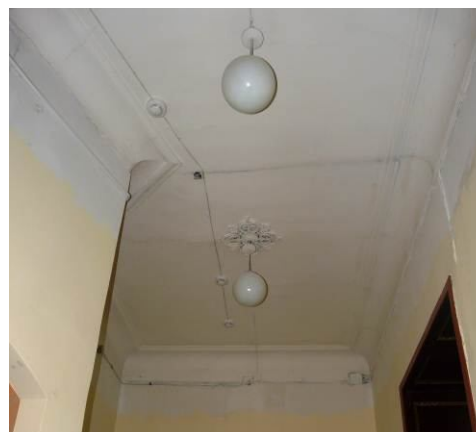
помещение 3Н(1):
оформление потолка – падуга, розетка с
растительным орнаментом;;

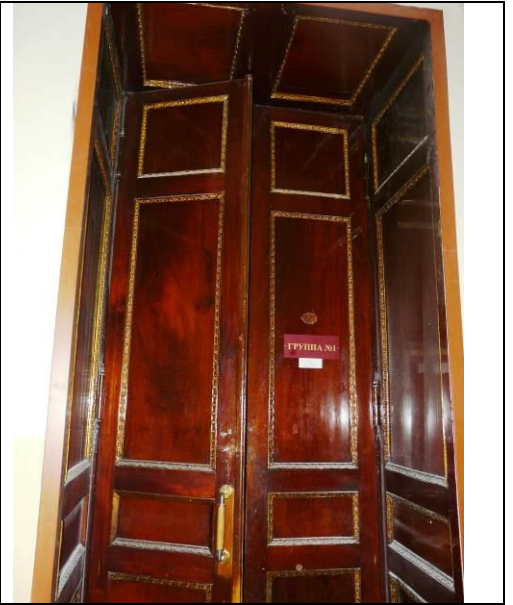
оформление откосов двери и верхней перемычки дверного проема в помещение ЗН(4) – деревянными панелями, с филенками по краям оформленными порезками;

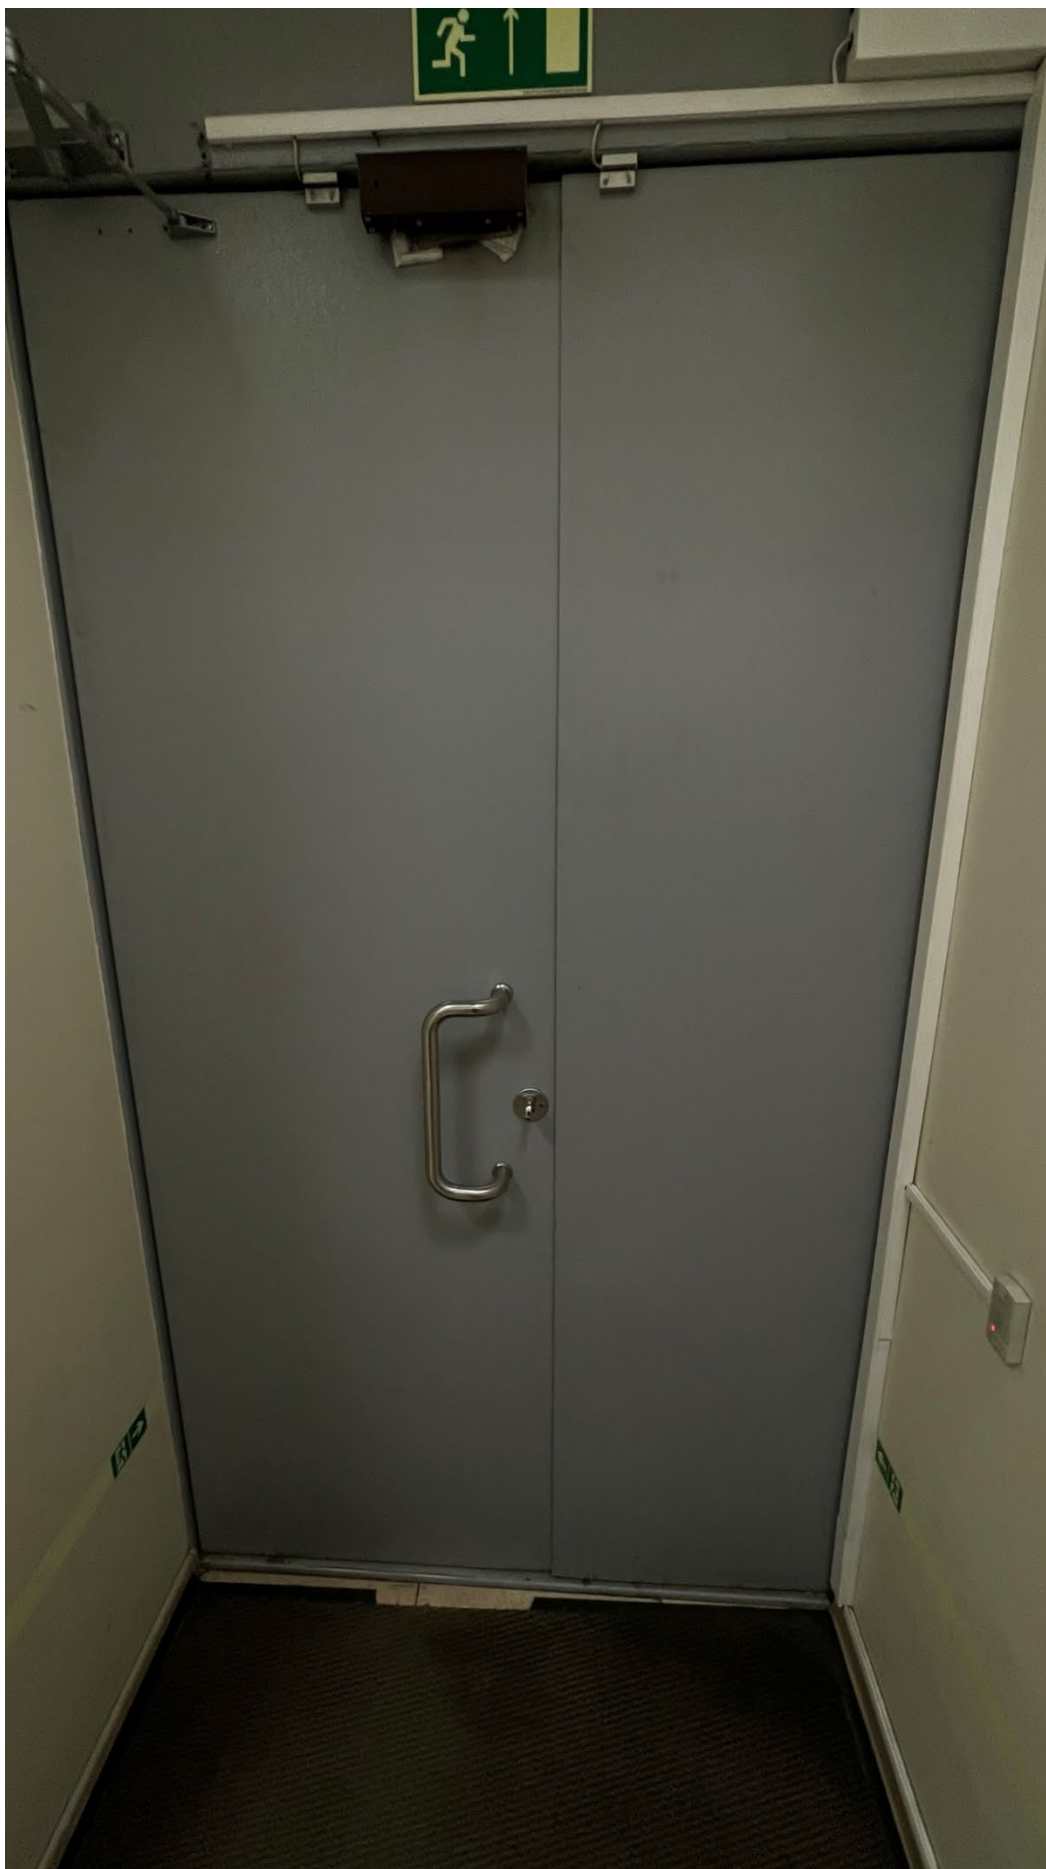
1. Вид на входную дверь в помещение;

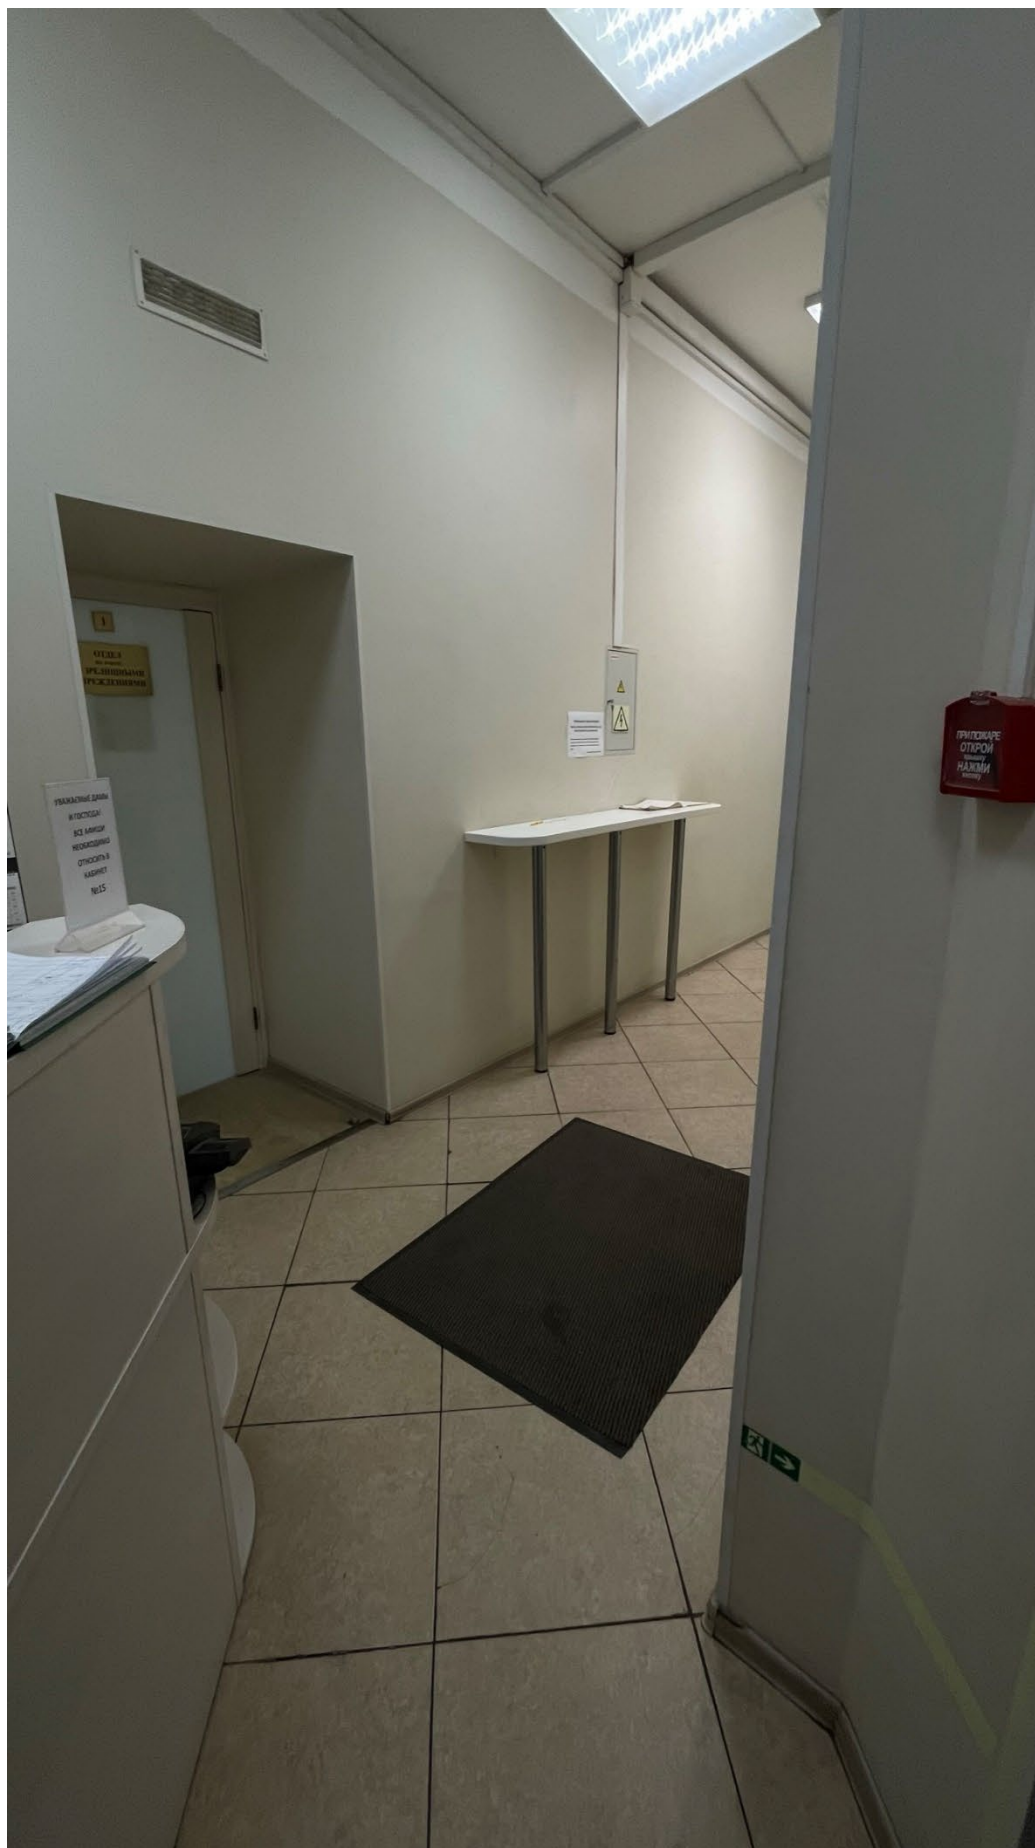
2. Фрагмент интерьера коридора (помещение 1/29.0);

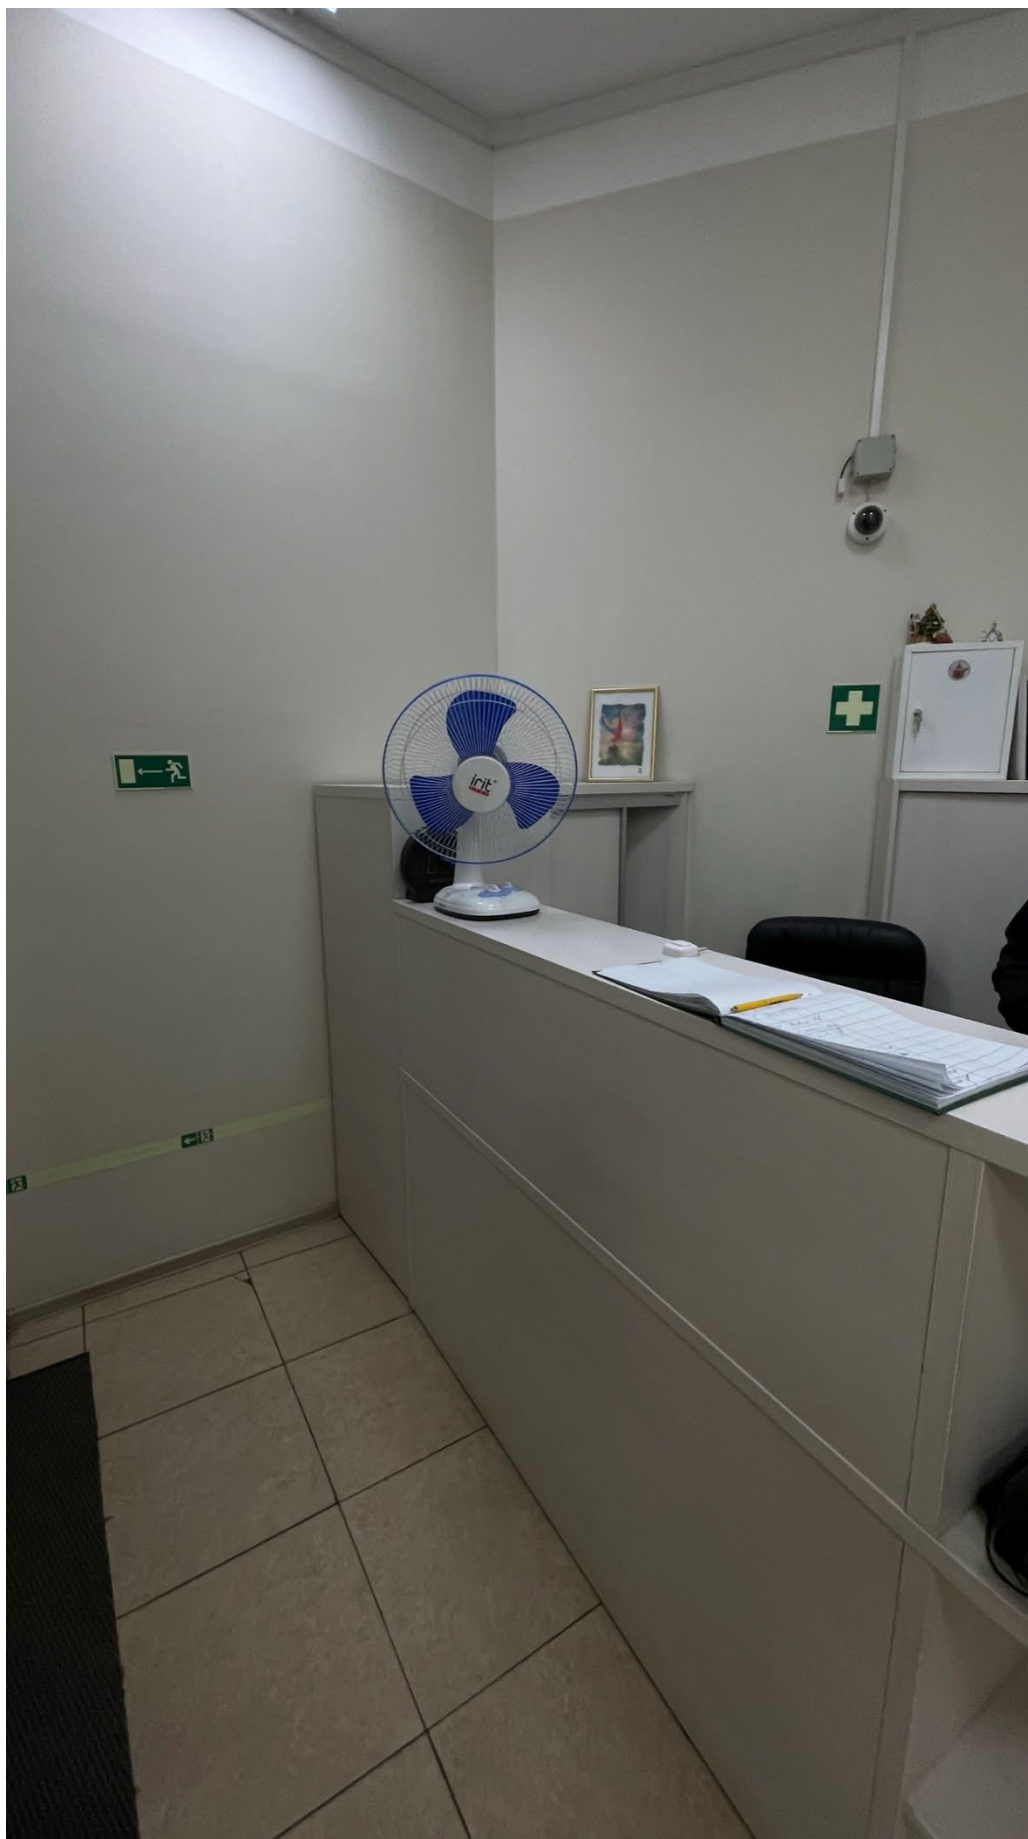
3. Фрагмент интерьера коридора (помещение 1/29.0);

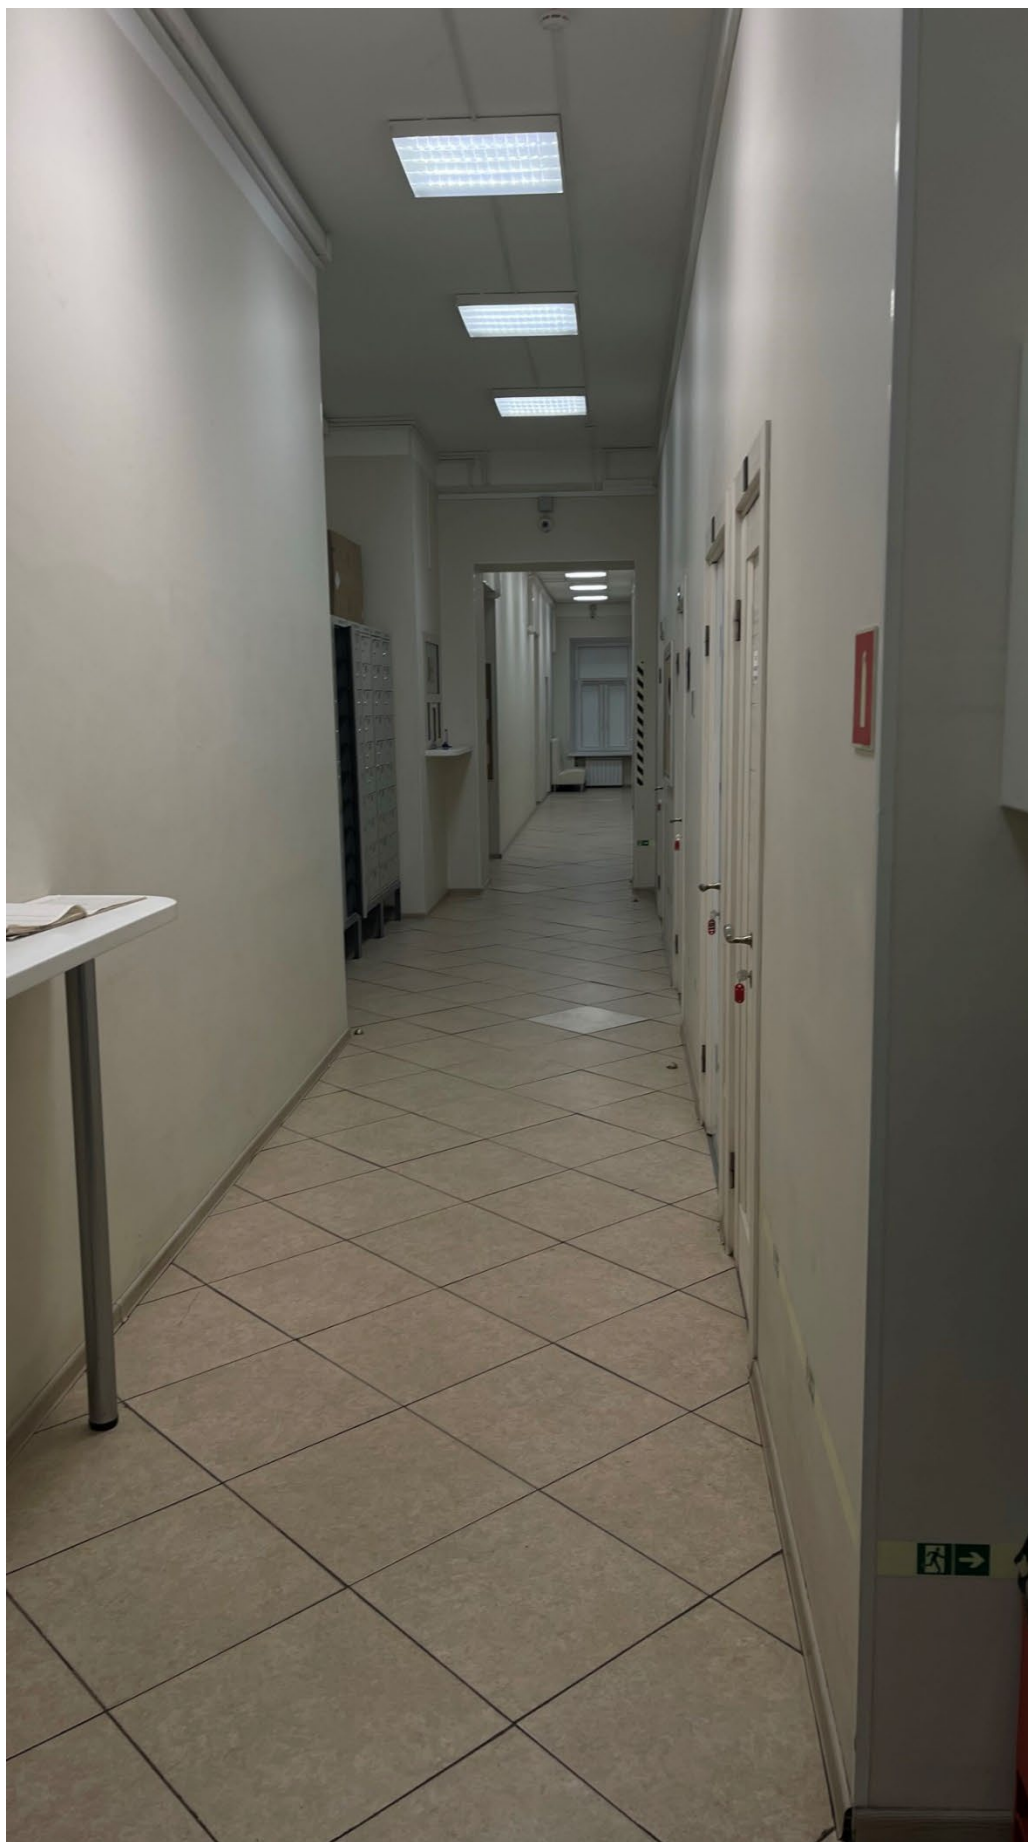
4. Фрагмент интерьера коридора (помещение 1/29.0);

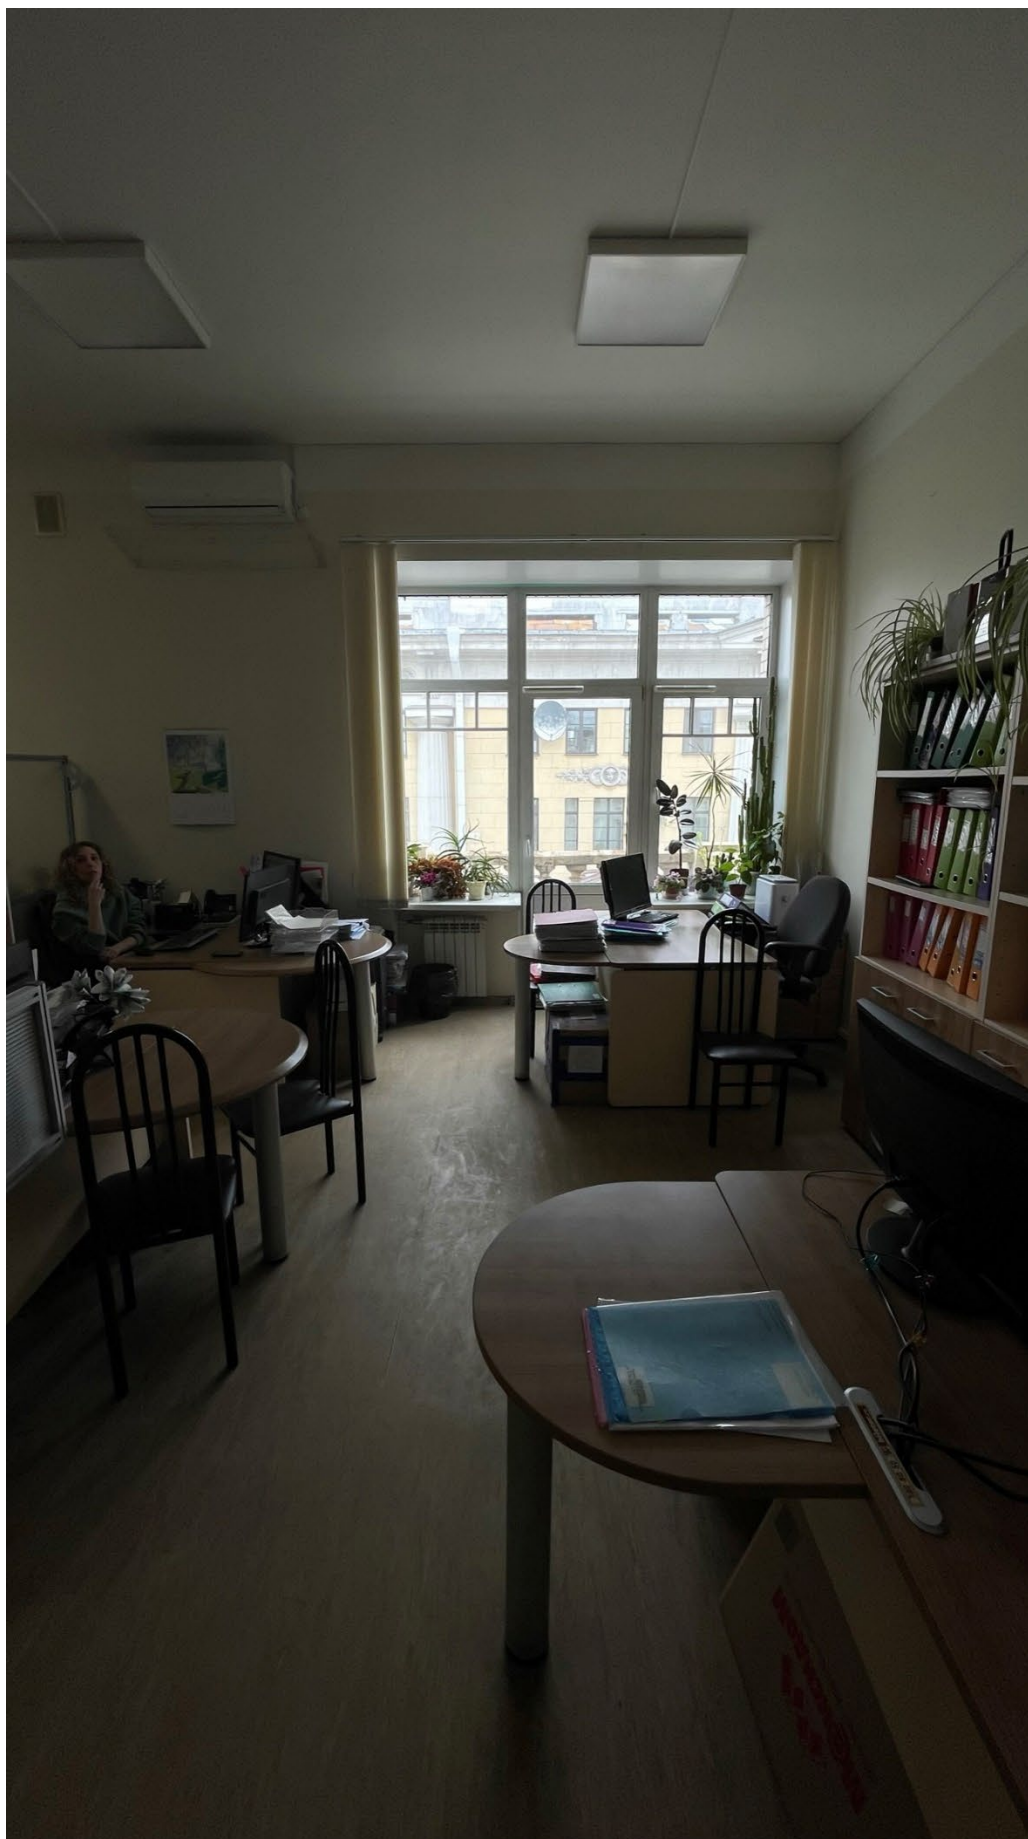
5. Фрагмент интерьера кабинета (помещение 2/46.1);

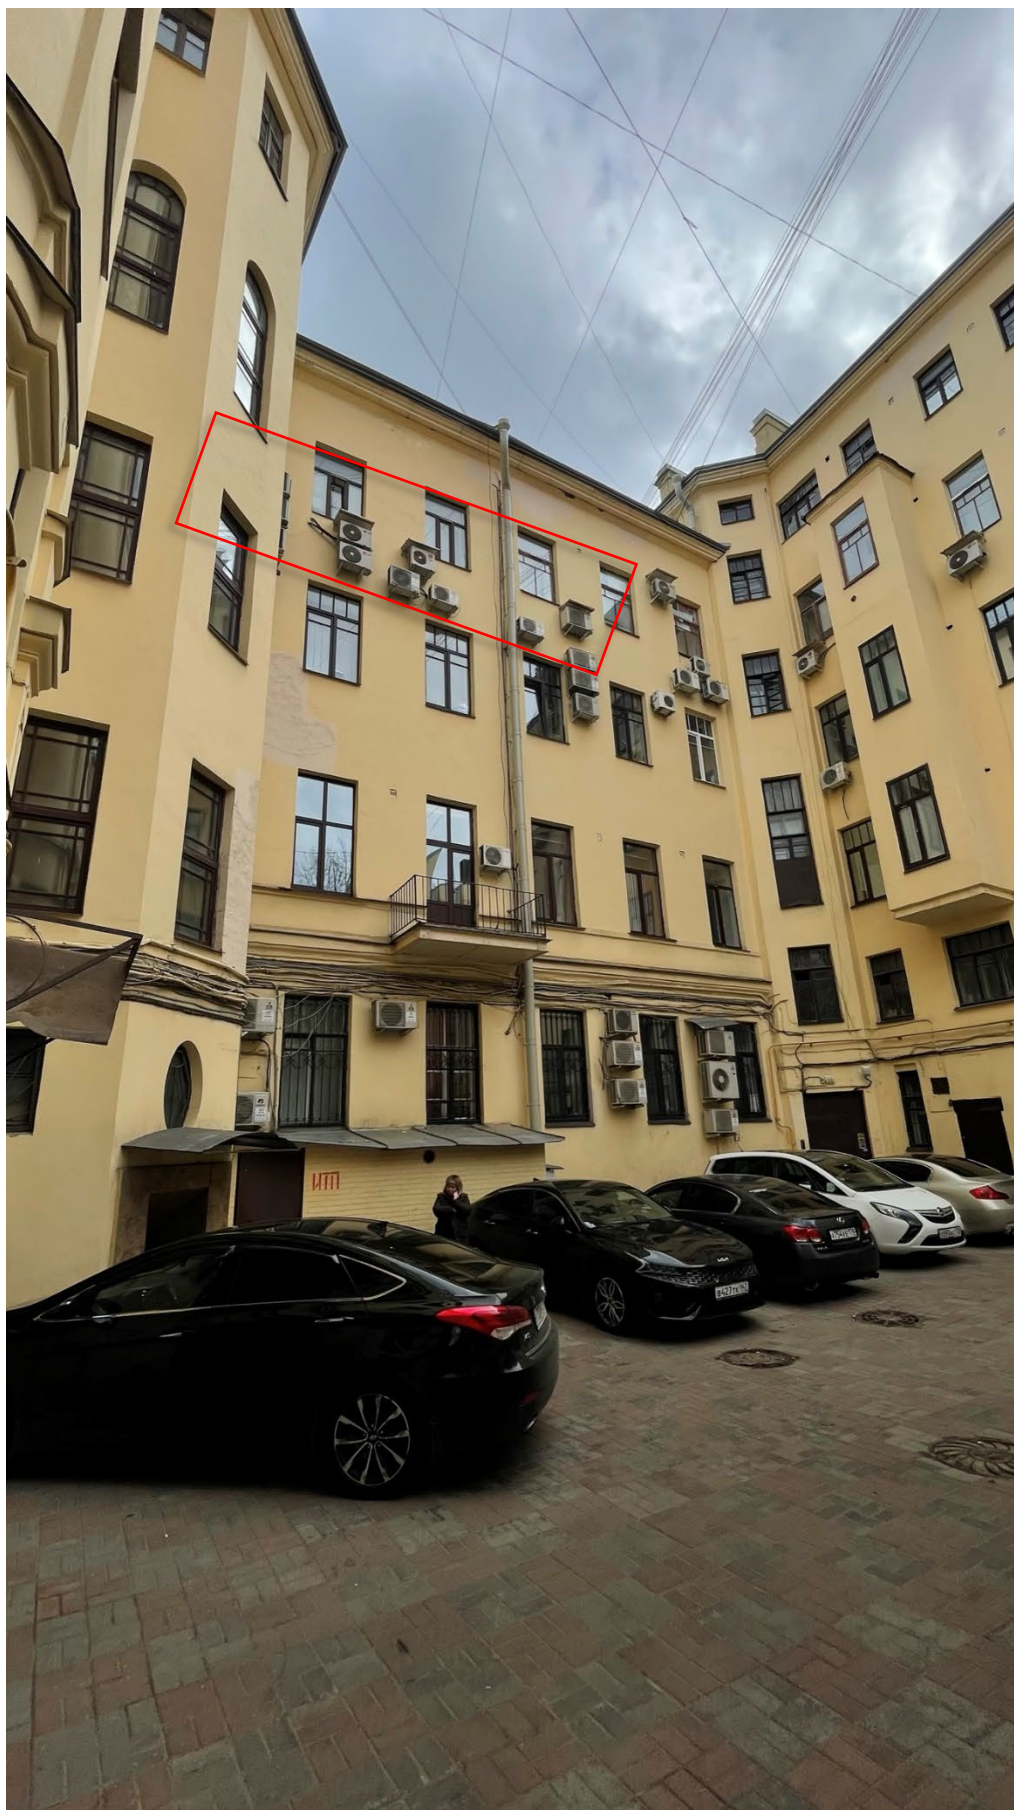
56. Вид на дворовой фасад здания и окна помещения по адресу: г. Санкт-Петербург, Большая Монетная улица, дом 11, литера А;

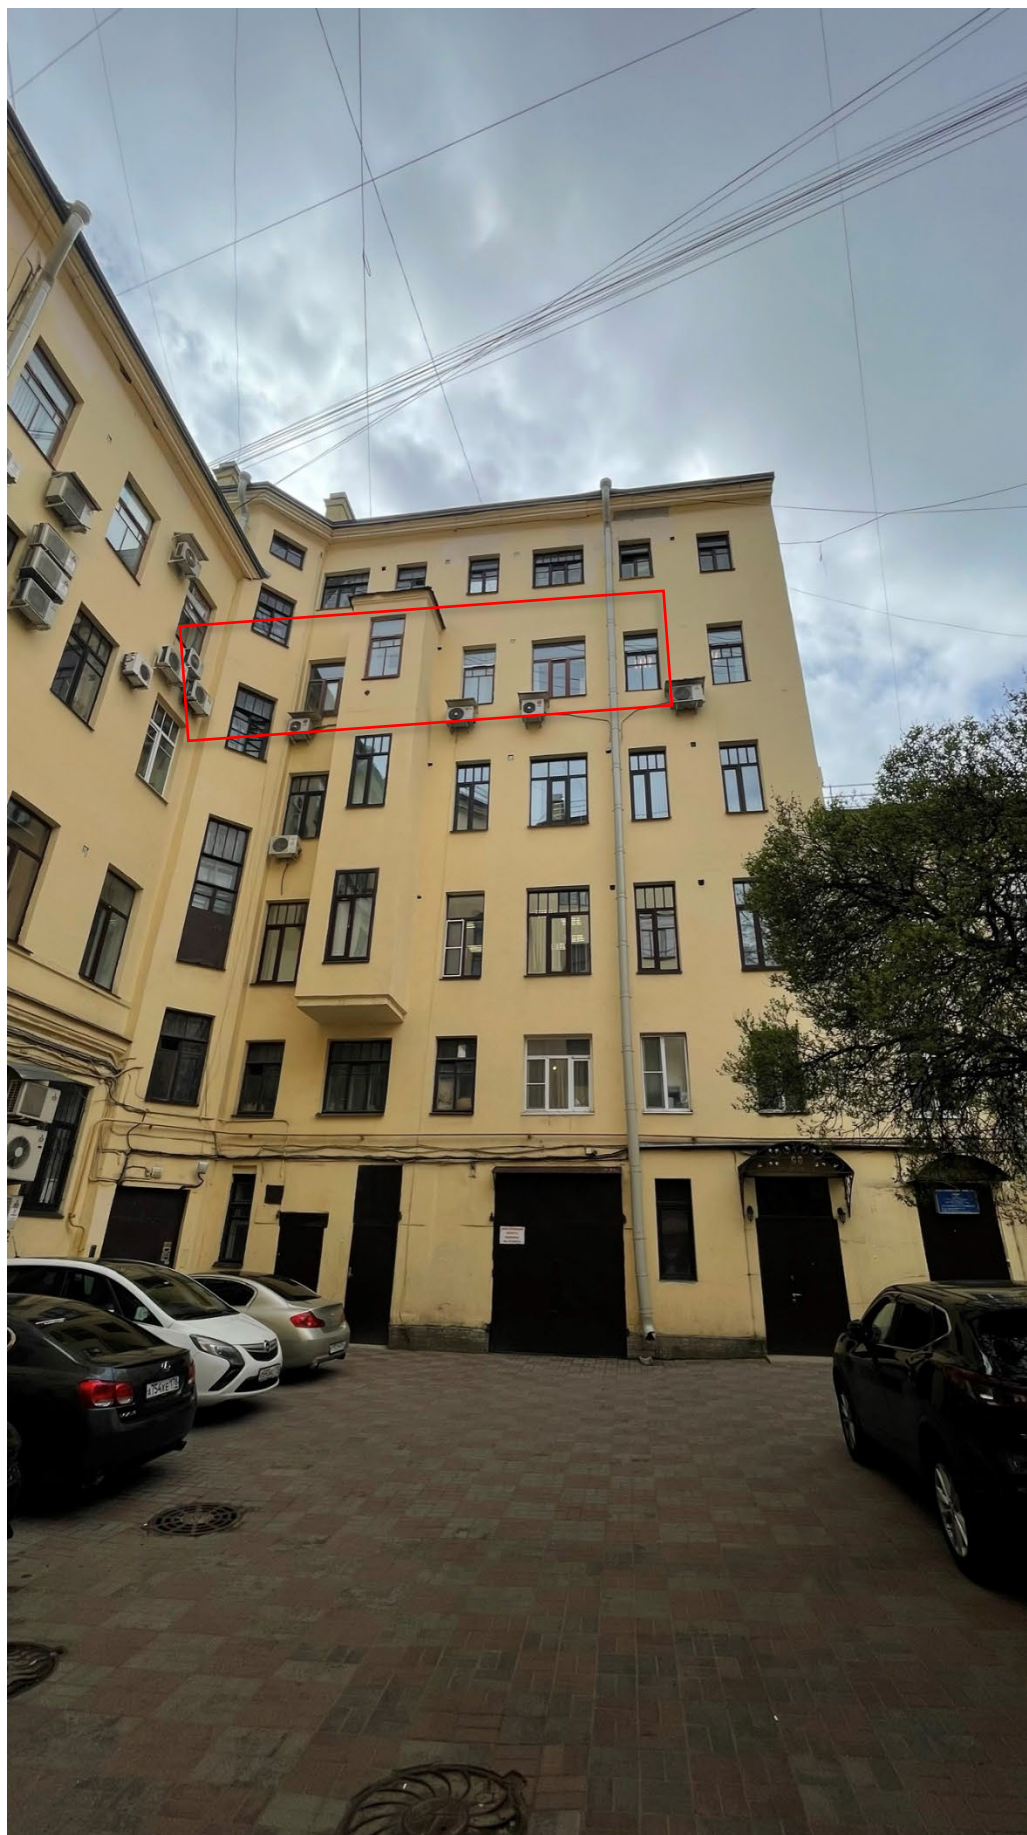
57. Вид на дворовой фасад здания и окна помещения по адресу: г. Санкт-Петербург, Большая Монетная улица, дом 11, литера А;

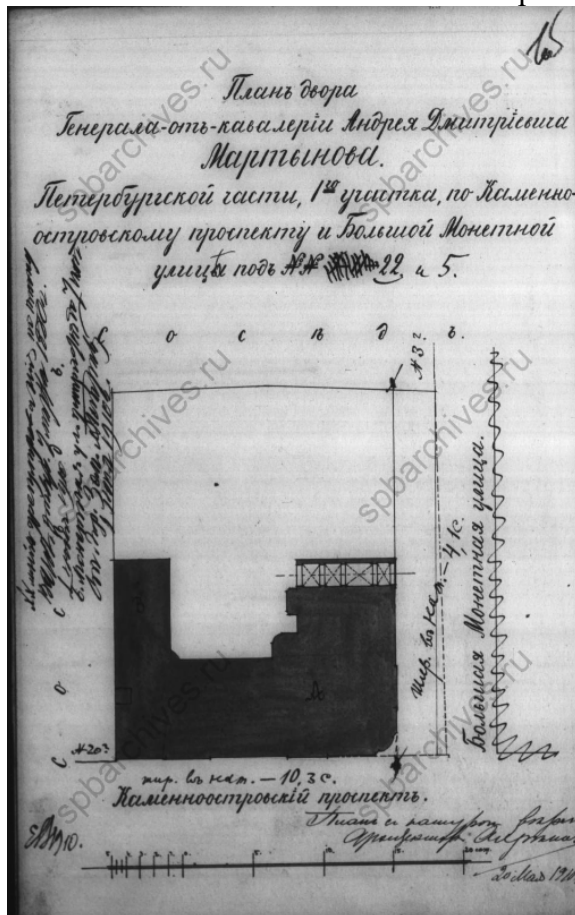
4. План двора. 1910 г. Чертежи дома на участке, принадлежавшем А.Д.Мартынову по Каменноостровскому пр., 22в и Большой Монетной ул., 11. ЦГИА СПб ф.513 оп.102 д.7769. Л. 5.

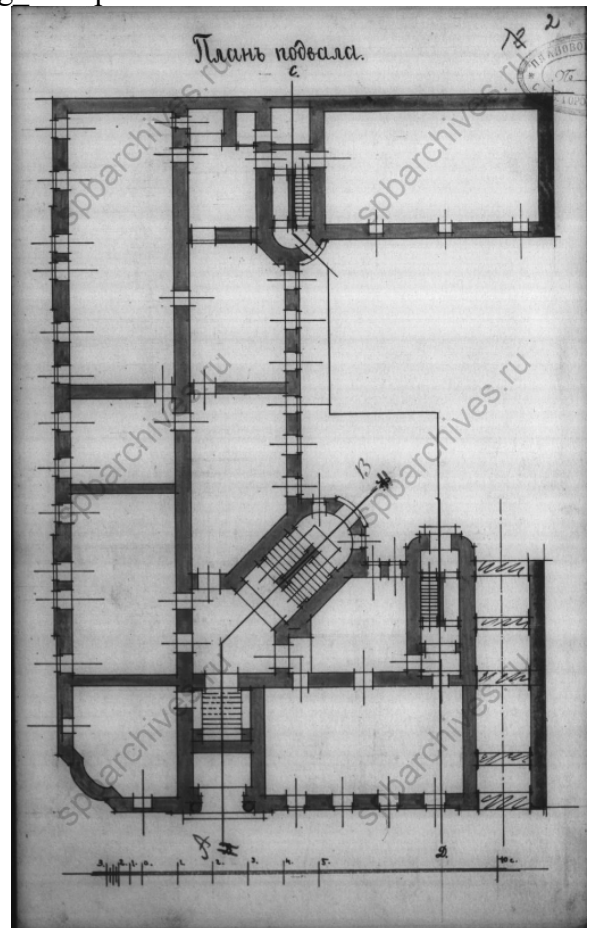
5. План подвала. 1910 г. Чертежи дома на участке, принадлежавшем А.Д.Мартынову по Каменноостровскому пр., 22в и Большой Монетной ул., 11. ЦГИА СПб ф.513 оп.102 д.7769. Л. 6.

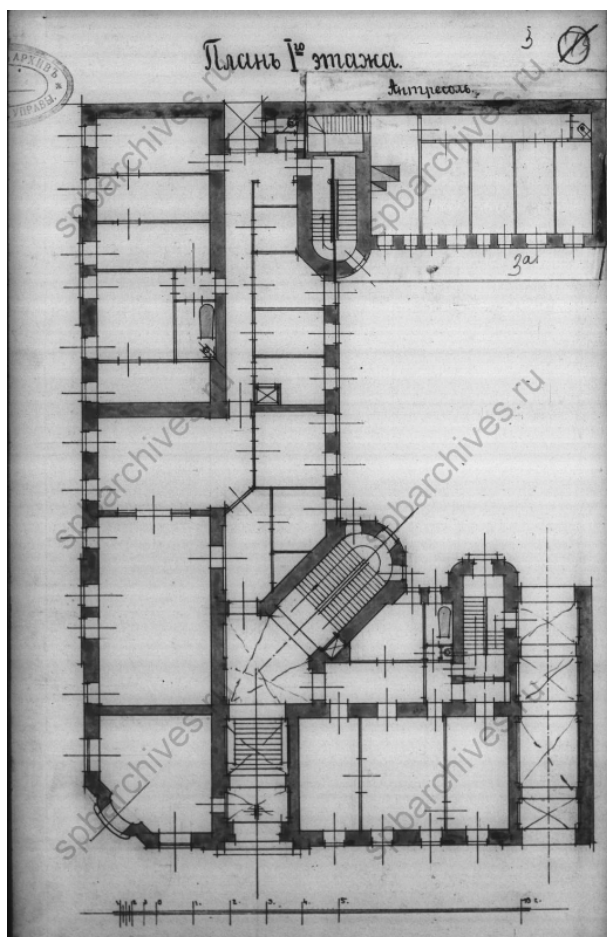
6. План 1го этажа. 1910 г. Чертежи дома на участке, принадлежавшем А.Д.Мартынову по Каменноостровскому пр., 22в и Большой Монетной ул., 11. ЦГИА СПб ф.513 оп.102 д.7769. Л. 7.
