Акт

по результатам государственной историко-культурной экспертизы проектной документации на проведение работ по сохранению выявленного объекта культурного наследия «Дом А.Д. Мартынова», расположенного по адресу: г. Санкт-Петербург, Большая Монетная улица, дом 11, литера А (Монетная Большая ул., 11, лит. А; Каменноостровский пр., б/Н)¹: «Приспособление для современного использования выявленного объекта культурного наследия «Дом А.Д. Мартынова», в части перепланировки и переустройства нежилого помещения 17-Н под офис, по адресу: г. Санкт-Петербург, Петроградский район, Большая Монетная ул., д.11, лит. А, пом.17-Н» (шифр: Б.М.-11/03.23), разработанной ООО «Частное агентство регистрации, кадастра и картографии» в 2023 г.

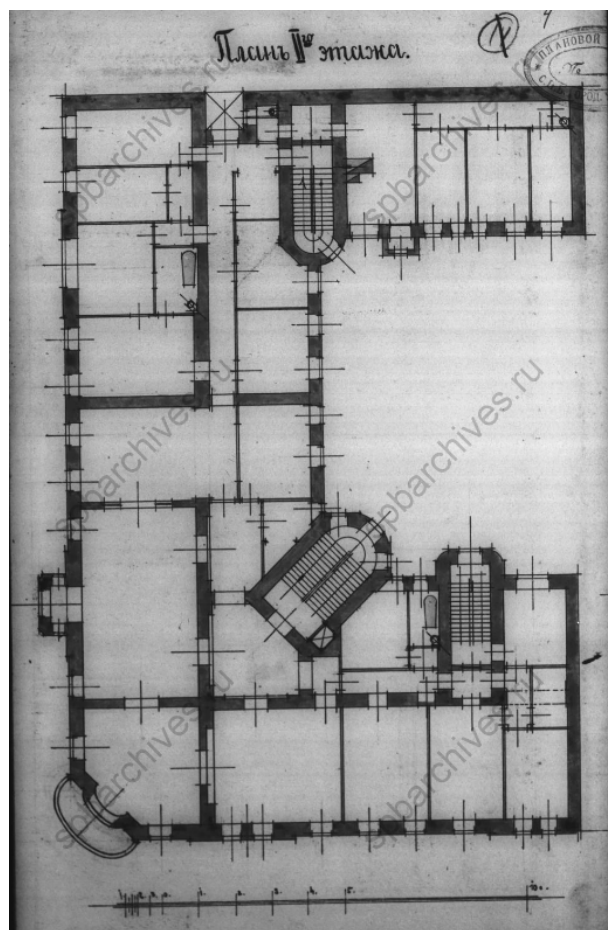
7. План 2го этажа. 1910 г. Чертежи дома на участке, принадлежавшем А.Д.Мартынову по Каменноостровскому пр., 22в и Большой Монетной ул., 11. ЦГИА СПб ф.513 оп.102 д.7769. Л. 9.

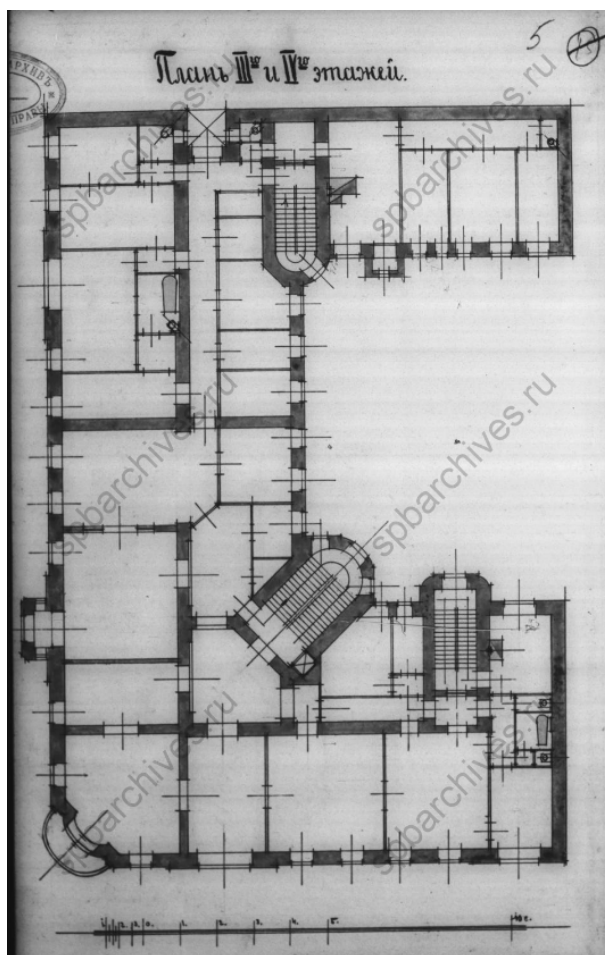
8. План 3 и 4 этажей. 1910 г. Чертежи дома на участке, принадлежавшем А.Д.Мартынову по Каменноостровскому пр., 22в и Большой Монетной ул., 11. ЦГИА СПб ф.513 оп.102 д.7769. Л. 10.

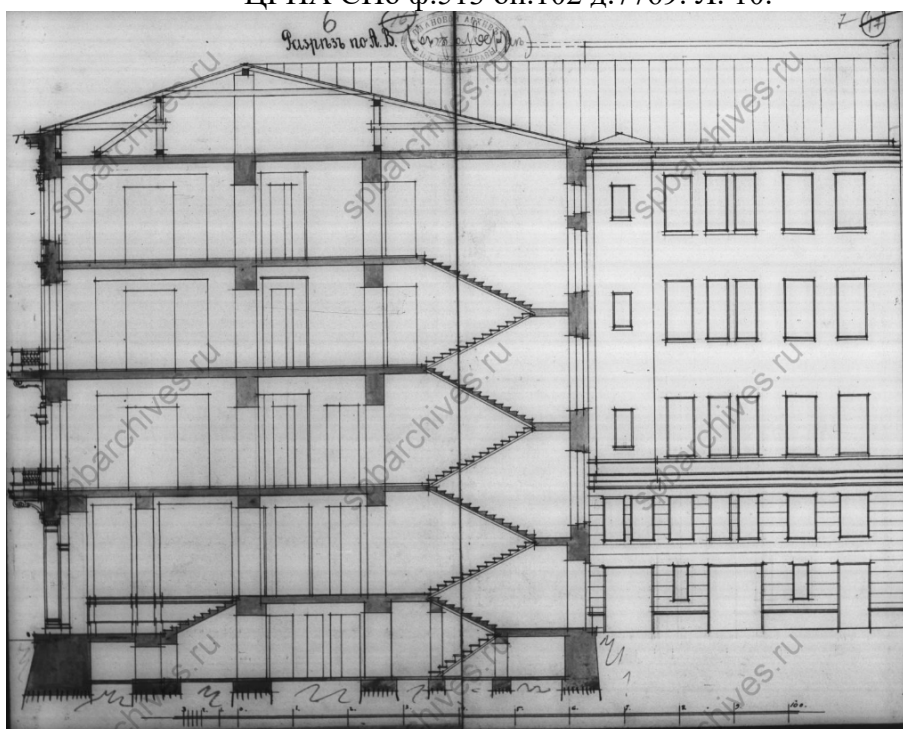
9. Разрез по АВ. 1910 г. Чертежи дома на участке, принадлежавшем А.Д.Мартынову по Каменноостровскому пр., 22в и Большой Монетной ул., 11. ЦГИА СПб ф.513 оп.102 д.7769. Л. 11.

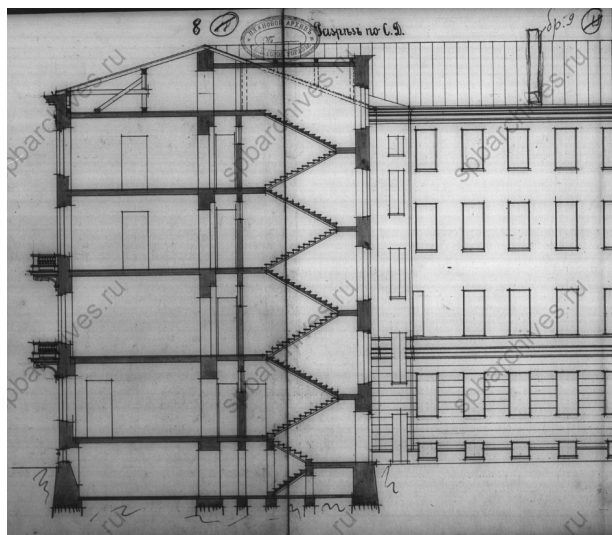
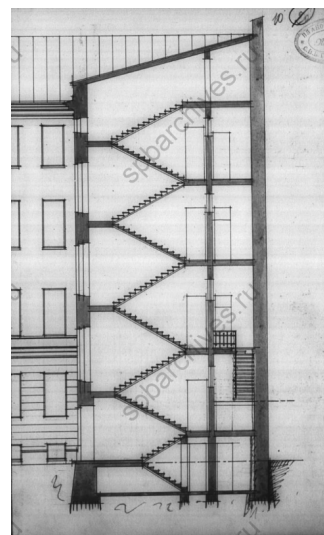
10. Разрез по С.Д. 1910 г. Чертежи дома на участке, принадлежавшем А.Д.Мартынову по Каменноостровскому пр., 22в и Большой Монетной ул., 11. ЦГИА СПб ф.513 оп.102 д.7769. Л. 12-13.

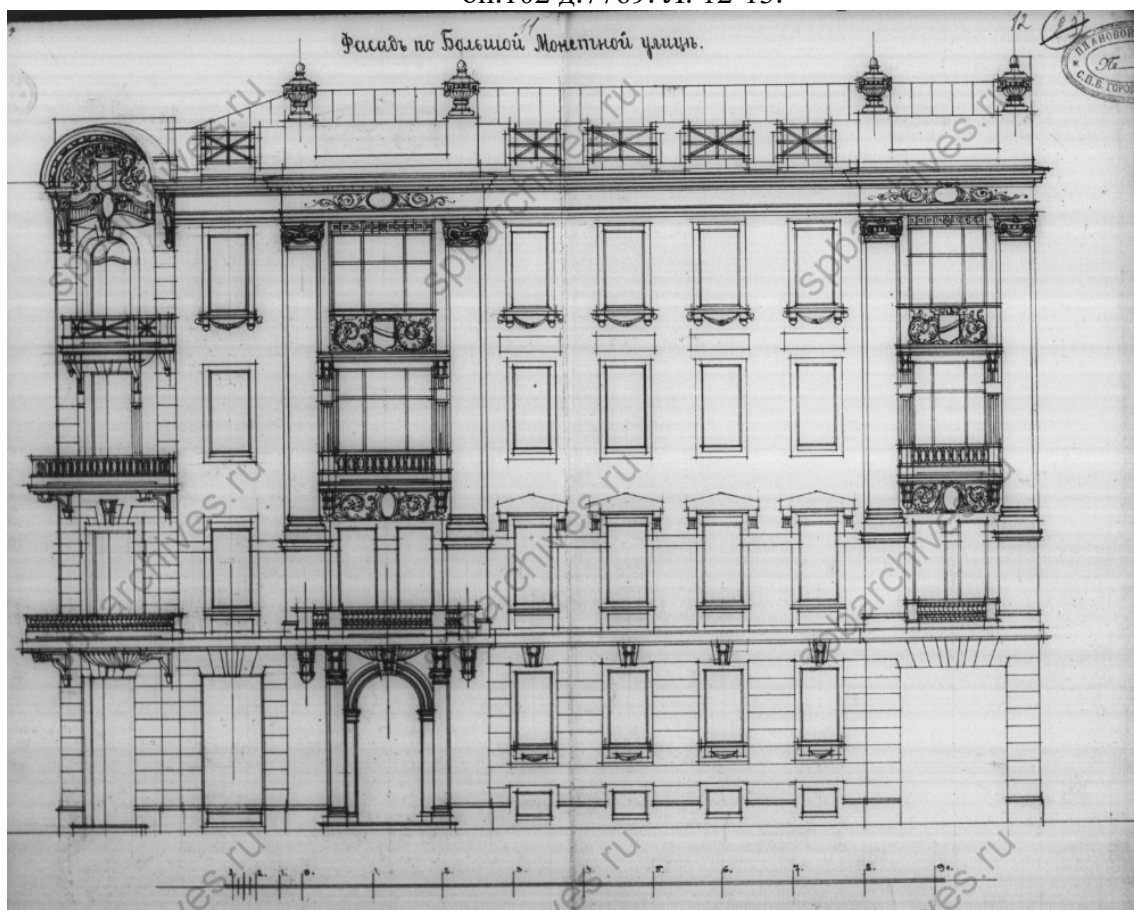
11. Фасад по Большой Монетной улице. 1910 г. Чертежи дома на участке, принадлежавшем А.Д.Мартынову по Каменноостровскому пр., 22в и Большой Монетной ул., 11. ЦГИА СПб ф.513 оп.102 д.7769. Л. 14.

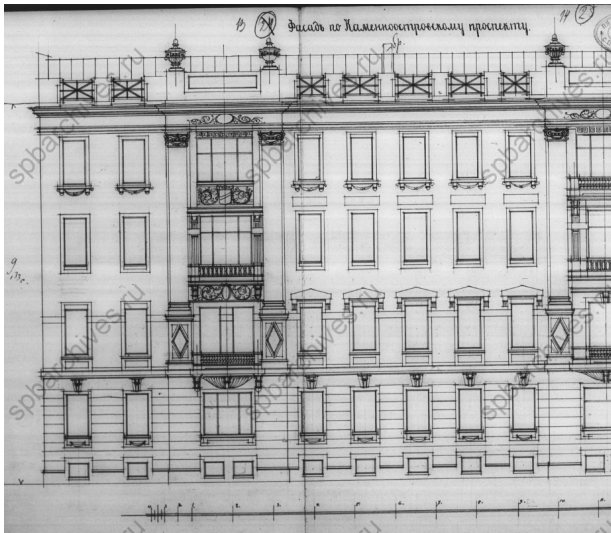
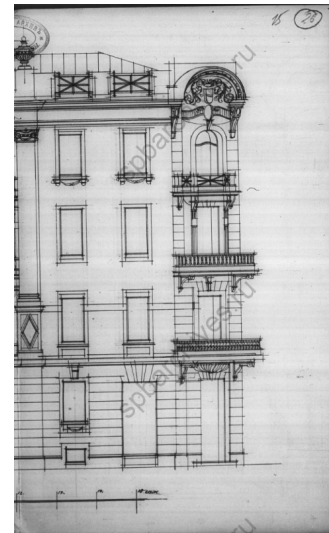
12. Фасад по Каменноостровскому проспекту. 1910 г. Чертежи дома на участке, принадлежавшем А.Д.Мартынову по Каменноостровскому пр., 22в и Большой Монетной ул., 11. ЦГИА СПб ф.513 оп.102 д.7769. Л. 15-16.

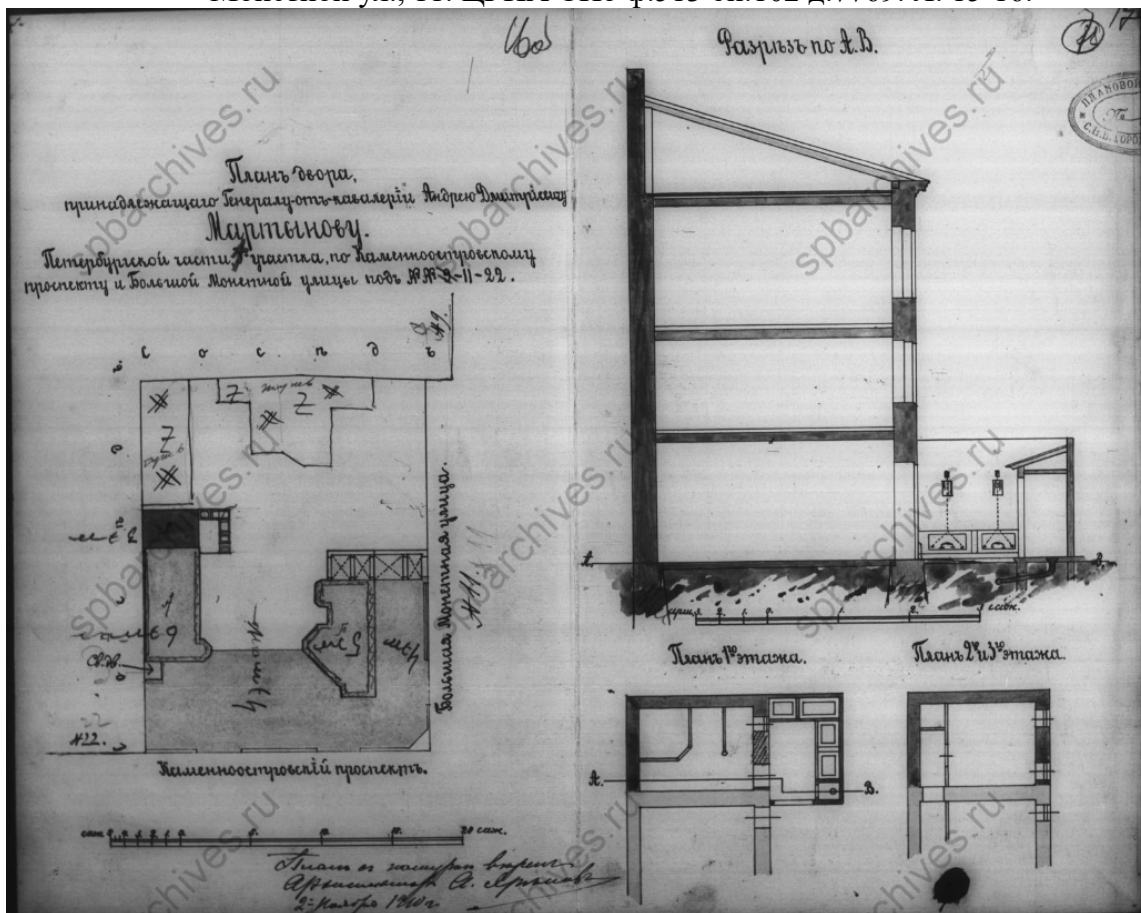
13. План двора и разрез по АВ. 1910 г. Чертежи дома на участке, принадлежавшем А.Д.Мартынову по Каменноостровскому пр., 22в и Большой Монетной ул., 11. ЦГИА СПб ф.513 оп.102 д.7769. Л. 18.

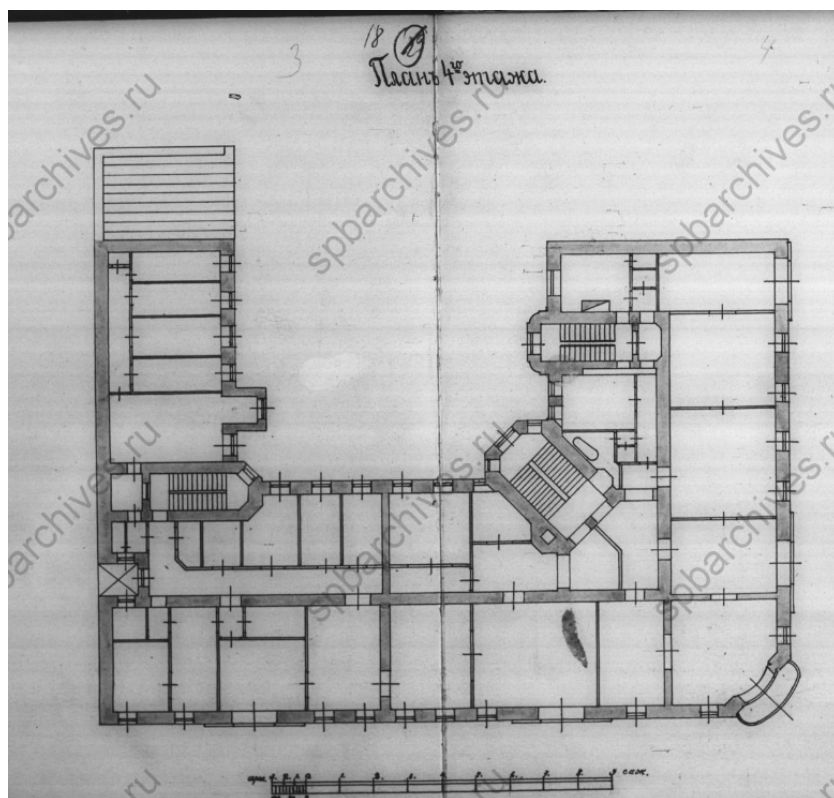
14. План 4 этажа. 1910 г. Чертежи дома на участке, принадлежавшем А.Д.Мартынову по Каменноостровскому пр., 22в и Большой Монетной ул., 11. ЦГИА СПб ф.513 оп.102 д.7769. Л. 19.

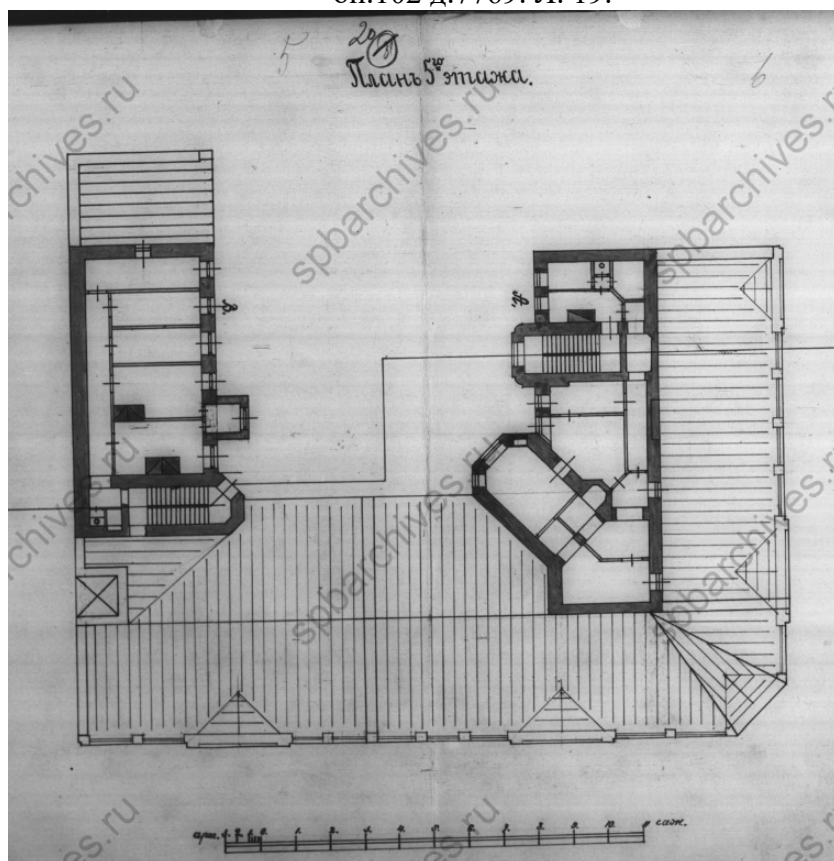
15. План 5 этажа. 1910 г. Чертежи дома на участке, принадлежавшем А.Д.Мартынову по Каменноостровскому пр., 22в и Большой Монетной ул., 11. ЦГИА СПб ф.513 оп.102 д.7769. Л. 20.

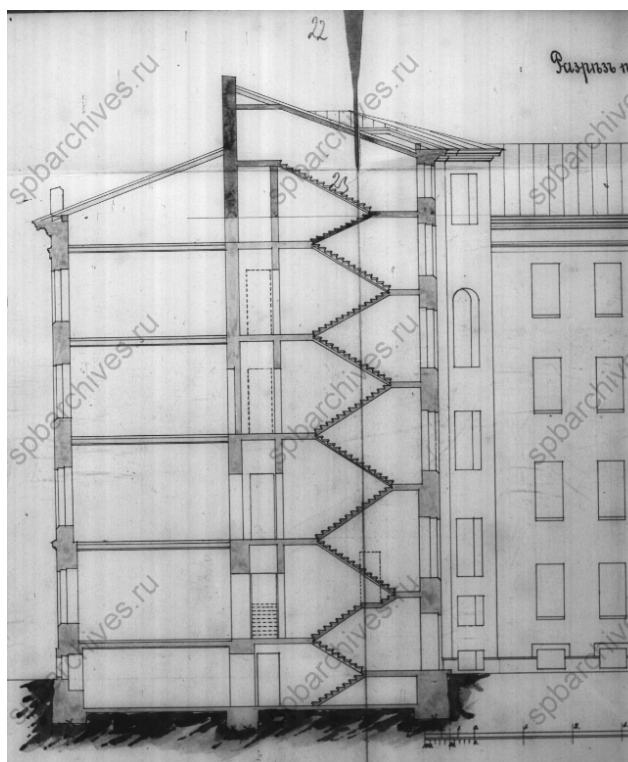
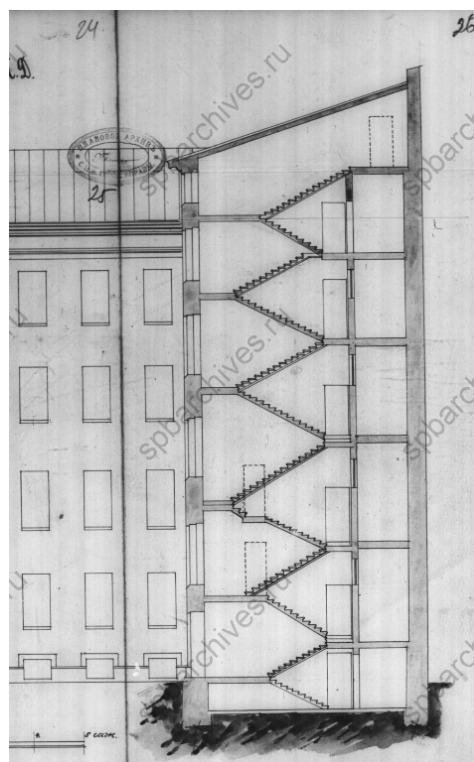
16. Разрез по СД. 1910 г. Чертежи дома на участке, принадлежавшем А.Д.Мартынову по Каменноостровскому пр., 22в и Большой Монетной ул., 11. ЦГИА СПб ф.513 оп.102 д.7769. Л. 21-22.

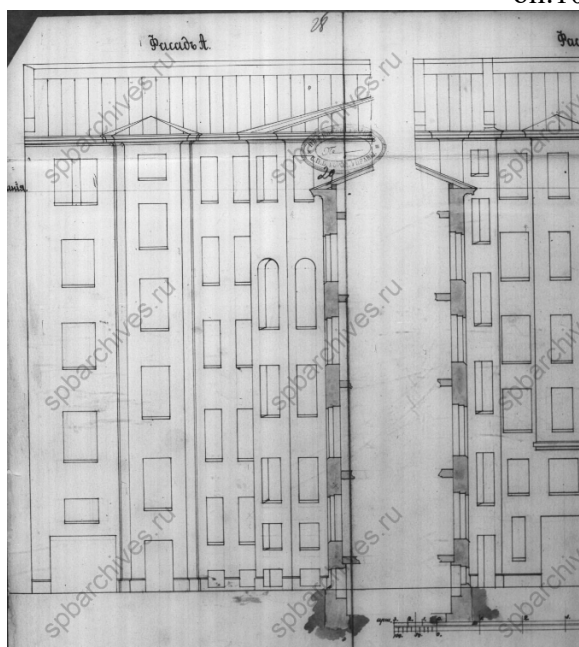
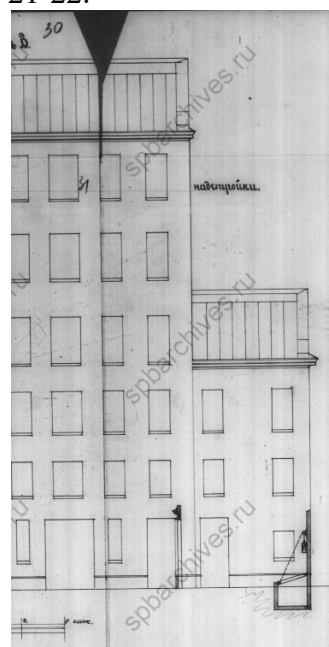
17. Фасад А и В. 1910 г. Чертежи дома на участке, принадлежавшем А.Д.Мартынову по Каменноостровскому пр., 22в и Большой Монетной ул., 11. ЦГИА СПб ф.513 оп.102 д.7769. Л. 23-24.

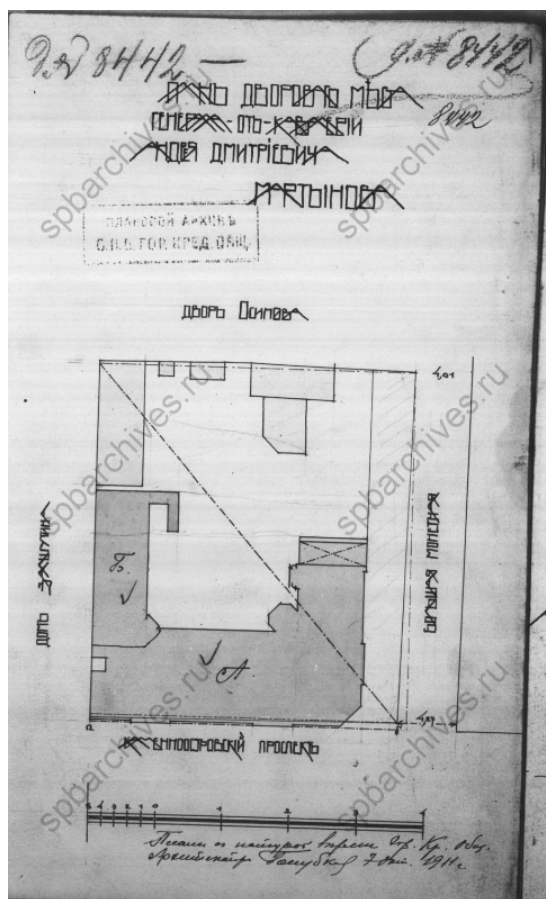
18. План двора. 1911 г. Чертежи дома А.Д.Мартынова по Б.Монетной ул., 11 и Каменноостровскому пр., 22в. ЦГИА СПб ф.515 оп.4 д.4953. л. 4

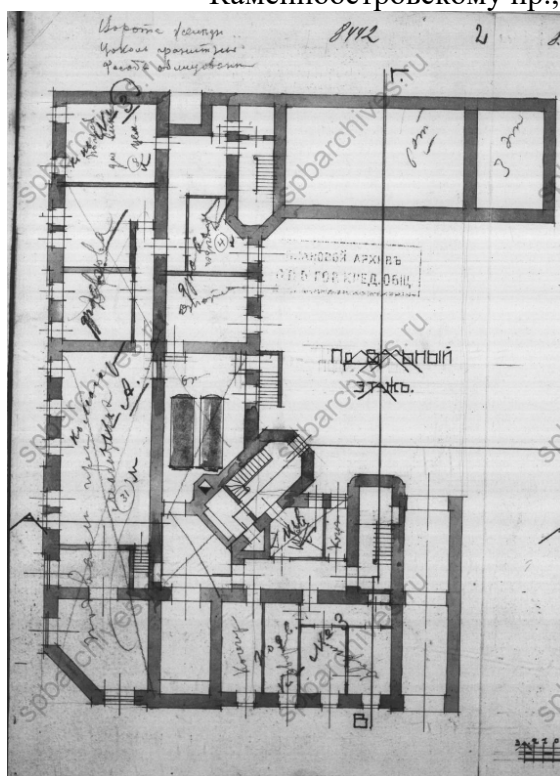
19. План подвального этажа. 1911 г. Чертежи дома А.Д.Мартынова по Б.Монетной ул., 11 и Каменноостровскому пр., 22в. ЦГИА СПб ф.515 оп.4 д.4953. л. 5

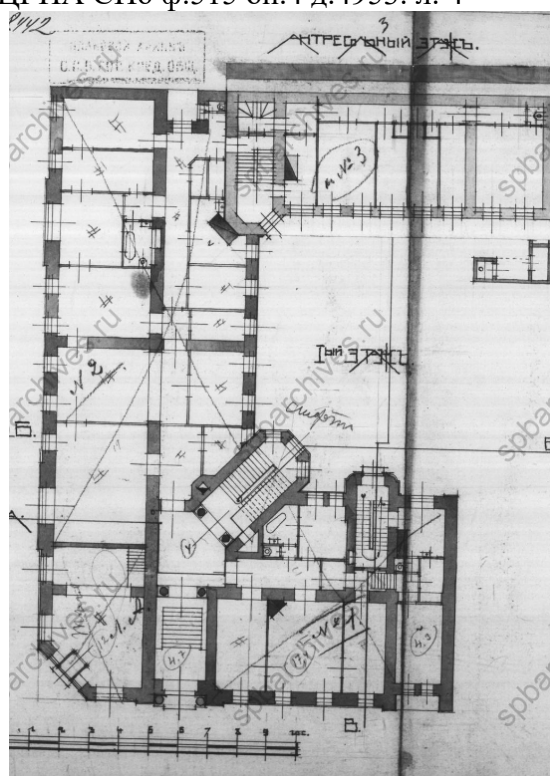
20. План 1 этажа. 1911 г. Чертежи дома А.Д.Мартынова по Б.Монетной ул., 11 и Каменноостровскому пр., 22в. ЦГИА СПб ф.515 оп.4 д.4953. л. 6

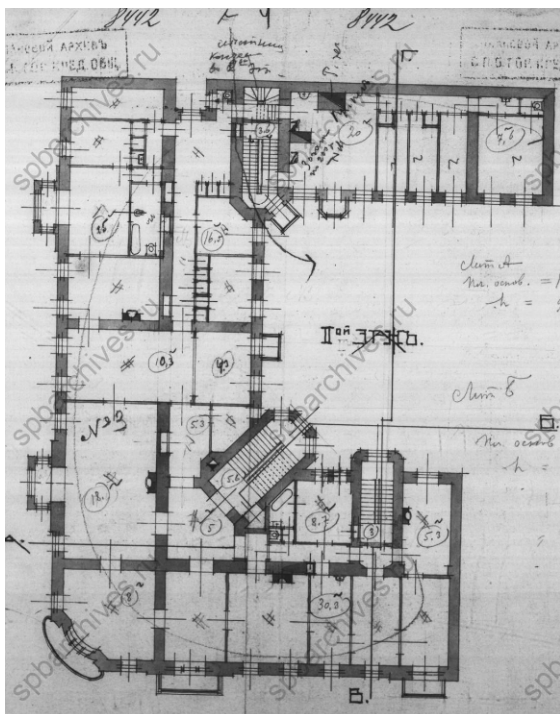
21. План 2 этажа. 1911 г. Чертежи дома А.Д.Мартынова по Б.Монетной ул., 11 и Каменноостровскому пр., 22в. ЦГИА СПб ф.515 оп.4 д.4953. л. 8

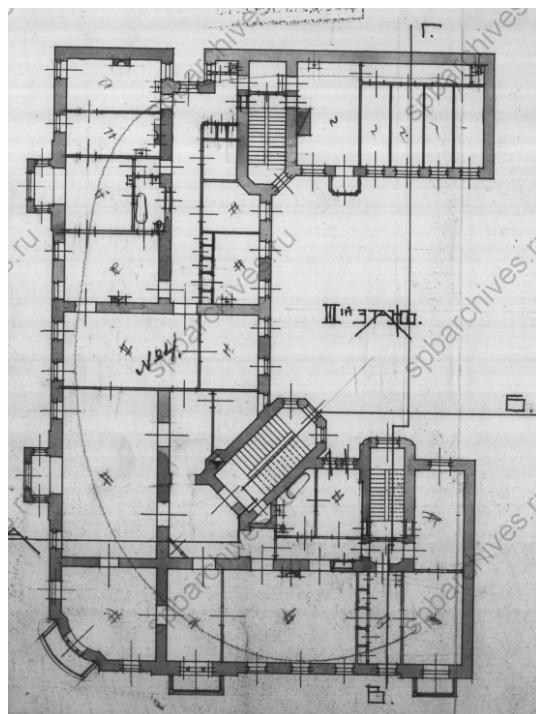
22. План 3 этажа. 1911 г. Чертежи дома А.Д.Мартынова по Б.Монетной ул., 11 и Каменноостровскому пр., 22в. ЦГИА СПб ф.515 оп.4 д.4953. л. 9

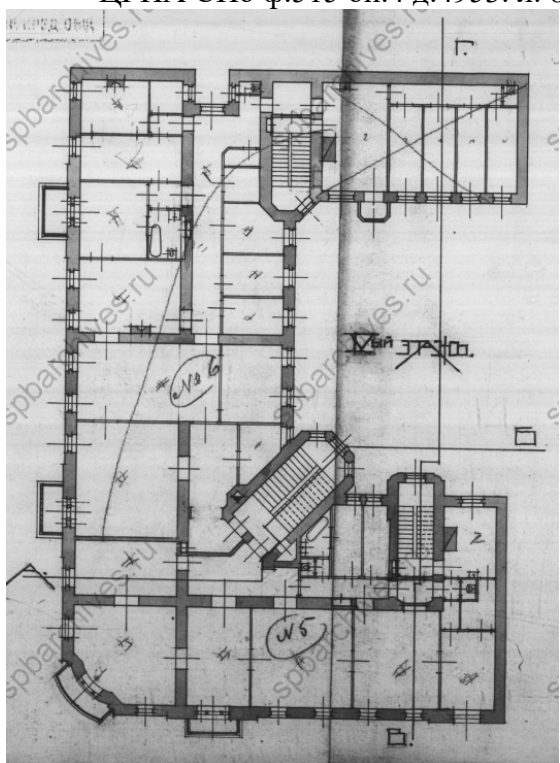
23. План 4 этажа. 1911 г. Чертежи дома А.Д.Мартынова по Б.Монетной ул., 11 и Каменноостровскому пр., 22в. ЦГИА СПб ф.515 оп.4 д.4953. л. 10

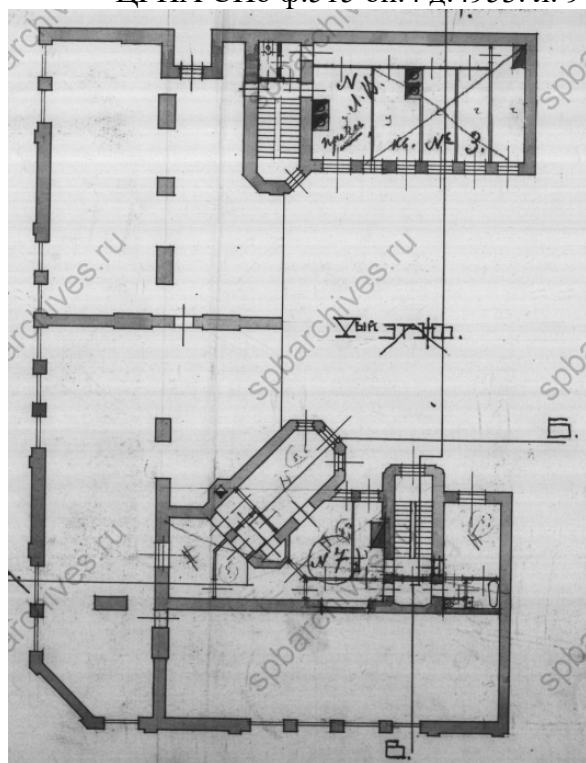
24. План 5 этажа. 1911 г. Чертежи дома А.Д.Мартынова по Б.Монетной ул., 11 и Каменноостровскому пр., 22в. ЦГИА СПб ф.515 оп.4 д.4953. л. 11

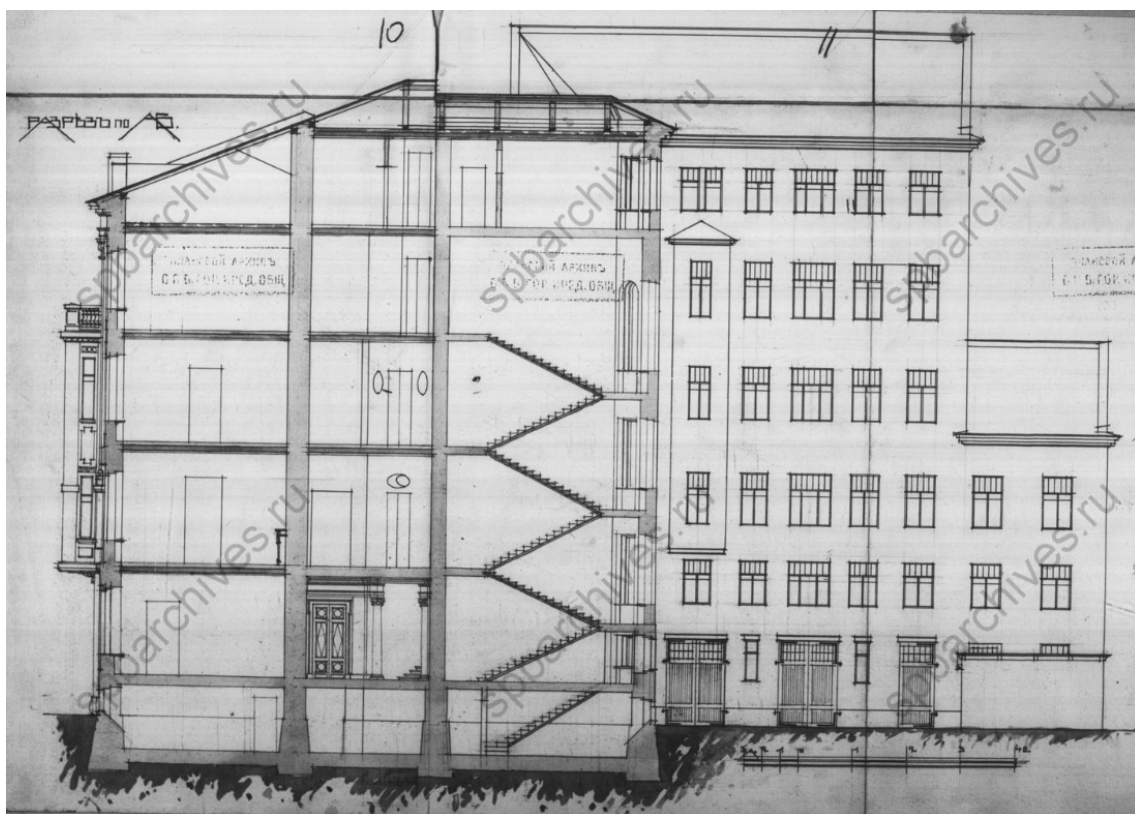
25. Разрез по В. 1911 г. Чертежи дома А.Д.Мартынова по Б.Монетной ул., 11 и Каменноостровскому пр., 22в. ЦГИА СПб ф.515 оп.4 д.4953. л. 12

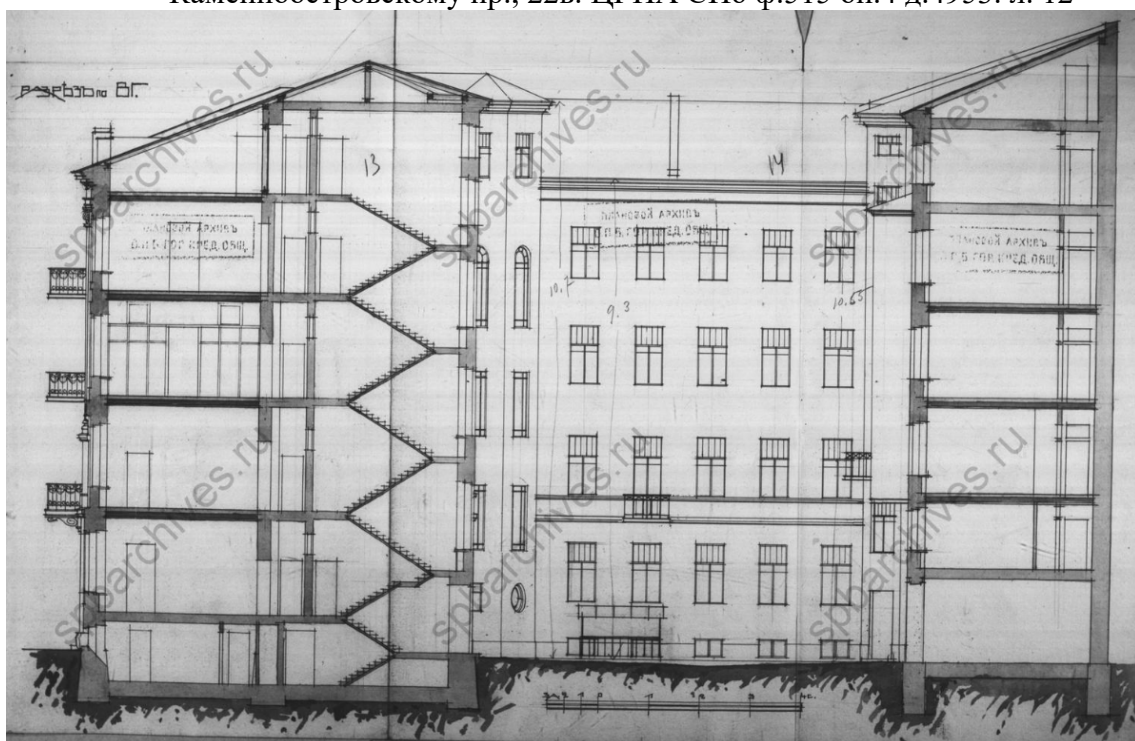
26. Разрез по ВГ. 1911 г. Чертежи дома А.Д.Мартынова по Б.Монетной ул., 11 и Каменноостровскому пр., 22в. ЦГИА СПб ф.515 оп.4 д.4953. л. 13

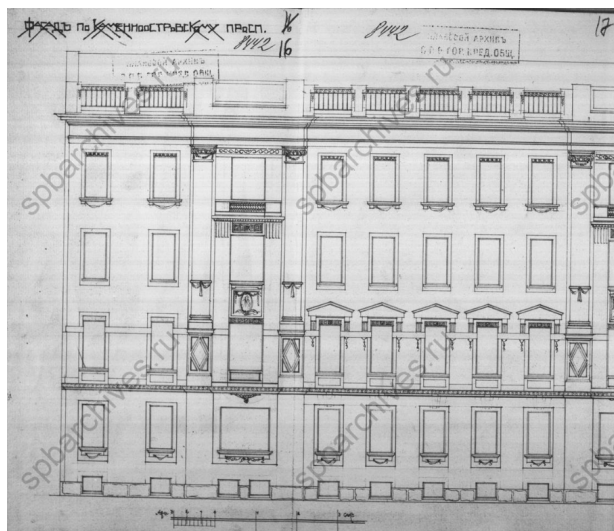
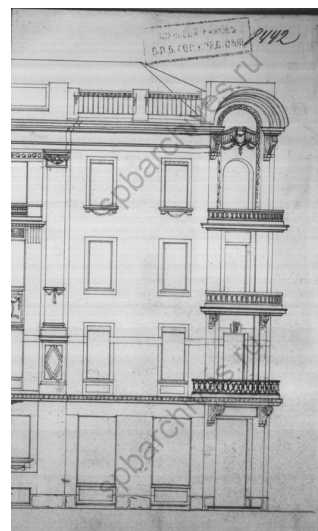
27. Фасад по Каменноостровскому проспекту. 1911 г. Чертежи дома А.Д.Мартынова по Б.Монетной ул., 11 и Каменноостровскому пр., 22в. ЦГИА СПб ф.515 оп.4 д.4953. л. 14-15

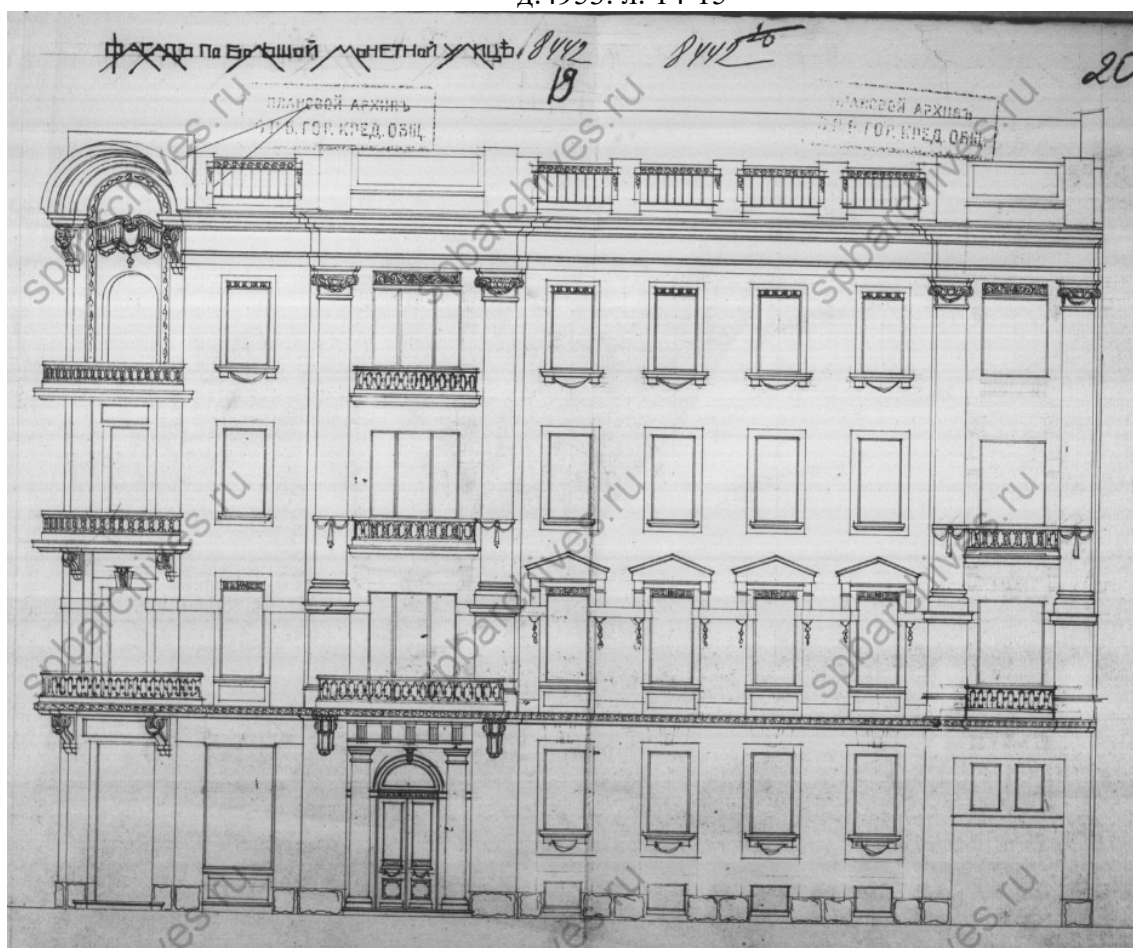
28. Фасад по Большой Монетной улице. 1911 г. Чертежи дома А.Д.Мартынова по Б.Монетной ул., 11 и Каменноостровскому пр., 22в. ЦГИА СПб ф.515 оп.4 д.4953. л. 16

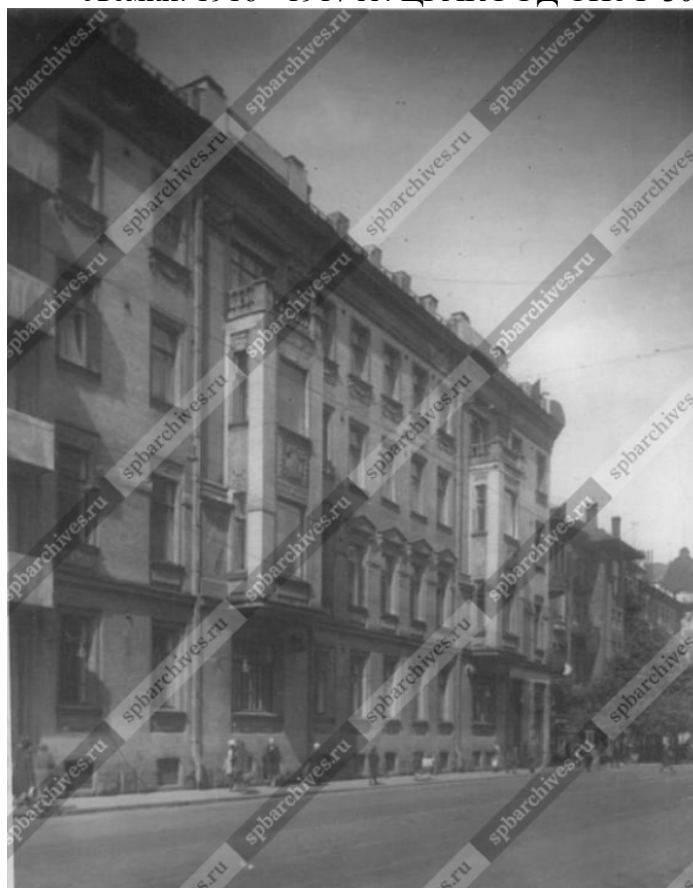
33. Вид фасада дома №22/11 на углу Кировского проспекта и улицы Скороходова.
Дата съёмки: 1960 г. ЦГАКФФД СПб Гр 74095

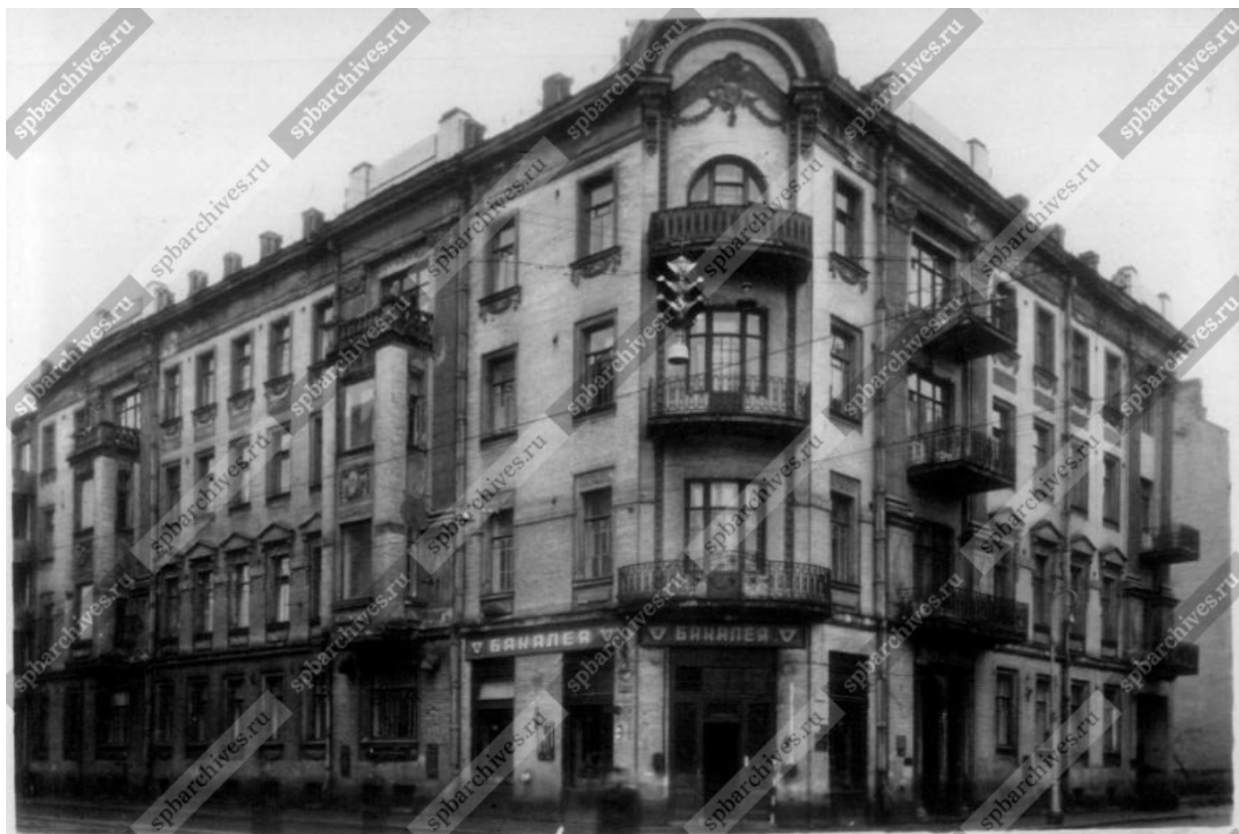
34. Общий вид дома № 22/11 на углу Кировского проспекта и улицы Скороходова
(архитектор А.С.Хренов, 1910 -1912 гг.). Дата съёмки: 04 июня 1977 г. ЦГАКФФД
СПб Ар 215813
