Акт

по результатам государственной историко-культурной экспертизы проектной документации на проведение работ по сохранению выявленного объекта культурного наследия «Здание аэровокзала», расположенного по адресу: г. Санкт-Петербург, ул. Стартовая, д. 17, лит. А (Пулково-2, аэропорт), предусмотренных проектом: «Здание аэровокзала» - выявленный объект культурного наследия на основании приказа председателя КГИОП №15 от 20.02.2001 (Санкт-Петербург, Стартовая ул., д. 17, корп. А). Ремонт и приспособление для современного использования. Проектная документация. Балюстрада», разработанным ООО «РК «ЗАКОМАРА» (Шифр: ХД-СПФ-21/22.23-1)

Проектная документация, обосновывающая проведение работ по сохранению выявленного объекта культурного наследия «Здание аэровокзала», расположенного по адресу: г. Санкт-Петербург, ул. Стартовая, д. 17, лит. А (Пулково-2, аэропорт), - «Здание

Том 3.2.1. Часть 2. Архитектурные решения. Архитектурная часть по ремонту фрагментов фасадов -балюстрады, расположенной по периметру здания. Шифр: ХД-СПФ-21/22.23-1-АР-3.2.1

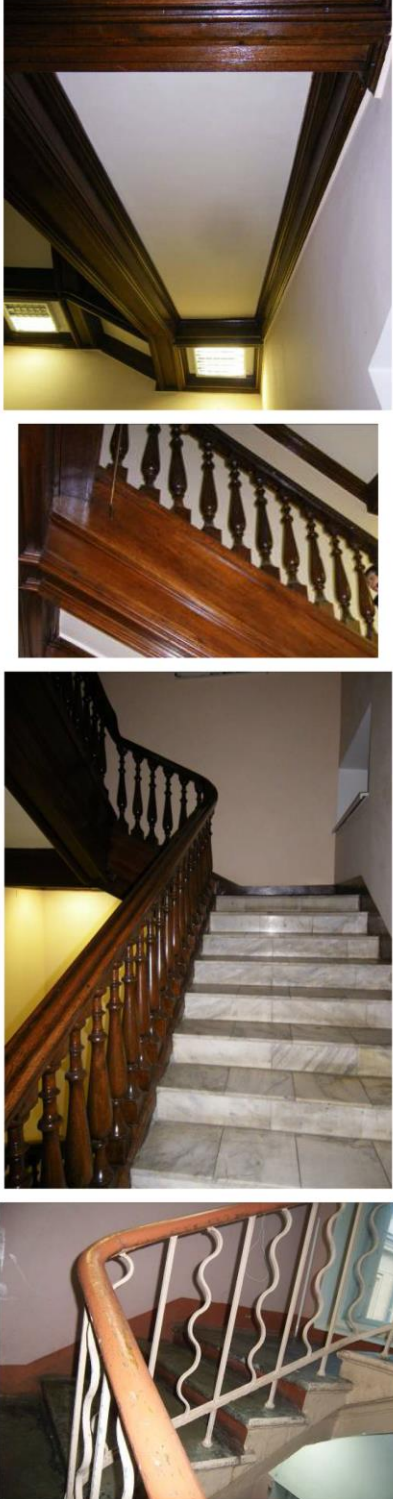
1	2	3	4
		<p>лестница – тип (трехмаршевая), конструкция (по косоурам), местоположение (помещение 3-Н (70, 107, 167)), материал ступеней и площадок (белый с серыми прожилками мрамор), балюстрадное ограждение – вид материала (дуб), рисунок (в виде фигурных балясин);</p> <p>лестница – тип (трехмаршевая), конструкция (по косоурам), местоположение (помещение 3-Н (33, 156, 168)), вид материала ступеней и площадок (известняк);</p>

<p>The column contains three photographs. The top photo shows a close-up of the dark wood balustrade and the ceiling area. The middle photo shows a view of the staircase with marble steps and a dark wood balustrade. The bottom photo shows a view of the staircase with a light-colored balustrade and a wooden handrail.</p>

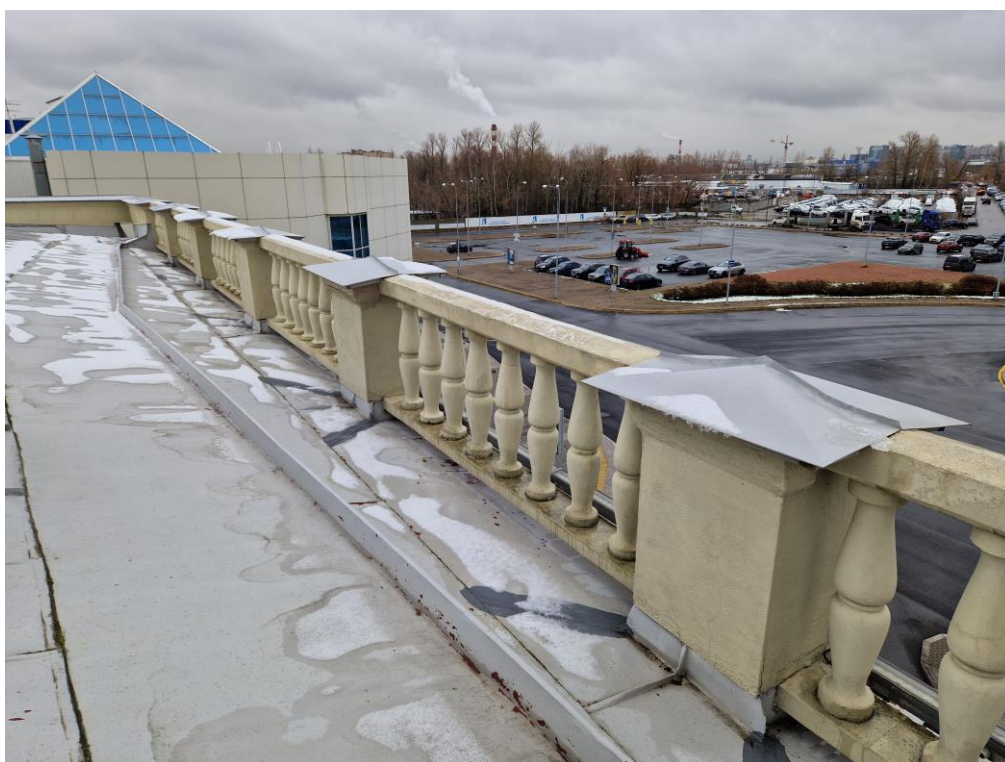
7. *Выявленный объект культурного наследия «Здание аэровокзала» по адресу: г. Санкт-Петербург, ул. Стартовая, д. 17, лит. А (Пулково-2, аэропорт). Балюстрадное ограждение (по краю крыши). Вид с крыши.*

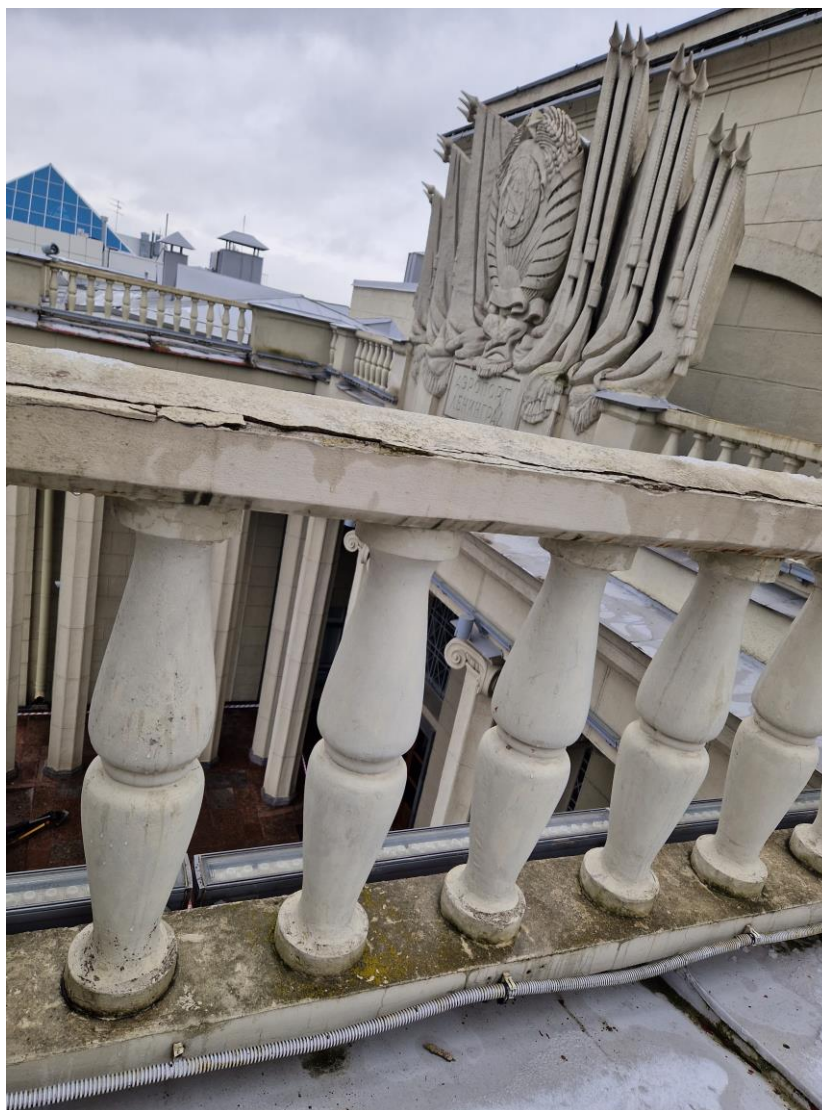
8. *Выявленный объект культурного наследия «Здание аэровокзала» по адресу: г. Санкт-Петербург, ул. Стартовая, д. 17, лит. А (Пулково-2, аэропорт). Главный (северо-восточный) фасад. Балюстрадное ограждение (по краю крыши). Вид с крыши.*

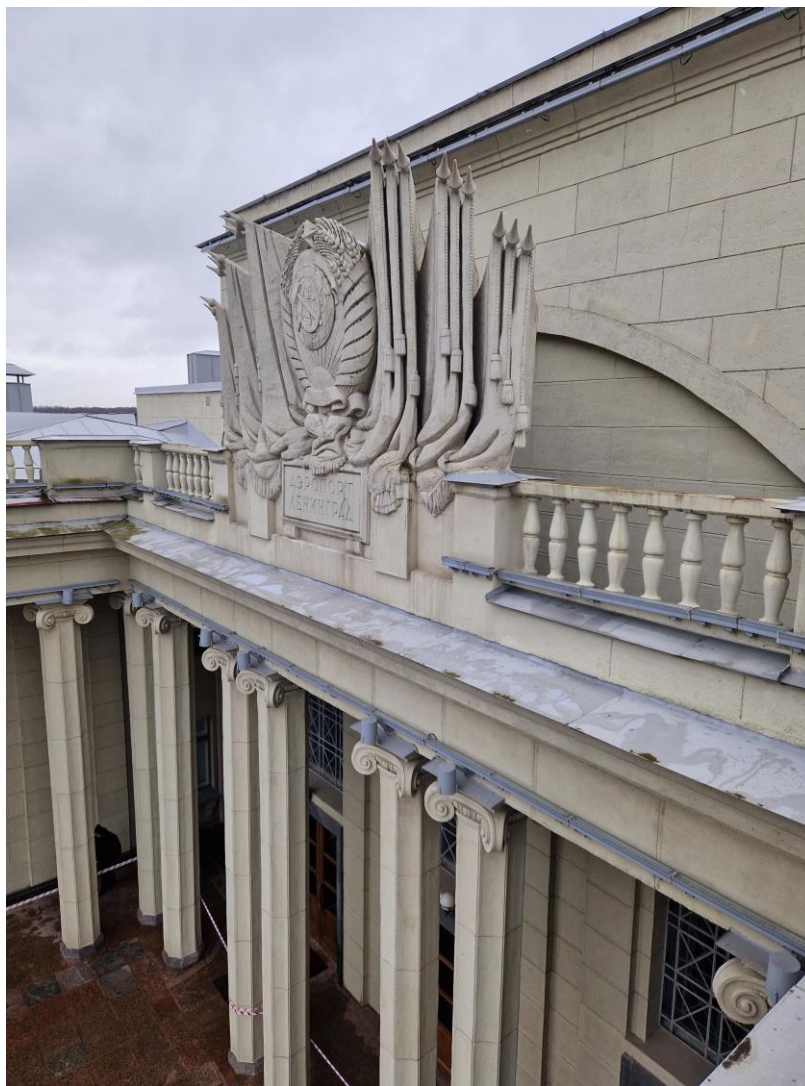
9. *Выявленный объект культурного наследия «Здание аэровокзала» по адресу: г. Санкт-Петербург, ул. Стартовая, д. 17, лит. А (Пулково-2, аэропорт). Главный (северо-восточный) фасад. Лепная композиция с гербом СССР. Балюстрадное ограждение (по краю крыши).*

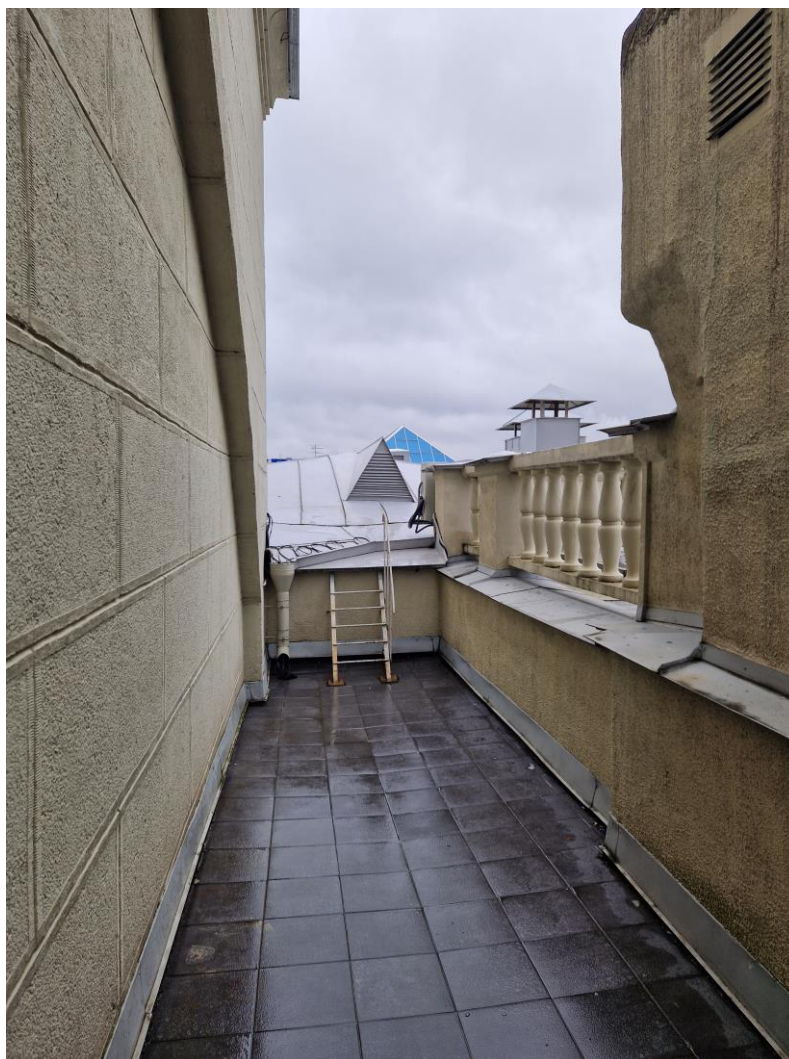
10. *Выявленный объект культурного наследия «Здание аэровокзала» по адресу: г. Санкт-Петербург, ул. Стартовая, д. 17, лит. А (Пулково-2, аэропорт). Главный (северо-восточный) фасад. Балкон. Балюстрадное ограждение.*

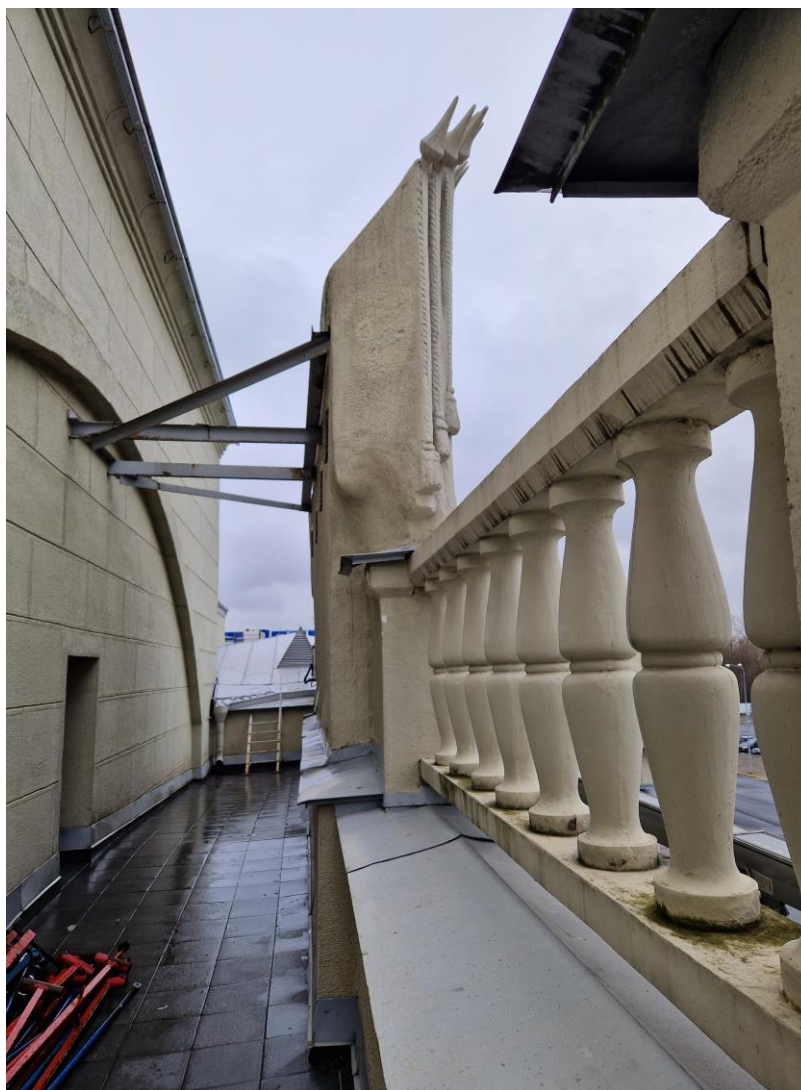
- 11. *Выявленный объект культурного наследия «Здание аэровокзала» по адресу: г. Санкт-Петербург, ул. Стартовая, д. 17, лит. А (Пулково-2, аэропорт). Главный (северо-восточный) фасад. Лепная композиция с гербом СССР и балюстрадное ограждение.***
