АКТ

по результатам государственной историко-культурной экспертизы

проектной документации на проведение работ по сохранению объекта культурного наследия регионального значения «Бывший дом Толстого (фасады)», расположенного по адресу: Санкт-Петербург, ул. Рубинштейна, д. 15-17, лит. А (наб. Фонтанки, 54): «Проект ремонта и приспособления для современного использования квартиры № 530» (шифр: О-34-12.23), разработанной ООО «Невский Дом» в 2023 г.

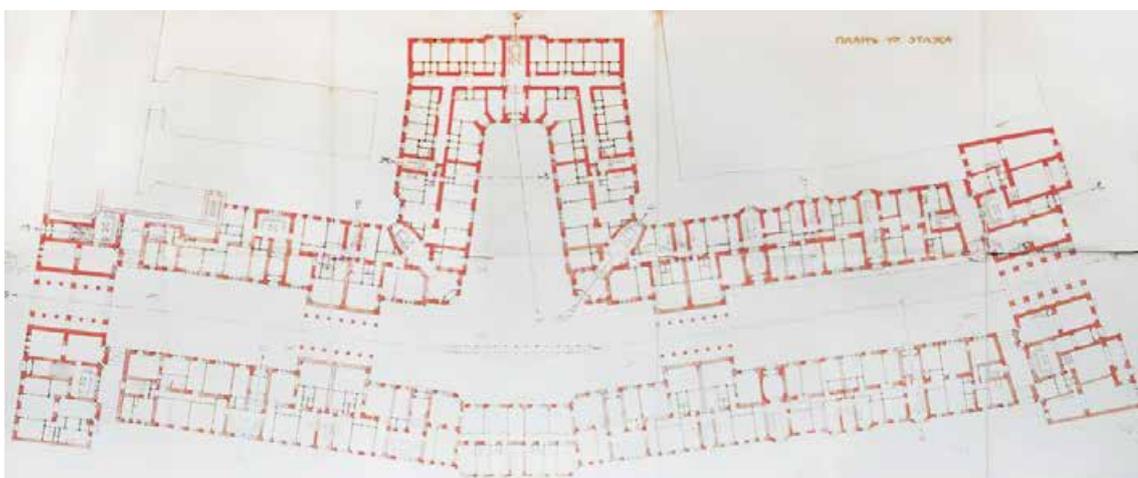
7. План 1-го этажа. 1910 г. — ЦГИА СПб. Ф. 513. Оп 102. Д. 5313.

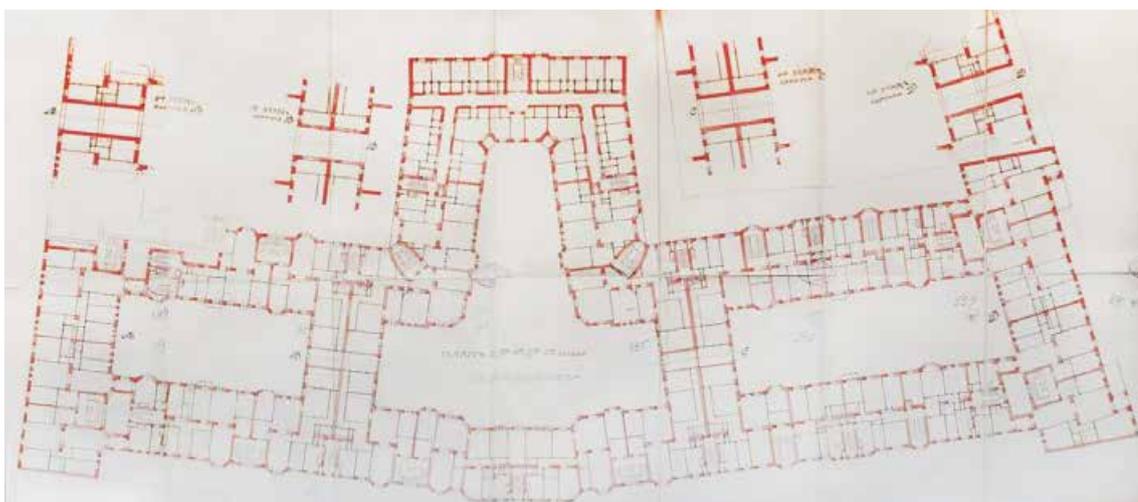
8. План 2-го, 3-го, 4-го, 5-го, 6-го этажей. 1910 г. —
ЦГИА СПб. Ф. 513. Оп 102. Д. 5313.

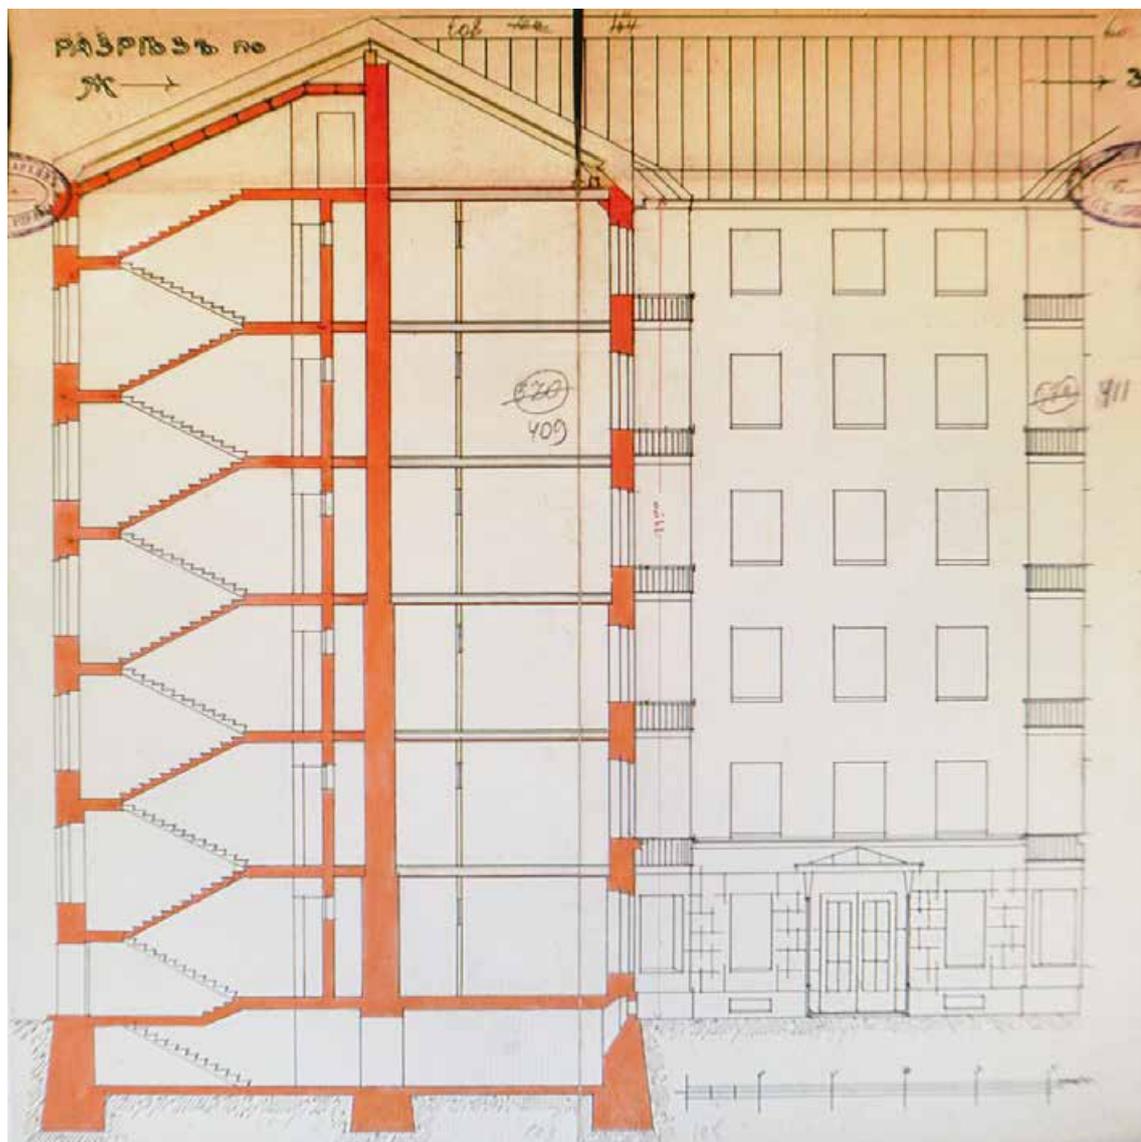
13. Разрез по ЖЗ. — ЦГИА СПб. Ф. 513. Оп 102. Д. 5313.

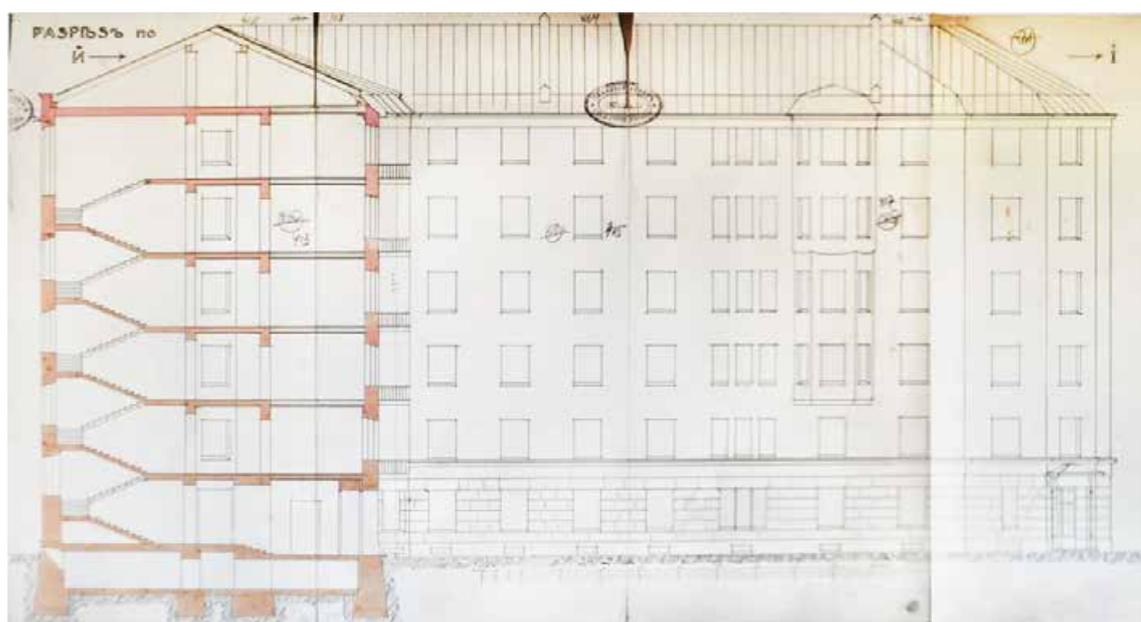
14. Разрез по йй. — ЦГИА СПб. Ф. 513. Оп 102. Д. 5313.

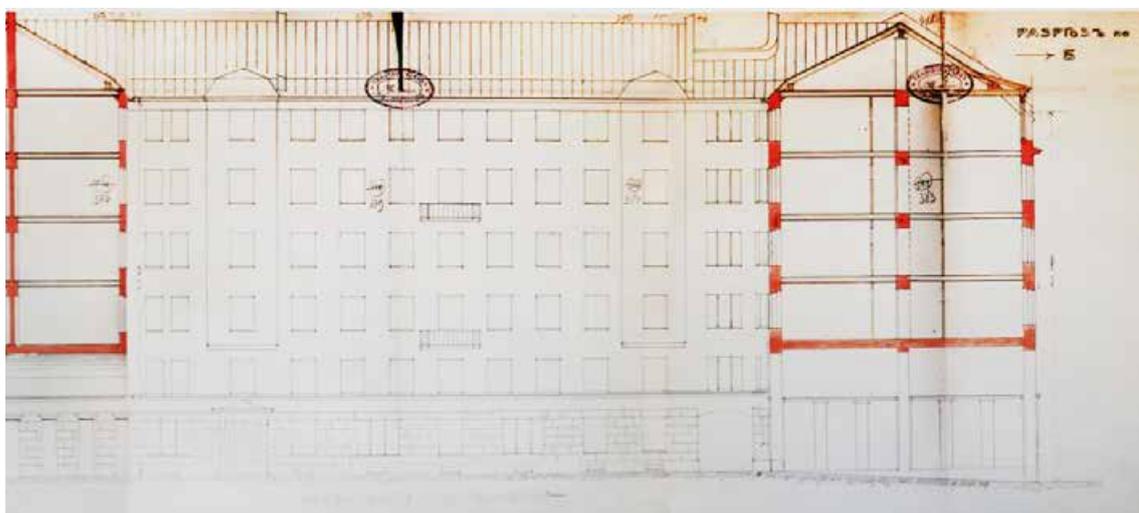
17. Фрагмент разреза по АБ. — ЦГИА СПб. Ф. 513. Оп 102. Д. 5313.

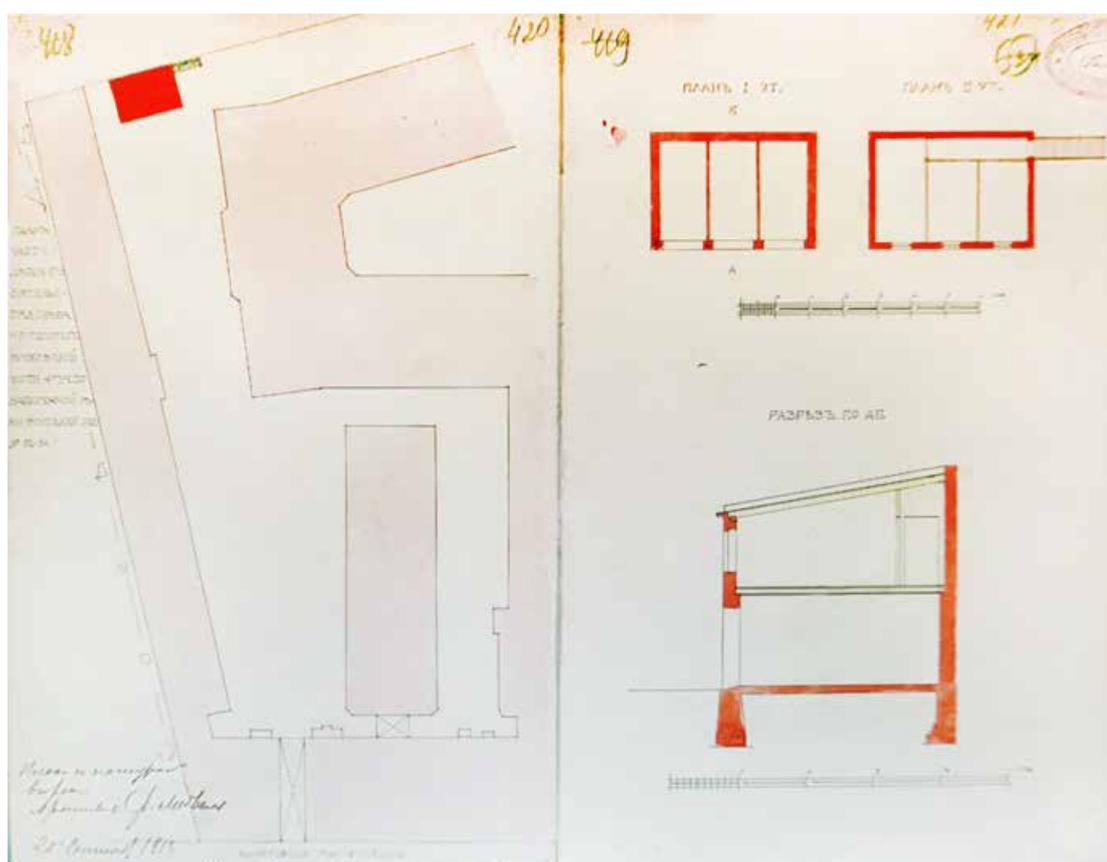
19. План двора графа М.П. Толстого от 20 сентября 1913 г. Проект постройки 2-этажного каменного нежилого сарая. — ЦГИА СПб. Ф. 513. Оп 102. Д. 5313.

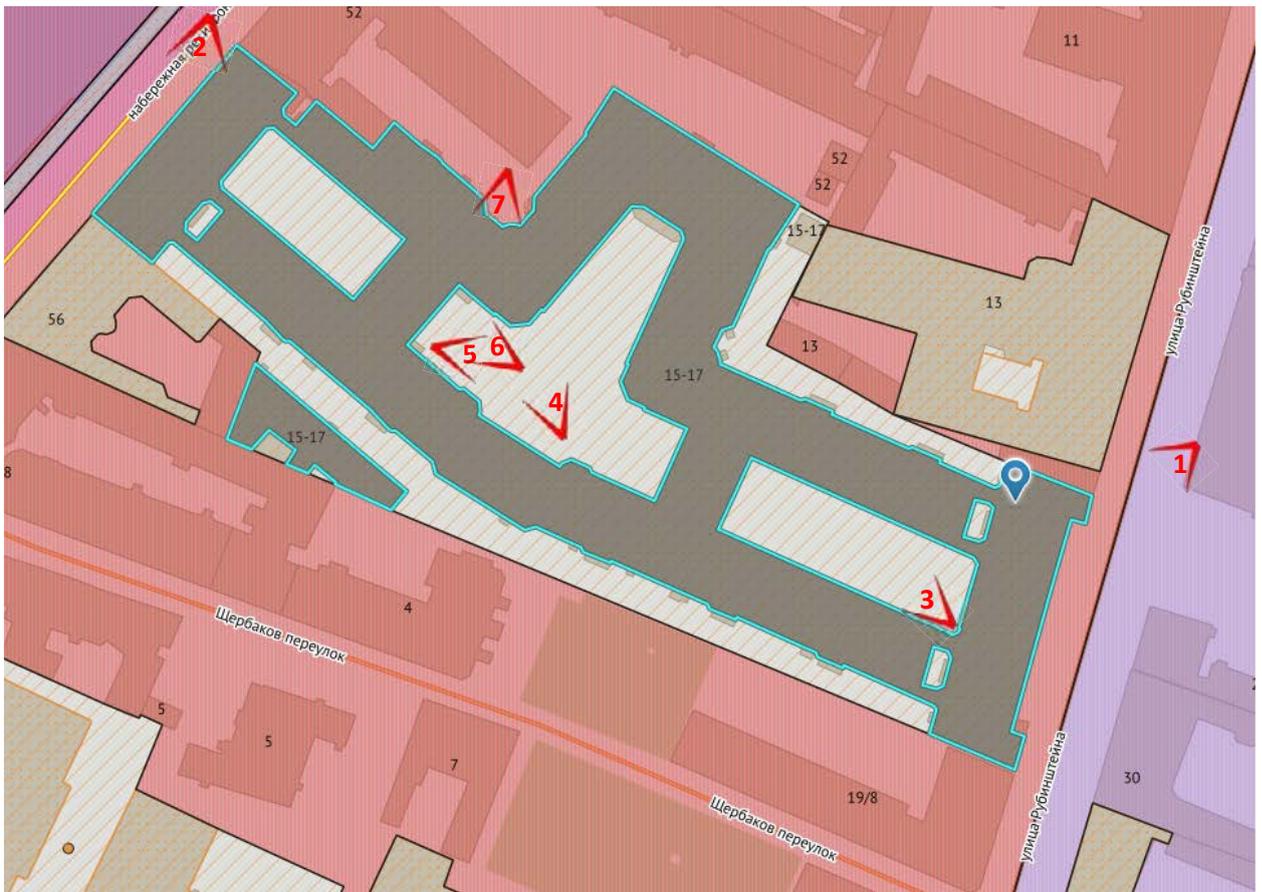
Рисунок 1.Схема фотофиксации на плане здания

- Место и направление фотофиксации
- 1** - Номер фотографии

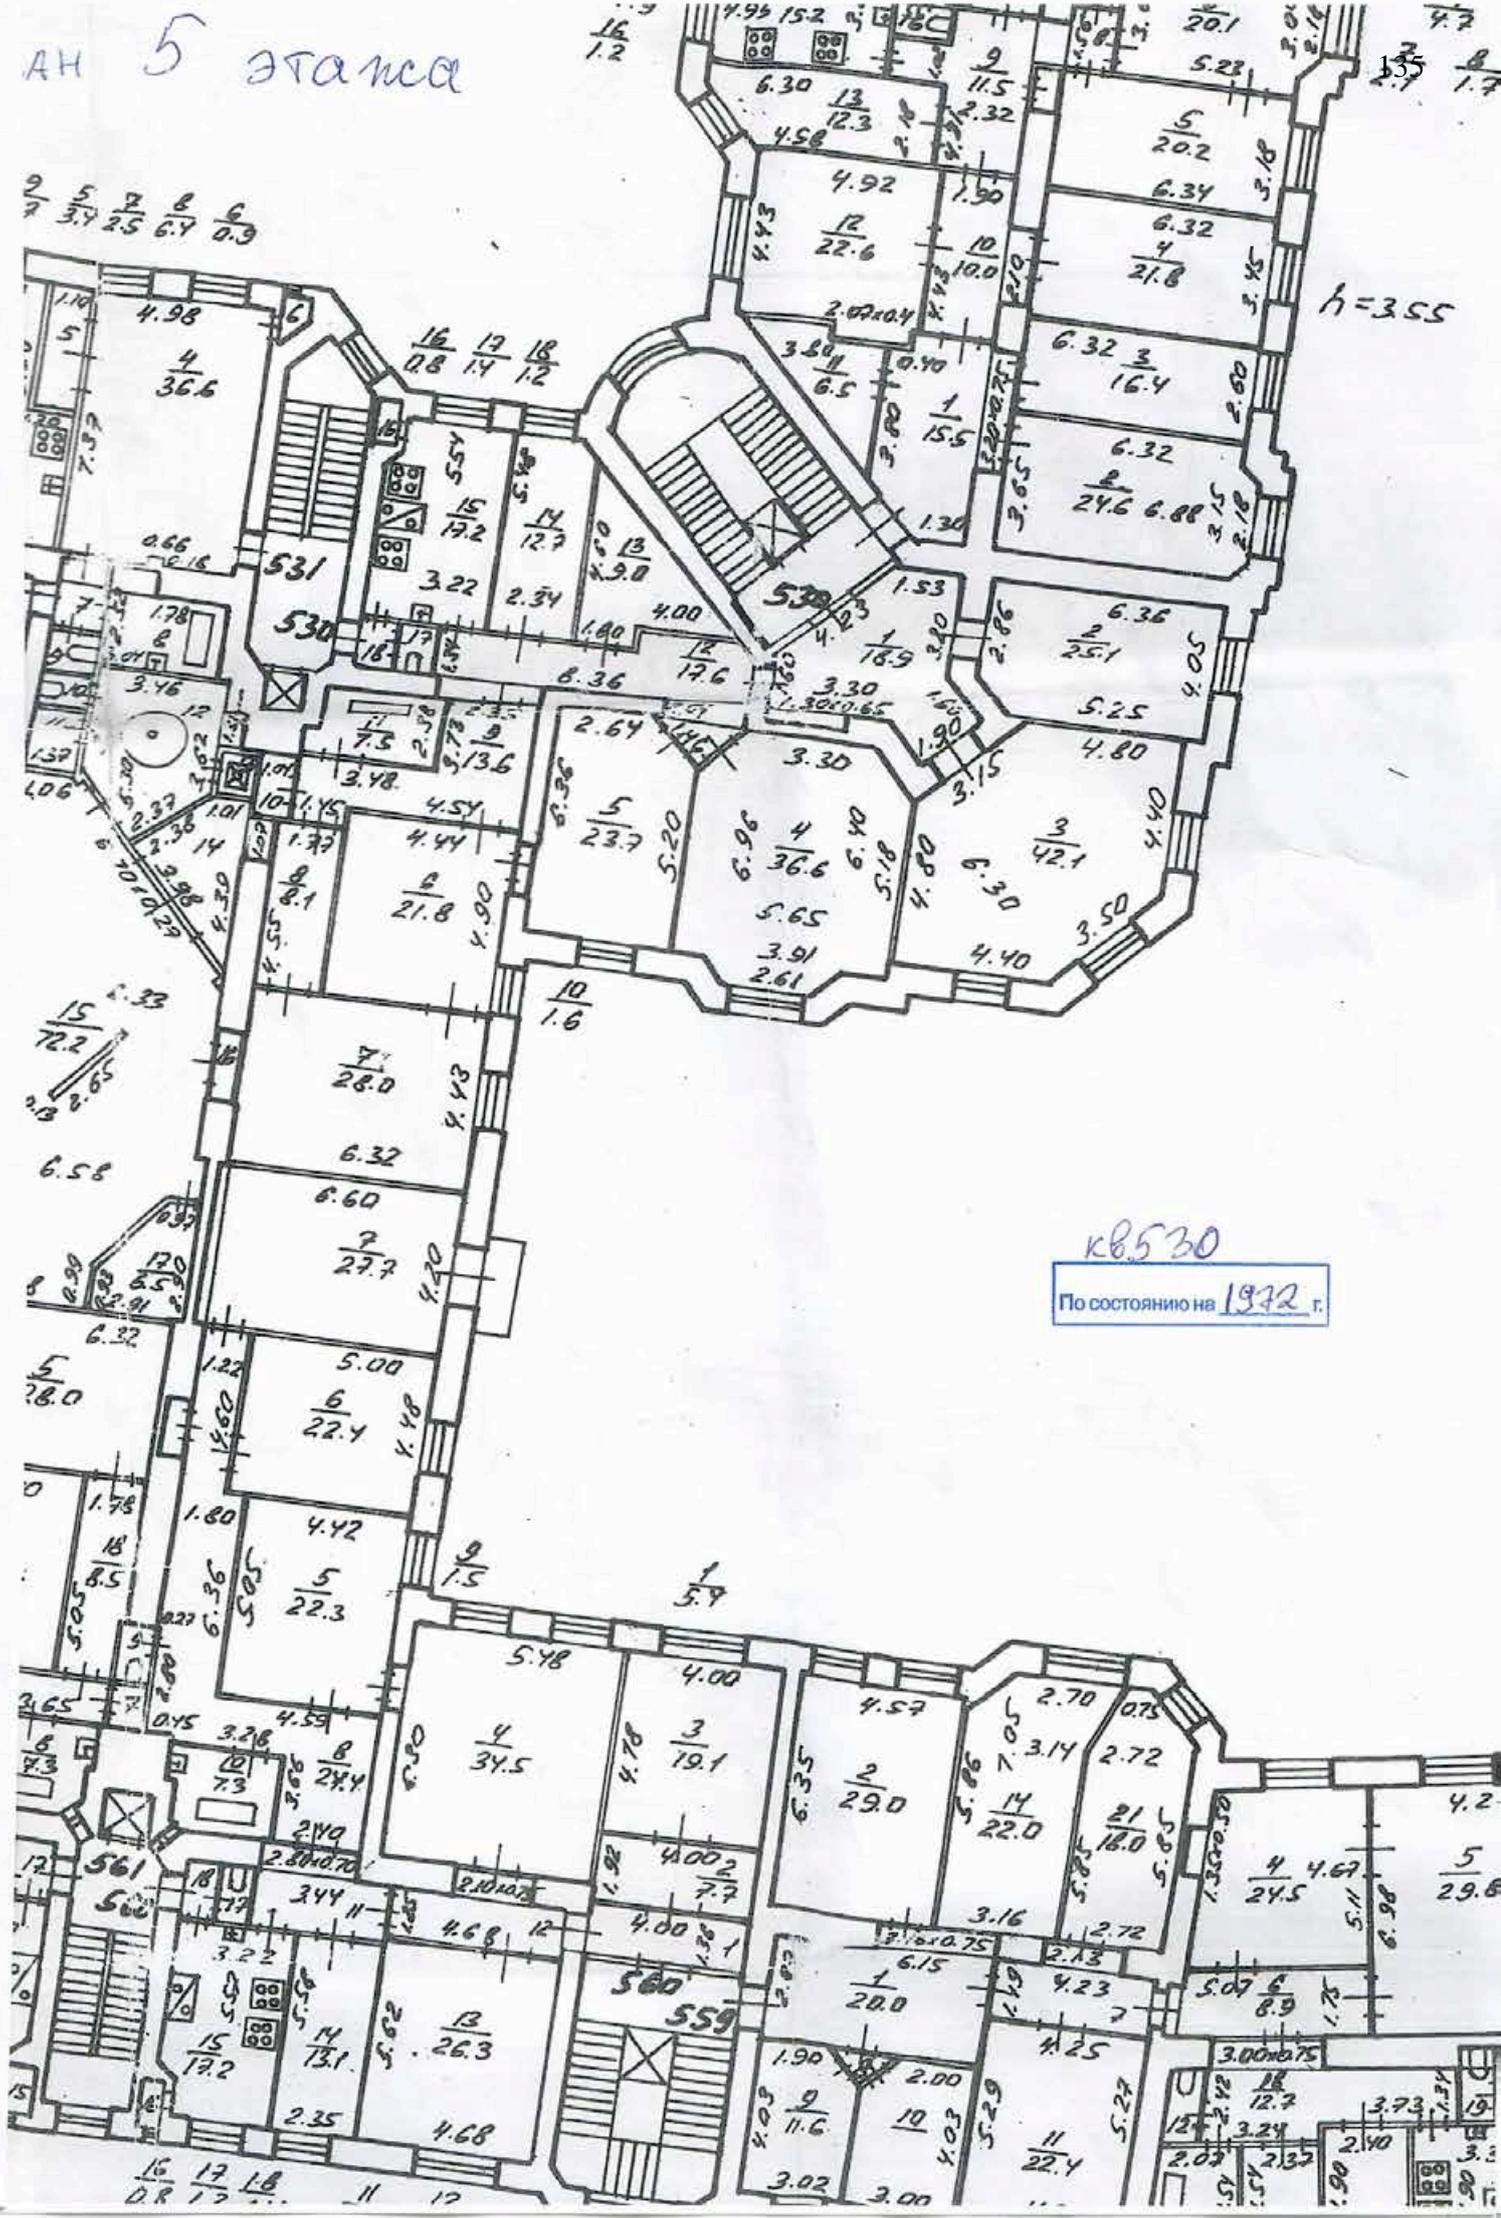
кв.530
По состоянию на 1972 г.

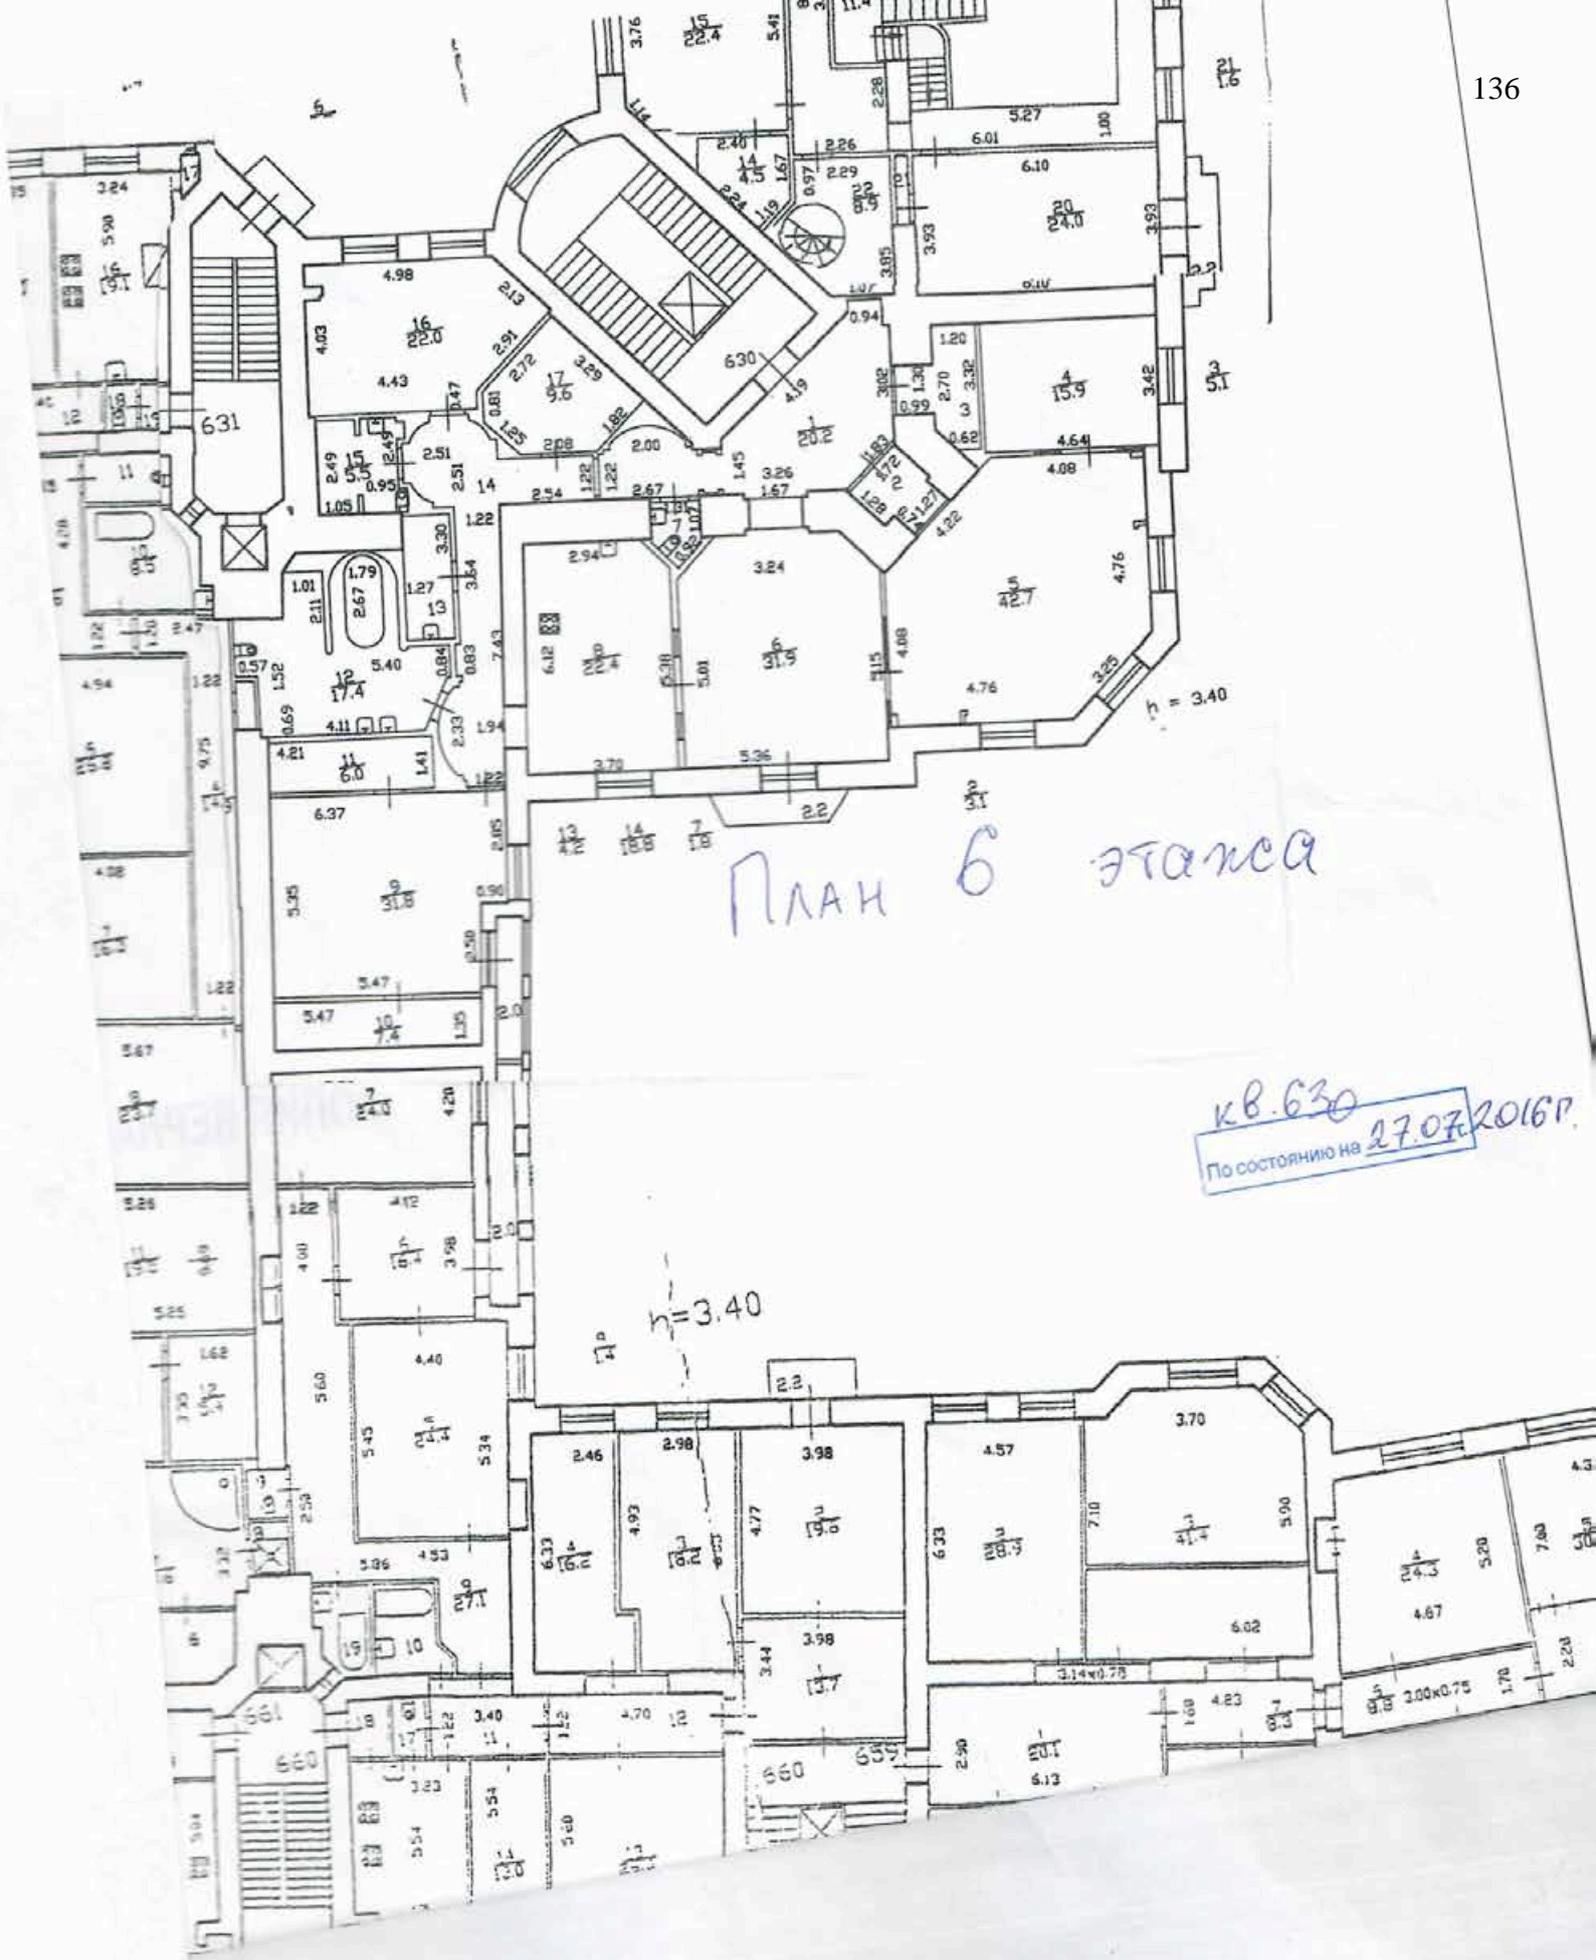
План 6 этажа

кв. 630
По состоянию на 27.07.2016г.
