## АКТ

по результатам государственной историко-культурной экспертизы проектной документации на проведение работ по сохранению объекта культурного наследия федерального значения «Центральное училище технического рисования и музей Штиглица А.Л.», расположенного по адресу: Санкт-Петербург, Соляной пер., 13, 15 (Санкт-Петербург, Соляной переулоч, дом 13-15, литера В): «Проектная документация на проведение работ по приспособлению для современного использования в части оснащения объекта культурного наследия федерального значения «Центральное училище технического рисования и музей Штиглица А.Л.» комплексными системами обеспечения безопасности (КСОБ), по адресу: Санкт-Петербург, Соляной переулоч, дом 13-15, литера В (Работы по оснащению зданий ФГБОУ ВО «СПГХПА им. А.Л. Штиглица» объектовой системой оповещения для антитеррористической защищенности объекта, системой пожарной сигнализации и системой оповещения и управления при эвакуации людей при пожаре по адресу: Санкт-Петербург, Соляной переулоч 13-15)» (шифр: ПСД-ЭА/71/2024), разработанной ООО «Техно Эйр Групп» в 2024 году

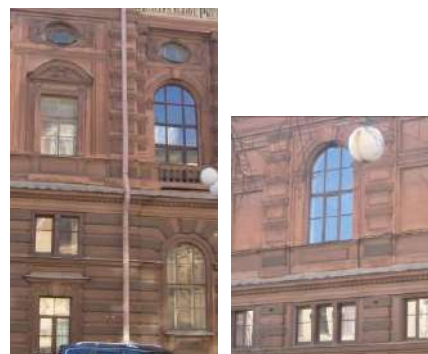
историческое местоположение, конфигурация и габариты оконных и дверных проемов;

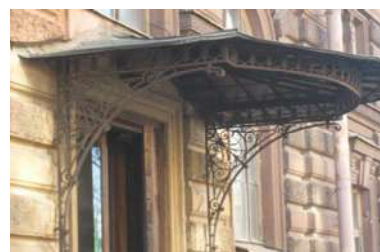
металлический козырек на кронштейнах над главным входом;

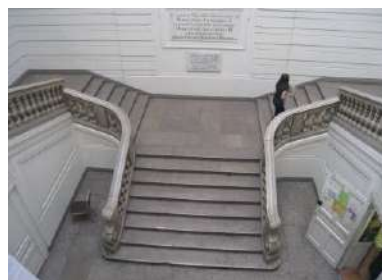
лестница распашная многомаршевая  
с 4-мя промежуточными площадками;  
ступени и площадки известняковой  
плиты;

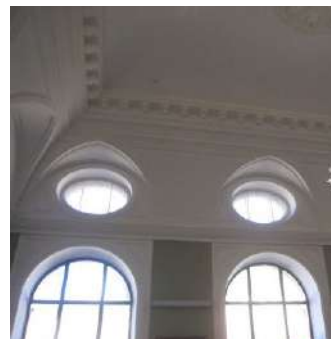
три брамантовых окна с лепным декором в виде ветвей лавра в антрвольтах;

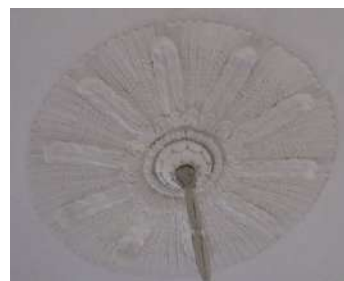
центральная лепная розетка с рельефом растительного характера;

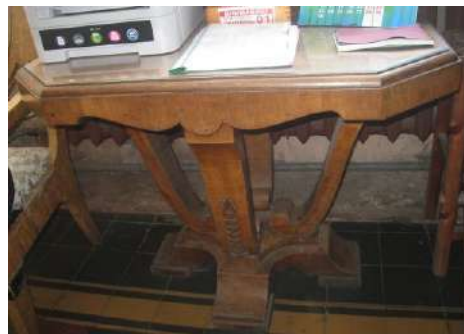
Размер: выс. - 77 см, дл. - 103 см, шир. - 70 см.

Сохранность: потертость отделочного слоя, утраты фанеровки;

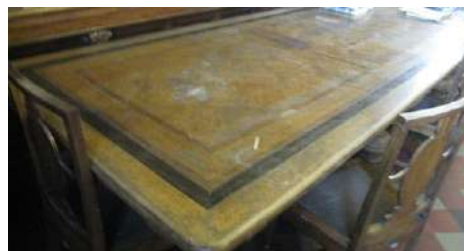
стол (дуб) с наборной столешницей в "шашку", по периметру полоса черного дерева, углы скруглены, на десяти ножках-балясинах, завершающихся резной консолью.

Время: кон. XIX - нач. XX в.

Размер: выс. - 76 см, дл. - 465 см, шир. - 122 см.

Сохранность: потертость отделочного слоя, утраты фанеровки, рассыхание в местах сопряжений;

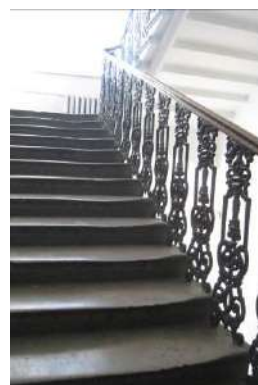
ограждение литое, чугунное из ажурных стоек;

поручень деревянный профилированный;

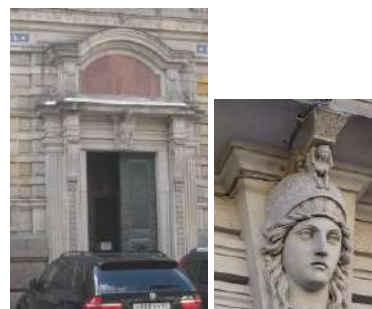
оформление дверного проема, включая каннелированные пилястры по сторонам, карниз профилированный с выносом на кронштейнах, замковый камень с изображением Афины, наддверник с фигурным карнизом на волутообразных кронштейнах;

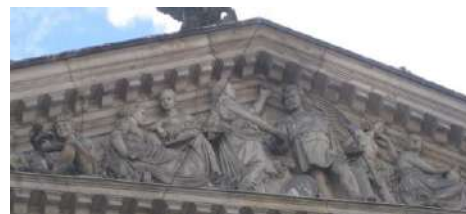
горельеф (известняк) в тимпане фронтона с аллегорическими фигурами  
2 Живопись», «Скульптура»,  
«Архитектура», «История искусства»(?)  
Время: 1887 г.,  
скульптор А.Г.Бауман;

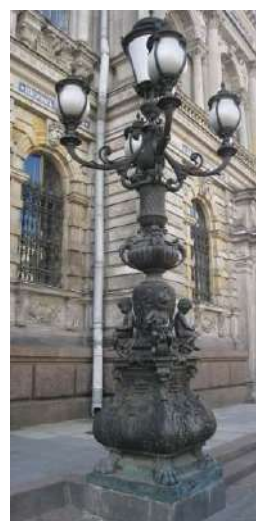
два торшера патинированной бронзы с пятью фонарями. Стержень сложный в виде пяти ваз различных конфигураций и размеров с рельефным декором. Постамент фигурный, четырехгранный на четырех львиных лапах. Стороны и грани декорированы крупным листом аканта и горящим факелом посередине, вверху. Лапы укреплены на двухступенчатом прямоугольном плинте. Над постаментом четыре сидящих путти, символизирующие различные виды декоративно-прикладного искусства. Стержень завершен фонарем молочного стекла в виде усеченного конуса в металлической оправе с рельефным шлемовидным завершением и

четырьмя круглыми фонарями на загнутых кверху рожках с листовенным декором, прикрепленных к верхней части стержня.

Время: 1893 г., скульптор А.Г.Бауман.  
Сохранность: загрязнены;

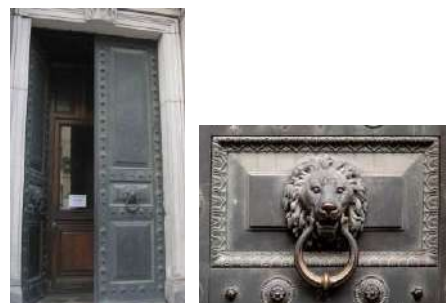
дверь наружная (металл, литье) двухстворчатая, филенчатая, с бронзовым накладным декором, по периметру филенок рельеф растительного характера. На плоскости средней филенки крупная бронзовая львиная маска с подковообразной ручкой, с профилем посередине (время: 1893 г. фирма "П.Виммель и К");

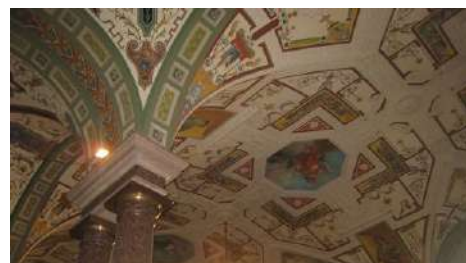
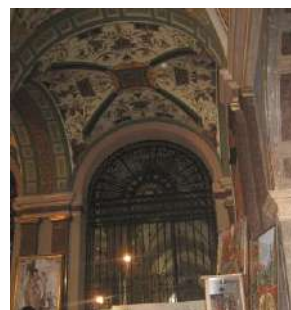
помещение 345-Н  
 (вестибюль)

своды коробовые с распалубкой в  
 основном объеме помещения;  
 крестовые над площадкой лестницы;  
 своды, арки и люнеты декорированы  
 монументальной фигурно-  
 орнаментальной ("гротесковой")  
 росписью (темперно-клевая по  
 штукатурной основе?), включая  
 18 восьмигранников с  
 аллегорическими фигурами,  
 олицетворяющими виды декоративно-  
 прикладного искусства и медальоны со  
 сценами из античной  
 мифологии;

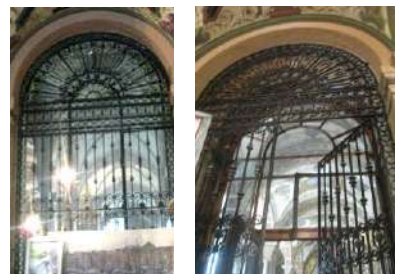
две решетки в (металл, ковка) ажурные, трехчастные, с полуциркульным завершением, в двух оконных проемах в помещении 384-Н; ворота (металл, ковка) ажурные, двухстворчатые с полуциркульной ажурной фрамугой;

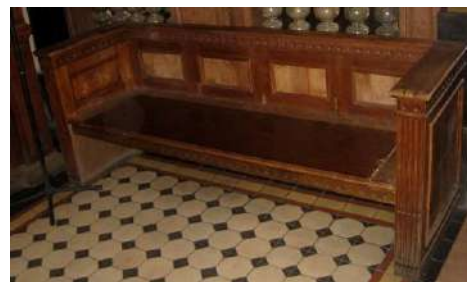
две скамьи (орех), сиденье, спинка и боковины равной высоты, филенчатые, с прямоугольными профилированными рамами. Завершение в виде профилированного карниза. По фризу и царге выемчатая резьба с розетками. Время: кон. XIX - нач. XX в. Размер: выс. - 91 см, дл. - 227 см, гл. - 61 см.

Сохранность: трещины, сколы, утраты массива и фанеровки.

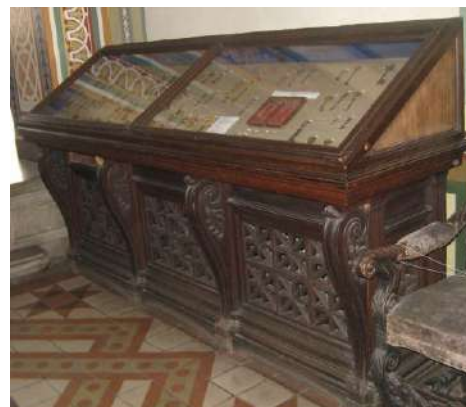
две витрины пристенные (дуб), со скошенным 2-х частным открывающимся застекленным верхом. Подставка с 4-мя резными профилированными кронштейнами. Между кронштейнами и с торцов вставки со сквозным геометрическим рисунком.

Время: кон. XIX - нач. XX в.

Размер: выс. - 136 см, дл. - 250 см, шир. - 67 см.

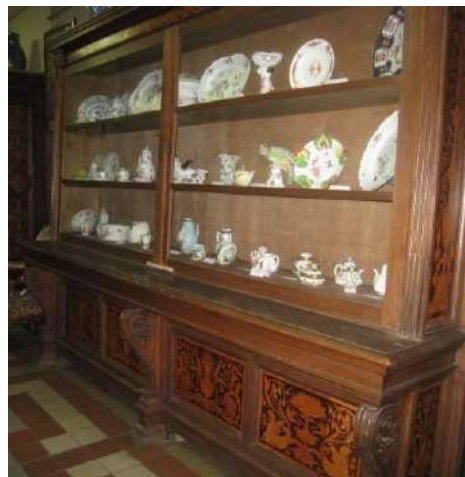
четыре витрины-шкаф (дуб) пристенные, двухстворчатые, с остеклением, с тремя полками. Карниз выступающий, профилированный, фриз и боковые стороны декорированы орнаментом в технике выжигание с тонированием. Стороны фланкированы каннелированными пилястрами с воллютообразным завершением в виде листа аканта. Подставка на 3-х воллютообразных консолях, декорированных резьбой, с широкой профилированной полочкой-карнизом и гладким фризом. Между консолями по 2 филенки, декорированные гротесковым орнаментом в желто-коричневых тонах, выполненным в технике выжигание с тонированием;

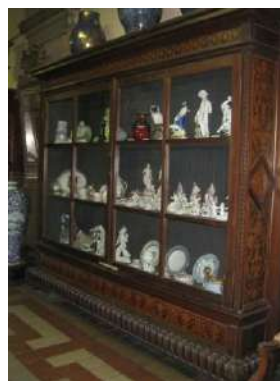
витрина (дуб) пристенная, со скошенным остекленным верхом из 3-х частей. Подставка с 4-мя кронштейнами, декорированными резьбой растительного характера. Между кронштейнами филенчатые вставки с ромбовидными накладками. Углубления тонированы в черный цвет. Боковые стороны декорированы резьбой растительного характера. Время: кон. XIX - нач. XX в. Размер: дл. - 235 см, выс. - 130 см, шир. - 67 см.

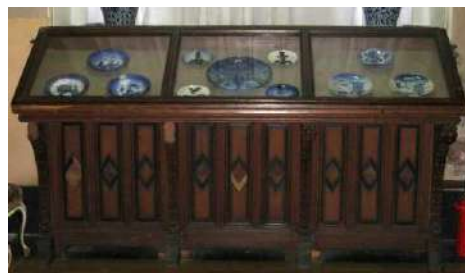
Сохранность: потертость отделочного слоя, сколы, трещины;

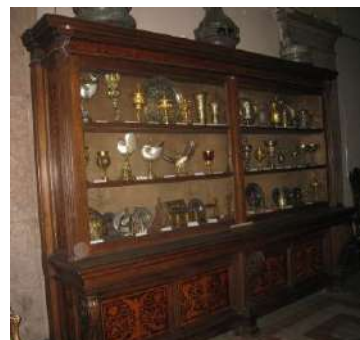
четыре витрины-шкафа (дуб) пристенные, двухстворчатые, с остеклением, с тремя полками. Карниз выступающий, профилированный, фриз и боковые стороны декорированы орнаментом в технике выжигание с тонированием. Стороны фланкированы каннелированными пилястрами с волютообразным завершением в виде листа аканта. Подставка на 3-х волютообразных консолях, декорированных резьбой, с широкой профилированной полочкой-карнизом и гладким фризом. Между консолями по 2 филенки, декорированные гротесковым орнаментом в желто-коричневых тонах, выполненным в технике выжигание с тонированием;

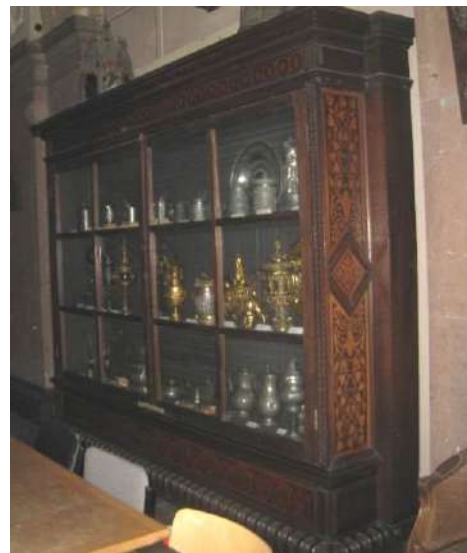
витрина-шкаф (дуб), 2-х створчатые, на 3 полки с расстекловкой на прямоугольники, с выступающим карнизом и гладким фризом, декорированным орнаментом в технике выжигание с тонированием. Боковые стороны декорированы орнаментом и накладной ромбовидной филенкой. Карниз выступающий, профилированный, нижняя часть с крупным профилем, листами аканта по углам и полосой орнамента над ним;

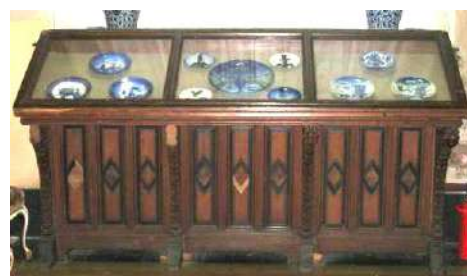
витрина (дуб) пристенная, со скошенным остекленным верхом из 3-х частей. Подставка с 4-мя кронштейнами, декорированными резьбой растительного характера. Между кронштейнами филенчатые вставки с ромбовидными накладками. Углубления тонированы в черный цвет. Боковые стороны декорированы резьбой растительного характера. Время: кон. XIX - нач. XX в. Размер: дл. - 235 см, выс. - 130 см, шир. - 67 см.

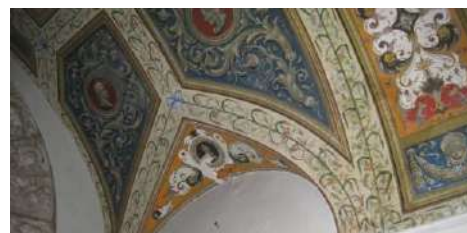
коробовый с распалубкой свод декорирован монументальной орнаментальной ("гротесковой"), росписью (темперно-клеевая по штукатурной основе?);

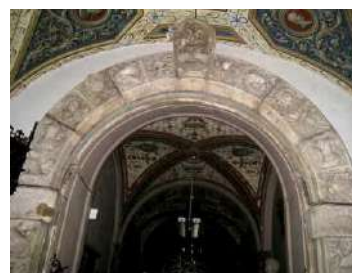
портал арочной формы, каменный, филенчатый с декором в виде военных атрибутов, с овальным завершением, имитирующим замковый камень, с изображением военной сцены. Время: 17 в. (?);

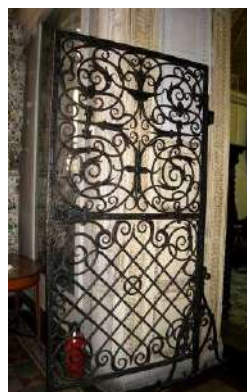
решетка (металл, ковка) одностворчатая, ажурная, 2-х частная, с замком и двумя крепежными стойками;

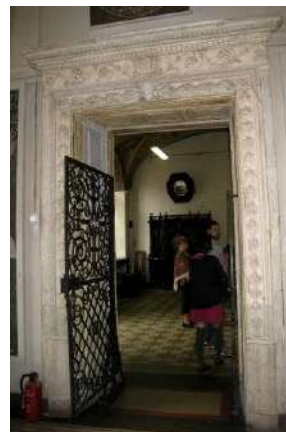
портал белого мрамора, с резным декором из листьев и с выступающим профилированным карнизом, фризом с рельефом растительного характера; откос дверного проема декорирован филёнками с рельефом из иоников по периметру и полосой лепного орнамента из S-образных завитков по краю

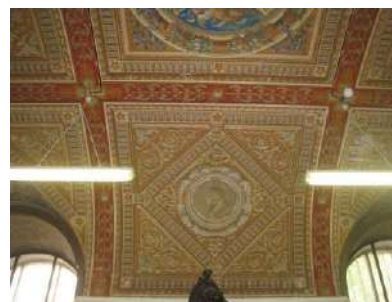
коробовый свод с распалубками декорирован монументальной, полихромной, орнаментально-гротесковой клеевой живописью, со вставками с изображением в медальонах представителей рода Медичи;

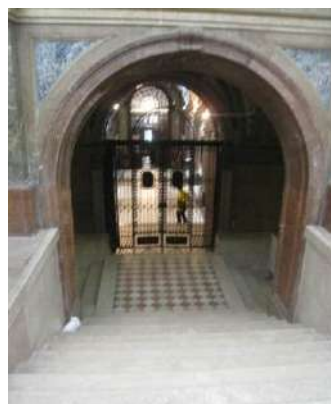
портал искусственного мрамора с профилированным наличником с замковым камнем-волютой и в филенчатом откосе;

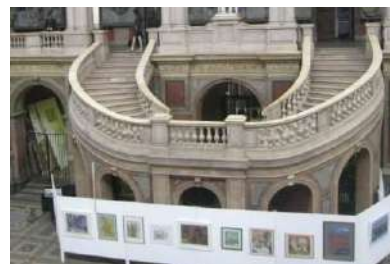
два верхних марша дугообразной формы с ограждением из балясин (внутренняя сторона) и звеньев из балясин и филенчатых тумб (внешняя сторона ограждения); ступени забежные мраморной плиты с латунными ковродержателями; поручень мраморный профилированный;

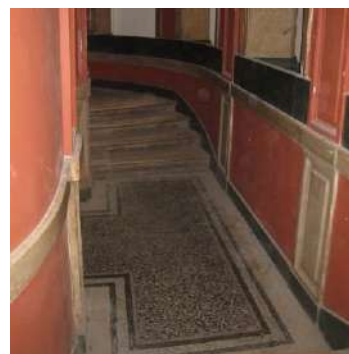
полы белого и черного мрамора в технике терраццо;  
ступени мраморной плиты;

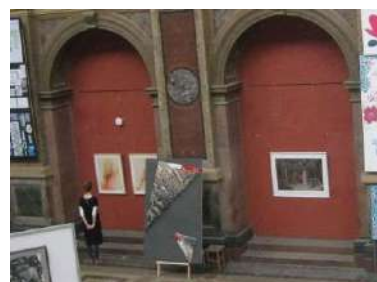
порталы арочной формы (защиты) искусственного мрамора с профилированными архивольтом и импостом, замковым камнем-волютой, постаменты черного мрамора в нижнем ярусе;

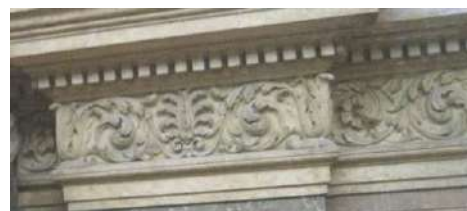
фриз (известняк) с рельефом растительного характера между ярусами помещения;  
карниз профилированный с дентикулами;

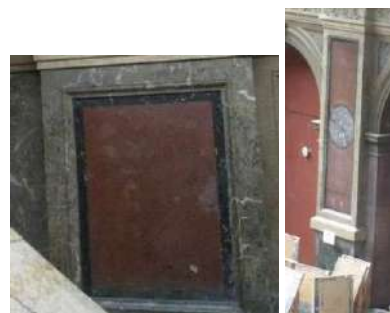
лопатки искусственного мрамора с профилированными филенками различной конфигурации в нижнем ярусе между порталами;

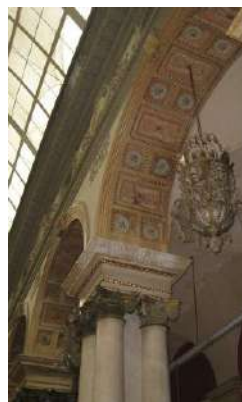
софит арки с лепными полихромными филенками с розетками в поле;

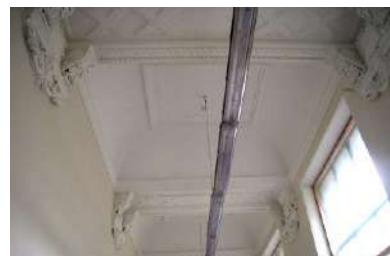
потолок разделен поперек сдвоенными балками на части, каждая часть в виде зеркального свода на гладкой высокой падуге. Балки с рельефом типа плетенка на лепных волютообразных кронштейнах с рельефом из листьев аканта. Между балками лепные пересекающиеся тяги образующие ромбовидный орнамент. Балки в нижней части объединены коротким профилированным карнизом, под карнизом лепные женские маски в обрамлении волютообразных завитков и гирлянд плодового характера;

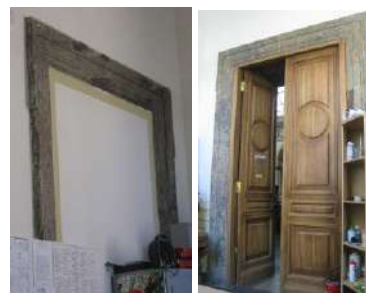
обрамление дверных проемов (частично зашиты) профилированное, искусственного мрамора (двери учтены со стороны помещения 289-Н);

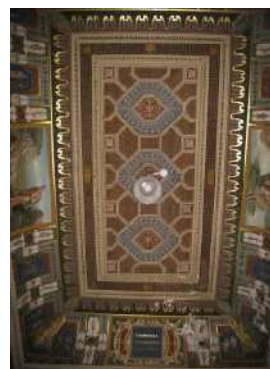
плафоны на высокой падуге декорированы полихромной орнаментальной живописью (живопись клеевая (?) по штукатурной основе, позолота) между балкам; падуги декорированы полихромной сюжетной и орнаментальной живописью (живопись клеевая (?) по штукатурной основе, позолота);

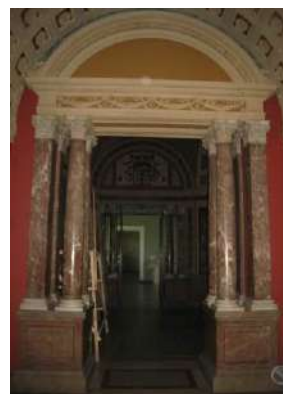
дверной портал с лепным навершием в виде лучкового фронтона ,по сторонам сдвоенные  $\frac{3}{4}$  колонны искусственного мрамора с лепной капителью композитного ордера( одна круглая в плане, вторая квадратная в плане) с профилированной базой. Фриз декорирован лепными провисающими гирляндами;Постаменты искусственного мрамора филенчатые (учтен со стороны помещения 282-Н;

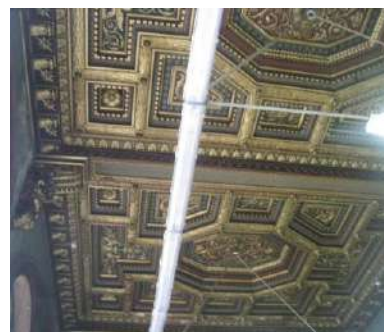
потолок трехчастный лепной (?) полихромный, на золоченых модульонах и волютообразных кронштейнах поддерживающих балки, с кессонами различной конфигурации в золоченом обрамлении с рельефом из листьев лавра, в поле кессонов рельефы растительного характера;

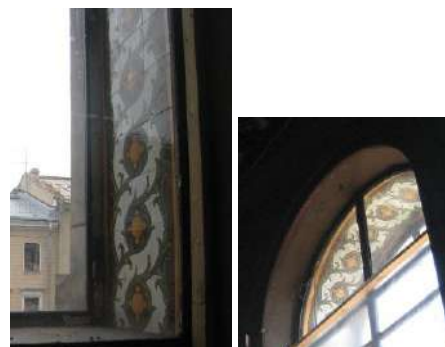
оконные откосы декорированы полихромной керамической плиткой;

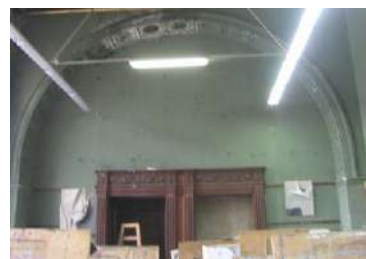
две ниши арочной формы с наличником декорированным лепной тягой с рельефом растительного характера и кессонированным софитом арки. В поле кессонов розетки из листьев аканта;

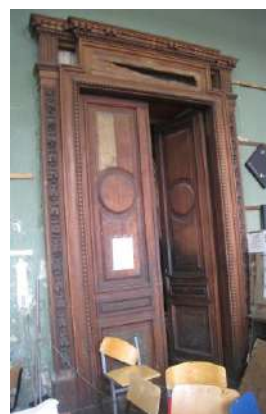
дверной портал (дуб резьба) с фигурным профилированным наличником, раскрепованным карнизом с выносом и дентикулами. По сторонам узкие опатки с резьбой растительного характера; дверное заполнение двустворчатое, глухое, с филенками различной конфигурации;

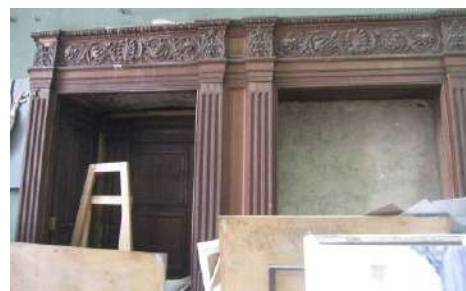
два портала (дуб, резьба) один ложный. Фриз раскрепованный с резьбой растительного характера. Стороны фланкированы каннелированными пилястрами. Один портал в филенчатых откосах; дверное заполнение (дуб) одностворчатое, глухое, филенчатое;

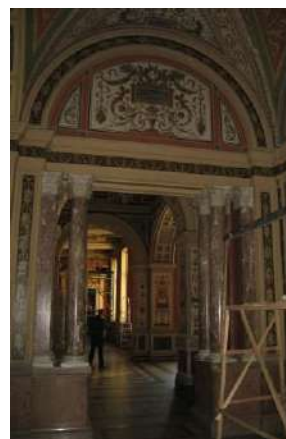
два дверные портала с лепным профилированным карнизом, по сторонам сдвоенные  $\frac{3}{4}$  колонны искусственного мрамора с лепной капителью композитного ордера (одна круглая в плане, вторая квадратная в плане) с профилированной базой. Постаменты искусственного мрамора филенчатые ведут в помещения в помещения 285-Н и 280,281-Н;

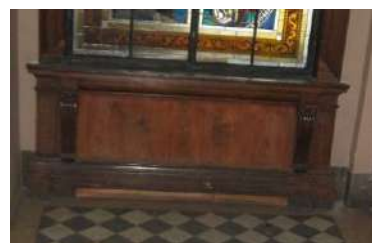
радиаторное ограждение (хвойное дерево?, резьба) на профилированном плинте на ножках, подоконная доска с профилем по краю на волутообразных кронштейнах. В центре лицевой поверхности большая филенка с профилем по периметр, по сторонам малые филенки с профилем по периметру;

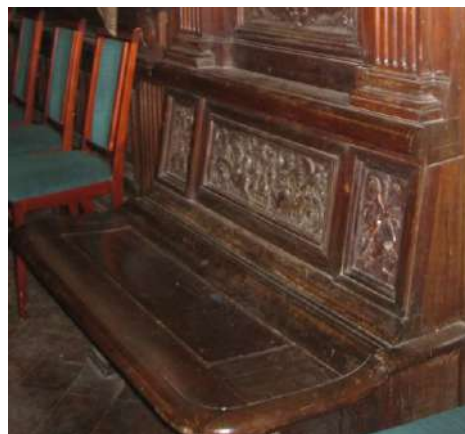
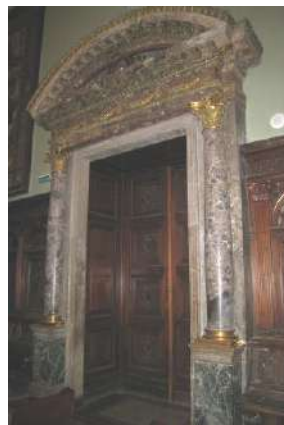
портал с фронтоном из различных цветных пород мрамора, прямоугольной формы, с профилированным наличником. Две мраморные полуколонны коринфского ордера на прямоугольных пьедесталах. Базы, капители и плинты декорированы золоченой бронзой. Фронтон полуциркульный, профилированный с модульонами, декорированными листом аканта. Тимпан фронтона облицован полихромным мрамором. Фриз декорирован золоченой бронзой в виде провисающих плодовых гирлянд с бантами;  
 дверь (дуб) в фленчатых откосах, двухстворчатая, в каждой створке четыре филенки, центральная часть филенок заполнена крупной резной накладной розеткой;

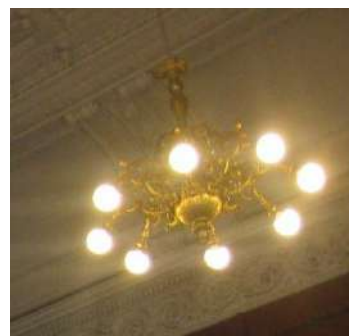
три люстры (бронза, литье, золочение) на 8 свт. в форме шара, обработанного дольчатым орнаментом, с накладными розетками по кругу и отходящими от них 8-ю волютообразными фигурными рожками, загнутыми книзу, с листовным декором. Шток сложный, в виде балясин. Рожки соединены с центральной частью штока волютообразными завитками. Корона из семи лепестков, внизу розетка из четырех лепестков и не большая чешуйчатая шишка.

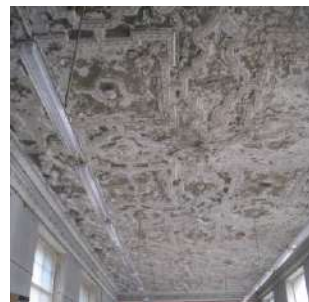
потолок лепной с фигурными филенками, в центре филенок ложчатые «гирьки»;

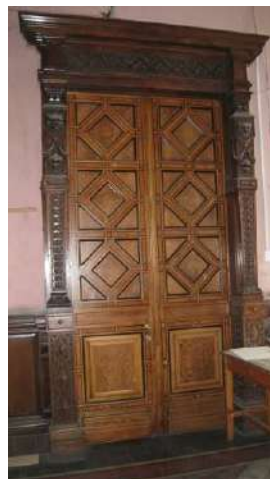
три портала (дуб), по сторонам фигурные трехчастные пилястры с резьбой геометрического характера в нижней части, полосой из монет в средней части и со свисающей плодовой гирляндой и маскаронем над ней в верхней части. Карниз профилированный с выносом. Фриз с рельефом растительного характера;

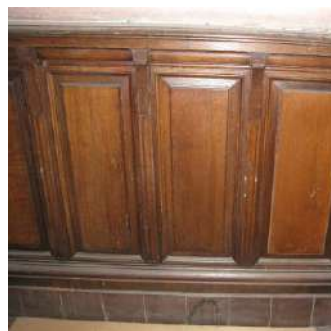
панель (дуб) филенчатая, по периметру помещения в нижней части стен;

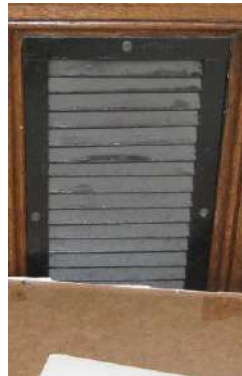
решетки радиаторного отопления (черный металл) в стеновых панелях;

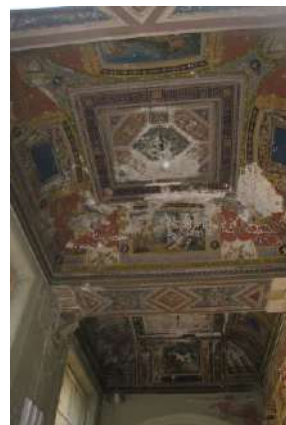
потолок разделен на три части балками на волотообразных кронштейнах. В каждой части сомкнутый свод. Балки и свод декорированы живописью (темперно-клеевая (?) по штукатурной основе) полихромная, с орнаментальной и сюжетной;

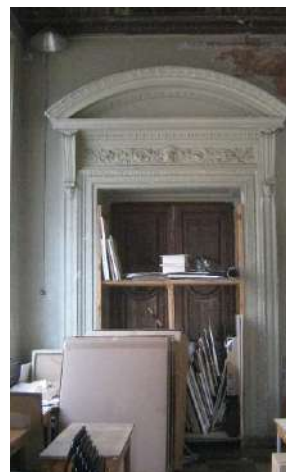
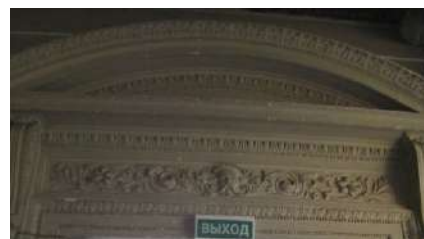
два дверных заполнения (одно учтено со стороны помещения 304-Н) двухстворчатые, с филенками прямоугольной формы и круглой в центре, в филенчатых откосах. Наверху на волотообразных кронштейнах в виде лепного лучкового фронтона с рельефом из остролистника. Фриз с рельефом растительного характера и маской в центре;

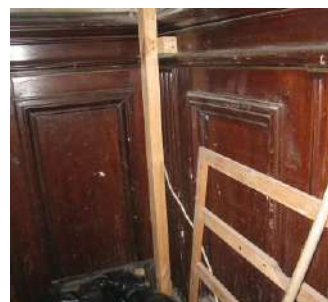
панели (хвойное дерево?),  
филенчатые разделены  
каннелированными лопатками, с  
гладким фризом и профилированным  
карнизом с выносом;

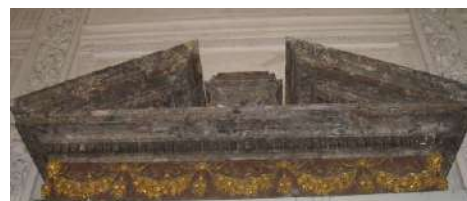
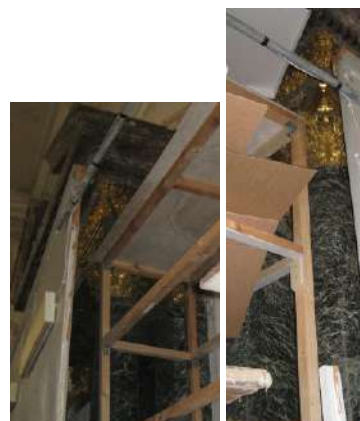
портал (частично зашит, доступ  
ограничен) из различных цветных  
пород мрамора, с разорванным  
профилированным фронтоном и  
прямоугольной тумбой - постаментом  
в тимпане. Стороны фланкированы  
двумя мраморными колоннами и двумя  
пилястрами коринфского ордера.  
Плинты, базы колонн, капители,  
розетки в кессонах, провисающие  
плодовые гирлянды, схваченные  
бантами, львиные маски по углам -  
золоченой бронзы;

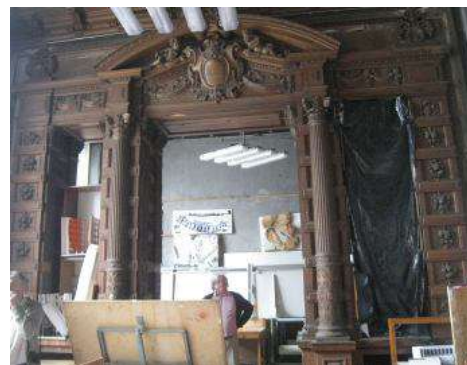
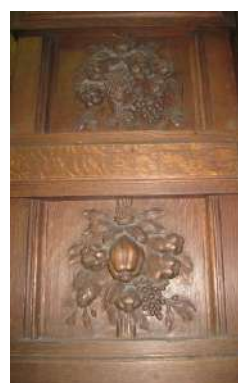
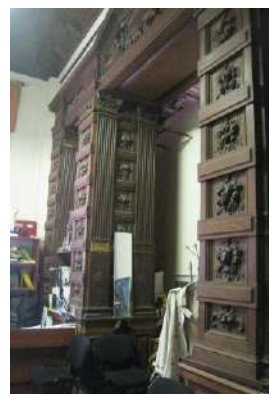
Карниз профилированный, с порезкой из иоников, в центре фигурной формы, трехгранный приподнятый. Под центральной частью карниза картуш и ниспадающие гирлянды;

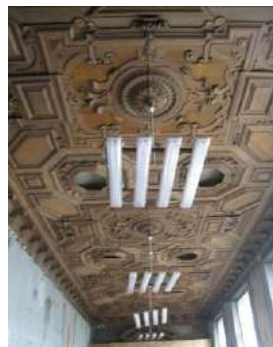
потолок (дуб, резьба) с кессонами 8-угольной формы в профилированный раме (заполнение кессонов утрачено). По краям потолка филенки различной конфигурации с профилем по периметру. В центральной части потолка филенка по краям которой резьба в виде S-образных завитков. В центре филенок картуш, в поле которого розетка из листьев аканта в раме с порезкой растительного характера. Карниз профилированный, на кронштейнах;

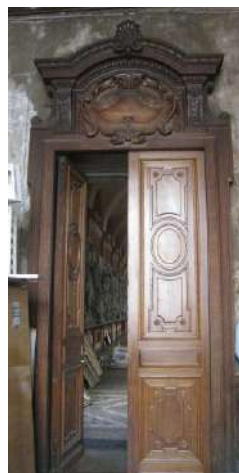
две двери (дуб) двухстворчатые на две фигурных вертикальных филенки; портал (дуб, резьба) в навершии фигурный с волютообразными завитками и пальметтой в завершении. Тимпан фронтона декорирован крупным резным картушем (учтены со стороны помещения 289-Н);

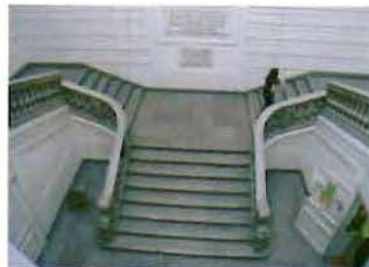
лестница распашная многомаршевая  
с 4-мя промежуточными площадками;  
ступени и площадки известняковой  
плиты;

ограждение лестницы из  
мраморовидного известняка (?) из  
секций балюстрадного ограждения и  
тумб балюстрадного ограждения

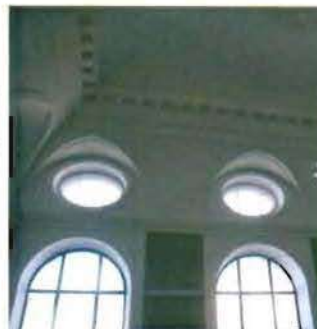
три брамантовых окна с лепным декором в виде ветвей лавра в антрвольтах;

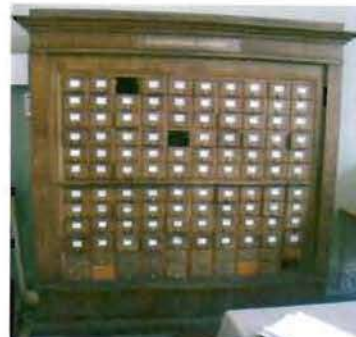
Сохранность: загрязнен, отделочный слой потерт, сколы, утраты фурнитуры;

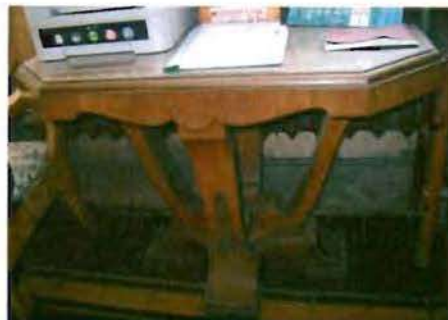
стол (дуб, орех). Столешница восьмигранная на четырех фигурных, волнитообразных ножках, опирающихся на фигурную с 4-мя ножками проногу. Край столешницы профилирован, царга гладкая, по краю фигурная.

Сохранность: потертость отделочного слоя, утраты фанеровки;

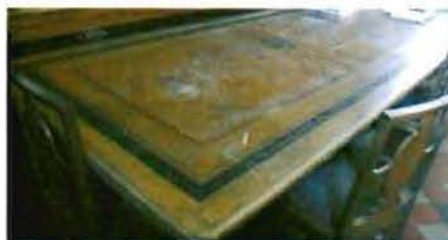
стол (дуб) с наборной столешницей в "шашку" по периметру полоса черного дерева, углы скруглены, на десяти ножках-балясинах, завершающихся резной консолью.

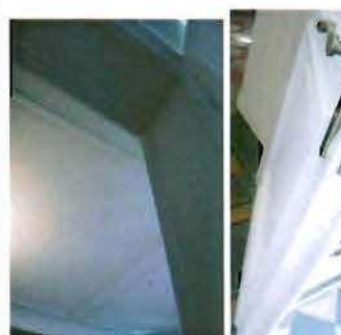
дверь одностворчатая, филенчатая в профилированных наличниках и филенчатых откосах; (ведет в помещение 276-Н);

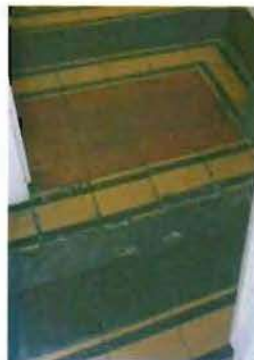
покрытие пола полихромной керамической плиткой в пространстве дверного проема (ведет в помещение 276-Н);

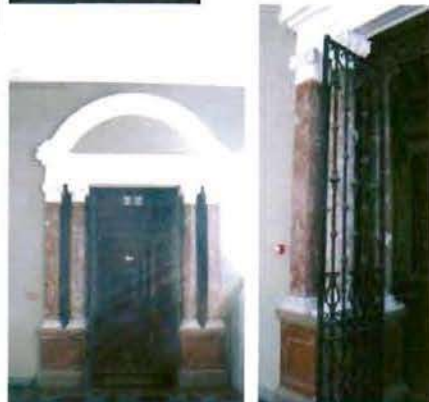
дверной портал с лепным навершием в виде лучкового фронтона, по сторонам сдвоенные  $\frac{3}{4}$  колонны искусственного мрамора с лепной капителью композитного ордера (одна круглая в плане, вторая квадратная в плане) с профилированной базой. Постаменты искусственного мрамора филенчатые (учтен со стороны помещения 282-Н);

заполнение портала (металл, ковка) двухстворчатое, ажурное;

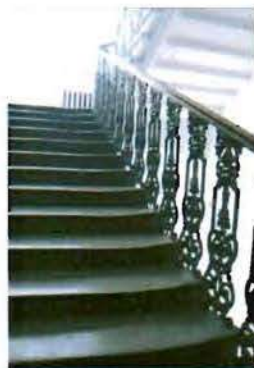
ограждение литое, чугунное из ажурных стоек;

поручень деревянный профилированный;

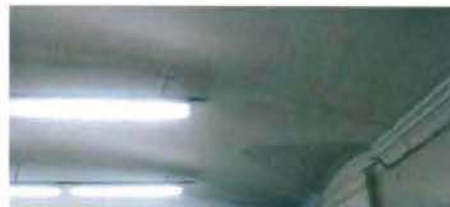
коробовые с распалубкой своды;

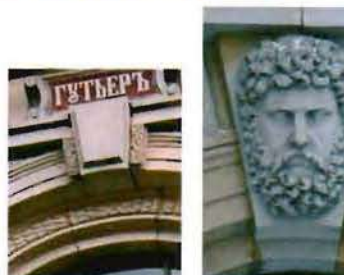
замковые камни волутообразные, гладкие, с мужскими и женскими масками;

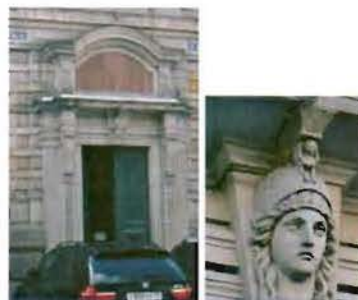
оформление дверного проема, включая каннелированные пилястры по сторонам, карниз профилированный с выносом на кронштейнах, замковый камень с изображением Афины, наддверник с фигурным карнизом на волютообразных кронштейнах;

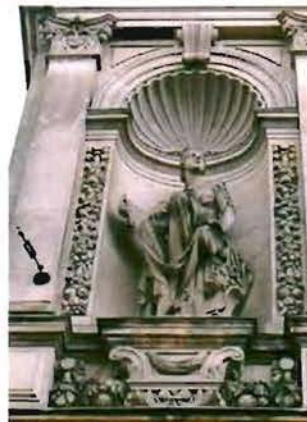
наличник профилированный;  
замковый камень в виде волюты;  
по сторонам ниши вертикально расположенные рельефные композиции растительного характера;  
пилястры коринфского ордера фланкирующие нишу;

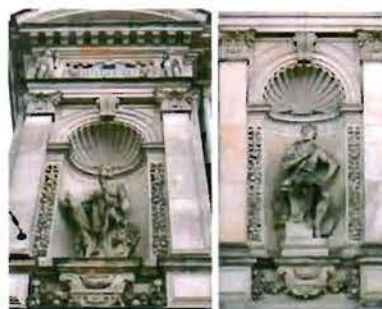
скульптурное изображение Афины Паллады и Гефеста в нишах (известняк);

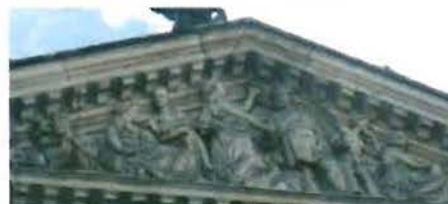
горельеф (известняк) в тимпане фронтона с аллегорическими фигурами  
2 Живопись», «Скульптура»,  
«Архитектура», «История искусства»(?)  
Время: 1887 г.,  
скульптор А.Г.Бауман;

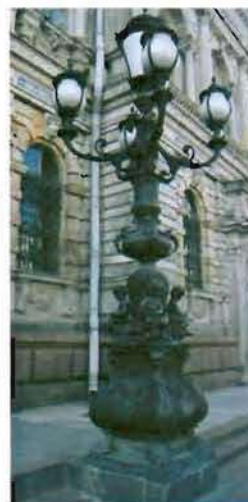
два торшера патинированной бронзы с пятью фонарями. Стержень сложный в виде пяти ваз различных конфигураций и размеров с рельефным декором. Постамент фигурный, четырехгранный на четырех львиных лапах. Стороны и грани декорированы крупным листом аканта и горящим факелом посередине, сверху. Лапы укреплены на двухступенчатом прямоугольном плинте. Над постаментом четыре сидящих путти, символизирующие различные виды декоративно-прикладного искусства. Стержень завершен фонарем молочного стекла в виде усеченного конуса в металлической оправе с рельефным шлемовидным завершением и

четырьмя круглыми фонарями на загнутых кверху рожках с листовым декором, прикрепленных к верхней части стержня.

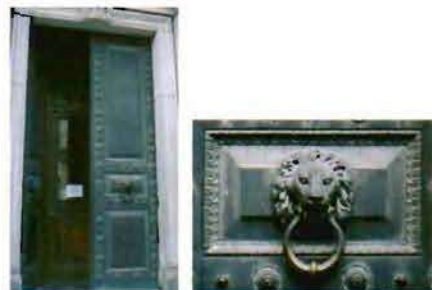
дверь наружная (металл, литье) двухстворчатая, филенчатая, с бронзовым накладным декором, по периметру филенок рельеф растительного характера. На плоскости средней филенки крупная бронзовая львиная маска с подковообразной ручкой, с профилем посредине (время: 1893 г. фирма "П.Виммель и К");

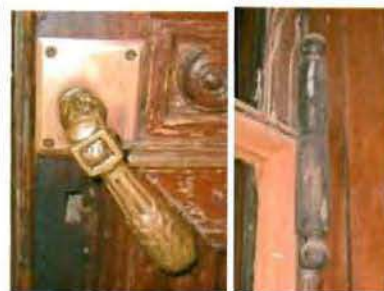
две ручки-фаль (бронза, литье) с орнаментом в виде колоса и каннелюрами. Цапфа в виде балясины, накладка орнаментированная;

петли латунные;  
 коробовый свод с резным  
 чешуйчатым орнаментом, двумя  
 крупными волютами и пальметтой  
 между ними (время: 1892-1893 гг.,  
 фирма "Клоц и Франц");

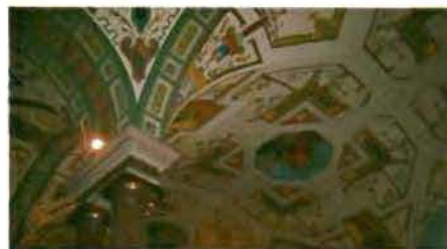
своды коробовые с распалубкой в  
 основном объеме помещения;  
 крестовые над площадкой лестницы;  
 своды, арки и люнеты декорированы  
 монументальной фигурно-  
 орнаментальной ("гротесковой")  
 росписью (темперно-клевая по  
 штукатурной основе?), включая  
 18 восьмигранников с  
 аллегорическими фигурами,  
 олицетворяющими виды декоративно-  
 прикладного искусства и медальоны со  
 сценами из античной  
 мифологии;

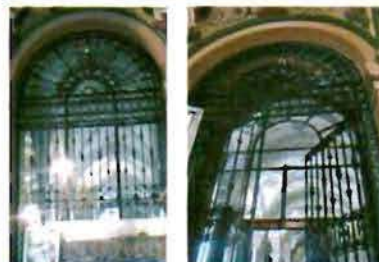
две решетки в (металл, ковка) ажурные, трехчастные, с полуциркульным завершением, в двух оконных проемах в помещении 384-Н; ворота (металл, ковка) ажурные, двухстворчатые с полуциркульной ажурной фрамугой;

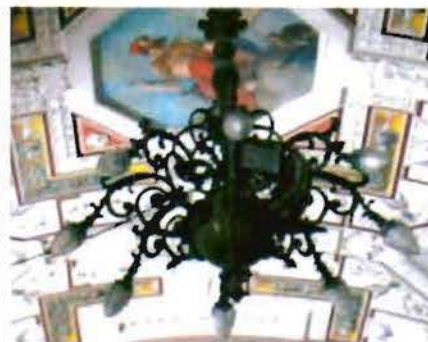
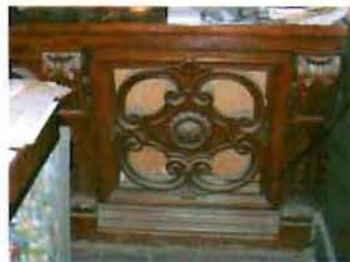
балюстрада (дуб, резьба) с ажурным декором из секций со стилизованным крупным цветком. Секции разделены резной волютообразной консолью, декорированной чешуйчатым орнаментом и листом аканта.

Поручень в виде широкой гладкой полки (фирма "Клоц и Франц");

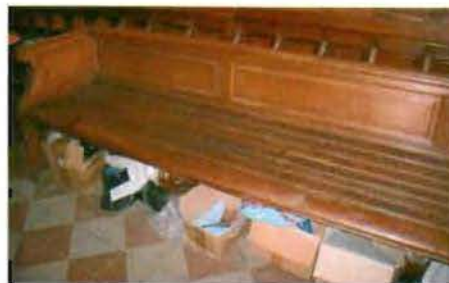
две скамьи (дуб, резьба) на сплошных боковых опорах. Сиденье, спинка, жесткие, филенчатые, спинка и подлокотники равной высоты. Подлокотники фигурные, волютообразные с чешуйчатым орнаментом. Посредине две сплошных фигурных волютообразных ножки с резным декором.

Сохранность: потертость отделочного слоя, рассыхание в местах сопряжений.

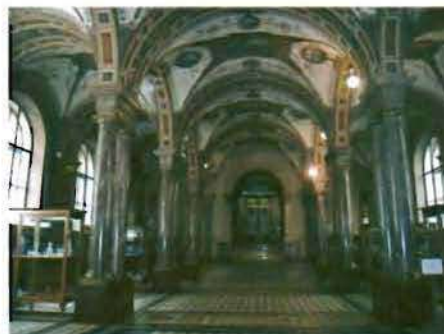
две аркады на сдвоенных колоннах делит помещение на три части

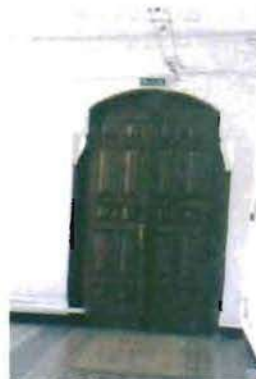
дверь (дуб) двухстворчатая, в фигурном портале, обработанном резным орнаментом растительного характера. На створке по 10 выступающих филенок в профилированных рамках. Внизу филенчатая накладка.

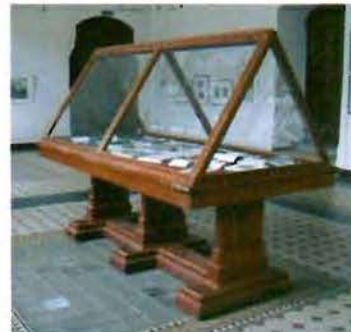
витрина (красное дерево) шатровой формы с четырехсторонним обзором. На трех прямоугольных в сечении ножках на профилированных основаниях, соединенных профилированными проножками.

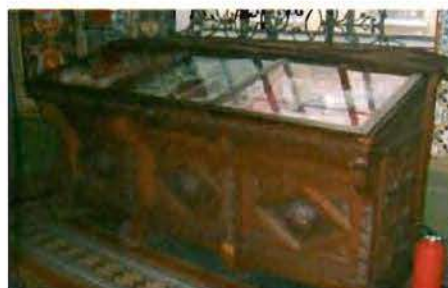
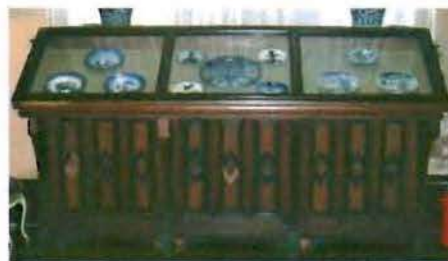
витрина (дуб) пристенная, со скошенным остекленным верхом из 3-х частей. Подставка с 4-мя кронштейнами, декорированными резьбой растительного характера. Между кронштейнами филенчатые вставки с ромбовидными накладками. Углубления тонированы в черный цвет. Боковые стороны декорированы резьбой растительного характера.

Время: кон. XIX - нач. XX в.  
 Размер: дл. - 235 см, выс. - 130 см,  
 шир. - 67 см.  
 Сохранность: потертость отделочного  
 слоя, сколы, трещины;

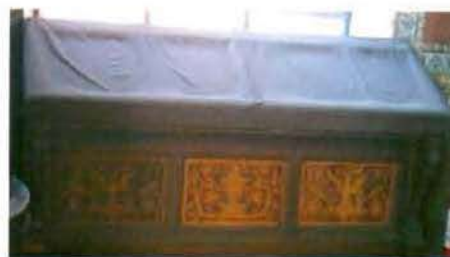
витрина (дуб) пристенная,  
 усеченная, с наклонной крышкой с  
 остеклением из 2-х частей. Подставка с  
 2-мя резными волутообразными  
 консолями, 3-мя  
 филенками между ними и по одной  
 филенке на боковых сторонах.  
 Филенки декорированы гротесковым  
 орнаментом в технике выжигание с  
 тонированием.

Время: кон. XIX - нач. XX в.  
 Размер: дл. - 225 см, выс. - 130 см,  
 шир. - 65 см.  
 Сохранность: Сохранность: потертость  
 отделочного слоя, сколы, трещины;

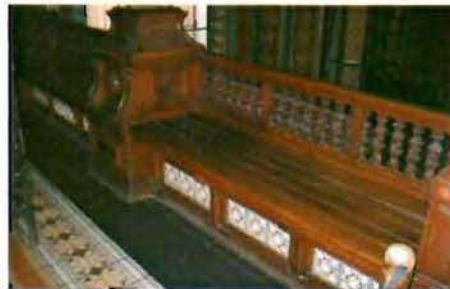
две скамьи (дуб) встроенные, резные  
 с жестким профилированным сиденьем,  
 разделенным массивной резной тумбой  
 на 2 части. Спинка резная из отдельно  
 стоящих балясинок. Нижняя часть  
 скамьи из 8-ми консолей с  
 майоликовыми вставками между ними.  
 Боковины сплошные с резным  
 декором.

Время: кон. XIX - нач. XX в.  
 Размер: дл.- 390 см, выс.- 102 см, гл.-  
 50 см.  
 Сохранность: потертость отделочного  
 слоя, сколы, трещины;

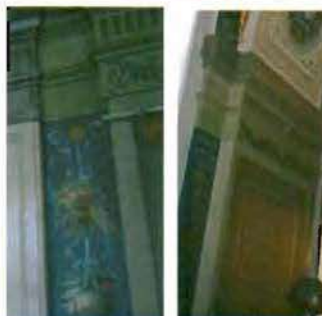
филенки полихромные живописные живопись темперно-клеевая (?) по штукатурной основе) в нижней части подпружных арок;

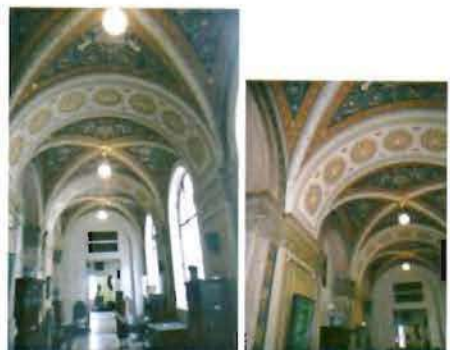
помещение 337-Н  
(галерея кабинетов)

галерея разделена на части подпружными арками. В каждой части крестовый свод. Свод и софиты подпружных арок декорированы монументальной орнаментальной росписью (темперно-клеевая (?) по штукатурной основе);

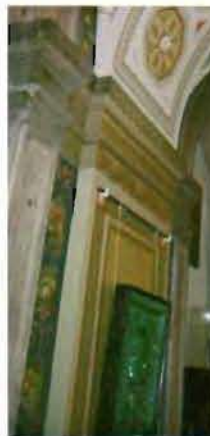
филенки полихромные живописные (живопись клеевая (?) по штукатурной основе) в нижней части подпружных арок;

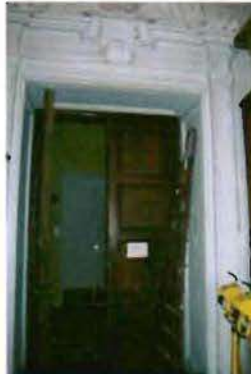
помещение 326-Н

дверной проем в лепных филенчатых откосах (ведет в помещение 330-Н);  
дверной портал лепной с профилированным карнизом, филенчатым фризом и филенчатыми пилястрами по сторонам

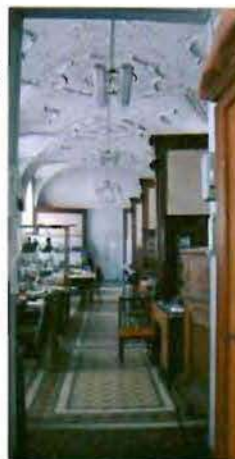
помещение 327-Н  
(зал Венского барокко)

коробовый свод с распалубками и люнеты декорированы лепным орнаментом и тремя лепными десюдепортами фигурной формы с изображением античных богинь;

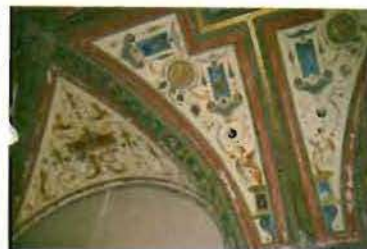
помещение 330-Н  
(зал фарфора)

крестовые своды декорированы монументальной орнаментальной ("гротесковой") росписью (клеевая (?) по штукатурной основе); лепные полихромные с золочением ребра сводов и фигурные рамы с рельефом из листьев аканта, плодовых гирлянд перевитых лентой;

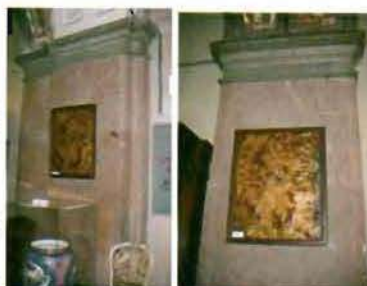
основание подпружных арок из искусственного мрамора с профилированным импостом и базой из серого натурального мрамора;

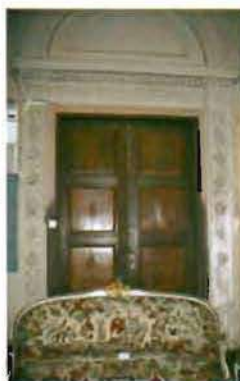
две двери (дуб) двухстворчатые, на 4 филенки с арабесковым орнаментом в технике выжигание с тонированием;

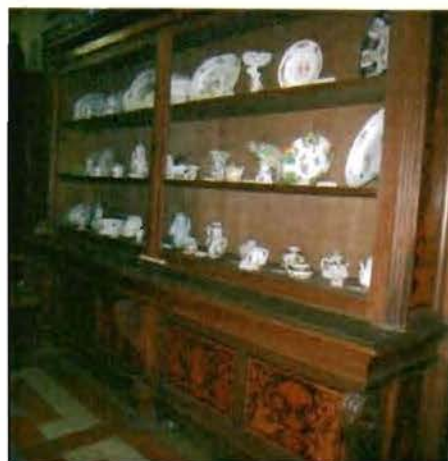
четыре витрины-шкаф (дуб) пристенные, двухстворчатые, с остеклением, с тремя полками. Карниз выступающий, профилированный, фриз и боковые стороны декорированы орнаментом в технике выжигание с тонированием. Стороны фланкированы каннелированными пилястрами с воллютообразным завершением в виде листа аканта. Подставка на 3-х воллютообразных консолях, декорированных резьбой, с широкой профилированной полочкой-карнизом и гладким фризом. Между консолями по 2 филенки, декорированные гротесковым орнаментом в желто-коричневых тонах, выполненным в технике выжигание с тонированием;

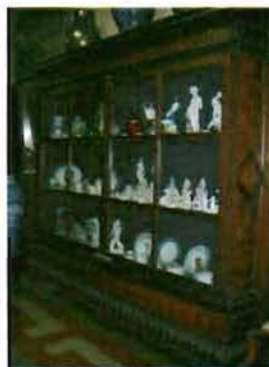
три витрины-шкаф (дуб), 2-х створчатые, на 3 полки с расстекловкой на прямоугольники, с выступающим карнизом и гладким фризом, декорированным орнаментом в технике выжигание с тонированием. Боковые стороны декорированы орнаментом и накладной ромбовидной филенкой. Карниз выступающий, профилированный, нижняя часть с крупным профилем, листьями аканта по углам и полосой орнамента над ним;

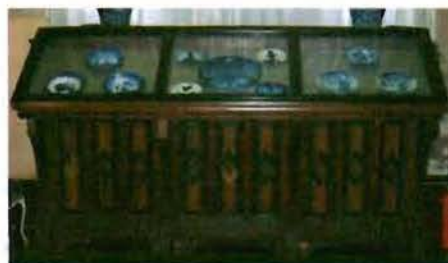
витрина (дуб) пристенная, со скошенным остекленным верхом из 3-х частей. Подставка с 4-мя кронштейнами, декорированными резьбой растительного характера. Между кронштейнами филенчатые вставки с ромбовидными накладками. Углубления тонированы в черный цвет. Боковые стороны декорированы резьбой растительного характера. Время: кон. XIX - нач. XX в. Размер: дл. - 235 см, выс. - 130 см, шир. - 67 см.

Сохранность: потертость отделочного слоя, сколы, трещины;

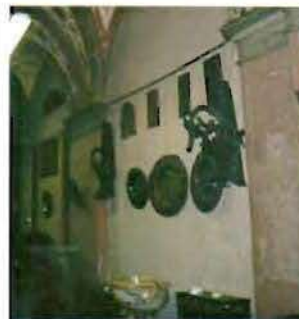
помещение 332-Н  
(Галерея металла)

софиты подпружных арок декорирован лепными филенками с рельефами растительного характера; основание подпружных арок из искусственного мрамора с профилированным импостом и базой из серого натурального мрамора; пилястры искусственного мрамора с профилированной капителью и базой из серого натурального мрамора между подпружными арками;

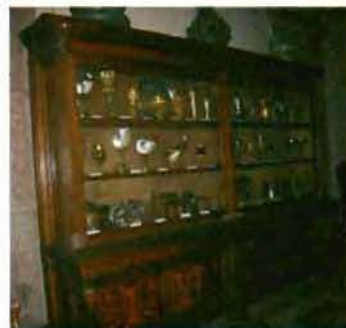
четыре витрины-шкафа (дуб) пристенные, двухстворчатые, с остеклением, с тремя полками. Карниз выступающий, профилированный, фриз и боковые стороны декорированы орнаментом в технике выжигание с тонированием. Стороны фланкированы каннелированными пилястрами с волутообразным завершением в виде листа аканта. Подставка на 3-х волутообразных консолях, декорированных резьбой, с широкой профилированной полочкой-карнизом и гладким фризом. Между консолями по 2 филенки, декорированные гротесковым орнаментом в желто-коричневых тонах, выполненным в технике выжигание с тонированием;

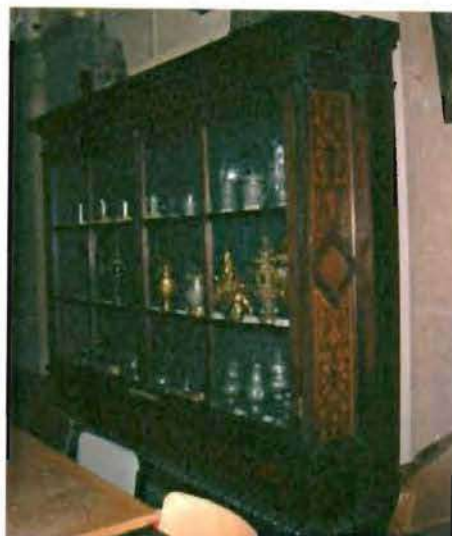
витрина-шкаф (дуб), 2-х створчатые, на 3 полки с расстекловкой на прямоугольнички, с выступающим карнизом и гладким фризом, декорированным орнаментом в технике выжигание с тонированием. Боковые стороны декорированы орнаментом и накладной ромбовидной филенкой. Карниз выступающий, профилированный, нижняя часть с крупным профилем, листьями аканта по углам и полосой орнамента над ним;

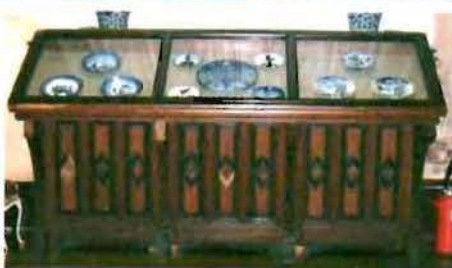
витрина (дуб) пристенная, со скошенным остекленным верхом из 3-х частей. Подставка с 4-мя кронштейнами, декорированными резьбой растительного характера. Между кронштейнами филенчатые вставки с ромбовидными накладками. Углубления тонированы в черный цвет. Боковые стороны декорированы резьбой растительного характера. Время: кон. XIX - нач. XX в. Размер: дл. - 235 см, выс. - 130 см, шир. - 67 см.

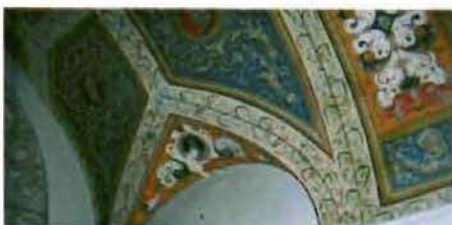
помещение 335-Н  
(зал Росселино)

коробовый с распалубкой свод декорирован монументальной орнаментальной ("гротесковой"), росписью (темперно-клеевая по штукатурной основе?);

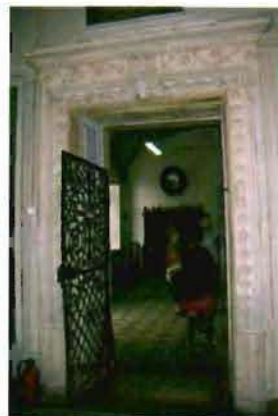
портал белого мрамора, с резным декором из листьев и с выступающим профилированным карнизом, фризом с рельефом растительного характера; откос дверного проема декорирован филенками с рельефом из иоников по периметру и полосой лепного орнамента из S-образных завитков по краю

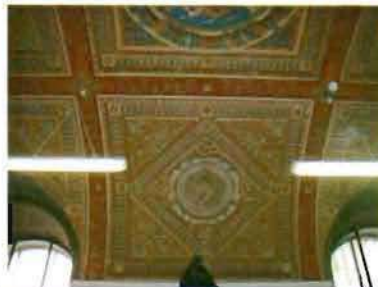
помещение 334-Н  
(зал Медичи)

коробовый свод с распалубками декорирован монументальной, полихромной, орнаментально-гротесковой клеевой живописью, со вставками с изображением в медальонах представителей рода Медичи;

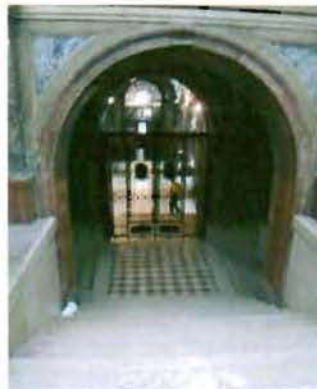
портал искусственного мрамора с профилированным наличником с замковым камнем-волютой и в филенчатом откосе;

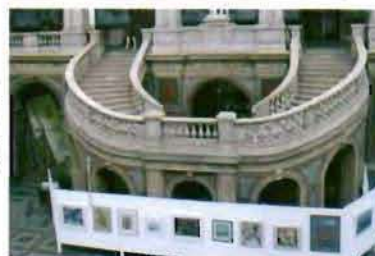
два верхних марша дугообразной формы с ограждением из балясин (внутренняя сторона) и звеньев из балясин и филенчатых тумб (внешняя сторона ограждения); ступени забежные мраморной плиты с латунными ковродержателями; поручень мраморный профилированный;

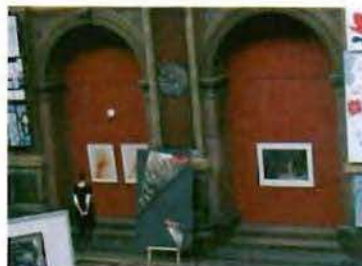
порталы арочной формы (защиты) искусственного мрамора с профилированными архивольтом и импостом, замковым камнем-волютой, постаменты черного мрамора в нижнем ярусе;

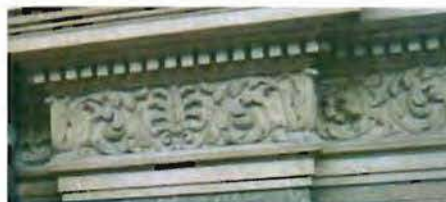
фриз (известняк) с рельефом растительного характера между ярусами помещения;  
карниз профилированный с дентикулами;

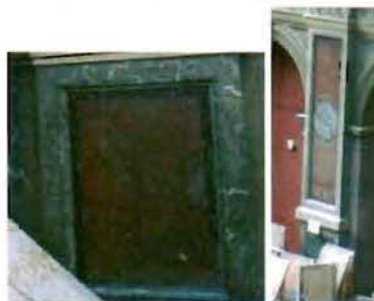
лопатки искусственного мрамора с профилированными филенками различной конфигурации в нижнем ярусе между порталами;

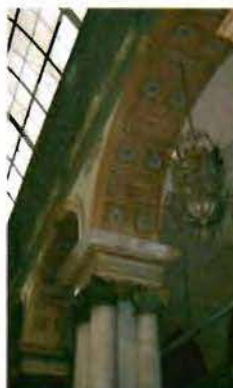
софит арки с лепными полихромными филёнками с розетками в поле;

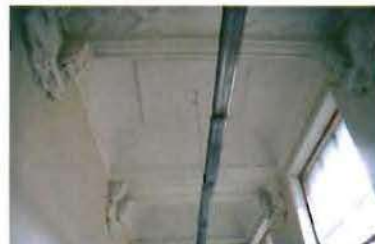
помещения 305-Н, 308-Н

потолок разделен поперек сдвоенными балками на части, каждая часть в виде зеркального свода на гладкой высокой падаге. Балки с рельефом типа плетенка на лепных волютообразных кронштейнах с рельефом из листьев аканта. Между балками лепные пересекающиеся тяги образующие ромбовидный орнамент. Балки в нижней части объединены коротким профилированным карнизом, под карнизом лепные женские маски в обрамлении волютообразных завитков и гирлянд плодового характера;

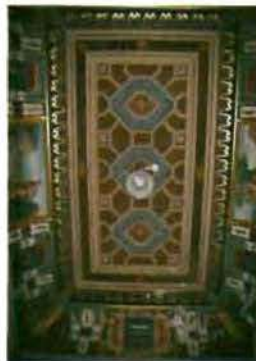
плафоны на высокой падуге декорированы полихромной орнаментальной живописью (живопись клеевая (?) по штукатурной основе, позолота) между балкам; падуги декорированы полихромной сюжетной и орнаментальной живописью (живопись клеевая (?) по штукатурной основе, позолота);

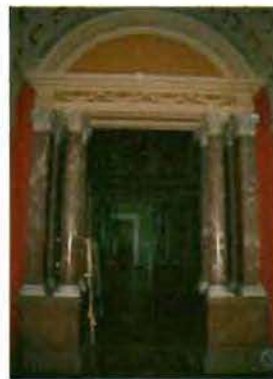
дверной портал с лепным навершием в виде лучкового фронтона, по сторонам сдвоенные  $\frac{3}{4}$  колонны искусственного мрамора с лепной капителью композитного ордера (одна круглая в плане, вторая квадратная в плане) с профилированной базой. Фриз декорирован лепными провисающими гирляндами; Постаменты искусственного мрамора филенчатые (учтен со стороны помещения 282-Н;
