## АКТ

по результатам государственной историко-культурной экспертизы проектной документации на проведение работ по сохранению объекта культурного наследия федерального значения «Центральное училище технического рисования и музей Штиглица А.Л.», расположенного по адресу: Санкт-Петербург, Соляной пер., 13, 15 (Санкт-Петербург, Соляной переулоч, дом 13-15, литера В): «Проектная документация на проведение работ по приспособлению для современного использования в части оснащения объекта культурного наследия федерального значения «Центральное училище технического рисования и музей Штиглица А.Л.» комплексными системами обеспечения безопасности (КСОБ), по адресу: Санкт-Петербург, Соляной переулоч, дом 13-15, литера В (Работы по оснащению зданий ФГБОУ ВО «СПГХПА им. А.Л. Штиглица» объектовой системой оповещения для антитеррористической защищенности объекта, системой пожарной сигнализации и системой оповещения и управления при эвакуации людей при пожаре по адресу: Санкт-Петербург, Соляной переулоч 13-15)» (шифр: ПСД-ЭА/71/2024), разработанной ООО «Техно Эйр Групп» в 2024 году

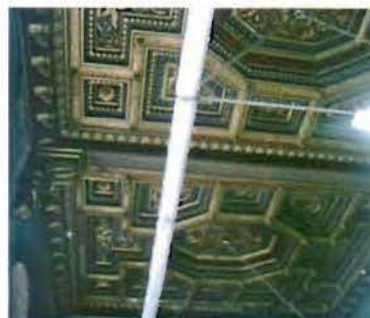
помещение 284-Н  
(Зал Фарнезе)

потолок трехчастный лепной (?) полихромный, на золоченых модульонах и волютообразных кронштейнах поддерживающих балки, с кессонами различной конфигурации в золоченом обрамлении с рельефом из листьев лавра, в поле кессонов рельефы растительного характера;

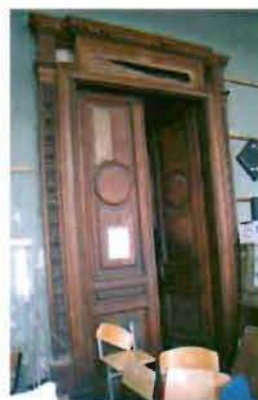
дверной портал (дуб резьба) с фигурным профилированным наличником, раскрепованным карнизом с выносом и дентикулами. По сторонам узкие опатки с резьбой растительного характера; дверное заполнение двустворчатое, глухое, с филенками различной конфигурации;

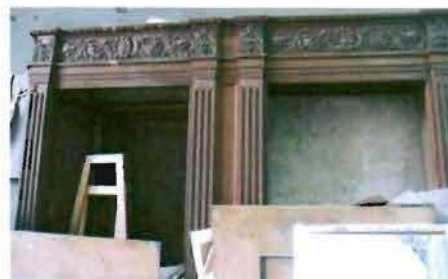
два портала (дуб, резьба) один ложный. Фриз раскрепованный с резьбой растительного характера. Стороны фланкированы каннелированными пилястрами. Один портал в филенчатых откосах; дверное заполнение (дуб) одностворчатое, глухое, филенчатое;

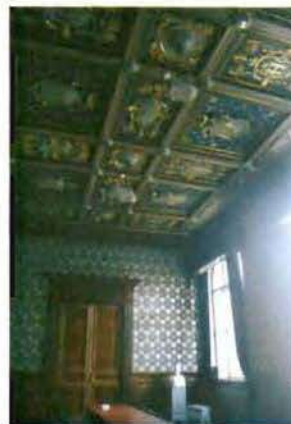
потолок лепной, кессонированный, полихромный. Кессоны в профилированных рамах. На пересечении рам полусферы с золоченым рельефом из трех сплетенных полумесяцев. В поле кессонов серо-синему фону золоченые рельефы с изображением королевского герба Франции. На щите три белых лилии, герб Генриха II с короной, тремя сплетенными полумесяцами и начальной буквой его имени;

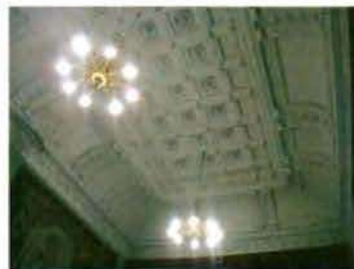
потолок лепной кессонированный на высокой филенчатой падаге, между филенками сдвоенные стилизованные С-образные кронштейны. В поле кессонов цветочные розетки. По краю кессонов рельеф из листьев аканта. Рамы кессонов с рельефом из листьев аканта перевитых лентой; фриз с рельефом растительного характера;

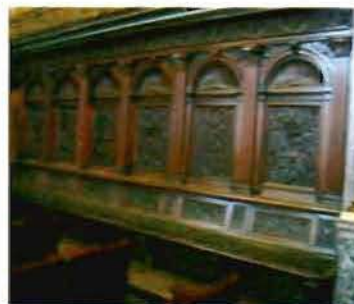
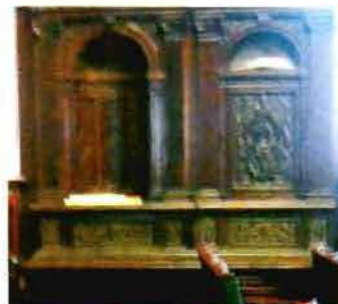
панели стеновые (дуб) в нижней части стен по периметру помещения с разрезами на дверные и оконные проемы разделены каннелированными пилястрами с резными капителями. Между пилястрами филенки в профилированных рамах, декорированные резным рельефом растительного характера. Над филенками люнеты с профилем и замковым камнем из волютообразного листа аканта, поле люнета с рельефом имитирующим раковину. Фриз с рельефом растительного характера. Карниз с выносом, профилированный. Рядом с оконными проемами в стеновых панелях две полуциркульные ниши; стеновые по периметру помещения дубовые. Время: 1896 г., фабрика А.Вунша.

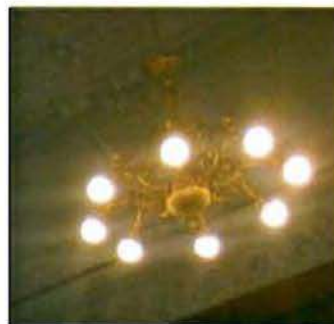
три люстры (бронза, литье, золочение) на 8 свт. в форме шара, обработанного дольчатым орнаментом, с накладными розетками по кругу и отходящими от них 8-ю воллютообразными фигурными рожками, загнутыми книзу, с листовным декором. Шток сложный, в виде балясин. Рожки соединены с центральной частью штока воллютообразными завитками. Корона из семи лепестков, внизу розетка из четырех лепестков и не большая чешуйчатая шишка.

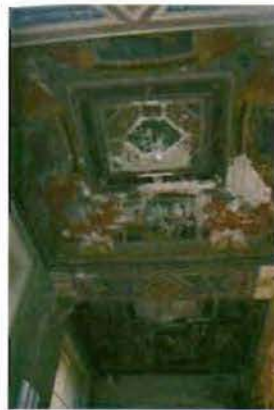
потолок разделен на три части балками на волютообразных кронштейнах. В каждой части сомкнутый свод. Балки и свод декорированы живописью (темперно-клеевая (?) по штукатурной основе) полихромная, с орнаментальной и сюжетной;

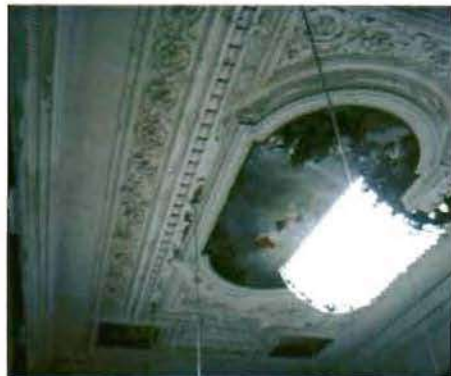
потолок лепной с филенками различной конфигурации. В поле филенок рельеф растительного характера;

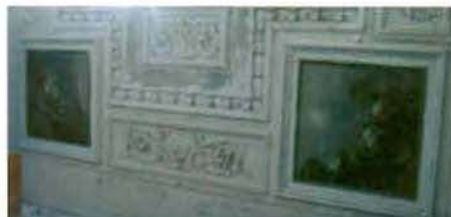
на потолке пять живописных картин (холст, масло, 1951 г.) с тематикой, посвященной празднованию Дня Победы. Четыре малые по углам в лепных рамках квадратной формы, в центре потолка в лепной фигурной раме;

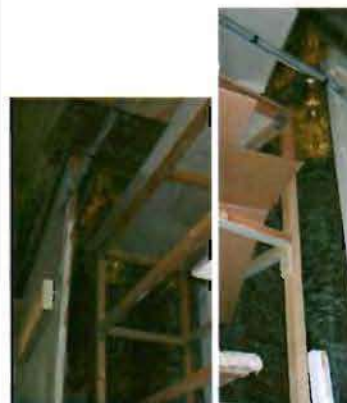
портал (частично зашит, доступ  
ограничен) из различных цветных  
пород мрамора, с разорванным  
профилированным фронтоном и  
прямоугольной тумбой - постаментом  
в тимпане. Стороны фланкированы  
двумя мраморными колоннами и двумя  
пилястрами коринфского ордера.  
Плинты, базы колонн, капители,  
розетки в кессонах, провисающие  
плодовые гирлянды, схваченные  
бантами, львиные маски по углам -  
золоченой бронзы;

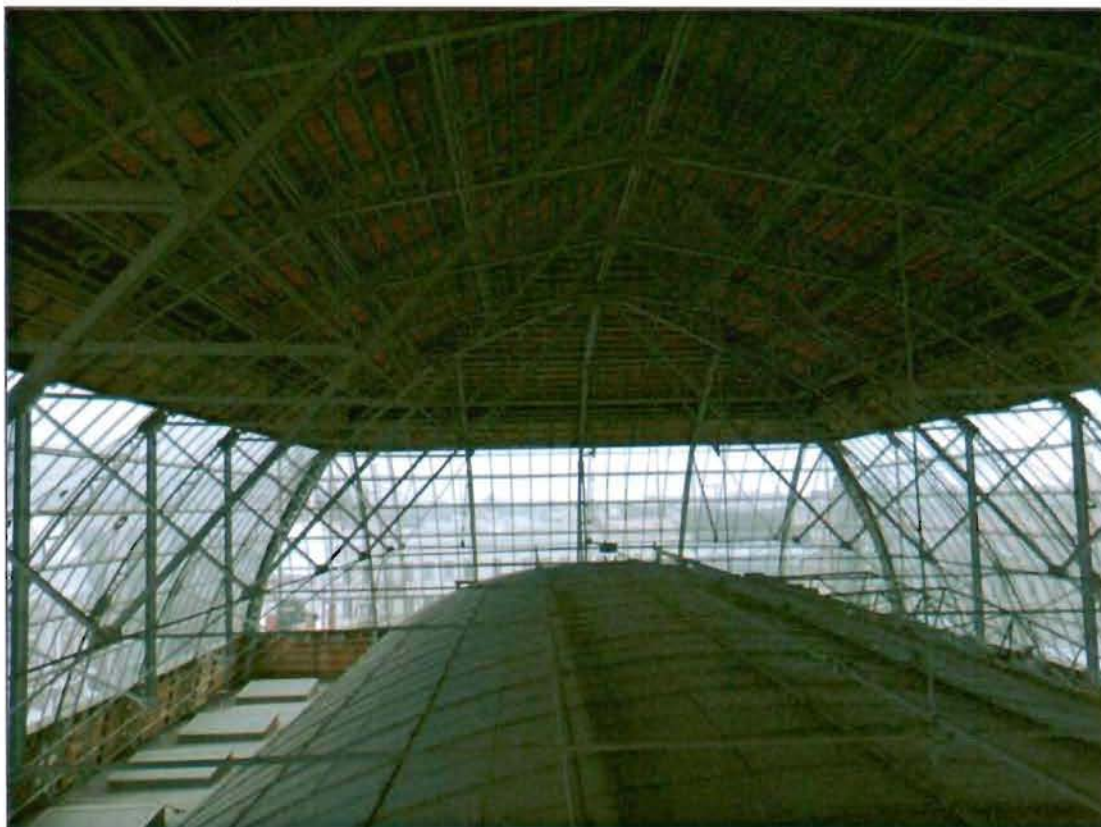
11. Купол над большим выставочный залом. Общий вид на внутренние конструкции купола.

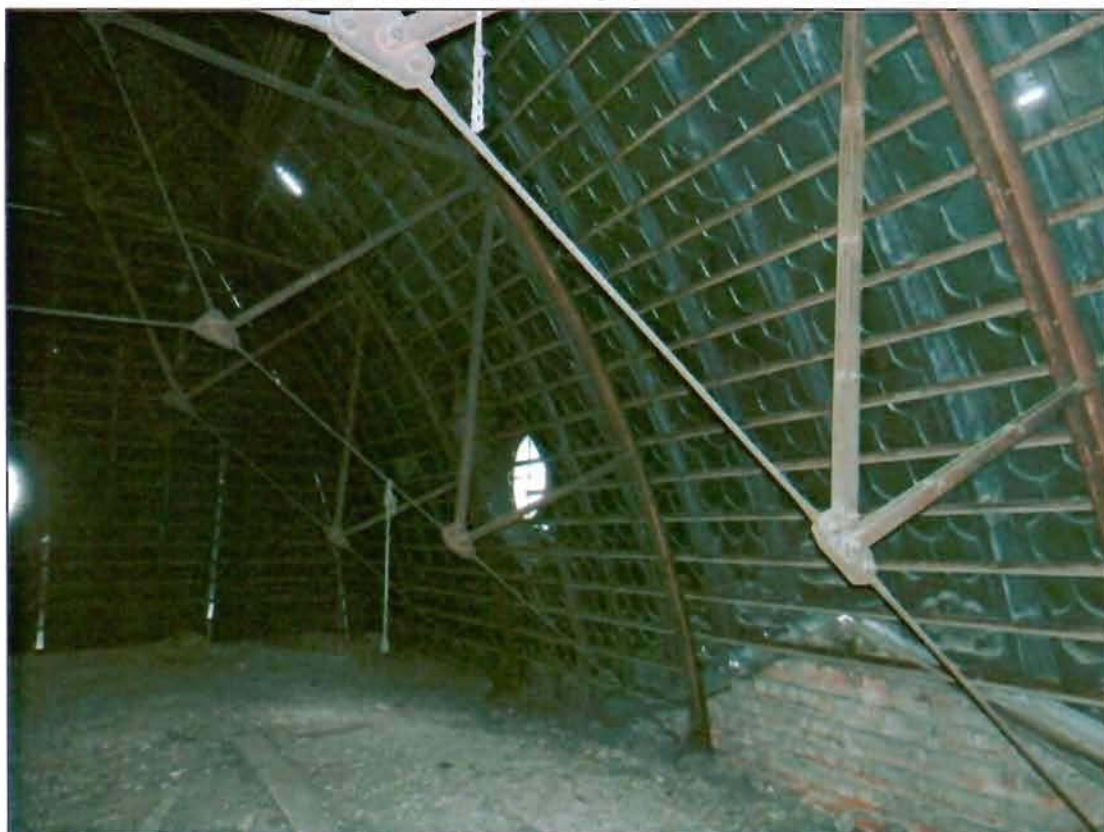
13. Купол над лицевым корпусом. Общий вид на внутренние конструкции купола.

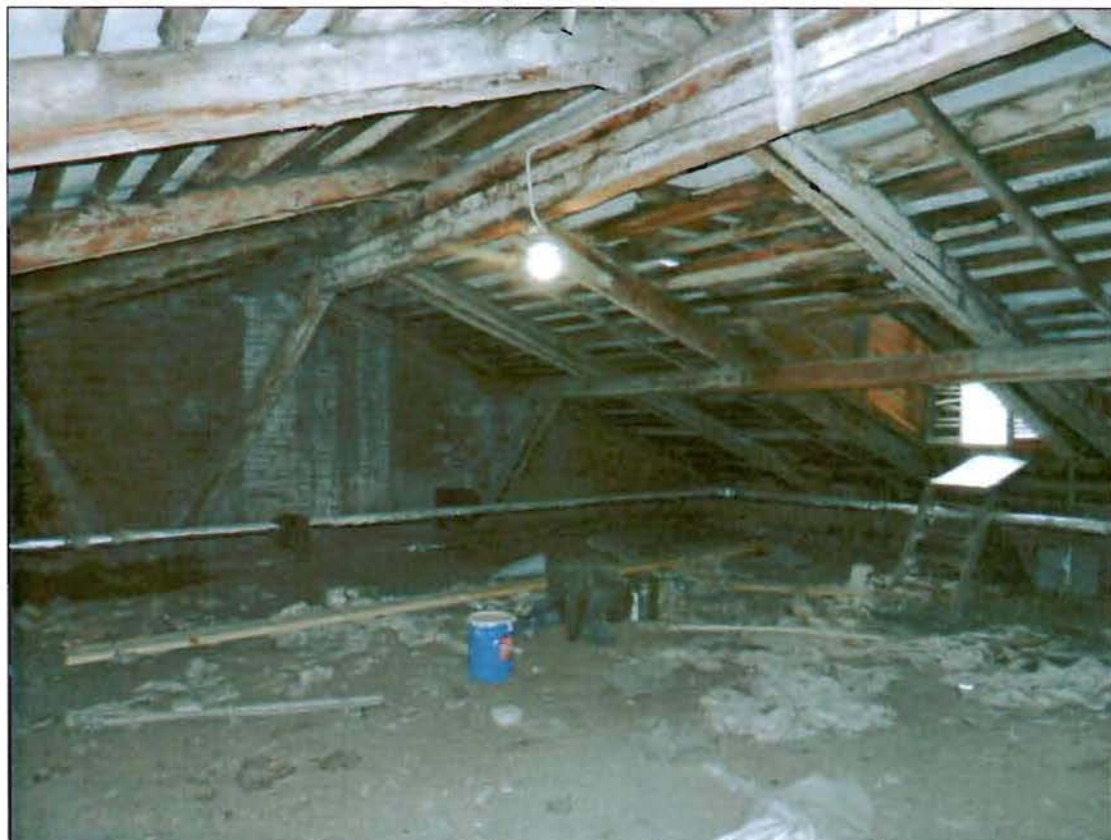
35. Стропильная система. Общий вид.

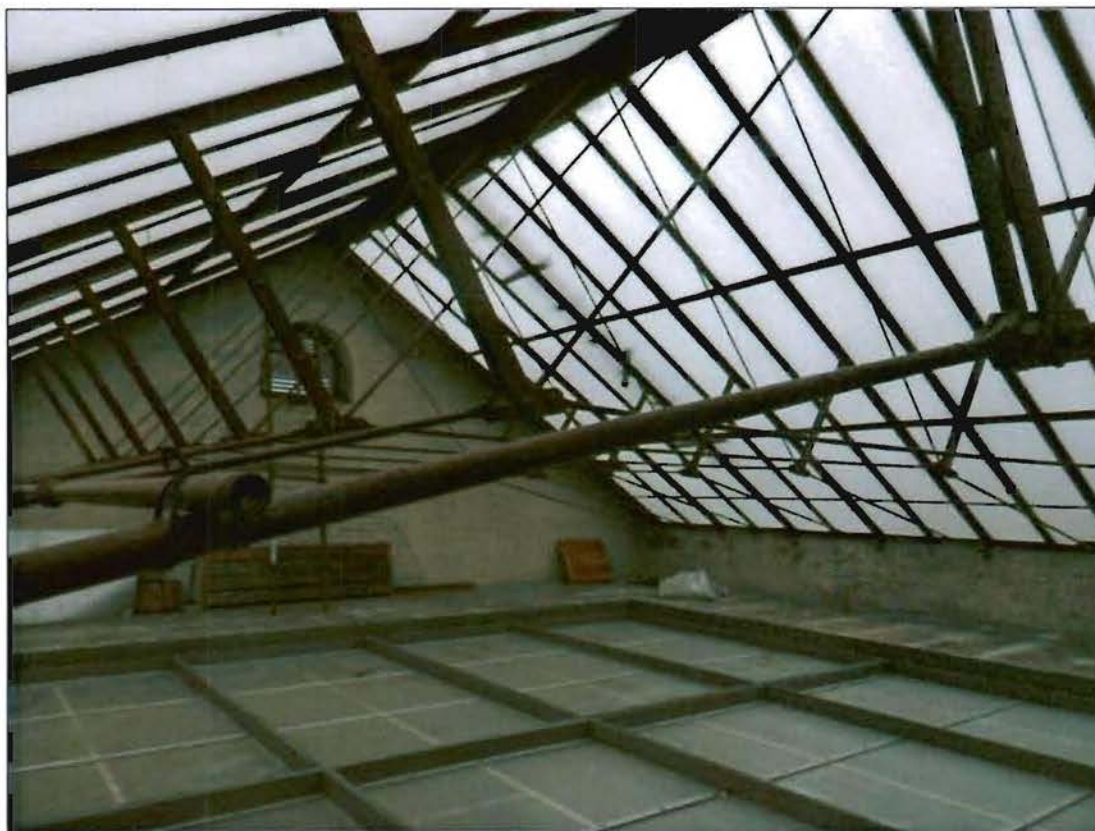
36. Металлические фермы над световым фонарем парадной лестницы.

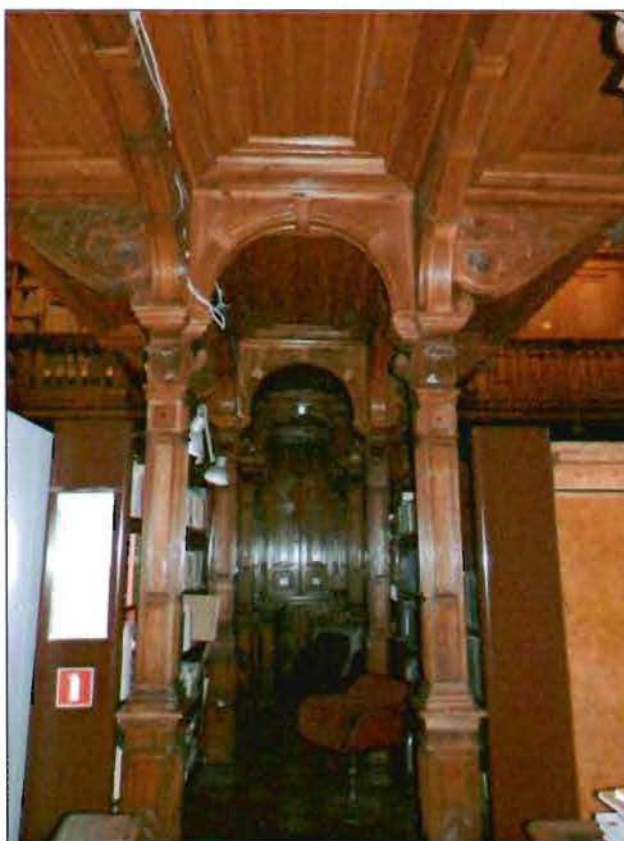
39. Помещение № 1-Н (271). Деревянные колонны.

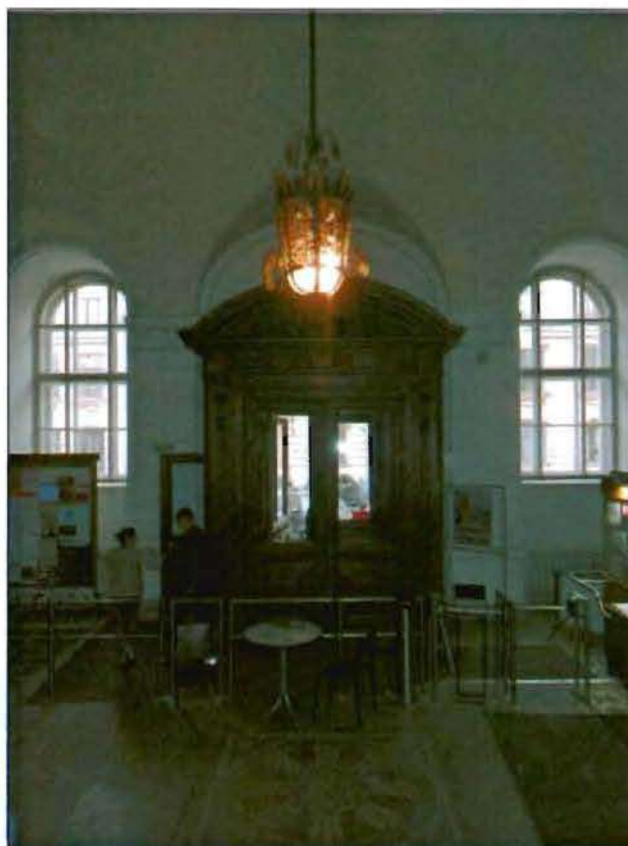
40. Вестибюль. Деревянный тамбур.

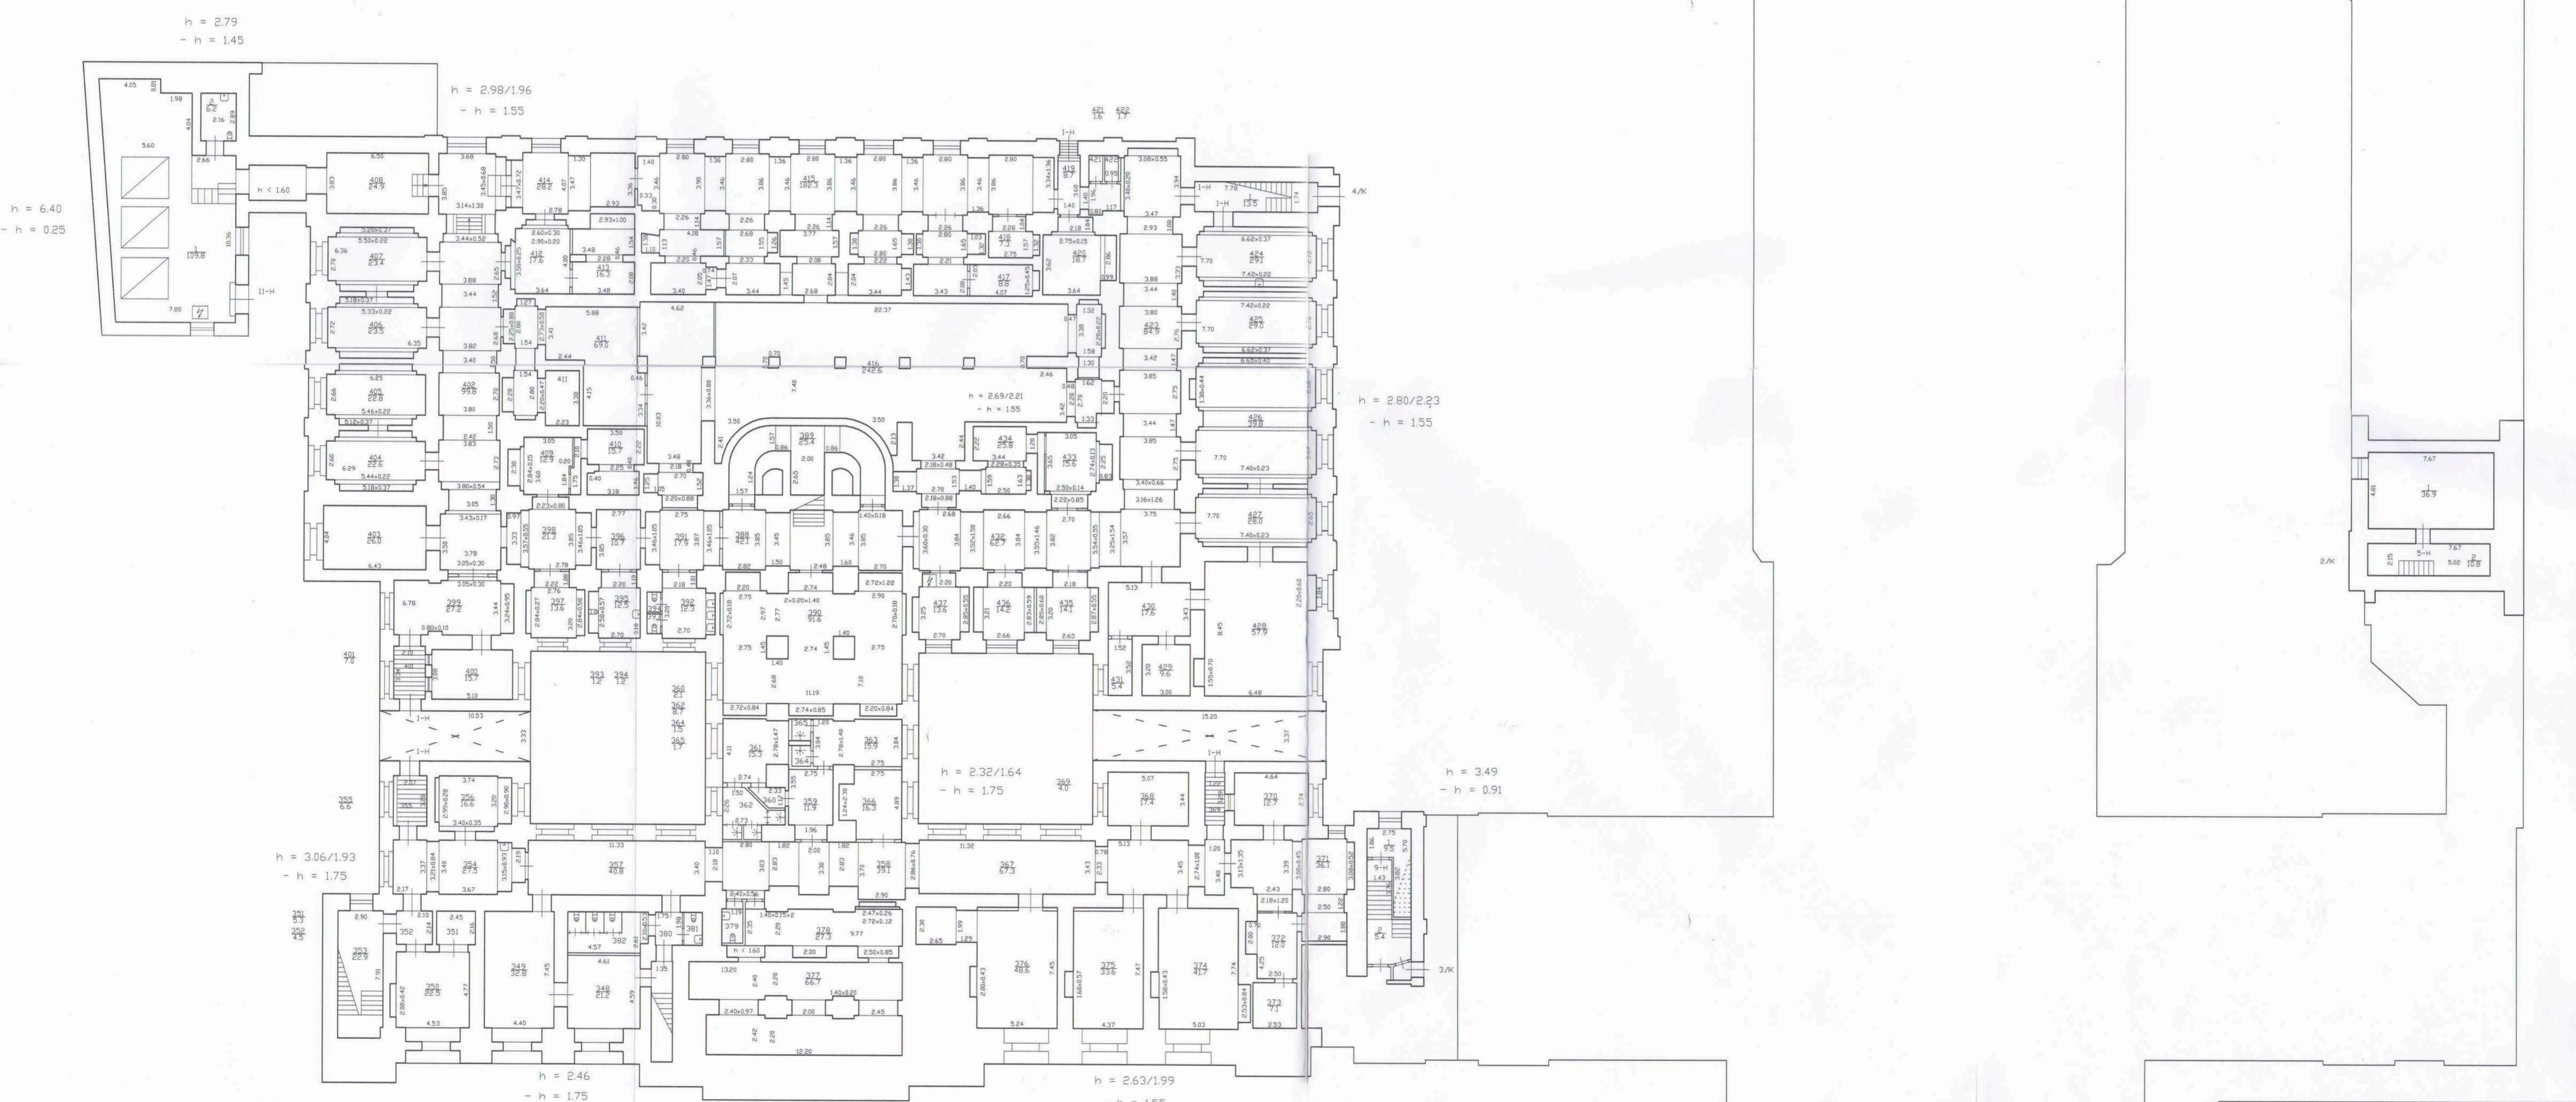
ПОДВАЛ И ЦОКОЛЬНЫЙ ЭТАЖ

Филиал ГУП "ГЭИОН"- проектно-инвентаризационное бюро Центрального района		Инв.№ 16/01-2461
Лист № 1	г. Санкт-Петербург, Садовая переулок дом 13-15, литера В План подвала	Масштаб 1:200
Дата 12.05.2015	Исполнил Исполнитель Проверил Руководитель филиала	Подпись Исполнитель Дополнитель Дополнитель Панина ЛГ

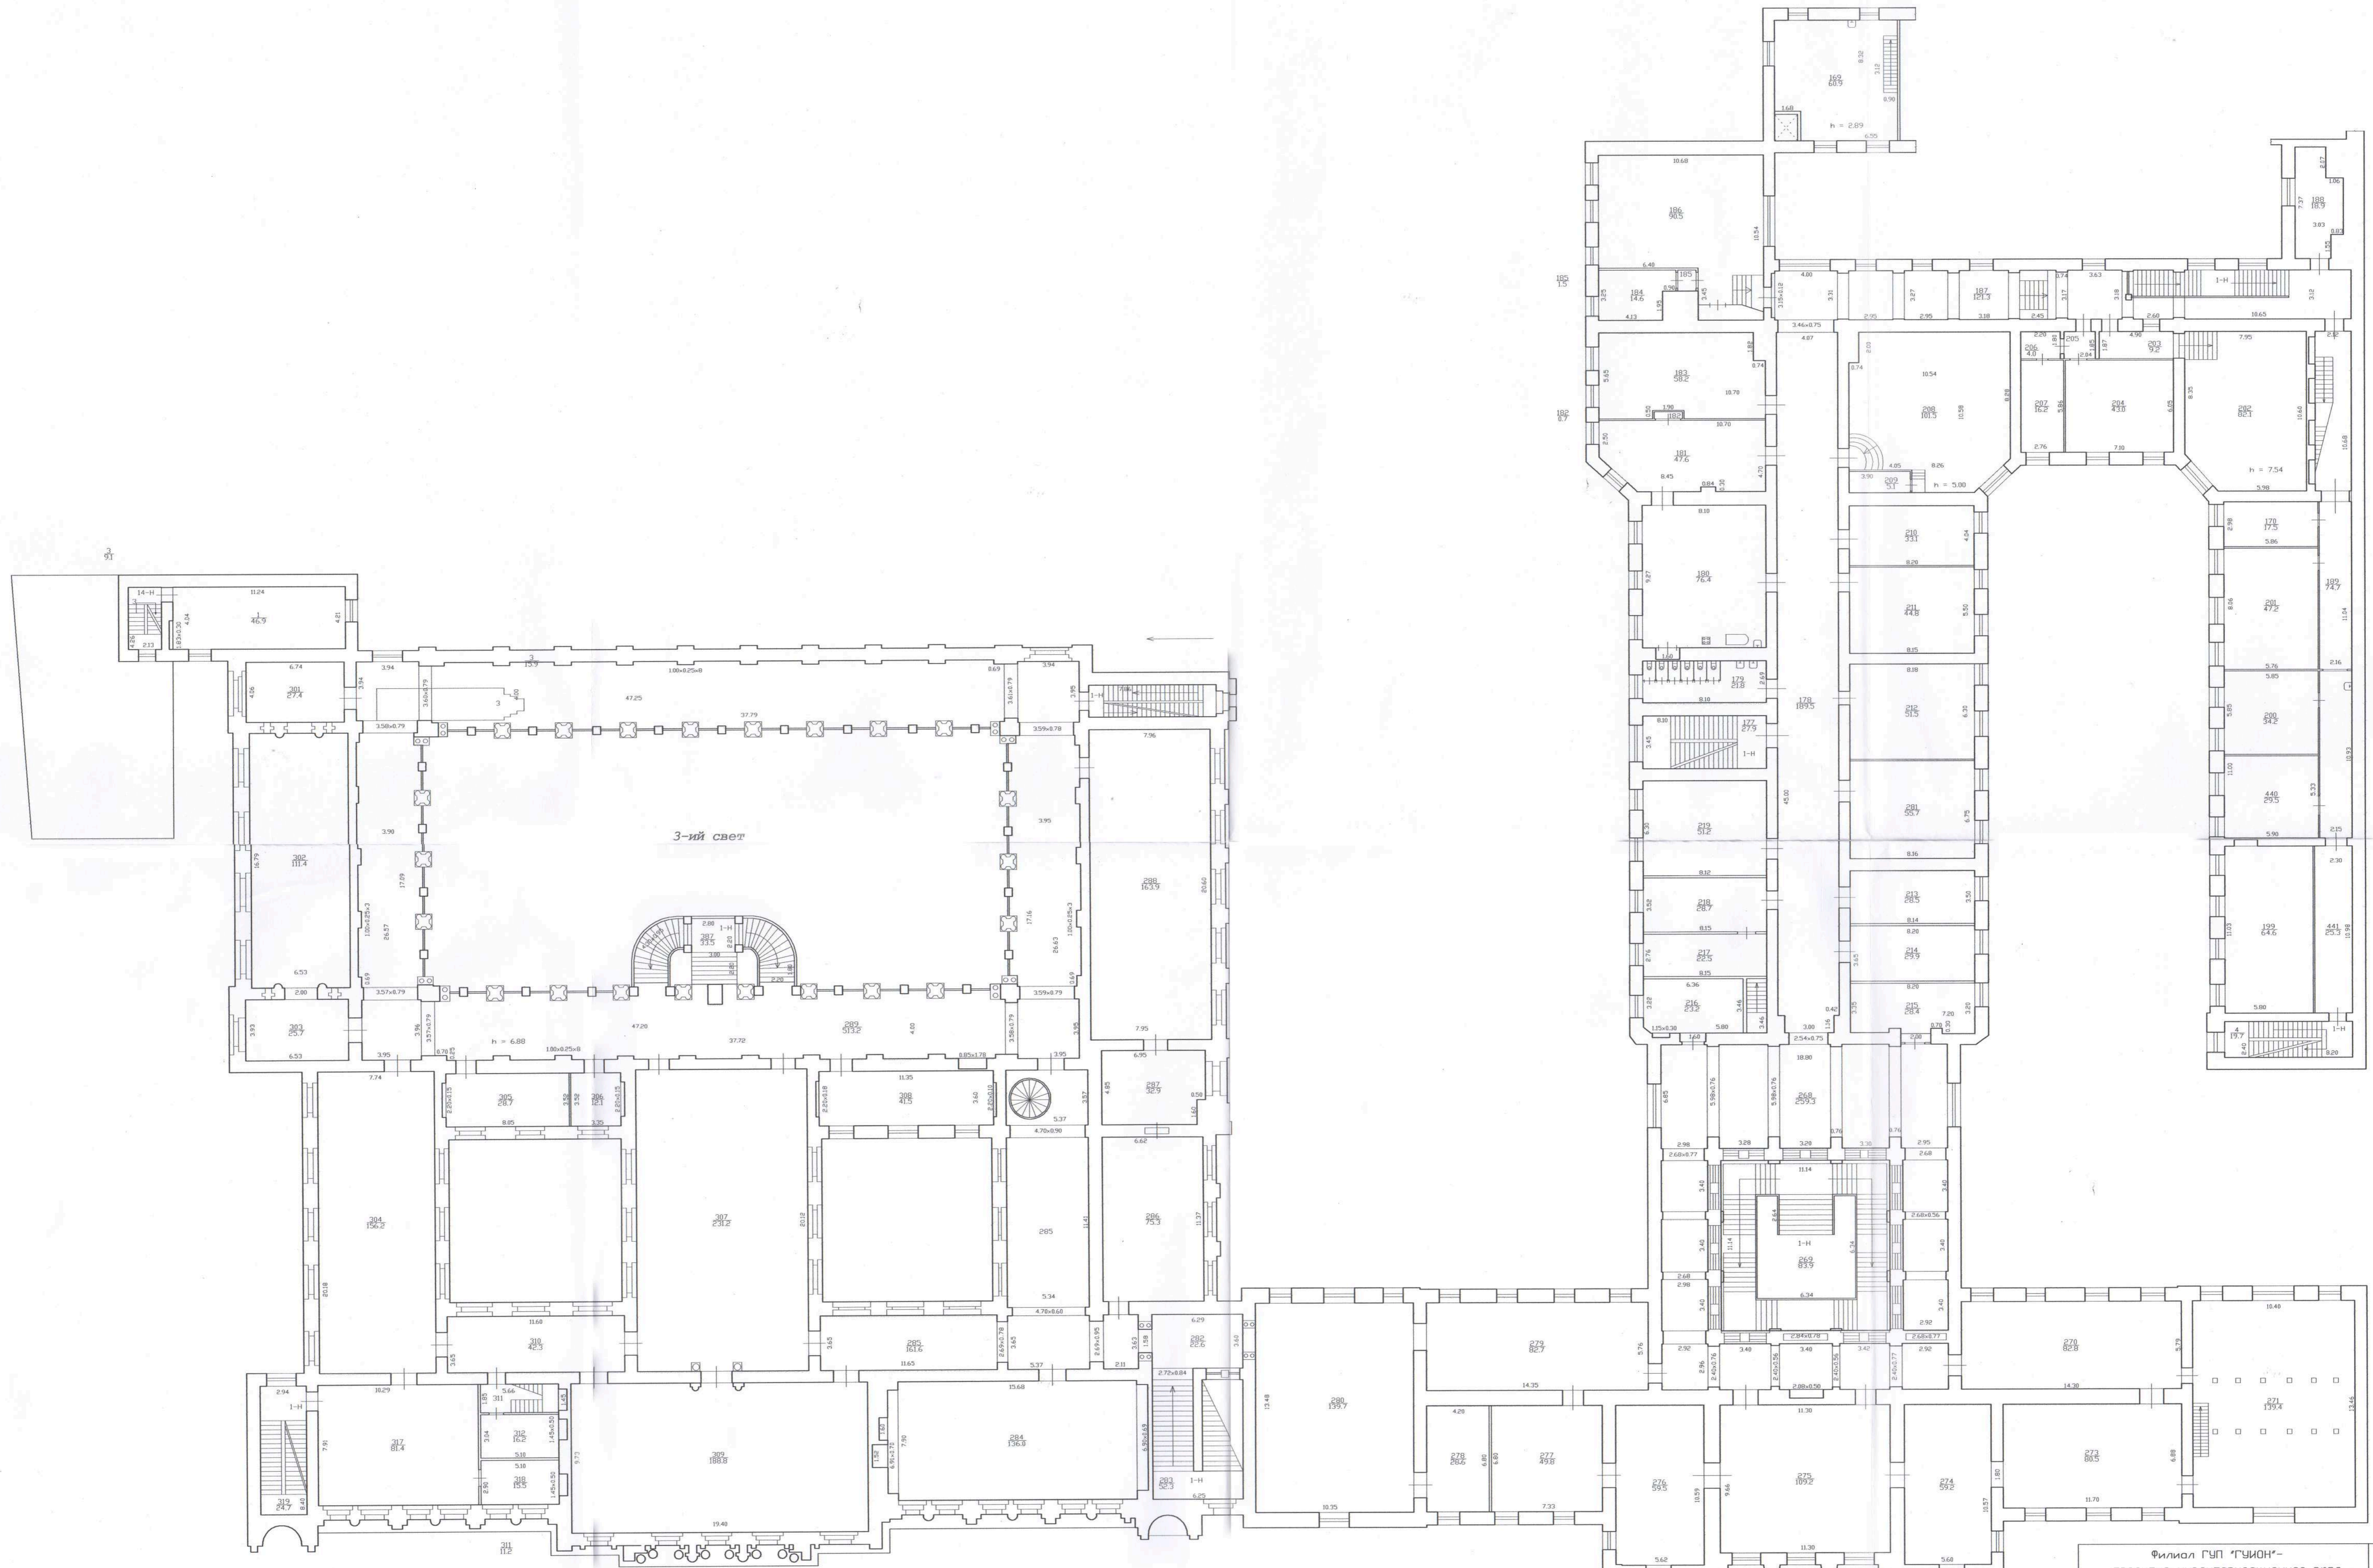
Филиал ГУП "УИИОН" проектно-инвентаризационное бюро Центрального района		Инв.№ 16/01-2461
Лист № 4	г. Санкт-Петербург, Соляная переулок дом 13-15, литера В План 3-го этажа	Масштаб 1:200
Дата 12.05.2015	Исполнил Проверил	Должность Исполнитель Руководитель группы Начальник филиала
		Подпись Лопаткина ВА Дателъман ДА Панина ЛГ

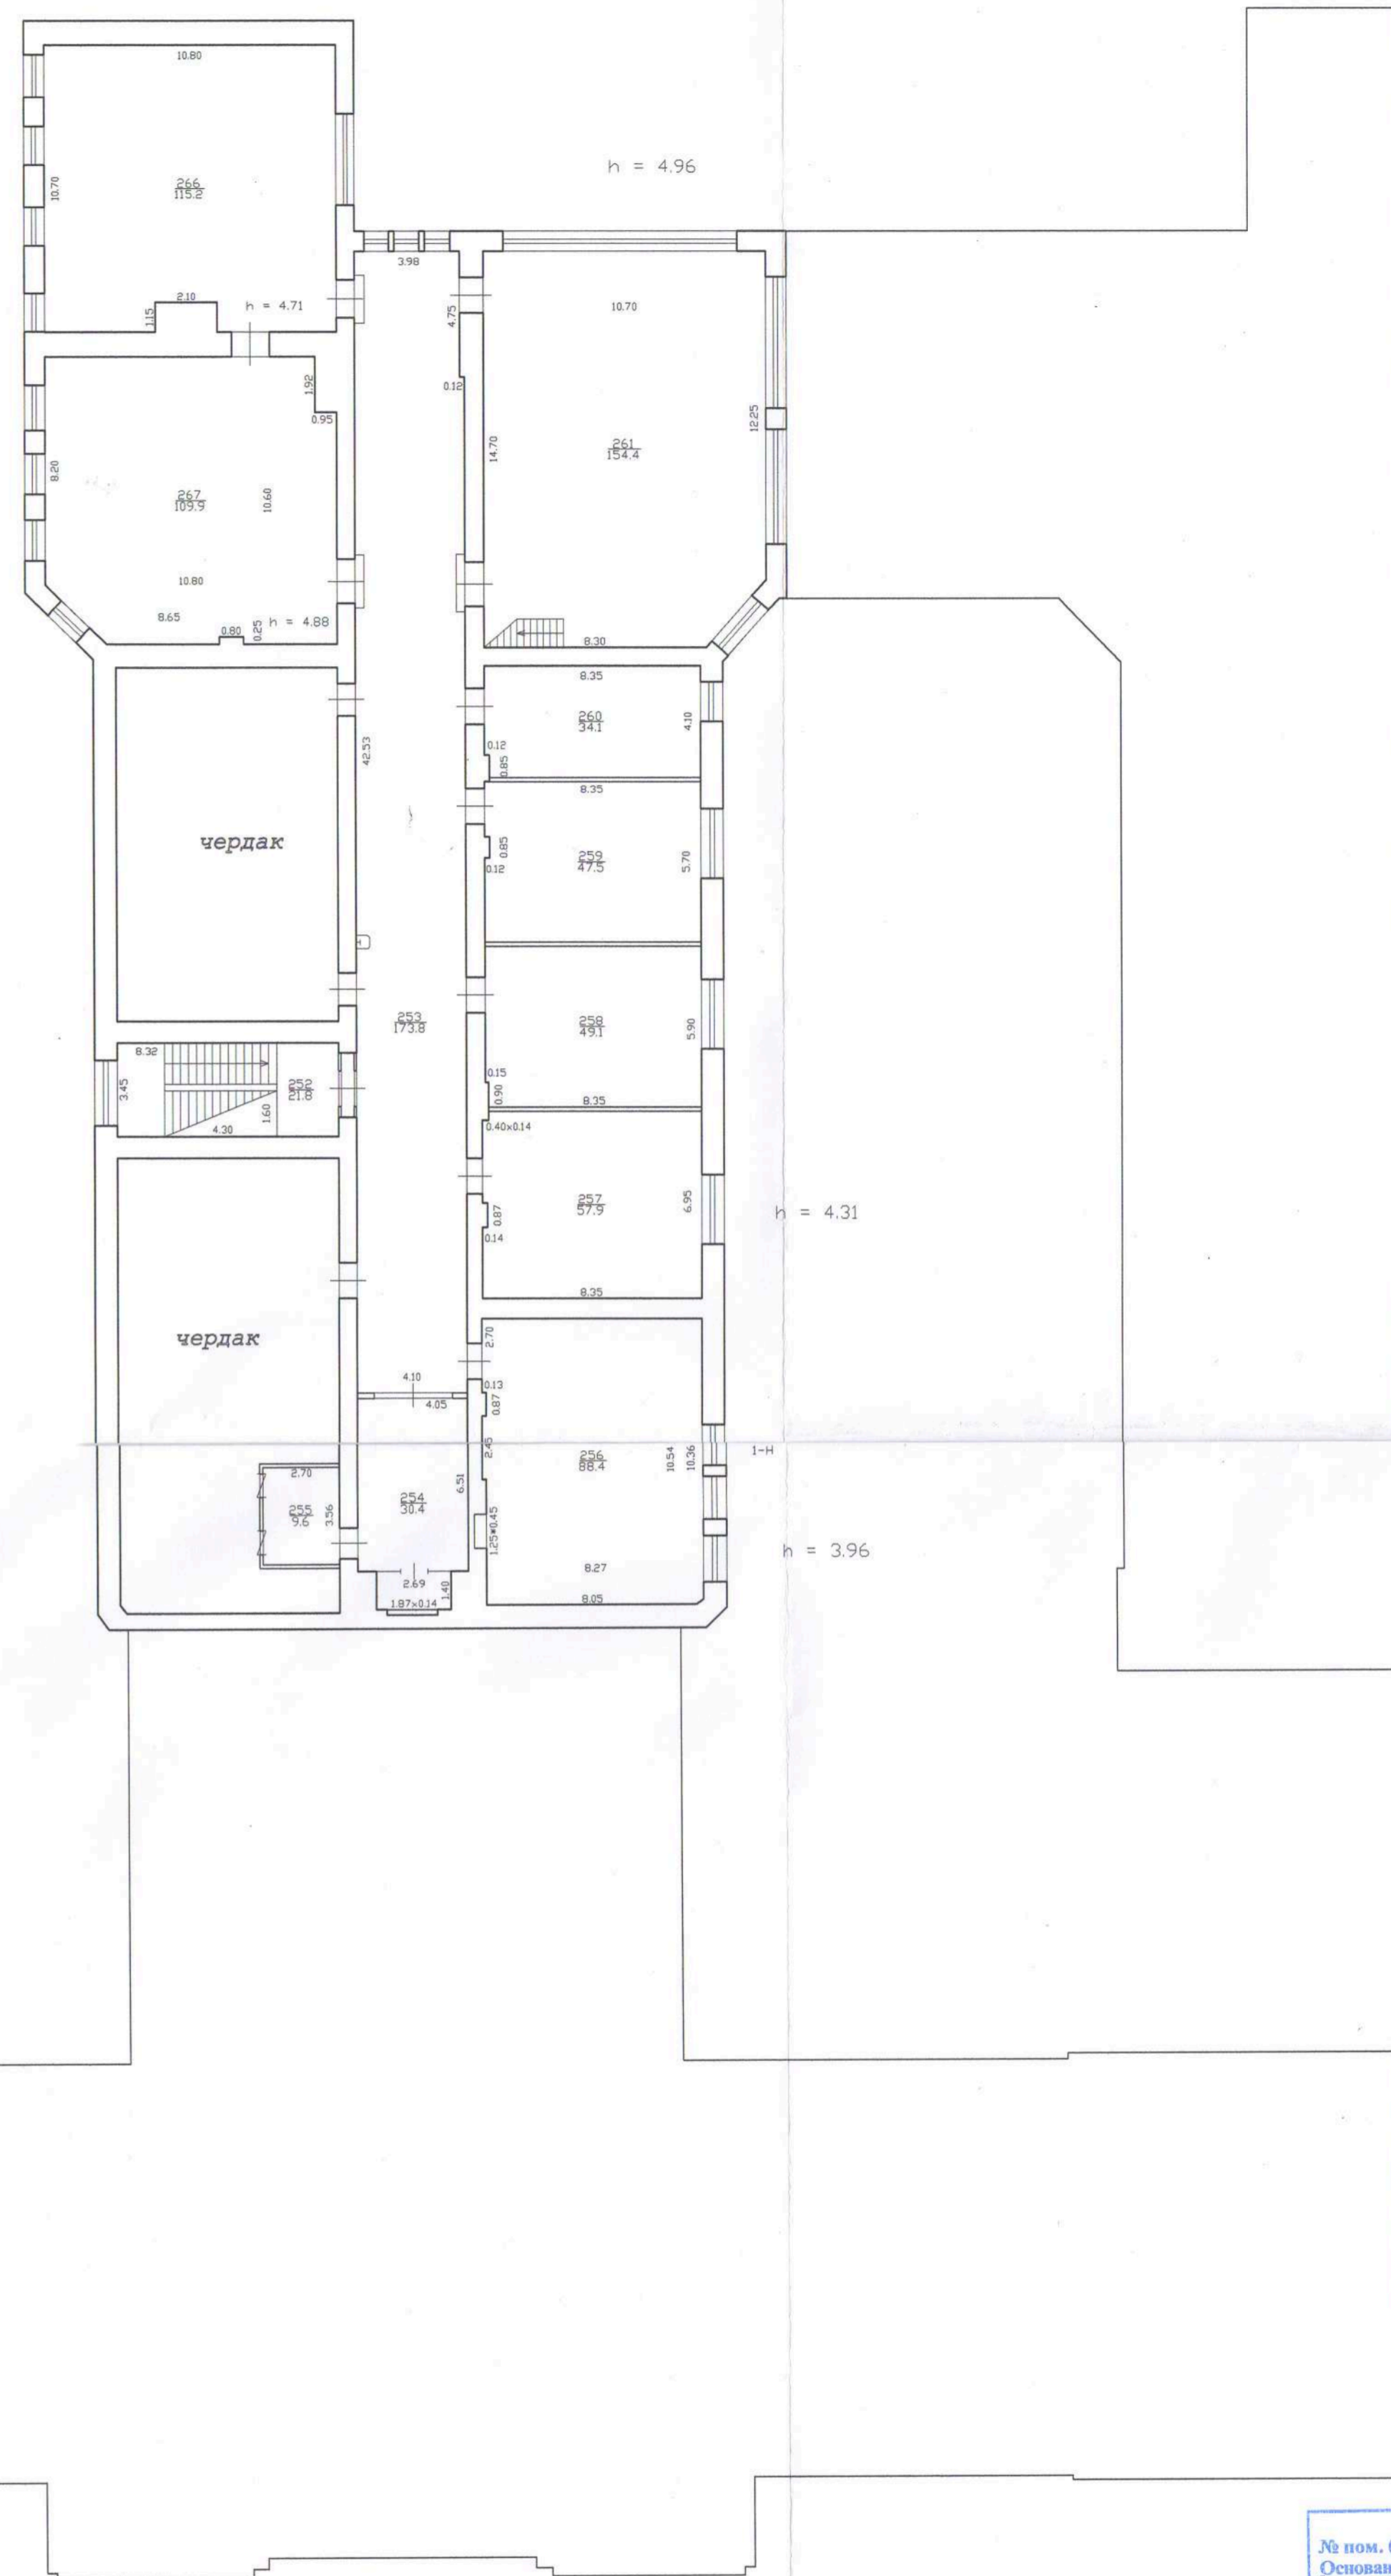
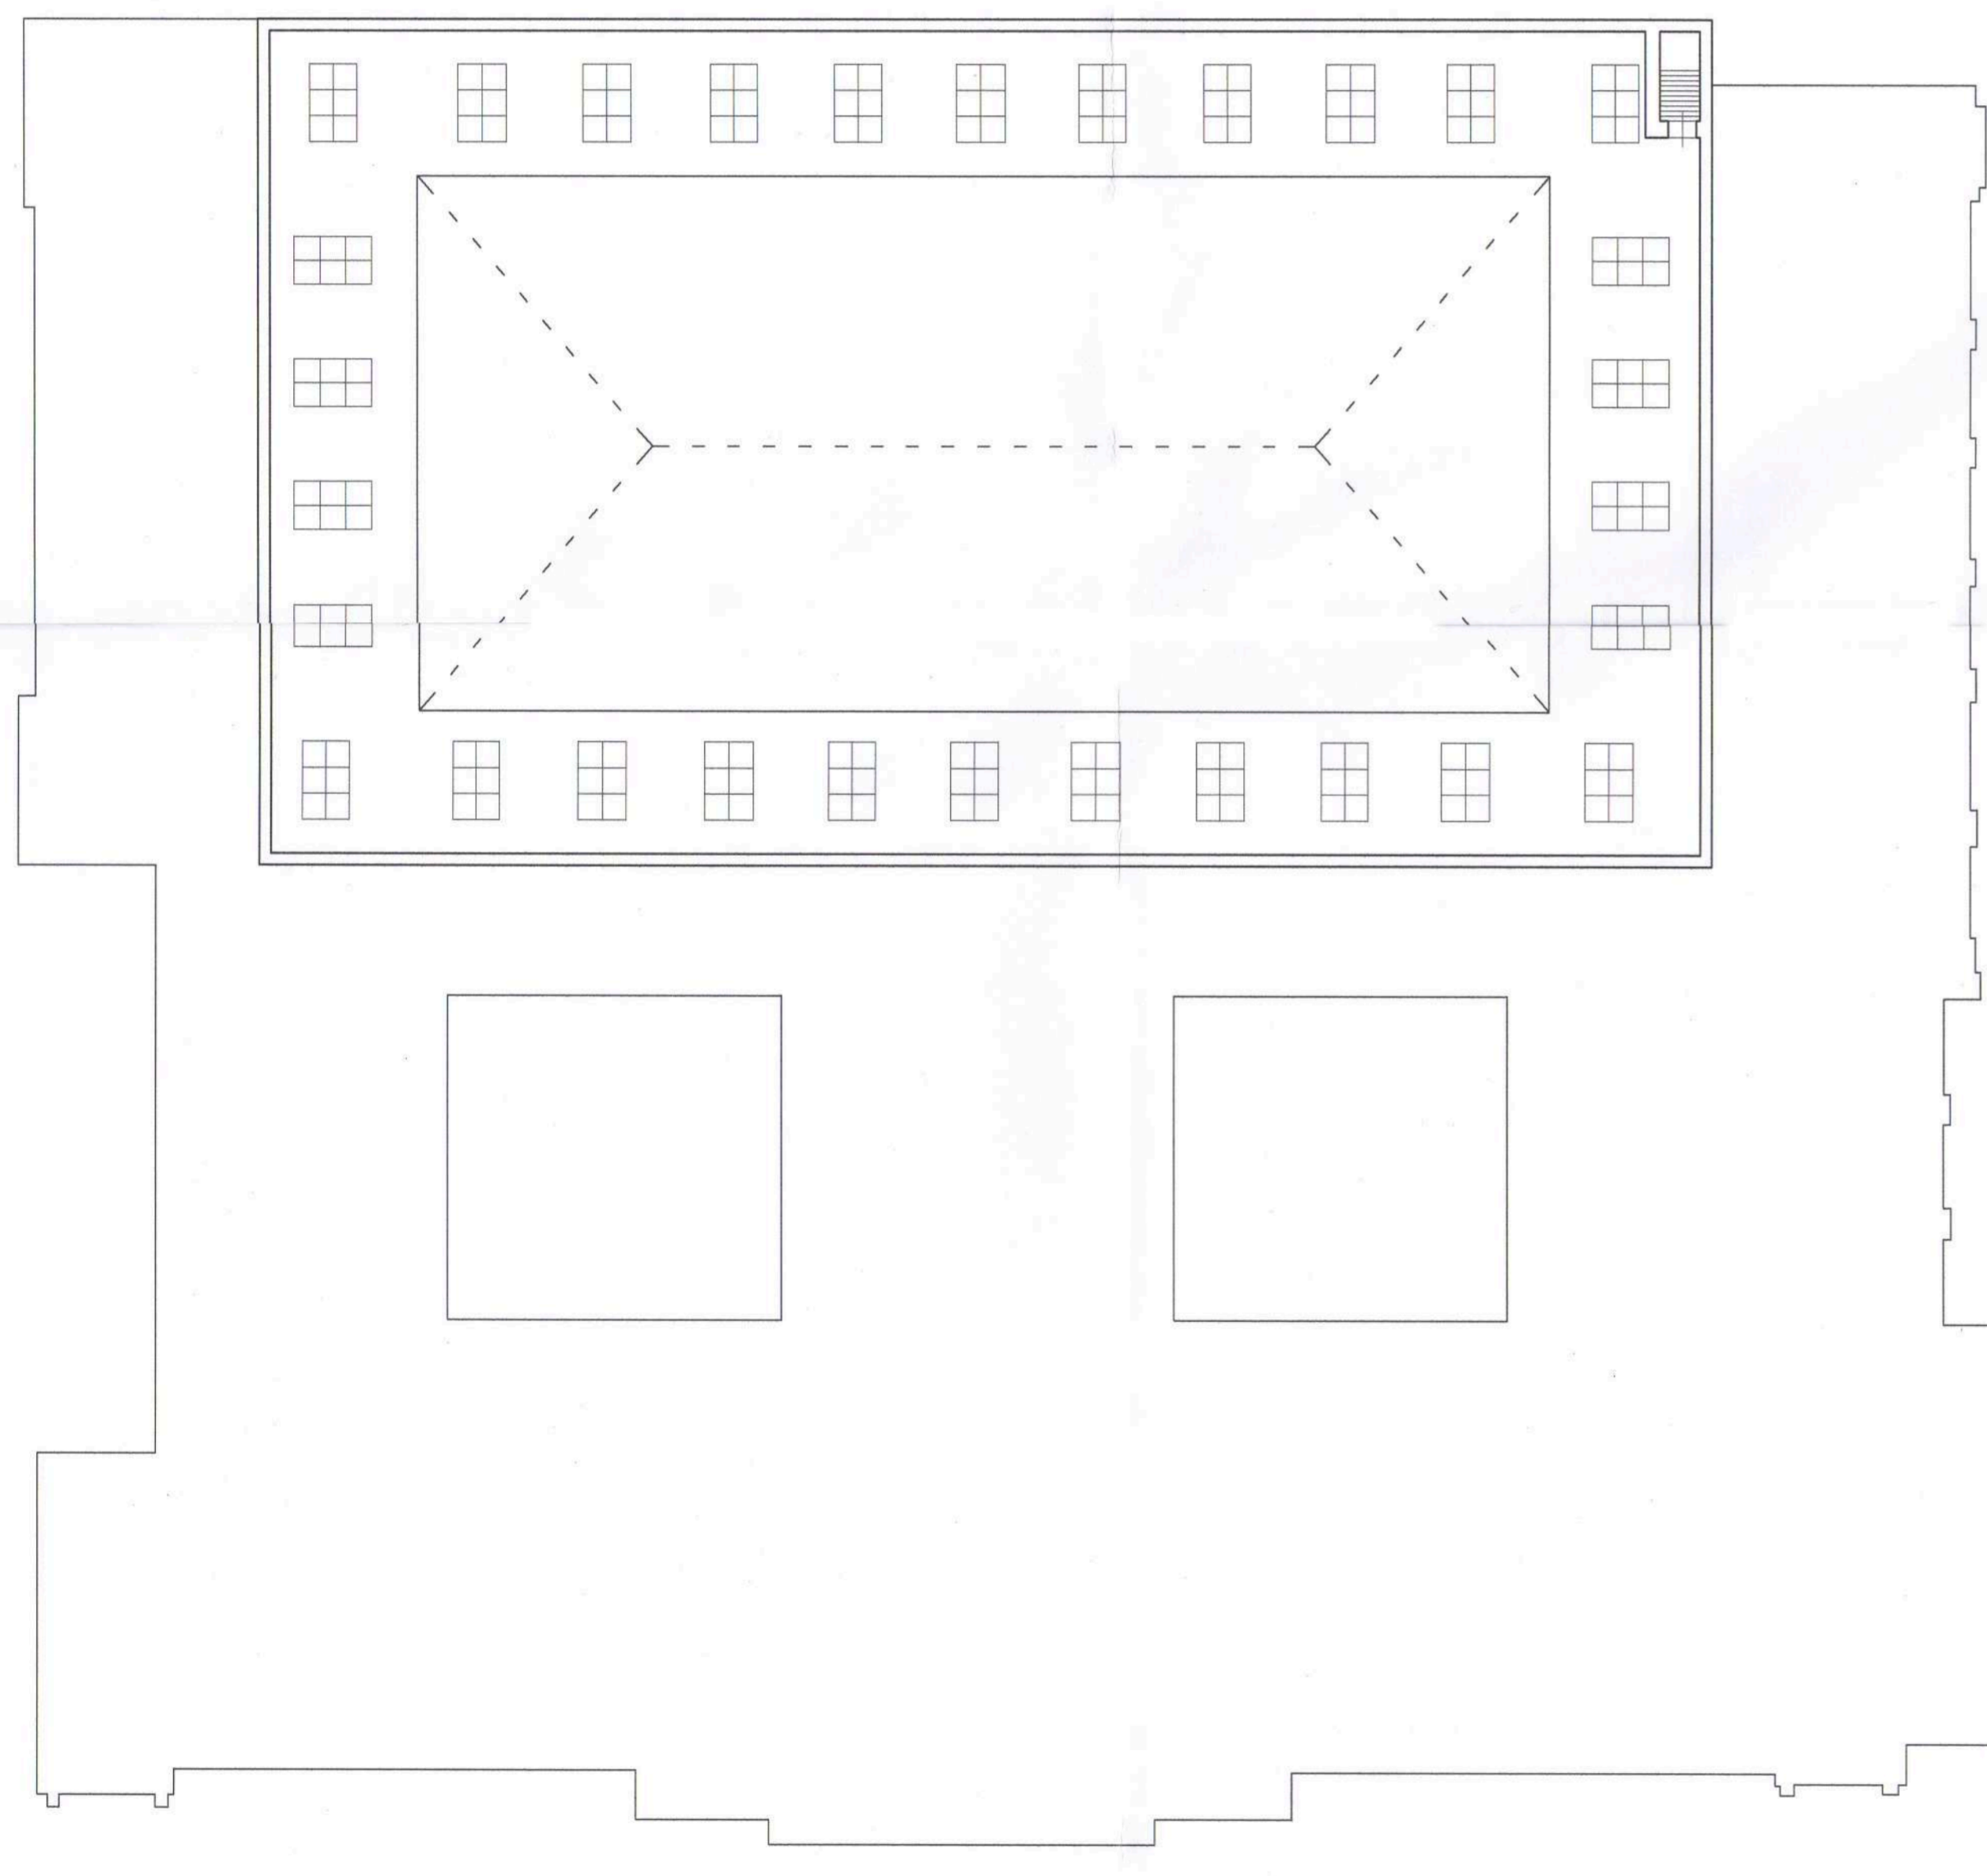
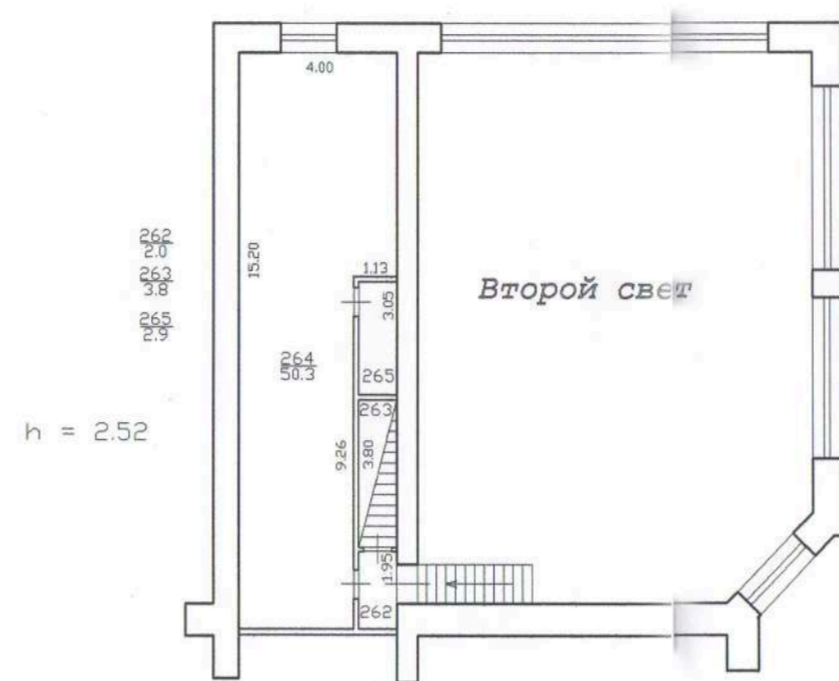
Филиал ГУП «ГИИОН»- проектно-инвентаризационное бюро Центрального района		Инв.№ 16/01-2461
Лист № 6	г. Санкт-Петербург, Саловая набережная дом 13-15, литера В План 5 этажа	Масштаб 1:200
Дата 12.05.2015	Исполнил Проверил	Ф.И.О. Литкарева О.А. Дачельская Л.В. Панина Л.Г.
	Должность Исполнитель Руководитель группы Начальник филиала	Подпись (подпись) (подпись) (подпись)
