## АКТ

по результатам государственной историко-культурной экспертизы проектной документации на проведение работ по сохранению объекта культурного наследия федерального значения «Центральное училище технического рисования и музей Штиглица А.Л.», расположенного по адресу: Санкт-Петербург, Соляной пер., 13, 15 (Санкт-Петербург, Соляной переулоч, дом 13-15, литера В): «Проектная документация на проведение работ по приспособлению для современного использования в части оснащения объекта культурного наследия федерального значения «Центральное училище технического рисования и музей Штиглица А.Л.» комплексными системами обеспечения безопасности (КСОБ), по адресу: Санкт-Петербург, Соляной переулоч, дом 13-15, литера В (Работы по оснащению зданий ФГБОУ ВО «СПГХПА им. А.Л. Штиглица» объектовой системой оповещения для антитеррористической защищенности объекта, системой пожарной сигнализации и системой оповещения и управления при эвакуации людей при пожаре по адресу: Санкт-Петербург, Соляной переулоч 13-15)» (шифр: ПСД-ЭА/71/2024), разработанной ООО «Техно Эйр Групп» в 2024 году

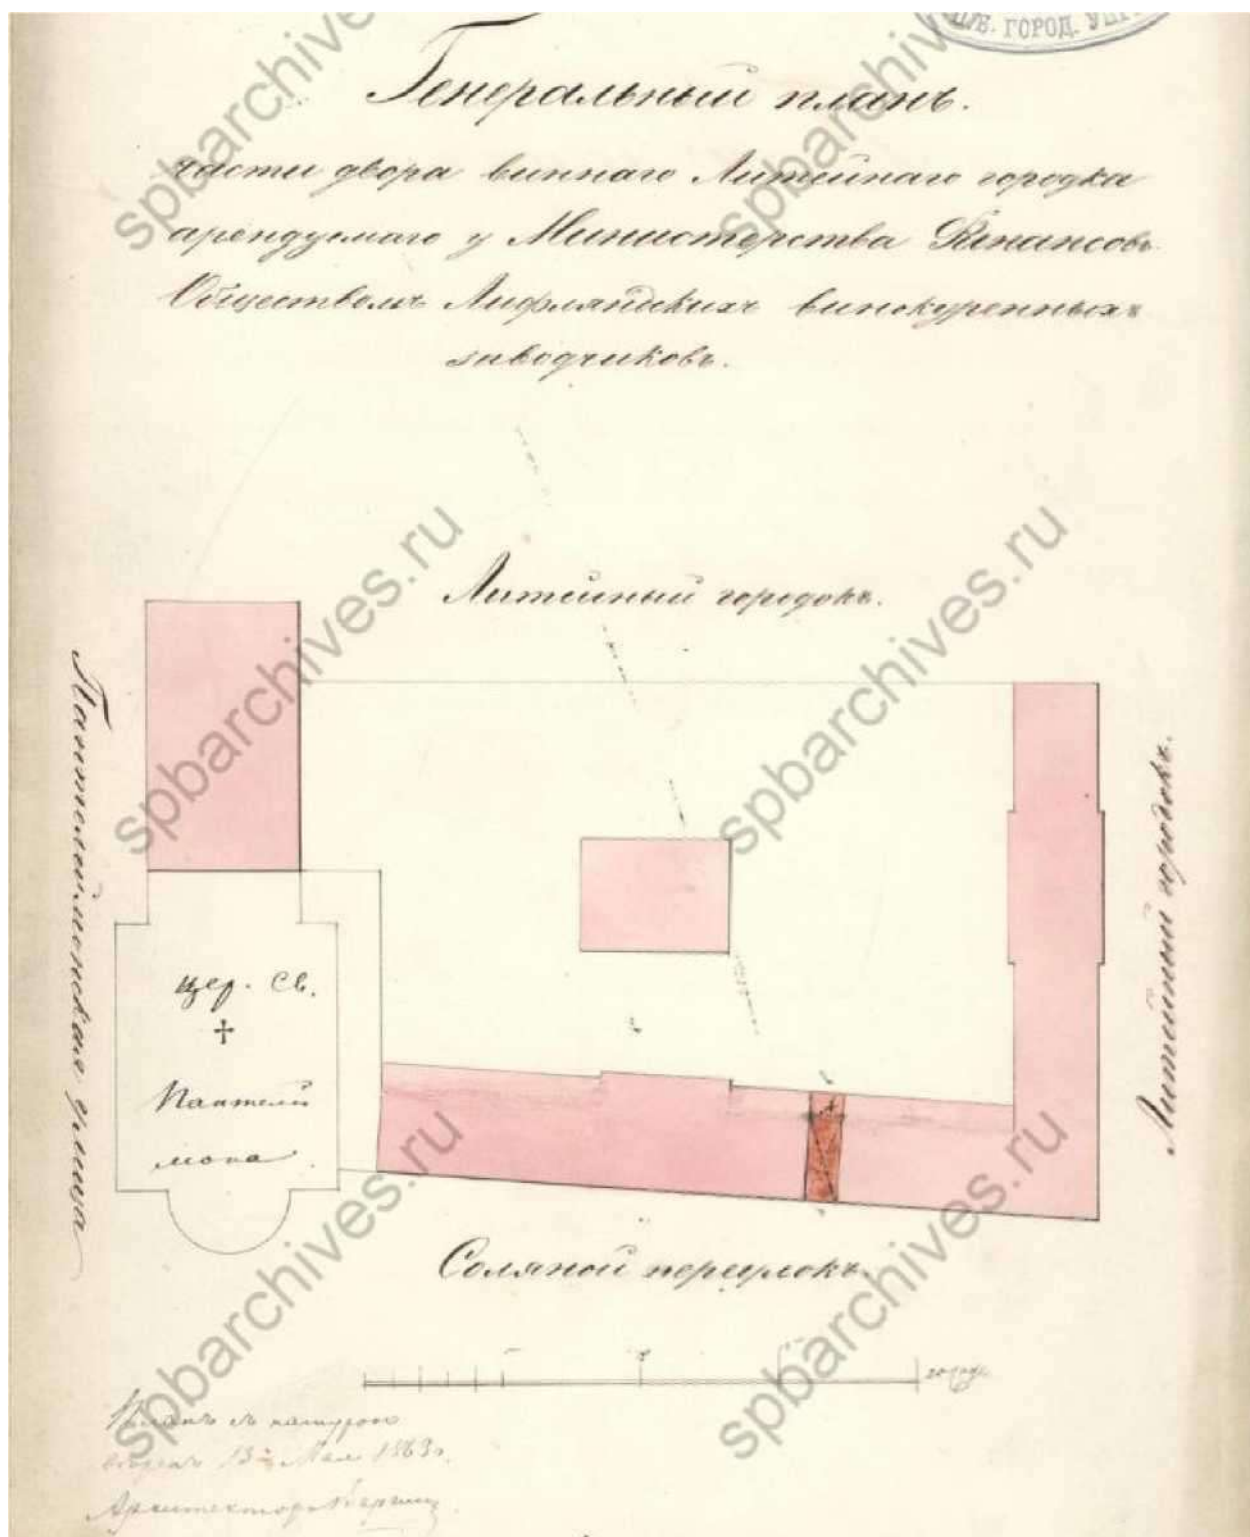
3. Генеральный план части двора винного Литейного городка арендуемого у Министерства Финансов Обществом Лифляндских винокуренных заводчиков. 1863 г. // Источник: ЦГИА СПб. Ф. 513. Оп. 102. Д. 4469.

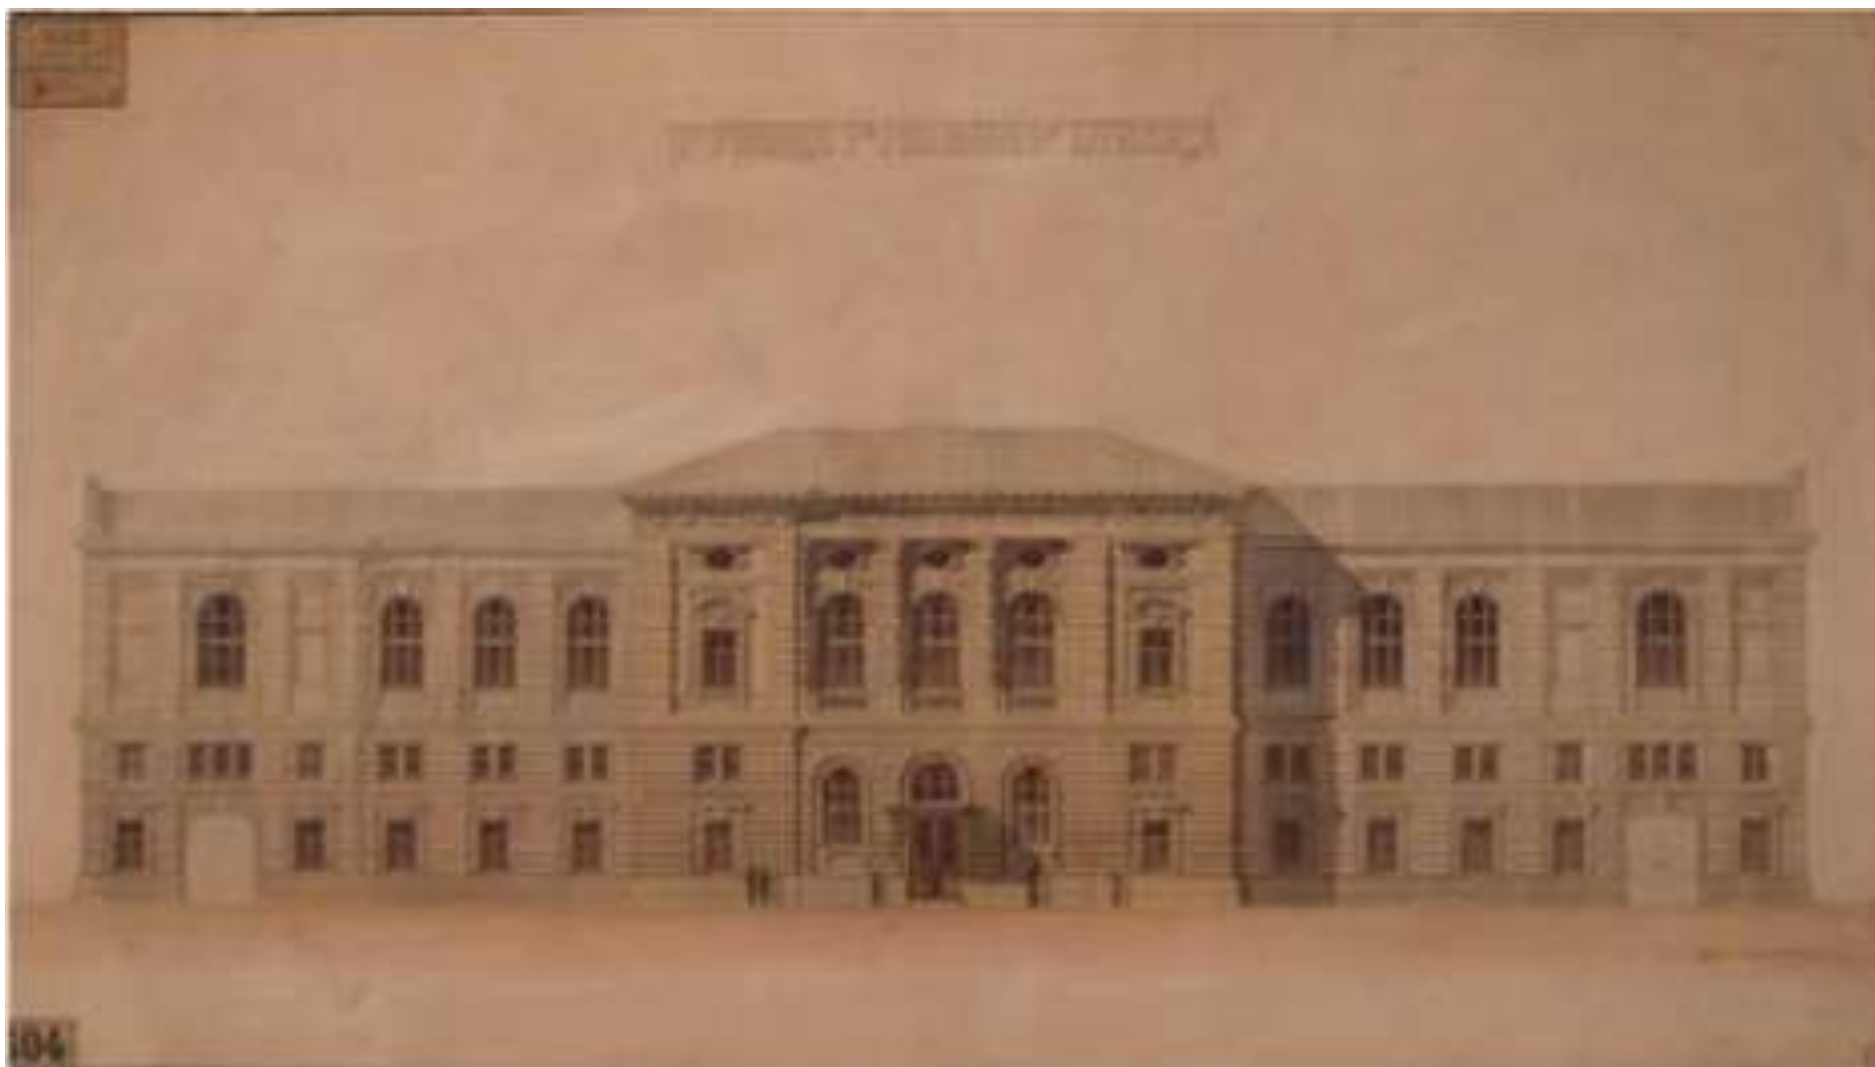
6. Арх. А.Н. Иосса. Школа технического рисования барона А.Л. Штигица в Санкт-Петербурге. Фасад. 1880-е гг. (источник: НИМ РАХ. А-18814).

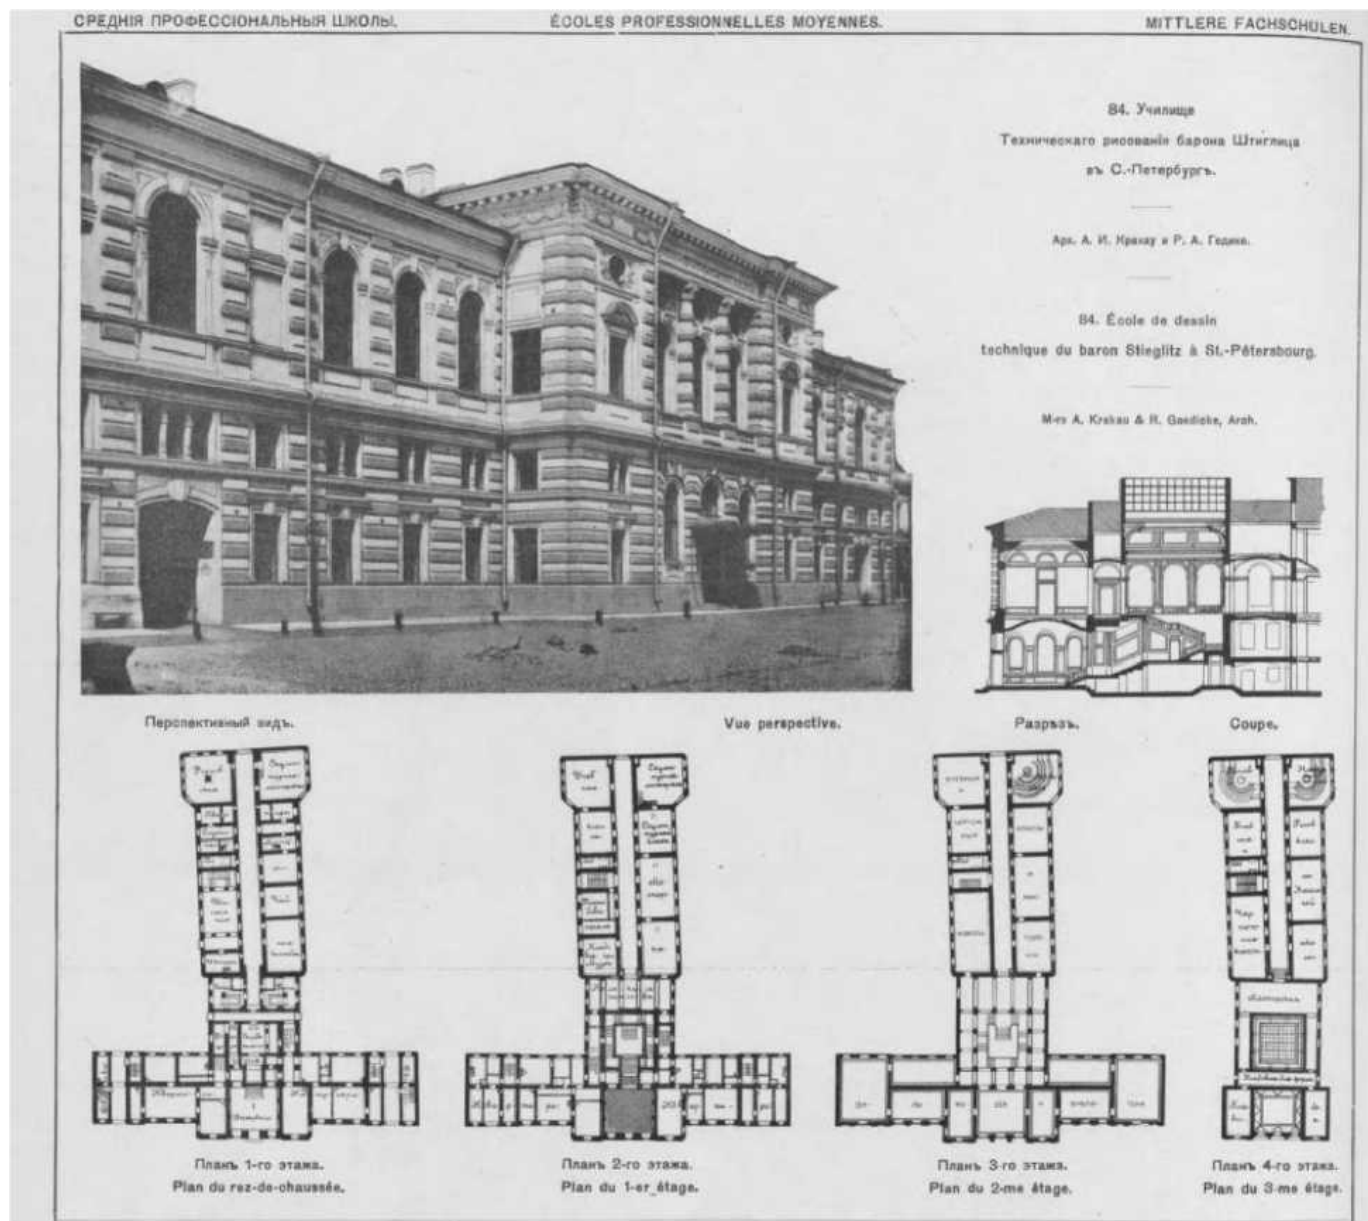
7. Училище Технического рисования барона Штиглица в Санкт-Петербурге. Копии проектных чертежей: поэтажные планы, разрез. 1881 г. // Источник: Г.В. Барановский. Архитектурная энциклопедия XIX века. Т. 2. СПб., 1908.

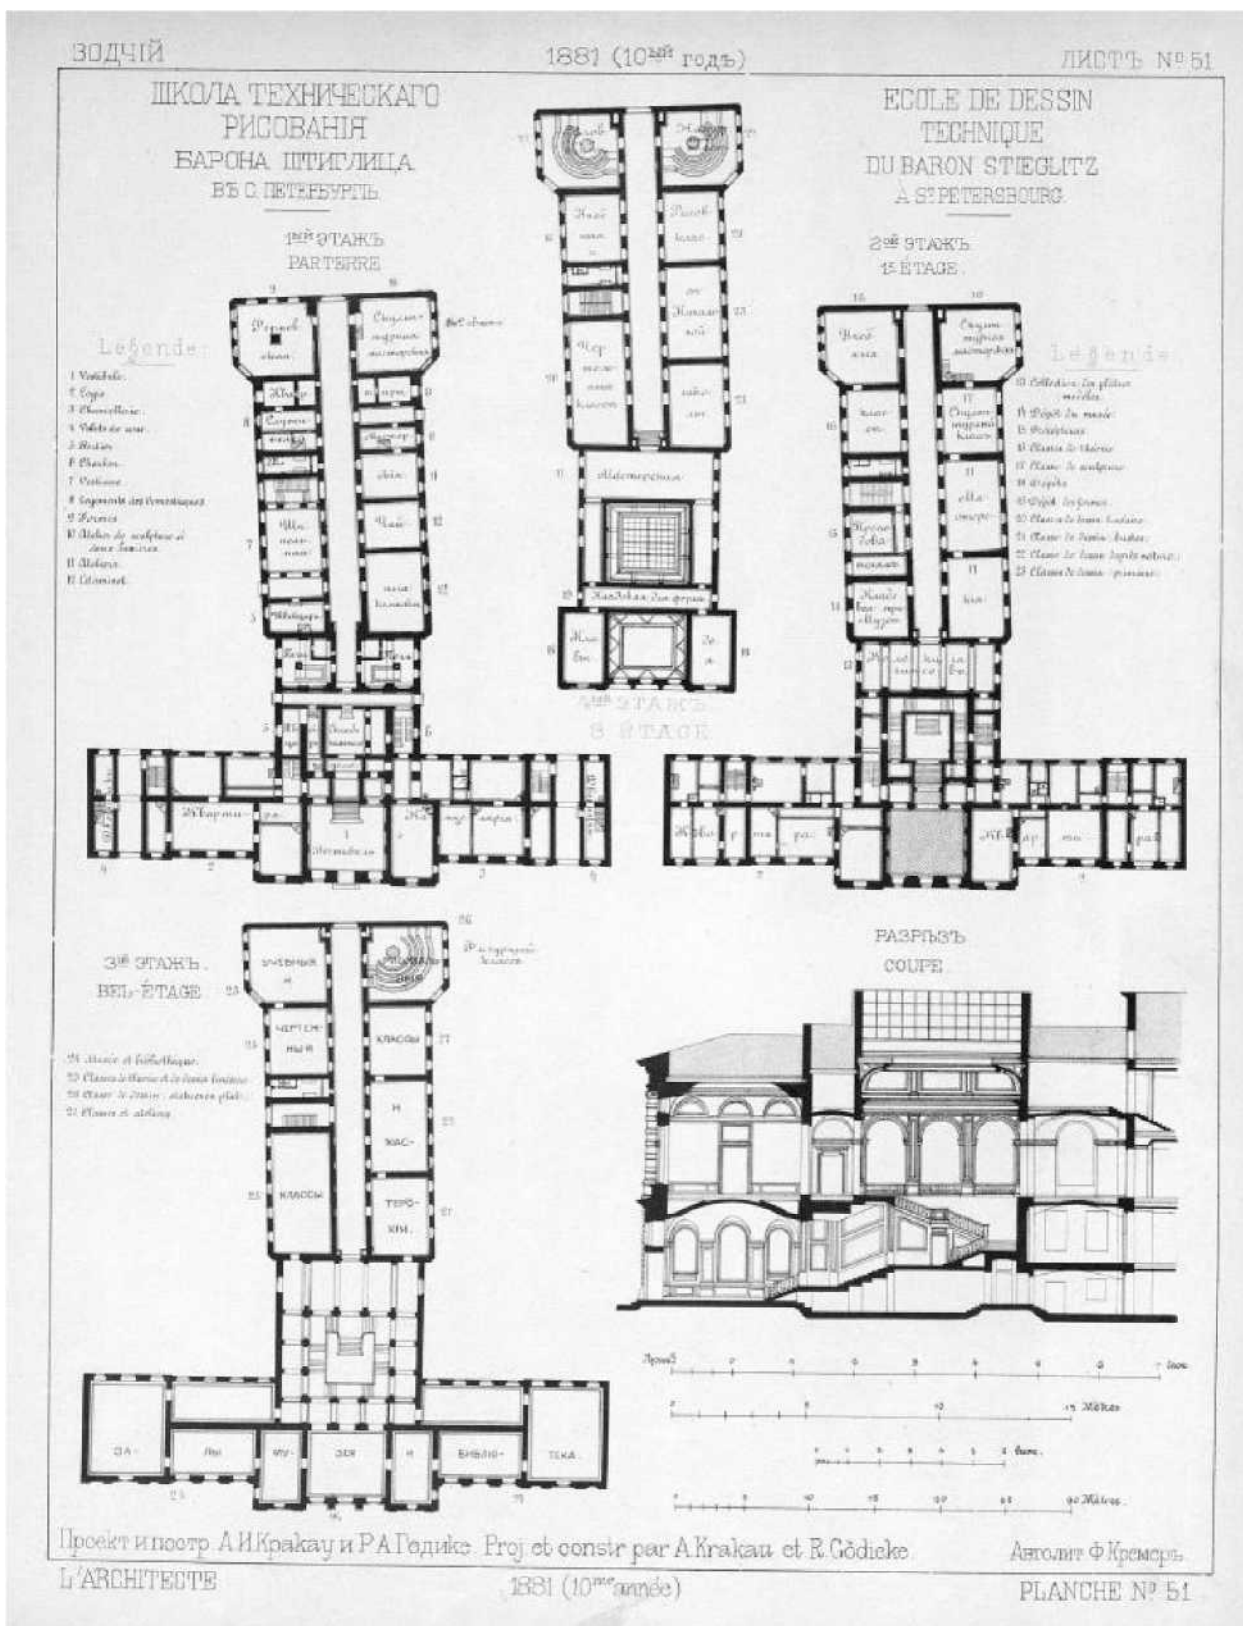
8. Школа Технического рисования Барона Штигилица в Петербурге. Планы и разрез. 1881 г. // Источник: журнал «Зодчий» за 1881 г.

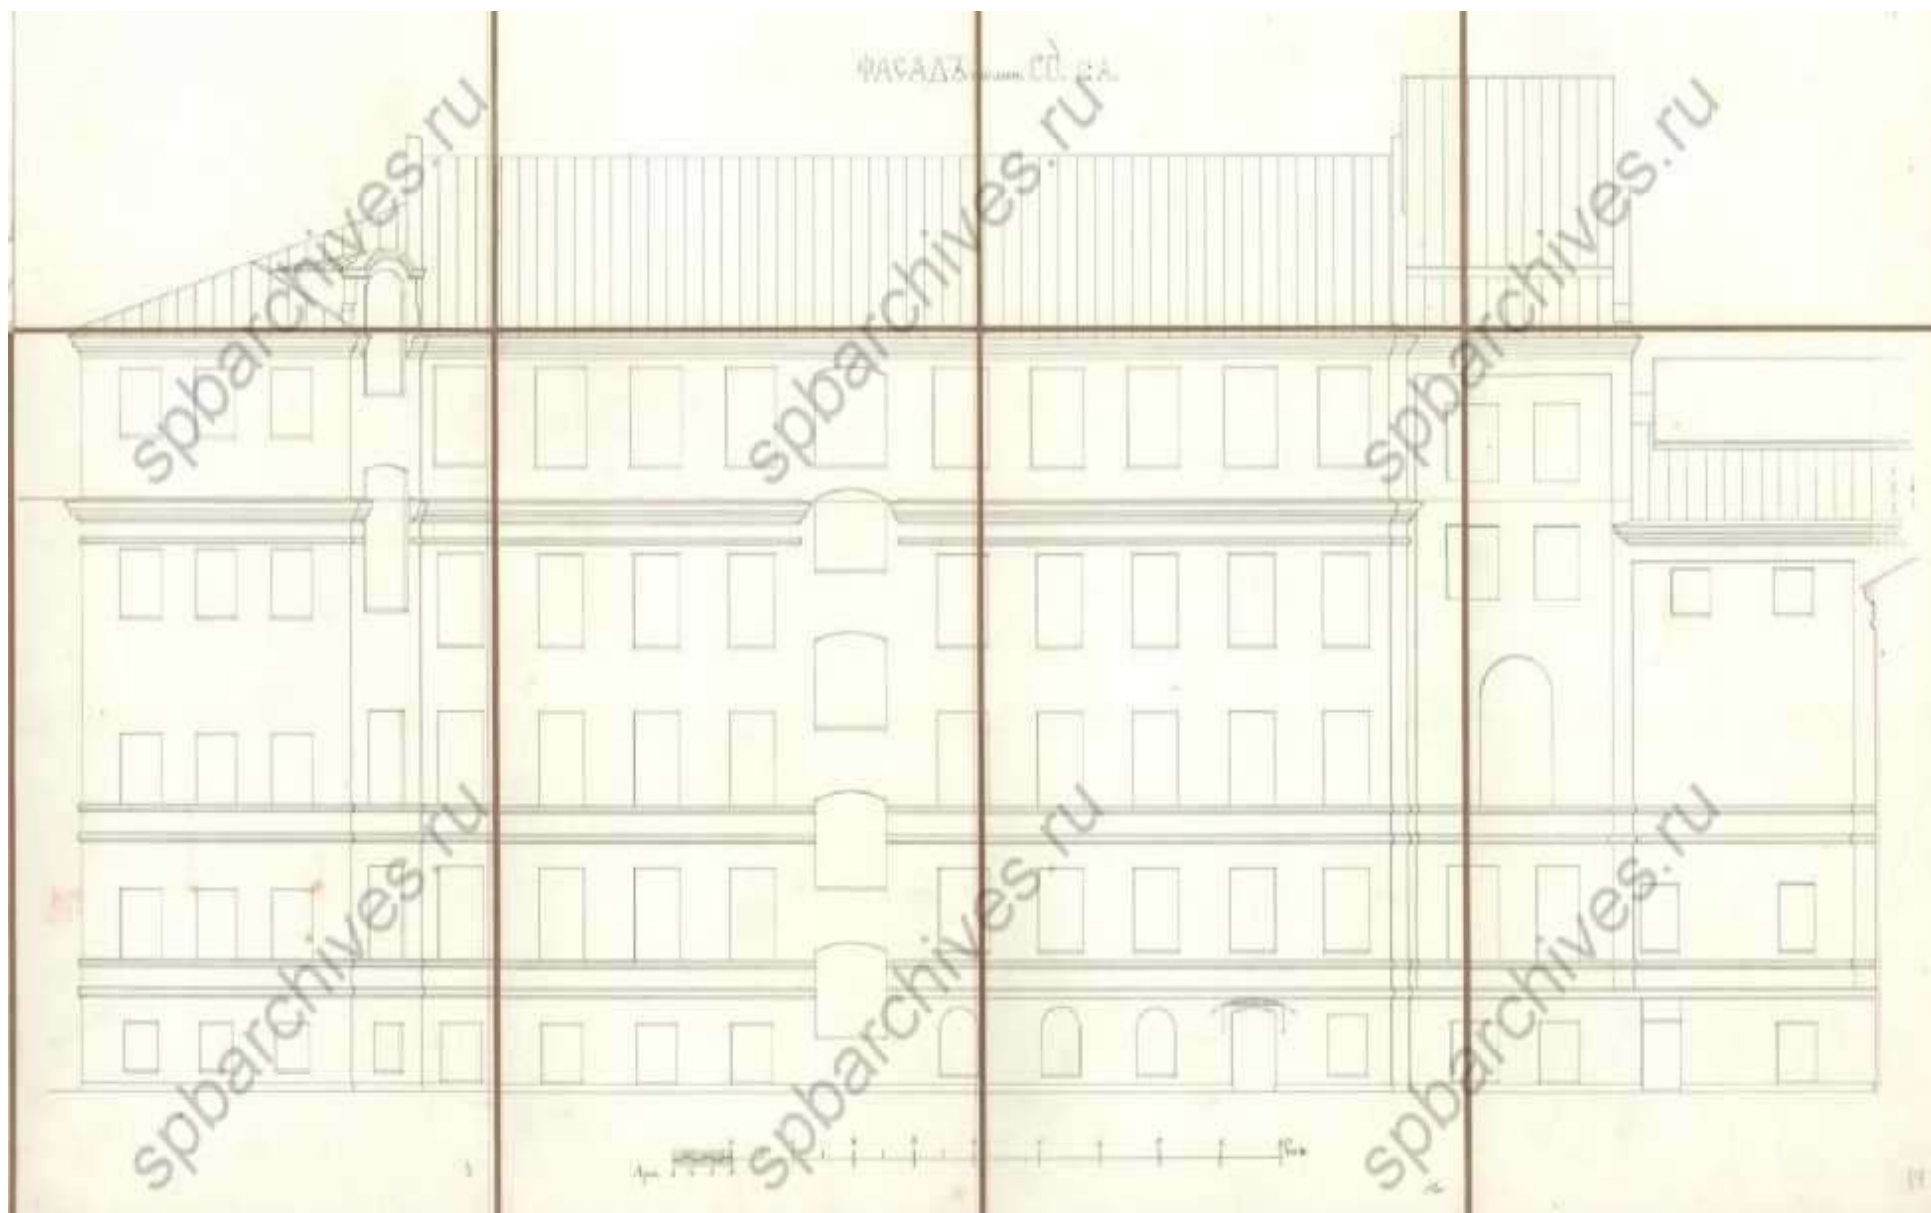
12. Фасад по лин. сд лит. А. 1885 г. // Источник: ЦГИА СПб. Ф. 513. Оп. 102. Д. 4469.

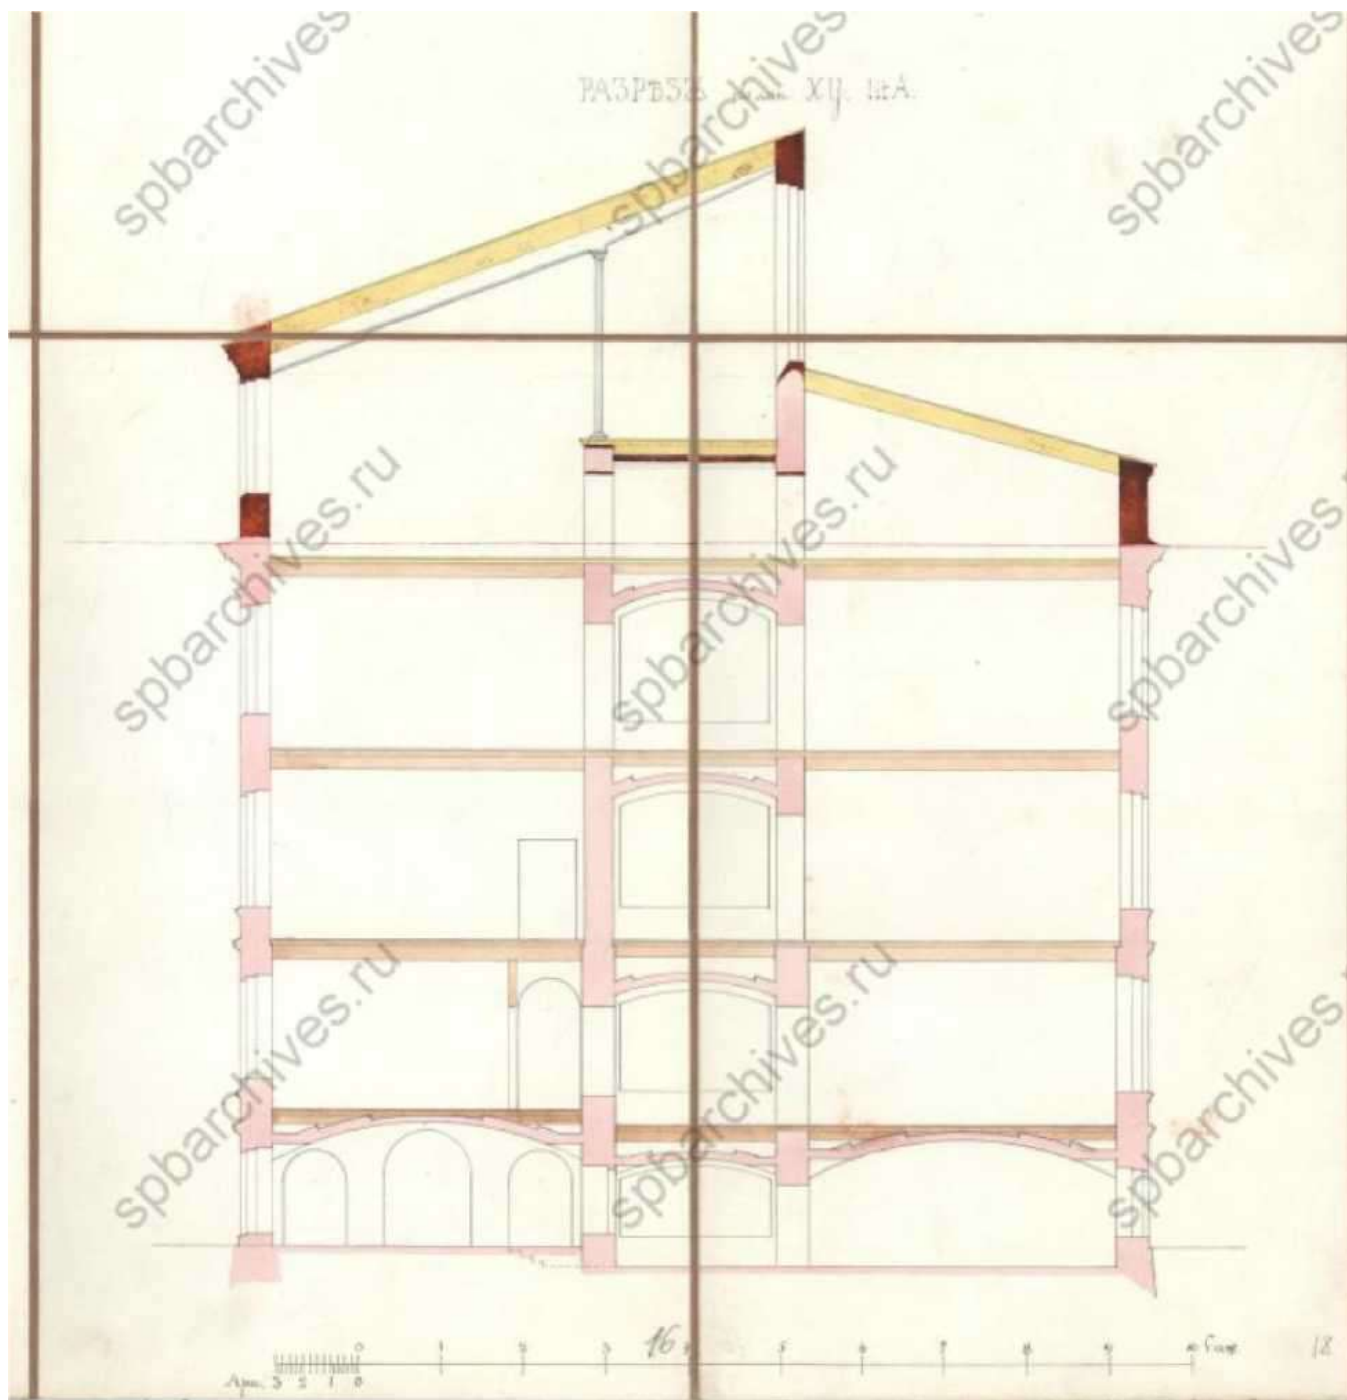
13. Разрез по лин. ху лит. А. 1885 г. // Источник: ЦГИА СПб. Ф. 513. Оп. 102. Д. 4469.

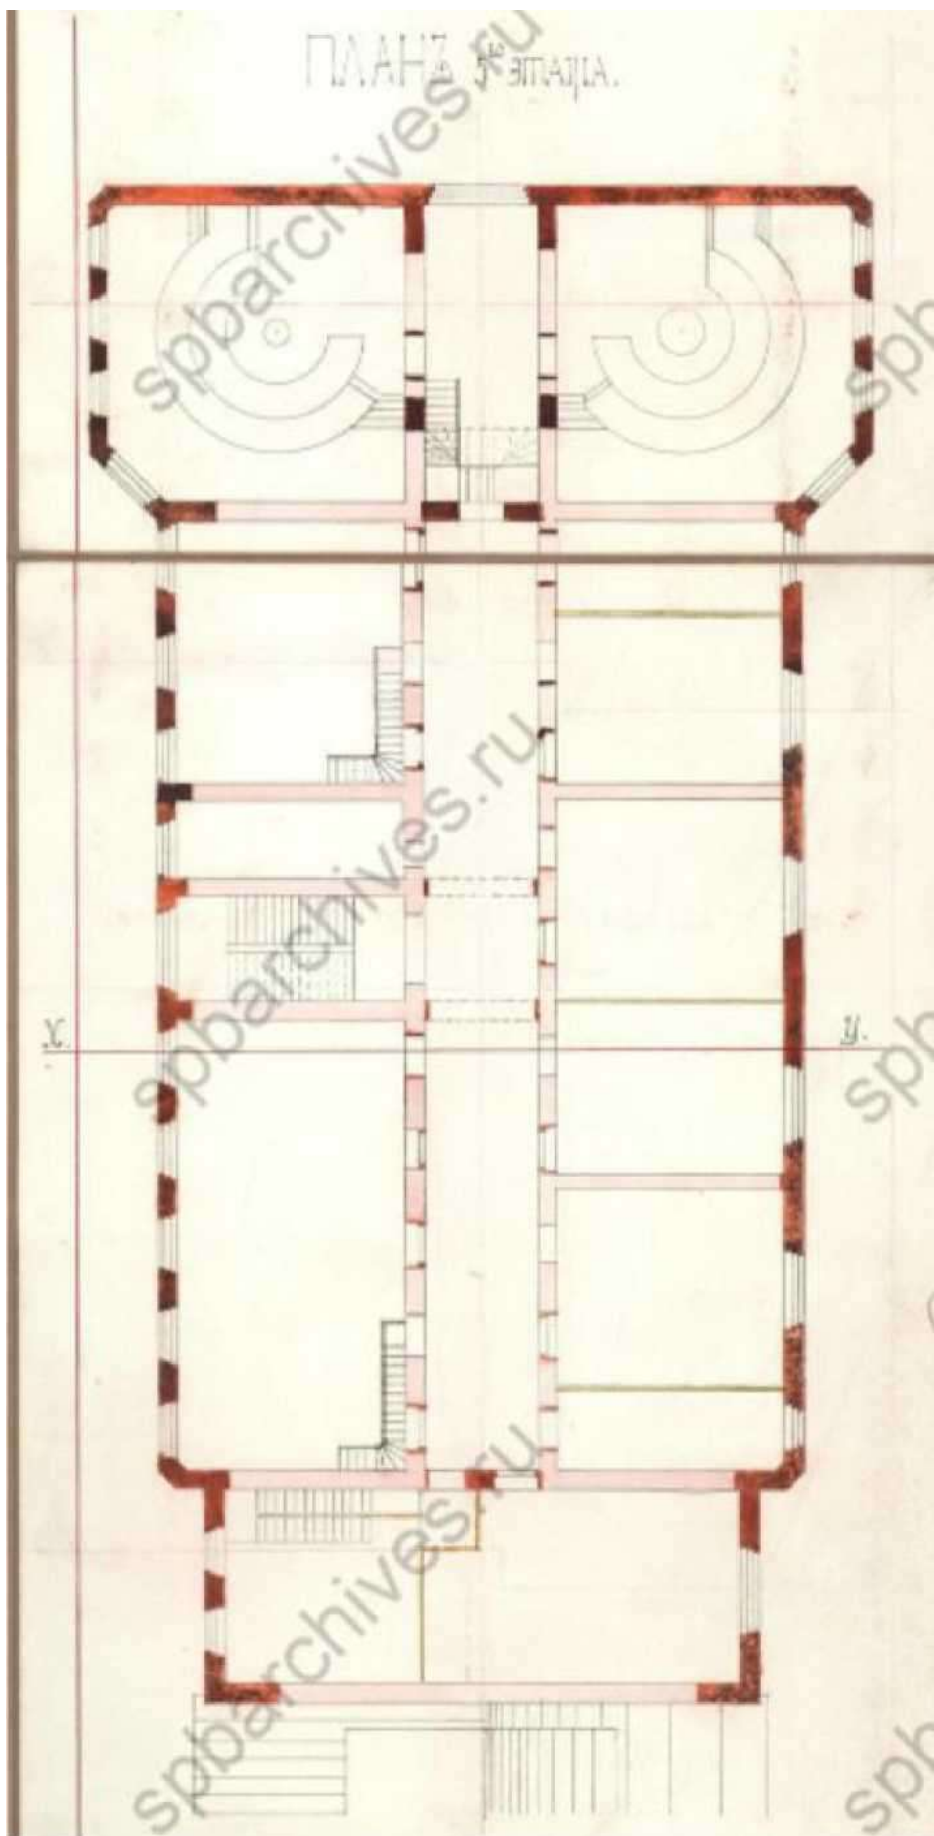
14. План 5-го этажа. 1885 г. // Источник: ЦГИА СПб. Ф. 513. Оп. 102. Д. 4469.

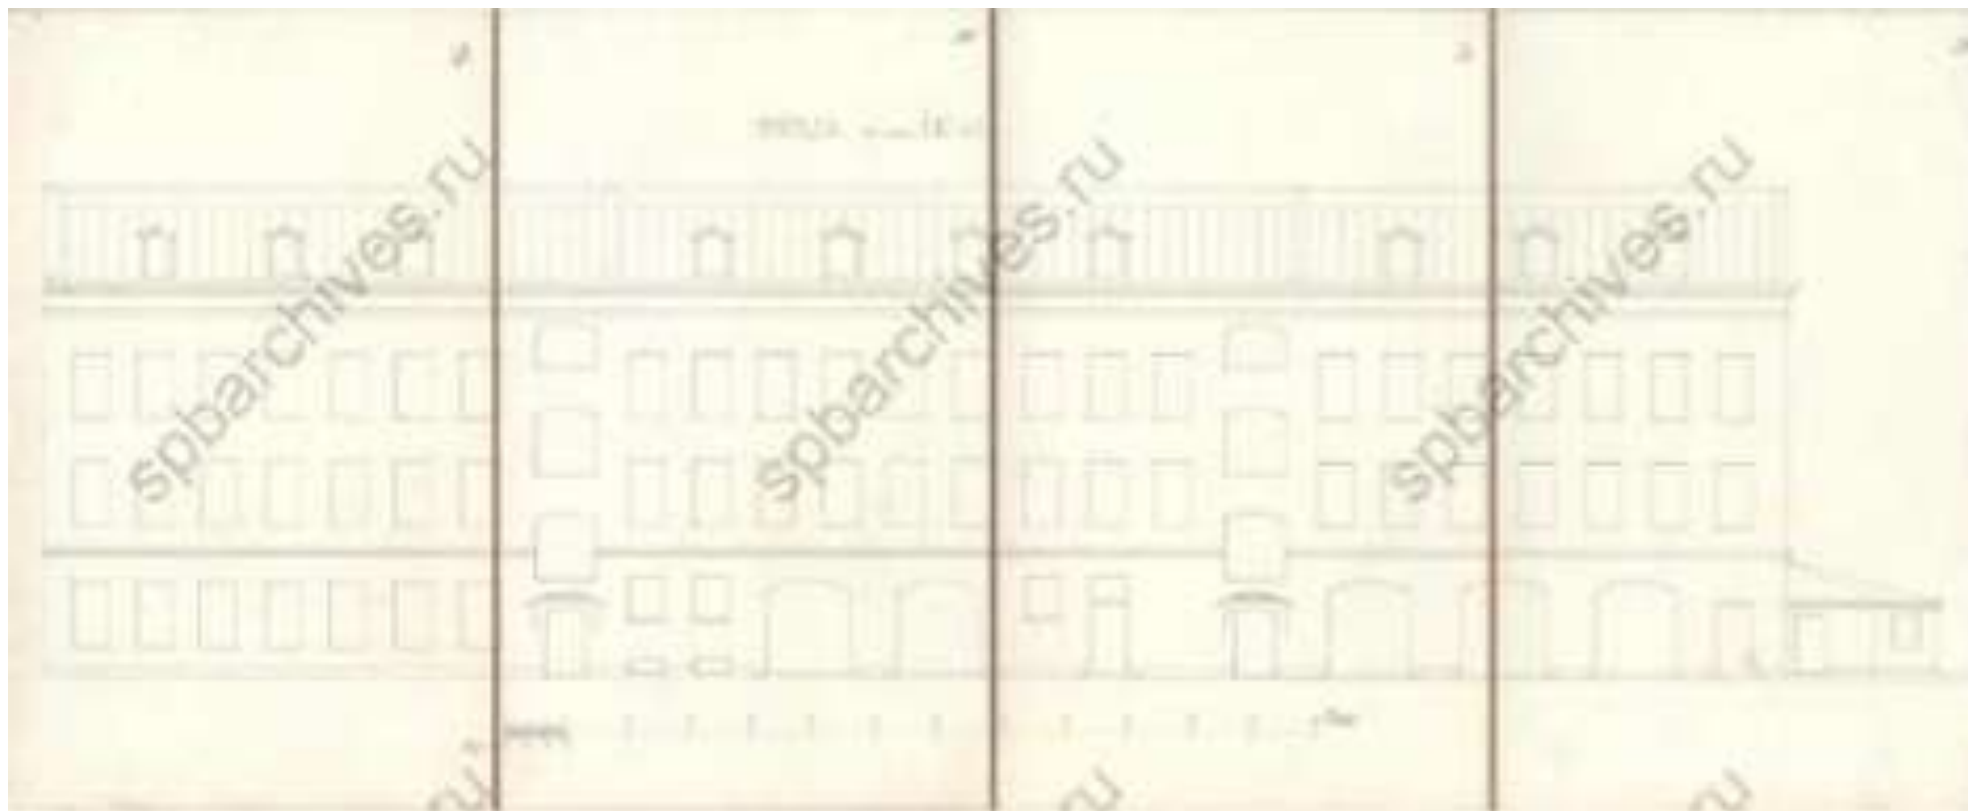
15. Фасад по ік лит. В. 1885 г. // Источник: ЦГИА СПб. Ф. 513. Оп. 102. Д. 4469.

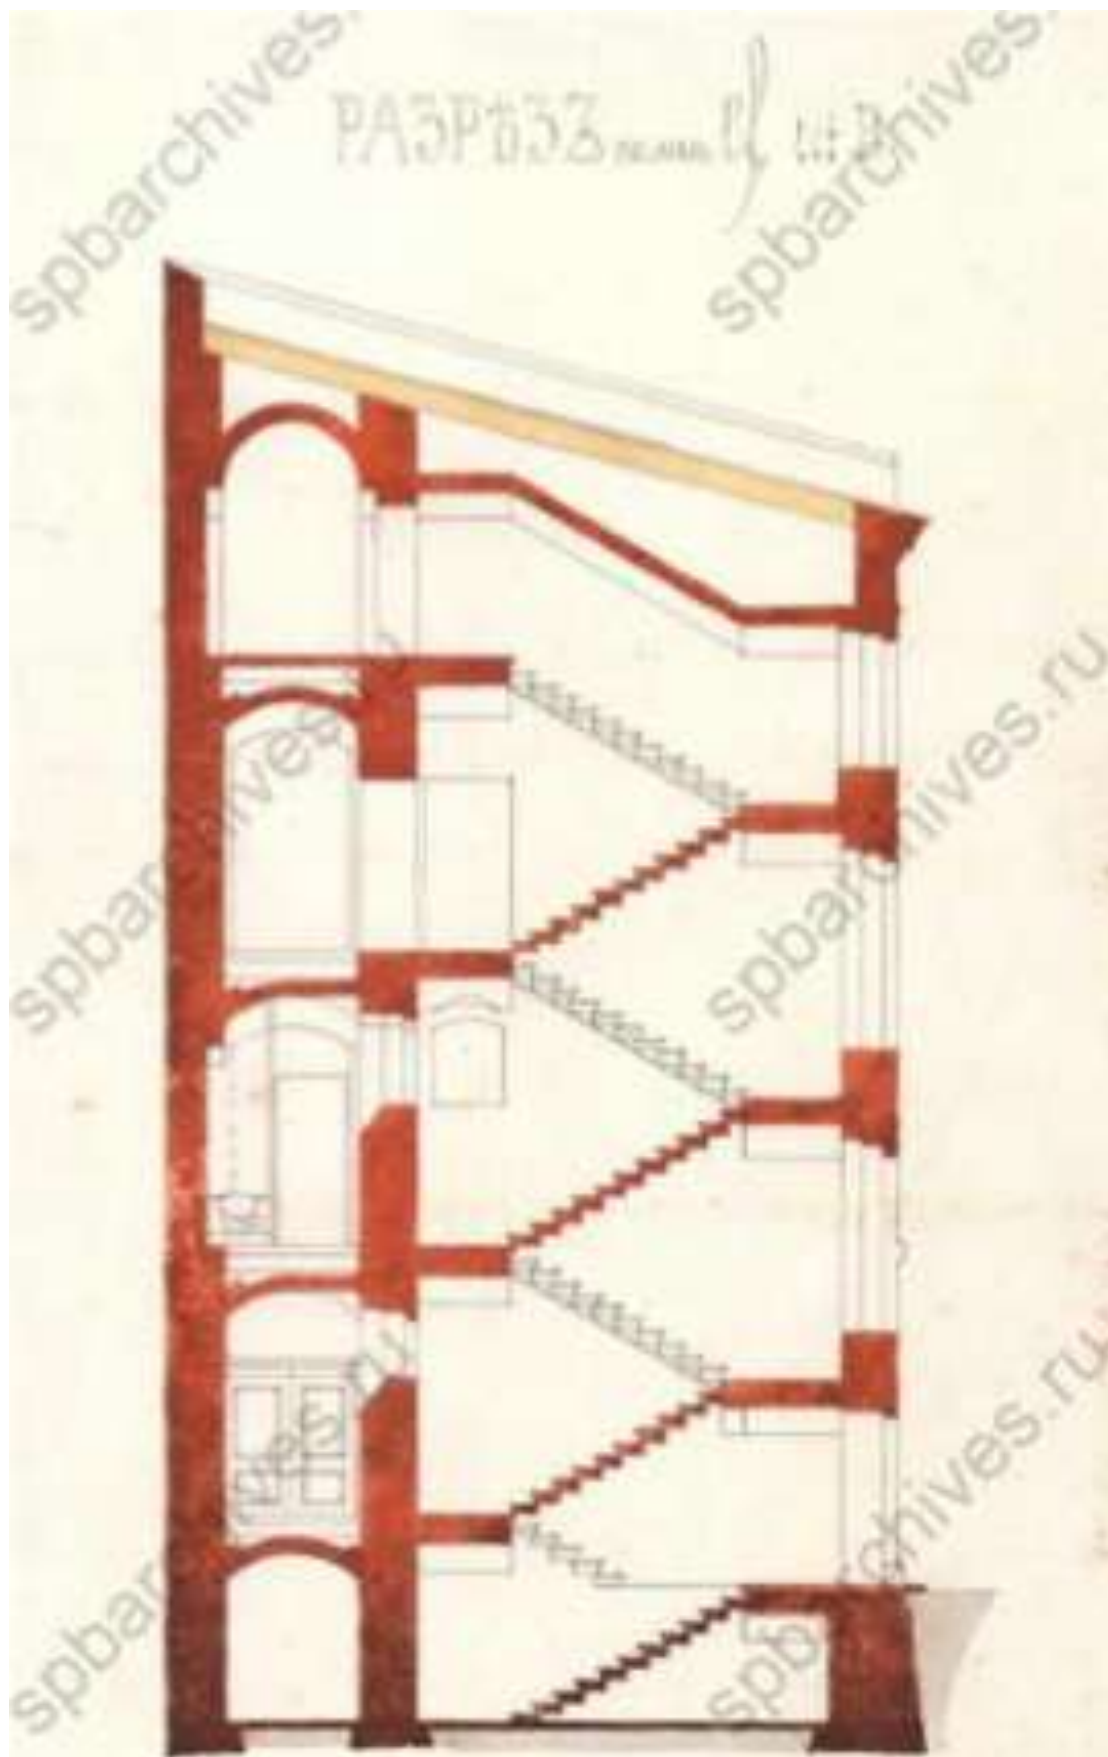
16. Разрез по лин. еф лит. В. 1885 г. // Источник: ЦГИА СПб. Ф. 513. Оп. 102. Д. 4469.

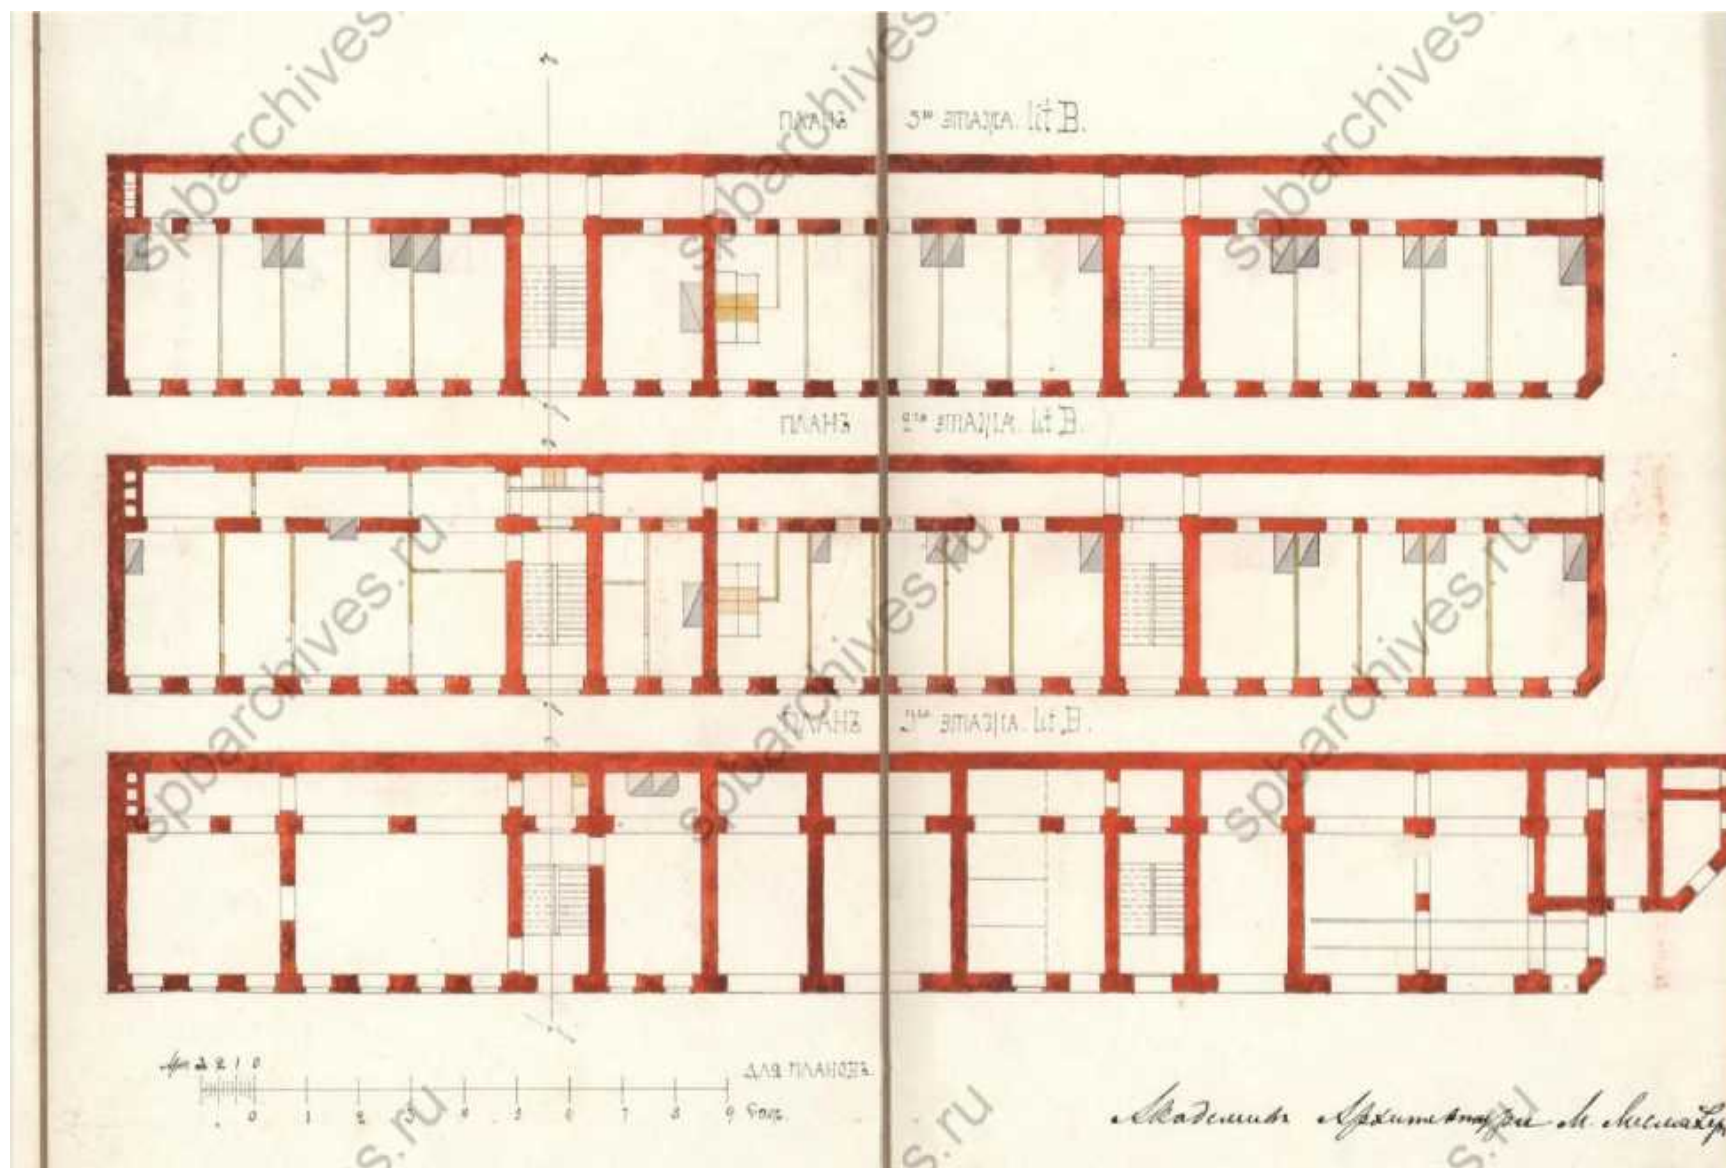
17. Планы этажей лит. В. 1885 г. // Источник: ЦГИА СПб. Ф. 513. Оп. 102. Д. 4469.

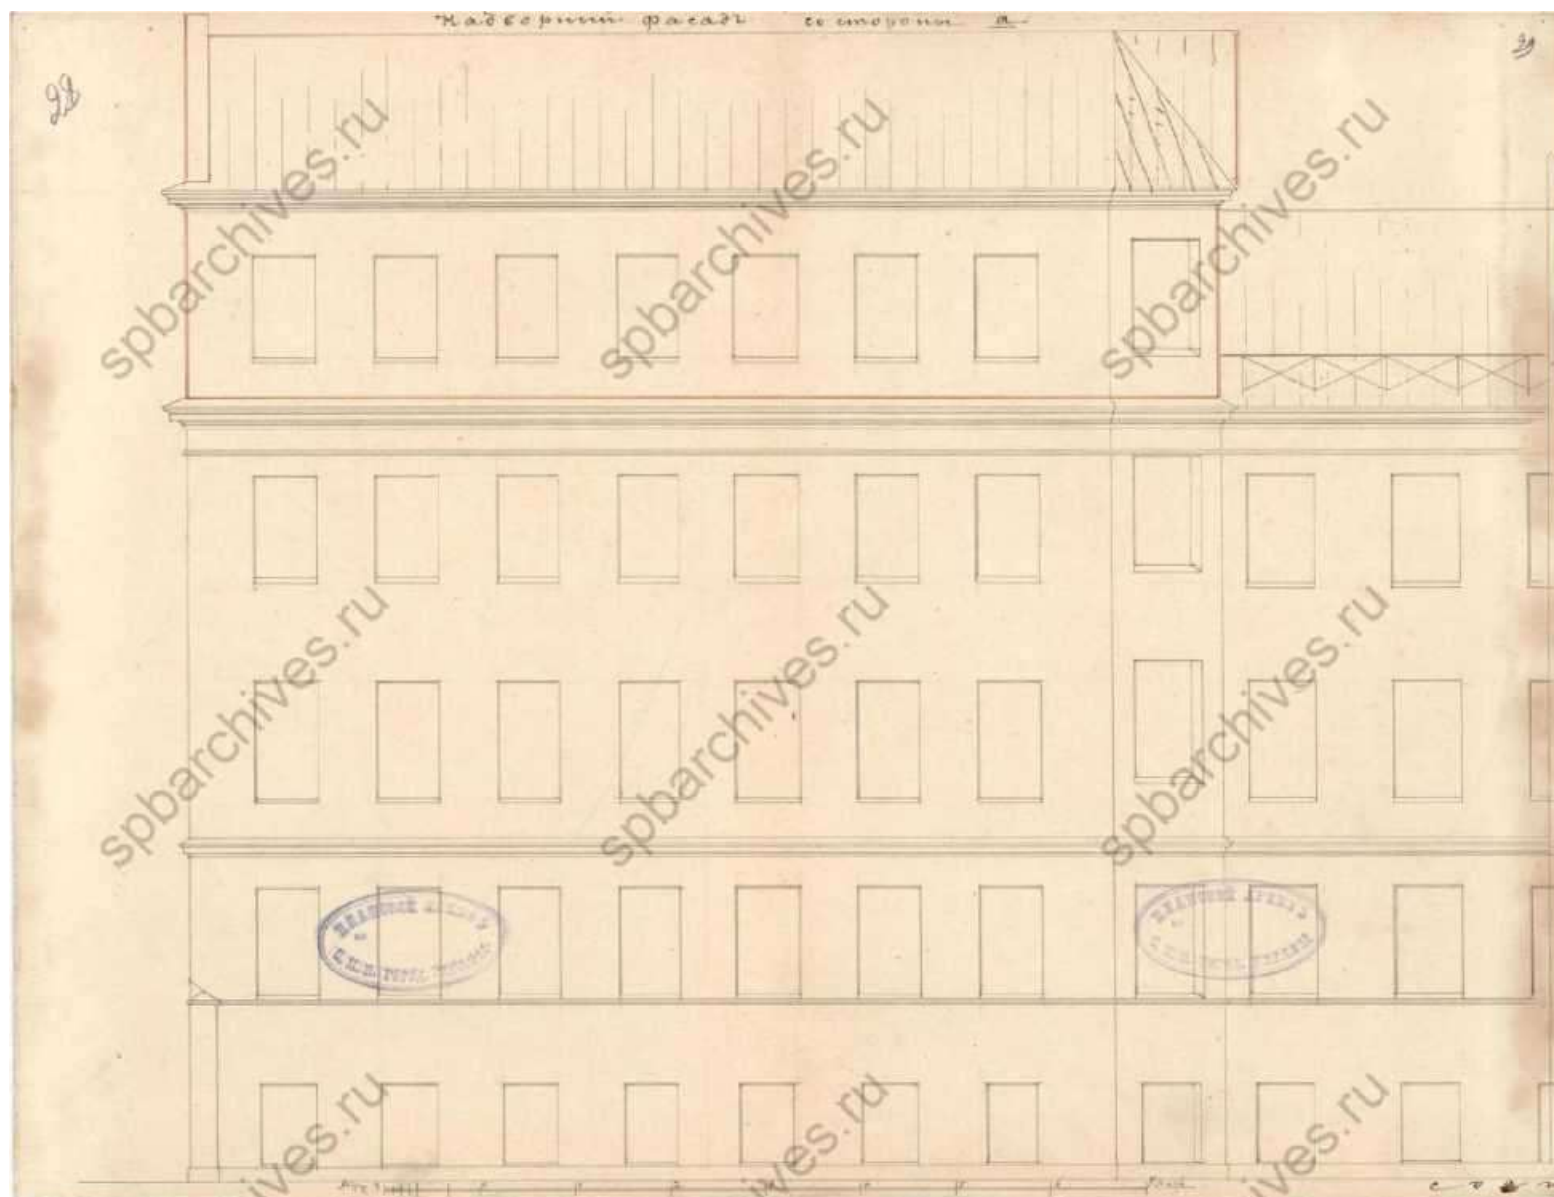
18. Надворный фасад со стороны а. 1885 г. // Источник: ЦГИА СПб. Ф. 513. Оп. 102. Д. 4469.

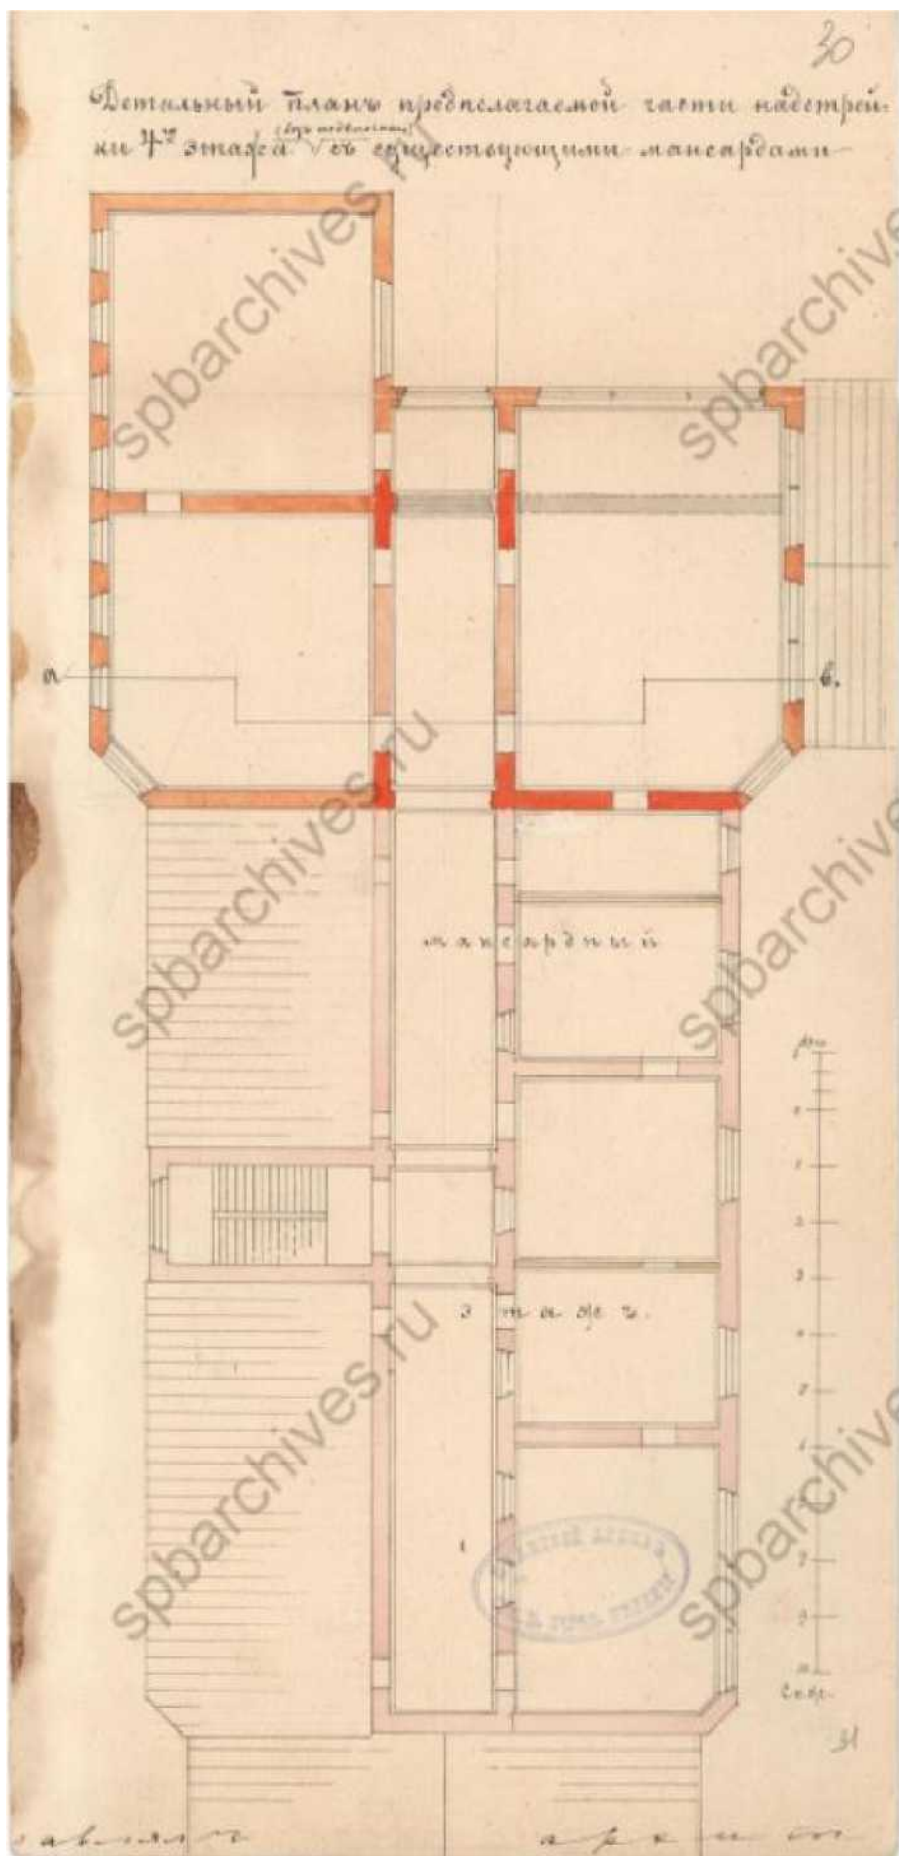
19. Детальный план предполагаемой части надстройки 4-го этажа с существующими мансардами. 1885 г. // Источник: ЦГИА СПб. Ф. 513. Оп. 102. Д. 4469.
