## АКТ

по результатам государственной историко-культурной экспертизы проектной документации на проведение работ по сохранению объекта культурного наследия федерального значения «Центральное училище технического рисования и музей Штиглица А.Л.», расположенного по адресу: Санкт-Петербург, Соляной пер., 13, 15 (Санкт-Петербург, Соляной переулоч, дом 13-15, литера В): «Проектная документация на проведение работ по приспособлению для современного использования в части оснащения объекта культурного наследия федерального значения «Центральное училище технического рисования и музей Штиглица А.Л.» комплексными системами обеспечения безопасности (КСОБ), по адресу: Санкт-Петербург, Соляной переулоч, дом 13-15, литера В (Работы по оснащению зданий ФГБОУ ВО «СПГХПА им. А.Л. Штиглица» объектовой системой оповещения для антитеррористической защищенности объекта, системой пожарной сигнализации и системой оповещения и управления при эвакуации людей при пожаре по адресу: Санкт-Петербург, Соляной переулоч 13-15)» (шифр: ПСД-ЭА/71/2024), разработанной ООО «Техно Эйр Групп» в 2024 году

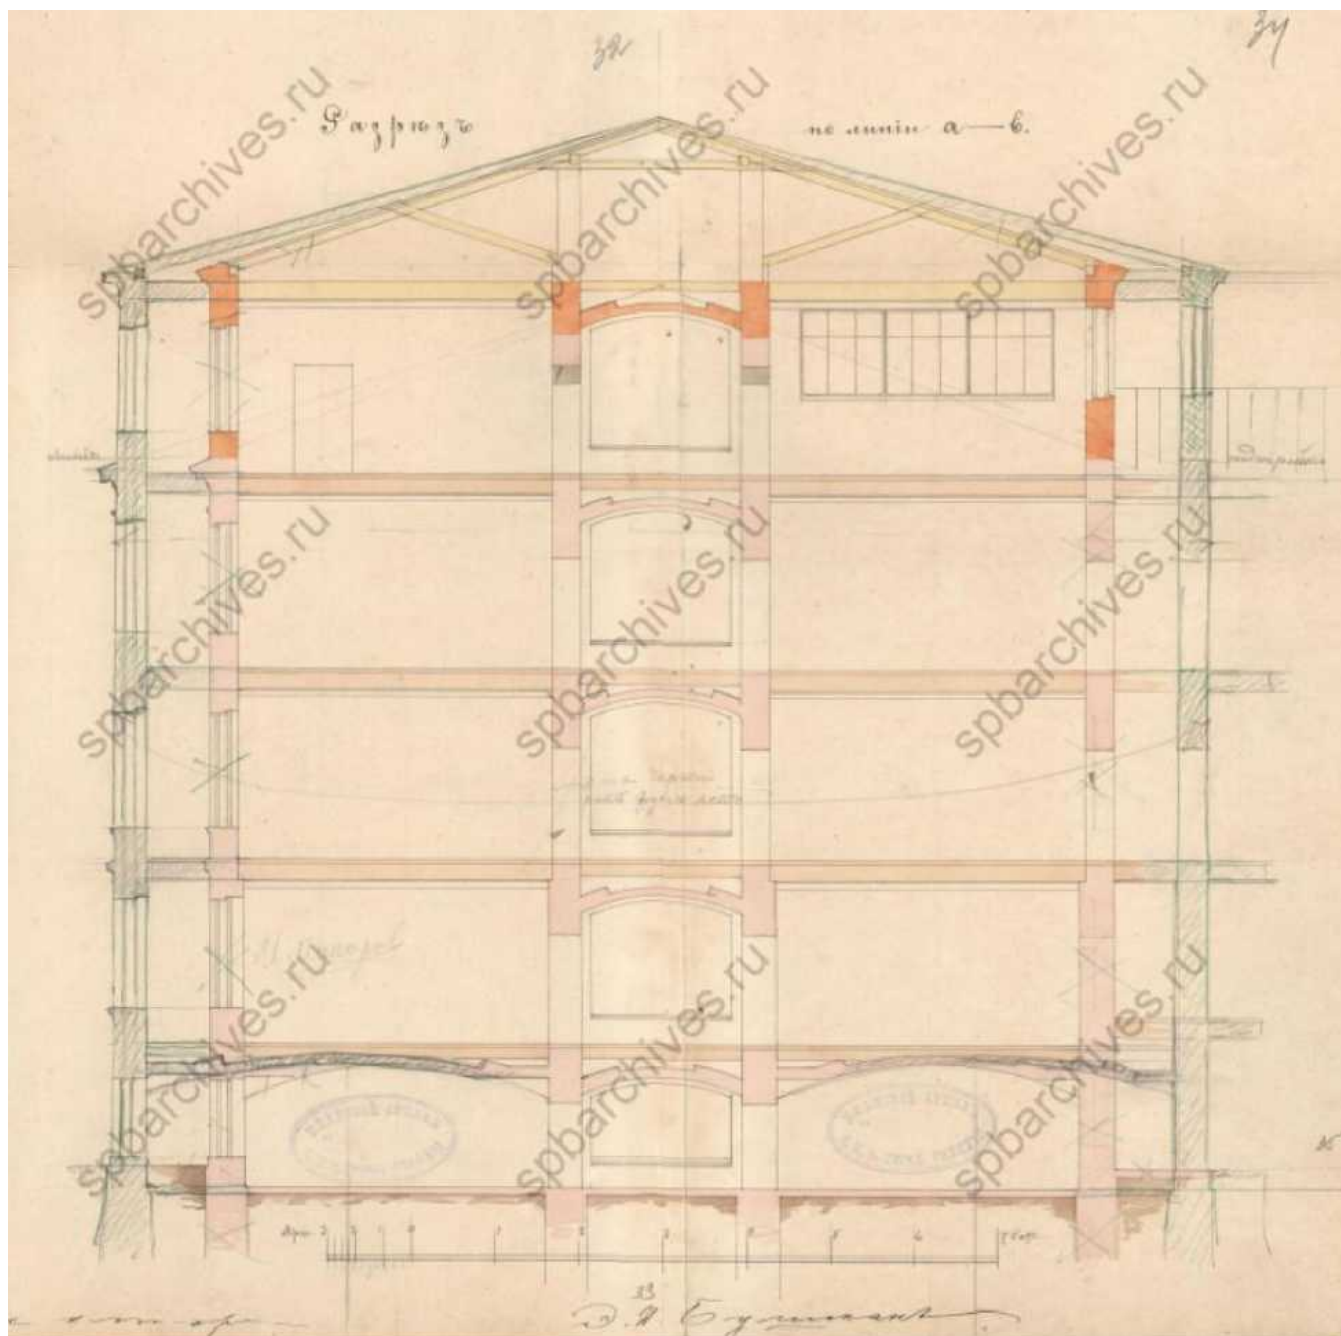
20. Разрез по линии а-в. 1885 г. // Источник: ЦГИА СПб. Ф. 513. Оп. 102. Д. 4469.

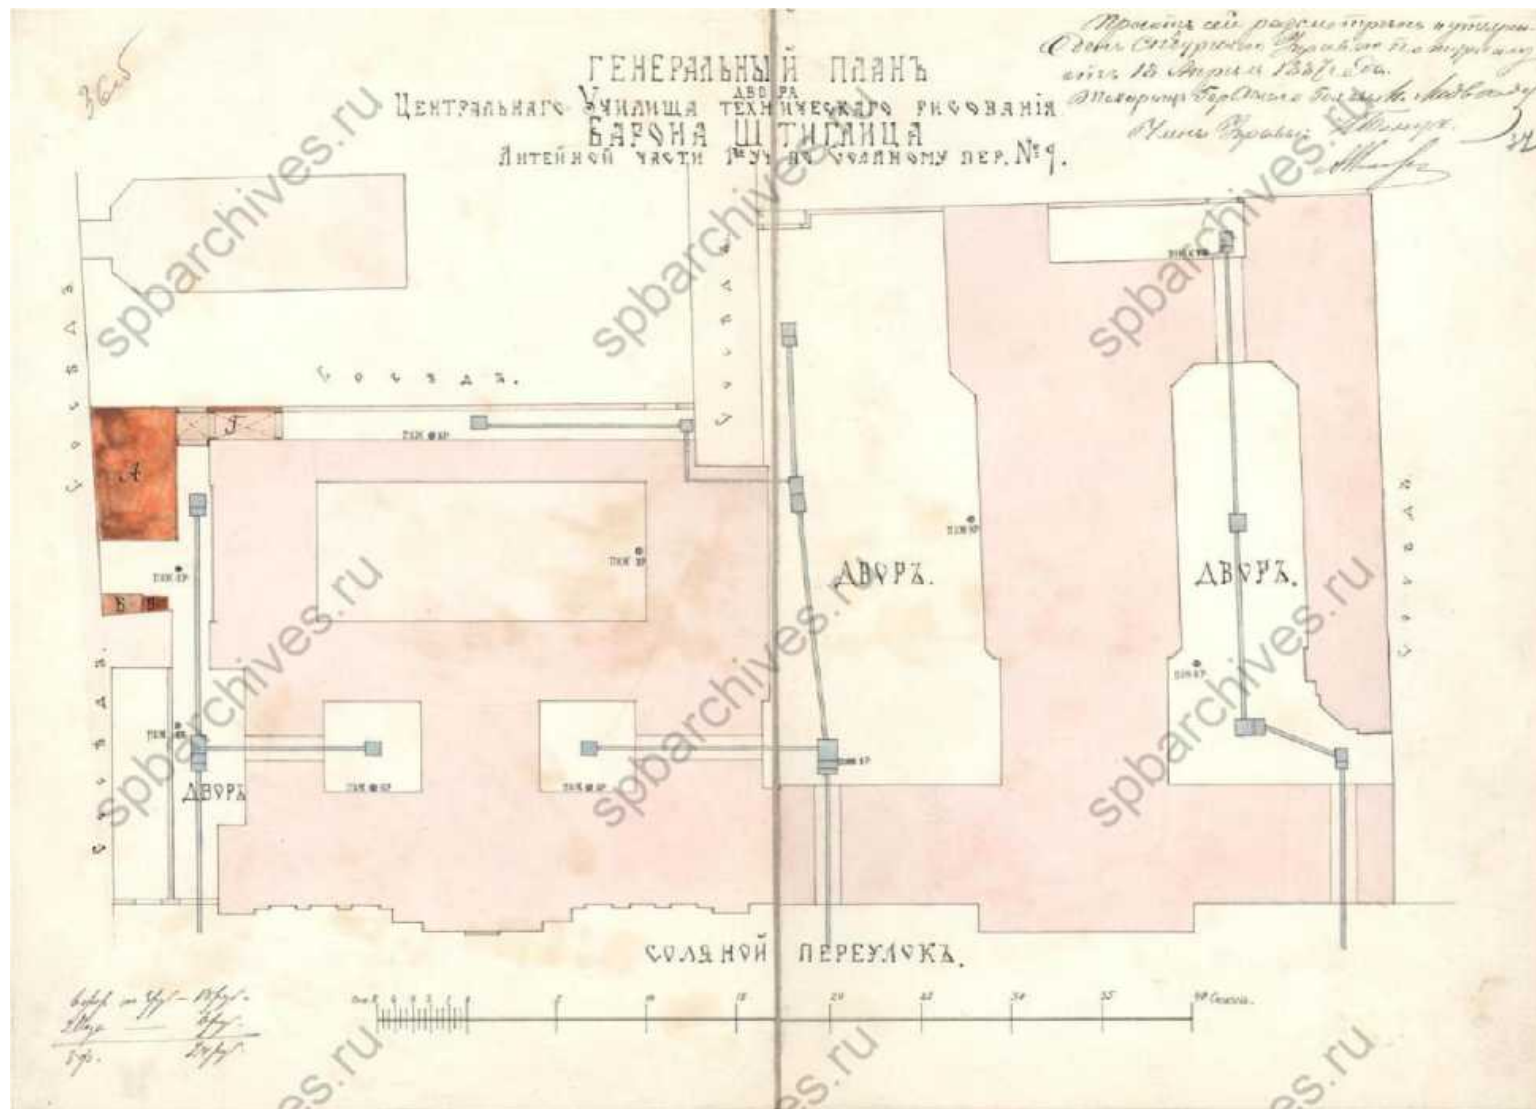
21. Генеральный план двора Центрального Училища технического рисования Барона Штиглица Литейной части 1-го уч. по Соляному пер. № 9. 1887 г. Постройка каменного одноэтажного сарая для паровых котлов лит. А и дымовой трубы лит. Б с мусорной ямой лит. В и каменной трехэтажной надстройкой лит. Г к существующему надворному строению. // Источник: ЦГИА СПб. Ф. 513. Оп. 102.

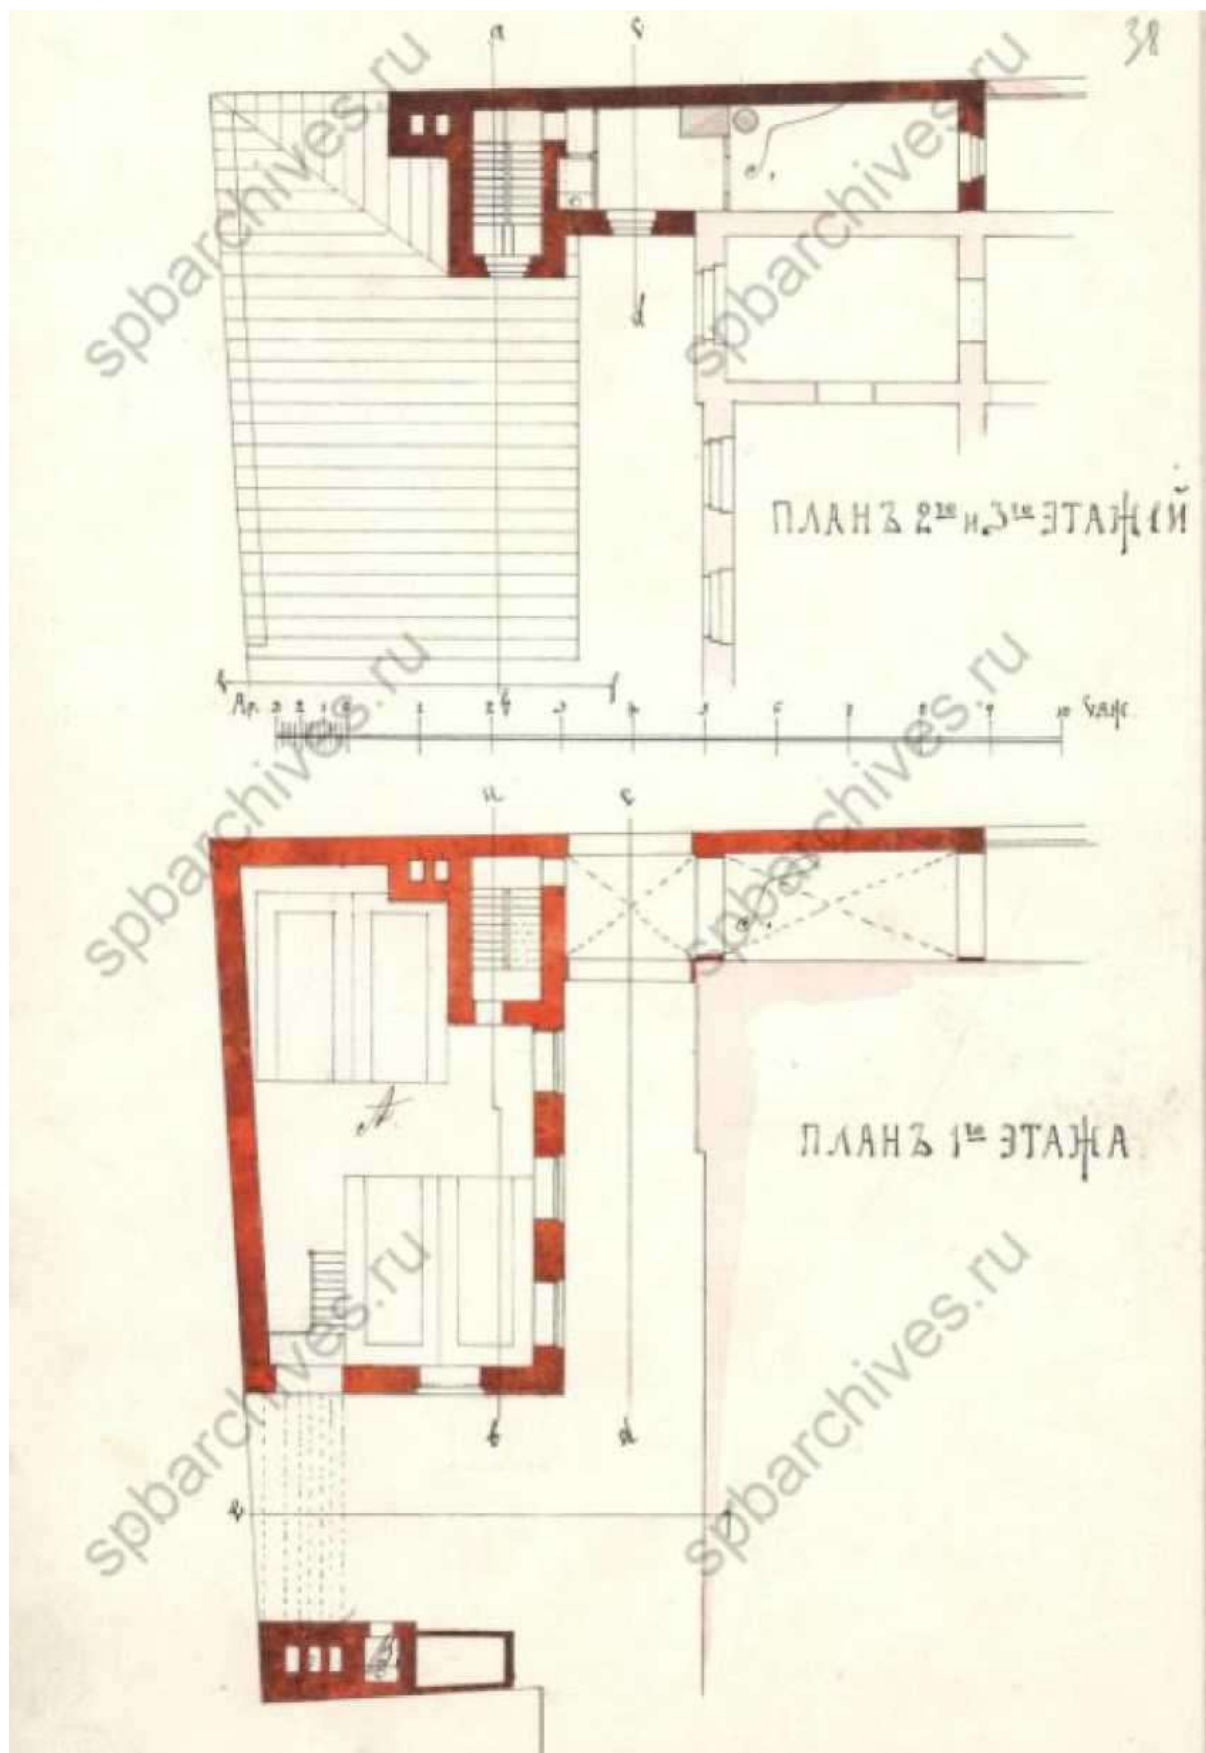
22. Планы этажей. 1887 г. // Источник: ЦГИА СПб. Ф. 513. Оп. 102. Д. 4469.

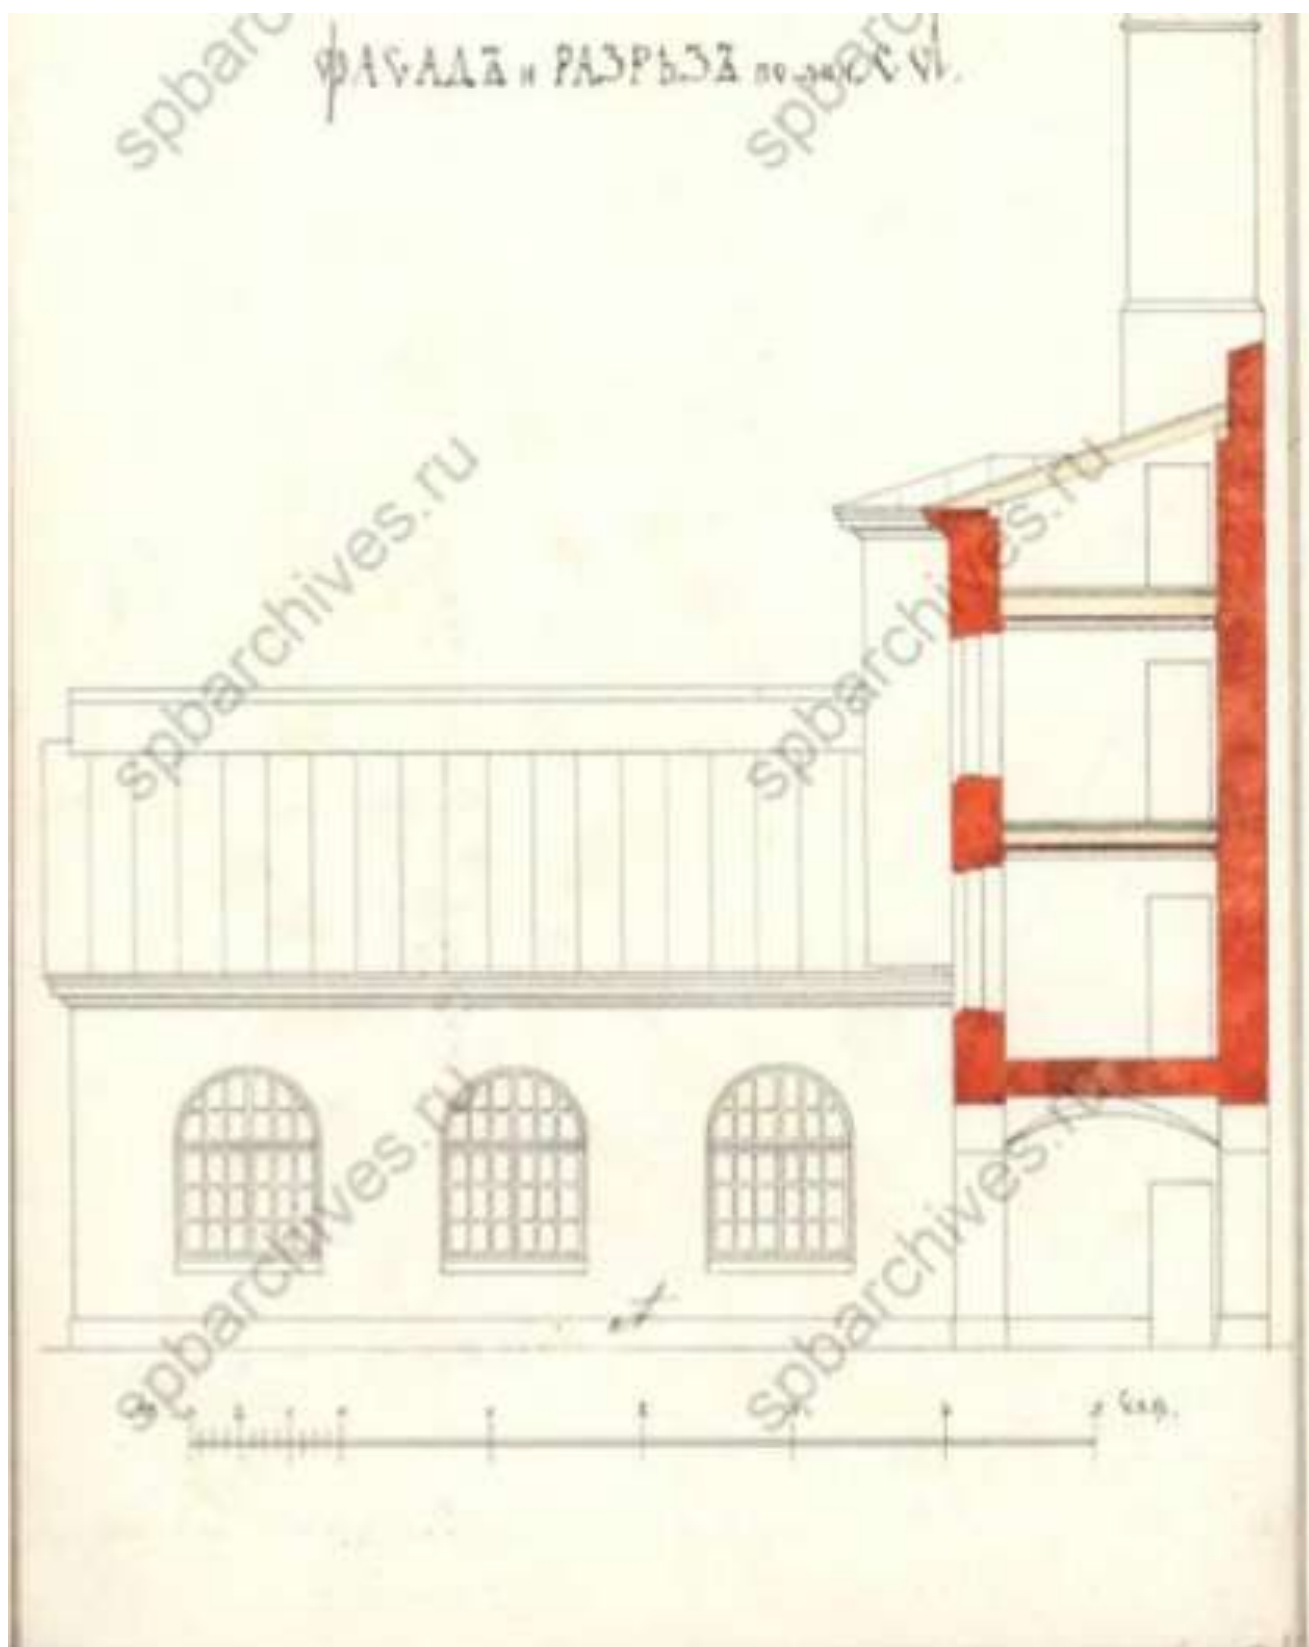
23. Разрез по лин. ав. 1887 г. // Источник: ЦГИА СПб. Ф. 513. Оп. 102. Д. 4469.

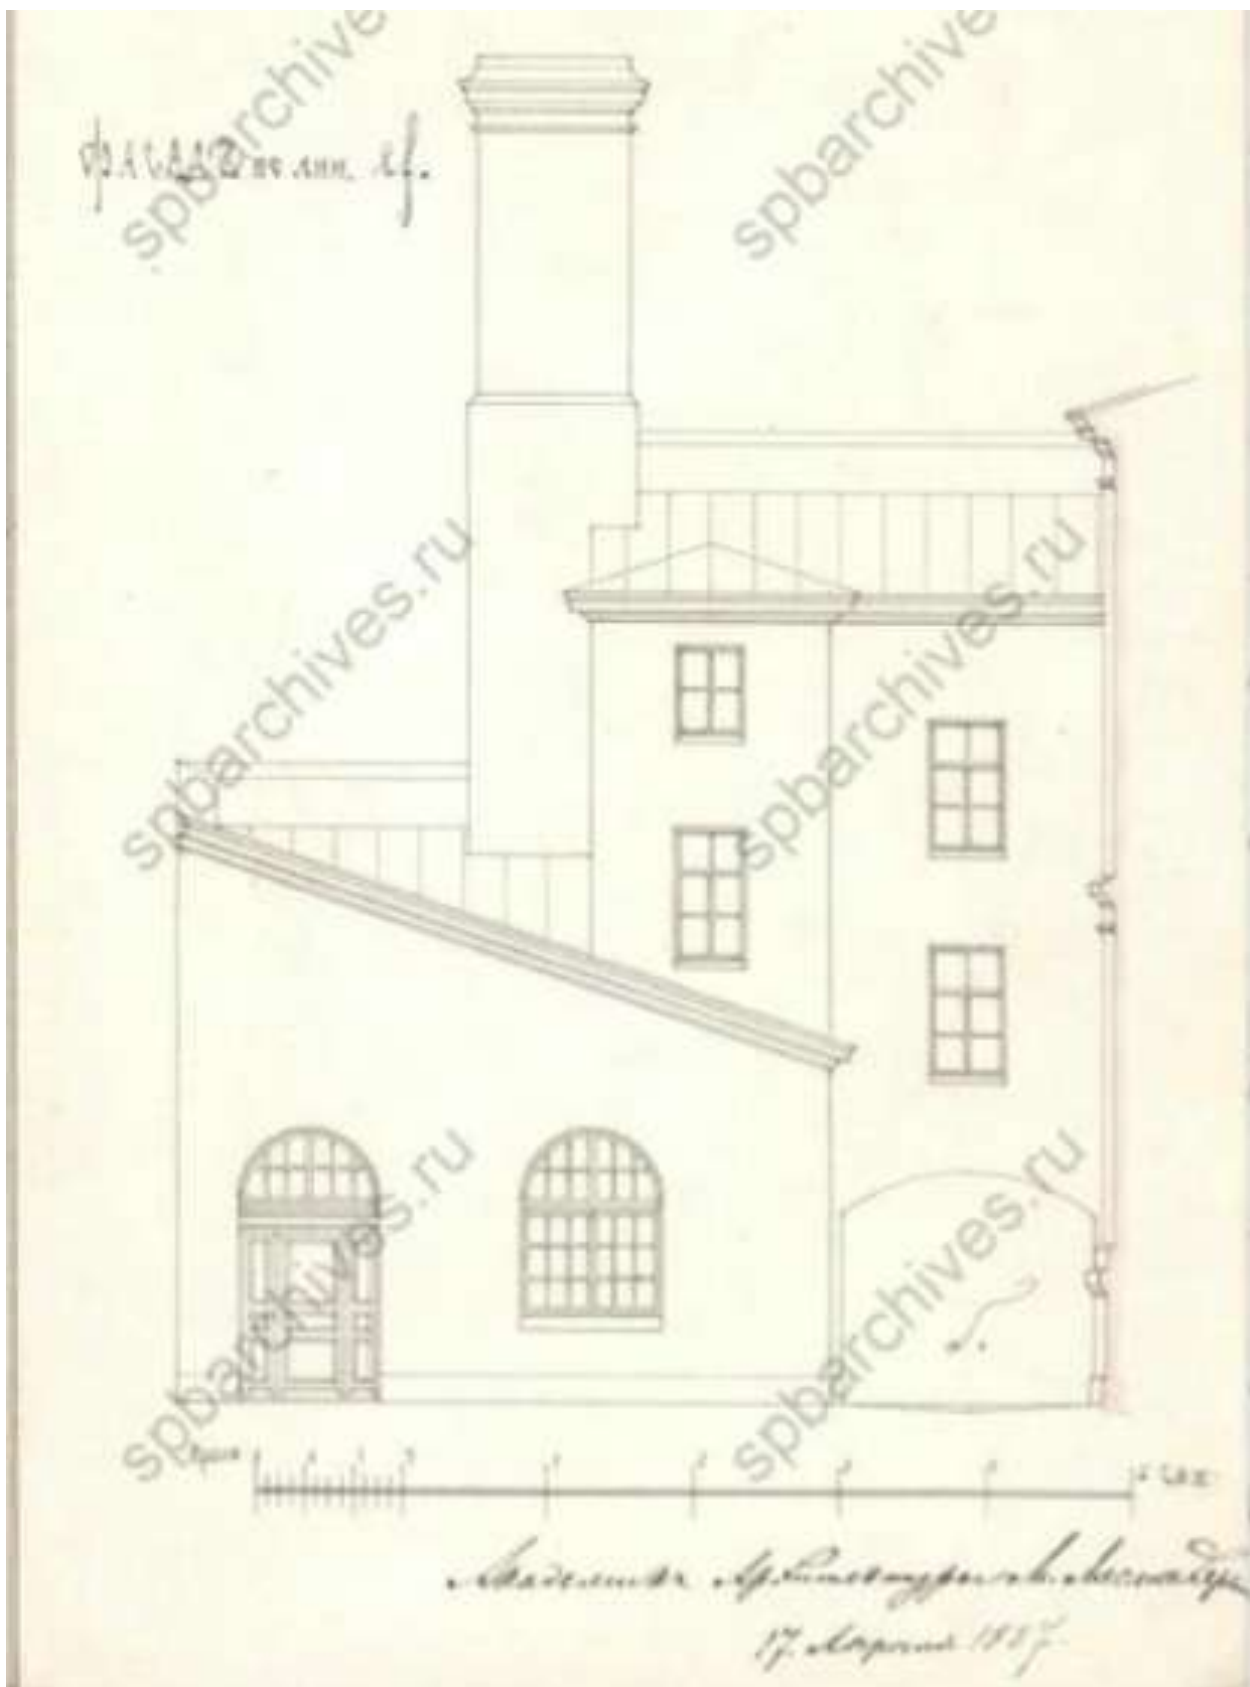
24. Разрез по лин. сд. 1887 г. // Источник: ЦГИА СПб. Ф. 513. Оп. 102. Д. 4469.

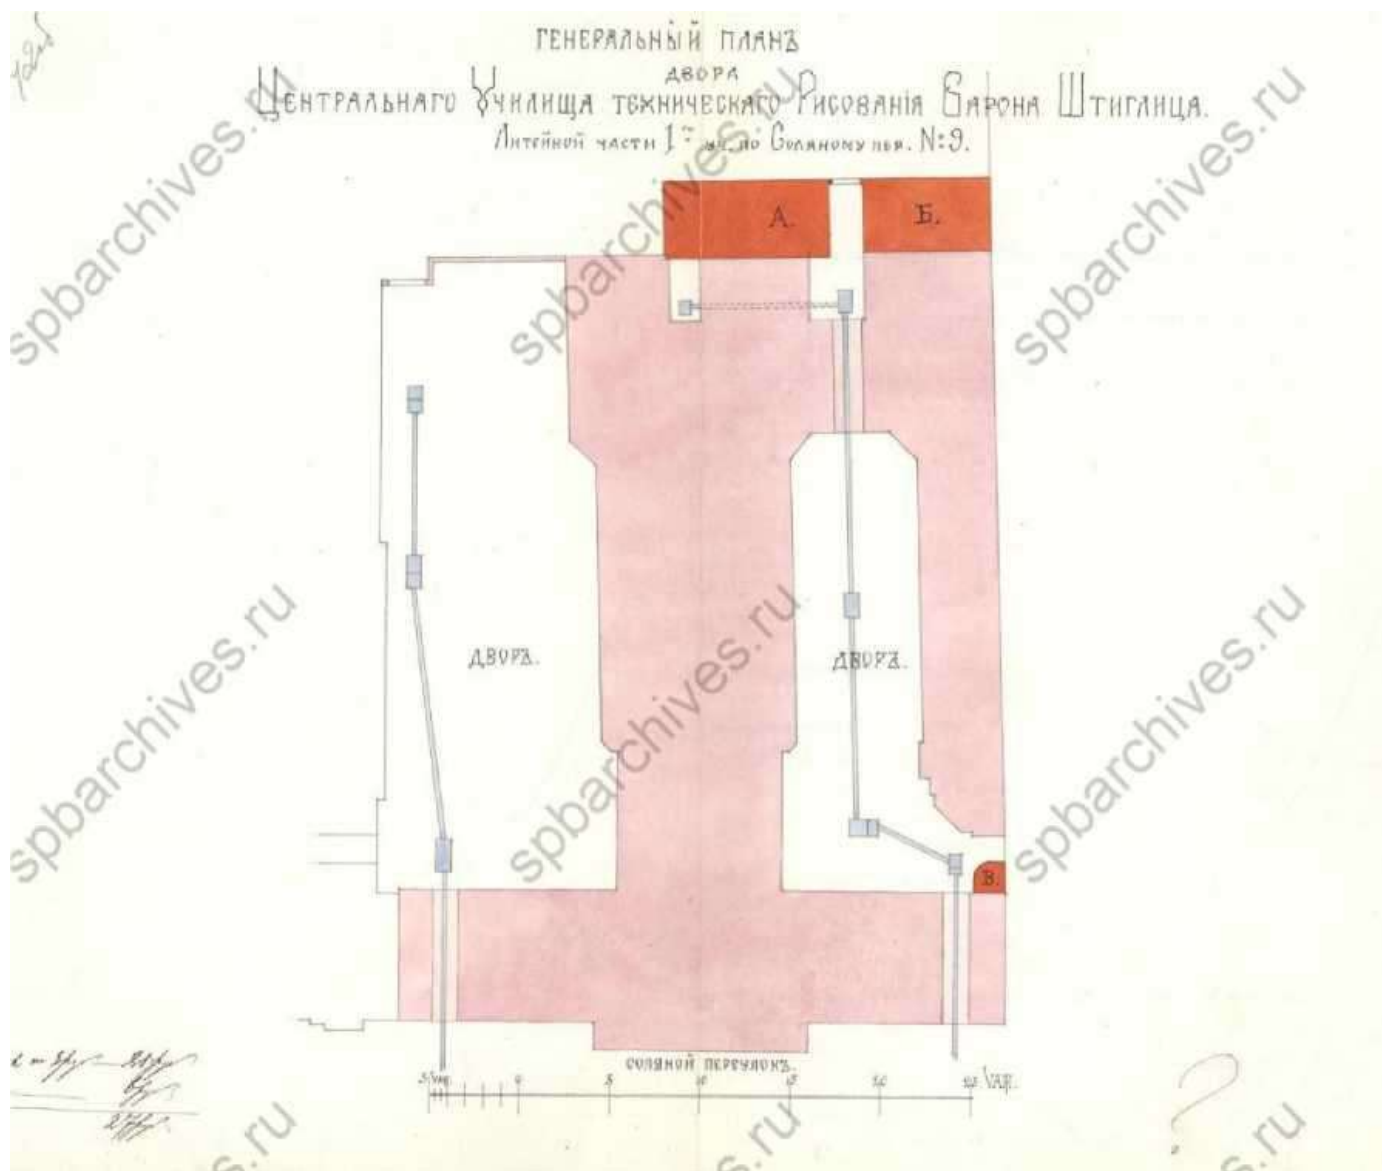
26. Генеральный план двора Центрального Училища технического Рисования Барона Штиглица Литейной части 1-го уч. по Соляному пер. № 9. 1889 г. Пристройка каменных частично одноэтажных и двухэтажных флигелей для электрической станции и паровых котлов, обозначенных под лит. А и Б, трехэтажной лестницы под лит. В к лицевому строению с надворной стороны. // Источник: ЦГИА СПб. Ф. 513. Оп. 102. Д. 4469.

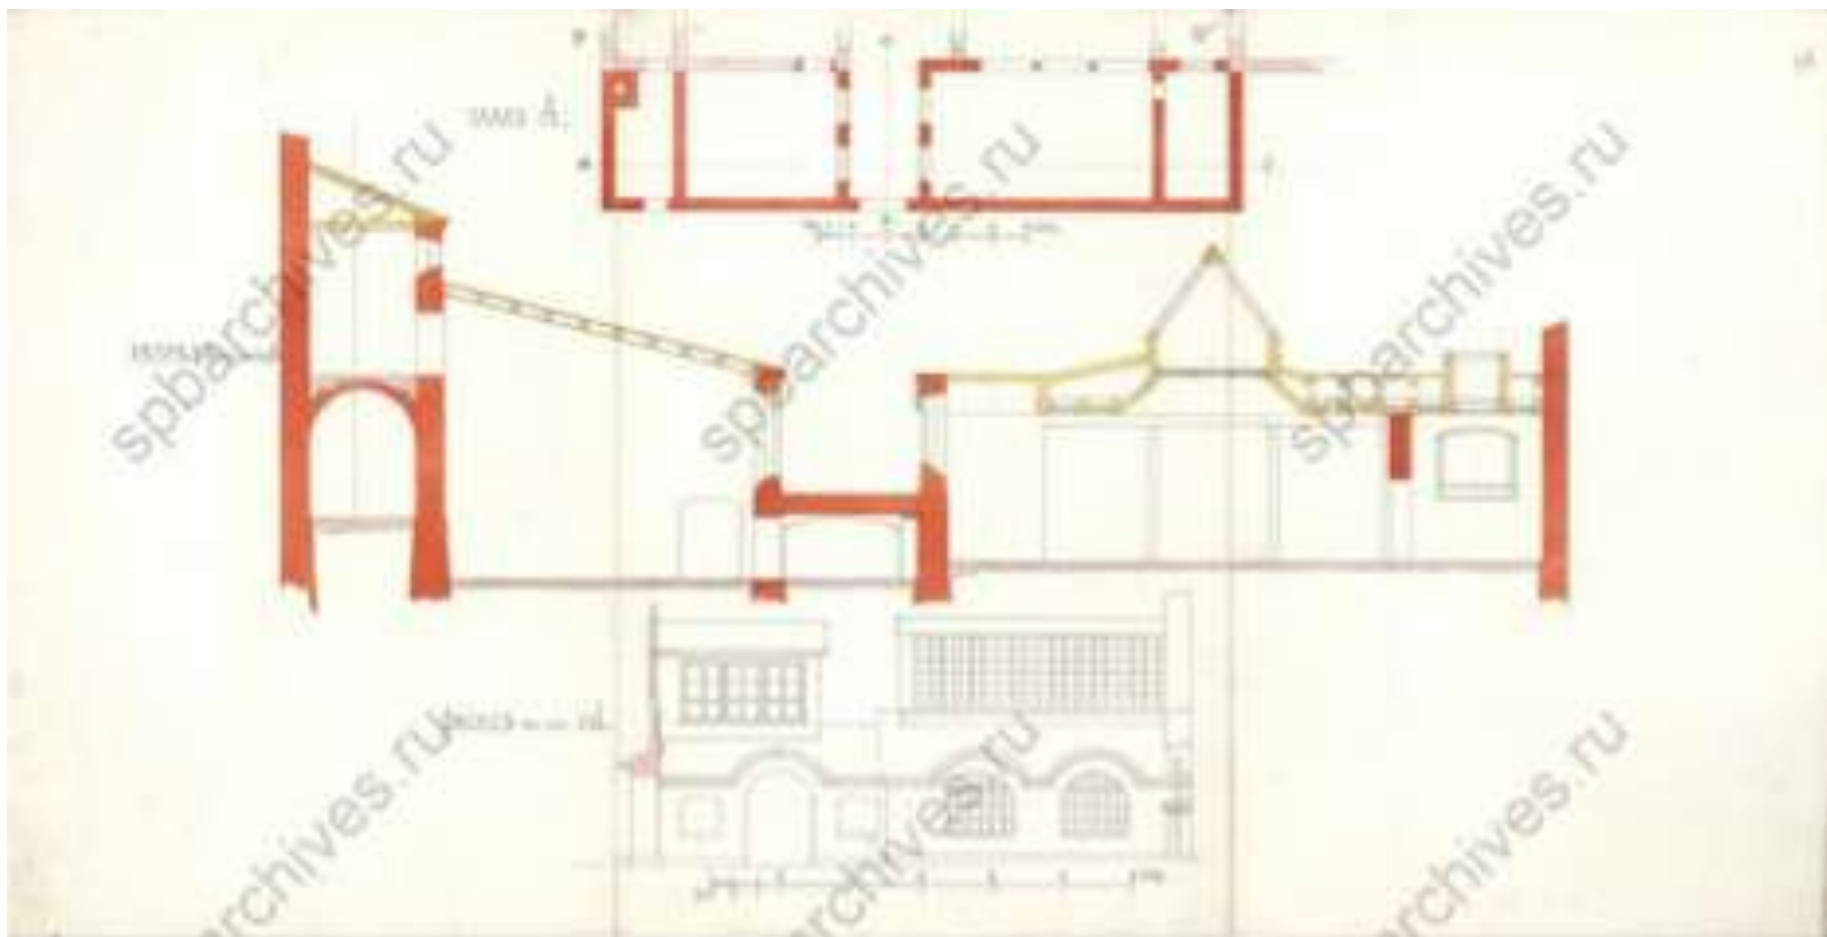
27. Планы и разрезы лит. А и Б. 1889 г. // Источник: ЦГИА СПб. Ф. 513. Оп. 102. Д. 4469.

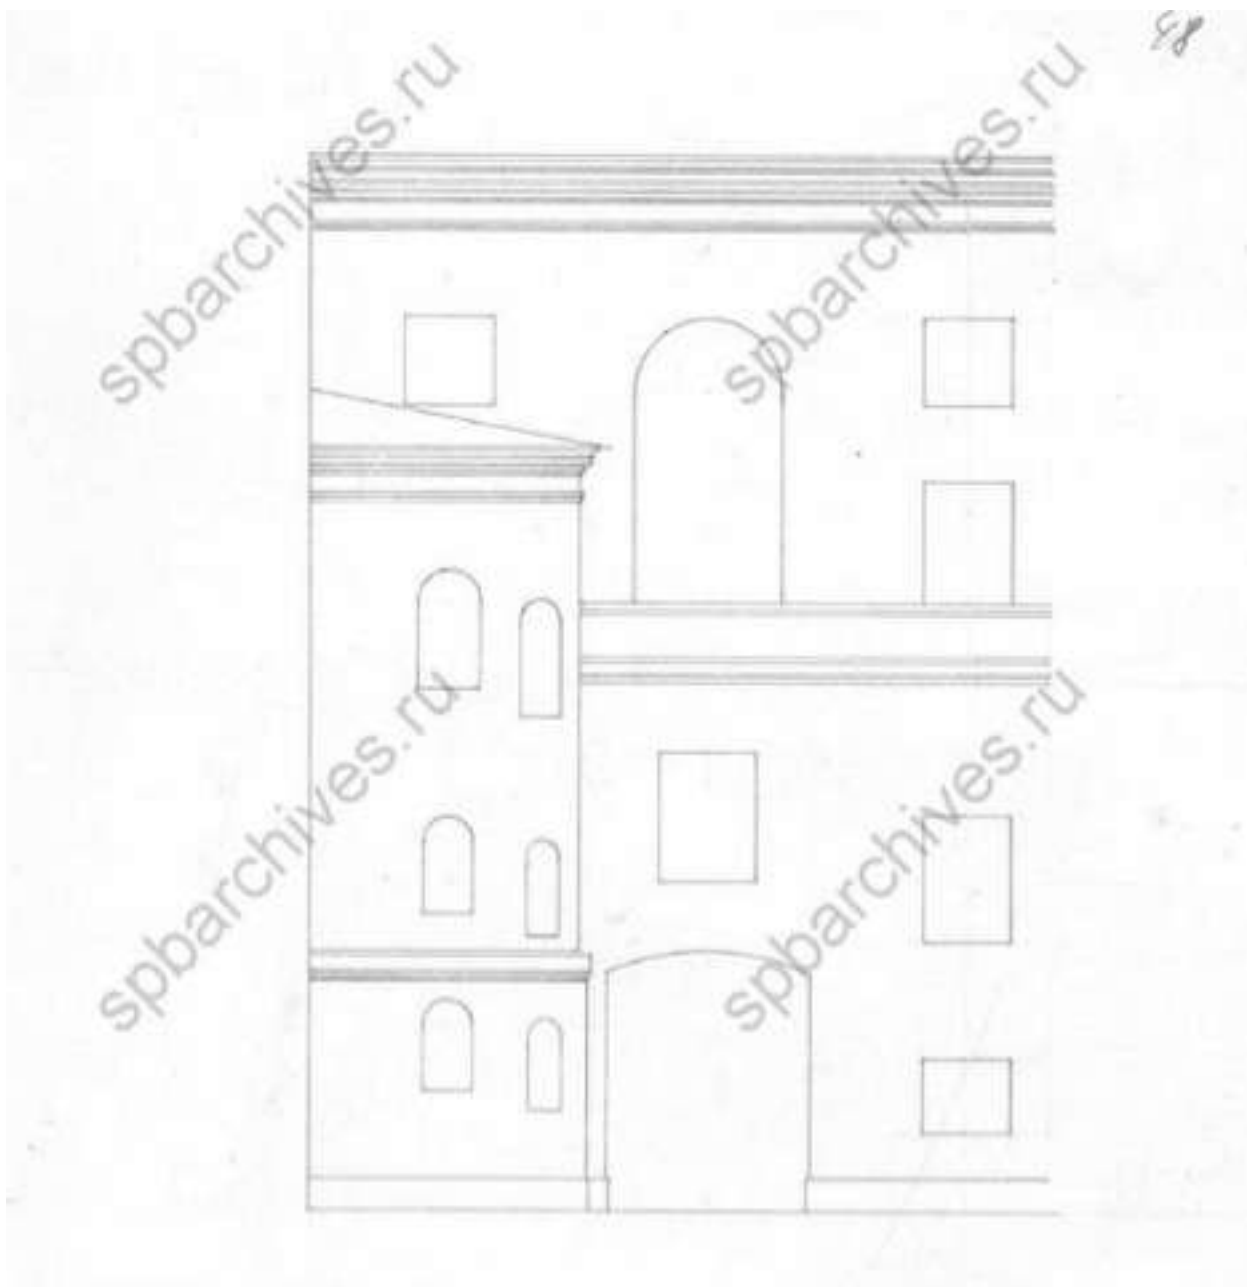
29. Фасад лит. В. 1889 г. // Источник: ЦГИА СПб. Ф. 513. Оп. 102. Д. 4469.

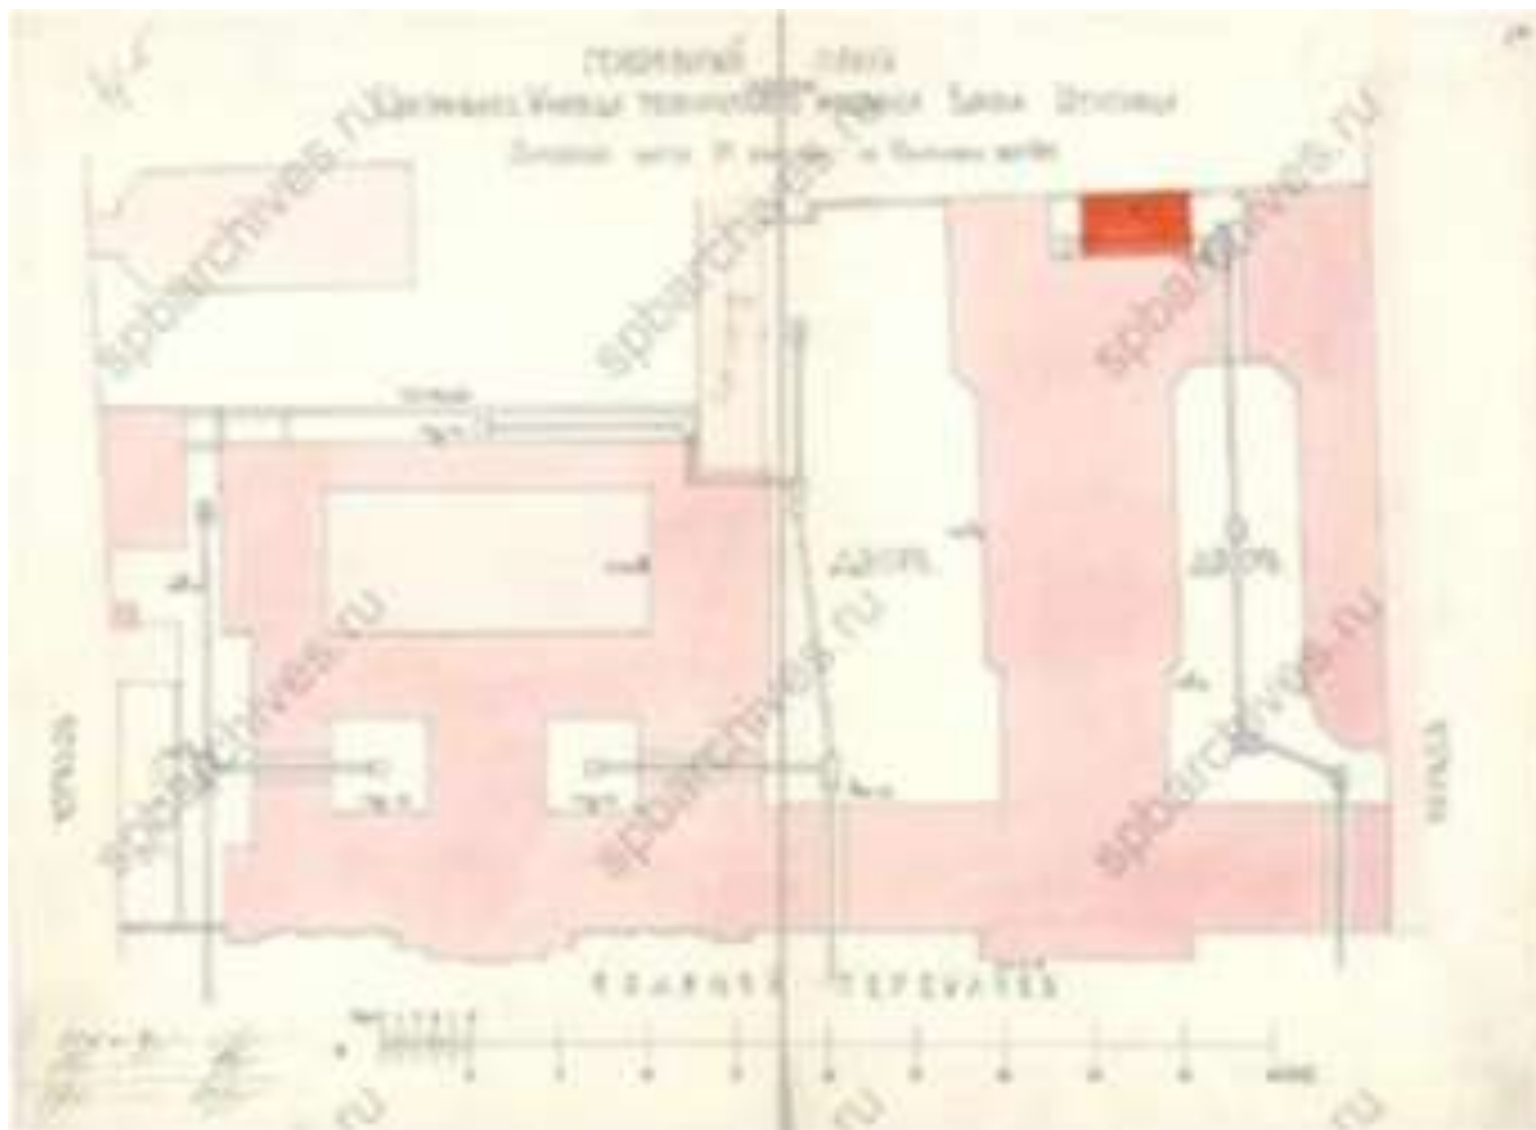
30. Генеральный план двора Центрального Училища технического Рисования Барона Штиглица Литейной части 1-го уч. по Соляному пер. № 9. 1889 г. Пристройка каменного одноэтажного строения под лит. А // Источник: ЦГИА СПб. Ф. 513. Оп. 102. Д. 4469.

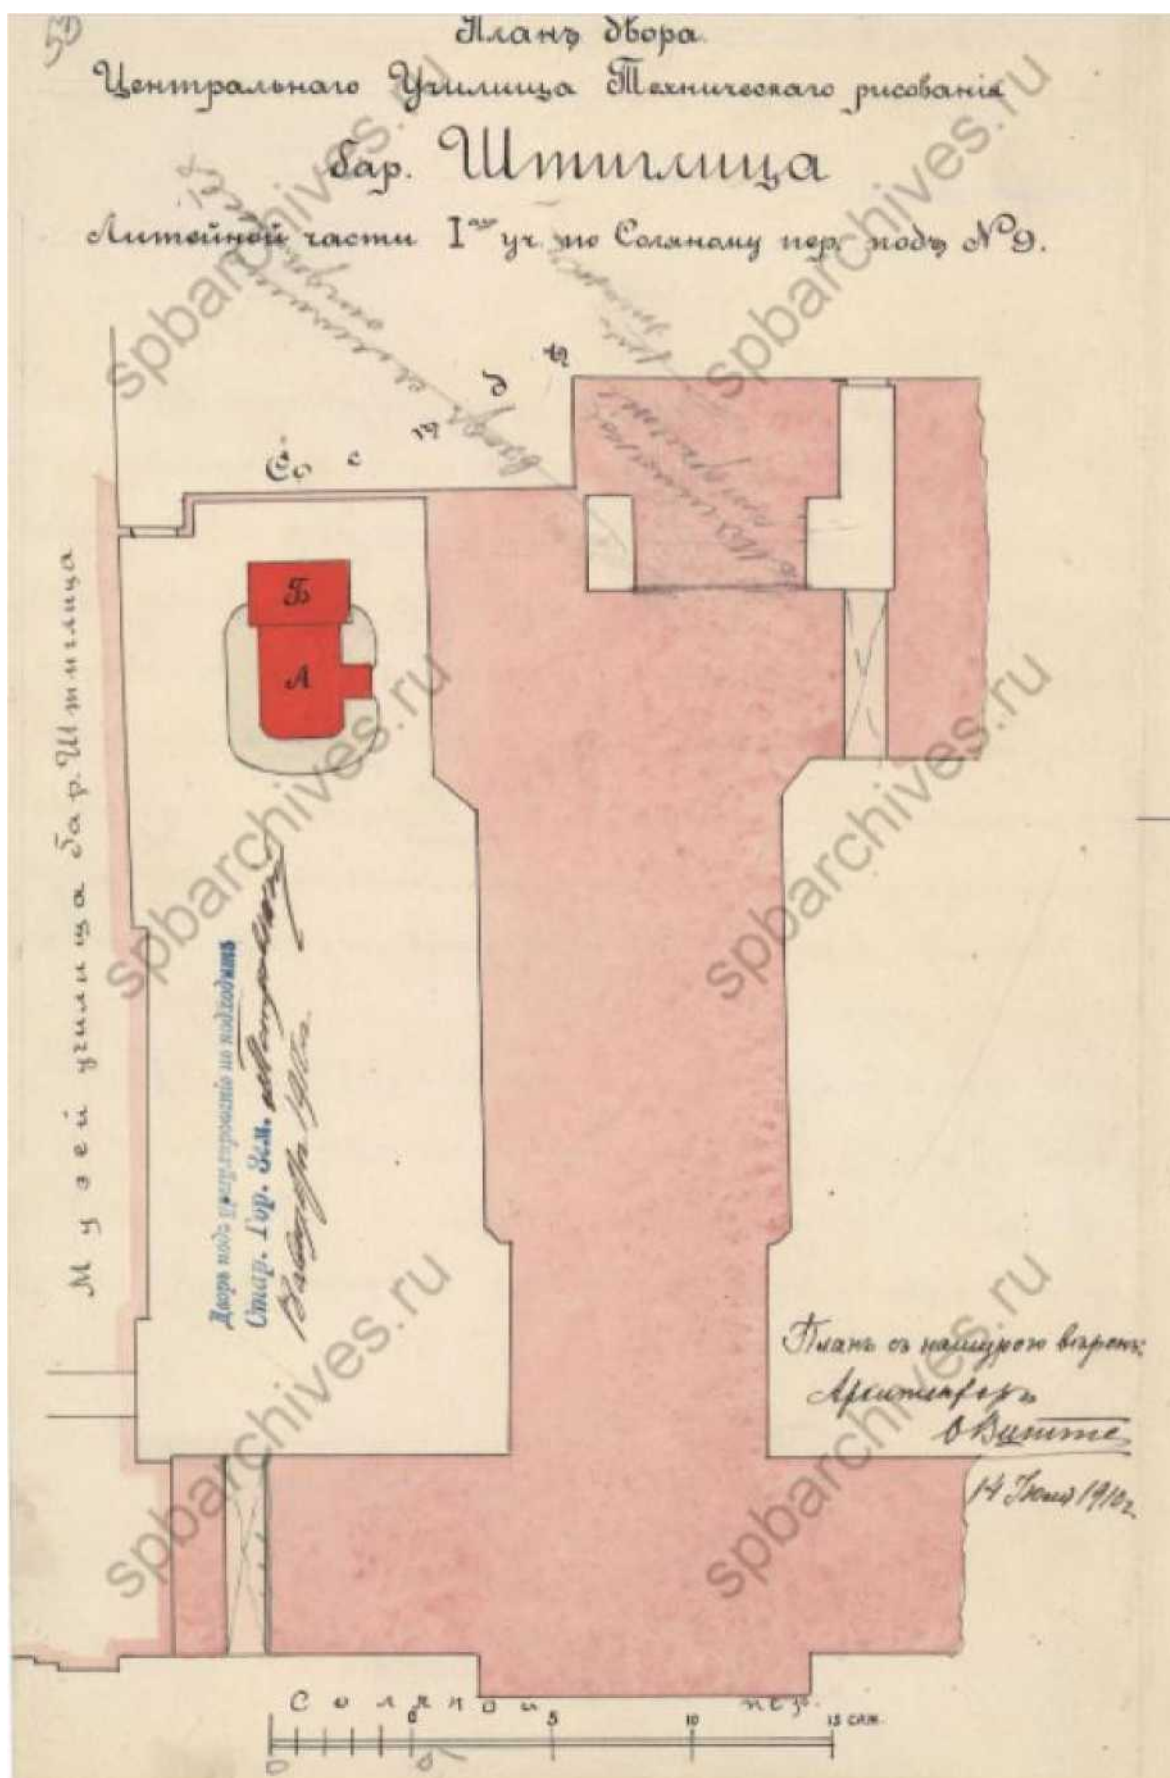
38. Постройка бетонного обсыпанного землей ледника под лит. А и одноэтажного сарая бетонного сарая под лит. Б. 1910 г. // Источник: ЦГИА СПб. Ф. 513. Оп. 102. Д. 4469.

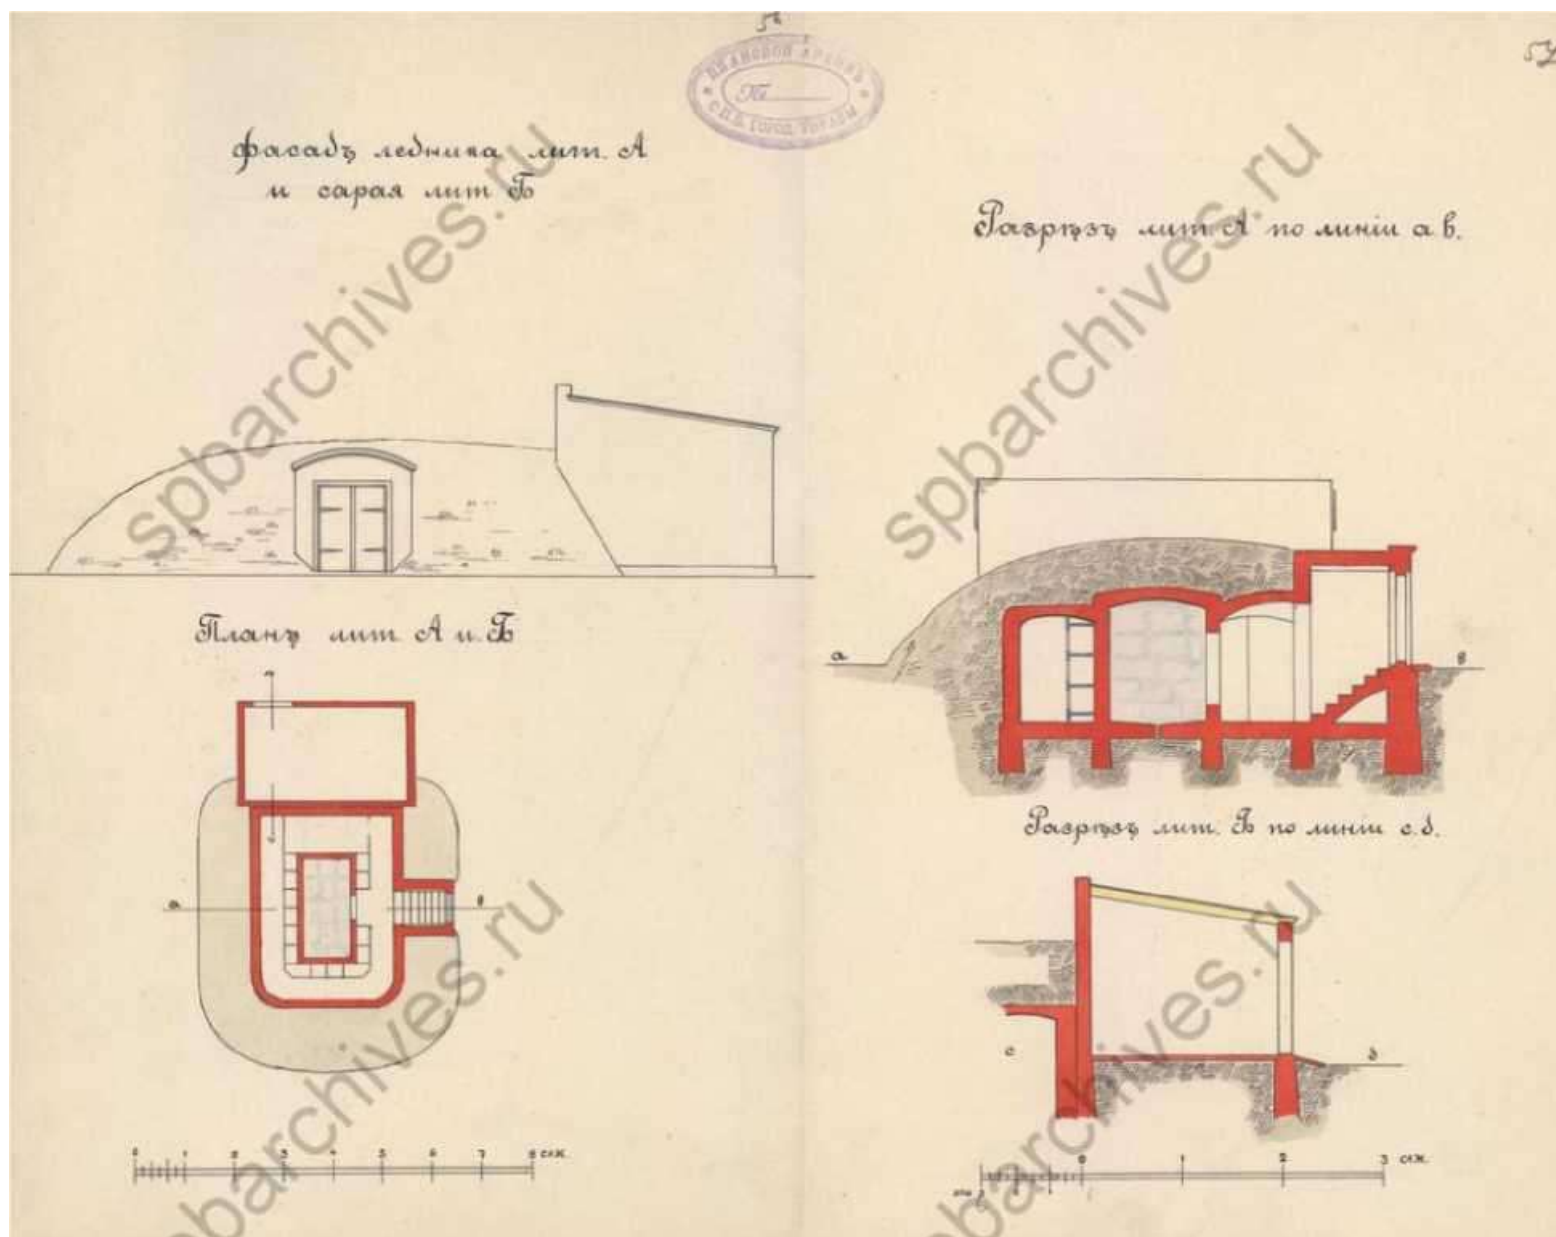
39. Фасад и разрез ледника лит. А и сарая лит. Б. 1910 г. // Источник: ЦГИА СПб. Ф. 513. Оп. 102. Д. 4469.
