## АКТ

по результатам государственной историко-культурной экспертизы проектной документации на проведение работ по сохранению объекта культурного наследия федерального значения «Центральное училище технического рисования и музей Штиглица А.Л.», расположенного по адресу: Санкт-Петербург, Соляной пер., 13, 15 (Санкт-Петербург, Соляной переулоч, дом 13-15, литера В): «Проектная документация на проведение работ по приспособлению для современного использования в части оснащения объекта культурного наследия федерального значения «Центральное училище технического рисования и музей Штиглица А.Л.» комплексными системами обеспечения безопасности (КСОБ), по адресу: Санкт-Петербург, Соляной переулоч, дом 13-15, литера В (Работы по оснащению зданий ФГБОУ ВО «СПГХПА им. А.Л. Штиглица» объектовой системой оповещения для антитеррористической защищенности объекта, системой пожарной сигнализации и системой оповещения и управления при эвакуации людей при пожаре по адресу: Санкт-Петербург, Соляной переулоч 13-15)» (шифр: ПСД-ЭА/71/2024), разработанной ООО «Техно Эйр Групп» в 2024 году

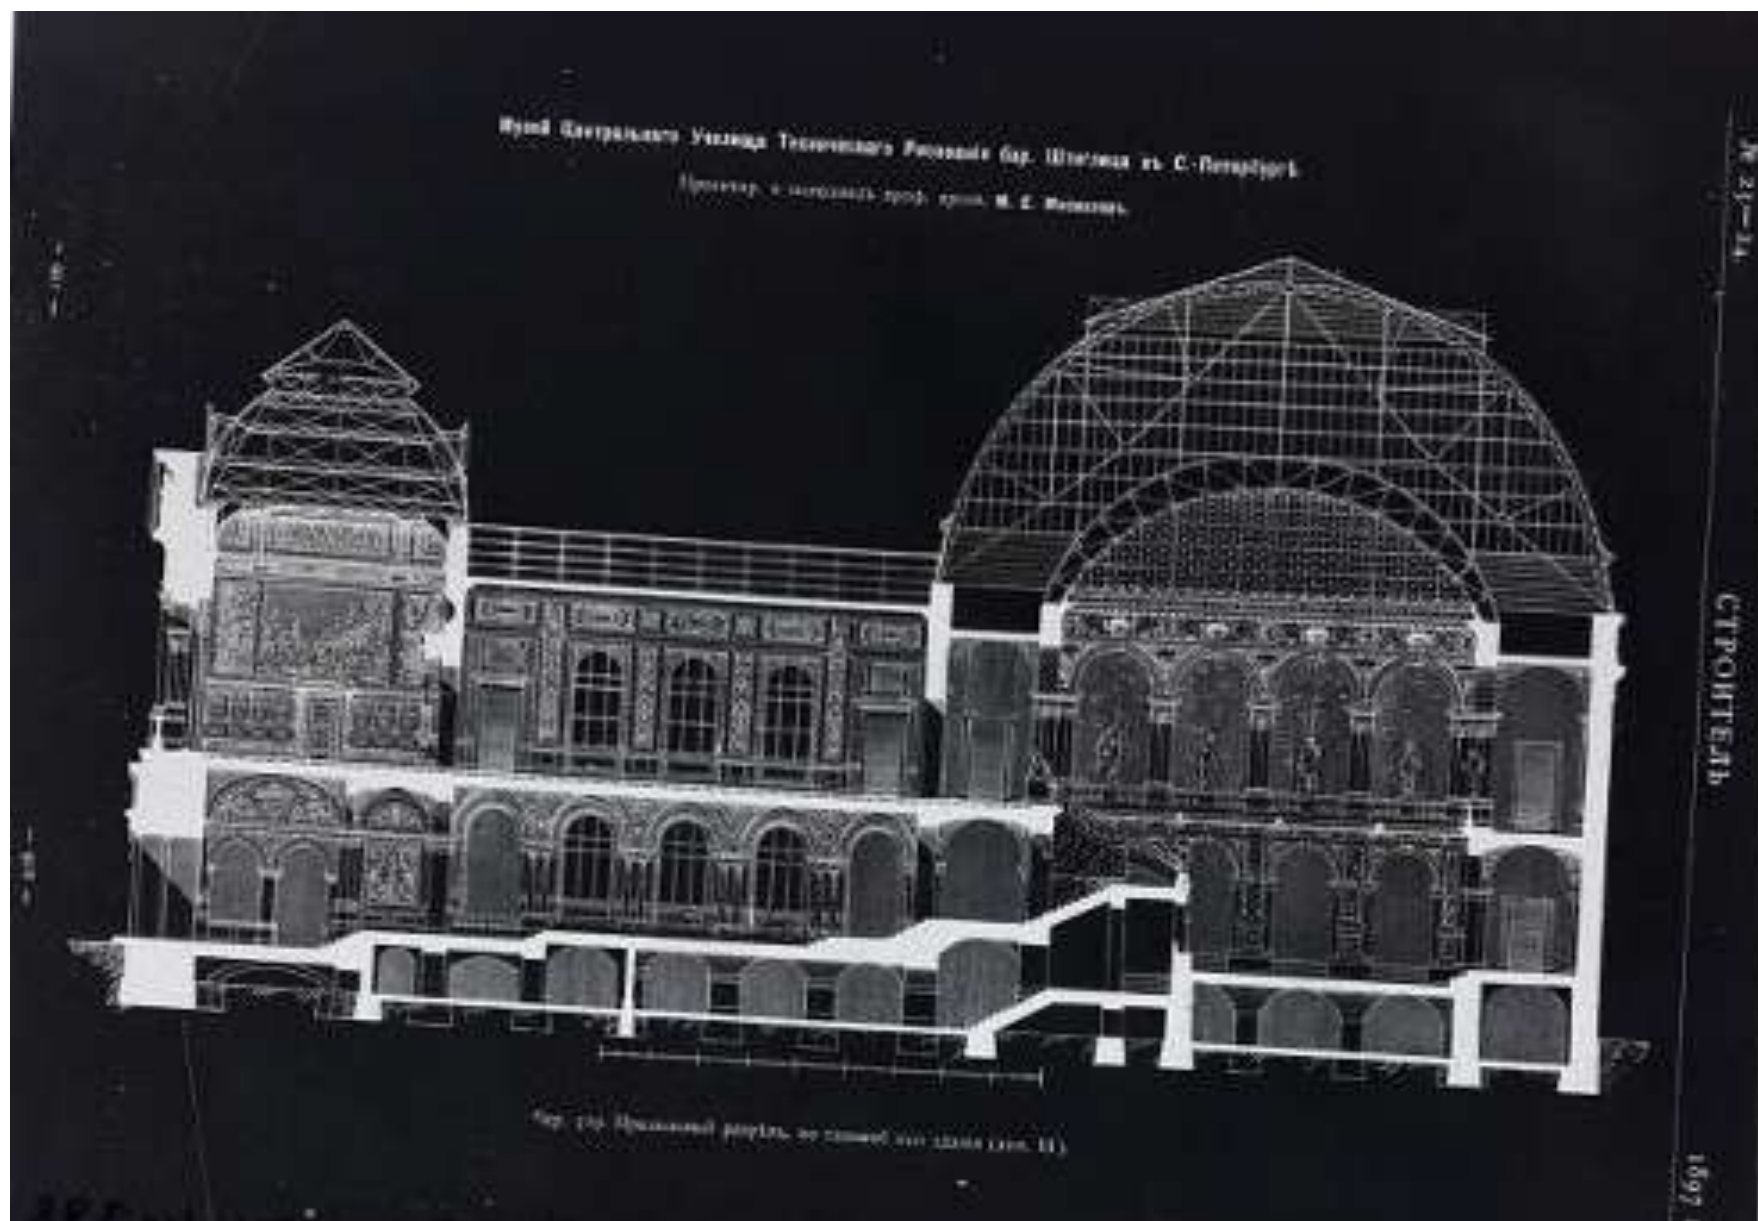
53. Проект музея Центрального училища технического рисования бар. Штиглица. Санкт-Петербург. Продольный разрез. Фотография.

Автор фото неизвестен. 1950-1960-е гг. // Источник: Федеральное государственное бюджетное учреждение культуры "Государственный научно-исследовательский музей архитектуры имени А.В. Щусева". Номер по КП: ГНИМА НФ-ОФ-1417/4051.

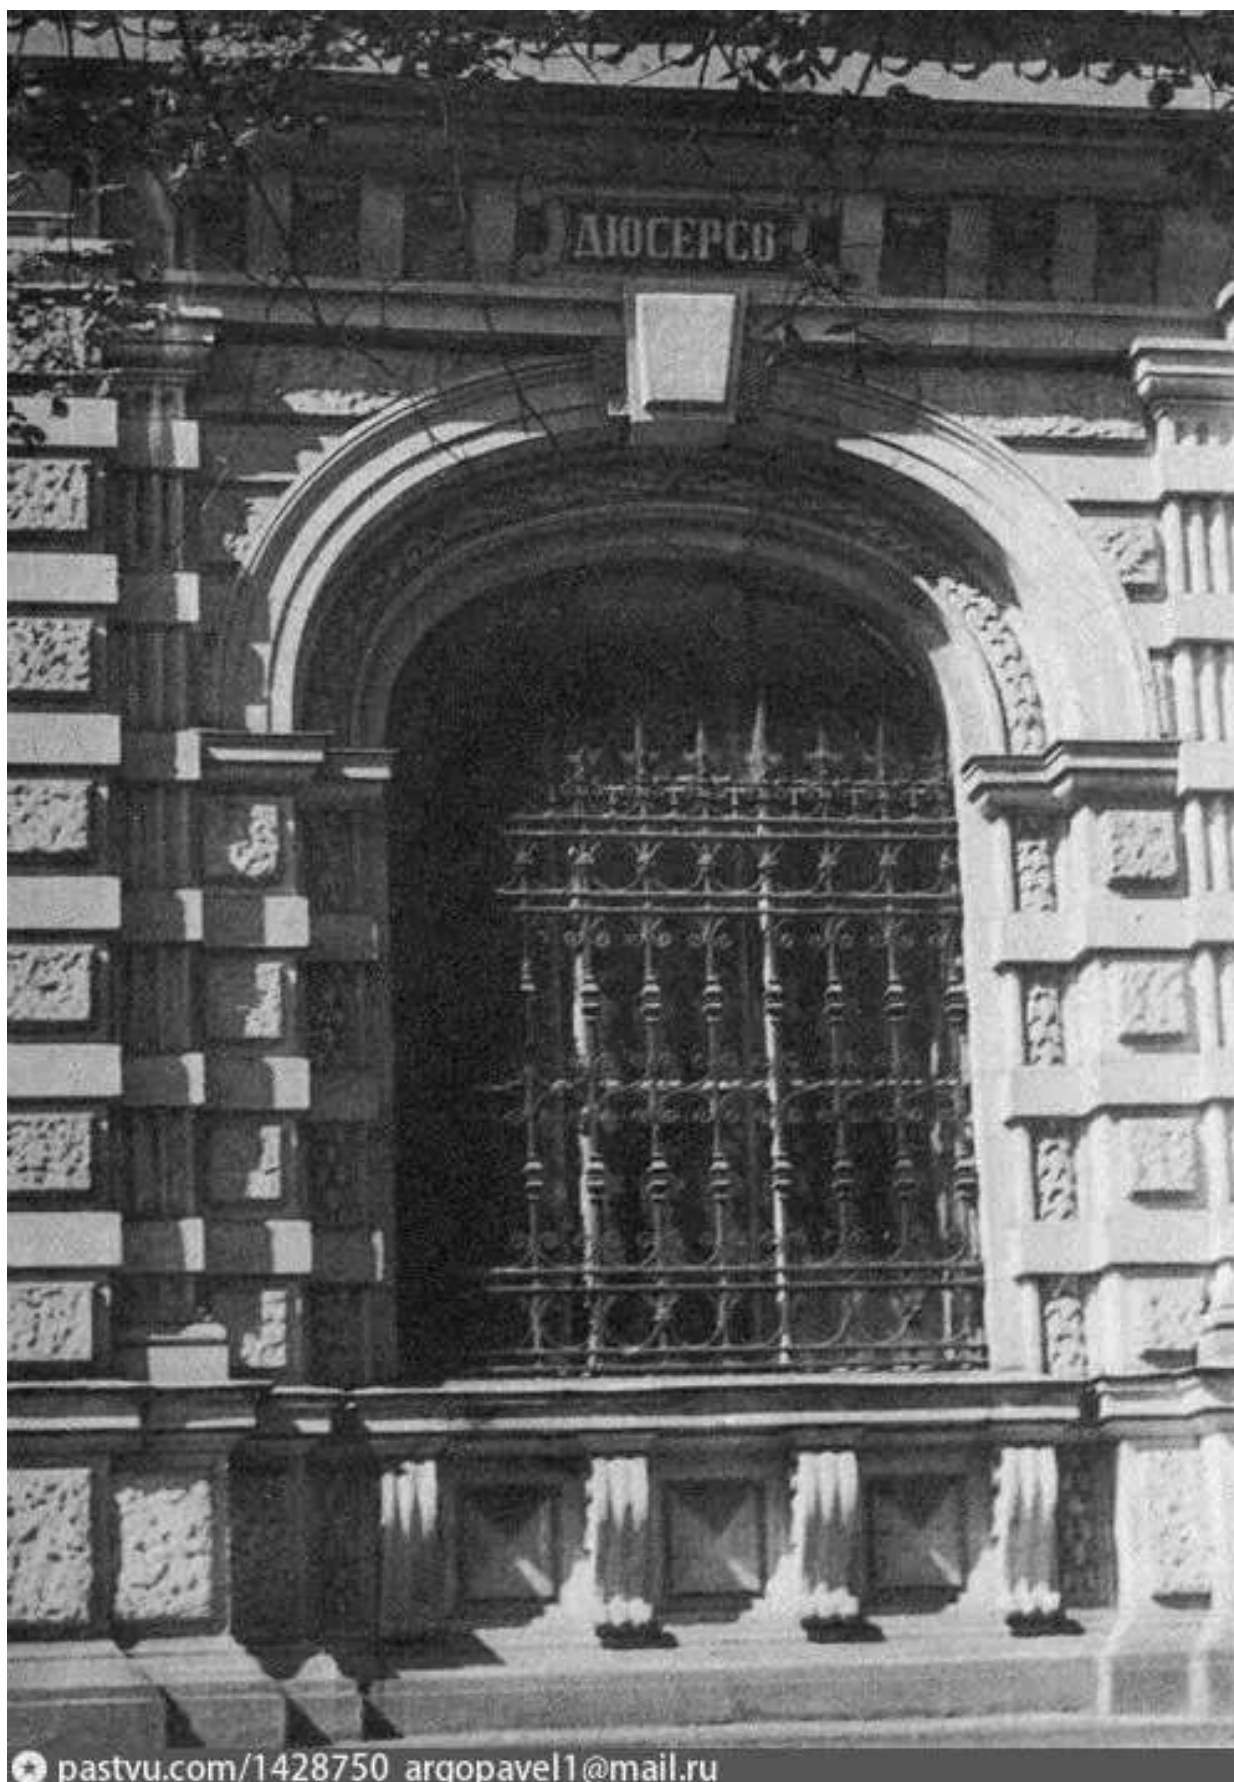
73. Деталь фасада музея Штиглица. Фотография. Автор фото – А.Г. Булах. 1993 г. // Источник: А.Г. Булах и Н.Б. Абакумова "Каменное убранство главных улиц Ленинграда". 1993 г.

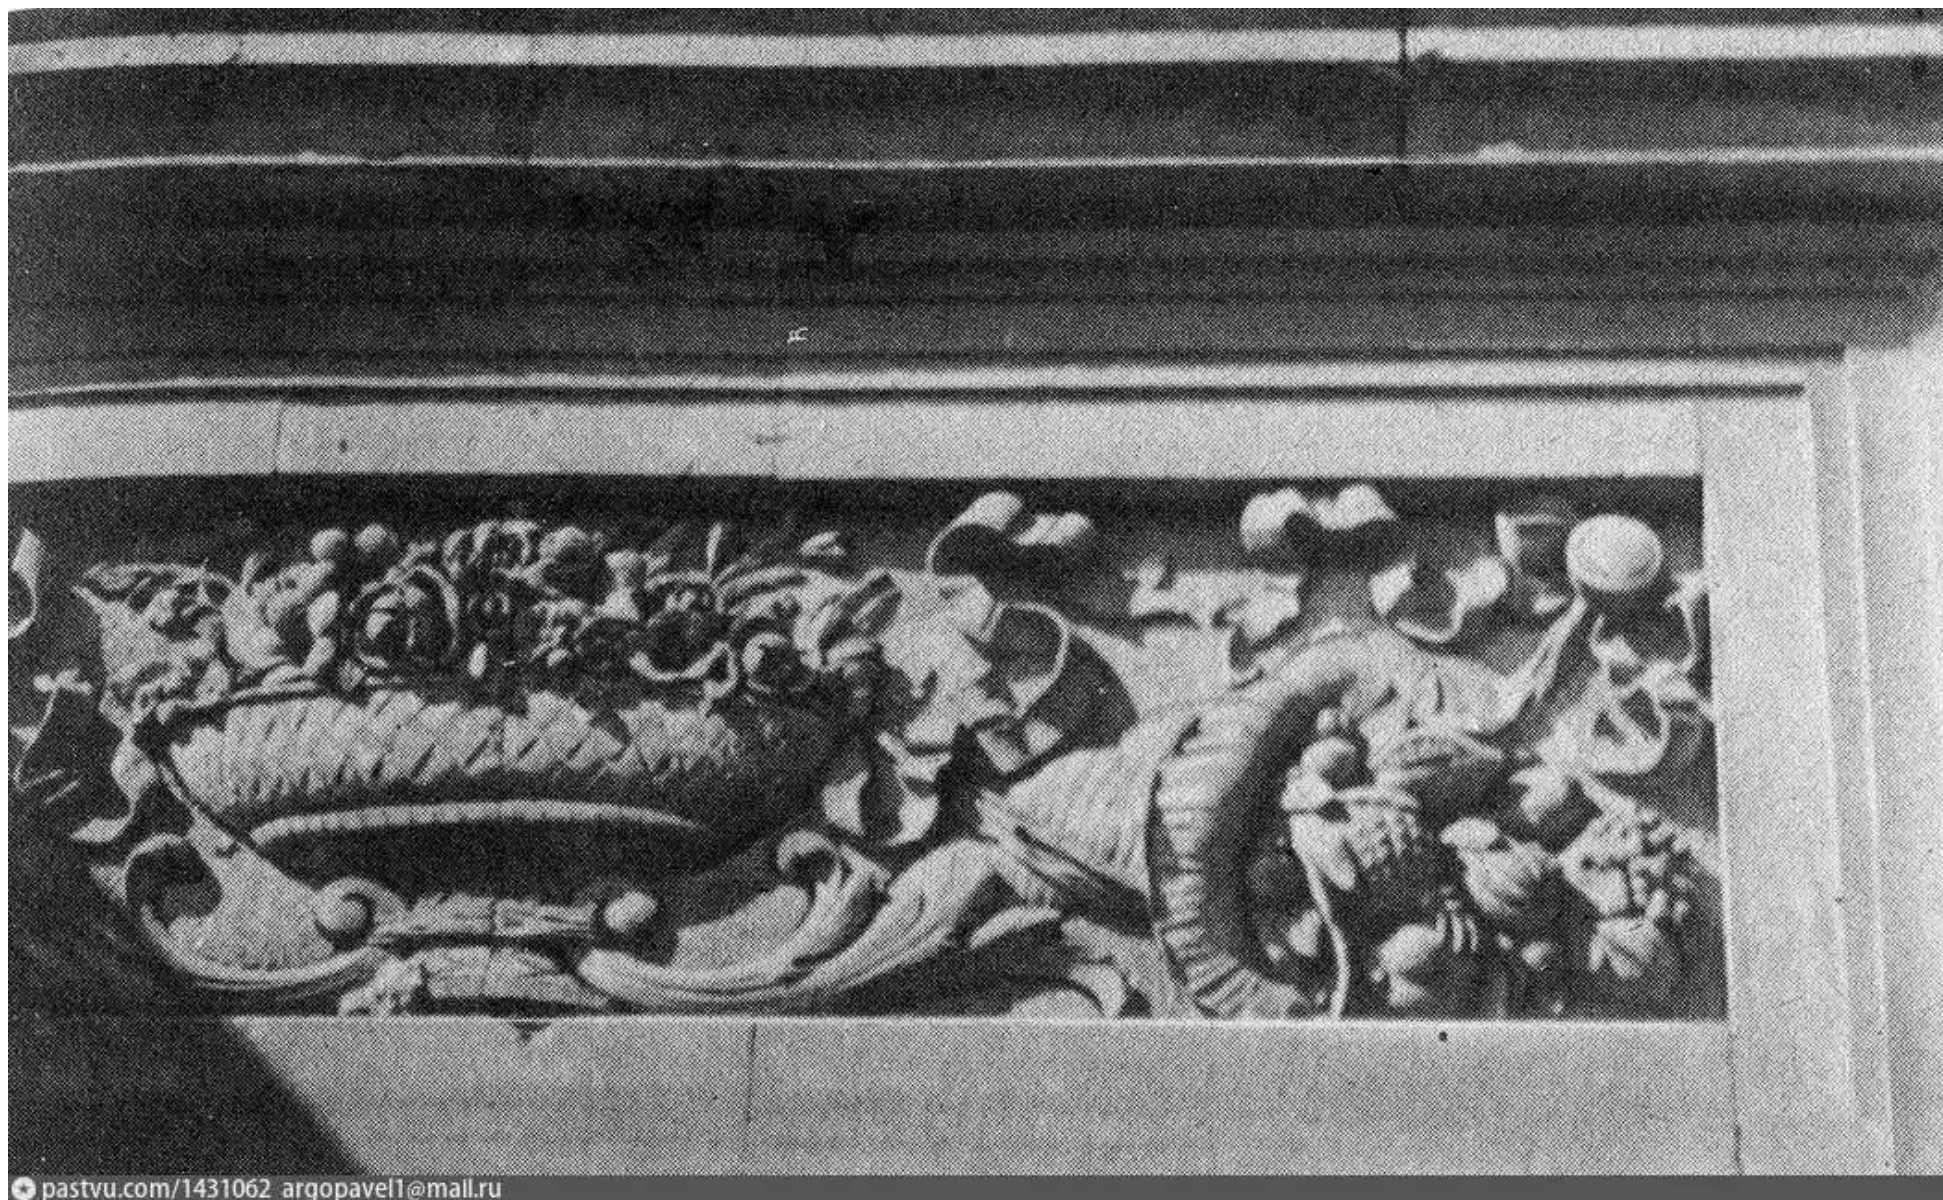
74. Деталь фасада музея Штиглица. Фотография. Автор фото – А.Г. Булах. 1993 г. // Источник: А.Г. Булах и Н.Б. Абакумова "Каменное убранство главных улиц Ленинграда". 1993 г.

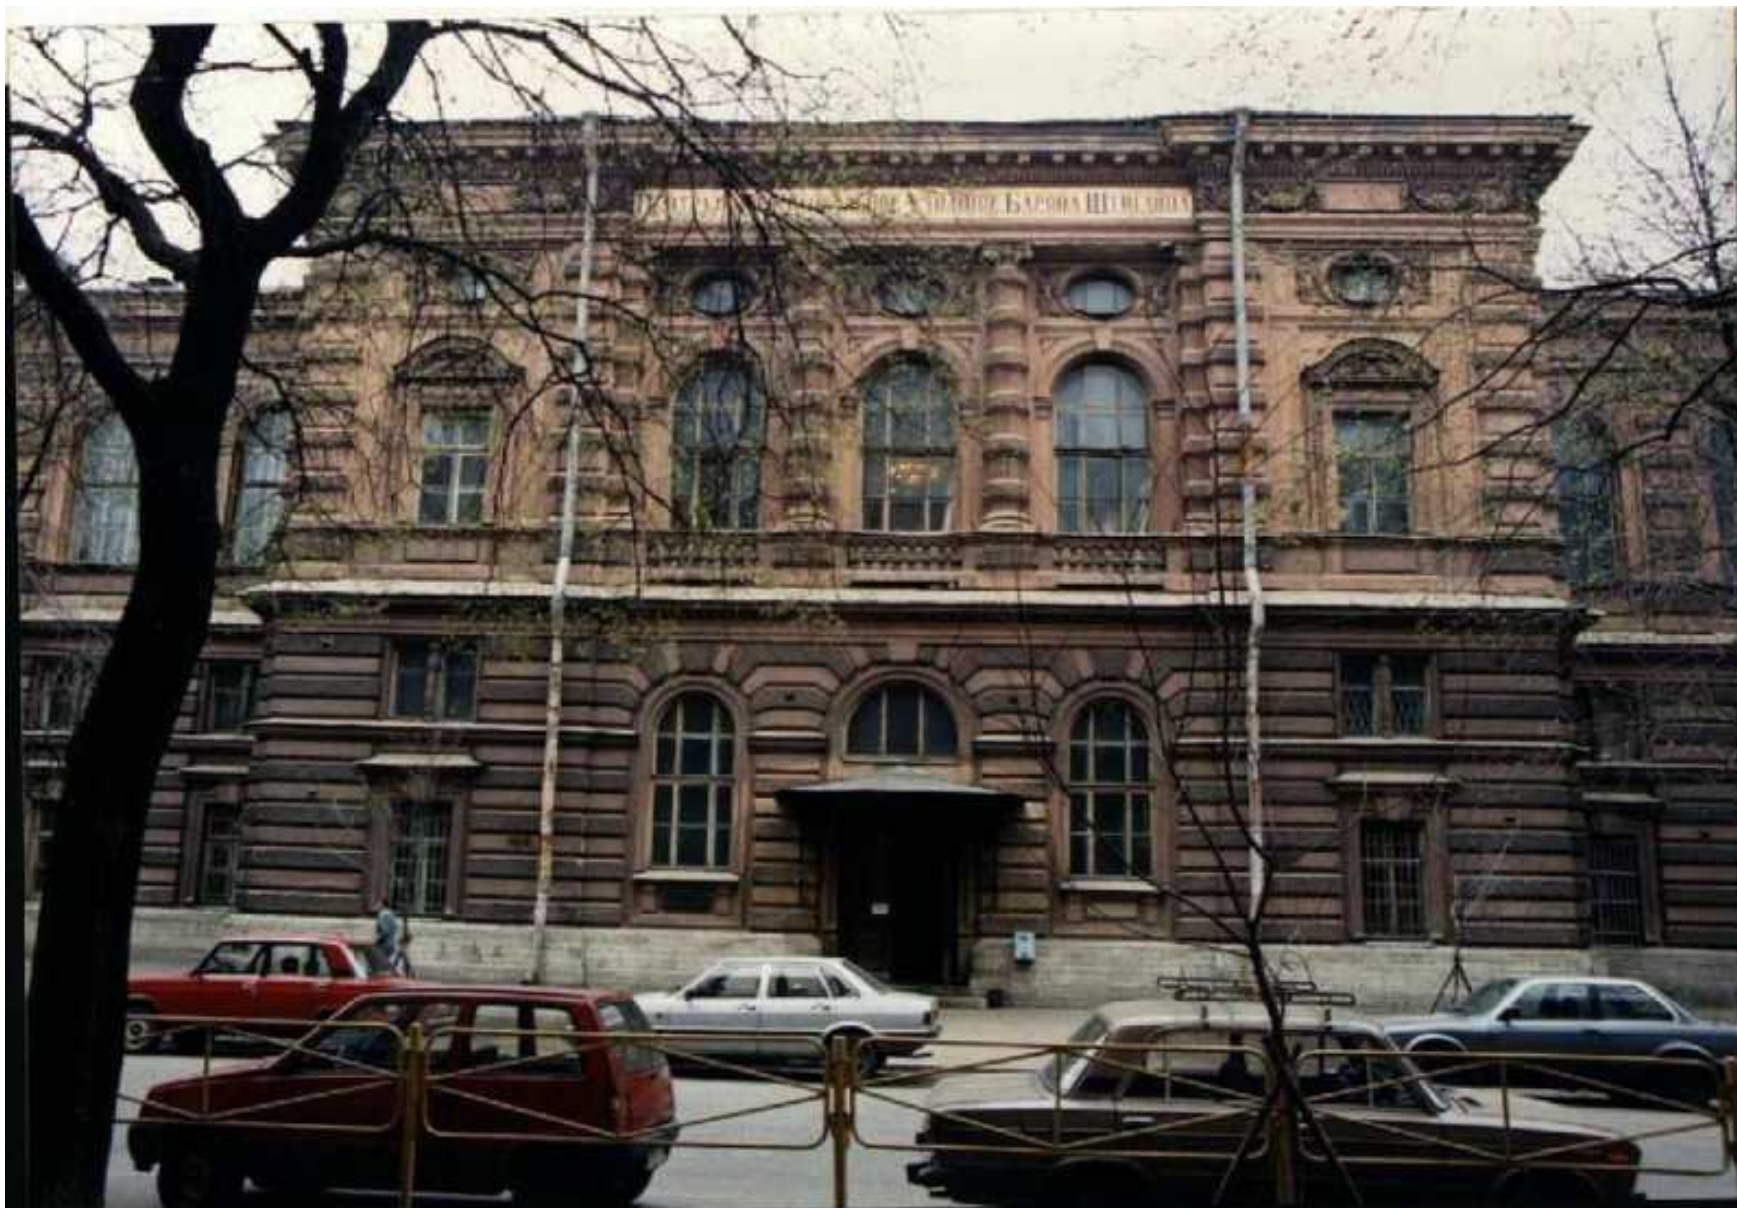
76. Деталь фасада музея Штиглица. Фотография. Автор фото – А.Г. Булах. 1993 г. // Источник: А.Г. Булах и Н.Б. Абакумова "Каменное убранство главных улиц Ленинграда". 1993 г.

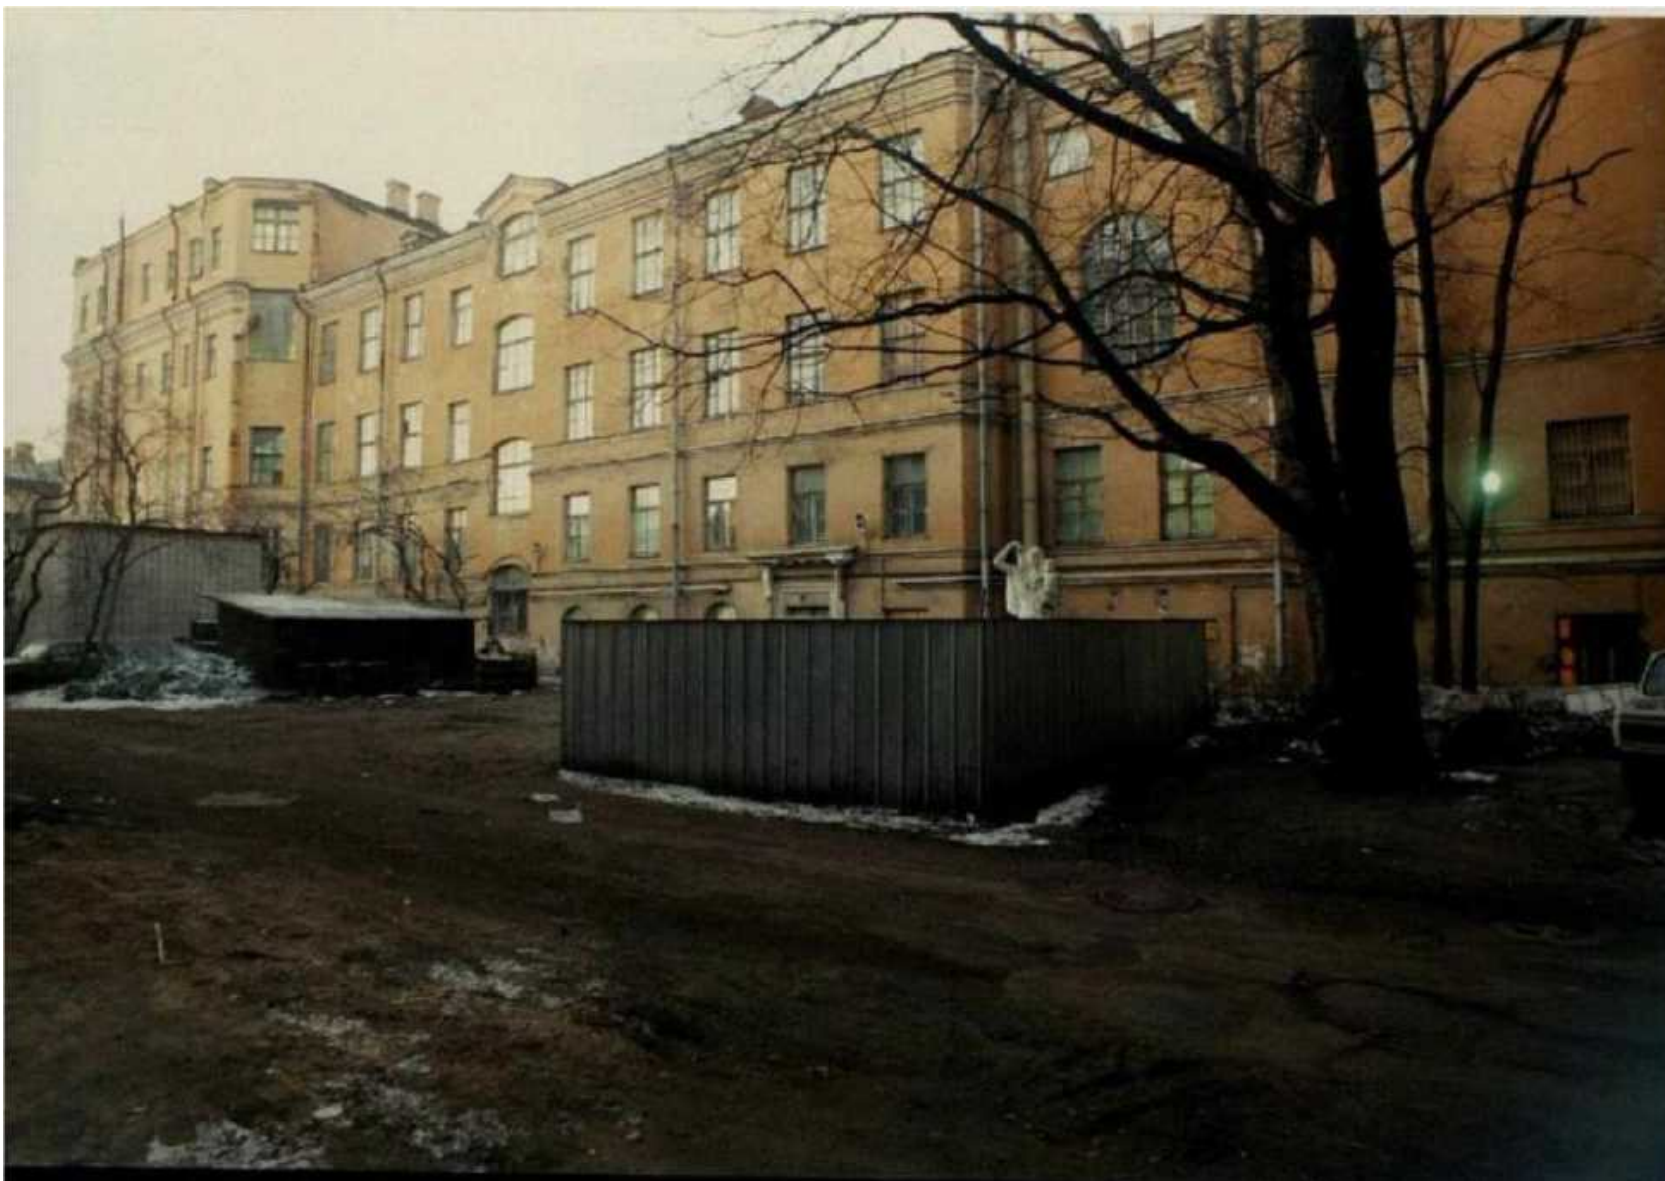
78. Центральное училище технического рисования барона Штиглица. Внутренний двор. Вид с запада. 1998 г. // Источник: паспорт памятника «Центральное училище технического рисования и музей А.Л. Штиглица». г. Санкт-Петербург, Центральный район, Соляной пер., 13, 15. Составители: Матвеев Б.М., Орлов В.П. 1998 г. архив КГИОП. Инв. № 958п.

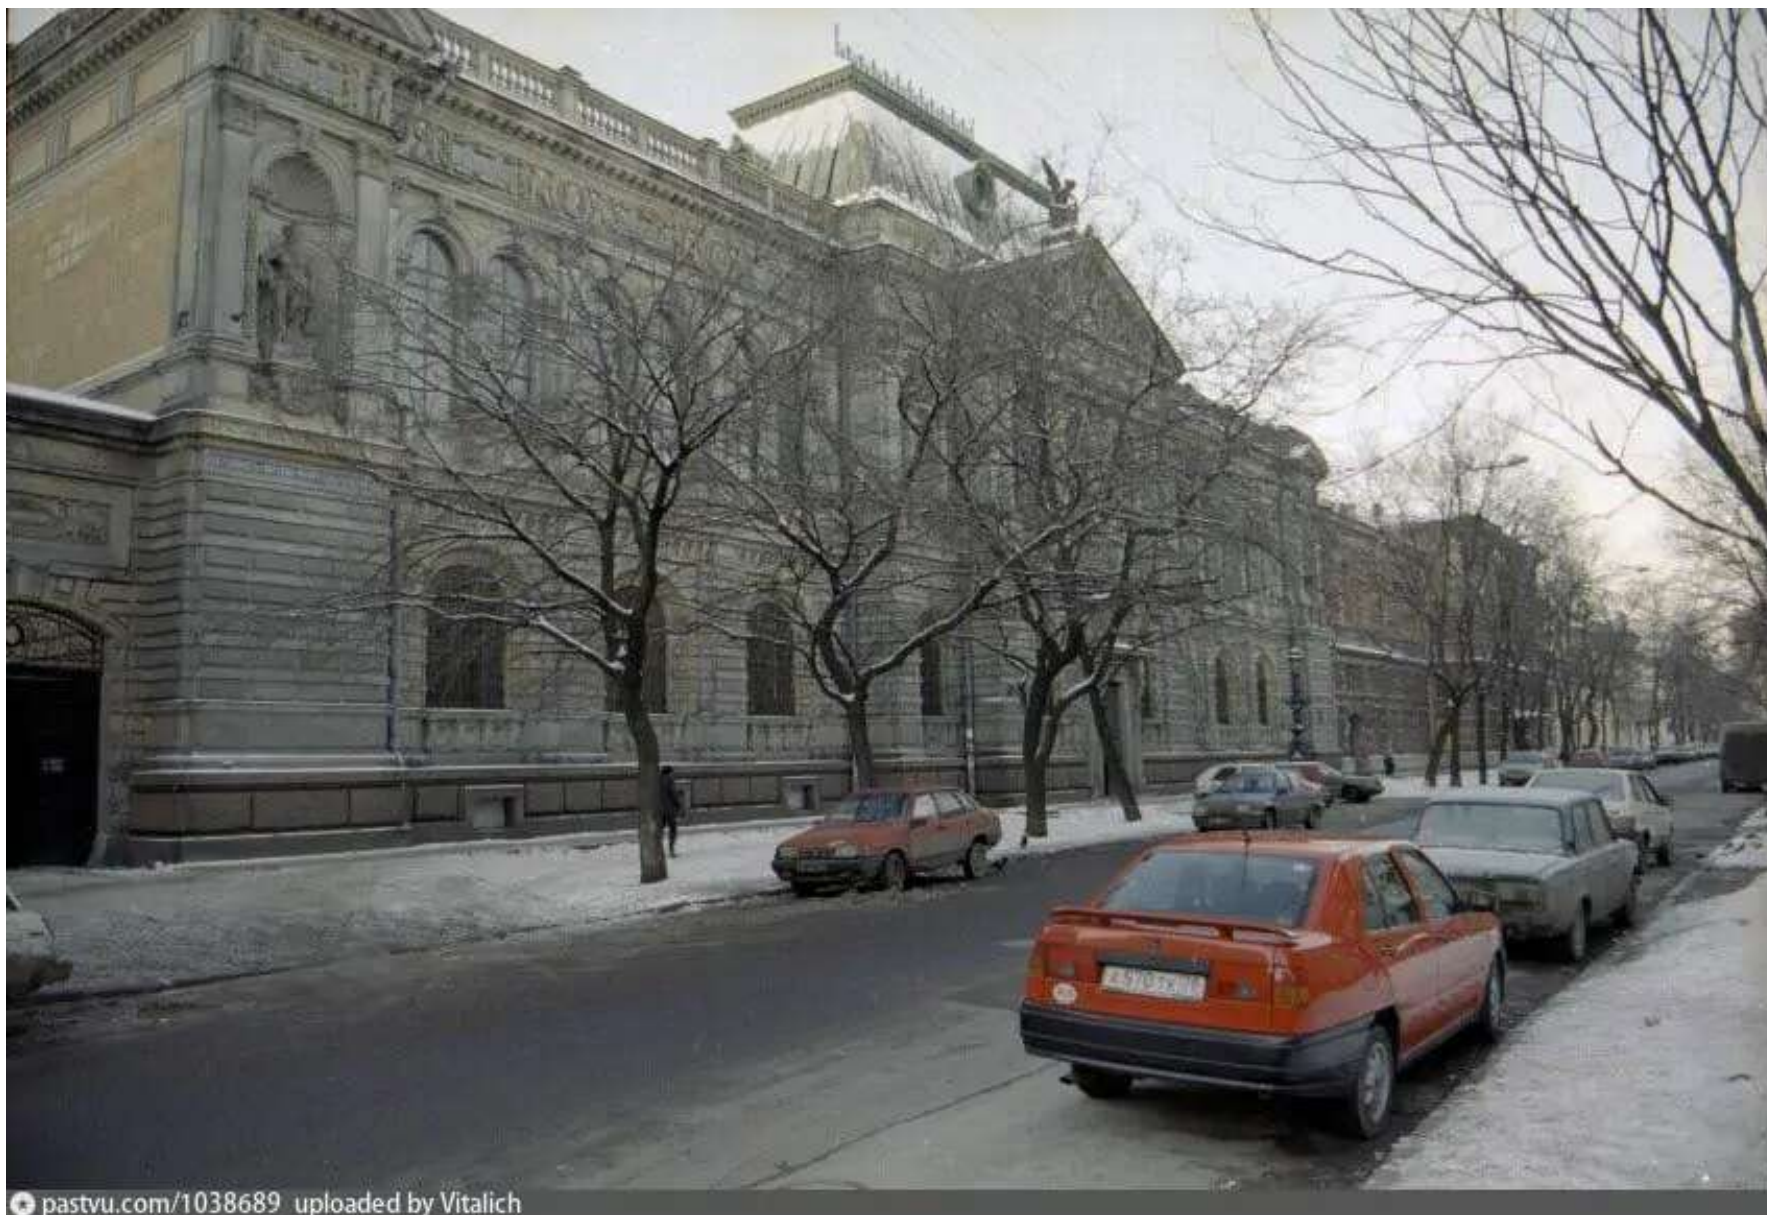
79. Центральное училище технического рисования барона Штиглица. Южный фасад. 1998 г. // Источник: паспорт памятника «Центральное училище технического рисования и музей А.Л. Штиглица». г. Санкт-Петербург, Центральный район, Соляной пер., 13, 15. Составители: Матвеев Б.М., Орлов В.П. 1998 г. архив КГИОП. Инв. № 958п.
