## АКТ

**по результатам государственной историко-культурной экспертизы проектной документации на проведение работ по сохранению выявленного объекта культурного наследия «Здание детского сада» по адресу: Санкт-Петербург, Тобольская ул., 5, входящего в состав выявленного объекта культурного наследия «Комплекс зданий Бабуриного жилмассива»: «Ремонт и реставрация с приспособлением для современного использования выявленного объекта культурного наследия «Здание детского сада» (в составе «Комплекс зданий Бабуриного жилмассива»), расположенного по адресу: Санкт-Петербург, Тобольская улица, дом 5, литера А (ремонт фасадов и крыши). (работы по разработке научно-исследовательской и проектной документации по ремонту и реставрации фасадов выявленного объекта культурного наследия - «Бабуриноский жилмассив. Здание детского сада», расположенного по адресу: Санкт-Петербург, Тобольская улица, дом 5, литера А)», шифр: ПСД-013-1, разработанная ООО «Техно Эйр Групп» в 2024 году.**

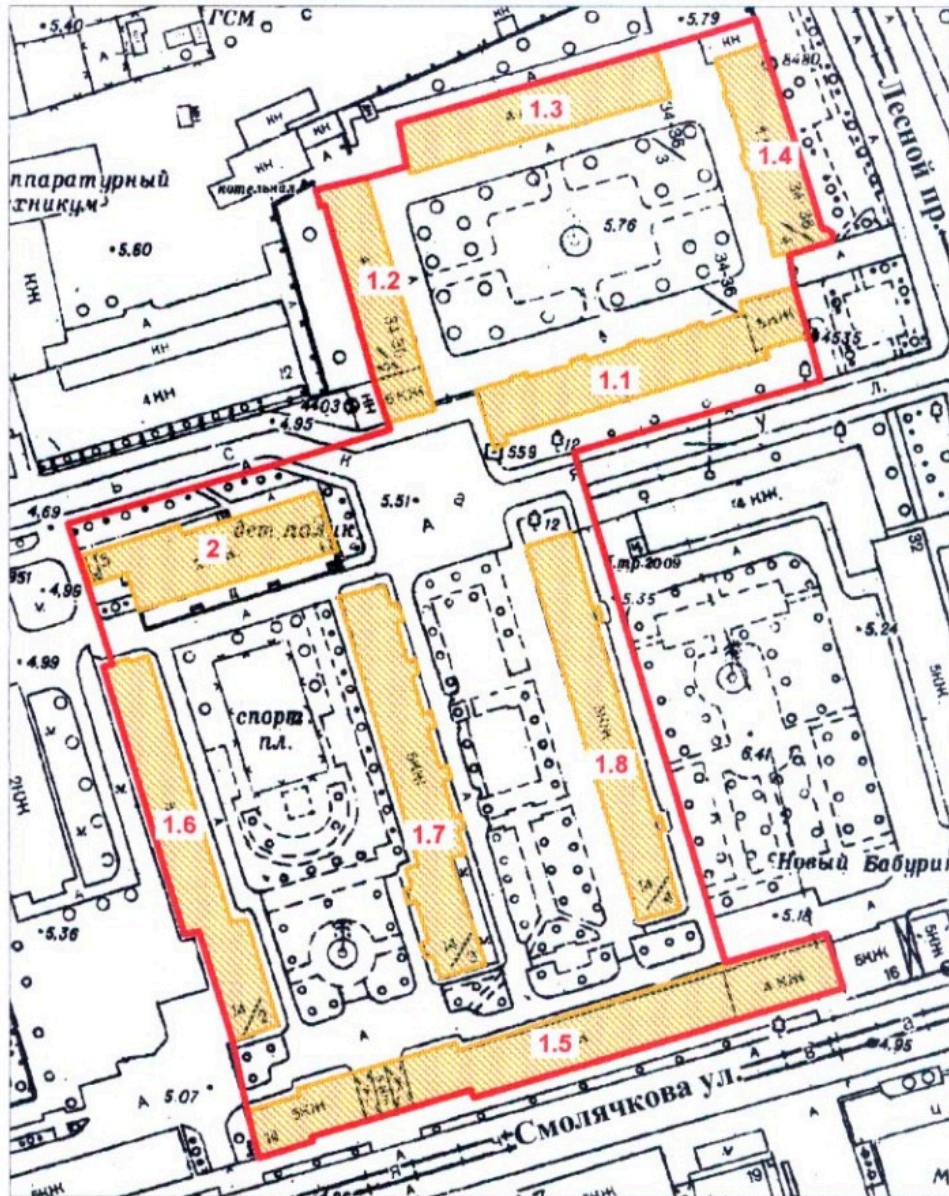
**План границ территории  
выявленного объекта культурного наследия  
"Комплекс зданий Бабуриного  
жилмассива"**

г. Санкт-Петербург, Лесной пр., 34 – 36, корп. 1, 2, 3, 4;  
Смолячкова ул., 14, корп. 1, 2, 3, 4; Тобольская ул., 5

- 1.1 - 1.8. Восемь жилых корпусов
- 2. Здание детского сада

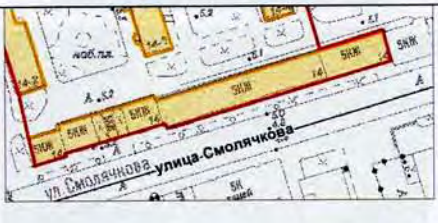
Жилой корпус,  
расположенный по адресу: Санкт-Петербург, Выборгский район, ул.Смолячкова,  
дом 14, корпус 1, литера Б

№ п.п.	Виды предметов охраны	Элементы предметов охраны	Фотофиксация
1	2	3	4
1	Объемно-пространственное решение:	конфигурация и габариты пятиэтажного здания, с воротным проездом в западной части, имеющим плоское перекрытие, и полукруглым выступом в западной половине северного фасада; конфигурация и габариты крыши (двускатная), включая две брандмауэрных стены и прямоугольную башню в южной части лицевого фасада; материал кровли – сталь;

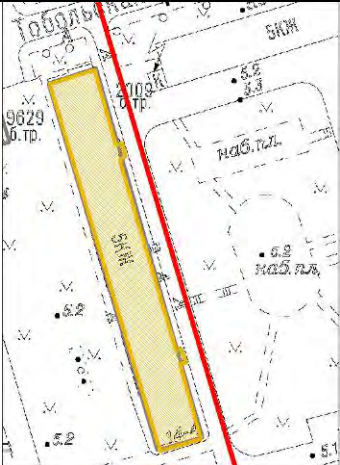
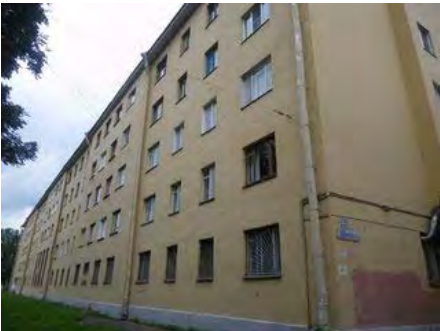
«Жилой дом»,  
расположенный по адресу:  
Санкт-Петербург, Выборгский район, улица Смольякова, дом 14, корпус 4, литера Д

№ п.п.	Виды предметов охраны	Элементы предметов охраны	Фотофиксация
1	2	3	4
1	<p>Объемно-пространственное решение:</p>	<p>габариты и конфигурация пятиэтажного здания с двумя симметрично расположенными одноосевыми выступами лестничных объемов прямоугольных в плане с восточной стороны; историческая конфигурация и габариты двускатной крыши; материал кровли – сталь.</p>

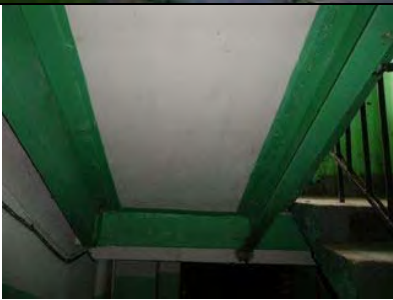
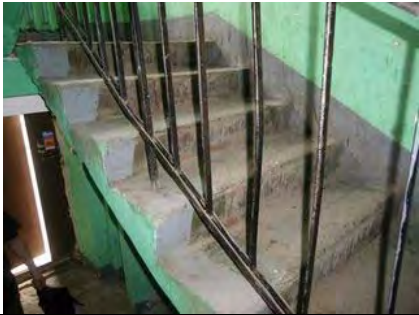
2	<p>Конструктивная система здания:</p>	<p>исторические наружные и внутренние капитальные стены (кирпичные);</p> <p>историческое местоположение 6-ти лестничных объемов; конструкция лестницы: марши (по косякам); материал ступеней (бетон);</p> <p>ограждение лестничных маршей - материал (черный металл), техника исполнения (прокат, ковка), рисунок (из прямых стоек);</p>

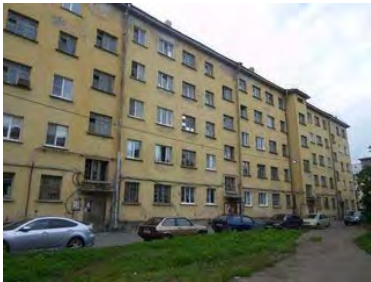
«Жилой дом»,  
расположенный по адресу:  
Санкт-Петербург, Выборгский район, улица Смольяčkова, дом 14, корпус 2

№ п п	Виды предметов охраны	Элементы предметов охраны	Фотофиксация
1	2	3	4
1	Объёмно-пространственное решение:	габариты и конфигурация пятиэтажного здания с выдвинутой с южной стороны восточного фасада частью двух парадных; исторические форма и габариты крыш (двускатная); материал кровли – сталь.

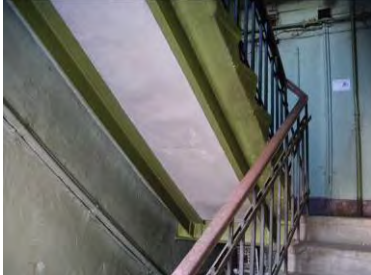
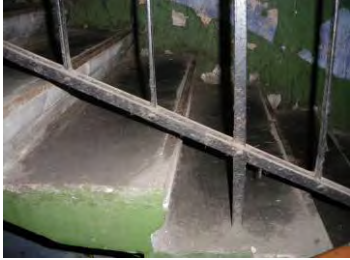
2	Конструктивная система здания:	<p>исторические наружные и внутренние капитальные стены (кирпичные); историческое местоположение 4-х лестничных объёмов; конструкция лестницы: марши (по косоурам);</p> <p>ограждение лестничных маршей - материал (черный металл), техника исполнения (прокат, ковка), рисунок (из прямых стоек).</p>

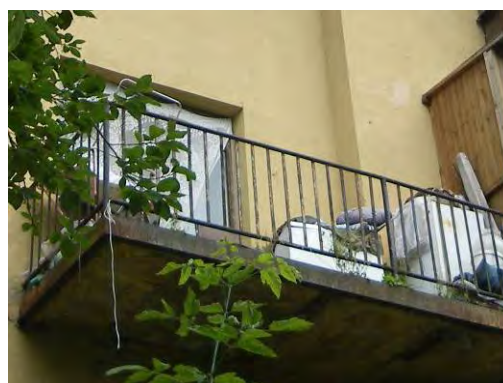
двенадцать балконов: местоположение, габариты и конфигурация (прямоугольных в плане);

ограждения балконов - материал (черный металл), техника исполнения (прокат, ковка), рисунок (из редко расставленных прямых стоек);

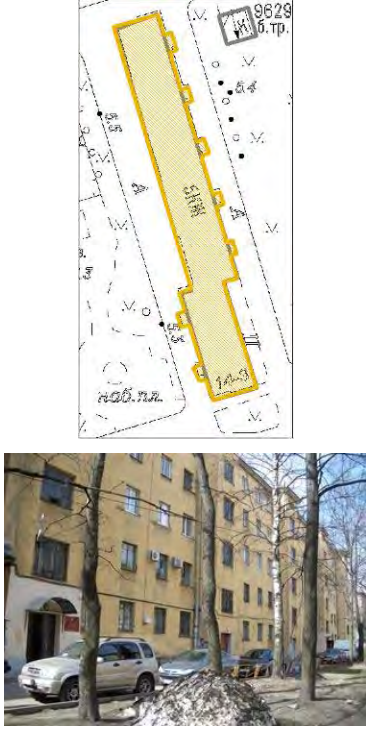
«Жилой дом»,  
расположенный по адресу:  
Санкт-Петербург, Выборгский район, улица Смолячкова, дом 14, корпус 3, литера Г

№ п.п.	Виды предметов охраны	Элементы предметов охраны	Фотофиксация
1	2	3	4
1	Объёмно-пространственное решение:	габариты и конфигурация пятиэтажного здания с пятью выступами лестничных объемов на восточном фасаде и с выдвинутой с южной стороны частью двух парадных, с эркером и выступом лестничного объема западного фасада; исторические форма и габариты крыш (двускатная); материал кровли – сталь.

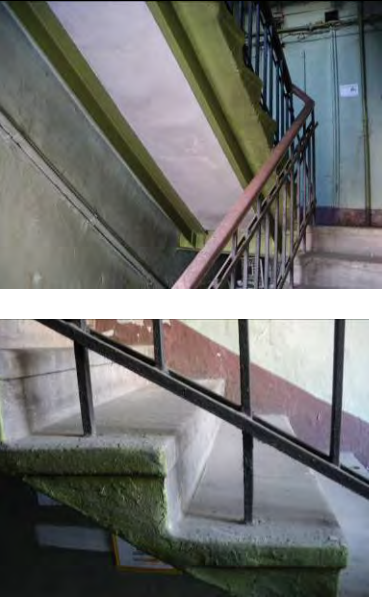
2	Конструктивная система здания:	<p>исторические наружные и внутренние капитальные стены (кирпичные); историческое местоположение 4-х лестничных объемов; конструкция лестницы: марши (по косоурам);</p> <p>ограждение лестничных маршей - материал (черный металл), техника исполнения (прокат, ковка), рисунок (из прямых стоек).</p>

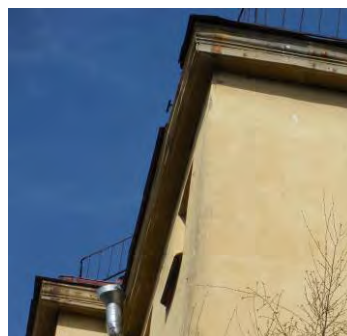
венчающий карниз;

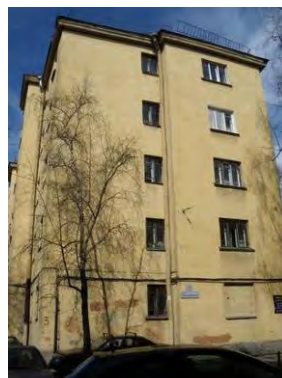
южный (торцовый) фасад с одноосевым выступом:  
 венчающий карниз.

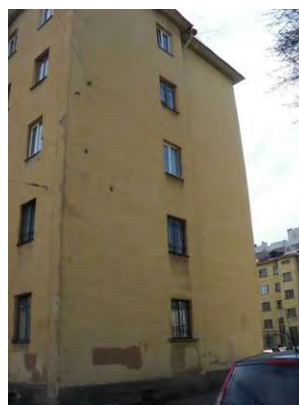
северный (торцовый) фасад с одноосевым выступом:  
 венчающий карниз.

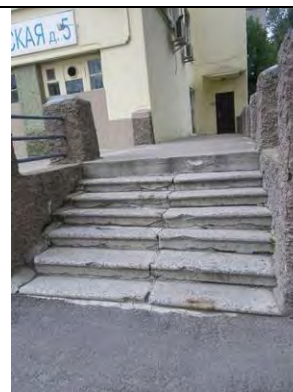
габариты и конфигурация крыльца террасы;  
 материал ступеней крыльца - бетон;  
 двадцать два столба террасы:  
 конфигурация, габариты, конструкция и материал (железобетон);

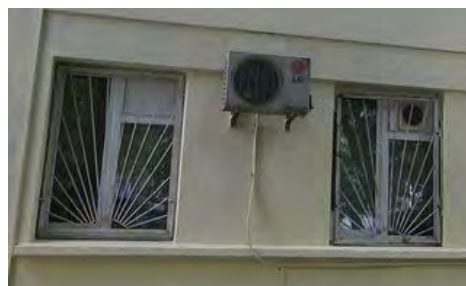
северный фасад:  
 оформление оконных проемов 1-го этажа:  
 уплощенная ниша оконных проемов с гладкими межоконными простенками;  
 подоконная тяга;

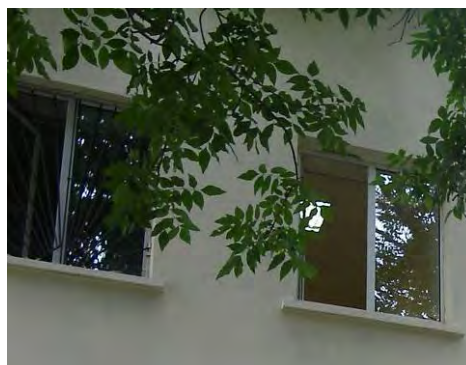
оформление оконных проемов 2-го этажа:  
 подоконные доски;

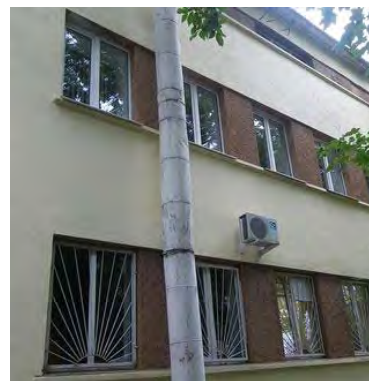
оформление оконных проемов выступающей северо-западной части:  
 уплощенные ниши оконных проемов с межоконными простенками, выделенными штукатуркой «под шубу» терракотового цвета;  
 подоконные тяги на уровне 1-го и 2-го этажей;

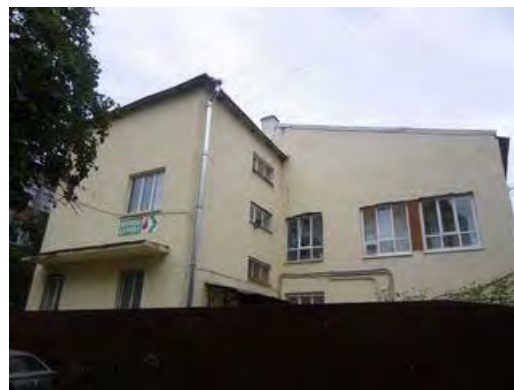
западный (торцевой) фасад:  
 бетонный козырек над оконными проемами 1-го этажа выступающей части фасада;  
 подоконные доски;

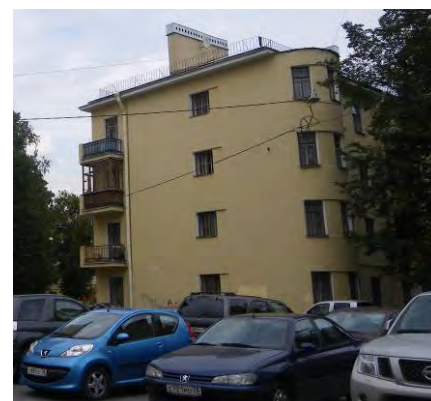
оформление неглубокой прямоугольной ниши оконных проемов по центральной оси;  
заглубленные простенки между крайней и средней осями полукруглого в плане выступа;

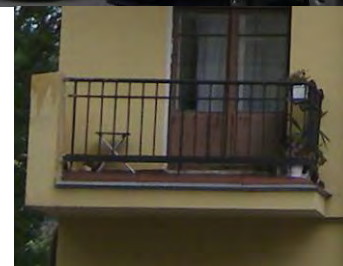
местоположение, габариты, конфигурация трех балконов на уровне 2-4 этажей:

габариты, конфигурация, материал (бетон) балконных блоков (балконная плита с торцевым ограждением);  
ограждение балконов - материал (черный металл), техника исполнения (прокат, вальцовка, ковка), рисунок (прямые стойки, соединенные в верхней и нижней частях горизонтальной полосой, поручень из гнутой трубы);

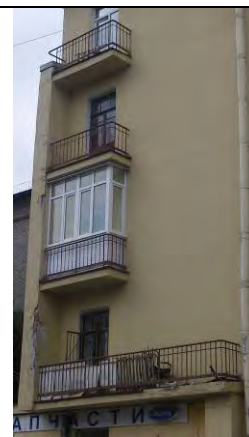
контрфорс в уровне 2-5 этажей;

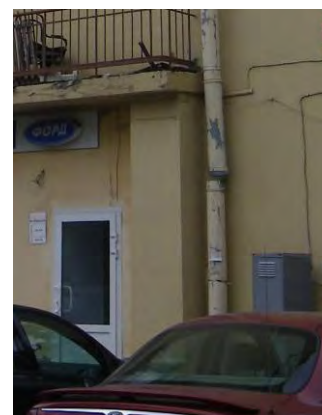
пристенный пилон, поддерживающий широкий балкон в уровне 2-го этажа;

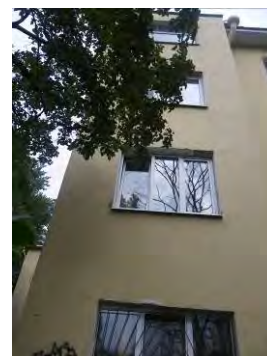
западный фасад:  
раскреповка фасада по крайней северной оси;

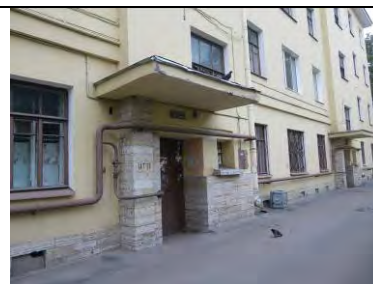
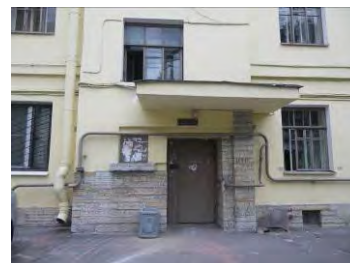
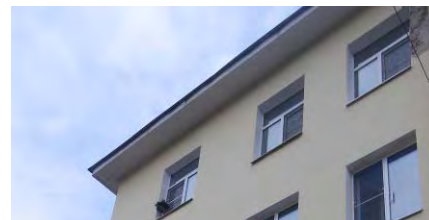
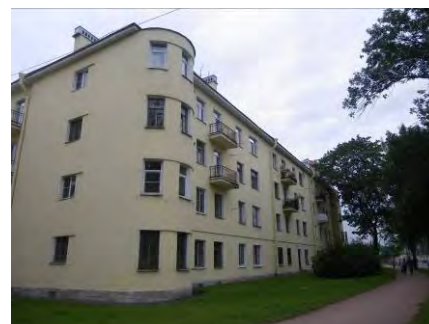
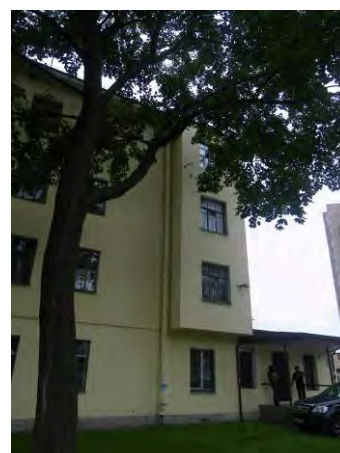
местоположение, габариты, конфигурация, материал (бетон) балконных блоков (балконная плита с торцевым ограждением);

ограждение балконов - материал (черный металл), техника (прокат, вальцовка, ковка), рисунок (прямые стойки, соединенные в верхней и нижней частях горизонтальной полосой, поручень из гнутой трубы);

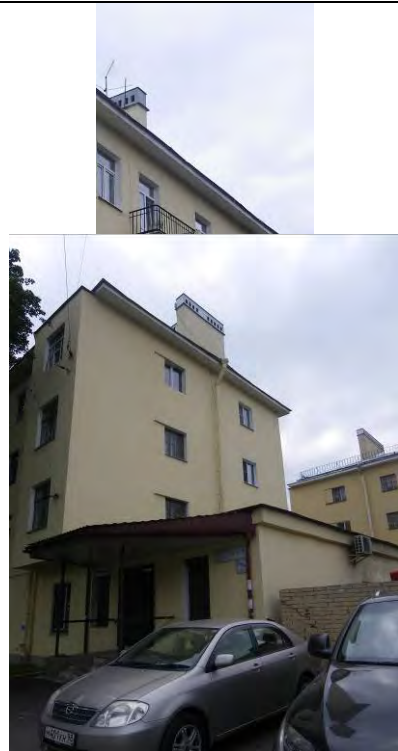
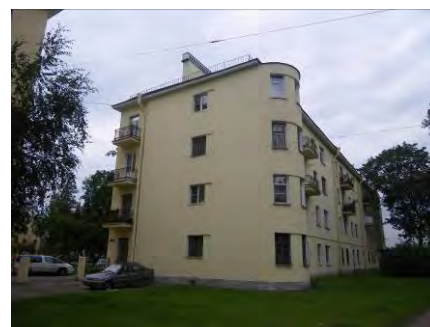
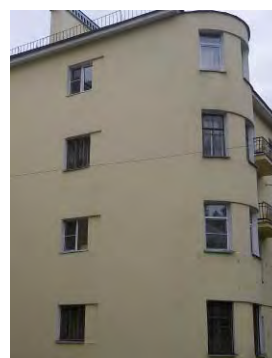
южный фасад:

оформление прямоугольной нишей оконных проемов  
по центральной оси;  
заглубленные простенки между крайней и средней  
осями полукруглого в плане выступа;

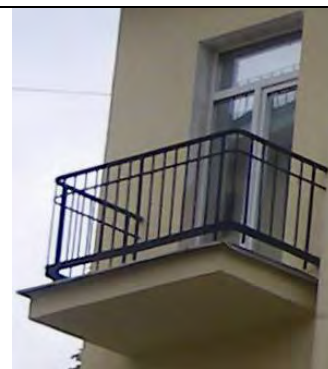
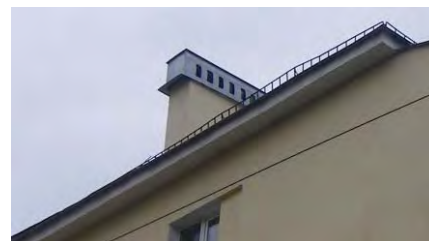
три балкона по крайней западной оси в уровне 2-4-го этажей:

местоположение, габариты, конфигурация;  
ограждение балконов - материал (черный металл),  
техника исполнения (прокат, вальцовка, ковка),  
рисунок (прямые стойки, соединенные в верхней и  
нижней частях горизонтальной полосой), поручень из  
гнутой трубы;

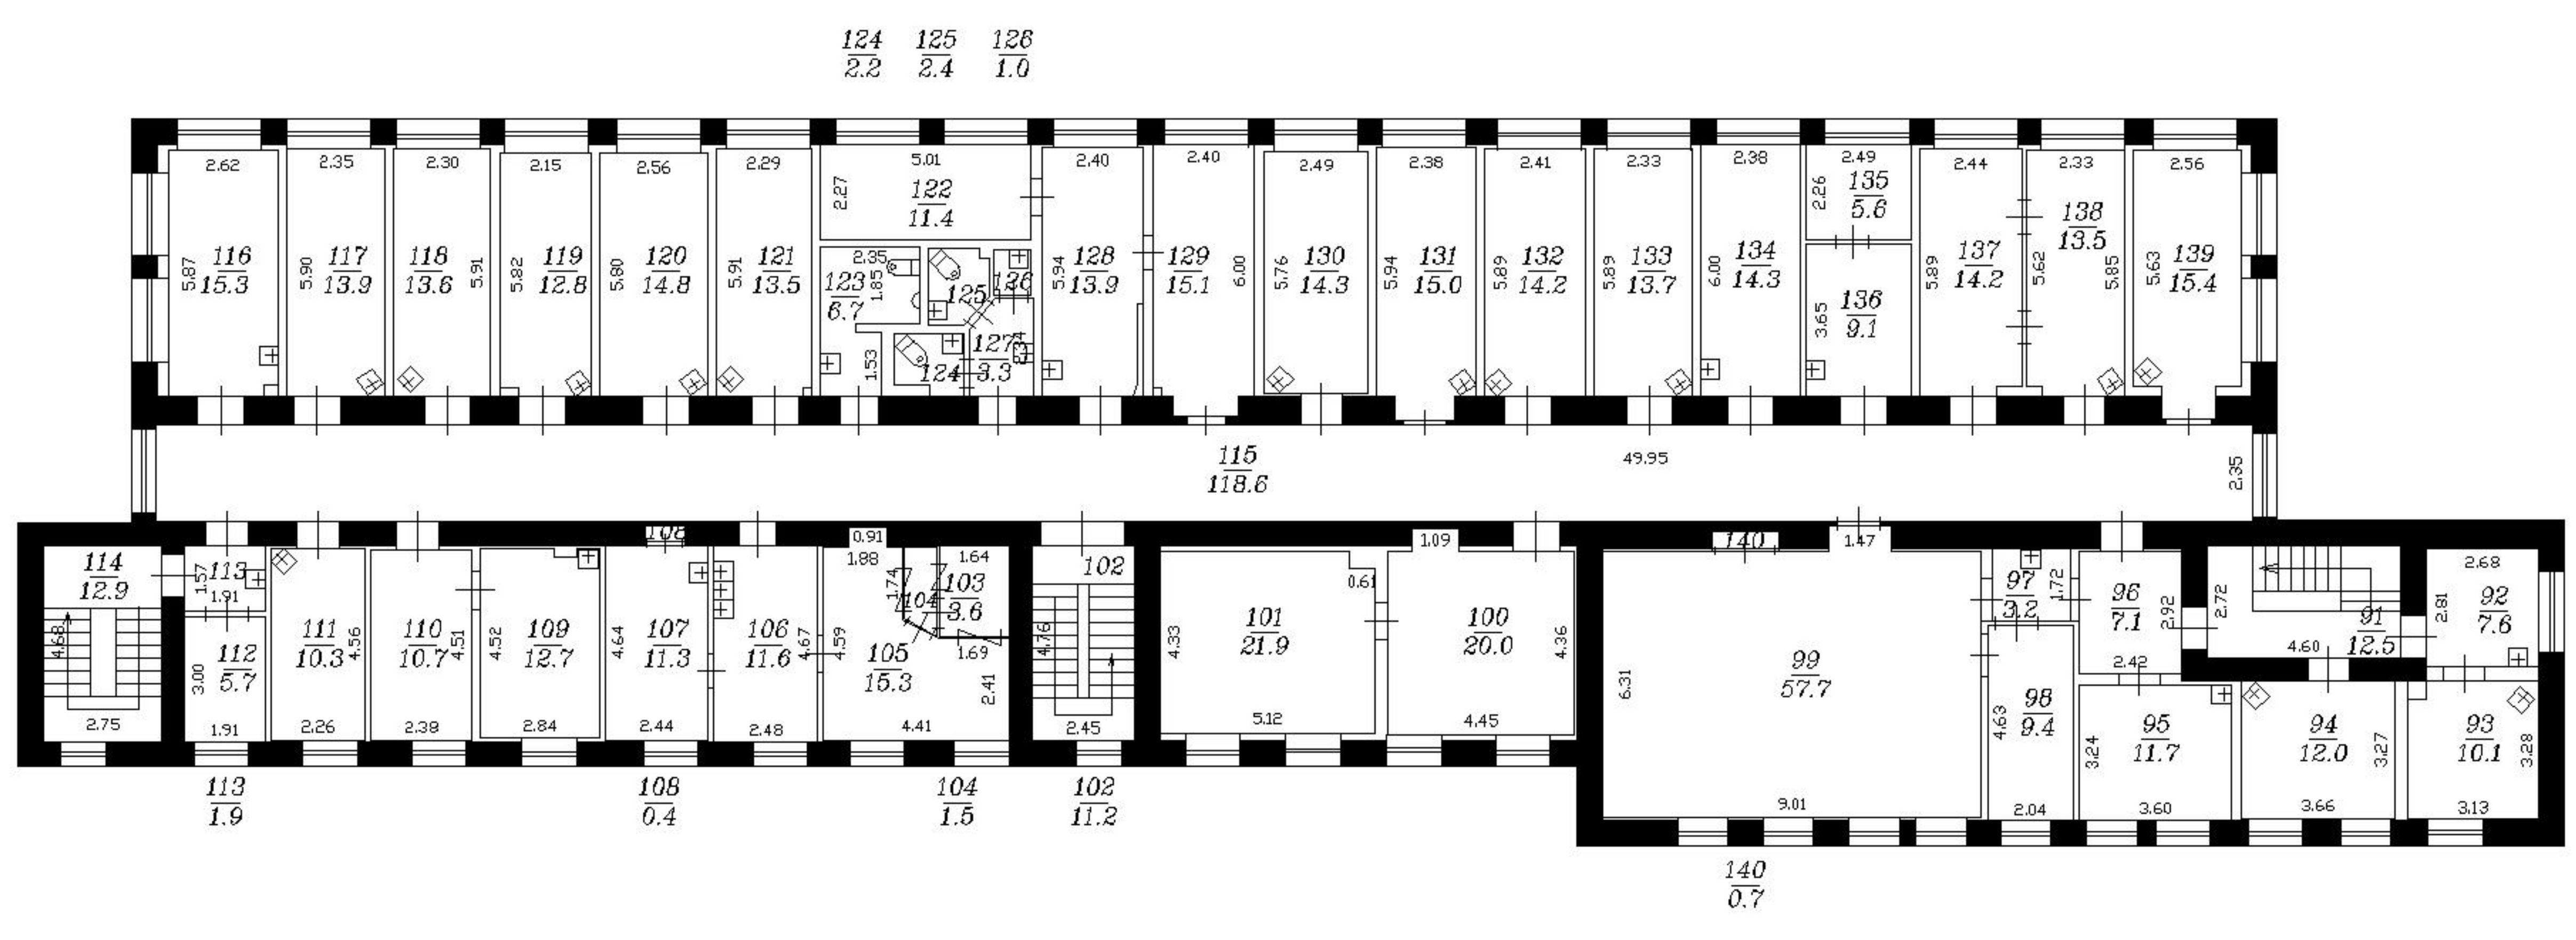
8882  
 План 2 этажа  
 h=3.17

Филиал ГУП "ГУИОН" проектно-инвентаризационное бюро Выборгского района г. Санкт-Петербург			инв. N 235 7-9/01
Лист N 1	План 2 этажа Тобольская улица, д.5 Литера А		масштаб 1:200
Дата	Должность	Фамилия И.О.	Подпись
15.01.2009	Начальник филиала	Козаченко Н.Ю.	
15.01.2009	Исполнитель	Сухинина М.В.	
15.01.2009	Руководитель группы	Алексеева Н.П.

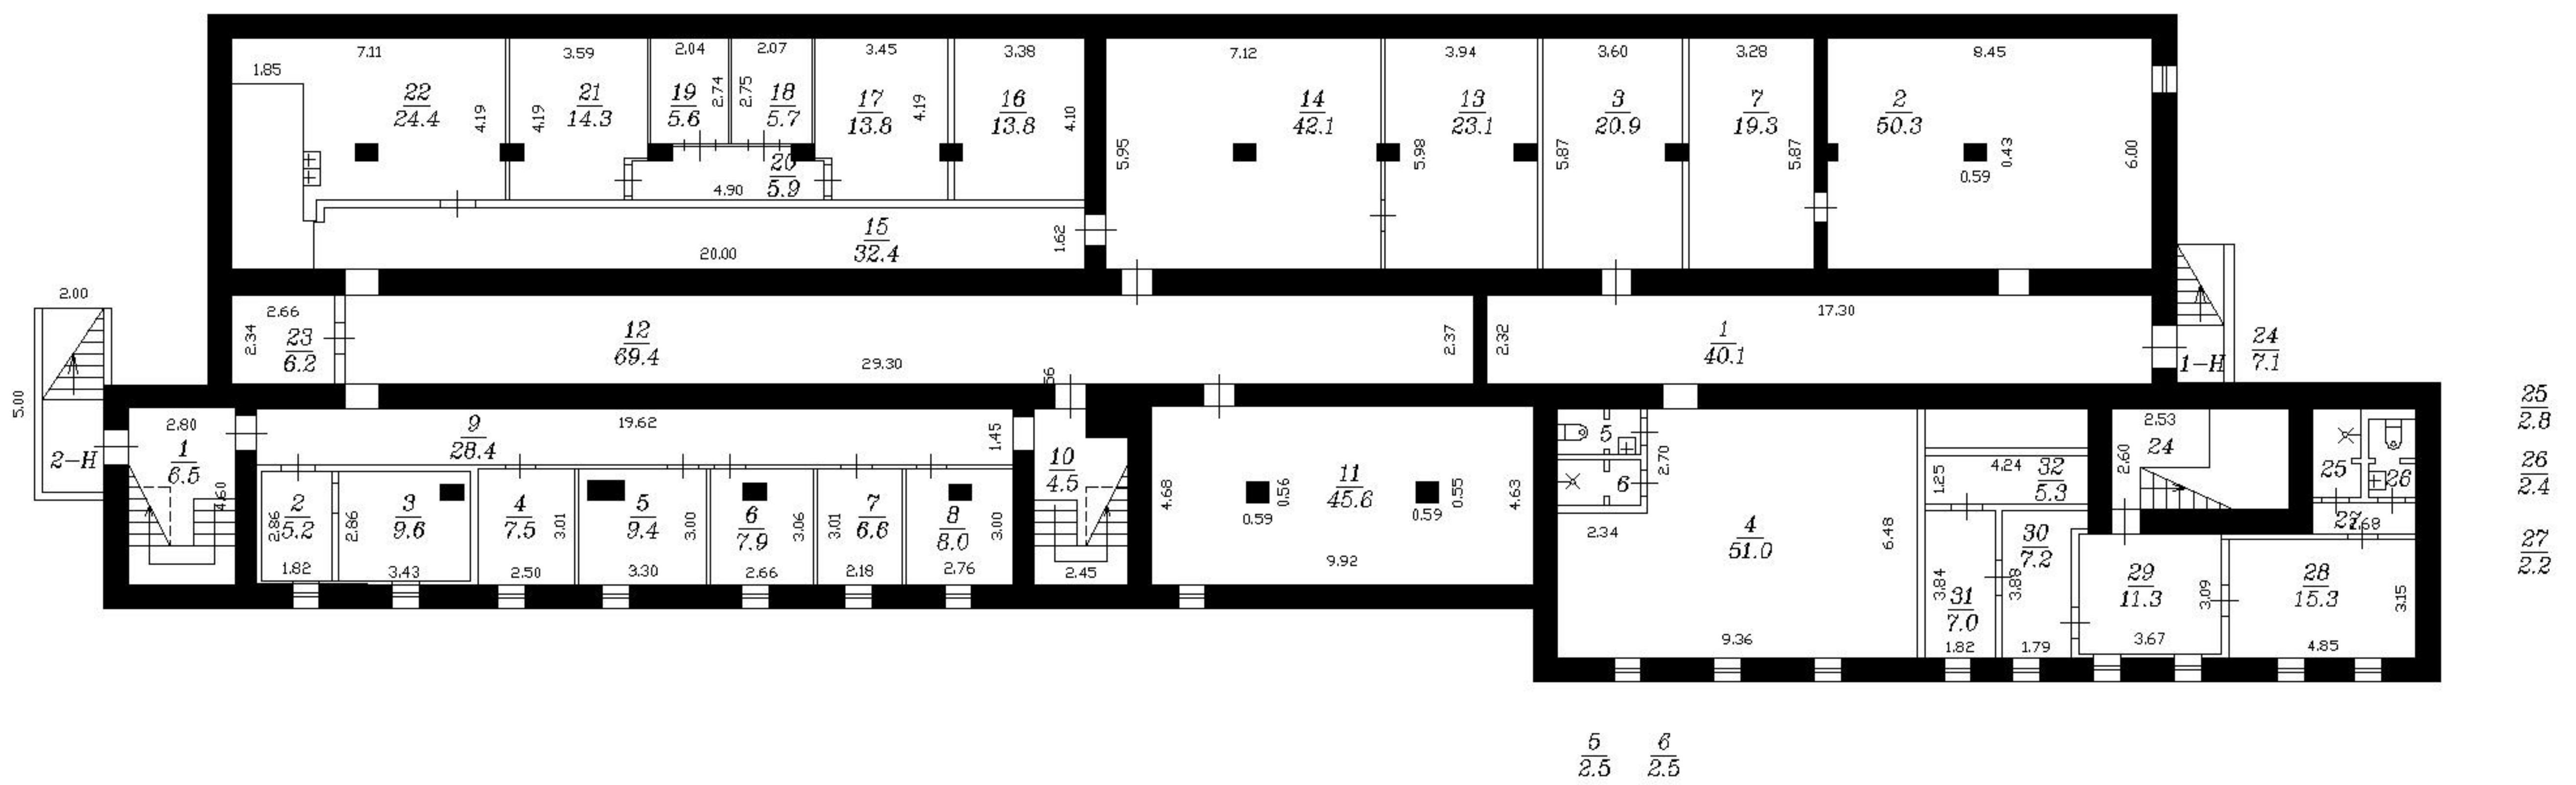
Литера А  
 План подвала  
 h=1.98  
 -h=1.20

Филиал ГУП "ГУИОН" проектно-инвентаризационное бюро Выборгского района г. Санкт-Петербург			инв. N 235 7-9/01
Лист N 1	План подвала Тобольская улица, д.5 Литера А		масштаб 1:200
Дата	Должность	Фамилия И.О.	Подпись
15.01.2009	Начальник филиала	Козаченко Н.Ю.	
15.01.2009	Исполнитель	Сухинина М.В.	
15.01.2009	Руководитель группы	Алексеева Н.П.

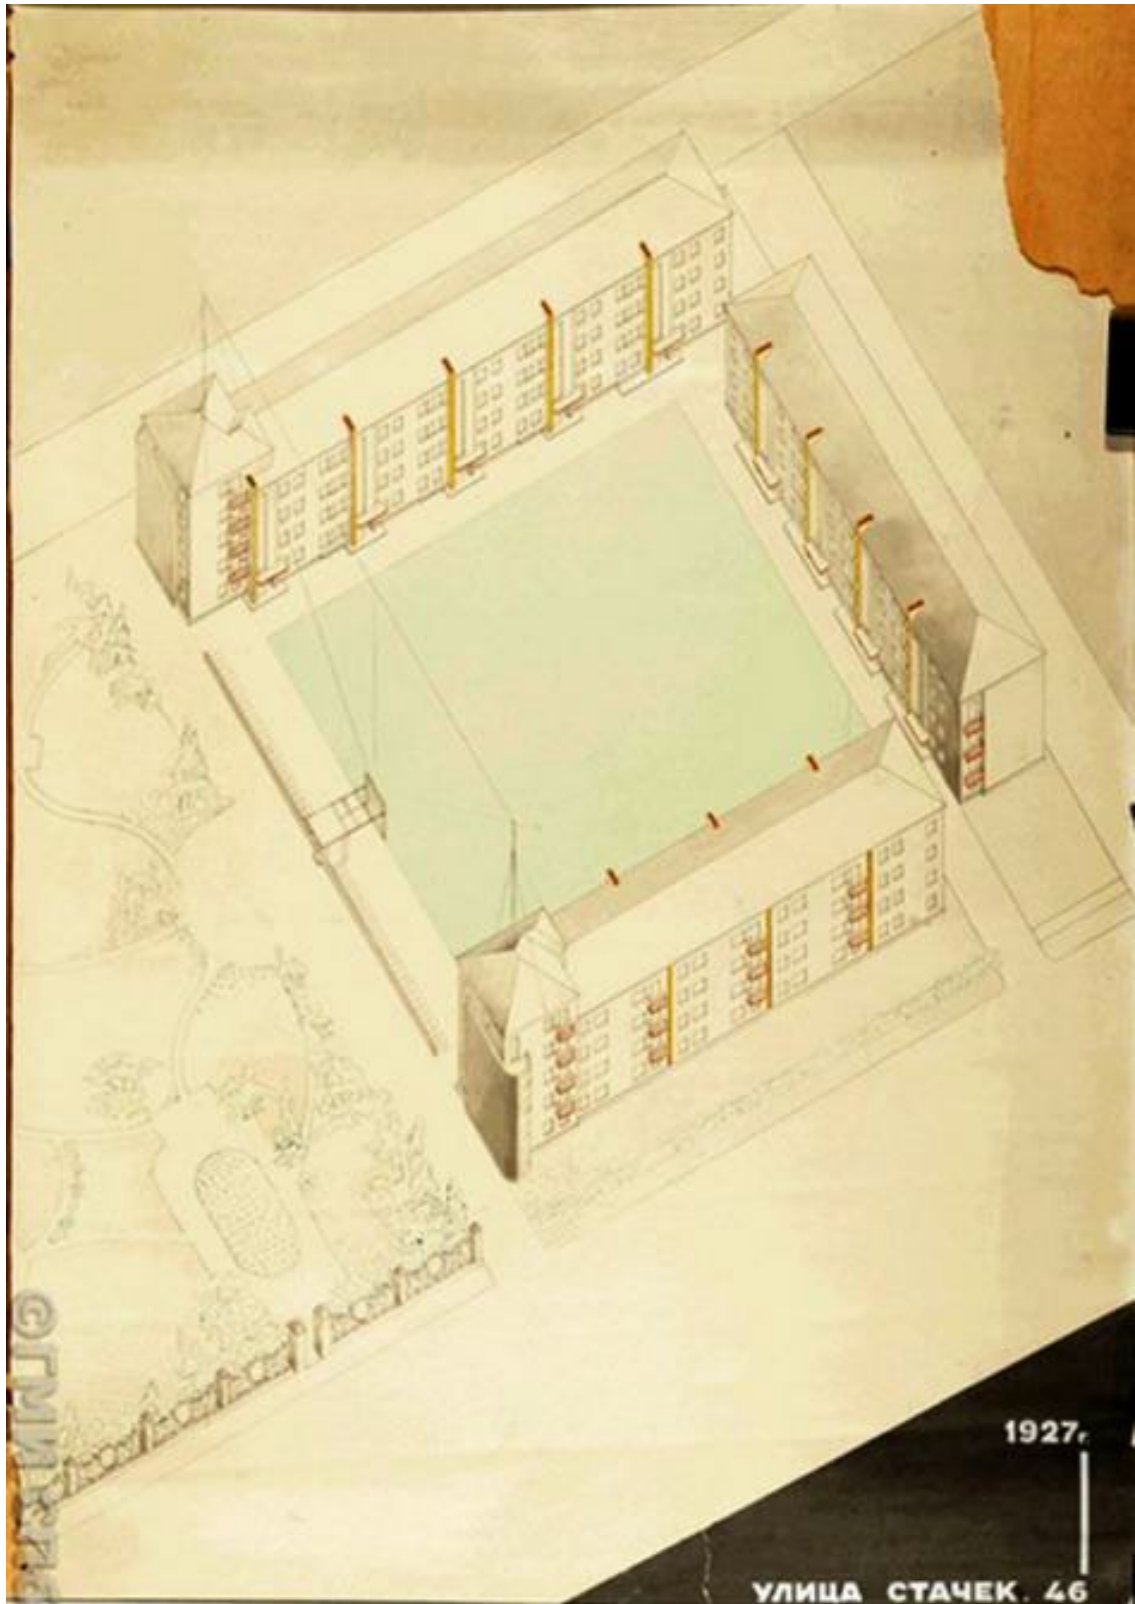
3. Проект жилмассива РЖСКТ "Московско-Нарвский металлист". 1927. ГМИ СПб 224796 // Источник: <https://goskatalog.ru/portal/#/collections?id=33382617> (дата обращения 04.09.2024).

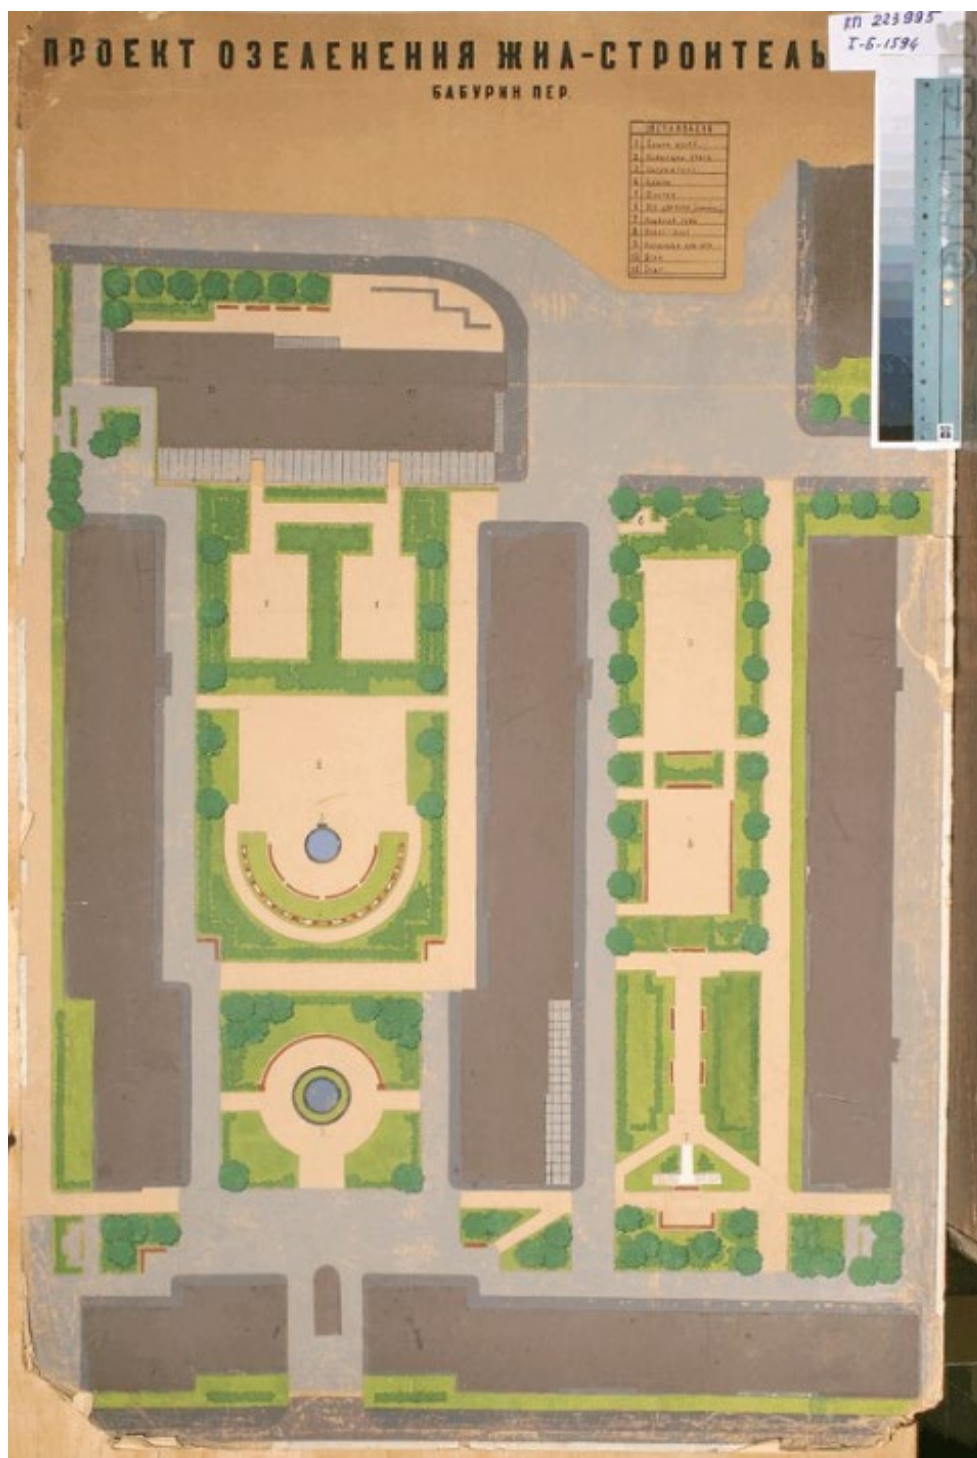
4. Проект озеленения жилмассива на Бабуринском проспекте. Выборгская сторона. Симонов Г.А., архитектор, руководитель проекта, Каценеленбоген Т.Д., Жуковская В.А. Ок. 1930 // Источник: <https://goskatalog.ru/portal/#/collections?id=31559798> (дата обращения 04.09.2024); Архитектурная графика эпохи конструктивизма в собрании Государственного музея истории Санкт-Петербурга. /Авт.-сост. М.Л. Макогонова. 2008. С. 153.
