Акт

по результатам государственной историко-культурной экспертизы документации, обосновывающей меры по обеспечению сохранности объекта культурного наследия федерального значения «Дом, где в 1926-1934 гг. в квартире 20 жил секретарь Ленинградского губкома ВКП(б) Киров С.М.», расположенного по адресу: г. Санкт-Петербург, Каменноостровский пр., д. 26-28, лит. А (Каменноостровский пр., д. 26-28) -

Раздел об обеспечении сохранности объектов культурного наследия: «Меры по обеспечению сохранности объекта культурного наследия федерального значения «Дом, где в 1926-1934 гг. в квартире 20 жил секретарь Ленинградского губкома ВКП(б) Киров С.М.» (Каменноостровский пр., д. 26-28, лит. А) при реализации проекта «Капитальный ремонт квартир с перепланировкой и ремонт общего домового имущества здания, расположенного по адресу: Санкт-Петербург, Каменноостровский проспект, дом 26-28, литера В», разработанный ООО «Капиталь» в 2024 г.

(Шифр: 30-11/22-СОКН1)

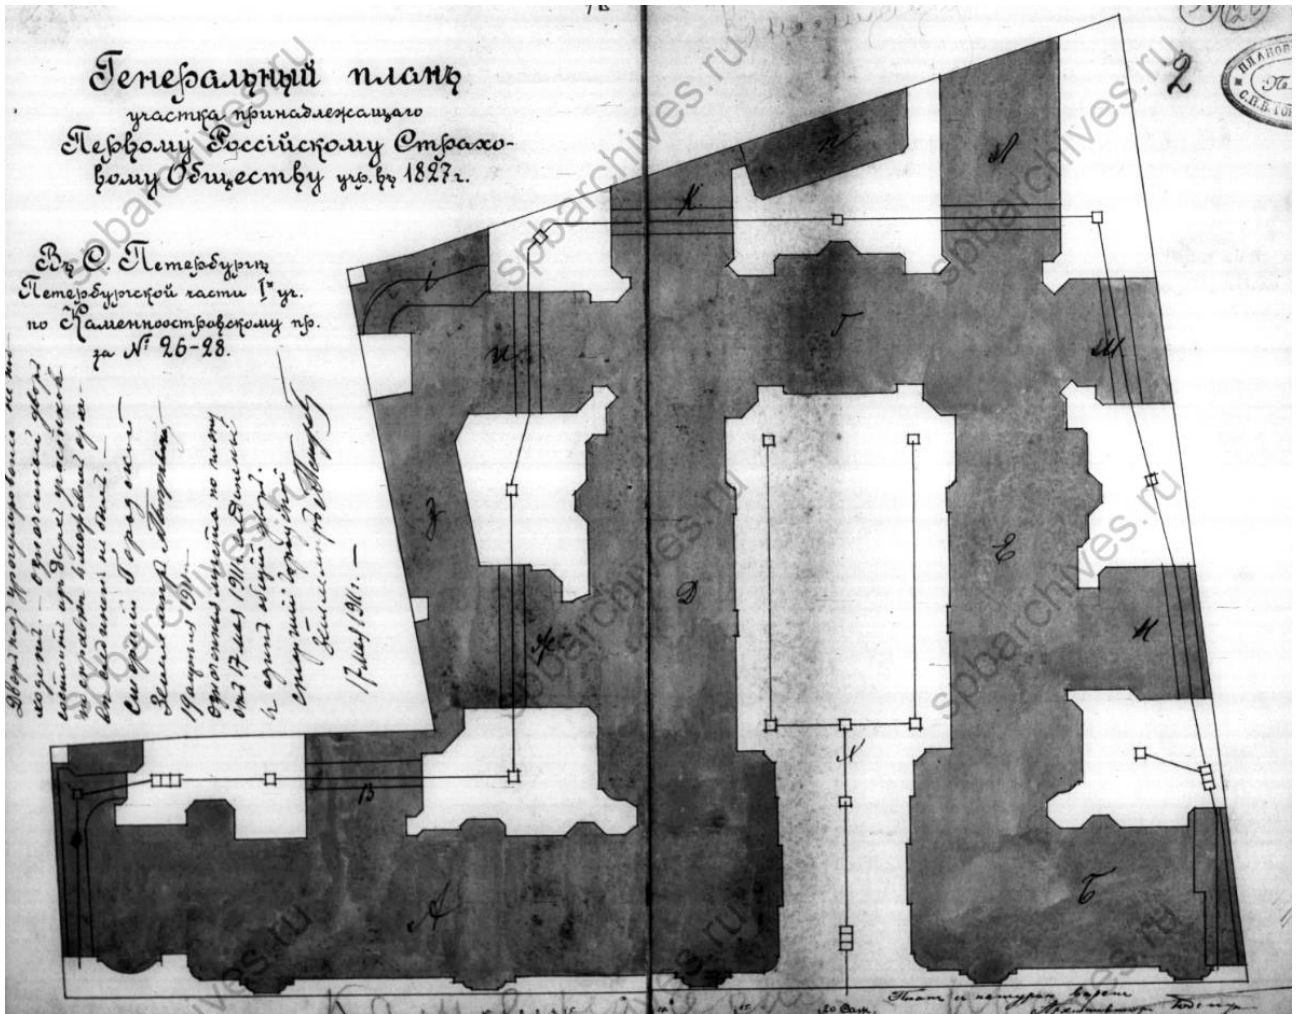
Илл. 5. Генеральный план участка принадлежащего Первому Российскому страховому обществу. 1911 г. ЦГИА СПб. Ф.513 Оп.102 Д.7776 Л.1об.-2.

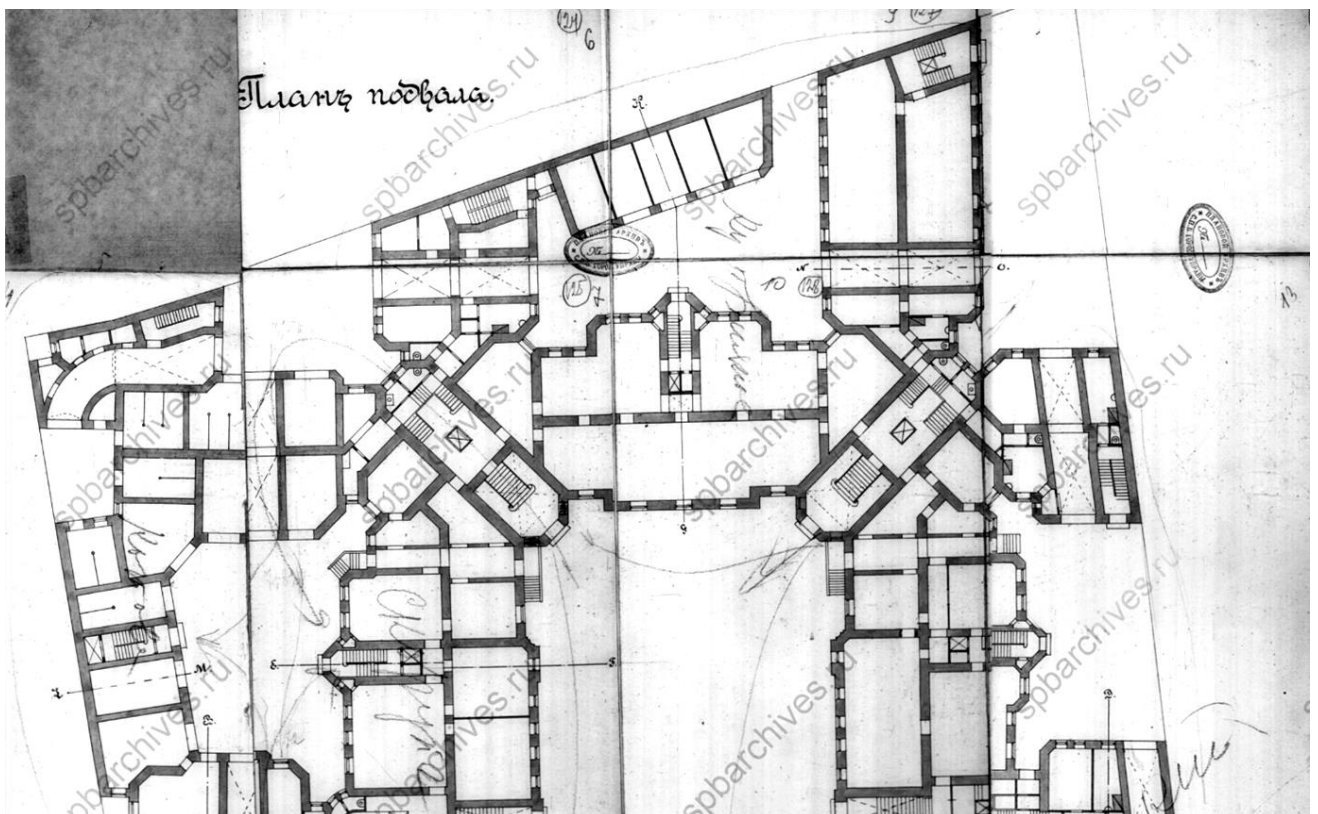
Илл. 6. План подвала. Фрагмент. 1911 г. ЦГИА СПб. Ф.513 Оп.102 Д.7776 Л.3-14.

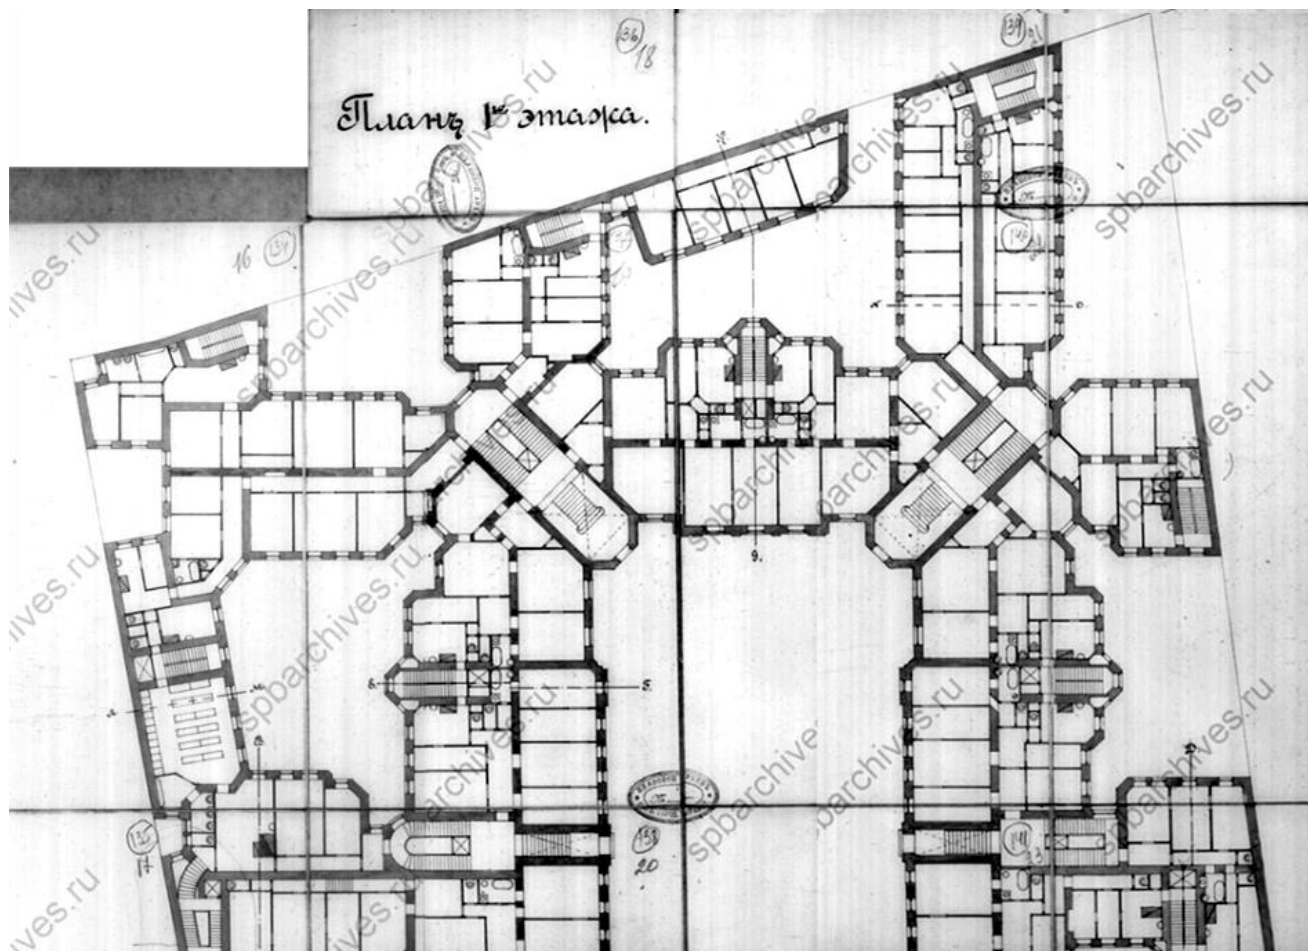
Илл. 7. План первого этажа. Фрагмент. 1911 г. ЦГИА СПб. Ф.513 Оп.102 Д.7776 Л.15-26.

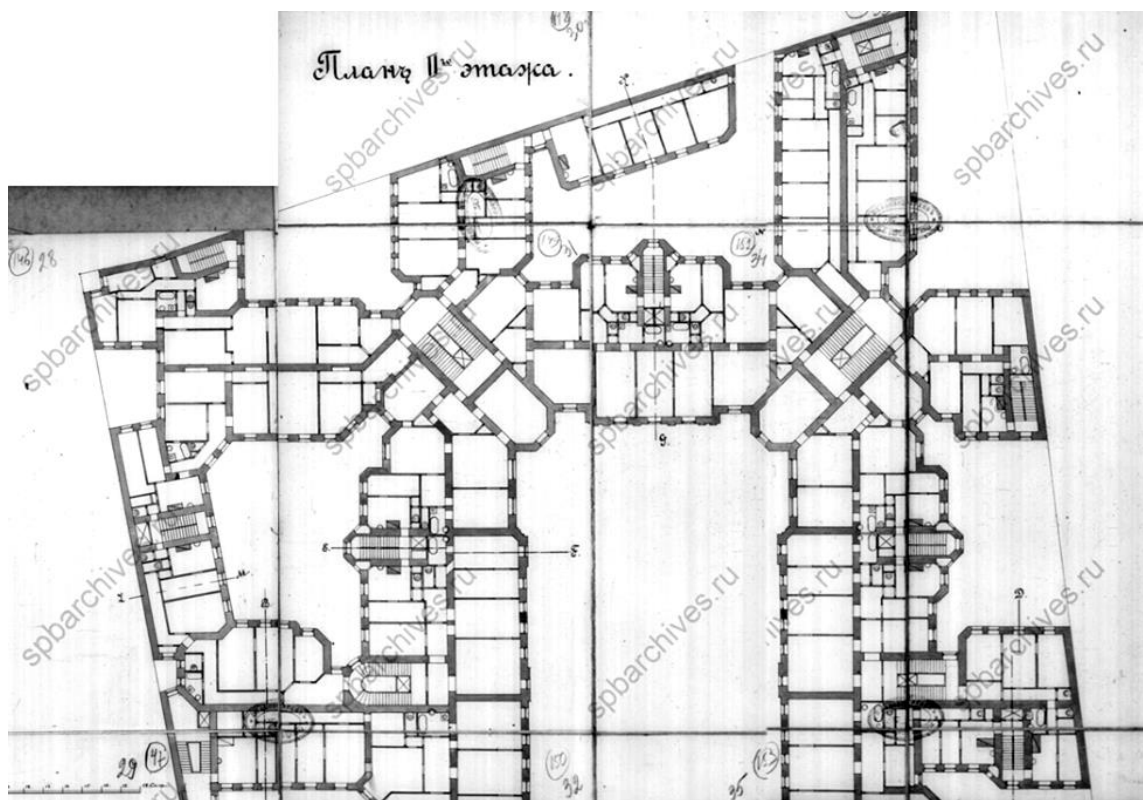
Илл. 8. План второго этажа. Фрагмент. 1911 г. ЦГИА СПб. Ф.513 Оп.102 Д.7776 Л.27-38.

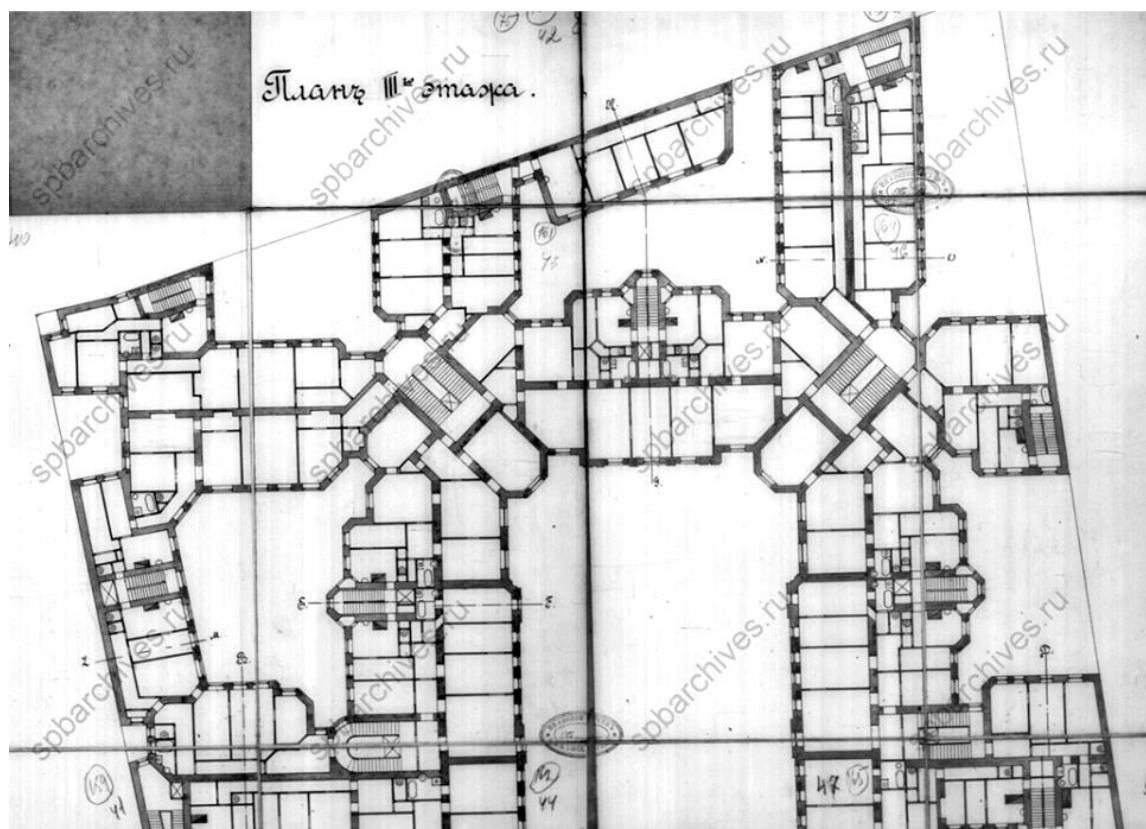
Илл. 9. План третьего этажа. Фрагмент. 1911 г. ЦГИА СПб. Ф.513 Оп.102 Д.7776 Л.39-50.

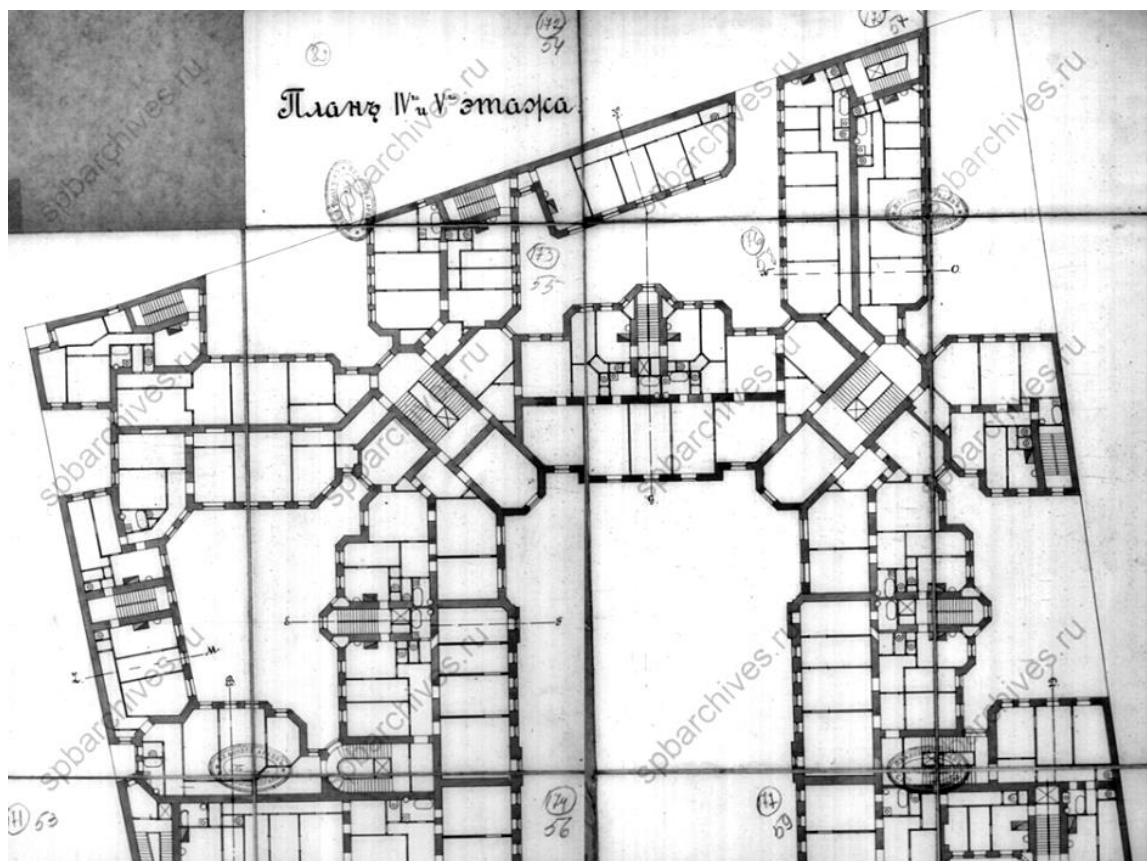
Илл. 10. План четвертого-пятого этажей. Фрагмент. 1911 г. ЦГИА СПб. Ф.513 Оп.102 Д.7776 Л.51-62.

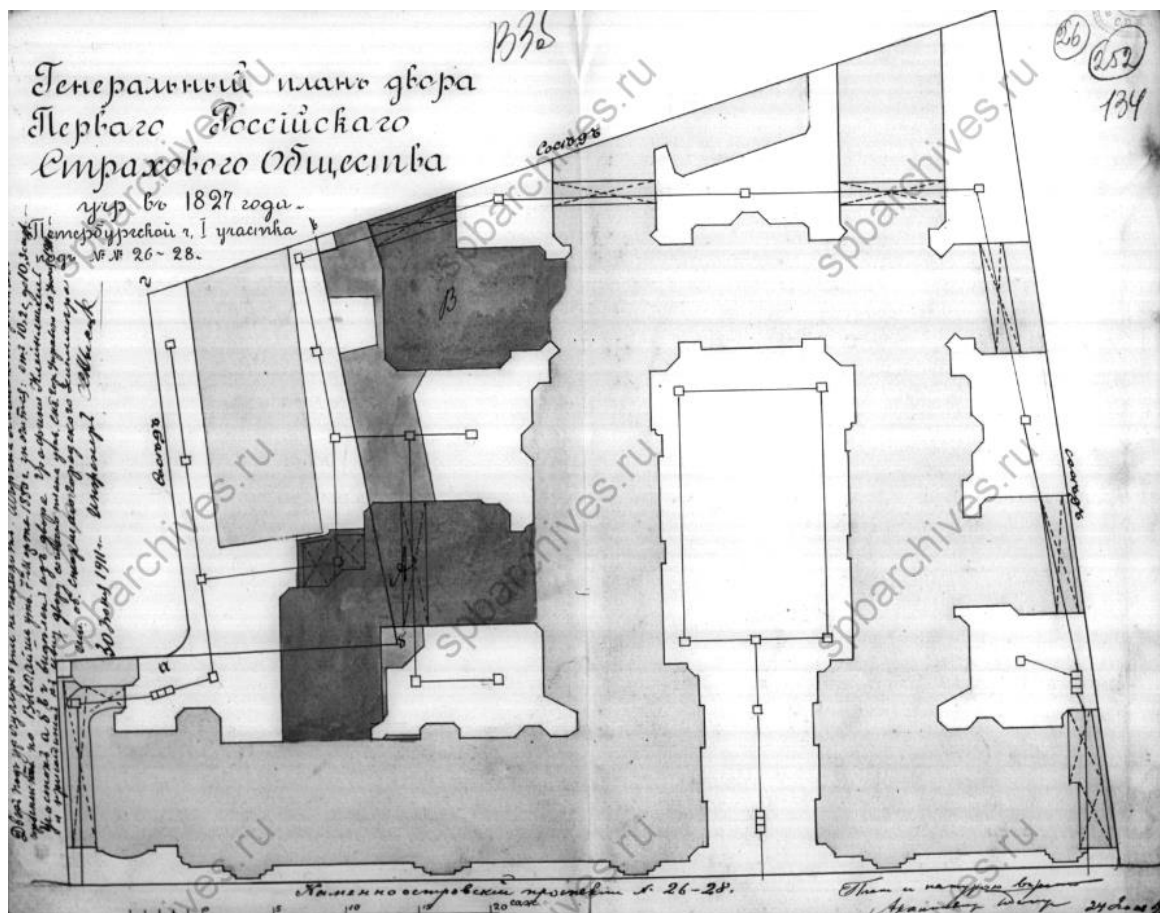
Илл. 12. Генеральный план двора Первого Российского страхового общества. 1911 г. ЦГИА СПб. Ф.513 Оп.102 Д.7776 Л.133об.-134.

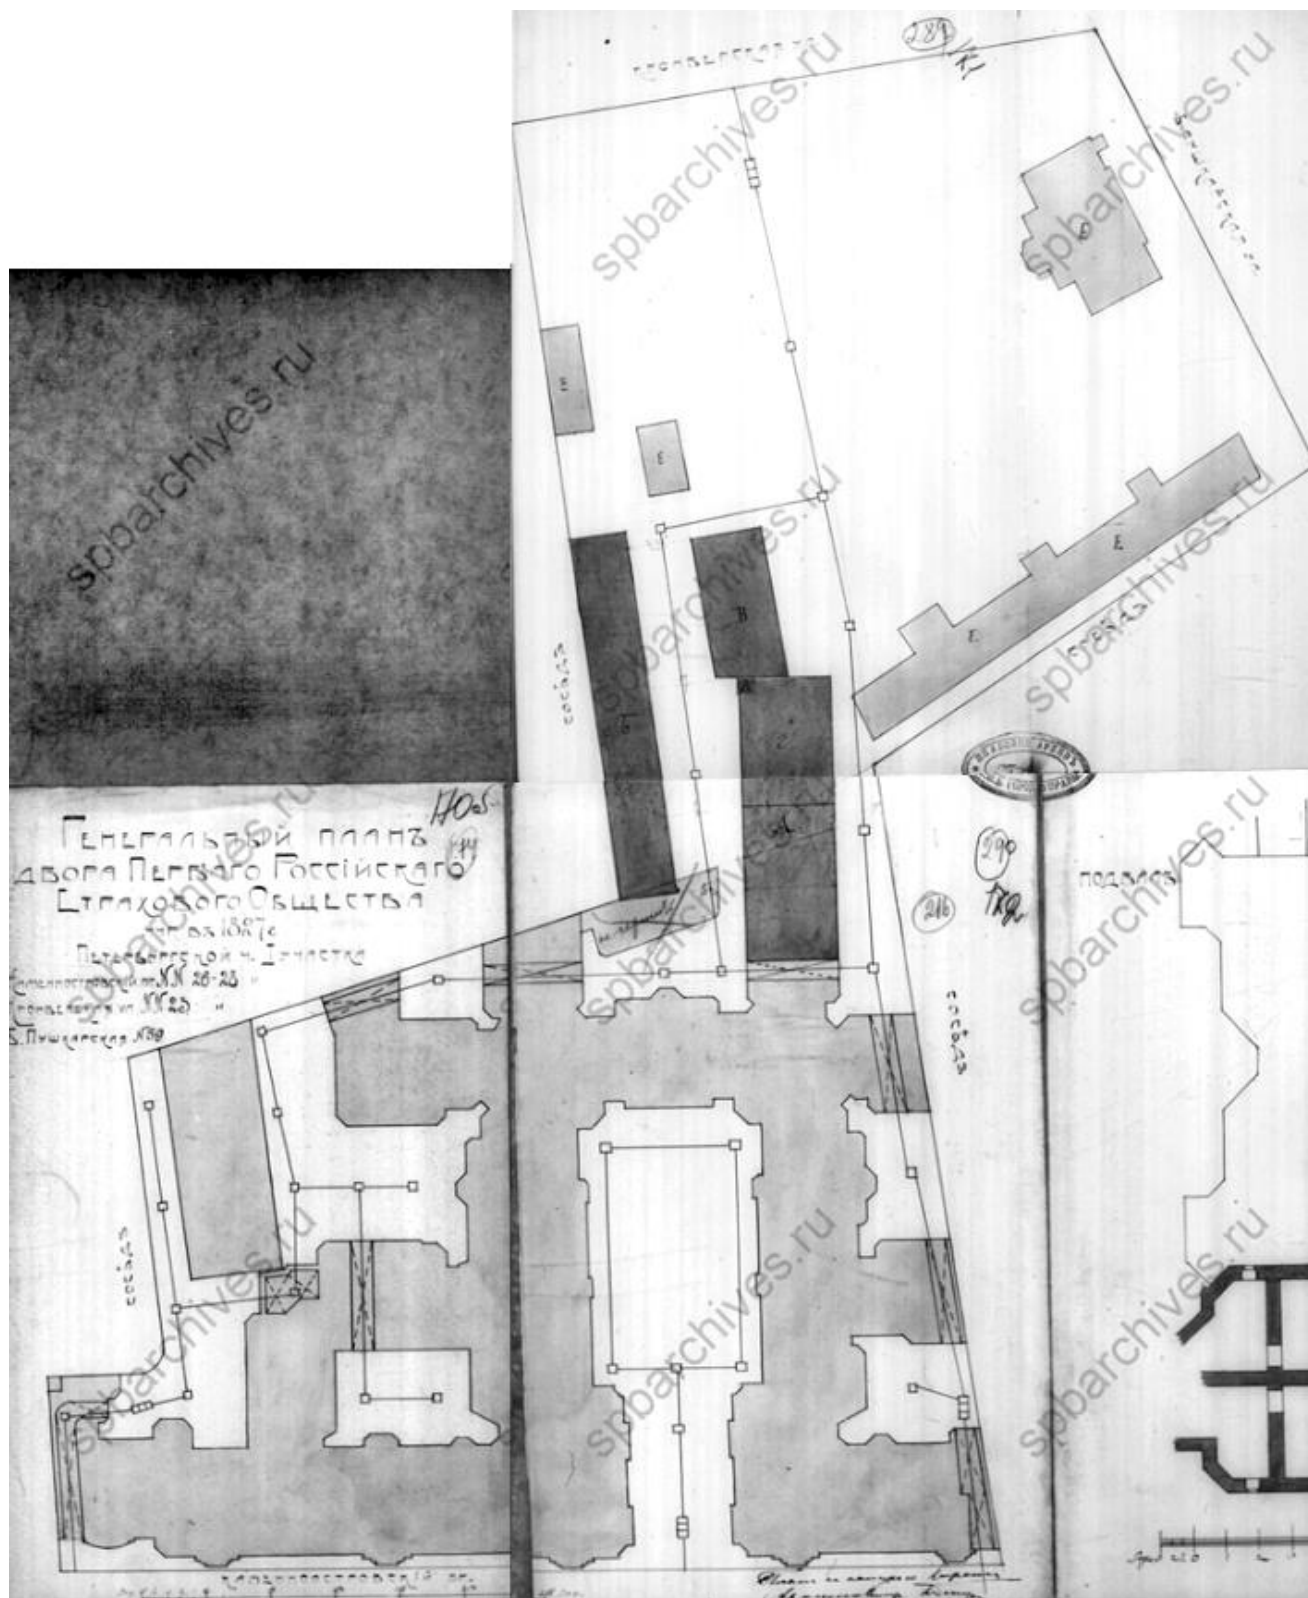
Илл. 13. Генеральный план двора Первого Российского страхового общества. 1911 г. ЦГИА СПб. Ф.513 Оп.102 Д.7776 Л.170об.-174.

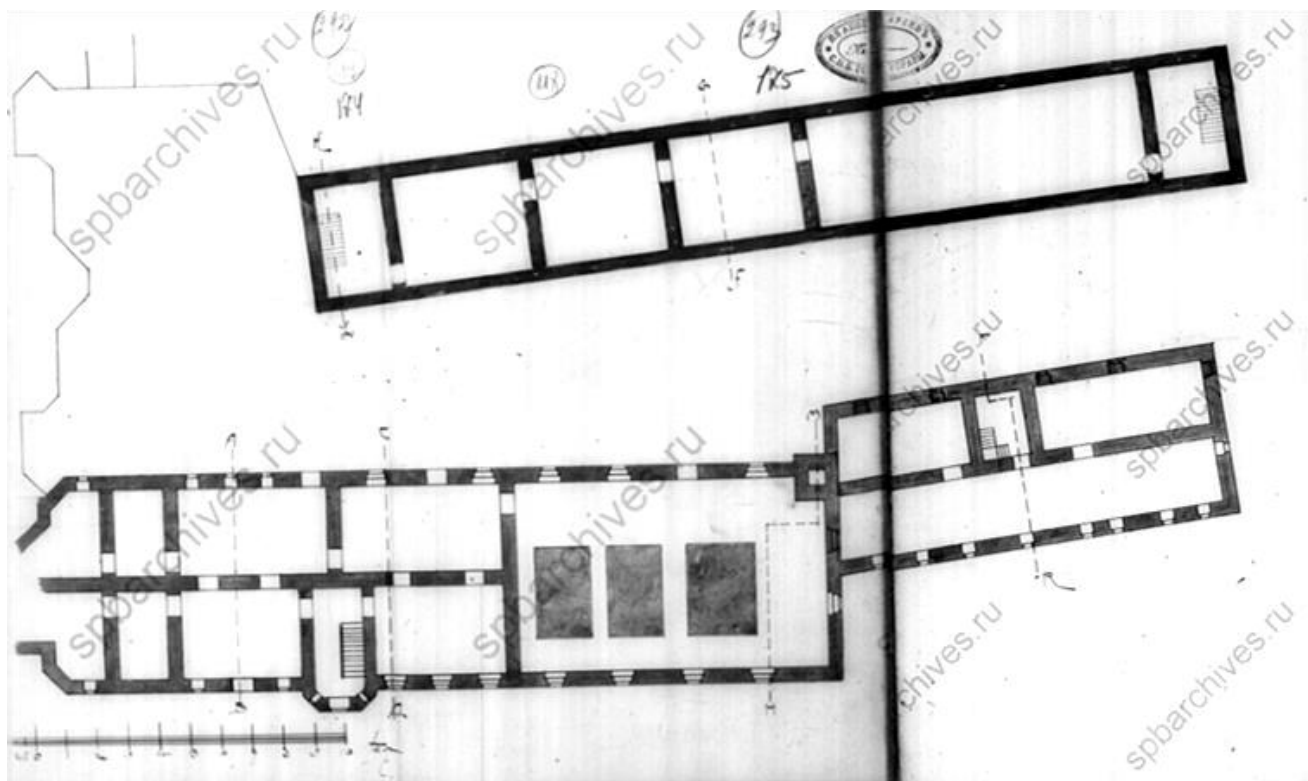
Илл. 14. План подвала. Фрагмент. 1911 г. ЦГИА СПб. Ф.513 Оп.102 Д.7776 Л.174-176.

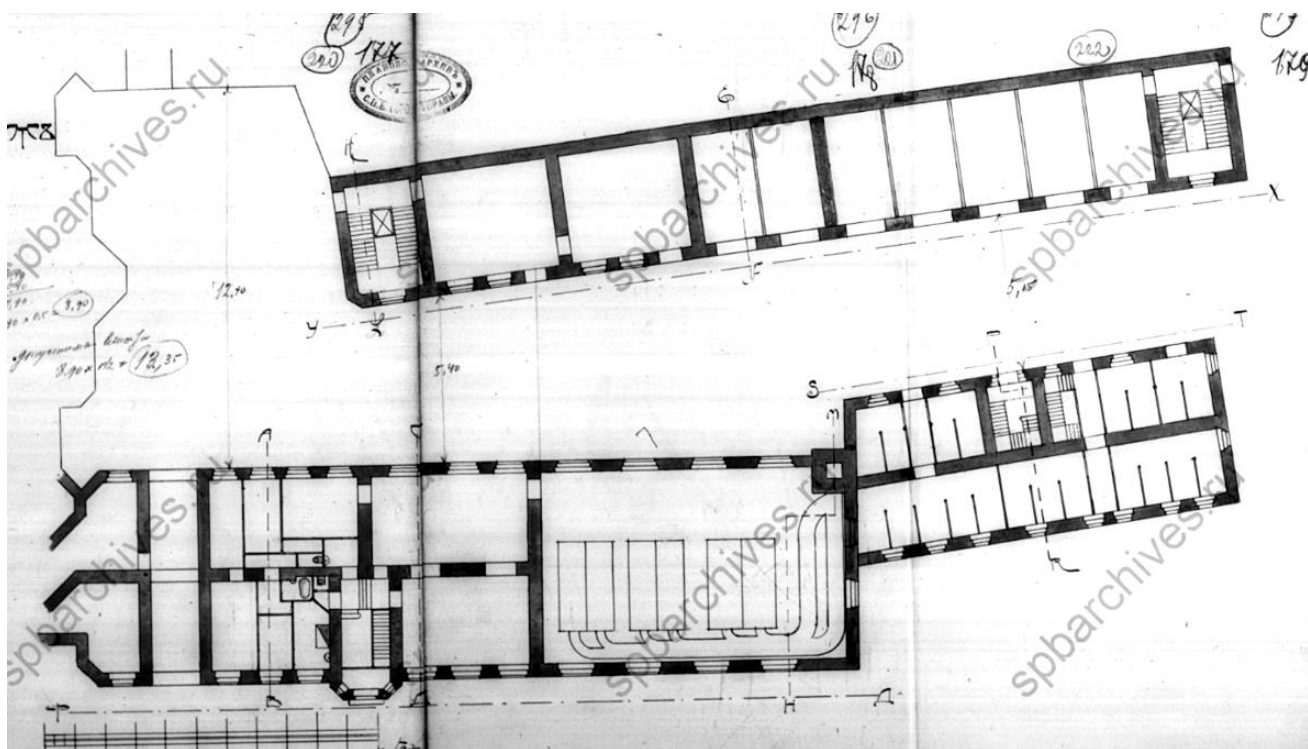
Илл. 15. План первого этажа. Фрагмент. 1911 г. ЦГИА СПб. Ф.513 Оп.102 Д.7776 Л.177-179.

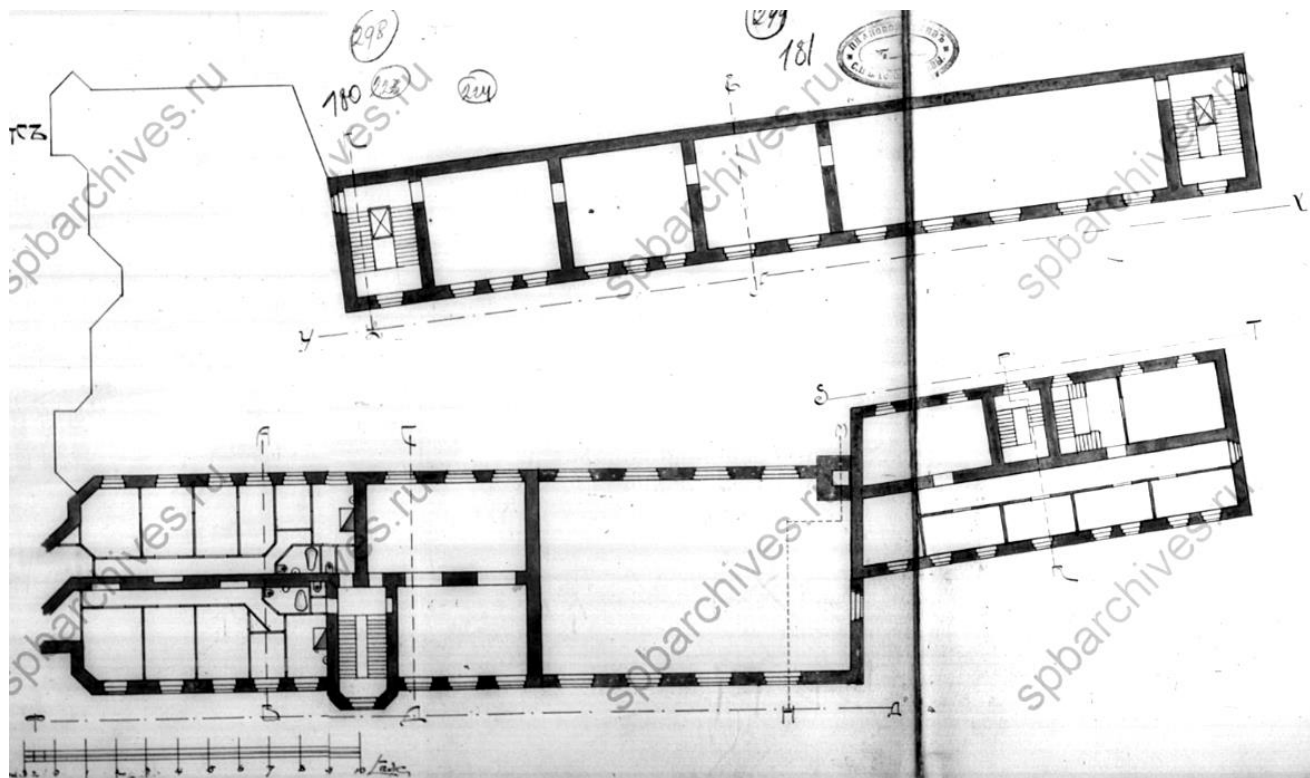
Илл. 16. План второго этажа. Фрагмент. 1911 г. ЦГИА СПб. Ф.513 Оп.102 Д.7776 Л.180-182.

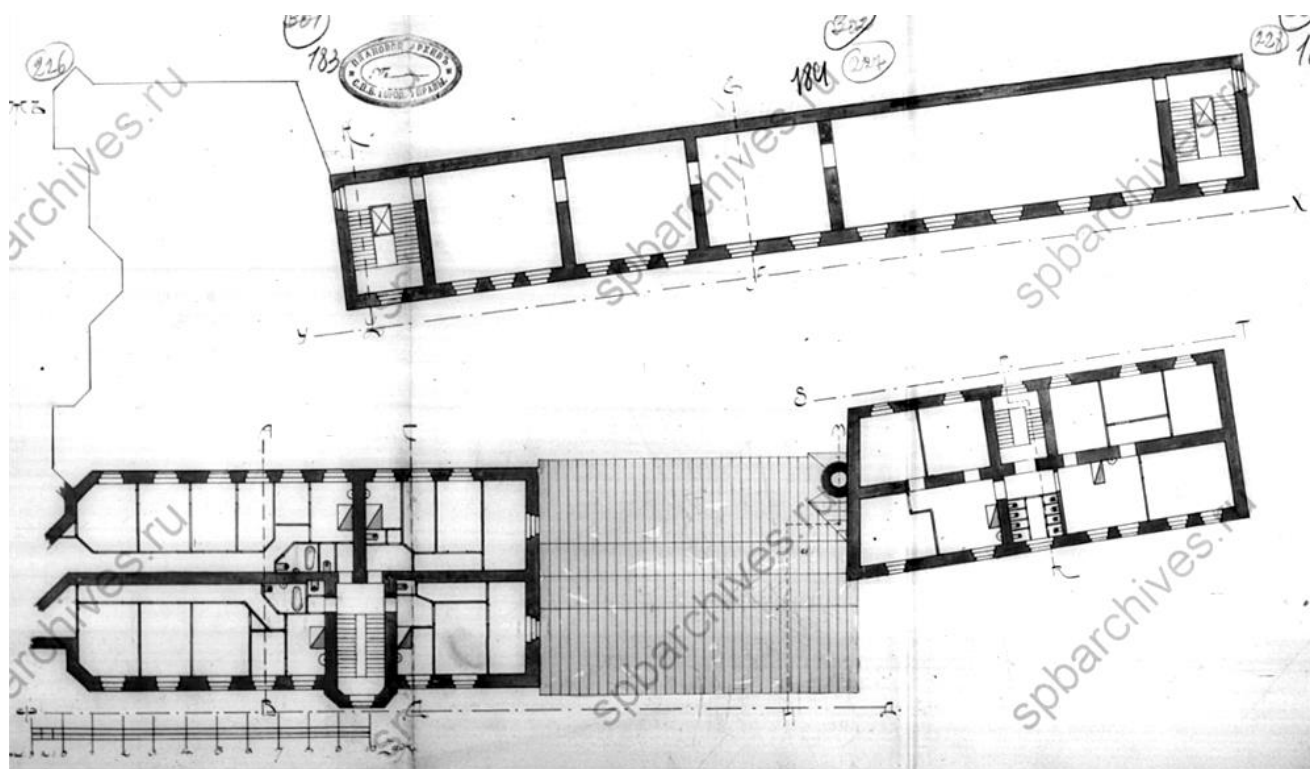
Илл. 17. План третьего этажа. Фрагмент. 1911 г. ЦГИА СПб. Ф.513 Оп.102 Д.7776 Л.183-185.

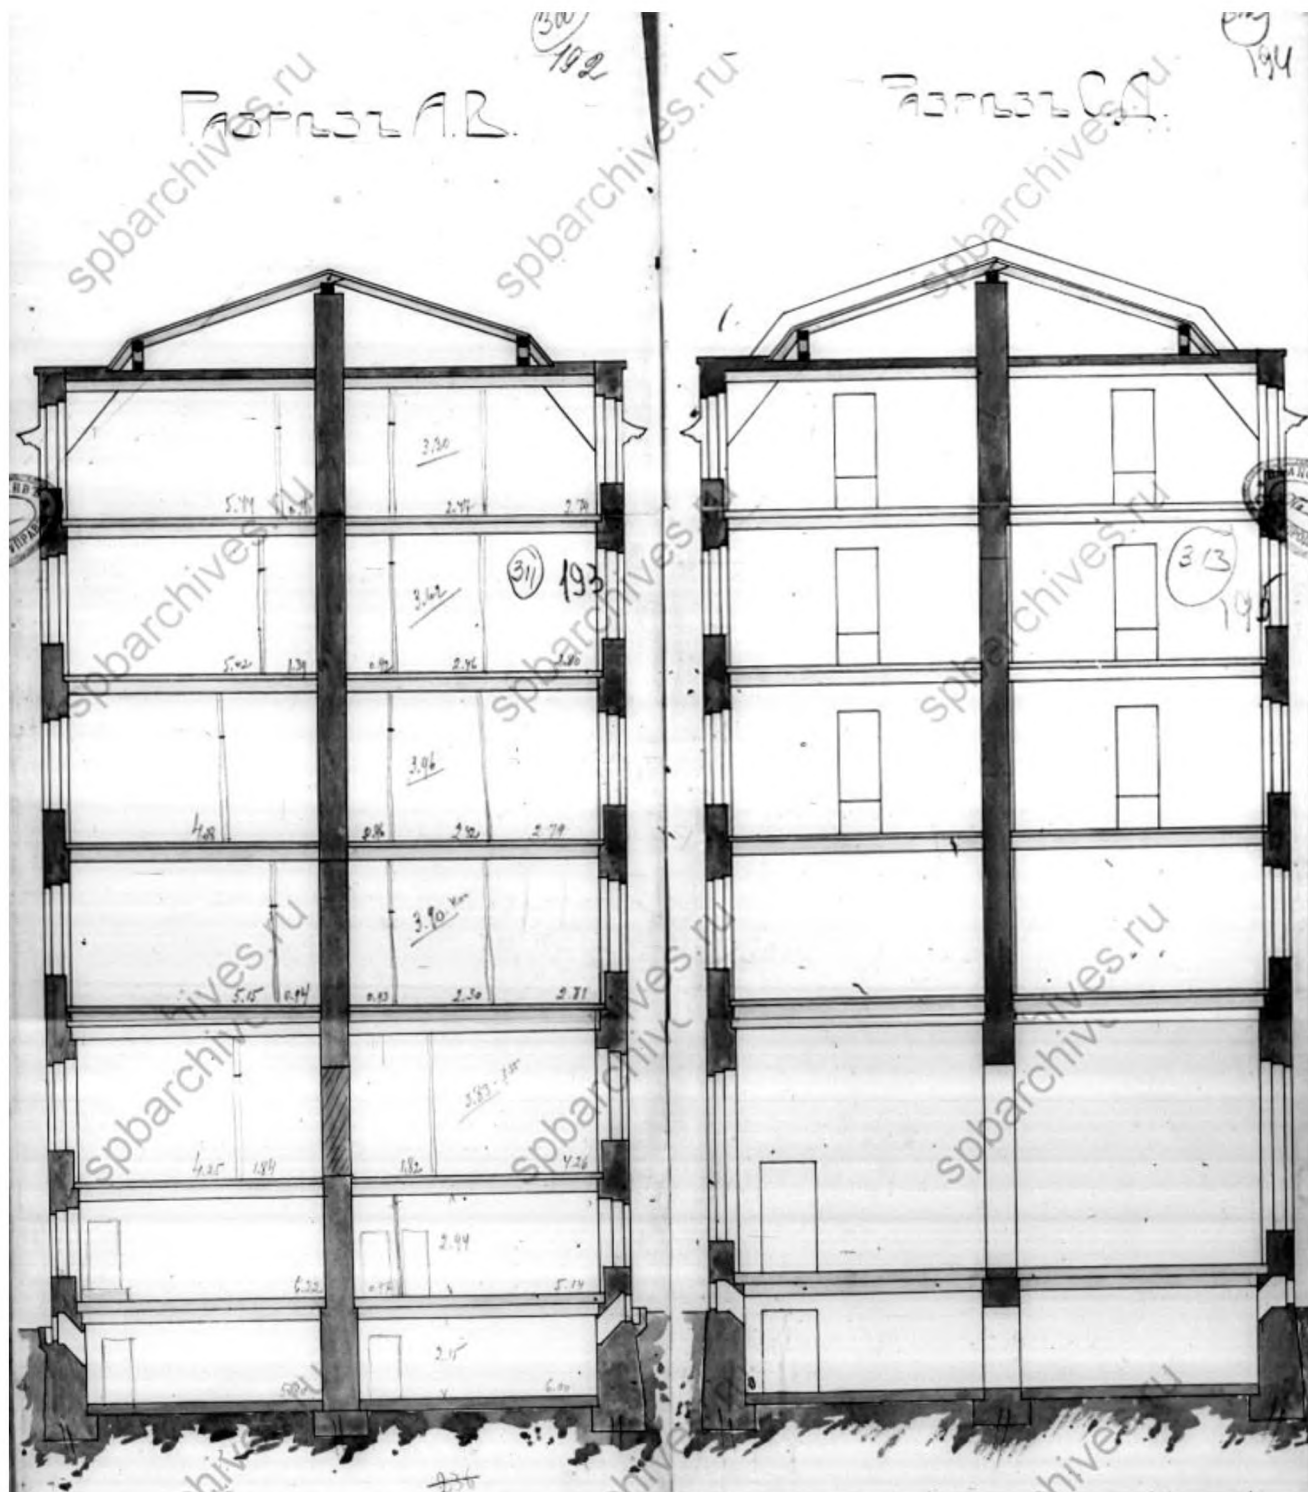
Илл. 18. Разрезы А-В и С-Д. 1911 г. ЦГИА СПб. Ф.513 Оп.102 Д.7776 Л.192-195.

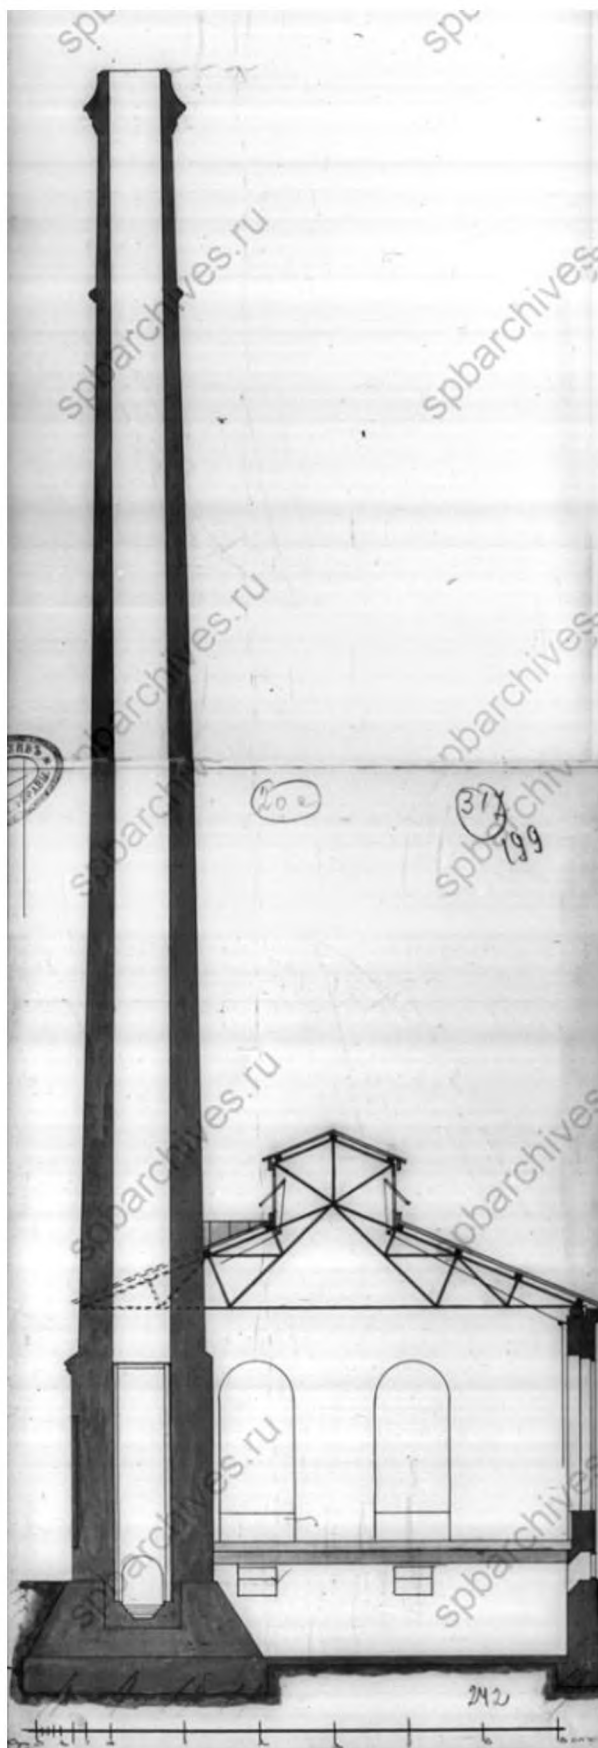
Илл. 19. Разрез М-Н. Фрагмент. 1911 г. ЦГИА СПб. Ф.513 Оп.102 Д.7776 Л.198-199.

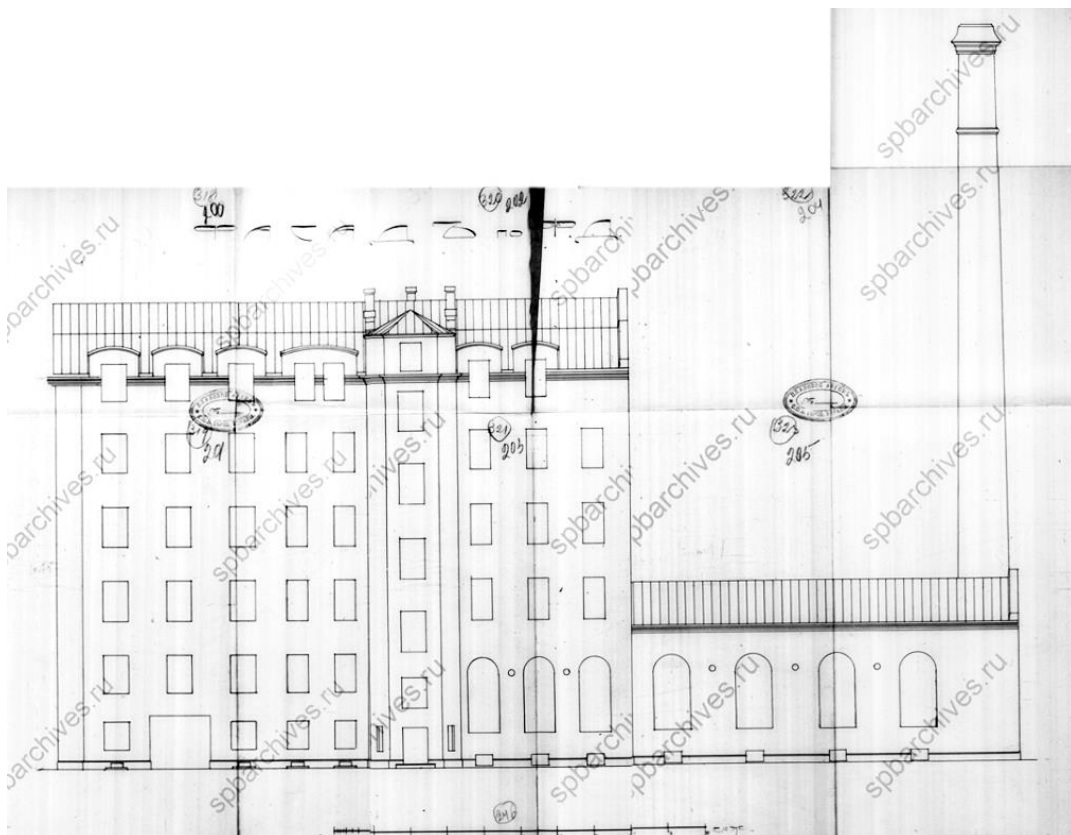
Илл. 20. Северо-западный дворовый фасад жилого флигеля и котельной. Фрагмент. 1911 г. ЦГИА СПб. Ф.513 Оп.102 Д.7776 Л.200-207.

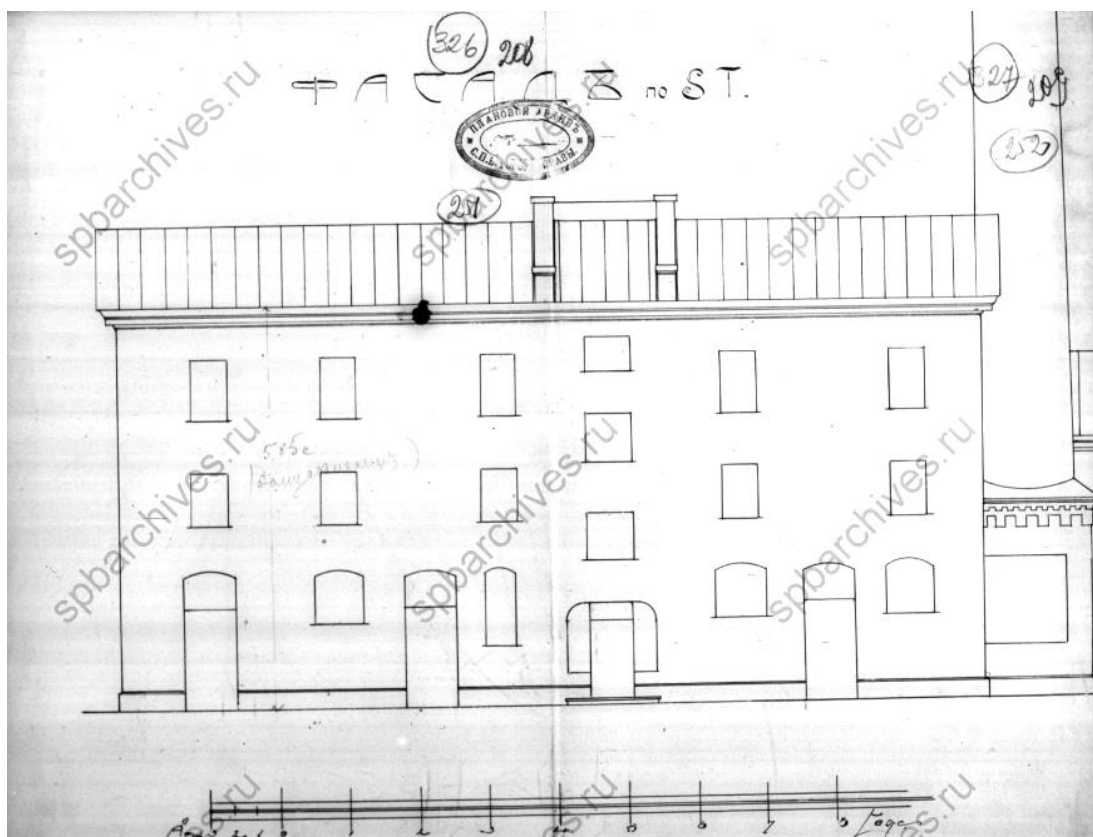
Илл. 21. Юго-восточный фасад пристройки к котельной. Фрагмент. 1911 г. ЦГИА СПб. Ф.513 Оп.102 Д.7776 Л.208-209.
