А К Т

**по результатам государственной историко-культурной экспертизы
выявленного объекта культурного наследия
«Дом акционерного общества “Строитель”»,
расположенного по адресу: Санкт-Петербург, Захарьевская ул., 9,
с целью обоснования включения объекта в Единый государственный реестр
объектов культурного наследия (памятников истории и культуры)
народов Российской Федерации**

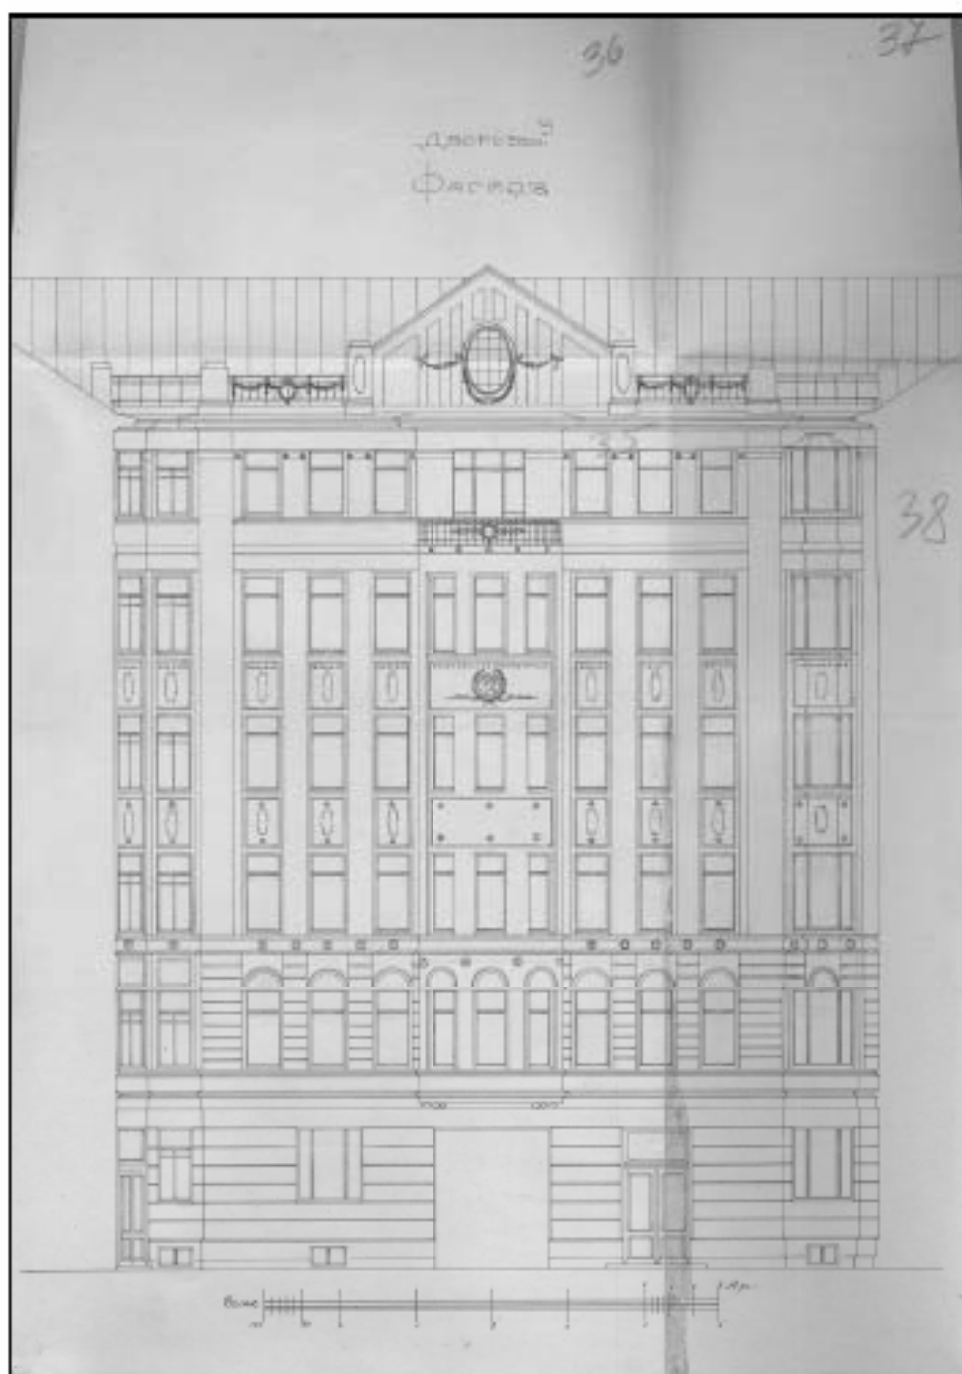
21. Фасад дома акционерного общества «Строитель»
Литейной части 4-го участка по Захарьевской ул. № 9. 1910 г.
ЦГИА СПб. Ф. 515. Оп. 4. Д. 1598. Л. 31-34.

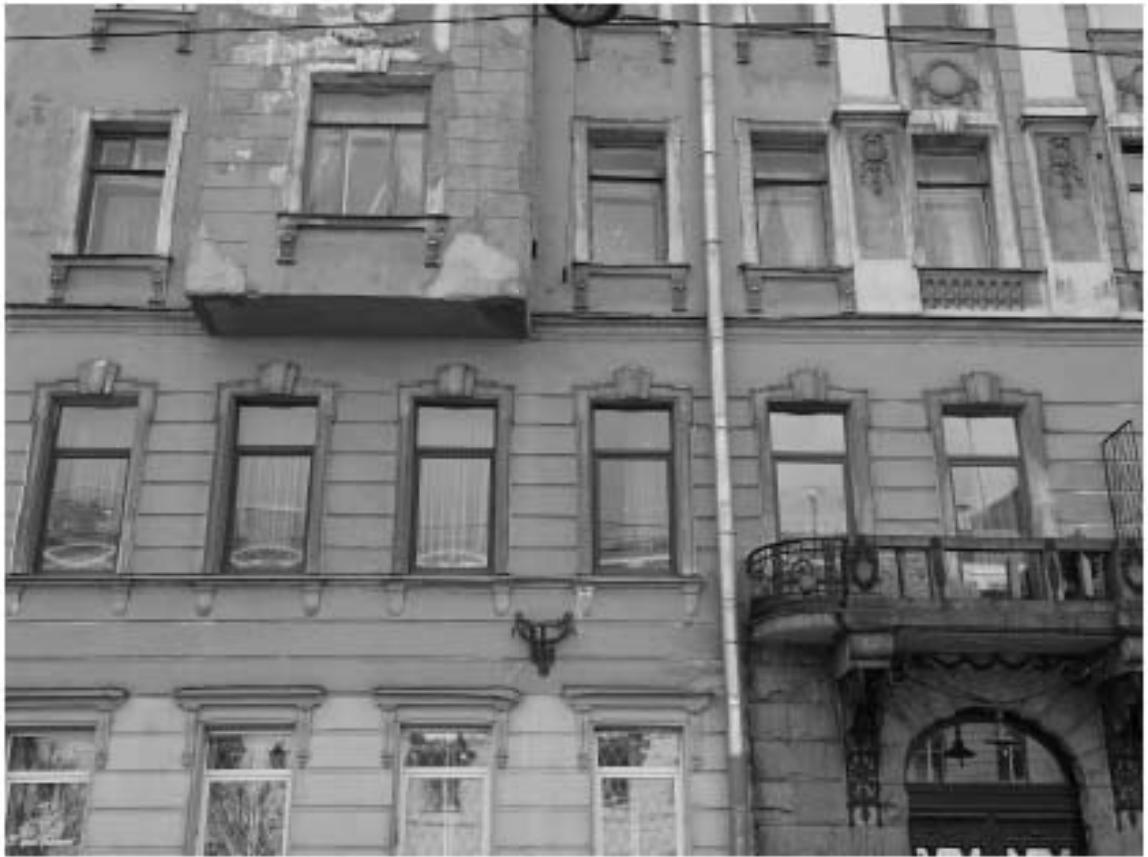
Фото 2. Фрагмент лицевого фасада. Эркер. 3-й, 4-й, 5-й этажи.
Съемка 26.04.2021 г. Михайловская Г. В.

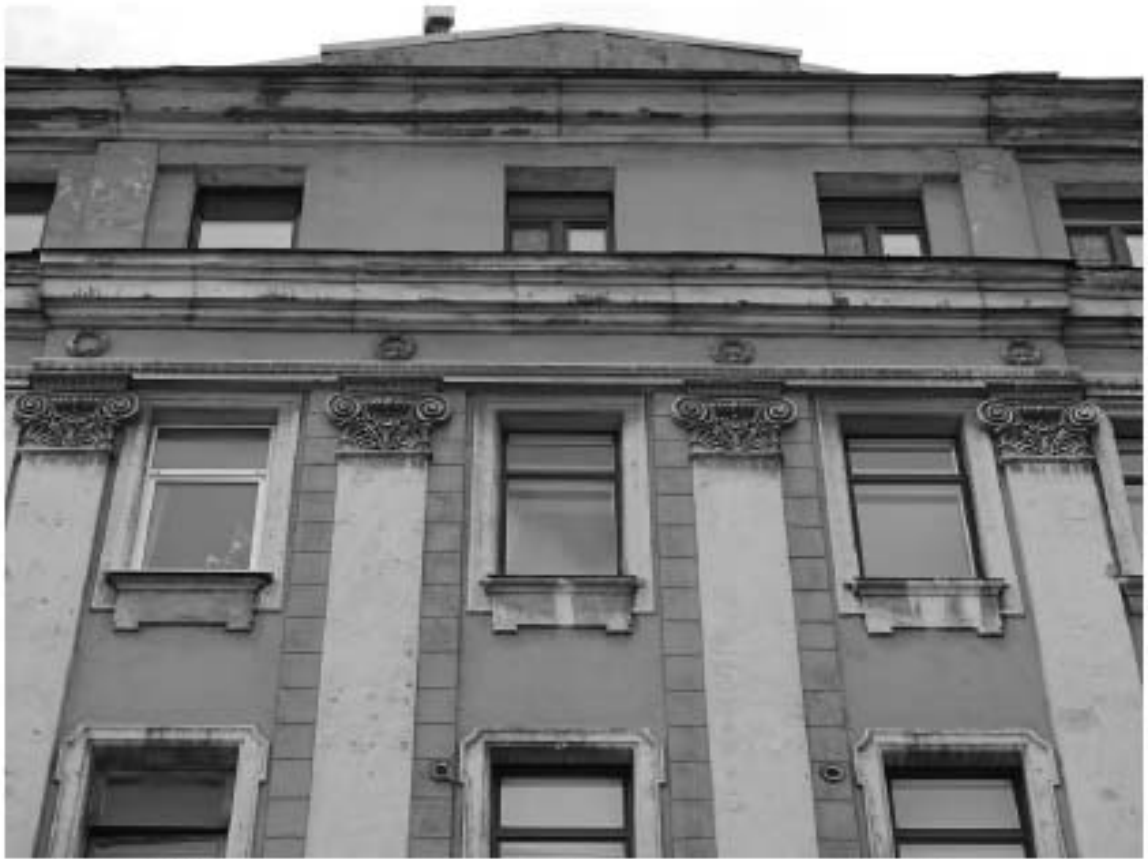
Фото 9. Фрагмент лицевого фасада. Оформление стены 2-го и 3-го этажей. Балкон.
Съемка 26.04.2021 г. Михайловская Г. В.

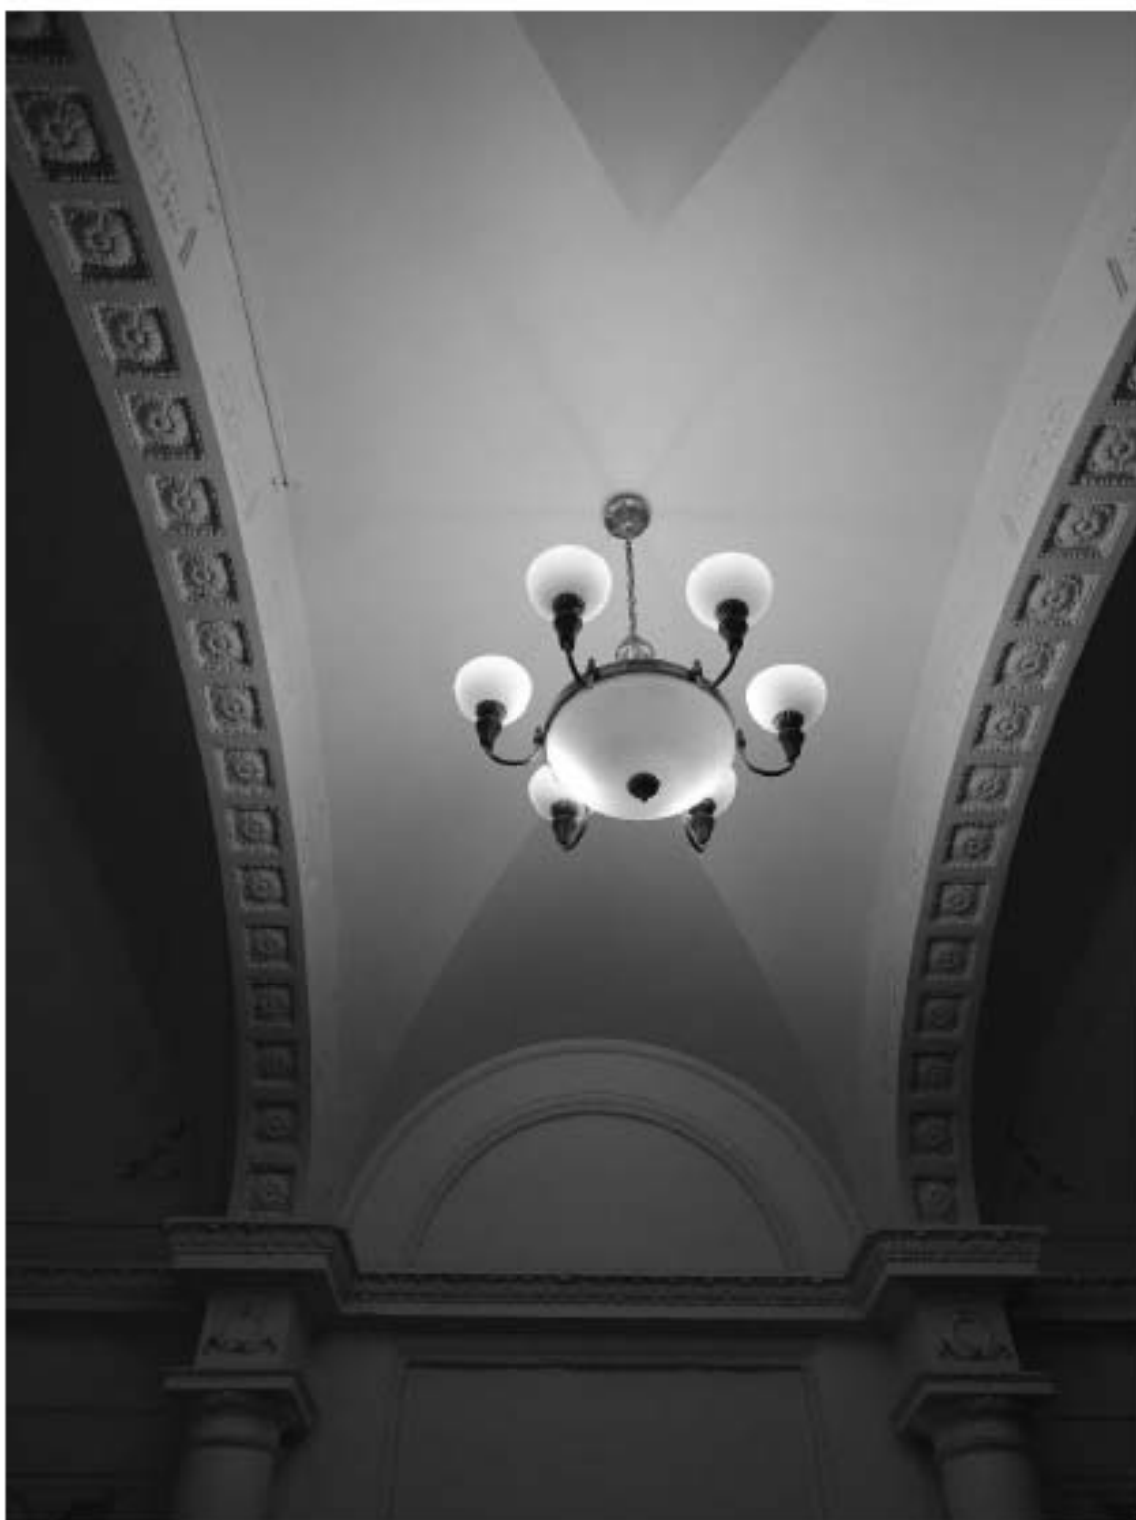
Фото 118. Лестница № 3. Вестибюль 1-й этаж. Оформление стен.
Съемка 26.04.2021 г. Михайловская Г. В.
