## АКТ

по результатам государственной историко-культурной экспертизы проектной документации на проведение работ по сохранению объекта культурного наследия федерального значения «Замок» по адресу: город Санкт-Петербург, Садовая улица, дом 2, литера А (Садовая ул., 2), входящего в состав объекта культурного наследия федерального значения «Михайловский (Инженерный) замок» по адресу: г. Санкт-Петербург, Садовая улица, дом 2, литера А, Инженерная улица, дом 8, литера А, Инженерная улица, дом 10, литера А, Итальянская улица, дом 12, литера Е, Итальянская улица, дом 13, литера А, Караванная улица, дом 1, литера А, Манежная площадь, дом 2, литера А (Садовая ул., 2 Запковая ул., Итальянская ул., 12, Инженерная ул., 8, 10, 11, 13, Кленовая ул., Манежная пл., 2, 6, р. Мойки наб., р. Фонтанки наб.): «Научно-исследовательские, изыскательские и проектные работы по сохранению объекта культурного наследия «Реставрация и приспособление с ремонтом инженерных сетей интерьеров Михайловского (Инженерного) замка, расположенных на 1 и 2 этажах» по адресу: Санкт-Петербург, Садовая улица, д. 2, литера А: Блок II (Помещения №75, 76, 77, 82, 83, 84, 86, 87). Реставрация и приспособление с ремонтом инженерны

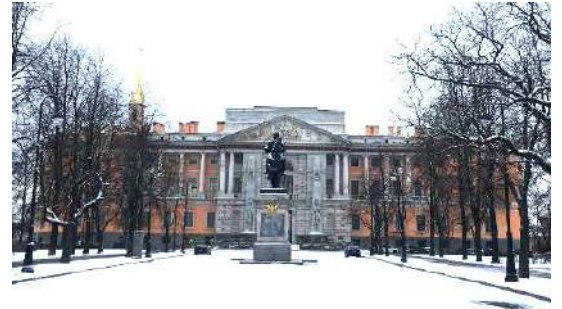
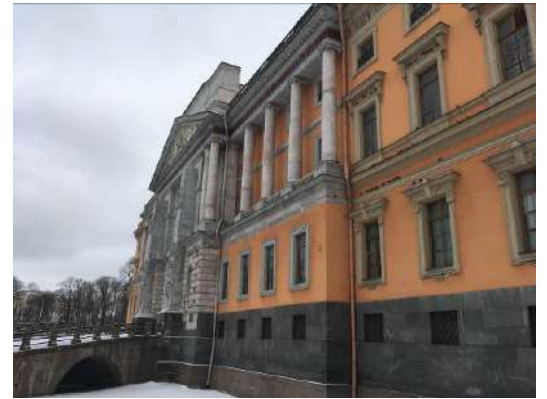
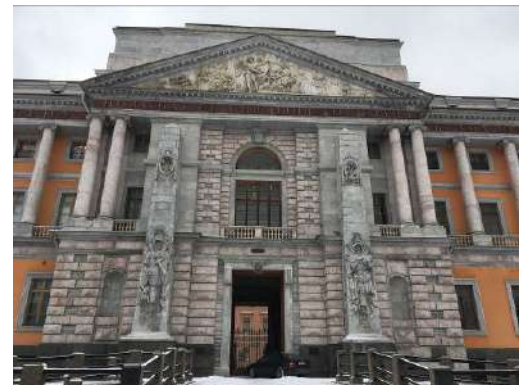
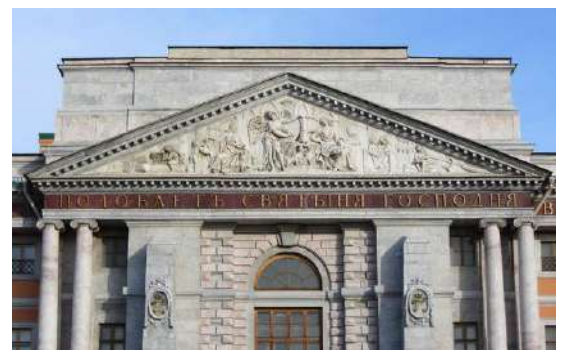
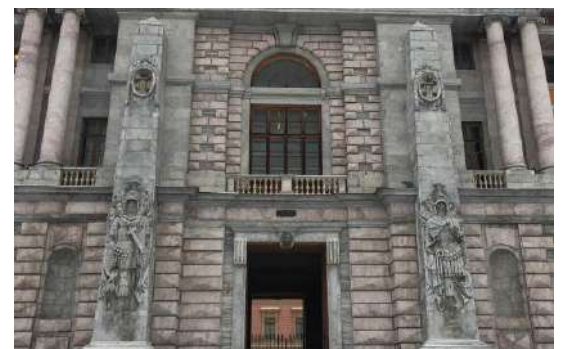
Западный фасад:  
архитектурно-художественное решение  
фасада в формах классицизма, фасад  
акцентирован значительно  
выступающим объемом церкви Архангела  
Михаила;

башня над алтарем с люкарнами,  
куполом, колокольной, высоким  
шпилем, подкрестным шаром и крестом;  
у основания шпиля орнаментированные  
подсвечники с пламенем на  
прямоугольных основаниях;  
фигурный аттик, завершенный крестом;

полуциркульные гранитные лестницы с  
ограждением из балясин, на  
промежуточных площадках круглые  
вазы (местоположение, габариты);

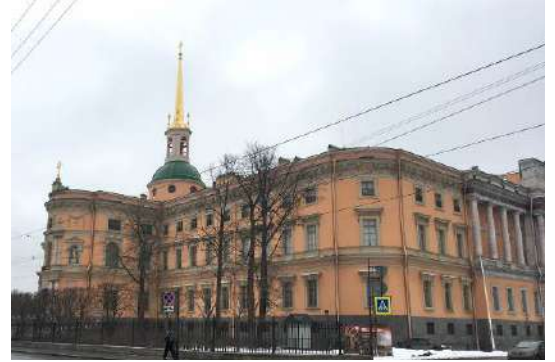
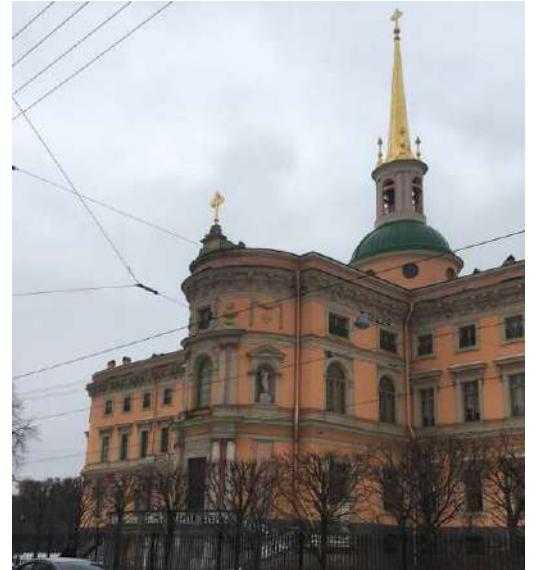
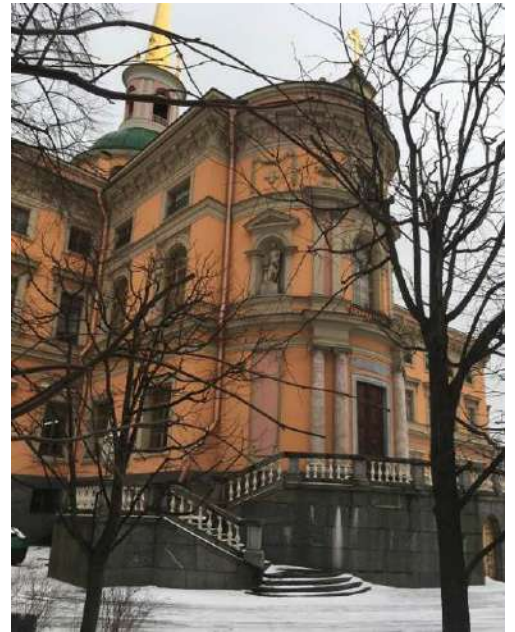
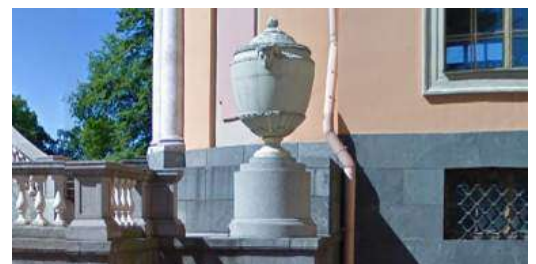
входной проем оформлен в виде портала и обрамлен четырьмя мраморными колоннами ионического ордера, над ним мраморная декоративная вставка; по сторонам от входа неглубокие прямоугольные ниши; в уровне второго этажа с двух сторон от окна, с полуциркульным завершением и профилированным обрамлением, расположены двойные пилястры коринфского ордера; по сторонам от них полуциркульные ниши, с треугольным сандриком, который поддерживают стилизованные пилястры; в нишах установлены круглые мраморные скульптуры на прямоугольных тумбах «Вера» и «Упование»;

в уровне третьего этажа квадратное окно в профилированных наличниках, а также лепные композиции с изображением завитков, ваз, цветочных гирлянд, мальтийских крестов; между кронштейнами, поддерживающими карниз, лепные головки херувимов;

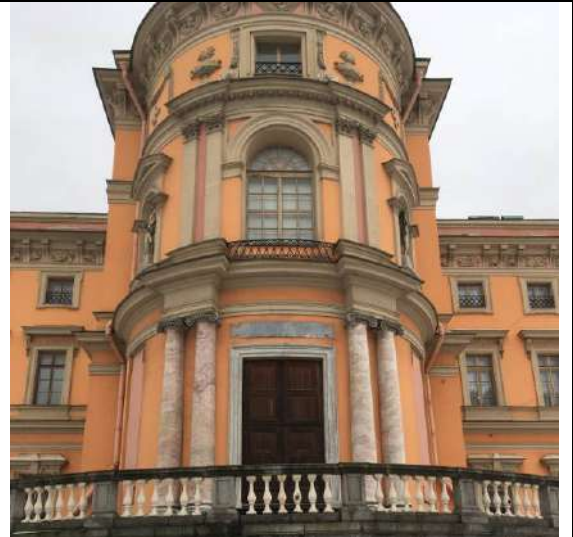
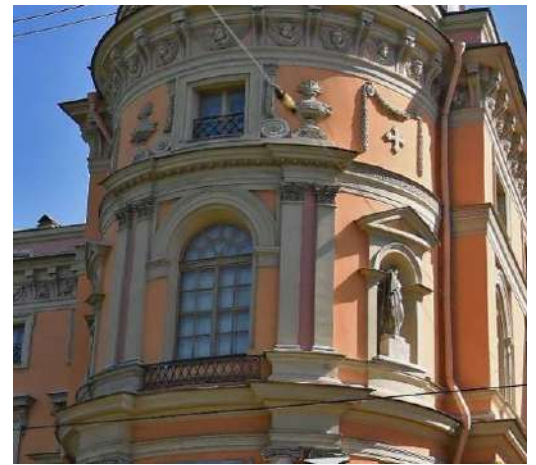
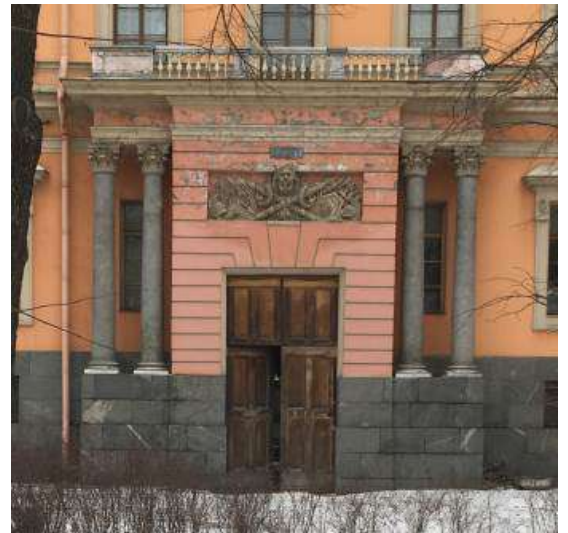
к северу от церковной лестницы располагаются Рождественские ворота, оформленные двойными колоннами коринфского ордера, поддерживающие балкон бельэтажа с ограждением из балясин, под которым располагается барельеф с воинскими арматурами;

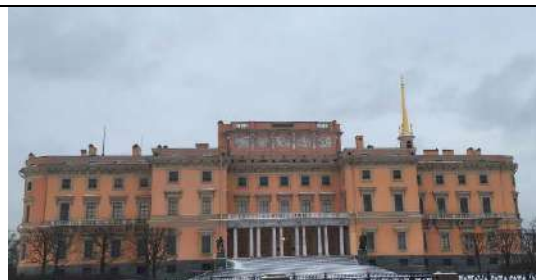
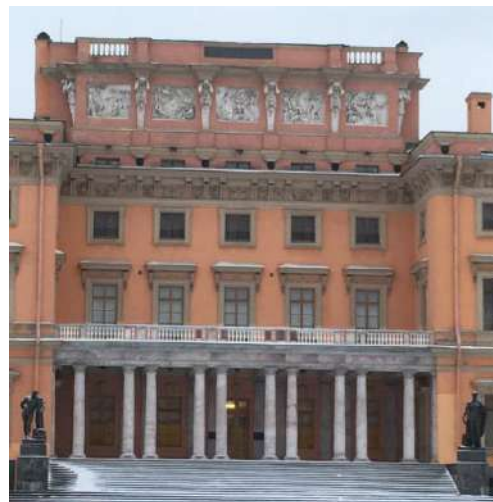
Северный фасад:  
 архитектурно-художественное решение фасада в формах классицизма, в центральной части фасада размещены два сильно выступающих ризалита, между ними устроена терраса с широкой пологой гранитной лестницей; центральный балкон второго этажа на мраморных колоннах дорического ордера;

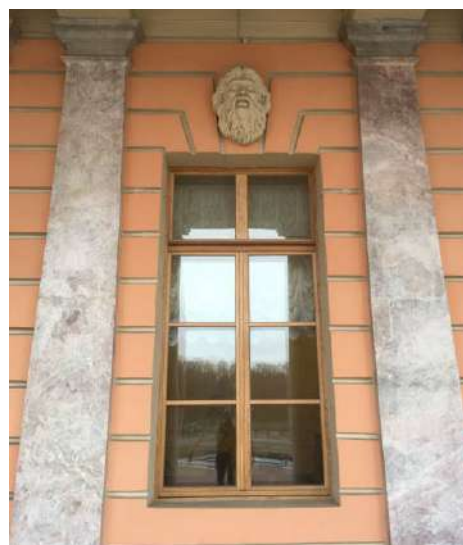
в лоджии линейный руст, мраморные пилястры дорического ордера, над оконными и дверными проемами лепные маски;

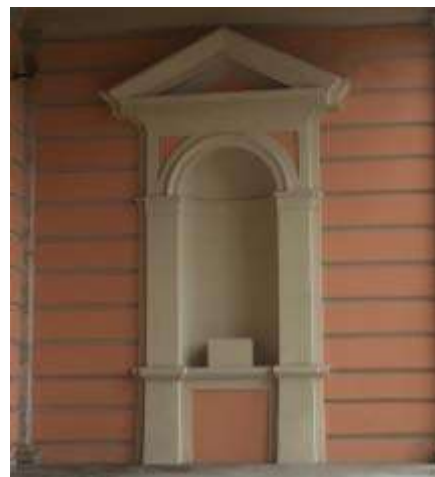
две полуциркульные ниши, с треугольным сандриком, стилизованными пилястрами и тумбами под скульптуры на торцевых стенах лоджии;

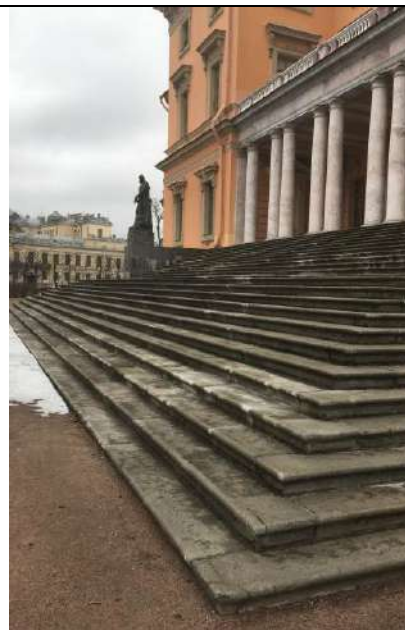
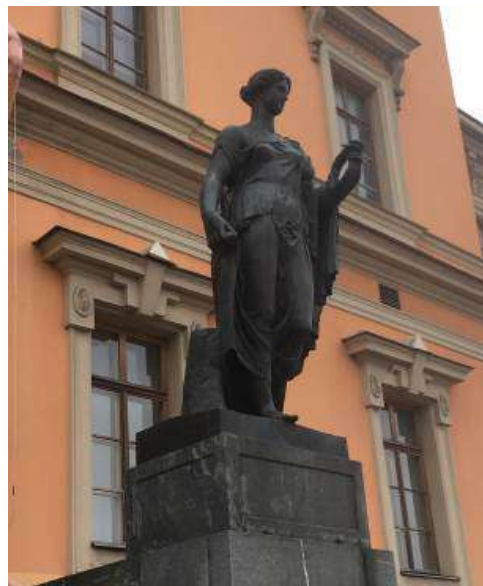
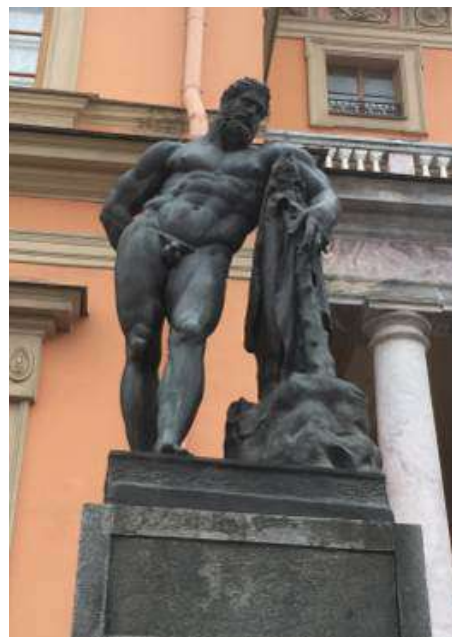
круглые скульптуры (бронза, литье) на гранитных прямоугольных постаментах «Геркулеса Фарнезского» и «Флоры Фарнезской» по сторонам верхней площадки лестницы (местоположение, габариты, материал) (воссоздание начало 2000-х);

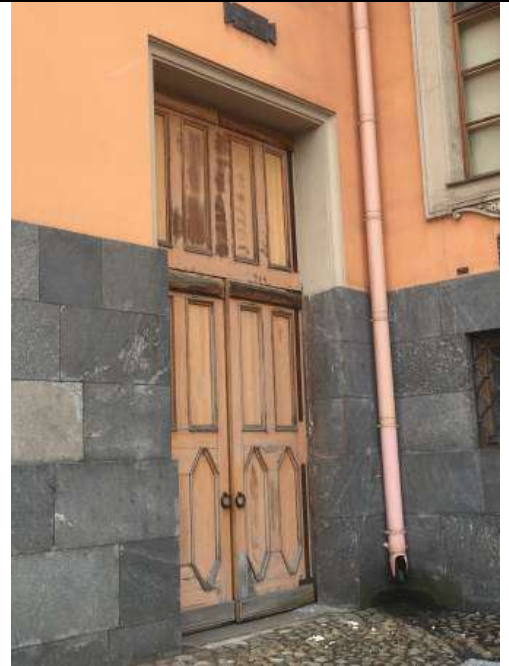
с торцевой стороны правого ризалита  
расположены Зачатиевские ворота;

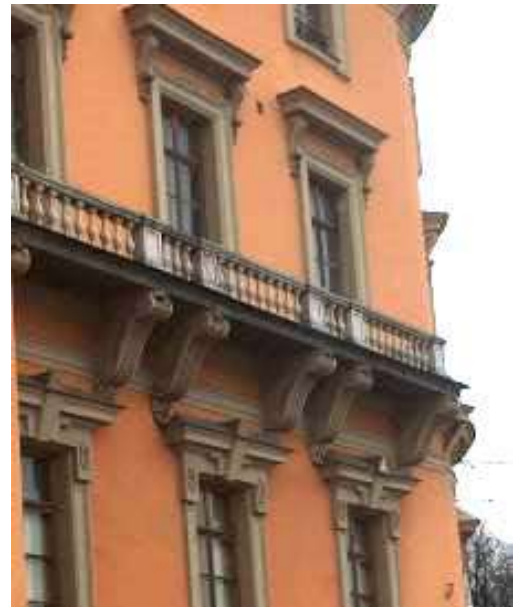
балконы с двух сторон от террасы в  
уровне 2-го этажа с ограждением из  
белясин и мраморных тумб на парных  
лепных кронштейнах с богатым лепным  
декором;

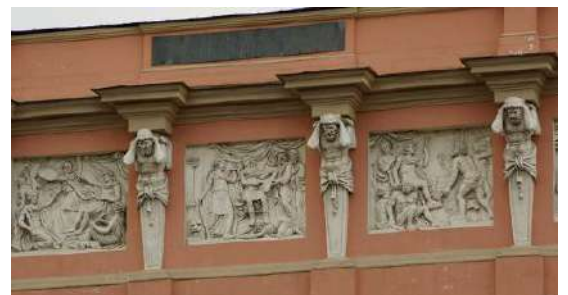
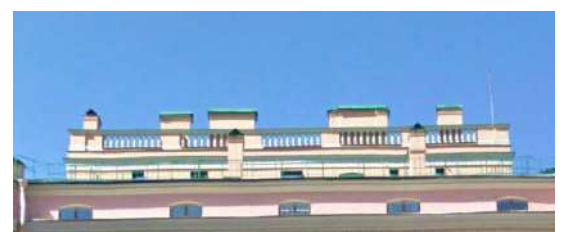
выступающий над карнизом аттик  
богато декорирован лепными  
барельефами по мотивам росписей Ш.  
Лебрена в Версале (ск. Ж. Тибо) и  
кариатидами;  
со стороны двора с балюстрадой;

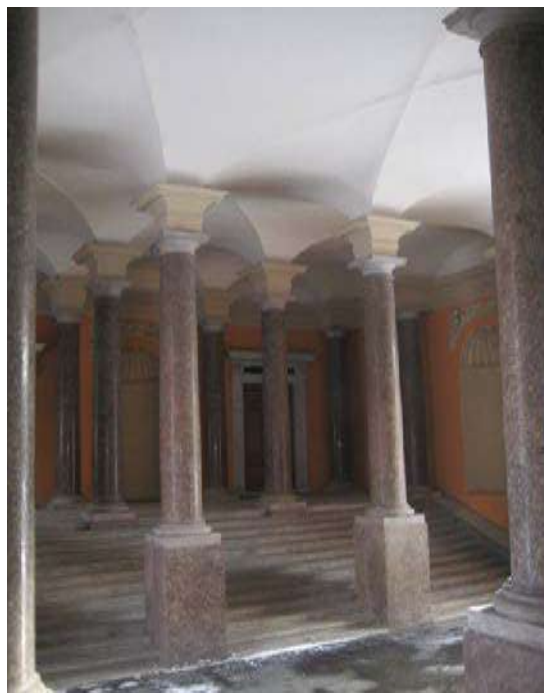
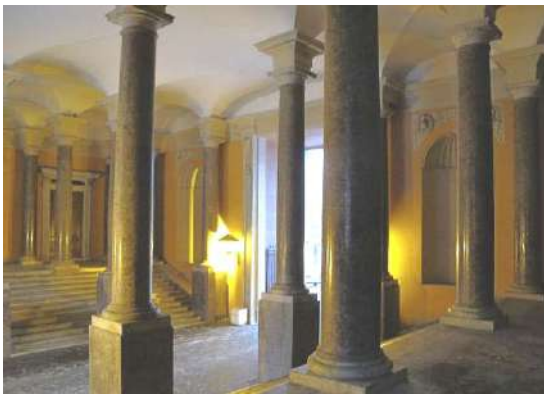
Пропилеи имеют конструктивную сетку гранитных колонн, которые поддерживают сводчатое перекрытие проездной арки;

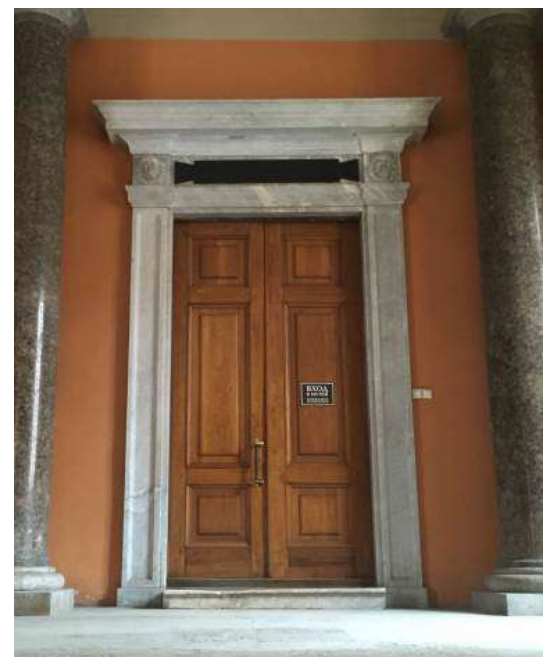
входы в замок, декорированные в виде порталов с мраморными наличниками, мраморными сандриками, декорированными масками льва;

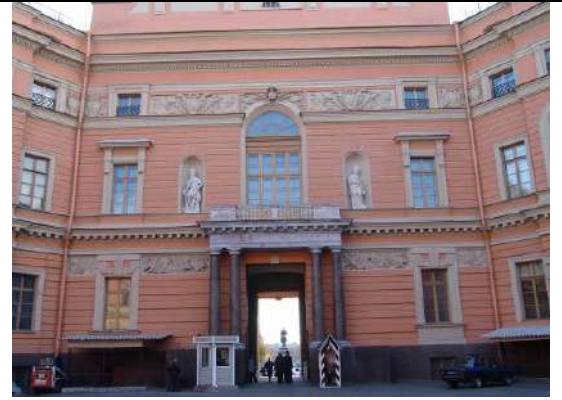
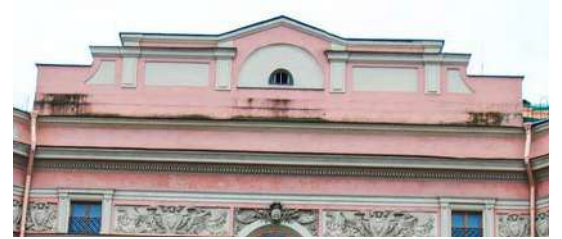
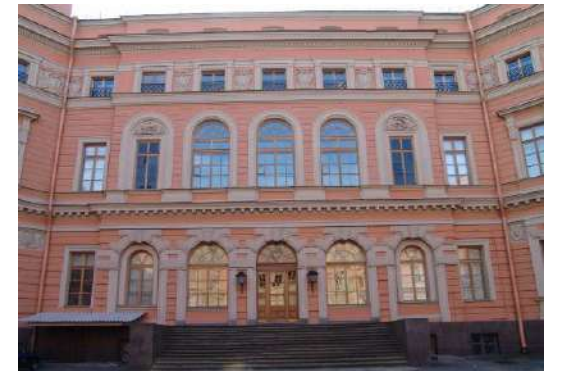
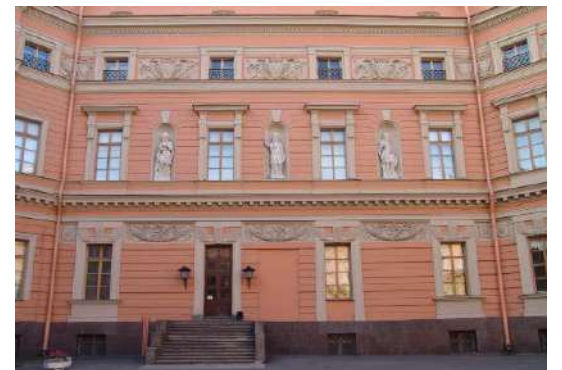
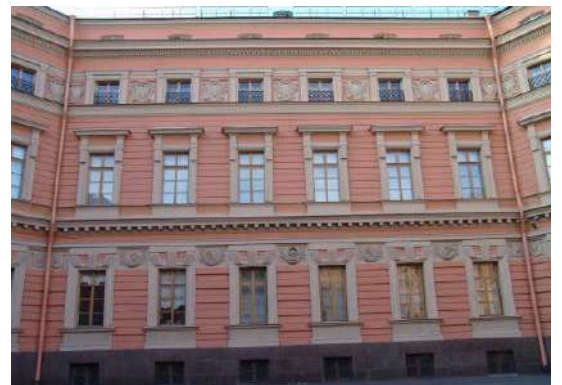
западная стена – гранитное крыльцо, три круглые известняковые скульптуры (Афина Паллада с копьём, воин с двумя лавровыми венками, воин со свитком и щитом), с мечами в пышных одеждах в нишах между окон второго этажа на прямоугольных тумбах, барельефные композиции в уровне первого и третьего этажей;

северо-западная стена – барельефные композиции в уровне первого и третьего этажей;

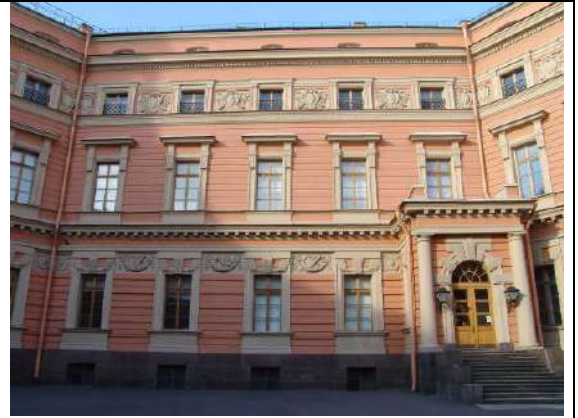
северная стена – выступающий объем гранитного крыльца, оформленного в виде портика с полуколоннами, барельефные композиции в уровне первого и третьего этажей;

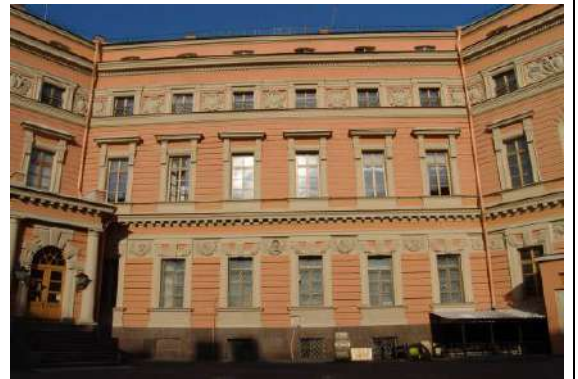
северо-восточная стена – лепные барельефные композиции в уровне первого и третьего этажей;

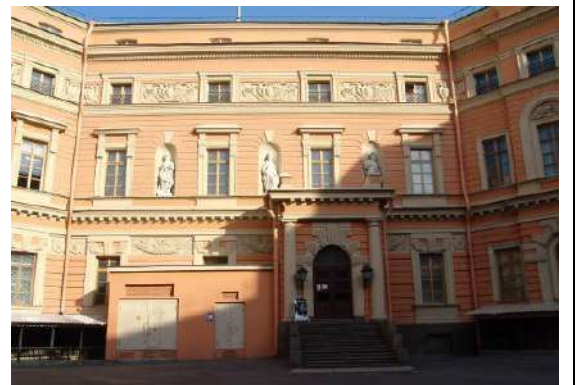
восточная стена – выступающий объем гранитного крыльца, оформленного в виде портика с полуколоннами, барельефные композиции в уровне первого и третьего этажей; три круглые известняковые скульптуры (Афина Паллада со щитом, воин с факелом, воин в плаще) в нишах между окон второго этажа на прямоугольных тумбах ;

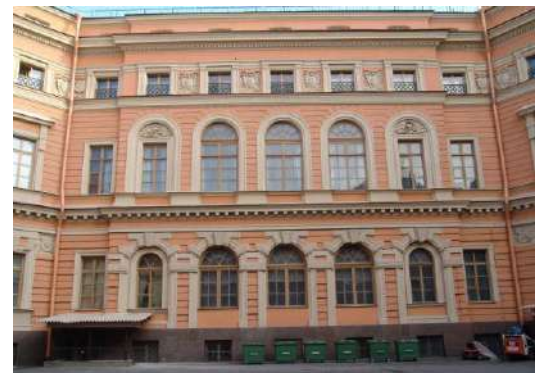
юго-восточная стена – лепные барельефы над двумя окнами в уровне второго этажа и между оконными проемами третьего этажа.

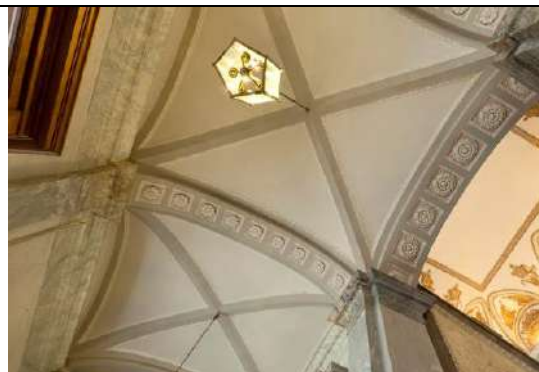
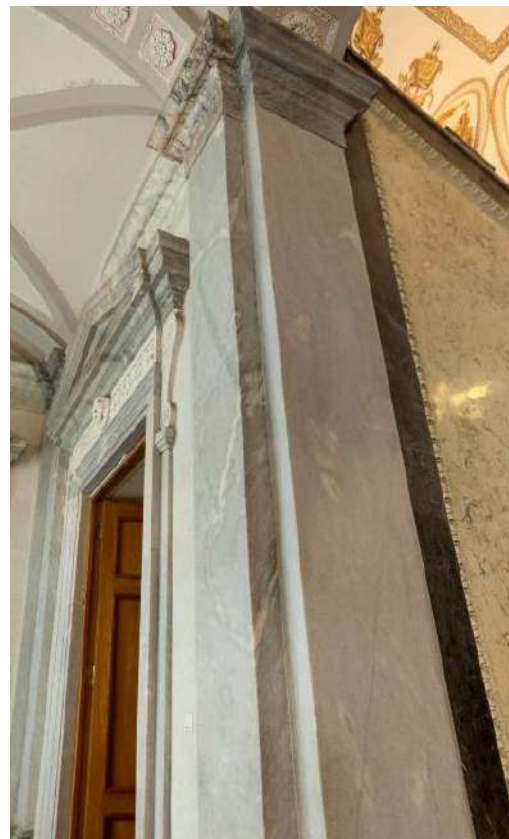
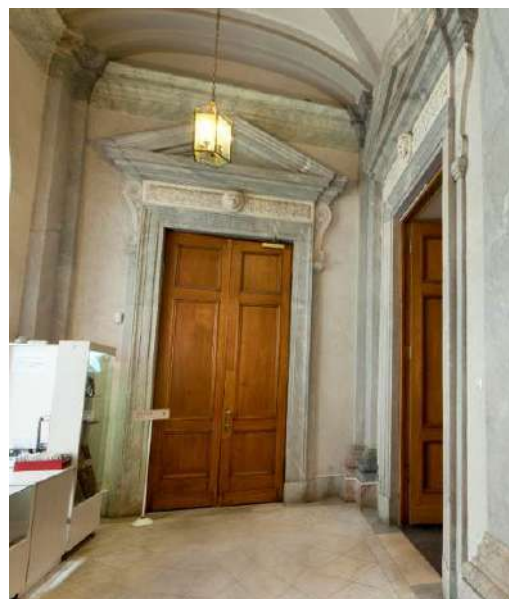
Первый этаж  
 Вестибюль главного входа (2-Н):  
 сводчатое перекрытие потолка, разбитое  
 на три поля, разделенных на 4 грани в  
 мелком лепном обрамлении аканта и  
 полос росписи;  
 лепные розетки по срезам арок;

пилястры серого мрамора;

пол – квадратные плиты белого  
 мрамора;  
 оформление дверей: мраморные  
 наличники с сандриками; сандрики с 2-х  
 скатными фронтонами с прямыми  
 профилированными; фриз белого мрамора  
 с рельефным изображением дубовых  
 листьев и желудей; в центре лепная  
 маска льва, по сторонам по  
 волютообразному кронштейну;  
 профилированные наличники;

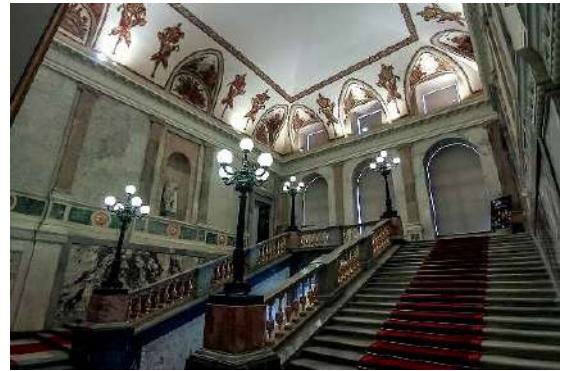
Парадная лестница (2-Н)  
мраморная лестница с главным маршем и двумя боковыми; боковые с историческими золочеными балясинами и перилами;

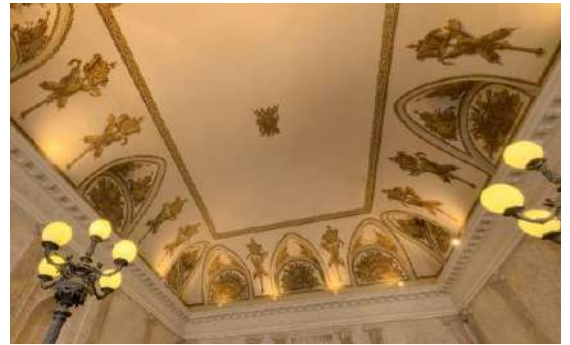
сводчатое перекрытие с падугой и распалубками;  
орнаментально-геральдическая гризайльная роспись (темперно-клеевая по штукатурке, реставрация 1990-х гг.):  
падуга – живописные изображения золотисто-желтого тона;  
распалубки – живописные изображения того же тона;  
на своде две живописные композиции на военную тематику;

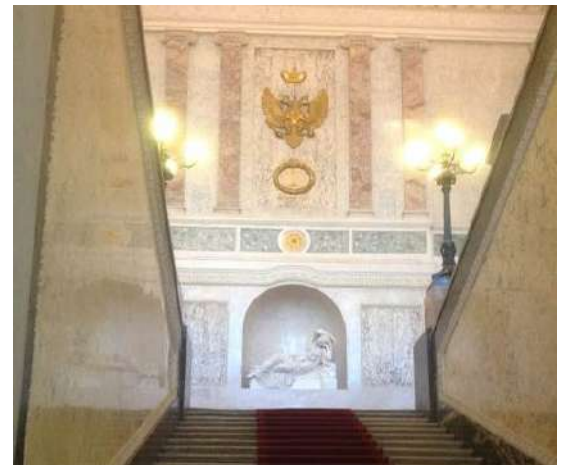
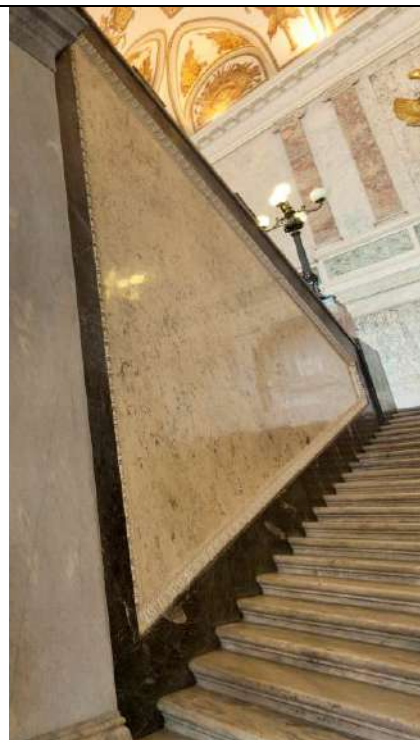
стены по сторонам лестницы разбиты на три яруса, декорированы искусственным мрамором (частичное воссоздание искусственного мрамора);

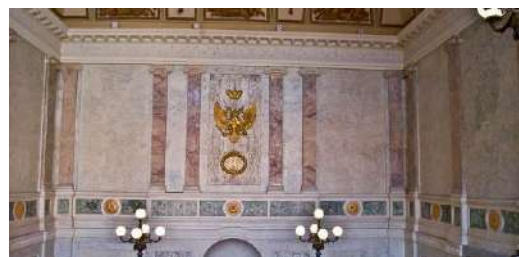
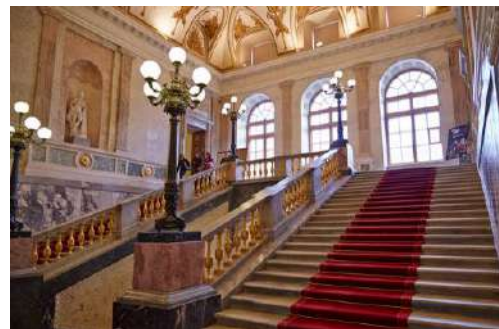
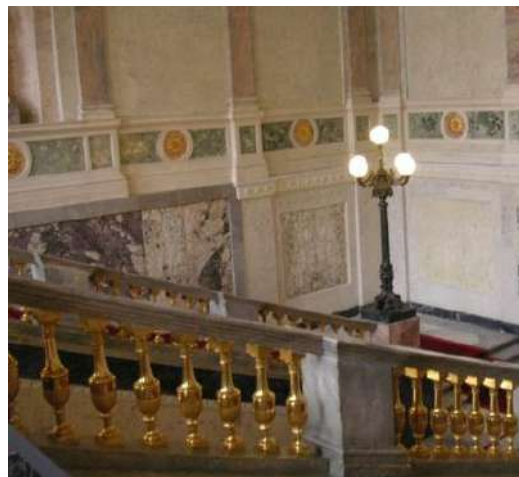
лепной белый фриз с розетками, иониками и растительными элементами; ниша у центральной площадки второй ярус разбит на панно с живописными розетками гризайль под бронзу (темперно-клеевая по штукатурке, реставрация 1990-х гг.); третий ярус – мраморные пилястры ионического ордера; бронзовое золоченое изображение двуглавого орла под короной и инициалам Павла I в венке;

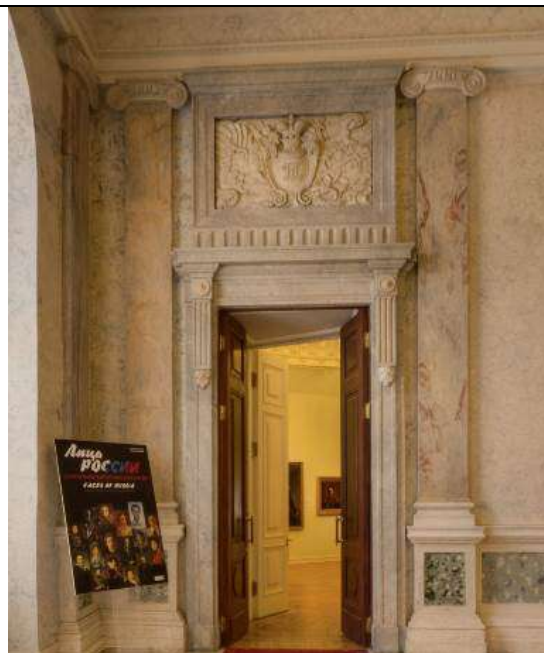
площадка второго этажа: мраморные наличники дверного проема, в верхней части каждого наличника каннелированная деталь с акантовым листом;  
десюдепорты с лепными изображениями буквы «П» на щите под короной среди военных доспехов в прямоугольном обрамлении светлого мрамора;  
пол – мраморные плиты;

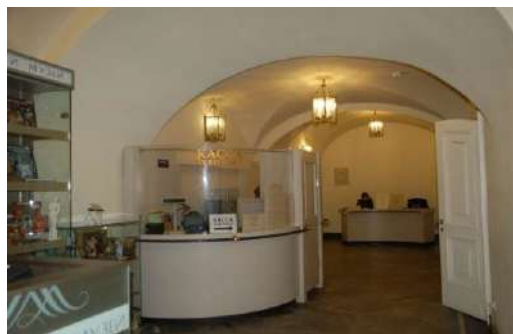
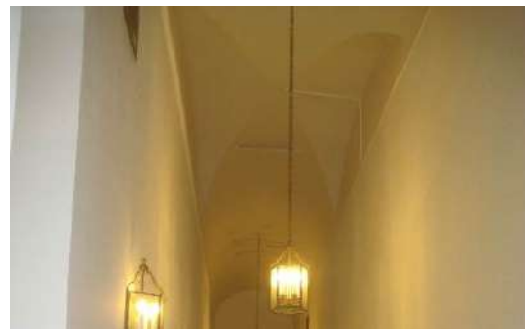
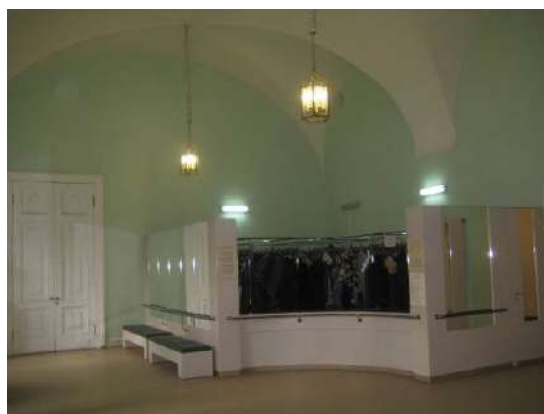
экспозиционные помещения:  
Первые сени (7-Н)  
потолок – центральное поле в профилированной лепной раме, лепная розетка растительного орнамента;

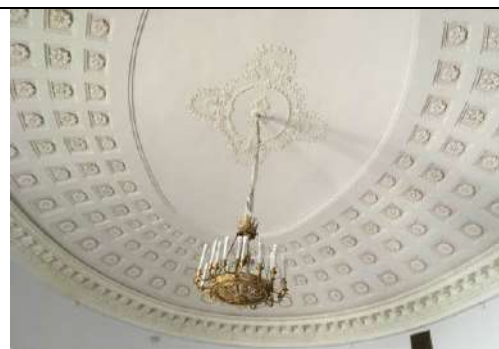
кессоны с лепными розетками;  
лепной карниз с модульонами, чередующимися с розетками;  
лепной орнаментированный фриз;

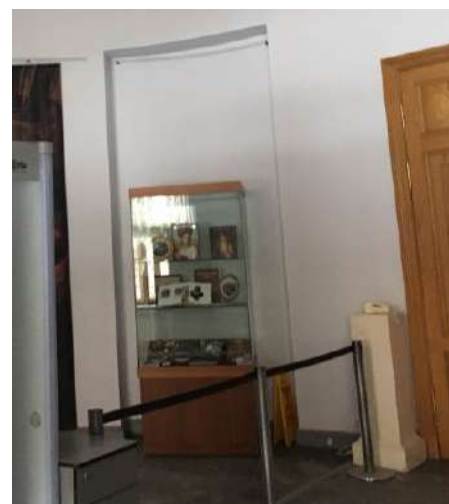
Передняя Николая Павловича (9-Н)  
сводчатое перекрытие;  
художественные сюжетные росписи  
(темперно-клеевые по штукатурке) в  
технике гризайль в арках и сводах,  
порезка откосов и наличников дверных  
проемов, декоративная отделка откосов  
и ниш оконных проемов;  
лепной карниз с модульонами,  
чередующимися с розетками;

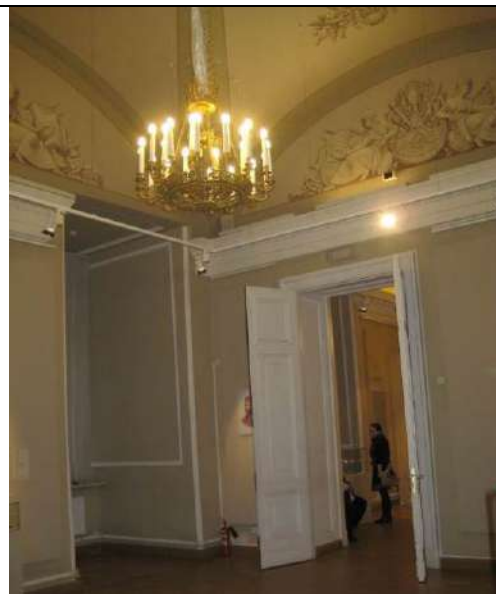
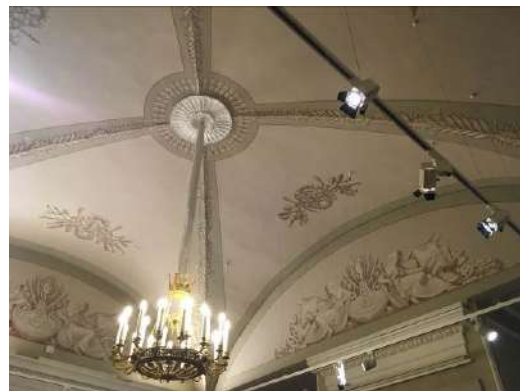
Столовая Николая Павловича (11-Н)  
сводчатое перекрытие;  
художественная полихромная  
орнаментально-фигурная роспись,  
орнаментальная гризайль (темперно-  
клеевая по штукатурке) сводов с  
центральной лепной розеткой, порезка  
откосов и наличников порталов дверных  
проемов, декоративная отделка откосов  
и ниш оконных проемов;  
лепной карниз с модульонами;

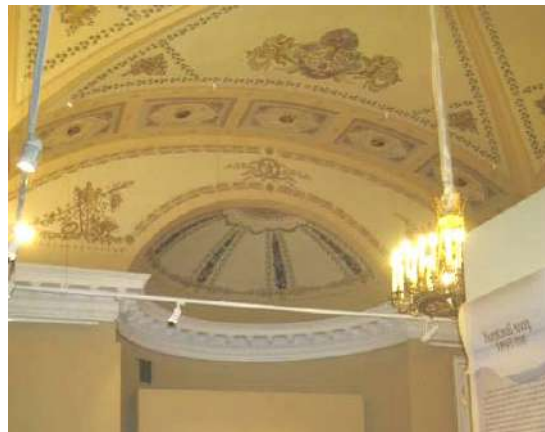
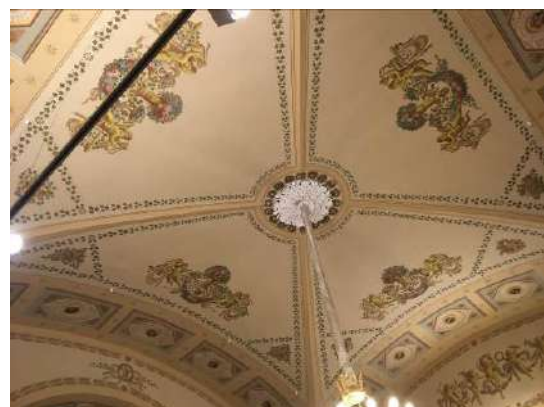
Диванная Николая Павловича (12-Н)  
сводчатое перекрытие;  
художественная полихромная  
орнаментально-фигурная роспись,  
орнаментальная гризайль (темперно-  
клеевая по штукатурке) сводов с  
центральной лепной розеткой,  
позолоченная порезка откосов и  
наличников порталов дверных проемов,  
декоративная отделка откосов и ниш  
оконных проемов;  
лепной карниз с модульонами;

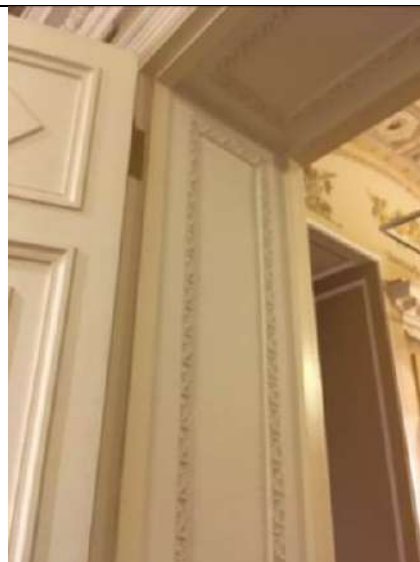
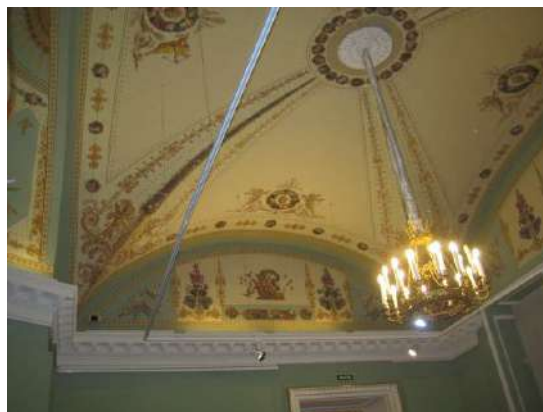
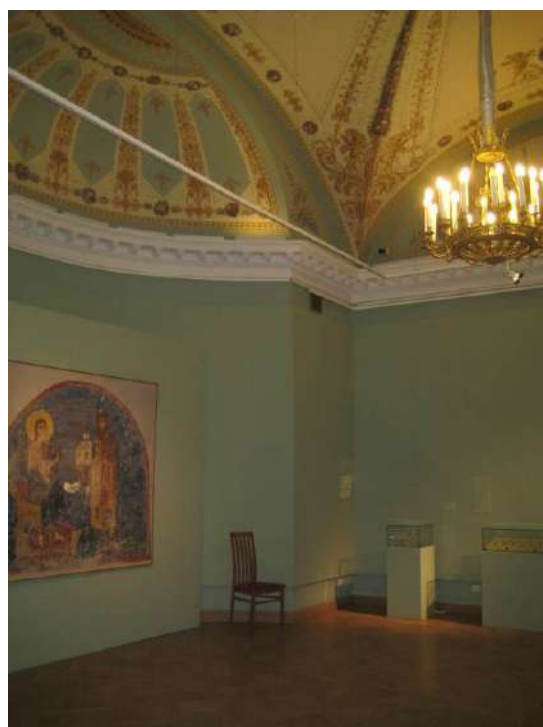
13-Н  
сводчатое перекрытие;  
лепной профилированный карниз с  
иониками;

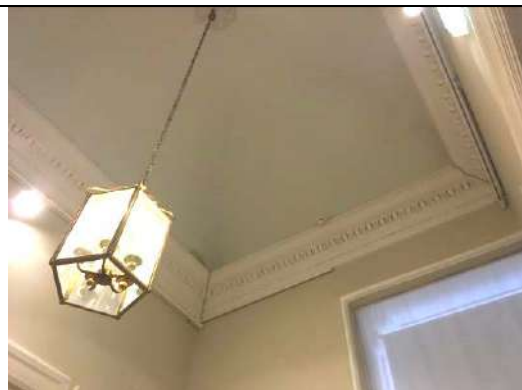
14-Н  
лепной профилированный карниз с  
иониками;

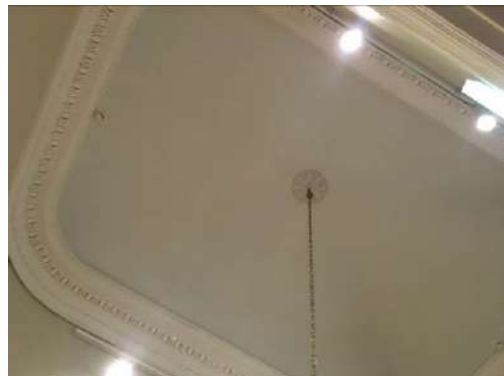
Кабинет Николая Павловича (16-Н)  
сводчатое перекрытие;  
художественная роспись , бликовка –  
сусальное золото (орнаментальная  
отделка) сводов и распалубок;  
декоративная порезка откосов и ниш  
оконных проемов;  
лепной карниз с модульонами;  
ниша полуциркулярная без отделки;

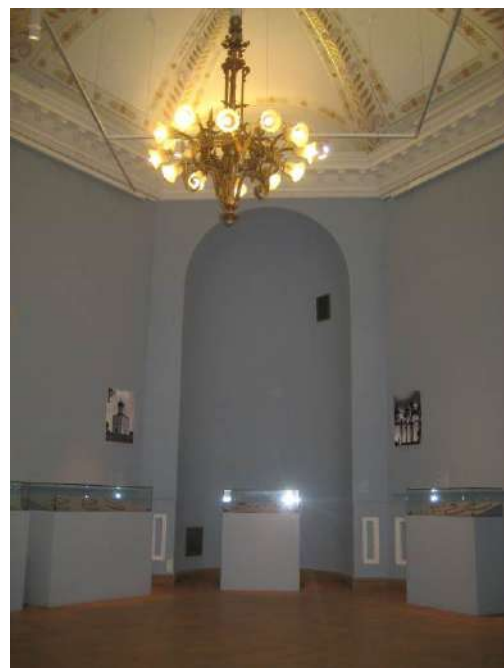
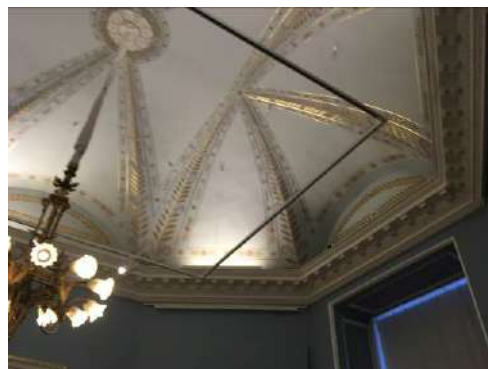
17-Н  
лепной профилированный карниз;

Спальня Николая Павловича (18-Н)  
сводчатые перекрытия, декоративная  
отделка откосов оконных проемов  
порезкой;

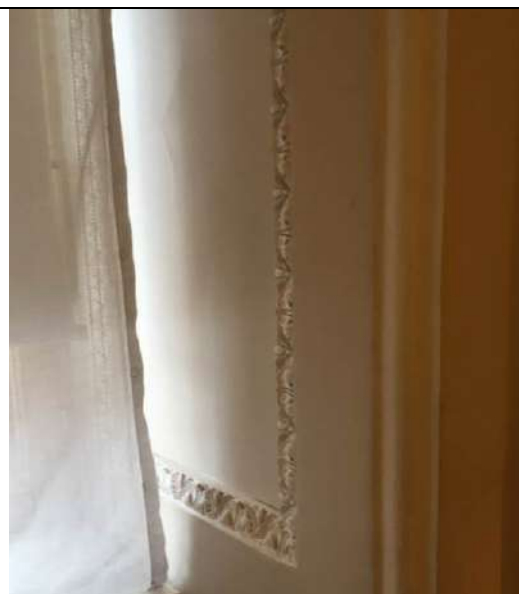
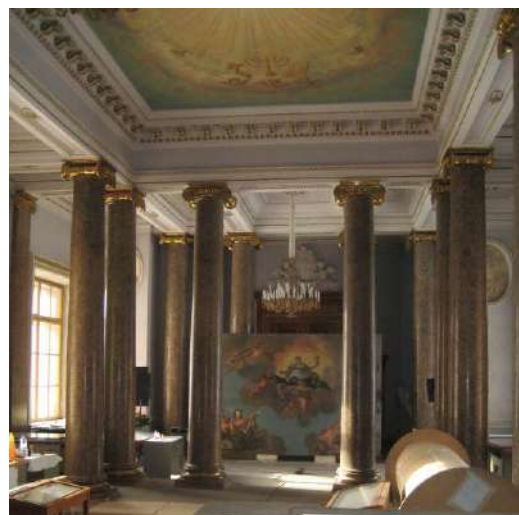
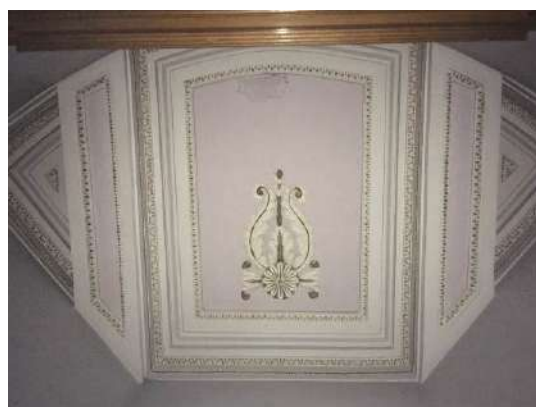
двери филенчатые, наборные из разных пород дерева, разделенные на три филенки, с периметральной порезкой растительного характера (золочение); наличники деревянные с золоченой рамой растительного характера; десюдепорт в виде горельефа белого мрамора, изображающее двух сидящих ангелочков, держащих медальон овальной формы с крестом;

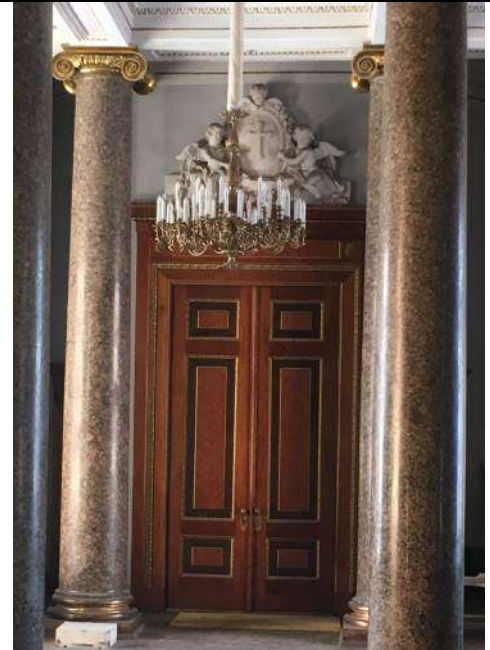
центральная часть церкви прямоугольная в плане, разделенная четырнадцатью колоннами на 4 части, три нефа продольных и один поперечный, примыкающий к западной части церкви:

поперечный неф и боковые продольные нефы (северный и южный) – перекрытие плоское, состоящее из пяти прямоугольных повышенных полей, с порезкой и розетками растительного орнамента, с лепным орнаментом из ионик и элементов растительного характера; в нижней части стен лепной орнамент из ионик;

наличники окон лепные с профилированными тягами и орнаментом растительного характера; в боковых нефах стены разделены двумя парами лопаток с пилястрами из искусственного мрамора;

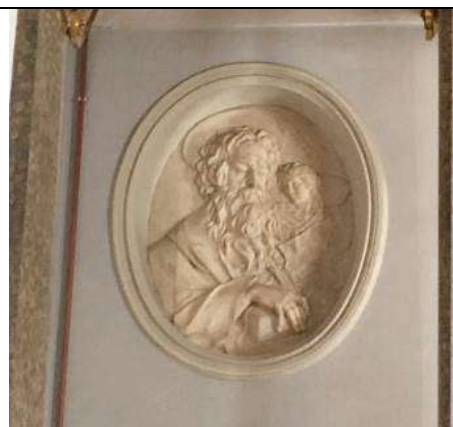
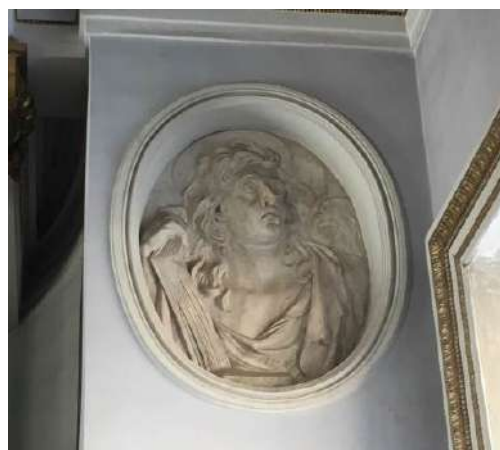
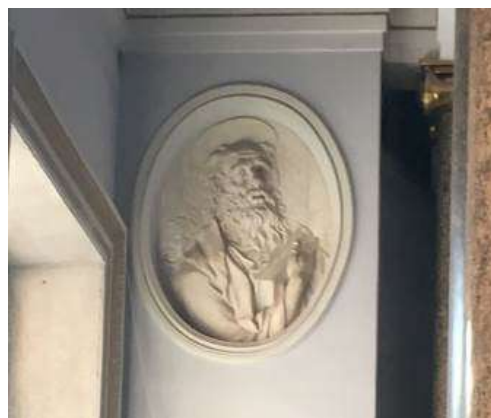
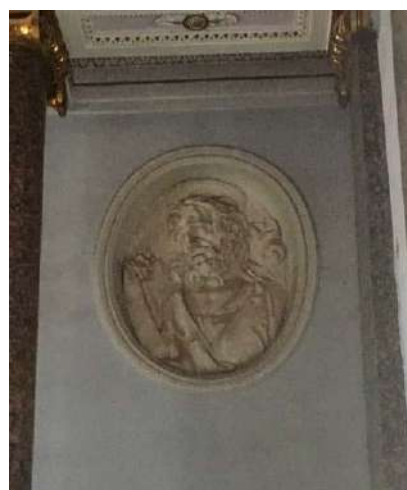
мраморные барельефы в овальных профилированных рамах, погрудные изображения евангелистов Иоанна, Марка, Луки и Матвея;

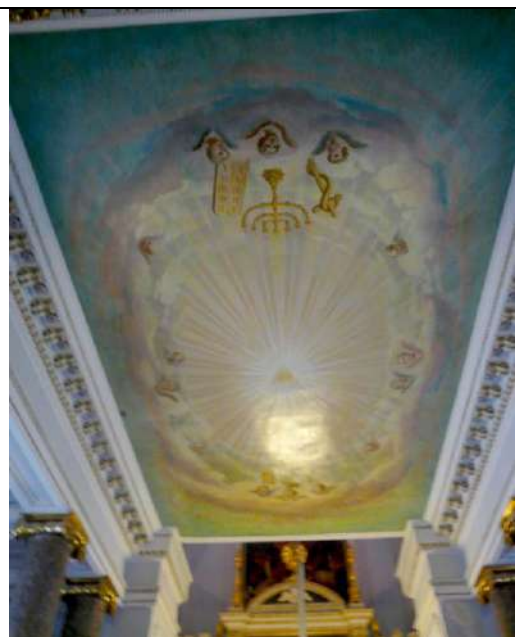
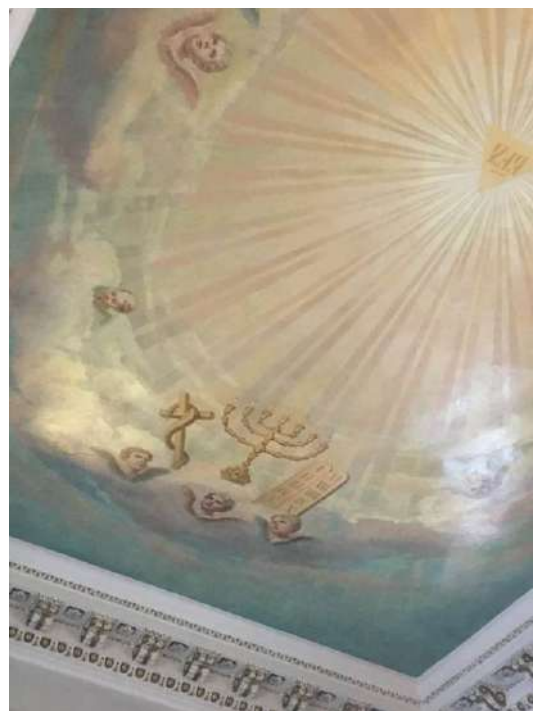
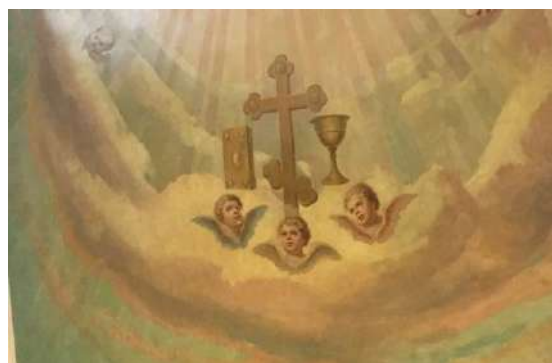
средний продольный неф – перекрытие плоское, роспись (масло по штукатурке), в центре изображено сияние, ближе к алтарю крест, потир, Евангелие, херувимы, с противоположной стороны минара, вечные скрижали, крест, обвитый змеей (1822 г.);

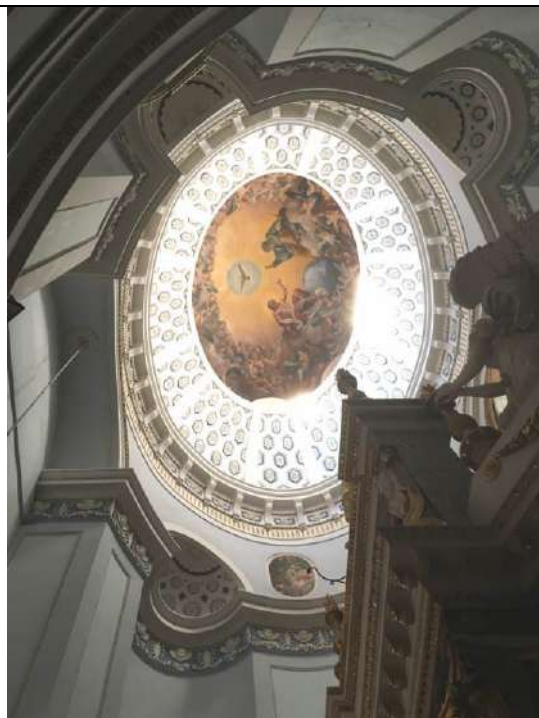
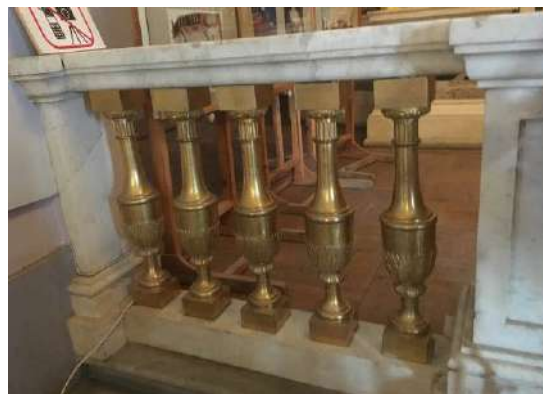
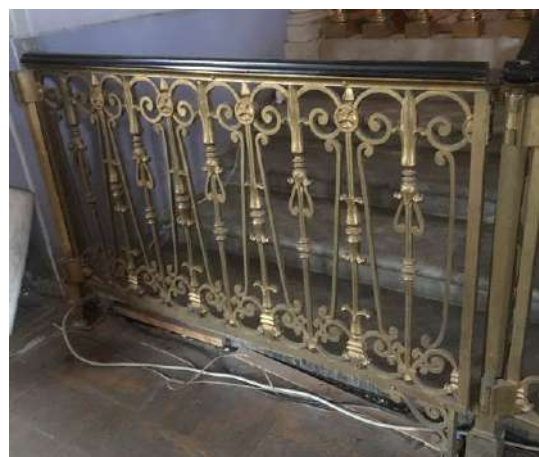
алтарная часть овальная в плане на высоту трех этажей, завершенная куполом;  
отделена от основной части небольшой лесенкой, завершенной балюстрадой на два звена с золочеными балясинами в виде ваз и верхней мраморной доской, решетка бронзовая на два звена в виде завитков растительного характера, расположенных между прямыми стержнями;

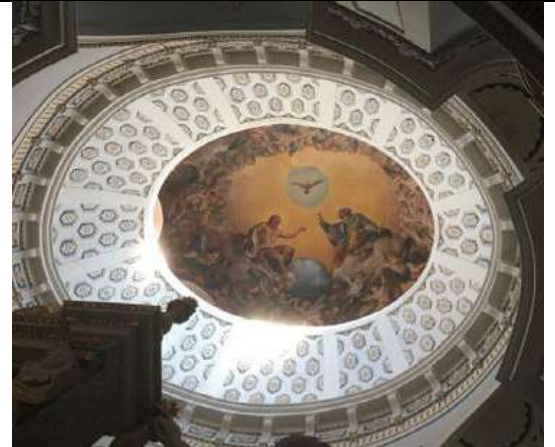
роспись купола (темперно-клеевая по штукатурке) с изображением троицы работы Карло Скотти;  
свод, разделенный шестью парами вертикальных лепных полос, между которыми расположены кессоны с розетками растительного характера, по верхнему краю свода идет узкий профилированный карниз;

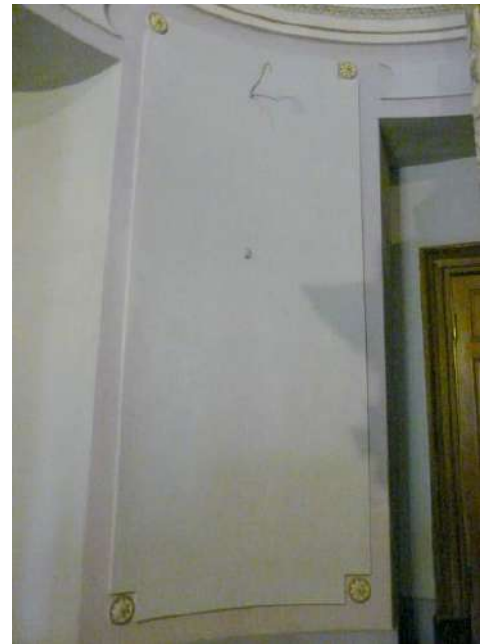
стены разделены по горизонтали антаблементом и карнизом на три яруса;  
стены первого яруса – 2 широкие ниши с полуциркульным завершением, три прямоугольные ниши, в двух из которых расположены двери;  
лепные панно над дверьми и в простенках между нишами с небольшими цветочными розетками по углам;  
антаблемент, отделяющий первый ярус, состоит из профилированного архитрава с декоративным лепным орнаментом; гадкого фриза и карниза с иониками;  
второй ярус – неглубокие прямоугольные ниши, полуциркульные ниши с полусферическим завершением;

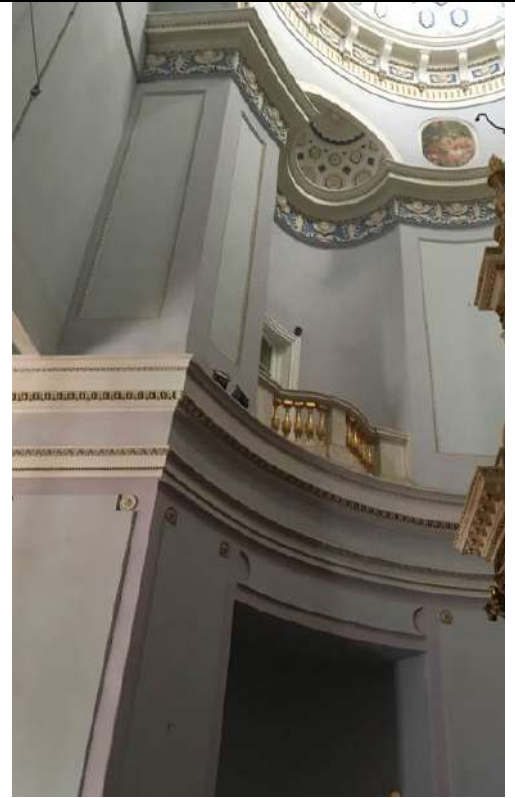
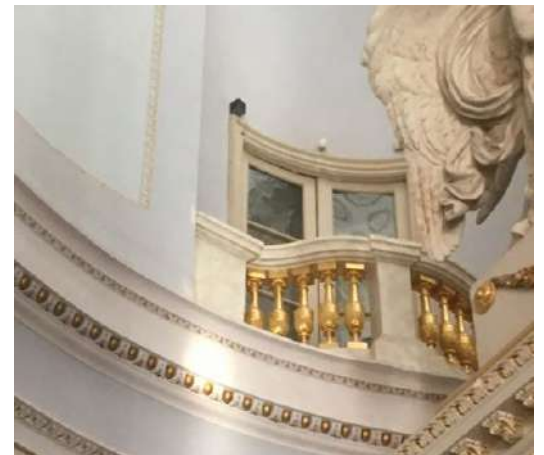
в нижней части средней прямоугольной ниши сандрик на лепных декоративных кронштейнах;  
 полуциркульные ниши с балконами с балюстрадами, на балконы выходят исторические балконные двери, изогнутой формы;  
 фриз лепной с гирляндами и херувимами;
