## АКТ

по результатам государственной историко-культурной экспертизы проектной документации на проведение работ по сохранению объекта культурного наследия федерального значения «Замок» по адресу: город Санкт-Петербург, Садовая улица, дом 2, литера А (Садовая ул., 2), входящего в состав объекта культурного наследия федерального значения «Михайловский (Инженерный) замок» по адресу: г. Санкт-Петербург, Садовая улица, дом 2, литера А, Инженерная улица, дом 8, литера А, Инженерная улица, дом 10, литера А, Итальянская улица, дом 12, литера Е, Итальянская улица, дом 13, литера А, Караванная улица, дом 1, литера А, Манежная площадь, дом 2, литера А (Садовая ул., 2 Запковая ул., Итальянская ул., 12, Инженерная ул., 8, 10, 11, 13, Кленовая ул., Манежная пл., 2, 6, р. Мойки наб., р. Фонтанки наб.): «Научно-исследовательские, изыскательские и проектные работы по сохранению объекта культурного наследия «Реставрация и приспособление с ремонтом инженерных сетей интерьеров Михайловского (Инженерного) замка, расположенных на 1 и 2 этажах» по адресу: Санкт-Петербург, Садовая улица, д. 2, литера А: Блок II (Помещения №75, 76, 77, 82, 83, 84, 86, 87). Реставрация и приспособление с ремонтом инженерны

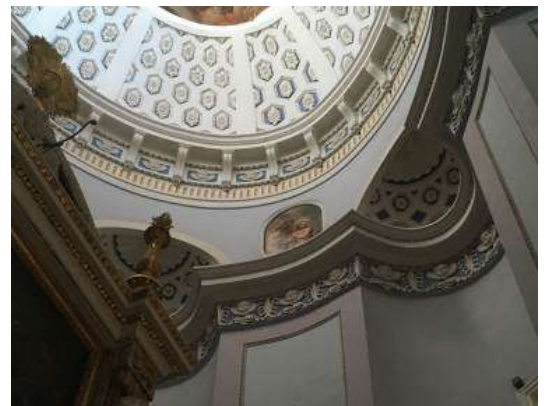
стены третьего яруса образуют барабан купола, декорированы двумя живописными панно, в узких золоченных рамах:  
 «Крещение» (XVIII в., х., м.);  
 «Святое семейство» (XVIII в., х., м.);  
 лепной карниз на кронштейнах в виде волют и акантовых листьев, между ними лепные украшения в виде гирлянд;

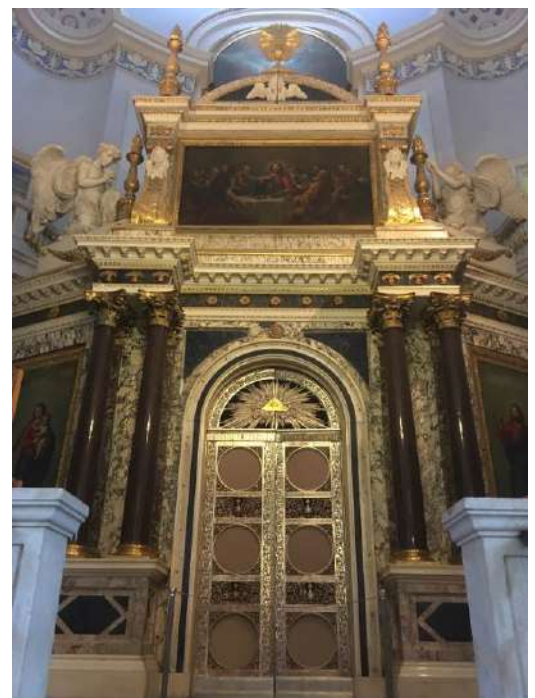
Иконостас (габариты, местоположение, элементы декора, материал):  
 решен в виде пятигранной преграды, облицованной мрамором разных цветов, по сторонам от царских врат стены иконостаса раскрепованы, с двумя парами колонн из сибирской яшмы, с бронзовыми золочеными базами и капителями коринфского ордера; пилястры позади колонок (мрамор); над царскими вратами возвышается прямоугольная часть, по сторонам декорированная волютообразными кронштейнами с головками херувимов, поддерживающими профилированный карниз, увенчанная лучковым фронтоном с лепной головкой ангела;

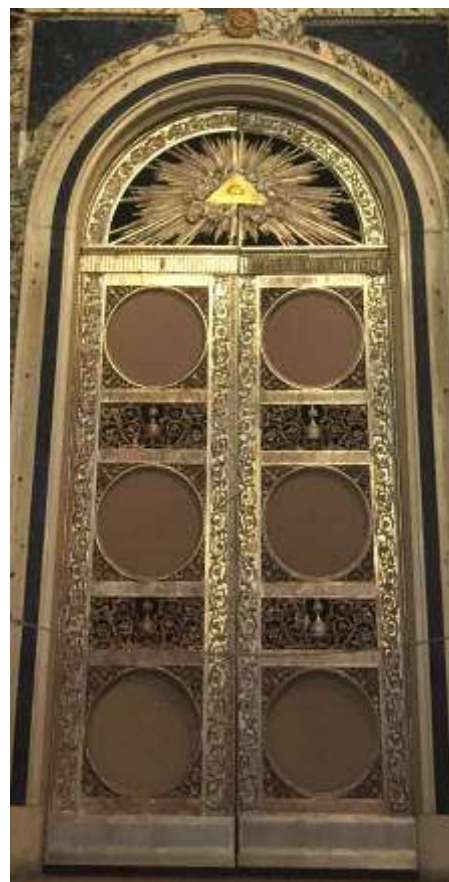
царские врата (габариты, местоположение, материал, характер декоративной отделки) двустворчатые, с полуциркульным завершением, деревянные со сквозной резьбой, посеребренные;  
наличники и архивольт дверей из белого профилированного мрамора с накладными бронзовыми профилями, украшенными рельефным орнаментом;  
двери иконостаса одностворчатые;

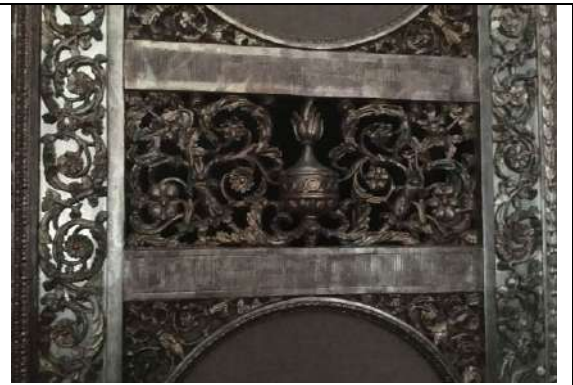
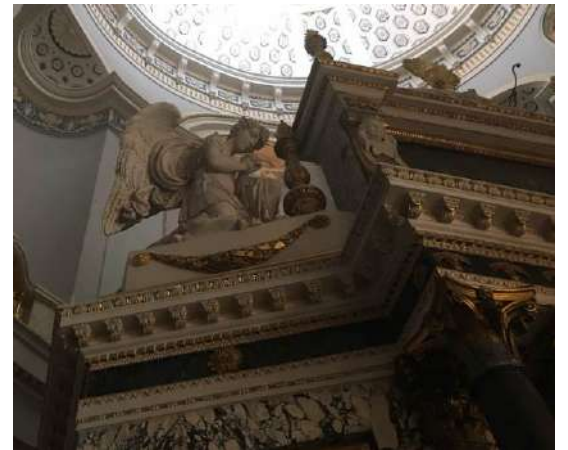
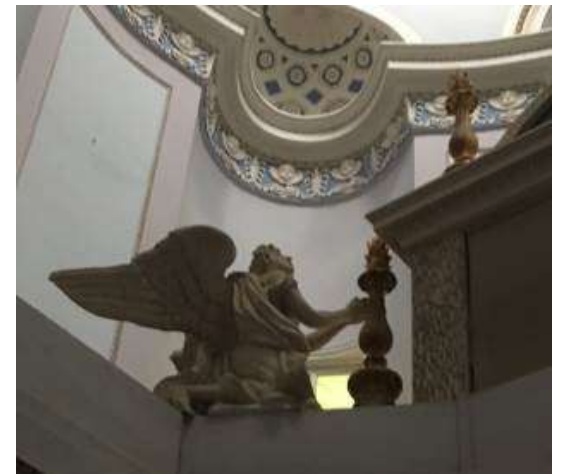
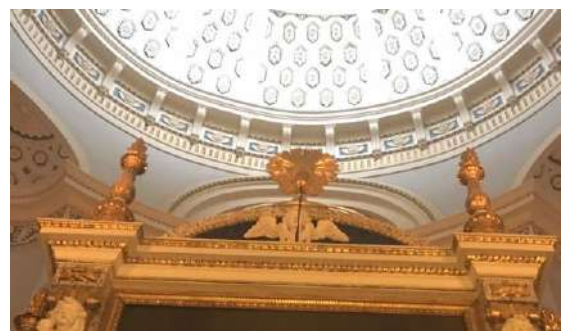
канделябры позолоченной бронзы  
 каждый на одну свечу, в виде балясин,  
 расширенных у основания, украшенные  
 орнаментом растительного характера,  
 расположены над царскими вратами;  
 две статуи в виде фигур  
 коленопреклонённых ангелов около  
 канделябров;  
 канделябры, украшенные фигурками  
 ангелов на фронте над главными  
 вратами;  
 в завершении бронзовая золоченная  
 чаша, над которой укреплен бронзовый  
 диск, окружённый сиянием (позолота),  
 по сторонам от которого расходятся  
 золоченные гирлянды;

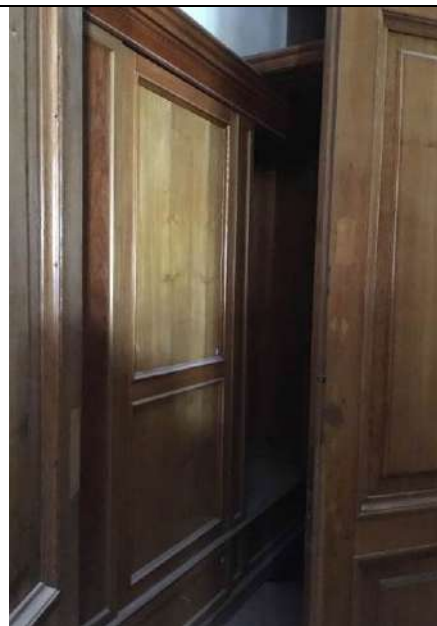
ризница: небольшое помещение

сложной формы с северной стороны от иконостаса, отделанное деревянными панелями с двумя встроенными деревянными шкафами;

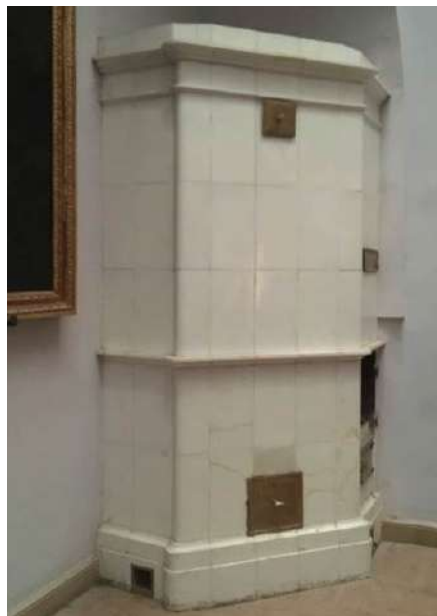
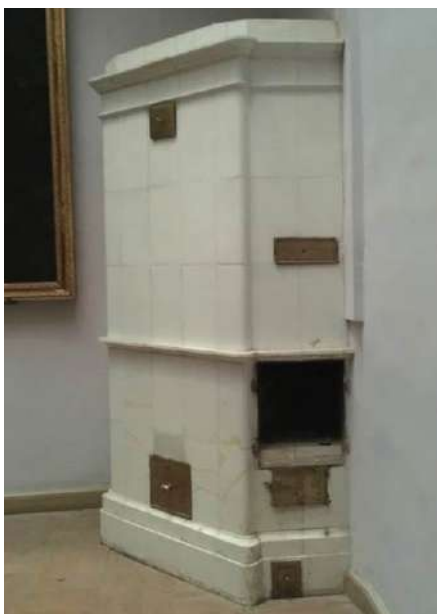
печь за иконостасом угловая, двухъярусная с белым глазурированным изразцом, профилированным фризом и карнизом, полочкой между двумя уровнями; латунная фурнитура;

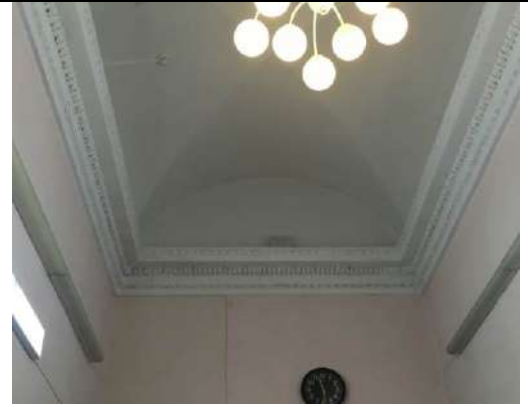
Уборная (52-Н)  
сводчатое перекрытие потолка с распалубками;  
богато декорированный лепной карниз с иониками;

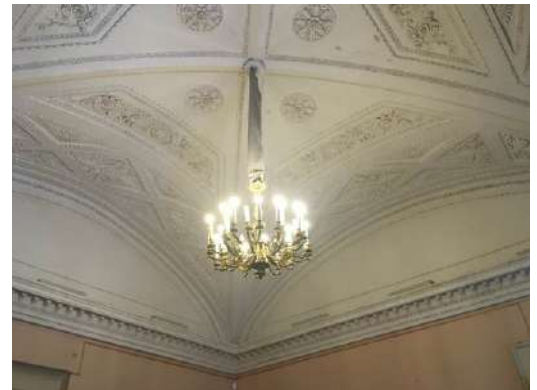
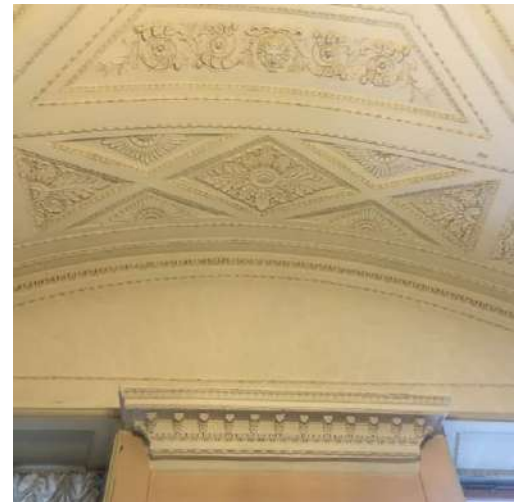
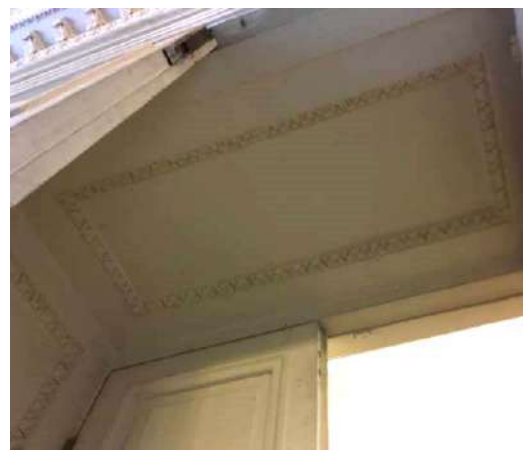
Диванная (53-Н)  
сводчатое перекрытие потолка, по ребрам свода лепные тяги мелкого растительного орнамента;  
четыре лепные розетки и лепные растительные композиции по всему своду;  
лепной профилированный карниз с модульонами;  
декоративная отделка откосов и ниш оконных проемов;  
декоративная отделка дверных тамбуров порезкой;

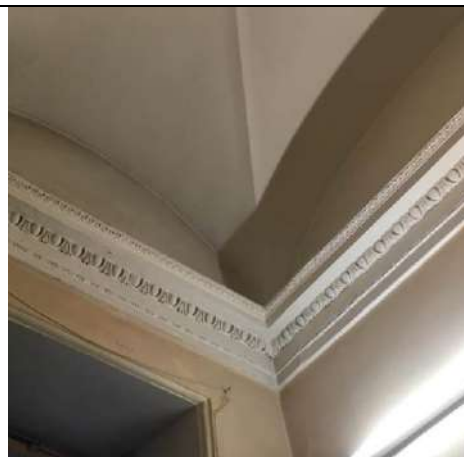
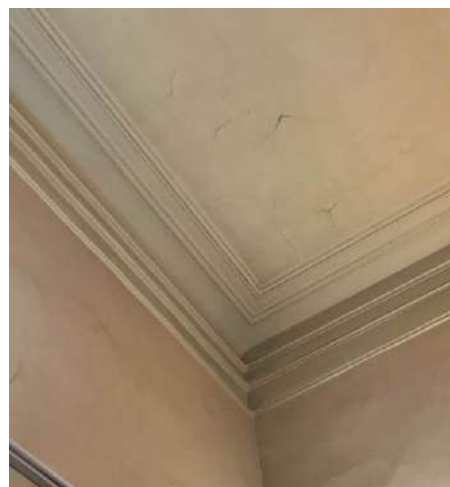
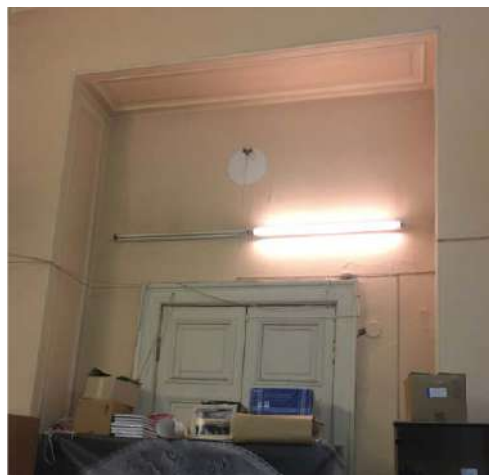
Комната над воротами (57-Н)  
профилированные потолочные тяги;  
прямоугольная ниша, с  
профилированными лепными  
зеркалами;

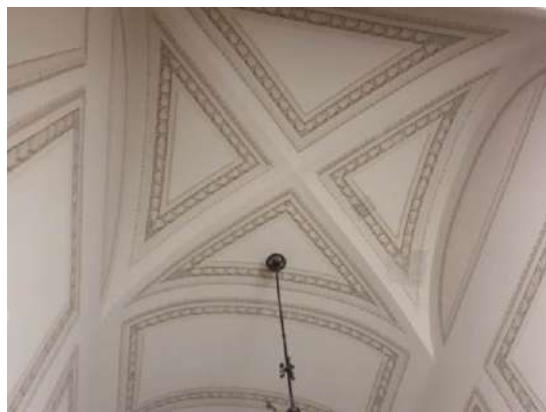
58-Н  
сводчатое перекрытие потолка, роспись (темперно-клеевая по штукатурке) по всему своду и живописные рамы на стенах в технике гризайль (воссоздание по расчисткам);

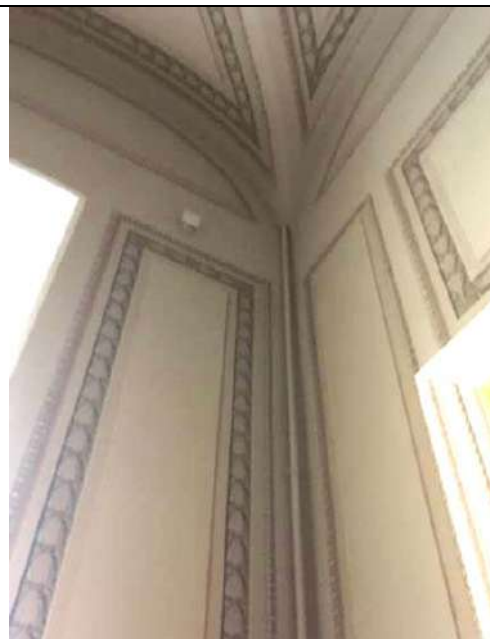
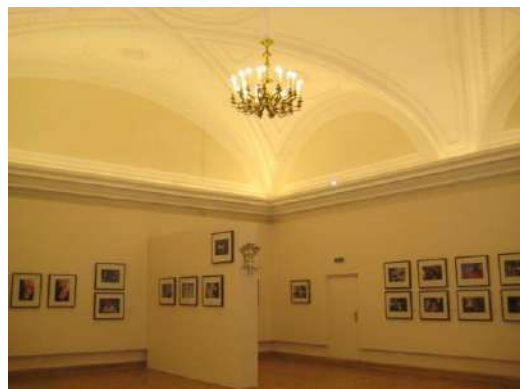
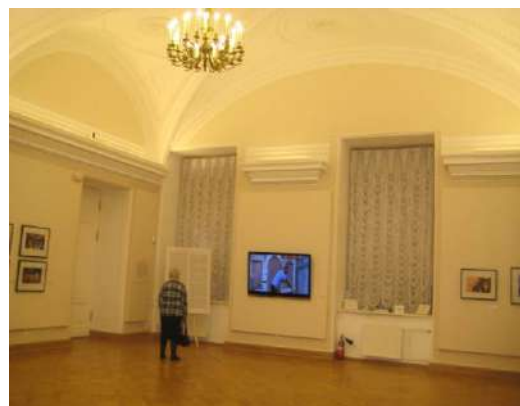
Комната с часами (60-Н)  
 коробовый свод с распалубками; сложно профилированный венчающий карниз, декоративный лепной декор по своду с лепными розетками на центральных участках;

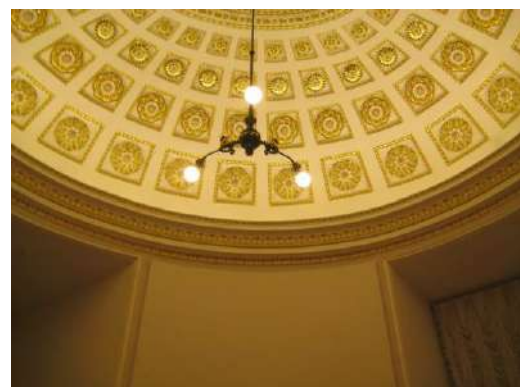
Круглый кабинет (61-Н)  
 сводчатое перекрытие потолка; наличники и откосы дверных проемов с позолоченным лепным декором. своды со сложным лепным позолоченным декором (частичное воссоздание лепных розеток); карнизы сложной конфигурации с позолоченной порезкой.

ниши полуциркульные без отделки;

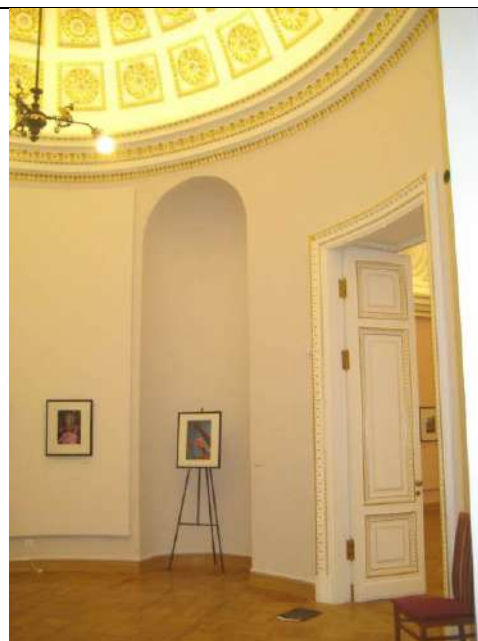
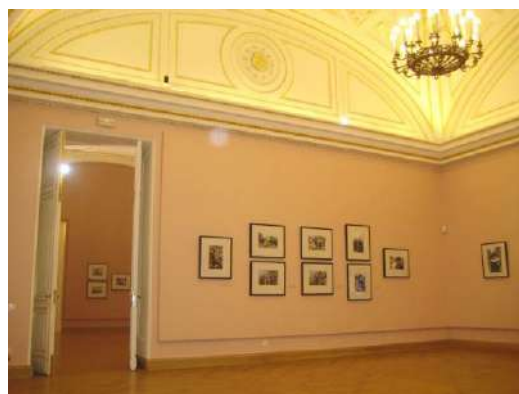
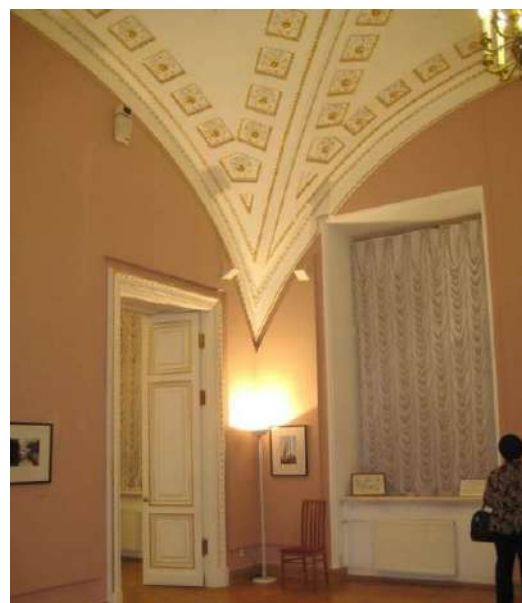
Ореховая комната (63-Н)  
 сводчатое перекрытие потолка;  
 наличники и откосы дверных проемов с  
 позолоченным лепным декором;  
 своды с лепными розетками в  
 квадратных золоченых рамах с  
 бликовкой золотом;  
 лепные фигурные золоченые тяги;

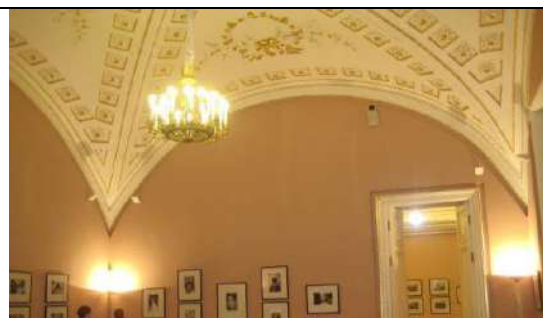
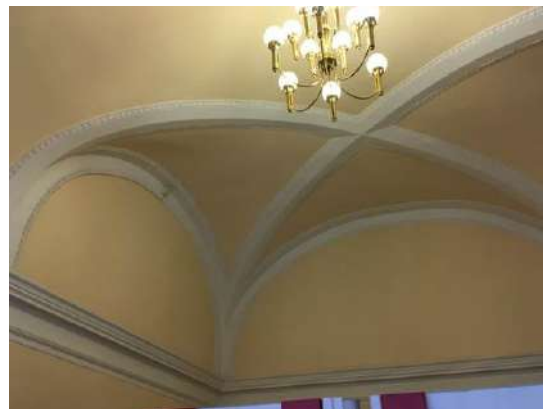
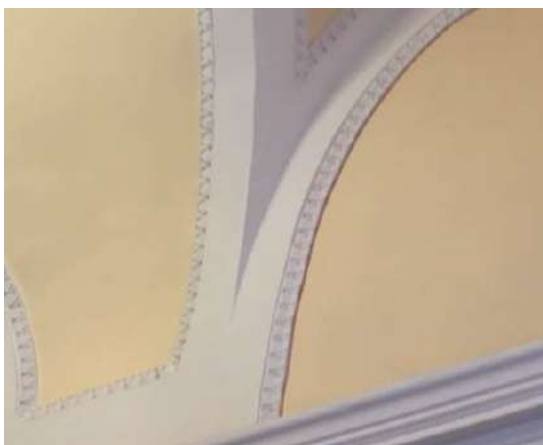
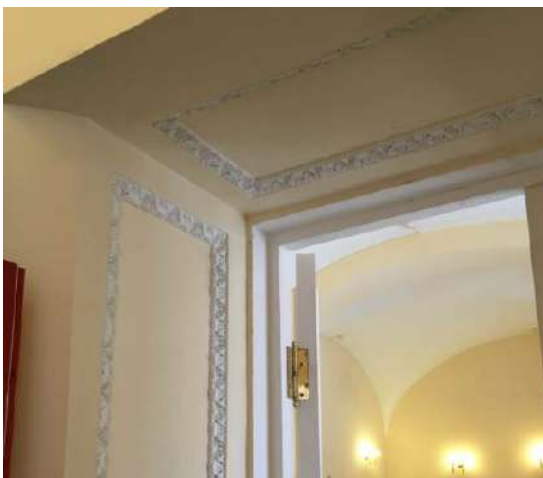
Комнаты Гагариной  
Комната с китайскими обоями (68-Н)  
сводчатое перекрытие, по нервюрам  
мелкий лепной растительный орнамент;  
профилированный карниз;  
декоративная отделка откосов и ниш  
порезкой;  
декоративная отделка дверных тамбуров  
порезкой;

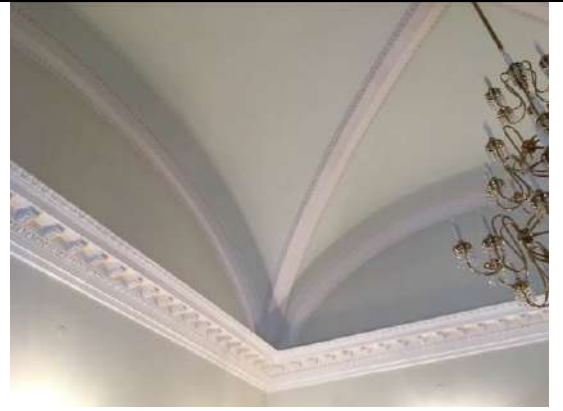
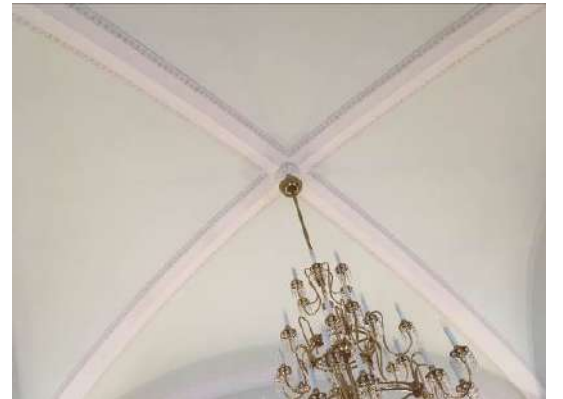
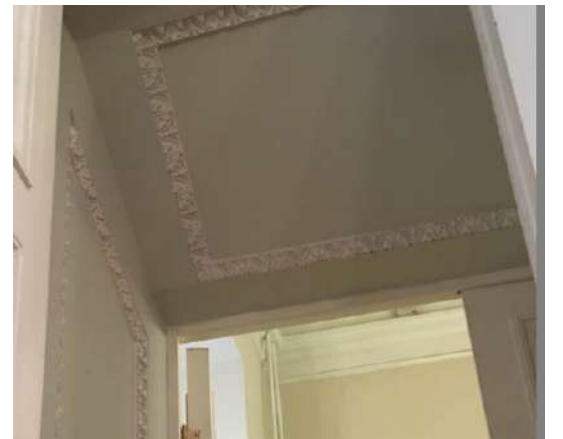
Гостиная (69-Н)

перекрытие – крестовый свод, в центре небольшая лепная розетка, по нервюрам мелкий лепной растительный орнамент; лепной карниз с модульонами и овами; декоративная отделка откосов и ниш оконных проемов порезкой; декоративная отделка дверных тамбуров порезкой;

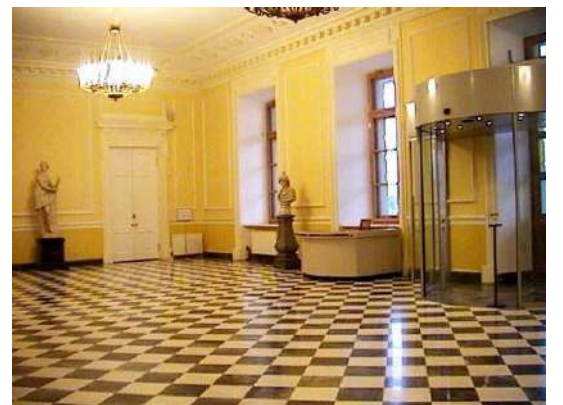
Комнаты Елизаветы Алексеевны парадный вестибюль (72-Н) потолок приподнят, падуга с богатым лепным декором; стены с разделкой по зеркалам профилированными тягами, падуга плафона потолка поддерживается сложной формы венчающим карнизом с лепным декором;

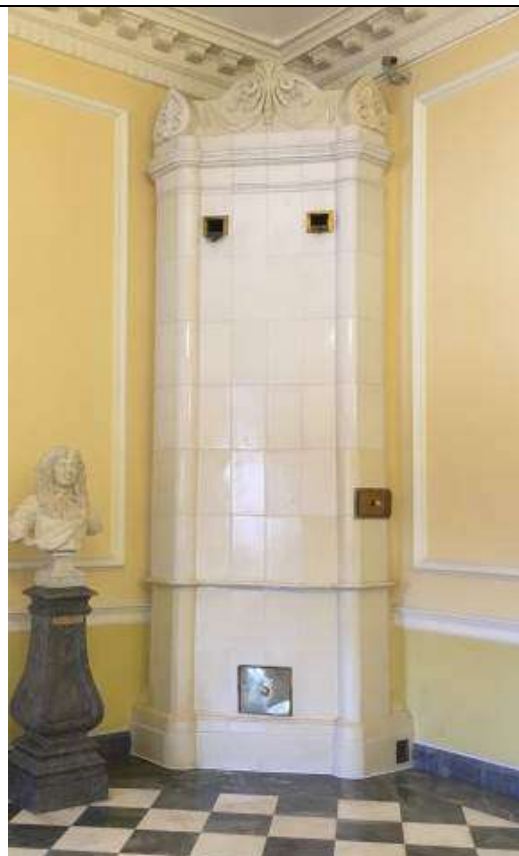
печи угловые, двухъярусные с белым глазурированным изразцом, профилированным фризом и карнизом и фигурным навершием; латунная фурнитура;

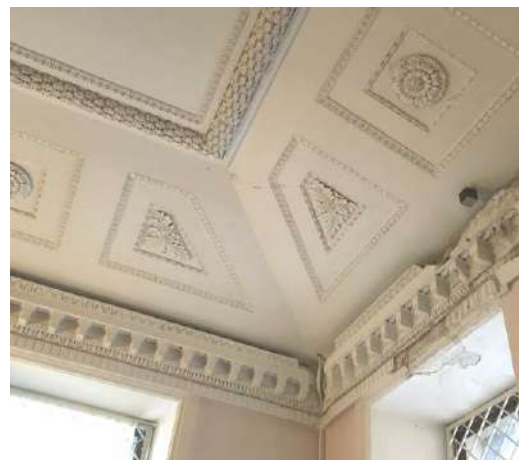
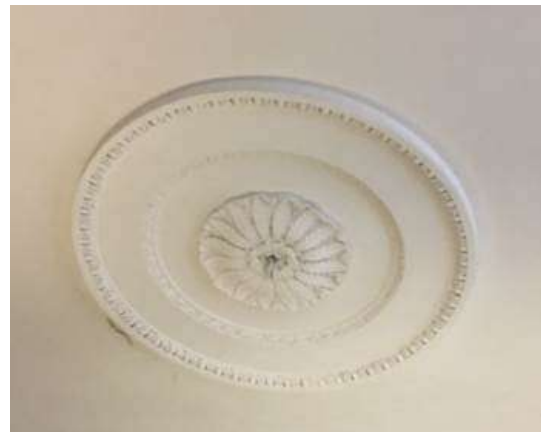
Спальня Елизаветы Алексеевны (75-Н) перекрытие приподнято с падугой; лепная розетка растительного орнамента в центре потолка; по периметру лепные рамы из ионик и дубовых листьев; по падуге цветочные розетки в неглубоких нишах и лепниной по периметру; лепной карниз с модульонами, фриз с иониками;

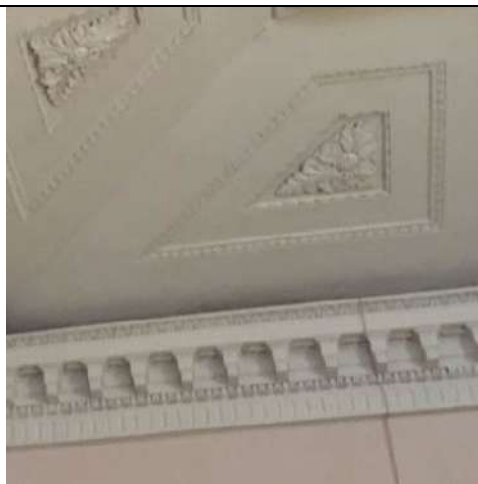
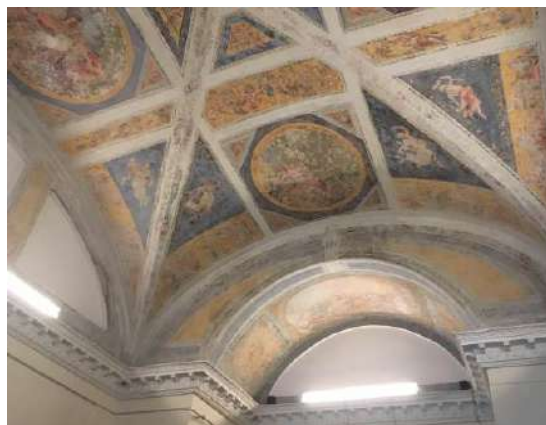
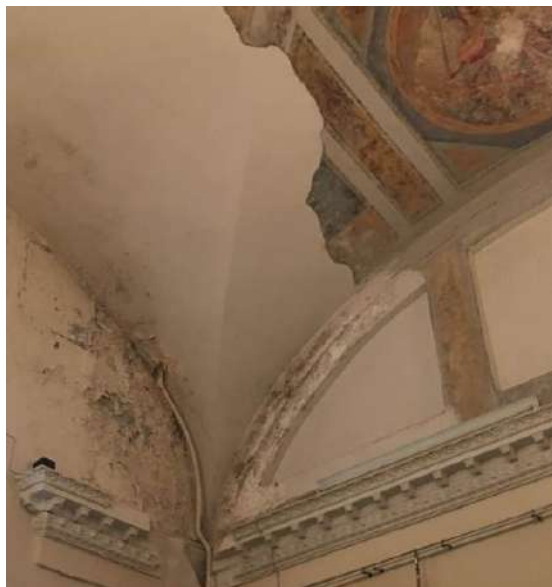
Будуар Елизаветы Алексеевны (83-Н)  
 перекрытие сводчатое с лепной  
 розеткой в центре;  
 орнаментальная, многофигурная  
 роспись (темперно-клеевая по  
 штукатурке) на полях свода \*;  
 в стене ниша с полуциркульным  
 завершением, по своду роспись  
 (темперно-клеевая по штукатурке);  
 лепной карниз с модульонами и тремя  
 профилями;

\*частично закрашена

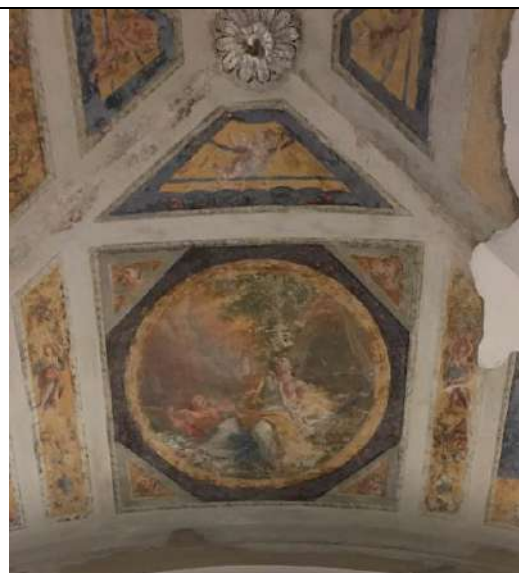
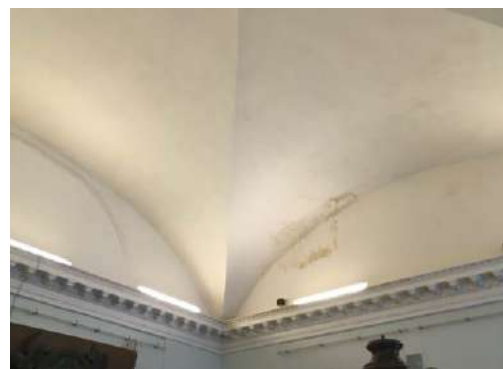
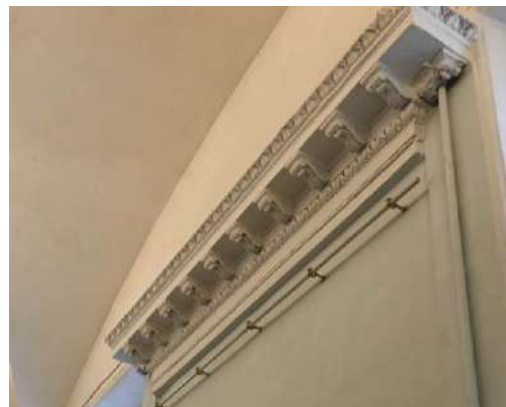
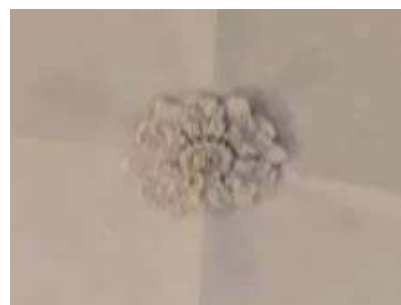
Уборная Елизаветы Алексеевны (86-Н)  
своды и распалубками, в центре лепная  
розетка;  
карниз с модульонами и тремя  
профилями;  
в стенах неглубокие прямоугольные  
ниши;

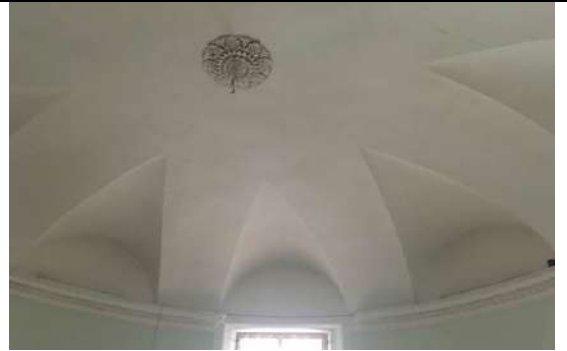
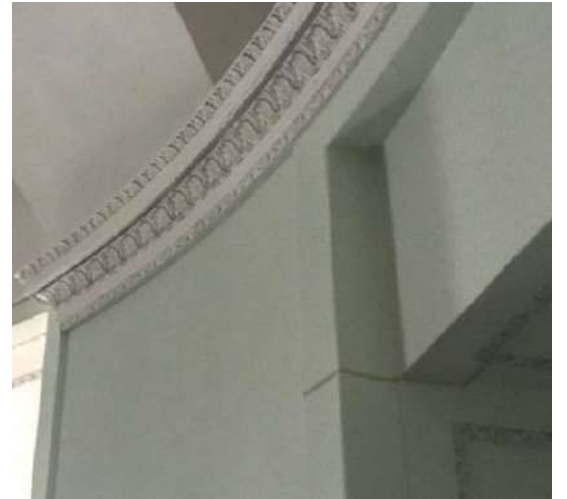
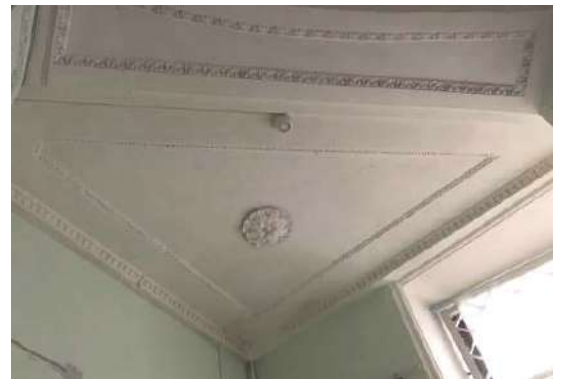
Тронный зал Александра (87-Н)  
 круглое помещение, сводчатое  
 перекрытие с распалубками;  
 в центре лепная розетка;  
 лепной карниз с листьями аканта;  
 ниша, дверные и оконные откосы с  
 зеркалами и порезкой;  
 при переходе в помещение 86-Н на  
 потолке небольшая веточная розетка в  
 обрамлении лепных рам треугольной  
 формы, порезка;

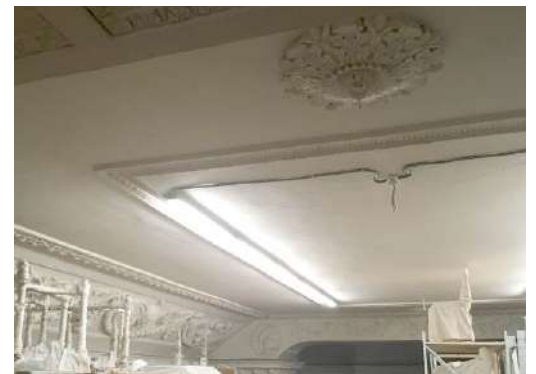
Картинная галерея (88-Н)  
 падуга, перекрытие – две плоские  
 прямоугольные части и одна сводчатая;  
 прямоугольные части идентичны: в  
 центре гладкое панно, обрамленное  
 лепной рамой;  
 лепная рама с изображением  
 человеческих масок;  
 между частями 2 арочных среза во  
 внутренних поперечных стенах с  
 лепными изображениями дубовых  
 веток, масок, шлемов;  
 по своду срезом – квадратные кессоны;  
 третья часть перекрытия – отрезок свода  
 с двумя распалубками, по перекрытию 4  
 больших розетки;  
 падуга – лепные изображения шлемов

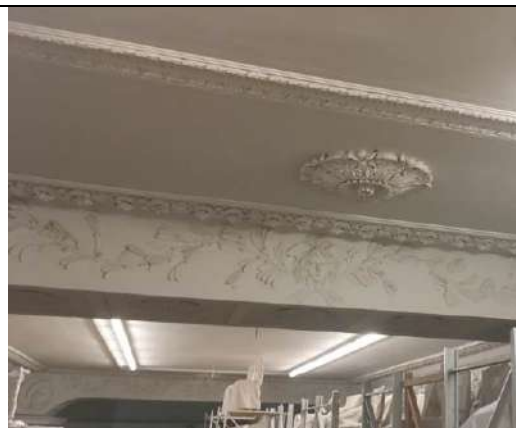
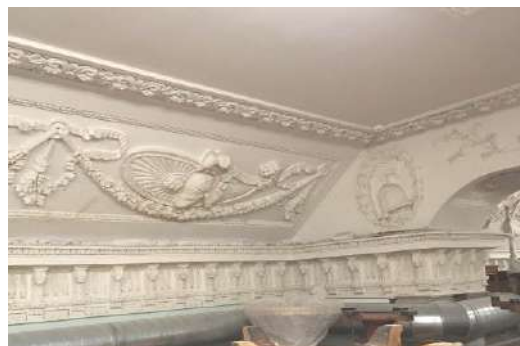
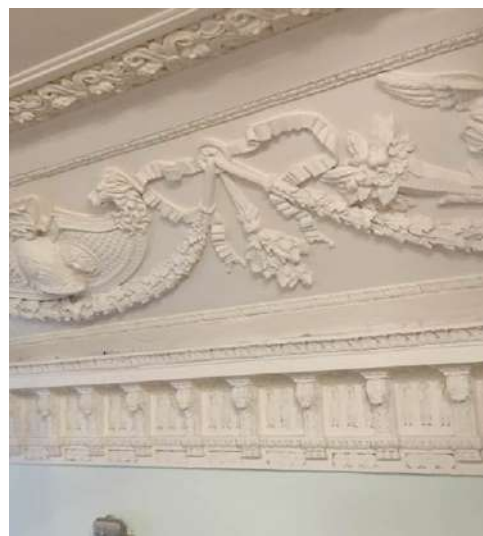
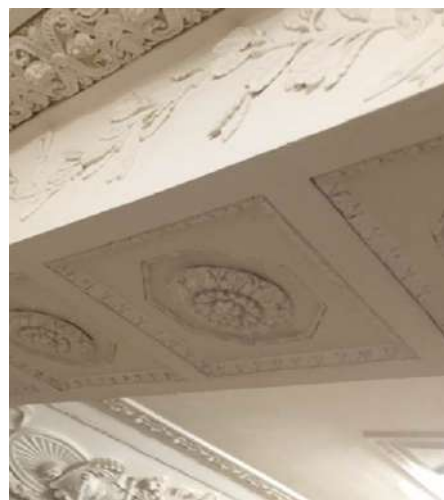
со щитами и масок горгоны с рогами изобилия;  
карниз в части в плоском перекрытием лепной на кронштейнах с лепными розетками и листьями аканта по верхнему краю;  
карниз в сводчатой части – по фризу лепные гранаты, профили аканта и ионики;

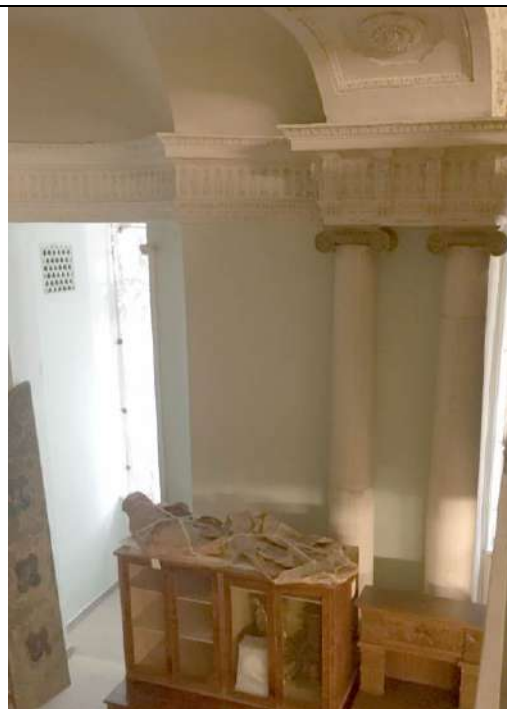
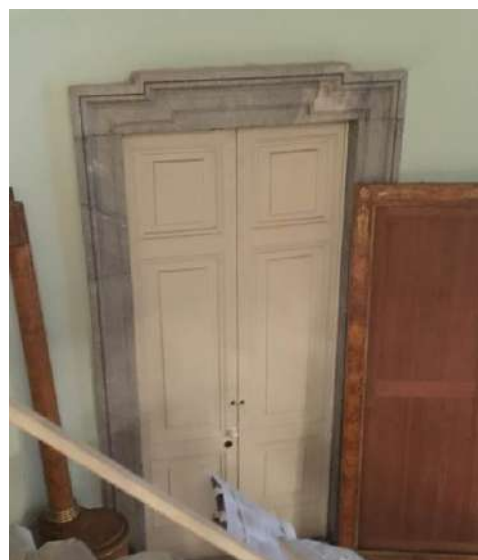
в сводчатой части парные мраморные колонны ионического ордера на прямоугольных базах;  
 ниши в сводчатой части;  
 дверные наличники профилированные из серого мрамора;

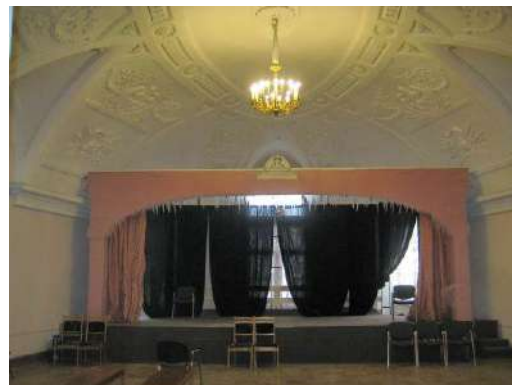
Передняя (90-Н)  
 потолок – свод с распалубками оконных и дверных проемов, лепной декор плафона; декоративная отделка оконных, дверных проемов;

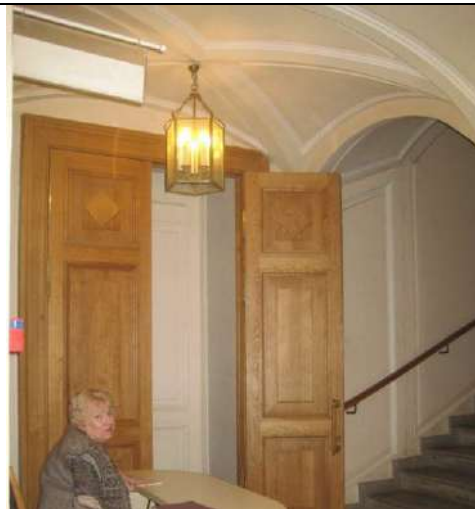
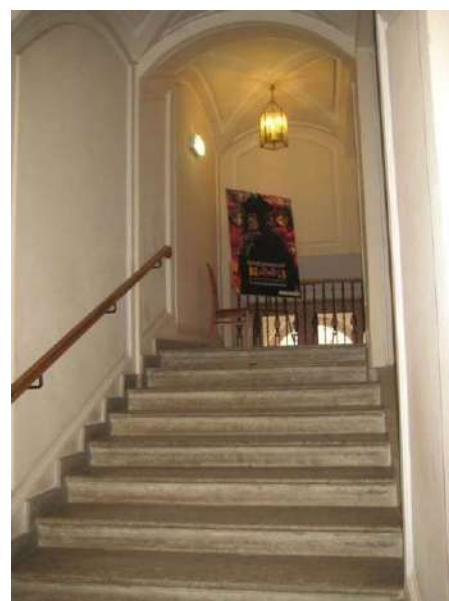
вестибюль 3-го подъезда с лестницей (1-Н)  
сводчатые перекрытия потолка, периметральные профилированные тяги в оформлении стен и потолка;

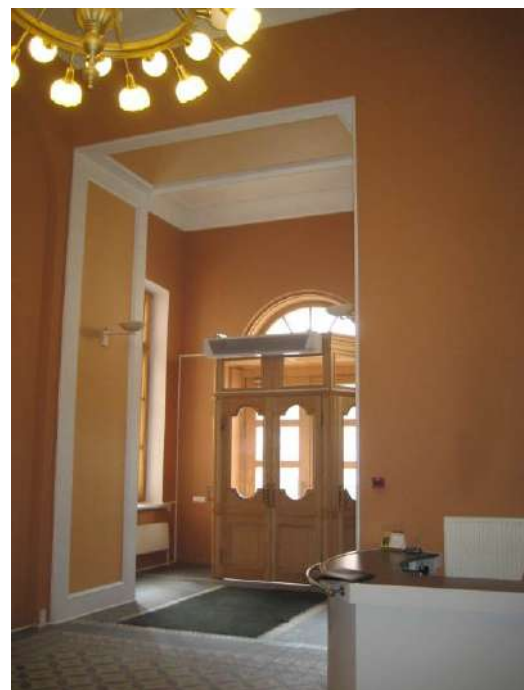
Вестибюль 4-го подъезда (109-Н)  
пол - метлахская плитка сложного рисунка;  
мраморные наличники проема лестничного марша;  
отделка откосов – филенки;  
конфигурация и габариты и местоположение тамбуров;

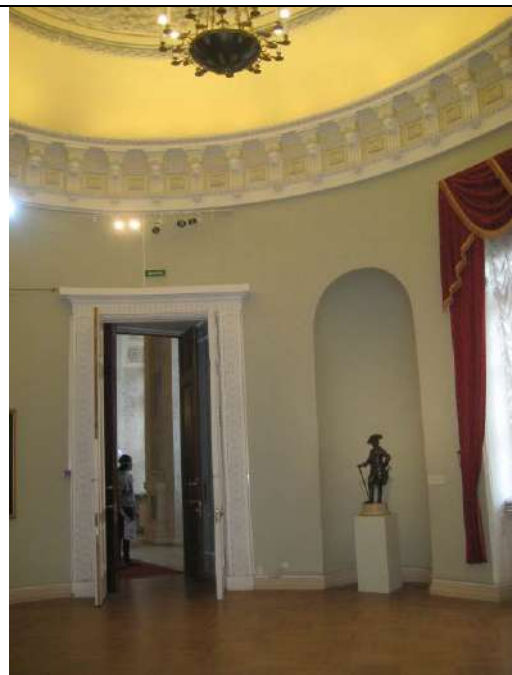
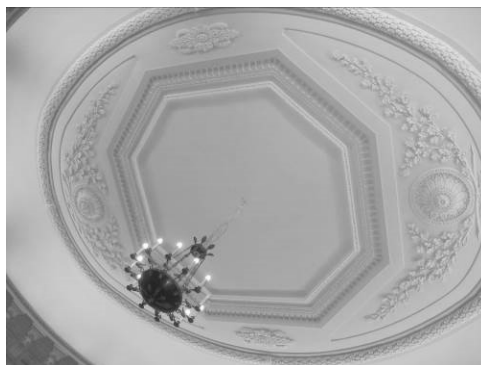
Второй этаж  
 Вестибюль для гвардии "Б" (правый)  
 (169-Н)  
 перекрытие – эллиптический купол, в центре восьмигранное панно в тройном лепном обрамлении из листьев аканта и углубленных овалов;  
 лепные розетки с дубовыми ветками по сторонам от панно;  
 лепной антаблемент – карниз из ионик на кронштейнах с львиными масками, и пирамидообразными выступами, в профилях ионика, аканты и гранаты;  
 мраморные колонны дорического ордера на прямоугольных основаниях в небольшой нише;  
 ниши у окна;

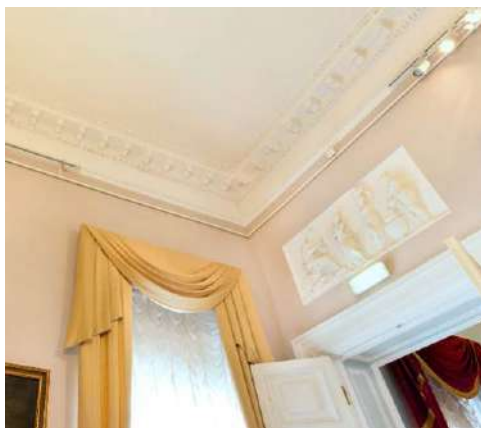
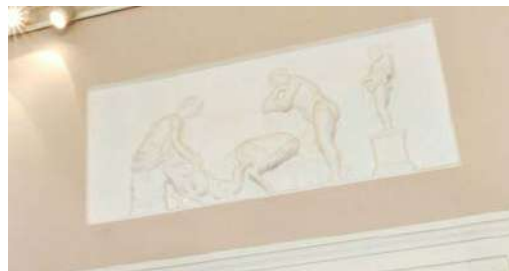
Столовая Константина Павловича  
(172-Н)

экседра полукруглая без отделки;  
потолок – в центре лепная розетка из листьев аканта, орнаментальная монохромная гризайльная роспись на синем фоне (темперно-клеевая по штукатурке) по всему перекрытию включая экседру;  
от розетки живописная зонтообразная роспись;  
в углах живописные розетки с листьями аканта;  
лепной карниз с модульонами, декорированными листьями аканта;  
фриз лепной с изображением веток с дубовыми листьями и розетками, в середине маски и профили из ионика и бусин;  
декоративная отделка откосов и ниш оконных проемов;

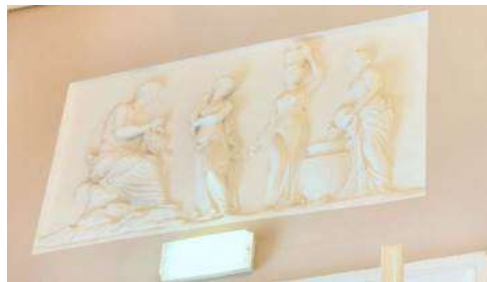
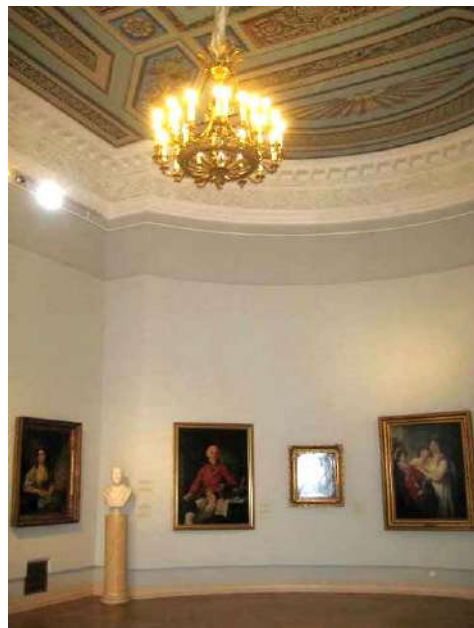
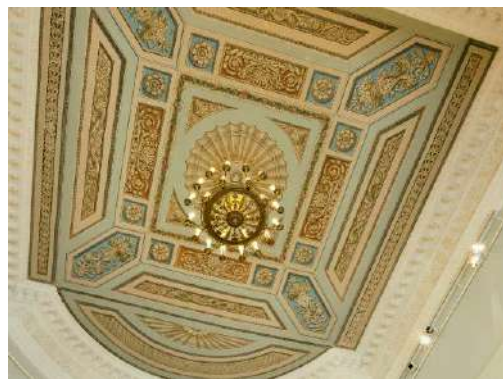
Тронная Константина Павловича  
(173-Н)

экседра прямоугольная;  
потолок – в центре лепная розетка из листьев аканта, роспись орнаментальная монохромная гризайльная роспись (темперно-клеевая по штукатурке) по всему перекрытию;  
вокруг розетки овальная живописная рамка из мелких листьев;  
в экседре живописное изображение двух рогов изобилия, раковины и аканта;  
лепной карниз с модульонами и декором растительного характера;  
фриз лепной с изображением масок, медальонов и гирлянд;  
декоративная отделка откосов и ниш оконных проемов;

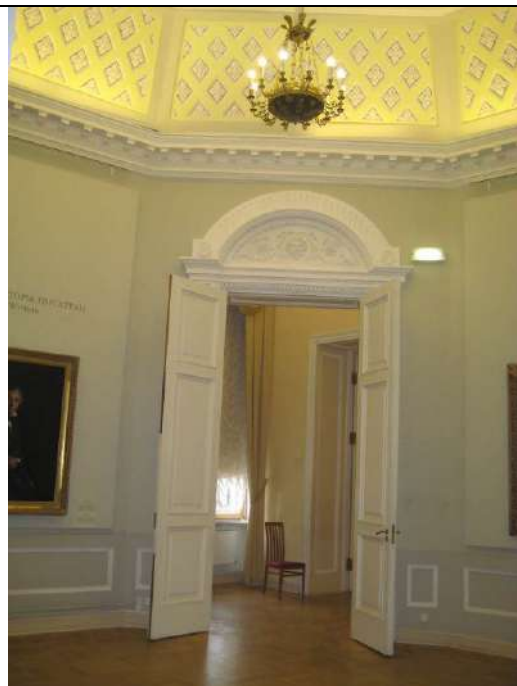
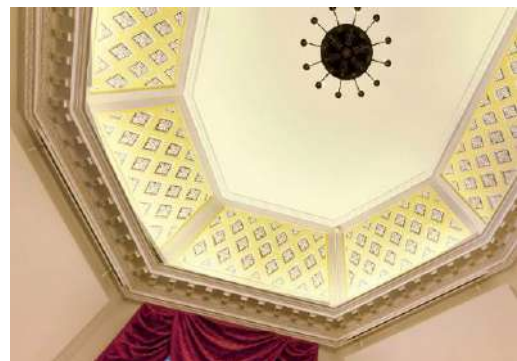
наддверие лучковой формы, лепное, в центре лепная маска с ветками аканта; обрамление из желобков с двумя розетками;

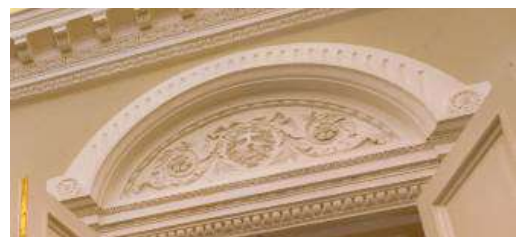
Проходная комната на половину Анны Федоровны (177-Н)

сводчатое перекрытие, в центре лепная цветочная розетка; богато декорированный антаблемент с лепным профилированным карнизом с сухариками, овами и растительными мотивами, гладким фризом и лепным профилированным архитравом с бусинами и растительным орнаментом; декоративная отделка откосов и ниш оконных проемов;

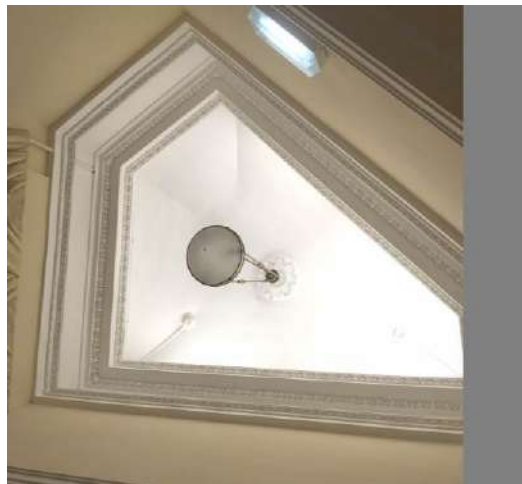
Спальня Анны Федоровны (178-Н)  
 лепной карниз с модульонами;  
 лепной фриз из гирлянд с розетками;  
 золочение лепных элементов;  
 декоративная отделка откосов и ниш  
 оконных проемов;

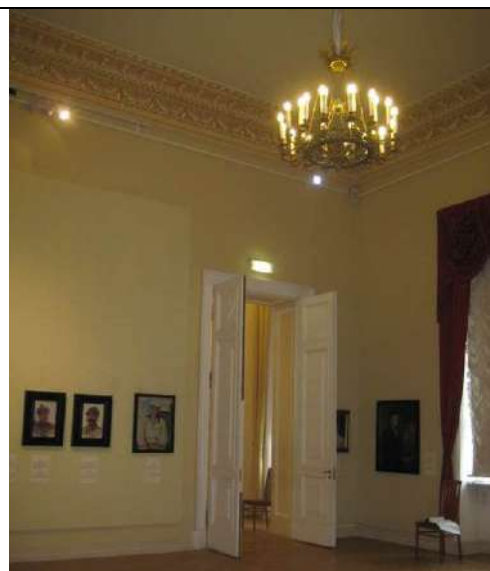
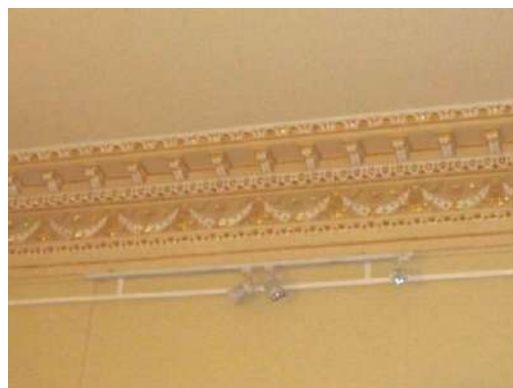
Будуар Анны Федоровны (179-Н)  
 потолок с падугой, приподнят;  
 в центре лепная розетка;  
 падуга с лепниной (ветки дуба и  
 розетки, четыре маски по центру с  
 каждой из сторон);  
 золочение лепных элементов;  
 карниз с модульонами;  
 фриз с лепными шишками;  
 декоративная отделка откосов и ниш  
 оконных проемов;

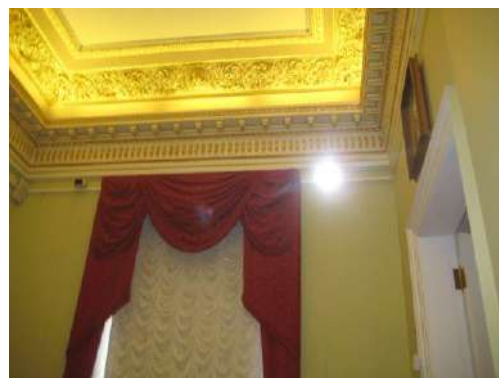
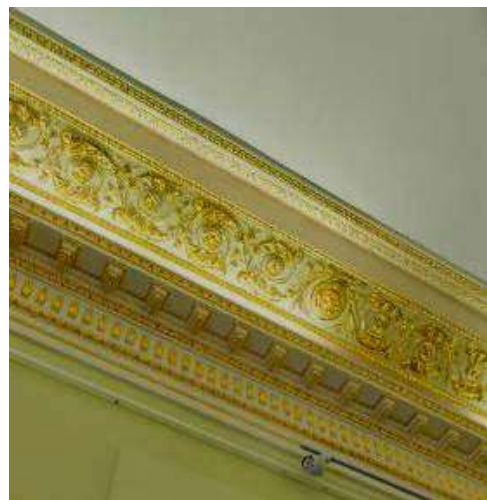
Уборная и камер-юнкерская Анны Федоровны (180-Н)  
профилированные потолочные тяги;

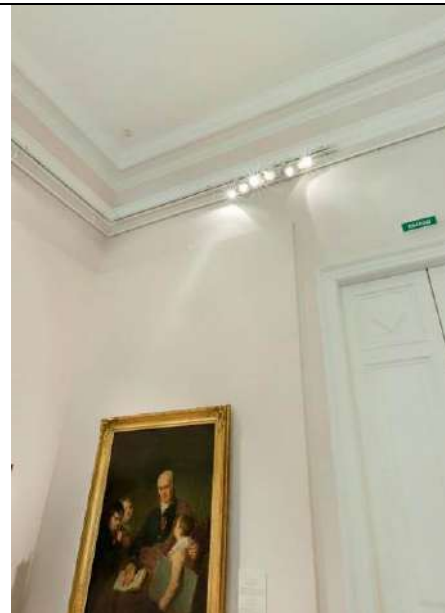
Вестибюль для гвардии "А" (левый) (187-Н)  
неглубокая ниша без декора;  
потолок приподнят – в центре квадратный плафон в обрамлении рамы из лепных дубовых листьев;  
по сторонам две лепные розетки в венке;  
два лепных изображения щитков с дубовыми ветками;  
окаймлено овальным лепным изображением венка из дубовых листьев;  
карниз с мелкими модульонами и лепными профилями;

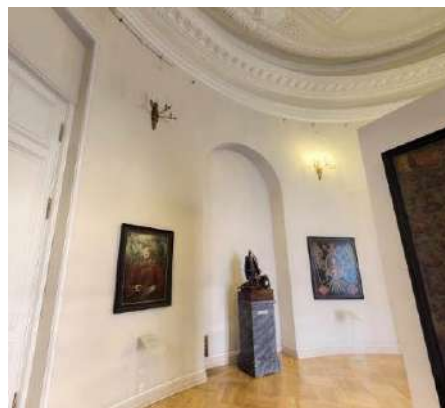
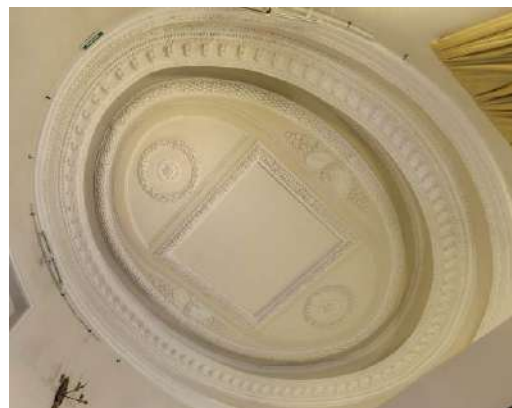
199-Н  
помещения, примыкающие к балконам  
стены и потолок с разделкой по зеркалам профилированными тягами,  
лепной карниз с листьями меандра;

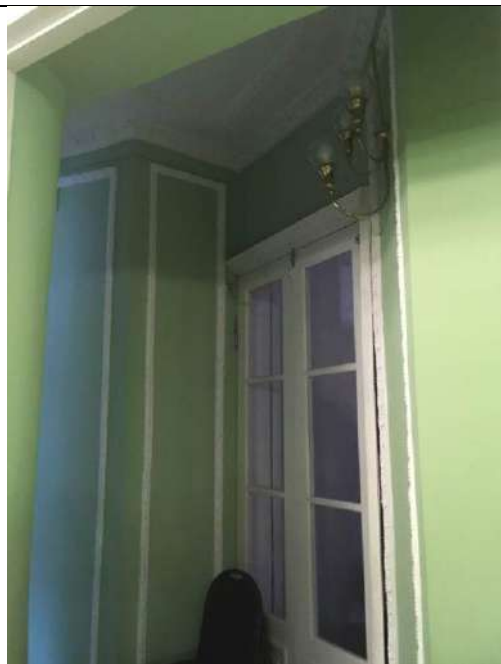
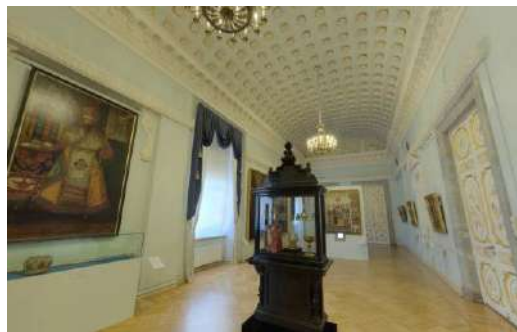
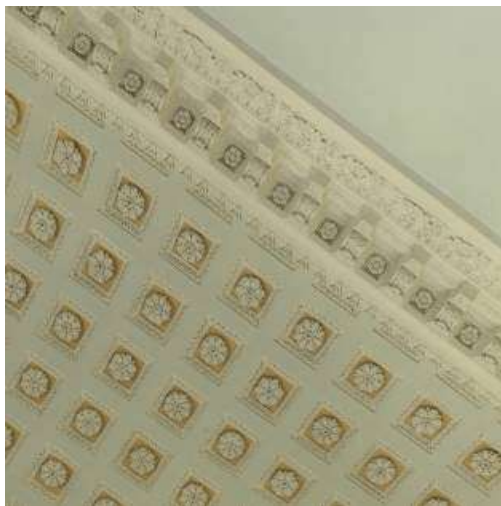
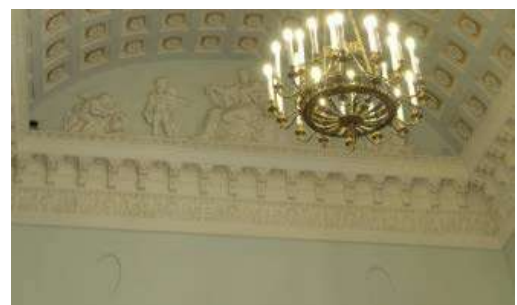
ниши с лепным профилем по своду;  
лепные фронтоны с профилями ионика  
и аканта;

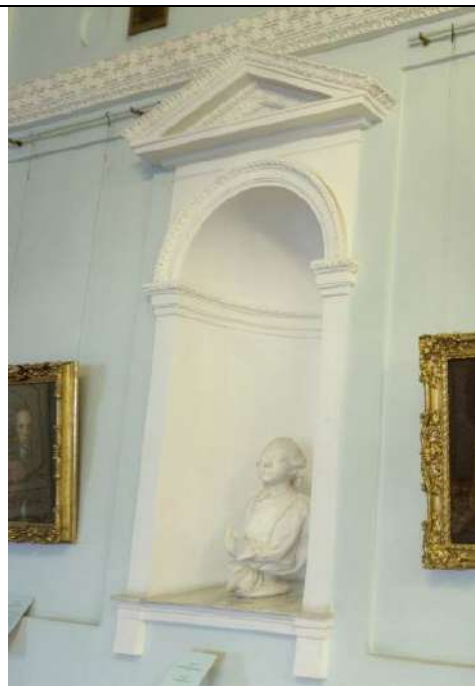
ниша с лепными шестигранными  
кессонами с розетками по своду, лепной  
карниз на валутообразных кронштейнах  
с гирляндами между ними;

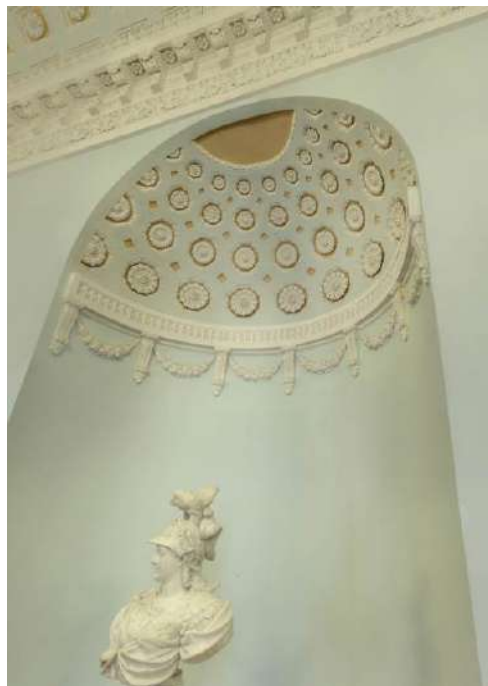
ниша прямоугольная, в верхних углах  
два валутообразных кронштейна;
