## АКТ

по результатам государственной историко-культурной экспертизы проектной документации на проведение работ по сохранению объекта культурного наследия федерального значения «Замок» по адресу: город Санкт-Петербург, Садовая улица, дом 2, литера А (Садовая ул., 2), входящего в состав объекта культурного наследия федерального значения «Михайловский (Инженерный) замок» по адресу: г. Санкт-Петербург, Садовая улица, дом 2, литера А, Инженерная улица, дом 8, литера А, Инженерная улица, дом 10, литера А, Итальянская улица, дом 12, литера Е, Итальянская улица, дом 13, литера А, Караванная улица, дом 1, литера А, Манежная площадь, дом 2, литера А (Садовая ул., 2 Запковая ул., Итальянская ул., 12, Инженерная ул., 8, 10, 11, 13, Кленовая ул., Манежная пл., 2, 6, р. Мойки наб., р. Фонтанки наб.): «Научно-исследовательские, изыскательские и проектные работы по сохранению объекта культурного наследия «Реставрация и приспособление с ремонтом инженерных сетей интерьеров Михайловского (Инженерного) замка, расположенных на 1 и 2 этажах» по адресу: Санкт-Петербург, Садовая улица, д. 2, литера А: Блок II (Помещения №75, 76, 77, 82, 83, 84, 86, 87). Реставрация и приспособление с ремонтом инженерны

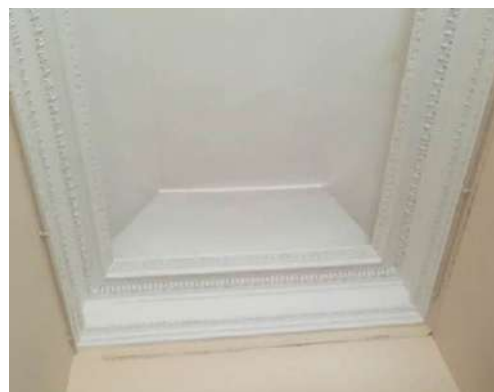
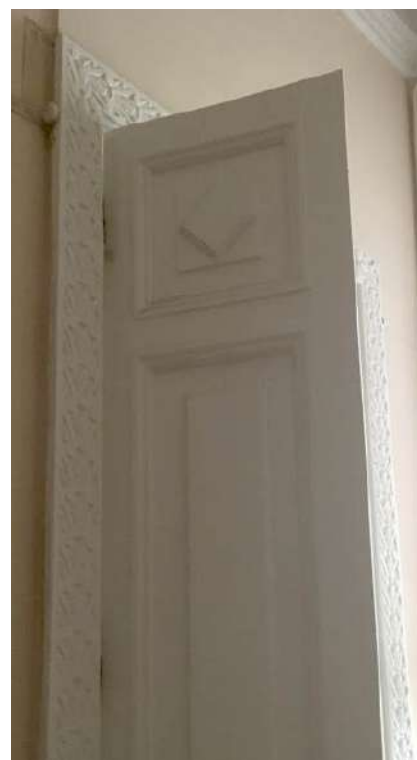
Адъютантская или Передняя (203-Н)  
 перекрытие плоское, в центре  
 прямоугольное панно, обрамленное  
 рамкой из листьев;  
 лепной профилированный карниз с  
 модульонами и листьями аканта;  
 двери в декоративных наличниках;

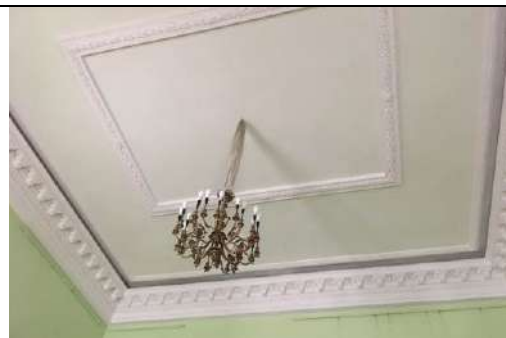
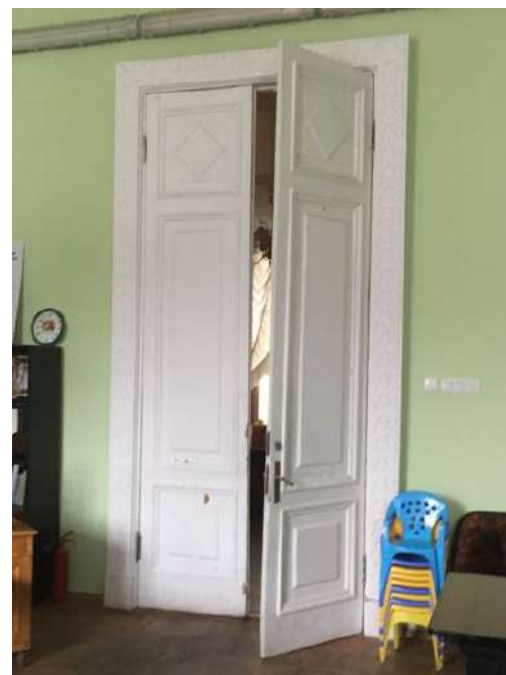
Библиотека Павла I (205-Н)  
 перекрытие плоское, в центре  
 прямоугольное панно в лепной рамке из  
 дубовых листьев и аканта, по двум  
 сторонам по розетки в венке из дубовых  
 листьев;  
 по периметру потолка лепная  
 прямоугольная рамка;  
 лепной карниз с кронштейнами,  
 листьями аканта и бусинами;  
 лепные наличники с растительным  
 орнаментом;  
 наддверия с нишами, опирающимися на  
 лепные консоли с раковинами, по краю  
 ниши лепной растительный орнамент;  
 лепная гирлянда из двух звеньев;  
 в одной из ниш лепной медальон;

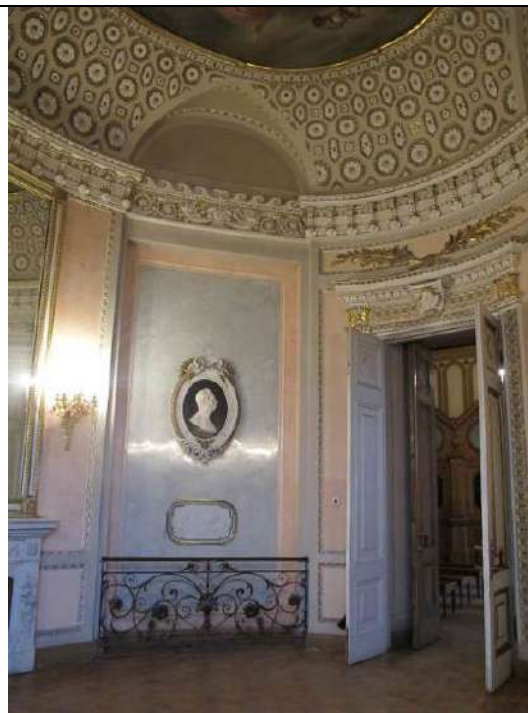
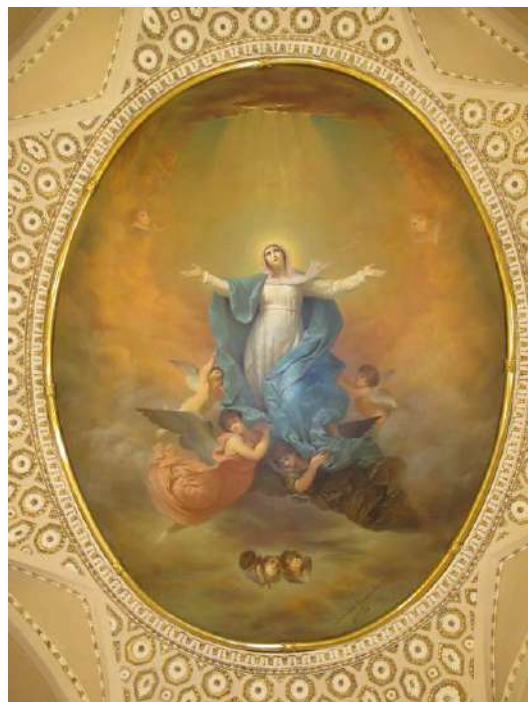
стены разбиты на панно, облицованные розовым искусственным мрамором в лепных золоченых обрамлениях; в нижней части панели; лепной карниз с головками херувимов и лепными элементами; ниши прямоугольные неглубокие, облицованные искусственным мрамором; углубление в стене: перекрытие с лепной розеткой в центре в двух лепных рамках растительного характера с частичной позолотой, стены с лепными рамками аканта с частичной позолотой;

над дверьми лепные сандрики: карниз с мелкими и крупными листьями аканта с частичной позолотой; лепные декорированные наличники;

на стене в правой нише – барельеф с изображением Александра II из белого мрамора на черном фоне в овальной рамке белого мрамора, с высеченным плетеным орнаментом, 5 орденами, 2 инициалами и окаймленный бронзовой золоченой рамкой с лавровыми ветками вверху; внизу под рамкой и вверху высечены из мрамора акантовые завитки (М. Попов); под барельефом мраморная доска; ниша огорожена металлической решеткой из одного звена, орнамент растительного характера; вторая ниша более глубокая, по верху лепная рамка из аканта; наличники – лепные;

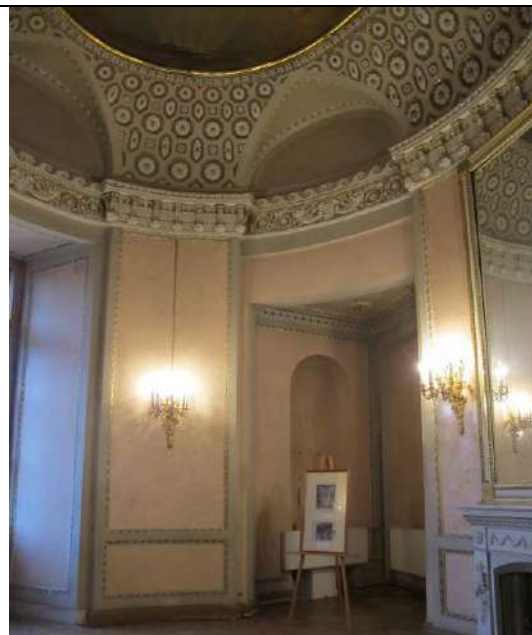
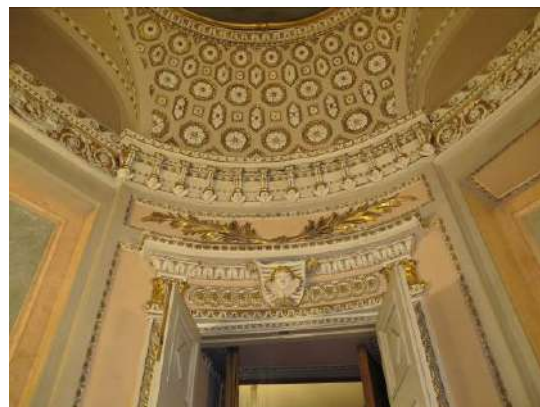
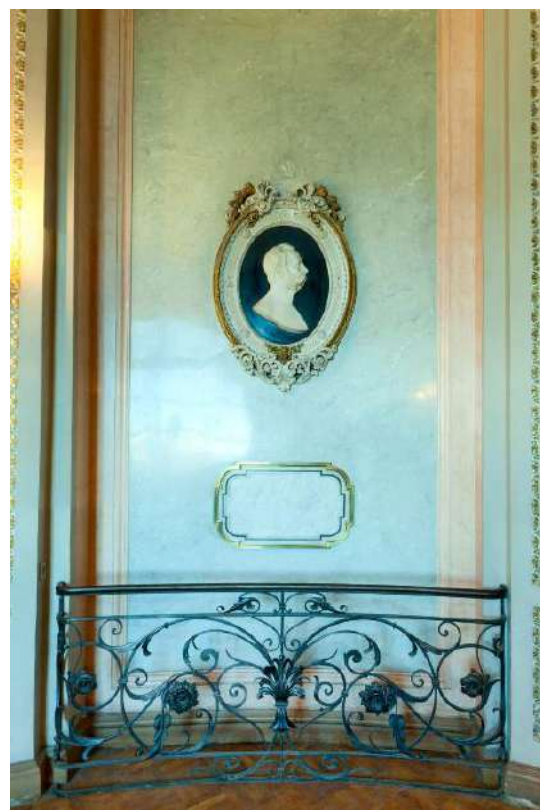
камин средистенный, мраморный, с декоративной отделкой: по сторонам от топки военные доспехи, по фризу две гирлянды и 3 розетки, по карнизу ионика и бусины;  
 зеркало надкаминное: прямоугольное в резной золоченой раме с профилями ионика и аканта, в углах рамы розетки;

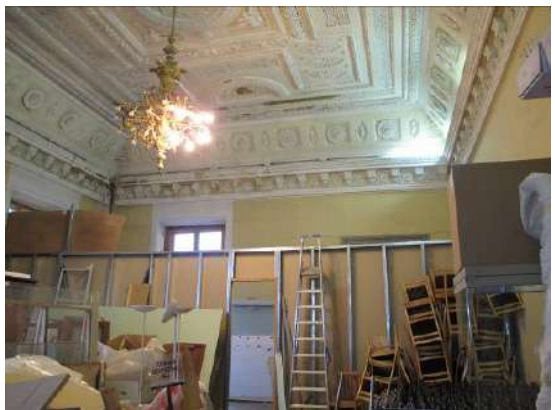
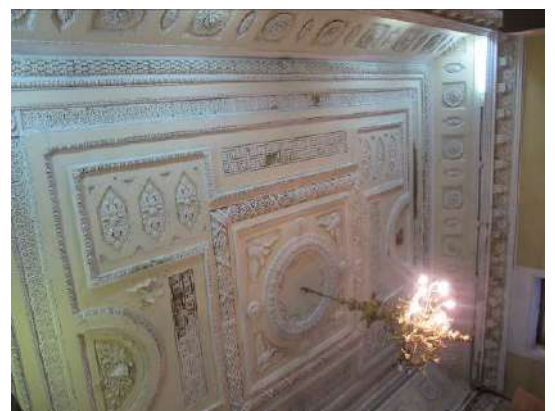
Гостиная Марии Федоровны (221-Н)  
 перекрытие приподнятое с падугой;  
 в центре восьмиугольная звездообразная розетка в лепном обрамлении, по сторонам 4 лепных орла, лепнина различных форм по всему перекрытию;  
 лепные розетки на падуге;  
 лепной карниз с модульонами, иониками и листьями аканта;

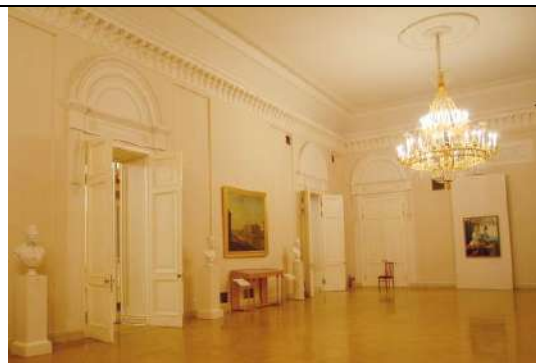
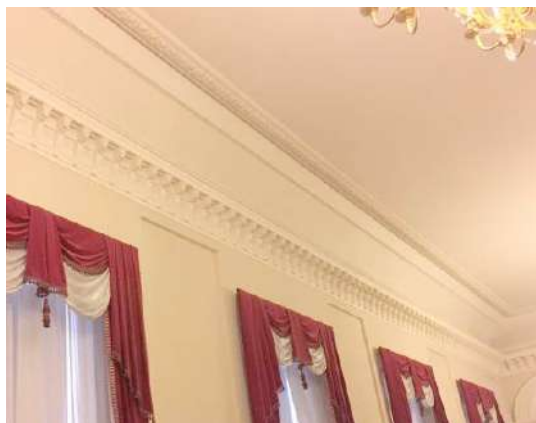
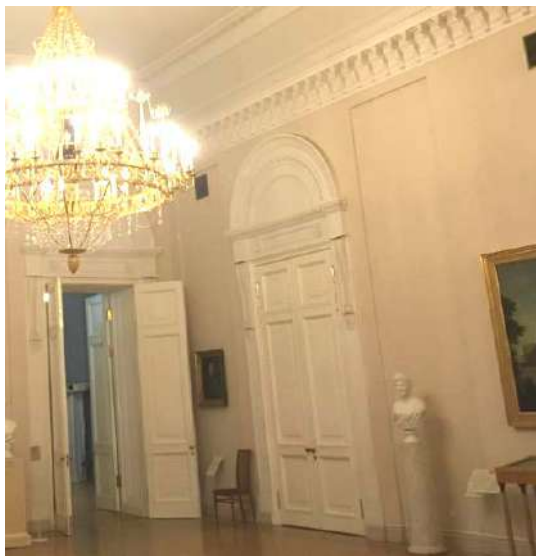
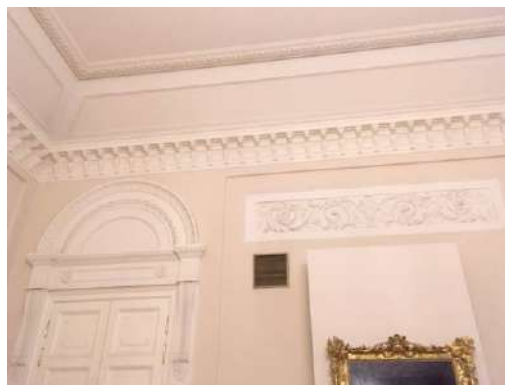
Общий Столовый зал (224-Н)  
 перекрытие плоское, приподнятое с  
 падугой;  
 две большие лепные розетки;  
 по периметру потолка лепная рама;  
 по падугам прямоугольные лепные  
 рамы;  
 профилированный карниз на лепных  
 кронштейнах;  
 по стенам неглубокие прямоугольные  
 ниши, в некоторых из них лепные  
 композиции растительного характера в  
 верхней части;  
 в торцевых стенах глубокие круглые  
 ниши с полуциркульным завершением;

богато декорированные лепные  
 наддверия лучковой формы на лепных  
 декоративных кронштейнах;

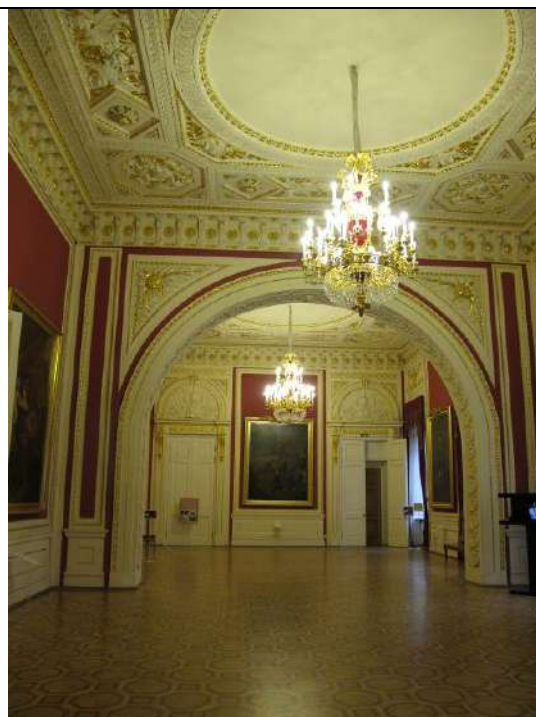
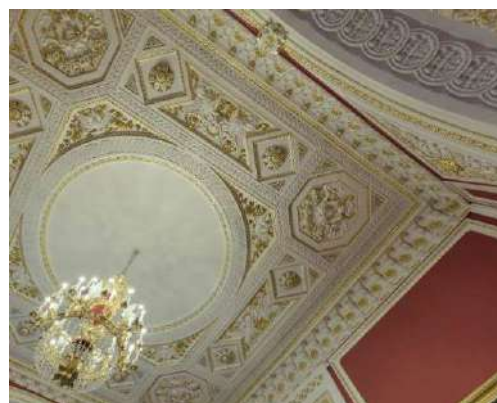
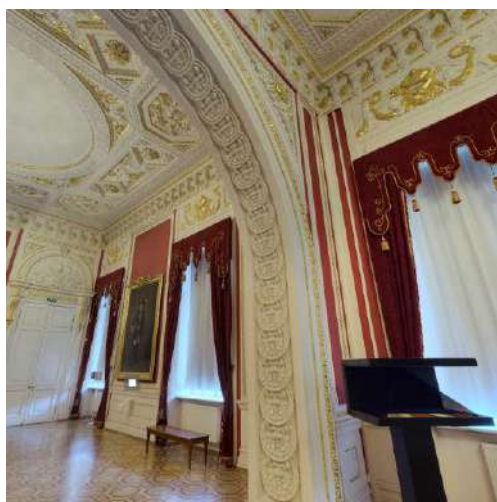
Тронный зал Марии Федоровны (228-Н) перекрытие плоское, разделенное на две части, в центре каждой круглая лепная розетка с листьями аканта, окаймленных плетенкой;

лепные изображения четырех орлов, перекрещивающих колчаны и факелы с дубовыми ветками;

по краям с трех сторон лепной орнамент меандра;

золочение всего лепного декора;

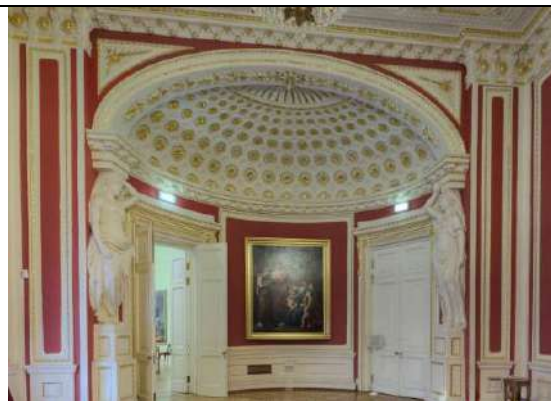
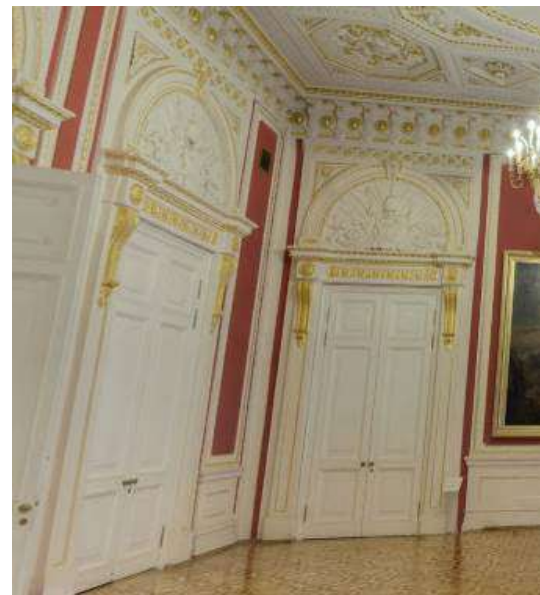
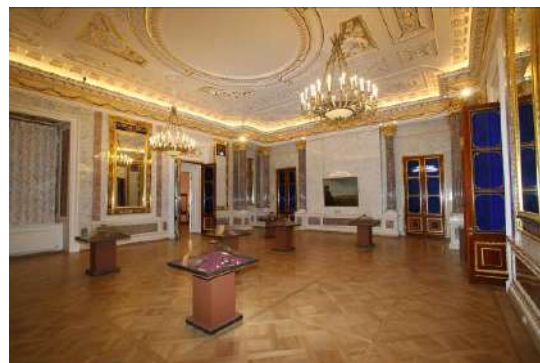
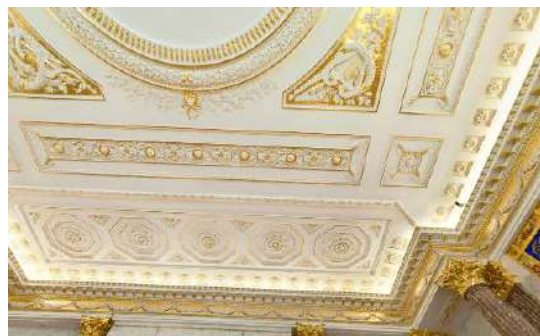
Парадная опочивальня Марии Федоровны (229-Н):  
потолок – углубленное круглое поле обрамлено лепным венком из дубовых листьев и поясом из лепных гранат; по 4-м сторонам от центра лепные группы из лир с колчанами стрел;  
4 лепные полосы с изображением круглых розеток;  
в углах розетки в квадратных рамках;  
золочение всего лепного декора;

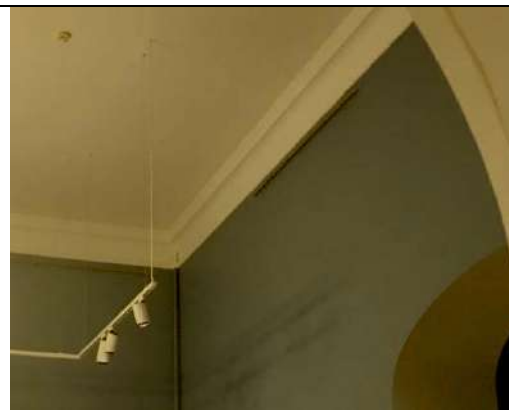
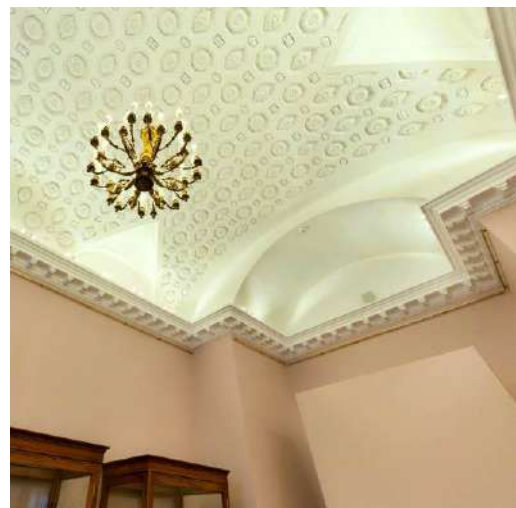
Будуар из разноцветных камней (235-Н)  
 перекрытие полукоробовым сводом с  
 распалубками;  
 по перекрытию лепные розетки в  
 кессонах, между ними более мелкие  
 овальные и квадратные розетки;  
 лепной карниз с модульонами и  
 листьями аканта;  
 в стене глубокая ниша с  
 полуциркульным завершением;

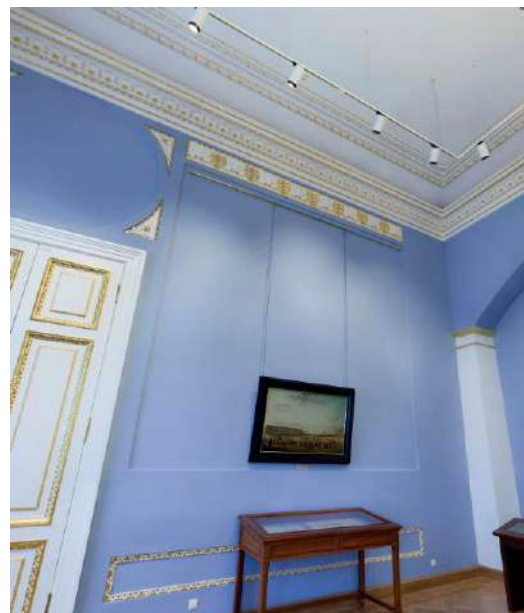
Кавалерская (236-Н)  
 плафон потолка по контуру - украшен  
 лепным декором с позолотой;  
 стены с декоративными лепными  
 вставками с позолотой над дверными  
 проемами, по периметру стен, в откосах  
 окон;  
 полуциркульная ниша с пилонами,  
 завершенными профилированными  
 карнизами с позолотой;  
 фриз и карниз с лепными деталями,  
 покрытыми позолотой;  
 двери дубовые филенчатые с  
 орнаментальной позолоченной  
 резкой;

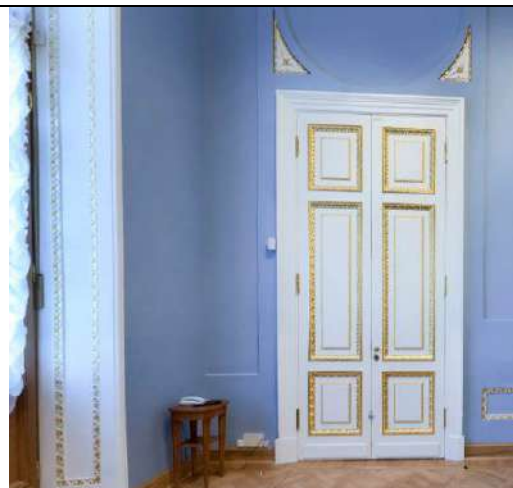
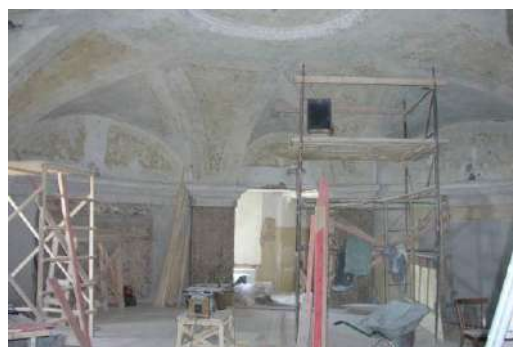
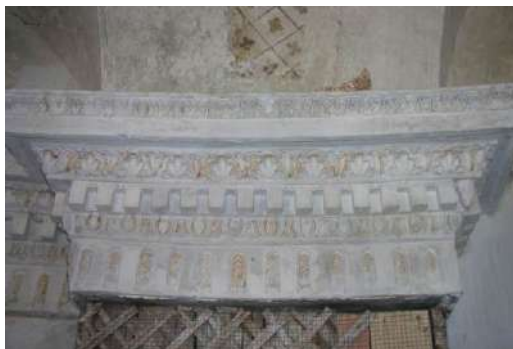
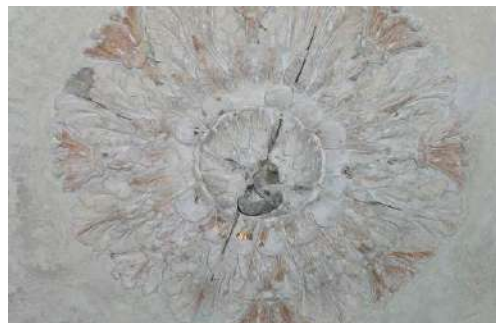
Мальтийская тронная Павла I (Круглый или Малый Тронный зал Павла I) (237-Н)  
 круглое в плане помещение, двухсветное;  
 лепная отделка:  
 плафон – лепная розетка, роспись итальянского художника Карла Скотти;  
 пилястры облицованы искусственным мрамором;  
 лепной фриз и карниз с золочением;  
 в верхнем ярусе четыре круглых окна;

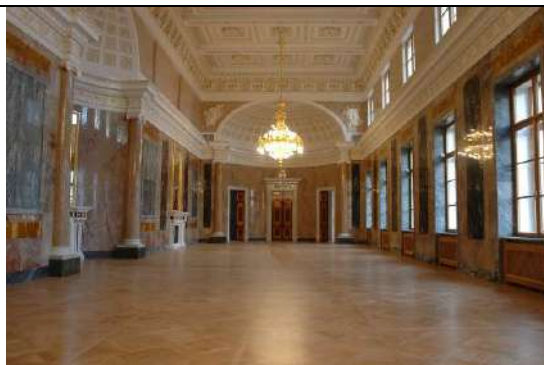
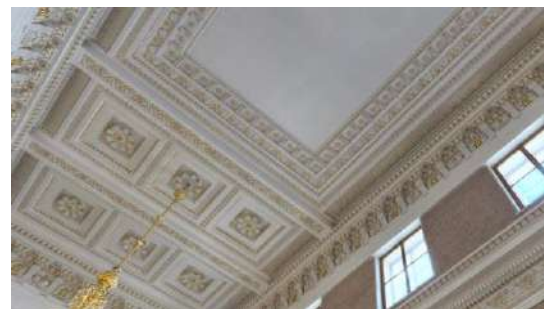
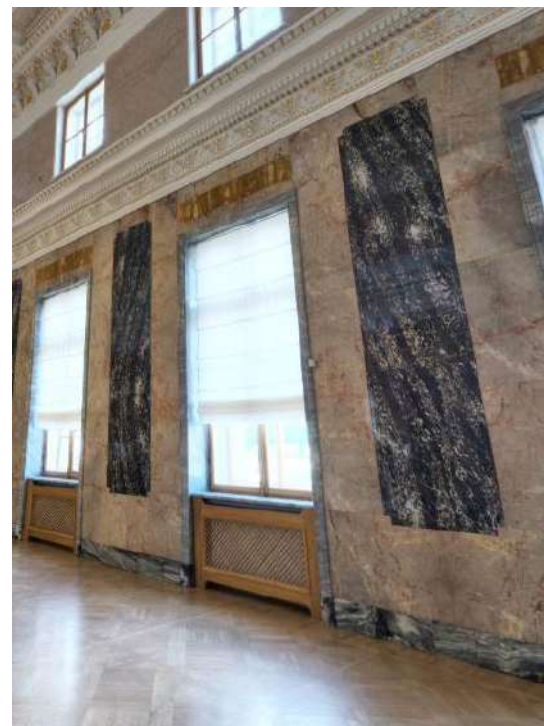
характер отделки стен первого яруса –  
мраморные плиты разных цветов  
(воссоздание 2005-2007 гг.);

лепной карниз с консолями, между  
которыми чередуются изображения  
короны с вензелем «П», золочение;

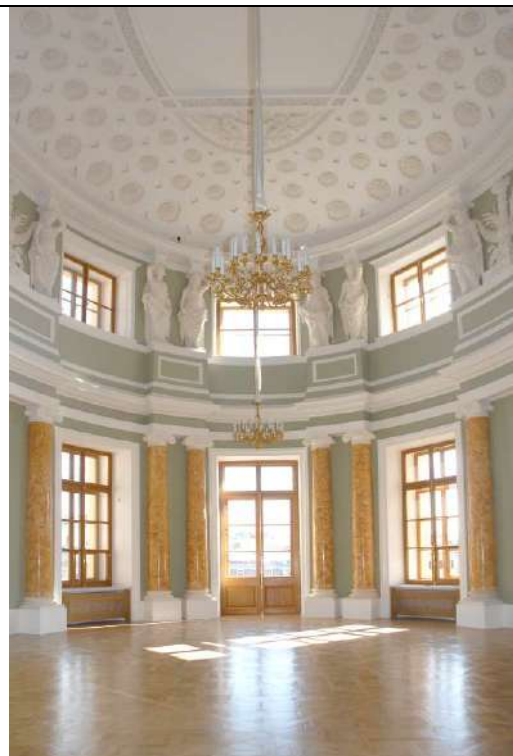
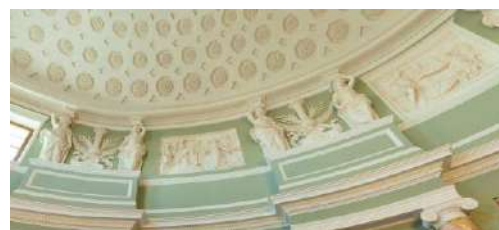
Овальный зал (256-Н)  
 двусветный;  
 перекрытие – уплощенный  
 эллиптический купол, с овальным  
 панно, в центральной части лепная  
 композиция;  
 остальная часть перекрытия  
 кессонирована;  
 по периметру полуколонны ионического  
 ордера;  
 антаблемент с 8 парами лепных  
 кариатид;  
 лепной карниз по фризу;  
 4 рельефа между кариатидами;

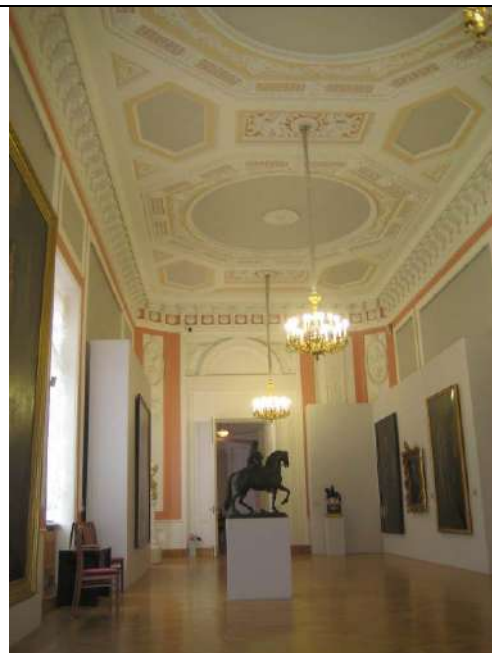
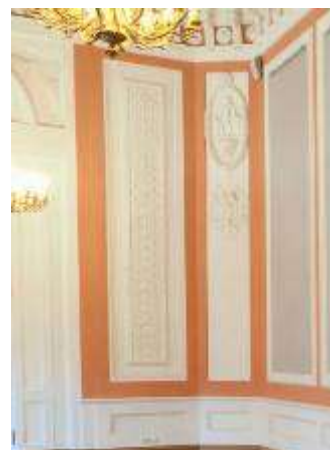
Перекрытие плоское с тремя круглыми панно с лепными розетками в середине каждого, обрамлены восьмигранным лепным орнаментом из меандра, чередующихся с розетками;  
 в пролете перекрытия лепнина в виде гирлянды цветов с масками;  
 между панно прямоугольные лепные части с изображением орлов;  
 вдоль стен шестигранные панно без лепки;  
 стены разбиты на прямоугольные и квадратные панно в простых обрамлениях;  
 углы скошены и декорированы лепными композициями;

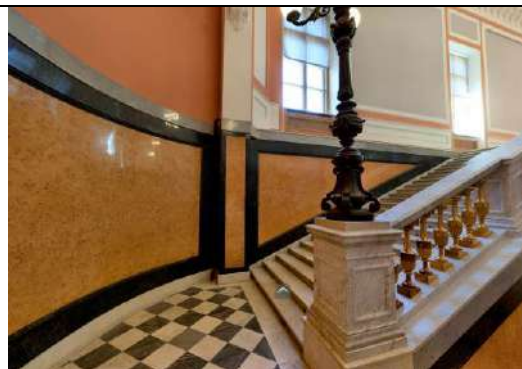
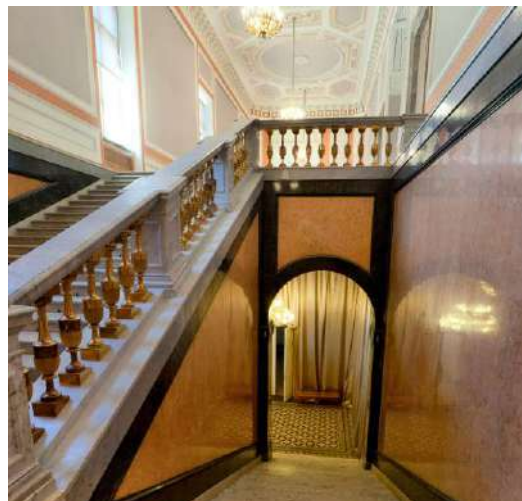
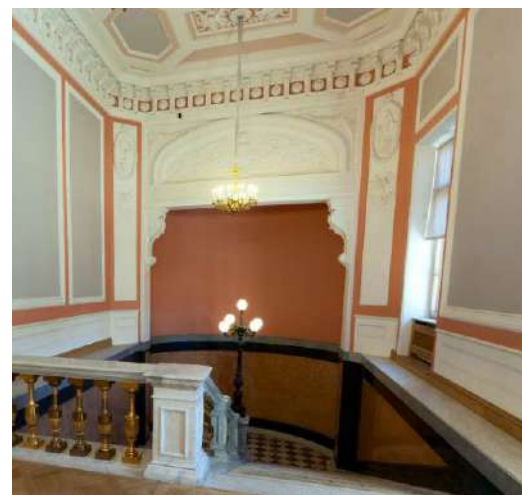
Лестница у галереи Лакоона  
перекрытие общее с помещением  
стены – панель из искусственного  
мрамора;  
в полукруглом закруглении по срезу  
стены полуциркульное лепное панно;  
лестница двухмаршевая из белого  
мрамора;  
ограждение: перила, золоченые  
балясины по 4 звена на мраморные  
тумбы;

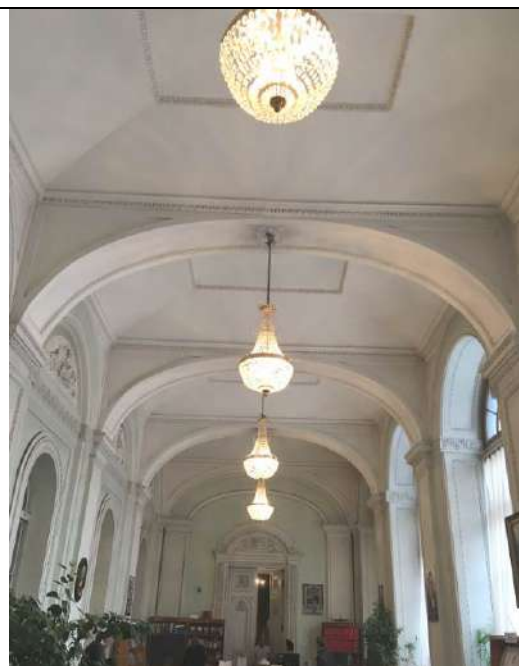
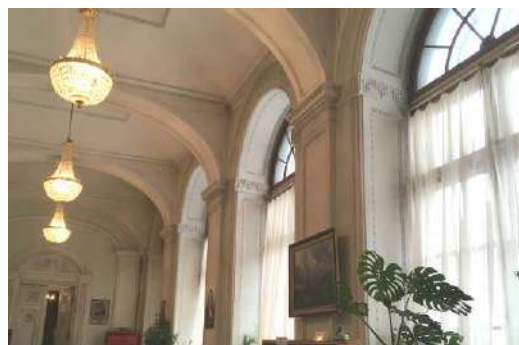
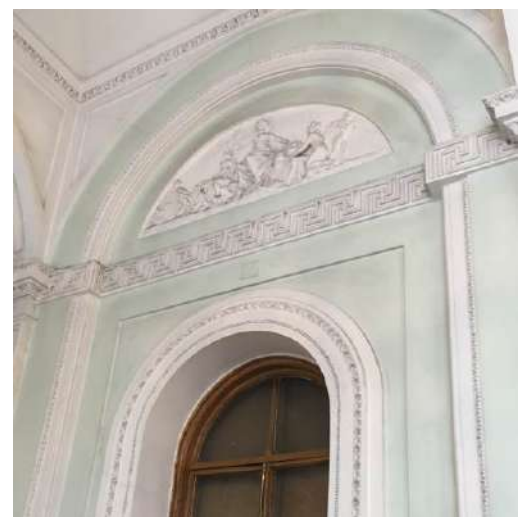
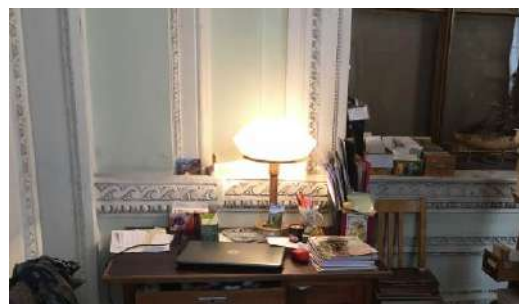
Галерея Арабесок (267-Н, 268-Н, 269-Н)  
 перекрытие - шесть подпружных арок,  
 арки опираются на пилястры;  
 пять полуциркульных ниш напротив  
 окон;  
 богатый лепной декор всего помещения:  
 лепные рамы на потолке, по сводам  
 арок, на пилястрах, лепная декоративная  
 отделка оконных и дверных проемов;  
 пояса меандра в верхней и нижней части  
 стен; капители пилястр с листьями  
 аканта и растительными узорами;  
 в нишах лепные композиции на  
 античную тематику;

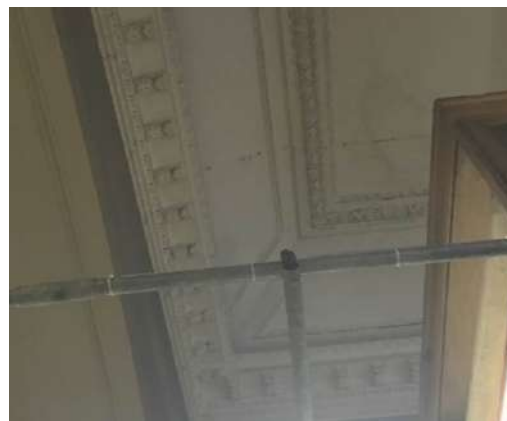
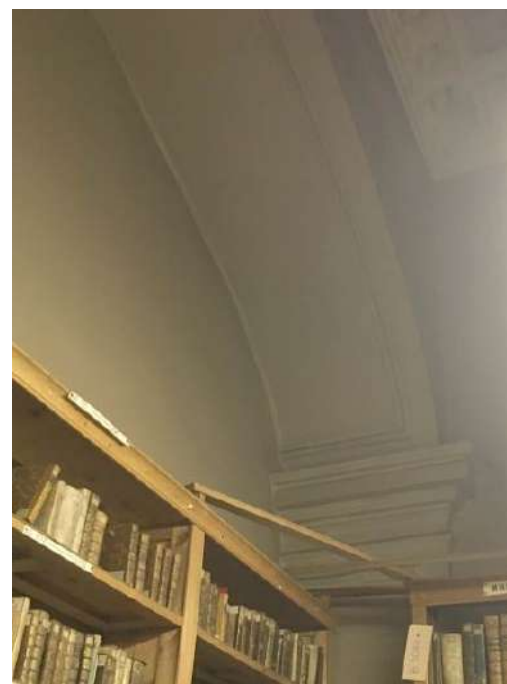
Комнаты камер-фрейлины Протасовой  
Гостиная (261-Н)  
перекрытие плоское, приподнятое с  
падугой;  
по периметру потолка и падугам лепные  
рамы;  
профилированный карниз с  
модульонами, овами и листьями аканта;  
в местах, где ранее били арочные  
проемы (в настоящее время заложены),  
профилированные лепные рамы по  
софитам, капители в местах, где арки  
опираются на стены;

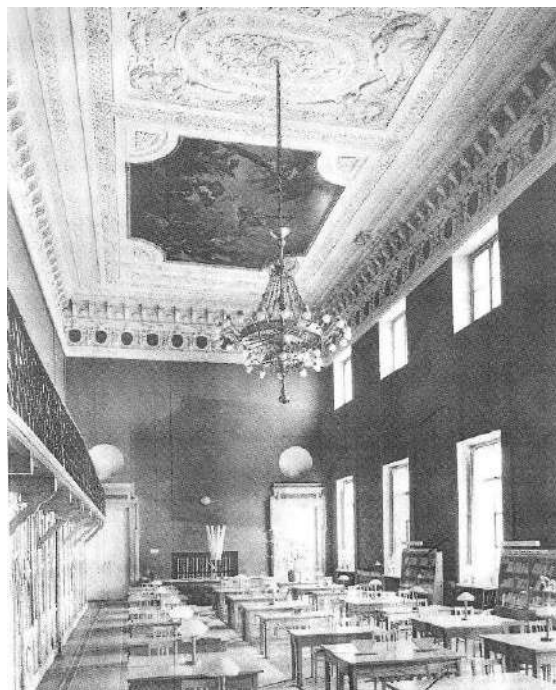
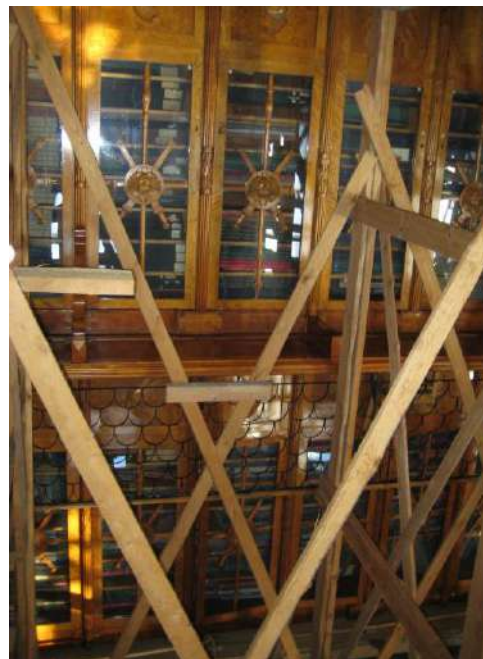
Большой тронный зал (284-Н):  
архитектурно-художественная отделка  
по проекту В. Бренны 1799-1801 гг.

Живописные потолочные плафоны:  
«Аллегория победы» (копия с оригинала  
середины XVIII в. в исполнении  
Д. Валериани, выполнена бригадой Я.А.  
Казакова, 1965-1966, х., м.);  
«Аллегория Мира» (копия с оригинала  
середины XVIII в. в исполнении  
Д. Валериани, выполнена бригадой Я.А.  
Казакова, 1965-1966, х., м.);  
панно овальные с изображением гербов  
русских губерний, размещались во  
фризах стен в лепном обрамлении

встроенные шкафы из карельской  
березы, двухярусные с галереей,  
лестницей и полочками;  
в первом ярусе 24 створки, во втором –  
20, каждая створка имеет по две  
филенки, глухую с накладным резным  
изображением каски и остекленную, в  
остекленной части переплет в виде  
перекрещенных меча и копья со щитом,  
украшенным изображением головы  
медузы Горгоны (первая половина XIX  
в.);

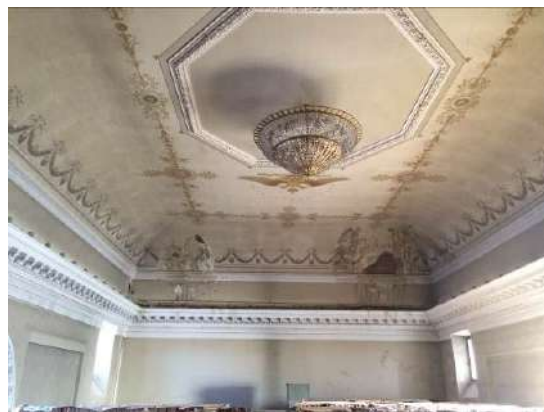
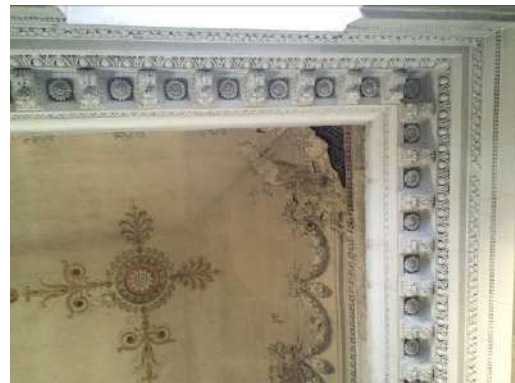
Воскресенский зал (285-Н)  
 двухсветный зал, расположен над  
 центральными Воскресенскими  
 воротами;  
 потолок плоский с падугой,  
 полихромную роспись (темперно-  
 клеевая по штукатурке) на венчающем  
 карнизе большого выноса; карниз,  
 профилированный с кронштейнами,  
 декорированными акантовыми  
 листьями, чередующимися с мелкими  
 цветочными розетками, поясом из  
 ионик;

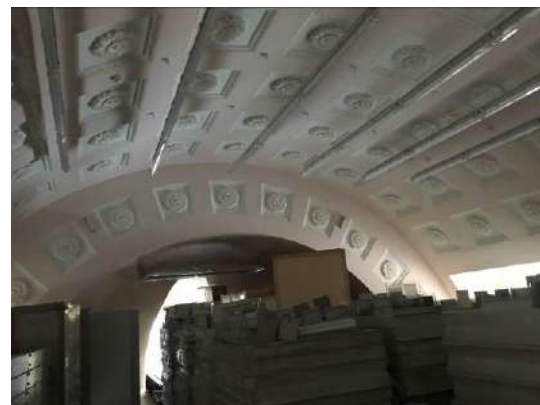
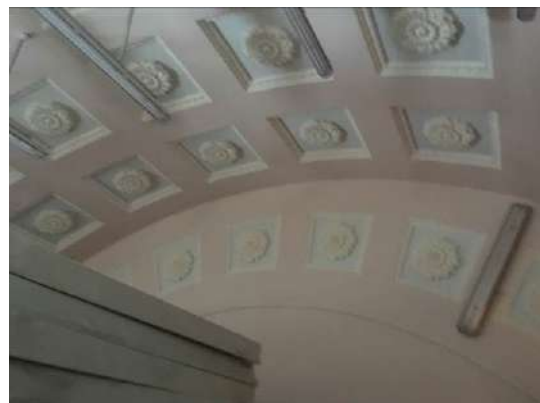
Бывшее помещение церкви (332-Н) сводчатое перекрытие потолка, кессонированное по всей плоскости с лепными розетками внутри кессонов; так же кессоны с лепными розетками по аркам;

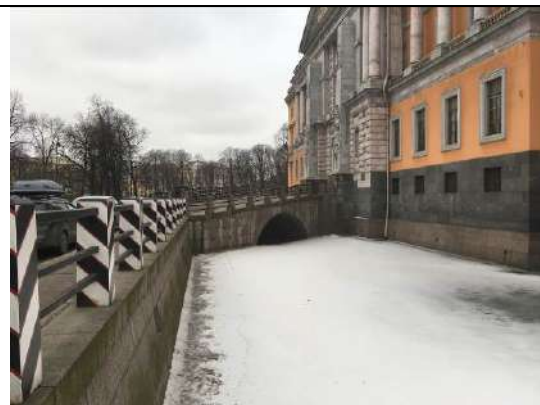
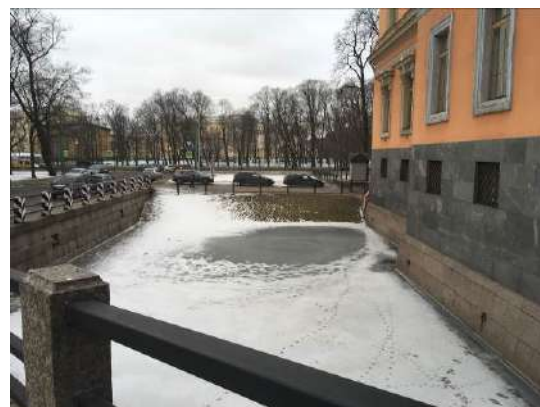
габариты и местоположение канала (от наб. реки Фонтанки до Садовой ул.); трассировка русла; материал облицовки канала и набережной (гранит); тумбы парапета с ограждением: материал, местоположение, габариты (воссоздание 2003 года); тротуары с двух сторон по Замковой ул.: материал (гранитные плиты), местоположение;

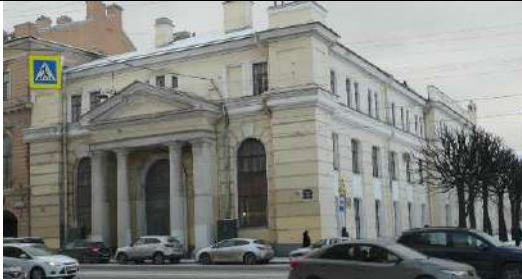
Северный фасад:  
портик с треугольным фронтоном,  
колонны и пилястры дорического  
ордера;  
окна в высоту 1-2 этажей с замковыми  
камнями;  
окна 3 этажа в профилированных  
наличниках;

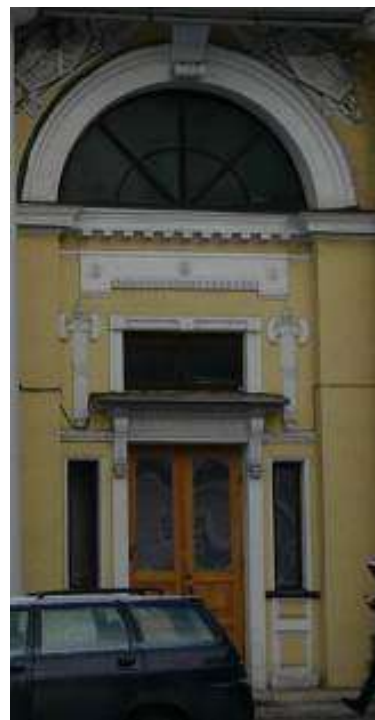
архитектурно-художественное решение дворовых фасадов:

материал и характер отделки фасадов - окрашенная штукатурка, руст линейный;  
раскреповка;  
профилированные межэтажные тяги;  
венчающий карниз;

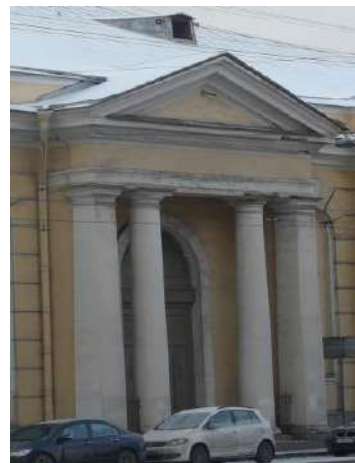
Восточный фасад:  
 оконные и дверные проемы  
 полуциркульные с замковыми камнями;

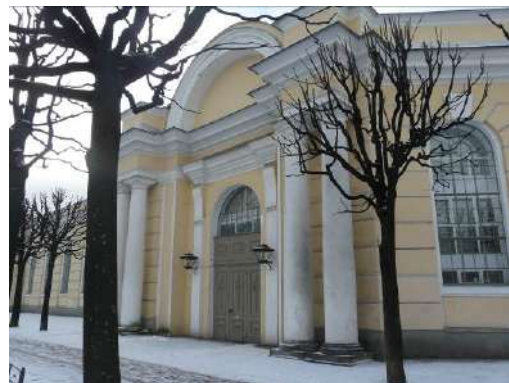
два прямоугольных ризалита, завершенных полуциркульным фронтоном; пилястры, поддерживающие сандрик над дверью;

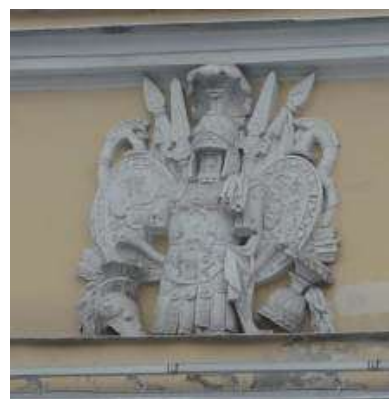
Западный фасад:  
гладкая штукатурка, профилированный  
венчающий карниз;

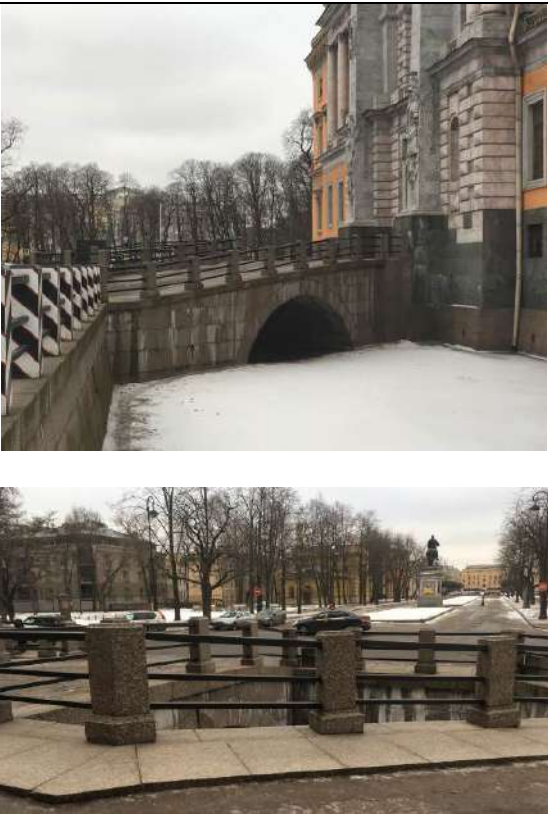
<p>Конструктивная система:</p>	<p>устои: северный перед южными воротами замка, три южных со стороны кронверка</p> <p>один в районе южных ворот замка, а три остальных со стороны кронверка; центровые арки, облицованные гранитом (частично воссозданы в 2003 году)</p>

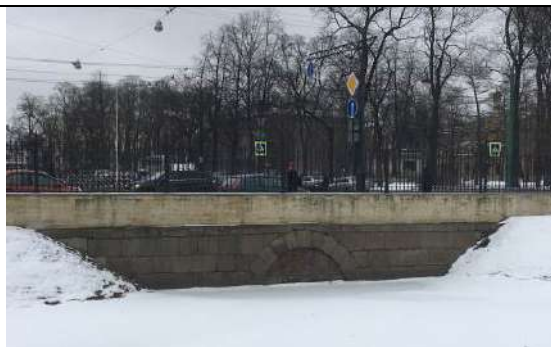
Историческое местоположение, объемно-пространственное, планировочное, конструктивное и архитектурно-художественное решения однопролетного арочного моста, облицованного гранитными блоками с прямоугольным рустом; сохранился фрагмент со стороны михайловского сада;

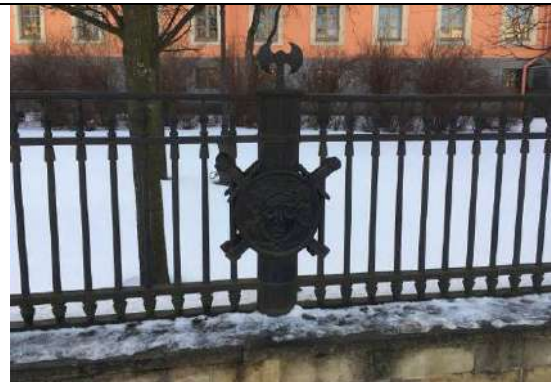
двое ворот: двустворчатые, нижняя часть сплошная, верхняя часть звенья в виде копий, соединенных горизонтальными тягами;

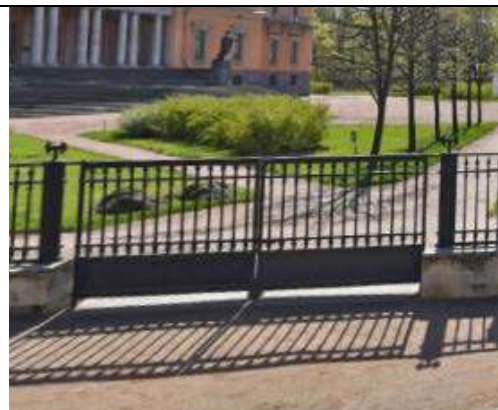
ограждение с западной стороны в виде опорных столбиков из фашин с навершиями из наконечников копий и обоюдоострых секир, звенья в виде копий, соединенных горизонтальными тягами;

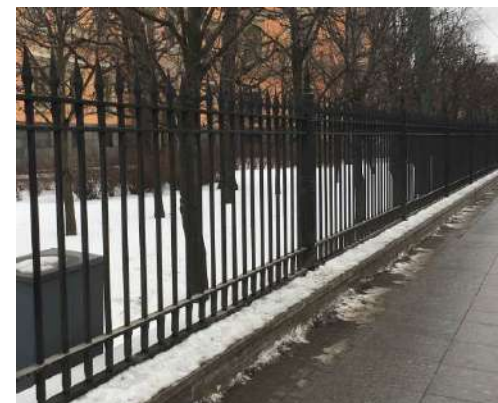
завершающие звенья северного и южного участков у Замковой ул. в виде веера из копий;

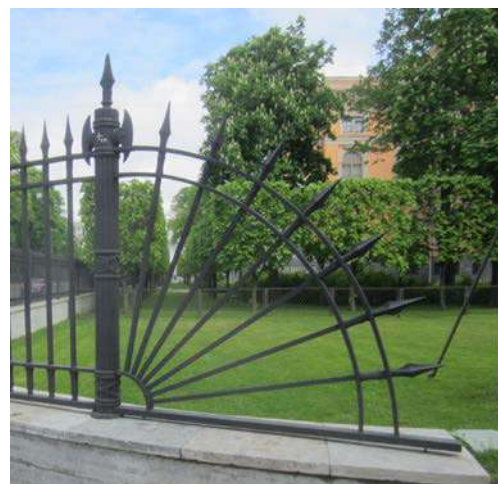
двое ворот на северном участке ограды и одни ворота на южном участке: двустворчатые, нижняя часть сплошная, верхняя часть звенья в виде копий, соединенных горизонтальными тягами; контрфорсы в виде стилизованных валютообразных кронштейнов с растительным орнаментом;

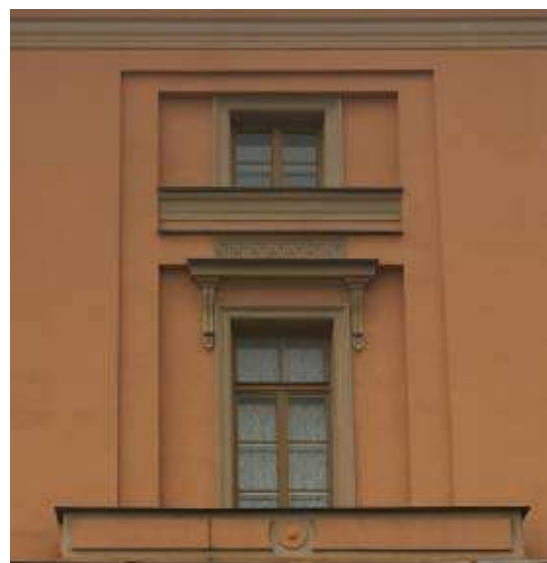
<p>на северном и южном фасадах колоннады ионического ордера в уровне второго этажа, балкон;          окна в профилированных наличниках, между окнами второго и третьего этажей скульптурных орнаментальные вставки;          парапет балкона с декоративными лепными элементами;</p> <p>антаблемент с профилированным архитравом, гладким фризом и профилированным карнизом на мутулах;          парапет;</p>

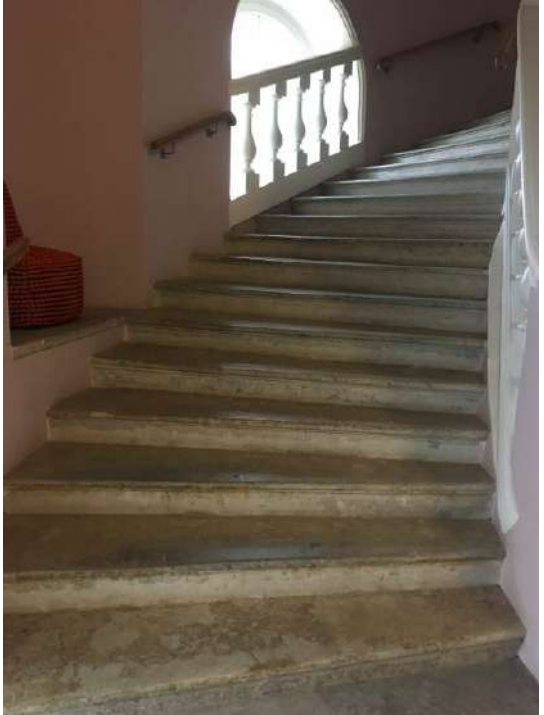
<p>исторические лестницы, их местоположение, тип, конструкции, материал ступеней;</p>

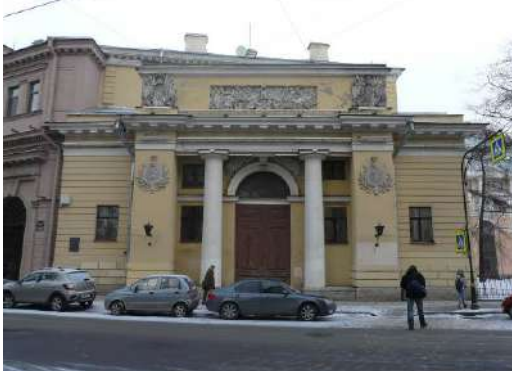
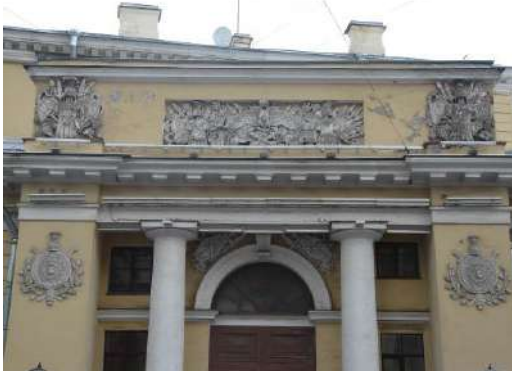
<p>ХIII. Портик служительских конюшен Санкт-Петербург, Итальянская ул., 12, лит. Е (Итальянская ул., 12)</p>

2.	Объемно-пространственное решение:	фасад здания служительских конюшен, выходящий на Манежную пл.

3.	Архитектурно-художественное решение фасада:	<p>историческое архитектурно-художественное решение в приемах классицизма; цоколь – известняк; исторические оконные и дверные проемы – местоположение, конфигурация, оформление, габариты лоджия с двумя колоннами и высоким аттиком с лепной прямоугольной композицией в центральной части и двумя лепными композициями на военную тематику по сторонам; лепные композиции в простенках по сторонам от лоджии; профилированный карниз с сухариками; в лоджии в уровне второго этажа полукруглое окно с профилированными наличниками с замковым камнем;</p>

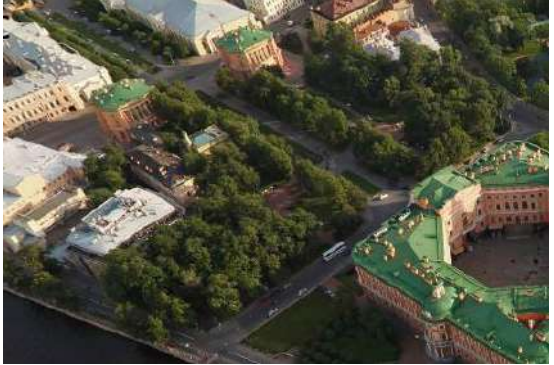
XIV. Сквер инженерный  
Санкт-Петербург, Садовая ул., 2, Замковая, ул., Кленовая ул.

2.	Объемно-пространственное и планировочное решение, рельеф:	<p>местоположение сквера, расположенного на участке, ограниченном Садовой ул., Замковой ул., набережной реки Фонтанки; объемно-пространственное и планировочное решение сада: сочетание планировочной системы садово-парковых дорог с открытыми (газоны и площадки) и полуоткрытыми пространствами, группами насаждений, рядовыми и солитерными посадками, оградой, зданием учебной электростанции Николаевской инженерной академии;</p> <p>визуальные связи между садом и окружающей городской застройкой;</p> <p>рельеф: ровный;</p> <p>тип сада: двухчастная композиция регулярный – участки, примыкающие к аллее каштанов, пейзажный (элементы исторической планировки) вдоль Садовой ул. (западная часть) и вдоль набережной реки Фонтанки (восточная часть); историческое местоположение, габариты и конструкции садово-парковых дорог и площадок: набивные из высевок розового гранита на щебеночном основании;</p>
