## АКТ

по результатам государственной историко-культурной экспертизы проектной документации на проведение работ по сохранению объекта культурного наследия федерального значения «Замок» по адресу: город Санкт-Петербург, Садовая улица, дом 2, литера А (Садовая ул., 2), входящего в состав объекта культурного наследия федерального значения «Михайловский (Инженерный) замок» по адресу: г. Санкт-Петербург, Садовая улица, дом 2, литера А, Инженерная улица, дом 8, литера А, Инженерная улица, дом 10, литера А, Итальянская улица, дом 12, литера Е, Итальянская улица, дом 13, литера А, Караванная улица, дом 1, литера А, Манежная площадь, дом 2, литера А (Садовая ул., 2 Запковая ул., Итальянская ул., 12, Инженерная ул., 8, 10, 11, 13, Кленовая ул., Манежная пл., 2, 6, р. Мойки наб., р. Фонтанки наб.): «Научно-исследовательские, изыскательские и проектные работы по сохранению объекта культурного наследия «Реставрация и приспособление с ремонтом инженерных сетей интерьеров Михайловского (Инженерного) замка, расположенных на 1 и 2 этажах» по адресу: Санкт-Петербург, Садовая улица, д. 2, литера А: Блок II (Помещения №75, 76, 77, 82, 83, 84, 86, 87). Реставрация и приспособление с ремонтом инженерны

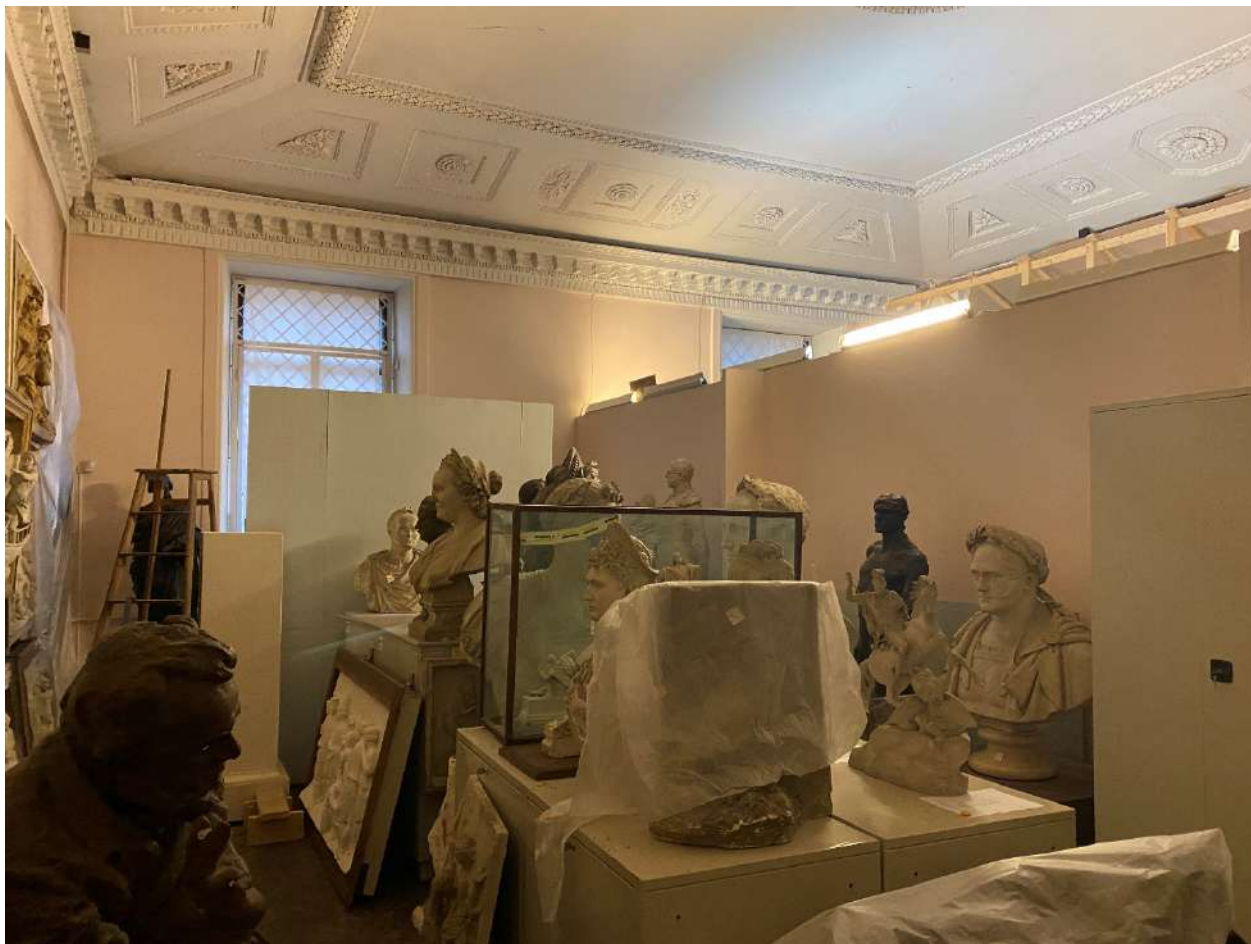
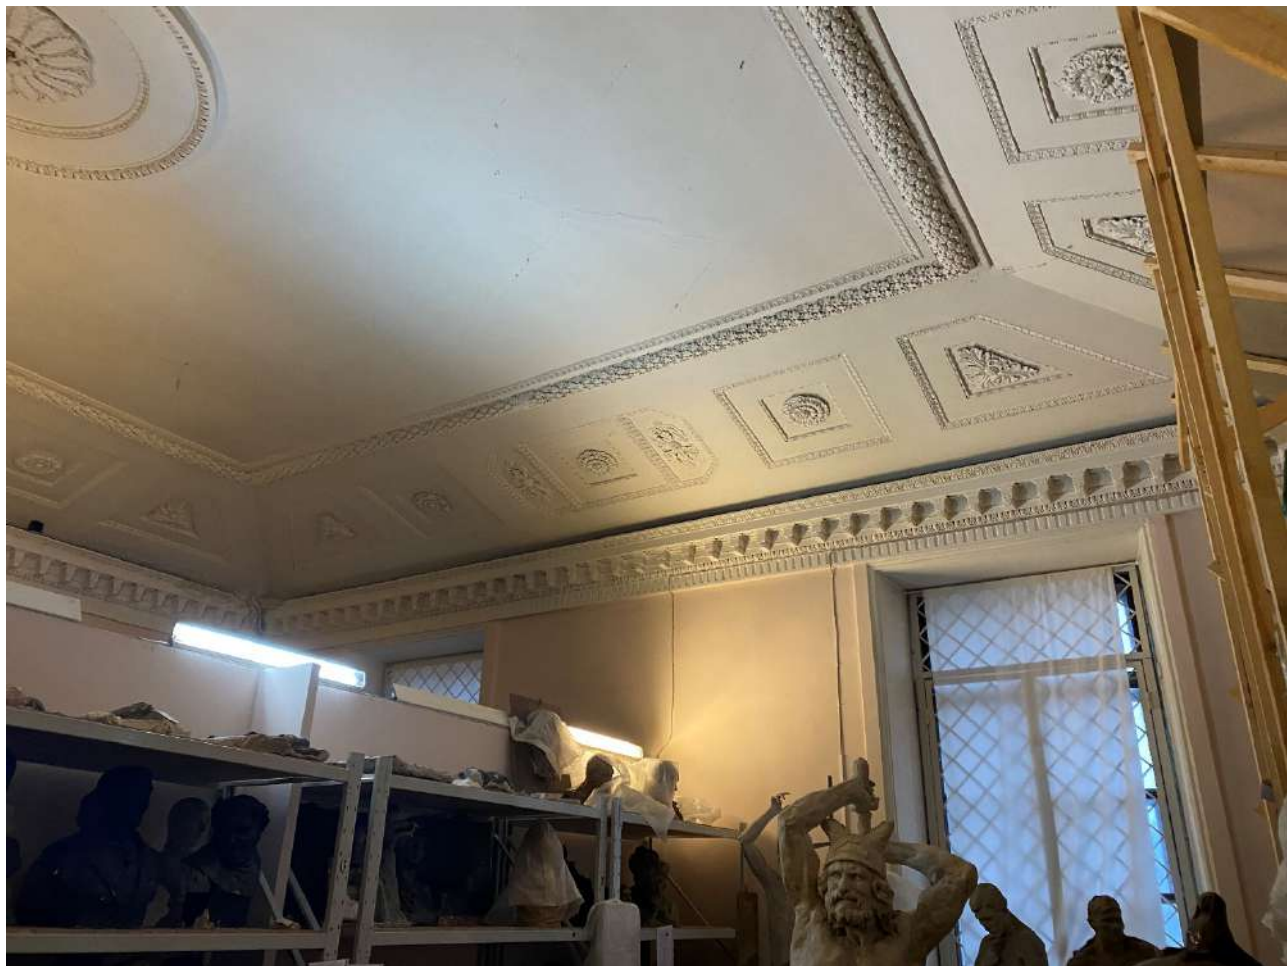
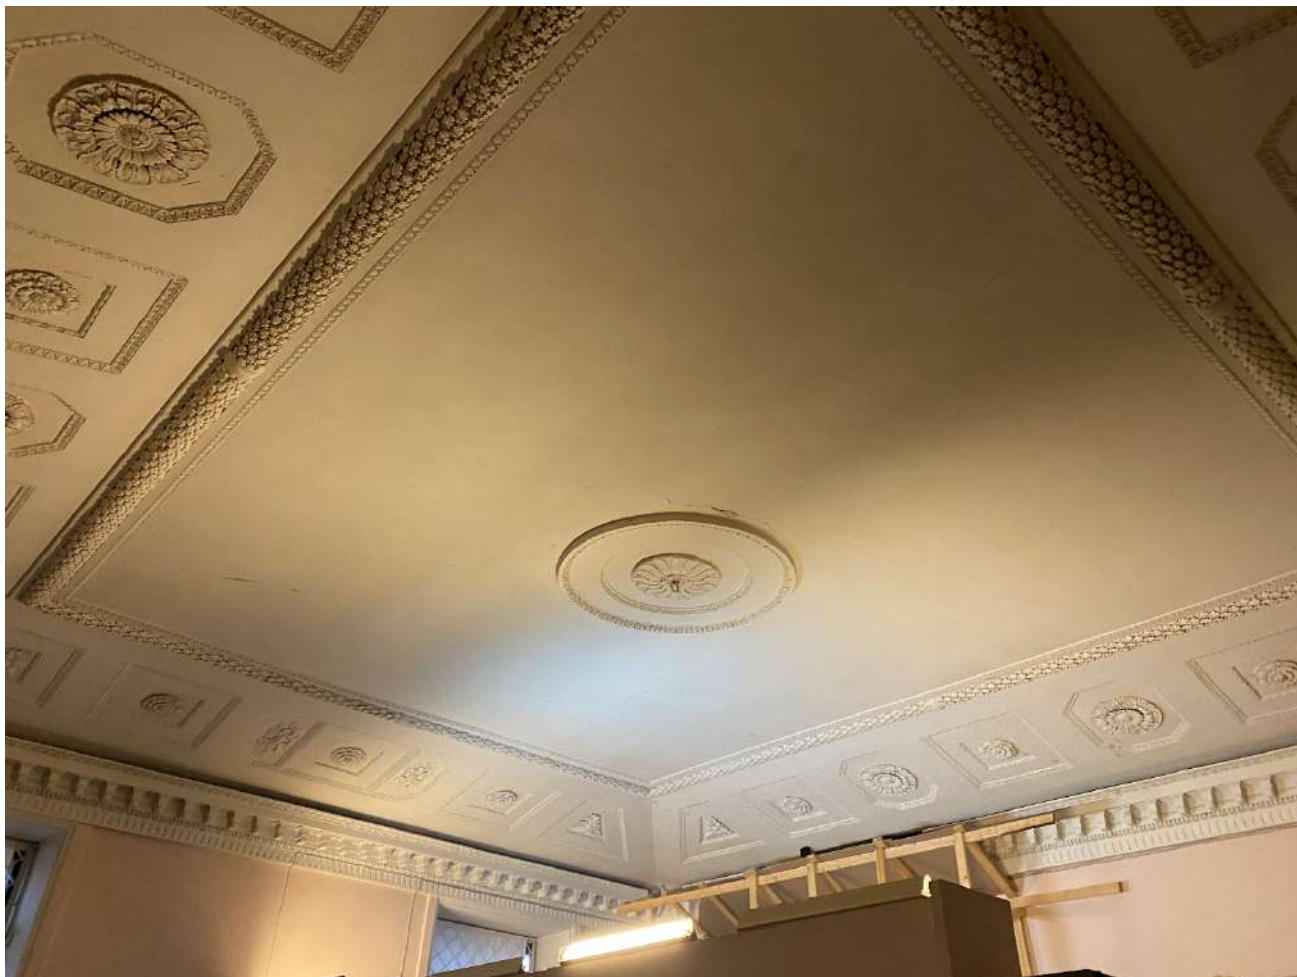
*Парадная спальня (пом. № 75).* Стены оштукатурены, окрашены в розовый цвет. На западной стене расположена ниша (вероятно на месте исторического ложного окна). На стенах имеются лопатки на всю высоту помещения. Первоначальная отделка стен утрачена. На стенах наблюдаются трещины и участки с бухтящей штукатуркой. Потолок - плоский с падугами, окрашен в белый цвет. На поверхности потолка наблюдаются множественные мелкие трещины и участки бухтящей штукатурки. В центре потолка и на падугах расположены лепные розетки с растительным орнаментом в обрамлении из порезок, по периметру плафона - лепной венок. Весь лепной декор многослойно окрашен с потерей четкости рисунка. Карниз - штукатурный с лепными порезками и сухариками, окрашен в белый цвет. В местах ввода сетей отопления фрагменты карниза утрачены, имеется аварийный участок карниза на восточной стене.

5. Объект культурного наследия федерального значения «Замок» по адресу: город Санкт-Петербург, Садовая улица, дом 2, литера А, входящий в состав объекта культурного наследия федерального значения «Михайловский (Инженерный) замок». Помещение № 75. Вид с юго-запада. Дата съемки: 16 октября 2021 г.

6. Объект культурного наследия федерального значения «Замок» по адресу: город Санкт-Петербург, Садовая улица, дом 2, литера А, входящий в состав объекта культурного наследия федерального значения «Михайловский (Инженерный) замок». Помещение № 75. Вид с юго-востока. Дата съемки: 16 октября 2021 г.

7. Объект культурного наследия федерального значения «Замок» по адресу: город Санкт-Петербург, Садовая улица, дом 2, литера А, входящий в состав объекта культурного наследия федерального значения «Михайловский (Инженерный) замок». Помещение № 75. Вид с юго-запада. Дата съемки: 16 октября 2021 г.

Помещение 75. Перекрытие над подвалом представлено четырьмя крестовыми сводами из кирпичной кладки. Выявлено наличие трещин по штукатурному слою. Вышележащее перекрытие выполнено деревянным из сложной системы двухъярусных балок по ригельно-подкосной конструктивной схеме. На потолке и стенах отмечаются разнонаправленные трещины по штукатурному слою и следы протечек. Паркетный пол за годы длительной эксплуатации

получил значительный физический износ, просадка его в центре помещения составляет 20 мм. Оконные и дверные заполнения выполнены из деревянных рам с двойным остеклением в окнах по главному фасаду, все входные двери в помещении выполнены также деревянными.

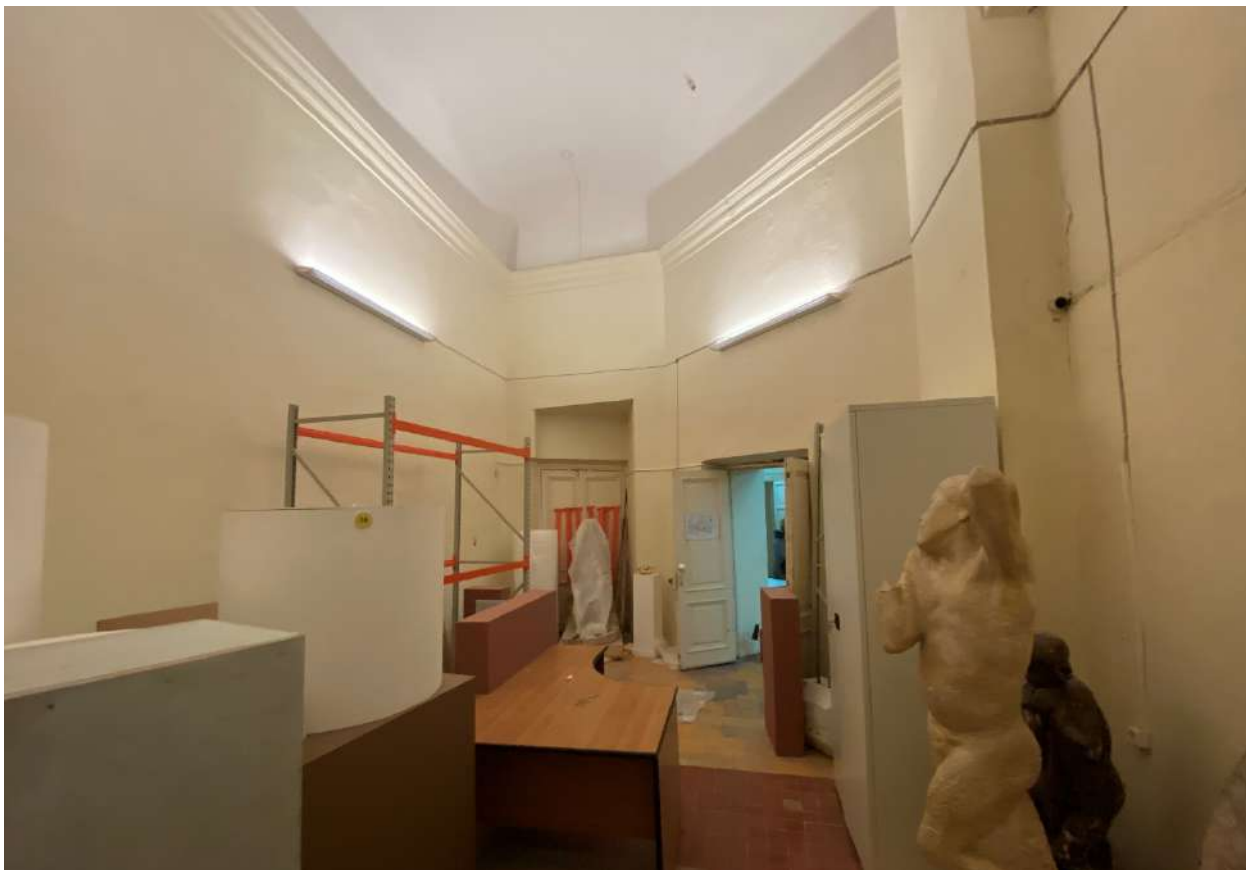
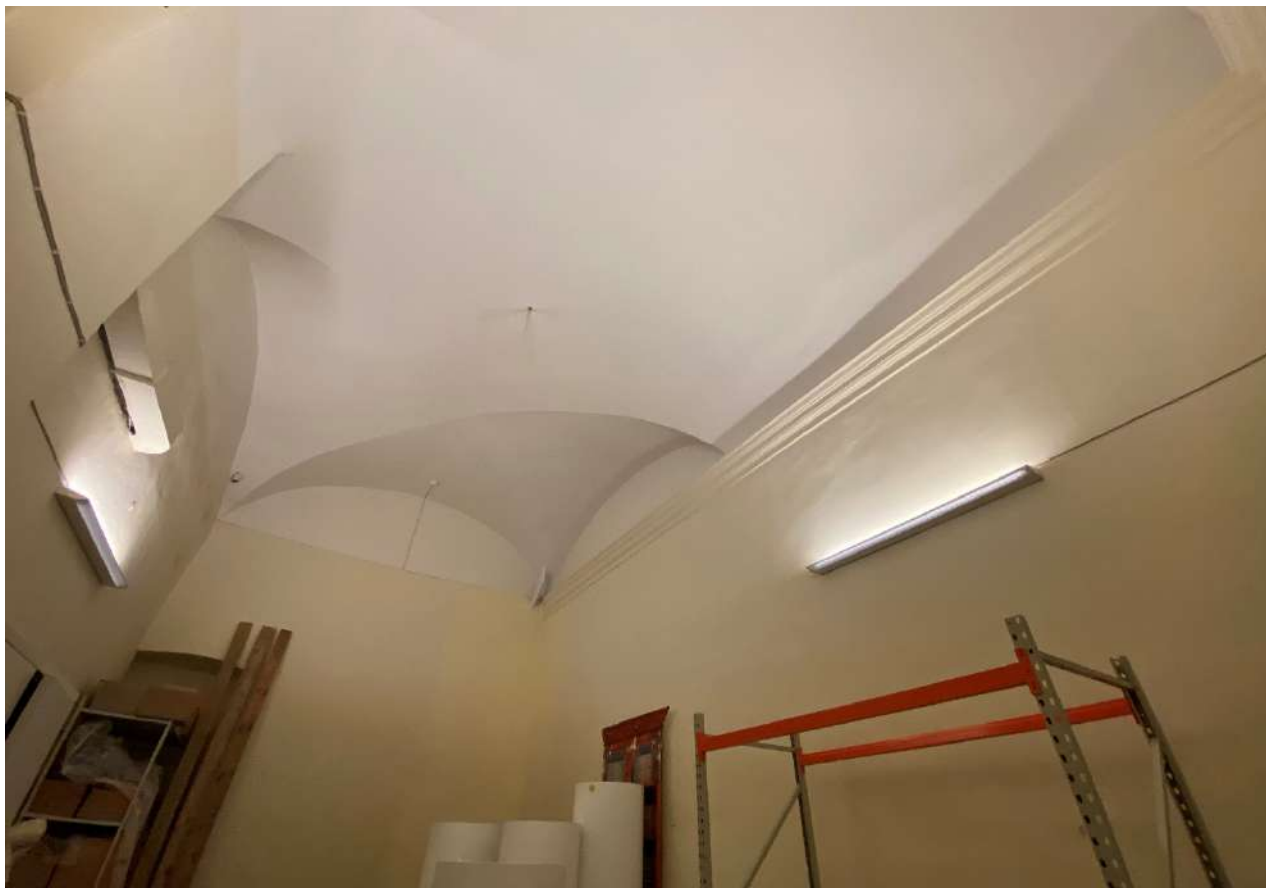
*Помещения №№ 76, 77.* Стены помещений оштукатурены, окрашены. На стенах наблюдаются трещины и участки с бухтящей штукатуркой. Потолок - сводчатый, окрашен в

белый цвет. На поверхности потолка наблюдаются множественные мелкие трещины и участки бухтящей штукатурки. Карниз - штукатурный, окрашен в белый цвет. Напольное покрытие – метлахская плитка (не является предметом охраны). Плитка находится в неудовлетворительном состоянии. Имеются деформации основания, сколы, трещины утраты фрагментов. Внутренние дверные заполнения - поздние, окрашены в белый цвет.

8. Объект культурного наследия федерального значения «Замок» по адресу: город Санкт-Петербург, Садовая улица, дом 2, литера А, входящий в состав объекта культурного наследия федерального значения «Михайловский (Инженерный) замок». Помещение № 76. Вид с запада. Дата съемки: 16 октября 2021 г.

9. Объект культурного наследия федерального значения «Замок» по адресу: город Санкт-Петербург, Садовая улица, дом 2, литера А, входящий в состав объекта культурного наследия федерального значения «Михайловский (Инженерный) замок». Помещение № 76. Вид с востока. Дата съемки: 16 октября 2021 г.

*Помещение 76.* Перекрытия над подвалом выполнено в виде крестового кирпичного свода, перекрытие над помещением выполнено в виде свода с распалубками. В вышележащем перекрытии и стенах наблюдаются технологические отверстия для пропуска труб и трещины по штукатурному слою. В перекрытии в уровне пола помещения отмечаются отдельные трещины по своду, следы замачивания и наличие отверстий для подвески вент коробов. Пол в помещении выполнен из керамических плиток, за годы длительной эксплуатации получил значительный физический износ. Входные двери в помещении выполнены деревянными.

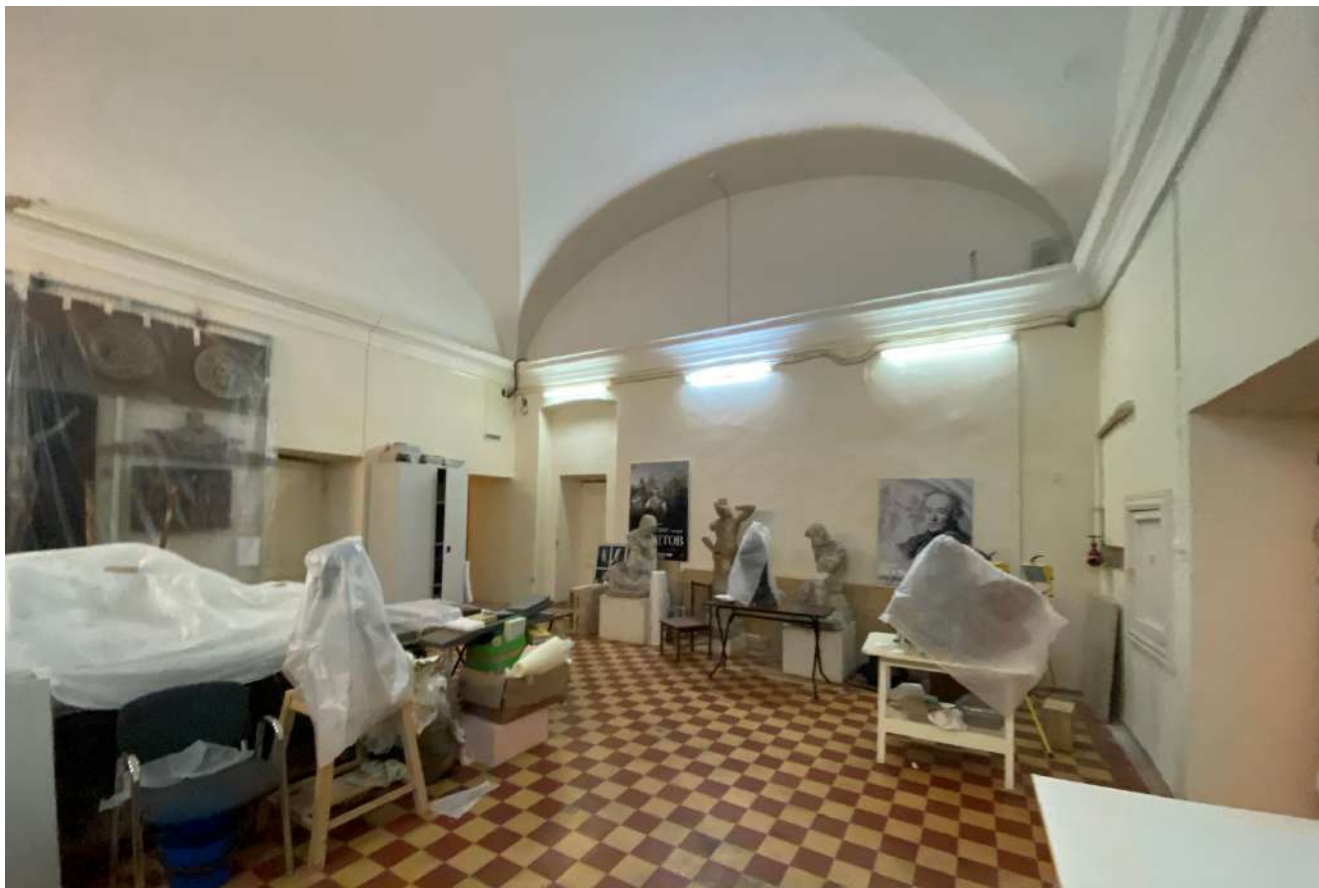
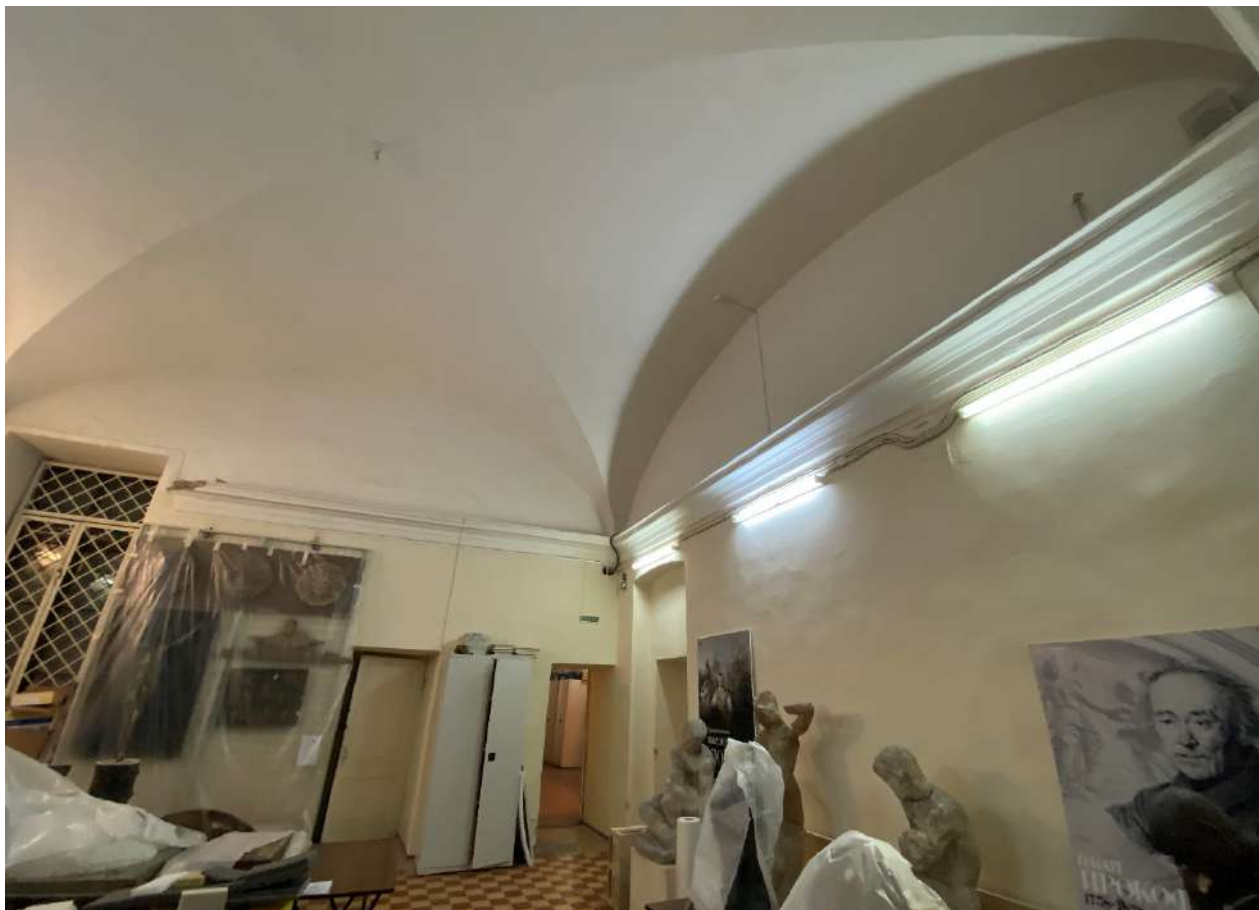
10. Объект культурного наследия федерального значения «Замок» по адресу: город Санкт-Петербург, Садовая улица, дом 2, литера А, входящий в состав объекта культурного наследия федерального значения «Михайловский (Инженерный) замок». Помещение № 77. Вид с севера. Дата съемки: 16 октября 2021 г.

11. Объект культурного наследия федерального значения «Замок» по адресу: город Санкт-Петербург, Садовая улица, дом 2, литера А, входящий в состав объекта культурного наследия федерального значения «Михайловский (Инженерный) замок». Помещение № 77. Вид с северо-востока. Дата съемки: 16 октября 2021 г.

*Помещение 77.* Сводчатые перекрытия в уровне пола и потолка имеют сравнительно сложную конфигурацию в виде центральной цилиндрической части и боковых частей из распалубок. В вышележащем перекрытии наблюдаются отверстие для крюка подвеса люстры, небольшие трещины по штукатурному слою, следы замачивания, механические повреждения окрасочного и штукатурных слоев. В перекрытии в уровне пола отмечаются отдельные трещины по своду и следы замачивания. Пол в помещении выполнен из керамических плиток, за годы длительной эксплуатации получил значительный физический износ. Входные двери в помещении выполнены деревянными.

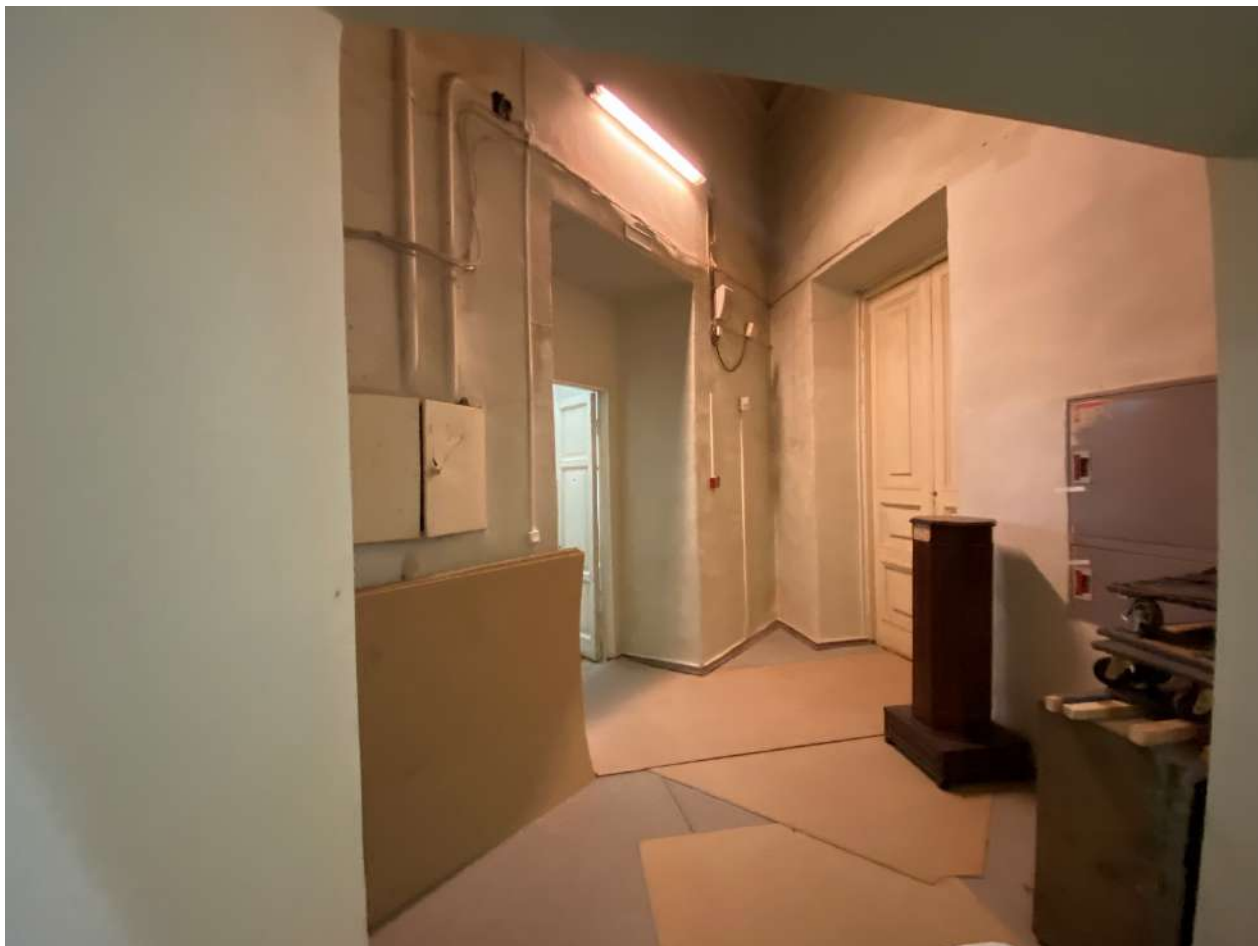
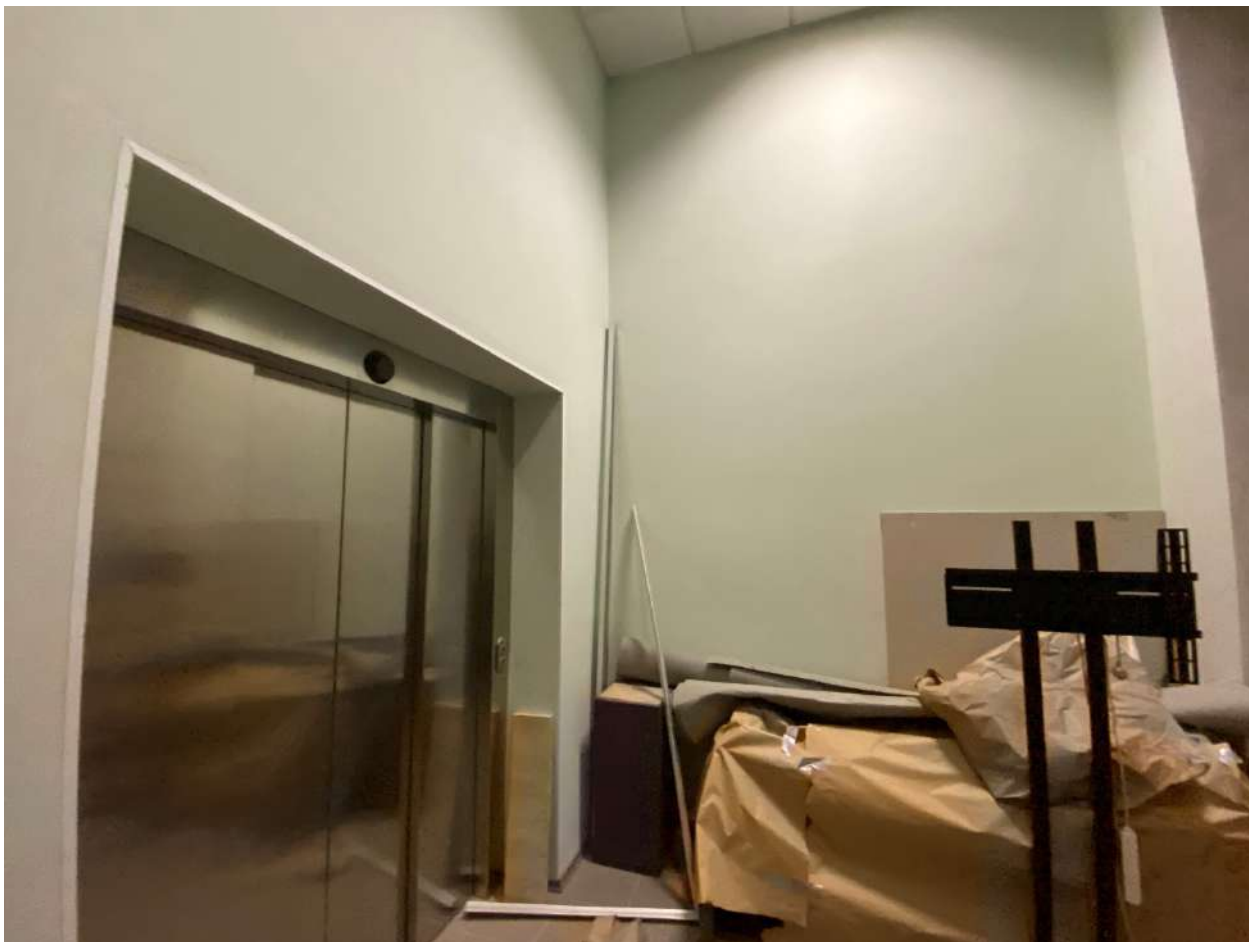
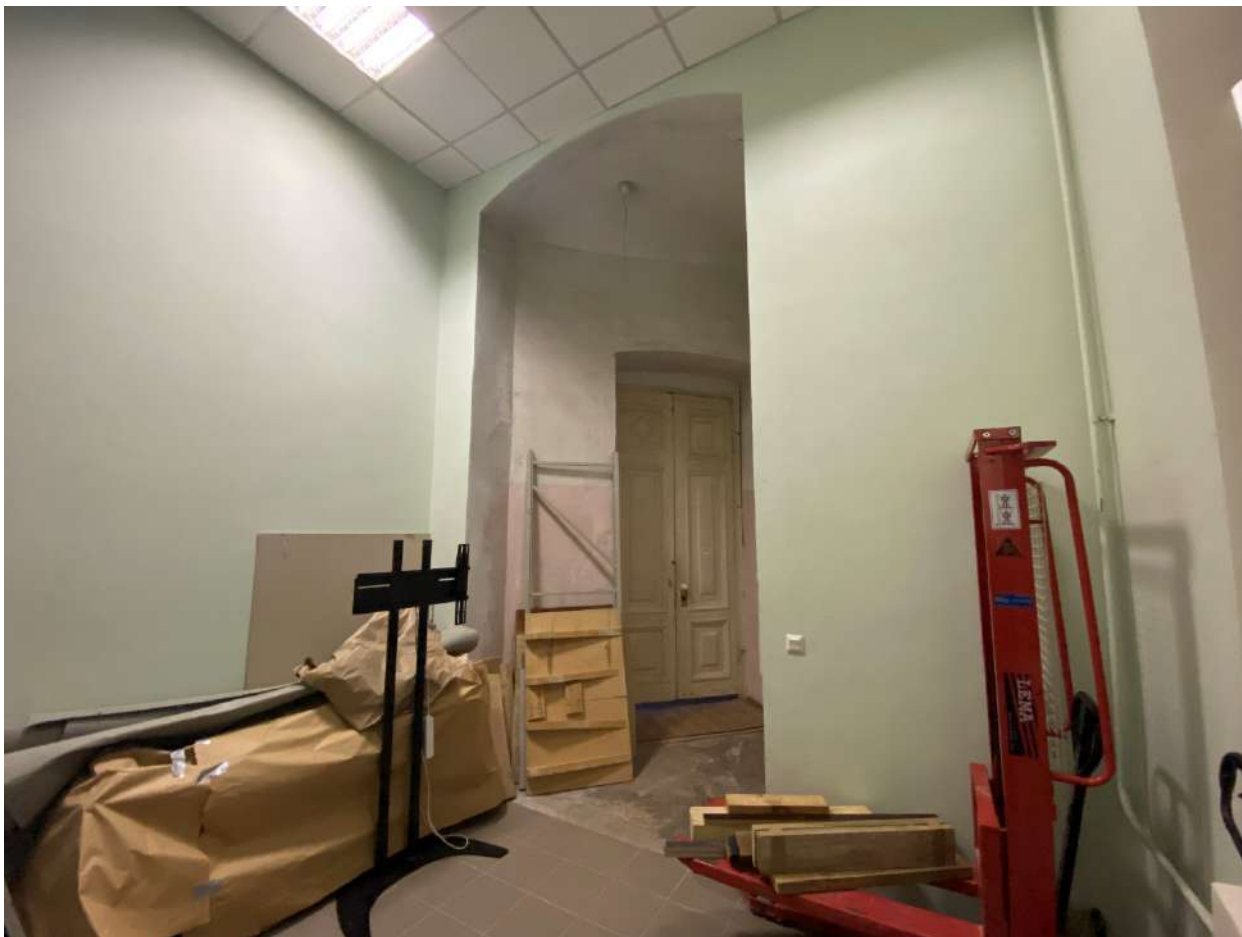
*Помещения №№ 82, 84.* В помещение № 82 встроена шахта грузового лифта. Стены из полнотелого глиняного кирпича на известково-песчаном растворе оштукатурены, окрашены. На стенах наблюдаются трещины и участки с бухтящей штукатуркой. Потолок – плоское ж/б перекрытие. Напольное покрытие – керамогранитная плитка. Внутренние дверные заполнения - поздние, окрашены в белый цвет.

12. Объект культурного наследия федерального значения «Замок» по адресу: город Санкт-Петербург, Садовая улица, дом 2, литера А, входящий в состав объекта культурного наследия федерального значения «Михайловский (Инженерный) замок». Помещение № 84. Вид с востока. Дата съемки: 16 октября 2021 г.

13. Объект культурного наследия федерального значения «Замок» по адресу: город Санкт-Петербург, Садовая улица, дом 2, литера А, входящий в состав объекта культурного наследия федерального значения «Михайловский (Инженерный) замок». Помещение № 82. Вид с юго-запада. Дата съемки: 16 октября 2021 г.

14. Объект культурного наследия федерального значения «Замок» по адресу: город Санкт-Петербург, Садовая улица, дом 2, литера А, входящий в состав объекта культурного наследия федерального значения «Михайловский (Инженерный) замок». Помещение № 82. Вид с юго-запада. Дата съемки: 16 октября 2021 г.

*Помещения 82, 84.* Цилиндрический свод помещения 82 в уровне потолка частично демонтирован и свозь него пропущена шахта лифта. Сводчатое перекрытие под помещением было демонтировано и заменено на металлические балки с железобетонным заполнением между ними. В перекрытии над подвалом помещения 84 наблюдаются подрубки пяты свода и трещина по распалубке. Пол в помещениях выполнен из керамических плиток, за годы длительной эксплуатации получил значительный физический износ. Входные двери в помещения выполнены деревянными. Оконные заполнения в помещении 82 выполнены из деревянных остекленных рам, установленных внутри помещения и наружным заполнением из Стеклоблоков.

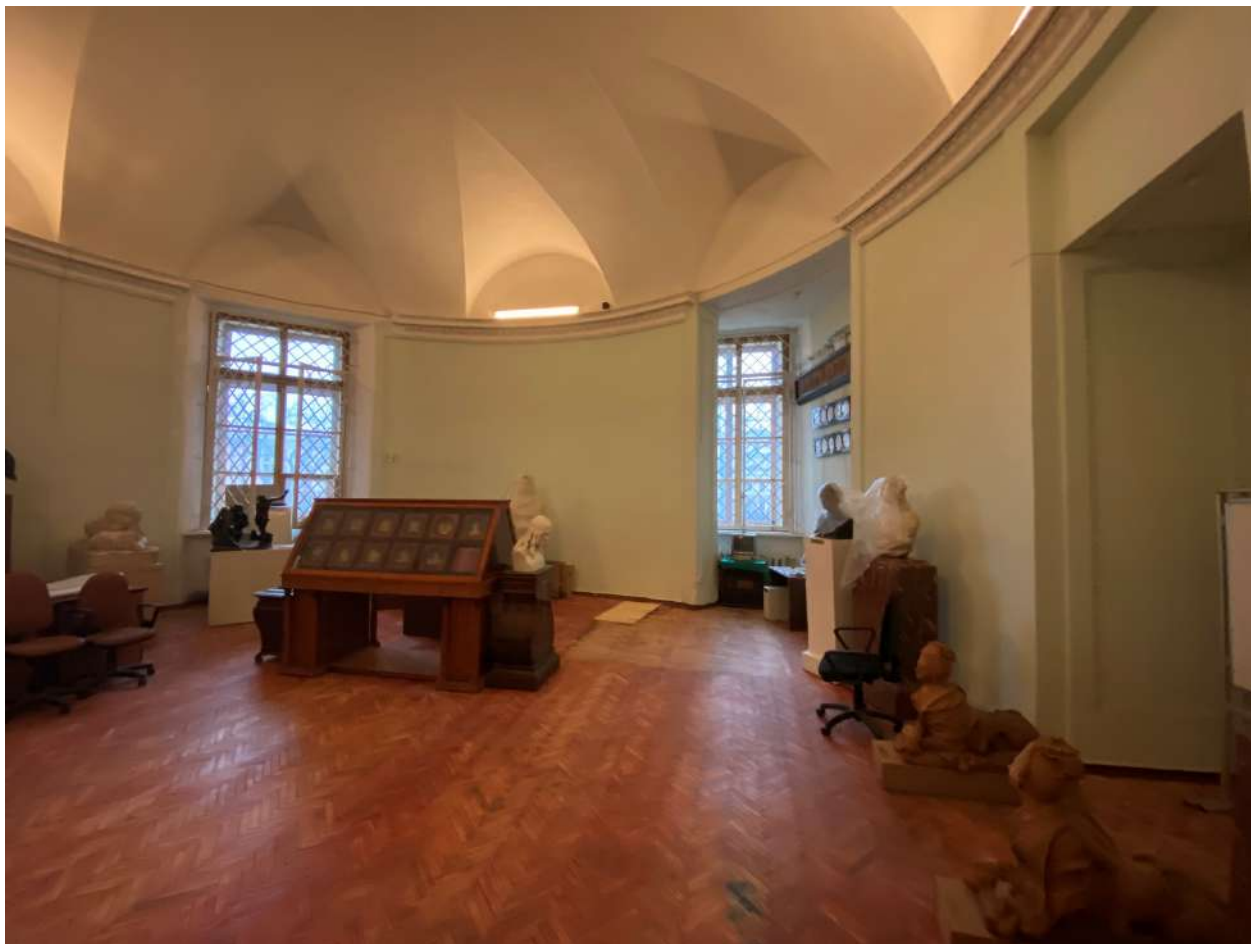
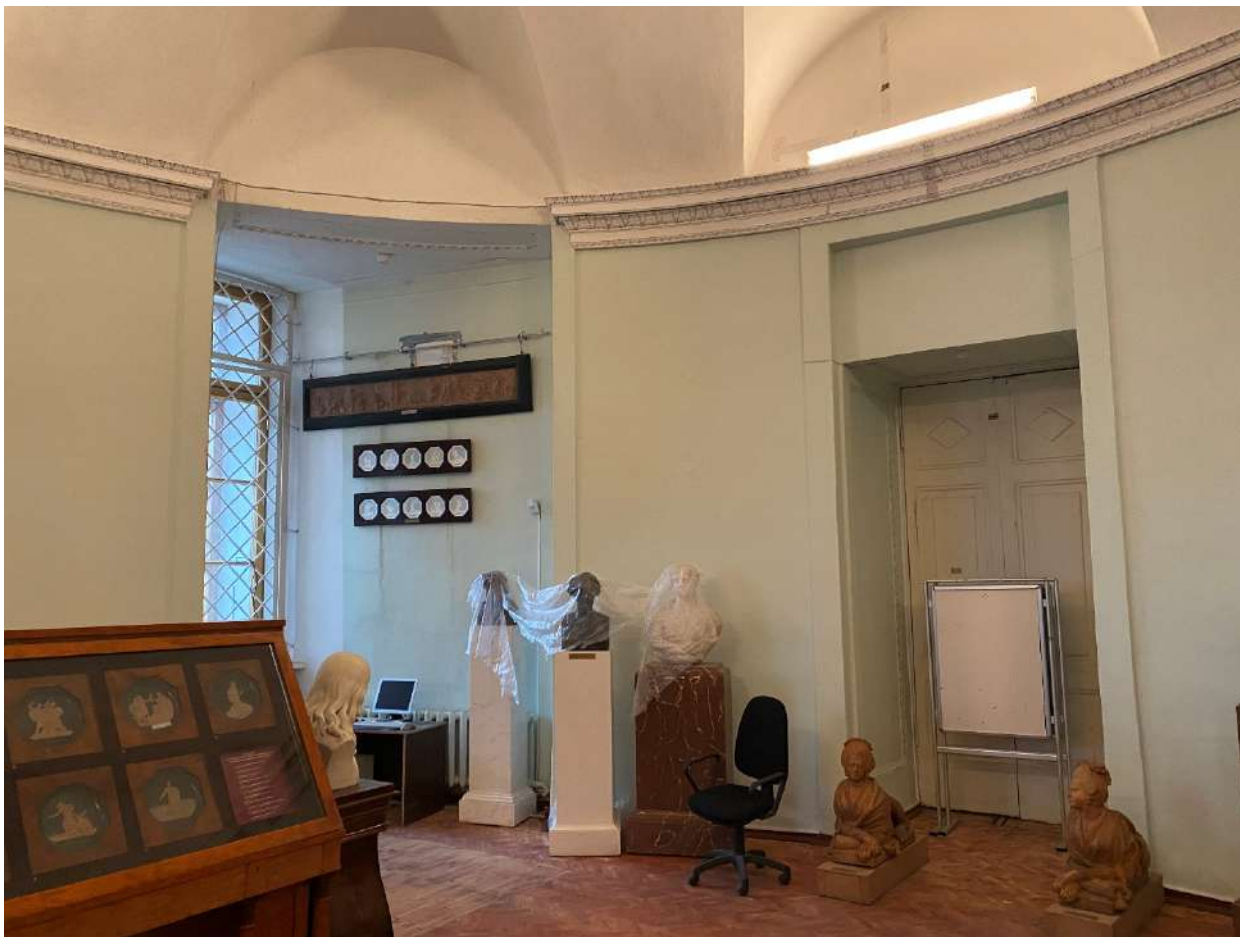
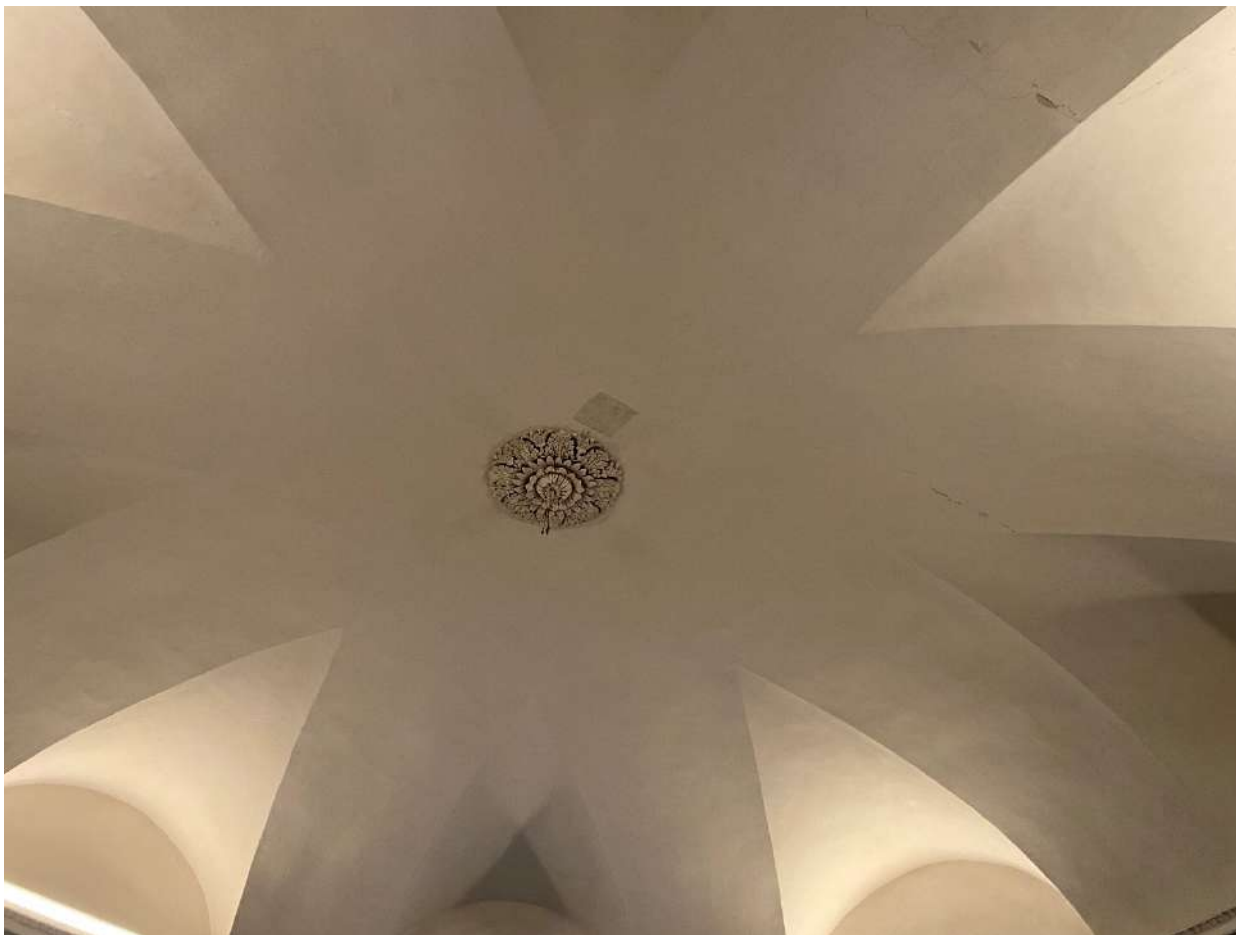
*Тронный зал (пом. № 87).* Помещение круглое в плане с "карманами", расположено в северо-западном углу замка. Стены оштукатурены, окрашены в светло-зеленый цвет. На стенах имеются лопатки на всю высоту помещения. Первоначальная отделка стен утрачена. На стенах наблюдаются трещины и участки с бухтящей штукатуркой. Потолок тронного зала - свод с распалубками, окрашен в белый цвет. На своде наблюдаются шелушения красочного слоя, мелкие трещины. Центральная лепная розетка свода, малая розетка плафона "кармана", лепные порезки филенок проемов многослойно окрашены с потерей четкости рисунка. Карниз - штукатурный с лепными порезками многослойно окрашен в белый цвет с потерей четкости рисунка. Напольное покрытие - поздний паркет "елочка". Внутренние дверные заполнения - поздние, окрашены в белый цвет. Оконные заполнения поздние, двойные с фрамугой покрыты лаком, одно окно с форточкой.

15. Объект культурного наследия федерального значения «Замок» по адресу: город Санкт-Петербург, Садовая улица, дом 2, литера А, входящий в состав объекта культурного наследия федерального значения «Михайловский (Инженерный) замок». Помещение № 87. Вид с юго-запада. Дата съемки: 16 октября 2021 г.

16. Объект культурного наследия федерального значения «Замок» по адресу: город Санкт-Петербург, Садовая улица, дом 2, литера А, входящий в состав объекта культурного наследия федерального значения «Михайловский (Инженерный) замок». Помещение № 87. Вид с юго-востока. Дата съемки: 16 октября 2021 г.

17. Объект культурного наследия федерального значения «Замок» по адресу: город Санкт-Петербург, Садовая улица, дом 2, литера А, входящий в состав объекта культурного наследия федерального значения «Михайловский (Инженерный) замок». Помещение № 87. Вид с юго-востока. Дата съемки: 16 октября 2021 г.

*Помещение 87.* Перекрытия в уровне пола и потолка выполнены в виде кирпичного свода-купола. В перекрытии над подвалом отмечены отдельные места скола кирпичной кладки в подпрусной арке и отдельные трещины по штукатурному слою купола. На перекрытии над помещением и стенах отмечены обрушения части карниза и отдельные трещины по штукатурному слою. Паркетный пол за годы длительной эксплуатации получил значительный физический износ, просадка его в центре помещения составляет 27мм. Оконные и дверные заполнения выполнены из деревянных рам с двойным остеклением в окнах по главному фасаду. Все входные двери в помещении выполнены также деревянными.

*Помещение 87.* Отделка в настоящее время находится в неудовлетворительном состоянии. Выявлены загрязнения поверхности штукатурной отделки, участки отделки стен и свода подверженные деструкции, трещины в оригинальном штукатурном слое различной направленности, следы ремонтов штукатурного слоя составами с разной природой вяжущего, многослойная окраска штукатурных поверхностей, дефекты красочных слоёв. Штукатурная отделка выполнена известковыми растворами, декор гипсовый либо из алебаstra.

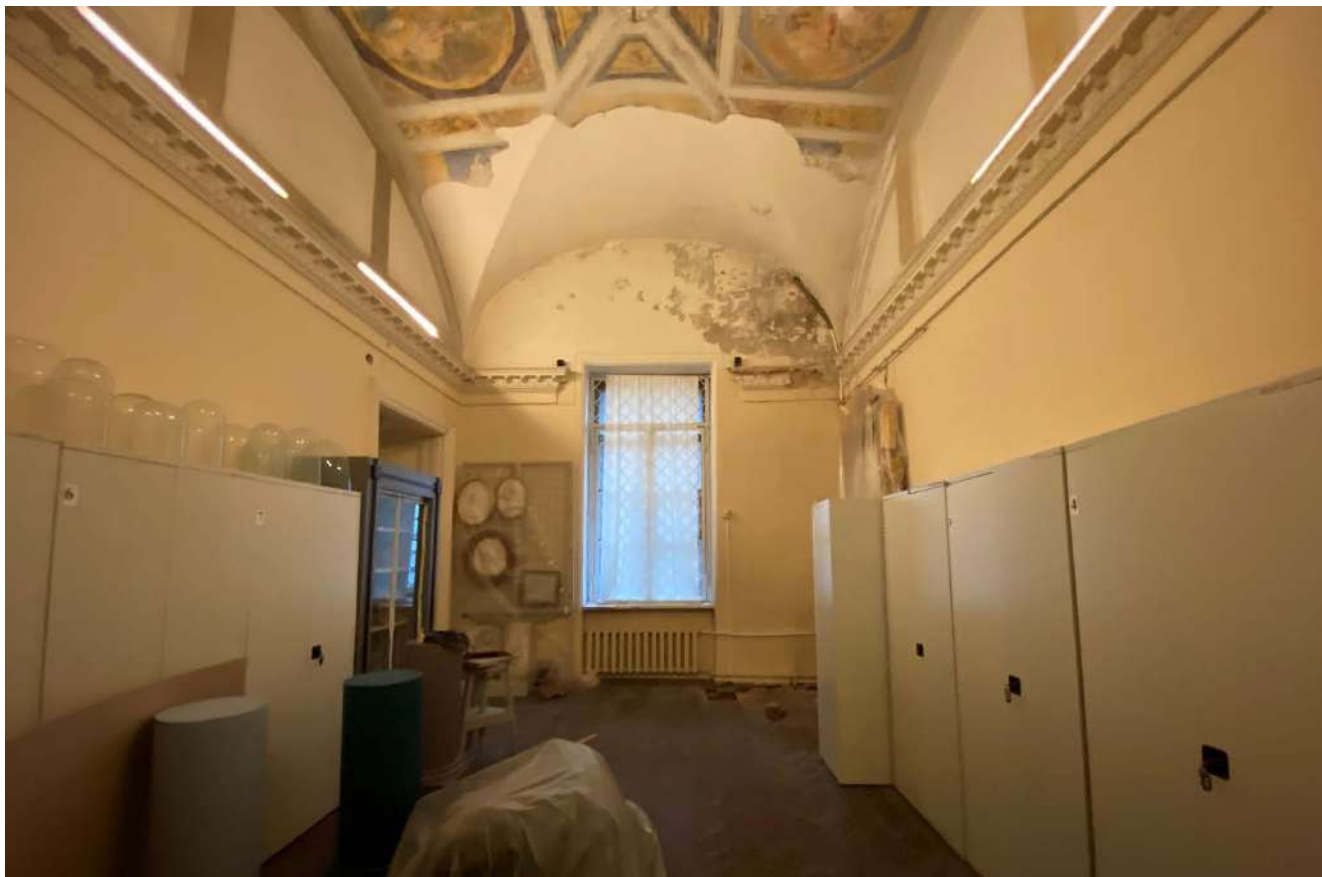
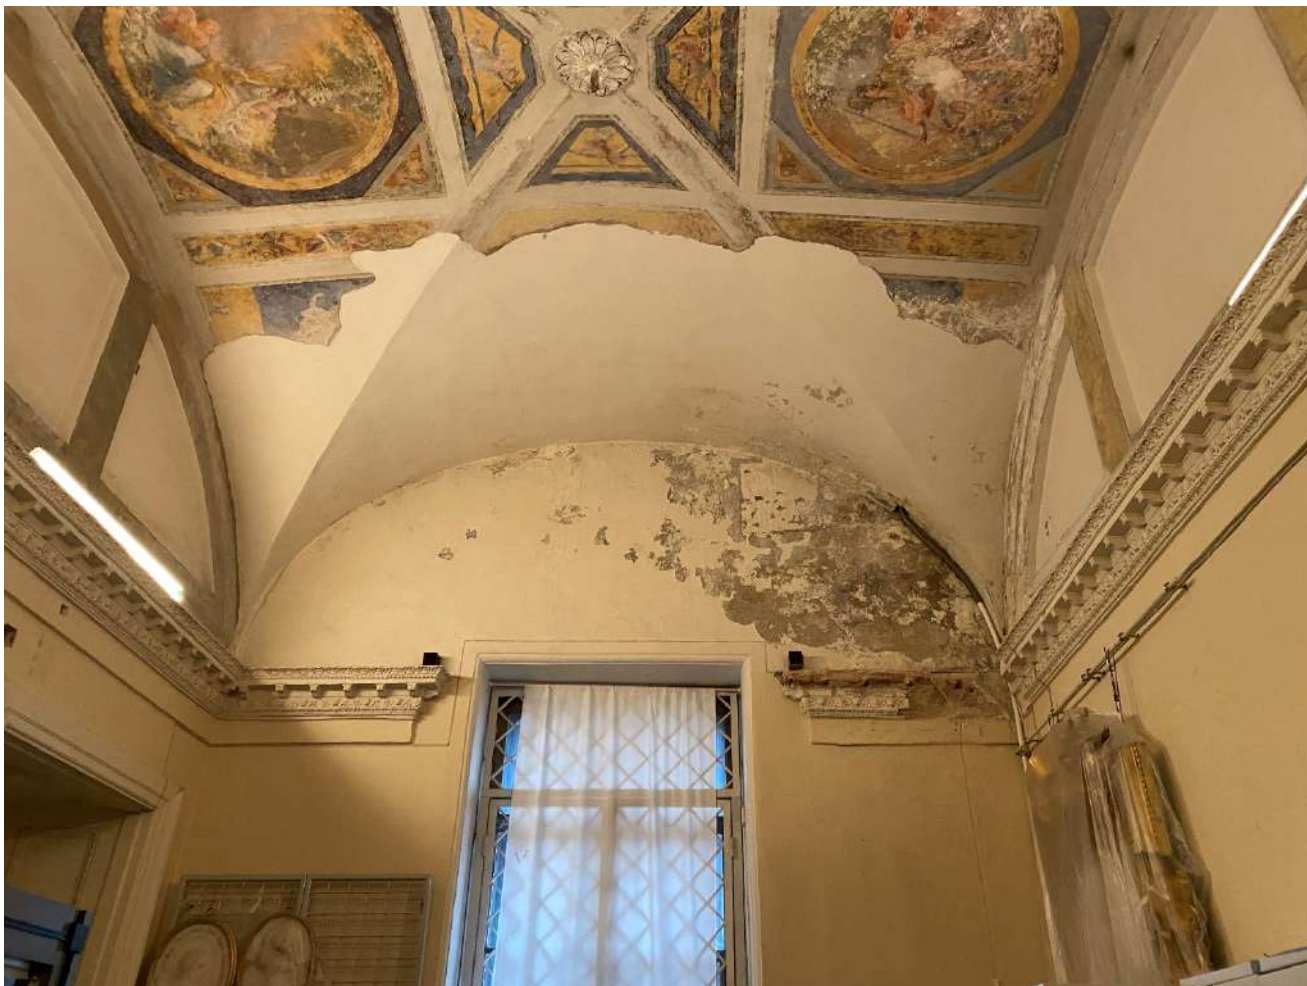
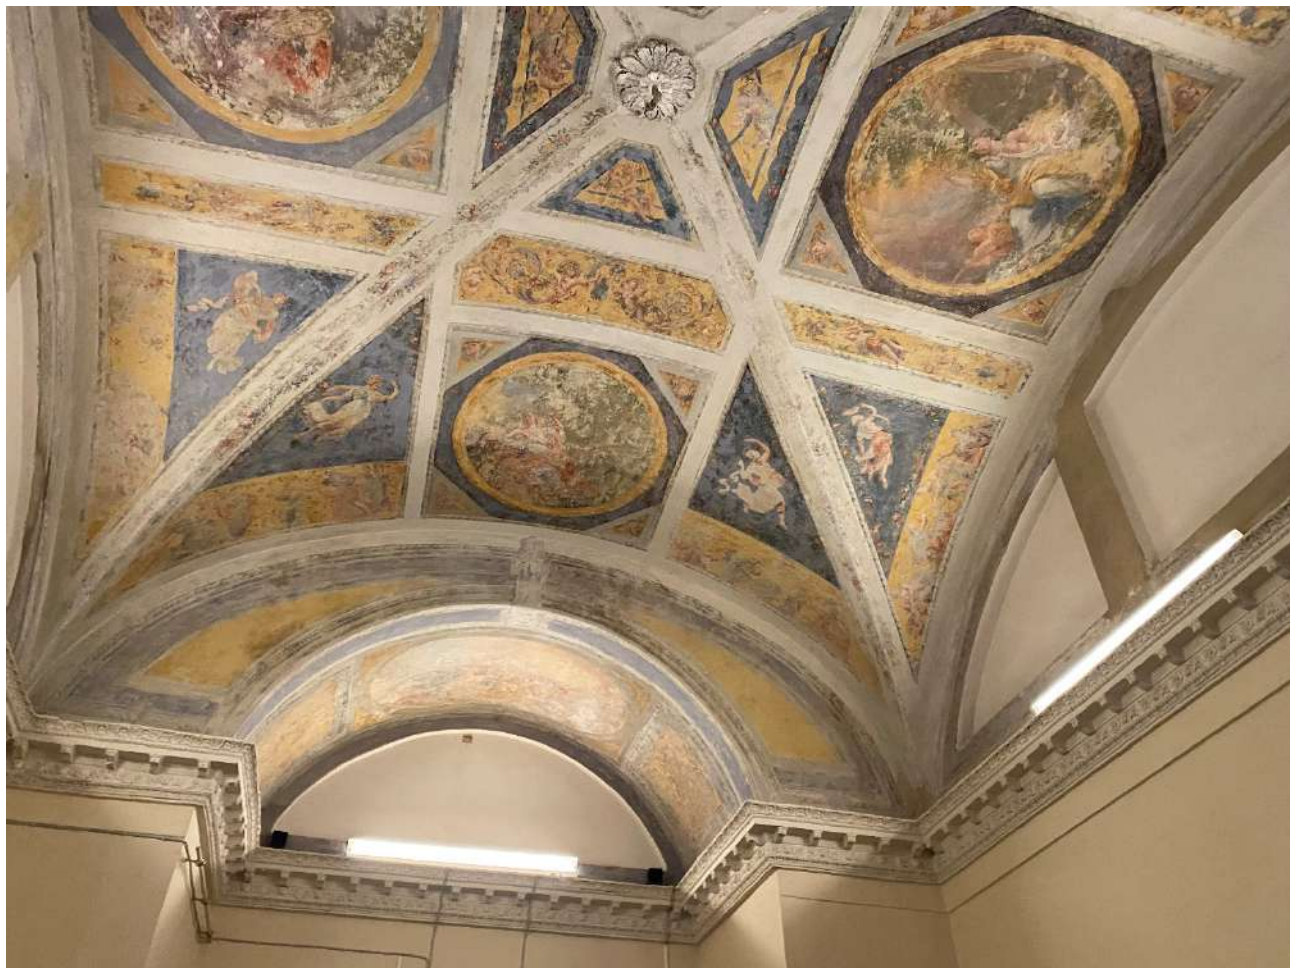
*Будуар (пом. № 83).* Помещение прямоугольное в плане. Первоначальное объемно-планировочное решение изменено: в нише на южной стене устроен проем, колонны, оформляющие нишу утрачены. Стены оштукатурены, окрашены в бежевый цвет. Первоначальная отделка стен утрачена. На стенах наблюдаются трещины, участки с бухтящей штукатуркой, утраты окрасочного слоя. Потолок будуара - парусный свод. На своде орнаментальная, многофигурная роспись (темперно-клеевая по штукатурке). В южной стене расположена ниша с полуциркульным завершением, по своду роспись. Состояние росписи неудовлетворительное. На своде и люнете у северной стены наблюдаются следы протечек и деструкция штукатурного слоя. В центре свода расположена лепная розетка с растительным орнаментом. Розетка многослойно окрашена с потерей четкости рисунка. Карниз - штукатурный с лепными порезками и фризом, окрашен в белый цвет. В местах протечек и ввода сетей отопления фрагмент карниза утрачен, имеется аварийный участок карниза на северной стене. Напольное покрытие - поздний паркет "елочка". Внутренние дверные заполнения - поздние, окрашены в белый цвет. Оконное заполнение позднее, двойное с фрамугой с форточкой, покрыто лаком.

21. Объект культурного наследия федерального значения «Замок» по адресу: город Санкт-Петербург, Садовая улица, дом 2, литера А, входящий в состав объекта культурного наследия федерального значения «Михайловский (Инженерный) замок». Помещение № 83. Вид с юга. Дата съемки: 16 октября 2021 г.

22. Объект культурного наследия федерального значения «Замок» по адресу: город Санкт-Петербург, Садовая улица, дом 2, литера А, входящий в состав объекта культурного наследия федерального значения «Михайловский (Инженерный) замок». Помещение № 83. Вид с юга. Дата съемки: 16 октября 2021 г.

23. Объект культурного наследия федерального значения «Замок» по адресу: город Санкт-Петербург, Садовая улица, дом 2, литера А, входящий в состав объекта культурного наследия федерального значения «Михайловский (Инженерный) замок». Помещение № 83. Вид с севера. Дата съемки: 16 октября 2021 г.

*Помещение 83.* Помещение перекрыто в уровне пола и потолка коренным крестовым сводом. В перекрытии в уровне пола помещения отмечаются механические повреждения в виде подрубок и следы произошедшего ранее пожара, трещины по штукатурке от последствий пожара и его тушения. В вышележащем перекрытии наблюдаются локальные места с сильным замачиванием, обрушение части карниза, технологические отверстия и нарушение окрасочного слоя. Потолок имел художественную роспись, которая частично была скрыта и сейчас расчищается. В стенах помещения имеются трещины по штукатурке и локальные следы замачивания. Пол в помещении выполнен паркетным, за годы длительной эксплуатации получил значительный физический износ, просадка его в центре помещения составляет 40мм. Оконное заполнение в наружной стене выполнено из деревянных рам с двойным остеклением. Изнутри окно оборудовано металлической решеткой. Оконные рамы в данном помещении не окрашены. Входные двери в помещении выполнены деревянными.
