## АКТ

по результатам государственной историко-культурной экспертизы проектной документации на проведение работ по сохранению объекта культурного наследия федерального значения «Замок» по адресу: город Санкт-Петербург, Садовая улица, дом 2, литера А (Садовая ул., 2), входящего в состав объекта культурного наследия федерального значения «Михайловский (Инженерный) замок» по адресу: г. Санкт-Петербург, Садовая улица, дом 2, литера А, Инженерная улица, дом 8, литера А, Инженерная улица, дом 10, литера А, Итальянская улица, дом 12, литера Е, Итальянская улица, дом 13, литера А, Караванная улица, дом 1, литера А, Манежная площадь, дом 2, литера А (Садовая ул., 2 Запковая ул., Итальянская ул., 12, Инженерная ул., 8, 10, 11, 13, Кленовая ул., Манежная пл., 2, 6, р. Мойки наб., р. Фонтанки наб.): «Научно-исследовательские, изыскательские и проектные работы по сохранению объекта культурного наследия «Реставрация и приспособление с ремонтом инженерных сетей интерьеров Михайловского (Инженерного) замка, расположенных на 1 и 2 этажах» по адресу: Санкт-Петербург, Садовая улица, д. 2, литера А: Блок II (Помещения №75, 76, 77, 82, 83, 84, 86, 87). Реставрация и приспособление с ремонтом инженерны

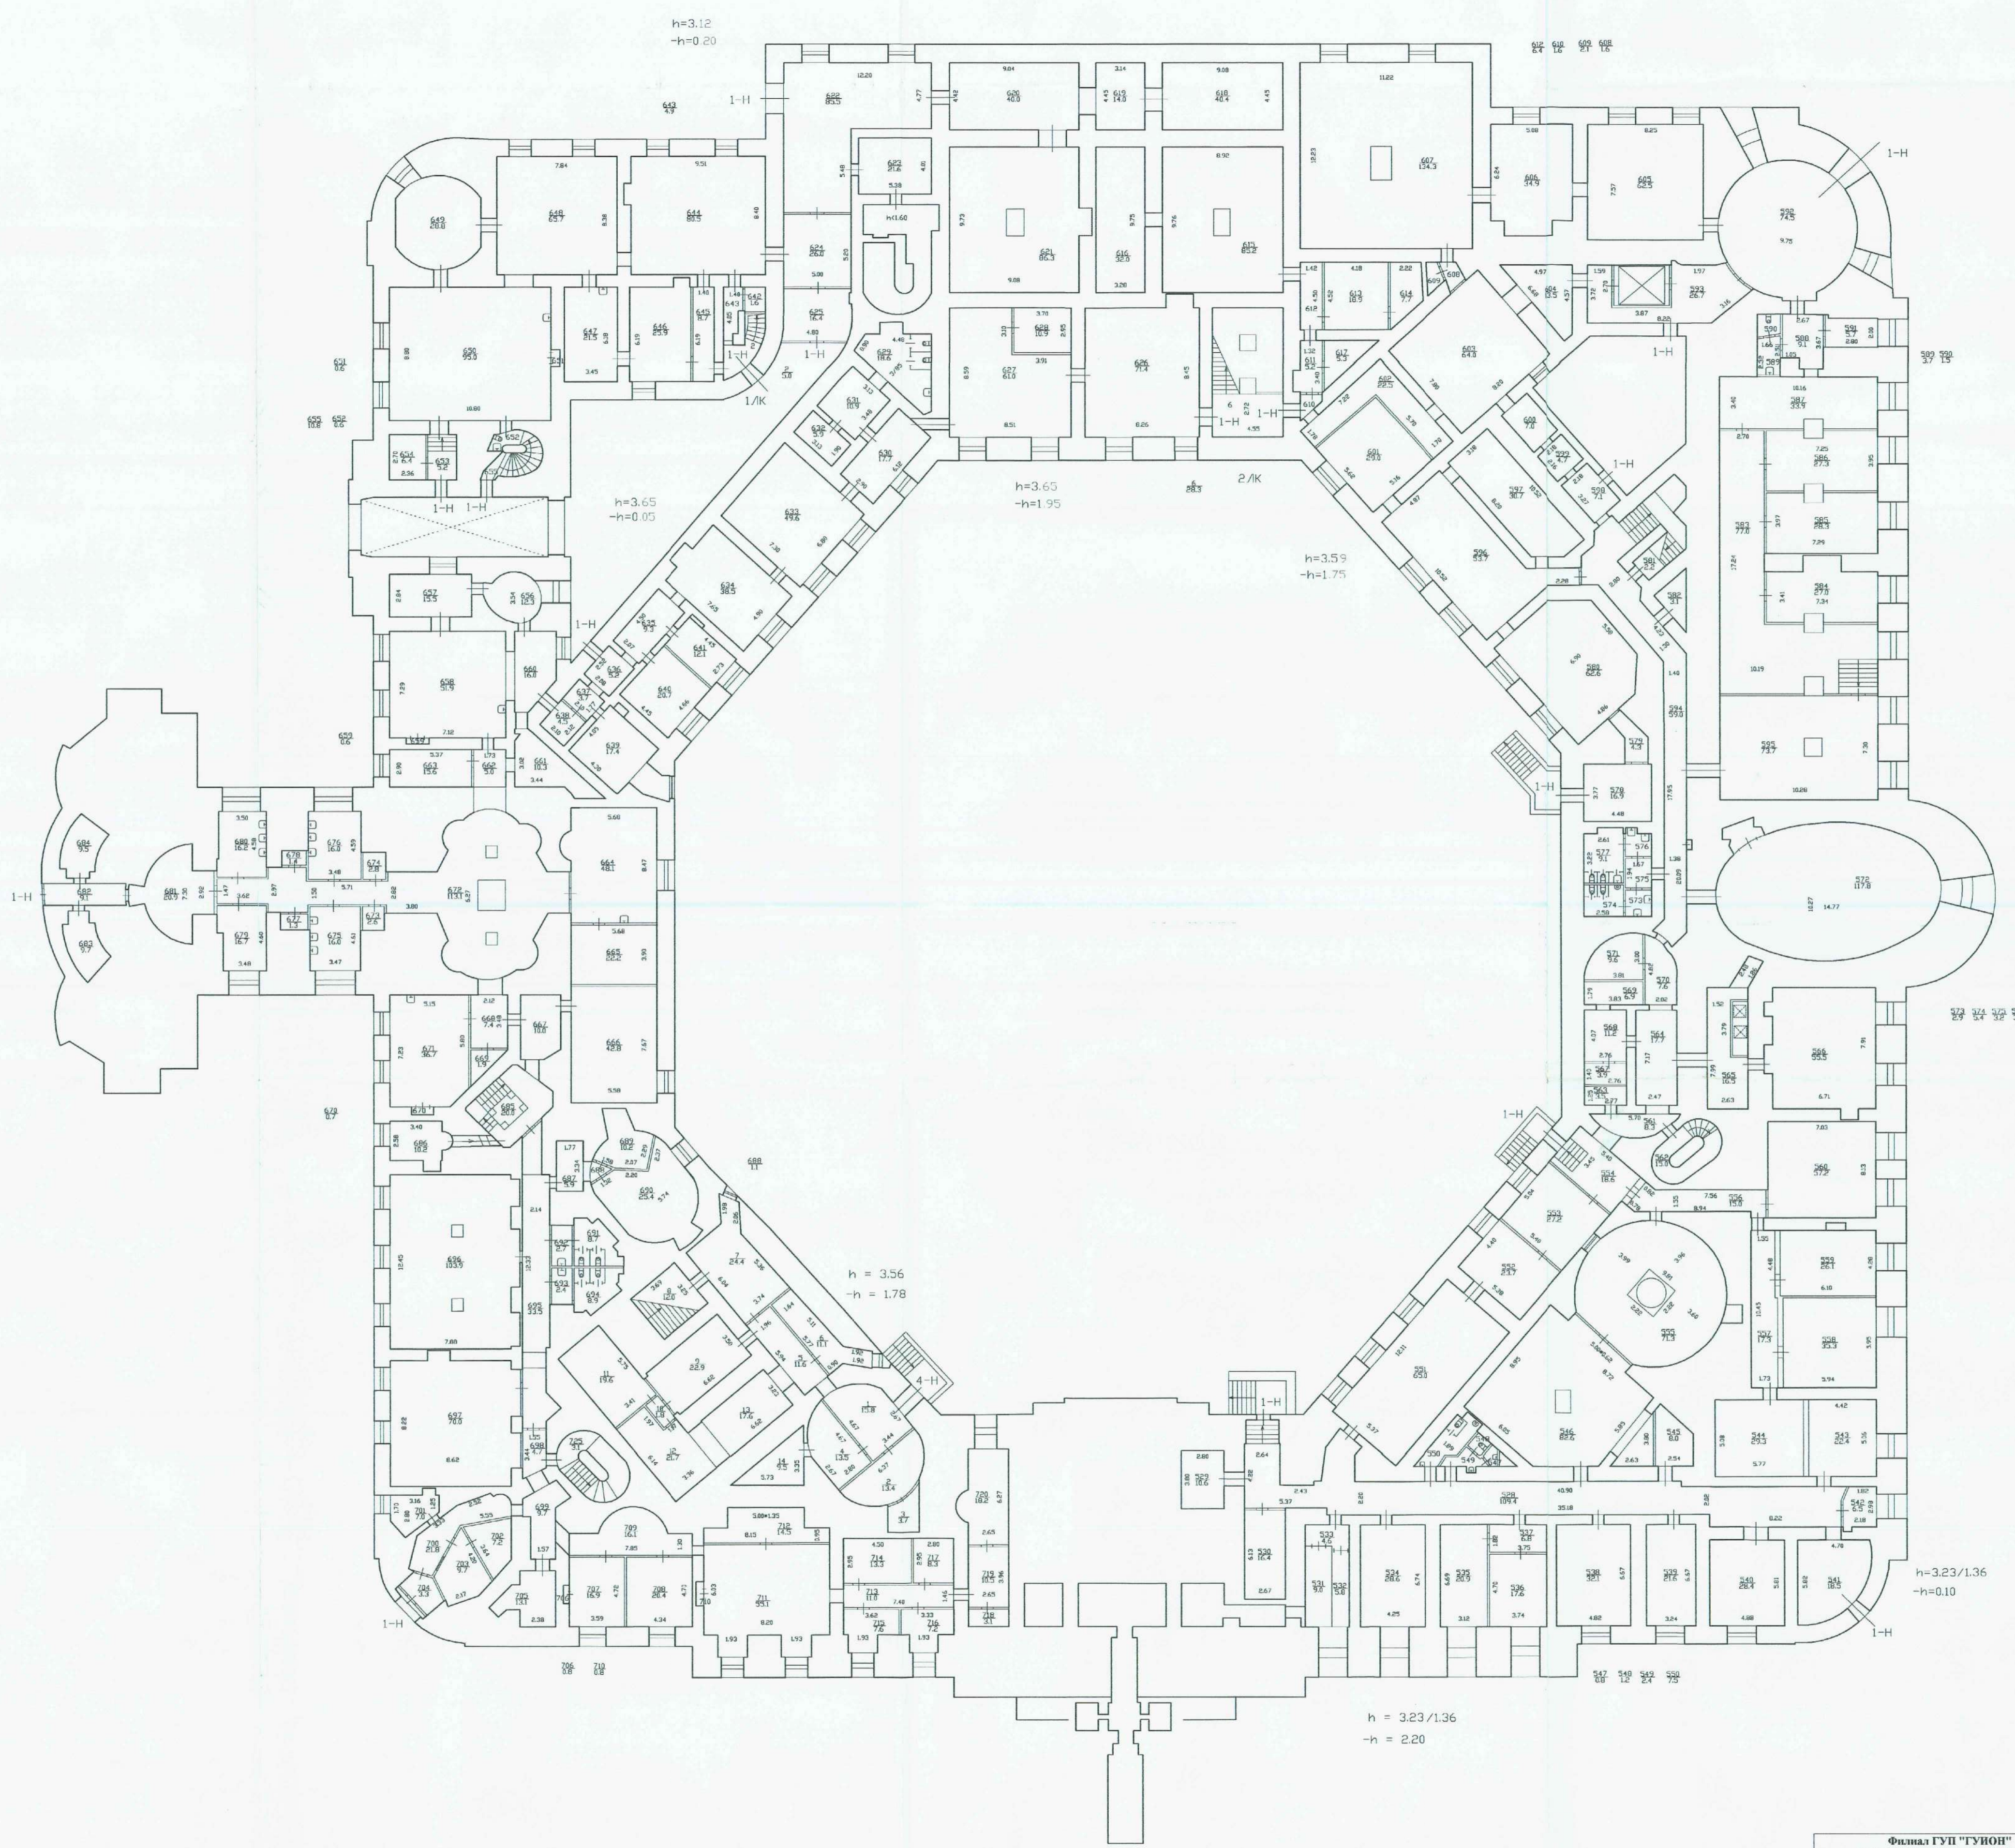
ПОДВАЛ - (1:100) 20.09.2010

Фирма ГУП "ГЭИОН" проектно-инвентаризационное бюро Центрального района г. Санкт-Петербурга		Изм. № 103/1
лист 1	Путевые планы строения литеры А по Садовой улице, дом 2 (подвал, цокольный этаж)	масштаб 1:200
Дата	Должностное лицо	Фамилия И.О.
20.09.2010 г.	Правильное фото	Чурова Е.С.
29.06.2010 г.	Исполнитель	Бодякина И.А.
30.09.2010 г.	Инженер, бригадир	Чернышова Л.В.

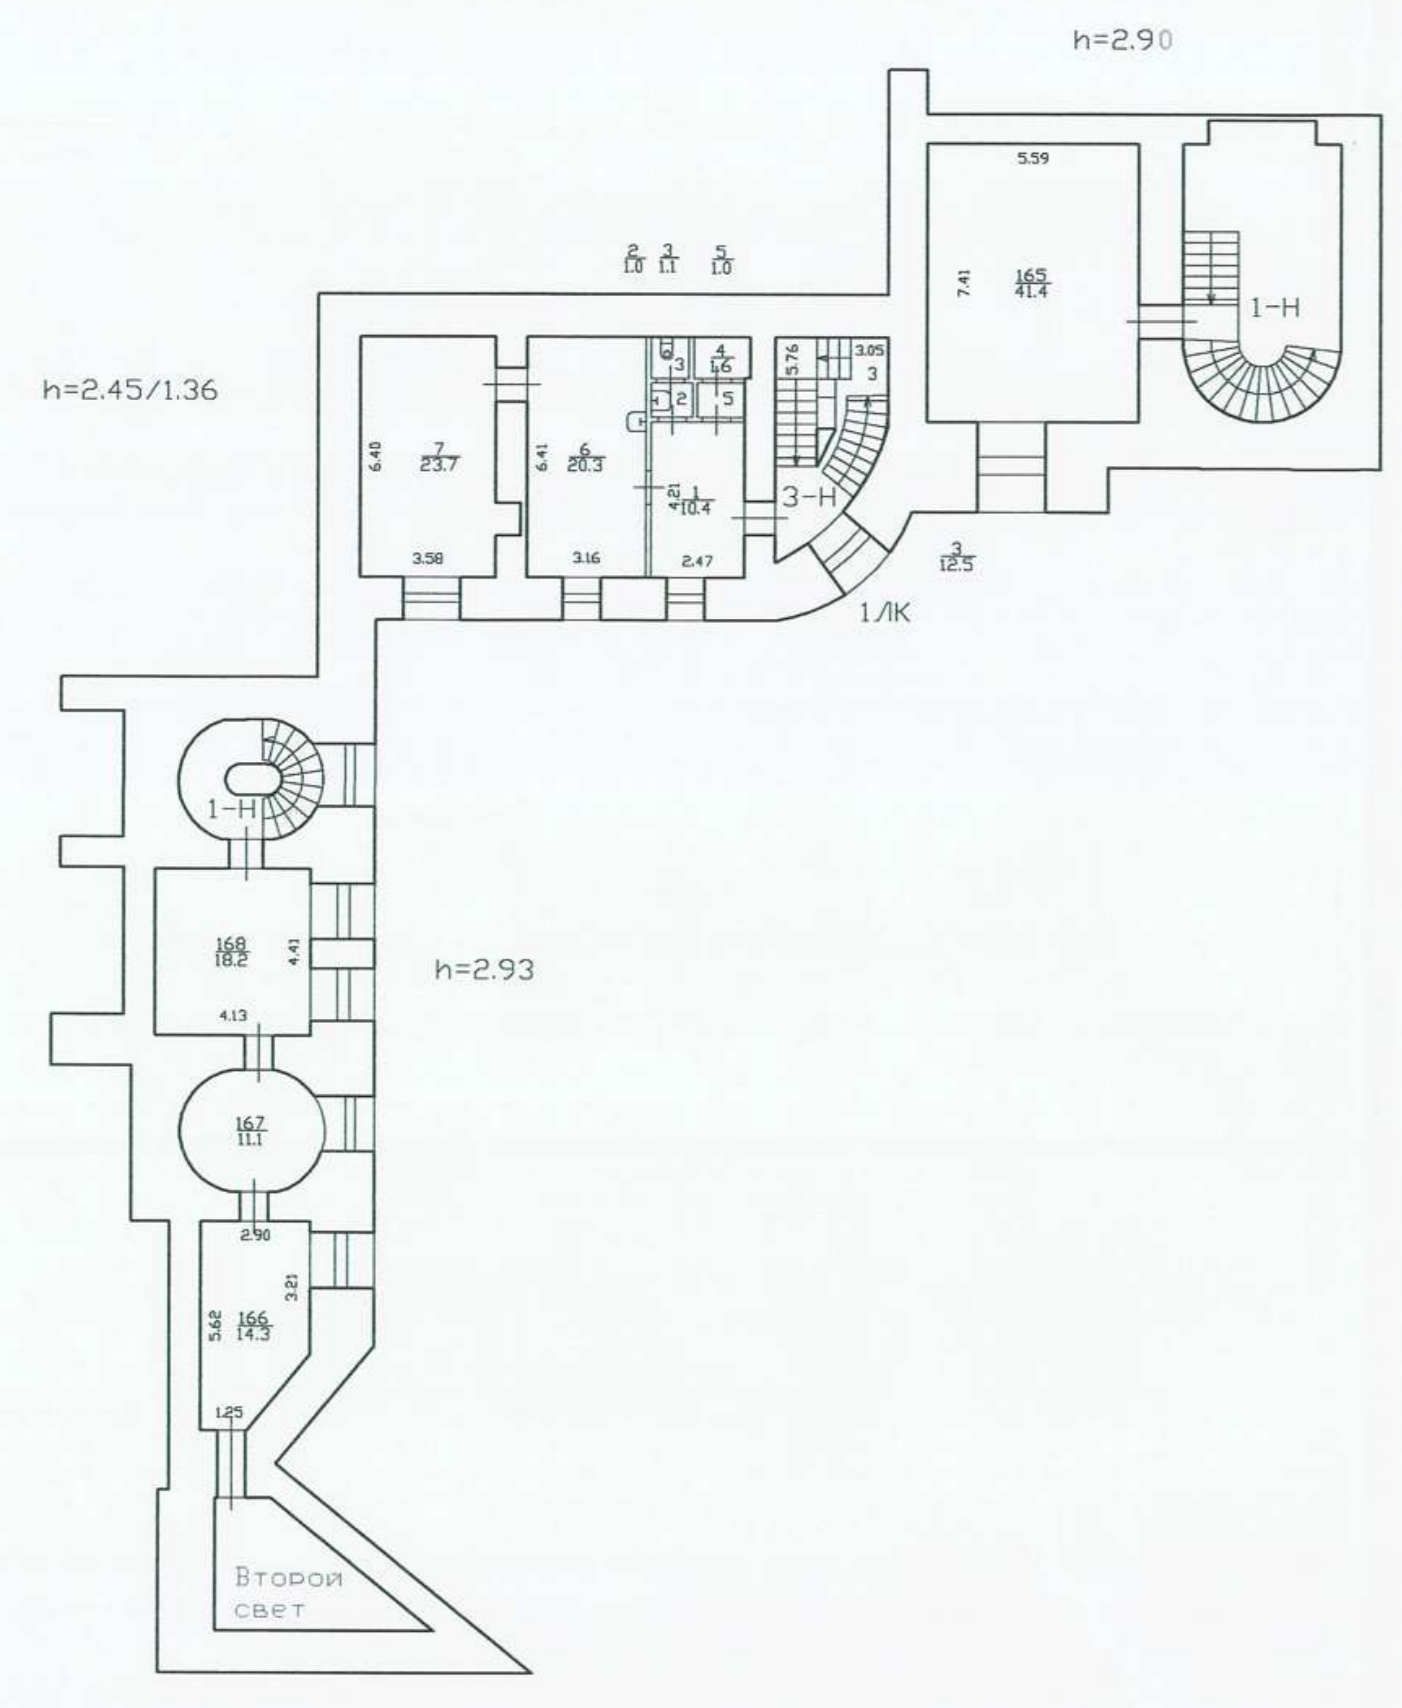
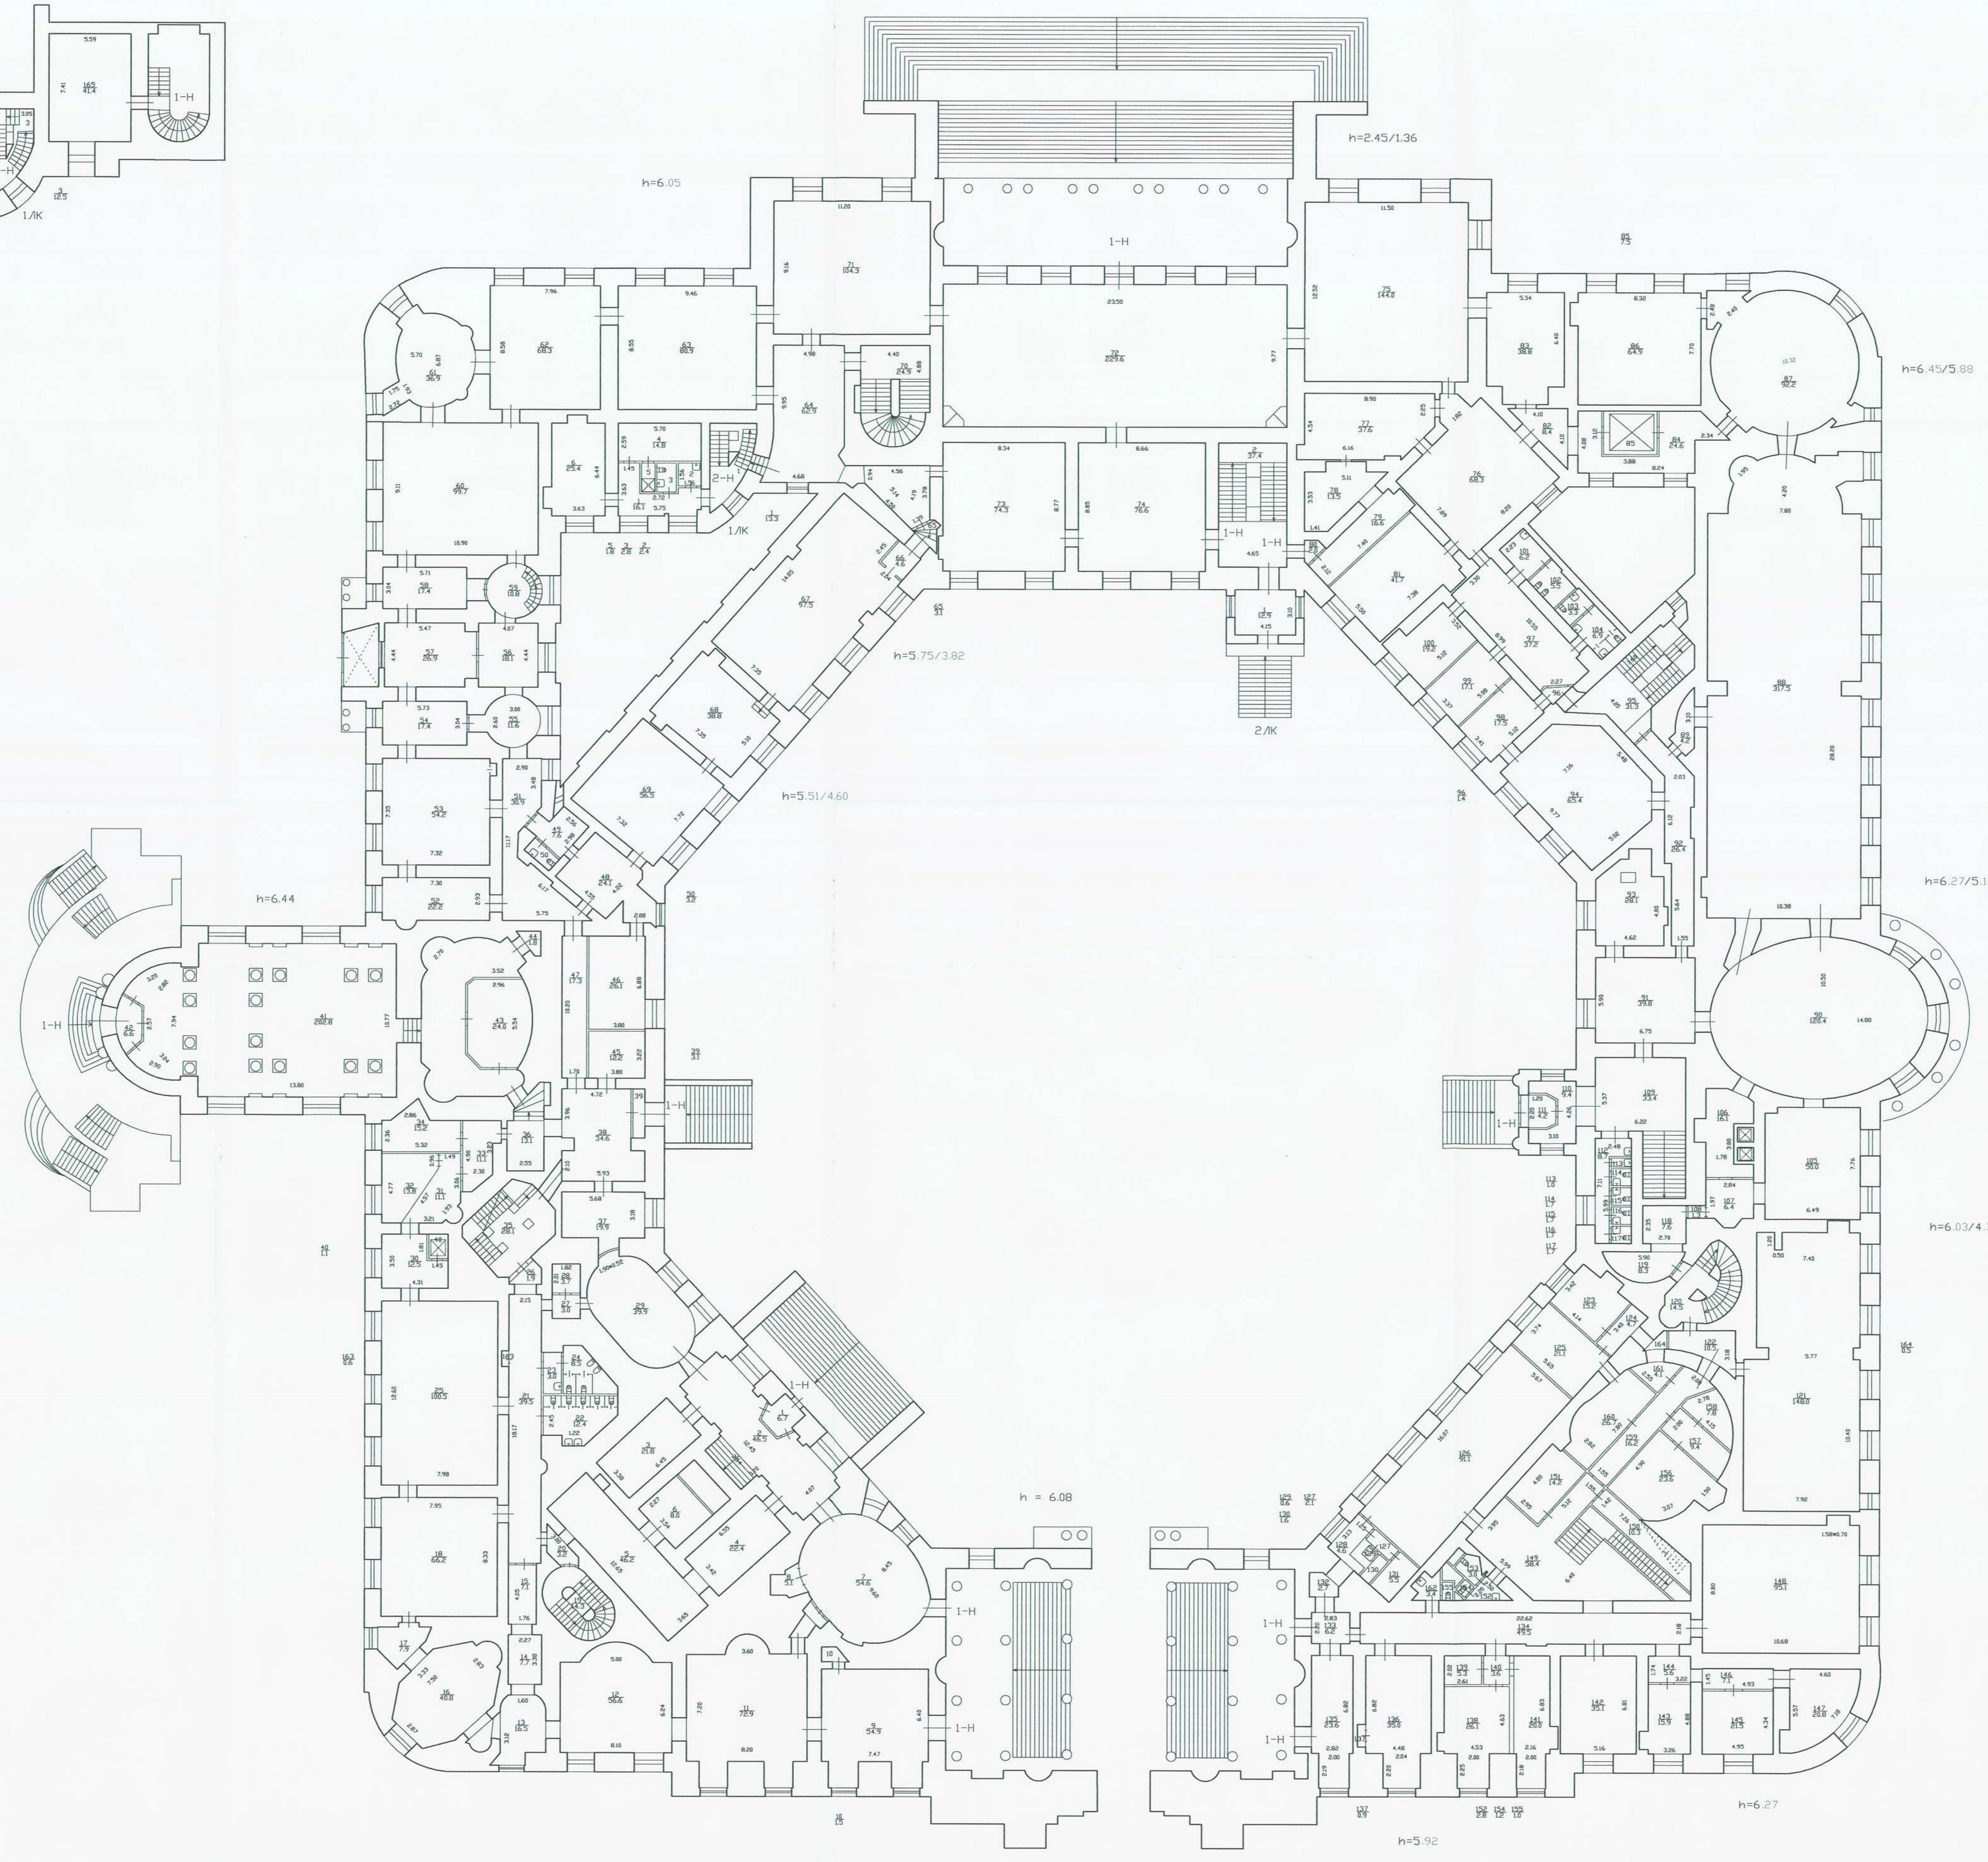
1 этаж

Физназ ГУП "ГУЭОН" проектно-инженерное бюро Центрального района г. Санкт-Петербург				Изм.№ 10/11
лист	Полтажные планы строения литеры А по Садовой улице, дом 2 (1 этаж, антресоль 1 этажа)			№ 200
2				
Дата	Должностное лицо	Фамилия И.О.	Подпись	
20.09.2019 г.	Начальник филиала	Медведев Г.С.	[Подпись]	
29.06.2019 г.	Инженер	Борданин И.А.	[Подпись]	
30.09.2019 г.	Инженер, Бригадир	Меркушкин Л.В.	[Подпись]

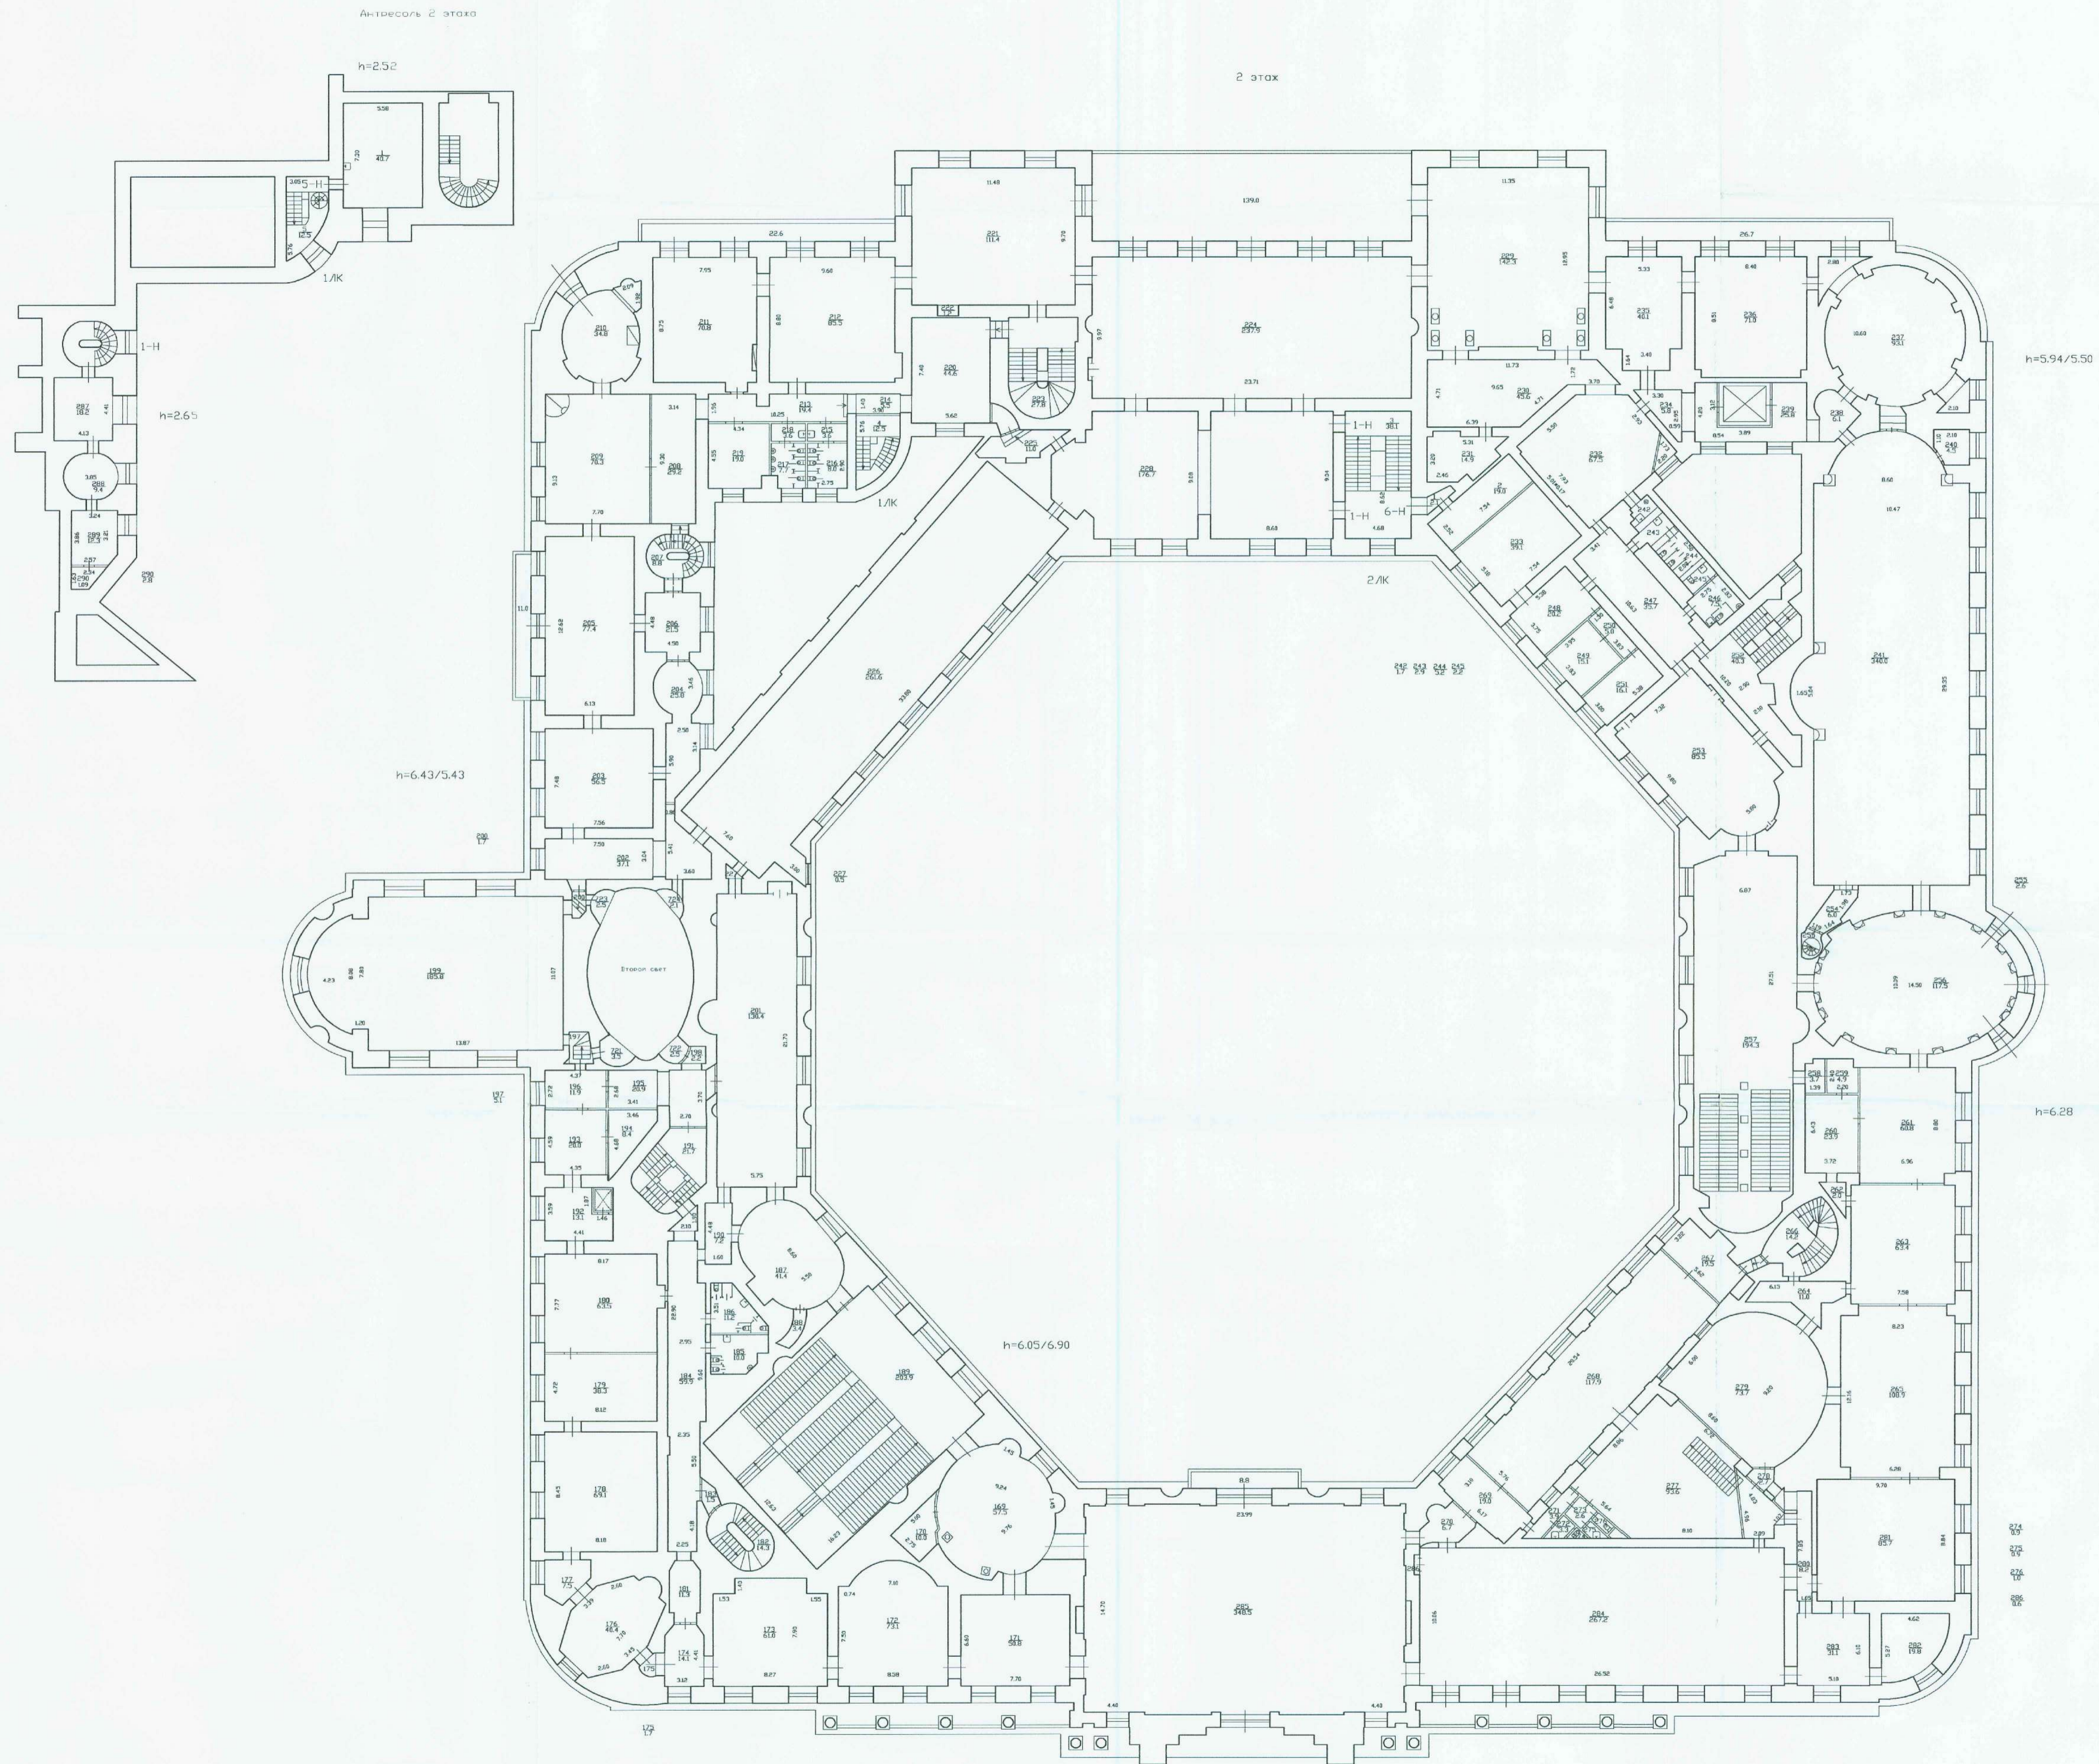
Филиал ГУП "ГУИОН" проектно-инвентаризационное бюро Центрального района г. Санкт-Петербург			Изм.№ 103/1
лист	Полтавские планы строения литеры А по Славной улице, дом 2 (2 этаж, антресоль 2 этажа)	масштаб	1:200
3			
Дата	Должностное лицо	Фамилия И.О.	Подпись
30.09.2019 г.	Начальник филиала	Муромов Г.С.	
29.06.2019 г.	Исполнитель	Бословская И.А.	
30.09.2019 г.	Инженер, бригадир	Чернышова Д.В.

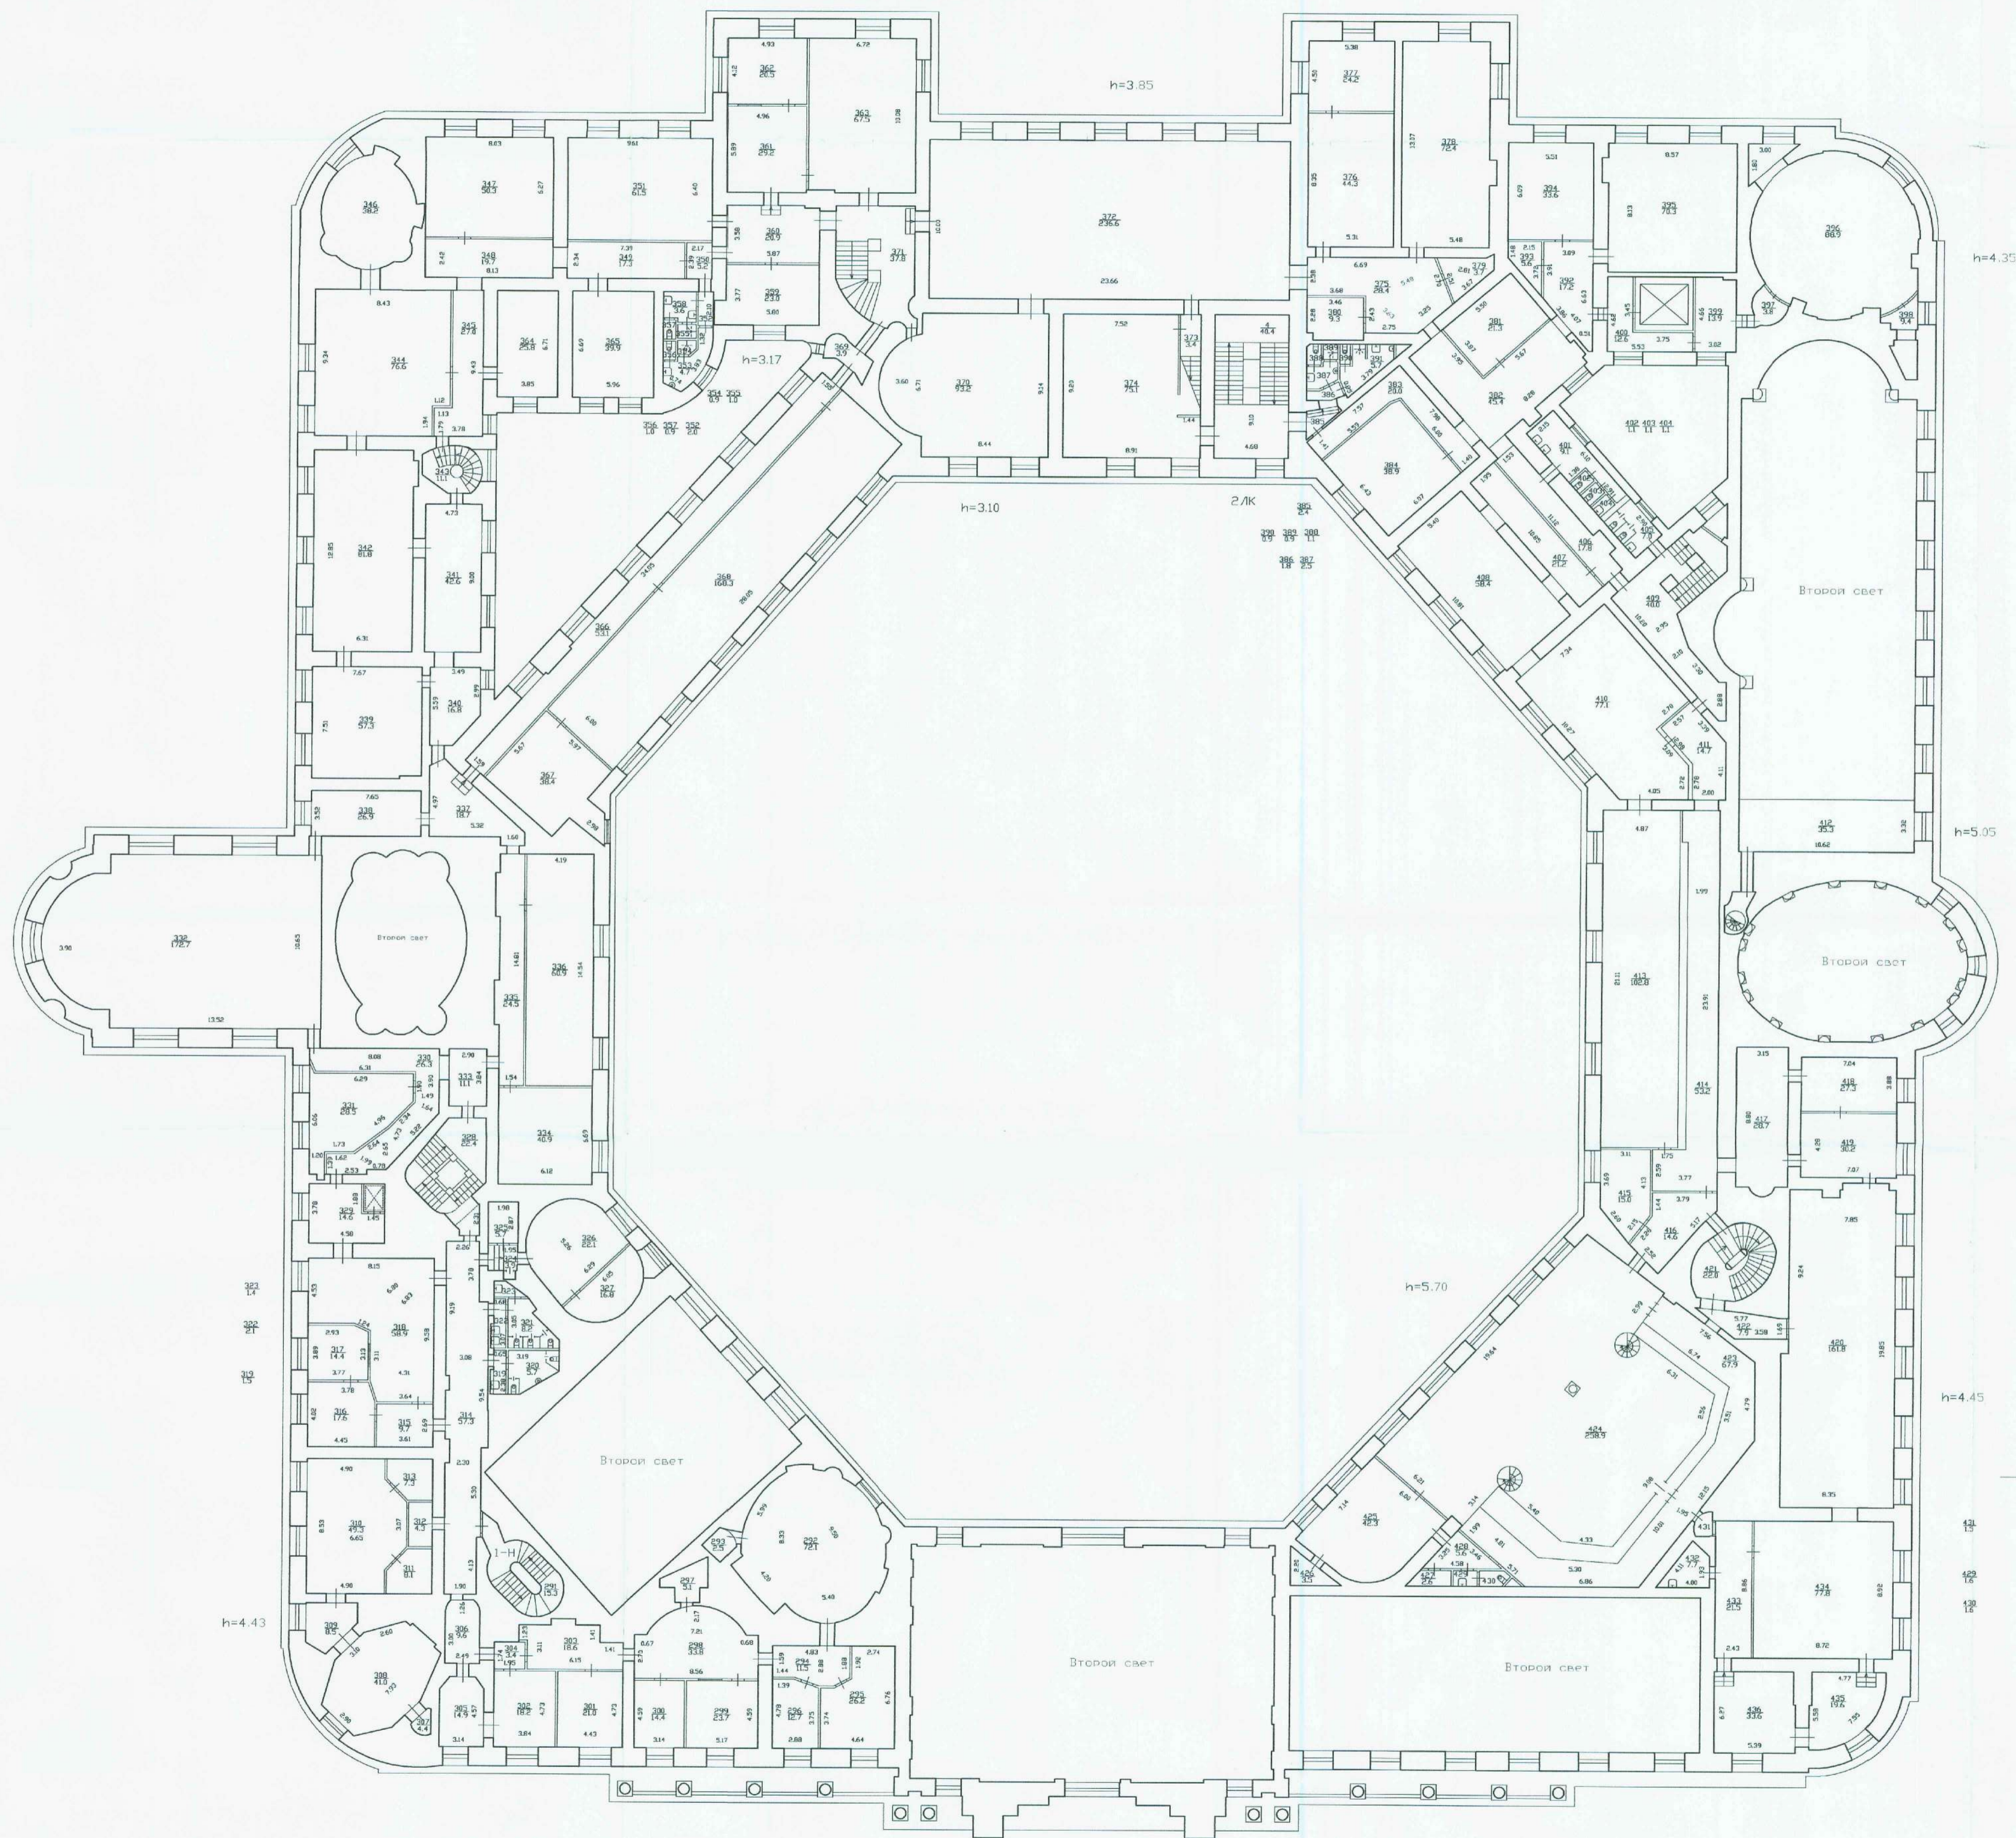
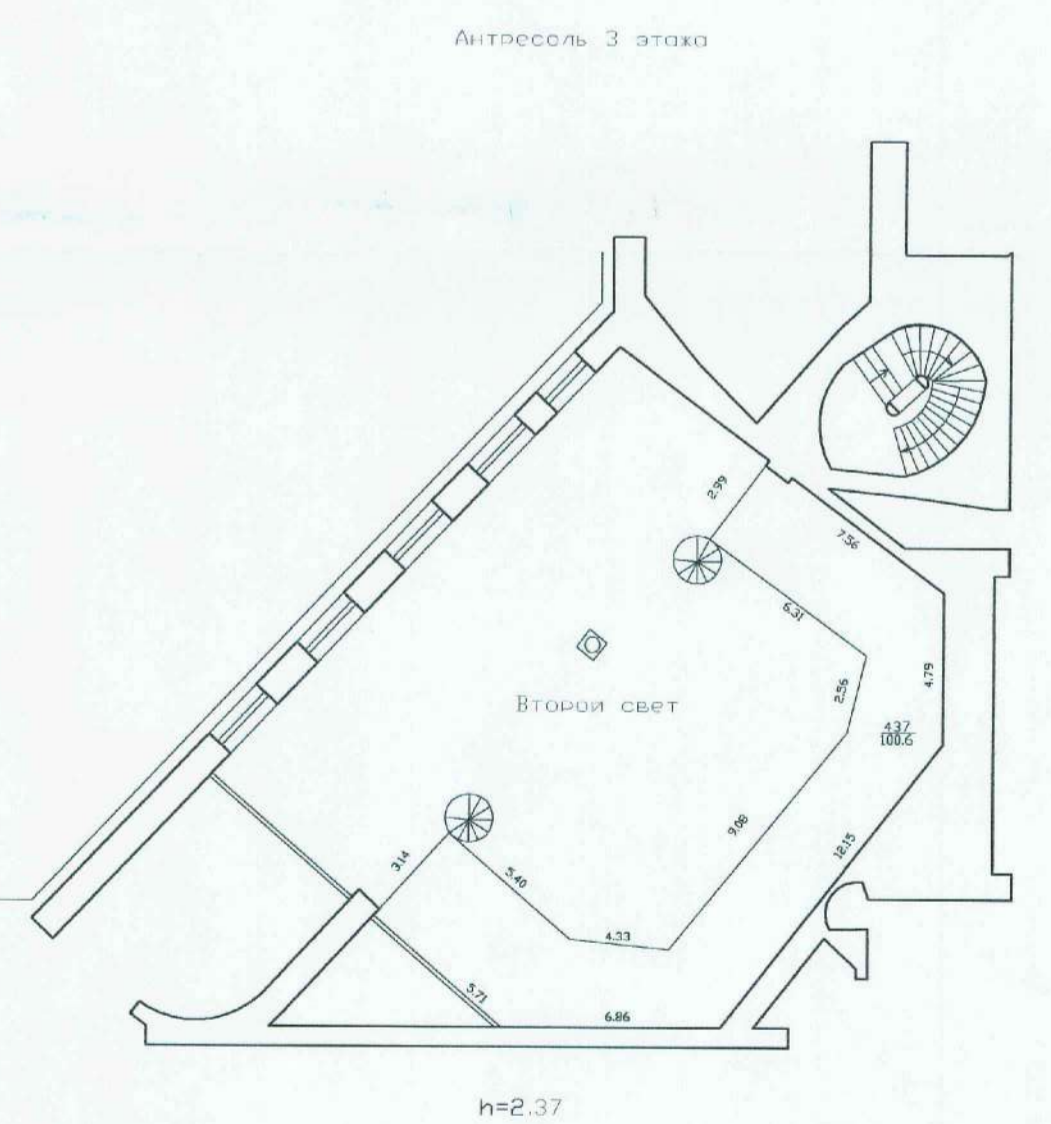
3 этаж

Филиал ГУП "ГУИОН" проектно-инженерное бюро Центрального района г. Санкт-Петербург				Изм. № 10/11
лист 4	Неотажные планы строения литеры А по Садовой улице, дом 2 (3 этаж, антресоль 3 этажа)			м.п. № 1/20
Дата 30.09.2019 г.	Должностное лицо Начальник филиала	Фамилия И.О. Черныш Г.С.	Подпись	
30.09.2019 г.	Исполнитель	Евдокимова И.А.	[Подпись]	
30.09.2019 г.	Инженер, бригадир	Чернышова Л.В.	[Подпись]

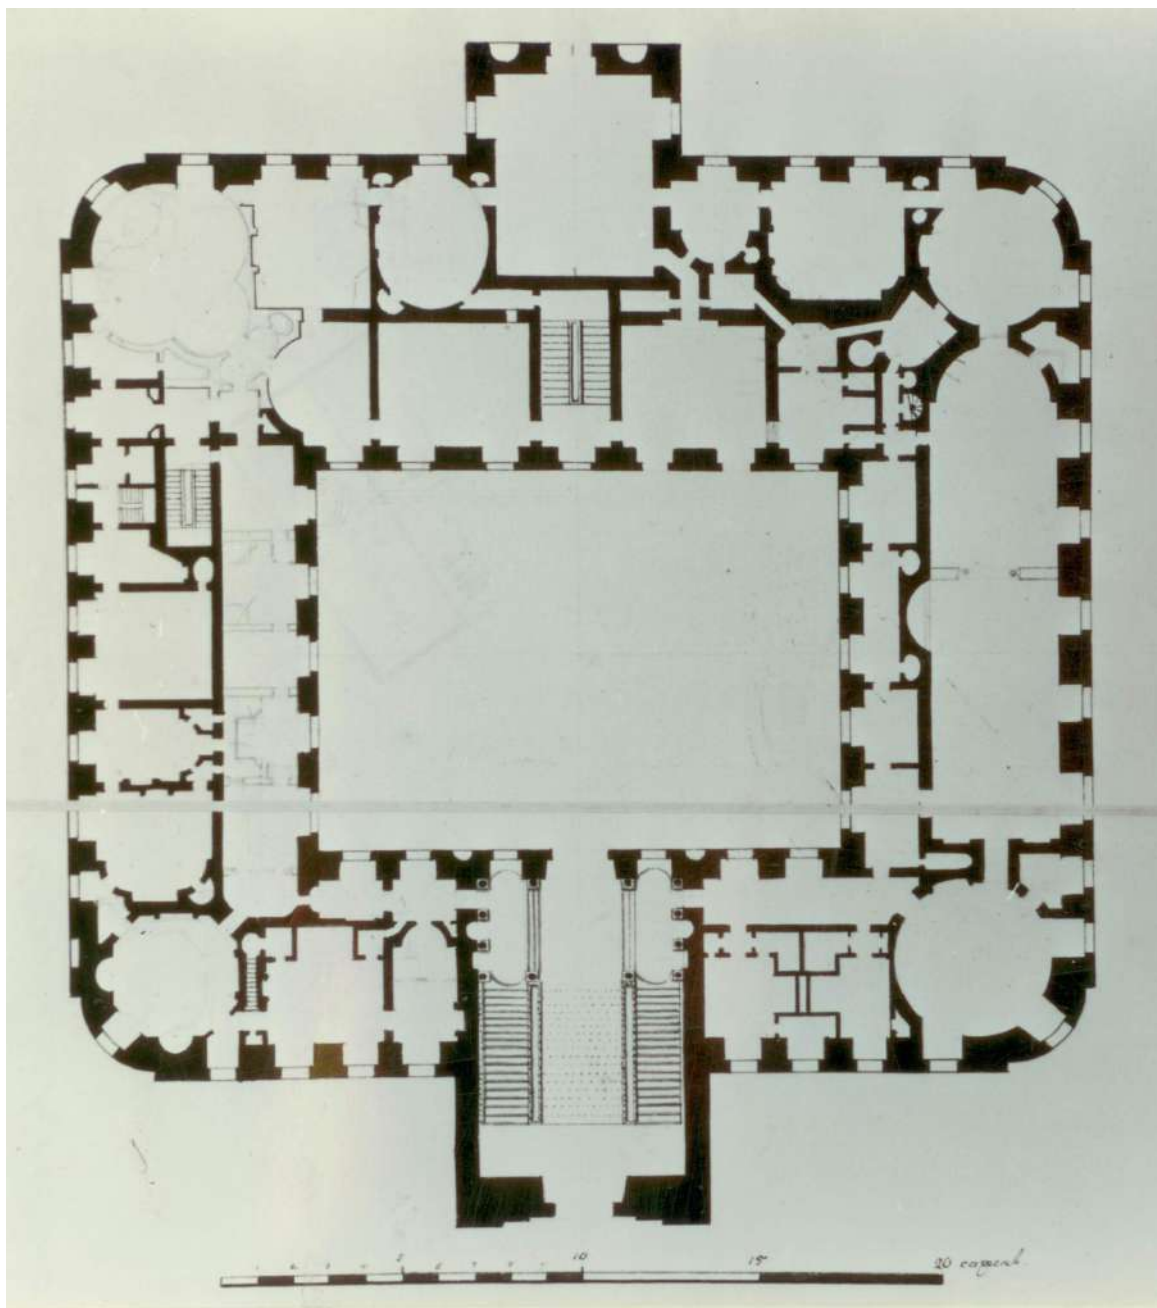
Илл. 1. Неизвестный автор. План I этажа. Проектный вариант. Вторая половина 1780-х // РГА ВМФ. Ф. 3. Оп. 37. Д. 9906

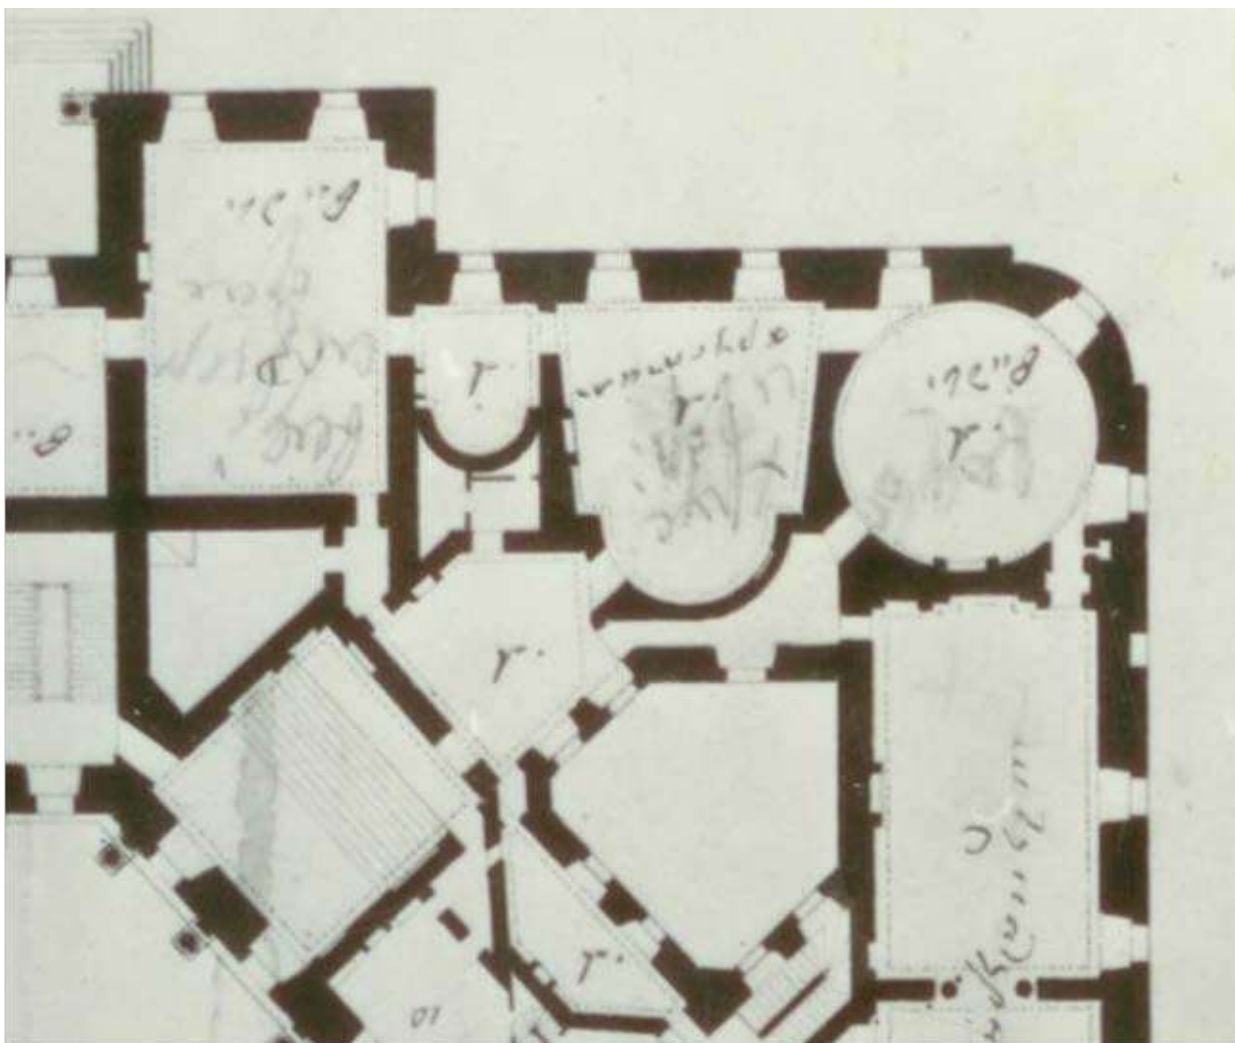
Илл. 2. Неизвестный автор. План I этажа. Неосуществленный вариант. Вторая половина 1780-х – начало 1790-х. Фрагмент // РГА ВМФ. Ф. 3Л. Оп. 37. Д. 9914
