## АКТ

по результатам государственной историко-культурной экспертизы проектной документации на проведение работ по сохранению объекта культурного наследия федерального значения «Замок» по адресу: город Санкт-Петербург, Садовая улица, дом 2, литера А (Садовая ул., 2), входящего в состав объекта культурного наследия федерального значения «Михайловский (Инженерный) замок» по адресу: г. Санкт-Петербург, Садовая улица, дом 2, литера А, Инженерная улица, дом 8, литера А, Инженерная улица, дом 10, литера А, Итальянская улица, дом 12, литера Е, Итальянская улица, дом 13, литера А, Караванная улица, дом 1, литера А, Манежная площадь, дом 2, литера А (Садовая ул., 2 Запковая ул., Итальянская ул., 12, Инженерная ул., 8, 10, 11, 13, Кленовая ул., Манежная пл., 2, 6, р. Мойки наб., р. Фонтанки наб.): «Научно-исследовательские, изыскательские и проектные работы по сохранению объекта культурного наследия «Реставрация и приспособление с ремонтом инженерных сетей интерьеров Михайловского (Инженерного) замка, расположенных на 1 и 2 этажах» по адресу: Санкт-Петербург, Садовая улица, д. 2, литера А: Блок II (Помещения №75, 76, 77, 82, 83, 84, 86, 87). Реставрация и приспособление с ремонтом инженерны

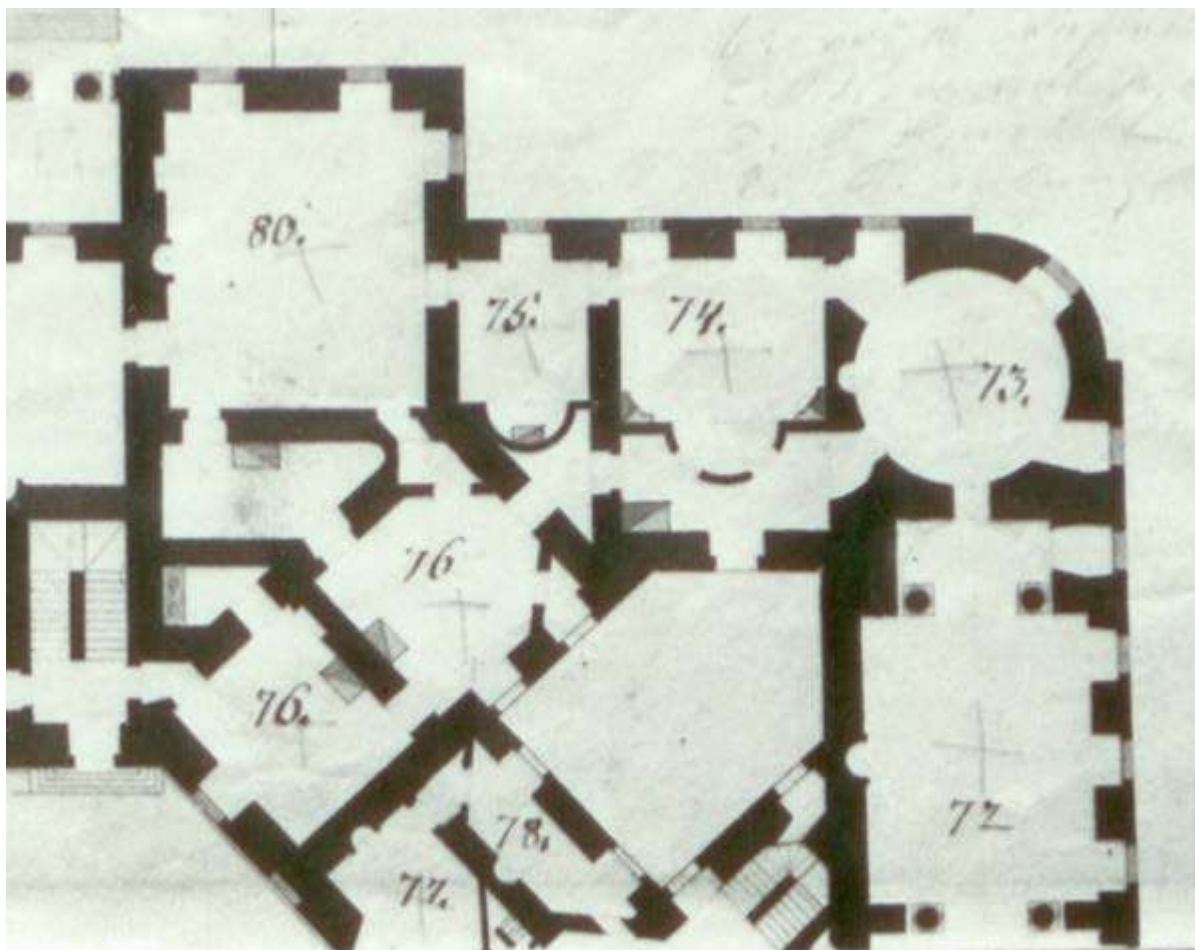
Илл. 3. Бренна Винченцо. План нижнего этажа. Проектный вариант. Начало 1797.  
Фрагмент // НМИИС КГИОП. 167/Г-11 сф.

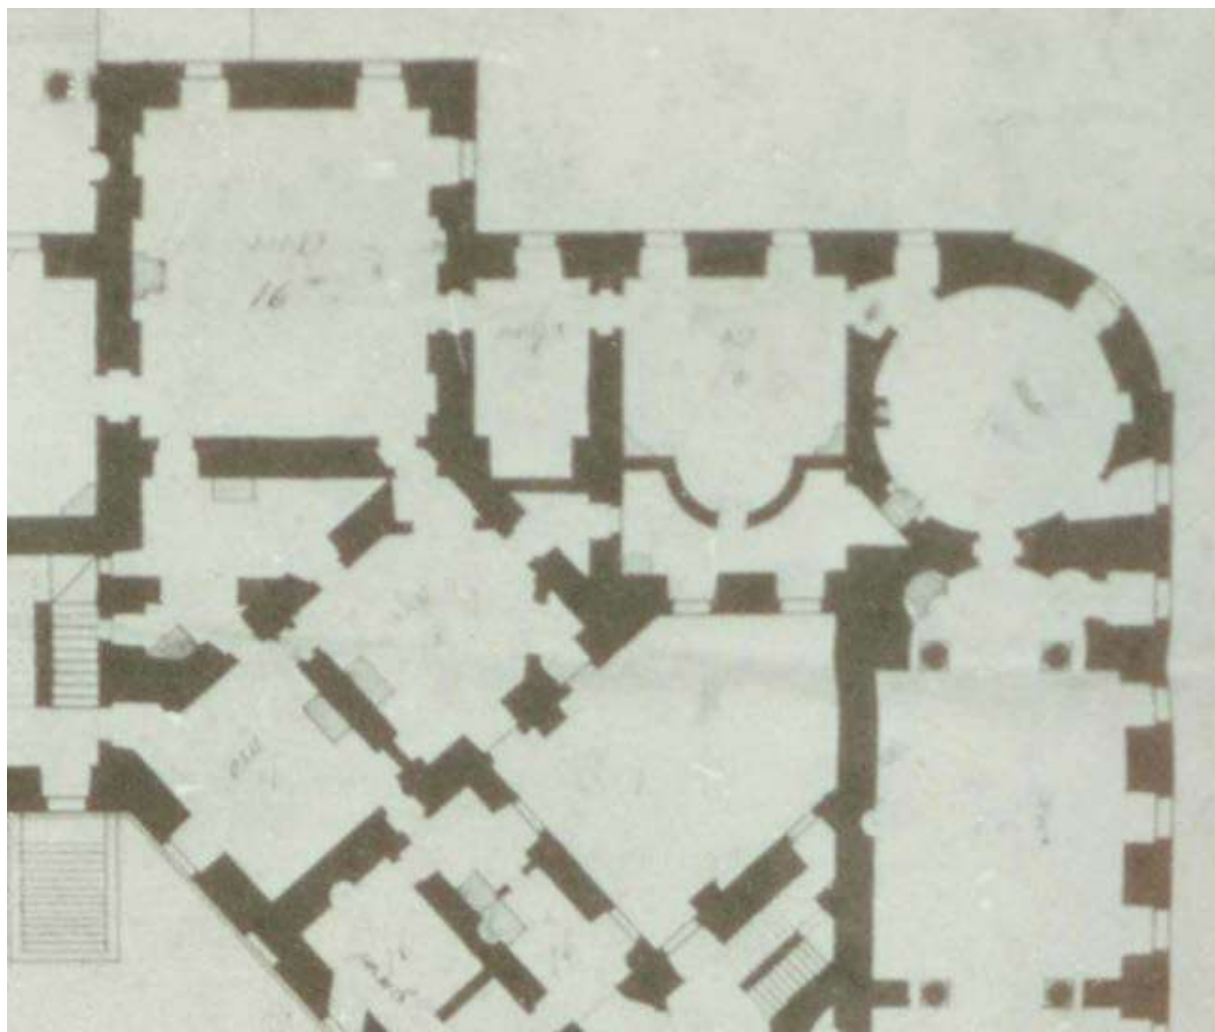
Илл. 5. Неизвестный автор. План I этажа. Начало 1800-х. Фрагмент // РГИА. Ф. 485. Оп. 2. Д. 1333. Л. 2.

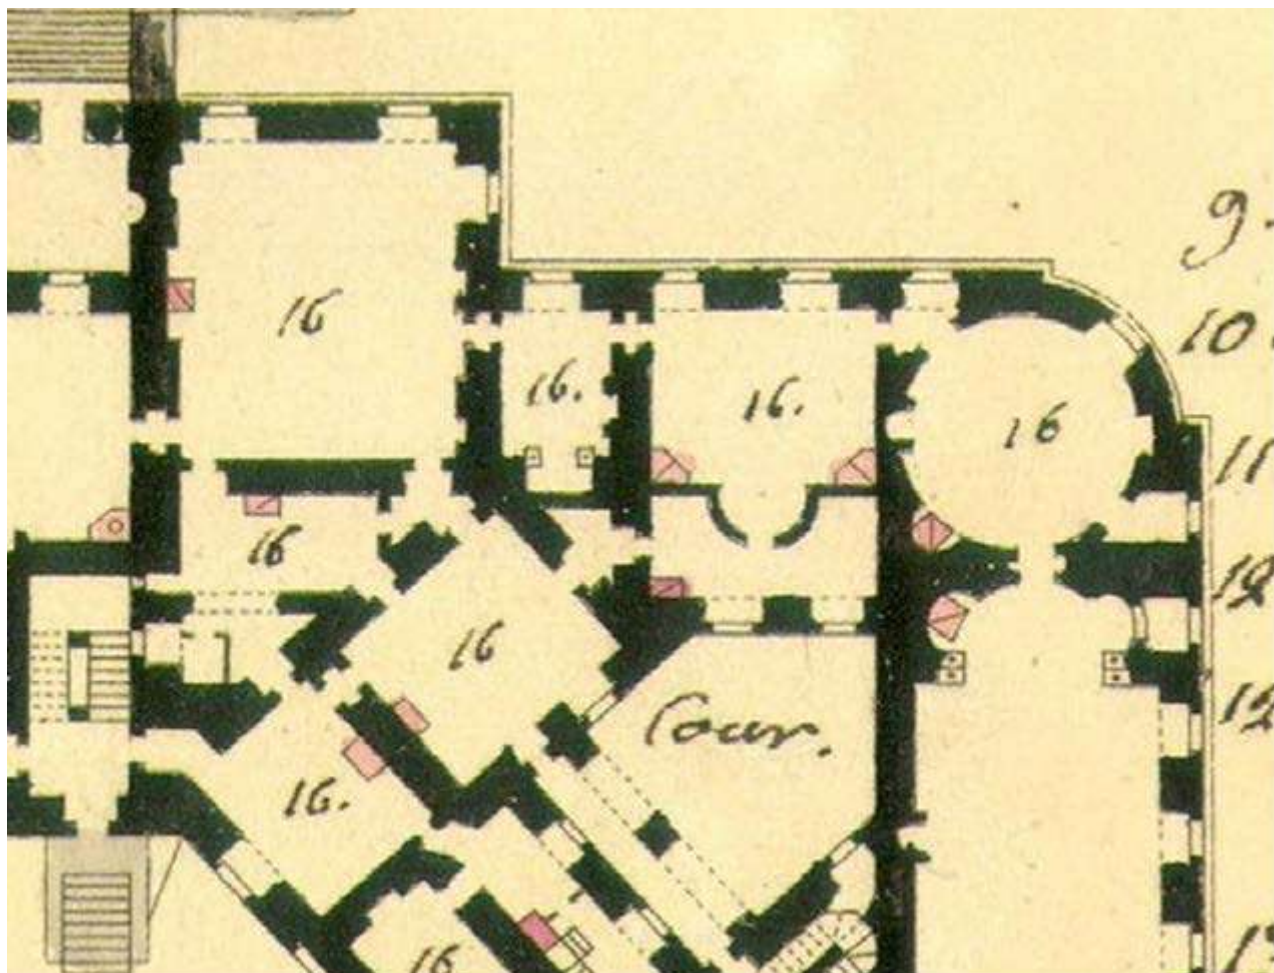
Илл. 6. И. И. Колпаков по рисунку К. И. Росси. План первого этажа Михайловского замка. 1800–1801. Фрагмент // ГРМ

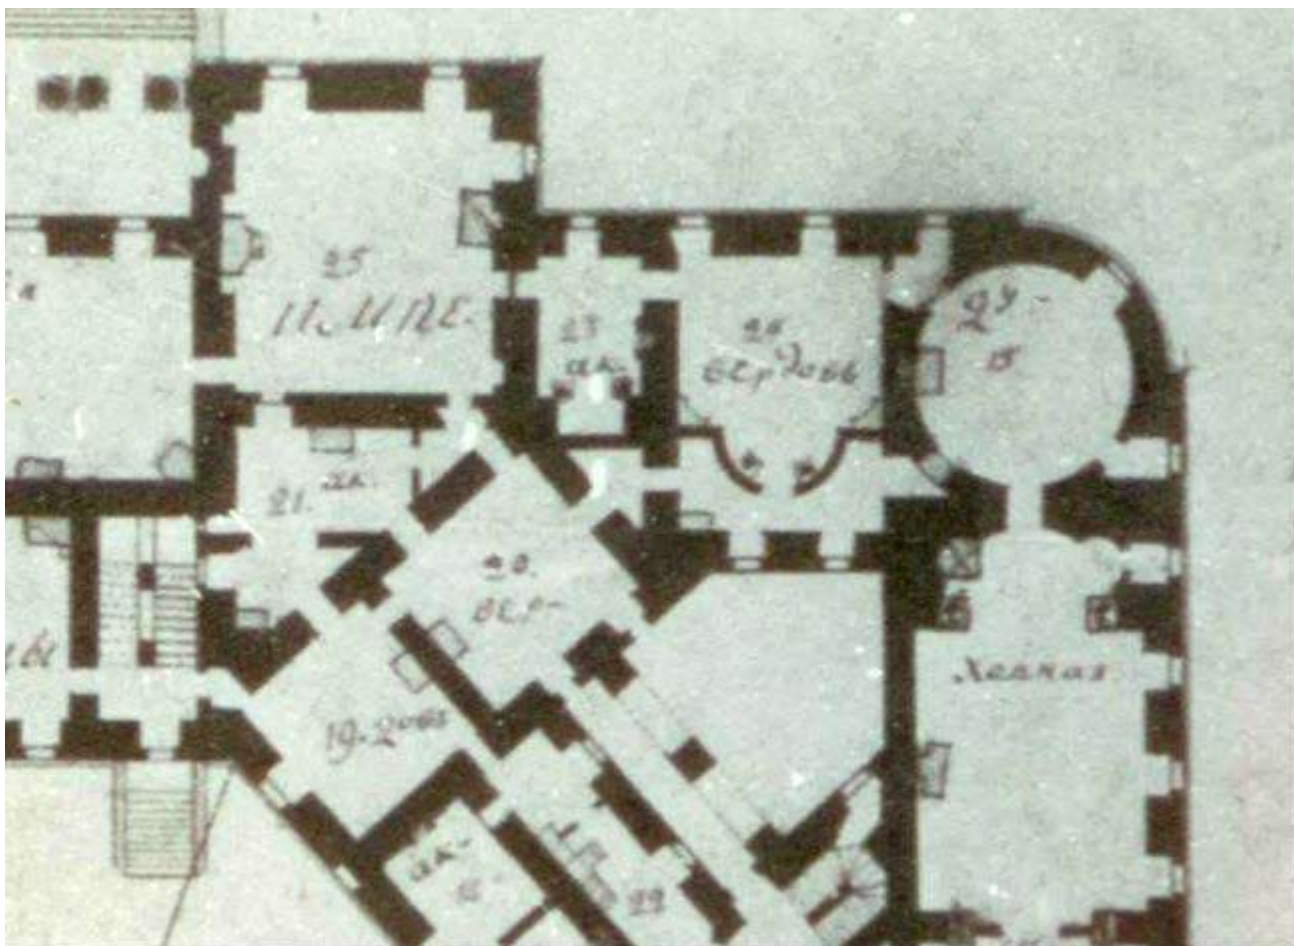
Илл. 7. Неизвестный автор. План нижнего этажа. Фиксационный чертеж. Фрагмент.  
1810-е // РГИА.Ф.485.О.2.Д.1335.Л.3

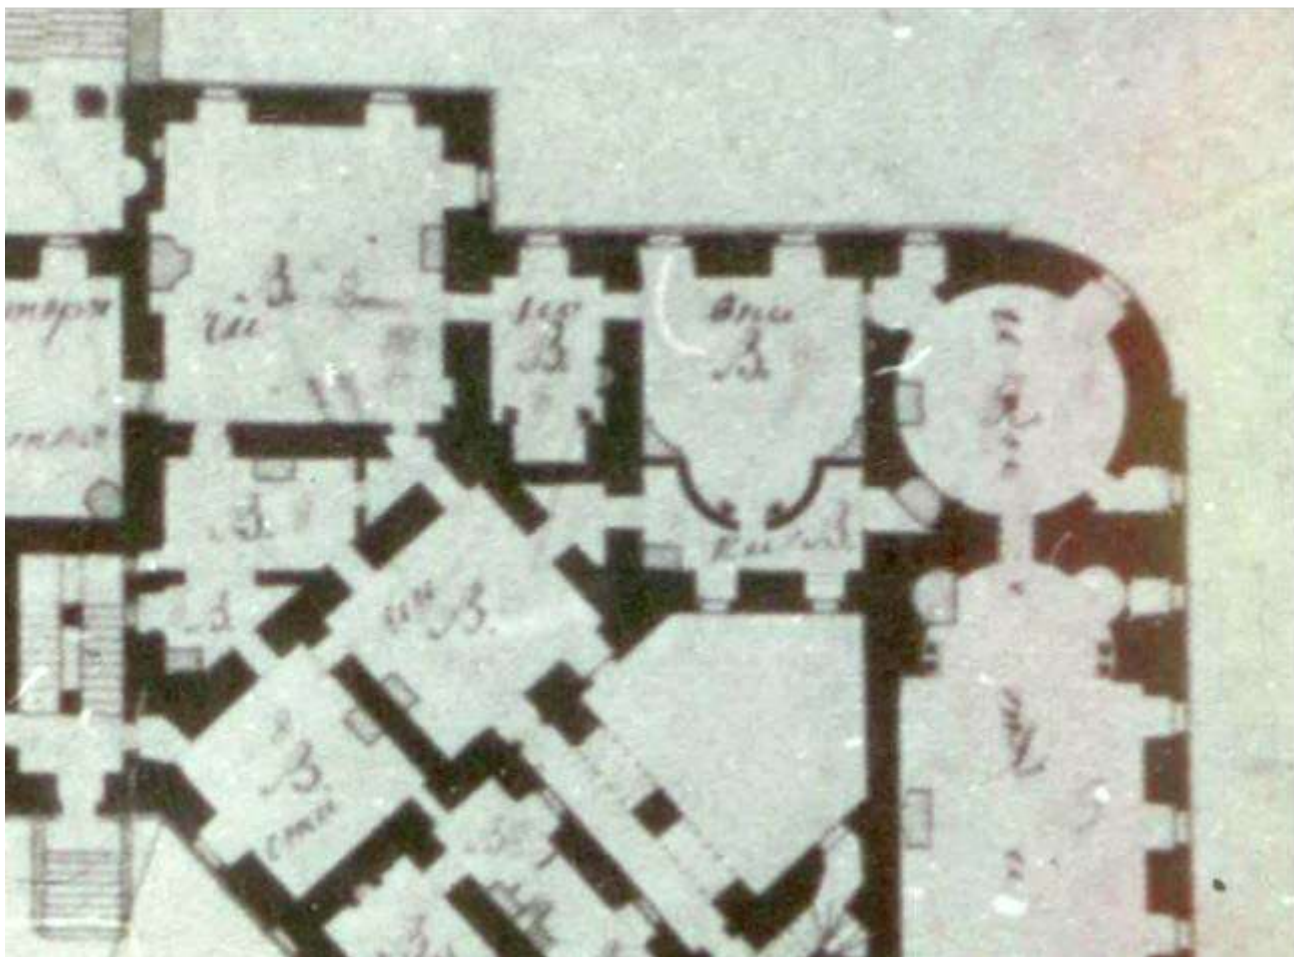
Илл. 8. Неизвестный автор. План I этажа. 1820-е (?). Фрагмент // РГИА.Ф. 485. Оп. 2. Д. 1335. Л. 4

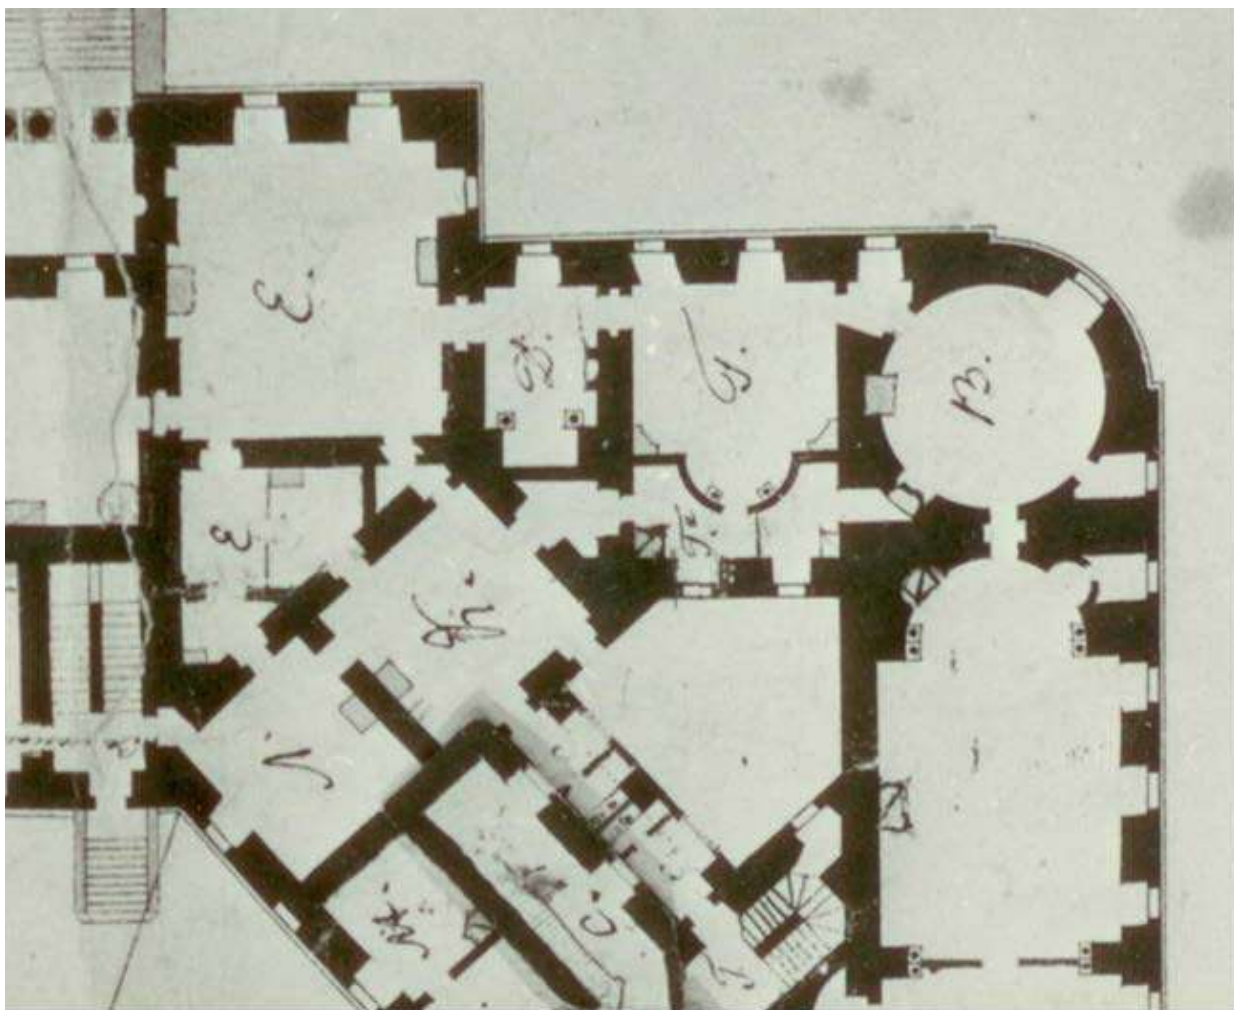
Илл. 9. Писцов П. В. План I этажа. 1821. Фрагмент // РГА ВМФ. Ф. 3. Оп. 35 Д. 7735

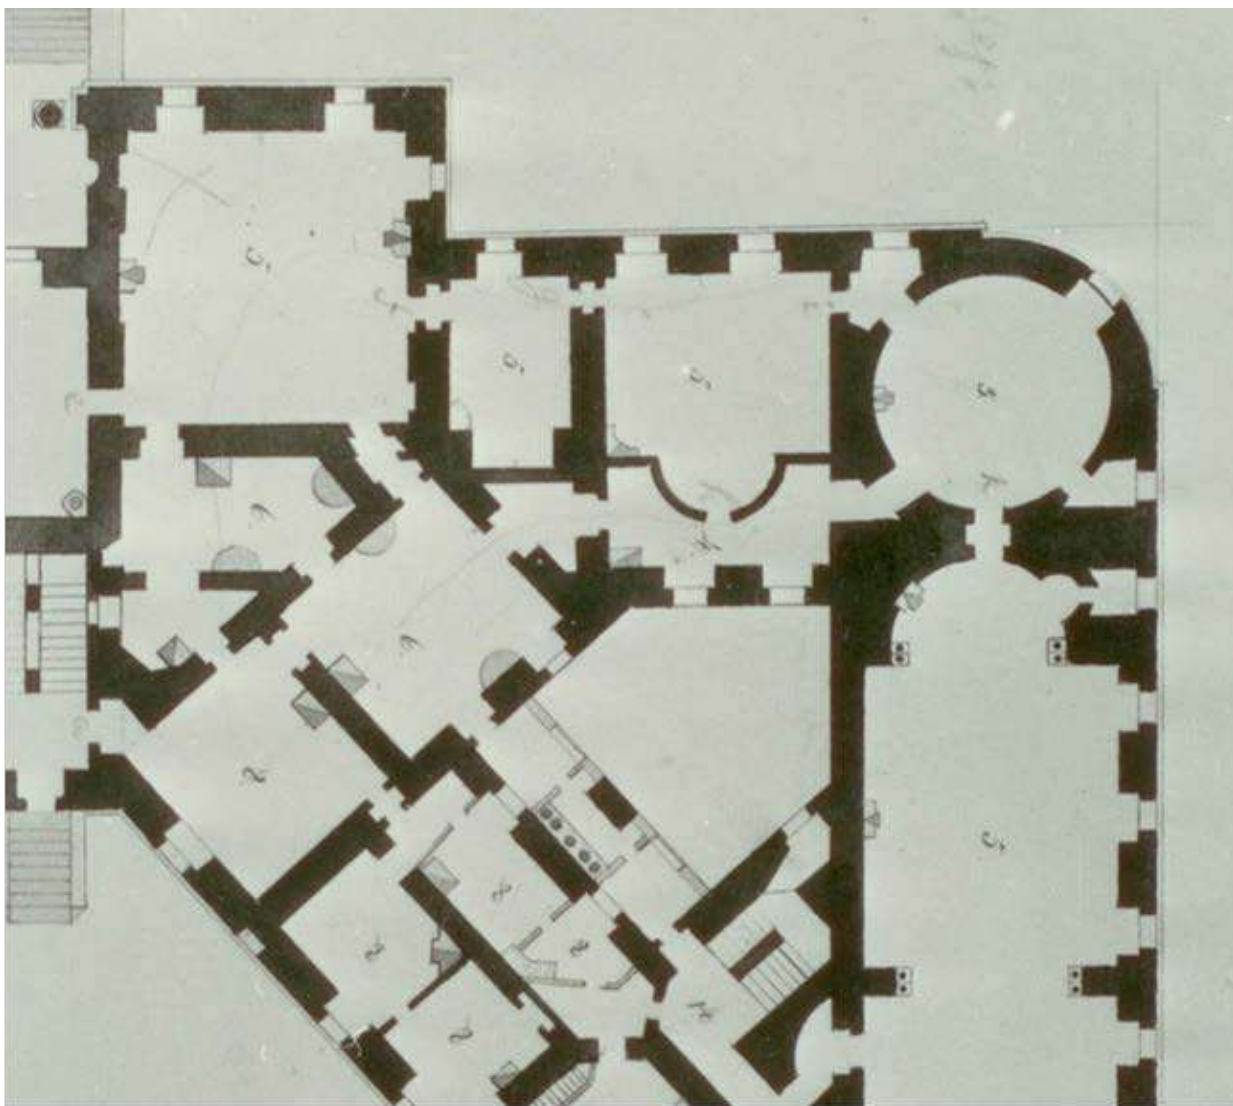
Илл. 10. Андреев А. Я. Часть плана Михайловского замка с показанием комнат под кондукторскую роту назначенных. 1821 // РГА ВМФ. Ф. 3. Оп. 35. Д. 7744

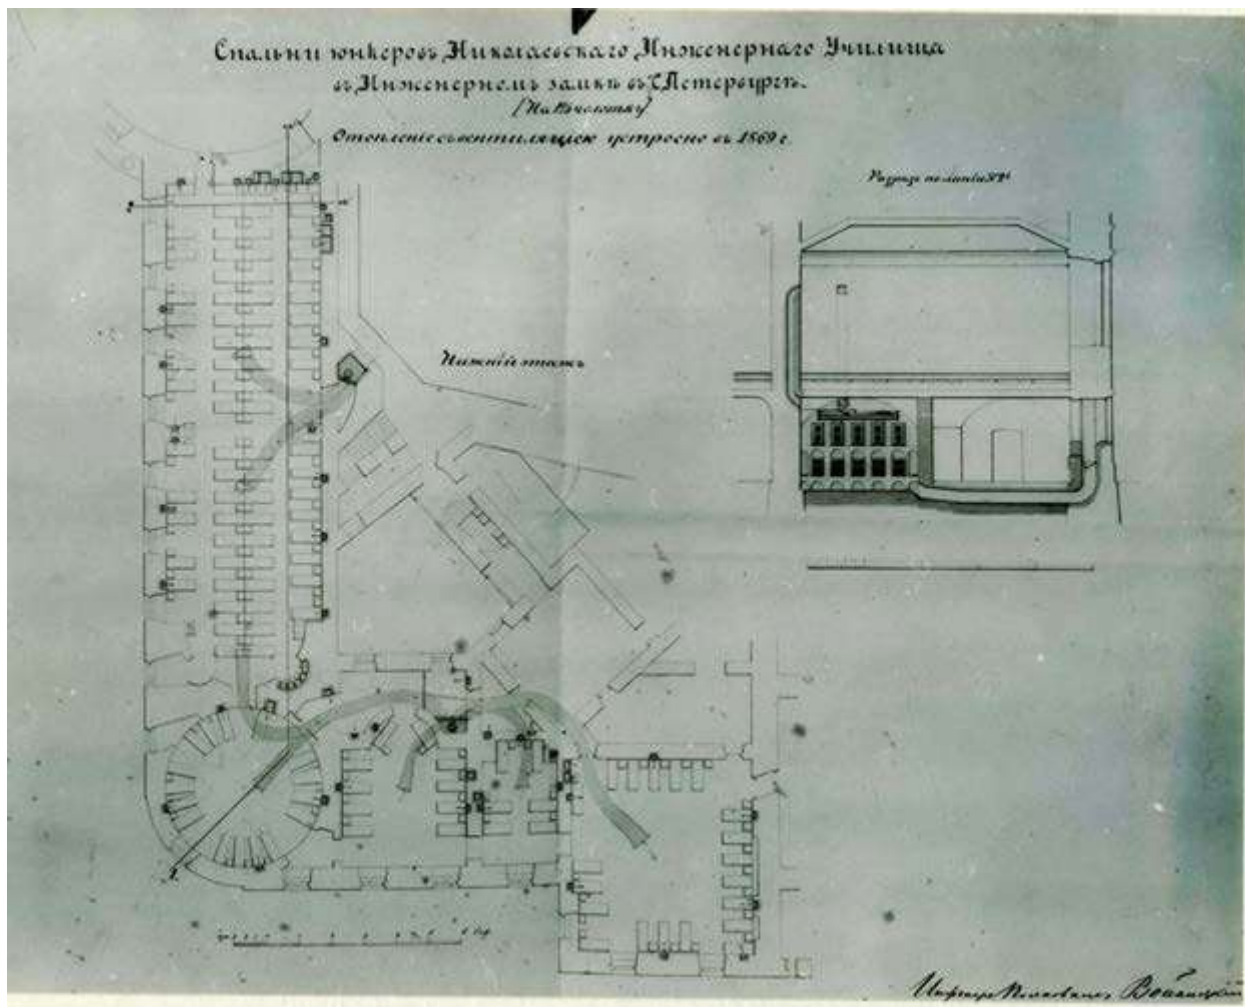
Илл. 11. Инженер-полковник Войницкий Г. В. Схема устройства вентиляции и отопления в спальнях юнкеров. 1870 // РГА ВМФ. Ф. 3. Оп. 35. Д. 7894

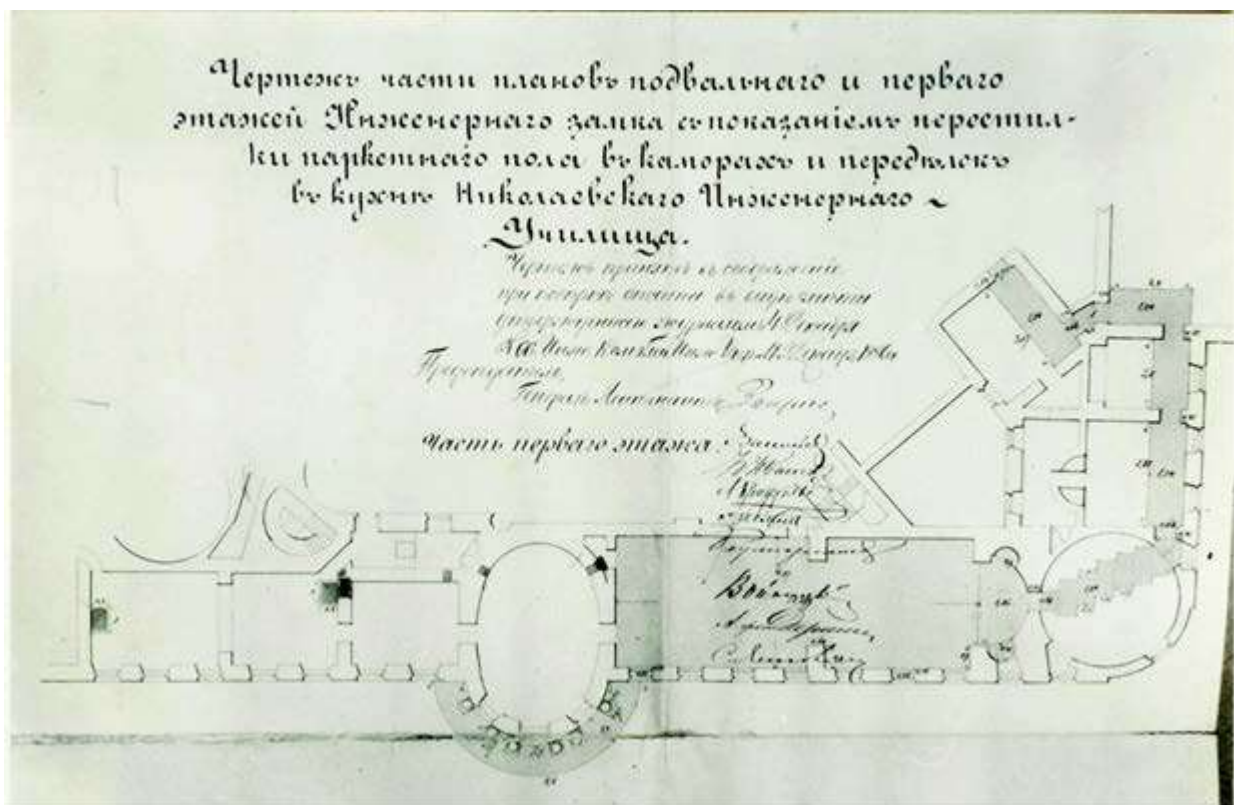
Илл. 12. Инженер капитан Иванов. Фрагменты планов подвального и I-го этажей замка.  
1886. Фрагмент // РГА ВМФ. Ф. 3. Оп. 35. Д. 7915

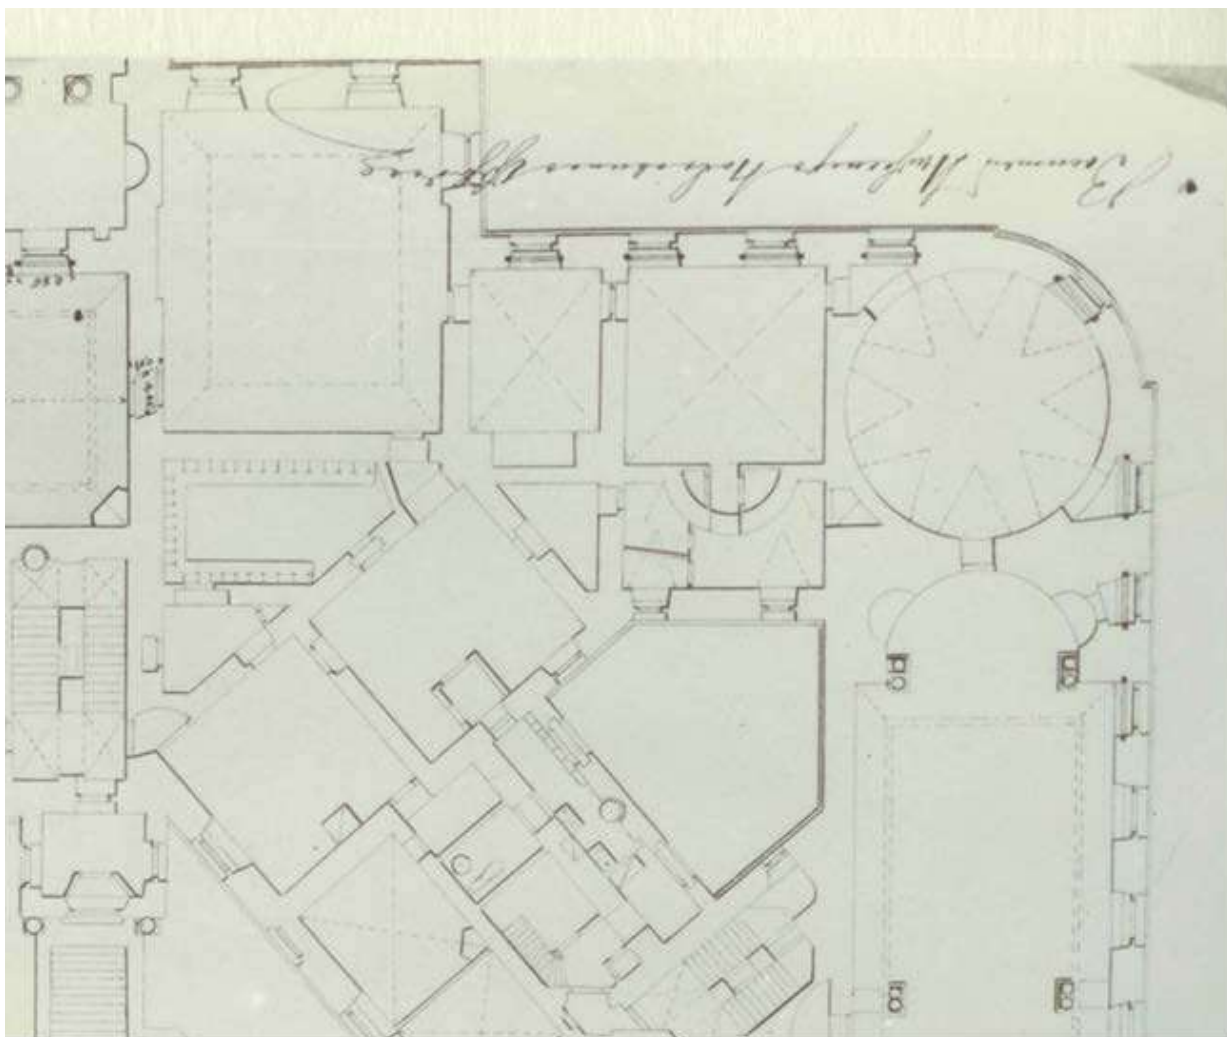
Илл. 13. Фрагмент планов подвального и I-го этажей замка с показанием произведенных работ. 1891 // РГА ВМФ. Ф. 3. Оп. 35. Д. 7935

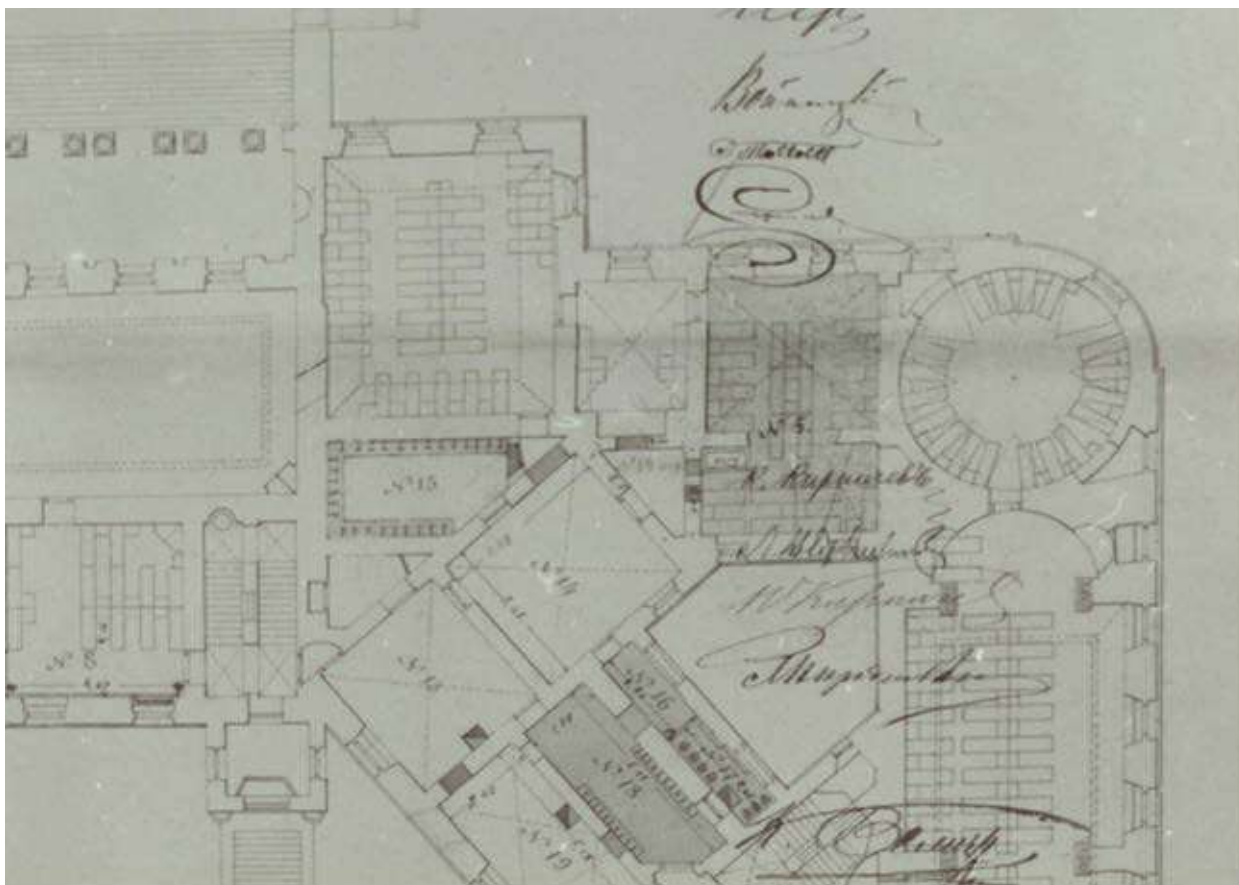
Илл. 14. Чертеж к отчету о перестройке в 1894 и 1896 гг. Инженерного замка для расширения помещений Николаевского Инженерного училища и Академии. Первый этаж. 1898 // РГА ВМФ. Ф. 3. Оп. 35. Д. 7968

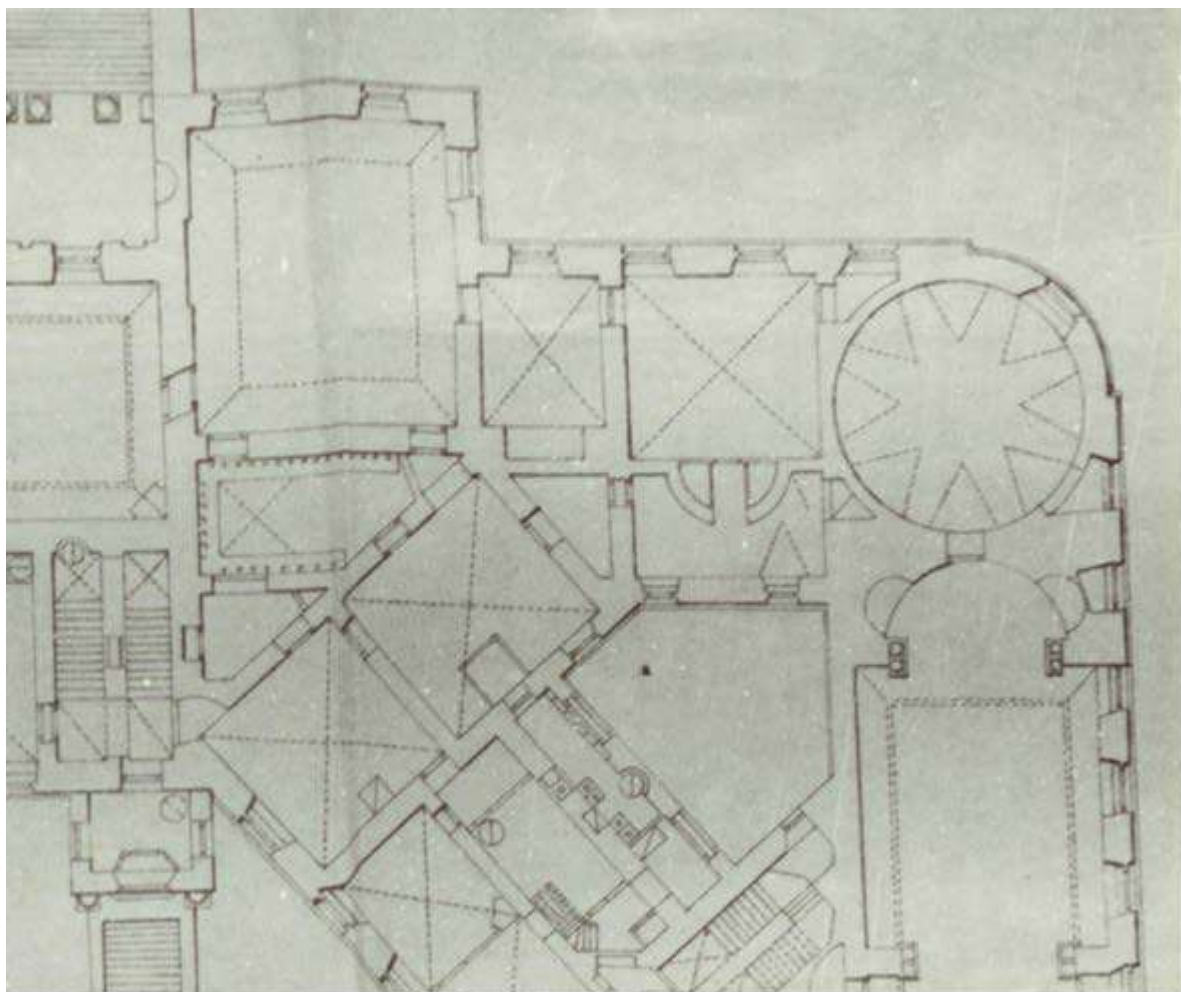
Илл. 15. Неизвестный автор. План I этажа. 1904. Фрагмент // РГВИА. Ф. 802. Оп. 7. Д. 236.  
Л. 55

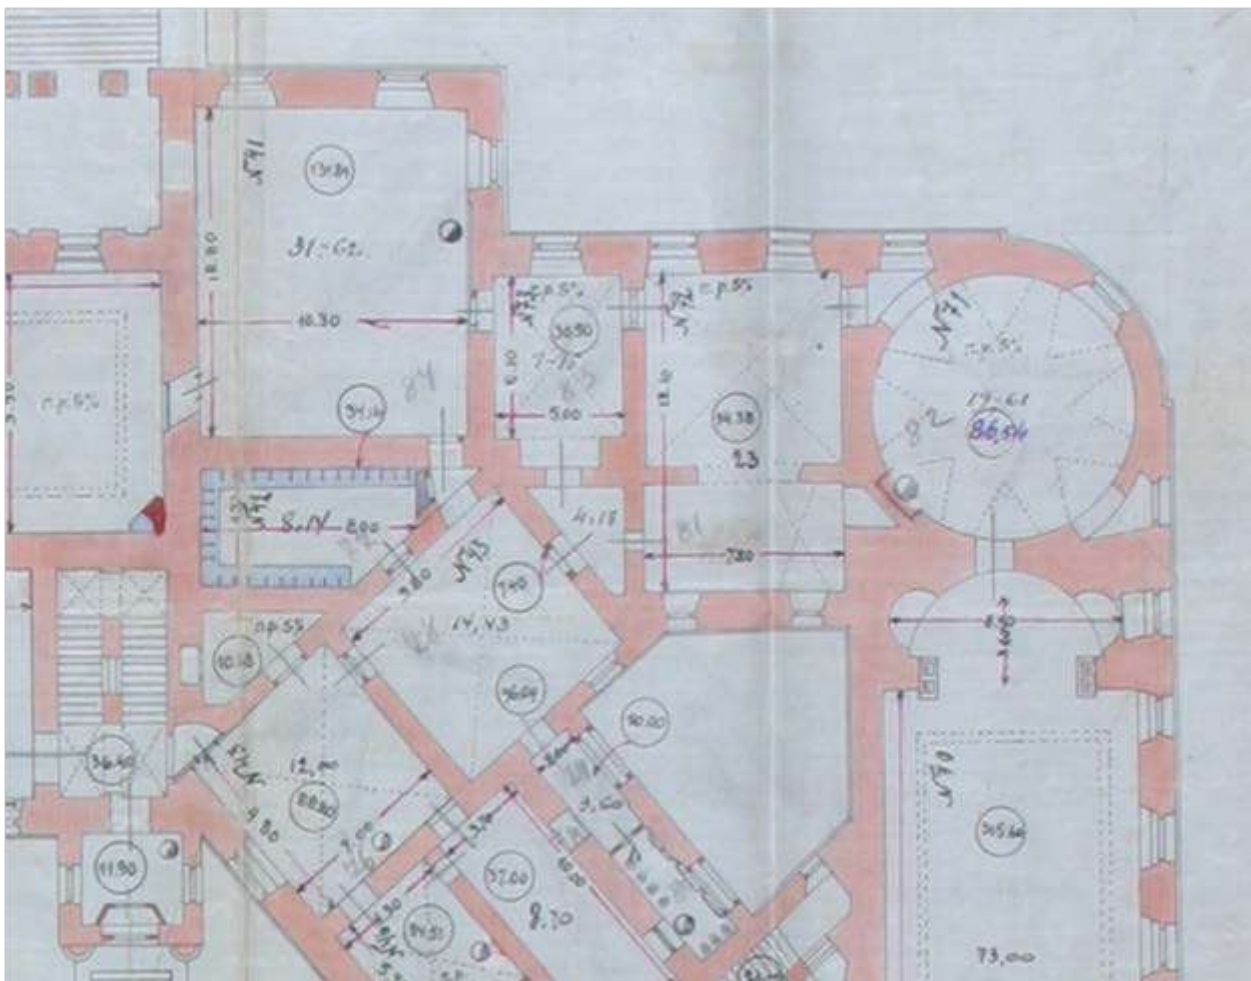
Илл. 16. План первого этажа. Фрагмент. 1926 // ГМИ СПб. Инв. № I-Б-7574 ч 3

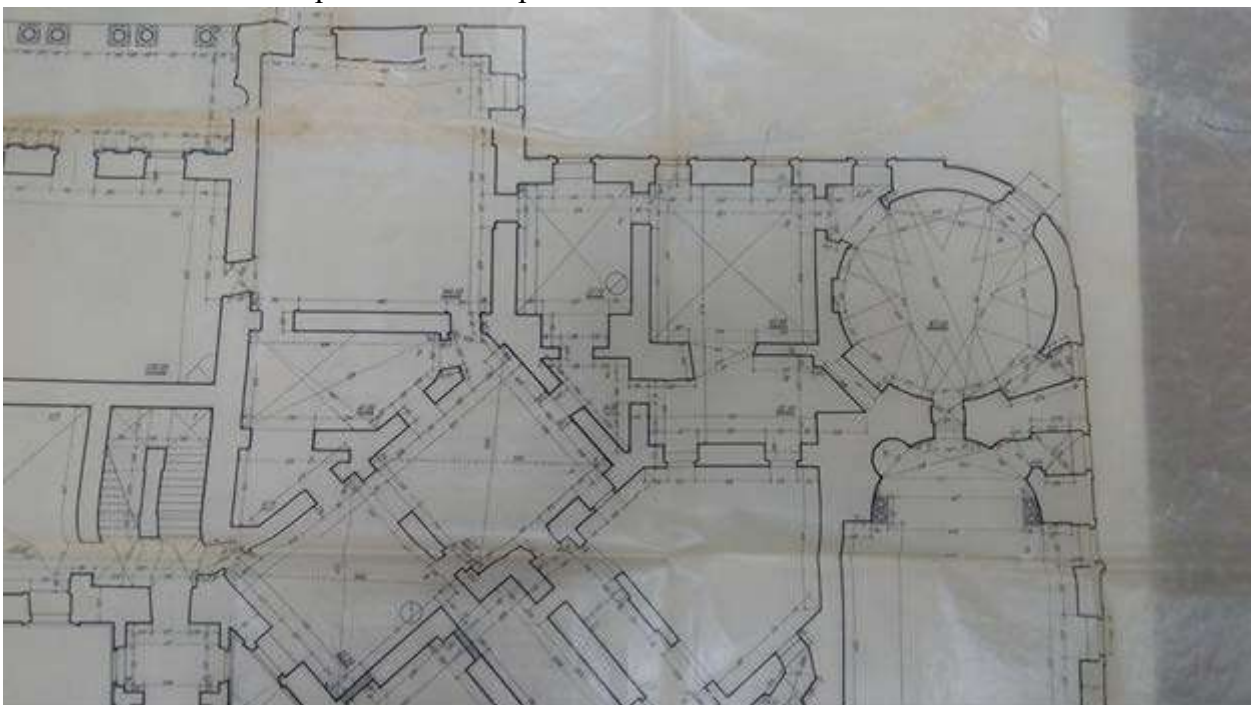
Илл. 17. План первого этажа Инженерного замка. Фрагмент. 1951 // ЦГА НТД. Ф. 36. Оп. 3-2. Д. 313. Л. 3

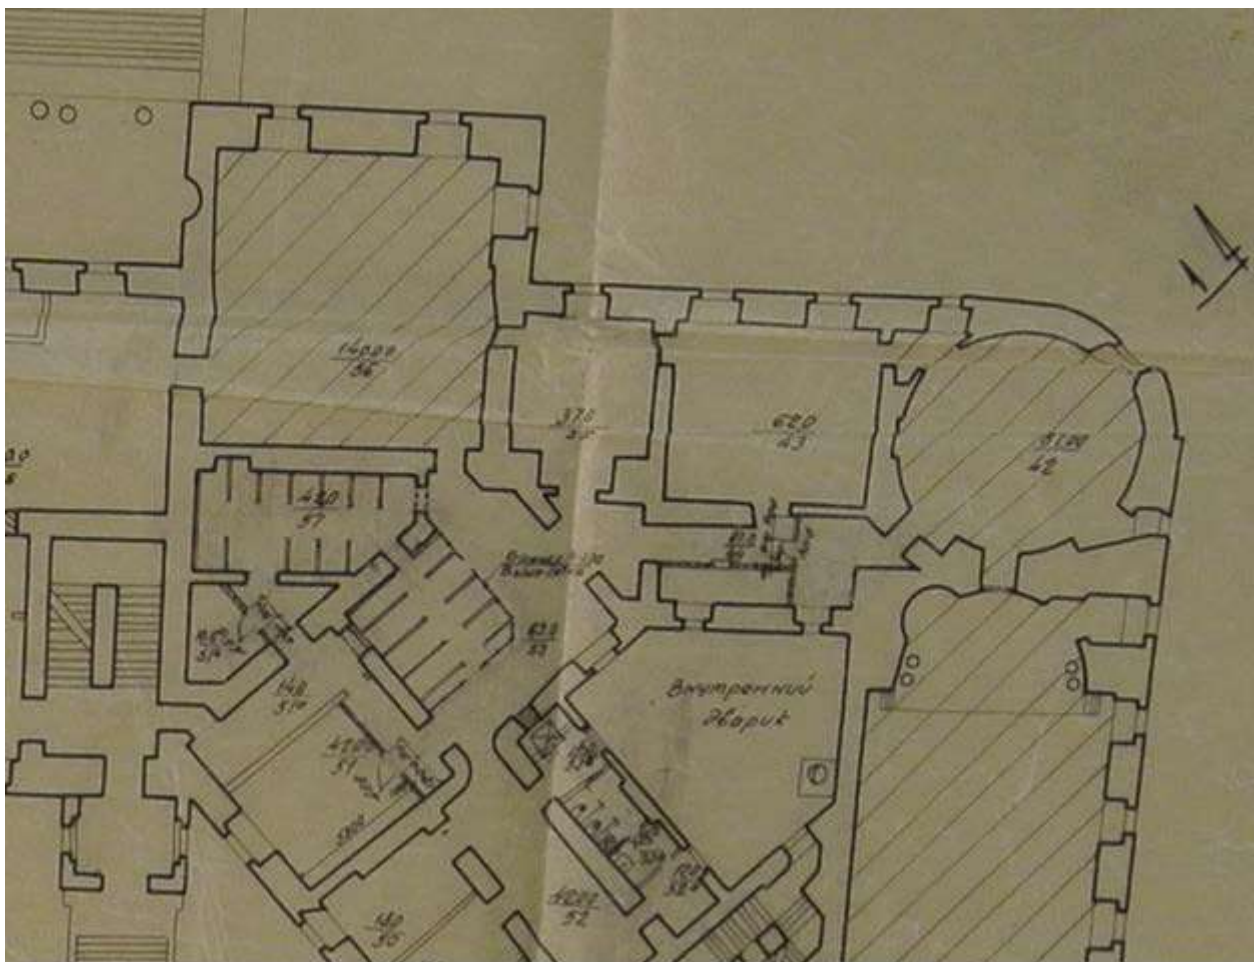
Илл. 18. Приспособление здания для размещения проектных организаций. Второй этаж.  
Фрагмент. 1960 // ГПИ-3

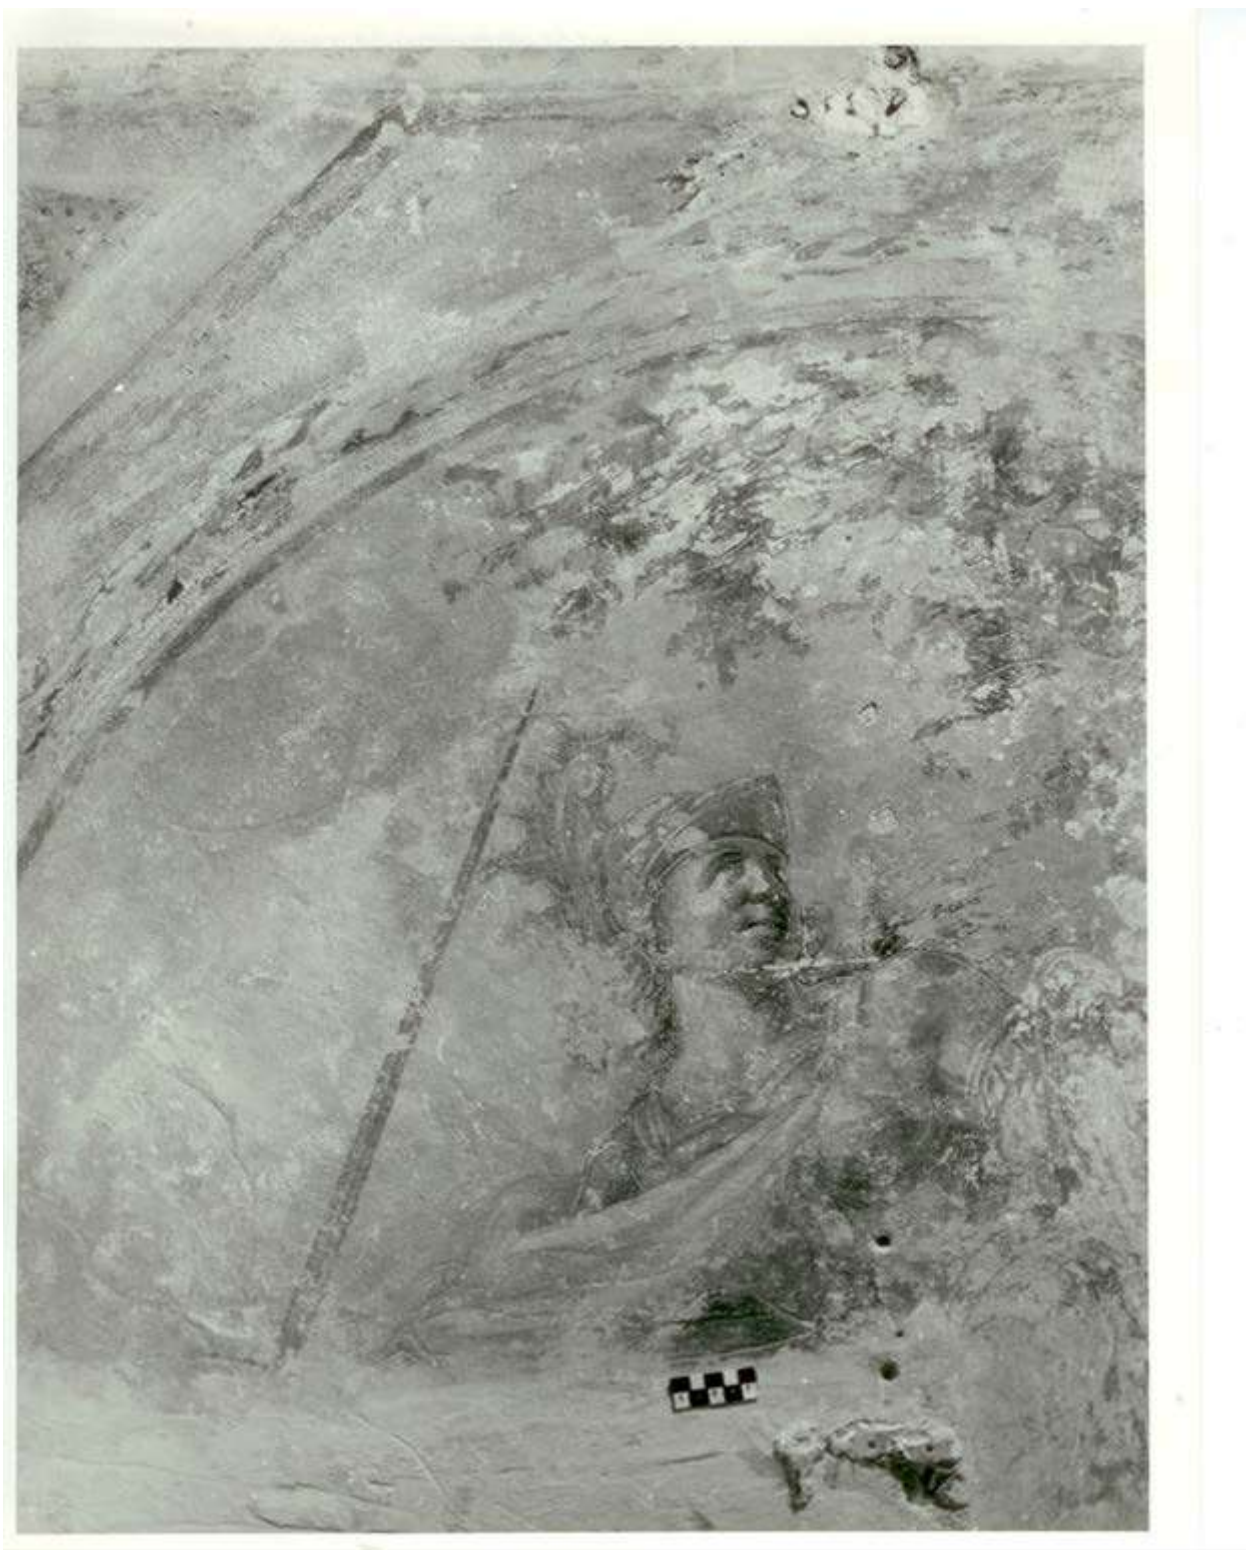
Илл. 21. Фрагмент росписи Будуара в к. Елизаветы Алексеевны в процессе реставрации.  
Фото апрель 1986

- Илл. 21. Фрагмент росписи Будуара в. к. Елизаветы Алексеевны в процессе реставрации. Фото апрель 1986
- Илл. 22. Часы-ротатор в виде вазы из Парадной опочивальни в. к. Елизаветы Алексеевны // ГМЗ «Павловск»
