АКТ
по результатам государственной историко-культурной
экспертизы
выявленного объекта культурного наследия «Дом Петерсона
(Лобановых-Ростовских)», расположенного по адресу:
Санкт-Петербург, Центральный р-он, Морская Большая ул., 31,
в целях обоснования целесообразности включения в единый
государственный реестр объектов культурного наследия
(памятников истории и культуры) народов Российской Федерации.

Санкт-Петербург.
2025 г.

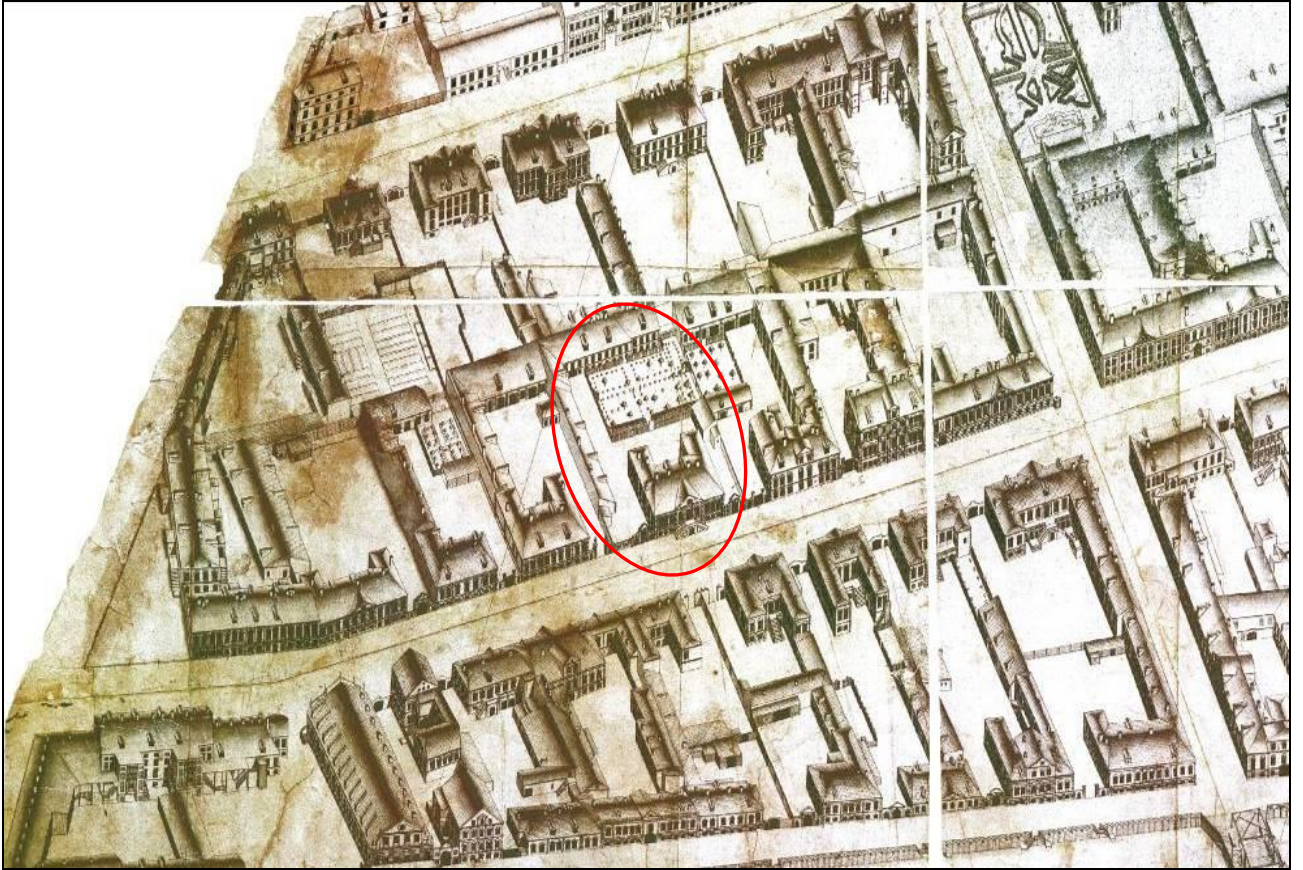
Илл.3. Аксонометрический план Санкт-Петербурга 1765-1773 гг. (план П. де Сент-Илера, И. Соколова, А. Горихвостова и др.). СПб: Изд. Крига, 2003 г.

Впервые подробно застройка участка зафиксирована на Аксонометрическом плане СПб 1765-1773 годов. (Приложение №2: ил. 3; Приложение №4; Историко-архитектурный опорный план №1). К этому времени дворовые строения были либо перестроены с расширением, либо были возведены новые. В результате они стали занимать почти всё пространство вдоль юго-

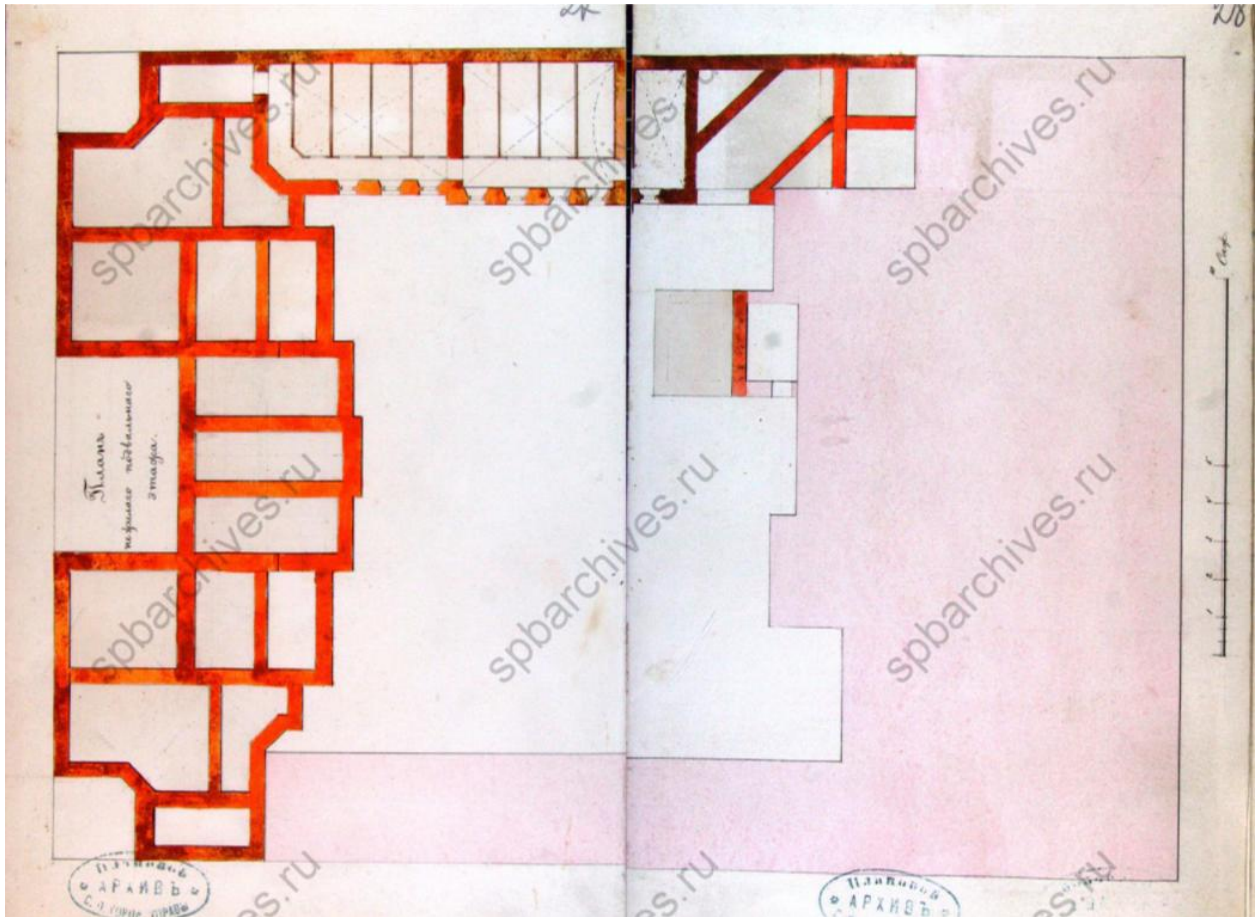
Илл.22. План нежилого подвального этажа. 1882 г. ЦГИА СПб. Ф. 513 Оп. 102 Д. 157. Л. 27-28.

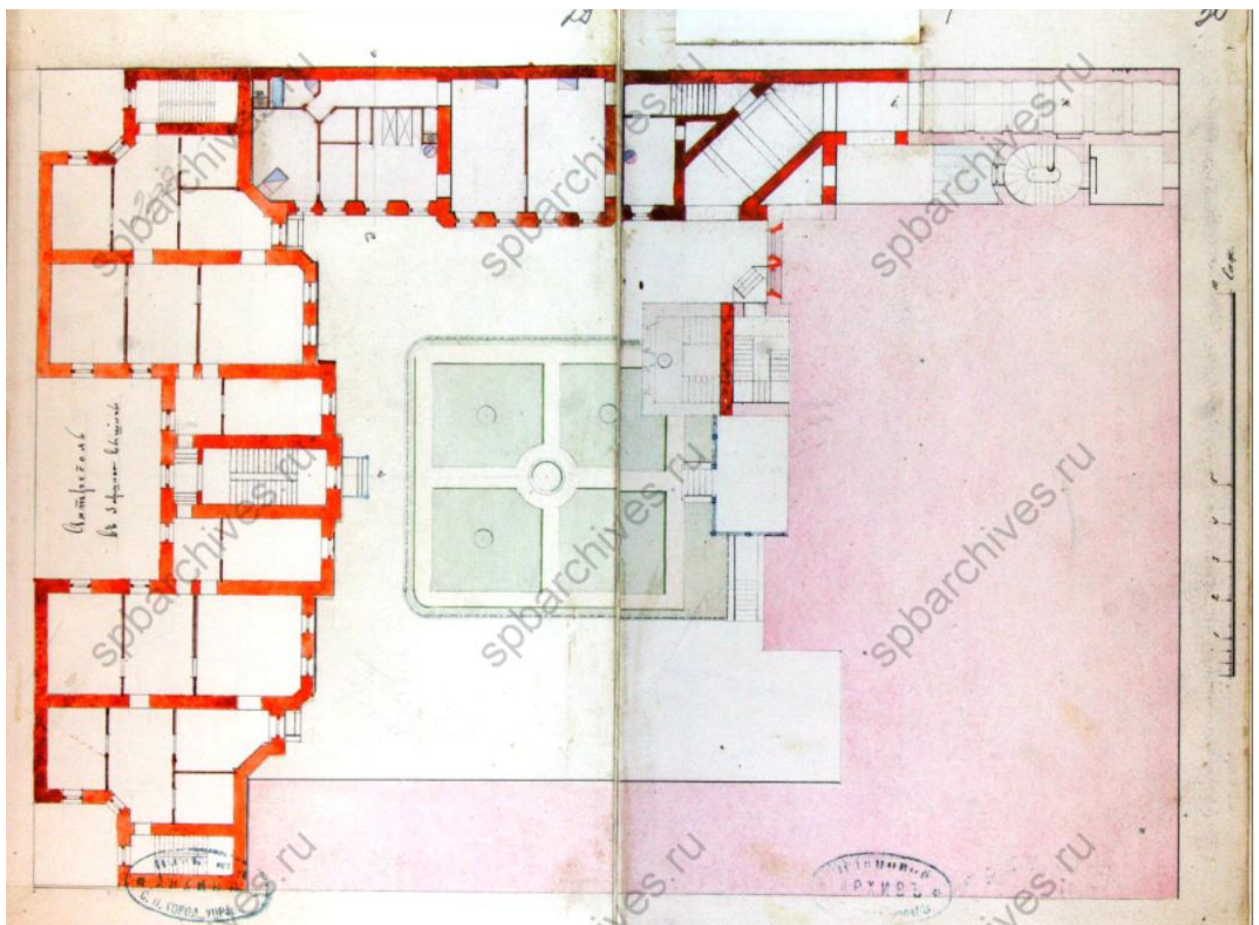
Илл.23. План первого этажа. 1882 г. ЦГИА СПб. Ф. 513 Оп. 102 Д. 157. Л. 29-30.

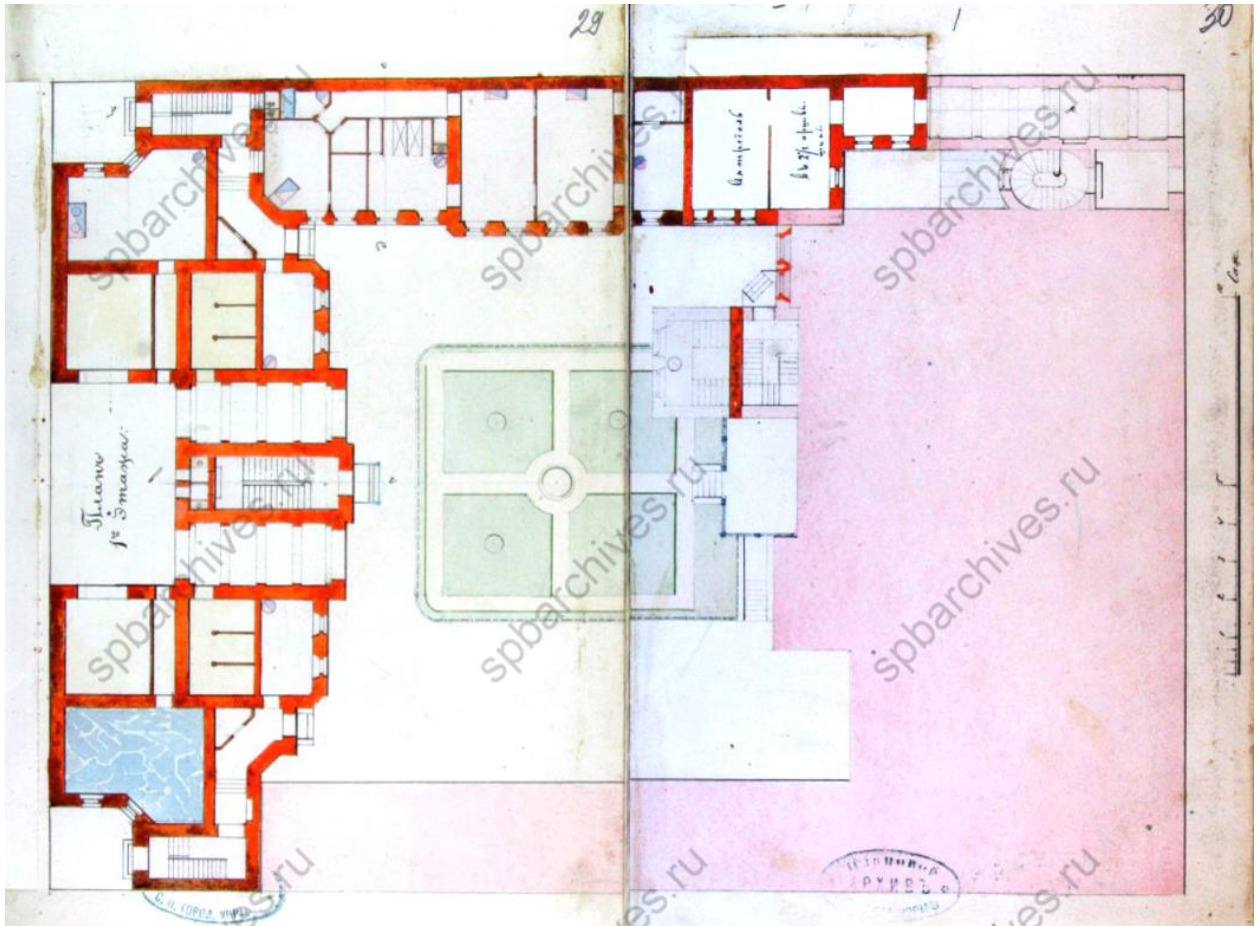
Илл.24. План первого этажа (с антресолями). 1882 г. ЦГИА СПб. Ф. 513 Оп. 102 Д. 157. Л. 29-30.

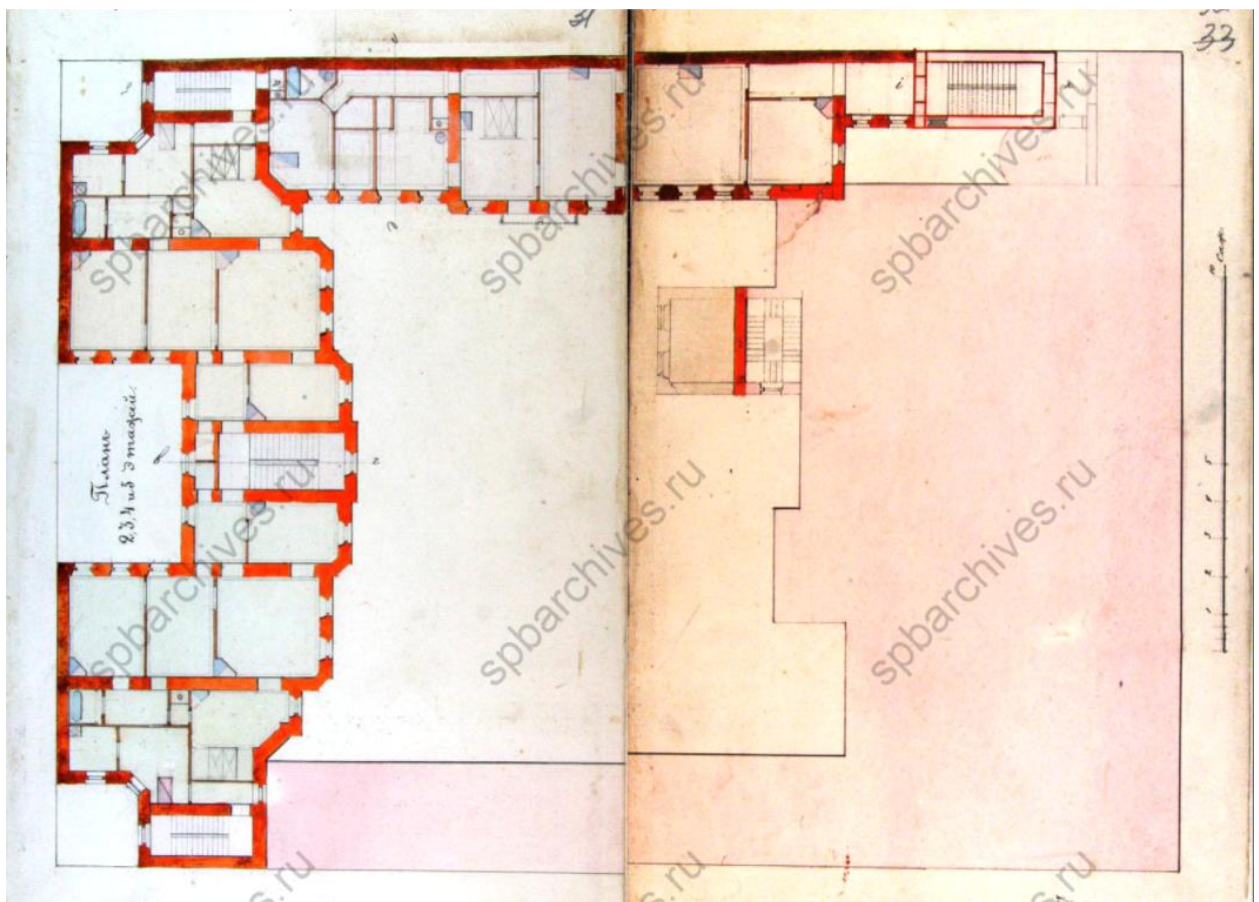
Илл.25. План 2-3-4-5 этажей. 1882 г. ЦГИА СПб. Ф. 513 Оп. 102 Д. 157. Л. 31-32.

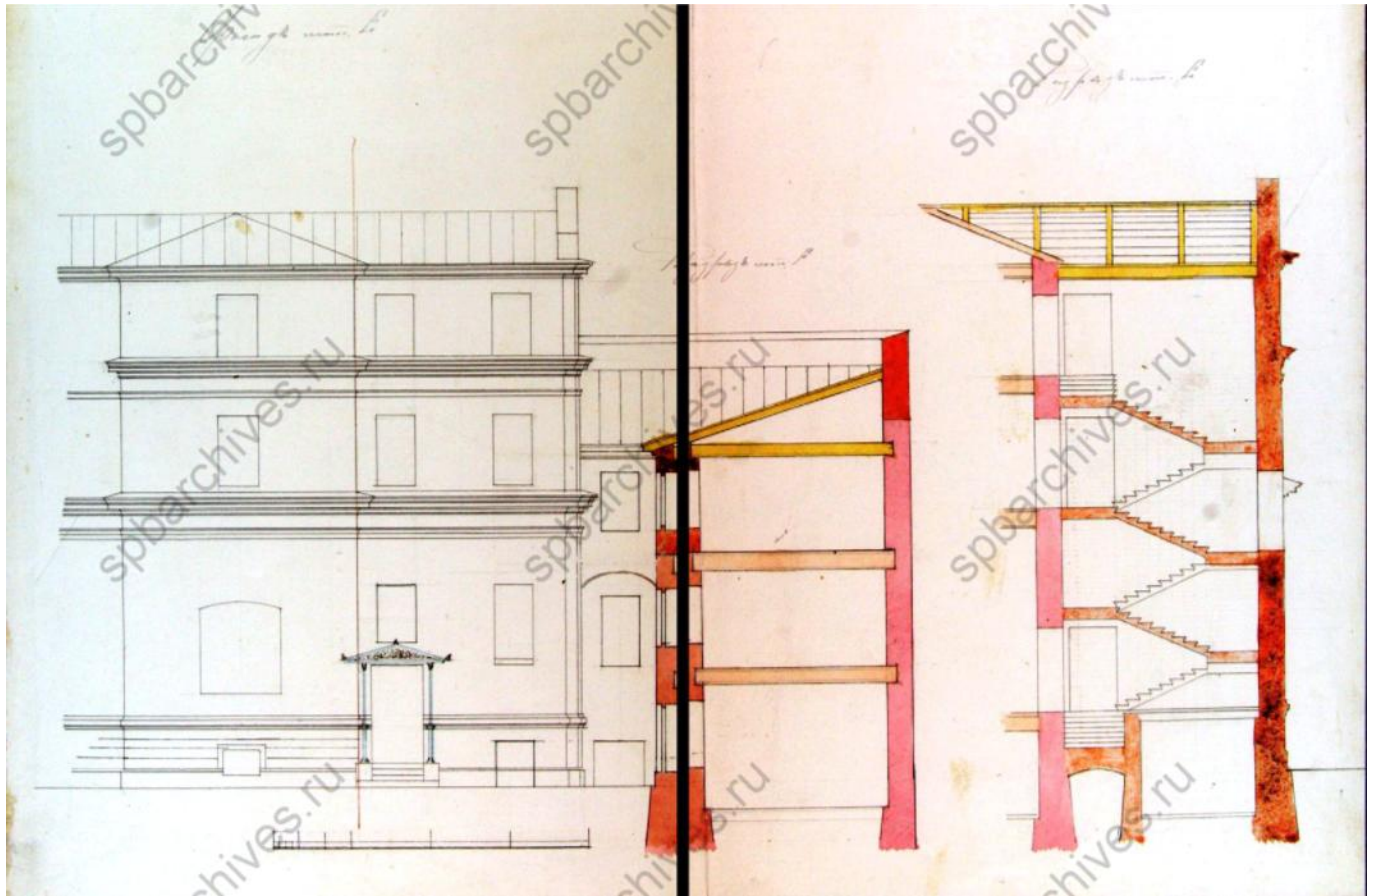
Илл.30. Разрезы по пристройке и боковому надворному флигелю. 1882 г. ЦГИА СПб. Ф. 513 Оп. 102 Д. 157. Л. 44-45.

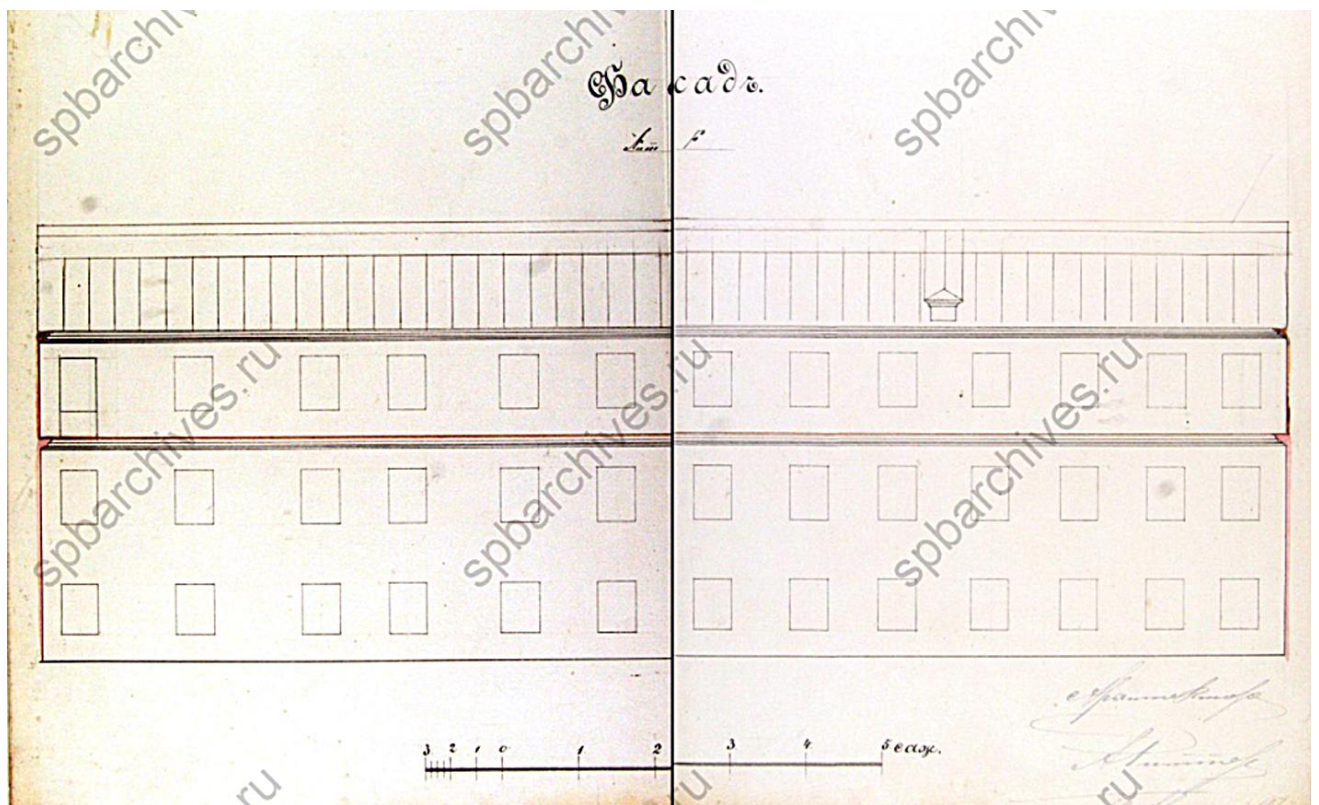
Илл.31. Фасад бокового надворного флигеля. 1882 г. ЦГИА СПб. Ф. 513 Оп. 102 Д. 157. Л. 46-47.

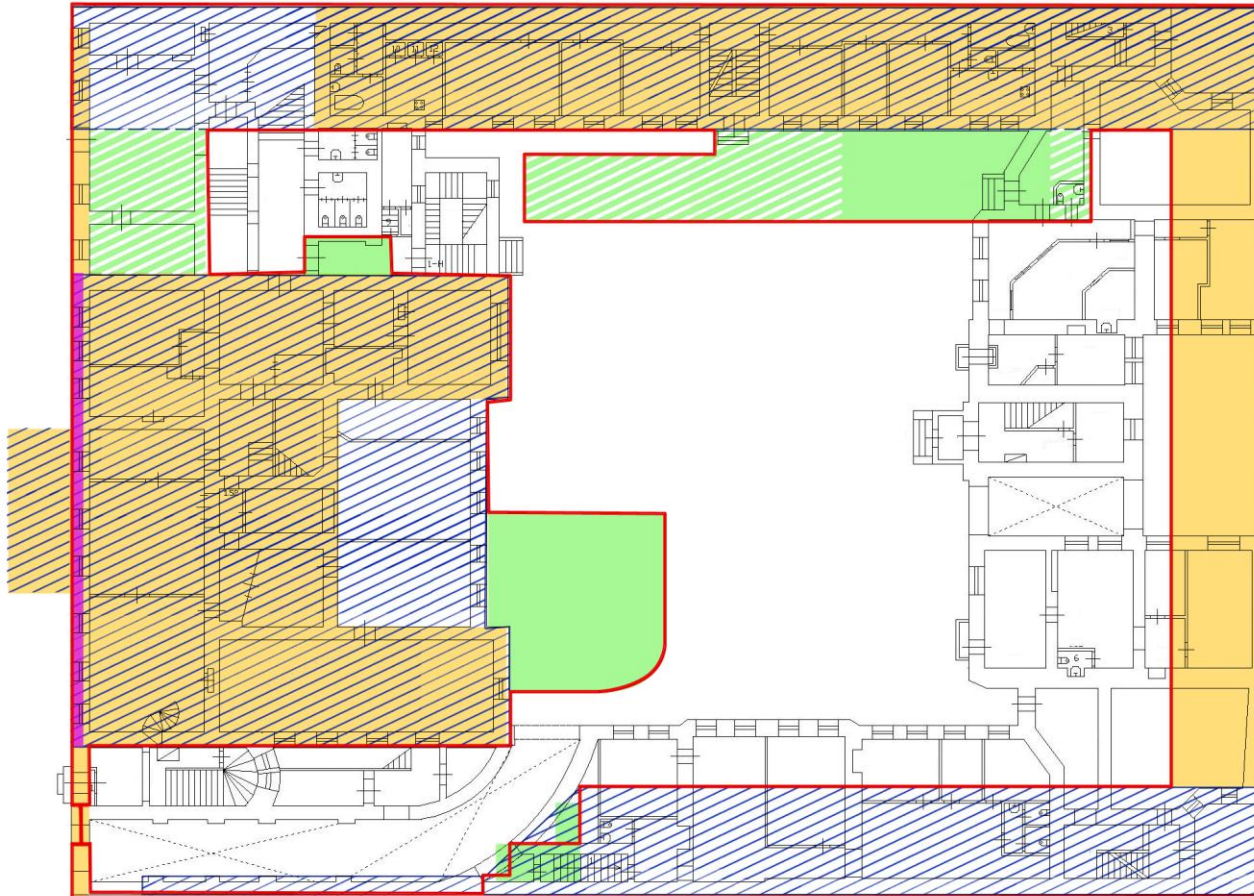
План 1 этажа

- Существует к 1760-м - 1770 гг.
лицевой дом: П-образный, каменный одноэтажный на подвалах с двухскатной крышей; лицевой фасад – центрально-симметричный, трёхчастный (3:3:3). Центр акцентирован фронтоном и парадным двухсходным крыльцом. застройка участка: вдоль северо-западной границы - каменный 2-х этажный флигель; вдоль юго-западной границы – каменный 1-этажный флигель; по красной линии по сторонам от лицевого дома – воротца с оградой; в центральной части – регулярный сад.

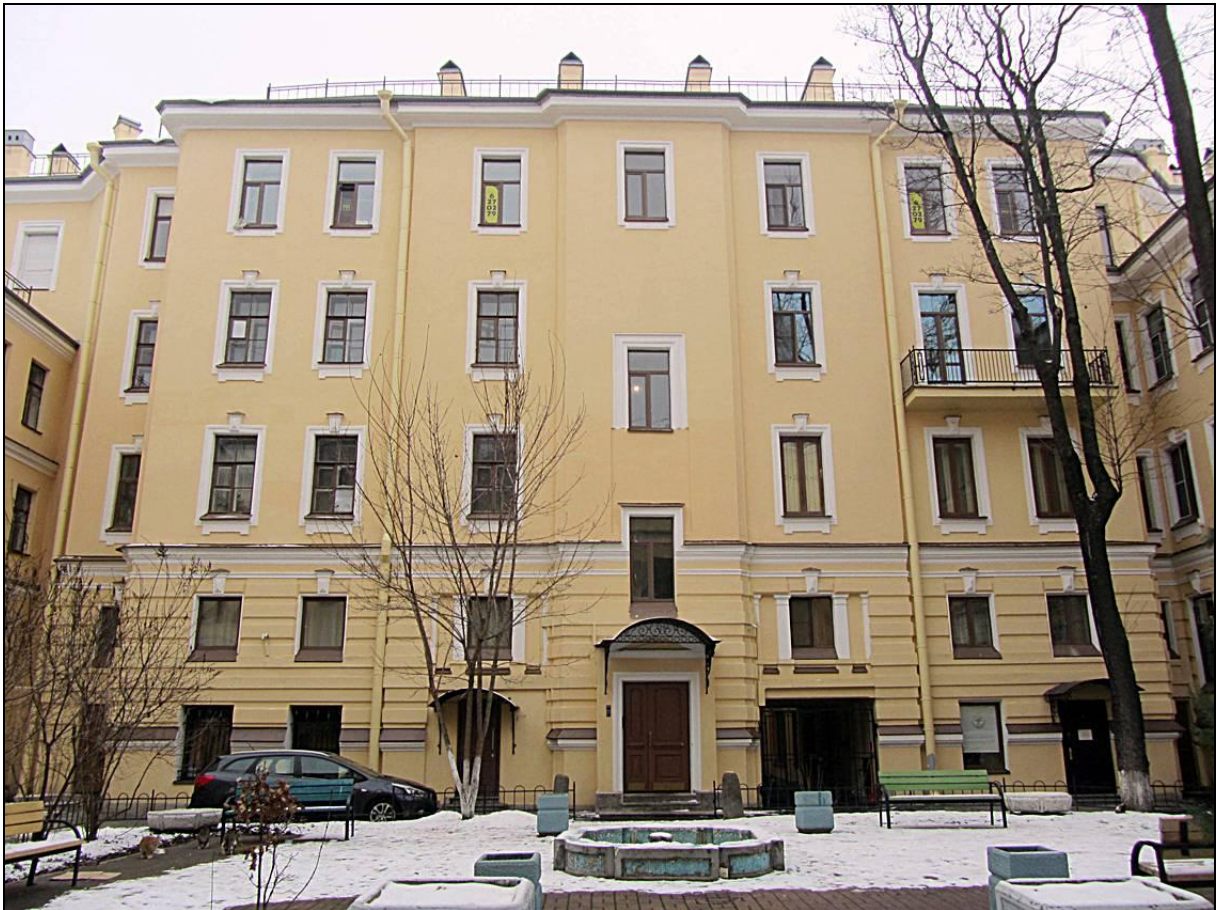
11. Выявленный ОКН «Дом Петерсона (Лобановых-Ростовских)».
Внутренний двор. Общий вид северо-западного фасада.

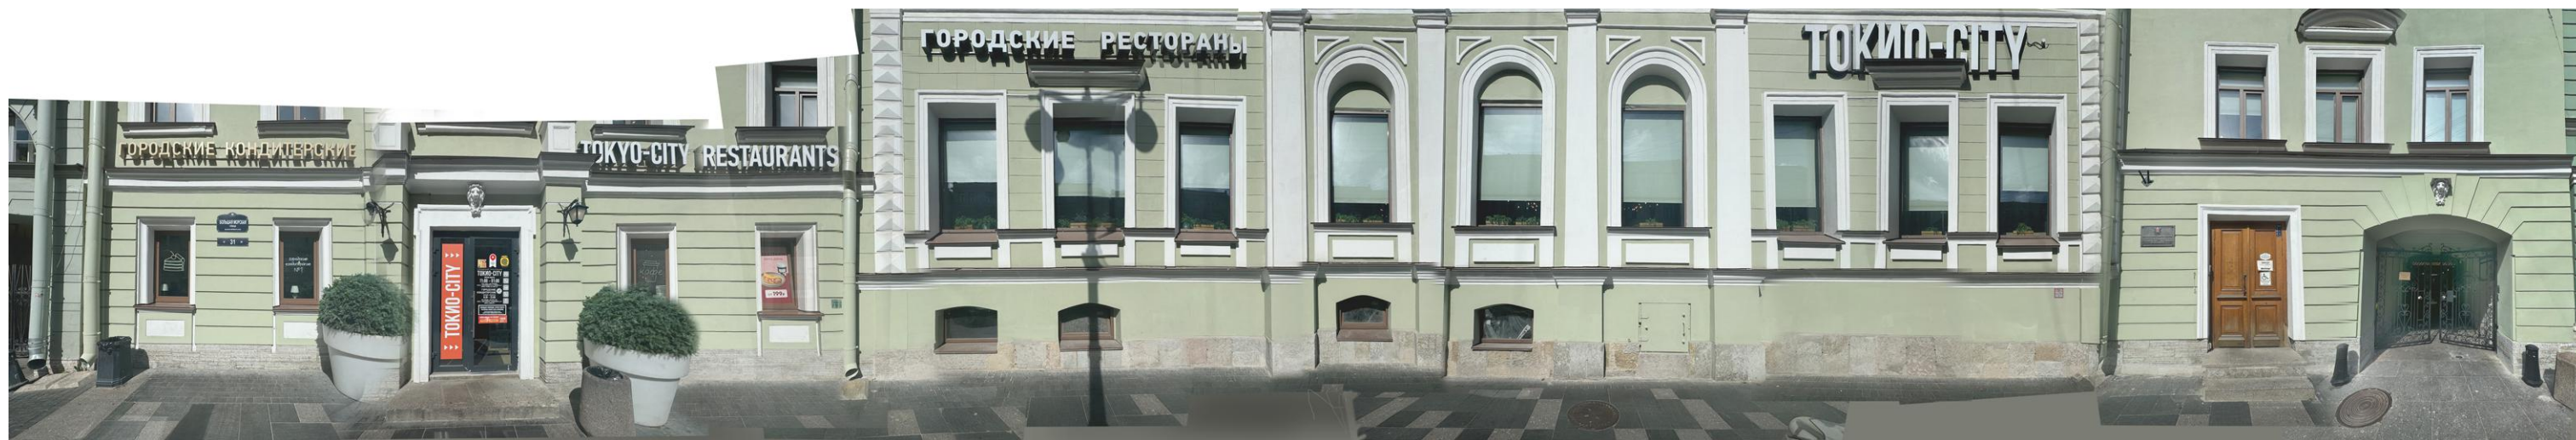
113. Выявленный ОКН «Дом Петерсона (Лобановых-Ростовских)». Фото-склейка лицевого фасада по Большой Морской улице. Цокольный этаж.
