**АКТ**  
**по результатам государственной историко-культурной**  
**экспертизы**  
**выявленного объекта культурного наследия «Дом Петерсона**  
**(Лобановых-Ростовских)», расположенного по адресу:**  
**Санкт-Петербург, Морская Большая ул., 31,**  
**в целях обоснования целесообразности включения в единый**  
**государственный реестр объектов культурного наследия**  
**(памятников истории и культуры) народов Российской Федерации.**

**Санкт-Петербург.**  
**2025 г.**

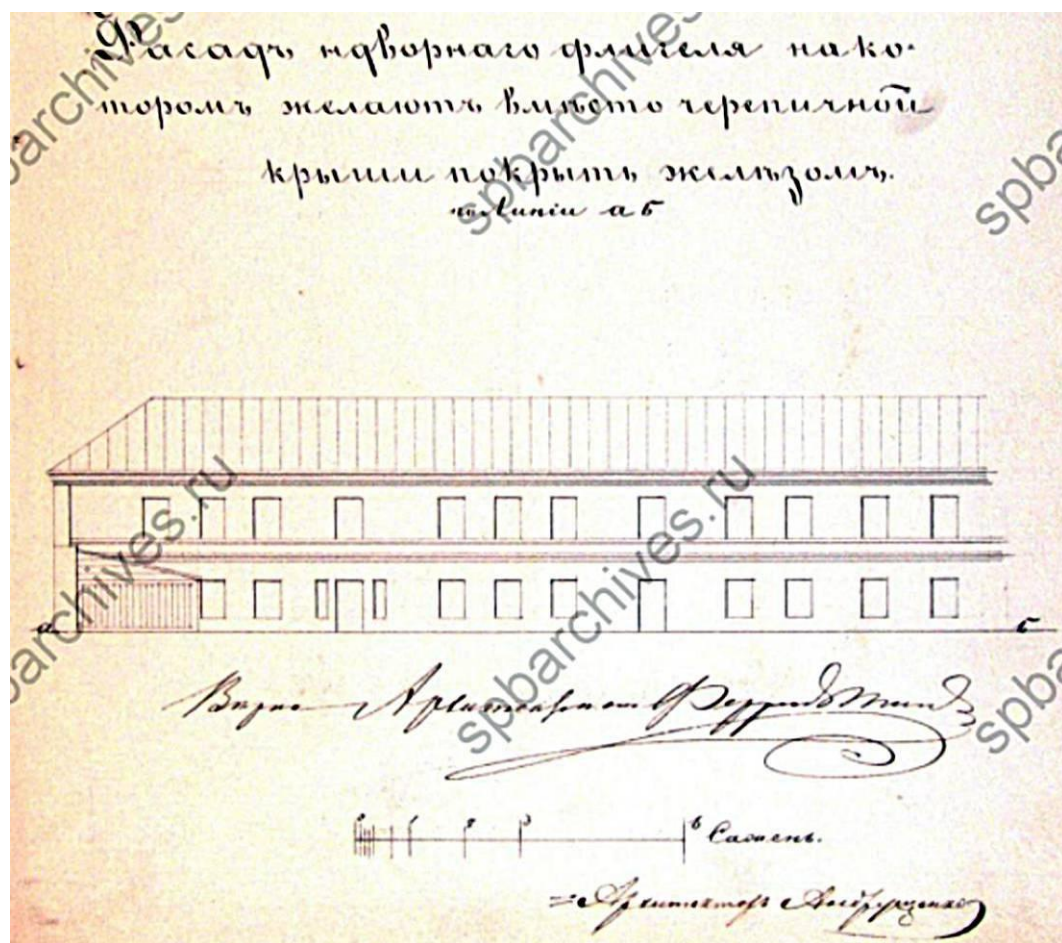
Илл.10. Чертёж южной части фасада надворного западного флигеля. 1852. ЦГИА СПб. Ф. 513. Оп. 102. Д. 157. Л. 2.

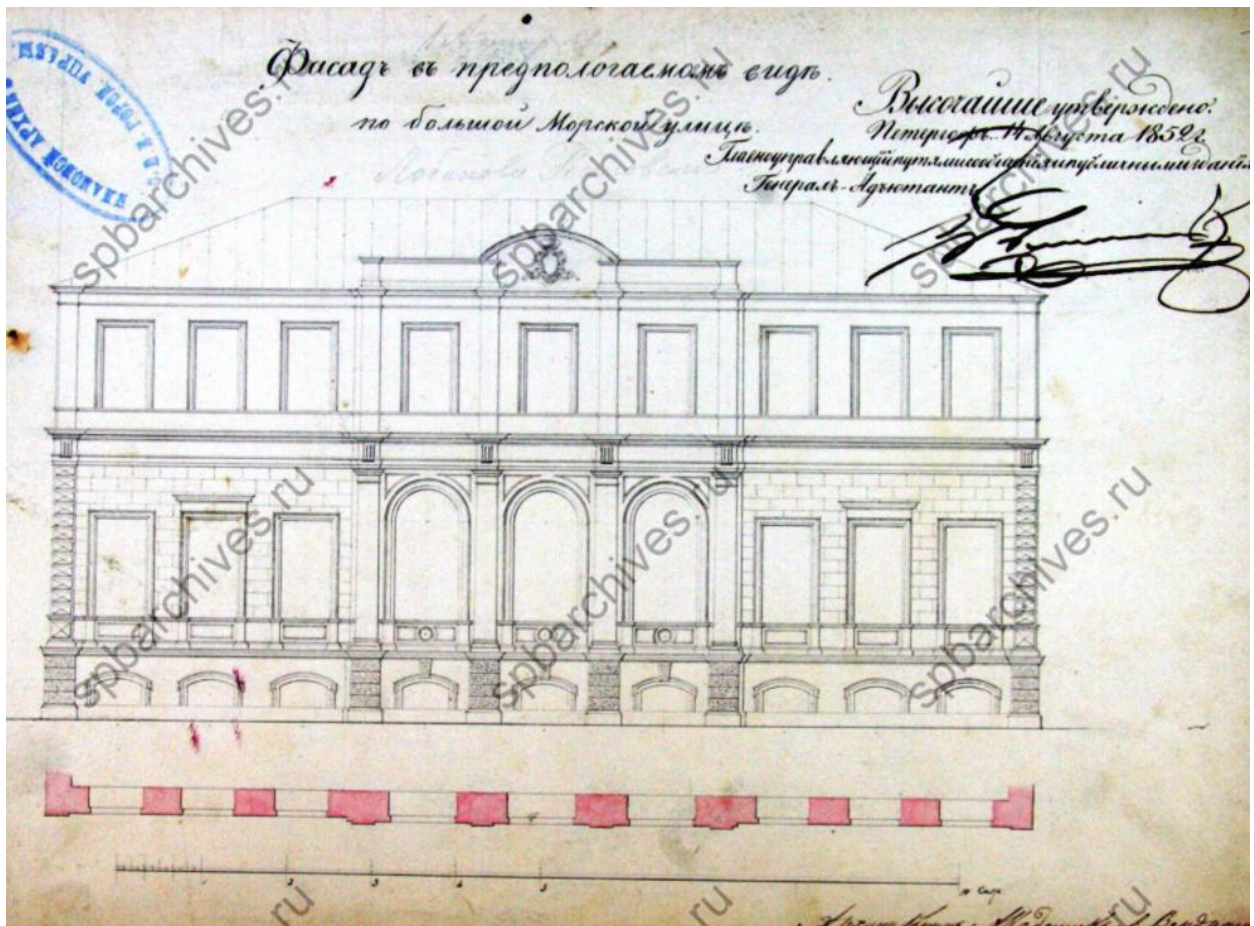
Илл.11. Фасад в предполагаемом виде по Большой Морской улице. 1852 г. ЦГИА СПб. Ф. 513.

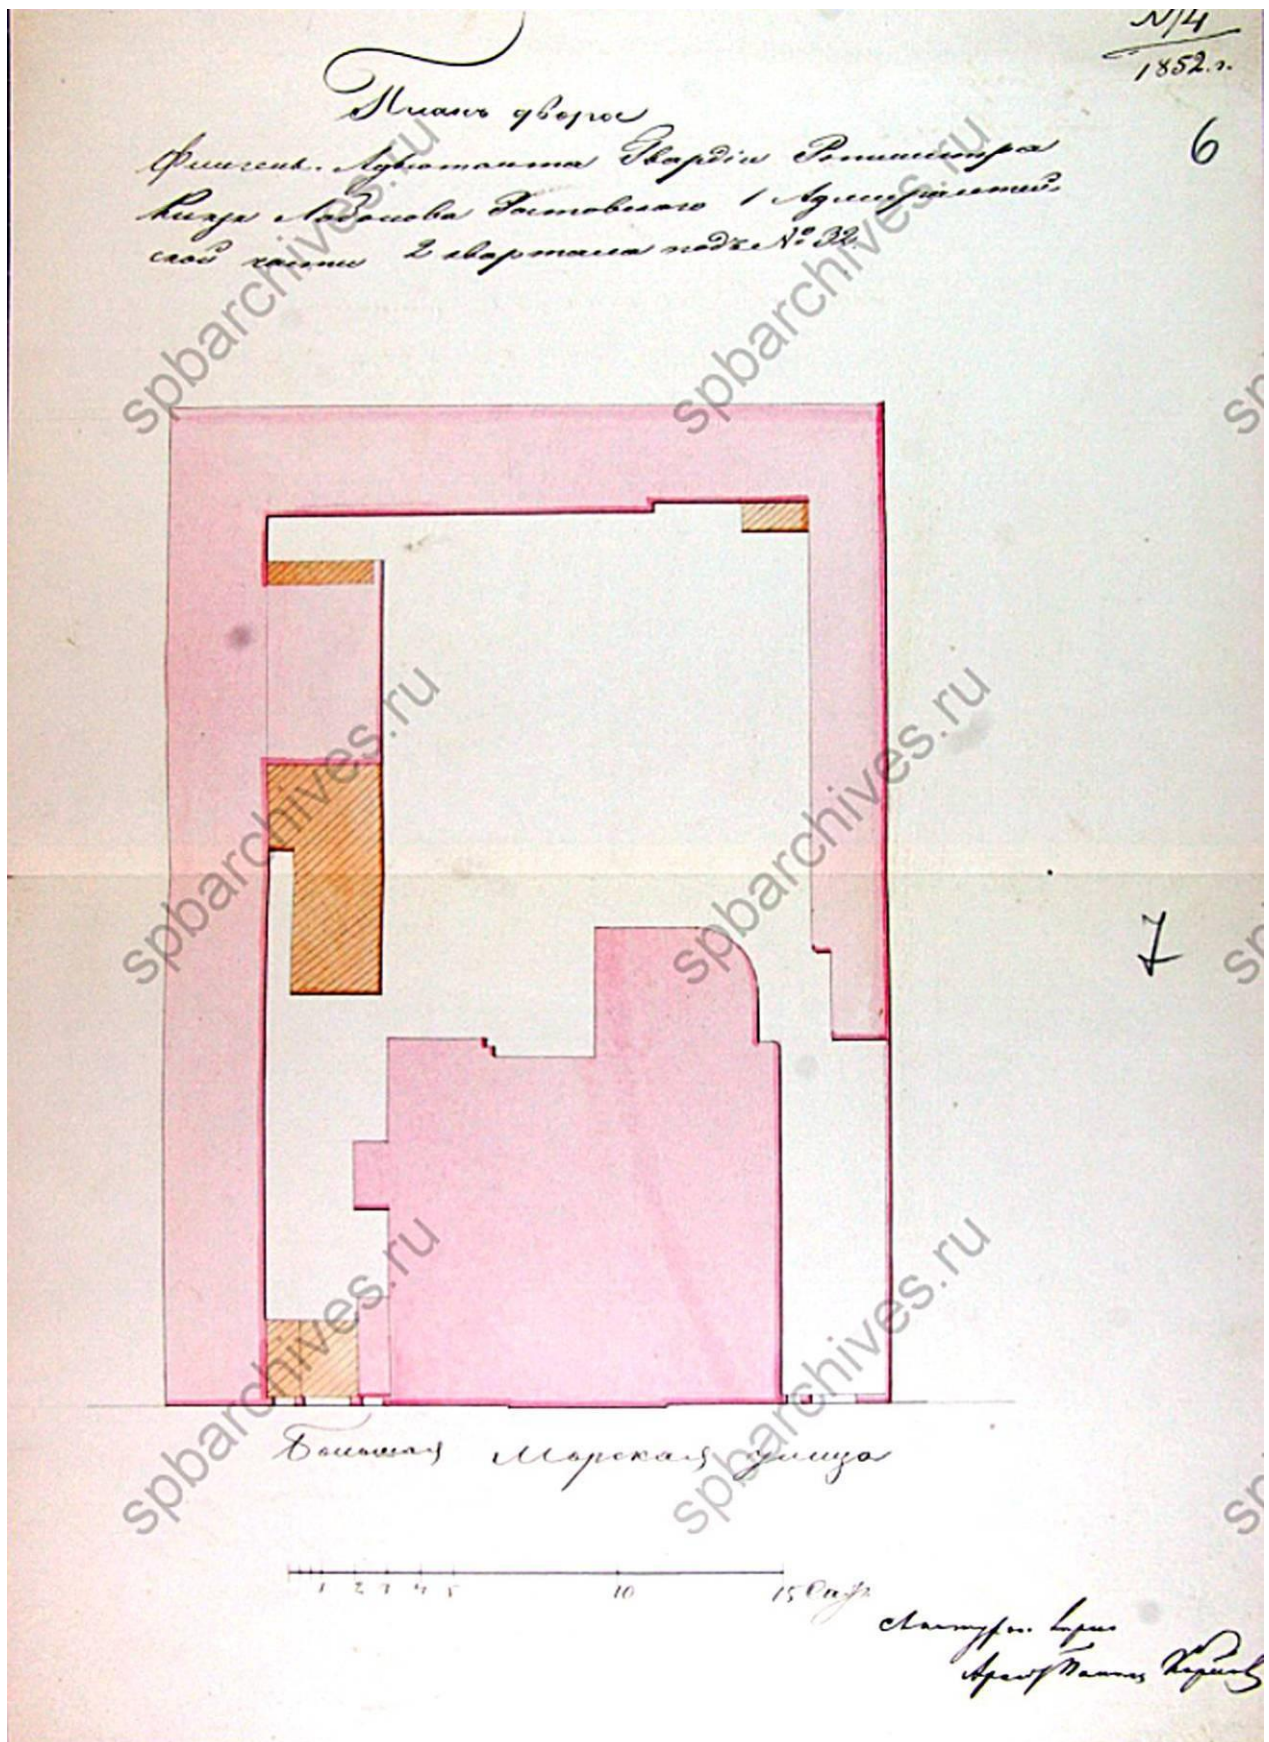
**Илл.13.** План двора флигеля адъютанта гвардии князя Д.А. Лобанова-Ростовского 2-го квартала 1-й Адмиралтейской части под № 118. 1852 г. ЦГИА СПб. Ф. 513. Оп. 102. Д. 157. Л. 6.

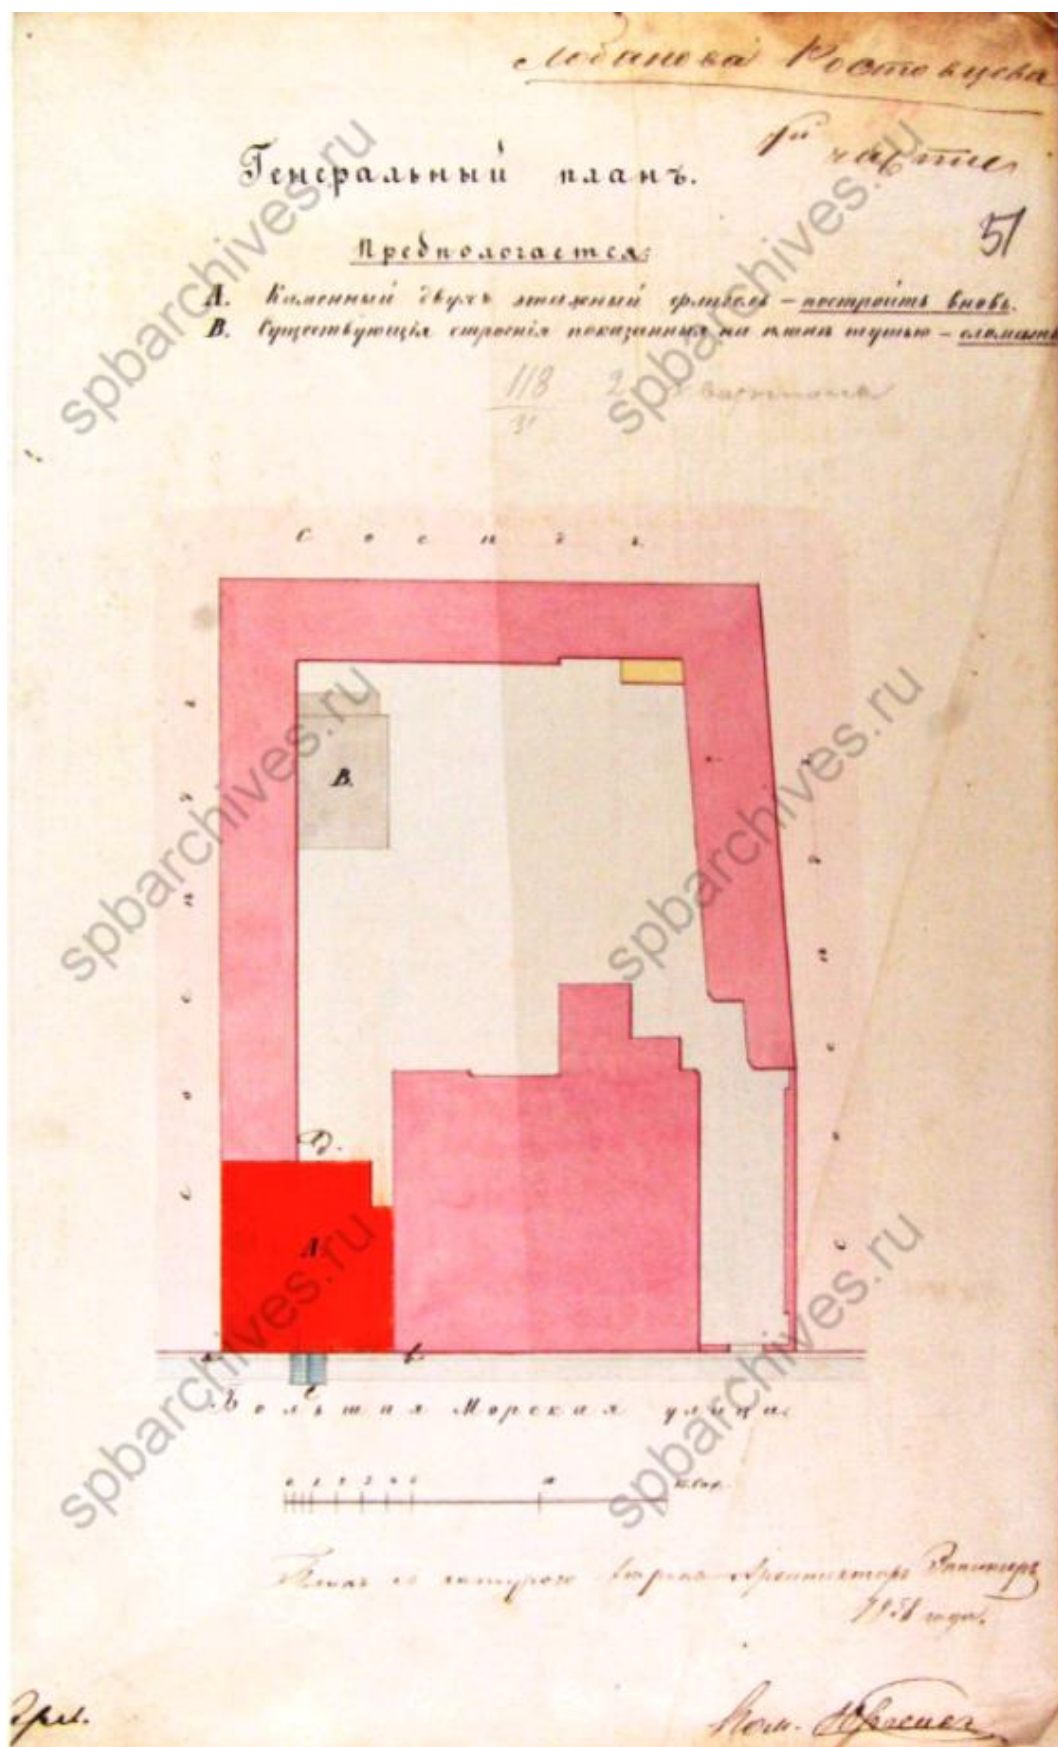
Илл.14. Генеральный план двора Лобанова-Ростовского с предполагаемым к постройке каменным 2-х этажным флигелем по Большой Морской ул. №35. 1858 г. ЦГИА СПб. Ф. 513 Оп. 102 Д. 157. Л. 51.

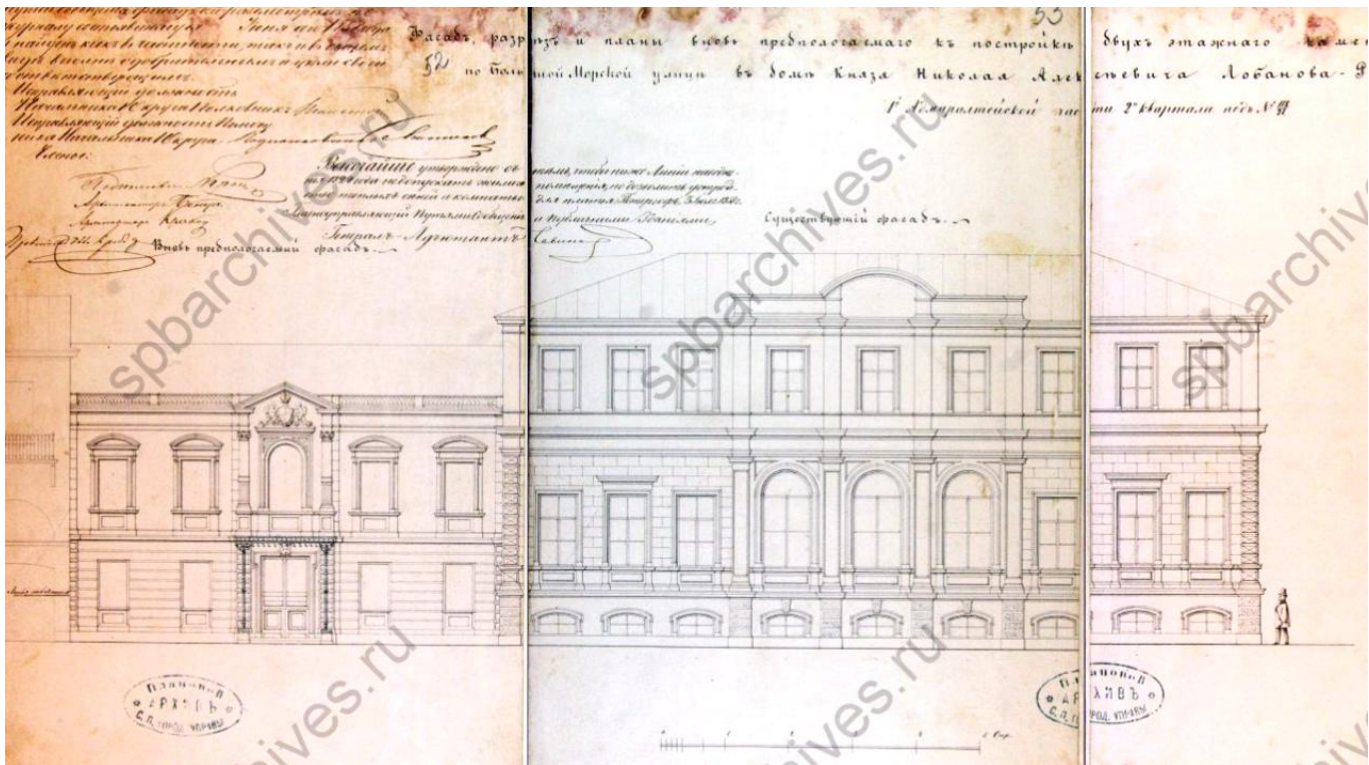
**Илл.15.** Фасад вновь предполагаемого к постройке 2-х этажного каменного флигеля по Б. Морской ул. в доме князя Н.А. Лобанова-Ростовского. 1858 г. ЦГИА СПб. Ф.513 Оп.102 Д.157. Л. 52-54.

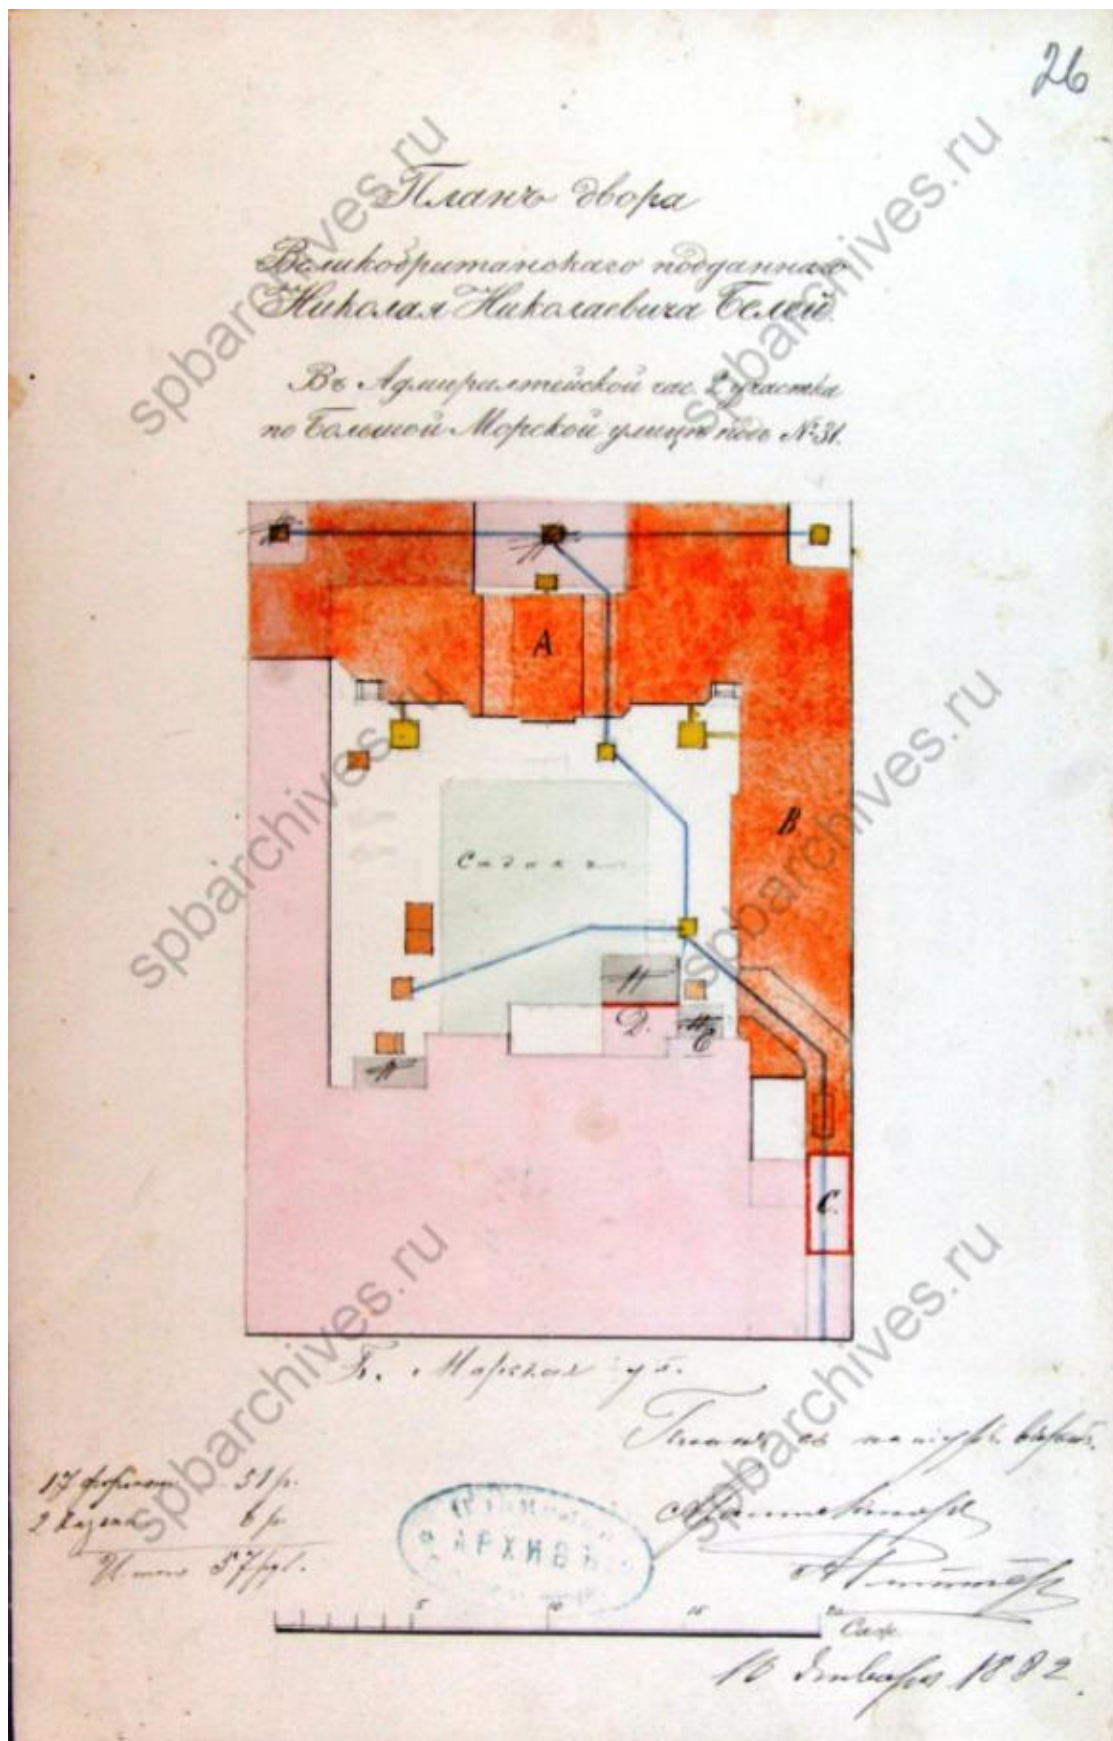
**Илл.21.** План двора Великобританского подданного Н.Н. Белей в Адмиралтейской части 2-го участка по Большой Морской ул. под №31. 1882 г. ЦГИА СПб. Ф. 513 Оп. 102 Д. 157. Л. 26.

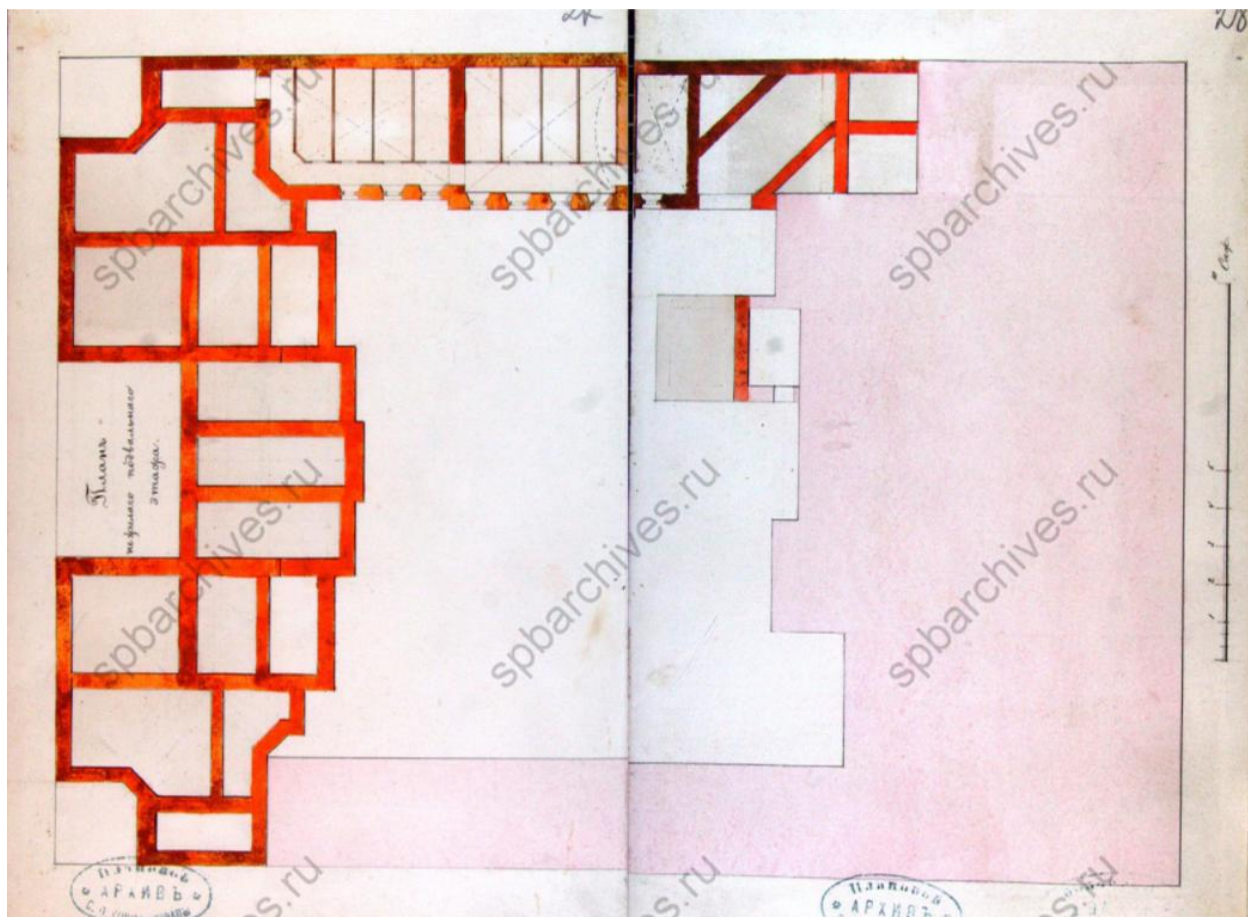
Илл.22. План нежилого подвального этажа. 1882 г. ЦГИА СПб. Ф. 513 Оп. 102 Д. 157. Л. 27-28.

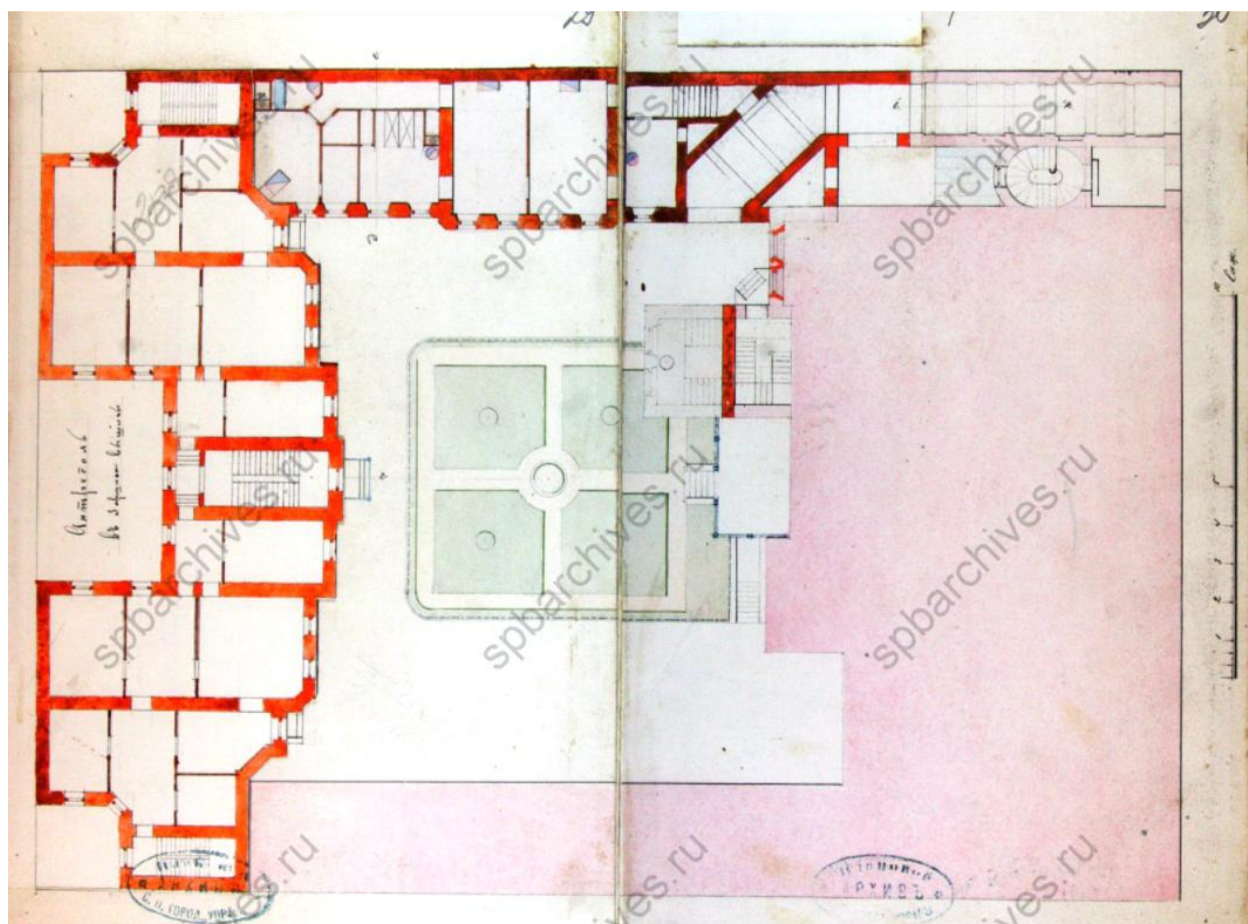
Илл.23. План первого этажа. 1882 г. ЦГИА СПб. Ф. 513 Оп. 102 Д. 157. Л. 29-30.

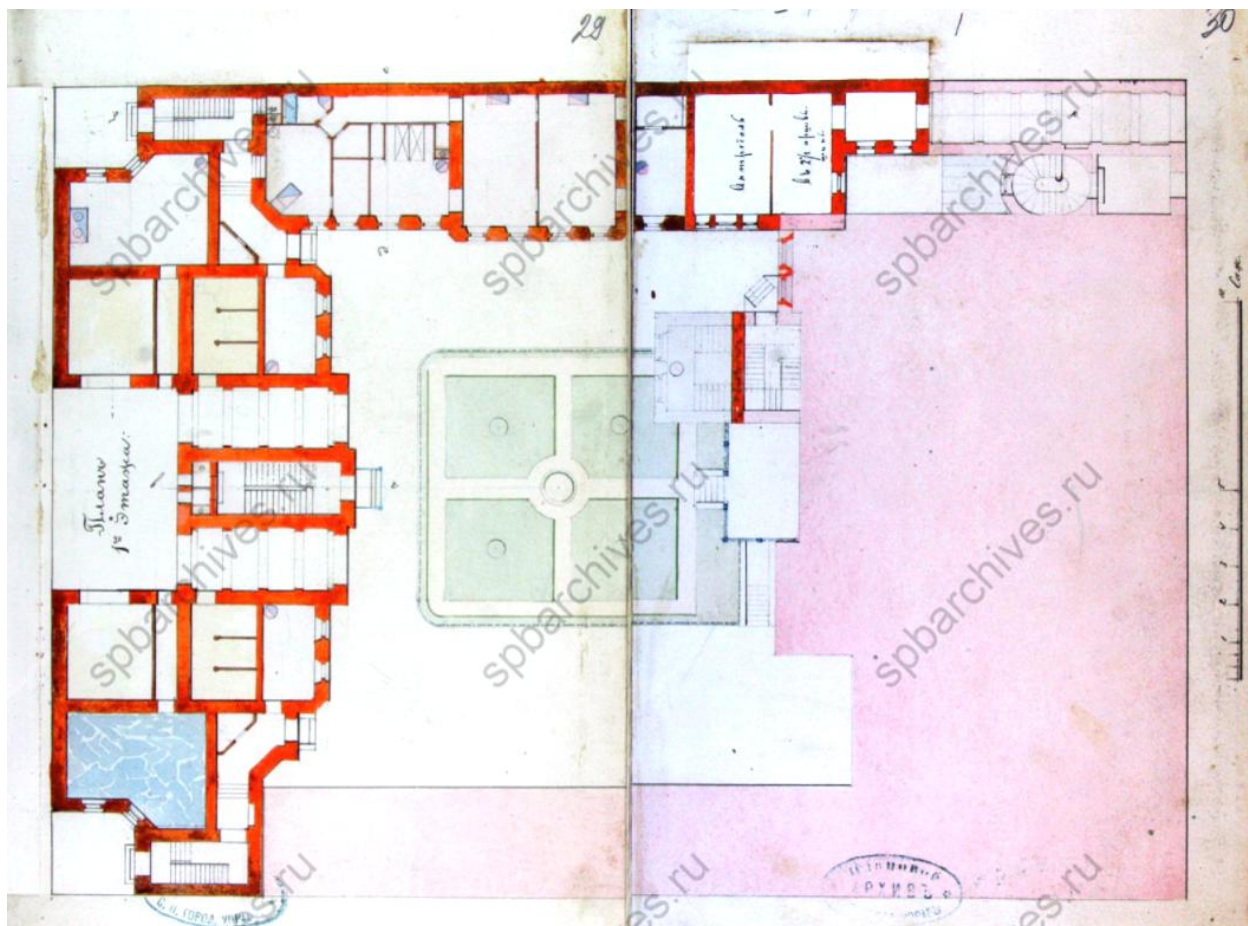
Илл.24. План первого этажа (с антресолями). 1882 г. ЦГИА СПб. Ф. 513 Оп. 102 Д. 157. Л. 29-30.

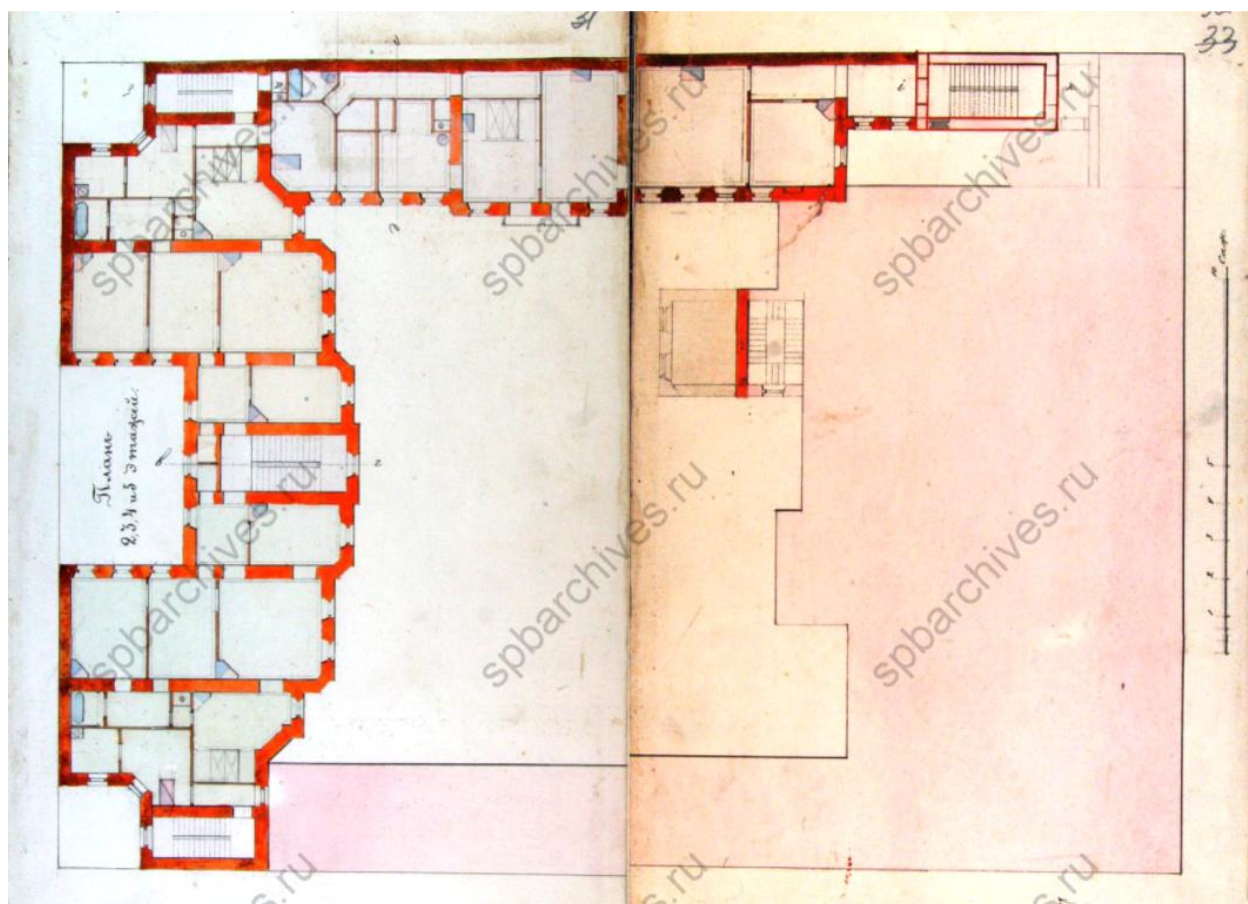
Илл.25. План 2-3-4-5 этажей. 1882 г. ЦГИА СПб. Ф. 513 Оп. 102 Д. 157. Л. 31-32.

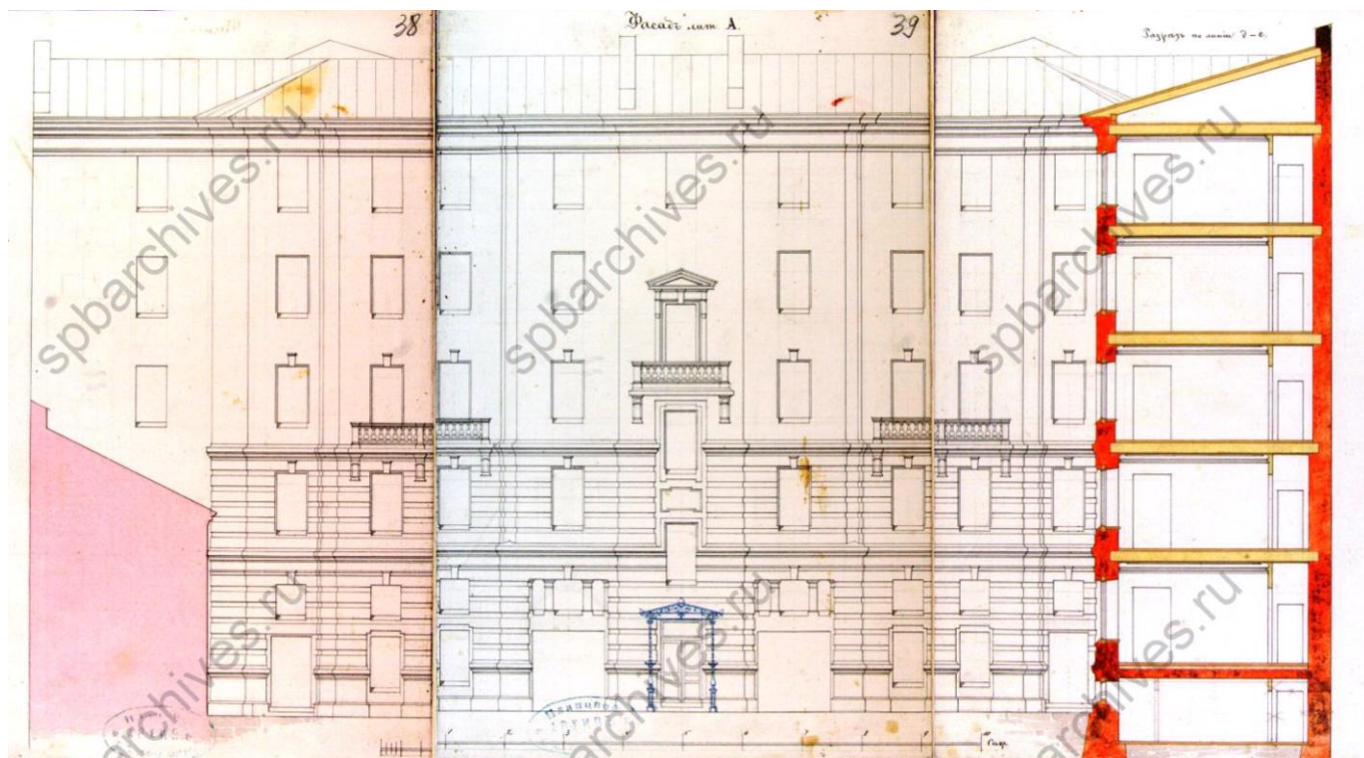
Илл.27. Разрез д-е по лит. В и фасад лит. А. 1882 г. ЦГИА СПб. Ф. 513 Оп. 102 Д. 157. Л. 38-40.

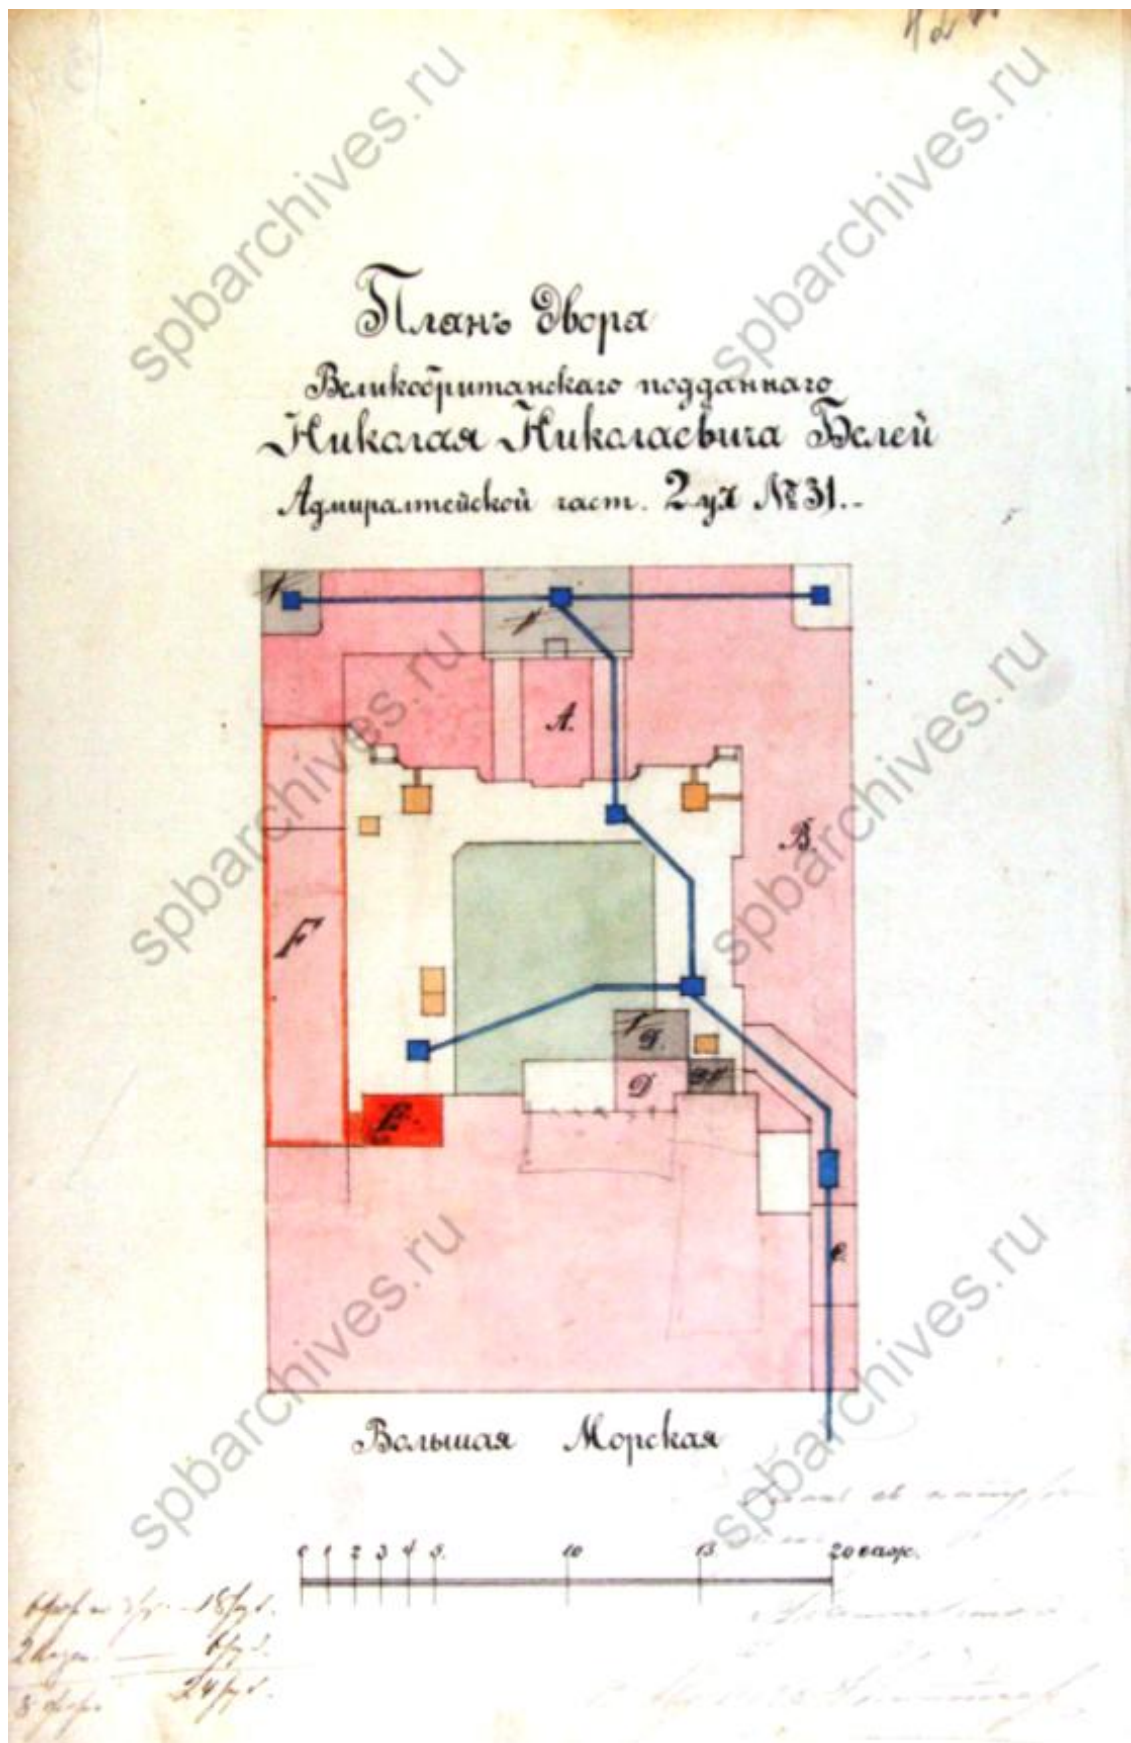
Илл.28. План двора Великобританского подданного Н.Н. Белей в Адмиралтейской части 2-го участка по Большой Морской ул. под №31. 1882 г. ЦГИА СПб. Ф. 513 Оп. 102 Д. 157. Л. 42об.

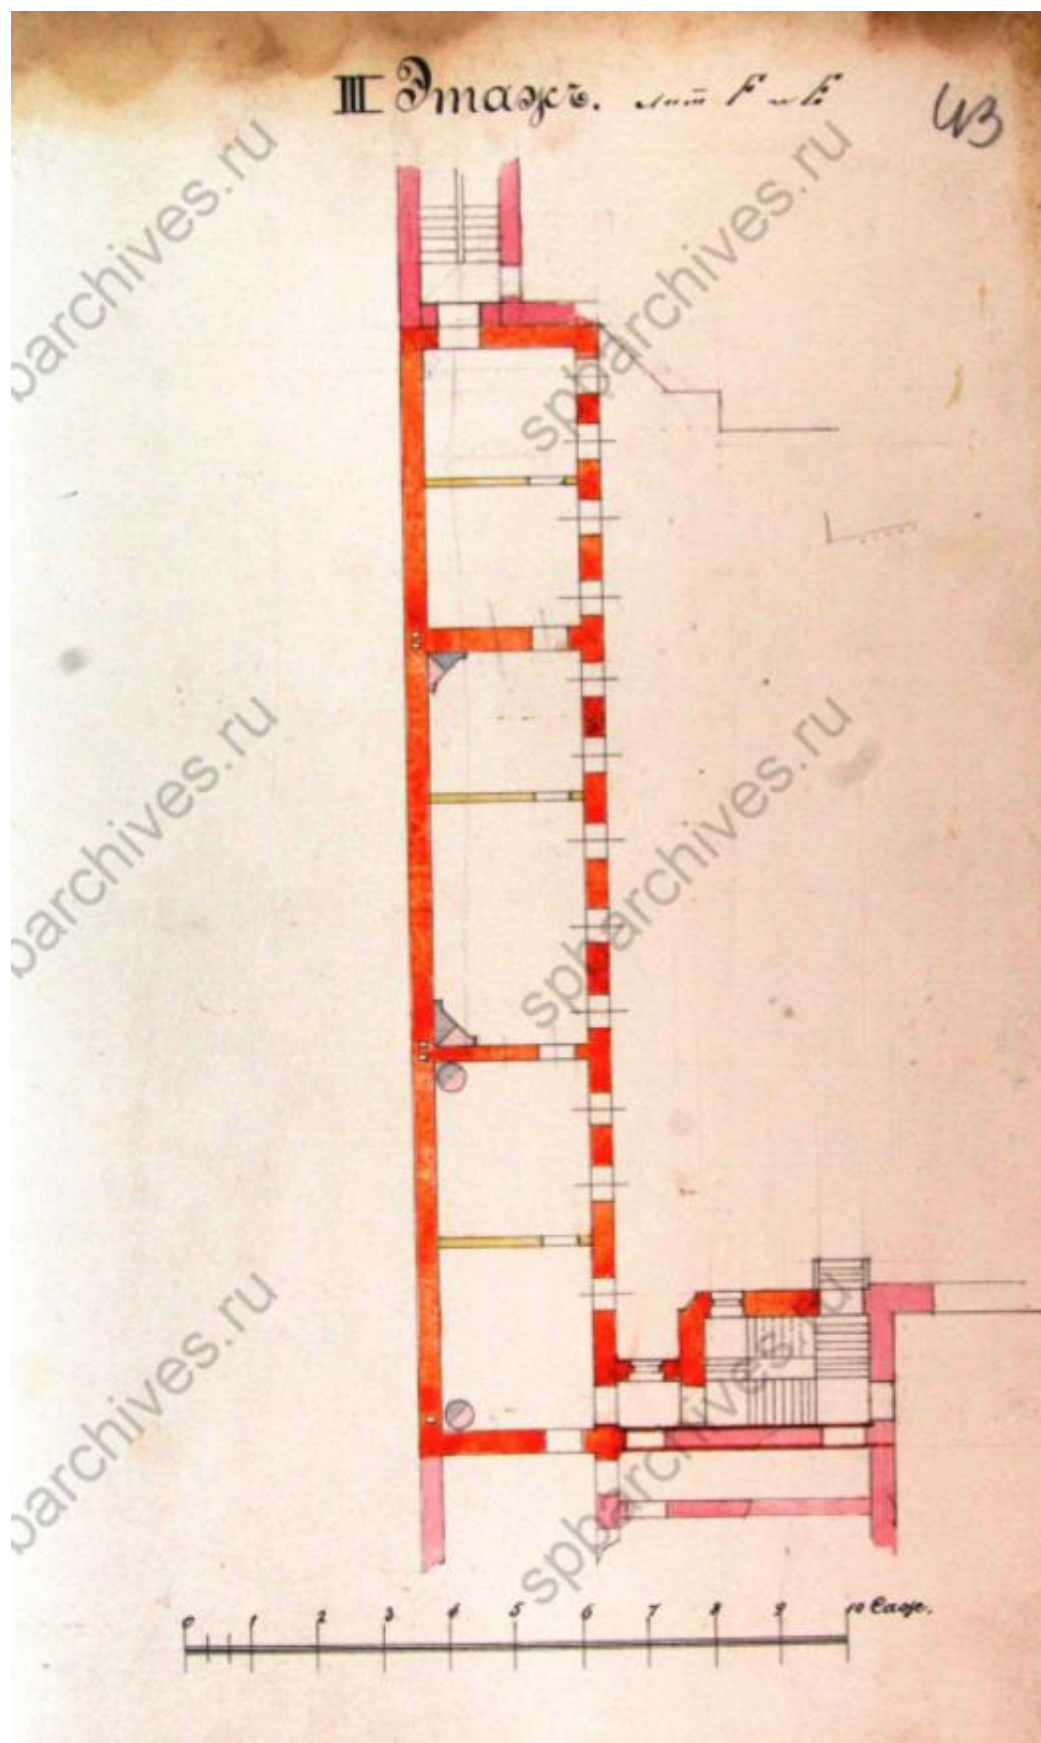
Илл.29. План 3-го этажа надстройки бокового надворного флигеля. 1882 г. ЦГИА СПб. Ф. 513 Оп. 102 Д. 157. Л. 43.

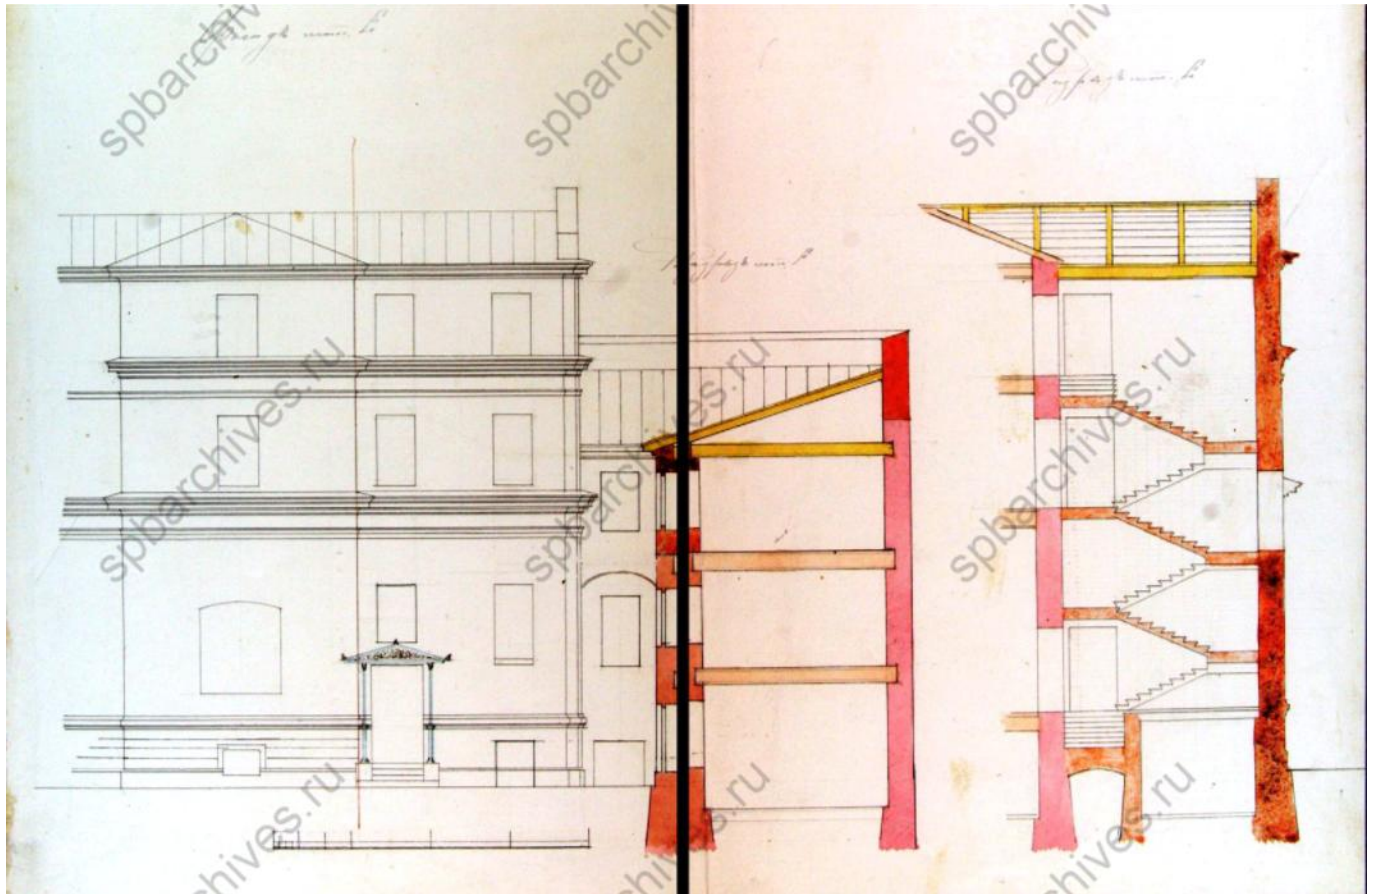
**Илл.30.** Разрезы по пристройке и боковому надворному флигелю. 1882 г. ЦГИА СПб. Ф. 513 Оп. 102 Д. 157. Л. 44-45.

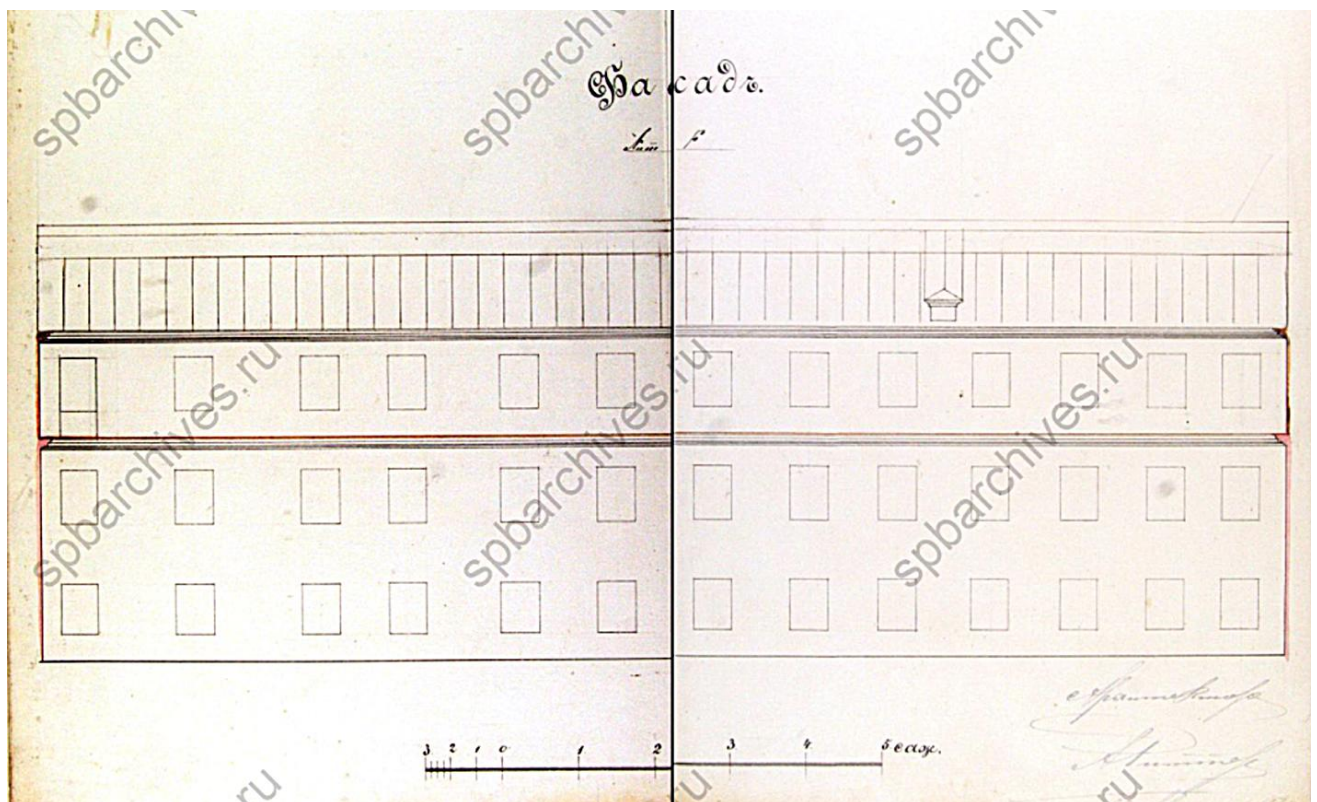
**Илл.31.** Фасад бокового надворного флигеля. 1882 г. ЦГИА СПб. Ф. 513 Оп. 102 Д. 157. Л. 46-47.

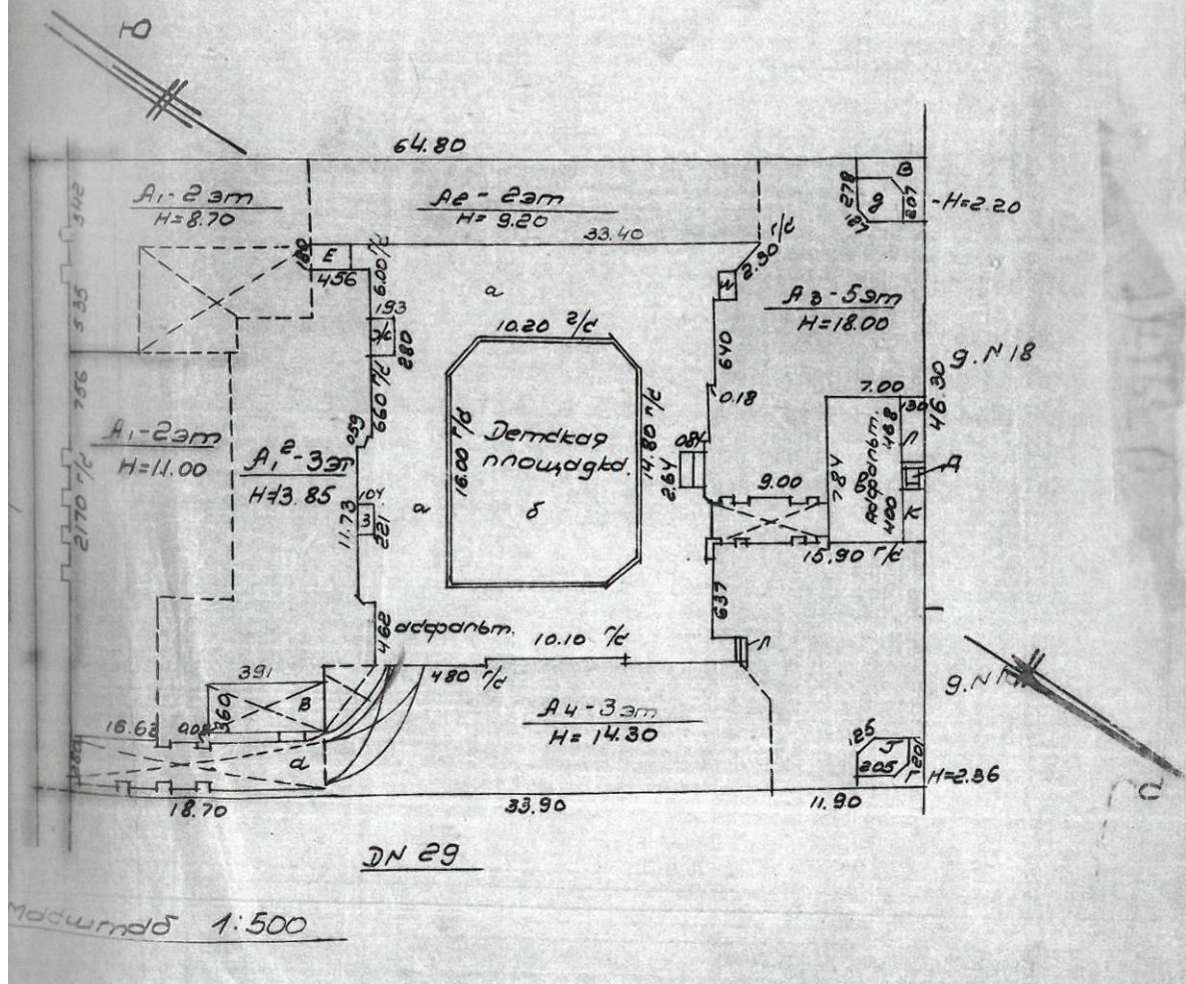
**Илл.33.** . План дворового участка №31 по ул. Герцена с текущими изменениями на 1946 г.
