**АКТ**  
**по результатам государственной историко-культурной**  
**экспертизы**  
**выявленного объекта культурного наследия «Дом Петерсона**  
**(Лобановых-Ростовских)», расположенного по адресу:**  
**Санкт-Петербург, Морская Большая ул., 31,**  
**в целях обоснования целесообразности включения в единый**  
**государственный реестр объектов культурного наследия**  
**(памятников истории и культуры) народов Российской Федерации.**

**Санкт-Петербург.**  
**2025 г.**

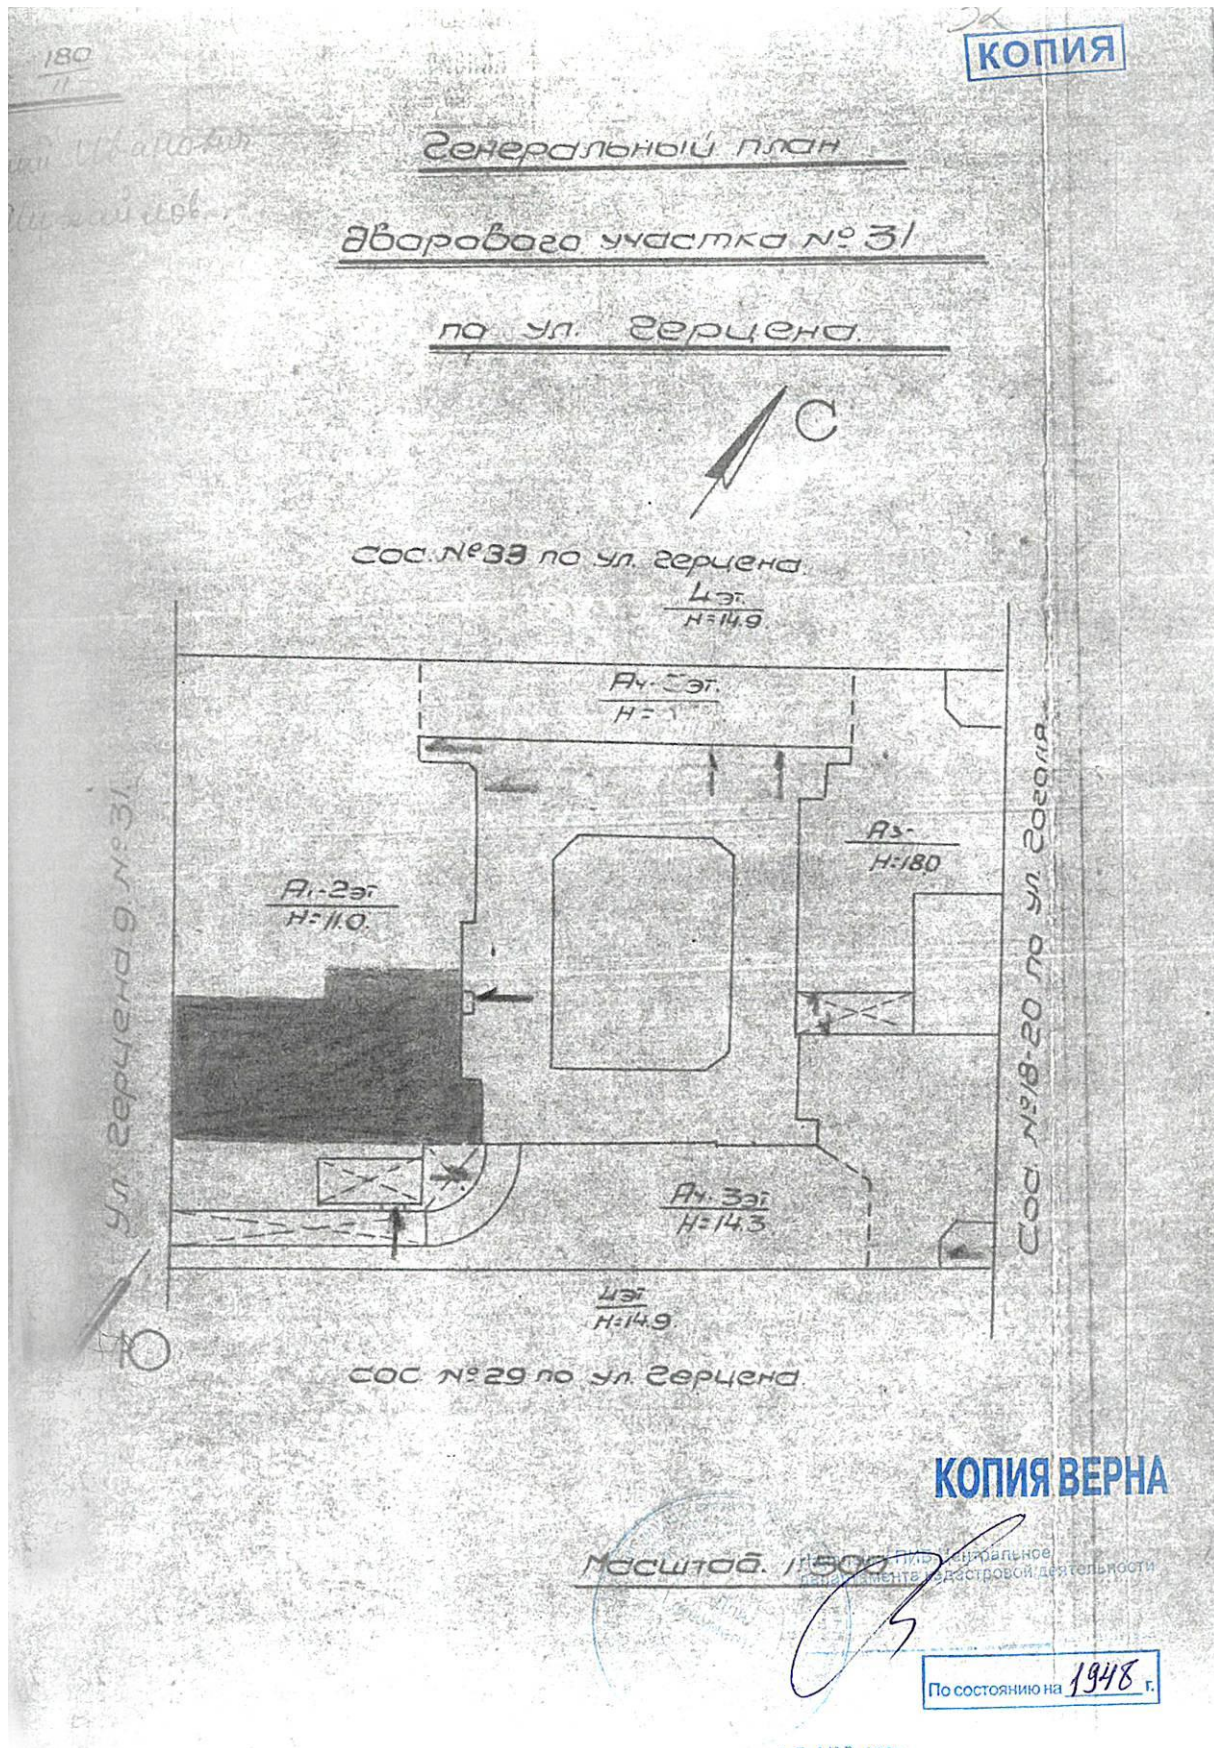
Илл.34. Генеральный план дворового участка №31 по ул. Герцена. 1948 г.

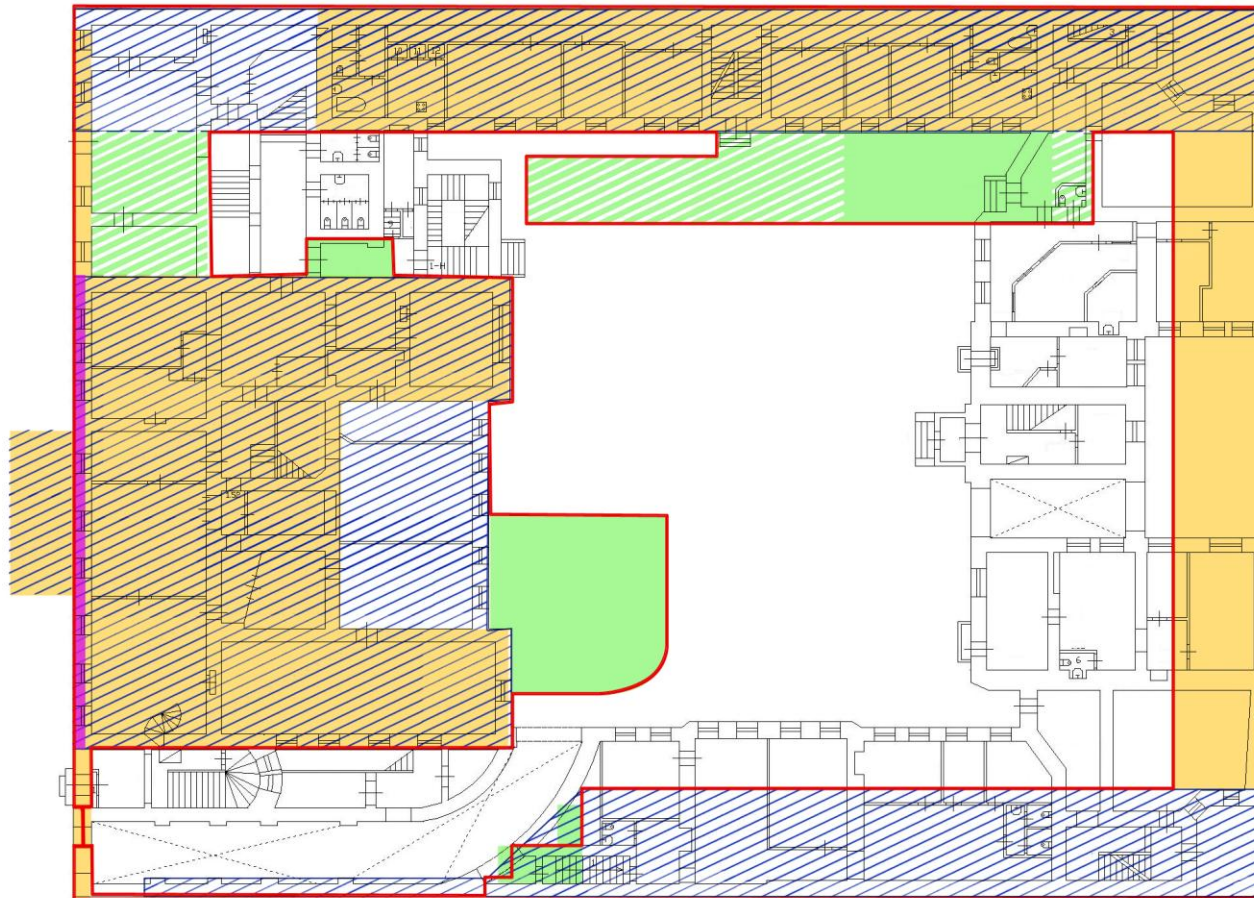
План 1 этажа

- Существует к 1760-м - 1770 гг.**  
 лицевой дом: П-образный, каменный одноэтажный на подвалах с двухскатной крышей; лицевой фасад – центрально-симметричный, трёхчастный (3:3:3). Центр акцентирован фронтоном и парадным двухсходным крыльцом. застройка участка: вдоль северо-западной границы - каменный 2-х этажный флигель; вдоль юго-западной границы – каменный 1-этажный флигель; по красной линии по сторонам от лицевого дома – воротца с оградой; в центральной части – регулярный сад.

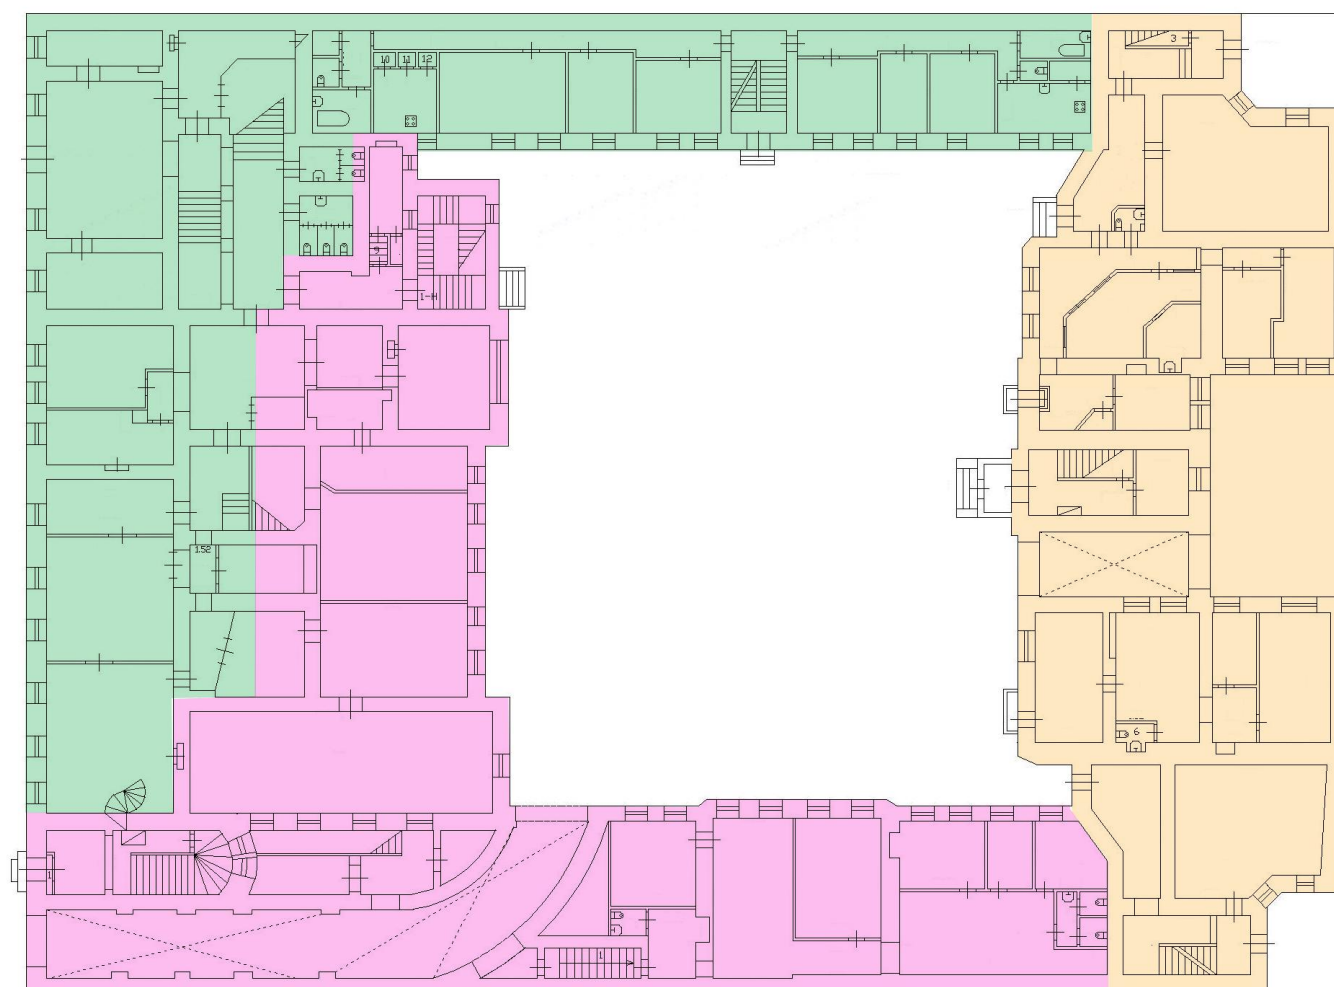
План 1 этажа

- Двухэтажные корпуса
- Трехэтажные корпуса и части зданий
- Пятиэтажный корпус

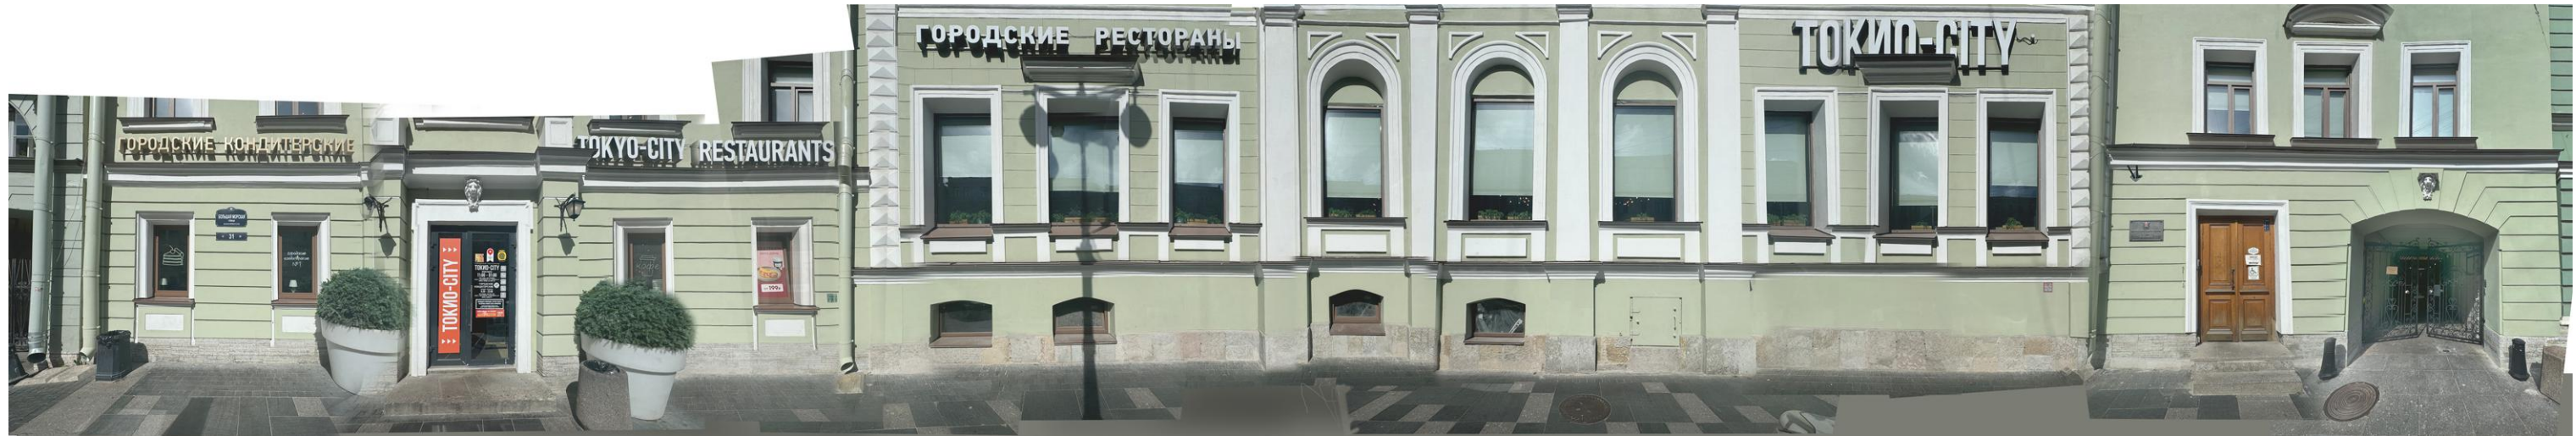
113. Выявленный ОКН «Дом Петерсона (Лобановых-Ростовских)». Фото-склейка лицевого фасада по Большой Морской улице. Цокольный этаж.
