Акт по результатам государственной историко-культурной экспертизы раздела об обеспечении сохранности объекта культурного наследия федерального значения "Усадьба Державина Г.Р." по адресу: г. Санкт-Петербург, наб. р. Фонтанки, дом 118, лит.А,Д,Ж - «Обеспечение сохранности объектов культурного наследия при проведении работ по реконструкции нежилого здания, расположенного по адресу: г. Санкт-Петербург, Измайловский пр., д. 2, лит. В.», шифр 23.05/22.1-ОСОКН, разработанного ООО «ГСК-Строй» в 2024 году, входящего в состав проектной документации «Реконструкция нежилого здания, расположенного по адресу: г. Санкт-Петербург, Измайловский пр., д. 2, лит. В.», при проведении земляных, строительных, мелиоративных, хозяйственных работ, предусмотренных статьей 25 Лесного кодекса Российской Федерации работ по использованию лесов (за исключением работ, указанных в пунктах 3, 4 и 7 части 1 статьи 25 Лесного кодекса Российской Федерации) и иных работ, включающего оценку воздействия таких работ на указанные объекты и содержащего меры по обеспечению сохранности указанных объектов при проведении таких работ в границах территорий указанных объектов либо на земельном участке, непосредственно связанном с

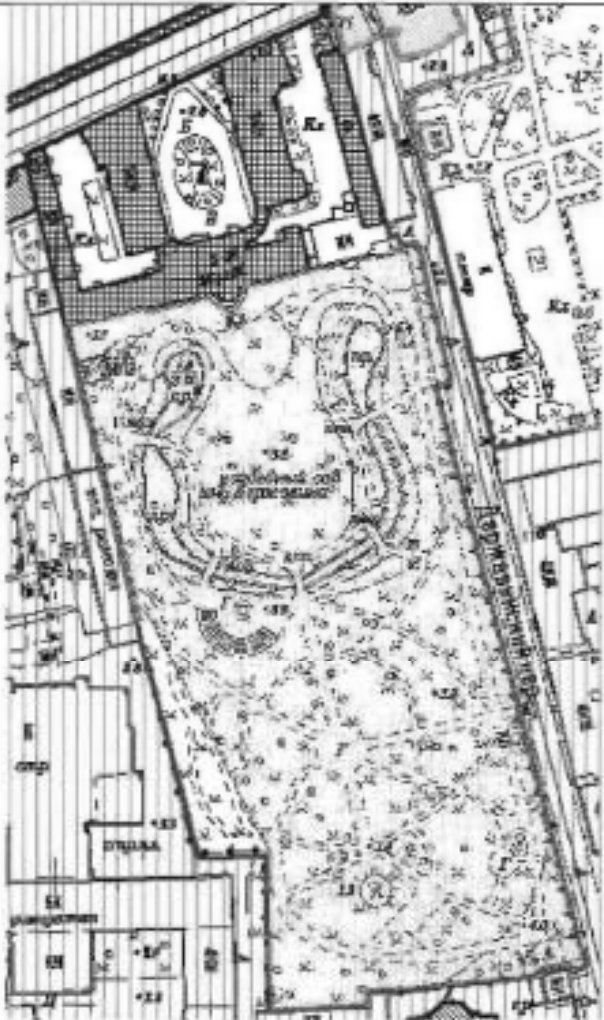
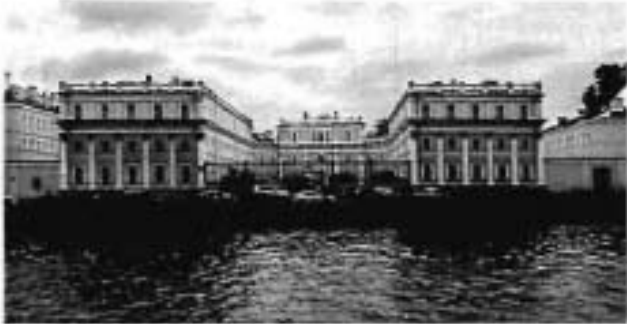
| №<br>пп | Видовая<br>принадлежность<br>предмета охраны | Предмет охраны | Фотофиксация |
|---|---|---|---|
| 1 | Объемно-пространственное и планировочное решение: | <p>пространственно-планировочная композиция ансамбля, местоположение входящих в него элементов, исторически сложившиеся визуальные связи между ними, соотношение застроенных, незастроенных и озелененных пространств;</p> <p>состав ансамбля:<br/>1. Главный дом;<br/>2. Флигели (два);<br/>3. Ограда;<br/>4. Сад.</p> | |

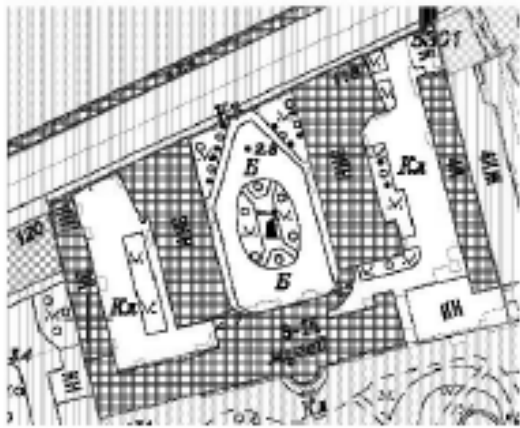
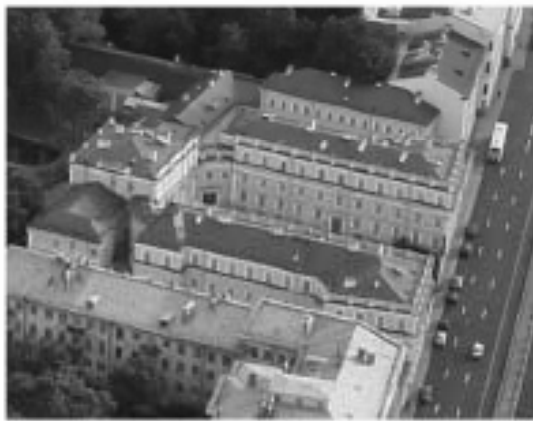
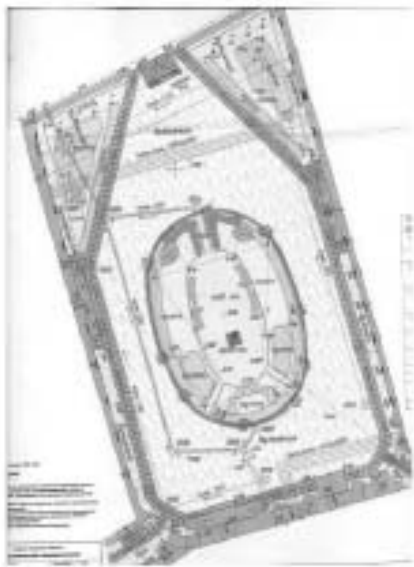
| №<br>пп | Видовая<br>принадлежность<br>предмета охраны | Предмет охраны | Фотофиксация |
|---|---|---|---|
| 1 | Объемно-пространственное решение: | <p>исторические габариты и «П»-образная конфигурация главного дома с двумя крыльями, образующими курдонёр, отделенный от набережной Фонтанки оградой, два воротных проезда;</p> <p>габариты и конфигурация крыши, включая дымовые трубы, материал кровли (листовой металл), исторический колер его окраски;</p> <p>курдонёр: историческое объемно-пространственное и планировочное решение курдонёра: сочетание открытого пространства мощеного двора с полуоткрытым пространством сквера с памятником Г.Р. Державину и треугольными сквериками в «карманах» у ограды;</p> | |

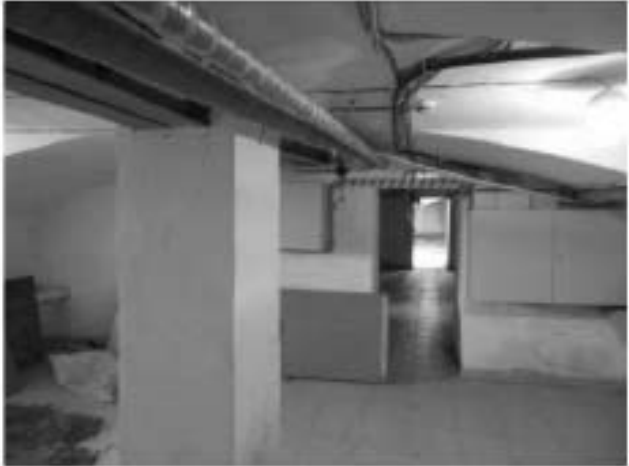
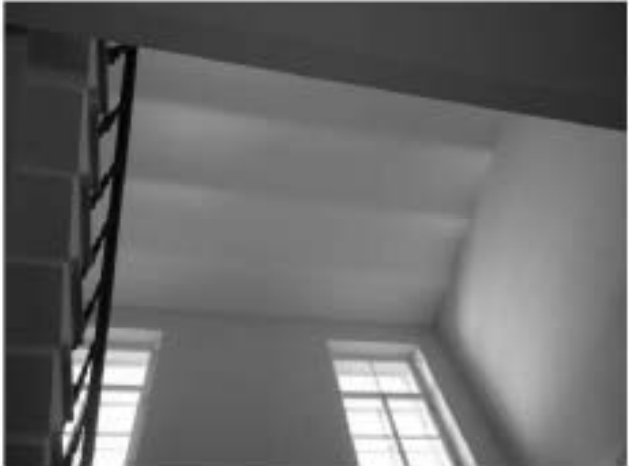
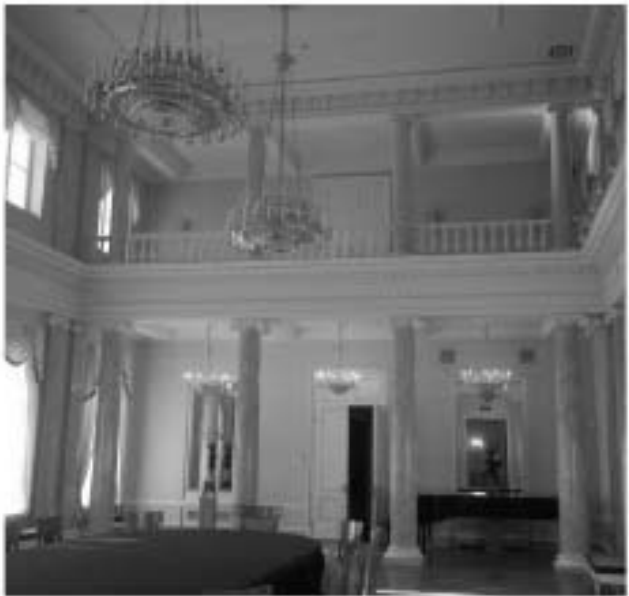
| 2 | Конструктивная система: | <p>наружные и внутренние кирпичные капитальные стены XVIII-XIX вв.;</p> <p>междуэтажные перекрытия – местоположение;</p> <p>своды:<br/>коробовые с распалубками – в уровне цокольного этажа боковых крыльев;</p> <p>пруссские по металлическим балкам – верхних площадок лестниц – 5-ЛК, 9-ЛК;</p> <p>продольные и поперечные выпущенные балки на опорных колоннах;</p> | |

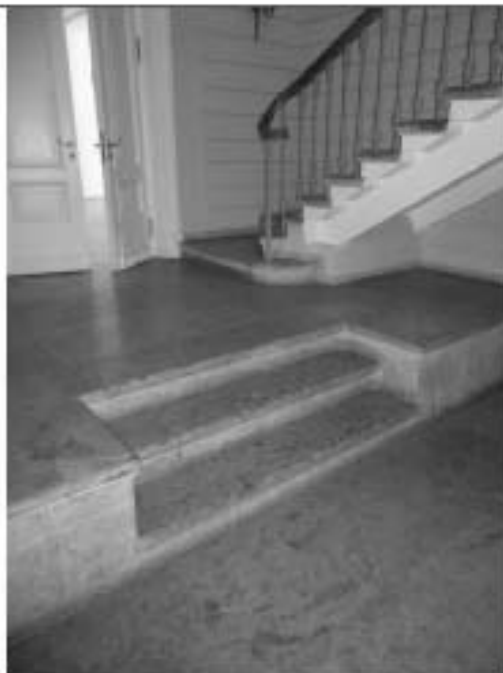
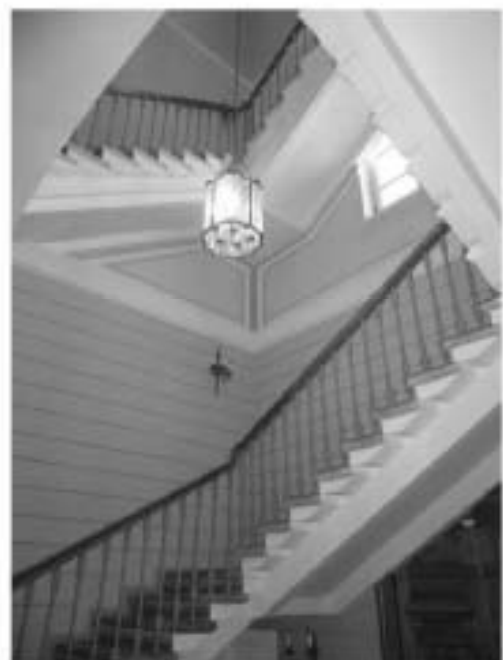
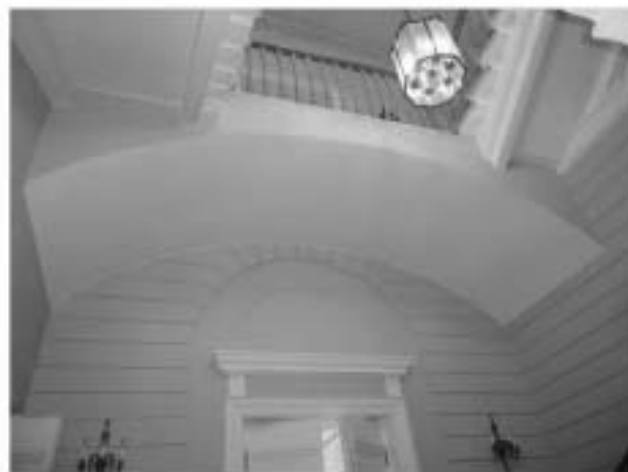
парадную лестницу 1-ЛК (главного дома) – трехмаршевую, на косоурах, с известняковыми ступенями и площадками, с литым чугунным ограждением в виде вертикальных стоек с листьями аканта вверху и волктами внизу, с деревянным профилированным поручнем, с площадками по сводам;

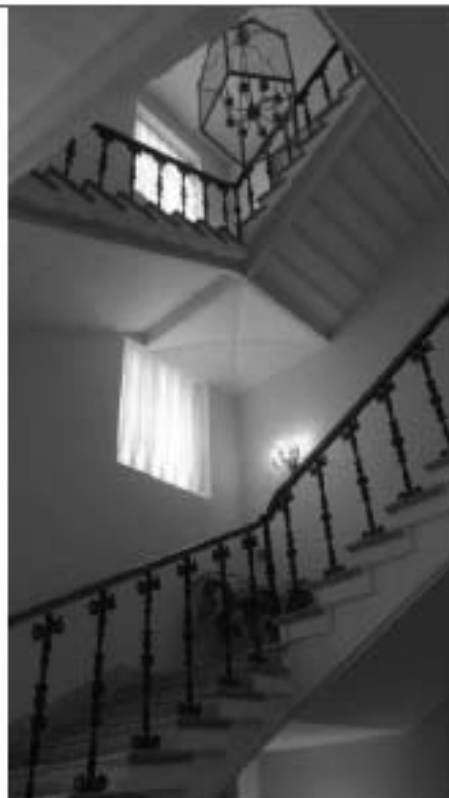
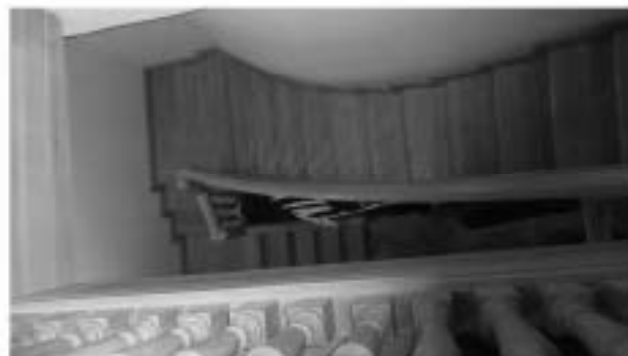
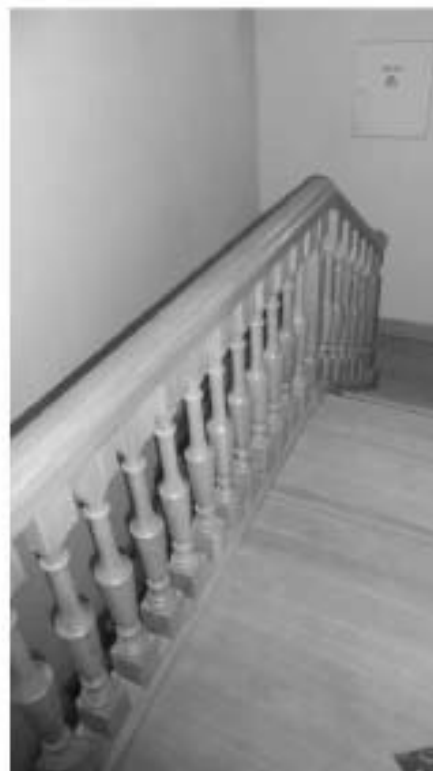
дубовая лестница (к кабинету Державина) – материал ступеней и площадок, ограждения, поручня (дуб), рисунок ограждения – фигурные балясины;

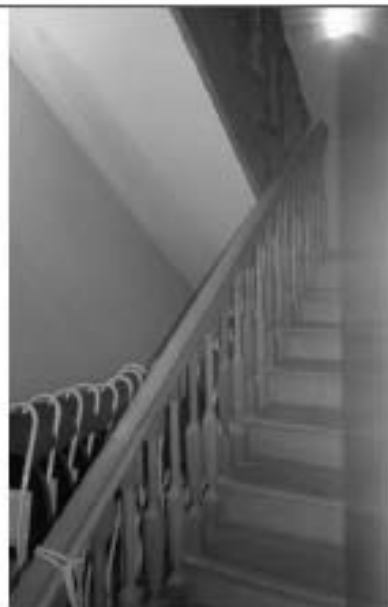
дубовая лестница (из пом. домашнего театра на 2-й этаж) – материал ступеней и площадок, ограждения, поручня (дуб), рисунок ограждения – фигурные балясины;

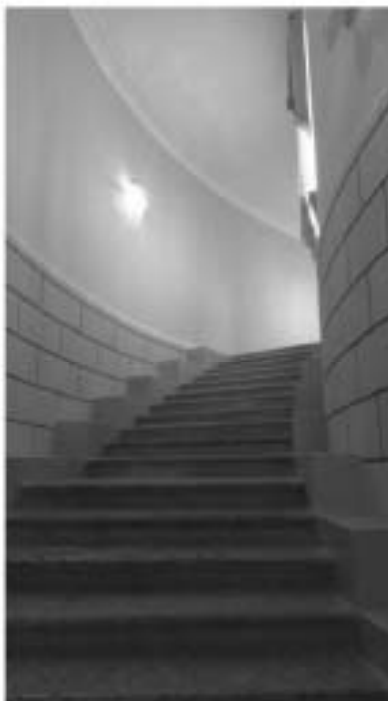
лестница в восточное крыло главного дома – междустенная, с известняковыми ступенями и площадками, с боковыми устоями, дугообразная в плане;

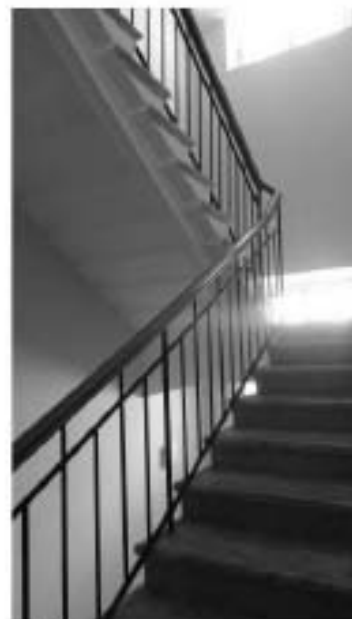
служебные лестницы (10-ЛК, 11-ЛК (восточного крыла) – двухмаршевые, на косоурах, с известняковыми ступенями и площадками, с металлическим ограждением, с профилированным деревянным поручнем;

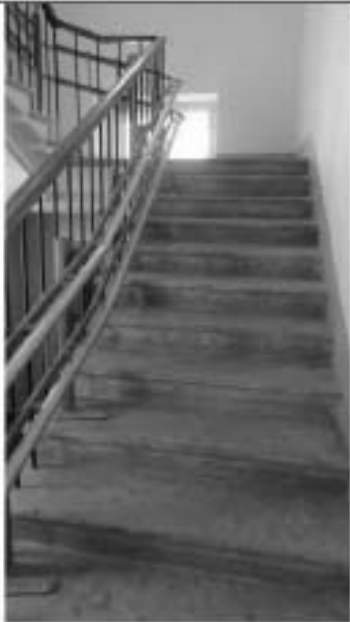
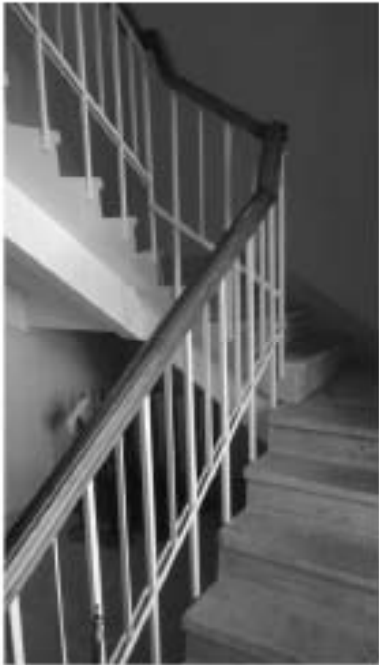
| | | <p>служебная лестница (главного дома) – двухмаршевая, на косоурах, с известняковыми ступенями и площадками, с металлическим ограждением, с профилированным деревянным поручнем.</p> | |

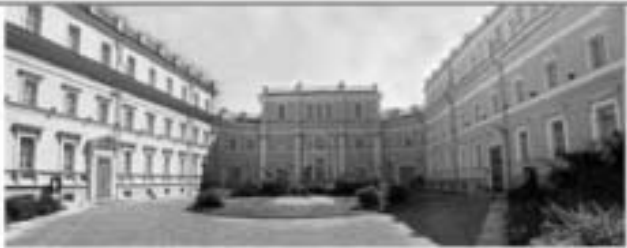
| 4 | Архитектурно-художественное решение фасадов: | лицевые фасады по наб. р. Фонтанки: трехэтажные, симметричные, центральный корпус соединен с боковыми крыльями двухэтажными дугообразными в плане галереями, выполнены в приемах классицизма; | |

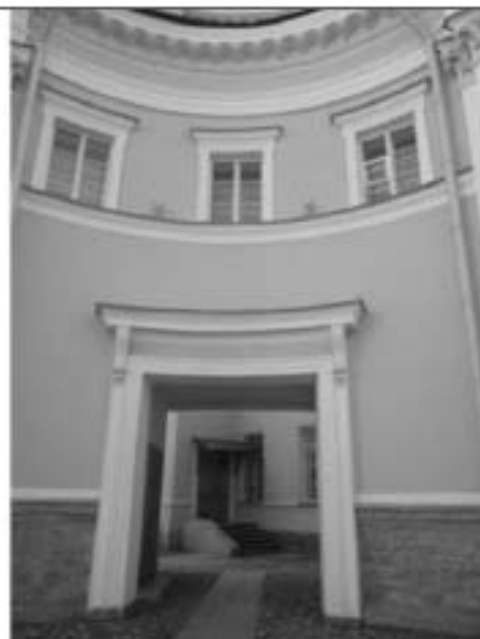
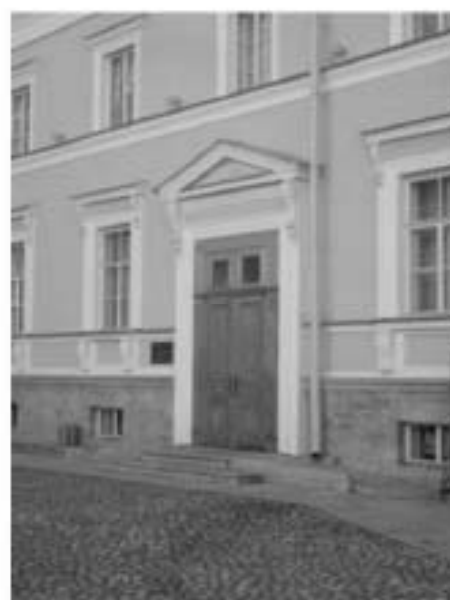
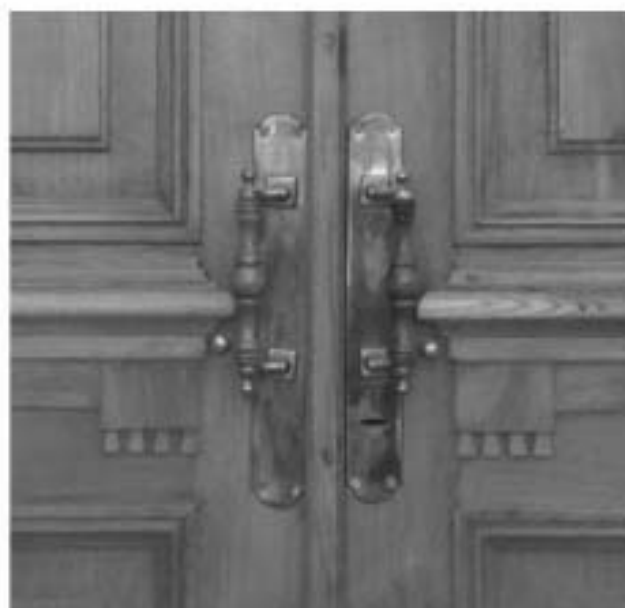
исторические воротные и дверные проемы – местоположение, габариты, конфигурация (прямоугольные), оформление проемов курдонера (профилированные наличники с линейными и треугольными сандриками на кронштейнах),

заполнение дверных проемов – материал (дерево), конструкция (двери двухстворчатые с прямоугольными фрамугами), оформление (профилированные филленки),

приборы дверные – ручка-скоба с фигурным деревянным стержнем, с латунными наконечниками с шариками, на латунных цапфах,

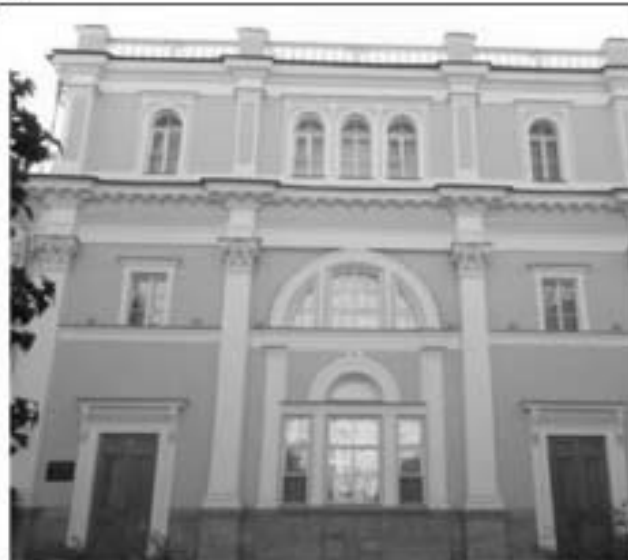
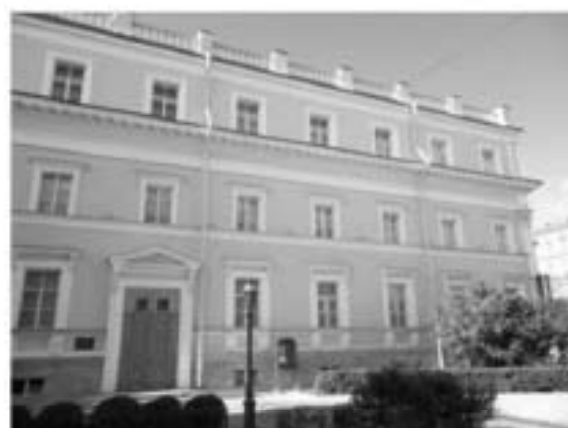
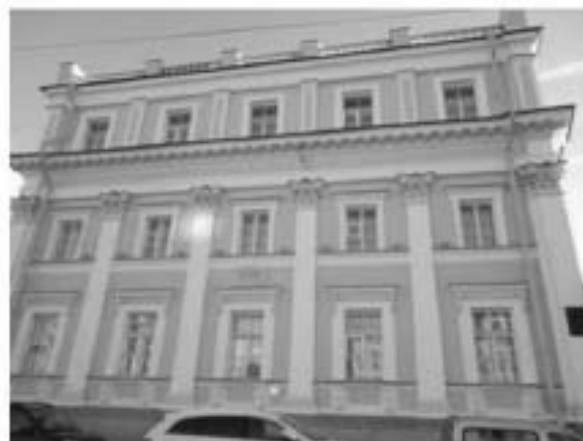
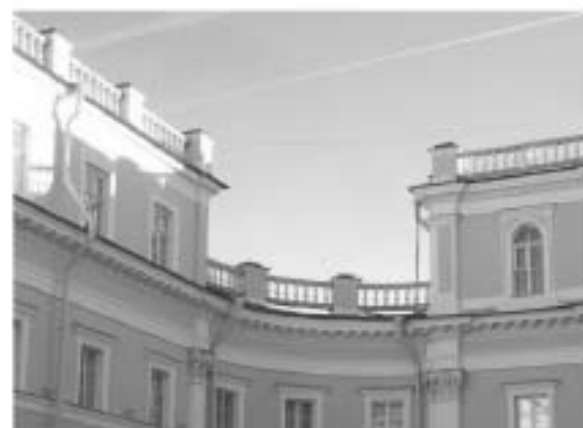
исторические оконные проемы – местоположение, габариты, конфигурация (прямоугольные, полукруглые – центральная часть здания, включая тройные, в уровне 3-го этажа, окна-люкарны, включая трехчастное – центральная часть здания, в уровне 1-2-го этажа);

оформление оконных проемов: центральная часть – профилированные наличники, линейные сандрики на уплощенных кронштейнах – в уровне 2-3-го этажей; пилястры, лопатки, профилированные архивольты – в уровне 1-2-го этажей, 3-го этажей;

профилированные междуэтажные тяги, в том числе с дентикулами и подоконные карнизы, включая раскрепованный карниз на кронштейнах с листьями аканта – в уровне между 2-3-м этажами;

профилированный раскрепованный венчающий карниз;

парапетное ограждение крыши – штукатурные столбики с фигурными балюстрадами;

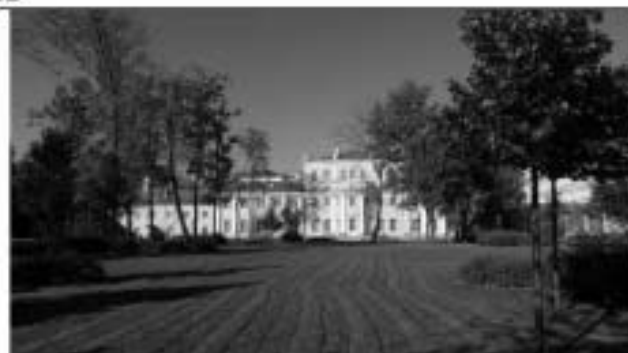
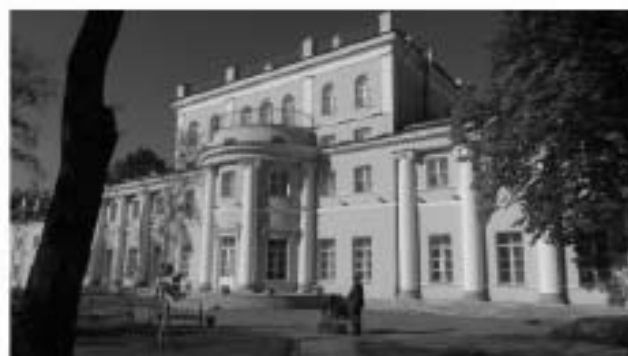
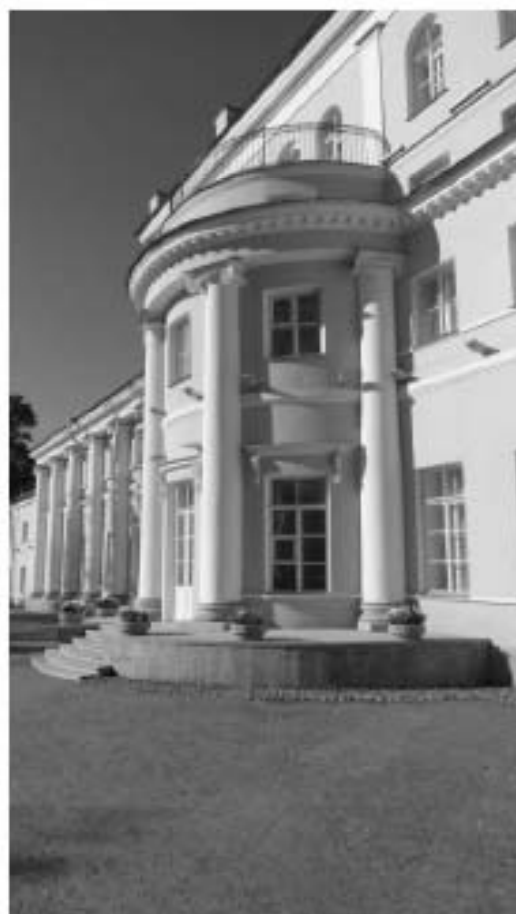
садовый фасад:  
двухчастный, разновысотный,  
двух-трехэтажный, правая  
часть на 17 световых осей, с  
повышенной центральной  
частью, с полукруглым  
ризалитом на три центральные  
оси (в уровне 1-2-го этажей),  
выполнены в приемах  
классицизма;

балкон – местоположение (в  
завершении ризалита),  
габариты, конфигурация  
(полукруглый в плане);

$\frac{3}{4}$  колонны ионического  
ордера в оформлении ризалита  
(четыре) и боковых частей  
фасада (по шесть) – в уровне 1-  
2-го этажей;

исторические оконные проемы  
– местоположение, габариты,  
конфигурация, включая  
полукруглые оконные  
проемы 3-го этажа, окна-  
люкарны чердачных  
помещений, оформление  
(линейные сандрики на  
кронштейнах оконных  
проемов 1-го этажа ризалита);

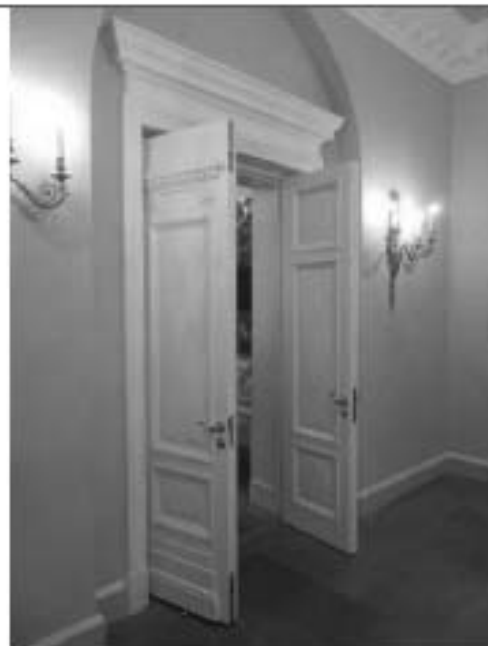
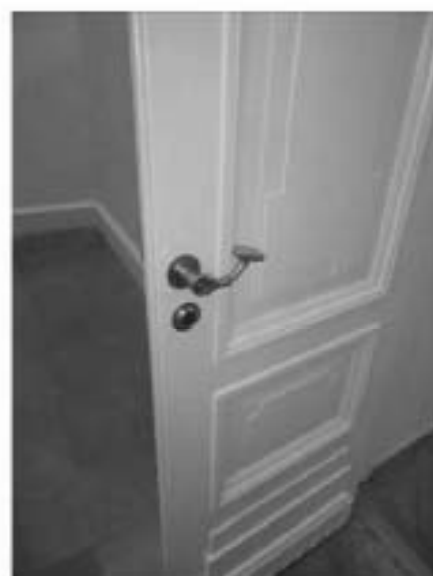
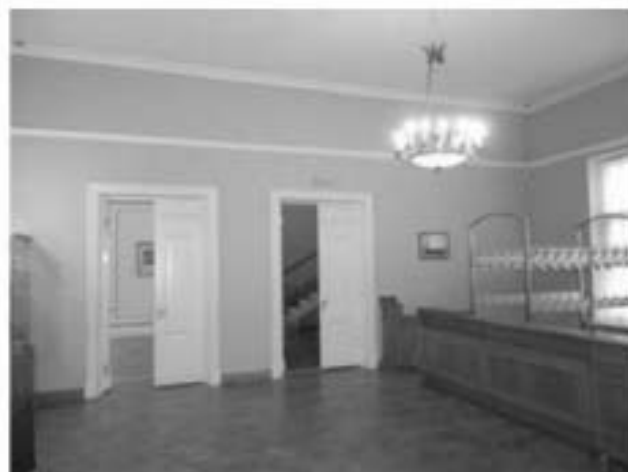
гардероб (пом. № 15, площадью 51,4 кв. м): оформление потолка – профилированный карниз, лепная розетка растительного рисунка;

дверные проемы – местоположение, габариты, конфигурация (прямоугольные), оформление (профилированный наличник с навершием в виде профилированного карниза);  
заполнение дверных проемов – материал (дерево), конструкция (двери двухстворчатые), оформление (профилированные филенки, в верхней части со стороны помещения – профилированные карнизы с дентикулами и полотенцами);

дверные приборы – ручка-фаль латунная в виде завитка аканта;  
ключевина – материал (латунь), форма (круглая);

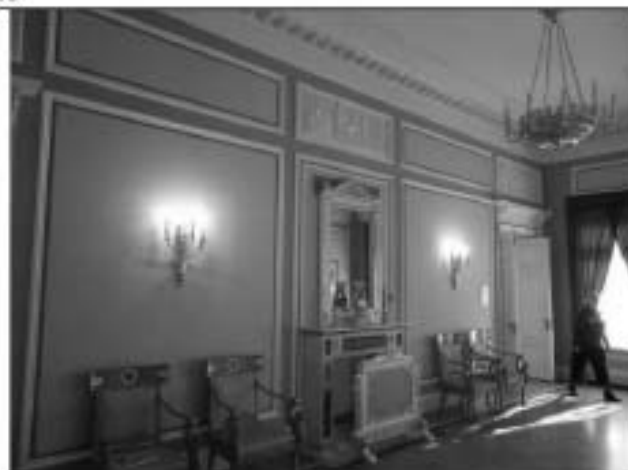
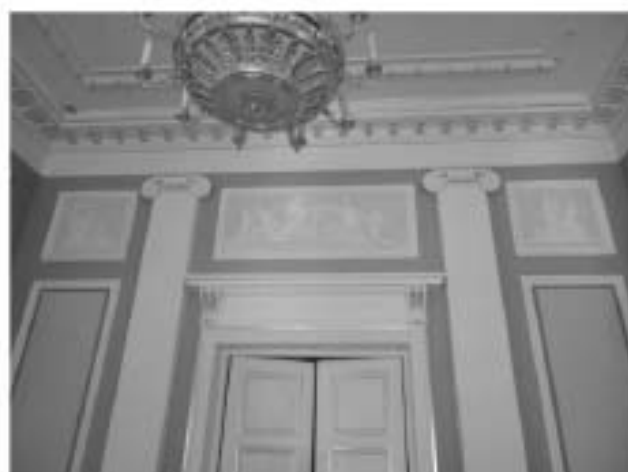
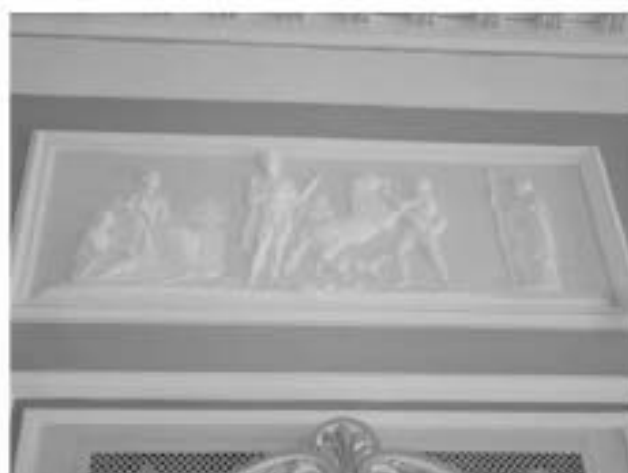
оформление стен – профилированные рамы с зеркалами;

северная стена – пилястры ионического ордера, с позолоченными капителями, фланкируют дверной проем;

в верхней части стен барельефные гипсовые панно с многофигурными композициями на античные сюжеты, в профилированных рамах;  
автор: Ж.Д. Рашетт;  
время: XIX в.;  
количество: 7 больших, 4 малых;

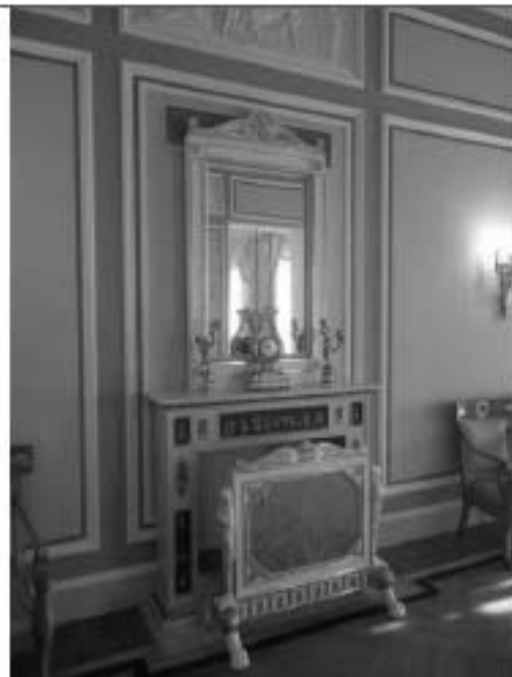
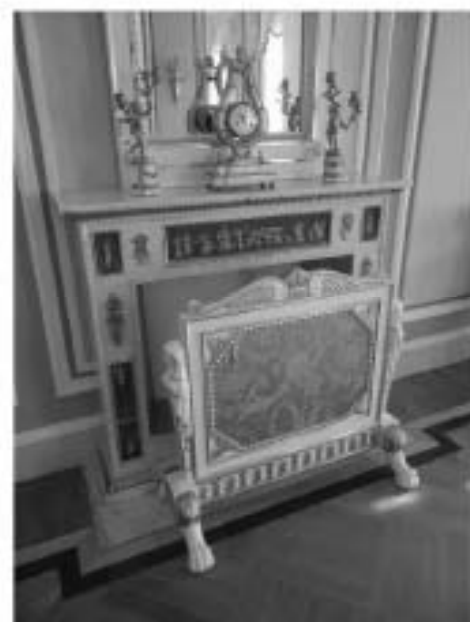
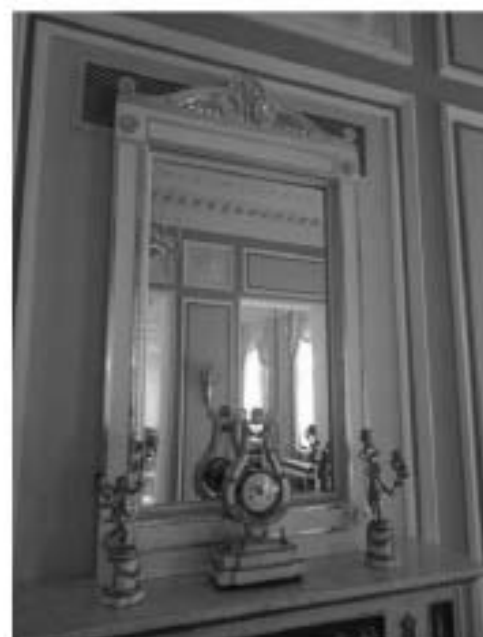
камин с середи́нственным, двухъярусным, на прямоугольной предкаминной доске белого мрамора с серыми прожилками; нижний ярус: белого мрамора с серыми прожилками, с профилированными прямоугольными выемками с позолоченными обвязками, с вставками (гипс, окраска) в характере Веджвуда на античные сюжеты и накладными позолоченными деталями из литья, розетт с пальметтами, с профилированной полочкой; полочка и основание с позолоченной обвязкой геометрического рисунка; топчанное отверстие прямоугольное; верхний ярус: зеркало надкаминное в профилированной гипсовой раме, с позолоченной обвязкой геометрического рисунка, с профилированными филеками, с накладными розеттами по углам; навершие в виде двух волн с пальметтами, с позолоченными деталями;

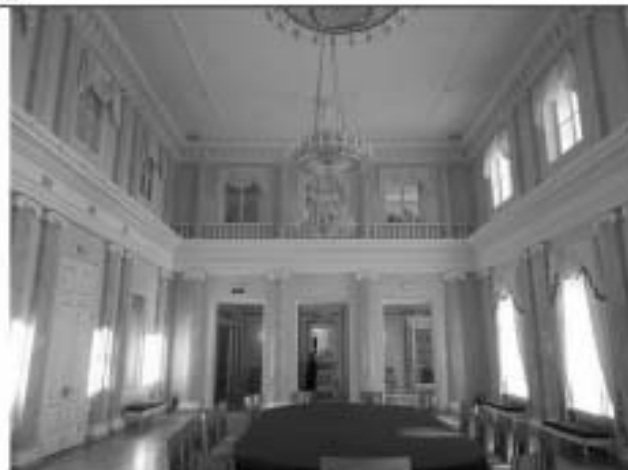
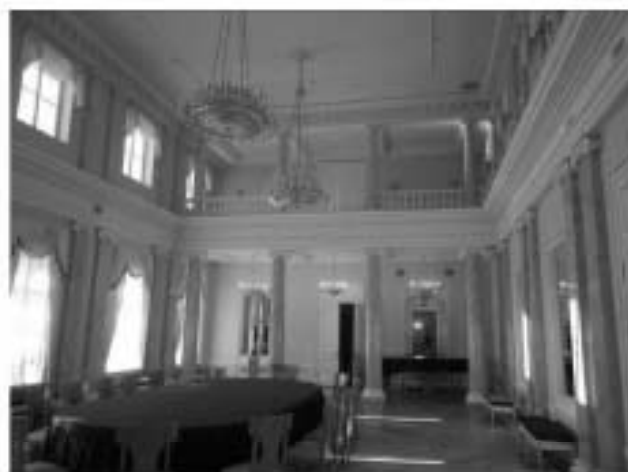
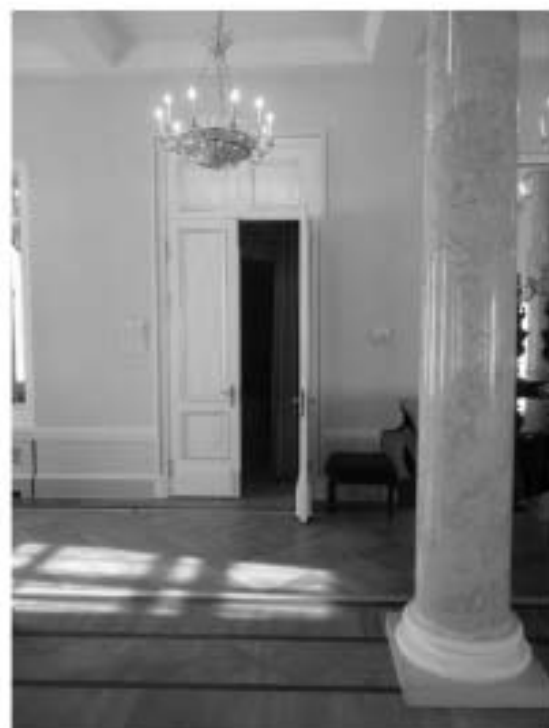
стены оформлены колоннами (западная и восточная стены) и парными пилястрами (северная и южная) ионического ордера желтого с серыми прожилками мрамора – местоположение, габариты, конфигурация;

восточная стена:  
нижний ярус: три дверных проема с обвязкой растительного рисунка с позолотой – местоположение, габариты, конфигурация;  
верхний ярус: 3/4 колонны с балюстрадами;

западная стена:  
балкон – местоположение, габариты, конфигурация (прямоугольный в плане), оформление (основание кессонировано, с тремя лепными розетками растительного рисунка), ограждение – штукатурные фигурные балясины, парапетными столбиками служат колонны желтого мрамора ионического ордера;

заполнение дверных проемов – материал (дерево), конструкция (двери двухстворчатые с прямоугольными фрамугами), оформление (профилированные филенки с накладными круглыми и ромбовидными деталями, с позолотой по периметру филенок);

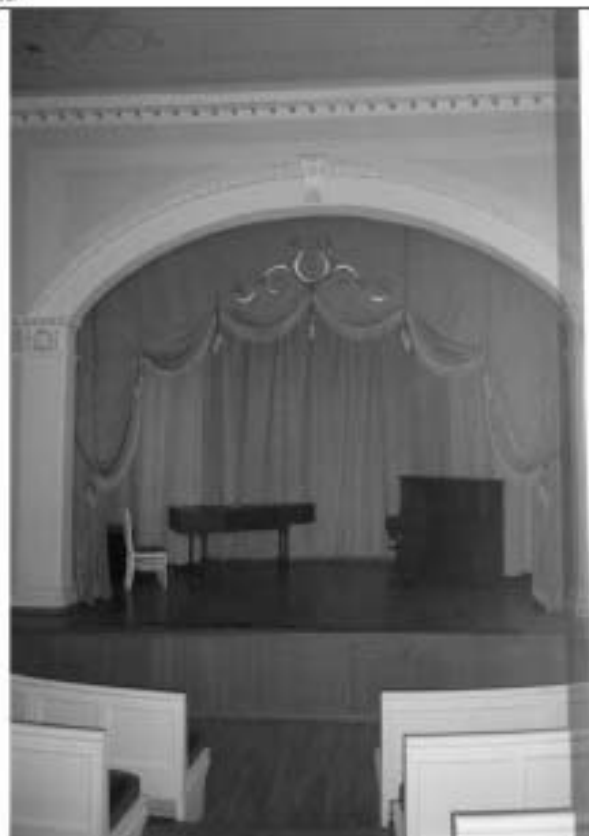
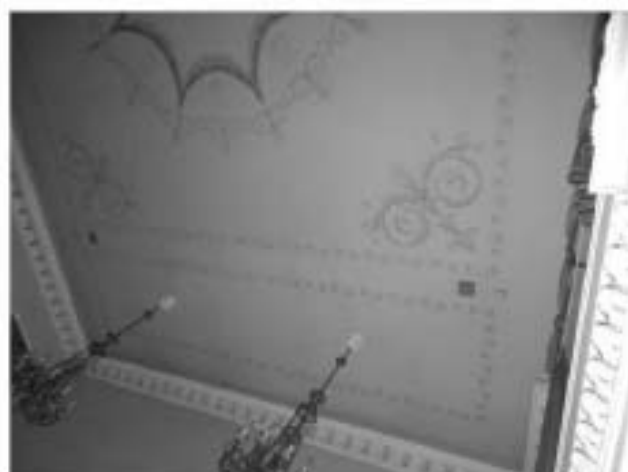
Домашний театр (пом. № 41,  
площадь 86,8 кв. м.):

оформление плафона –  
темперно-клеевая живопись  
по штукатурке в технике  
гривайт; рисунок: в центре  
потолка восьмиконечная  
звезда, по внешнему краю с  
круглым фризом из розетт,  
лиры, в продолжении лучей  
звезды – факелы;  
в угловых резервах  
композиции из тирсов и волот  
из листьев;  
периметральные фризы из  
виноградных листьев;  
профилированный венчающий  
карниз на кронштейнах,  
декорированных листьями  
аканта, с позолоченными  
деталью;

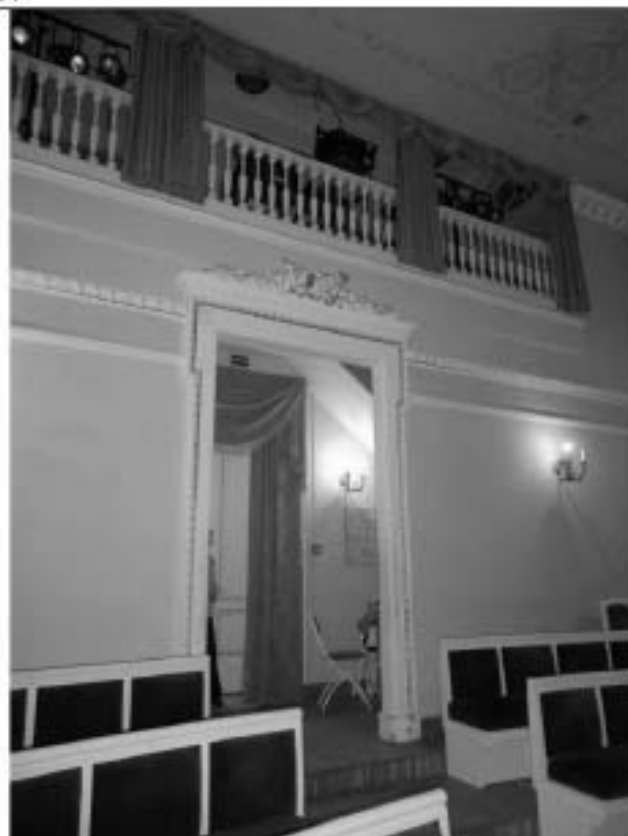
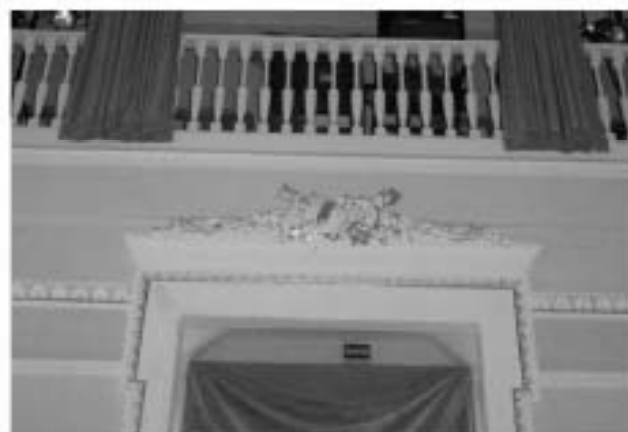
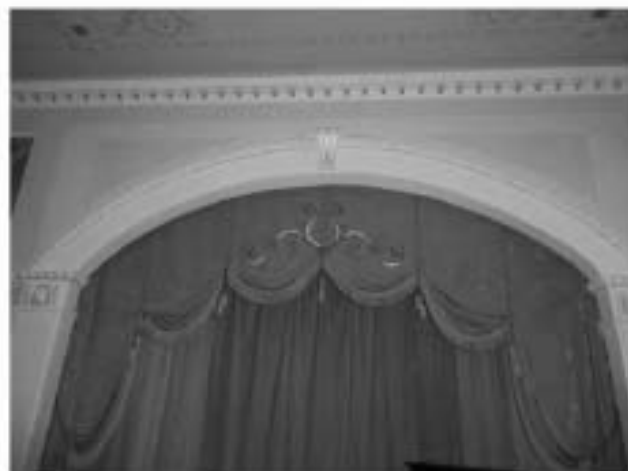
оформление стен – профилированная тяга, профилированный лепной фриз из пальметт с позолоченными деталями;

оформление дверного проема – профилированный наличник «с ушками»; растительная порезка с позолотой, линейный сандрик с лепной композицией из волюток, факелов, колчанов и лент;

театральные помещения в уровне второго света с ограждением из фигурных балясин;

арка с коробовым завершением, фланкирующая портал сцены – местоположение, габариты, конфигурация, оформление (пилястры с мужскими маскаронами на капителях, каннелированный замковый камень, лепной фриз из пальметт с позолоченными деталями);

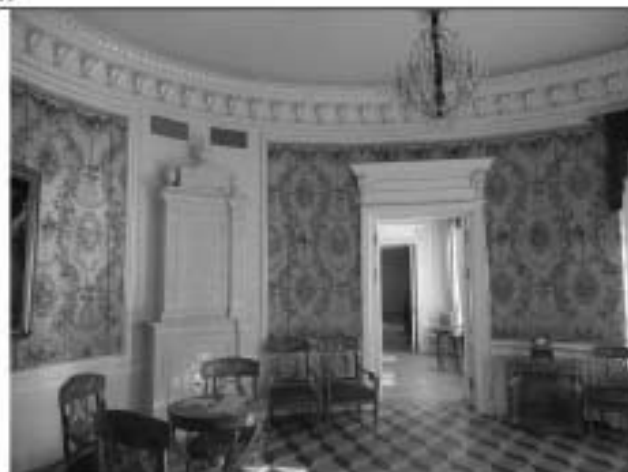
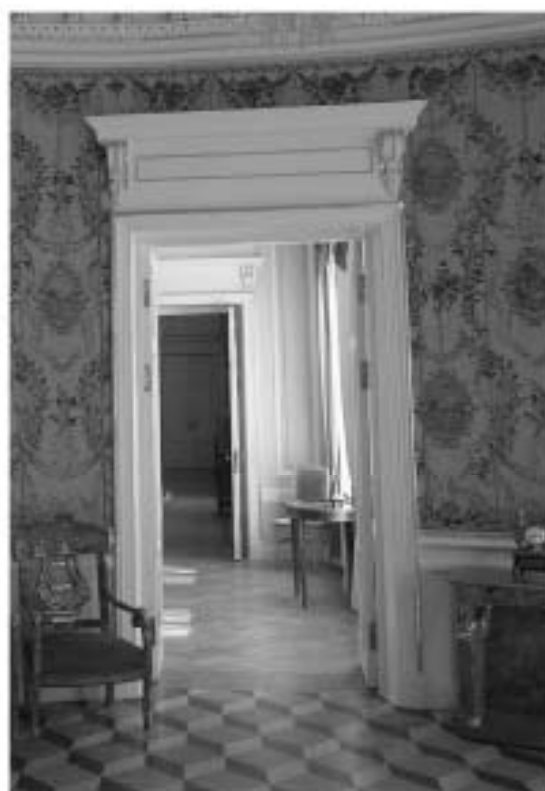
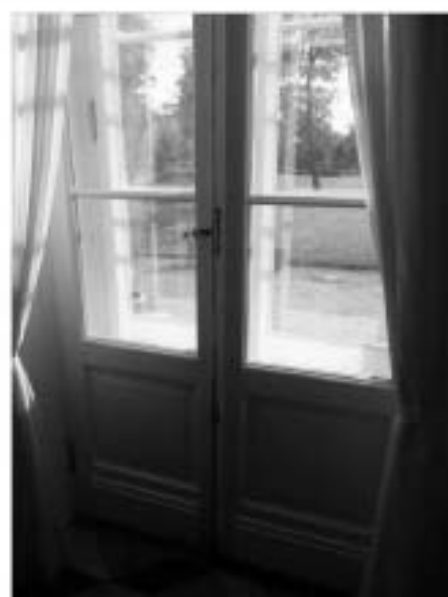
Соломенная гостиная, пом. № 11, площадью 38,9 кв.м.:

оформление потолка – профилированная круглая лепная розетка растительного рисунка, профилированный выносной карниз на акантовых кронштейнах, с растительными порезками, все детали позолочены;

оформление стен – профилированные зеркала с заполнением соломенными панно, расшитыми многоцветными миниатюрами (художники по тканям Е. Шнайдер, Е. Пластун), профилированные тяга и плинт;

дверные проемы – местоположение, габариты, конфигурация (прямоугольные), оформление (профилированные напечники, линейные сандрики на акантовых кронштейнах, под сандриками – горизонтальные филенки, все детали позолочены);

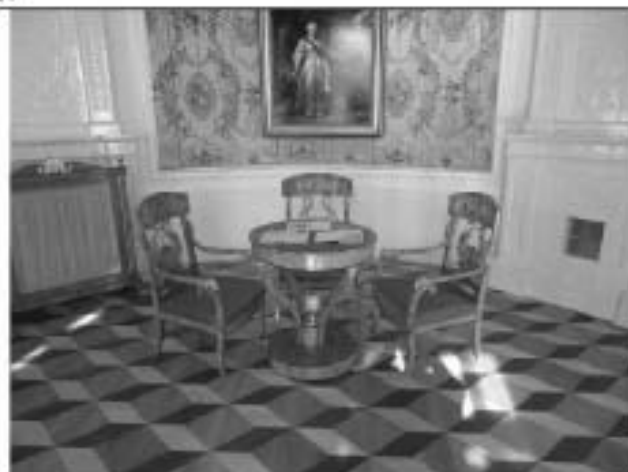
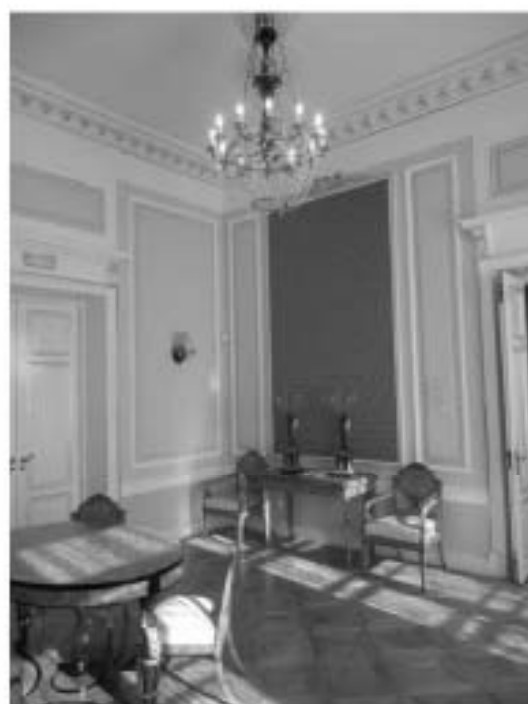
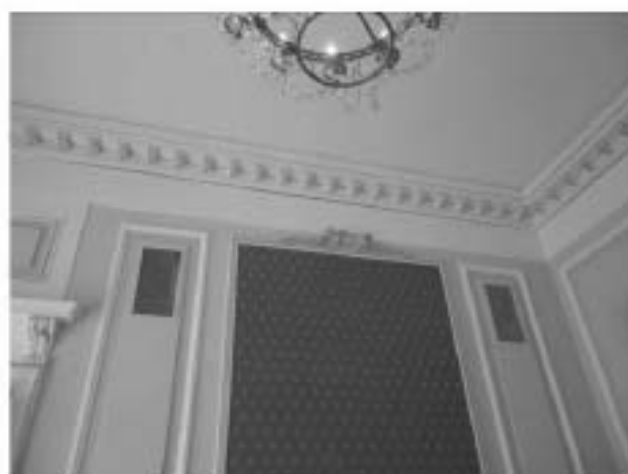
Диванная, пом. № 10, площадью 26 кв.м.:

оформление потолка – в центре лепная розетка растительного рисунка, периметральный профилированный карниз на акантовых кронштейнах, с позолоченными деталями;

оформление стен – профилированные лопатки и зеркала; зеркала с заполнением тканью (?) панно с набивным золоченым рисунком, с навершиями из лепных позолоченных композиций из волыны, факелов, колчанов и лент;

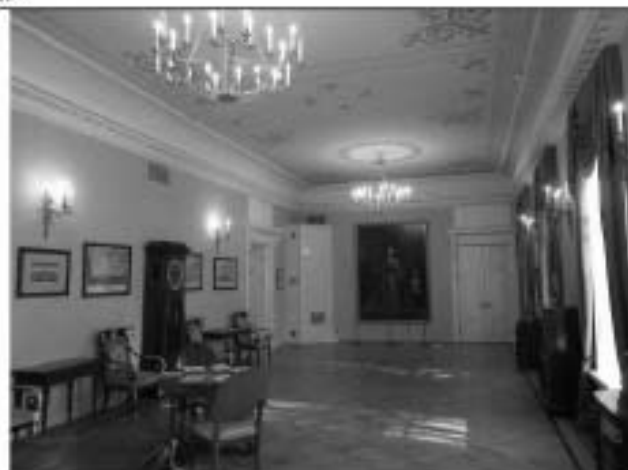
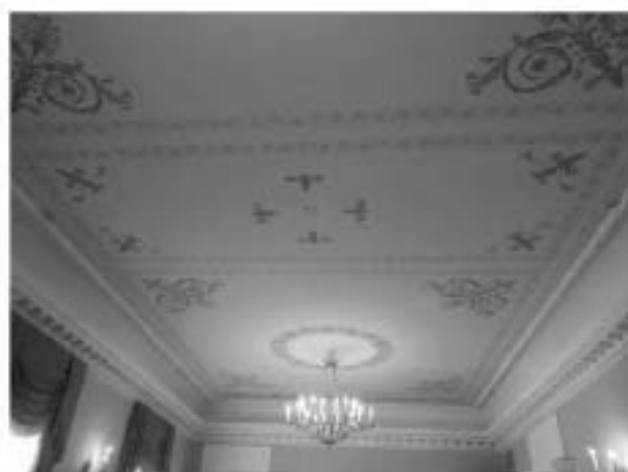
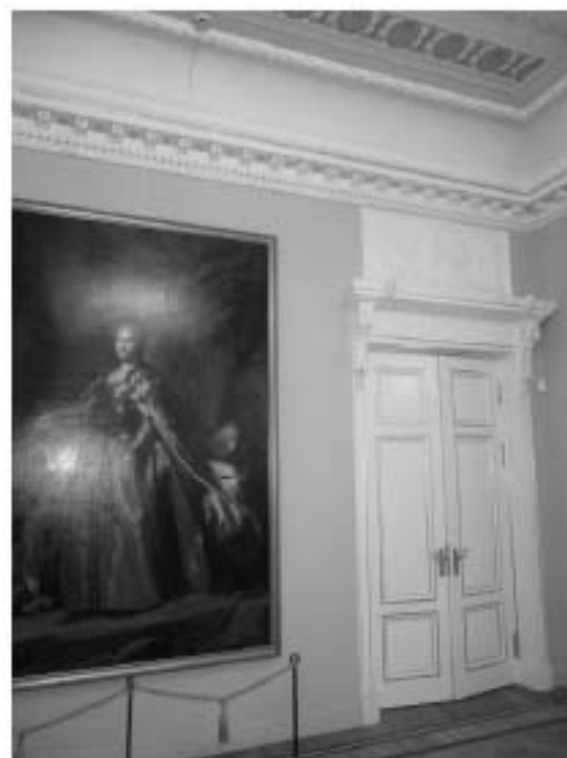
Столовая, пом. № 9, площадью 81,3 кв.м.:

оформление плафона – гадуга, темперно-клеевая живопись по штукатурке в технике гризайль; рисунок: поле потолка разделено на три части фризами из виноградных лоз; центральная – с мужским маскаронном в профилированном круглом обрамлении с четырьмя колосьями (?) по внешнему краю и углам; боковые – с волотообразными листьями, увенчанными пальметтами – по углам и круглым фризом из пальметт – в центре; профилированная лепная рама растительного рисунка с позолотой;

оформление стен – профилированный выносной карниз с модульонами и лепными розетками (через один), с порезками растительного рисунка, иоником, все детали позолочены;

дверные проемы – местоположение, габариты, конфигурация (прямоугольные), оформление (профилированные наличники, линейные сандрики на акантовых кронштейнах, под сандриками лепные композиции из акантовых волют с розетками); в десюдепортах барельефные гипсовые панно с многофигурными композициями на античные сюжеты, в профилированных рамах; автор: Ж.Д. Раппетт; время: XIX в.; количество: 4;

заполнение дверных проемов – материал (дерево), конструкция (двери двухстворчатые), оформление (профилированные филленки, с позолотой);

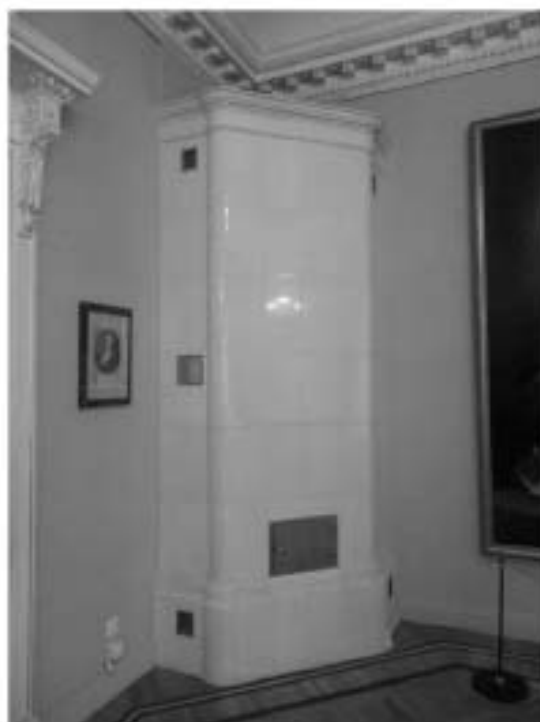
печь угловая, одноярусная, белого гладкого глазурованного изразца; с профилированным высоким плинтусом, с профилированным закругленным ступенчатым карнизом;  
топочное отверстие прямоугольное; дверца топки латунная;  
размеры: высота – 370 см; ширина – 120 см; глубина – 48 см;  
количество: 2;

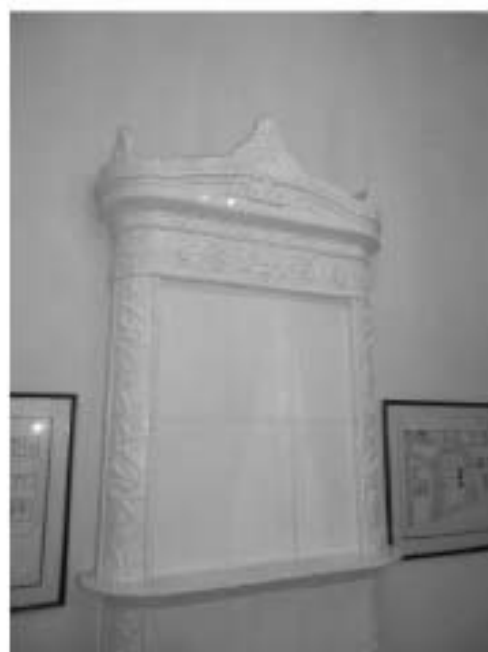
пом. № 4, площадью 12,7 кв.м.:  
печь – среднестенная, двухъярусная, белого глазурованного гладкого и рельефного изразца, со скругленными углами; с профилированными плинтусом и полочкой; на скругленных углах рельефные изразцы растительного рисунка; топочное отверстие прямоугольное, дверца топки латунная; второй ярус: в центре – прямоугольная ниша; завершие из профилированного карниза, фигурного фронтона с рельефным рокайлем и

акротериями из волнот с пальметтами;  
время: кон. XIX в.;  
размеры: высота – 260;  
ширина – 110; глубина – 27 см;

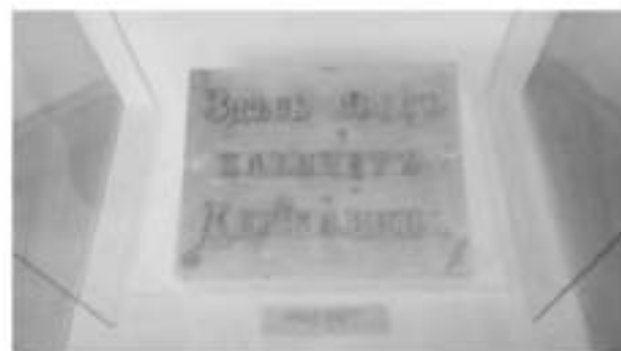
пом. № 3, площадью 12,7 кв.м.:

доска мраморная (съёмная) с  
бронзовыми буквами "Здесь  
был кабинет Г.Р.Державина",  
время: XIX в.;  
размеры: длина – ок.45 см,  
высота – 30 см;

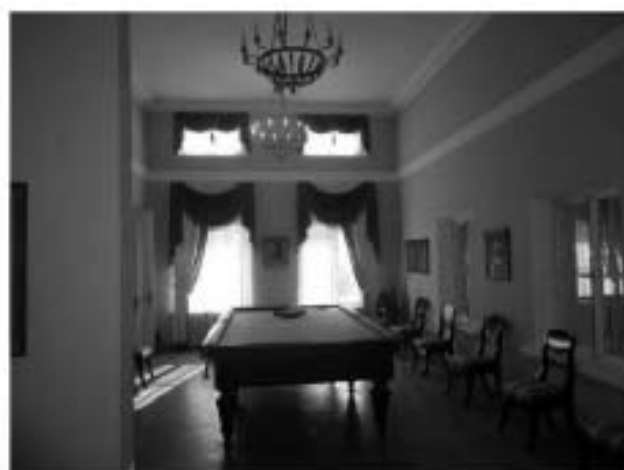
Биллиардная, пом. № 19,  
площадью 50,8 кв.м.:

оформление потолка –  
профилированный карниз,  
профилированные лепные  
розетки растительного  
рисунка (2);
