Акт по результатам государственной историко-культурной экспертизы раздела об обеспечении сохранности объекта культурного наследия федерального значения "Усадьба Державина Г.Р." по адресу: г. Санкт-Петербург, наб. р. Фонтанки, дом 118, лит.А,Д,Ж - «Обеспечение сохранности объектов культурного наследия при проведении работ по реконструкции нежилого здания, расположенного по адресу: г. Санкт-Петербург, Измайловский пр., д. 2, лит. В.», шифр 23.05/22.1-ОСОКН, разработанного ООО «ГСК-Строй» в 2024 году, входящего в состав проектной документации «Реконструкция нежилого здания, расположенного по адресу: г. Санкт-Петербург, Измайловский пр., д. 2, лит. В.», при проведении земляных, строительных, мелиоративных, хозяйственных работ, предусмотренных статьей 25 Лесного кодекса Российской Федерации работ по использованию лесов (за исключением работ, указанных в пунктах 3, 4 и 7 части 1 статьи 25 Лесного кодекса Российской Федерации) и иных работ, включающего оценку воздействия таких работ на указанные объекты и содержащего меры по обеспечению сохранности указанных объектов при проведении таких работ в границах территорий указанных объектов либо на земельном участке, непосредственно связанном с

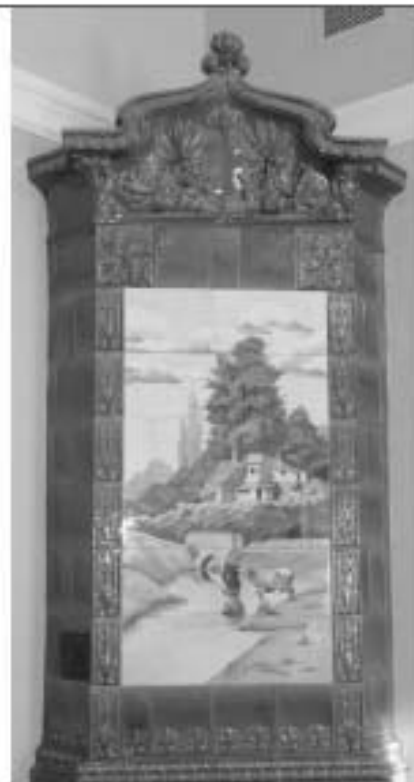
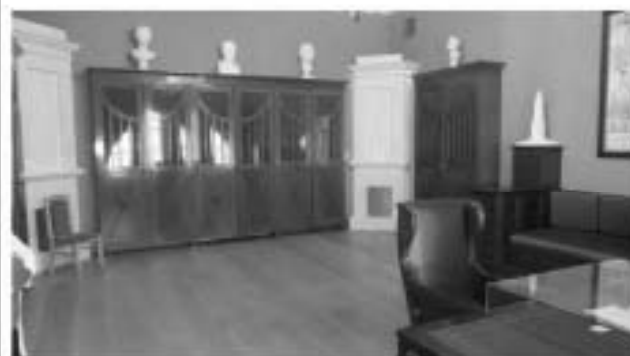
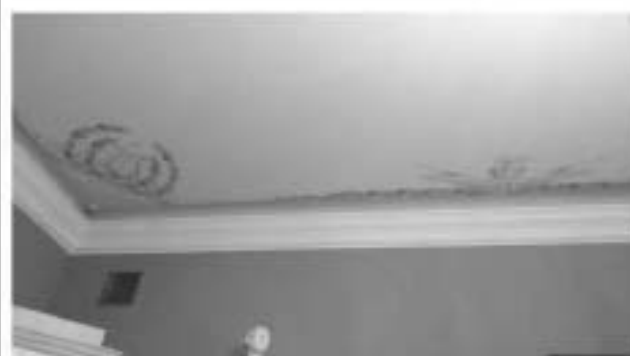
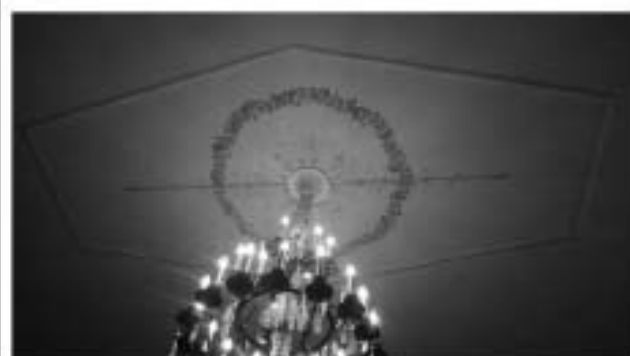
Кабинет Г.Р. Державина, пом.  
№ 18, площадью 52,6 кв.м.:

оформление потолка –  
профилированный карниз, с  
фризом по периметру с  
полихромными росписями  
(темперно-клеевая живопись  
по штукатурке) по углам: лиры  
в обрамлении ветвей с  
цветами, в центре продольных  
сторон: факелы со свитками и  
цветочными гирляндами, в  
центре профилированная  
шестиугольная рама с лепной  
розеттой растительного  
рисунка в центре и  
полихромной росписью из  
венка с цветами и листьями,  
гирсы и вьюны (темперно-  
клеевая живопись по  
штукатурке);

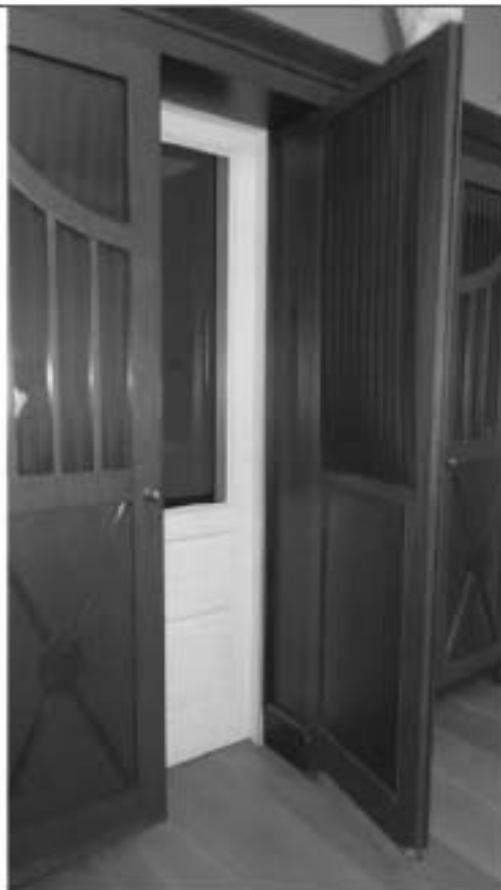
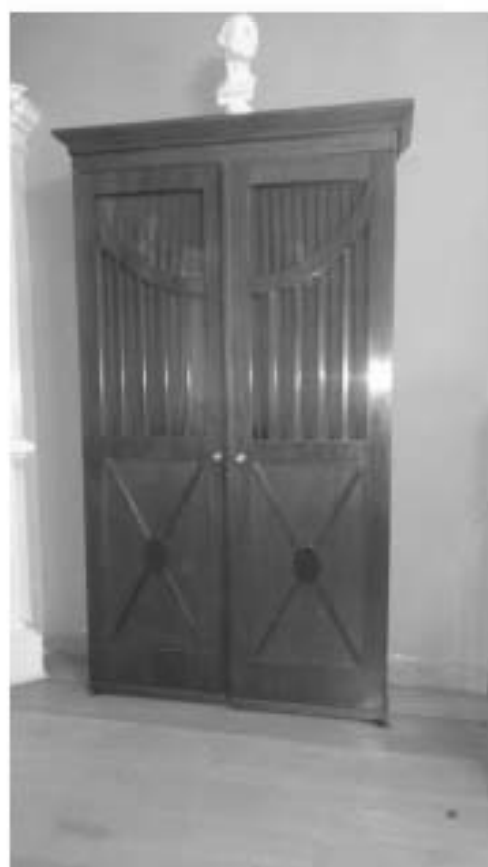
шкафы встроенные – материал (красное дерево), конструкция (двухстворчатые на одну, три и четыре секции), оформление (дверцы полусветлые, с накладными геометрическими деталями);

фурнитура – ручка-шар (латунь);

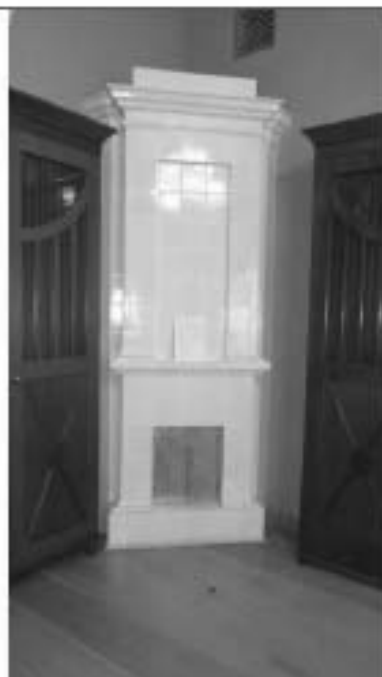
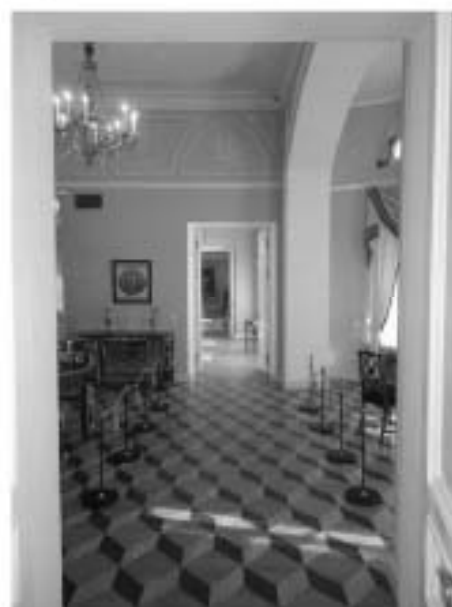
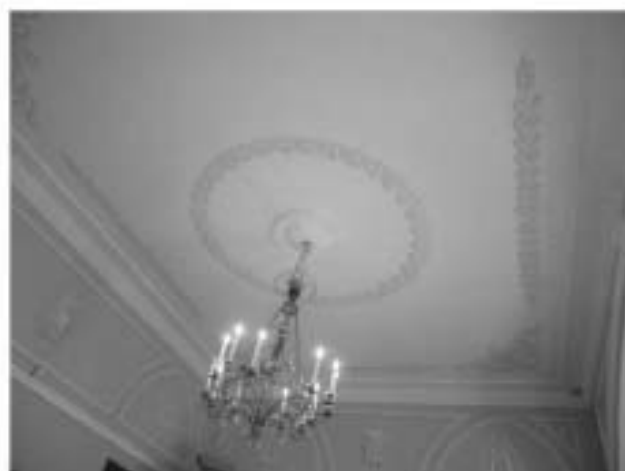
Голубая гостиная, пом. № 20, площадью 38,9 кв. м:

оформление потолка – профилированный карниз с порезкой растительного рисунка, профилированная рама с порезкой дентикулами; в центре лепная розетка из листьев аканта; темперно-клеевая живопись по штукатурке в технике гризайль; рисунок: в центре потолка и по периметру фриза растительного орнамента; в угловых резервах пальметты с волютами;

оформление стен – в верхней трети – темперно-клеевая живопись по штукатурке в технике гризайль; рисунок: архитектурные мотивы, музыкальные инструменты (лиры), цветочно-растительный рисунок, женские фигуры;

решетка вентиляционная – материал (латунь), рисунок; количество: 4;

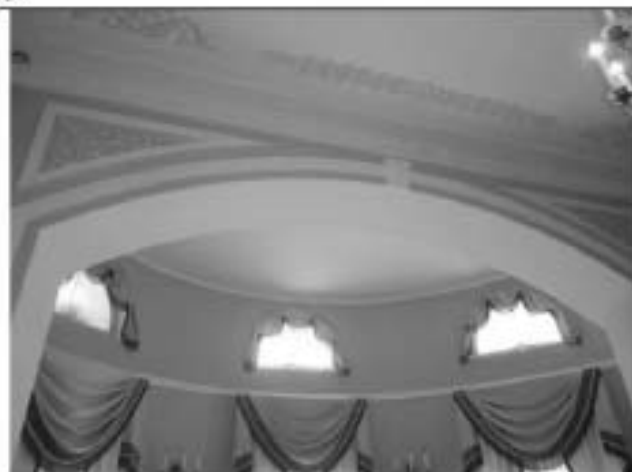
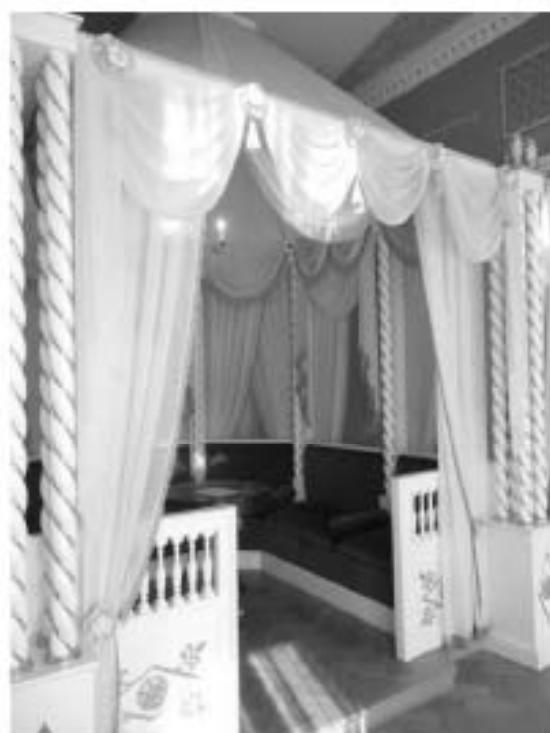
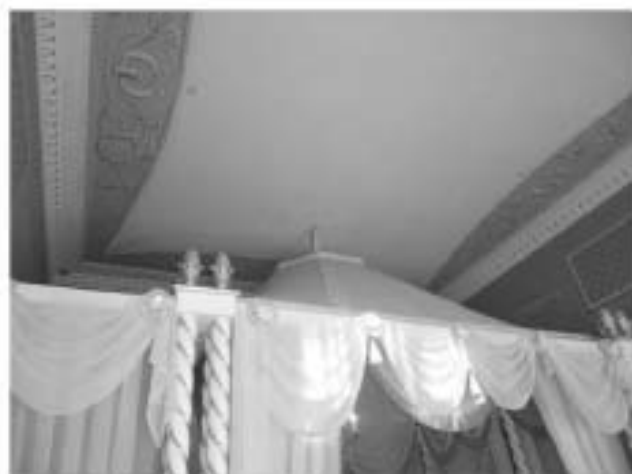
Будуар «Диванчик», пом. № 21, площадью 26,5 кв. м.:

оформление потолка и стен – профилированный карниз с пальметтами, профилированная рама и карниз с порезкой дентикулами, детали позолочены; темперно-клеевая живопись по штукатурке в технике гризайль по периметру потолка и в верхней трети стен; рисунок: лиры в овальных медальонах, волноты из аканта и розетт, профилированные филленки, тирсы;

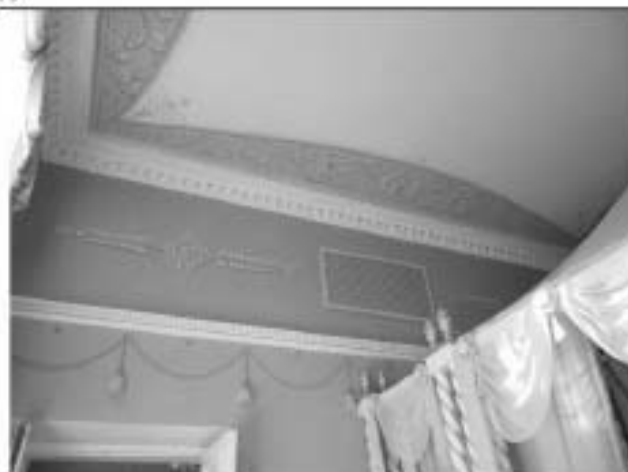
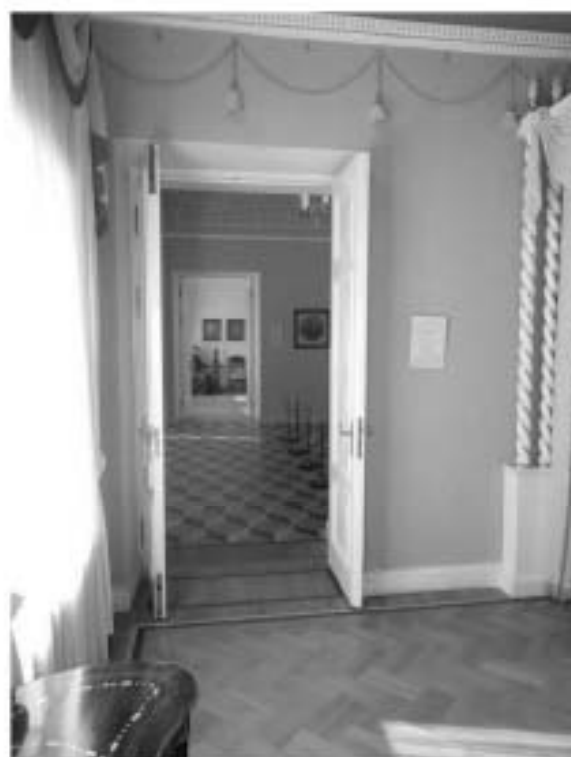
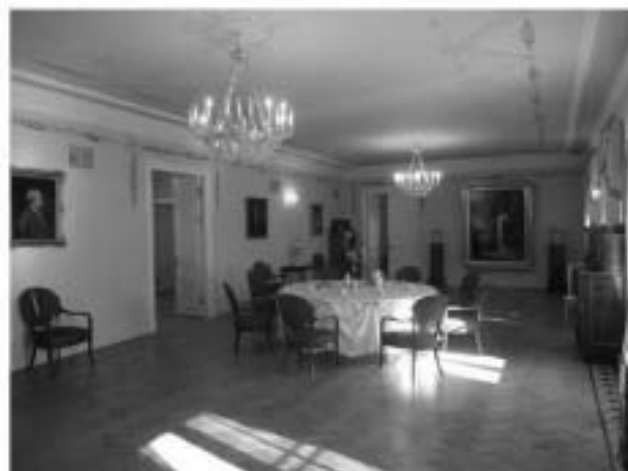
Столовая, пом. № 21,  
площадью 26,5 кв. м.:

оформление потолка и стен – профилированные рама и карниз с растительными порезками, с полихромными росписями (темперно-клеевая живопись по штукатурке) по периметру в виде фризов из перекрещенных тирсов, увитых виноградными лозами, розовых гирлянд, розетт с пирами, в центре две круглых розетты по внешнему краю с трилистниками, стилизованными лирами и виноградными лозами;

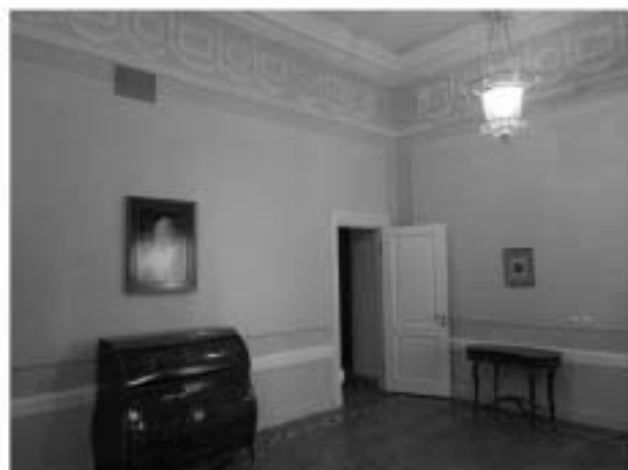
Спальня, пом. № 28,  
площадь 29,3 кв. м:

оформление потолка –  
профилированный  
ступенчатый карниз с  
порезкой растительного  
рисунка, в центре – лепная  
розетка аналогичного рисунка;

оформление стен –  
профилированные тяги,  
темперно-клеевая роспись по  
штукатурке, в верхней части  
лепные композиции из

профилированных  
прямоугольных и овальных  
филенок (через одну), вазонов  
с провисающими гирляндами;

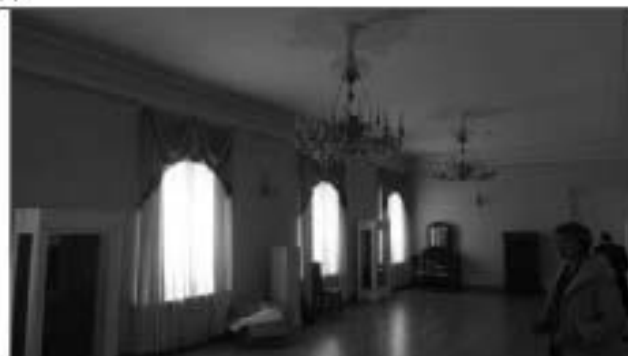
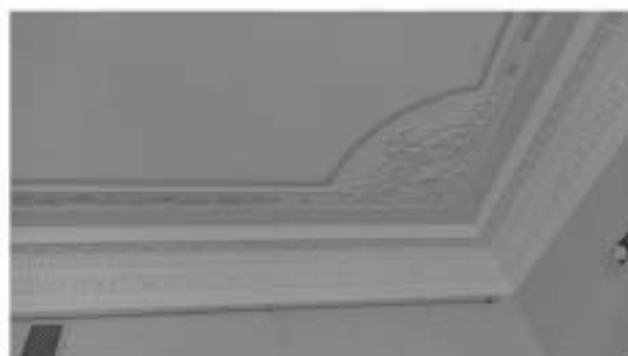
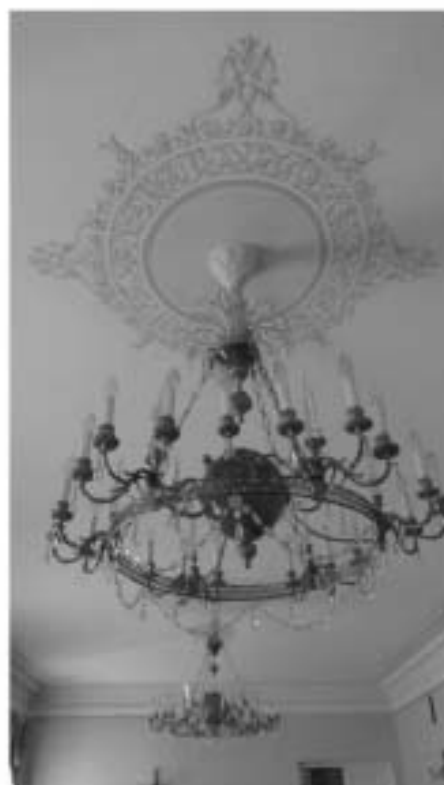
пом. № 1, площадью 77,7 кв.м.:

оформление потолка – с периметральным монохромным фризом (темпера по штукатурке) и угловыми лепными композициями из рокайля и волют;

в центре перекрытия три монохромных розетты растительного рисунка;

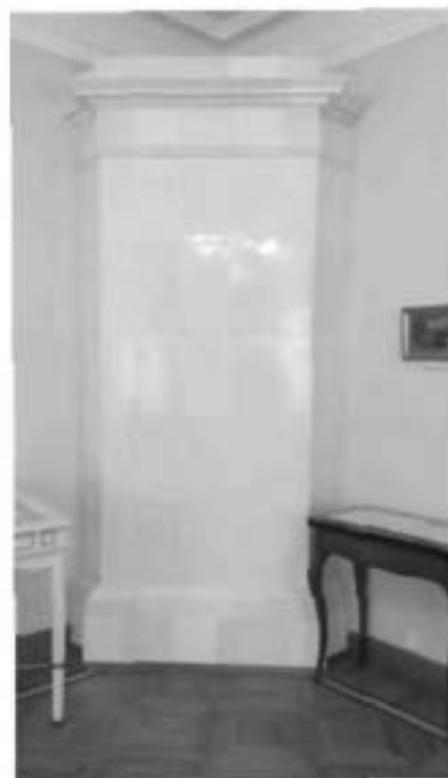
печь средистенная (со стороны  
смежного помещения угловая,  
трапециевидная), гладкая,  
белого изразца, с  
профилированным карнизом;  
топка защита;  
время: 2-я пол. XIX в.;  
размеры: высота – ок.270,  
ширина – ок.120 см;

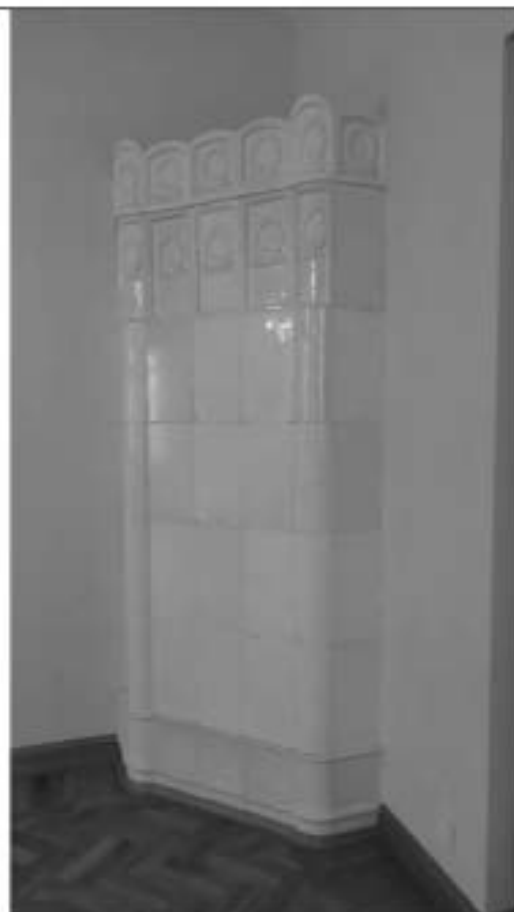
пом. № 3, площадью 62,7 кв.м.:

печь угловая глазурованного белого изразца; с профилированным литьем; наверху и верхняя часть печи с рельефными изразцами из венков с цветами;

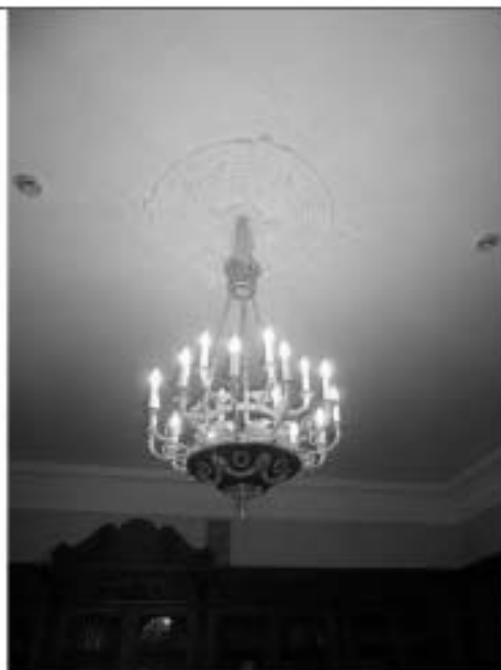
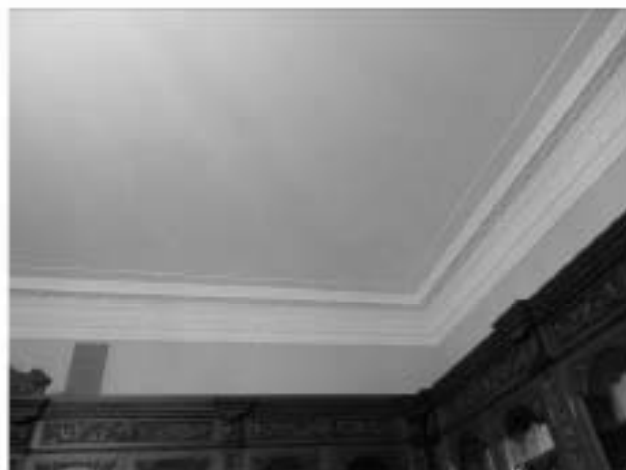
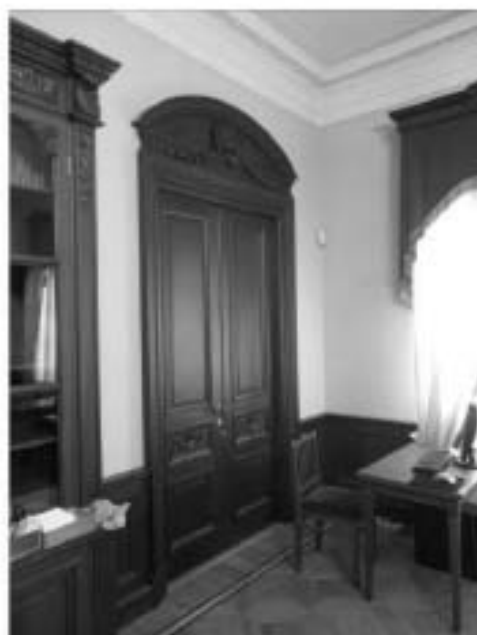
сектор иностранной книги и генеалогии:

оформление потолка – профилированный карниз с растительными порезками, в центре круглая лепная розетка с четырьмя рокайлями по внешнему краю;

исторические дверные проемы – местоположение, габариты, конфигурация (прямоугольные), оформление (профилированные наличники, лучковые сандрики с порезками растительного рисунка, сандрик с резной композицией из рокайля и провисающей гирлянды);

заполнение дверных проемов – материал (дерево), конструкция (двери двухстворчатые глухие), оформление (профилированные филенки, по три на каждой створке, центральные – с резной композицией из рокайля);

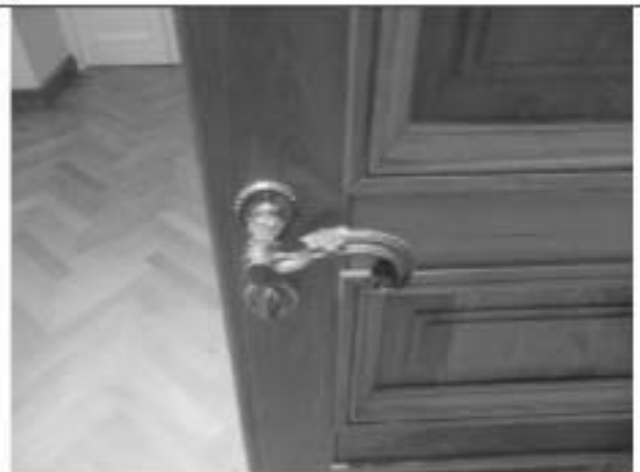
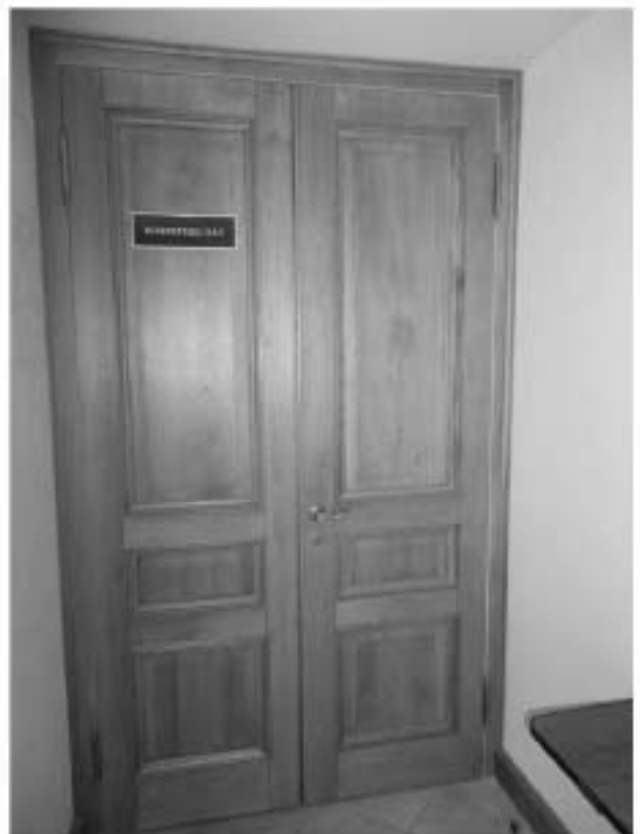
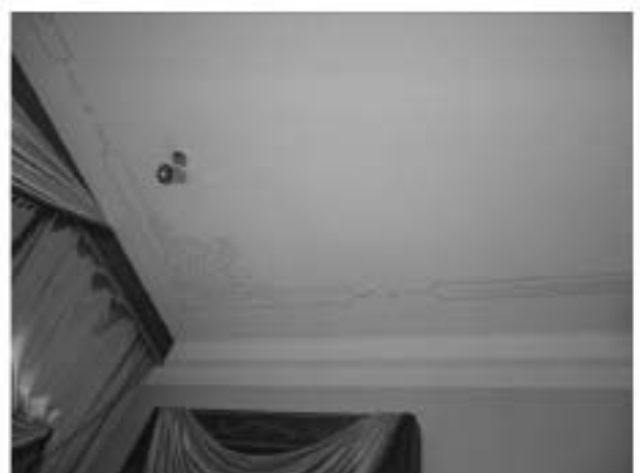
конференц-зал:  
исторические дверные проемы – местоположение, габариты, конфигурация (прямоугольные), оформление (профилированные наличники);

оформление потолка – с периметральным монохромным фризом (темперно-клеевая живопись по штукатурке) и угловыми композициями из рокайля и волют; в центре перекрытия три монохромных розетты растительного рисунка;

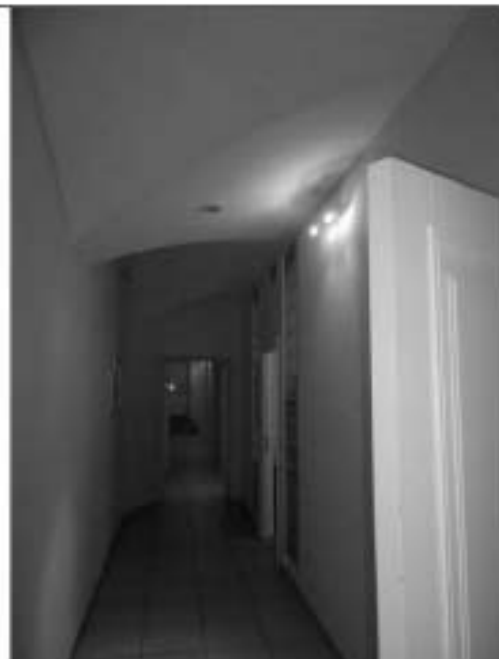
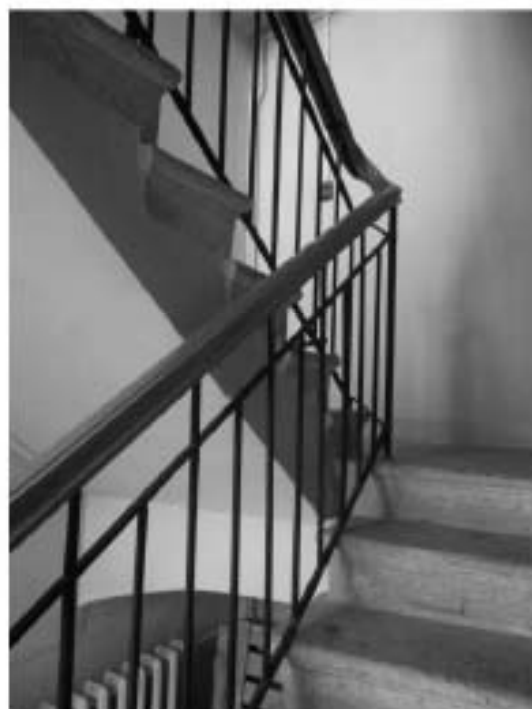
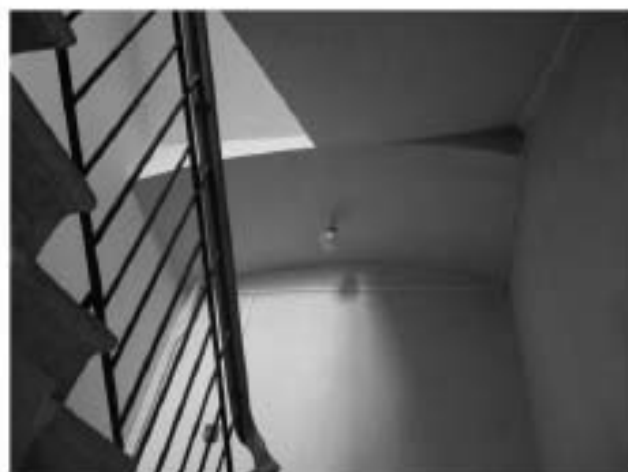
исторические лестницы – местоположение, габариты, конфигурация, архитектурно-художественное оформление, включая:

лестницы 1-ЛК – 4-ЛК – с известняковыми ступенями и площадками, двухмаршевые, с площадками по сводам, с металлическим ограждением простого рисунка (вертикальные прутья), с профилированным деревянным поручнем.

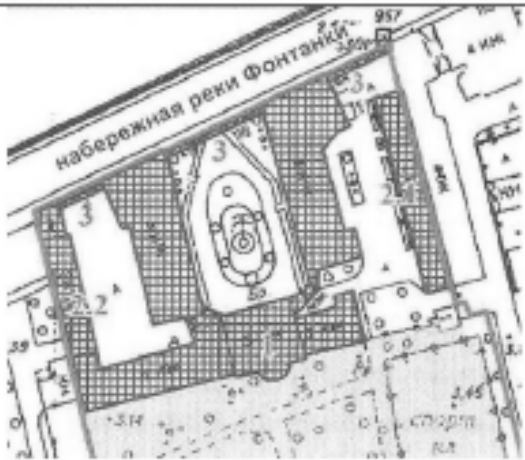
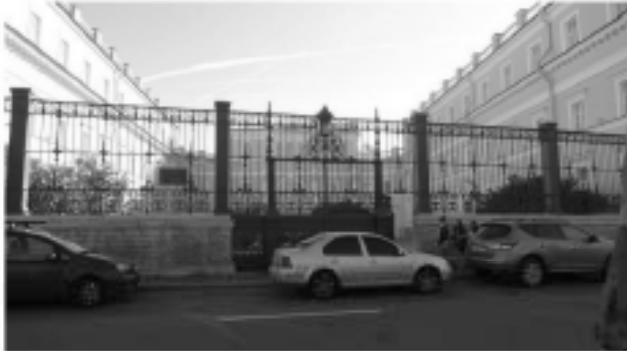
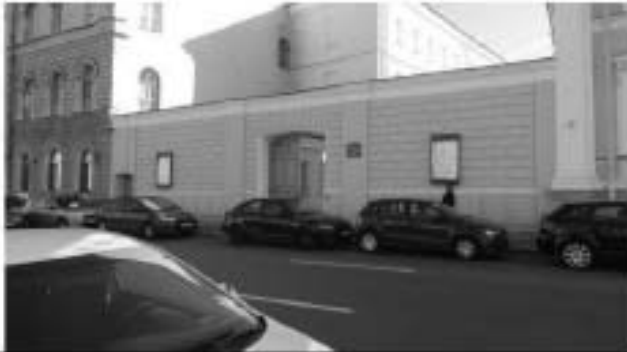
| № пп | Видовая принадлежность предмета охраны | Предмет охраны | Фотофиксация |
|---|---|---|---|
| 1 | Объемно-пространственное решение: | местоположение (по красной линии набережной реки Фонтанки), габариты, конфигурация; состоит из трех частей: центральная – решетка на цоколе (ограждает курдонер) и боковые – глухая ограда (ограждает дворы). | |
| 2 | Конструктивная система: | опорные стойки с секциями и воротами; глухая ограда с воротами. | |

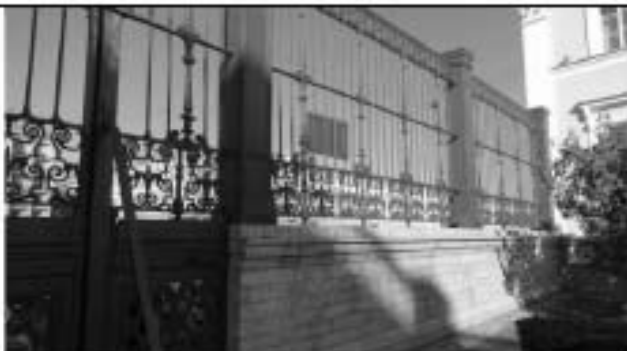
| № пп | Видовая принадлежность предмета охраны | Предмет охраны | Фотофиксация |
|---|---|---|---|
| 3 | Архитектурно-художественное решение: | центральная часть: чугунная решетка на цоколе, облицованном известняком; состоит из ряда опорных стоек и секций между ними; стойки: в виде пилюнов с профилированными филёнками с литьем геометрического рисунка и капителями с коником; секции: между четырьмя фигурными балясинами, декорированными волостями, | |

вертикальные гладкие прутья круглого сечения, по верхнему и нижнему поясу ажурные фризы из волот и рокайлей;

ворота – местоположение, габариты, конструкция (двухстворчатые), оформление (верхняя часть идентична оформлению секций, в центральном поле – композиция из волот и фигурной балюсины с шестигранным фонарем; нижняя часть ворот – с ажурным рисунком из выкружек и волот);

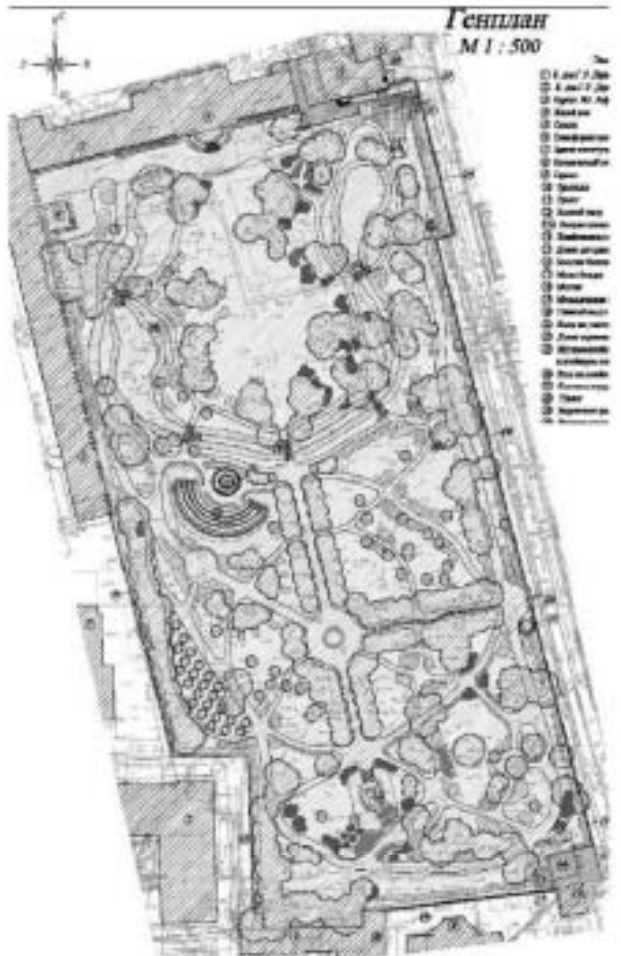
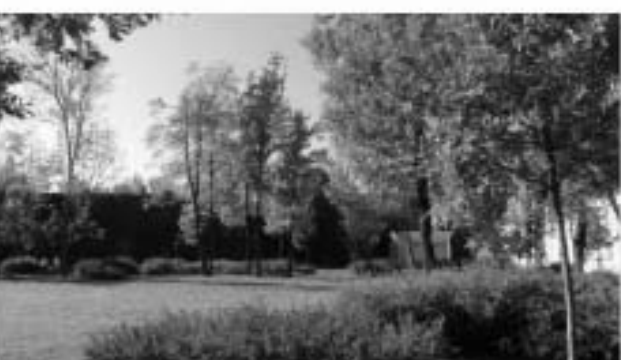
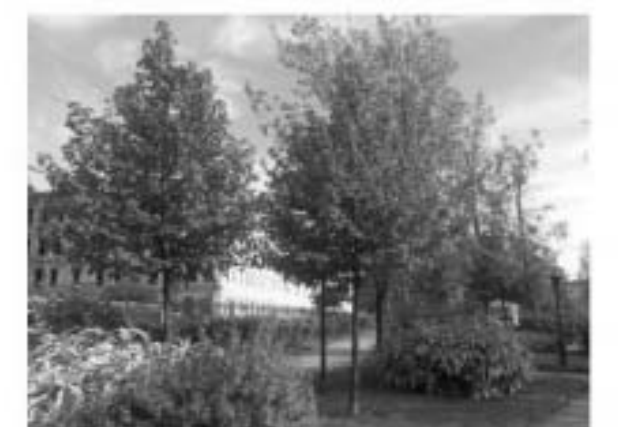
| 1 | <p>Объемно-пространственное решение и планировочное решение территории:</p> | <p>тип сада: пейзажный*, историческое объемно-пространственное и планировочное решение сада с центральной визуально-планировочной осью: сочетание ландшафтных групп деревьев и кустарников, живых изгородей с открытыми пространствами луга, прудов, площадок и газонов (обыкновенных), планировочной системой садово-парковых дорог, архитектурными сооружениями (дом Державина Г.Р., беседки, мосты, ограда) и гидротехническими сооружениями;</p> <p>ландшафтные группы деревьев и кустарников по периметру луга (северная часть сада);</p> <p>однородные и смешанные по составу ландшафтные группы (липа мелколистная, дуб черешчатый, береза пушистая, каштан конский, группа уссурийская, яблоня сибирская и Недзвецкого, клен, ясень, рябина, ива, черемуха и слива);</p> <p>*восстановлен в 2011 г. на основании исторических материалов</p> | <p>Генплан<br/>М 1 : 500</p> |

смешанные и однородные по составу рядовые посадки вдоль западной и восточной границ сада (липа мелколистная, каштан конский, клен остролистный);

группа каштана конского (2 шт.) у южного фасада усадьбы (восточная часть);

аллейные посадки (дубовая и липовая аллеи) в южной части сада – шаг посадки, видовой состав (дуб черешчатый, липа мелколистная);

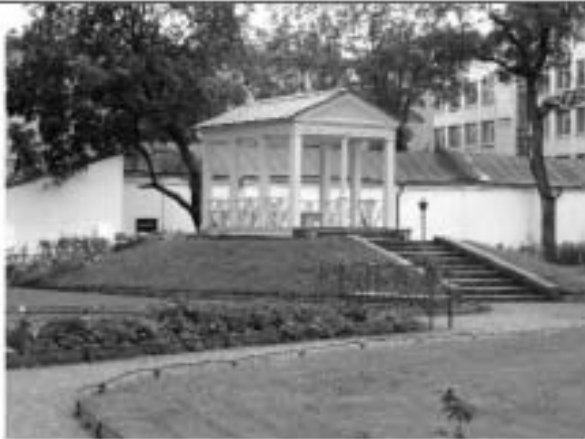
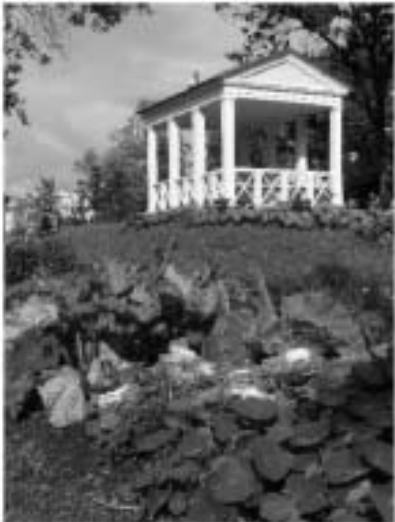
| | | <p>насыпная горка в южной части сада (местоположение, габариты, конфигурация);</p> <p>усадебный огород в южной части сада – местоположение;</p> | |

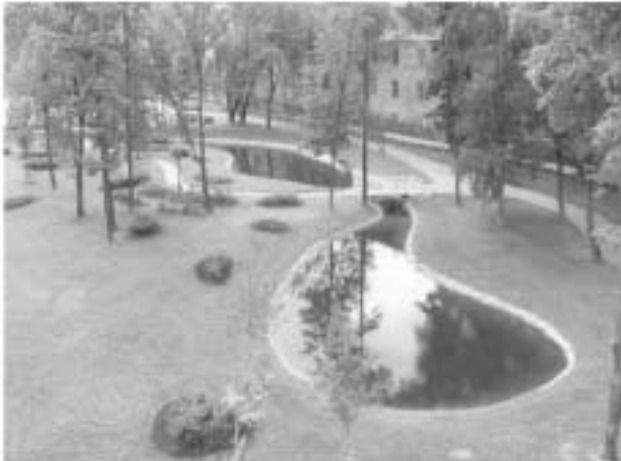
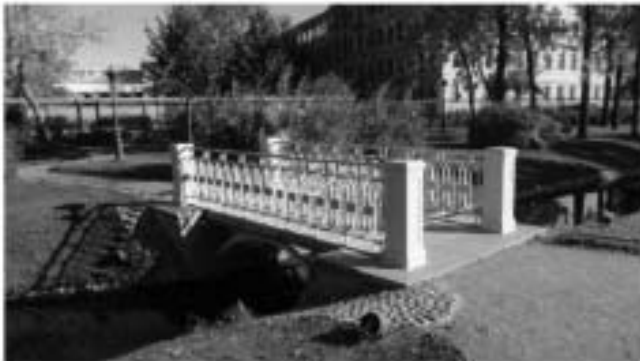
| 2 | Гидротехническая система* | <p>пруд – местоположение (северная часть сада), абрис береговой линии; конструкция берегоукрепления: мощение булыжным камнем, одерновка откосов.</p> <p>однопролетные металлические мосты (пять) – габариты, местоположение, архитектурное решение**.</p> | |
| | *восстановлена в 2011 г. на основании исторических материалов | ** восстановлены в 2011 г. на основании исторических аналогов | |

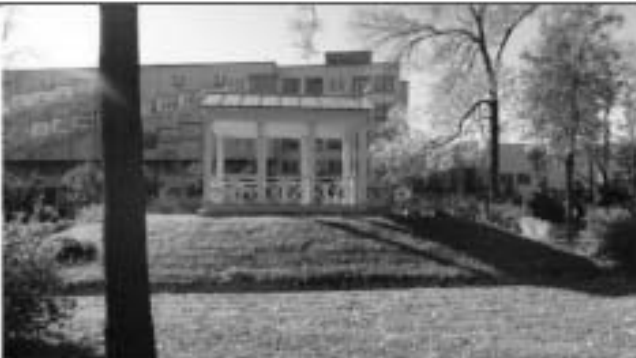
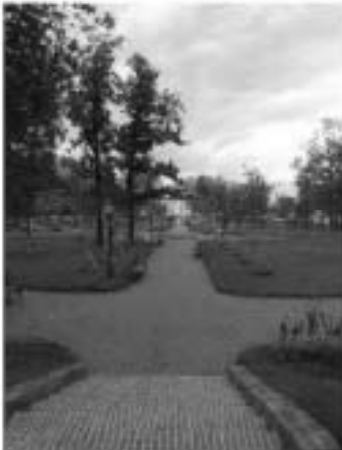
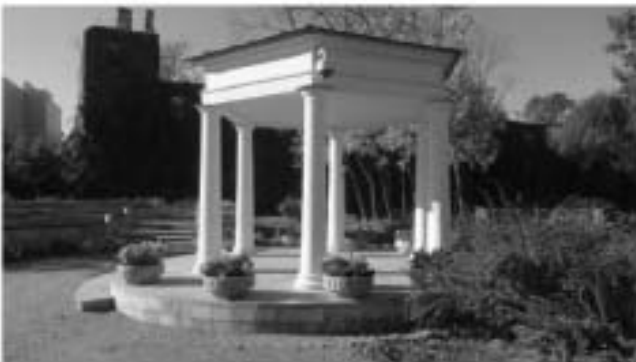
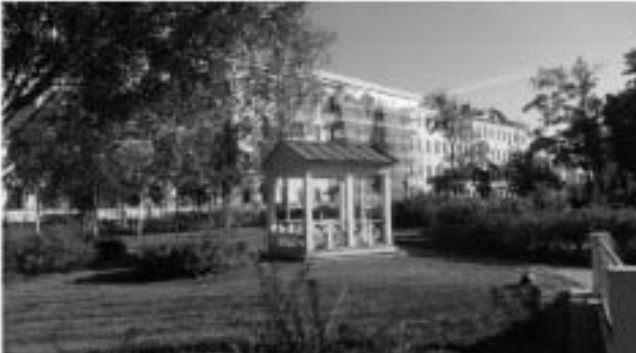
| | Малые формы*: | <p>историческое архитектурно-художественное решение, местоположение, материал (дерево) и габариты Большой беседки (арх. А.М. Горностаев);</p> <p>лестница: местоположение, габариты;</p> <p>беседки (две) – местоположение, габариты, материал (дерево, известняк, штукатурка), оформление;</p> | |

\*выполнены в 2011 г. на основании исторических материалов и аналогов.

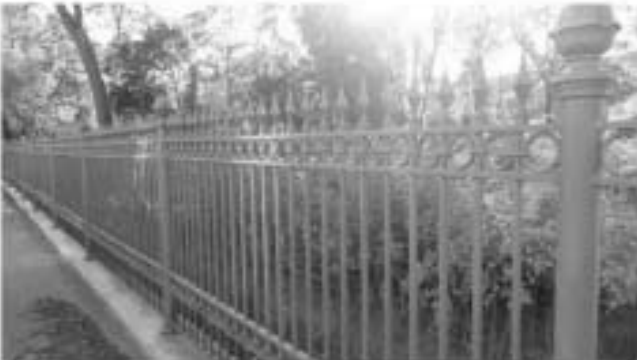
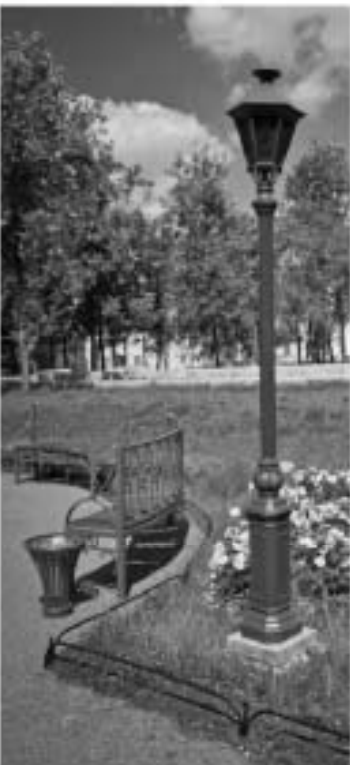
| | | <p>ограда — местоположение, габариты;</p> <p>скамьи (прямые и полукруглые): материал (металл), габариты, архитектурно-художественное решение;</p> <p>фонари освещения: габариты, материал, архитектурно-художественное решение;</p> <p>газонные ограждения: габариты, местоположение, материал (металл), архитектурно-художественное решение.</p> | |

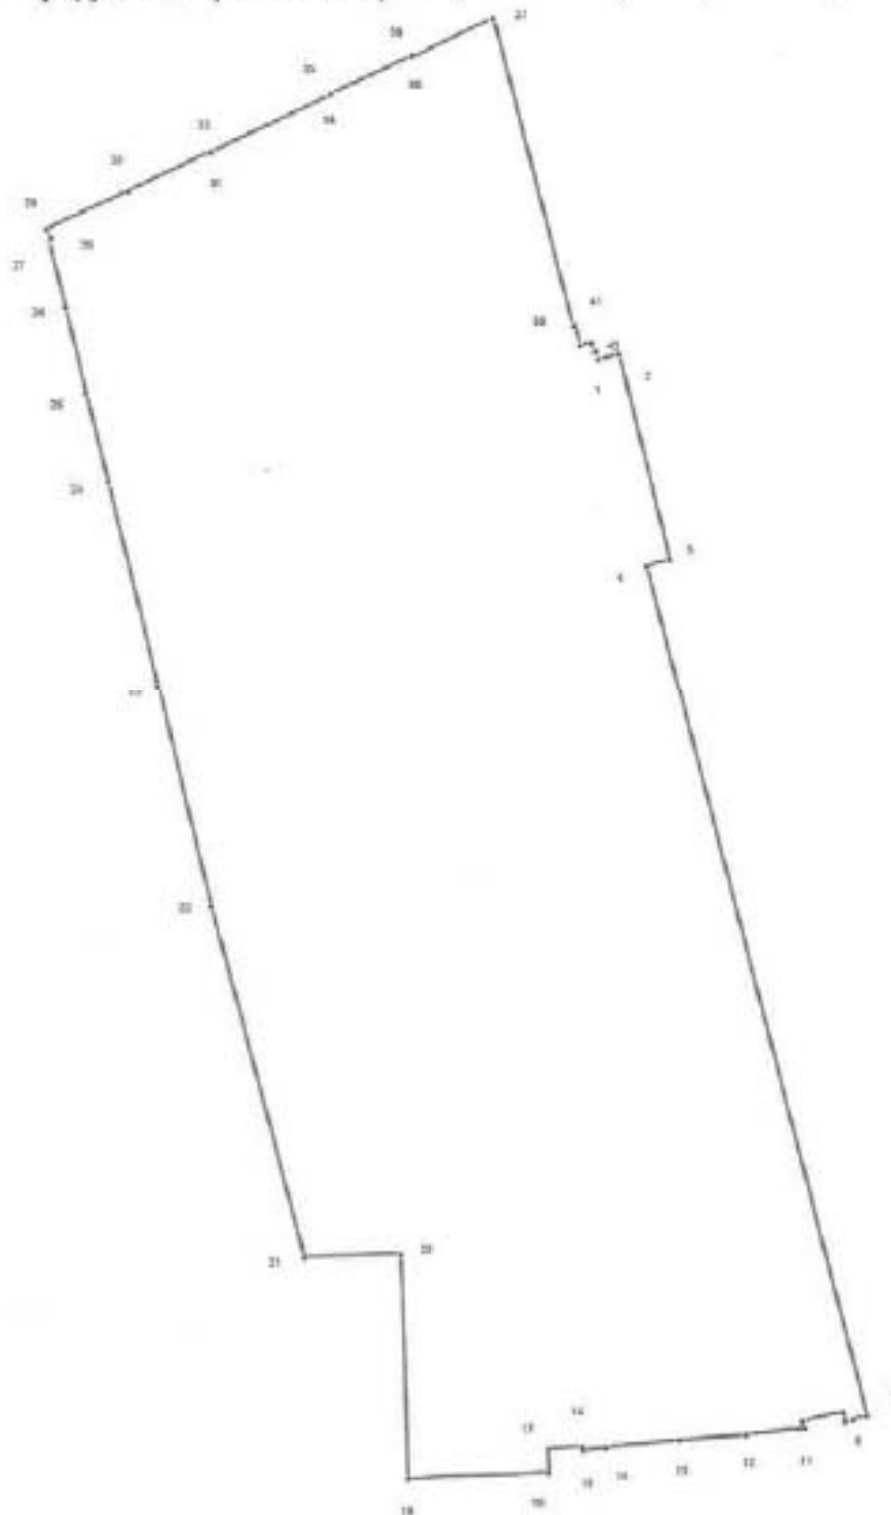
**План поворотных точек границ территории  
объекта культурного наследия федерального значения  
«Усадьба Державина Г.Р.»  
с таблицей координат поворотных точек и текстовым описанием границ территории**

- Граница территории объекта культурного наследия
- 1 Номер поворотной точки

Граница территории объекта культурного наследия "Усадьба Державина Г.Р." от точки 1 до точки 24 совпадает с границей земельного участка, имеющего кадастровый номер 78:32:1616:3, от точки 24 до точки 1 совпадает с границей земельного участка, имеющего кадастровый номер 78:32:1616:2.

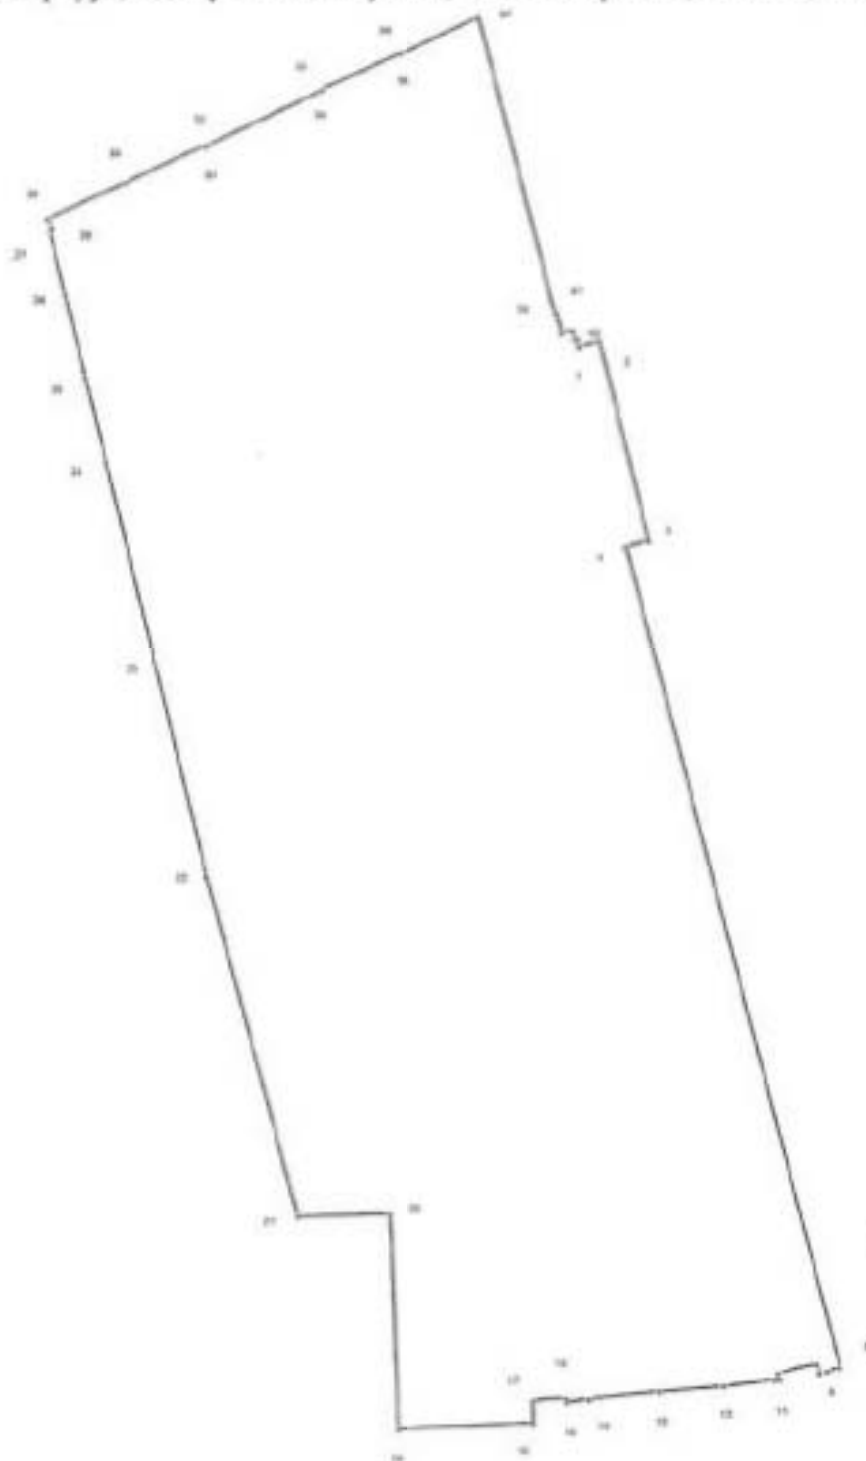
**План поворотных точек границ территории  
объекта культурного наследия федерального значения  
«Усадьба Державина Г.Р.»  
с таблицей координат поворотных точек и текстовым описанием границ территории**

- Граница территории объекта культурного наследия  
• 1 Номер поворотной точки

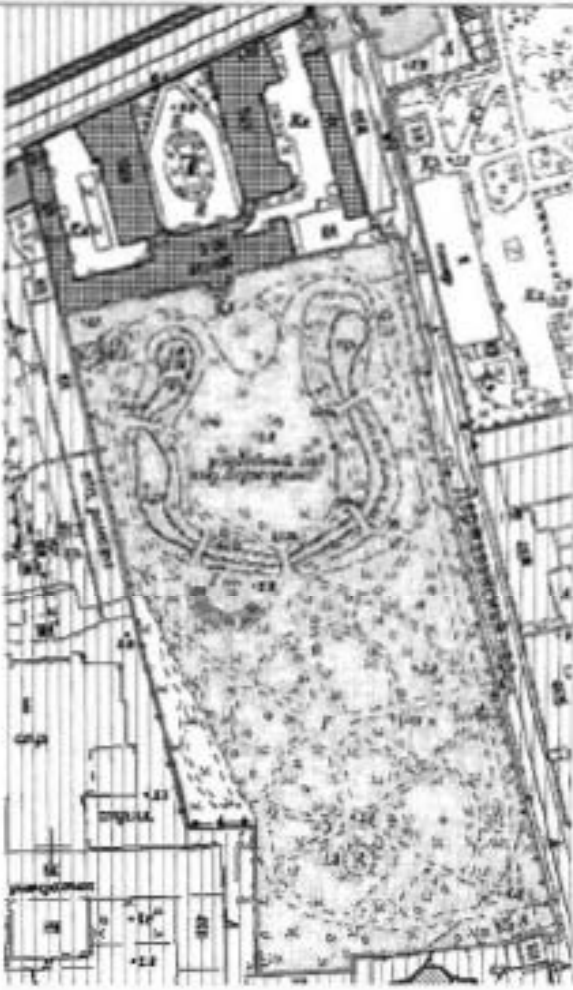
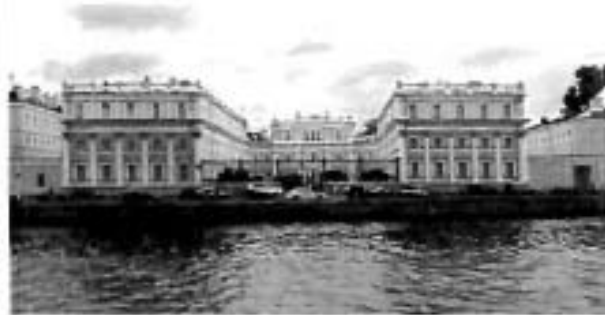
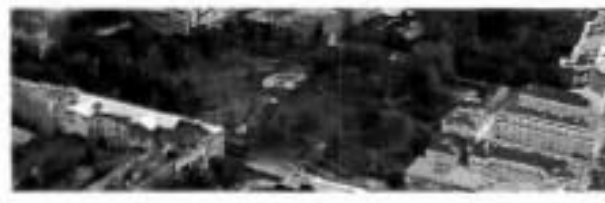
| № п/п | Визовая принадлежность предмета охраны | Предмет охраны | Фотофиксация |
|---|---|---|---|
| 1. | Объемно-пространственное и планировочное решение: | <p>пространственно-планировочная композиция ансамбля, местоположение входящих в него элементов, исторически сложившиеся визуальные связи между ними, соотношения застроенных, незастроенных и озелененных пространств;</p> <p>состав ансамбля:<br/> 1. Главный дом;<br/> 2. Флигели (два);<br/> 3. Ограда;<br/> 4. Сад.</p> | |

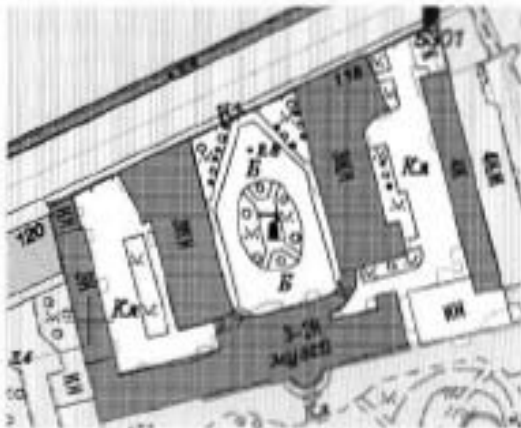
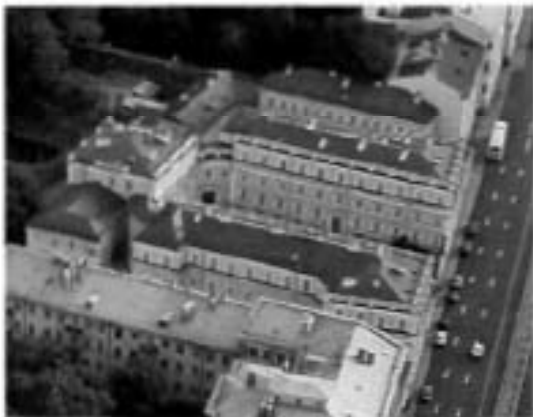
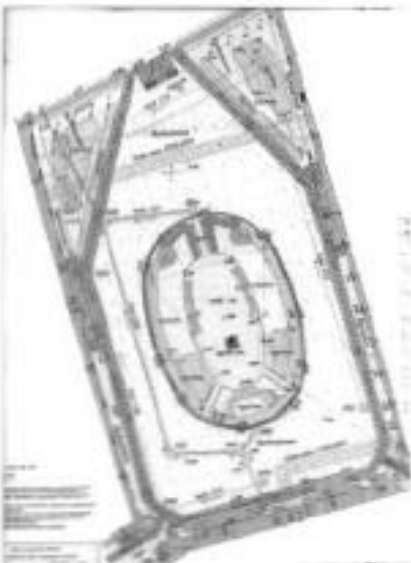
| № пп | Видовая принадлежность предмета охраны | Предмет охраны | Фотофиксация |
|---|---|---|---|
| 1 | Объемно-пространственное решение: | <p>исторические габариты и «П»-образная конфигурация главного дома с двумя крыльями, образующими курдонёр, отделенный от набережной Фонтанки оградой, два воротных проезда;</p> <p>габариты и конфигурация крыши, включая дымовые трубы, материал кровли (листовой металл), исторический колер его окраски;</p> <p>курдонёр: историческое объемно-пространственное и планировочное решение курдонёра: сочетание открытого пространства мощеного двора с полуоткрытым пространством сквера с памятником Г.Р. Державину и треугольными сквериками в «карманах» у ограды;</p> | |

сквер: симметричная композиция сквера с центральной дорогой и площадкой, симметричными посадками групп кустарника (сирень обыкновенная, спирея), периметральной посадкой живой изгороди (барбарис обыкновенный) и цветочным оформлением;

треугольные скверики в «карманах»: симметричные посадки живой изгороди (барбарис обыкновенный) и групп кустарника (сирень обыкновенная, бобовник, спирея).

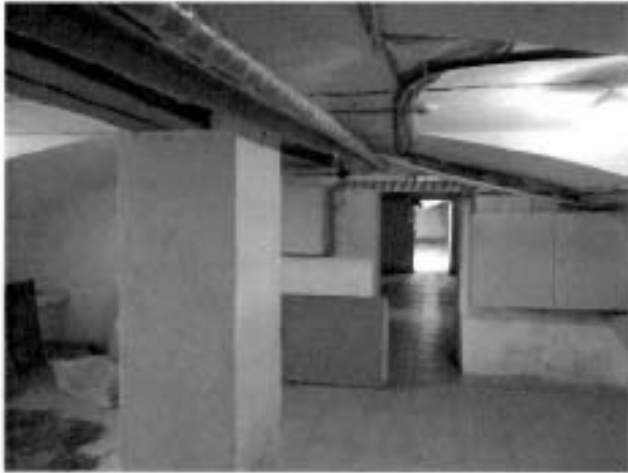
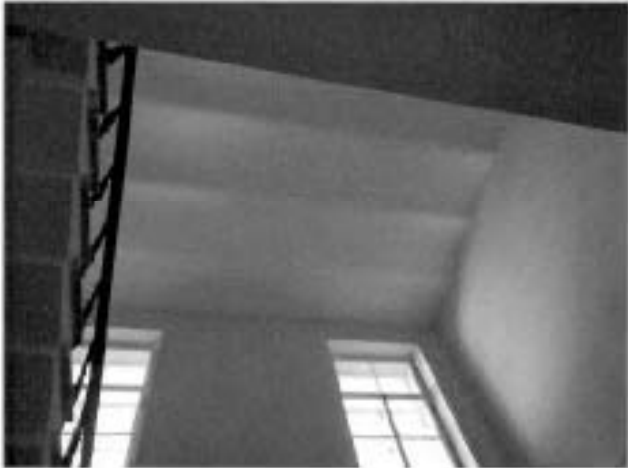
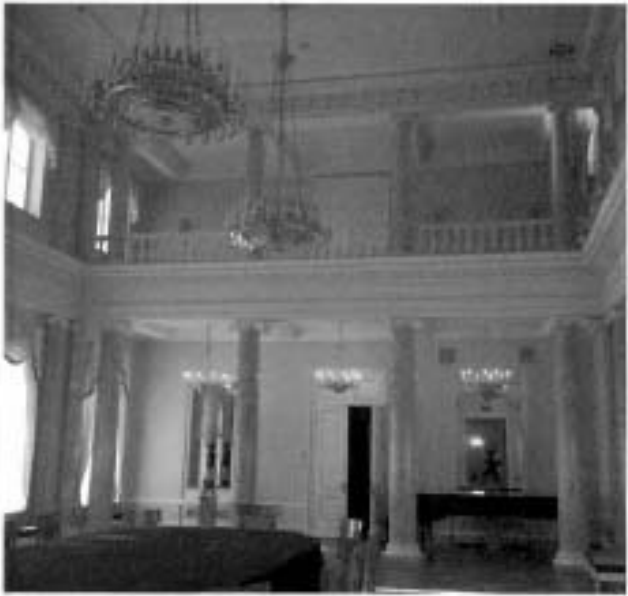
| 2 | Конструктивная система: | <p>наружные и внутренние кирпичные капитальные стены XVIII-XIX вв.;</p> <p>междэтажные перекрытия – местоположение;</p> <p>своды:<br/>коробовые с распалубками – в уровне цокольного этажа боковых крыльев;</p> <p>пруссские по металлическим балкам – верхних площадок лестниц – 5-ЛК, 9-ЛК;</p> <p>продольные и поперечные выпущенные балки на опорных колоннах;</p> | |
