Акт по результатам государственной историко-культурной экспертизы раздела об обеспечении сохранности объекта культурного наследия федерального значения "Усадьба Державина Г.Р." по адресу: г. Санкт-Петербург, наб. р. Фонтанки, дом 118, лит.А,Д,Ж - «Обеспечение сохранности объектов культурного наследия при проведении работ по реконструкции нежилого здания, расположенного по адресу: г. Санкт-Петербург, Измайловский пр., д. 2, лит. В.», шифр 23.05/22.1-ОСОКН, разработанного ООО «ГСК-Строй» в 2024 году, входящего в состав проектной документации «Реконструкция нежилого здания, расположенного по адресу: г. Санкт-Петербург, Измайловский пр., д. 2, лит. В.», при проведении земляных, строительных, мелиоративных, хозяйственных работ, предусмотренных статьей 25 Лесного кодекса Российской Федерации работ по использованию лесов (за исключением работ, указанных в пунктах 3, 4 и 7 части 1 статьи 25 Лесного кодекса Российской Федерации) и иных работ, включающего оценку воздействия таких работ на указанные объекты и содержащего меры по обеспечению сохранности указанных объектов при проведении таких работ в границах территорий указанных объектов либо на земельном участке, непосредственно связанном с

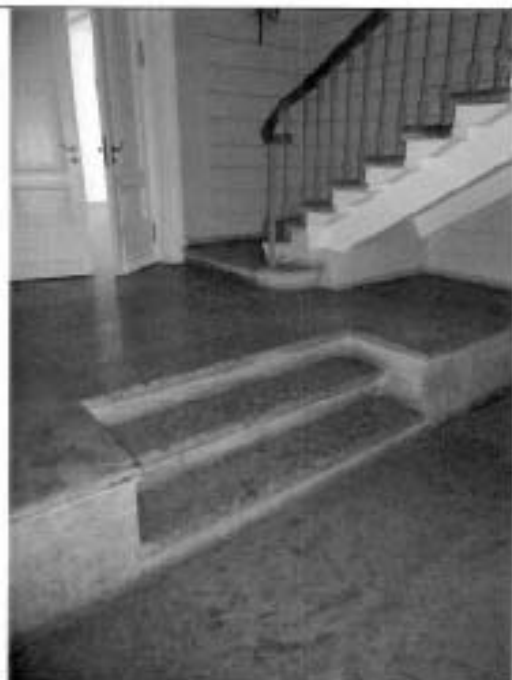
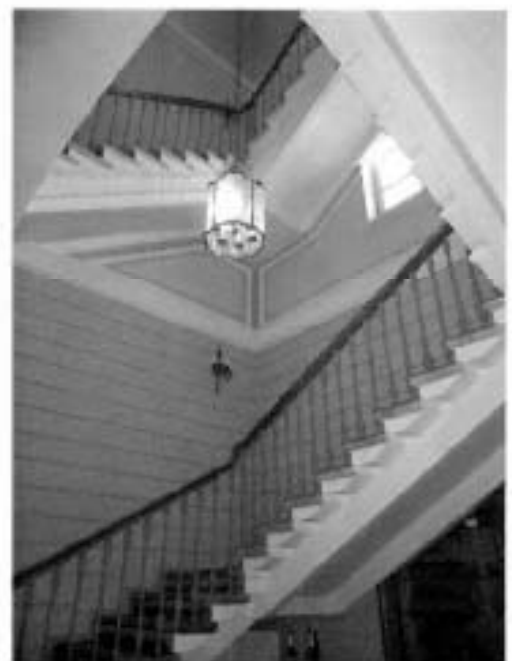
парадную лестницу I-ДК (главного дома) – трехмаршевую, на косяках, с известняковыми ступенями и площадками, с литым чугунным ограждением в виде вертикальных стоек с листьями аканта сверху и волотами внизу, с деревянным профилированным поручнем, с площадками по сводам;

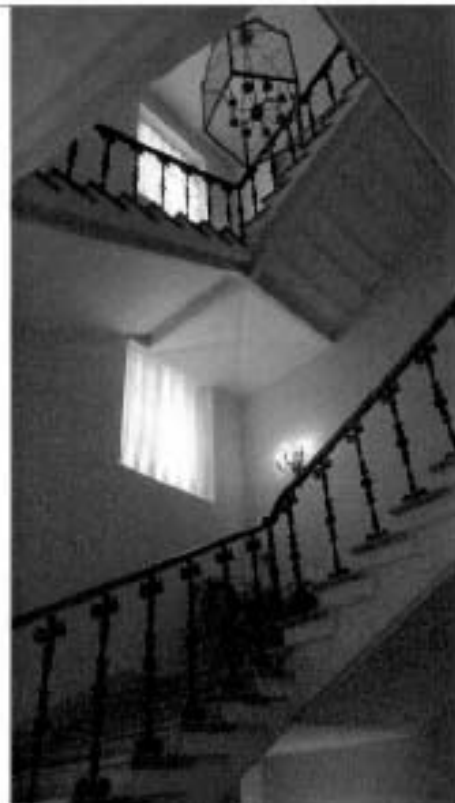
парадные лестницы 5-ЛК, 9-ЛК (восточного и западного крыльев) – трехмаршевые, на косоурах, с известняковыми ступенями и площадками, с металлическим ограждением в виде вертикальных стоек с розетками и листьями аканта, волпотами сверху и снизу, с деревянным профилированным поручнем, с площадками по сводам;

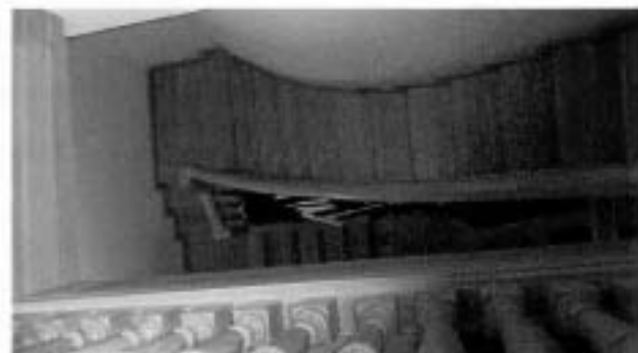
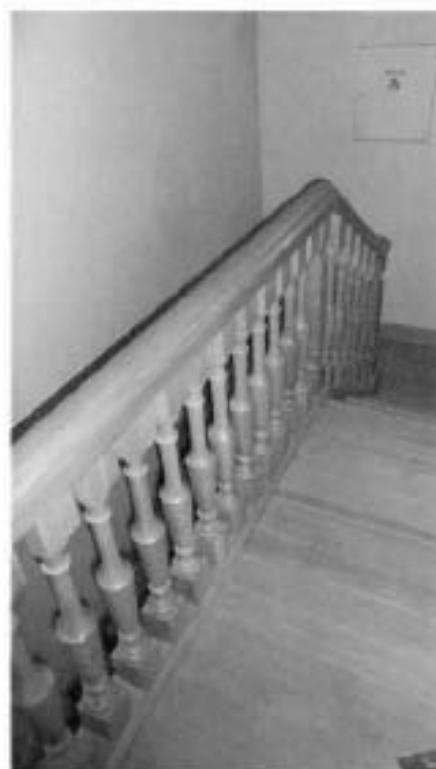
дубовая лестница (к кабинету Державина) – материал ступеней и площадок, ограждения, поручня (дуб), рисунок ограждения – фигурные балясины;

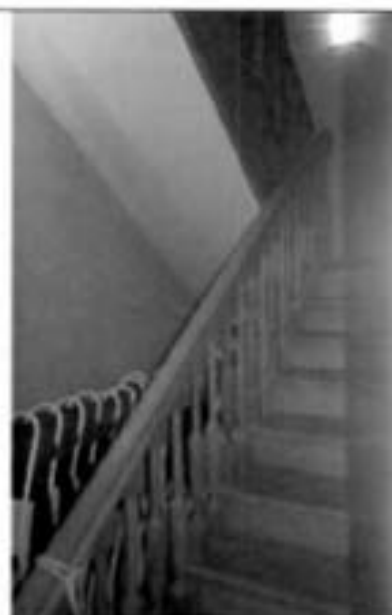
дубовая лестница (из пом. домашнего театра на 2-й этаж) – материал ступеней и площадок, ограждения, поручня (дуб), рисунок ограждения – фигурные балясины;

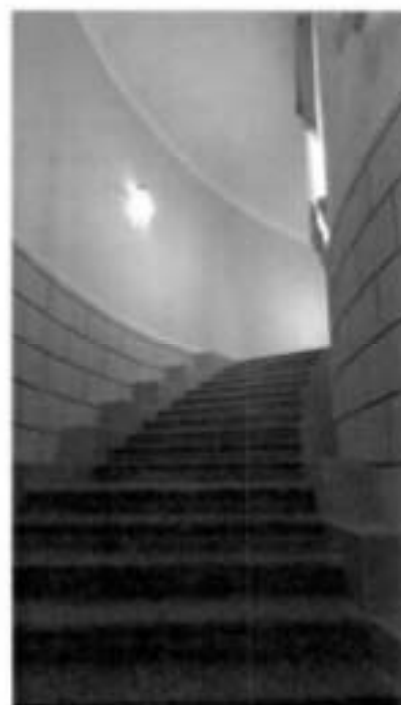
лестница в восточное крыло главного дома – междуэтажная, с известняковыми ступенями и площадками, с боковыми устоями, дугообразная в плане;

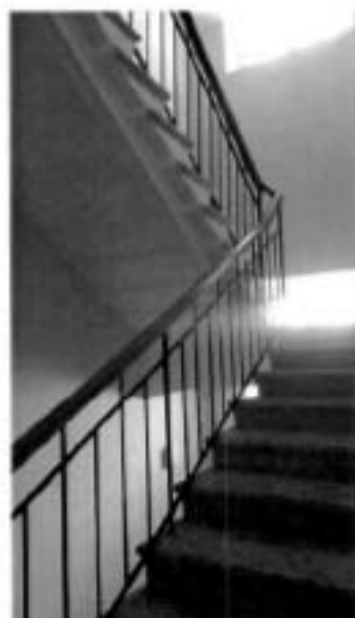
служебные лестницы (10-ЛК, 11-ЛК (восточного крыла) – двухмаршевые, на косоурах, с известняковыми ступенями и площадками, с металлическим ограждением, с профилированным деревянным поручнем;

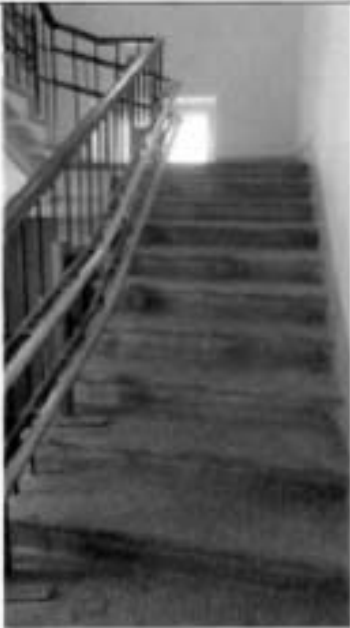
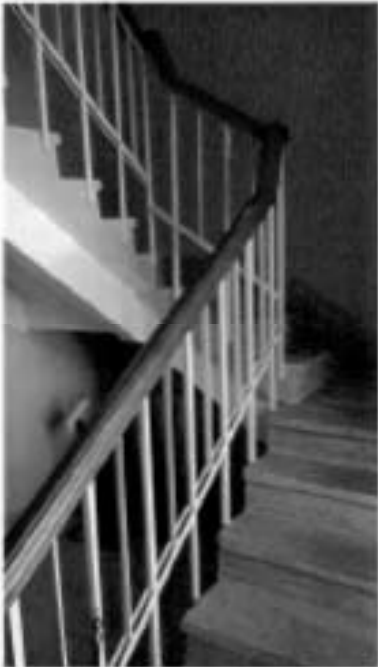
| | | <p>служебная лестница (главного дома) – двухмаршевая, на косоурах, с известняковыми ступенями и площадками, с металлическим ограждением, с профилированным деревянным поручнем.</p> | |

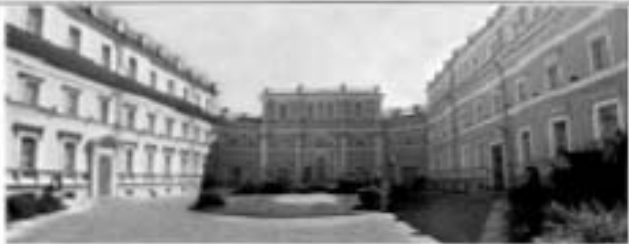
| 4 | Архитектурно-художественное решение фасадов: | лицевые фасады по наб. р. Фонтанки: трехэтажные, симметричные, центральный корпус соединен с боковыми крыльями двухэтажными дугообразными в плане галереями, выполнены в приемах классицизма; | |

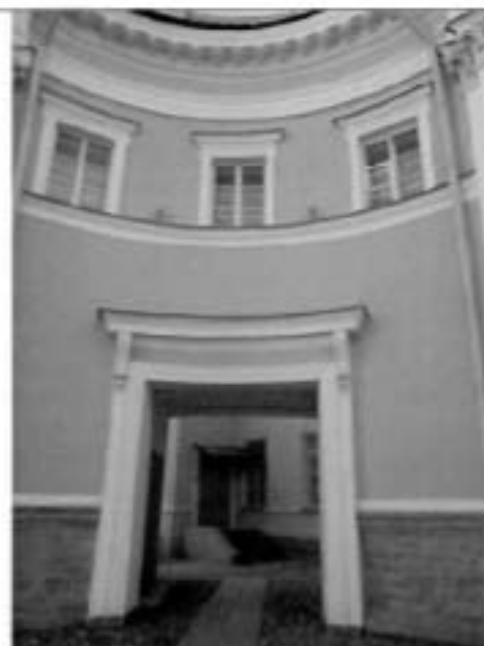
исторические воротные и дверные проемы – местоположение, габариты, конфигурация (прямоугольные), оформление проемов курдонера (профилированные наличники с линейными и треугольными сандриками на кронштейнах);

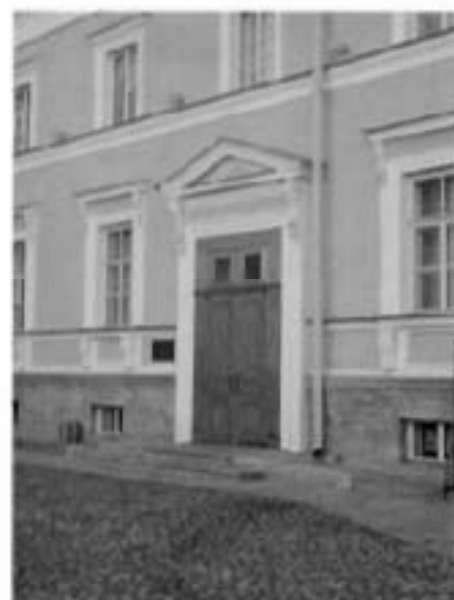
заполнение дверных проемов – материал (дерево), конструкция (двери двухстворчатые с прямоугольными фрамугами), оформление (профилированные филенки);

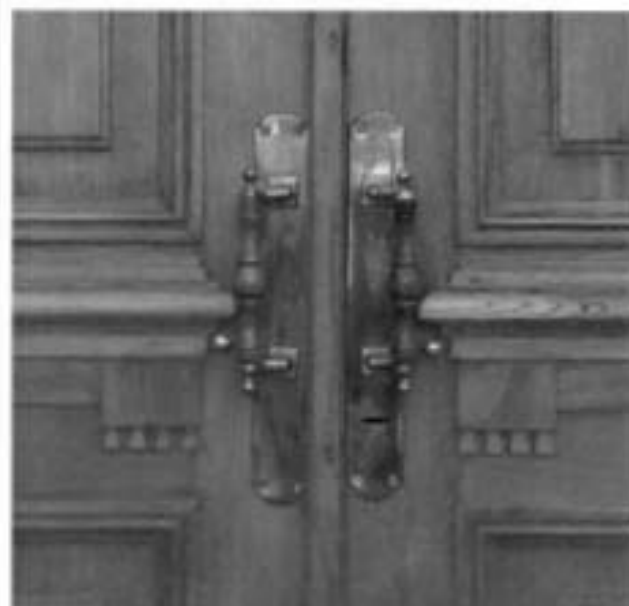
приборы дверные – ручка-скоба с фигурным деревянным стариком, с латунными наконечниками с шариками, на латунных шпифах;

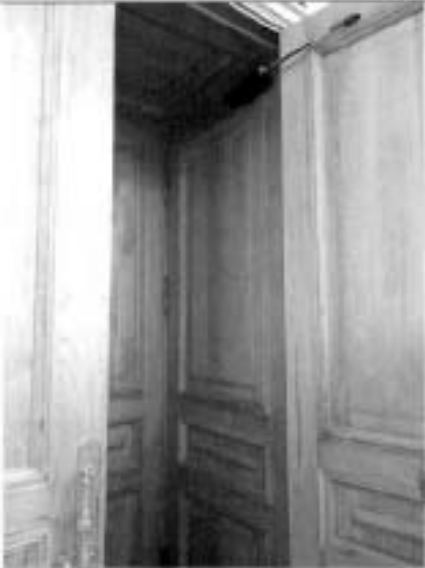
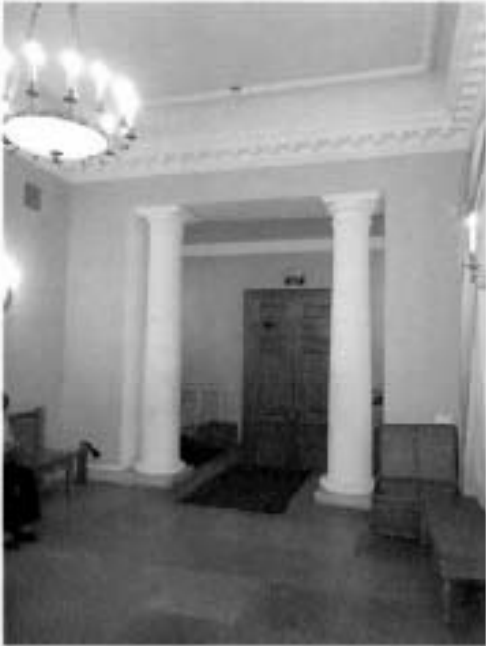
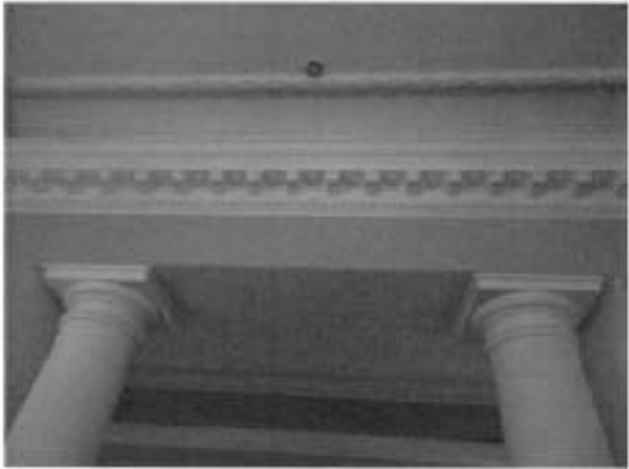
| 5 | <p>Декоративно-художественное оформление интерьеров, предметы декоративно-прикладного искусства:</p> | <p>тамбур входа* (1-Л, 5-ЛК, 9-ЛК) – местоположение, габариты, конфигурация;</p> <p>заполнение тамбурных проемов – материал (дерево), конструкция (двери двухстворчатые с прямоугольной фрамугой), оформление (профилированные филленки, профилированные наличники);</p> <p>приборы дверные – ручка-скоба с фигурным деревянным стержнем, с латунными наконечниками с шариками, на латунных цапфах;</p> <p>вестибюль парадный: оформление потолка – падуга, профилированная рама с лепными дубовыми листьями, профилированный карниз с модульонами и розетками, в центре лепная розетка растительного рисунка;</p> <p>проем из тамбура фланкирован двумя колоннами дорического ордера;</p> | |

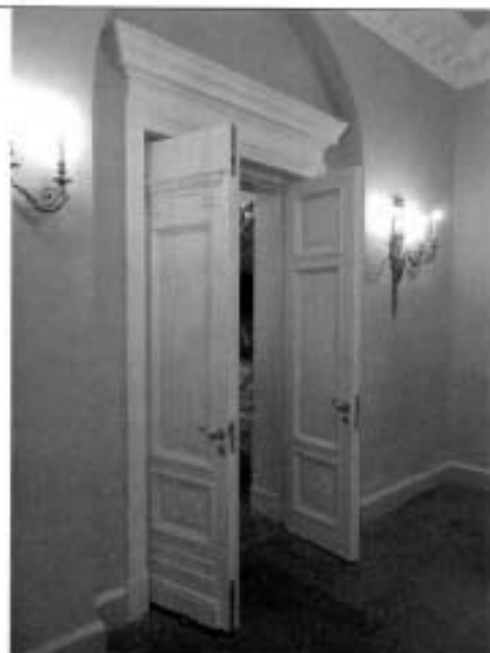
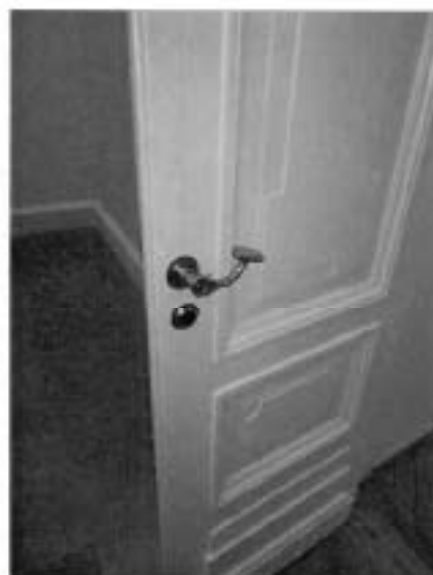
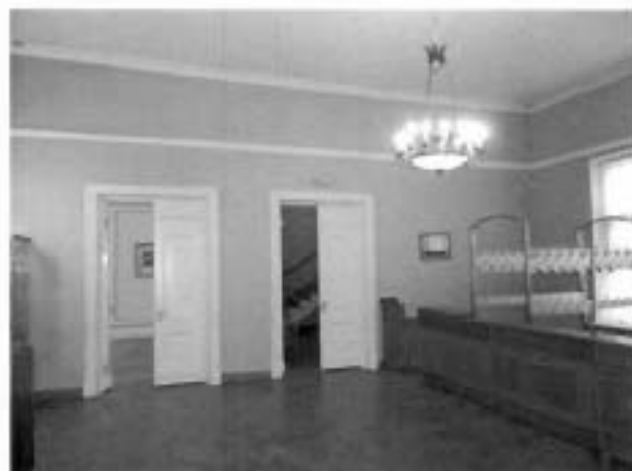
гардероб (пом. № 15, площадью 51,4 кв. м.):

оформление потолка – профилированный карниз, лепная розетка растительного рисунка;

дверные проемы – местоположение, габариты, конфигурация (прямоугольные), оформление (профилированный паличник с навершием в виде профилированного карниза);  
заполнение дверных проемов – материал (дерево), конструкция (двери двухстворчатые), оформление (профилированные филленки, в верхней части со стороны помещения – профилированные карнизы с дентикулами и полотницами);

дверные приборы – ручка-фаль латунная в виде завитка аканта;  
ключевина – материал (латунь), форма (круглая);

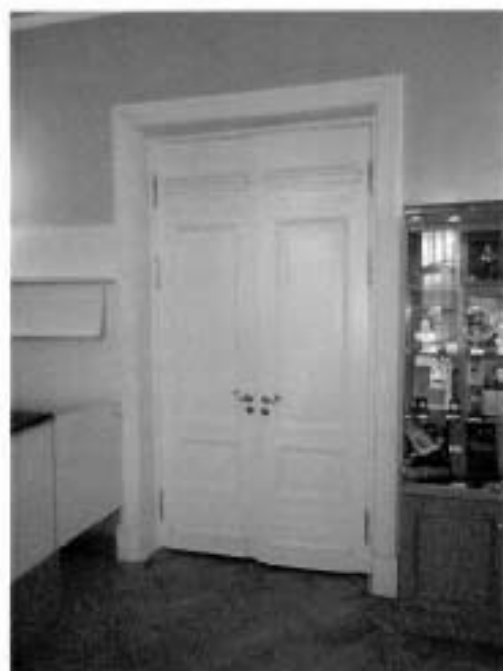
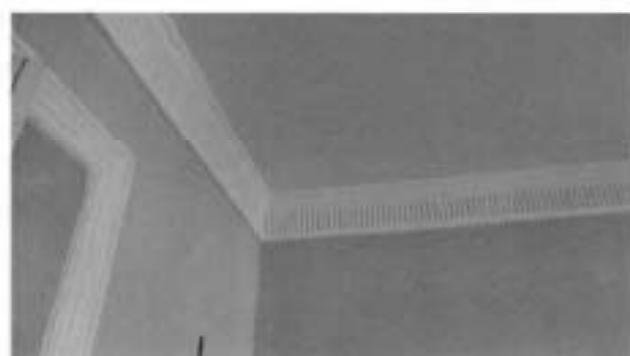
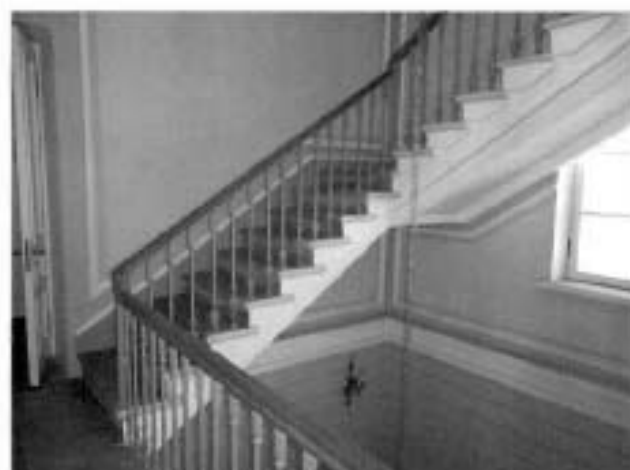
парадная лестница 1-ЛК:

оформление потолка – профилированный карниз с ложчатым орнаментом;

оформление стен – линейный руст в уровне 1-2-го этажей; профилированные зеркала – в уровне 2-3-го этажей;

дверные проемы – местоположение, габариты, конфигурация (прямоугольные);  
заполнение дверных проемов – материал (дерево), конструкция (двери двухстворчатые), оформление (профилированные филенки);  
дверные приборы – ручка-фаль латунная в виде завитка аканта;  
ключевина – материал (латунь), форма (круглая);  
оформление дверного проема I-го этажа:  
полуциркулярная ниша, линейный сандрик на уплощенных кронштейнах;

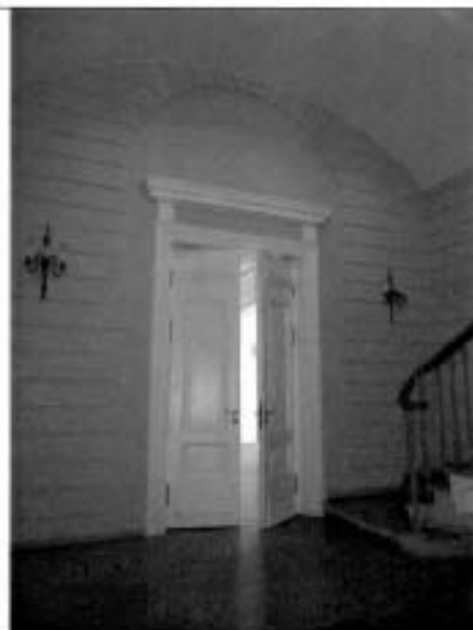
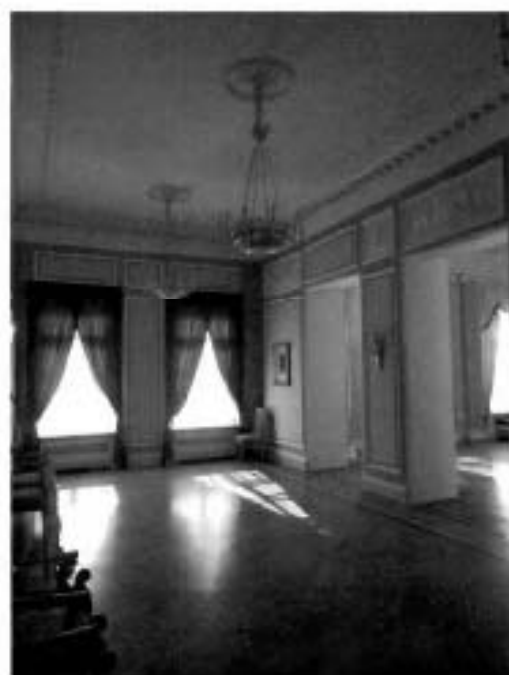
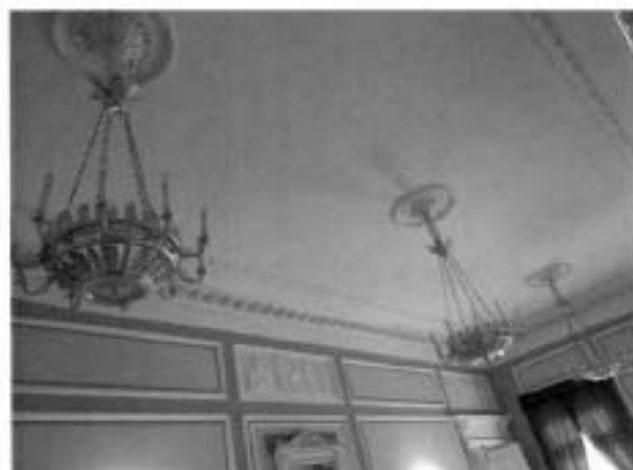
Аванзал, пом. № 12,  
площадью 49,6 кв. м.:

оформление плафона – профилированные рамы, профилированный карниз на кронштейнах с акантом, три лепных розетты растительного рисунка, с позолоченными деталями;

оформление стен – профилированные рамы с зеркалами;

северная стена – пилястры ионического ордера, с позолоченными капителями, фланкируют дверной проем;

дверные проемы – местоположение, габариты, конфигурация (прямоугольные), оформление, исключая проемы по западной стене (профилированные наличники с линейными сандриками на кронштейнах, детали позолочены);  
заполнение дверных проемов, исключая проемы по западной стене – материал (дерево), конструкция (двери двухстворчатые), оформление (профилированные филенки, детали позолочены);  
дверные приборы – ручка-фаль латунная в виде завитка аканта;  
ключевина – материал (латунь), форма (круглая);

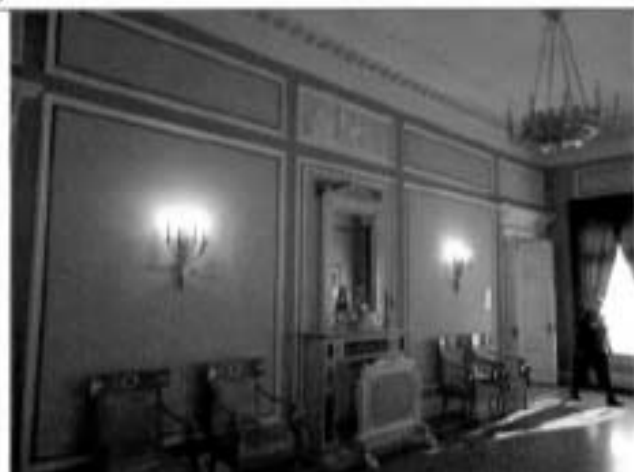
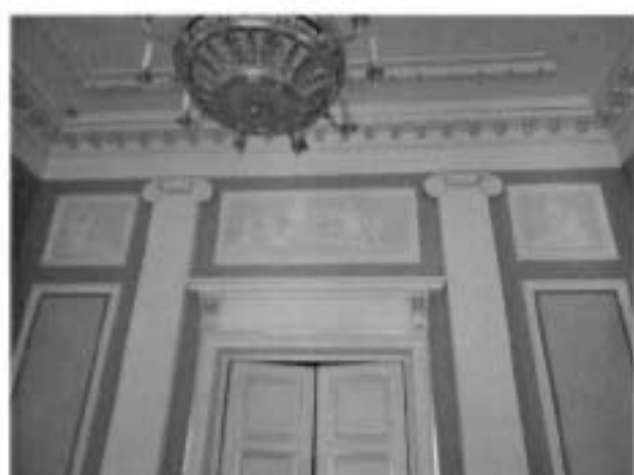
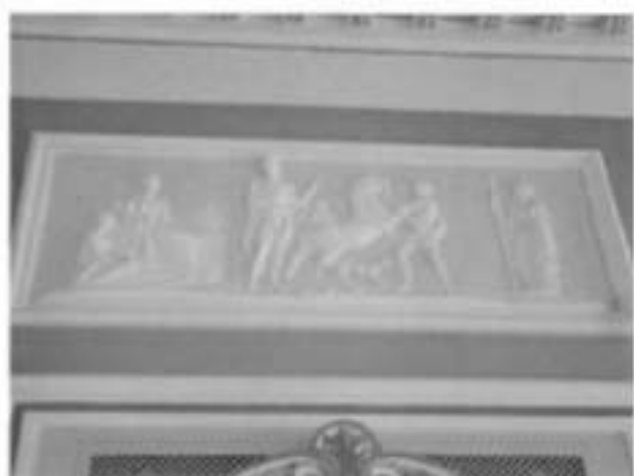
в верхней части стен барельефные гипсовые панно с многофигурными композициями на античные сюжеты, в профилированных рамах;  
автор: Ж.Д. Раветт;  
время: XIX в.;  
количество: 7 больших, 4 малых;

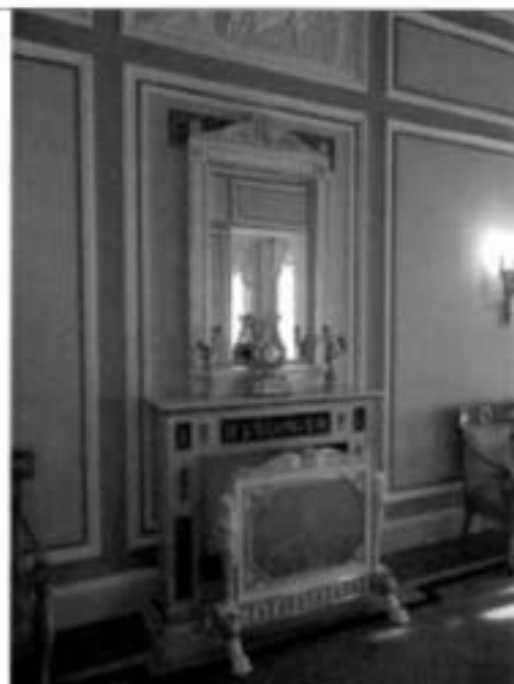
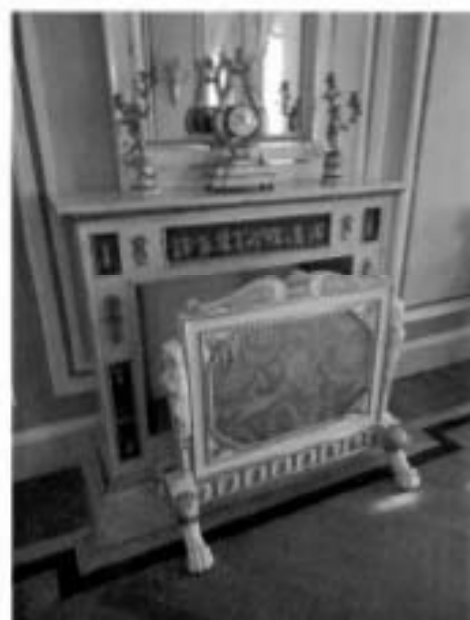
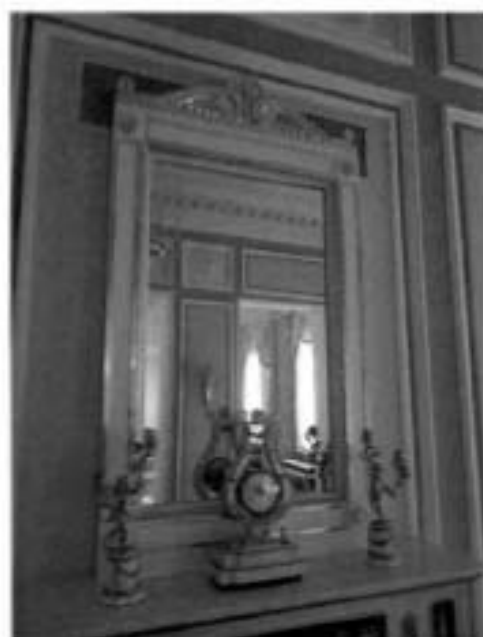
камин среднестенный, двухъярусный; на прямоугольной предкаминной доске белого мрамора с серыми прожилками; нижний ярус: белого мрамора с серыми прожилками, с профилированными прямоугольными выемками с позолоченными обвязками, с вставками (гипс, окраска) в характере Веджвуда на античные сюжеты и накладными позолоченными деталями из лир, розетт с пальметтами; с профилированной полочкой; полочка и основание с позолоченной обвязкой геометрического рисунка; топочное отверстие прямоугольное; верхний ярус: зеркало надкаминное в профилированной гипсовой раме, с позолоченной обвязкой геометрического рисунка, с профилированными филеками, с накладными розеттами по углам; навершие в виде двух волн с пальметтами, с позолоченными деталями;

покрытие пола – вид (паркет), материал (дерево), техника исполнения (столярная работа, набор, лакировка), рисунок (плетенка (паркетная перевязка) с бордюром;

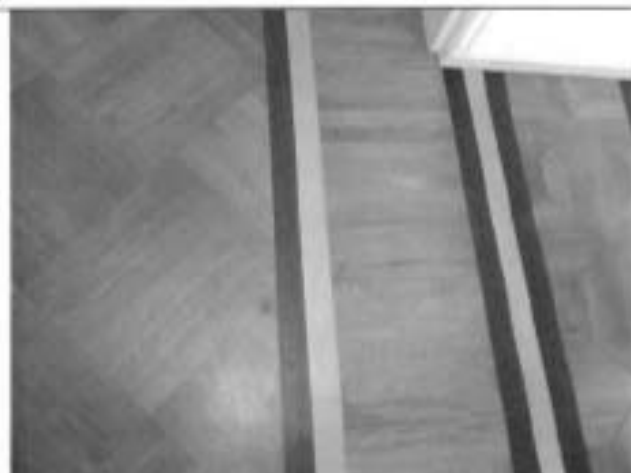
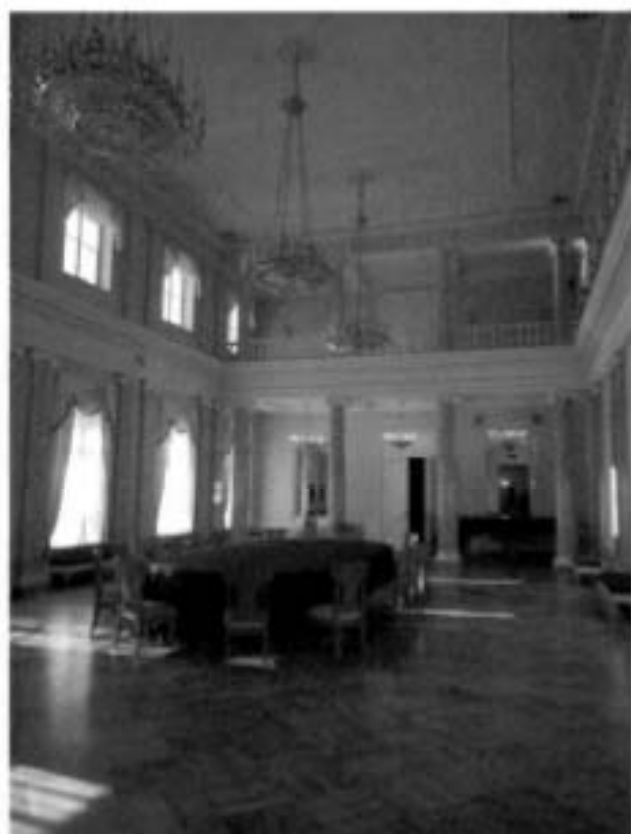
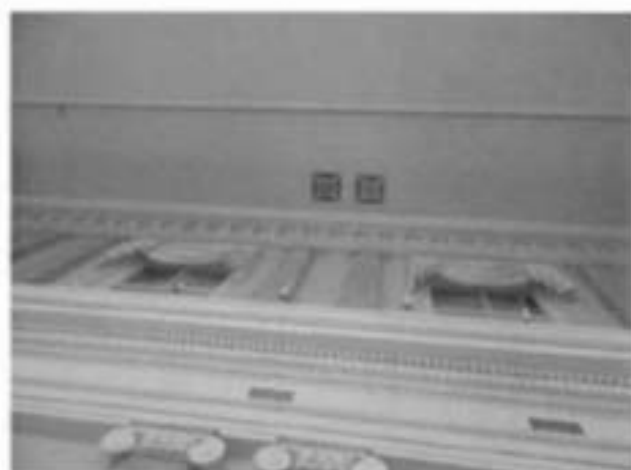
Большой зал «Беседа», пом. № 13, площадью 152,5 кв. м.; двухсветный;

оформление потолка – профилированные рамы, профилированный ступенчатый карниз на кронштейнах, в центральном поле три лепные розетки растительного рисунка, с позолоченными деталями;

решетка вентиляционная – материал (латунь), рисунок; количество: 8;

оформление стен – профилированный многоступенчатый с большим выносом карниз с дентикулами, с порезками иоником, плетенью, растительным рисунком, с позолоченными деталями, делит пространство стен на два яруса;

стены оформлены колоннами (западная и восточная стены) и парными пилястрами (северная и южная) ионического ордера желтого с серыми прожилками мрамора – местоположение, габариты, конфигурация;

восточная стена:  
нижний ярус: три дверных проема с обвязкой растительного рисунка с позолотой – местоположение, габариты, конфигурация;  
верхний ярус: 3/4 колонны с балюстрадами;

западная стена:  
балкон – местоположение, габариты, конфигурация (прямоугольный в плане), оформление (основание кессонировано, с тремя лепными розетками растительного рисунка), ограждение – штукатурные фигурные балясины, парапетными столбиками служат колонны желтого мрамора ионического ордера;

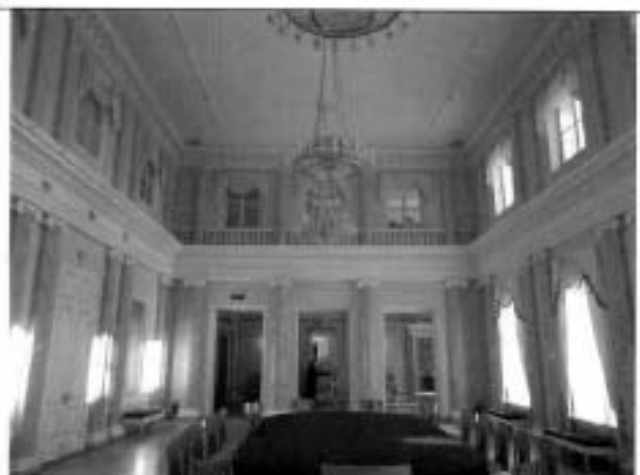
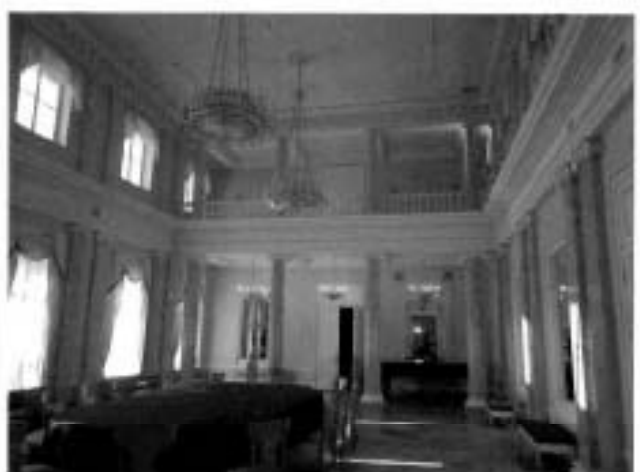
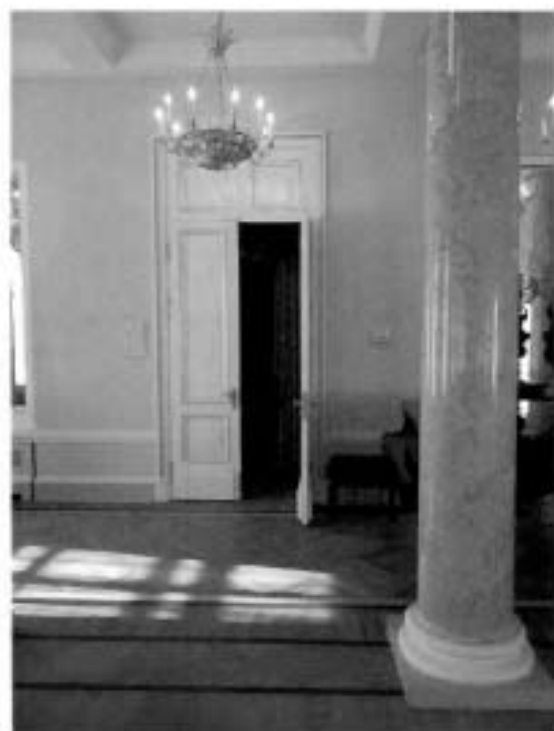
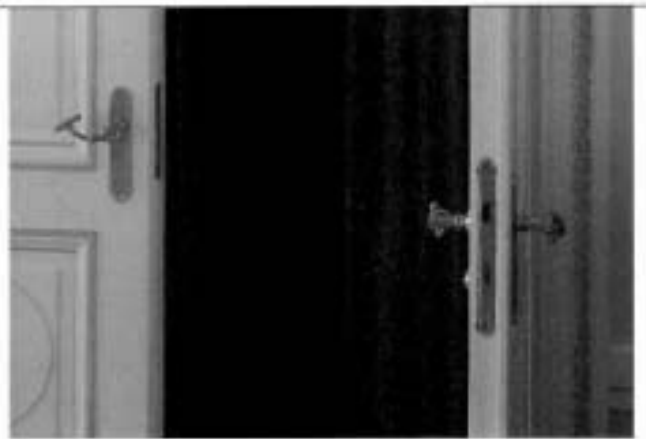
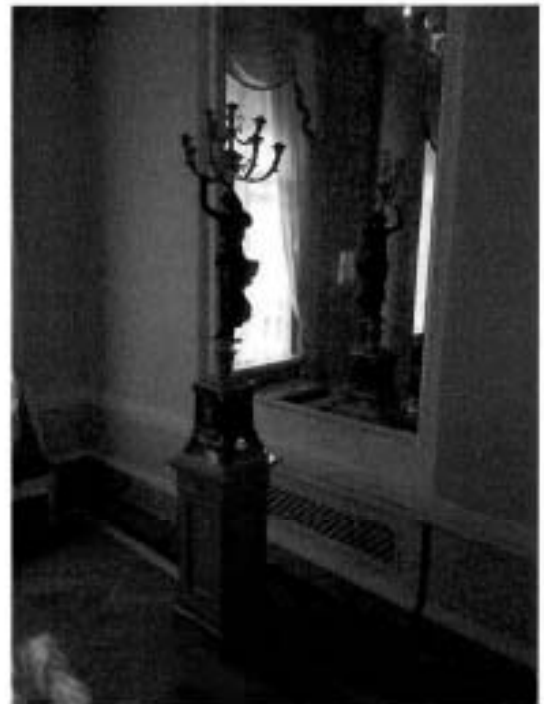
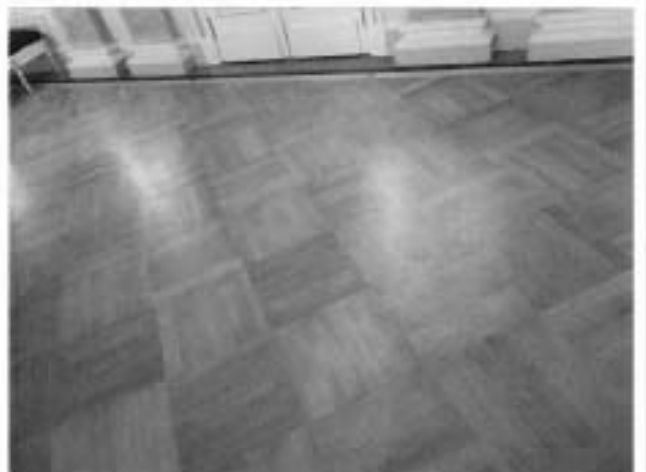
дверные проемы – местоположение, габариты, дверные проемы – местоположение, габариты, конфигурация (прямоугольные), оформление (обвязка растительного рисунка с позолотой);

заполнение дверных проемов – материал (дерево), конструкция (двери двухстворчатые с прямоугольными фрамугами), оформление (профилированные филенки с накладными круглыми и ромбовидными деталями, с позолотой по периметру филенок);

дверные приборы – ручка-фаль в форме завитка аканта, с фигурной ключевиной;

встроенные зеркала – местоположение (северная и западная стены), габариты, конфигурация (прямоугольные),

покрытие пола – вид (паркет), материал (дерево), техника исполнения (столярная работа, набор, лакировка), рисунок (плетенка (паркетная перевязка) с бордюром);

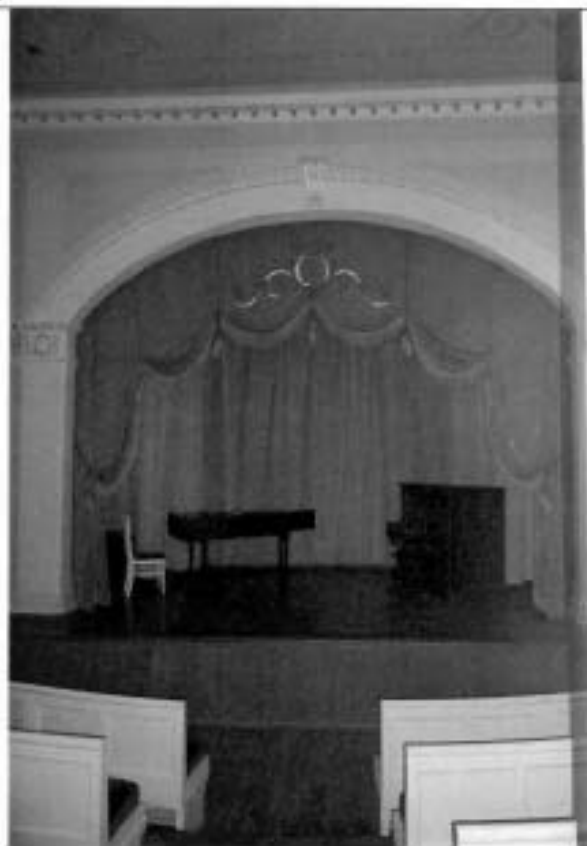
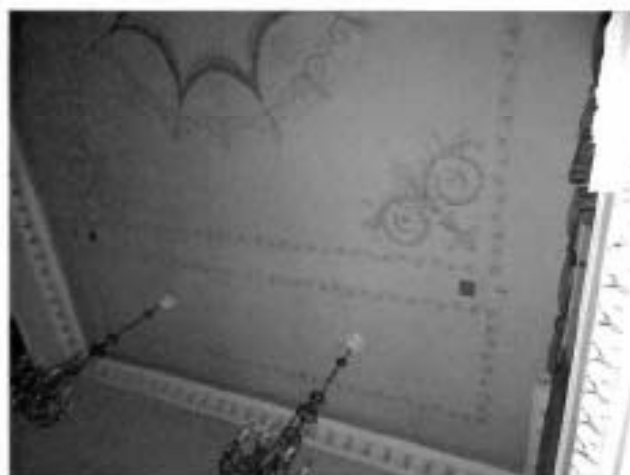
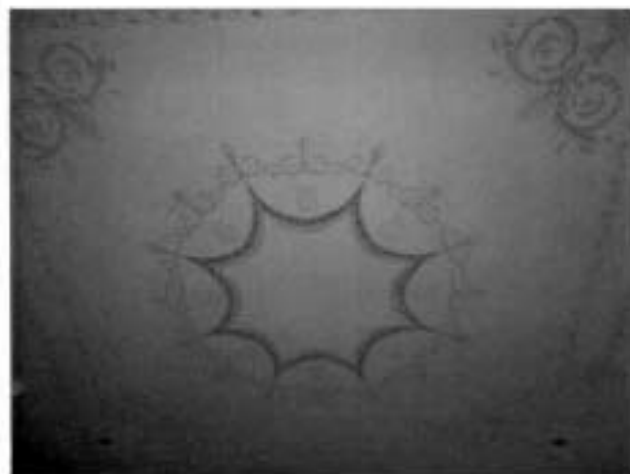
Домашний театр (пом. № 41,  
площадь 86,8 кв. м.):

оформление потолка —  
темперно-классовая живопись  
по штукатурке в технике  
гризайль; рисунок: в центре  
потолка восьмиконечная  
звезда, по внешнему краю с  
круглым фризом из розетт,  
лиры, в продолжении лучей  
звезды — факелы;  
в угловых резервах  
композиции из тирсов и  
волют из листьев;  
периметральные фризы из  
виноградных листьев;  
профилированный  
венчающий карниз на  
кронштейнах,  
декорированных листьями  
аканта, с позолоченными  
деталью;

решетка вентиляционная —  
материал (латунь), рисунок;  
количество: 4;

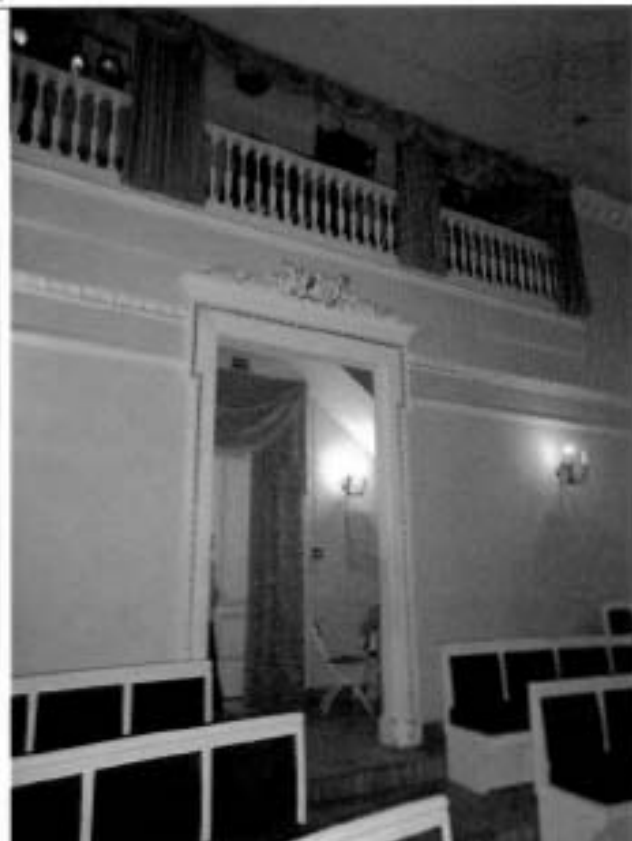
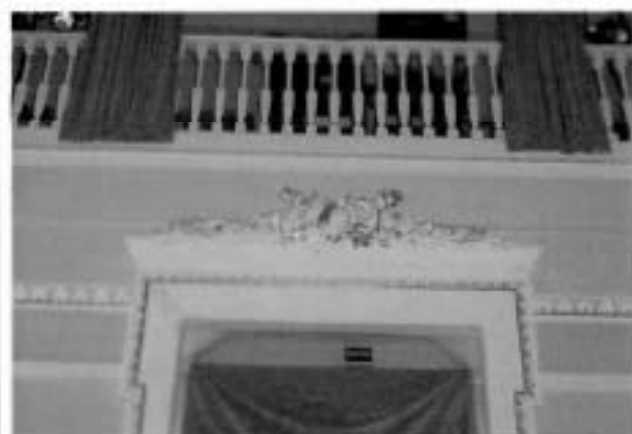
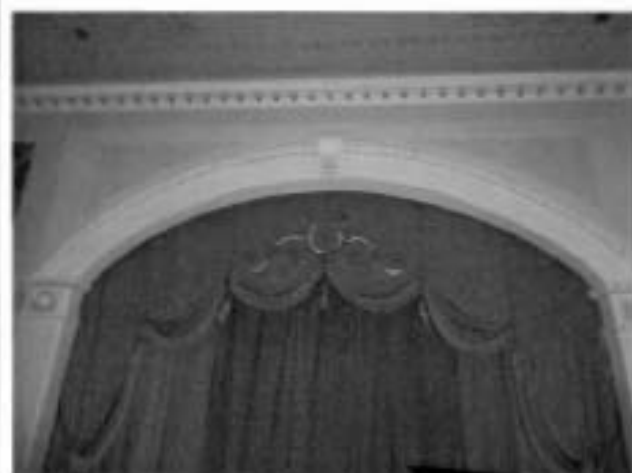
оформление стен – профилированная тяга, профилированный лепной фриз из пальметт с позолоченными деталями;

оформление дверного проема – профилированный наличник «с ушками»; растительная порезка с позолотой, линейный сандрик с легкой композицией из вольвок, факелов, колчанов и лент;

театральные помещения в уровне второго света с ограждением из фигурных балясин;

арка с коробовым завершением, фланкирующая портал сцены – местоположение, габариты, конфигурация, оформление (пиластры с мужскими маскаронами на капителях, каннелированный замковый камень, лепной фриз из пальметт с позолоченными деталями);

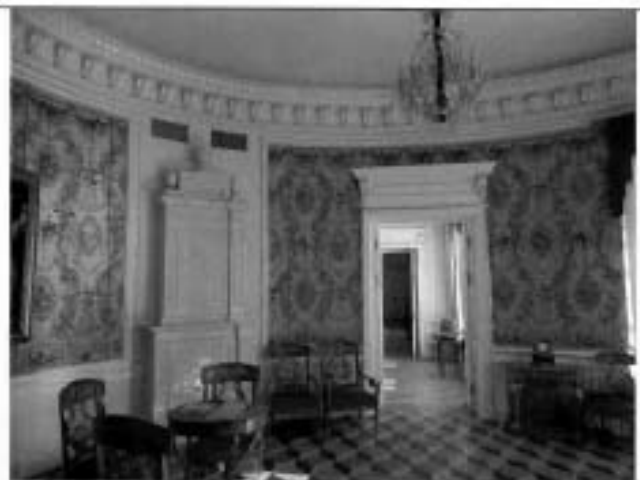
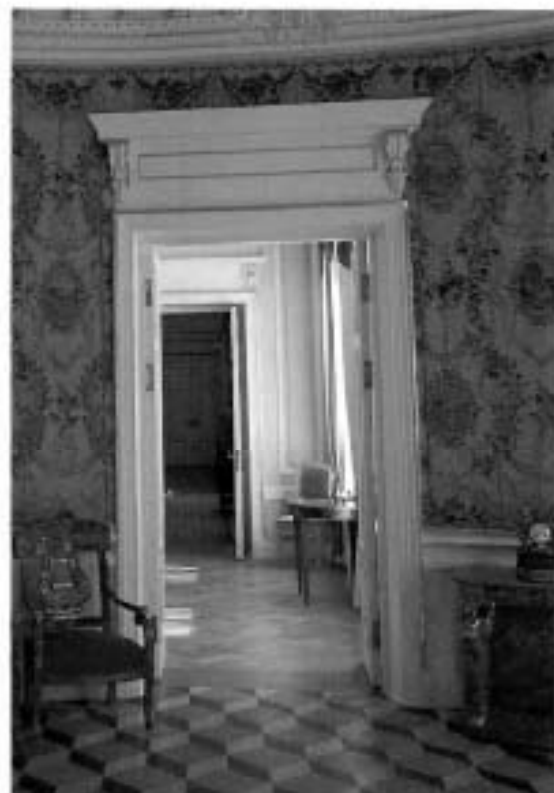
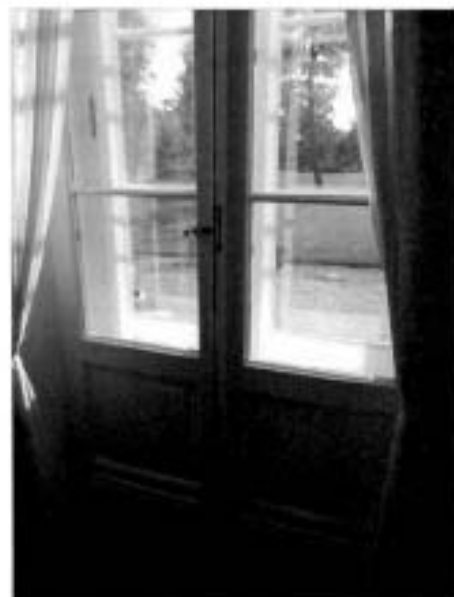
Соломенная гостиная, пом. № 11, площадью 38,9 кв.м.:

оформление потолка – профилированная круглая лепная розетка растительного рисунка, профилированный выносной карниз на акантовых кронштейнах, с растительными порезками, все детали позолочены;

оформление стен – профилированные зеркала с заполнением соломенными панно, расшитыми многоцветными миниатюрами (художники по тканям Е. Шнайдер, Е. Пластун), профилированные тяга и плинт;

дверные проемы – местоположение, габариты, конфигурация (прямоугольные), оформление (профилированные наличники, линейные сандрики на акантовых кронштейнах, под сандриками – горизонтальные филенки, все детали позолочены);

заполнение дверных проемов – материал (дерево), конструкция (двери двухстворчатые), оформление (профилированные филенки);

приборы дверные – ручка-фаль в форме завитка аканта, с фигурной ключевойной; количество: 2;

приборы оконные (4), балконные (2) – материал (латунь), конструкция (шпингалет стержневой, поворотный, с ручкой-петлей с прорезным рисунком с круглым завершением);

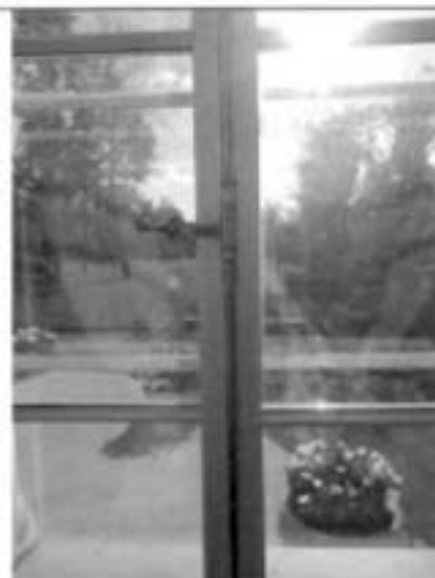
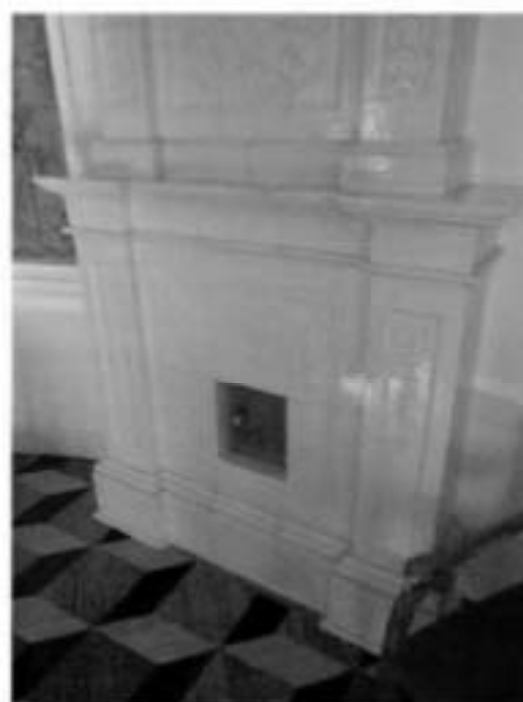
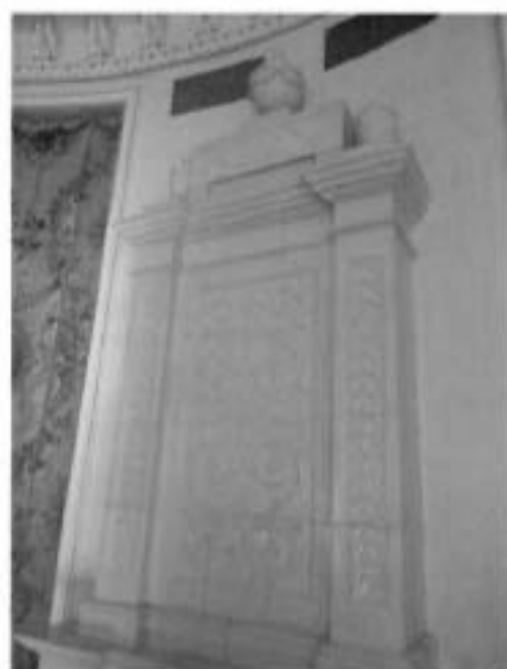
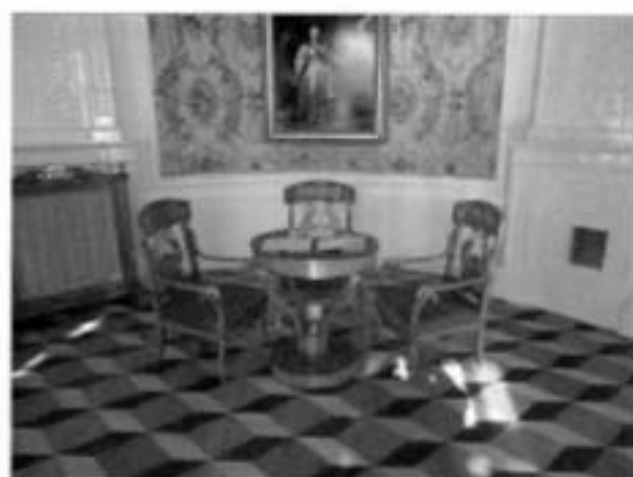
печь\* средистенная, двухъярусная, белого изразца; с профилированным плитом; нижний ярус: по сторонам топки – лопатки с вертикальными филенками с рельефными гирляндами с бантом, в центральном поле квадратная филенка с рельефными периметральным фризом растительного рисунка и провисающая гирлянда с бантами; топочное отверстие прямоугольное, дверца топки латунная; с профилированной раскрепованной полочкой; верхний ярус: в центральном поле прямоугольная филенка с рельефным рисунком из акантовых волнот и центральной розетты; филенка фланкирована пилестрами с вертикальными филенками с рельефным орнаментом гильот; с профилированным ступенчатым раскрепованным карнизом; навершие из прямоугольного аттика с рельефным рисунком из акантовых волнот и трех вазонов на постаментах, центральный – с провисающими бусами; количество: 2;

\*воссозданы в 2000-2001 гг.

покрытие пола – вид (паркет), материал (дерево), техника исполнения (столярная работа, набор, лакировка), рисунок (геометрический);

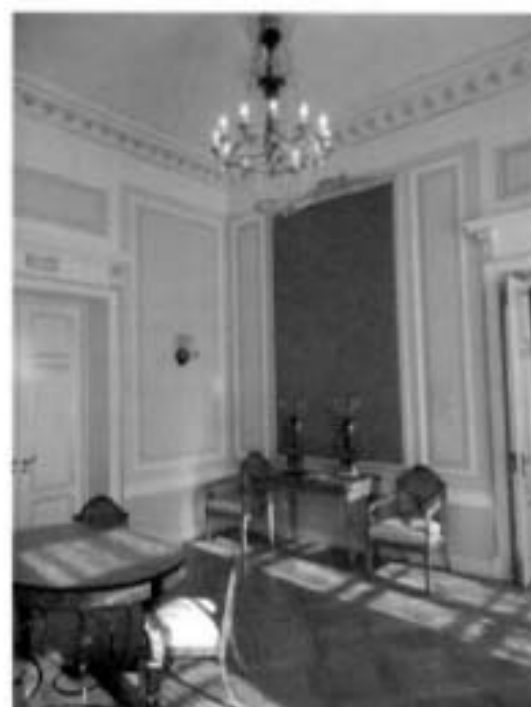
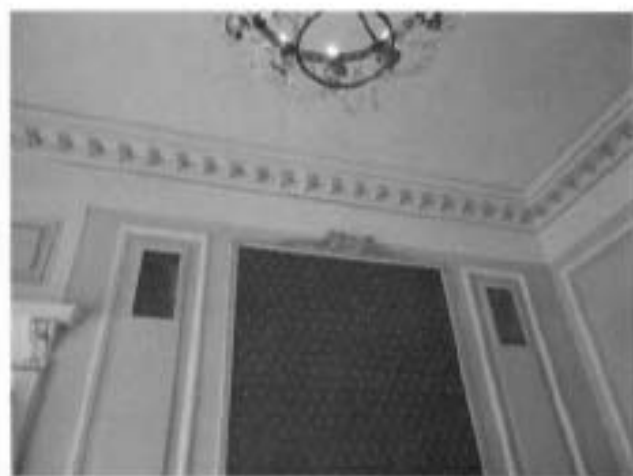
Диванная, пом. № 10, площадью 26 кв.м.;

оформление потолка – в центре лепная розетка растительного рисунка, периметральный профилированный карниз на акантовых кронштейнах, с позолоченными деталями;

оформление стен – профилированные лопатки и зеркала; зеркала с заполнением тканями (?) панно с набивным золоченым рисунком, с наверху из легких позолоченных композиций из воланы, факелов, колчанов и лент;

дверные проемы – местоположение, габариты, конфигурация (прямоугольные), оформление (профилированные наличники, ленточные карнизы на акантовых кронштейнах, в десюдепортах горизонтальные филежки, все детали позолочены);

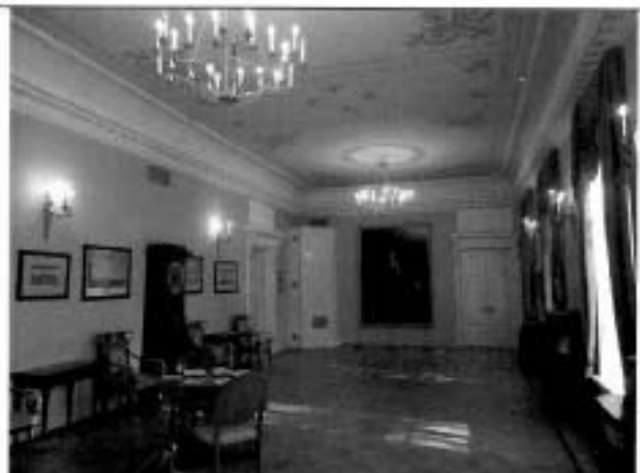
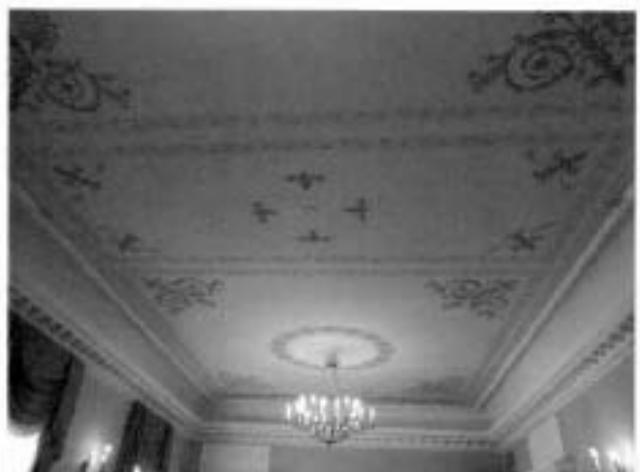
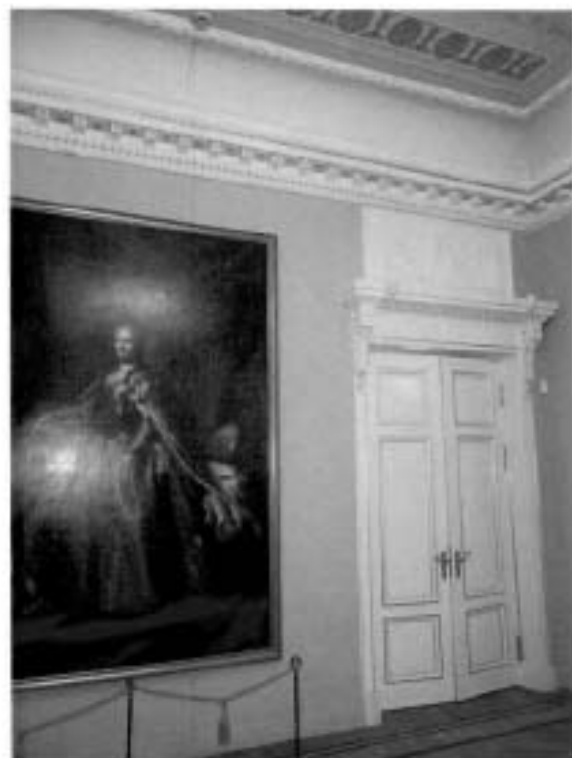
Столовая, пом. № 9,  
площадью 81,3 кв.м.:

оформление плафона –  
падуга, темперно-клеевая  
живопись по штукатурке в  
технике гризайль; рисунок:  
поле потолка разделено на три  
части фризами из  
виноградных лоз; центральная  
– с мужским маскаронем в  
профилированном круглом  
обрамлении с четырьмя  
колосьями (?) по внешнему  
краю и углам;  
боковые – с волнотобразными  
листьями, увенчанными  
пальметтами – по углам и  
круглым фризом из пальметт  
– в центре;  
профилированная лепная рама  
растительного рисунка с  
позолотой;

оформление стен –  
профилированный выносной  
карниз с модульонами и  
лепными розетками (через  
одни), с порезками  
растительного рисунка,  
иоником, все детали  
позолочены;

дверные проемы –  
местоположение, габариты,  
конфигурация  
(прямоугольные), оформление  
(профилированные  
наличники, линейные  
сандрики на акантовых  
кронштейнах, под сандриками  
лепные композиции из  
акантовых волют с  
розетками);  
в десюдепортах барельефные  
гипсовые панно с  
многофигурными  
композициями на античные  
сюжеты, в профилированных  
рамах;  
автор: Ж.Д. Рацетт;  
время: XIX в.;  
количество: 4;

заполнение дверных проемов  
– материал (дерево),  
конструкция (двери  
двустворчатые), оформление  
(профилированные филленки, с  
позолотой);
