Акт по результатам государственной историко-культурной экспертизы раздела об обеспечении сохранности объекта культурного наследия федерального значения "Усадьба Державина Г.Р." по адресу: г. Санкт-Петербург, наб. р. Фонтанки, дом 118, лит.А,Д,Ж - «Обеспечение сохранности объектов культурного наследия при проведении работ по реконструкции нежилого здания, расположенного по адресу: г. Санкт-Петербург, Измайловский пр., д. 2, лит. В.», шифр 23.05/22.1-ОСОКН, разработанного ООО «ГСК-Строй» в 2024 году, входящего в состав проектной документации «Реконструкция нежилого здания, расположенного по адресу: г. Санкт-Петербург, Измайловский пр., д. 2, лит. В.», при проведении земляных, строительных, мелиоративных, хозяйственных работ, предусмотренных статьей 25 Лесного кодекса Российской Федерации работ по использованию лесов (за исключением работ, указанных в пунктах 3, 4 и 7 части 1 статьи 25 Лесного кодекса Российской Федерации) и иных работ, включающего оценку воздействия таких работ на указанные объекты и содержащего меры по обеспечению сохранности указанных объектов при проведении таких работ в границах территорий указанных объектов либо на земельном участке, непосредственно связанном с

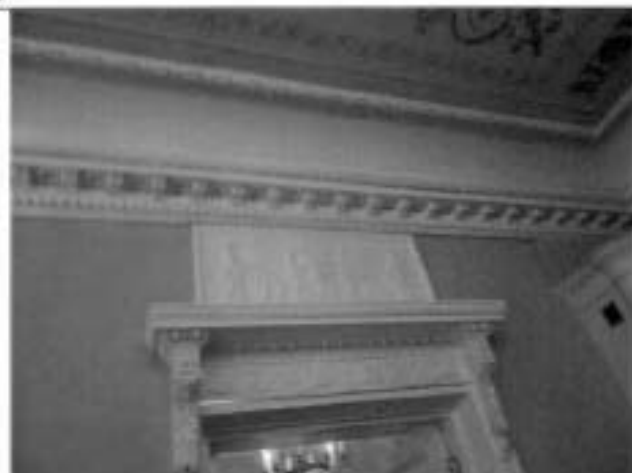
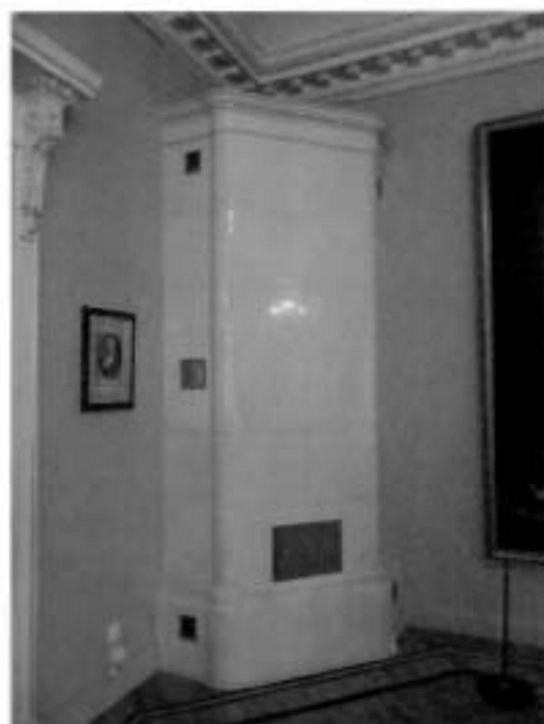
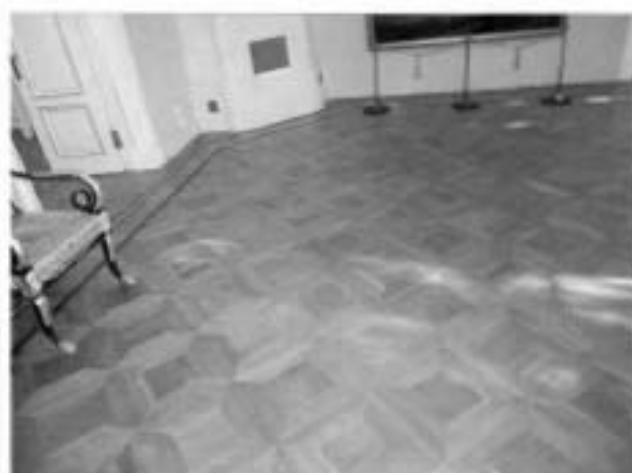
приборы дверные – ручка-фаль в форме завитка аканта, с фигурной ключевойой; количество: 4;

печь угловая, одноврусная, белого гладкого глазурованного изразца; с профилированным высоким плитом; с профилированным закругленным ступенчатым карнизом; топочное отверстие прямоугольное; дверца топки латунная; размеры: высота – 370 см; ширина – 120 см; глубина – 48 см; количество: 2;

покрытие пола – вид (паркет), материал (дерево), техника исполнения (столярная работа, набор, лакировка), рисунок (плетенка (паркетная перевязка));

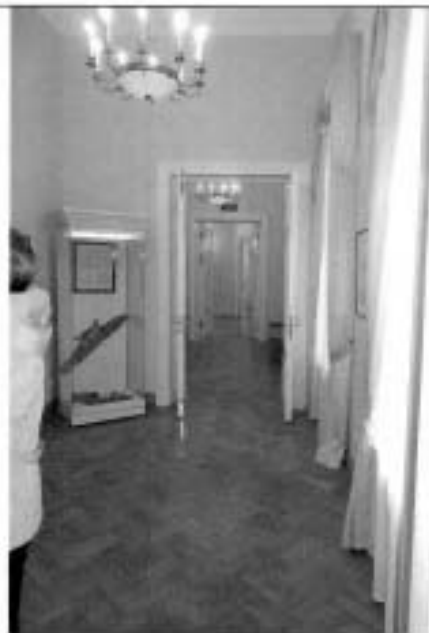
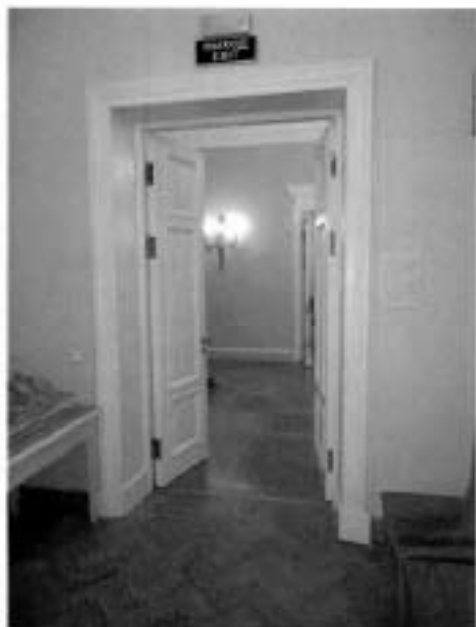
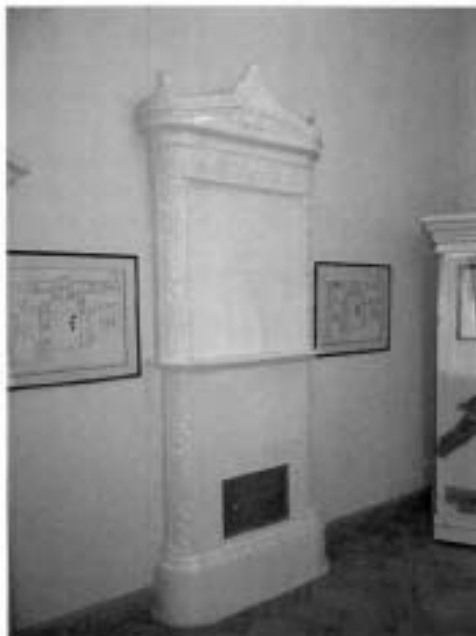
анфилада 1-го этажа северного фасада восточного крыла главного корпуса:

исторические дверные проемы – местоположение, габариты, конфигурация (прямоугольные), оформление (профилированные наличники);

заполнение дверных проемов – материал (дерево), конструкция (двери двухстворчатые), оформление (профилированные филленки);

приборы дверные – ручка-фаль в форме завитка аканта, с фигурной ключевой;

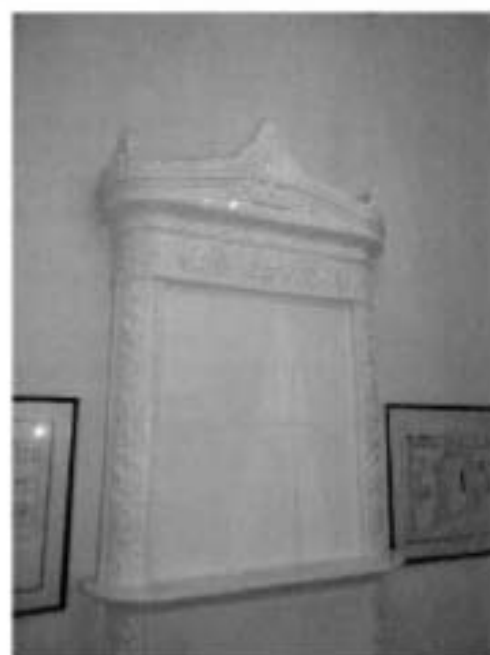
пом. № 4, площадью 12,7 кв.м.:

печь – средистенная, двухъярусная, белого глазурованного гладкого и рельефного изразца, со скругленными углами; с профилированными плинтос и полочкой; на скругленных углах рельефные изразцы растительного рисунка; топочное отверстие прямоугольное, дверца топки латунная; второй ярус: в центре – прямоугольная ниша; наверху из профилированного карниза, фигурного фронтона с

рельефным рокайлем и акротериями из гипса с пальметтами;  
время: кон. XIX в.;  
размеры: высота – 260;  
ширина – 110; глубина – 27 см;

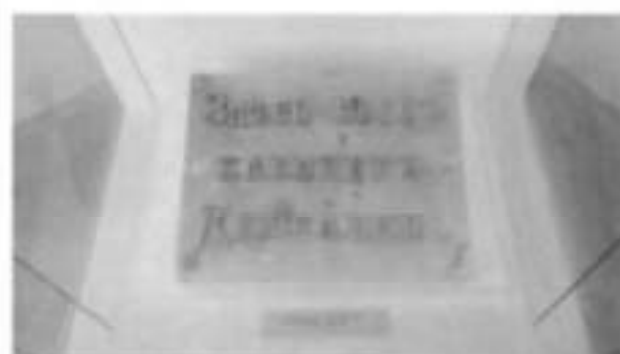
пом. № 3, площадью 12,7 кв.м.;

доска мраморная (съёмная) с бронзовыми буквами "Здесь был кабинет Г.Р.Державина";  
время: XIX в.;  
размеры: длина – ок.45 см, высота – 30 см;

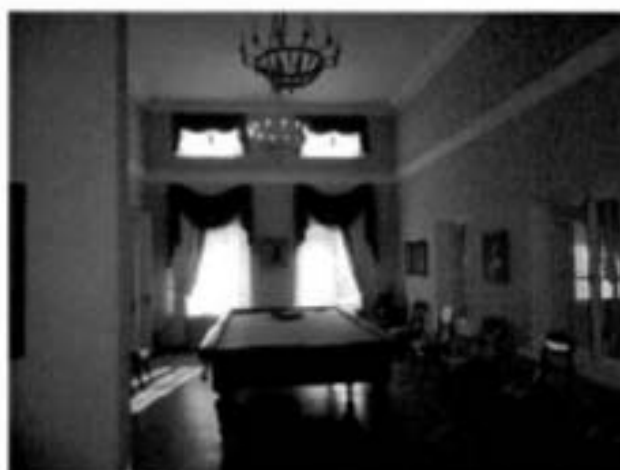
Бильярдная, пом. № 19, площадью 50,8 кв.м.;

оформление потолка – профилированный карниз, профилированные лепные розетки растительного рисунка (2);

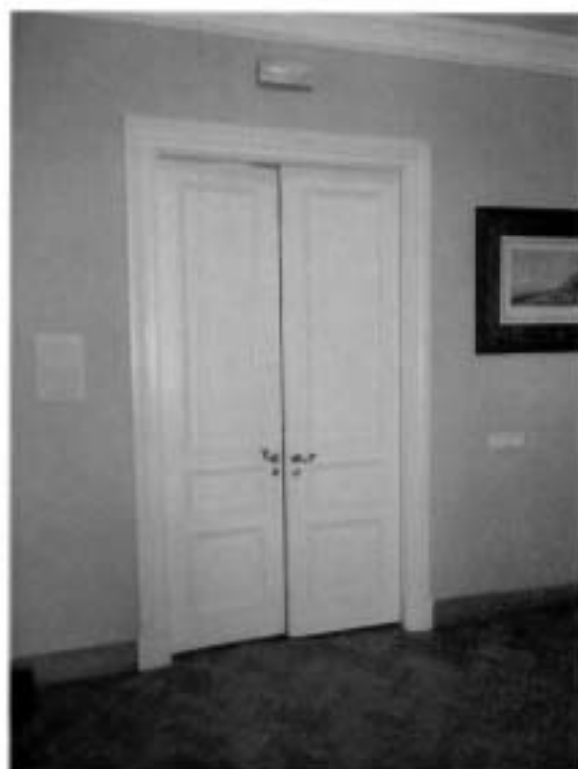
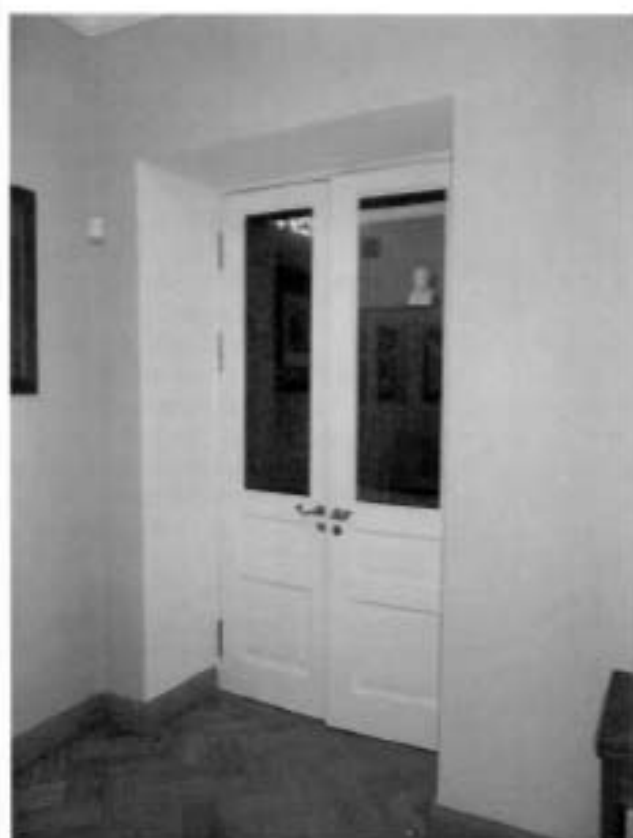
исторические дверные проемы  
– местоположение, габариты,  
конфигурация  
(прямоугольные), оформление  
(профилированные  
наличники);

заполнение дверных проемов  
– материал (дерево),  
конструкция (двери  
двухстворчатые глухие и  
полусветлые), оформление  
(профилированные филонки);

приборы дверные – ручка-  
фаль в форме завитка аканта,  
с фигурной ключевинной;

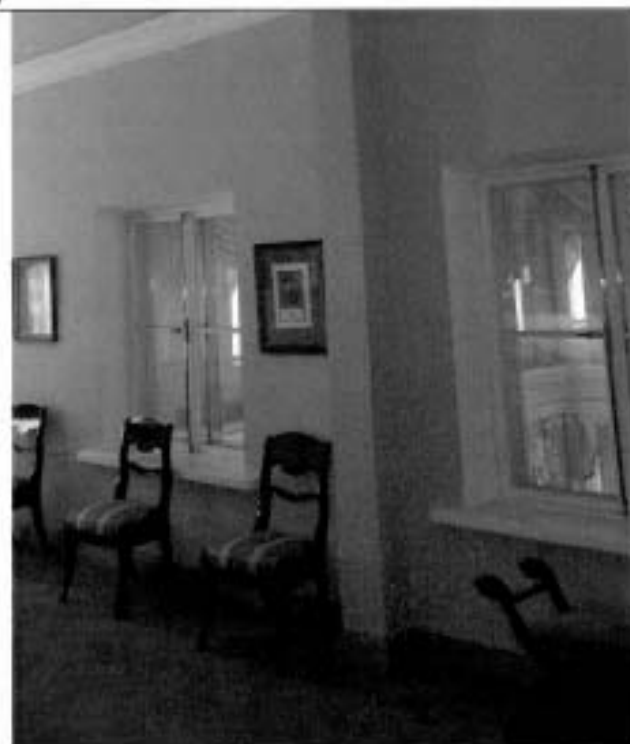
приборы оконные – материал (латунь), конструкция (шпингалет стержневой, поворотный, с ручкой-петлей с прорезным рисунком с круглым завершением);

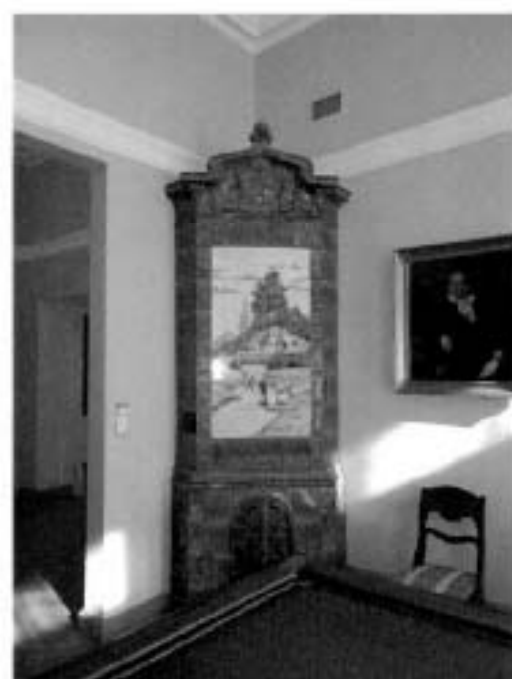
печь-камин угловой двухъярусный темно-серого гладкого и рельефного изразца; с профилированным плинтусом; нижний ярус: по углам рельефные изразцы с цветочным рисунком; топочное отверстие с полуциркулярным завершением, дверцы топки чугунные с ажурным рисунком из цветов и стеблей, душник латунный с круглой ручкой; верхний ярус: в центральном поле – панно: сельский пейзаж (дом, река, мост, две коровы), панно в обрамлении рельефных изразцов цветочного рисунка; навершие в виде фигурного фронтона с рельефной композицией из картуша ветвей и цветов, увенчан пальметтой; время: кон. XIX в.; размеры: высота – 400; ширина – 100; глубина – 31 см;

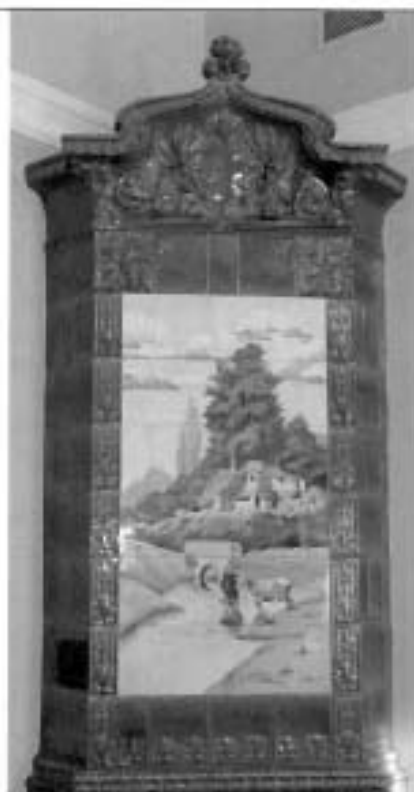
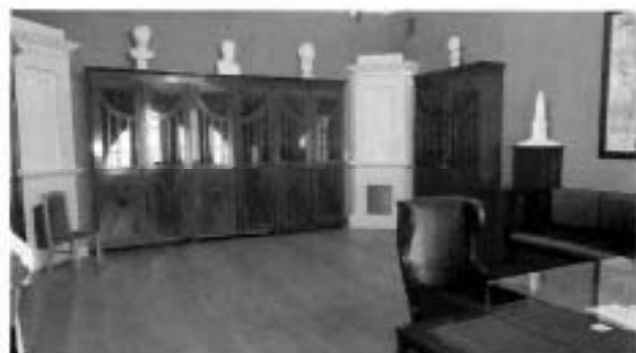
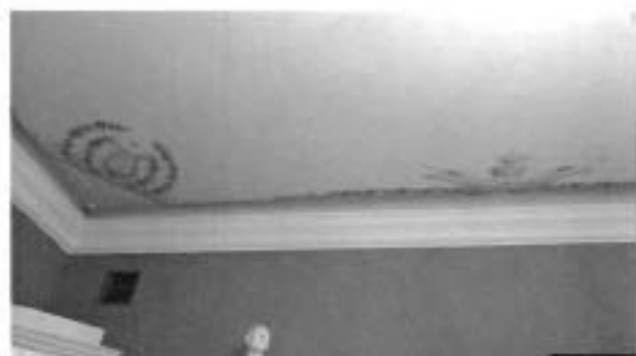
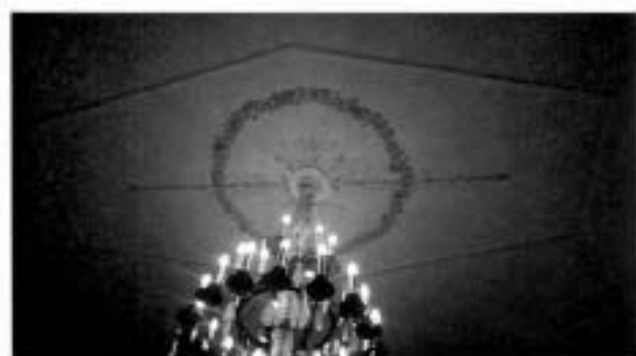
Кабинет Г.Р. Державина, пом.  
№ 18, площадью 52,6 кв.м.:

оформление потолка — профилированный карниз, с фризом по периметру с полихромными росписями (темперно-клеевая живопись по штукатурке) по углам: лиры в обрамлении ветвей с цветами, в центре продольных сторон: факелы со свитками и цветочными гирляндами; в центре профилированная шестиугольная рама с лепной розеткой растительного рисунка в центре и полихромной росписью из венка с цветами и листьями, тирса и выюна (темперно-клеевая живопись по штукатурке);

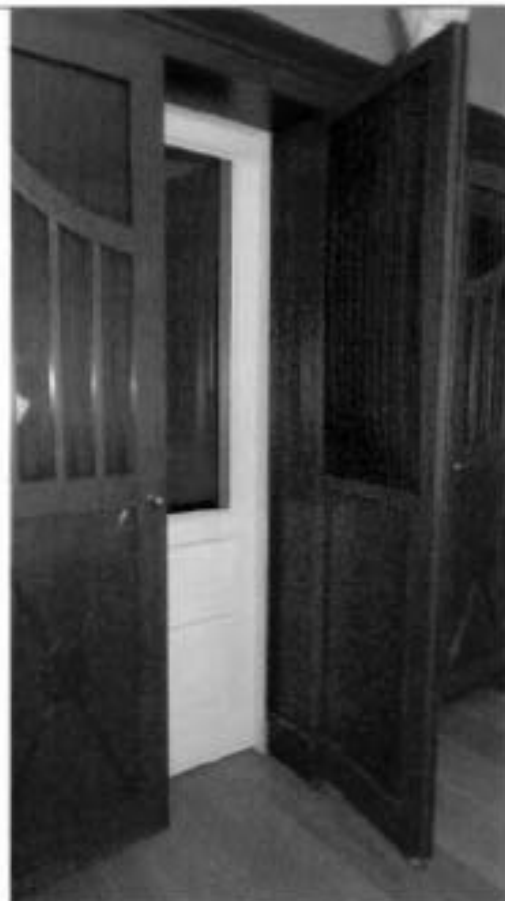
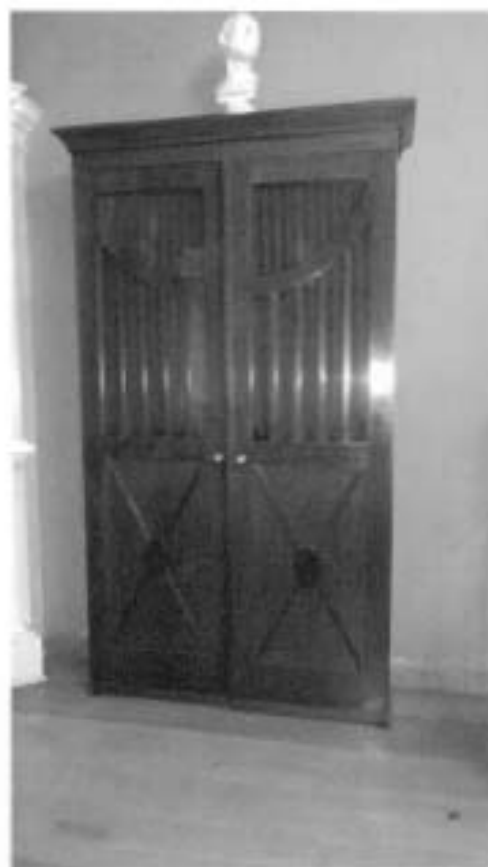
исторические дверные проемы  
— местоположение, габариты,  
конфигурация  
(прямоугольные), оформление  
(профилированные  
наличники);

заполнение дверных проемов  
— материал (дерево),  
конструкция (двери  
двустворчатые глухие и  
полусветлые), оформление  
(профилированные филенки);

приборы дверные — ручка-  
фаль в форме завитка аканта,  
с фигурной ключевинкой;

шкафы встроенные —  
материал (красное дерево),  
конструкция (двустворчатые  
на одну, три и четыре секции),  
оформление (дверям  
полусветлые, с накладными  
геометрическими деталями);  
фурнитура — ручка-шар  
(латунь);

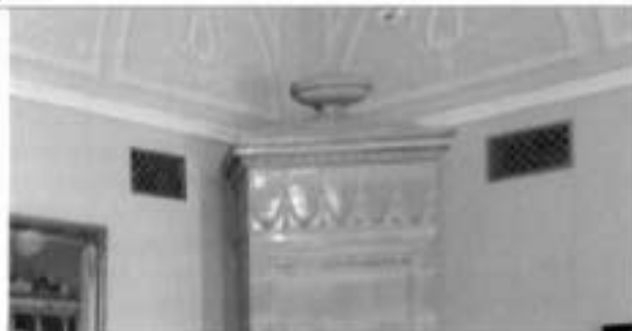
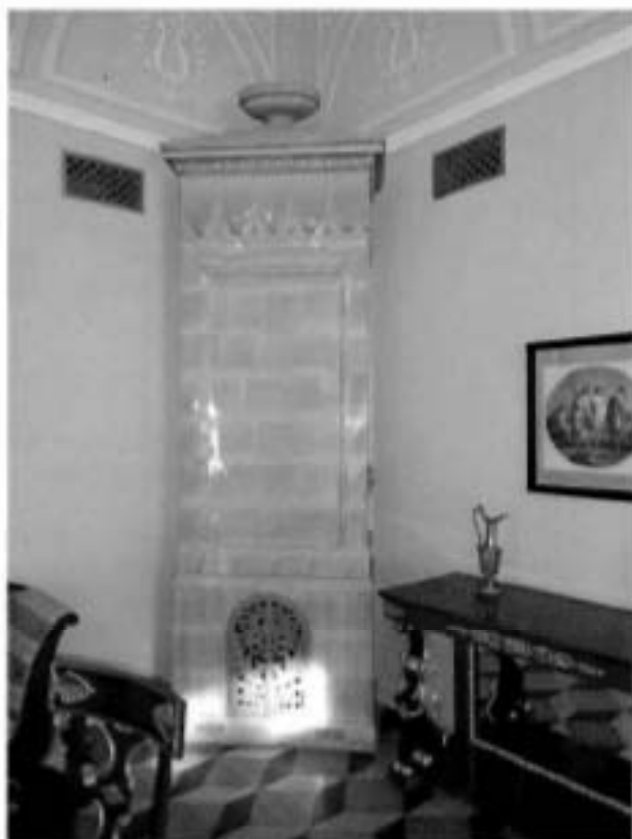
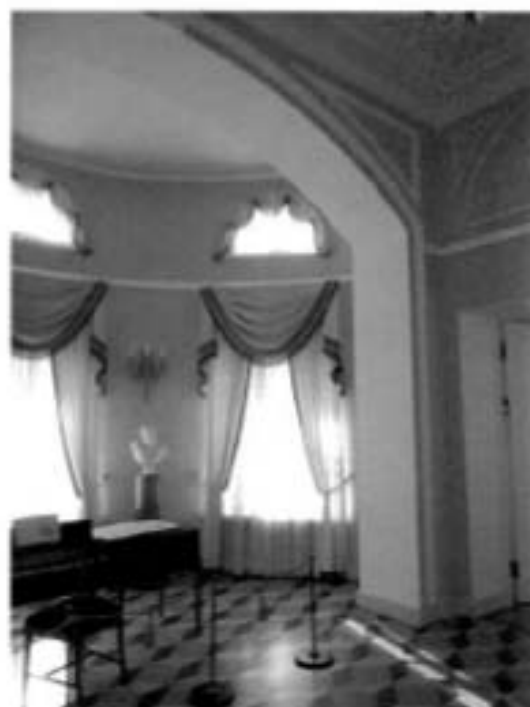
печь угловая глазурованного светло-серого изразца с рельефным рисунком; верхняя часть печи декорирована высоким рельефом в виде цветочных гирлянд; с лицевой стороны глубокая филенка, заключенная в рельефную каннелированную с перегибам раму; карниз профилированный большого выноса, в нижней части декорированный растительным орнаментом; навершие в виде вазы продолговатой формы; над топкой периметральный фриз из рельефных медальонов; дверцы топки чугунные с литым рисунком растительного рисунка; в нижней части изразцы с желобками; душники медные с ручкой поворотного типа; время: 2-я пол. XIX в.; размеры: высота – 400, ширина – 104, глубина – 86 см; количество: 2;

исторические дверные проемы – местоположение, габариты, конфигурация (прямоугольные);

заполнение дверных проемов – материал (дерево), конструкция (двери двухстворчатые), оформление (профилированные филенки);

приборы дверные – ручки-фаль в форме завитка аканта;

полукруглая часть помещения фланкирована аркой с коробовым завершением и замковым камнем;

покрытие пола – вид (паркет), материал (дерево), техника исполнения (столярная работа, набор, лакировка), рисунок (геометрический);

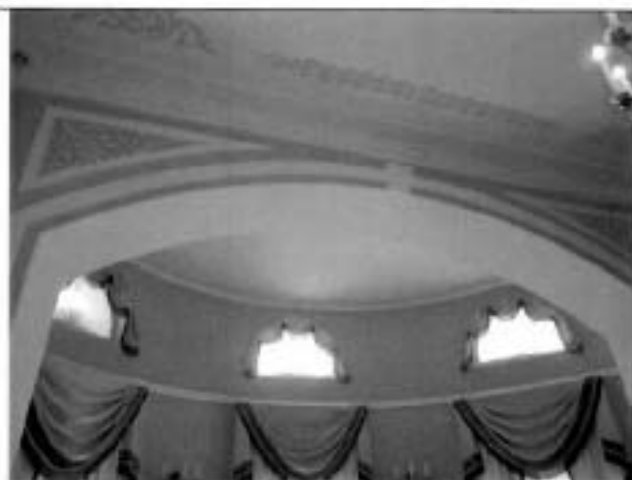
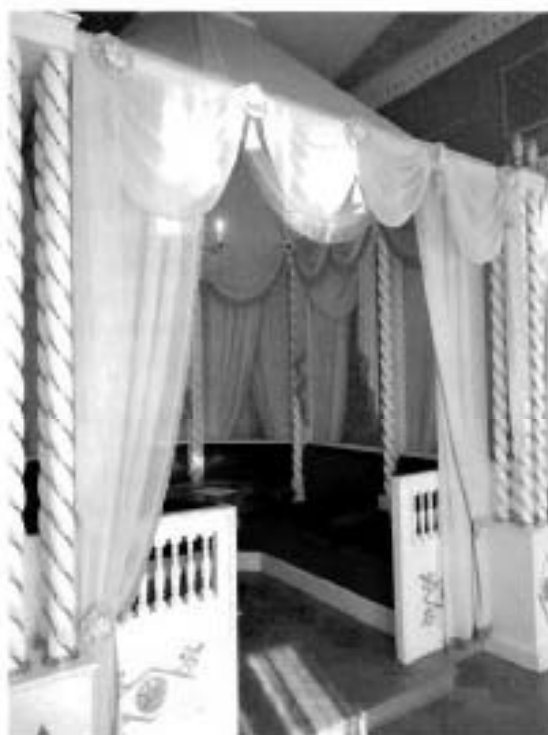
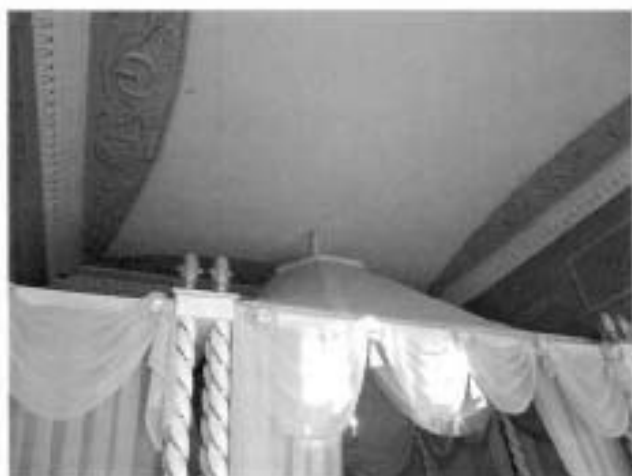
Будуар «Диванчик», пом. № 21, площадью 26,5 кв. м.:

оформление потолка и стен – профилированный карниз с пальметтами, профилированная рама и карниз с порезкой дентикулами, детали позолочены; темлерно-кисея живопись по штукатурке в технике гризайль по периметру потолка и в верхней трети стен; рисунок: лиры в овальных медальонах, волюты из аканта и розетт, профилированные филежки, тирсы;

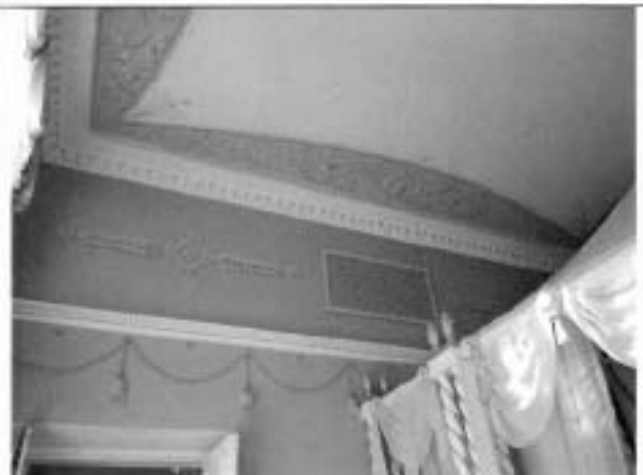
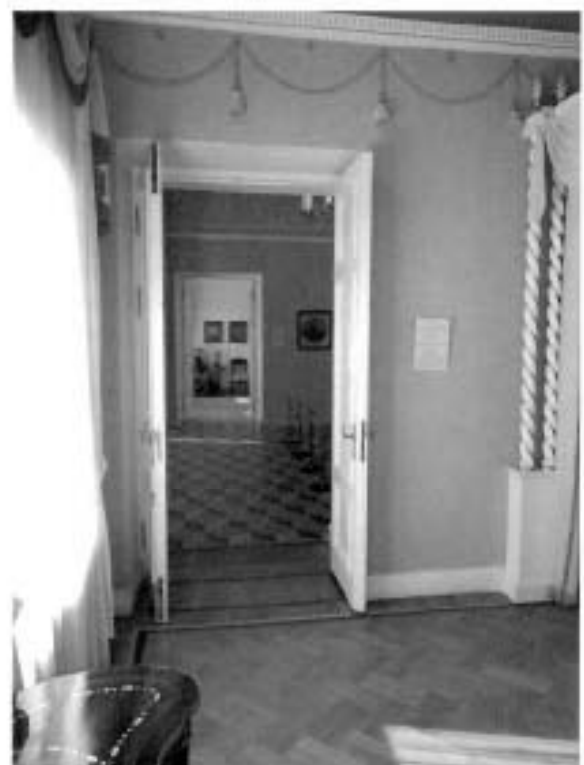
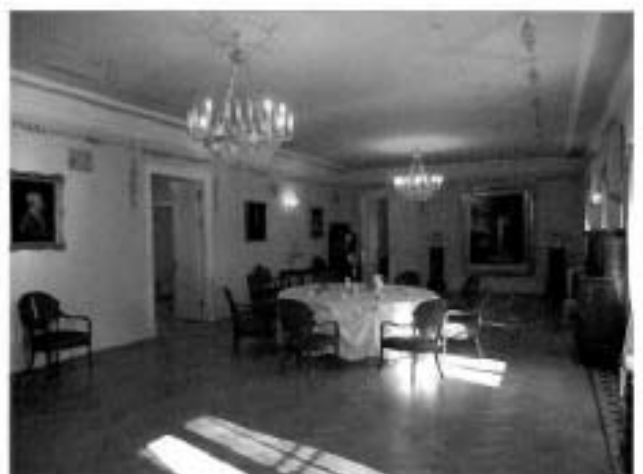
Столовая, пом. № 21,  
площадью 26,5 кв.м.:

оформление потолка и стен – профилированные рама и карниз с растительными порезками, с полихромными росписями (темперно-клеевая живопись по штукатурке) по периметру в виде фриз из перекрещенных тирсов, увитых виноградными лозами, розовых гирлянд, розетт с пиками, в центре две круглых розетты по внешнему краю с трилистниками, стилизованными лирами и виноградными лозами;

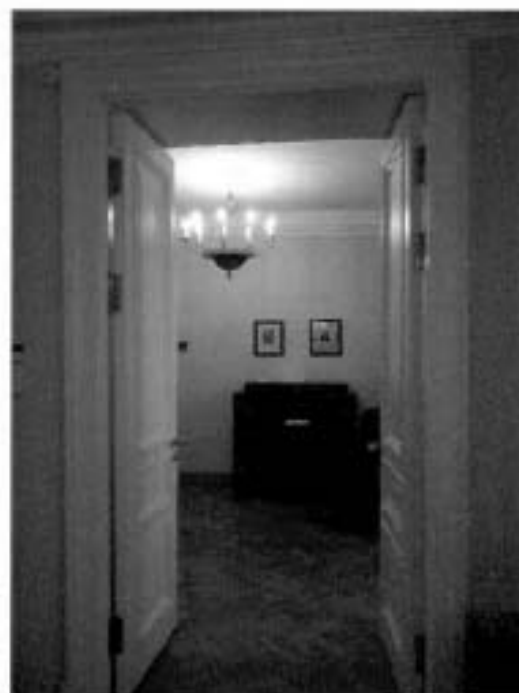
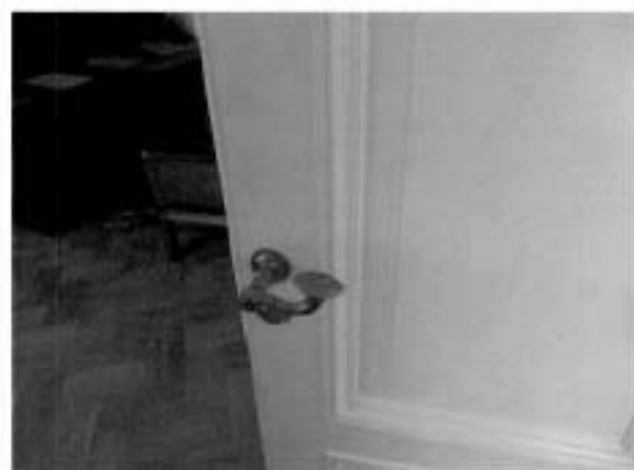
Анфилада 2-го этажа:

оформление потолков –  
профилированные карнизы с  
порезками иоником,  
растительными мотивами;

заполнение дверных проемов  
– материал (дерево),  
конструкция (двери  
двухстворчатые глухие),  
оформление  
(профилированные филенки);

приборы дверные – ручка-  
фаль в форме завитка аканта;

приборы оконные – материал  
(латунь), конструкция  
(шпингалет стержневой,  
поворотный, с ручкой-петлей  
с прорезным рисунком с  
круглым завершением);

покрытие полов – вид  
(паркет), материал (дерево),  
техника исполнения  
(столярная работа, набор,  
лакировка), рисунок (плетенка  
(паркетная перевязка));

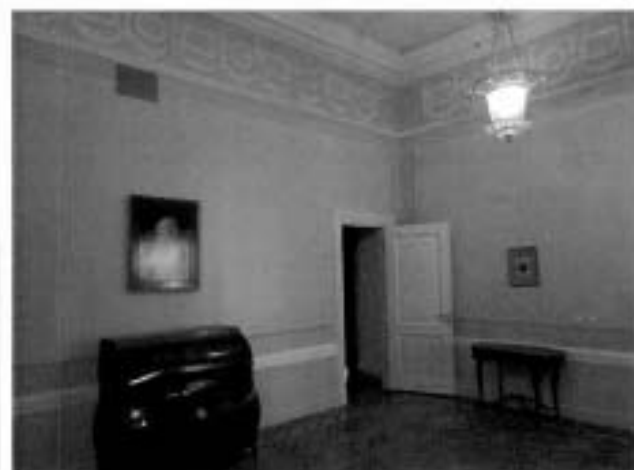
Спальня, пом. № 28,  
площадью 29,3 кв.м.:

оформление потолка –  
профилированный  
ступенчатый карниз с  
порезкой растительного  
рисунка, в центре – лепная  
розетка аналогичного  
рисунка;

оформление стен –  
профилированные тяги,  
темперно-клеевая роспись по  
штукатурке, в верхней части

лепные композиции из профилированных прямоугольных и овальных филенок (через одну), вазонов с провисающими гирляндами;

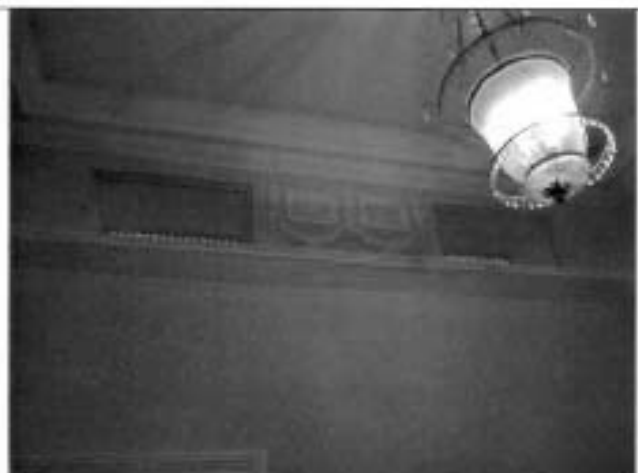
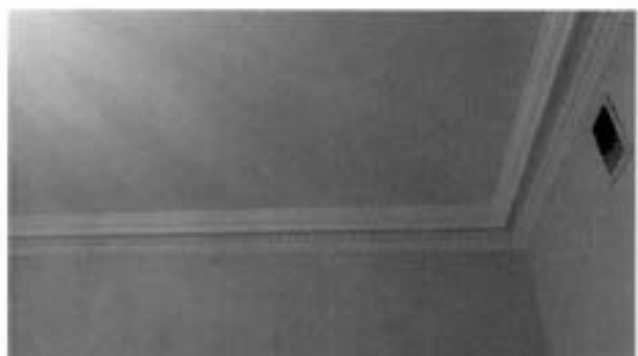
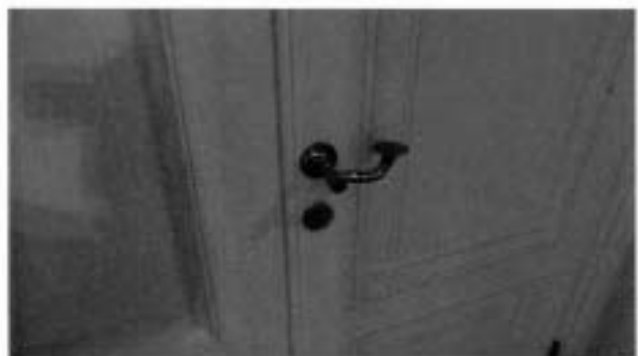
пом. 2-3-го этажей восточного крыла:

оформление потолков – профилированные карнизы с порезкой иоником, дентикулами, лепными фризами растительного рисунка, с центральными лепными розетками;

заполнение дверных проемов – материал (дерево), конструкция (двери двухстворчатые глухие), оформление (профилированные филенки);

приборы дверные – ручка-фаль в форме завитка аканта;

приборы оконные – материал (латунь), конструкция (шпингалет стержневой, поворотный, с ручкой-петлей с прорезным рисунком с круглым завершением);

покрытие полов – вид (паркет), материал (дерево), техника исполнения (столярная работа, набор, лакировка), рисунок (плетенка (паркетная перевязка));

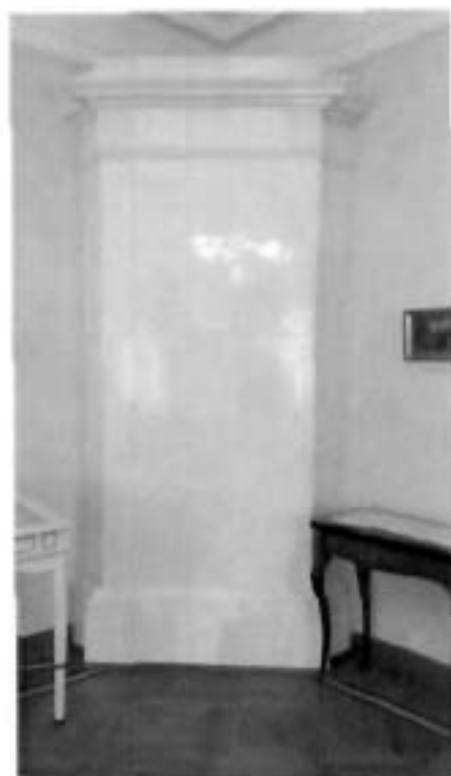
пом. № 3, площадью 62,7 кв.м.;

печь угловая глазурованного белого изразца; с профилированным плинтусом; наверху и верхняя часть печи с рельефными изразцами из венков с цветами;

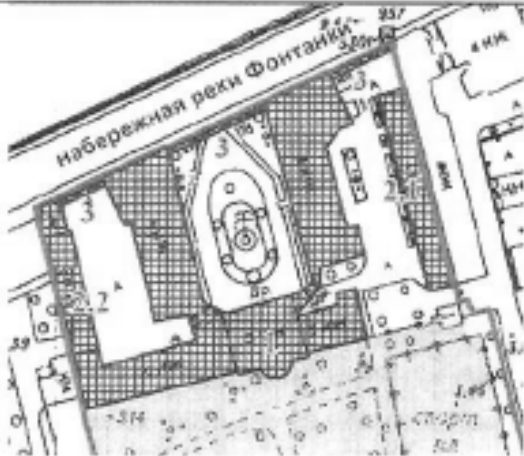
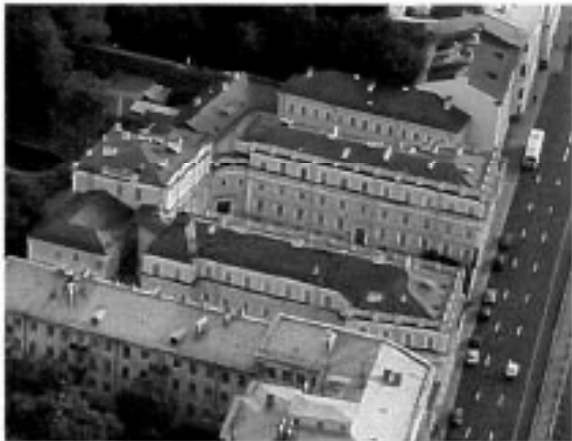
| № пп | Видовая принадлежность предмета охраны | Предмет охраны | Фотофиксация |
|---|---|---|---|
| 1 | Объемно-пространственное решение: | <p>исторические габариты и конфигурация в плане (прямоугольные) корпусов, западный – примыкает к главному зданию, восточный – отдельно стоящее здание;</p> <p>габариты и конфигурация крыш, включая дымовые трубы, материал кровли (листовой металл), исторический колер его окраски.</p> | |

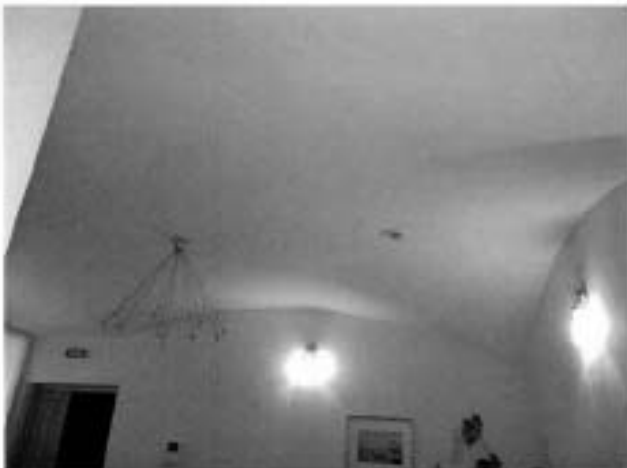
| № пп | Видовая принадлежность предмета охраны | Предмет охраны | Фотофиксация |
|---|---|---|---|
| 2 | Конструктивная система: | <p>исторические наружные и внутренние кирпичные капитальные стены;</p> <p>междуэтажные перекрытия – местоположение;</p> <p>своды:</p> <p>крестовые и коробовые с распалубками – в уровне подвального, 1-го этажей восточного флигеля;</p> | |

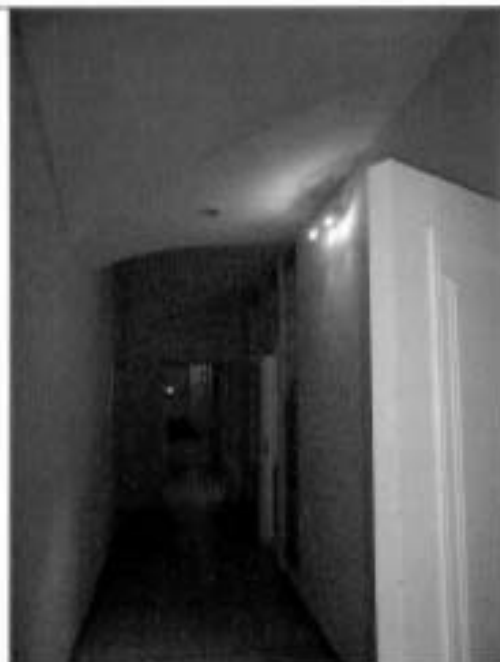
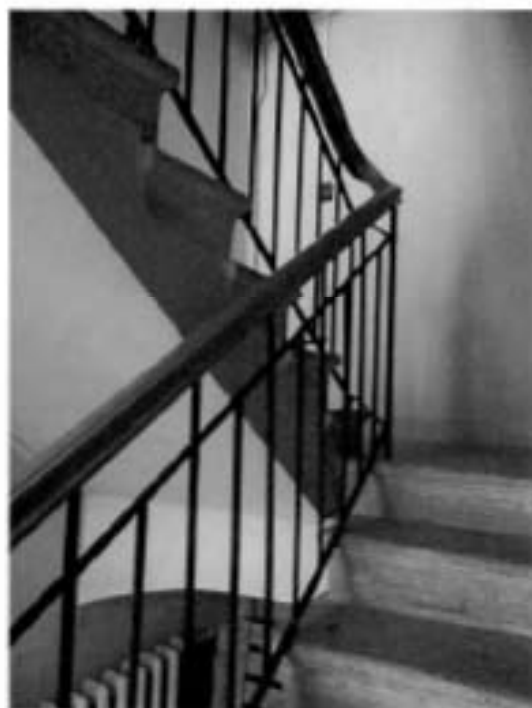
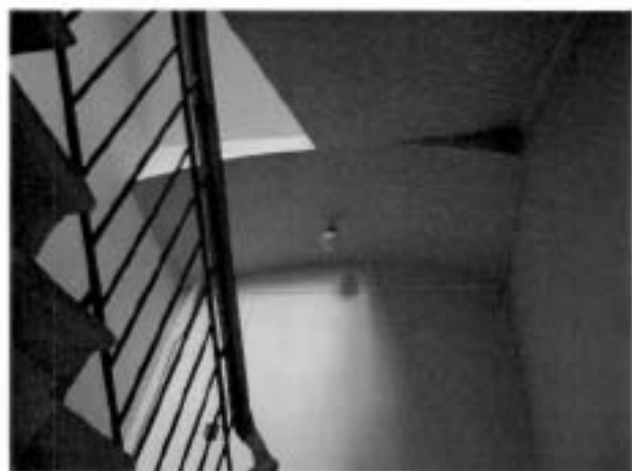
исторические лестницы – местоположение, габариты, конфигурация, архитектурно-художественное оформление, включая:

лестницы 1-ЛК – 4-ЛК – с известняковыми ступенями и площадками, двухмаршевые, с площадками по сводам, с металлическим ограждением простого рисунка (вертикальные прутья), с профилированным деревянным поручнем.

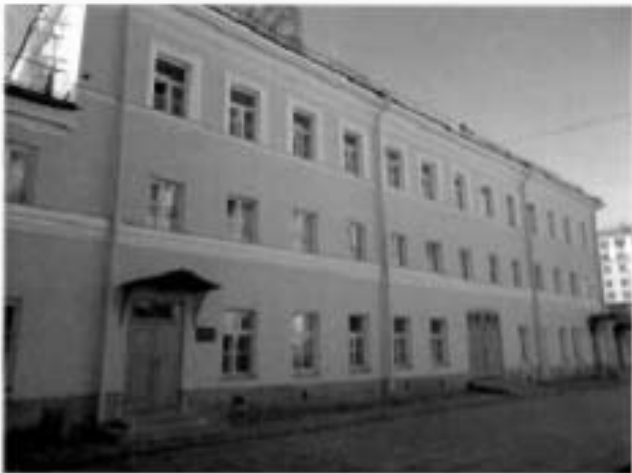
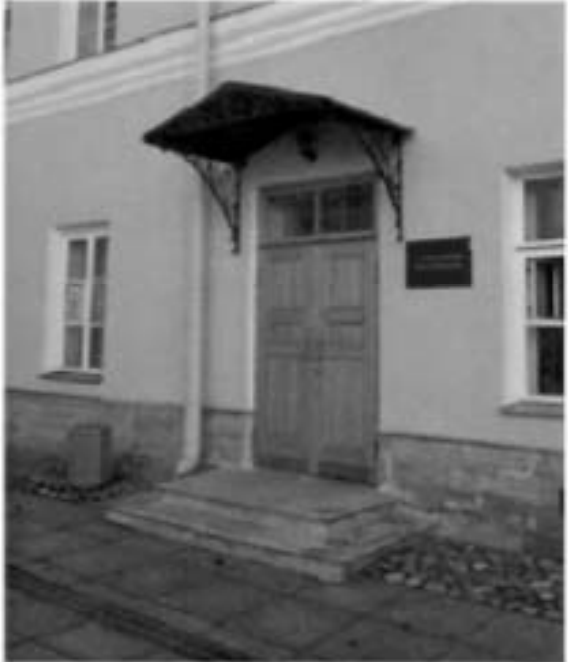
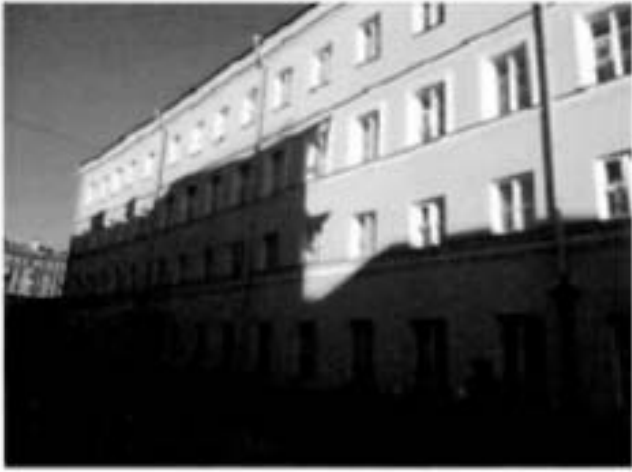
| 4 | Архитектурно-художественное решение фасадов: | <p>лицевые фасады: трехэтажный – западного флигеля, четырехэтажный – восточного флигеля, симметричные, выполнены в приемах классицизма;</p> <p>вид материала отделки покоев – известняк;</p> <p>вид материала и характер отделки фасада – окрашенная гладкая штукатурка;</p> <p>крыльца – материал (известняк), местоположение (перед дверными проемами), габариты, конфигурация;</p> <p>воротный проем западного корпуса с пандусом – местоположение, габариты, конфигурация (с лучковым завершением);</p> <p>исторические дверные проемы – местоположение, габариты, конфигурация;</p> <p>заполнение дверных проемов – материал (дерево), конструкция (двери с двухстворчатыми прямоугольными остекленными фрамугами), оформление (прямоугольные профилированные филленки);</p> <p>исторические оконные проемы – местоположение, габариты, конфигурация (прямоугольные);</p> <p>историческое заполнение оконных проемов – материал (дерево), цвет, рисунок раостекловки;</p> <p>профилированные наличники в оформлении оконных проемов 3-го этажа;</p> <p>профилированные междуэтажные тяги и подоконные карнизы;</p> <p>профилированный венчающий карниз.</p> | |

| - фасады: гладко оштукатурены, окрашены, на отдельных участках наблюдается деструкция и утраты штукатурного слоя, трещины выполнены противоаварийные работы в соответствии с разрешением КГИОП; | | | | |

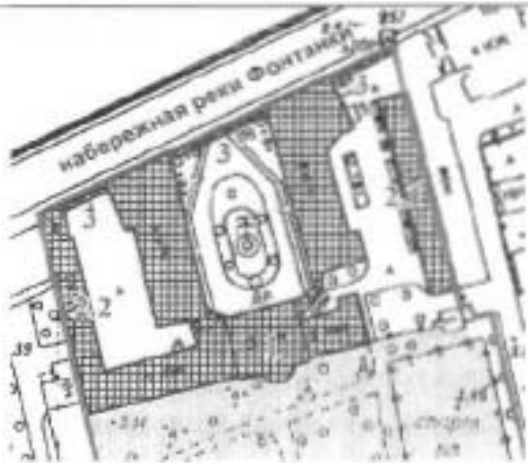
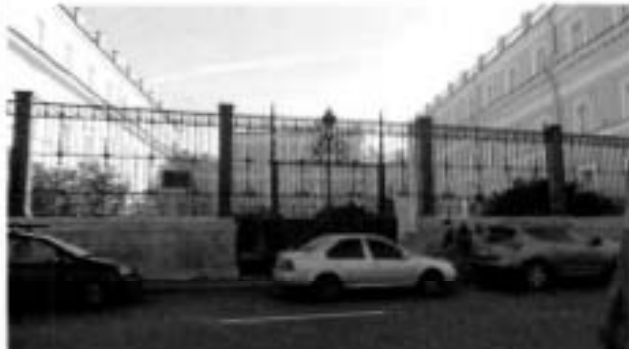
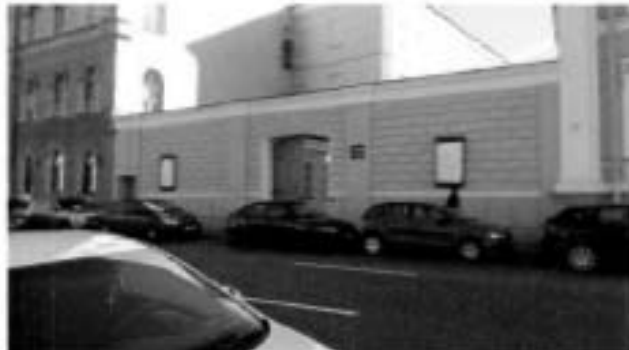
| № пп | Видовая принадлежность предмета охраны | Предмет охраны | Фотофиксация |
|---|---|---|---|
| 1 | Объемно-пространственное решение: | местоположение (по красной линии набережной реки Фонтанки), габариты, конфигурация; состоит из трех частей; центральная – решетка на поколе (ограждает курлонер) и боковые – глухая ограда (ограждает дворы). | <br><br> |

| - высокий цоколь из известняка металлической ограды в целом в удовлетворительном состоянии, на отдельных участках элементов ограды металл коррозирован. | | | | |

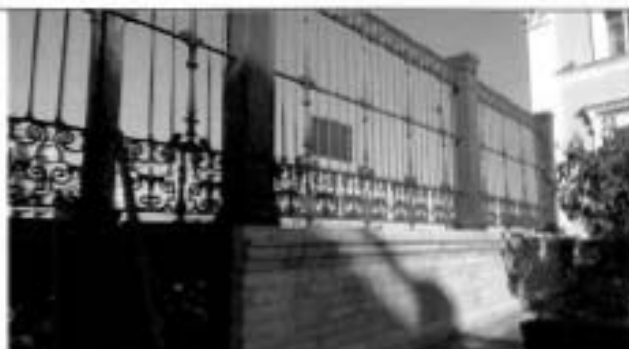
| № пп | Видовая принадлежность предмета охраны | Предмет охраны | Фотофиксация |
|---|---|---|---|
| 3 | Архитектурно-художественное решение: | центральная часть: чугунная решетка на поколе, облицованном известняком; состоит из ряда опорных стоек и секций между ними; стойки: в виде пилюнов с профилированными филленками с литьем геометрического рисунка и капителями с иоником; секции: между четырьмя фигурными балюстрадами, декорированными волотами, вертикальные гладкие прутья круглого сечения; по | |

верхнему и нижнему поясу ажурные фризы из волот и рокайлей;

ворота – местоположение, габариты, конструкция (двухстворчатые), оформление (верхняя часть идентична оформлению секций, в центральном поле – композиция из волот и фигурной балясины с шестигранным фонарем; нижняя часть ворот – с ажурным рисунком из выкружек и волот);

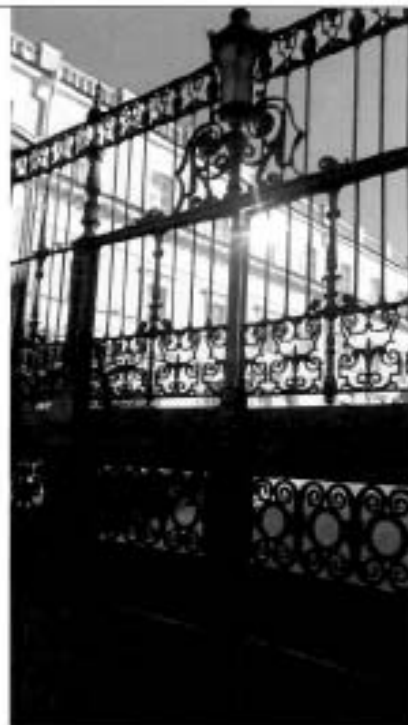
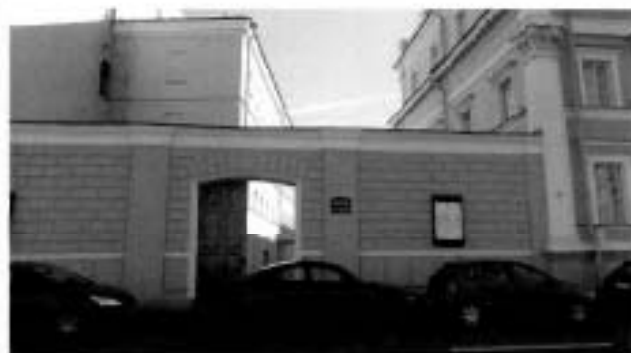
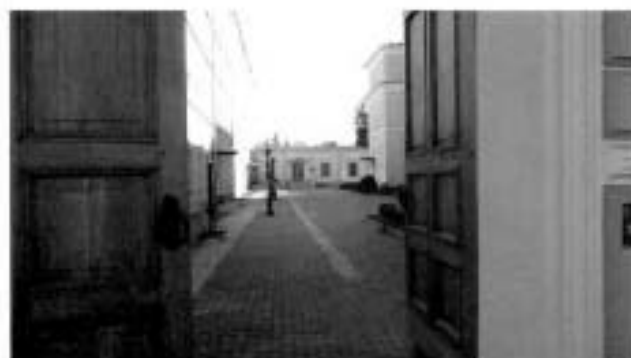
боковые части:

вид материала отделки цоколя – известняк;

вид материала и характер отделки фасада – окрашенная рустованная штукатурка,

оформление стен – гладкие пилястры, профилированные филенки, профилированная тяга, профилированный венчающий карниз;

воротные проемы местоположение, габариты, конфигурация (с лучковым завершением), оформление (профилированные наличники, веерный руст);

заполнение воротных проемов – материал (дерево), конструкция (ворота двухстворчатые), оформление (профилированные филенки), воротные приборы – материал (металл), форма (накладные личины овальной формы с круглыми кольцами).

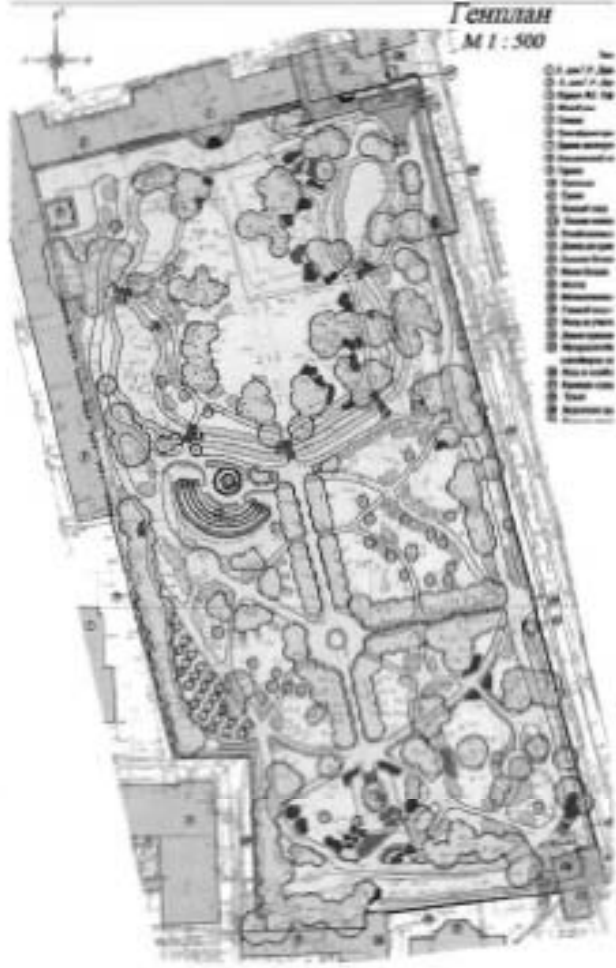
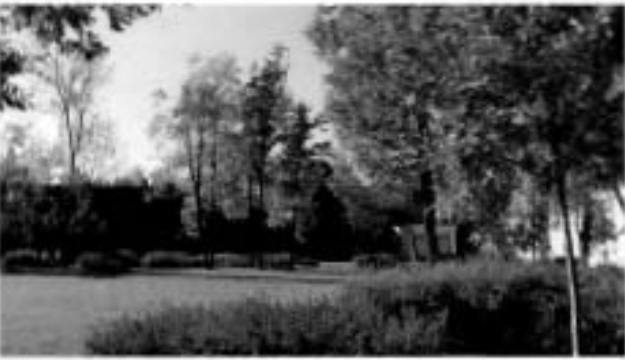
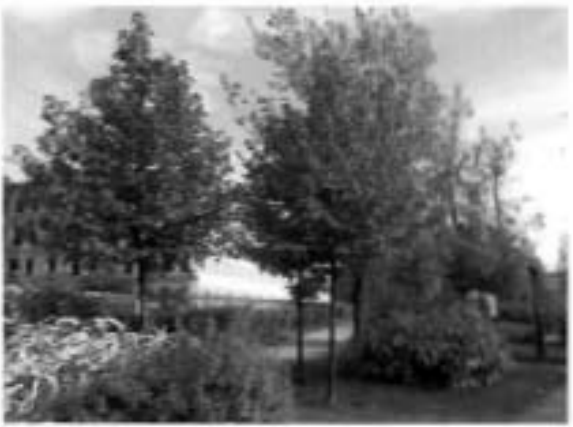
| 1 | <p>Объемно-пространственное решение и планировочное решение территории:</p> | <p>тип сада: пейзажный*;</p> <p>историческое объемно-пространственное и планировочное решение сада с центральной визуально-планировочной осью: сочетание ландшафтных групп деревьев и кустарников, живых изгородей с открытыми пространствами луга, прудов, площадок и газонов (обыкновенных), планировочной системой садово-парковых дорог, архитектурными сооружениями (дом Державина Г.Р., беседка, мосты, ограда) и гидротехническими сооружениями;</p> <p>ландшафтные группы деревьев и кустарников по периметру луга (северная часть сада);</p> <p>однородные и смешанные по составу ландшафтные группы (липа мелколистная, дуб черешчатый, береза пушистая, каштан конский, груша уссурийская, яблоня сибирская и Недзвецкого, клен, ясень, рябина, ива, черемуха и слива);</p> <p>*восстановлен в 2011 г. на основании исторических материалов.</p> | <p>Генплан<br/>М 1 : 500</p> |

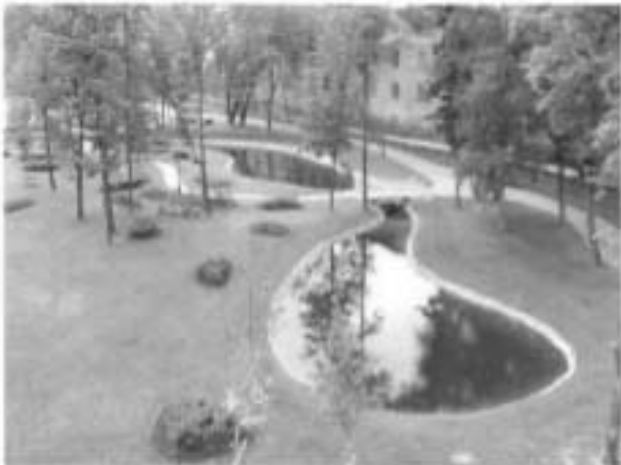
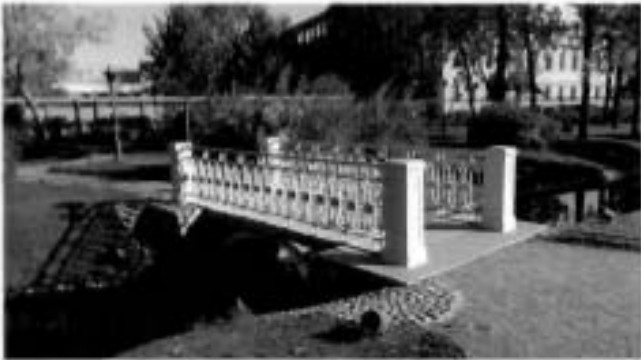
| 2 | Гидротехническая система* | <p>пруд – местоположение (северная часть сада), абрис береговой линии; конструкция берегоукрепления: мощение булыжным камнем, одерновка откосов.</p> <p>однопролетные металлические мосты (пять) – габариты, местоположение, архитектурное решение**.</p> | |

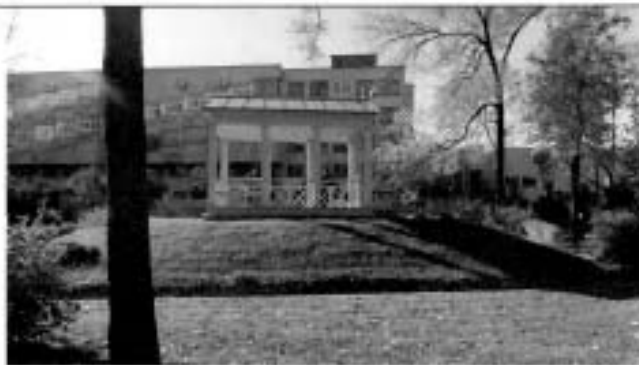
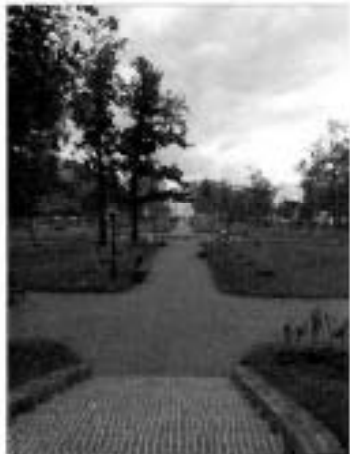
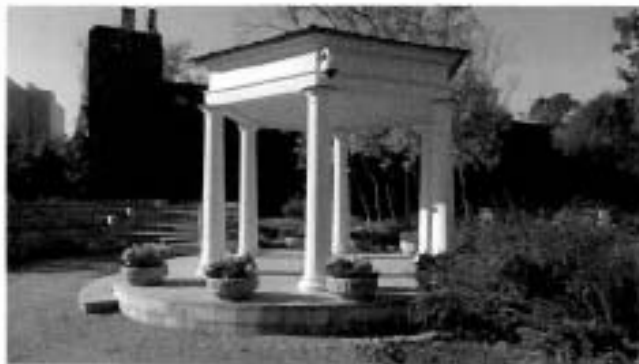
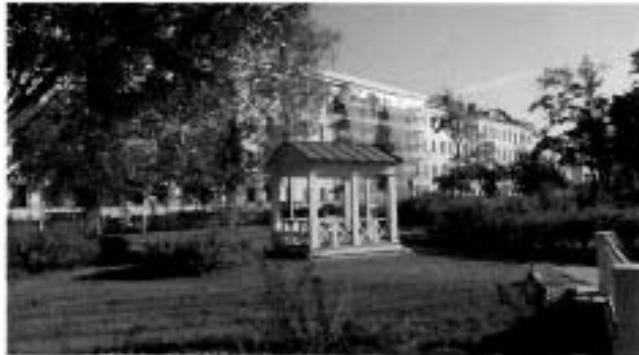
| | <p>Малые формы*:</p> <p>историческое архитектурно-художественное решение, местоположение, материал (дерево) и габариты Большой беседки (арх. А.М. Горностаев);</p> <p>лестница: местоположение, габариты;</p> <p>беседки (две) — местоположение, габариты, материал (дерево, известняк, штукатурка), оформление;</p> | | |
