Акт по результатам государственной историко-культурной экспертизы раздела об обеспечении сохранности объекта культурного наследия федерального значения "Усадьба Державина Г.Р." по адресу: г. Санкт-Петербург, наб. р. Фонтанки, дом 118, лит.А,Д,Ж - «Обеспечение сохранности объектов культурного наследия при проведении работ по реконструкции нежилого здания, расположенного по адресу: г. Санкт-Петербург, Измайловский пр., д. 2, лит. В.», шифр 23.05/22.1-ОСОКН, разработанного ООО «ГСК-Строй» в 2024 году, входящего в состав проектной документации «Реконструкция нежилого здания, расположенного по адресу: г. Санкт-Петербург, Измайловский пр., д. 2, лит. В.», при проведении земляных, строительных, мелиоративных, хозяйственных работ, предусмотренных статьей 25 Лесного кодекса Российской Федерации работ по использованию лесов (за исключением работ, указанных в пунктах 3, 4 и 7 части 1 статьи 25 Лесного кодекса Российской Федерации) и иных работ, включающего оценку воздействия таких работ на указанные объекты и содержащего меры по обеспечению сохранности указанных объектов при проведении таких работ в границах территорий указанных объектов либо на земельном участке, непосредственно связанном с

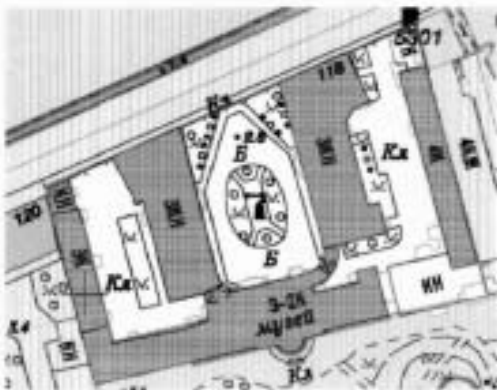
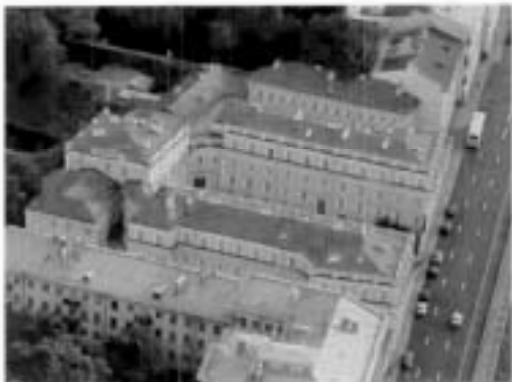
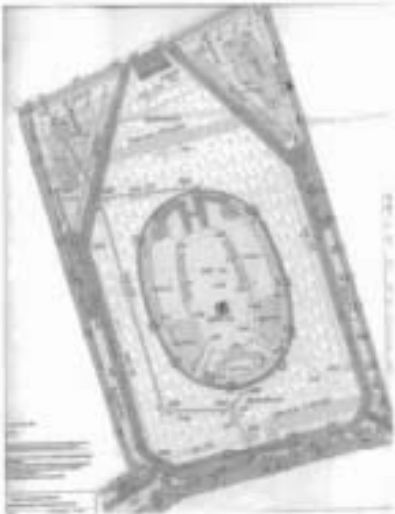
| № пп | Видовая принадлежность предмета охраны | Предмет охраны | Фотофиксация |
|---|---|---|---|
| 1 | Объемно-пространственное решение; | <p>исторические габариты и «П»-образная конфигурация главного дома с двумя крыльями, образующими курдонёр, отделенный от набережной Фонтанки оградой, два воротных проезда;</p> <p>габариты и конфигурация крыши, включая дымовые трубы, материал кровли (листовой металл), исторический колер его окраски;</p> <p>курдонёр: историческое объемно-пространственное и планировочное решение курдонёра: сочетание открытого пространства мощеного двора с полуоткрытым пространством сквера с памятником Г.Р. Державину и треугольными сквериками в «карманах» у ограды;</p> | |

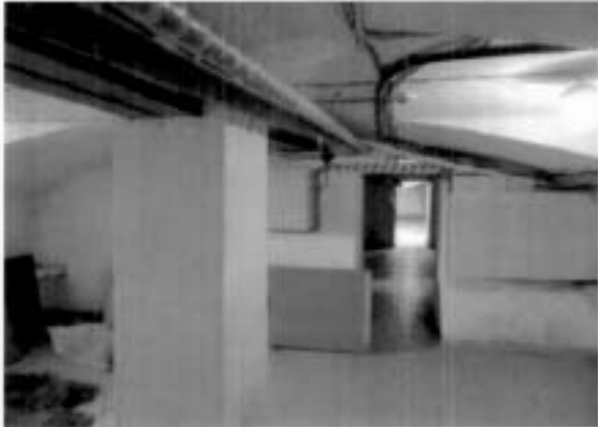
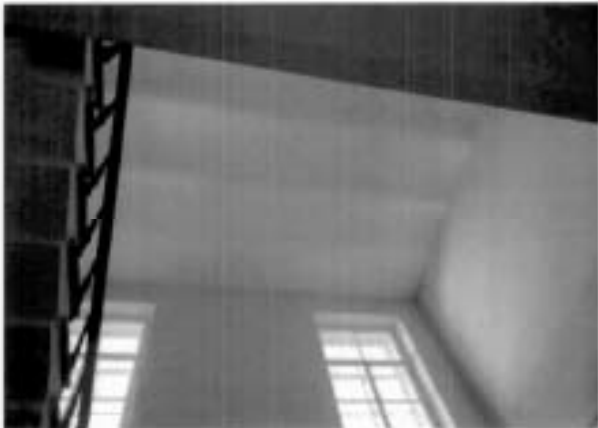
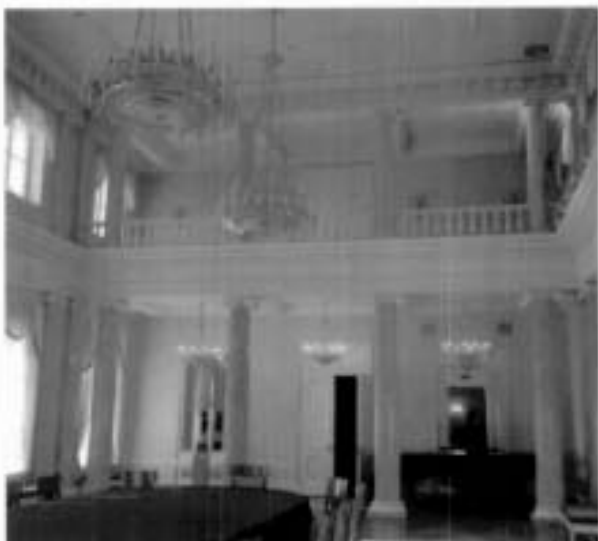
| 2 | Конструктивная система: | <p>наружные и внутренние кирпичные капитальные стены XVIII-XIX вв.;</p> <p>междуетажные перекрытия – местоположение;</p> <p>своды:<br/>коробовые с распалубками – в уровне цокольного этажа боковых крыльев;</p> <p>пруссские по металлическим балкам – верхних площадок лестниц – 5-ЛК, 9-ЛК;</p> <p>продольные и поперечные выпущенные балки на опорных колоннах;</p> | |

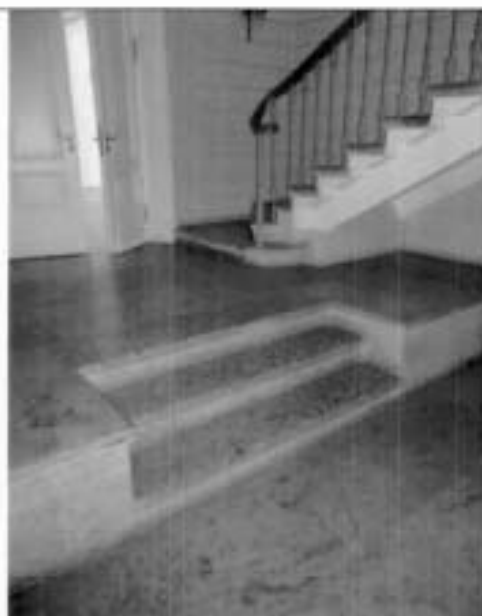
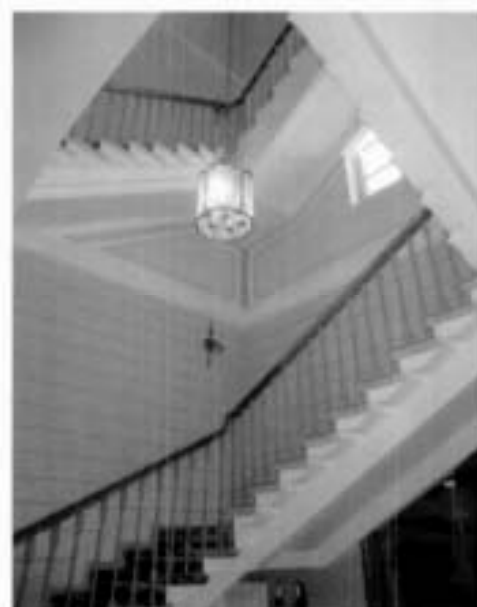
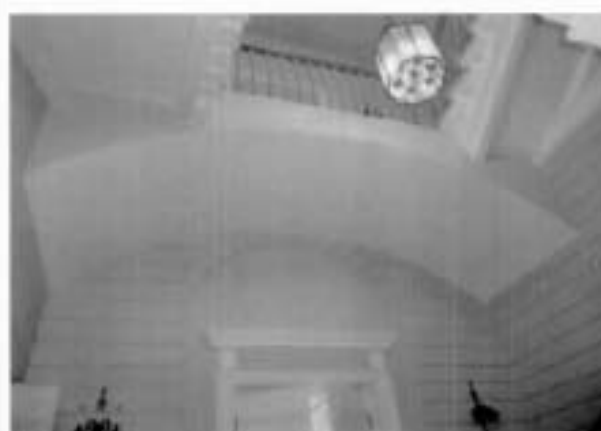
парадную лестницу 1-ЛК (главного дома) – трехмаршевую, на косяках, с известняковыми ступенями и площадками, с литым чугунным ограждением в виде вертикальных стоек с листьями аканта сверху и волотами внизу, с деревянным профилированным поручнем, с площадками по сводам;

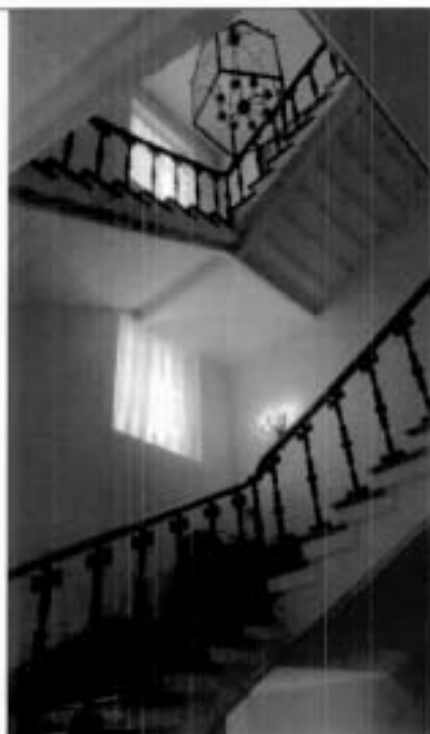
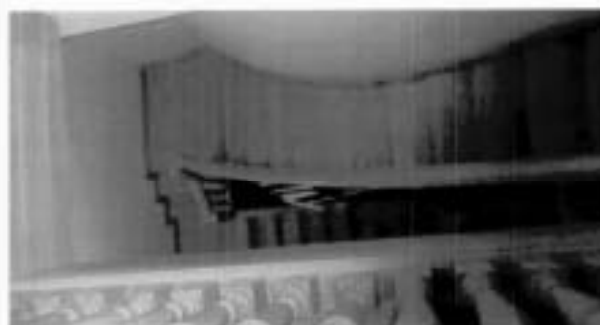
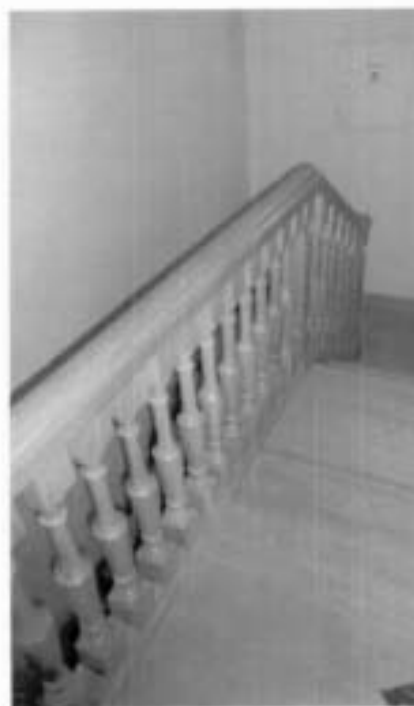
дубовая лестница (к кабинету Державина) – материал ступеней и площадок, ограждения, поручня (дуб), рисунок ограждения – фигурные балясины;

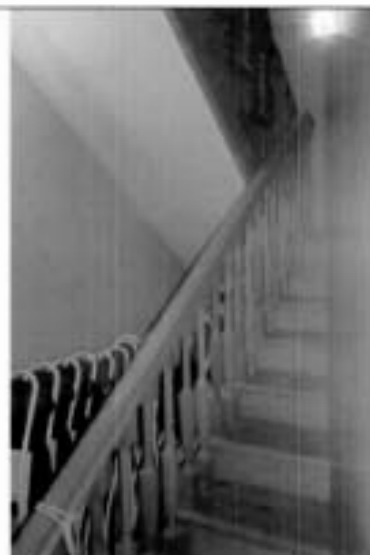
дубовая лестница (из пом. домашнего театра на 2-й этаж) – материал ступеней и площадок, ограждения, поручня (дуб), рисунок ограждения – фигурные балясины;

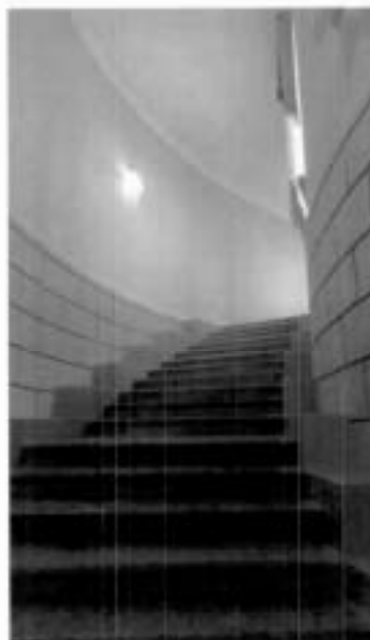
лестница в восточное крыло главного дома – междустенная, с известняковыми ступенями и площадками, с боковыми устоями, дугообразная в плане;

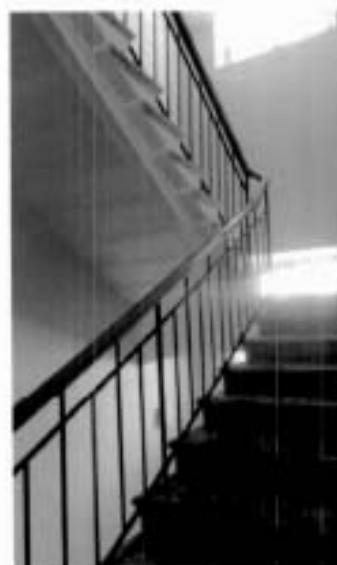
служебные лестницы (10-ЛК, 11-ЛК (восточного крыла) – двухмаршевые, на косоурах, с известняковыми ступенями и площадками, с металлическим ограждением, с профилированным деревянным поручнем;

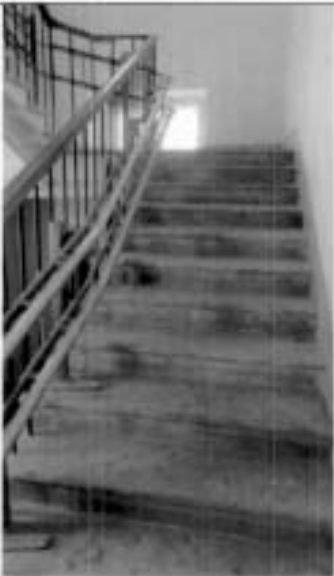
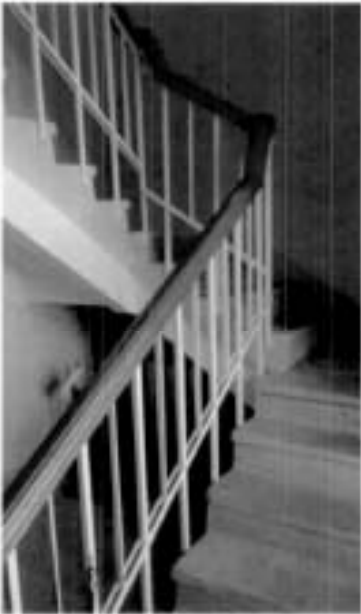
| | | <p>служебная лестница (главного дома) – двухмаршевая, на косоурах, с известняковыми ступенями и площадками, с металлическим ограждением, с профилированным деревянным поручнем.</p> | |

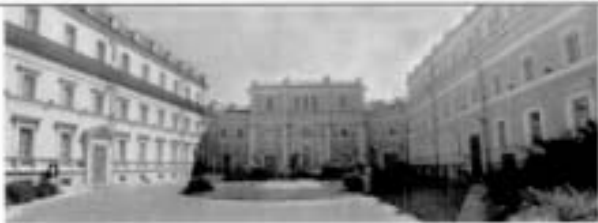
| 4 | Архитектурно-художественное решение фасадов: | лицевые фасады по наб. р. Фонтанки: трехэтажные, симметричные, центральный корпус соединен с боковыми крыльями двухэтажными дугообразными в плане галереями, выполнены в приемах классицизма; | |

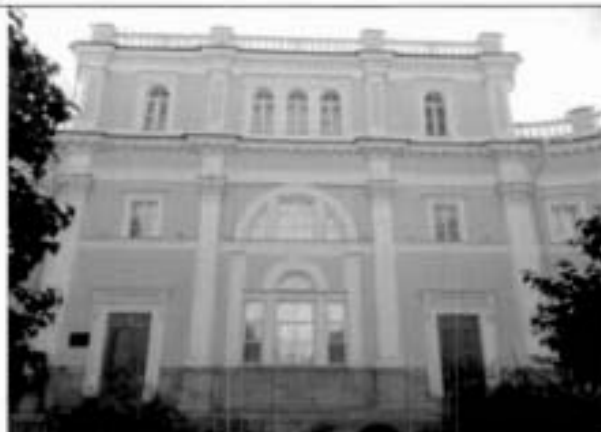
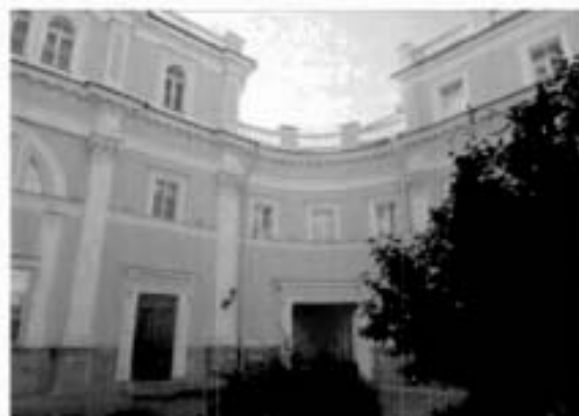
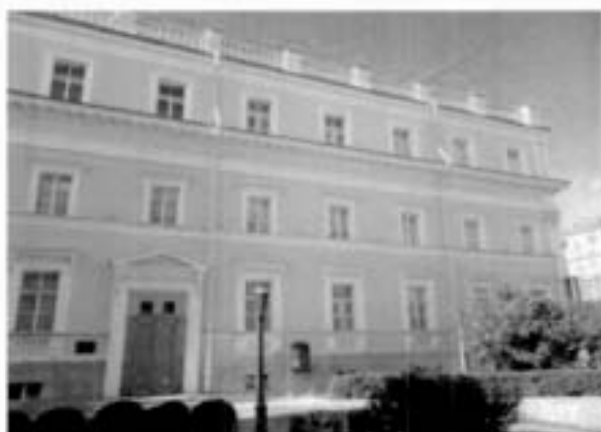
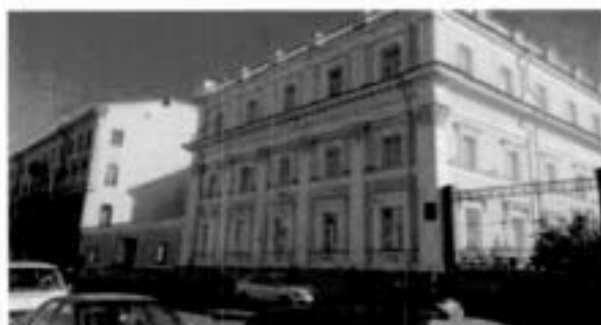
пилястры коринфского ордера  
— в оформлении центральной  
части, торцевых фасадов  
крыльев (по набережной) и по  
крайним осям боковых  
фасадов;  
лопатки — в оформлении  
третьего этажа центральной  
части и торцевых фасадов;

крыльцо — местоположение,  
габариты, конфигурация,  
материал (известняк);

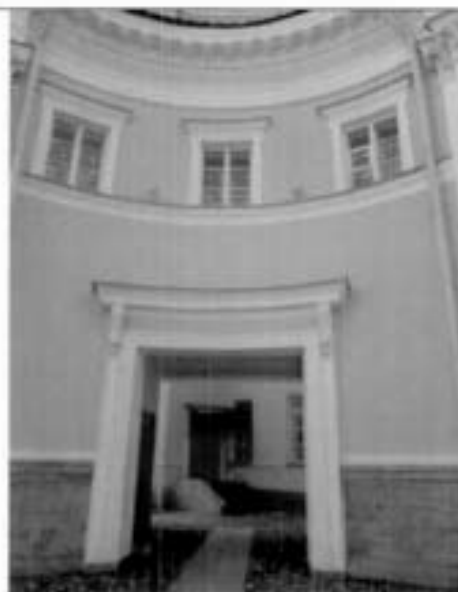
исторические воротные и  
дверные проемы –  
местоположение, габариты,  
конфигурация  
(прямоугольные), оформление  
проемов курдонера  
(профилированные наличники  
с линейными и треугольными  
сандриками на кронштейнах);

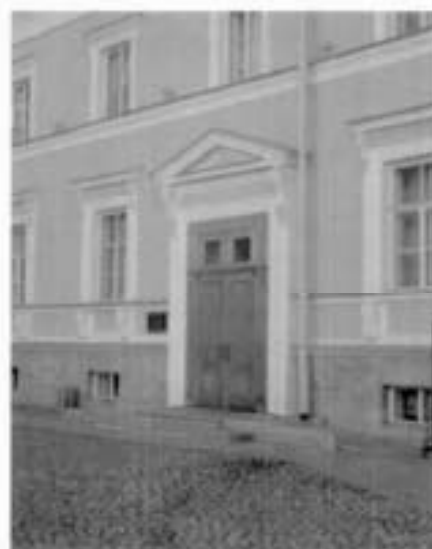
заполнение дверных проемов –  
материал (дерево),  
конструкция (двери  
двухстворчатые с  
прямоугольными фрамугами),  
оформление  
(профилированные филленки);

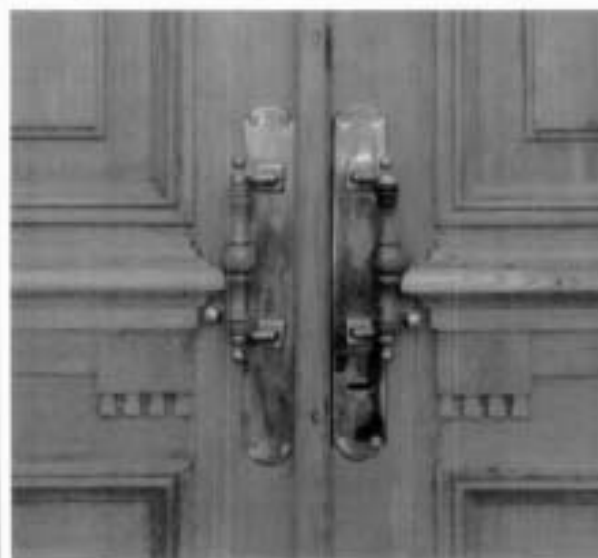
приборы дверные – ручка-  
скоба с фигурным деревянным  
стержнем, с латунными  
наконечниками с шариками,  
на латунных цапфах;

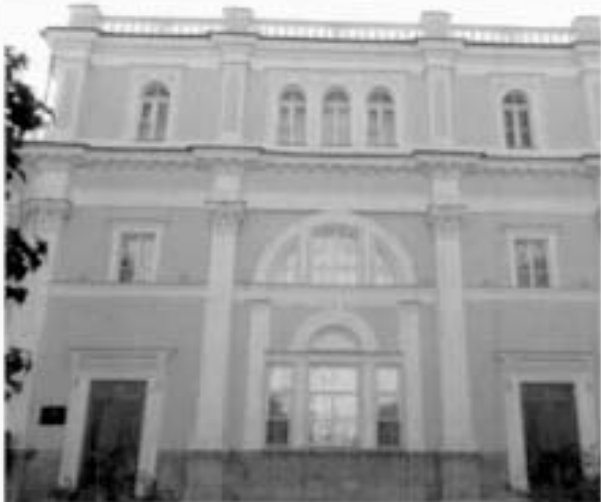
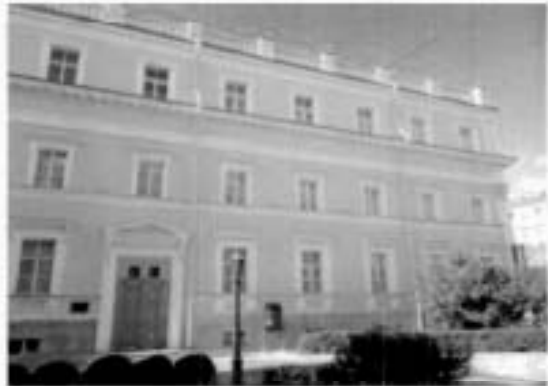
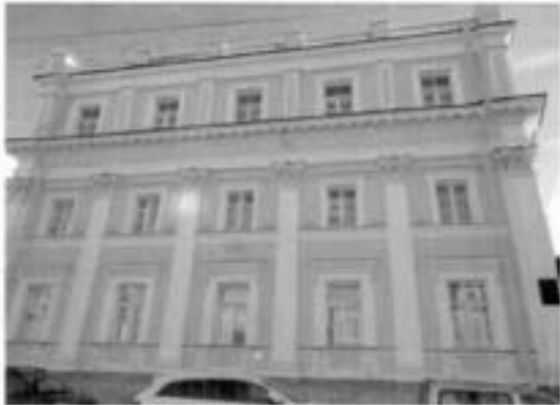
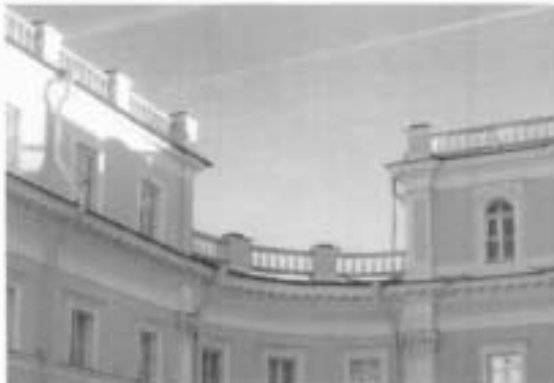
| | | <p>исторические оконные проемы – местоположение, габариты, конфигурация (прямоугольные, полукруглые – центральная часть здания, включая тройные, в уровне 3-го этажа, окна-люкарны, включая трехчастное – центральная часть здания, в уровне 1-2-го этажа);</p> <p>историческое заполнение оконных проемов – материал (дерево), цвет, рисунок растрекловия;</p> <p>оформление оконных проемов:</p> <p>центральной части – профилированные наличники, линейные сандрики на уплощенных кронштейнах – в уровне 2-3-го этажей; пилястры, доплатки, профилированные архивольты – в уровне 1-2-го этажей, 3-го этажей;</p> <p>фасады крыльев – профилированные наличники – в уровне 1-3-го этажей; линейные сандрики на кронштейнах, подоконные кронштейны – в уровне 1-го этажа; линейные сандрики на уплощенных кронштейнах – в уровне 2-го этажа;</p> <p>профилированные междуэтажные тяги, в том числе с дентикулами и подоконные карнизы, включая раскрепованный карниз на кронштейнах с листьями аканта – в уровне между 2-3-м этажами;</p> <p>профилированный раскрепованный венчающий карниз;</p> <p>парапетное ограждение крыши – штукатурные столбики с фигурными балюстрадами;</p> | |

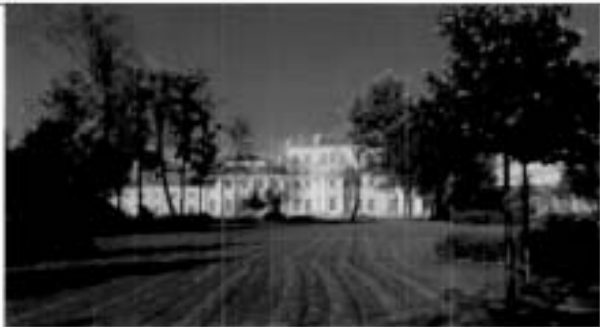
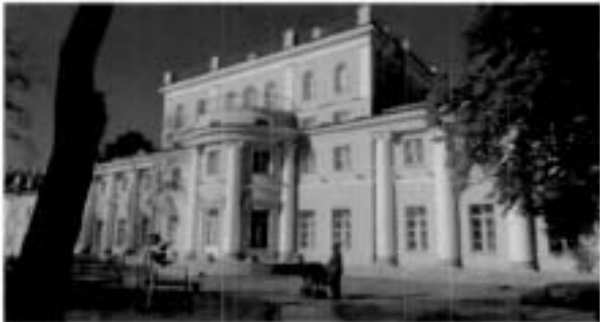
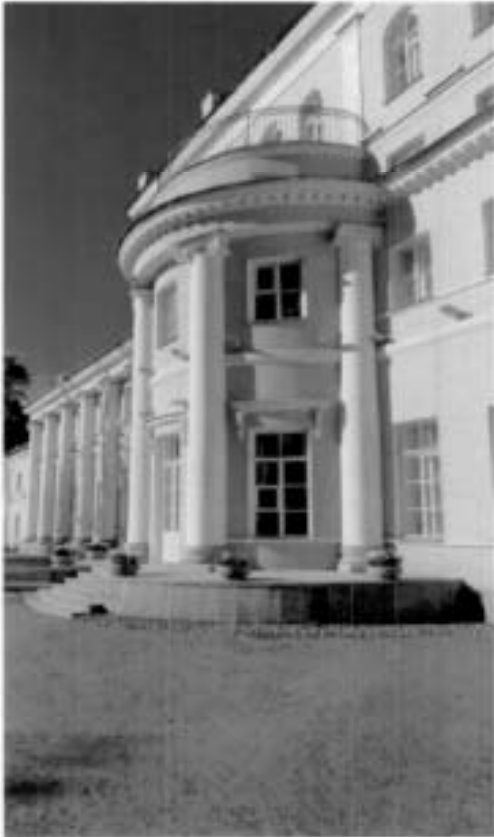
| | <p>садовый фасад:<br/>двухчастный, разновысотный,<br/>двух-трехэтажный, правая<br/>часть на 17 световых осях, с<br/>повышенной центральной<br/>частью, с полукруглым<br/>ризалитом на три центральные<br/>оси (в уровне 1-2-го этажей),<br/>выполнены в приемах<br/>классицизма;</p> <p>вид материала отделки цоколя<br/>– известняк;</p> <p>вид материала и характер<br/>отделки фасада – окрашенная<br/>гладкая штукатурка;</p> <p>балкон – местоположение (в<br/>завершении ризалита),<br/>габариты, конфигурация<br/>(полукруглый в плане);</p> <p><math>\frac{3}{4}</math> колонны ионического<br/>ордера в оформлении ризалита<br/>(четыре) и боковых частей<br/>фасада (по шесть) – в уровне 1-<br/>2-го этажей;</p> <p>крыльцо – местоположение,<br/>габариты, конфигурация,<br/>материал (известняк);</p> <p>исторические дверные<br/>проемы – местоположение,<br/>габариты, конфигурация<br/>(прямоугольные), оформление<br/>(линейный сандрик на<br/>кронштейнах над проемом<br/>ризалита);</p> <p>исторические оконные проемы<br/>– местоположение, габариты,<br/>конфигурация, включая<br/>полукруглые оконные<br/>проемы 3-го этажа, окна-<br/>локарны чердачных<br/>помещений, оформление<br/>(линейные сандрики на<br/>кронштейнах оконных<br/>проемов 1-го этажа ризалита);</p> <p>заполнение оконных проемов<br/>– материал (дерево), рисунок<br/>расстекловки, цвет;</p> | |

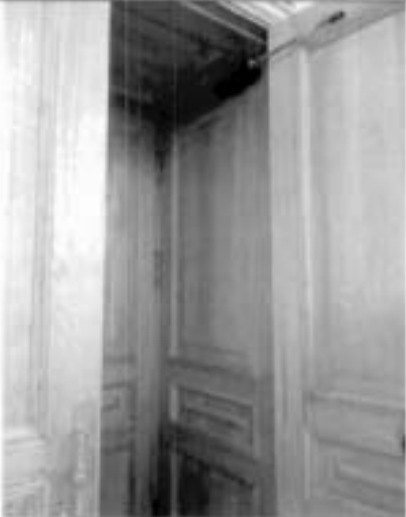
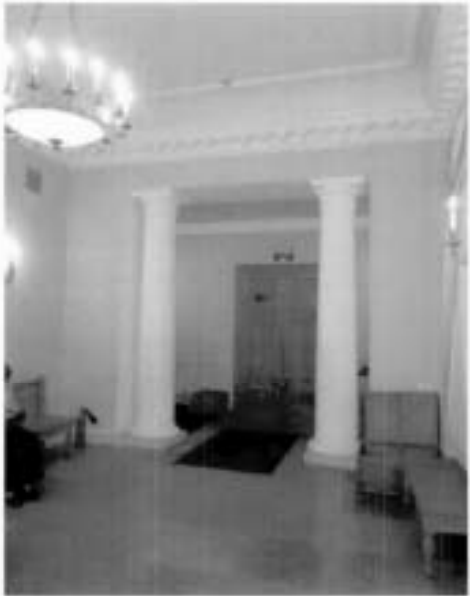
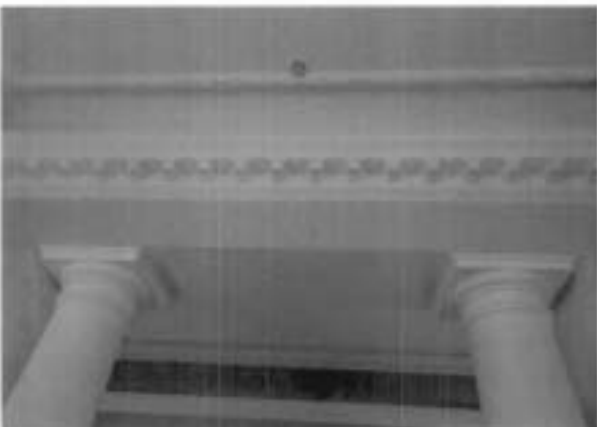
| 5 | <p>Декоративно-художественное оформление интерьеров, предметы декоративно-прикладного искусства:</p> | <p>тамбур входа* (1-Л, 5-ЛК, 9-ЛК) – местоположение, габариты, конфигурация;</p> <p>заполнение тамбурных проемов – материал (дерево), конструкция (двери двухстворчатые с прямоугольной фрамугой), оформление (профилированные филенки, профилированные наличники);</p> <p>приборы дверные – ручка-скоба с фигурным деревянным стержнем, с латунными наконечниками с шариками, на латунных цапфах;</p> <p>вестибюль парадный: оформление потолка – падуга, профилированная рама с лепными дубовыми листьями, профилированный карниз с модульонами и розетками, в центре лепная розетка растительного рисунка;</p> <p>проем из тамбура фланкирован двумя колоннами дорического ордера;</p> <p>*все интерьеры отреставрированы и воссозданы в 2000-2001 гг.</p> | |

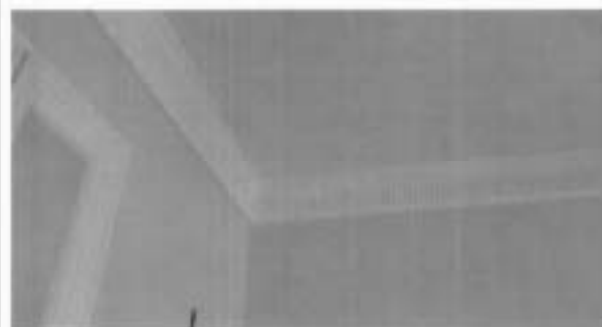
оформление стен – линейный руст в уровне 1-2-го этажей;  
профилированные зеркала – в уровне 2-3-го этажей;

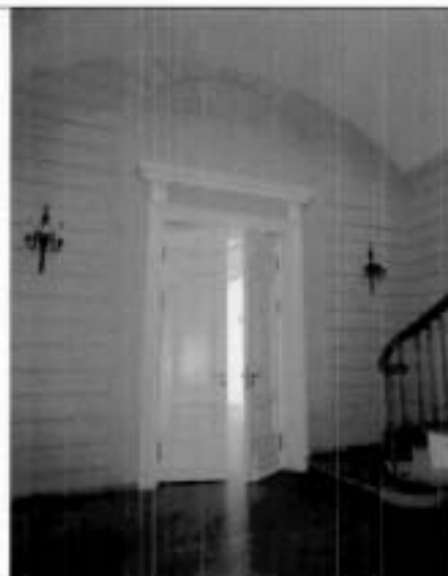
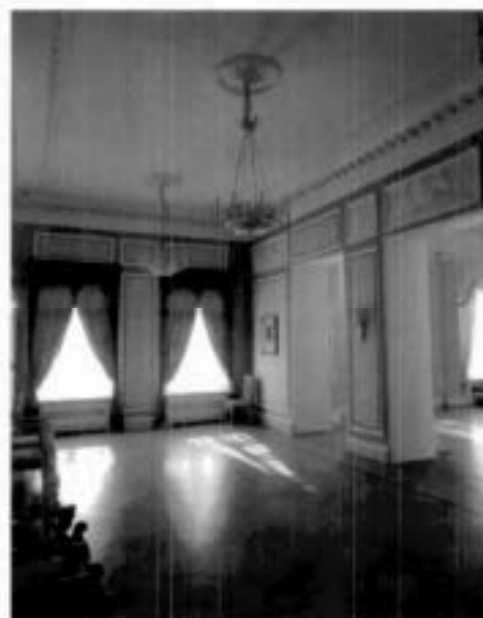
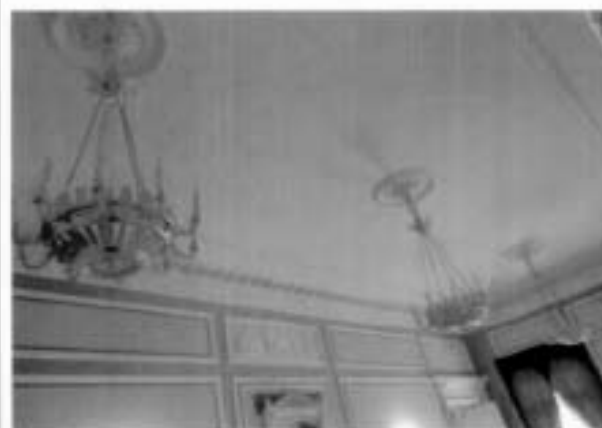
Аванзал, пом. № 12, площадью 49,6 кв. м.:

оформление плафона – профилированные рамы, профилированный карниз на кронштейнах с акантом, три лепных розетты растительного рисунка, с позолоченными деталями;

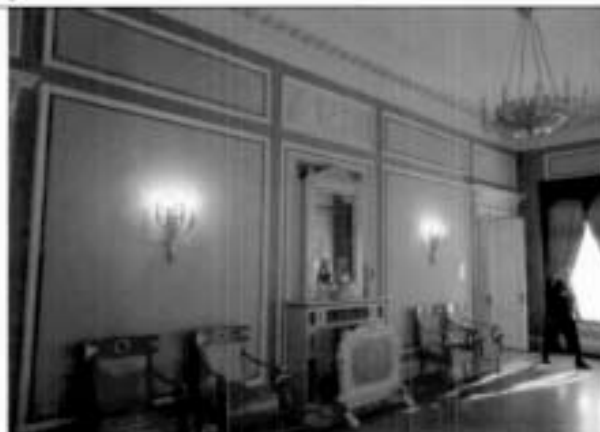
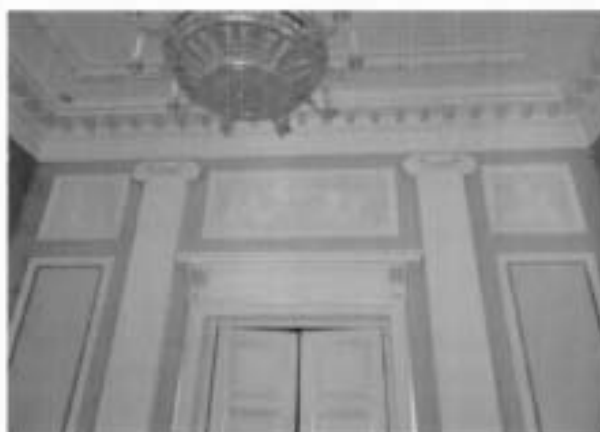
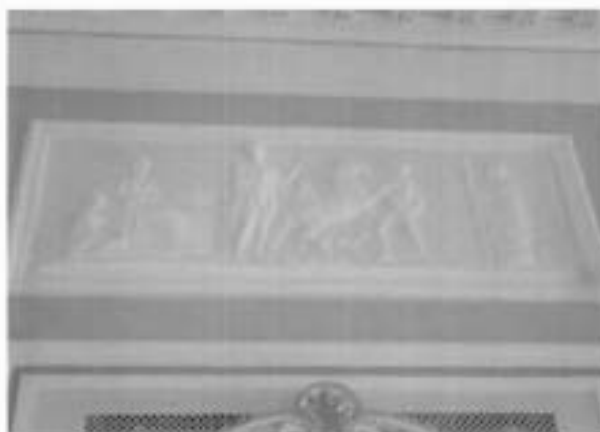
в верхней части стен барельефные гипсовые панно с многофигурными композициями на античные сюжеты, в профилированных рамах;

камин среднестенный, двухъярусный; на прямоугольной предкаминной доске белого мрамора с серыми прожилками; нижний ярус: белого мрамора с серыми прожилками, с профилированными прямоугольными выемками с позолоченными обвязками, с вставками (гипс, окраска) в характере Веджвуда на античные сюжеты и накладными позолоченными деталями из литья, розетт с пальметтами; с профилированной полочкой; полочка и основание с позолоченной обвязкой геометрического рисунка; топочное отверстие прямоугольное; верхний ярус: зеркало надкаминное в профилированной гипсовой раме, с позолоченной обвязкой геометрического рисунка, с профилированными филёнками, с накладными розеттами по углам; наверху в виде двух волют с пальметтами, с позолоченными деталями;

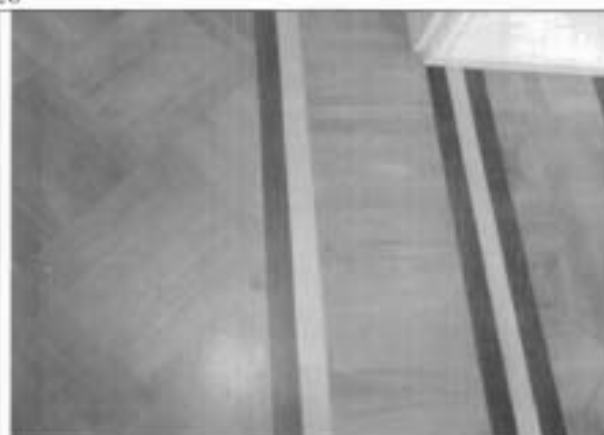
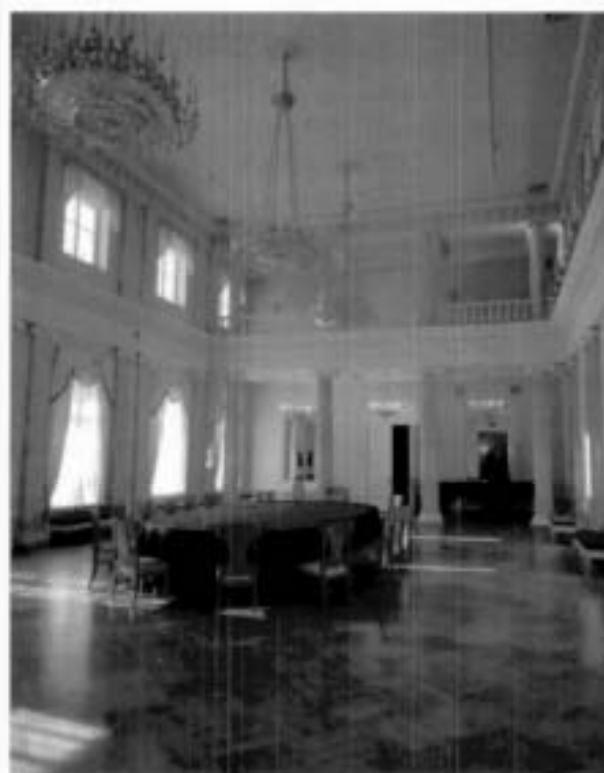
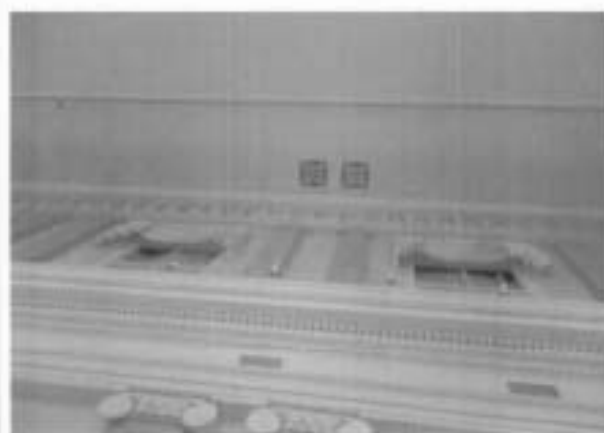
Большой зал «Беседа», пом. № 13, площадью 152,5 кв. м.: двухсветный;

оформление потолка — профилированные рамы, профилированный ступенчатый карниз на кронштейнах, в центральном поле три лепные розетки растительного рисунка, с позолоченными деталями;

оформление стен — профилированный многоступенчатый с большим выносом карниз с дентикулами, с порезками иоником, плетенкой, растительным рисунком, с позолоченными деталями, делит пространство стен на два яруса;

стены оформлены колоннами (западная и восточная стены) и парными пилястрами (северная и южная) ионического ордера желтого с серыми прожилками мрамора – местоположение, габариты, конфигурация;

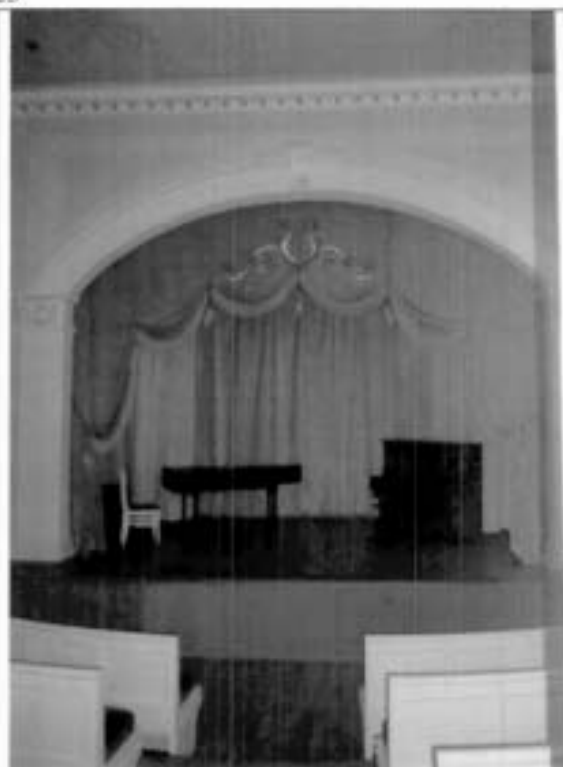
Домашний театр (пом. № 41,  
площадью 86,8 кв. м.):

оформление плафона —  
темперно-клеевая живопись  
по штукатурке в технике  
грипайль; рисунок: в центре  
потолка восьмиконечная  
звезда, по внешнему краю с  
круглым фризом из розетт,  
лиры, в продолжении лучей  
звезды — факелы;  
в угловых резервах  
композиции из тирсов и волнот  
из листьев;  
периметральные фризы из  
виноградных листьев;  
профилированный венчающий  
карниз на кронштейнах,  
декорированных листьями  
аканта, с позолоченными  
детальми;

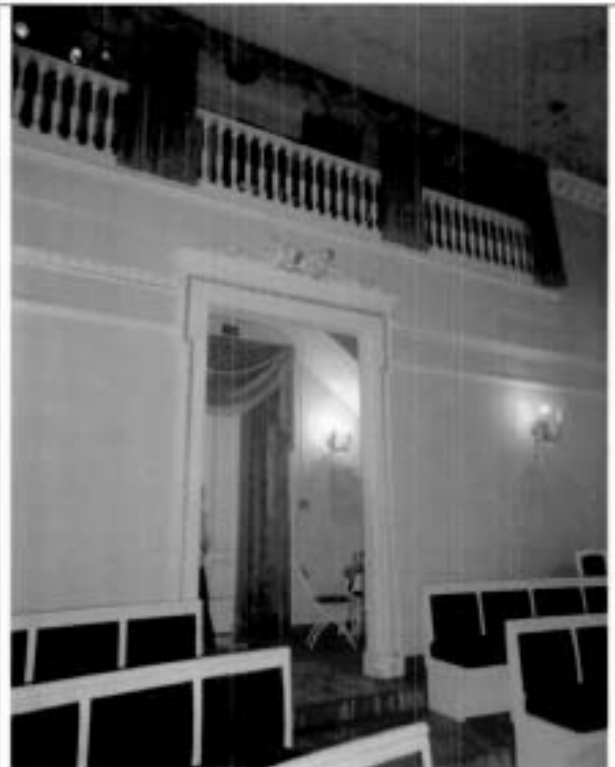
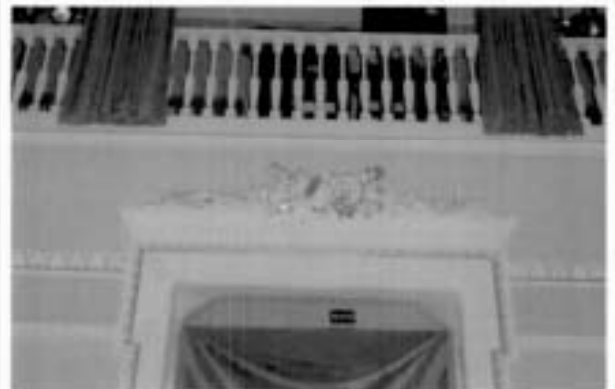
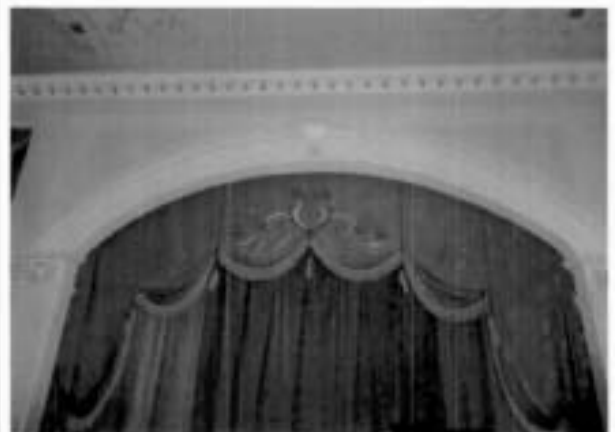
оформление стен – профилированная тяга, профилированный лепной фриз из пальметт с позолоченными деталями;

оформление дверного проема – профилированный наличник «с ушками»; растительная порезка с позолотой, линейный сайдрик с лепной композицией из волютки, факелов, колчанов и лент;

театральные помещения в уровне второго света с ограждением из фигурных балясин;

арка с коробовым завершением, фланкирующая портал сцены – местоположение, габариты, конфигурация, оформление (пилястры с мужскими маскаронами на капителях, каннелированный замковый камень, лепной фриз из пальметт с позолоченными деталями);

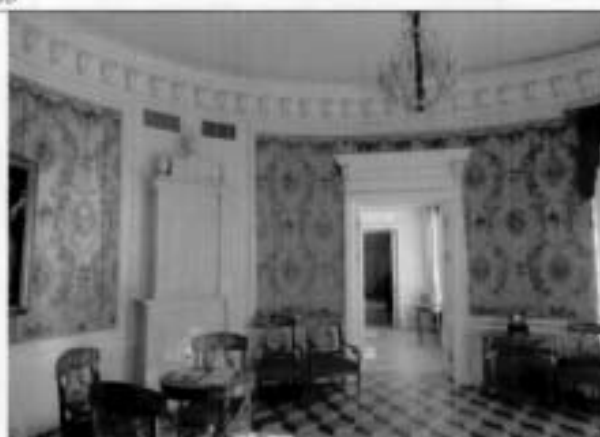
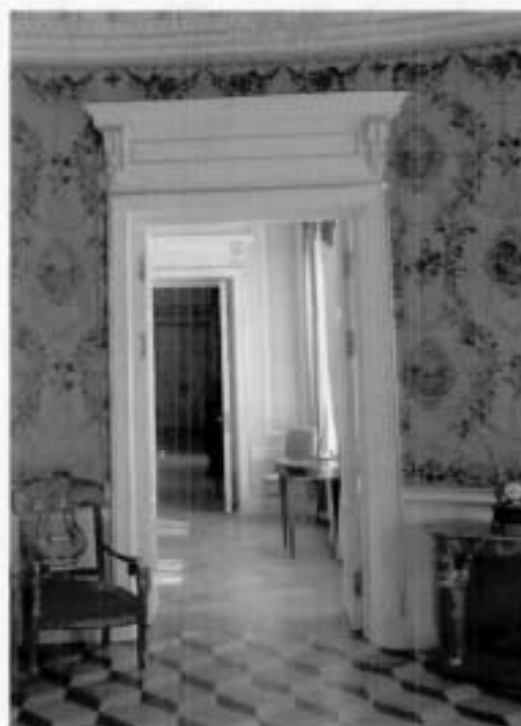
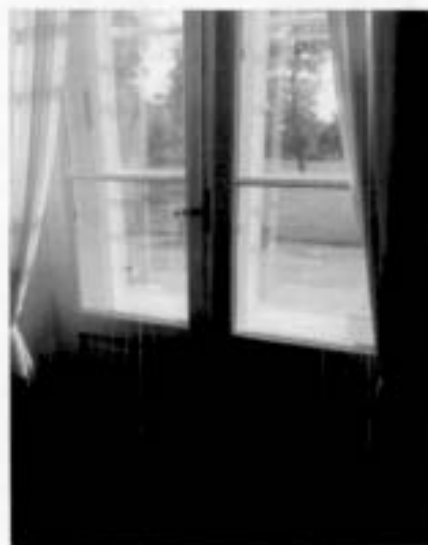
Соломенная гостиная, пом. № 11, площадью 38,9 кв.м.:

оформление потолка – профилированная круглая лепная розетка растительного рисунка, профилированный выносной карниз на акантовых кронштейнах, с растительными порезками, все детали позолочены;

оформление стен – профилированные зеркала с заполнением соломенными панно, расшитыми многоцветными миниатюрами (художники по тканям Е. Шнайдер, Е. Пластун), профилированные тяга и плинт;

печь,\* среднестенная, двухъярусная, белого изразца; с профилированным плинтусом; нижний ярус: по сторонам топки – лопатки с вертикальными филенками с рельефными гирляндами с бантом, в центральном поле квадратная филенка с рельефными периметральным фризом растительного рисунка и провисающая гирлянда с бантами; топочное отверстие прямоугольное, дверца топки латунная; с профилированной раскрепованной подочкой; верхний ярус: в центральном поле прямоугольная филенка с рельефным рисунком из акантовых волют и центральной розетты; филенка фланкирована пиллястрами с вертикальными филенками с рельефным орнаментом гильош; с профилированным ступенчатым раскрепованным карнизом; навершие из прямоугольного аттика с рельефным рисунком из акантовых волют и трех вазонов на постаментах, центральный – с провисающими бусами; количество: 2;

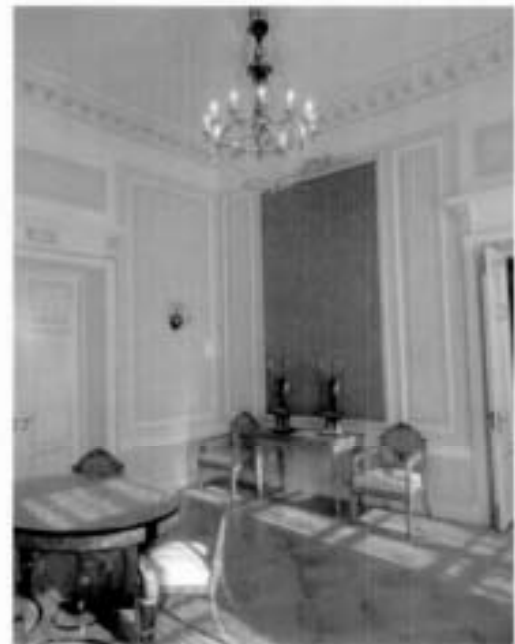
оформление потолка – в центре лепная розетка растительного рисунка, периметральный профилированный карниз на акантовых кронштейнах, с позолоченными деталями;

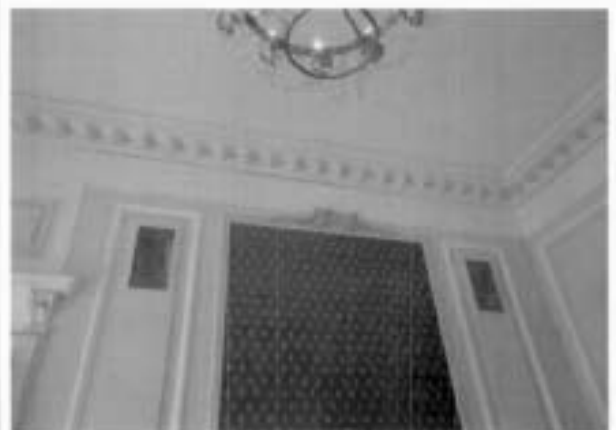
оформление стен – профилированные лопатки и зеркала; зеркала с заполнением тканями (?) панно с набивным золоченым рисунком, с навершиями из лепных позолоченных композиций из вольны, факелов, колчанов и лент;

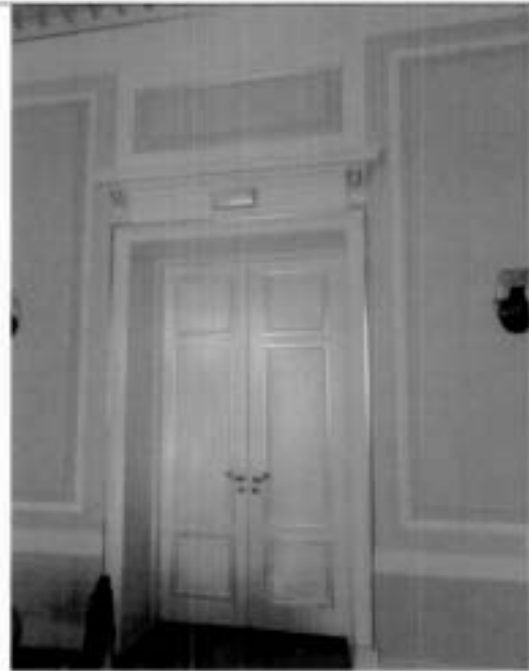
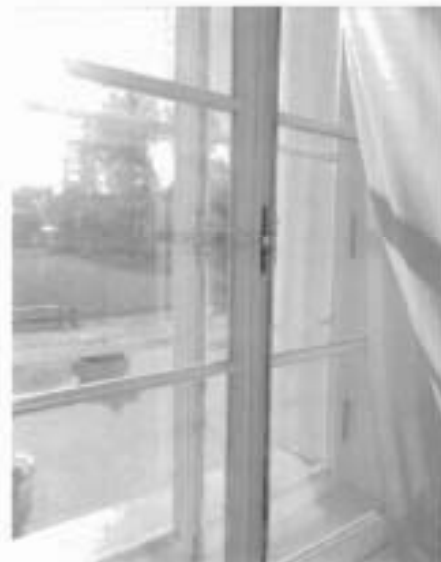
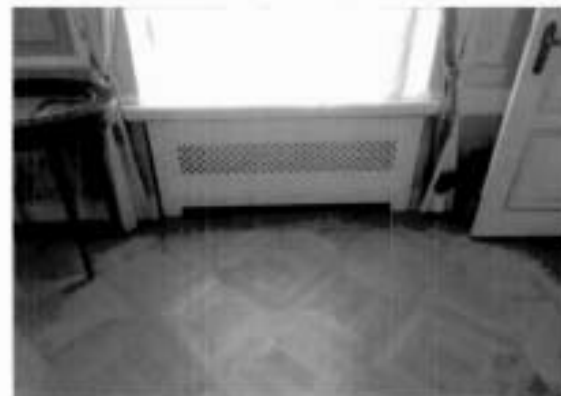
дверные проемы – местоположение, габариты, конфигурация (прямоугольные), оформление (профилированные наличники, линейные сандрики на акантовых кронштейнах, в десюдепортах горизонтальные филленки, все детали позолочены);

заполнение дверных проемов – материал (дерево), конструкция (двери двухстворчатые), оформление (профилированные филленки);

приборы дверные – ручка-фаль в форме завитка аканта, с фигурной ключевойной; количество: 3;

приборы оконные (4) – материал (латунь), конструкция (шпингалет стержневой, поворотный, с ручкой-петлей с прорезным рисунком с круглым завершением);

покрытие пола – вид (паркет), материал (дерево), техника исполнения (столярная работа, набор, лакировка), рисунок (плетенка (паркетная перевязка));

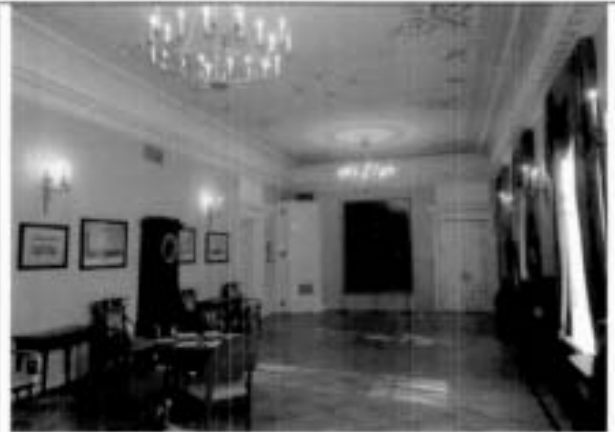
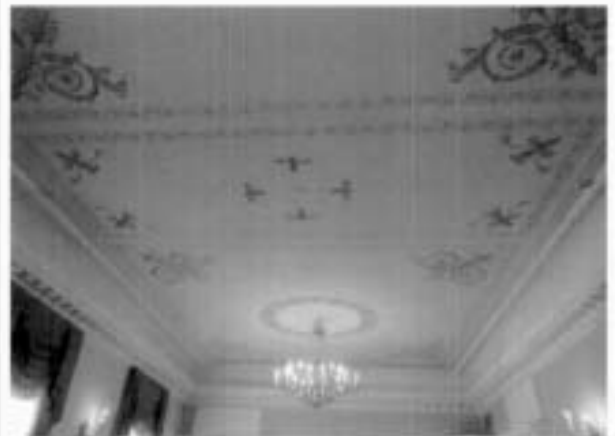
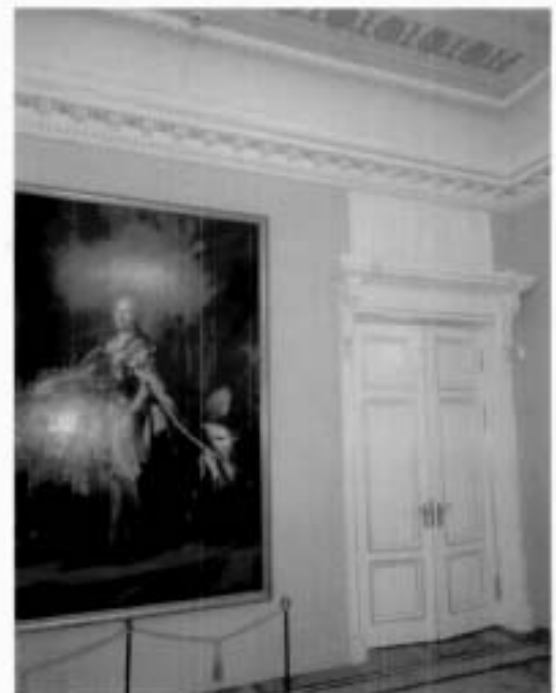
оформление плафона – падуга, темперно-клеевая живопись по штукатурке в технике гризайль; рисунок: поле потолка разделено на три части фризами из виноградных лоз; центральная – с мужским маскаронном в профилированном круглом обрамлении с четырьмя колосьями (?) по внешнему краю и углам; боковые – с волотообразными листьями, увенчанными пальметтами – по углам и круглым фризом из пальметт – в центре; профилированная лепная рама растительного рисунка с позолотой;

оформление стен – профилированный выносной карниз с модульонами и лепными розетками (через один), с порезками растительного рисунка, ноником, все детали позолочены;

дверные проемы – местоположение, габариты, конфигурация (прямоугольные), оформление (профилированные наличники, линейные сандрики на акантовых кронштейнах, под сандриками лепные композиции из акантовых волют с розетками); в десюдепортах барельефные гипсовые панно с многофигурными композициями на античные сюжеты, в профилированных рамах; автор: Ж.Д. Рашетт; время: XIX в.; количество: 4;

заполнение дверных проемов – материал (дерево), конструкция (двери двухстворчатые), оформление (профилированные филеики, с позолотой);

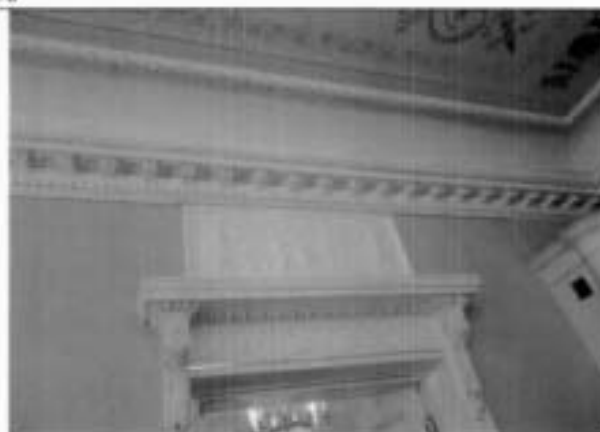
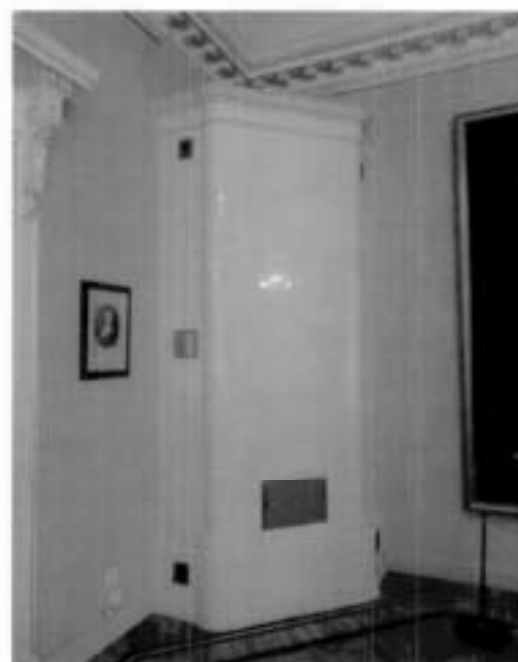
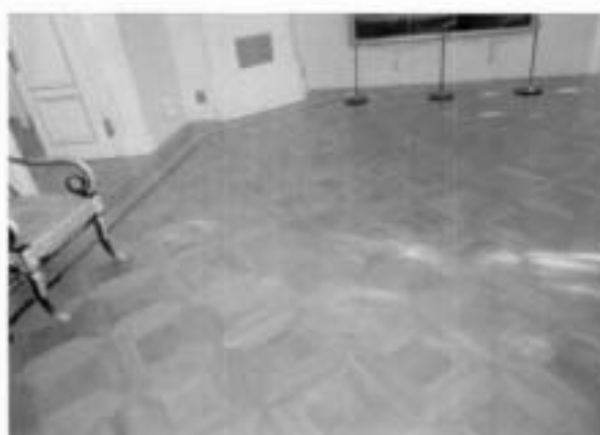
приборы дверные — ручка-фаль в форме завитка аканта, с фигурной ключевойной;  
количество: 4;

печь угловая, одноярусная, белого гладкого глазурованного изразца; с профилированным высоким плинтусом; с профилированным закругленным ступенчатым карнизом;  
топочное отверстие прямоугольное; дверца топки латунная;  
размеры: высота — 370 см; ширина — 120 см; глубина — 48 см;  
количество: 2;

покрытие пола — вид (паркет), материал (дерево), техника исполнения (столярная работа, набор, лакировка), рисунок (плетенка (паркетная перевязка));

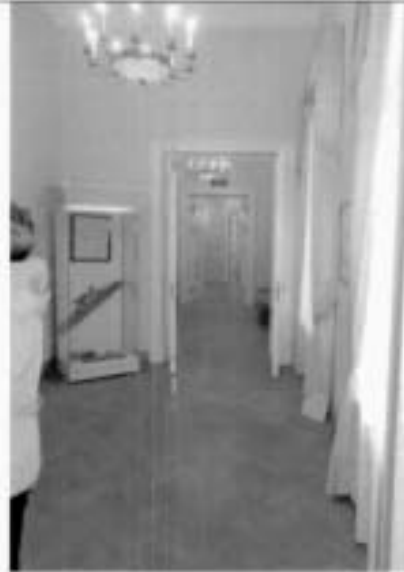
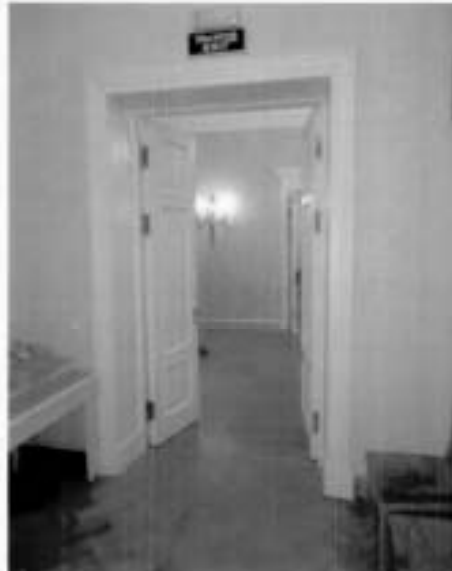
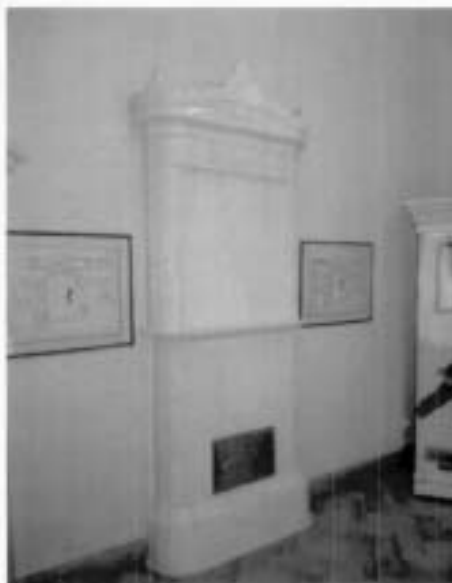
исторические дверные проемы – местоположение, габариты, конфигурация (прямоугольные), оформление (профилированные наличники);

заполнение дверных проемов – материал (дерево), конструкция (двери двухстворчатые), оформление (профилированные филленки);

приборы дверные – ручка-фаль в форме завитка аканта, с фигурной ключевойной;

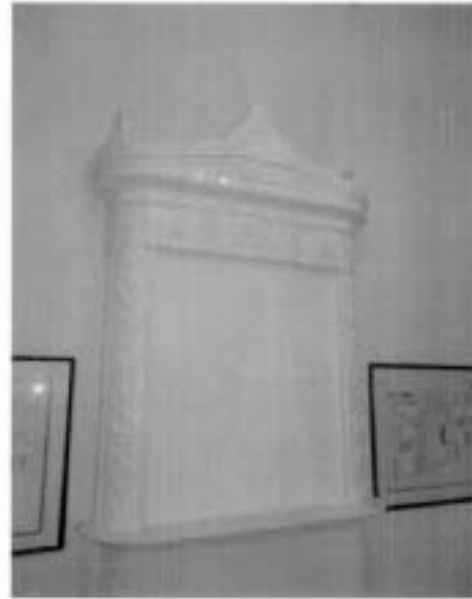
пом. № 4, площадью 12,7 кв.м.:  
печь – среднестенная, двухъярусная, белого глазурированного гладкого и рельефного изразца, со скругленными углами; с профилированными плинтом и полочкой; на скругленных углах рельефные изразцы растительного рисунка; топочное отверстие прямоугольное, дверца топки латунная; второй ярус: в центре – прямоугольная ниша; навершие из профилированного карниза, фигурного фронтона с рельефным рокайлем и

акротериями из волнот с пальметтами;  
время: кон. XIX в.;  
размеры: высота – 260;  
ширина – 110; глубина – 27 см;

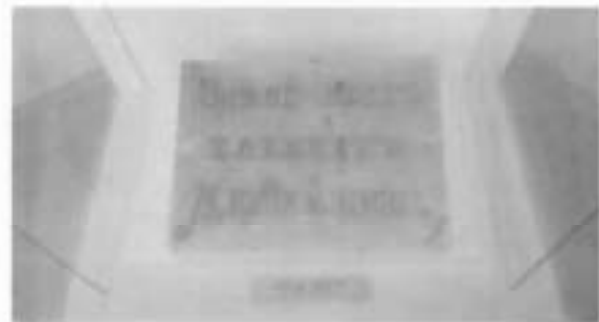
доска мраморная (съёмная) с  
бронзовыми буквами "Здесь  
был кабинет Г.Р.Державина";  
время: XIX в.;  
размеры: длина – ок.45 см,  
высота – 30 см;

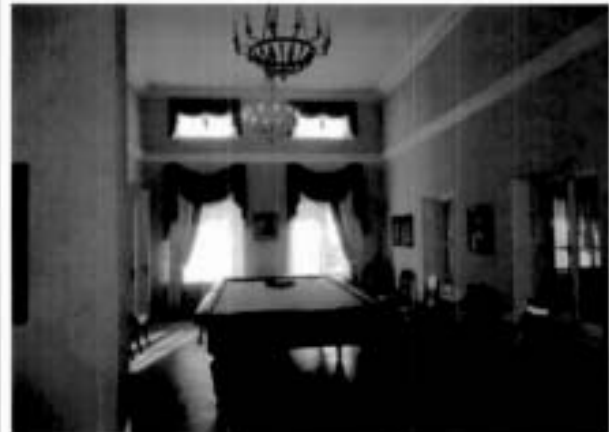
оформление потолка –  
профилированный карниз,  
профилированные лепные  
розетки растительного  
рисунка (2);
