Акт по результатам государственной историко-культурной экспертизы раздела об обеспечении сохранности объекта культурного наследия федерального значения "Усадьба Державина Г.Р." по адресу: г. Санкт-Петербург, наб. р. Фонтанки, дом 118, лит.А,Д,Ж - «Обеспечение сохранности объектов культурного наследия при проведении работ по реконструкции нежилого здания, расположенного по адресу: г. Санкт-Петербург, Измайловский пр., д. 2, лит. В.», шифр 23.05/22.1-ОСОКН, разработанного ООО «ГСК-Строй» в 2024 году, входящего в состав проектной документации «Реконструкция нежилого здания, расположенного по адресу: г. Санкт-Петербург, Измайловский пр., д. 2, лит. В.», при проведении земляных, строительных, мелиоративных, хозяйственных работ, предусмотренных статьей 25 Лесного кодекса Российской Федерации работ по использованию лесов (за исключением работ, указанных в пунктах 3, 4 и 7 части 1 статьи 25 Лесного кодекса Российской Федерации) и иных работ, включающего оценку воздействия таких работ на указанные объекты и содержащего меры по обеспечению сохранности указанных объектов при проведении таких работ в границах территорий указанных объектов либо на земельном участке, непосредственно связанном с

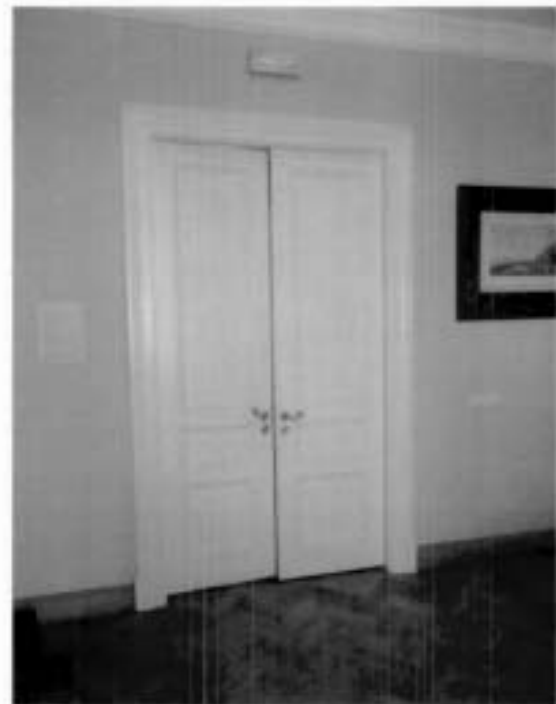
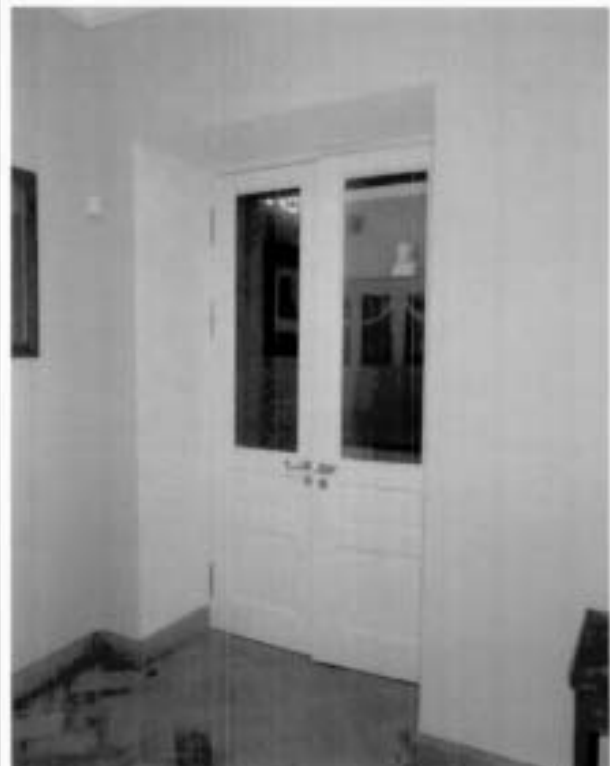
исторические дверные проемы  
– местоположение, габариты,

конфигурация  
(прямоугольные), оформление  
(профилированные  
наличники);

заполнение дверных проемов –  
материал (дерево),  
конструкция (двери  
двухстворчатые глухие и  
полусветлые), оформление  
(профилированные филенки);

приборы дверные – ручка-  
фаль в форме завитка аканта, с  
фигурной ключевойной;

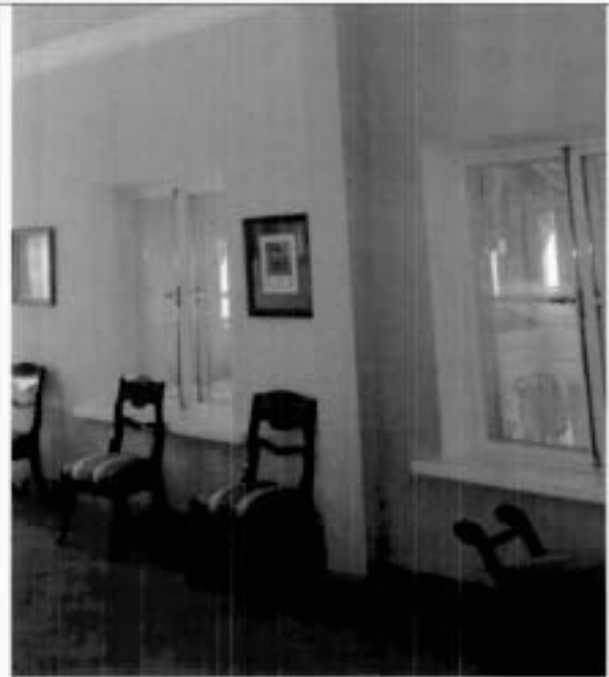
приборы оконные – материал (латунь), конструкция (шпингалет стержневой, поворотный, с ручкой-петлей с прорезным рисунком с круглым завершением);

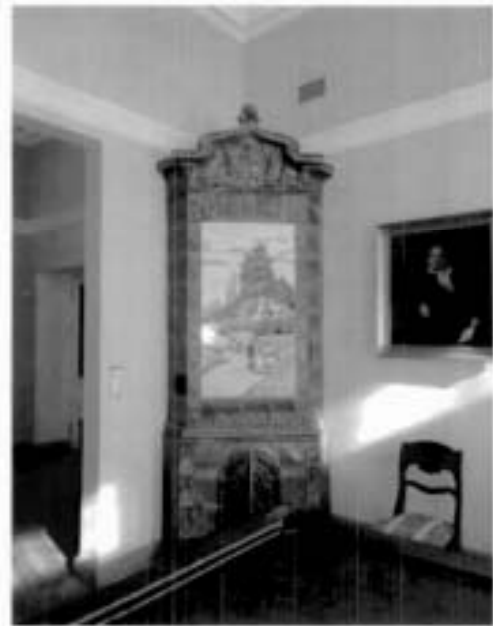
печь-камин угловой двухъярусный темно-серого гладкого и рельефного изразца; с профилированным плинтсом; нижний ярус: по углам рельефные изразцы с цветочным рисунком; топочное отверстие с полуциркулярным завершением, дверца топки чугунные с ажурным рисунком из цветов и стеблей, душник латунный с круглой ручкой; верхний ярус: в центральном поле – панно: сельский пейзаж (дом, река, мост, две коровы), панно в обрамлении рельефных изразцов цветочного рисунка; навершие в виде фигурного фронтона с рельефной композицией из картуша ветвей и цветов, увенчан пальметтой; время: кон. XIX в.; размеры: высота – 400; ширина – 100; глубина – 31 см;

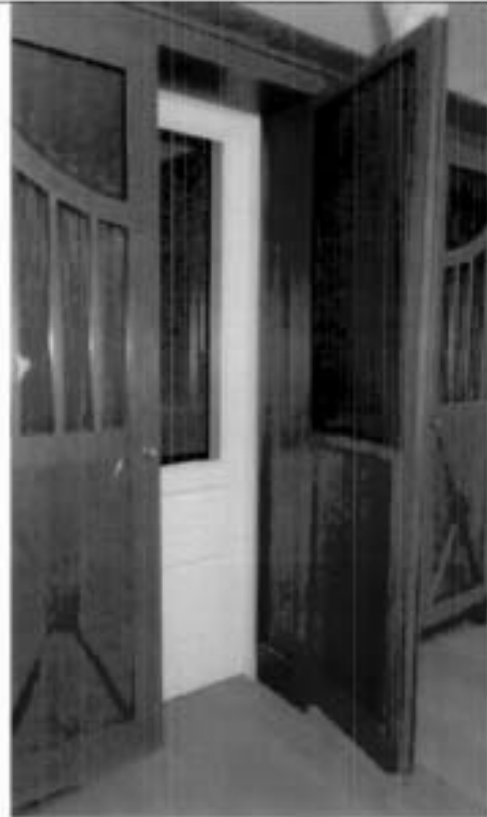
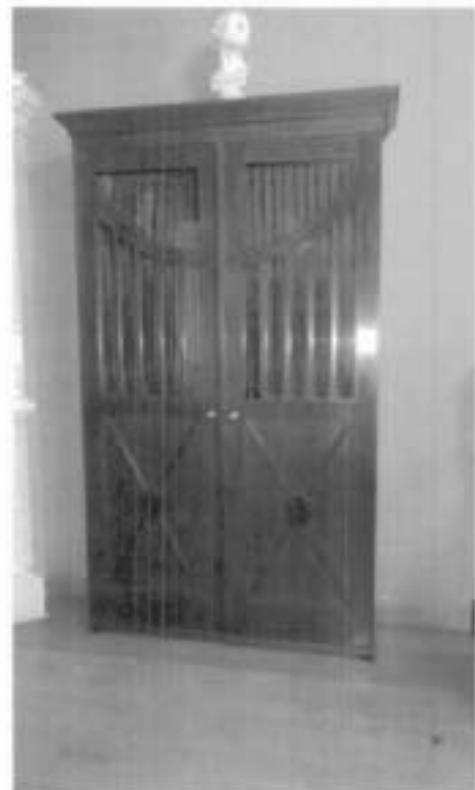
исторические дверные проемы – местоположение, габариты, конфигурация (прямоугольные), оформление (профилированные наличники);

заполнение дверных проемов – материал (дерево), конструкция (двери двухстворчатые глухие и полусветлые), оформление (профилированные филенки);

приборы дверные – ручка-фаль в форме завитка аканта, с фигурной ключевой;

шкафы встроенные – материал (красное дерево), конструкция (двухстворчатые на одну, три и четыре секции), оформление (дверцы полусветлые, с накладными геометрическими деталями);  
фурнитура – ручка-швар (латунь);

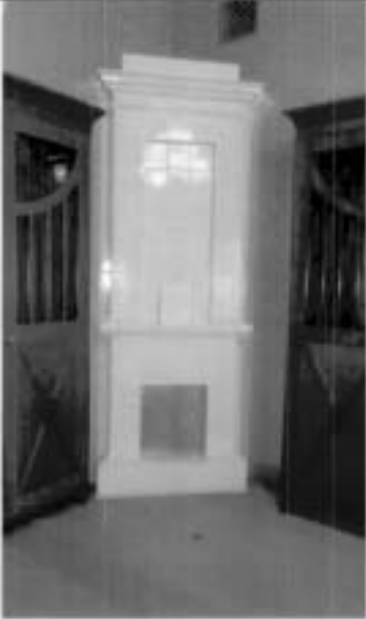
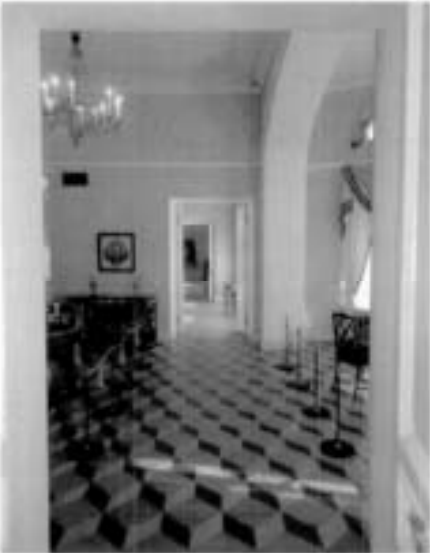
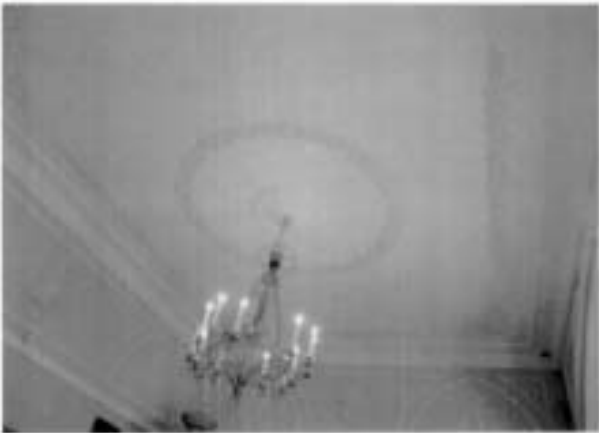
| | | <p>печь угловая, двухъярусная, белого гладкого изразца; с профилированными плитом и полочкой; топочное отверстие прямоугольное, дверца топки латунная; верхний ярус с профилированной прямоугольной нишей; навершие из профилированного ступенчатого карниза и гладкого аттика прямоугольного в плане; количество: 2;</p> <p>покрытие пола – вид (доска), материал (дерево), техника исполнения (столярная работа, набор, лакировка), рисунок;</p> <p>Голубая гостиная, пом. № 20, площадью 38,9 кв.м.;</p> <p>оформление потолка – профилированный карниз с порезкой растительного рисунка, профилированная рама с порезкой деңтикулами; в центре лепная розетка из листьев аканта; темперно-клеевая живопись по штукатурке в технике гризайль; рисунок: в центре потолка и по периметру фризы растительного орнамента; в угловых резервах пальметты с волютами;</p> <p>оформление стен – в верхней трети – темперно-клеевая живопись по штукатурке в технике гризайль; рисунок: архитектурные мотивы, музыкальные инструменты (лиры), цветочно-растительный рисунок, женские фигуры;</p> <p>профилированная тяга;</p> <p>решетка вентиляционная – материал (латунь), рисунок; количество: 4;</p> | |

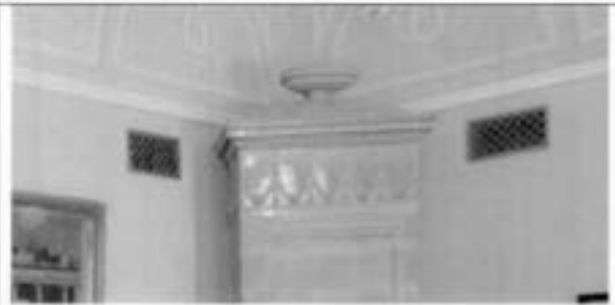
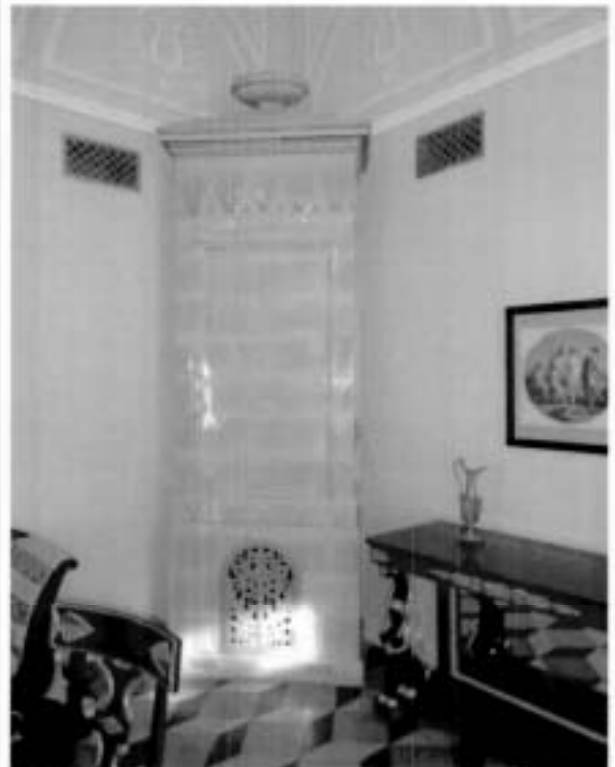
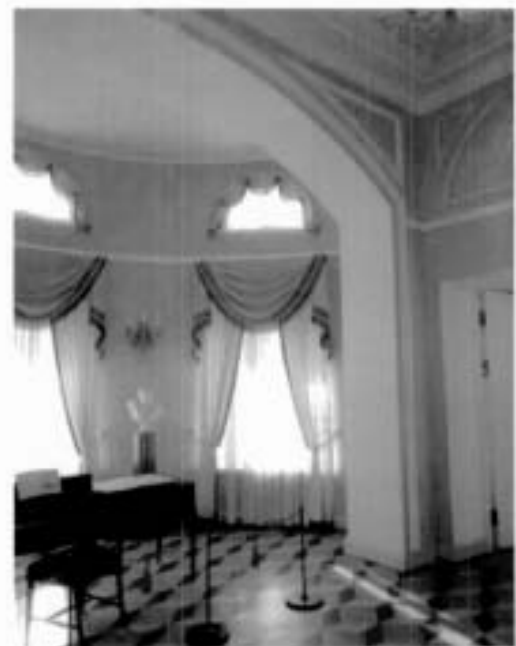
печь угловая глазурованного светло-серого изразца с рельефным рисунком; верхняя часть печи декорирована высоким рельефом в виде цветочных гирлянд; с лицевой стороны глубокая филенка, заключенная в рельефную каннелированную с перевязью раму; карниз профилированный большого выноса, в нижней части декорированный растительным орнаментом; навершие в виде вазы продолговатой формы; над толкой периметральный фриз из рельефных медальонов; дверцы топки чугунные с литым рисунком растительного рисунка; в нижней части изразцы с желобками; душники медные с ручкой поворотного типа; время: 2-я пол. XIX в.; размеры: высота – 400, ширина – 104, глубина – 86 см; количество: 2;

исторические дверные проемы – местоположение, габариты, конфигурация (прямоугольные);

заполнение дверных проемов – материал (дерево), конструкция (двери двухстворчатые), оформление (профилированные филенки);

приборы дверные – ручка-фаль в форме завитка аканта;

полуциркулярная часть помещения фланкирована аркой с коробовым завершением и замковым камнем;

покрытие пола – вид (паркет), материал (дерево), техника исполнения (столярная работа, набор, лакировка), рисунок (геометрический);

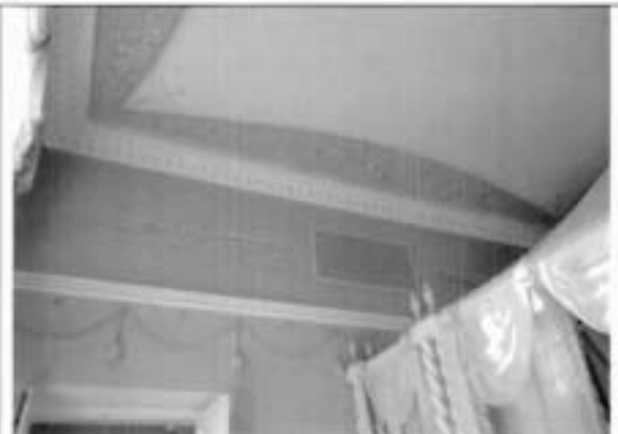
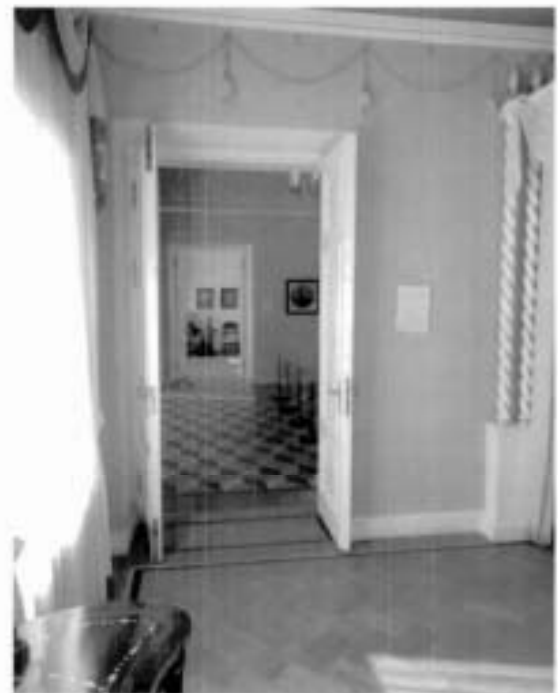
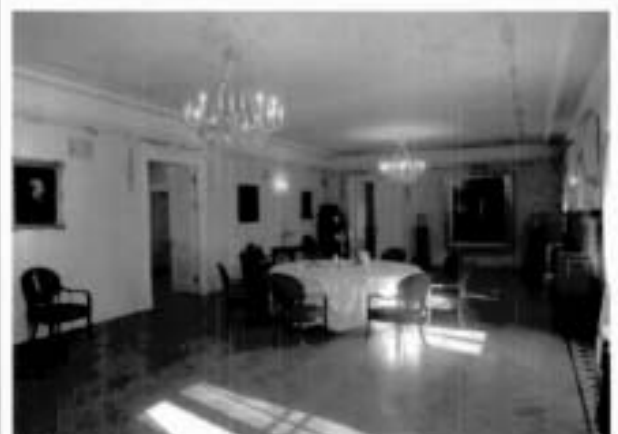
оформление потолка и стен – профилированные рама и карниз с растительными порезками, с полихромными росписями (темперно-клеевая живопись по штукатурке) по периметру в виде фризов из перекрещенных тирсов, увитых виноградными лозами, розовых гирлянд, розетт с пиками, в центре две круглых розетты по внешнему краю с трилистниками, стилизованными лирами и виноградными лозами;

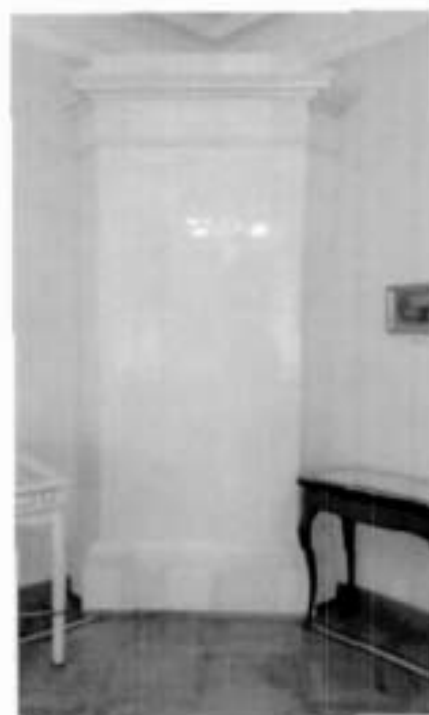
пом. № 3, площадью 62,7 кв.м.:

печь угловая глазурованного  
белого изразца; с  
профилированным плитом;  
навершие и верхняя часть печи  
с рельефными изразцами из  
венков с цветами;

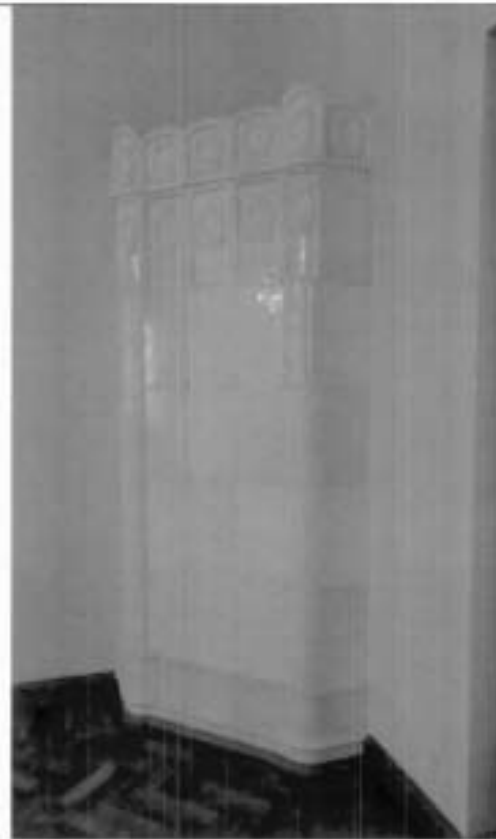
пом. № 20, площадью 41,8  
кв.м.:

печь средистенная белого  
изразца без декора; карниз  
небольшого выноса, гладкий;  
душники и заслонки латунные;  
дверца топки с ручкой (скоба)  
латунной;  
время: кон. XIX в.;  
размеры: высота – 300 см,  
ширина – 110 см, глубина – 40  
см;

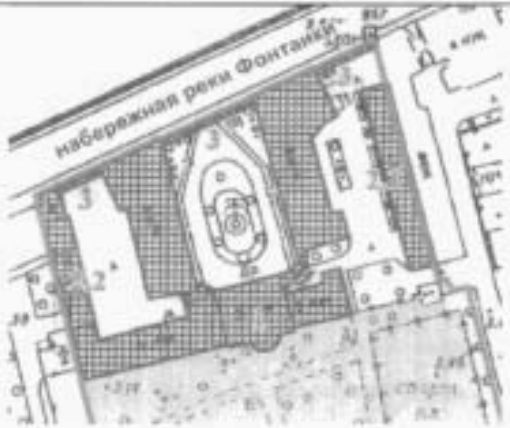
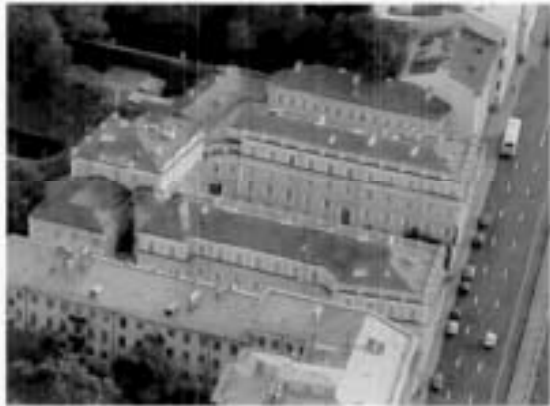
| № пп | Видовая принадлежность предмета охраны | Предмет охраны | Фотофиксация |
|---|---|---|---|
| 1 | Объемно-пространственное решение: | <p>исторические габариты и конфигурация в плане (прямоугольные) корпусов, западный – примыкает к главному зданию, восточный – отдельно стоящее здание;</p> <p>габариты и конфигурация крыши, включая дымовые трубы, материал кровли (листовой металл), исторический колер его окраски.</p> | |

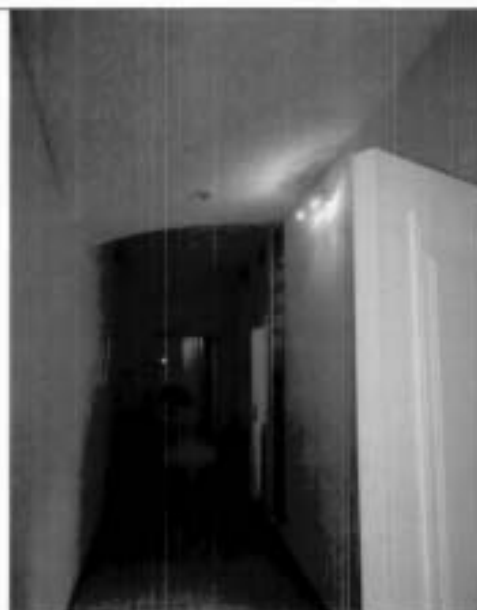
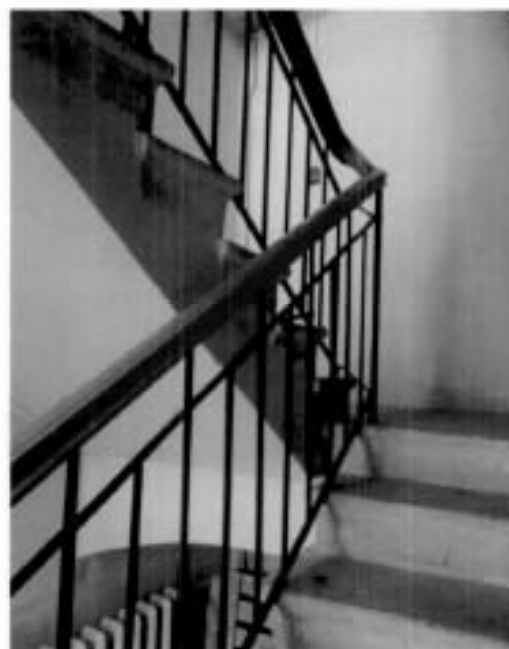
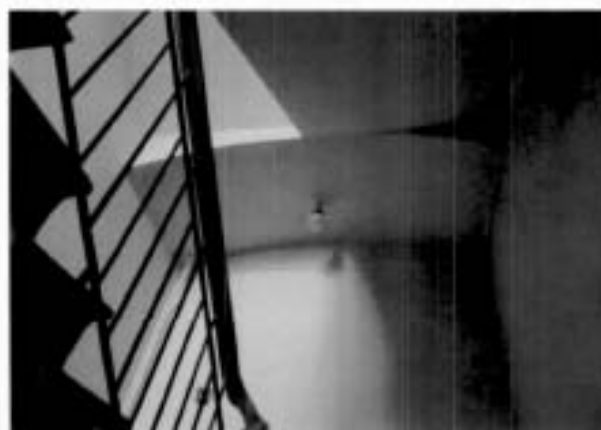
исторические лестницы – местоположение, габариты, конфигурация, архитектурно-художественное оформление, включая:

лестницы 1-ЛК – 4-ЛК – с известняковыми ступенями и площадками, двухмаршевые, с площадками по сводам, с металлическим ограждением простого рисунка (вертикальные прутья), с профилированным деревянным поручнем.

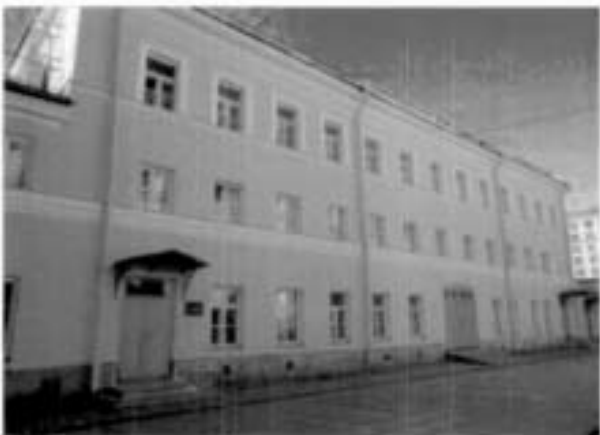
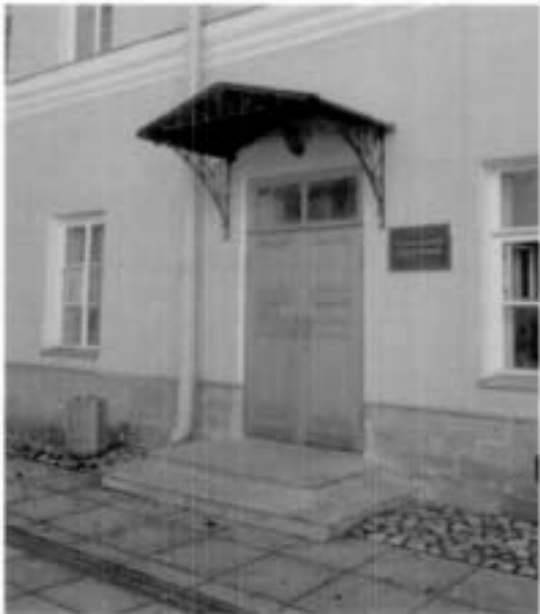
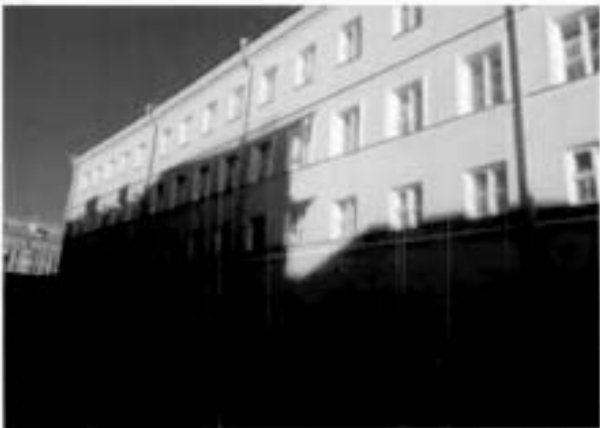
| 4 | Архитектурно-художественное решение фасадов: | <p>лицевые фасады: трехэтажный — западного флигеля, четырехэтажный — восточного флигеля, симметричные, выполнены в приемах классицизма;</p> <p>вид материала отделки цоколя — известняк;</p> <p>вид материала и характер отделки фасада — окрашенная гладкая штукатурка;</p> <p>крыльцо — материал (известняк), местоположение (перед дверными проемами), габариты, конфигурация;</p> <p>воротный проем западного корпуса с пандусом — местоположение, габариты, конфигурация (с лучковым завершением);</p> <p>исторические дверные проемы — местоположение, габариты, конфигурация;</p> <p>заполнение дверных проемов — материал (дерево), конструкция (двери двухстворчатые с прямоугольными остекленными фрамугами), оформление (прямоугольные профилированные филленки);</p> <p>исторические оконные проемы — местоположение, габариты, конфигурация (прямоугольные);</p> <p>историческое заполнение оконных проемов — материал (дерево), цвет, рисунок расстекловки;</p> <p>профилированные наличники в оформлении оконных проемов 3-го этажа;</p> <p>профилированные междуэтажные тяги и подоконные карнизы;</p> <p>профилированный венчающий карниз.</p> | |

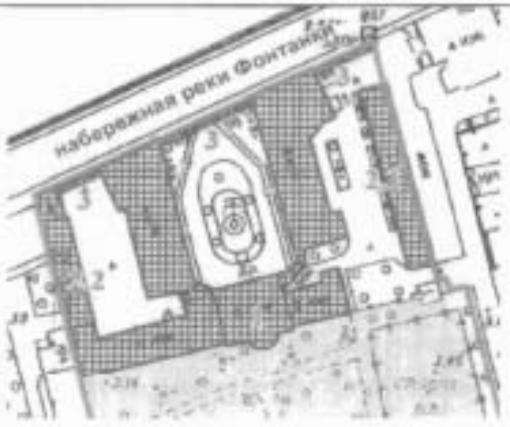
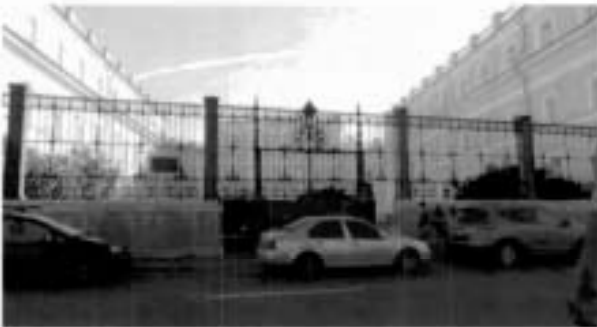
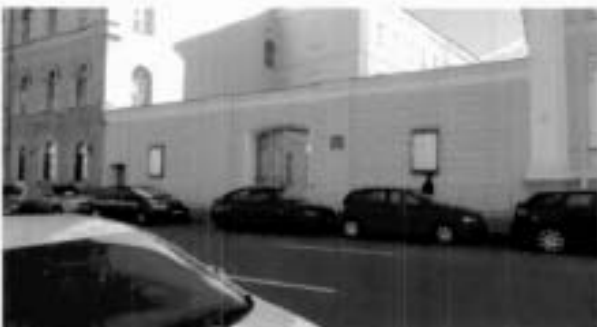
| № пп | Видовая принадлежность предмета охраны | Предмет охраны | Фотофиксация |
|---|---|---|---|
| 1 | Объемно-пространственное решение: | местоположение (по красной линии набережной реки Фонтанки), габариты, конфигурация; состоит из трех частей: центральная – решетка на цоколе (ограждает курдонер) и боковые – глухая ограда (ограждает дворы). | |

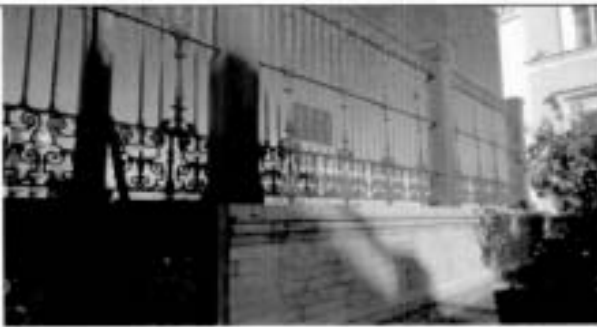
| № пп | Видовая принадлежность предмета охраны | Предмет охраны | Фотофиксация |
|---|---|---|---|
| 3 | Архитектурно-художественное решение: | центральная часть: чугунная решетка на цоколе, облицованном известняком; состоит из ряда опорных стоек и секций между ними; стойки: в виде пилонов с профилированными филеями с литьем геометрического рисунка и капителями с иоником; секции: между четырьмя фигурными балясинами, декорированными волотами, | |

вертикальные гладкие прутья круглого сечения; по верхнему и нижнему поясу ажурные фризы из волот и рокайлей;

ворота — местоположение, габариты, конструкция (двухстворчатые), оформление (верхняя часть идентична оформлению секций, в центральном поле — композиция из волот и фигурной балясины с шестигранным фонарем; нижняя часть ворот — с ажурным рисунком из выкружек и волот);

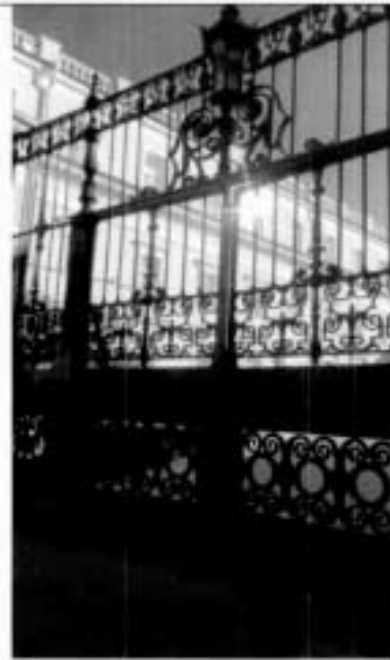
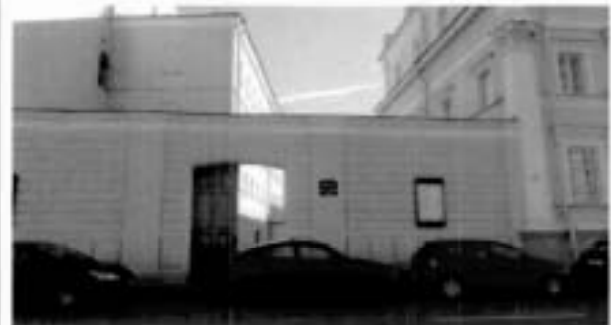
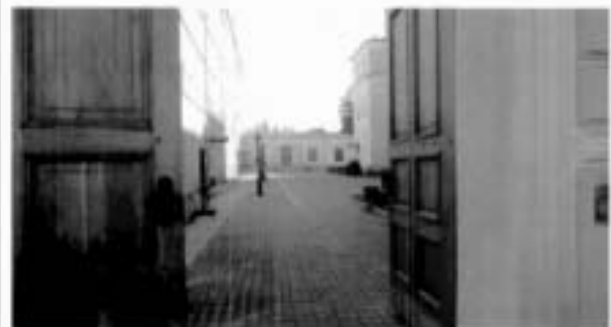
вид материала отделки цоколя — известняк;

вид материала и характер отделки фасада — окрашенная рустованная штукатурка,

оформление стен — гладкие пилластры, профилированные филленки, профилированная тяга, профилированный венчающий карниз;

воротные проемы местоположение, габариты, конфигурация (с лучковым завершением), оформление (профилированные наличники, всецельный руст);

заполнение воротных проемов — материал (дерево), конструкция (ворота двухстворчатые), оформление (профилированные филленки), воротные приборы — материал (металл), форма (накладные личины овальной формы с круглыми кольцами).

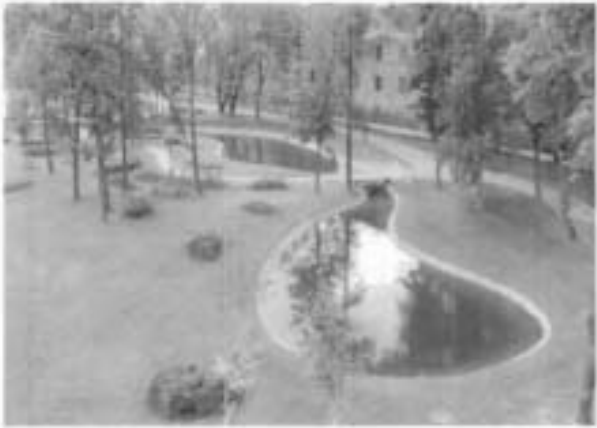
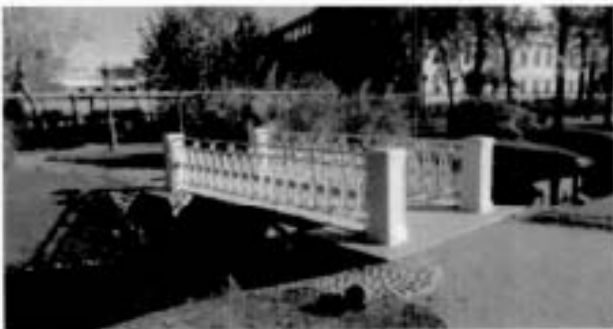
| 2 | Гидротехническая система* | <p>пруд – местоположение (северная часть сада), абрис береговой линии; конструкция берегоукрепления: мощение булыжным камнем, одерновка откосов;</p> <p>однопролетные металлические мосты (пять) – габариты, местоположение, архитектурное решение**.</p> | |

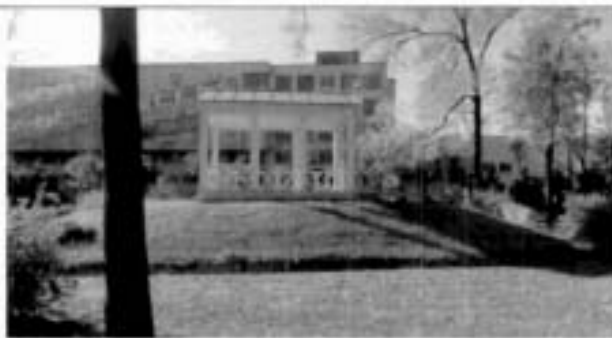
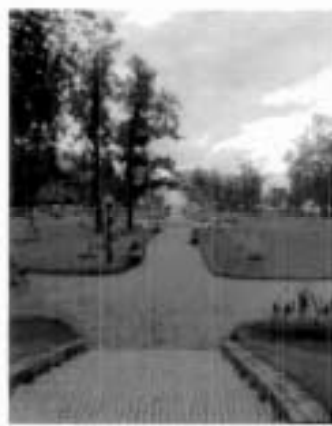
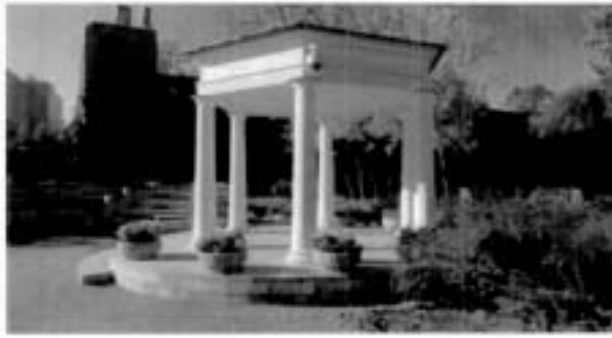
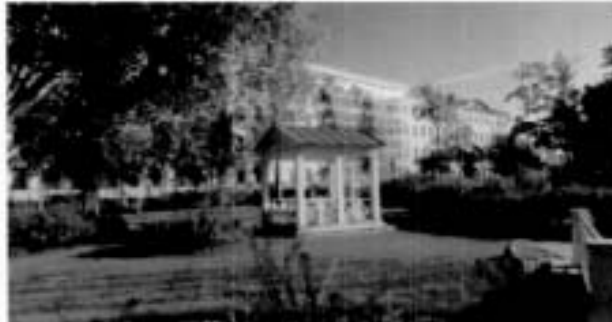
| | <p>Малые формы*:</p> <p>историческое архитектурно-художественное решение, местоположение, материал (дерево) и габариты Большой беседки (арх. А.М. Горностаев);</p> <p>лестница: местоположение, габариты;</p> <p>беседки (две) — местоположение, габариты, материал (дерево, известняк, штукатурка), оформление;</p> | | |

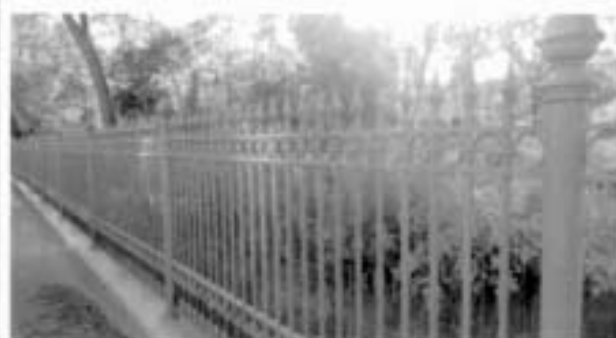
ограда – местоположение,  
габариты;

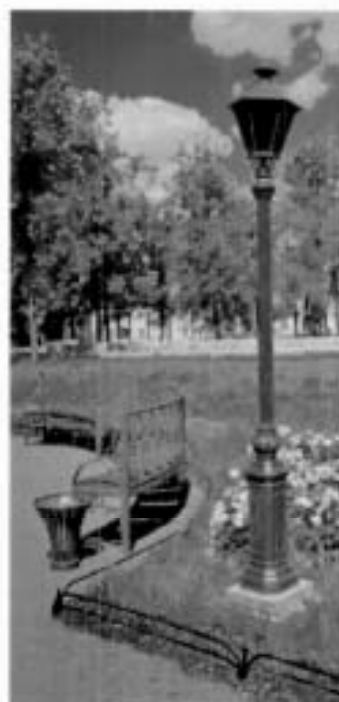
фонари освещения: габариты,  
материал, архитектурно-  
художественное решение;

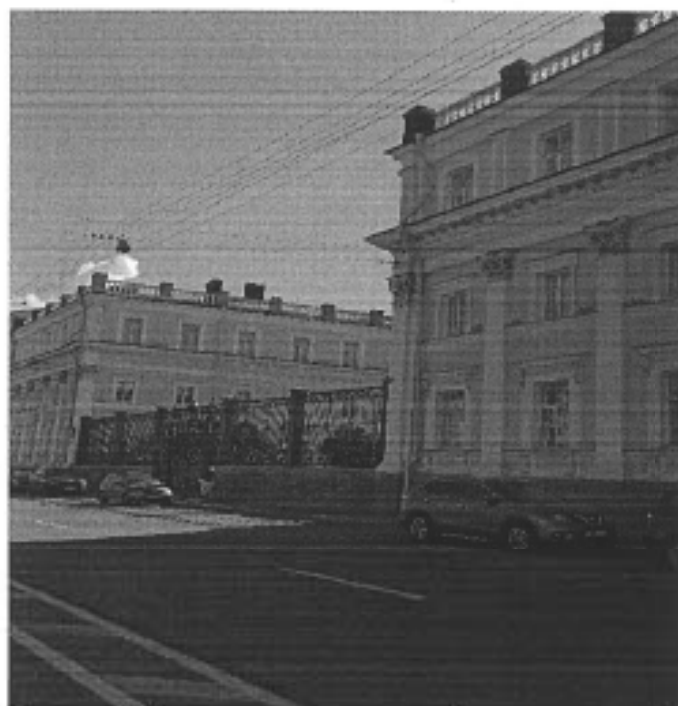
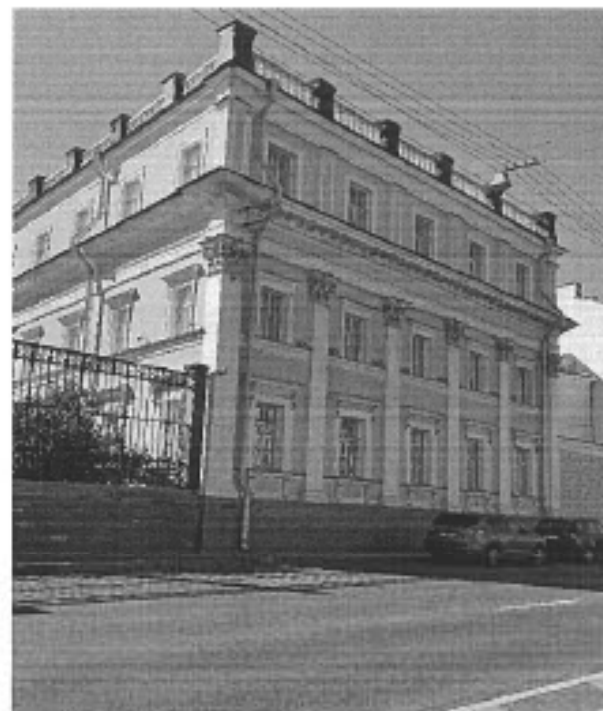
Северный фасад главного дома (со стороны набережной реки Фонтанки)

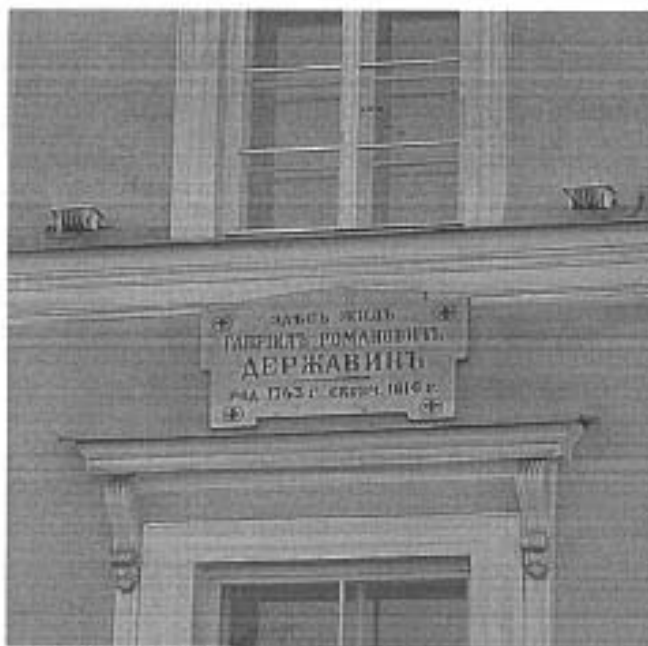
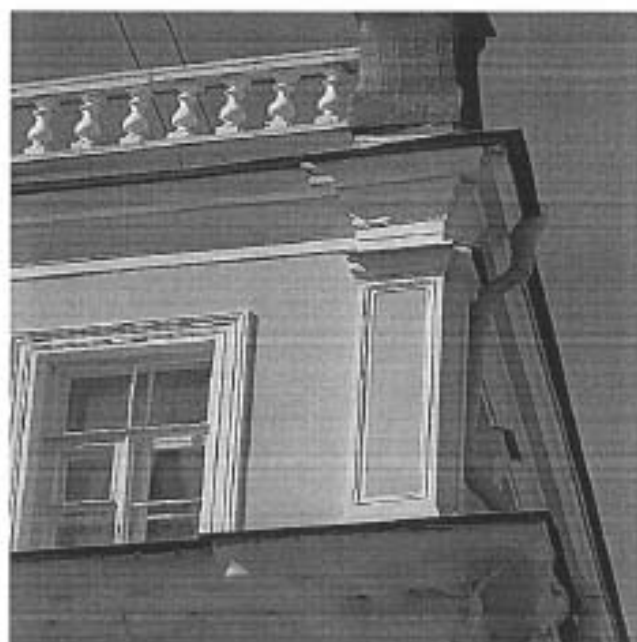
Северный фасад

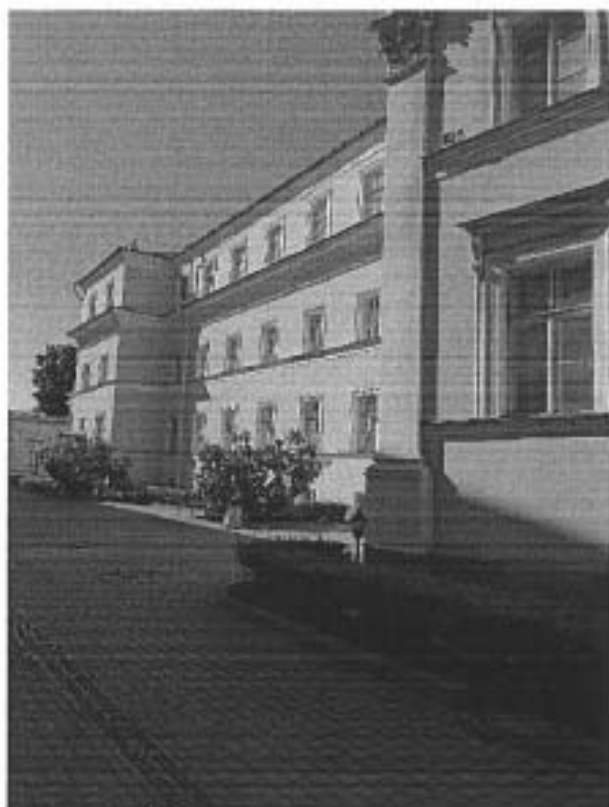
Восточный фасад главного дома

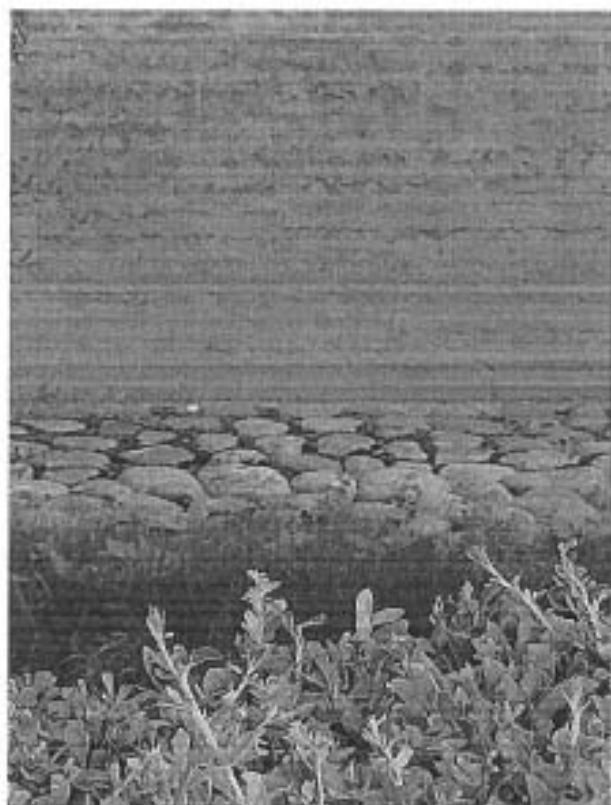
Отмостка булыжная, известняковые плиты

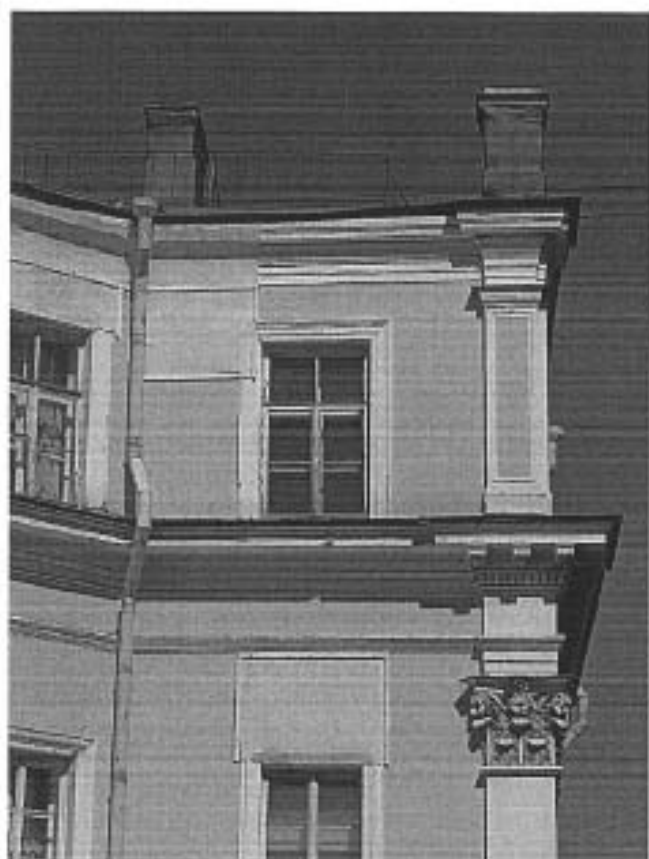
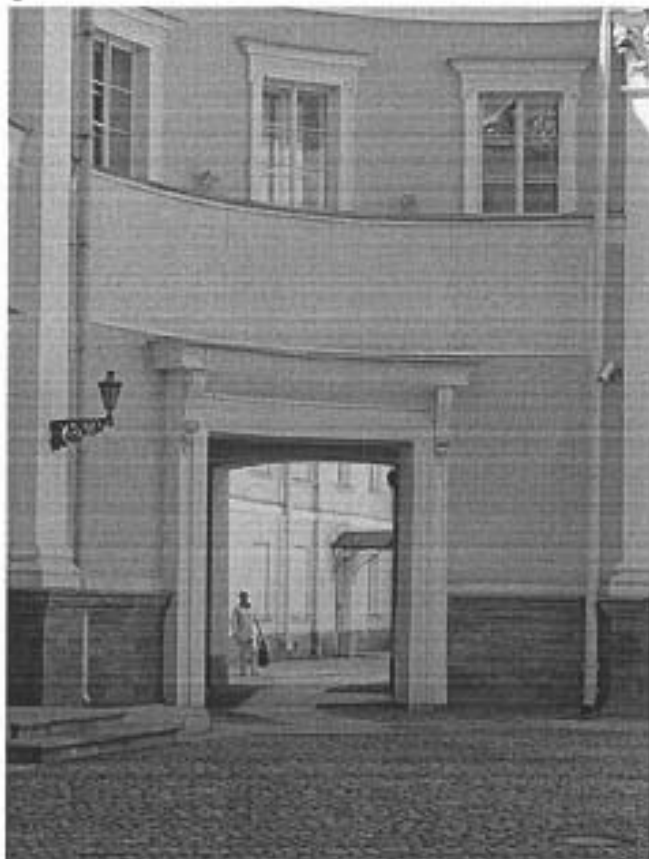
Главный северный фасад со стороны сквера, памятник Г.Р.Державину в сквере курдонера

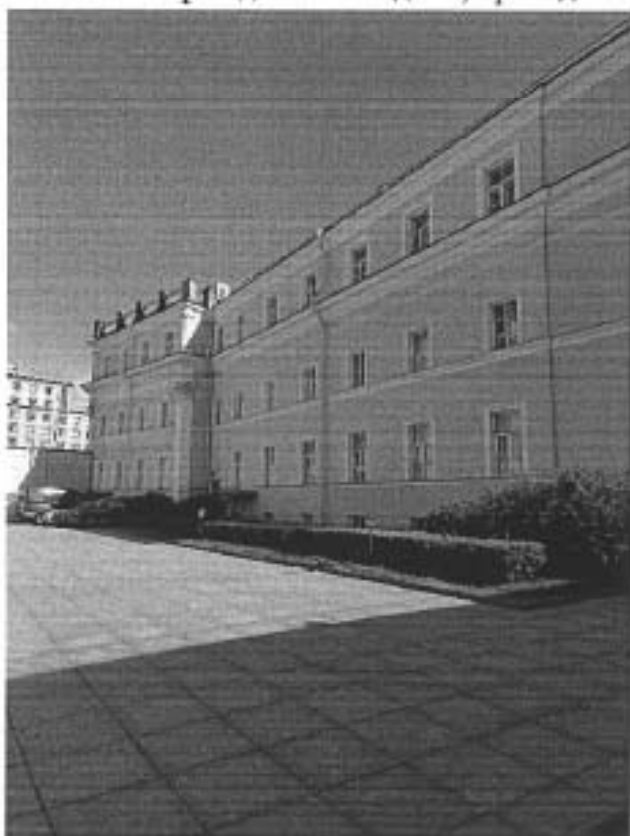
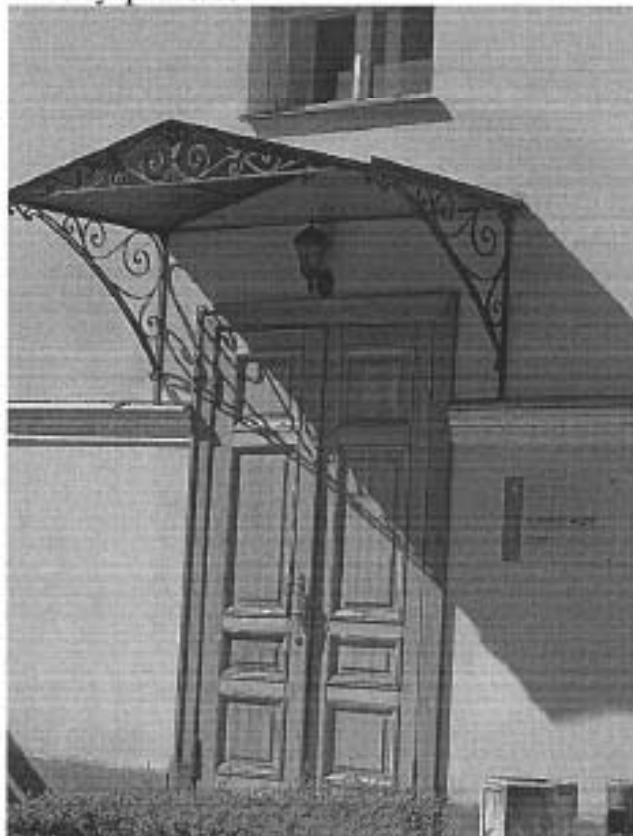
Западный фасад главного дома, дверное заполнение на восточном фасаде главного дома

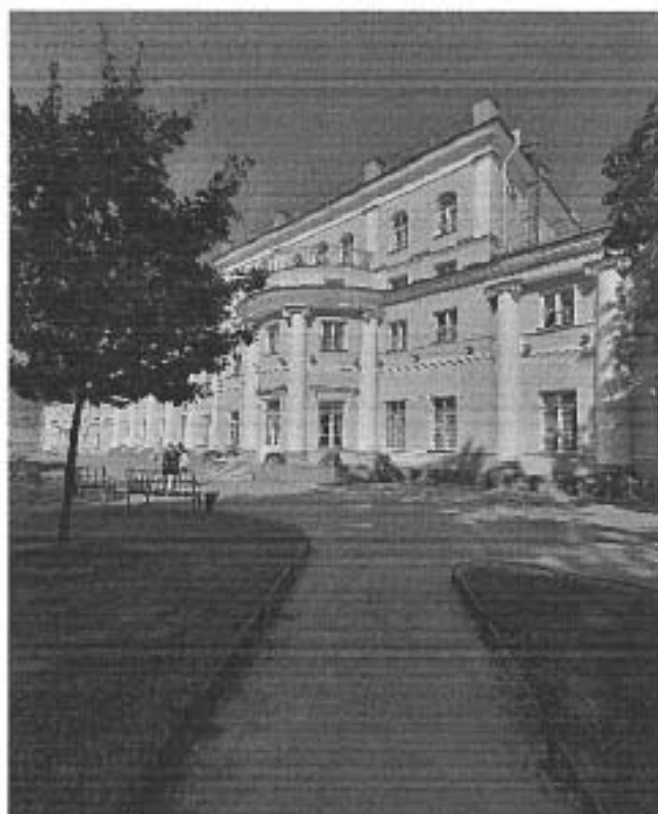
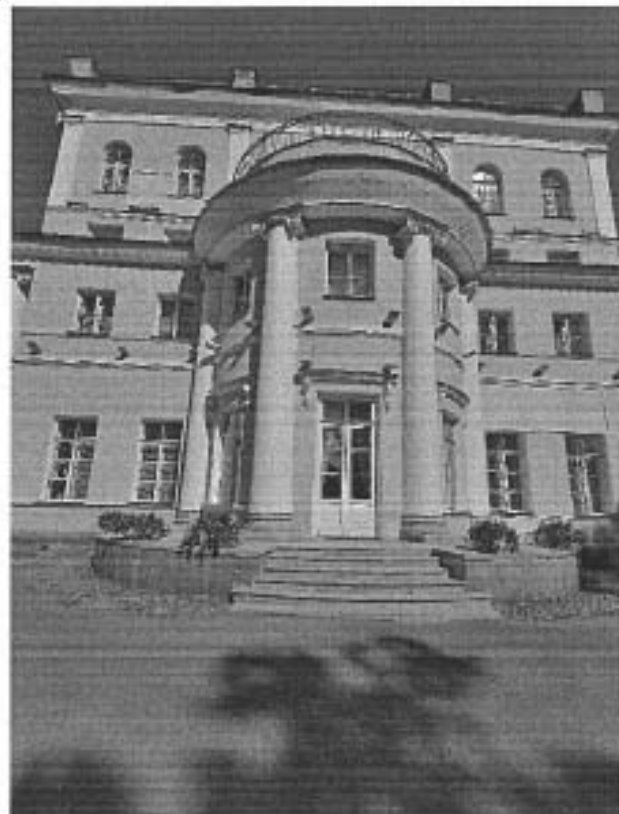
Южный фасад главного дома, центральная часть южного фасада

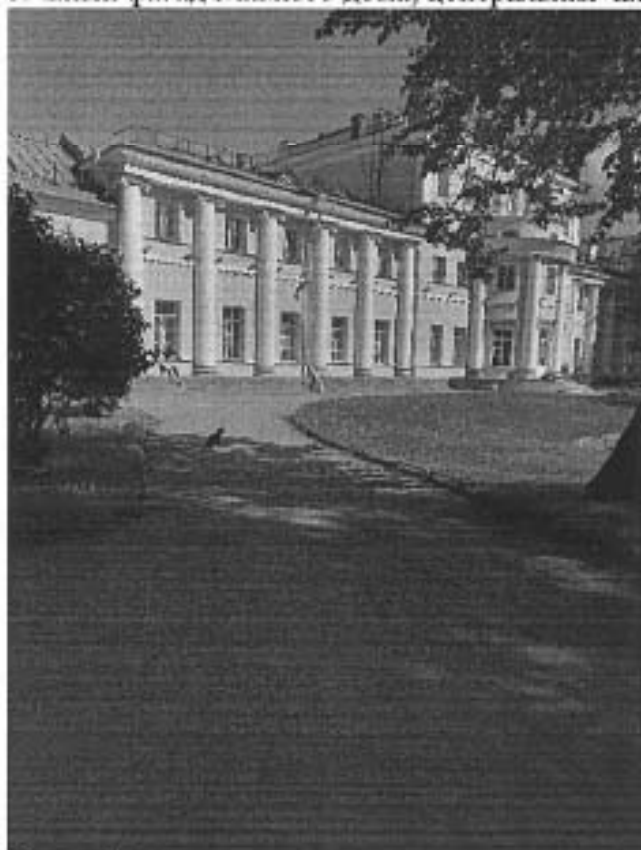
Южный фасад главного дома, интерьер

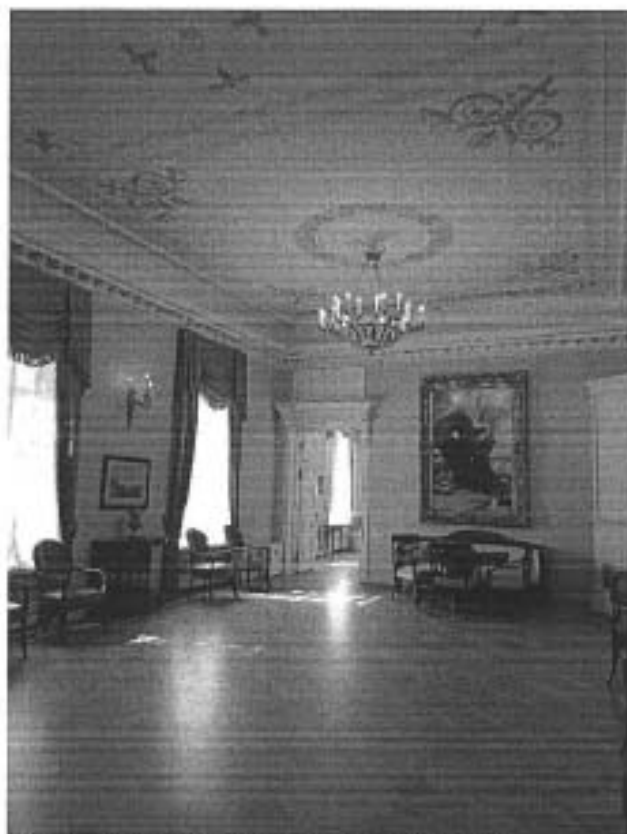
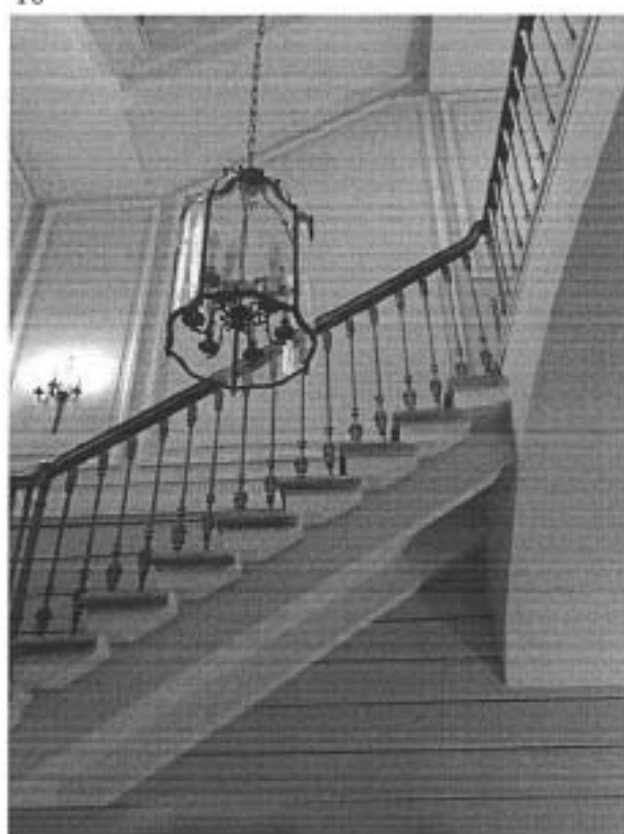
Интерьеры главного дома, лестница

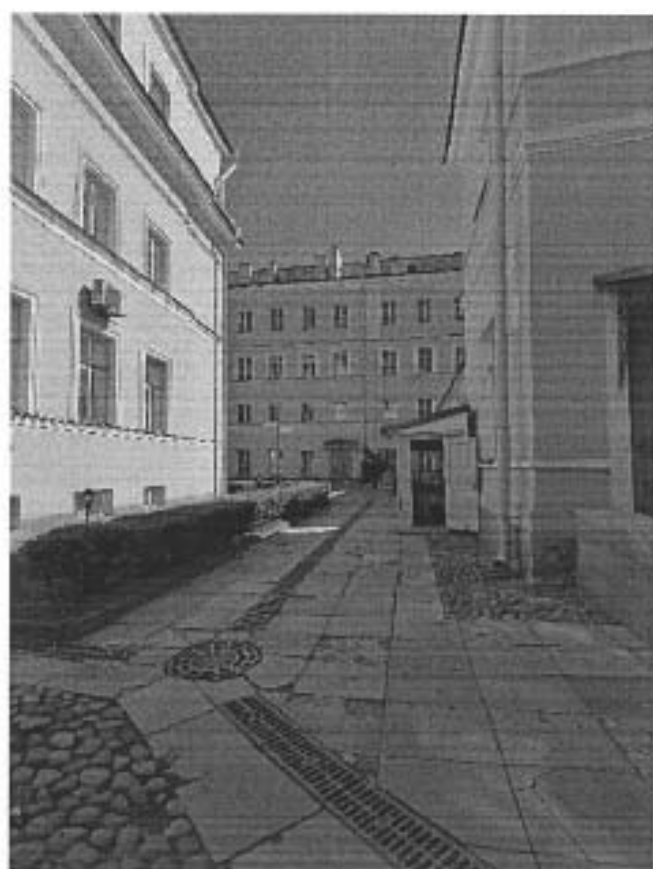
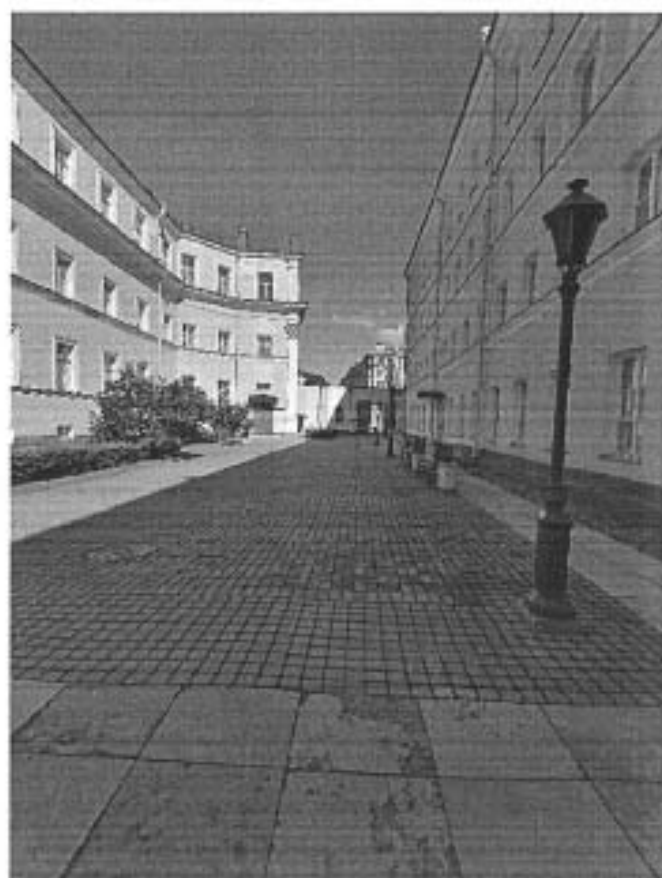
Проход к восточному флигелю, фасады главного дома и восточного флигеля
