Акт по результатам государственной историко-культурной экспертизы раздела об обеспечении сохранности объекта культурного наследия федерального значения "Усадьба Державина Г.Р." по адресу: г. Санкт-Петербург, наб. р. Фонтанки, дом 118, лит.А,Д,Ж - «Обеспечение сохранности объектов культурного наследия при проведении работ по реконструкции нежилого здания, расположенного по адресу: г. Санкт-Петербург, Измайловский пр., д. 2, лит. В.», шифр 23.05/22.1-ОСОКН, разработанного ООО «ГСК-Строй» в 2024 году, входящего в состав проектной документации «Реконструкция нежилого здания, расположенного по адресу: г. Санкт-Петербург, Измайловский пр., д. 2, лит. В.», при проведении земляных, строительных, мелиоративных, хозяйственных работ, предусмотренных статьей 25 Лесного кодекса Российской Федерации работ по использованию лесов (за исключением работ, указанных в пунктах 3, 4 и 7 части 1 статьи 25 Лесного кодекса Российской Федерации) и иных работ, включающего оценку воздействия таких работ на указанные объекты и содержащего меры по обеспечению сохранности указанных объектов при проведении таких работ в границах территорий указанных объектов либо на земельном участке, непосредственно связанном с

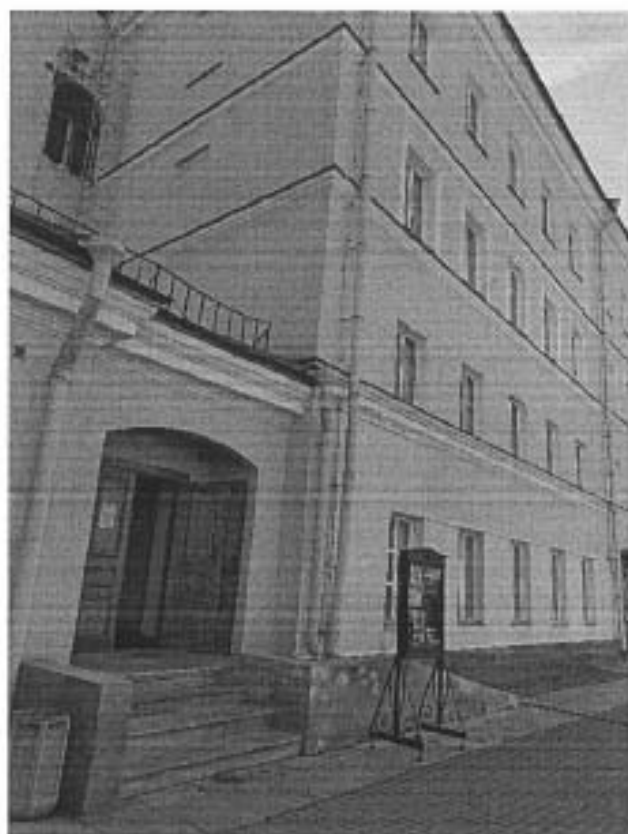
Фасад восточного флигеля

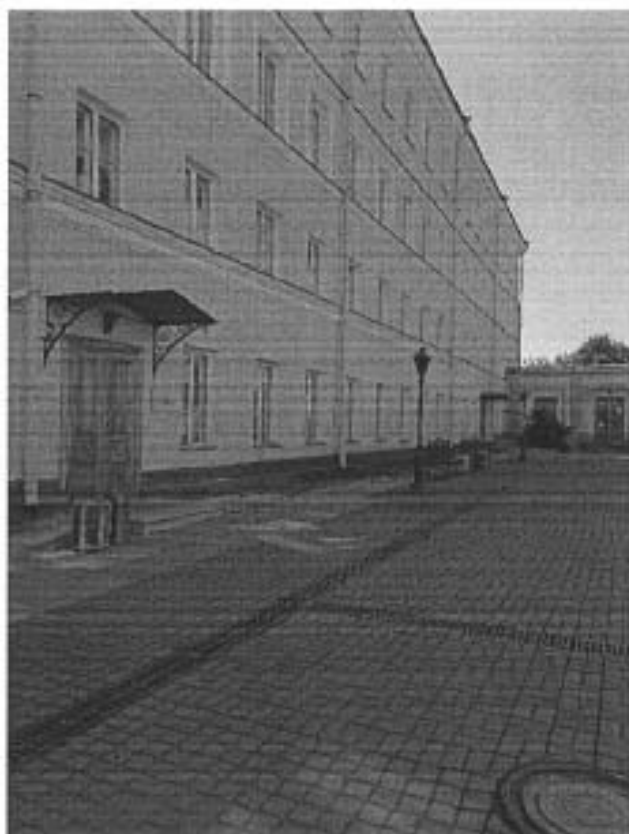
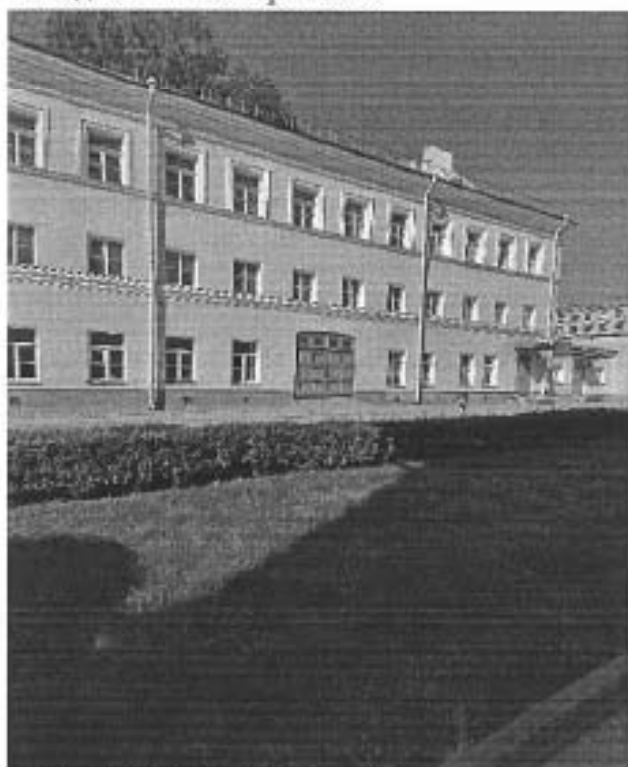
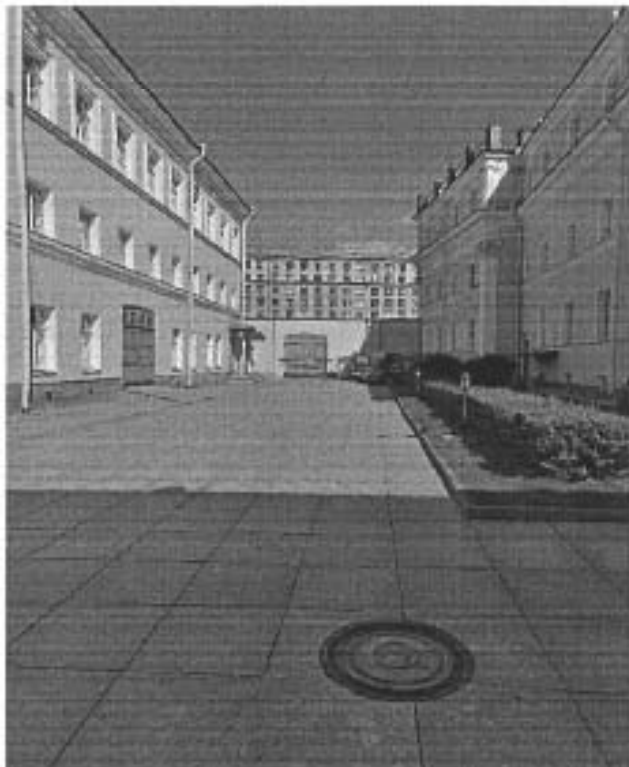
Фасад западного флигеля, фасады западного флигеля и главного дома

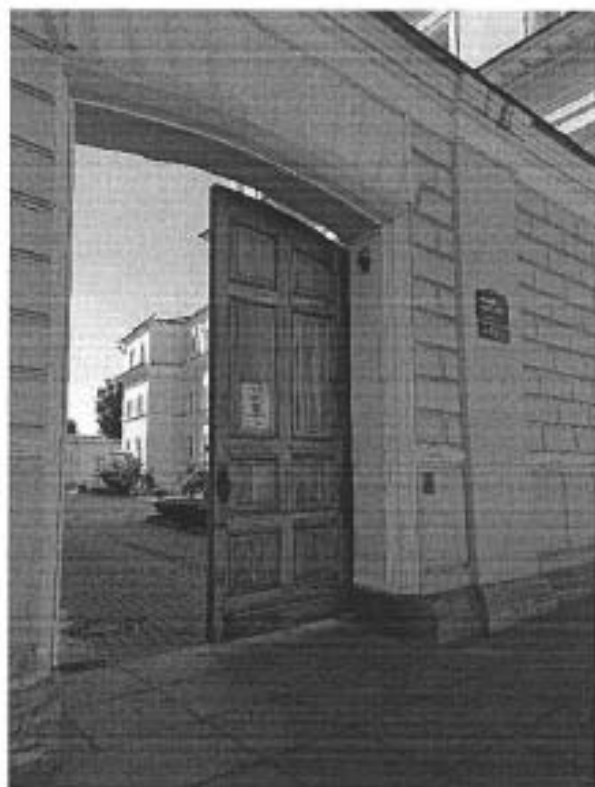
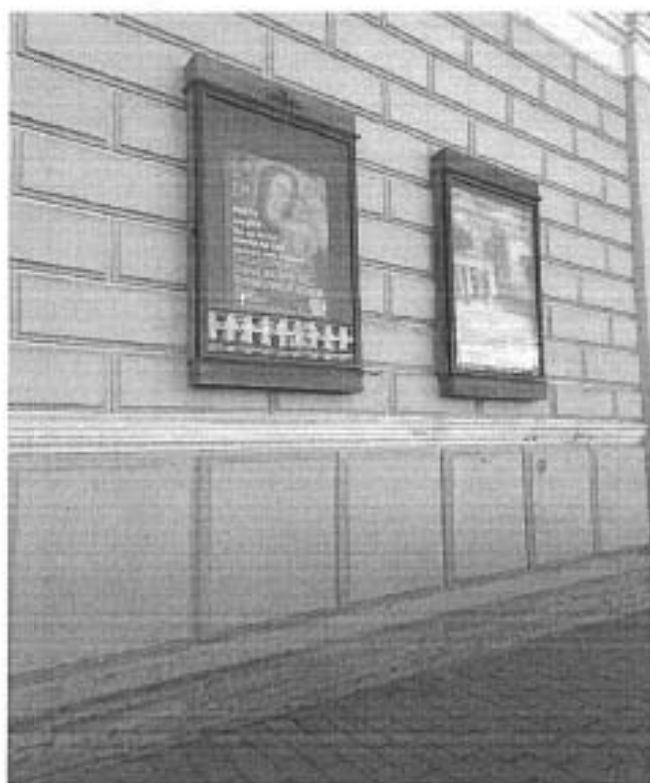
Кирпичная ограда между восточным флигелем и главным домом, воротные заполнения

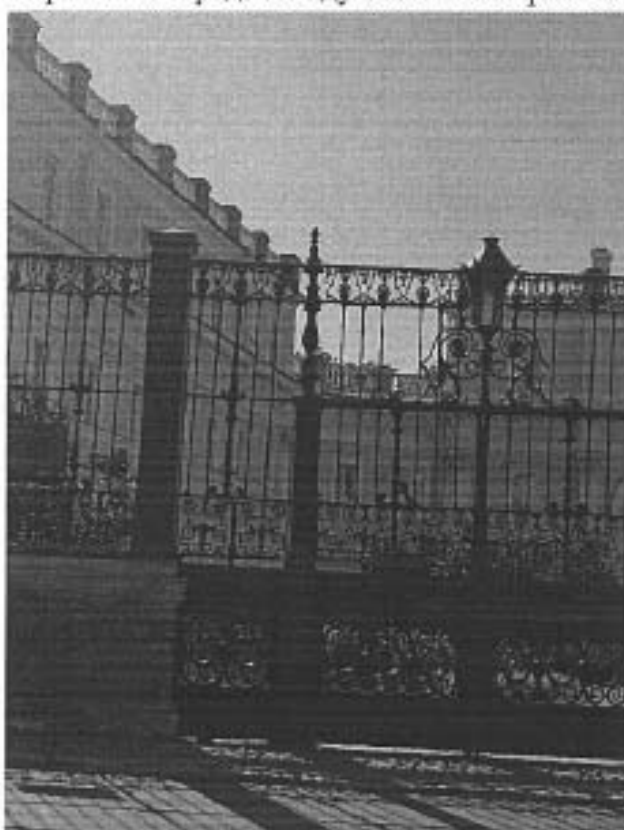
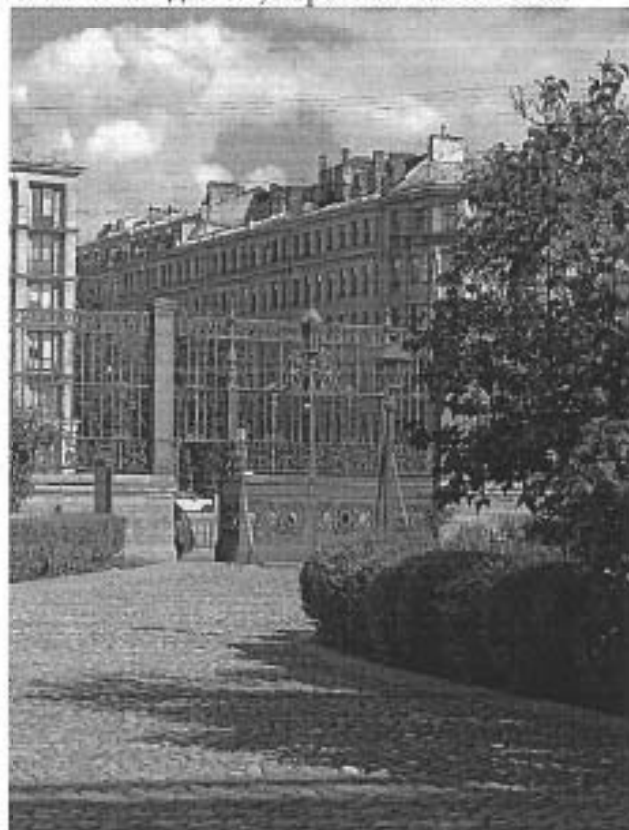
| - высокий цоколь из известняка металлической ограды в целом в удовлетворительном состоянии, на отдельных участках элементов ограды металл коррозирован. | | | | |

Металлическая ограда со стороны набережной реки Фонтанка и со стороны курдонёра

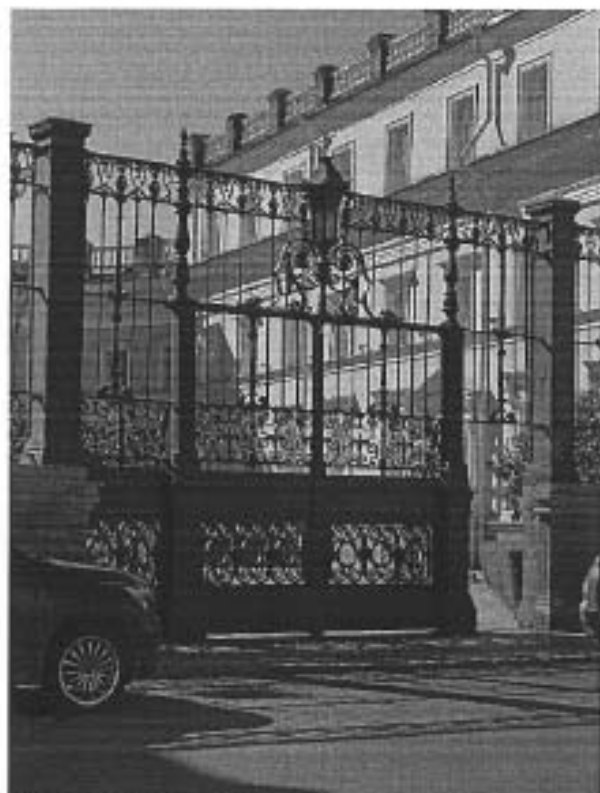
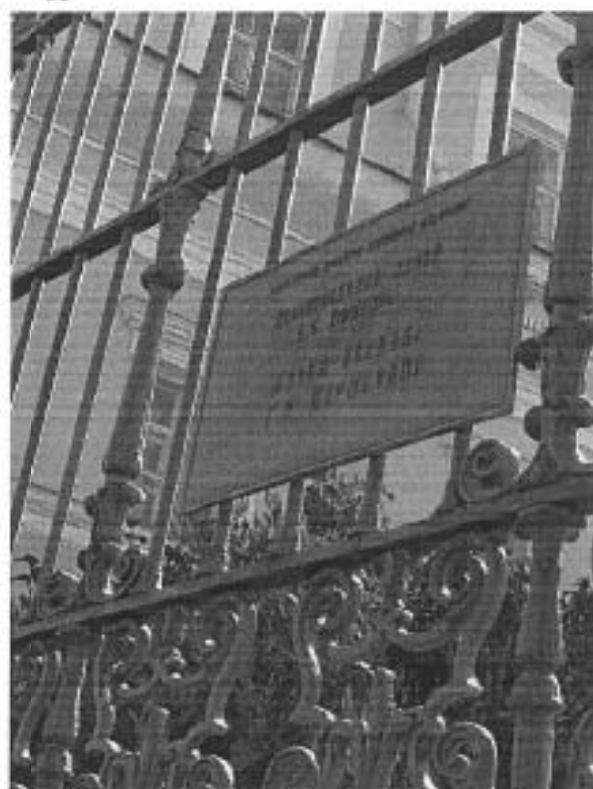
Двустворчатые металлические ворота с шестигранным фонарем

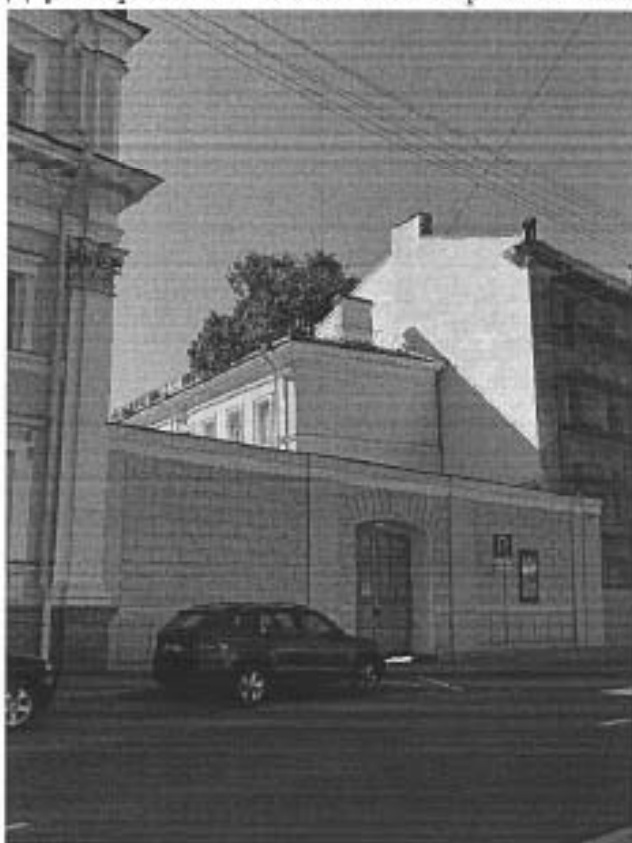
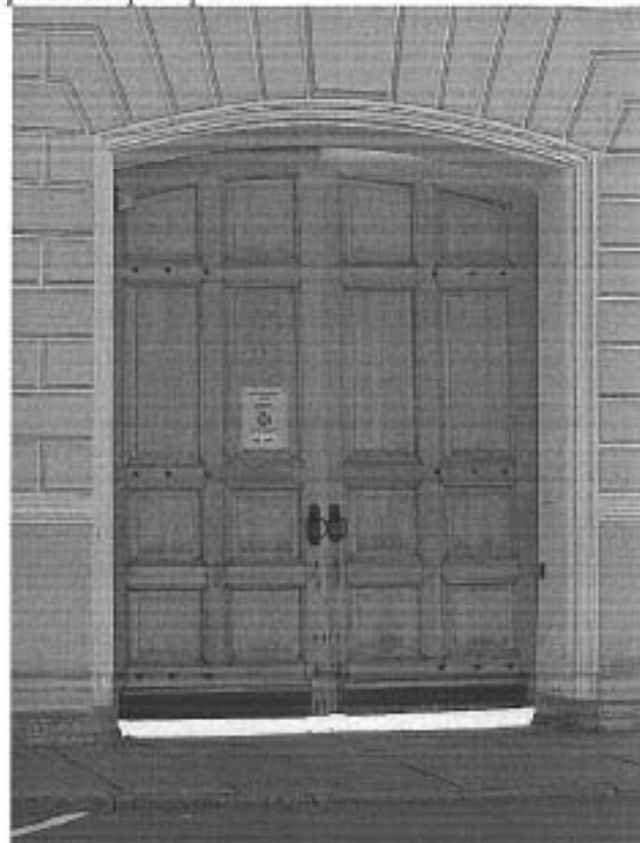
Кирпичная ограда между главным домом и западным флигелем, деревянное двустворчатое филенчатое воротное заполнение

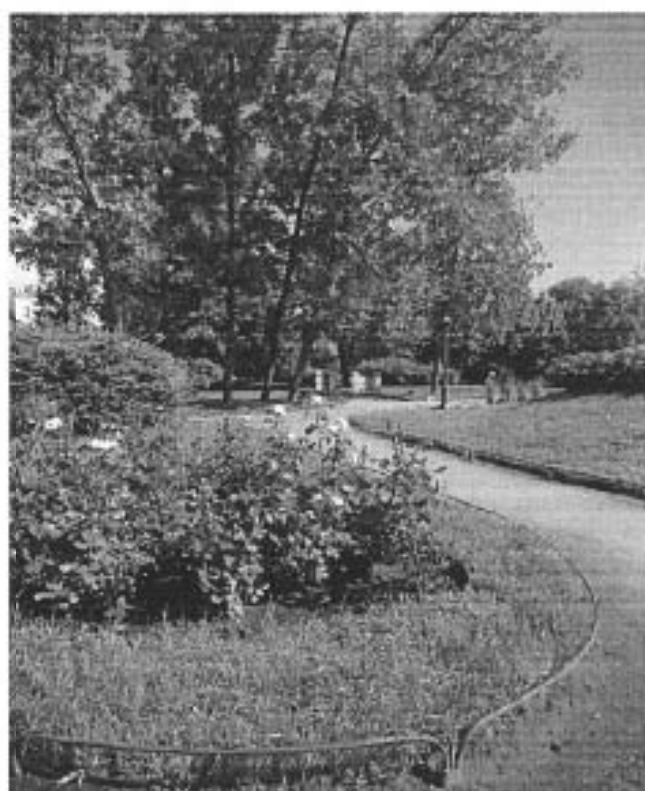
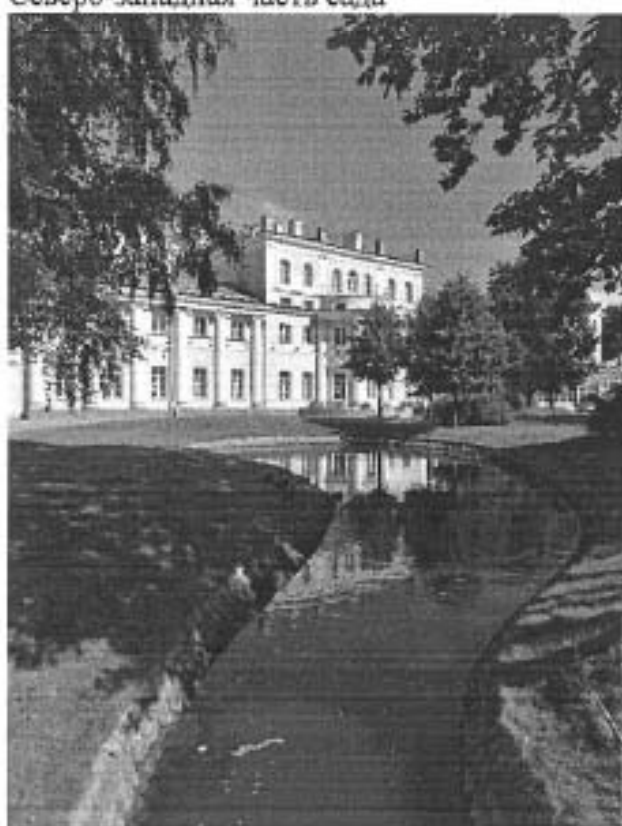
Часть гидросистемы сада (гидросистема расположена в северной части сада)

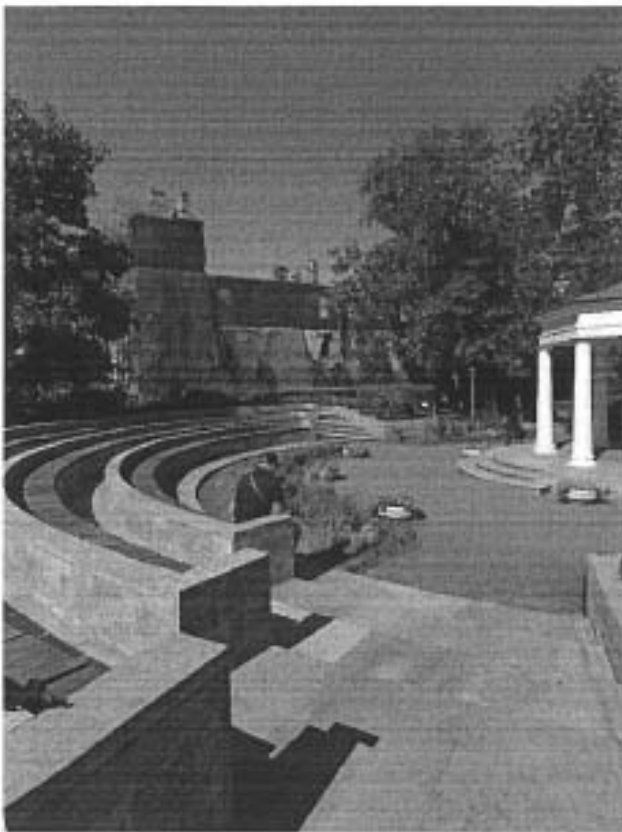
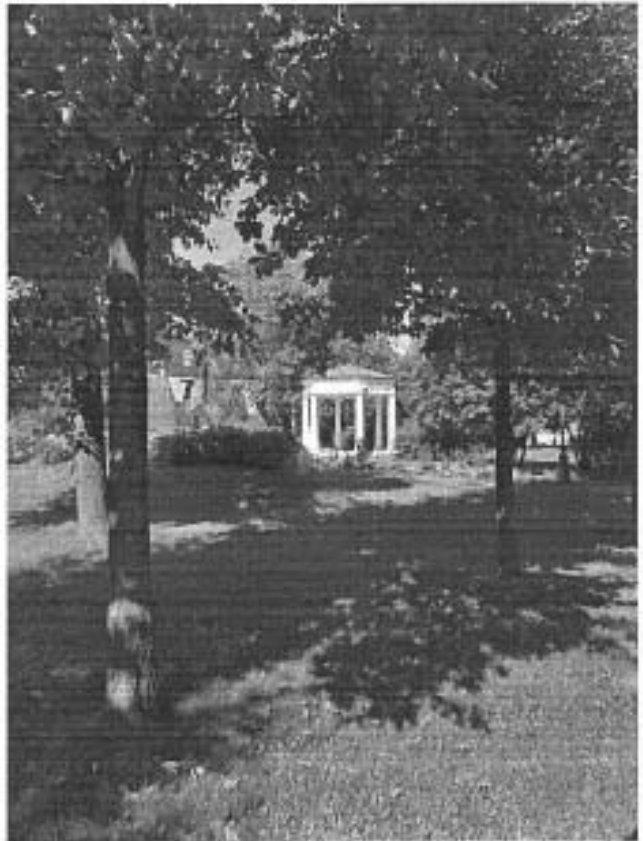
Зеленый театр (беседка и 3-х ярусный амфитеатр)

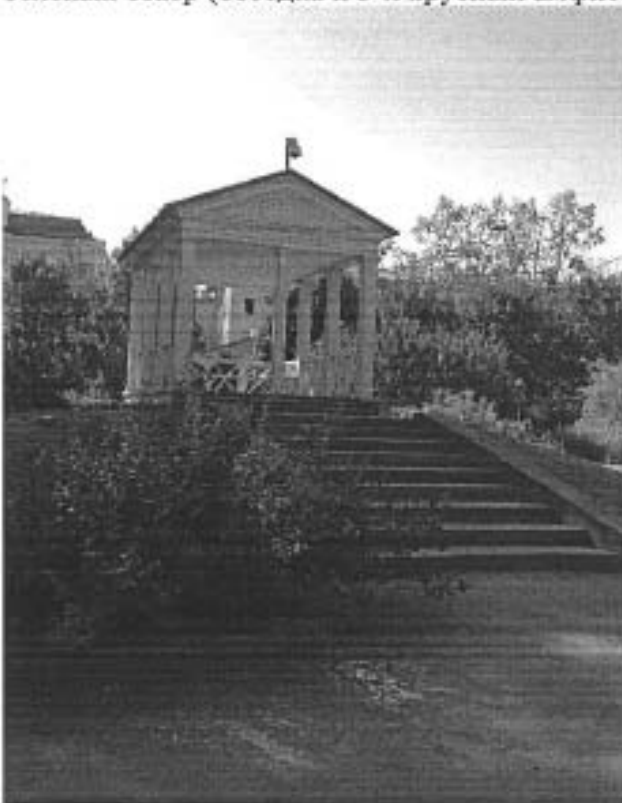
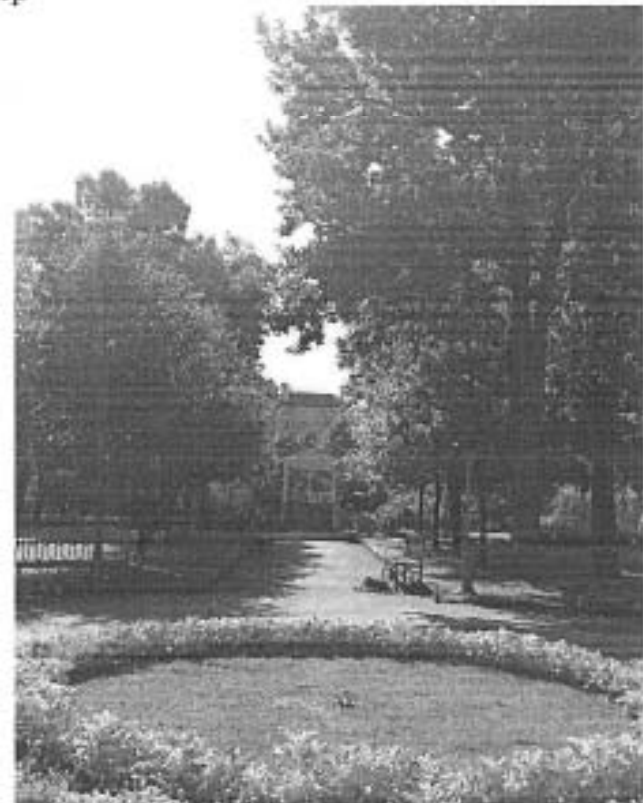
Большая беседка в южной части сада, круглая клумба и центральная дубовая аллея

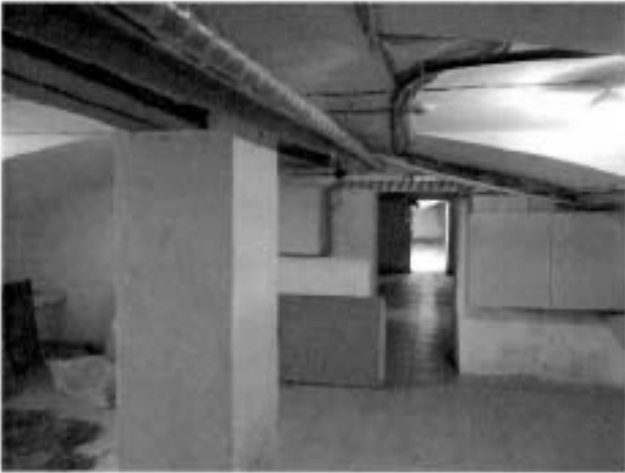
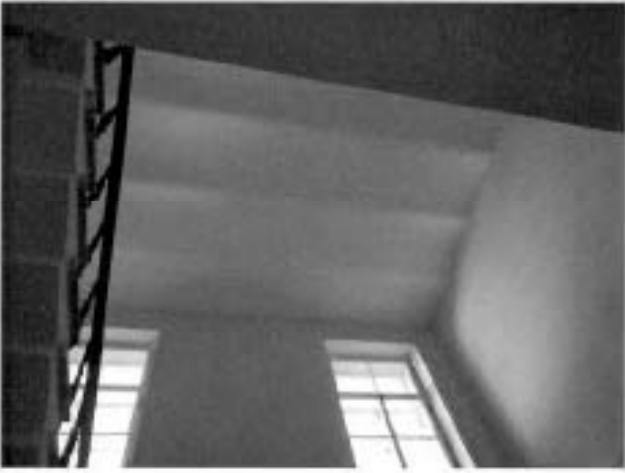
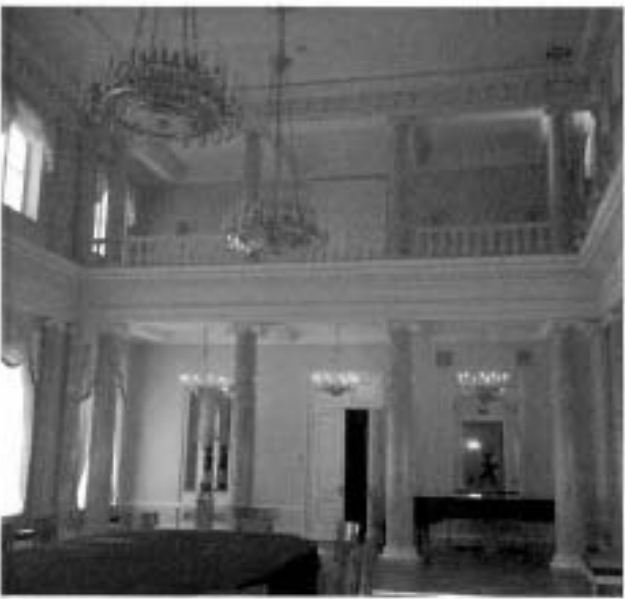
| 2 | Конструктивная система: | <p>наружные и внутренние кирпичные капитальные стены XVIII-XIX вв.;</p> <p>междуэтажные перекрытия – местоположение;</p> <p>своды:<br/>коробовые с распалубками – в уровне цокольного этажа боковых крыльев;</p> <p>пруссские по металлическим балкам – верхних площадок лестниц – 5-ЛК, 9-ЛК;</p> <p>продольные и поперечные выпущенные балки на опорных колоннах;</p> | |

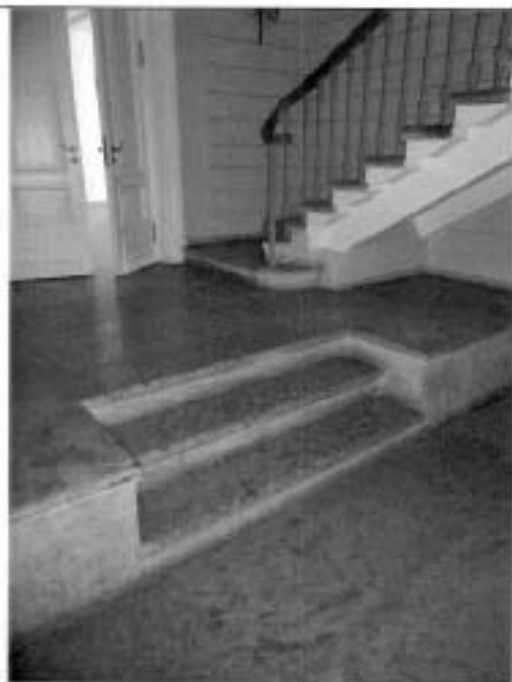
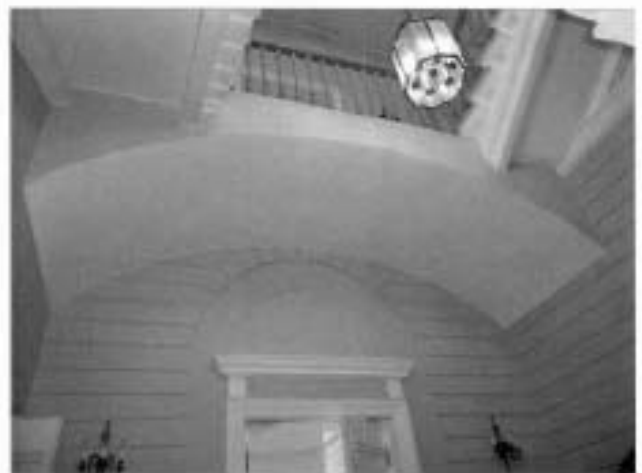
парадные лестницы 5-ЛК, 9-ЛК (восточного и западного крыльев) – трехмаршевые, на косоурах, с известняковыми ступенями и площадками, с металлическим ограждением в виде вертикальных стоек с розетками и листьями аканта, волпотами сверху и снизу, с деревянным профилированным поручнем, с площадками по сводам;

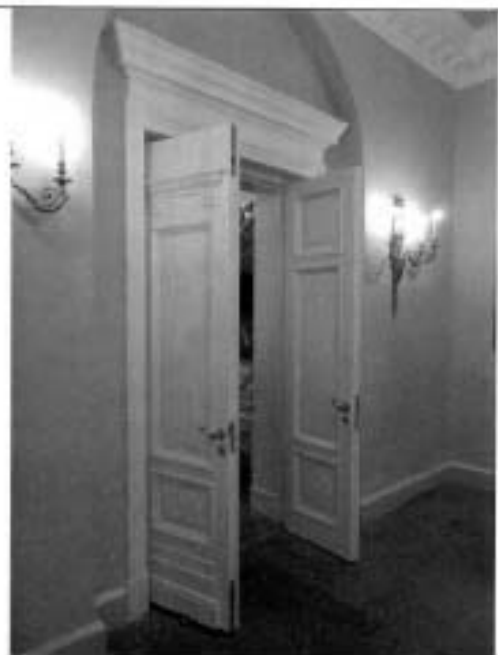
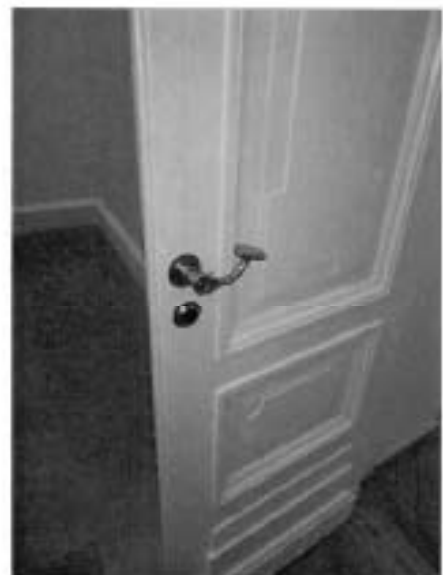
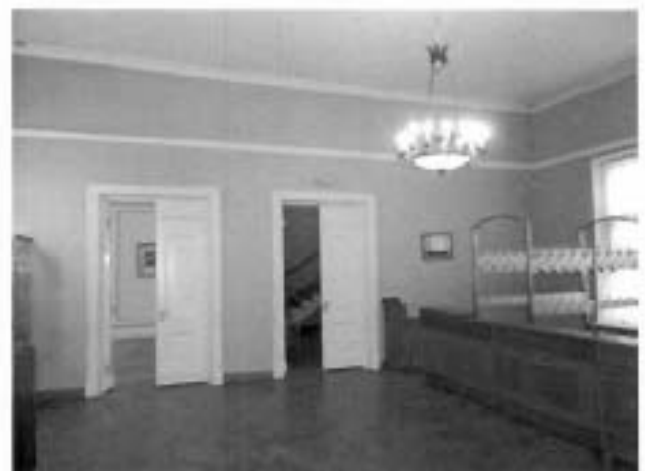
гардероб (пом. № 15, площадью 51,4 кв. м.):

оформление потолка – профилированный карниз, лепная розетка растительного рисунка;

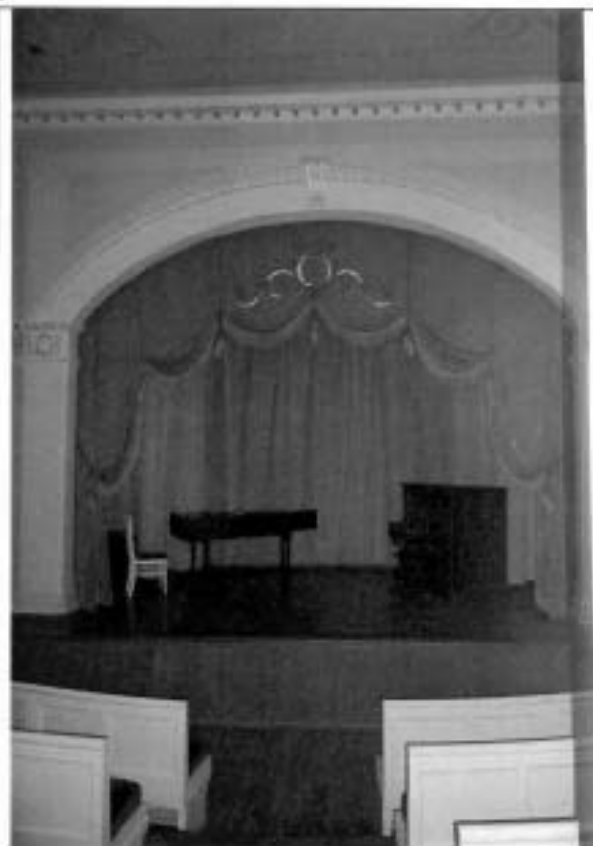
Домашний театр (пом. № 41,  
площадь 86,8 кв. м.):

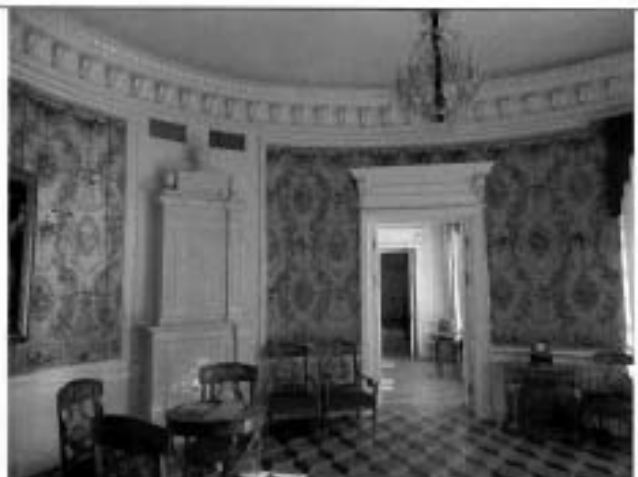
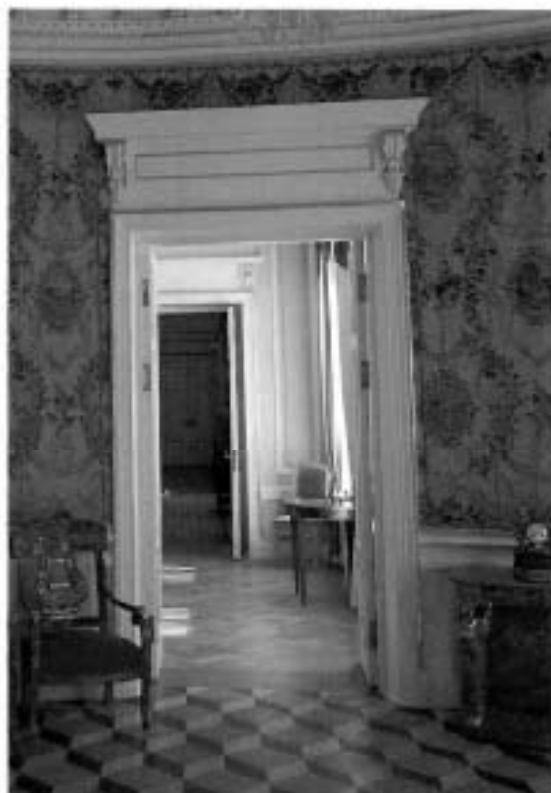
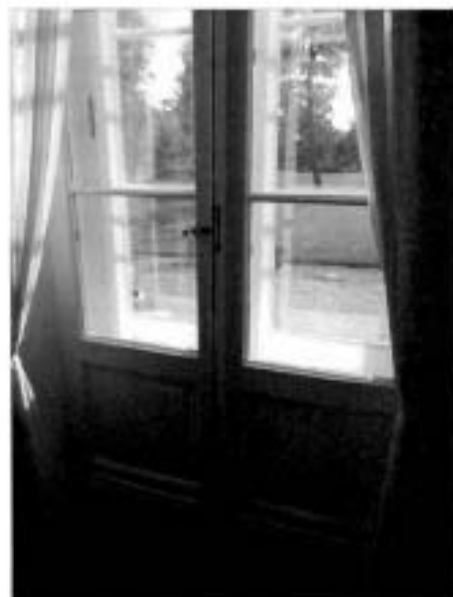
Соломенная гостиная, пом. № 11, площадью 38,9 кв.м.:

оформление потолка – профилированная круглая лепная розетка растительного рисунка, профилированный выносной карниз на акантовых кронштейнах, с растительными порезками, все детали позолочены;

оформление стен – профилированные зеркала с заполнением соломенными панно, расшитыми многоцветными миниатюрами (художники по тканям Е. Шнайдер, Е. Пластун), профилированные тяга и плинт;

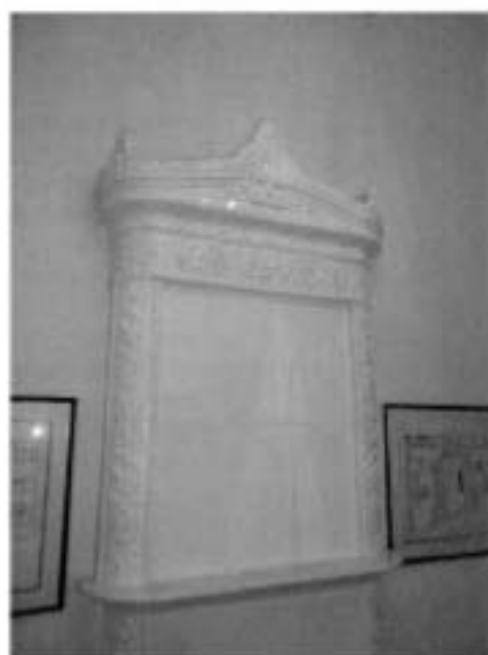
печь – средистенная, двухъярусная, белого глазурованного гладкого и рельефного изразца, со скругленными углами; с профилированными плинтос и полочкой; на скругленных углах рельефные изразцы растительного рисунка; топочное отверстие прямоугольное, дверца топки латунная; второй ярус: в центре – прямоугольная ниша; наверху из профилированного карниза, фигурного фронтона с

рельефным рокайлем и акротериями из гипса с пальметтами;  
время: кон. XIX в.;  
размеры: высота – 260;  
ширина – 110; глубина – 27 см;

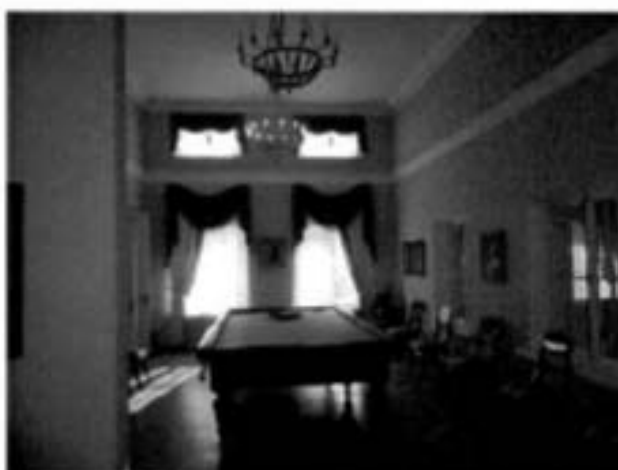
Бильярдная, пом. № 19, площадью 50,8 кв.м.;

оформление потолка – профилированный карниз, профилированные лепные розетки растительного рисунка (2);

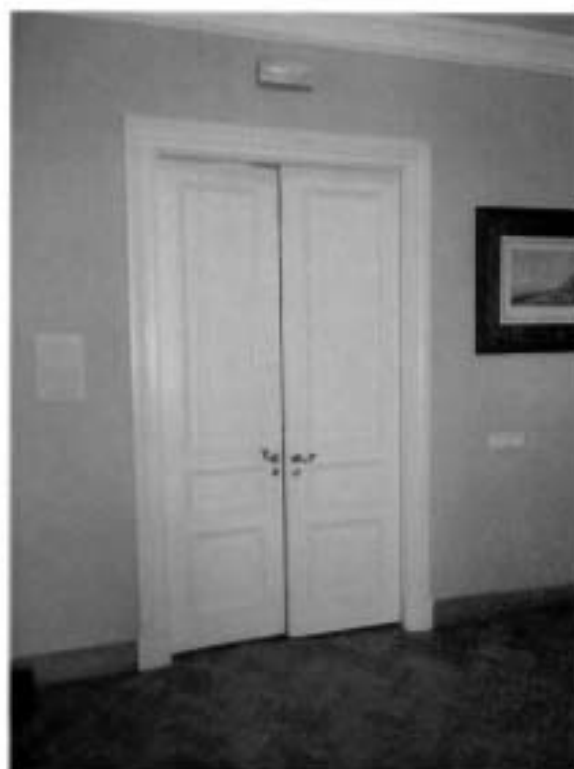
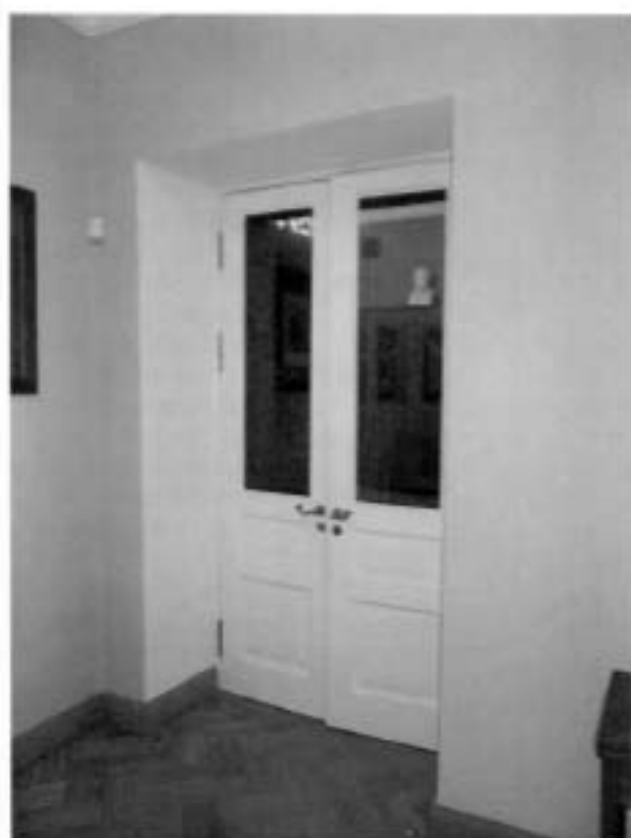
приборы дверные – ручка-  
фаль в форме завитка аканта,  
с фигурной ключевинной;

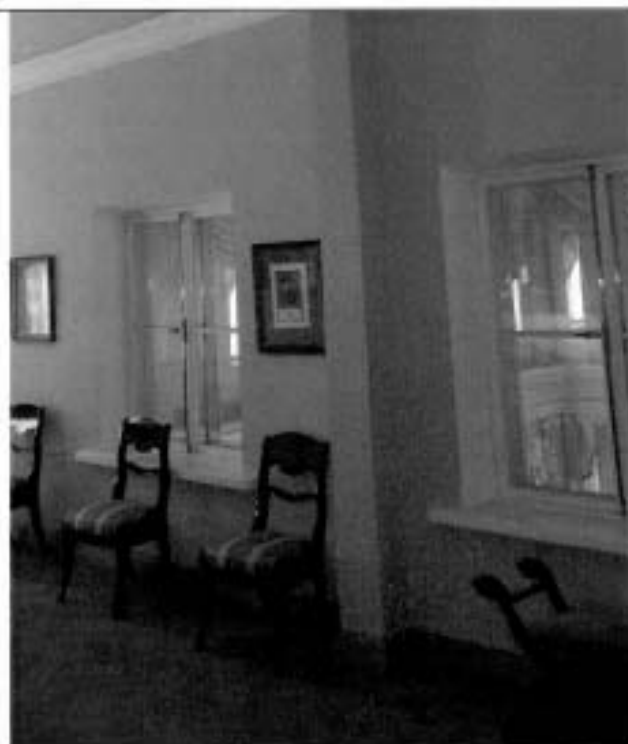
приборы оконные – материал (латунь), конструкция (шпингалет стержневой, поворотный, с ручкой-петлей с прорезным рисунком с круглым завершением);

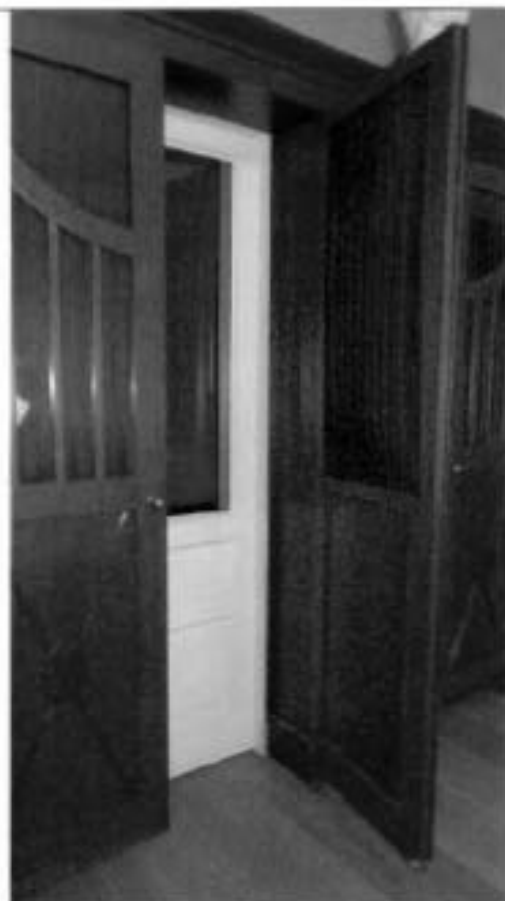
шкафы встроенные —  
материал (красное дерево),  
конструкция (двустворчатые  
на одну, три и четыре секции),  
оформление (двери  
полусветлые, с накладными  
геометрическими деталями);  
фурнитура — ручка-шар  
(латунь);

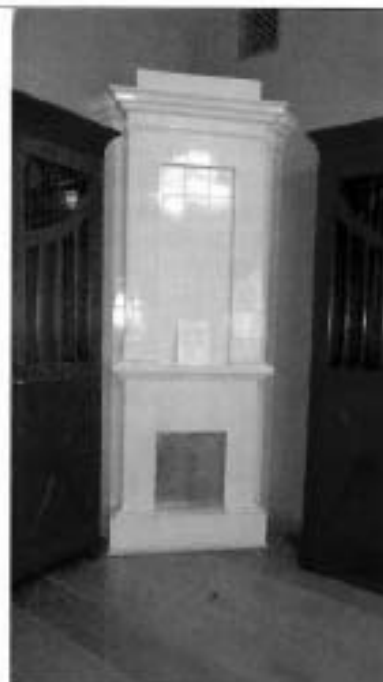
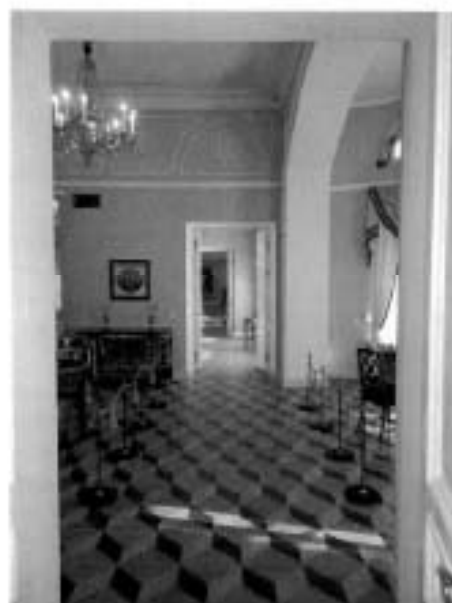
решетка вентиляционная – материал (латунь), рисунок; количество: 4;

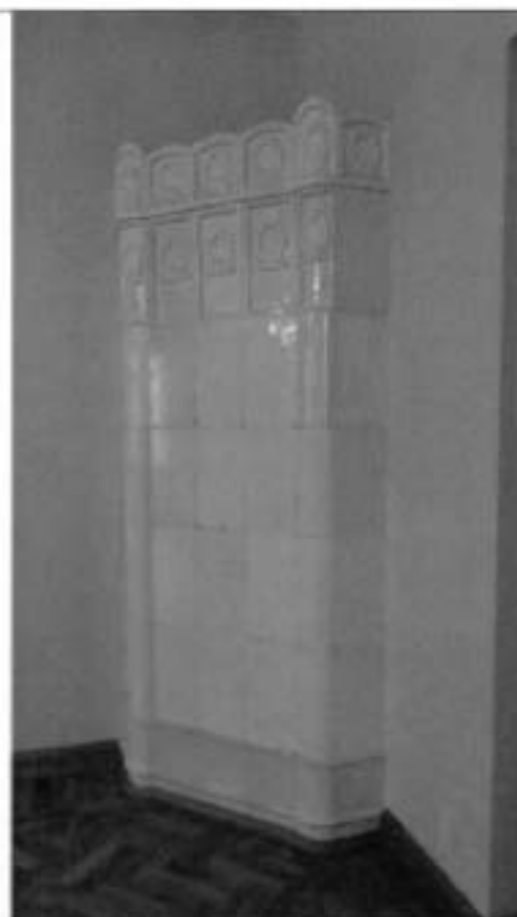
печь угловая глазурованного белого изразца; с профилированным плинтусом; наверху и верхняя часть печи с рельефными изразцами из венков с цветами;

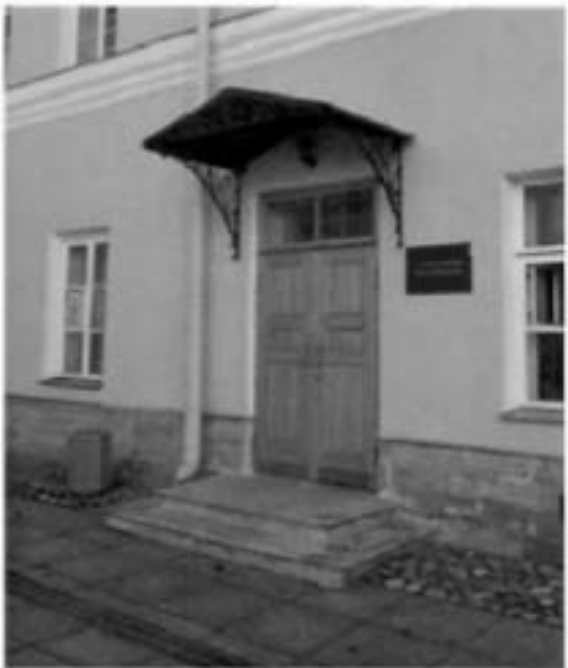
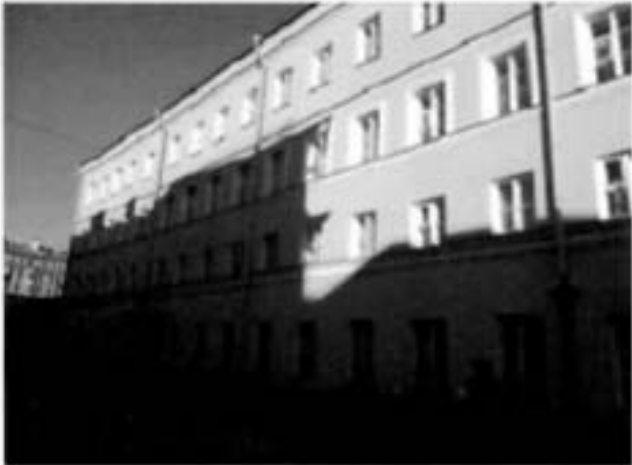
| 4 | Архитектурно-художественное решение фасадов: | <p>лицевые фасады: трехэтажный – западного флигеля, четырехэтажный – восточного флигеля, симметричные, выполнены в приемах классицизма;</p> <p>вид материала отделки покоев – известняк;</p> <p>вид материала и характер отделки фасада – окрашенная гладкая штукатурка;</p> <p>крыльца – материал (известняк), местоположение (перед дверными проемами), габариты, конфигурация;</p> <p>воротный проем западного корпуса с пандусом – местоположение, габариты, конфигурация (с лучковым завершением);</p> <p>исторические дверные проемы – местоположение, габариты, конфигурация;</p> <p>заполнение дверных проемов – материал (дерево), конструкция (двери с двухстворчатыми прямоугольными остекленными фрамугами), оформление (прямоугольные профилированные филленки);</p> <p>исторические оконные проемы – местоположение, габариты, конфигурация (прямоугольные);</p> <p>историческое заполнение оконных проемов – материал (дерево), цвет, рисунок растрескивания;</p> <p>профилированные наличники в оформлении оконных проемов 3-го этажа;</p> <p>профилированные междуэтажные тяги и подоконные карнизы;</p> <p>профилированный венчающий карниз.</p> | |

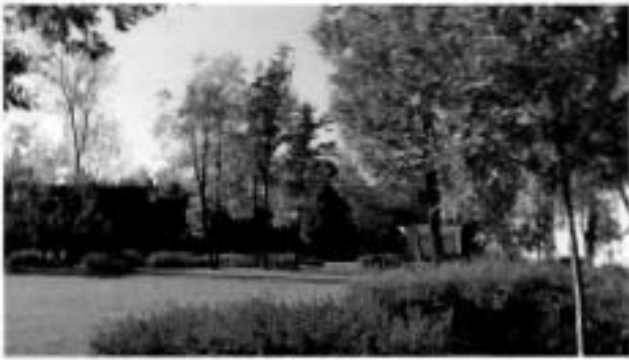
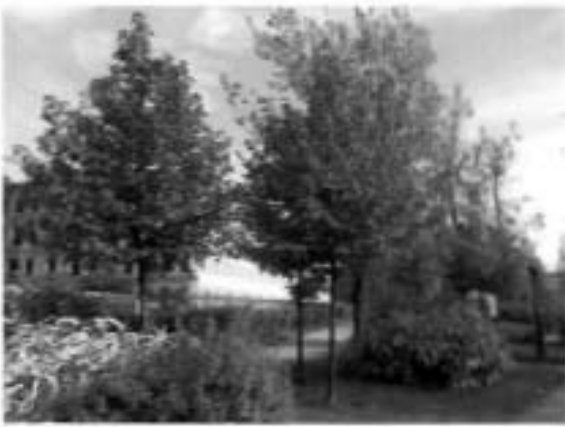
| 1 | <p>Объемно-пространственное решение и планировочное решение территории:</p> | <p>тип сада: пейзажный*;</p> <p>историческое объемно-пространственное и планировочное решение сада с центральной визуально-планировочной осью: сочетание ландшафтных групп деревьев и кустарников, живых изгородей с открытыми пространствами луга, прудов, площадок и газонов (обыкновенных), планировочной системой садово-парковых дорог, архитектурными сооружениями (дом Державина Г.Р., беседка, мосты, ограда) и гидротехническими сооружениями;</p> <p>ландшафтные группы деревьев и кустарников по периметру луга (северная часть сада);</p> <p>однородные и смешанные по составу ландшафтные группы (липа мелколистная, дуб черешчатый, береза пушистая, каштан конский, груша уссурийская, яблоня сибирская и Недзвецкого, клен, ясень, рябина, ива, черемуха и слива);</p> <p>*восстановлен в 2011 г. на основании исторических материалов.</p> | <p>Генплан<br/>М 1 : 500</p> |

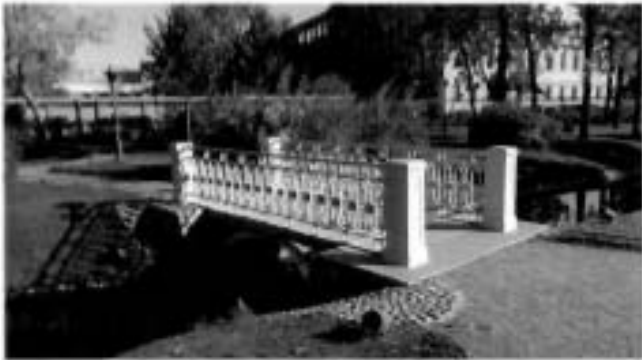
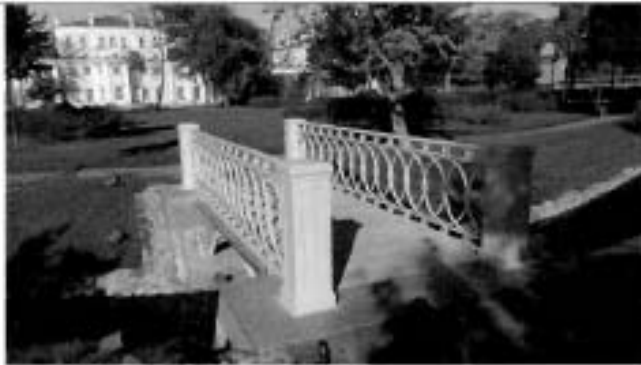
| 2 | Гидротехническая система* | <p>пруд – местоположение (северная часть сада), абрис береговой линии; конструкция берегоукрепления: мощение булыжным камнем, одерновка откосов.</p> <p>однопролетные металлические мосты (пять) – габариты, местоположение, архитектурное решение**.</p> | |

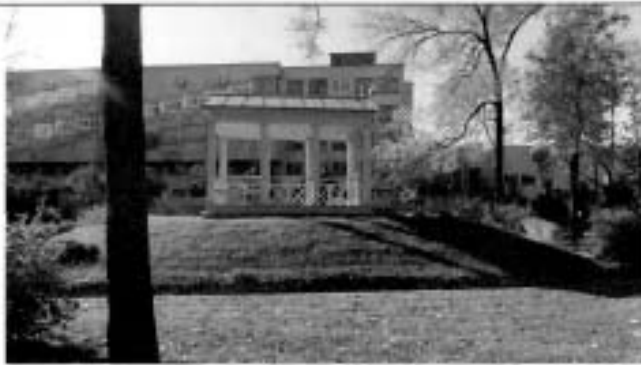
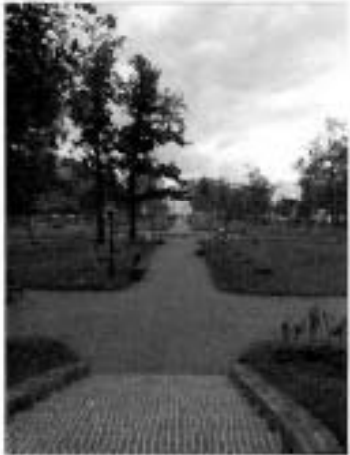
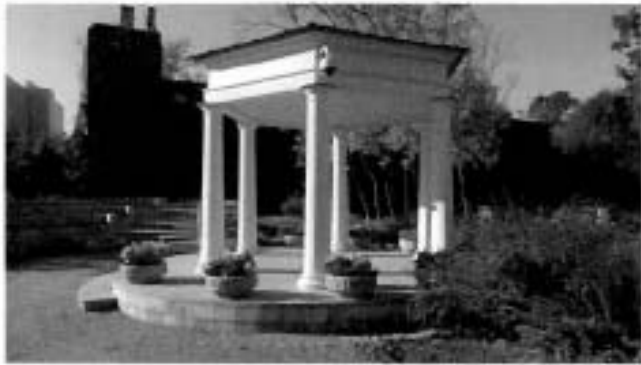
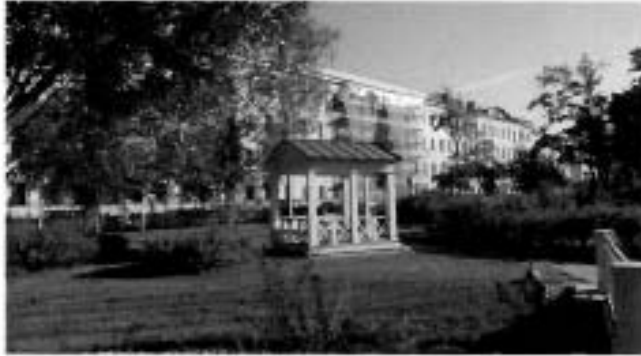
| | Малые формы*: | <p>историческое архитектурно-художественное решение, местоположение, материал (дерево) и габариты Большой беседки (арх. А.М. Горностаев);</p> <p>лестница: местоположение, габариты;</p> <p>беседки (две) — местоположение, габариты, материал (дерево, известняк, штукатурка), оформление;</p> | |

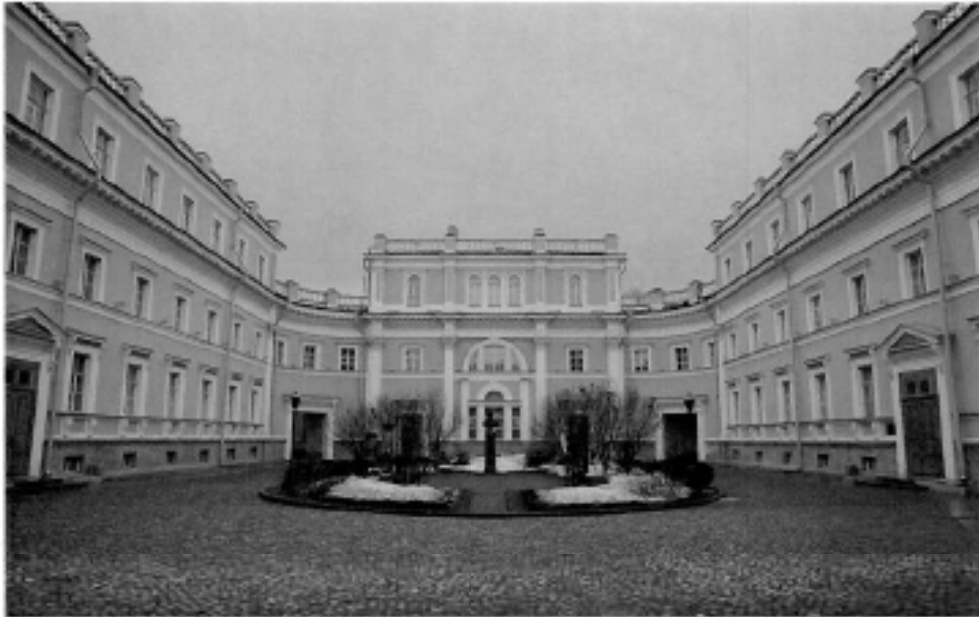
1. Главный дом, лицевой фасад со стороны ограды

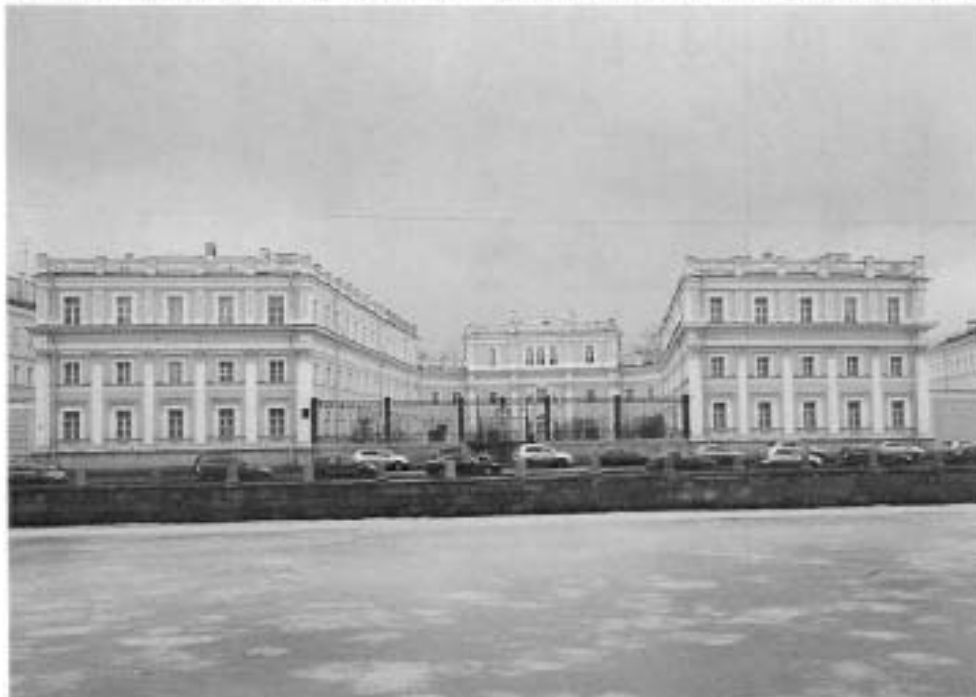
2. Главный дом, южный фасад, вид с противоположной стороны наб. р. Фонтанки

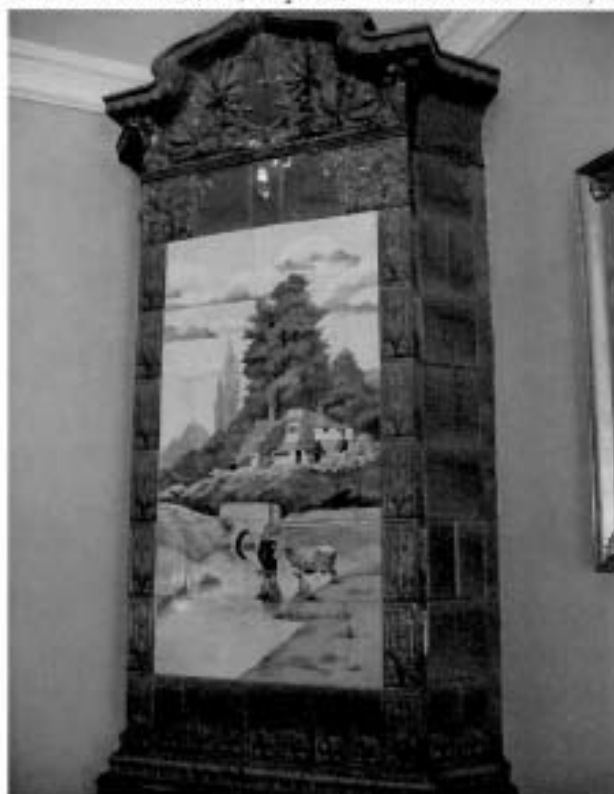
13. Главный дом, изразцовая печь с панно, в бильярдной
