Акт по результатам государственной историко-культурной экспертизы раздела об обеспечении сохранности объекта культурного наследия федерального значения "Усадьба Державина Г.Р." по адресу: г. Санкт-Петербург, наб. р. Фонтанки, дом 118, лит.А,Д,Ж - «Обеспечение сохранности объектов культурного наследия при проведении работ по реконструкции нежилого здания, расположенного по адресу: г. Санкт-Петербург, Измайловский пр., д. 2, лит. В.», шифр 23.05/22.1-ОСОКН, разработанного ООО «ГСК-Строй» в 2024 году, входящего в состав проектной документации «Реконструкция нежилого здания, расположенного по адресу: г. Санкт-Петербург, Измайловский пр., д. 2, лит. В.», при проведении земляных, строительных, мелиоративных, хозяйственных работ, предусмотренных статьей 25 Лесного кодекса Российской Федерации работ по использованию лесов (за исключением работ, указанных в пунктах 3, 4 и 7 части 1 статьи 25 Лесного кодекса Российской Федерации) и иных работ, включающего оценку воздействия таких работ на указанные объекты и содержащего меры по обеспечению сохранности указанных объектов при проведении таких работ в границах территорий указанных объектов либо на земельном участке, непосредственно связанном с

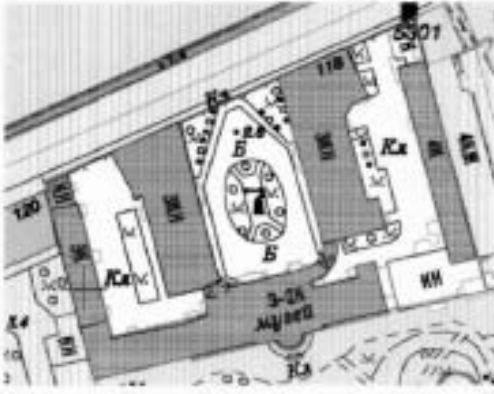
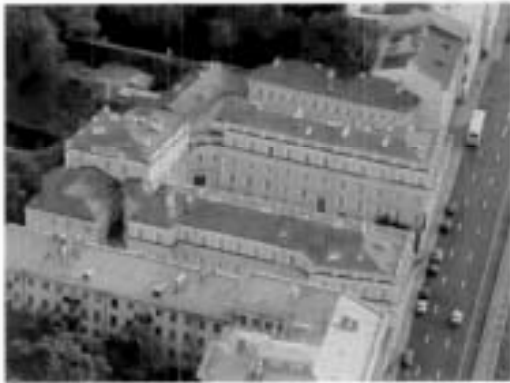
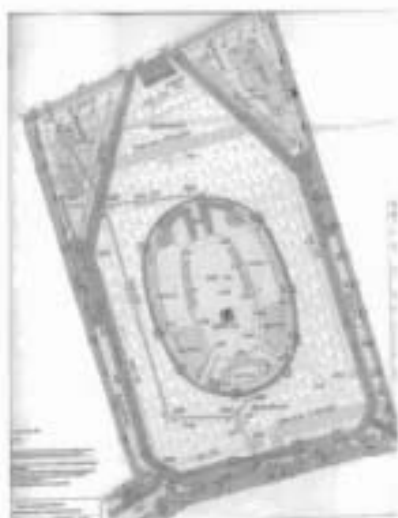
| №<br>пп | Видовая<br>принадлежность<br>предмета охраны | Предмет охраны | Фотофиксация |
|---|---|---|---|
| 1 | Объемно-пространственное решение; | <p>исторические габариты и «П»-образная конфигурация главного дома с двумя крыльями, образующими курдонёр, отделенный от набережной Фонтанки оградой, два воротных проезда;</p> <p>габариты и конфигурация крыши, включая дымовые трубы, материал кровли (листовой металл), исторический колер его окраски;</p> <p>курдонёр: историческое объемно-пространственное и планировочное решение курдонёра: сочетание открытого пространства мощеного двора с полуоткрытым пространством сквера с памятником Г.Р. Державину и треугольными сквериками в «карманах» у ограды;</p> | |

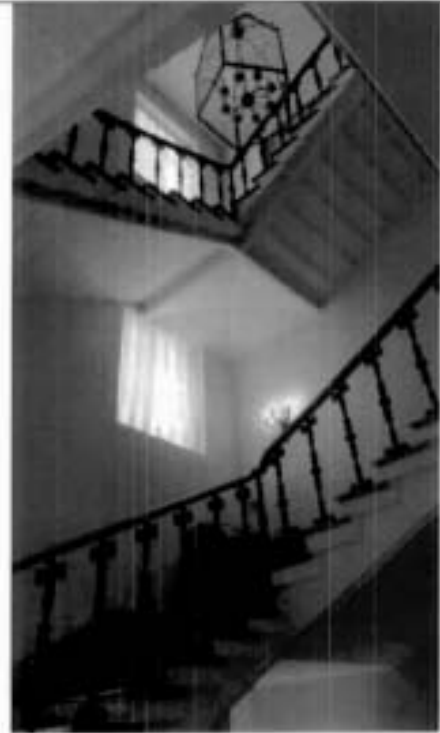
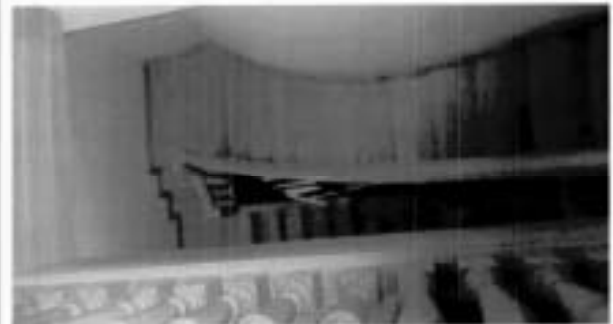
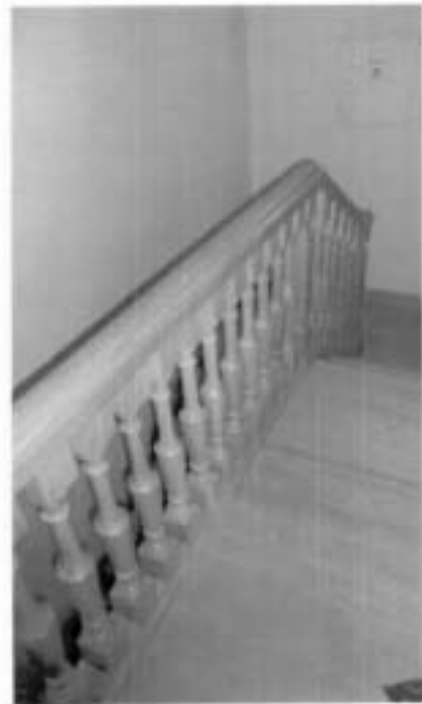
дубовая лестница (к кабинету Державина) – материал ступеней и площадок, ограждения, поручня (дуб), рисунок ограждения – фигурные балясины;

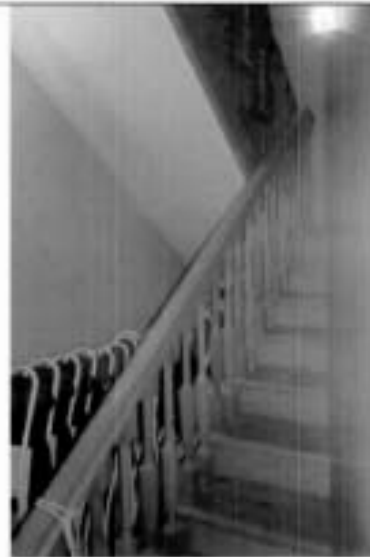
дубовая лестница (из пом. домашнего театра на 2-й этаж) – материал ступеней и площадок, ограждения, поручня (дуб), рисунок ограждения – фигурные балясины;

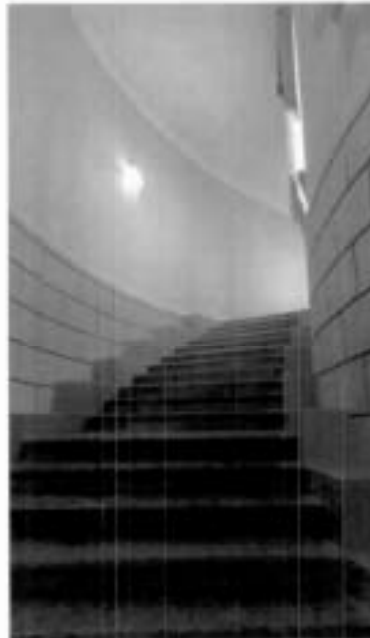
лестница в восточное крыло главного дома – междустенная, с известняковыми ступенями и площадками, с боковыми устоями, дугообразная в плане;

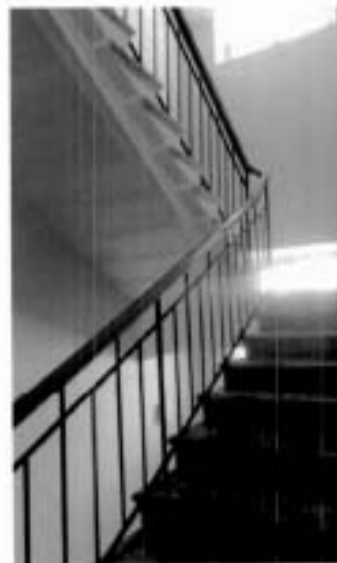
служебные лестницы (10-ЛК, 11-ЛК (восточного крыла) – двухмаршевые, на косоурах, с известняковыми ступенями и площадками, с металлическим ограждением, с профилированным деревянным поручнем;

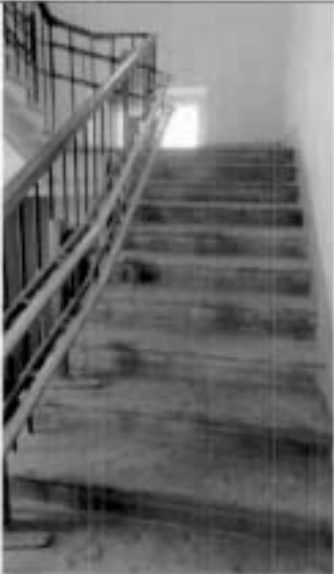
| | | <p>служебная лестница (главного дома) – двухмаршевая, на косоурах, с известняковыми ступенями и площадками, с металлическим ограждением, с профилированным деревянным поручнем.</p> | |

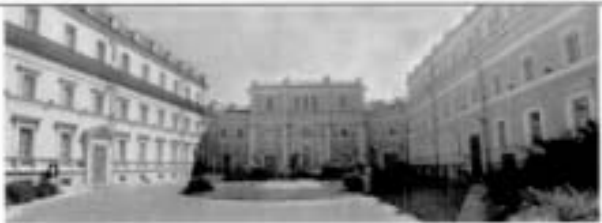
| 4 | Архитектурно-художественное решение фасадов: | лицевые фасады по наб. р. Фонтанки: трехэтажные, симметричные, центральный корпус соединен с боковыми крыльями двухэтажными дугообразными в плане галереями, выполнены в приемах классицизма; | |

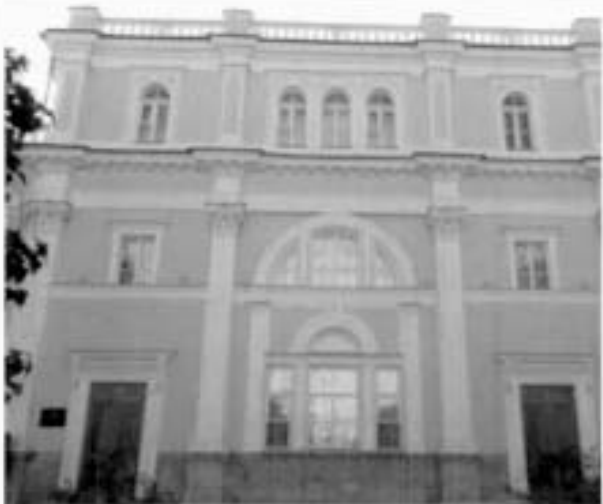
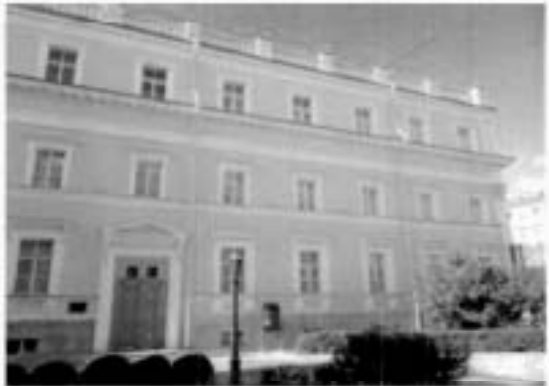
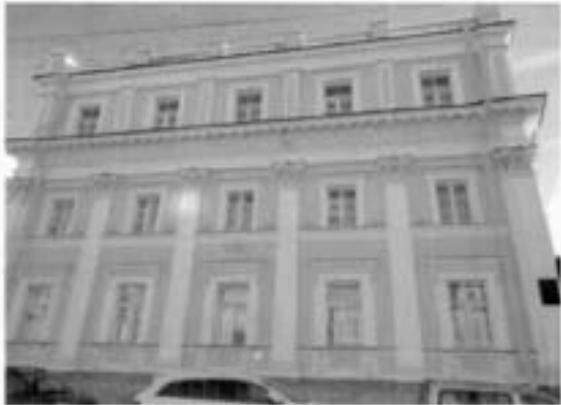
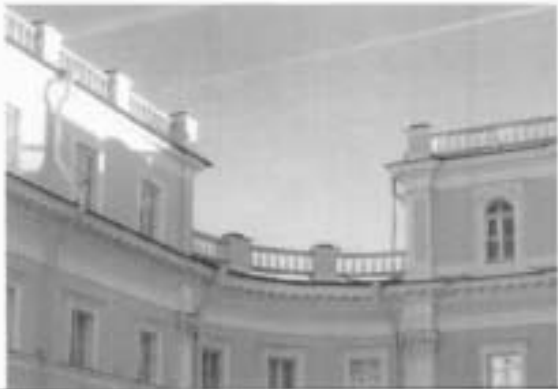
| | | <p>исторические оконные проемы – местоположение, габариты, конфигурация (прямоугольные, полукруглые – центральная часть здания, включая тройные, в уровне 3-го этажа, окна-люкарны, включая трехчастное – центральная часть здания, в уровне 1-2-го этажа);</p> <p>историческое заполнение оконных проемов – материал (дерево), цвет, рисунок растрекловия;</p> <p>оформление оконных проемов:</p> <p>центральной части – профилированные наличники, линейные сандрики на уплощенных кронштейнах – в уровне 2-3-го этажей; пилястры, доплатки, профилированные архивольты – в уровне 1-2-го этажей, 3-го этажей;</p> <p>фасады крыльев – профилированные наличники – в уровне 1-3-го этажей; линейные сандрики на кронштейнах, подоконные кронштейны – в уровне 1-го этажа; линейные сандрики на уплощенных кронштейнах – в уровне 2-го этажа;</p> <p>профилированные междуэтажные тяги, в том числе с дентикулами и подоконные карнизы, включая раскрепованный карниз на кронштейнах с листьями аканта – в уровне между 2-3-м этажами;</p> <p>профилированный раскрепованный венчающий карниз;</p> <p>парапетное ограждение крыши – штукатурные столбики с фигурными балюстрадами;</p> | |

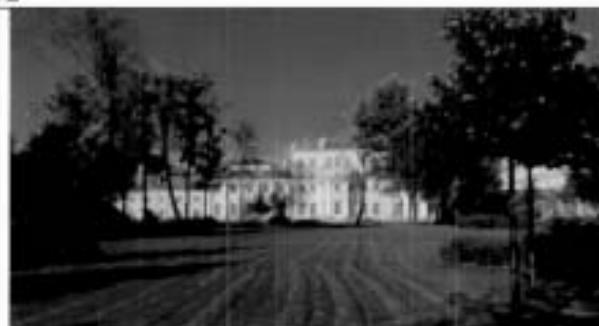
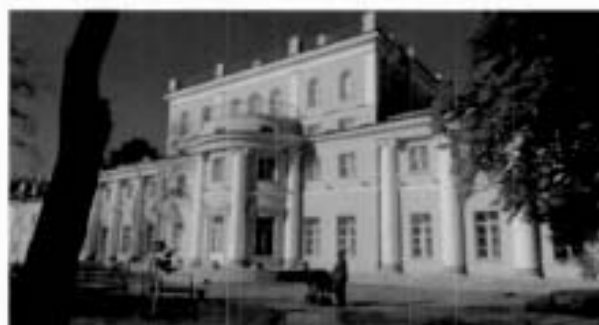
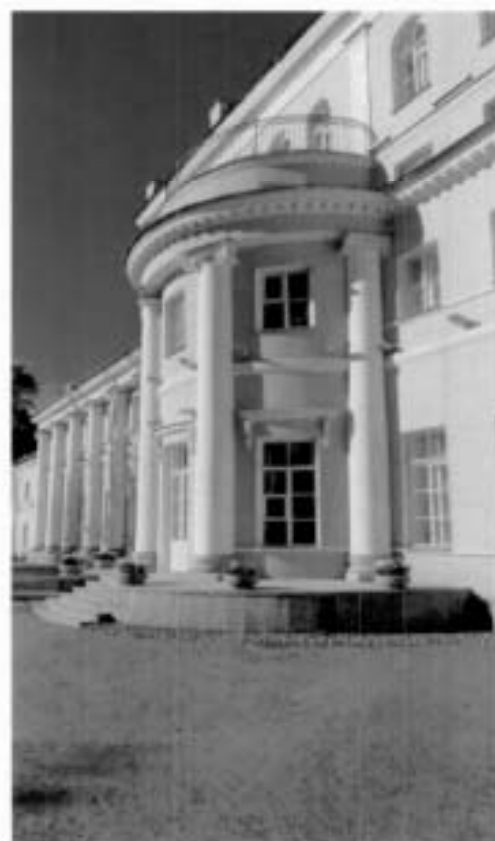
исторические оконные проемы  
– местоположение, габариты,  
конфигурация, включая  
полукруглые оконные  
проемы 3-го этажа, окна-  
локарны чердачных  
помещений, оформление  
(линейные сандрики на  
кронштейнах оконных  
проемов 1-го этажа ризалита);

заполнение оконных проемов  
– материал (дерево), рисунок  
расстекловки, цвет;

пилястры – в оформлении 3-го этажа;

профилированные междуэтажные и подоконные тяги;

профилированный, венчающий карниз с модульонами (2-й этаж), с дентикулами (3-й этаж);

параллельное ограждение крыши (3-го этажа) – штукатурные тумбы с металлическими решетками геометрического рисунка;

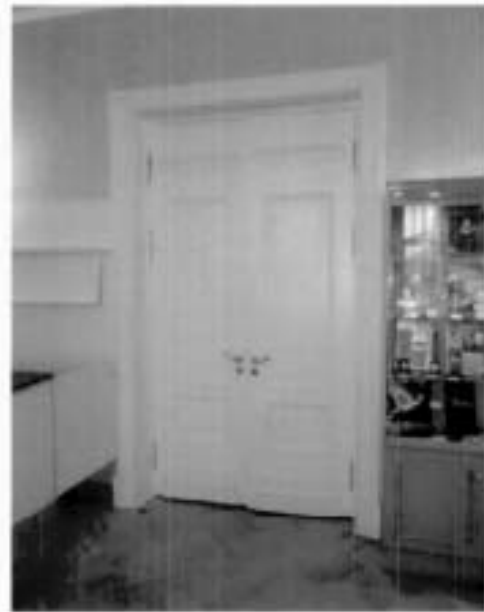
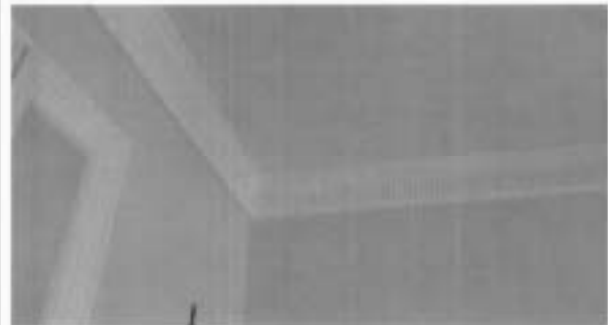
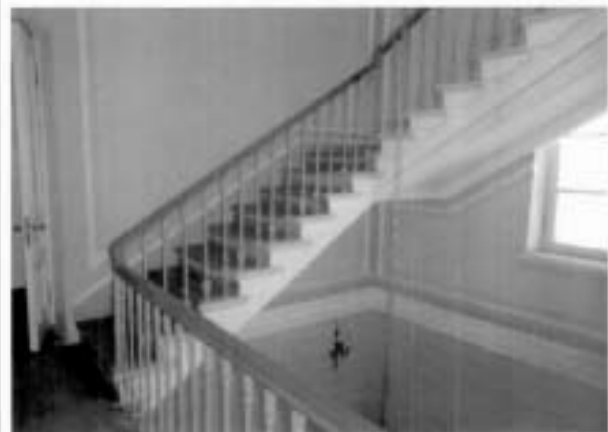
парадная лестница 1-ЛК:

оформление потолка – профилированный карниз с ложчатым орнаментом;

оформление стен – линейный руст в уровне 1-2-го этажей;  
профилированные зеркала – в уровне 2-3-го этажей;

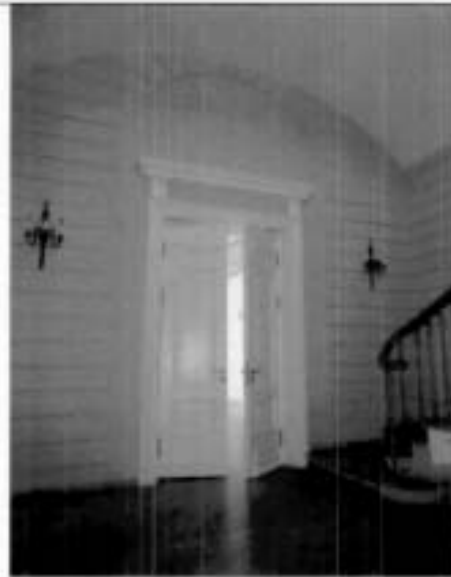
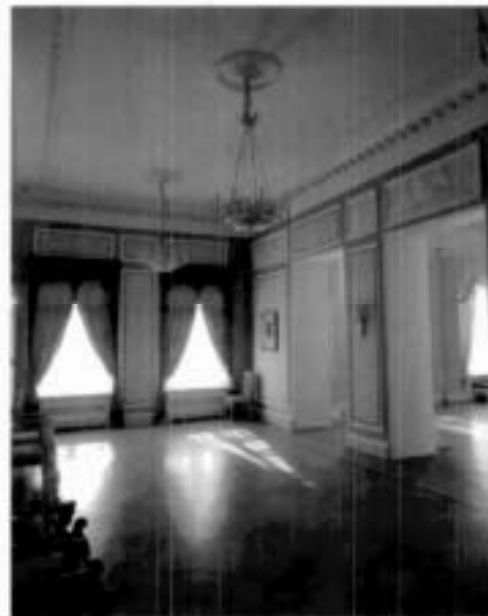
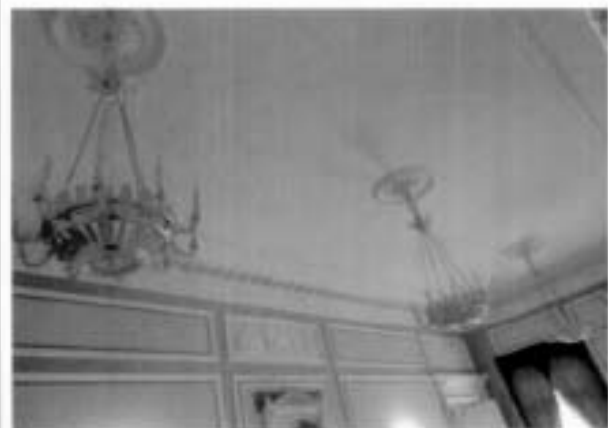
Аванзал, пом. № 12, площадью 49,6 кв. м.:

оформление плафона – профилированные рамы, профилированный карниз на кронштейнах с акантом, три лепных розетты растительного рисунка, с позолоченными деталями;

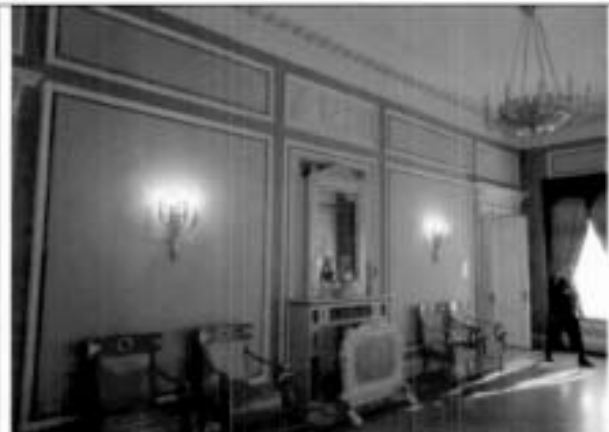
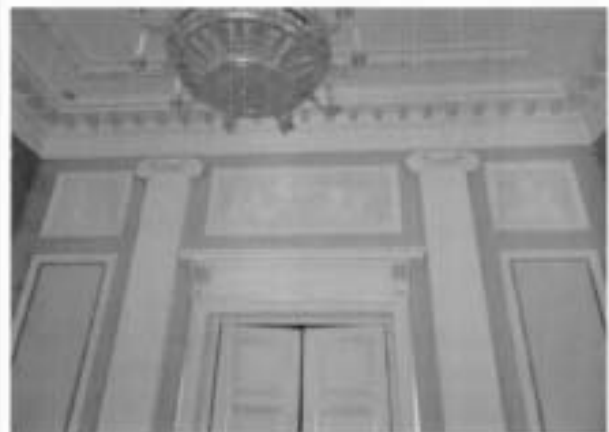
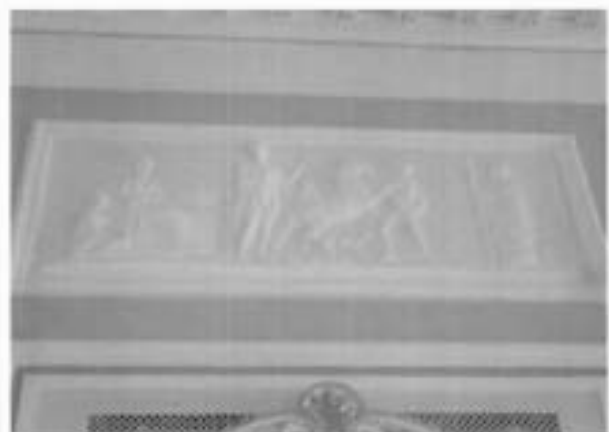
в верхней части стен барельефные гипсовые панно с многофигурными композициями на античные сюжеты, в профилированных рамах;

автор: Ж.Д. Рашидт;

время: XIX в.;

количество: 7 больших, 4 малых;

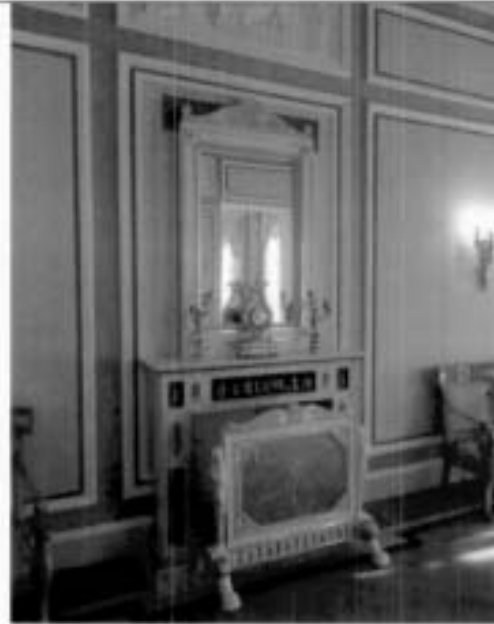
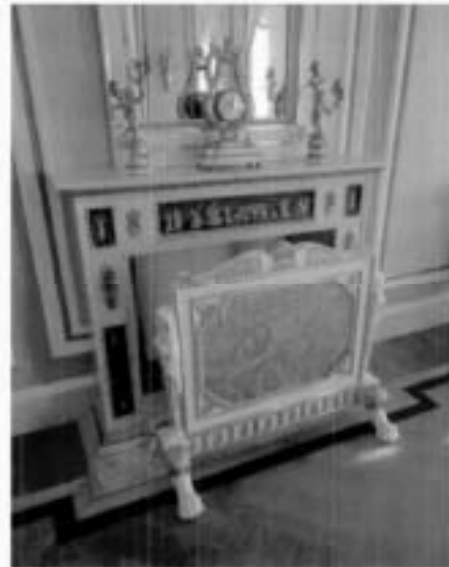
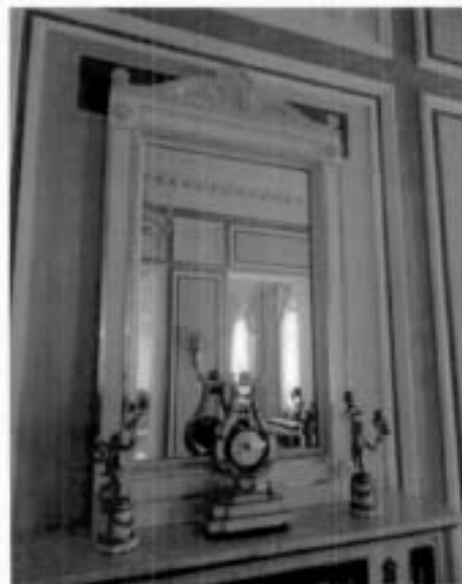
камин среднестенный, двухъярусный; на прямоугольной предкаминной доске белого мрамора с серыми прожилками; нижний ярус: белого мрамора с серыми прожилками, с профилированными прямоугольными выемками с позолоченными обвязками, с вставками (гипс, окраска) в характере Веджвуда на античные сюжеты и накладными позолоченными деталями из литья, розетт с пальметтами; с профилированной полочкой; полочка и основание с позолоченной обвязкой геометрического рисунка; топочное отверстие прямоугольное; верхний ярус: зеркало надкаминное в профилированной гипсовой раме, с позолоченной обвязкой геометрического рисунка, с профилированными филеками, с накладными розеттами по углам; наверху в виде двух волют с пальметтами, с позолоченными деталями;

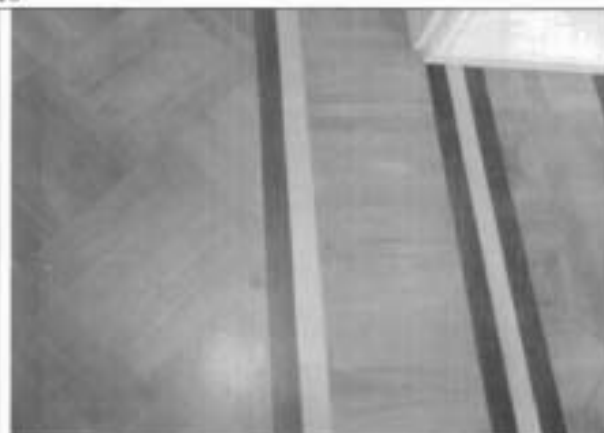
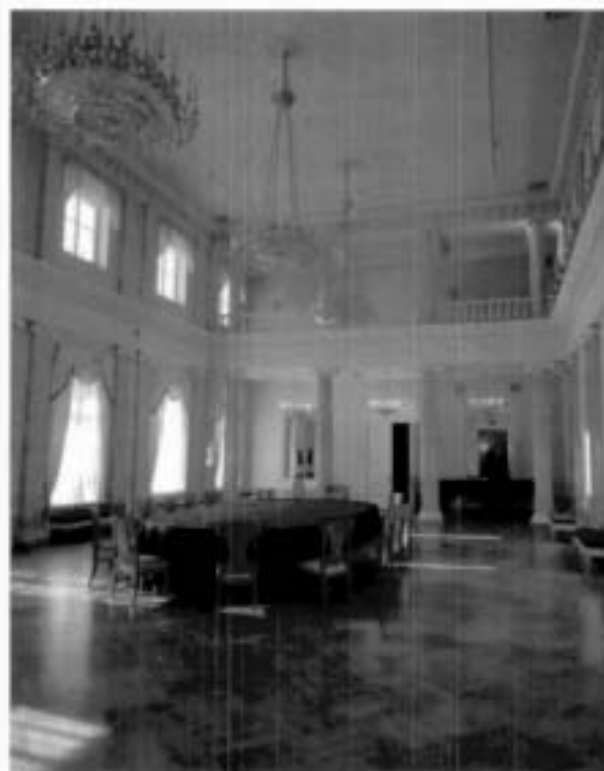
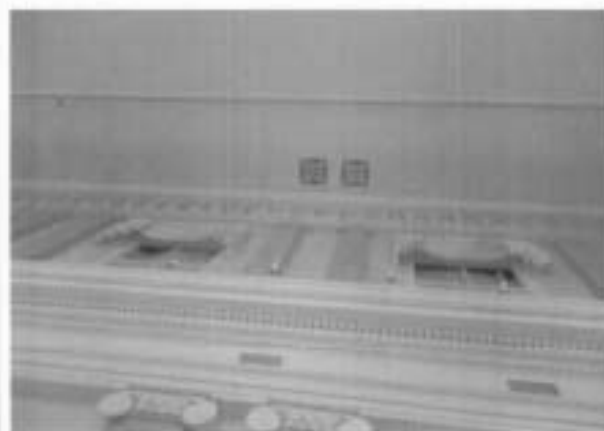
Большой зал «Беседа», пом. № 13, площадью 152,5 кв. м.: двухсветный;

оформление потолка — профилированные рамы, профилированный ступенчатый карниз на кронштейнах, в центральном поле три лепные розетки растительного рисунка, с позолоченными деталями;

оформление стен — профилированный многоступенчатый с большим выносом карниз с дентикулами, с порезками иоником, плетенкой, растительным рисунком, с позолоченными деталями, делит пространство стен на два яруса;

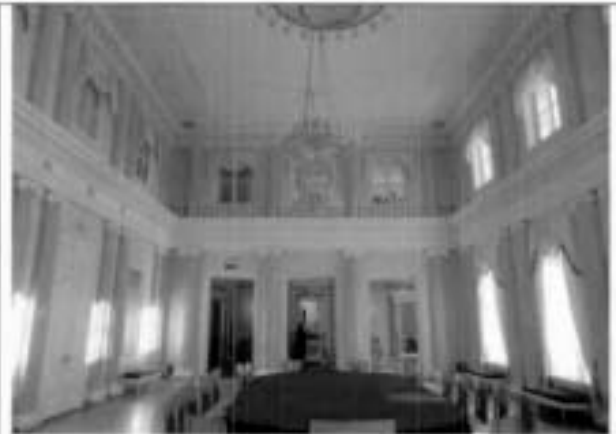
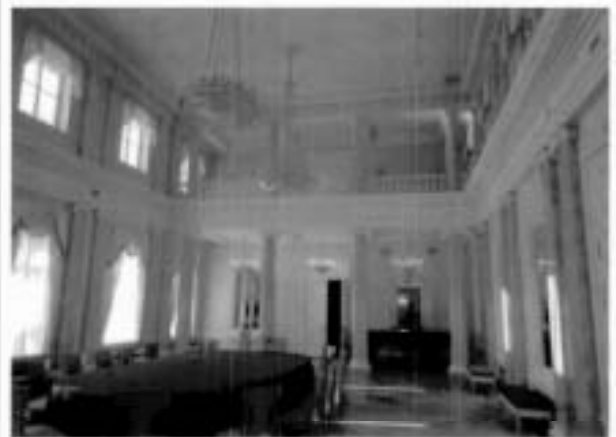
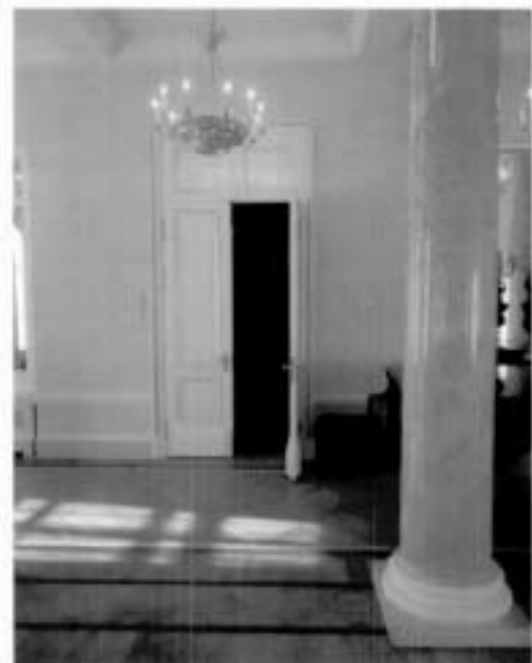
стены оформлены колоннами (западная и восточная стены) и парными пилястрами (северная и южная) ионического ордера желтого с серыми прожилками мрамора – местоположение, габариты, конфигурация;

восточная стена:  
нижний ярус: три дверных проема с обвязкой растительного рисунка с позолотой – местоположение, габариты, конфигурация;  
верхний ярус:  $3/4$  колонны с балюстрадами;

западная стена:  
балкон – местоположение, габариты, конфигурация (прямоугольный в плане), оформление (основание кессонировано, с тремя лепными розетками растительного рисунка), ограждение – штукатурные фигурные балясины, парапетными столбиками служат колонны желтого мрамора ионического ордера;

заполнение дверных проемов – материал (дерево), конструкция (двери двухстворчатые с прямоугольными фрамугами), оформление (профилированные филленки с накладными круглыми и ромбовидными деталями, с позолотой по периметру филленок);

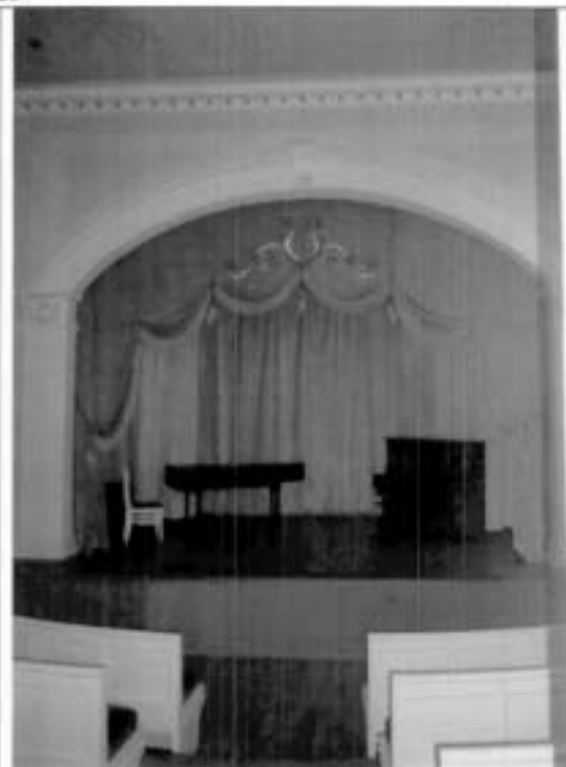
Домашний театр (пом. № 41,  
площадью 86,8 кв. м.):

оформление плафона —  
темперно-клеевая живопись  
по штукатурке в технике  
грипайль; рисунок: в центре  
потолка восьмиконечная  
звезда, по внешнему краю с  
круглым фризом из розетт,  
лиры, в продолжении лучей  
звезды — факелы;  
в угловых резервах  
композиции из тирсов и волнот  
из листьев;  
периметральные фризы из  
виноградных листьев;  
профилированный венчающий  
карниз на кронштейнах,  
декорированных листьями  
аканта, с позолоченными  
деталью;

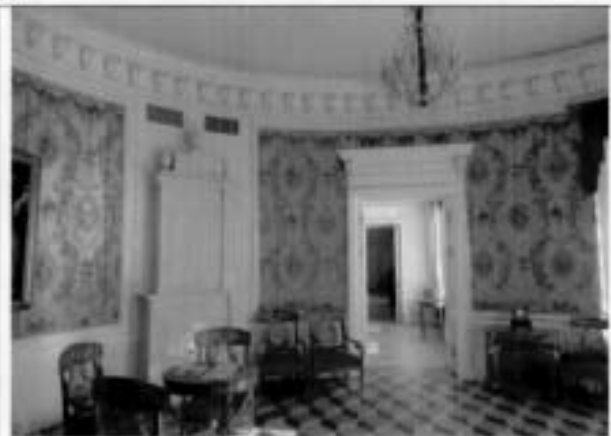
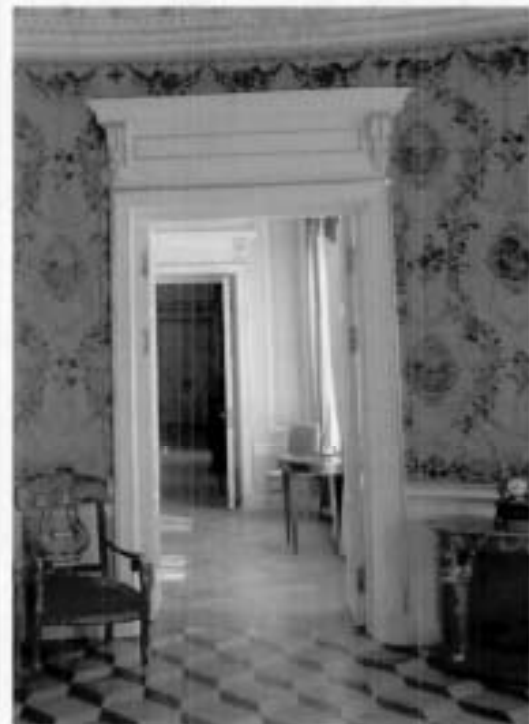
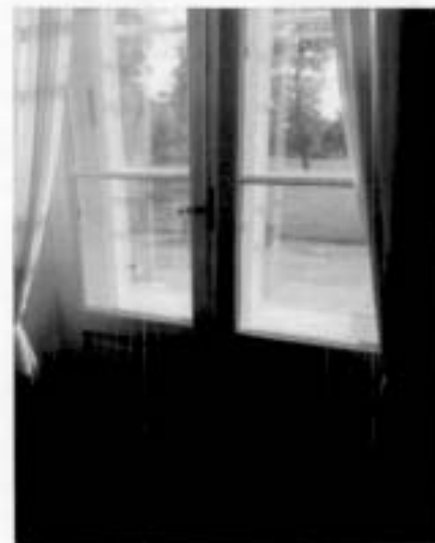
Соломенная гостиная, пом. № 11, площадью 38,9 кв.м.:

оформление потолка – профилированная круглая лепная розетка растительного рисунка, профилированный выносной карниз на акантовых кронштейнах, с растительными порезками, все детали позолочены;

оформление стен – профилированные зеркала с заполнением соломенными панно, расшитыми многоцветными миниатюрами (художники по тканям Е. Шнайдер, Е. Пластун), профилированные тяга и плинт;

приборы оконные (4), балконные (2) – материал (латунь), конструкция (шпингалет стержневой, поворотный, с ручкой-петлей с прорезным рисунком с круглым завершением);

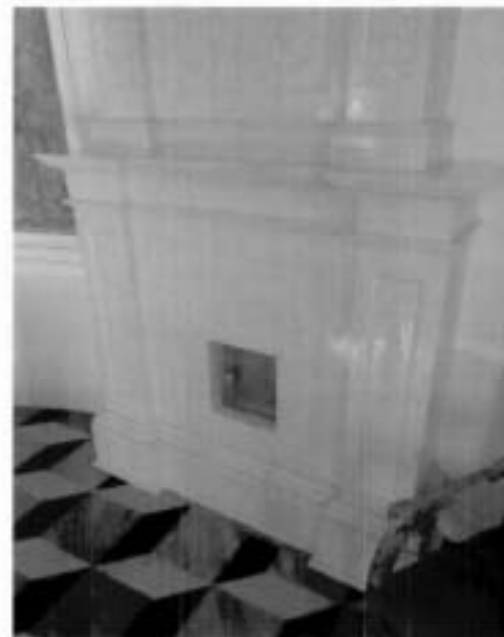
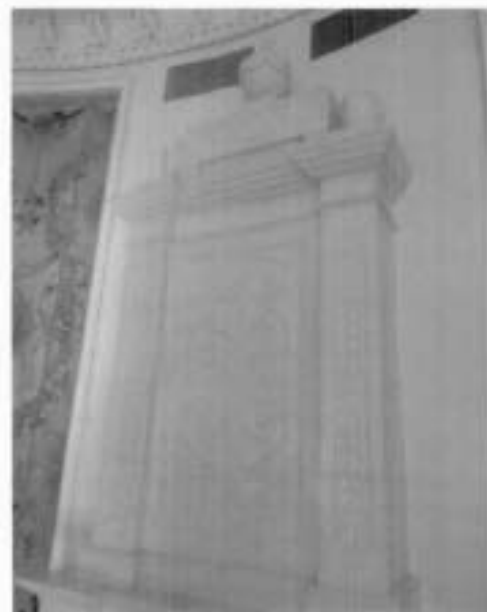
печь,\* среднестенная, двухъярусная, белого изразца; с профилированным плинтусом; нижний ярус: по сторонам топки – лопатки с вертикальными филенками с рельефными гирляндами с бантом, в центральном поле квадратная филенка с рельефными периметральным фризом растительного рисунка и провисающая гирлянда с бантами; топочное отверстие прямоугольное, дверца топки латунная; с профилированной раскрепованной подочкой; верхний ярус: в центральном поле прямоугольная филенка с рельефным рисунком из акантовых волют и центральной розетты; филенка фланкирована пиллястрами с вертикальными филенками с рельефным орнаментом гильош; с профилированным ступенчатым раскрепованным карнизом; навершие из прямоугольного аттика с рельефным рисунком из акантовых волют и трех вазонов на постаментах, центральный – с провисающими бусами; количество: 2;

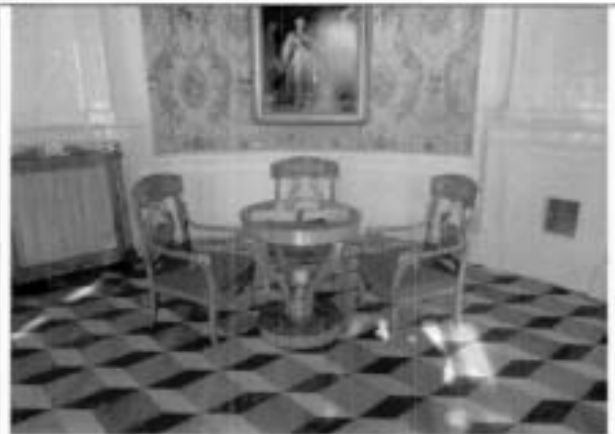
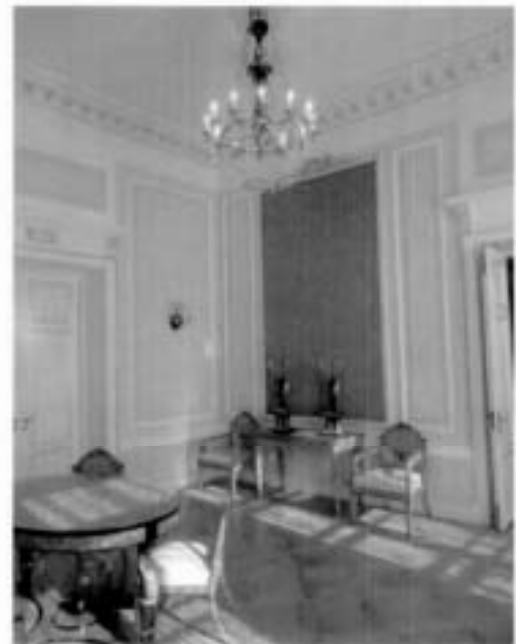
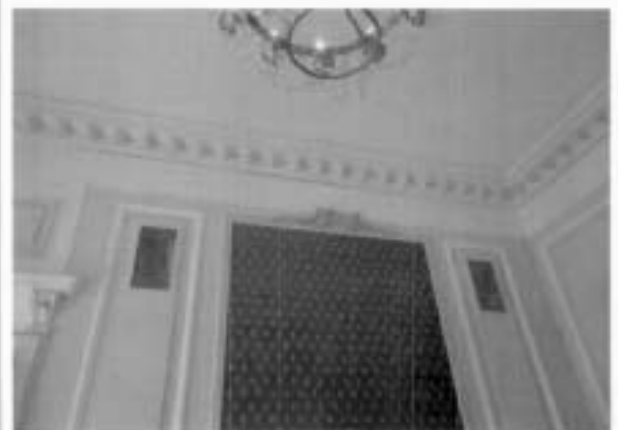
оформление потолка – в центре лепная розетка растительного рисунка, периметральный профилированный карниз на акантовых кронштейнах, с позолоченными деталями;

оформление стен – профилированные лопатки и зеркала; зеркала с заполнением тканями (?) панно с набивным золоченым рисунком, с навершиями из лепных позолоченных композиций из вольны, факелов, колчанов и лент;

дверные проемы – местоположение, габариты, конфигурация (прямоугольные), оформление (профилированные наличники, линейные сандрики на акантовых кронштейнах, в десюдепортах горизонтальные филленки, все детали позолочены);

заполнение дверных проемов – материал (дерево), конструкция (двери двухстворчатые), оформление (профилированные филленки);

приборы дверные – ручка-фаль в форме завитка аканта, с фигурной ключевойной; количество: 3;

приборы оконные (4) – материал (латунь), конструкция (шпингалет стержневой, поворотный, с ручкой-петлей с прорезным рисунком с круглым завершением);

покрытие пола – вид (паркет), материал (дерево), техника исполнения (столярная работа, набор, лакировка), рисунок (плетенка (паркетная перевязка));

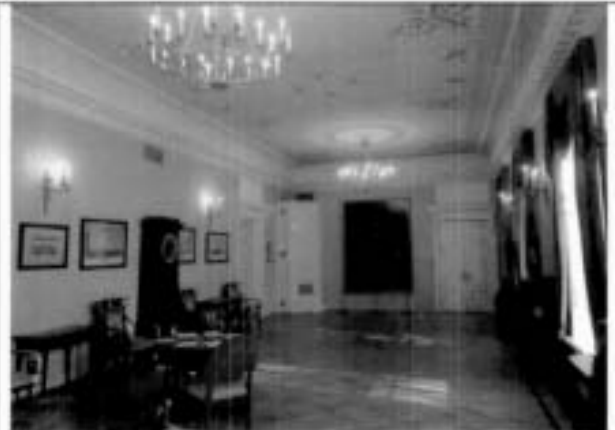
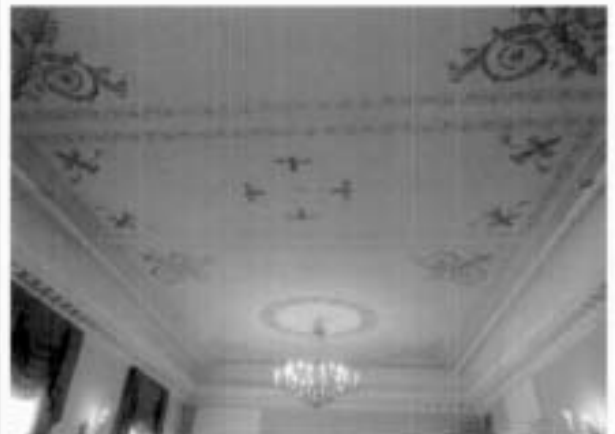
Столовая, пом. № 9, площадью 81,3 кв.м.:

оформление плафона – падуга, темперно-клеевая живопись по штукатурке в технике гризайль; рисунок: поле потолка разделено на три части фризами из виноградных лоз; центральная – с мужским маскаронном в профилированном круглом обрамлении с четырьмя колосьями (?) по внешнему краю и углам; боковые – с волютообразными листьями, увенчанными пальметтами – по углам и круглым фризом из пальметт – в центре; профилированная лепная рама растительного рисунка с позолотой;

оформление стен – профилированный выносной карниз с модульонами и лепными розетками (через один), с порезками растительного рисунка, ноником, все детали позолочены;

дверные проемы – местоположение, габариты, конфигурация (прямоугольные), оформление (профилированные наличники, линейные сандрики на акантовых кронштейнах, под сандриками лепные композиции из акантовых волют с розетками); в десюдепортах барельефные гипсовые панно с многофигурными композициями на античные сюжеты, в профилированных рамах; автор: Ж.Д. Рашетт; время: XIX в.; количество: 4;

заполнение дверных проемов – материал (дерево), конструкция (двери двухстворчатые), оформление (профилированные филеики, с позолотой);

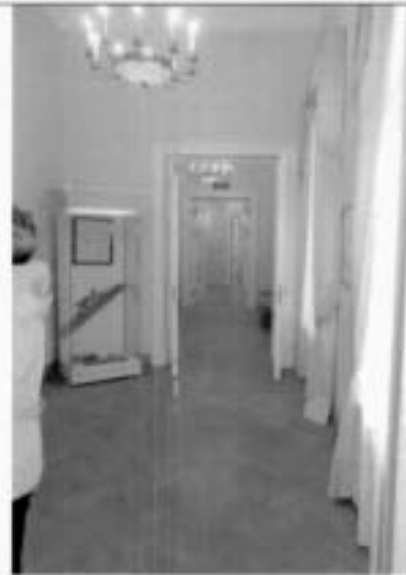
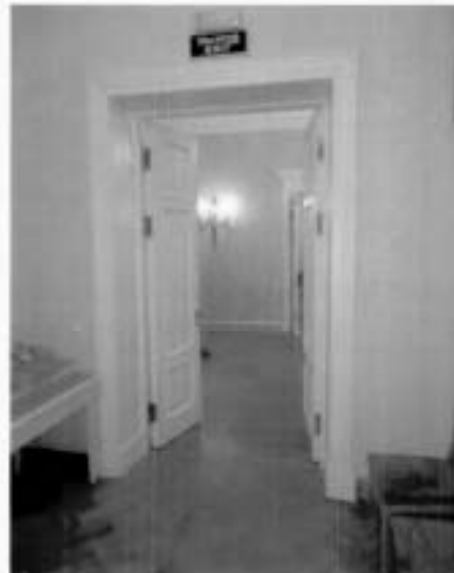
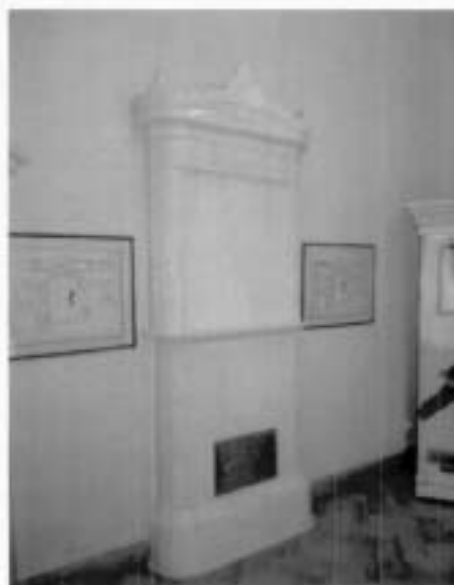
анфилада 1-го этажа северного фасада восточного крыла главного корпуса:

исторические дверные проемы – местоположение, габариты, конфигурация (прямоугольные), оформление (профилированные наличники);

заполнение дверных проемов – материал (дерево), конструкция (двери двухстворчатые), оформление (профилированные филленки);

приборы дверные – ручка-фаль в форме завитка аканта, с фигурной ключевойной;

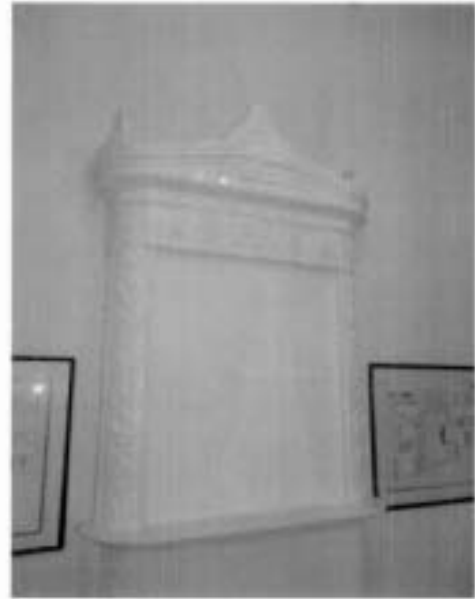
пом. № 4, площадью 12,7 кв.м.:  
печь – среднестенная, двухъярусная, белого глазурированного гладкого и рельефного изразца, со скругленными углами; с профилированными плинтом и полочкой; на скругленных углах рельефные изразцы растительного рисунка; топочное отверстие прямоугольное, дверца топки латунная; второй ярус: в центре – прямоугольная ниша; навершие из профилированного карниза, фигурного фронтона с рельефным рокайлем и

акротериями из волнот с пальметтами;  
время: кон. XIX в.;  
размеры: высота – 260;  
ширина – 110; глубина – 27 см;

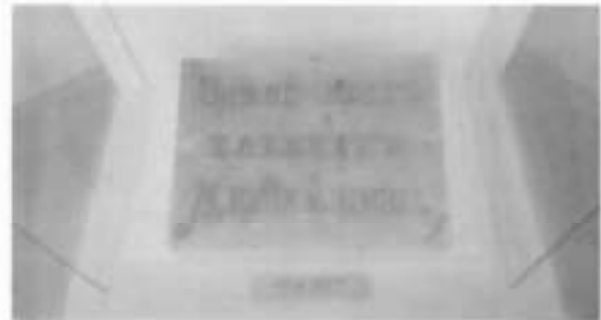
пом. № 3, площадью 12,7 кв.м.:

доска мраморная (съёмная) с  
бронзовыми буквами "Здесь  
был кабинет Г.Р.Державина";  
время: XIX в.;  
размеры: длина – ок.45 см,  
высота – 30 см;

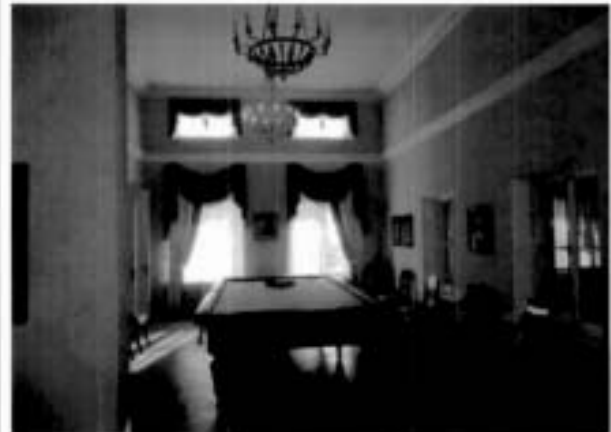
Биллиардная, пом. № 19,  
площадью 50,8 кв.м.:

оформление потолка –  
профилированный карниз,  
профилированные лепные  
розетки растительного  
рисунка (2);

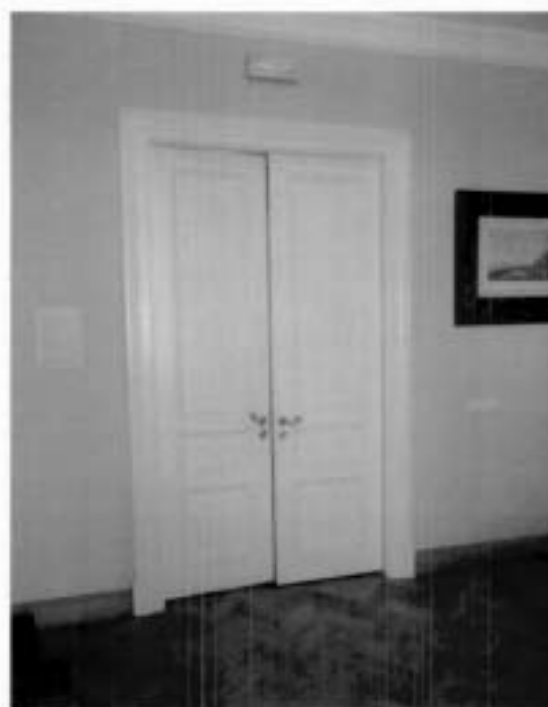
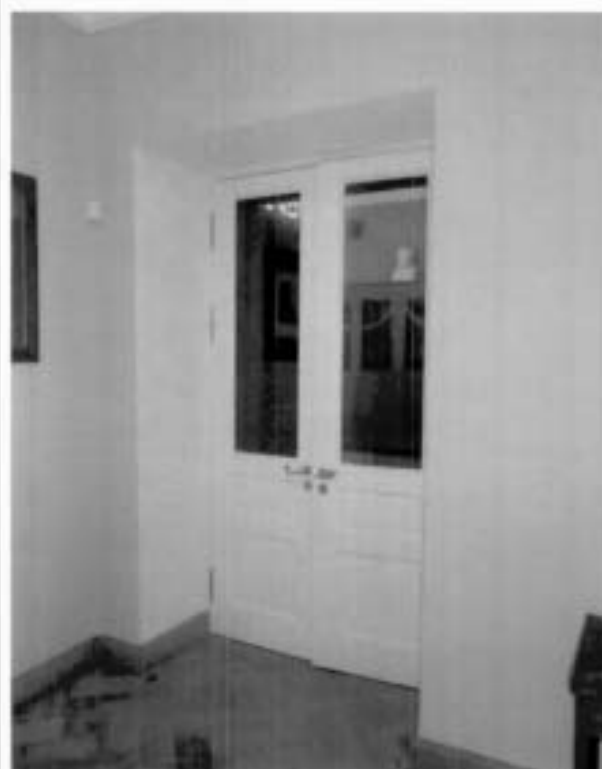
исторические дверные проемы  
– местоположение, габариты,

конфигурация  
(прямоугольные), оформление  
(профилированные  
наличники);

заполнение дверных проемов –  
материал (дерево),  
конструкция (двери  
двухстворчатые глухие и  
полусветлые), оформление  
(профилированные филенки);

приборы дверные – ручка-  
фаль в форме завитка аканта, с  
фигурной ключевойной;

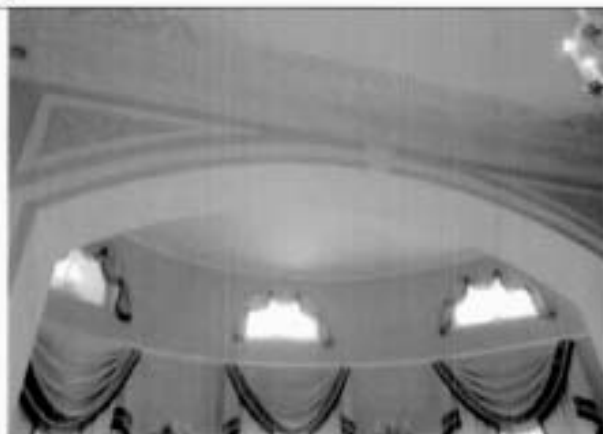
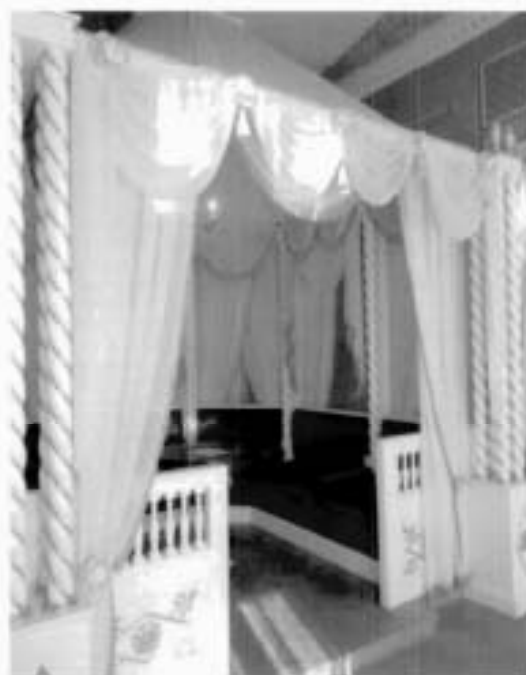
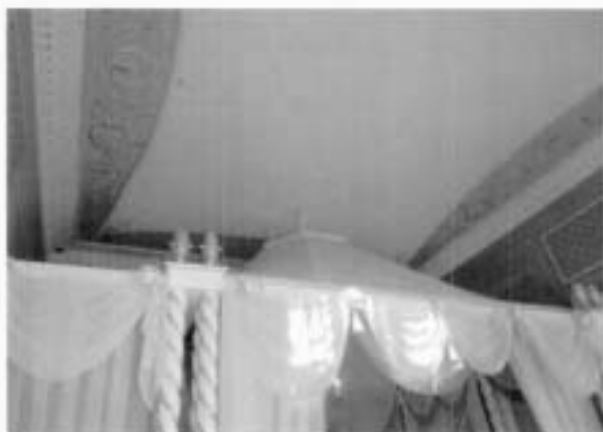
Будуар «Диванчик», пом. № 21, площадью 26,5 кв. м.:

оформление потолка и стен – профилированный карниз с пальметтами, профилированная рама и карниз с порезкой дентикулами, детали позолочены; темпера-клеевая живопись по штукатурке в технике гризайль по периметру потолка и в верхней трети стен; рисунок: лиры в овальных медальонах, волноты из аканта и розетт, профилированные филленки, тирсы;

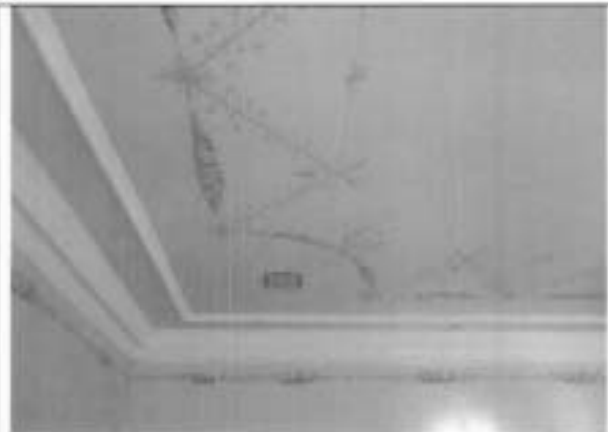
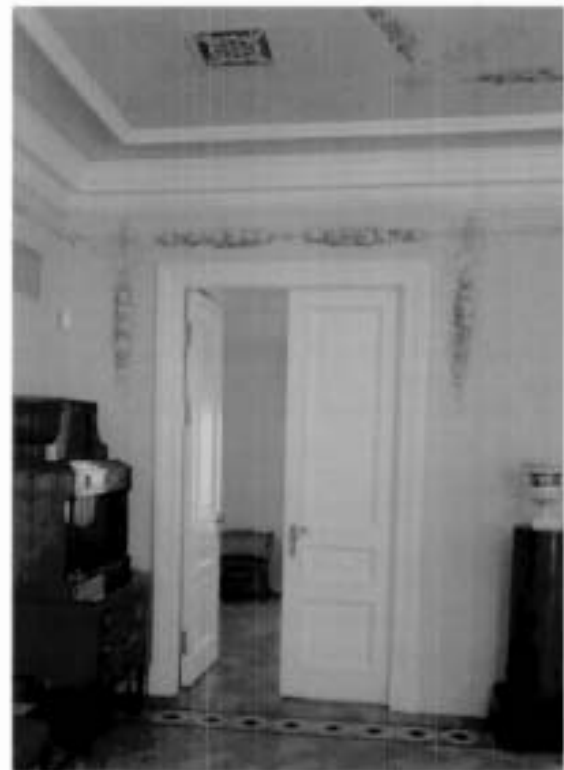
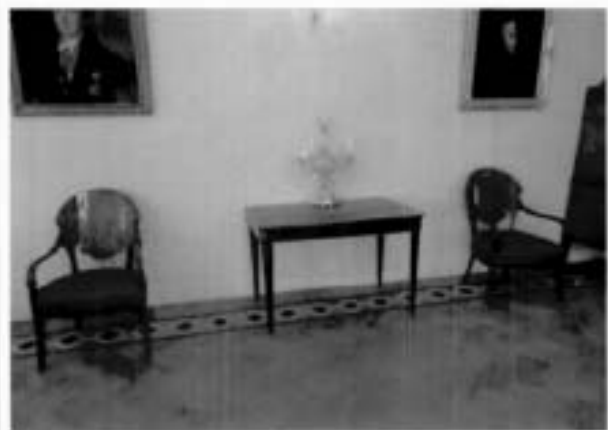
решетка вентиляционная – материал (латунь), рисунок; количество: 4 потолочных, 4 стеновых;

исторические дверные проемы – местоположение, габариты, конфигурация (прямоугольные), оформление (профилированные наличники);

заполнение дверных проемов – материал (дерево), конструкция (двери двухстворчатые глухие), оформление (профилированные филенки);

приборы дверные – ручка-фаль в форме завитка аканта;

приборы оконные – материал (латунь), конструкция (шпингалет стержневой, поворотный, с ручкой-петлей с прорезным рисунком с круглым завершением);

покрытие пола – вид (паркет), материал (дерево), техника исполнения (столярная работа, набор, лакировка), рисунок (плетенка (паркетная перевязка, с периметральным фризом геометрического рисунка);

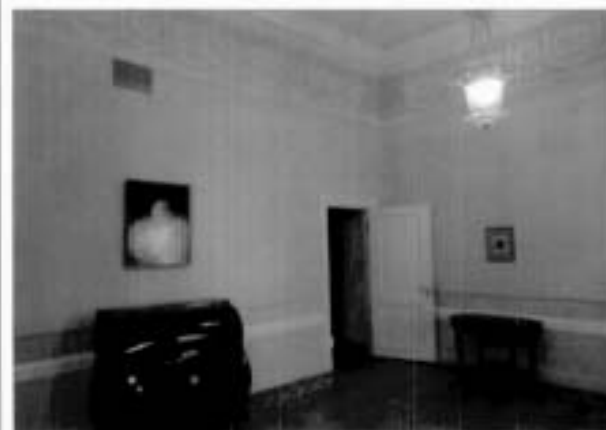
Спальня, пом. № 28, площадью 29,3 кв.м.:

оформление потолка – профилированный ступенчатый карниз с порезкой растительного рисунка, в центре – лепная розетка аналогичного рисунка;

оформление стен – профилированные тяги, темперно-клеевая роспись по штукатурке, в верхней части лепные композиции из

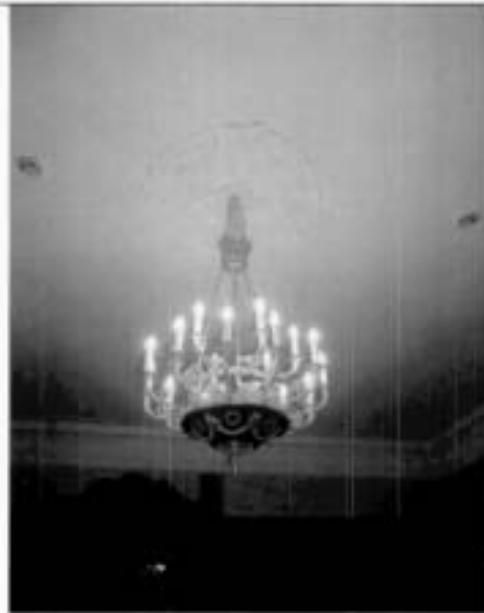
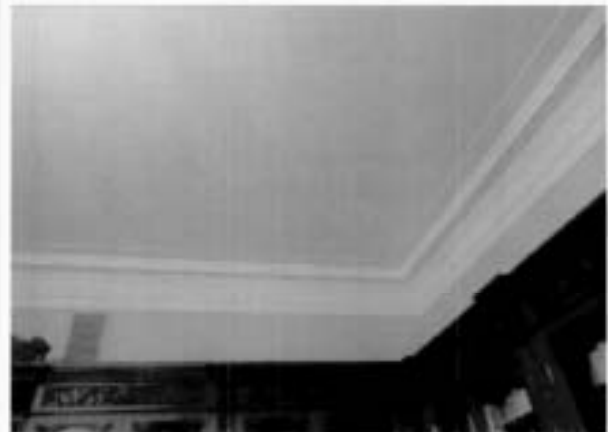
сектор иностранной книги и генеалогии;

оформление потолка – профилированный карниз с растительными порезками, в центре круглая лепная розетка с четырьмя рокайлями по внешнему краю;

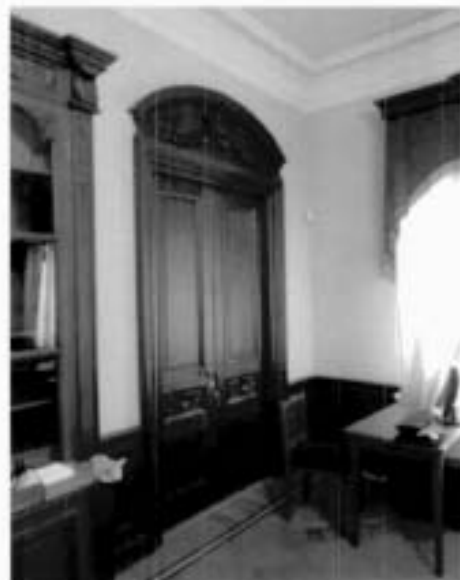
исторические дверные проемы – местоположение, габариты, конфигурация (прямоугольные), оформление (профилированные наличники, лучковые сандрики с порезками растительного рисунка; сандрик с резной композицией из рокайля и провисающей гирлянды);

заполнение дверных проемов – материал (дерево), конструкция (двери двухстворчатые глухие), оформление (профилированные филенки, по три на каждой створке, центральные – с резной композицией из рокайля);

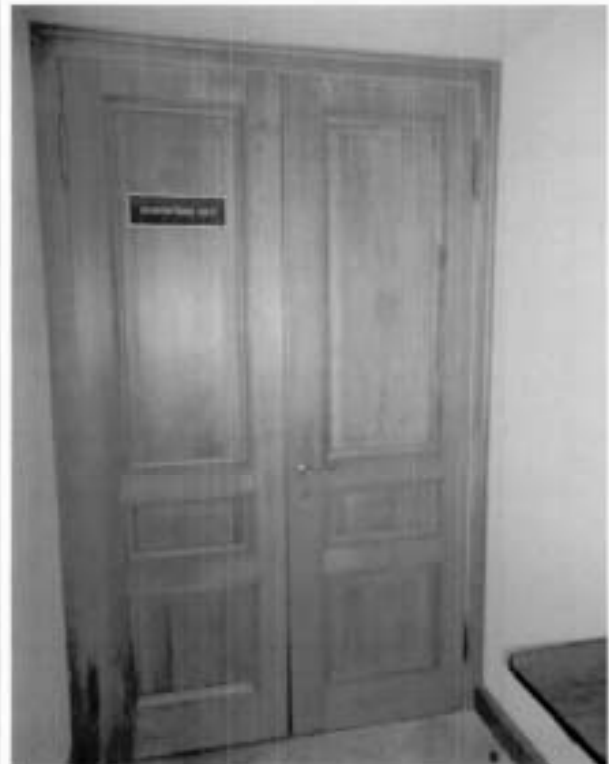
конференц-зал:  
исторические дверные проемы — местоположение, габариты, конфигурация (прямоугольные), оформление (профилированные наличники);
