Акт по результатам государственной историко-культурной экспертизы раздела об обеспечении сохранности объекта культурного наследия федерального значения "Усадьба Державина Г.Р." по адресу: г. Санкт-Петербург, наб. р. Фонтанки, дом 118, лит.А,Д,Ж - «Обеспечение сохранности объектов культурного наследия при проведении работ по реконструкции нежилого здания, расположенного по адресу: г. Санкт-Петербург, Измайловский пр., д. 2, лит. В.», шифр 23.05/22.1-ОСОКН, разработанного ООО «ГСК-Строй» в 2024 году, входящего в состав проектной документации «Реконструкция нежилого здания, расположенного по адресу: г. Санкт-Петербург, Измайловский пр., д. 2, лит. В.», при проведении земляных, строительных, мелиоративных, хозяйственных работ, предусмотренных статьей 25 Лесного кодекса Российской Федерации работ по использованию лесов (за исключением работ, указанных в пунктах 3, 4 и 7 части 1 статьи 25 Лесного кодекса Российской Федерации) и иных работ, включающего оценку воздействия таких работ на указанные объекты и содержащего меры по обеспечению сохранности указанных объектов при проведении таких работ в границах территорий указанных объектов либо на земельном участке, непосредственно связанном с

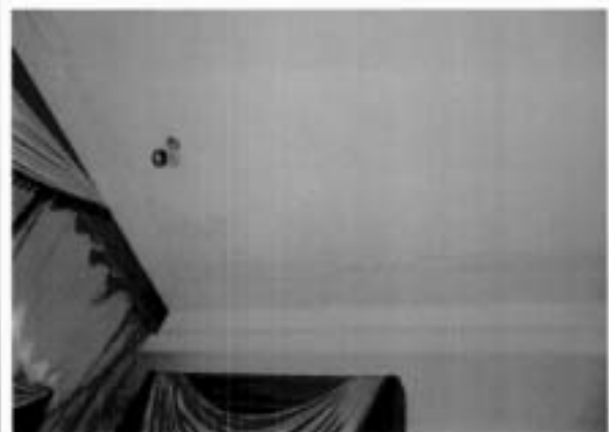
оформление потолка — с периметральным монохромным фризом (темперно-клеевая живопись по штукатурке) и угловыми композициями из рокайля и волнот;  
в центре перекрытия три монохромных розетты растительного рисунка;

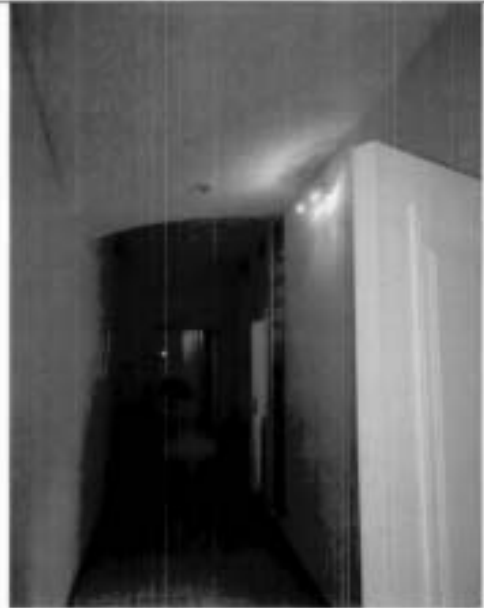
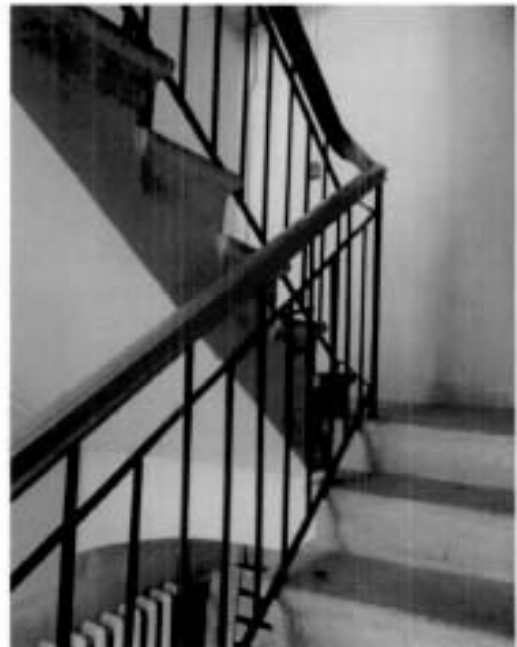
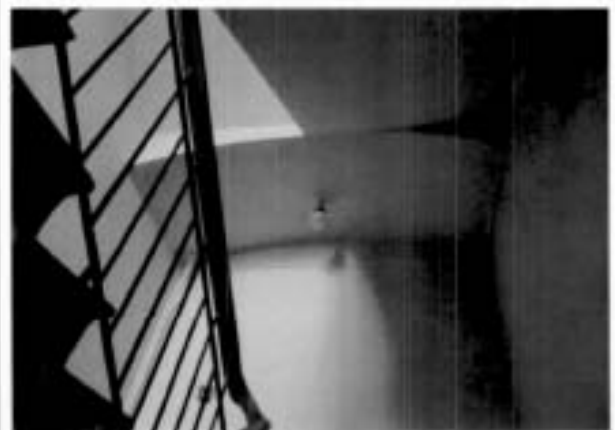
исторические лестницы – местоположение, габариты, конфигурация, архитектурно-художественное оформление, включая:

лестницы 1-ЛК – 4-ЛК – с известняковыми ступенями и площадками, двухмаршевые, с площадками по сводам, с металлическим ограждением простого рисунка (вертикальные прутья), с профилированным деревянным поручнем.

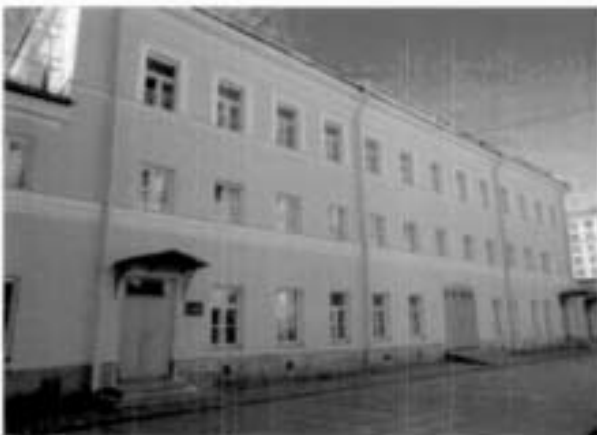
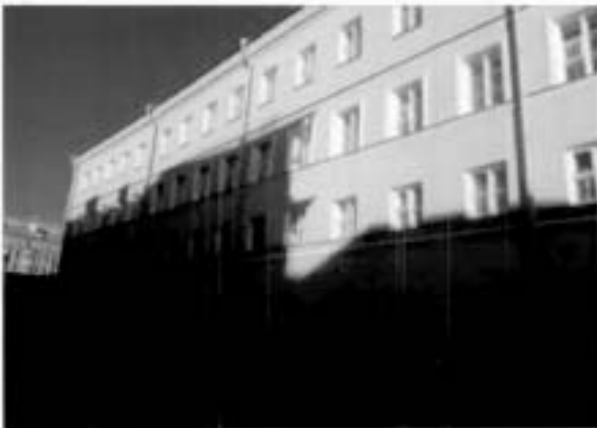
| 4 | Архитектурно-художественное решение фасадов: | <p>лицевые фасады: трехэтажный — западного флигеля, четырехэтажный — восточного флигеля, симметричные, выполнены в приемах классицизма;</p> <p>вид материала отделки цоколя — известняк;</p> <p>вид материала и характер отделки фасада — окрашенная гладкая штукатурка;</p> <p>крыльцо — материал (известняк), местоположение (перед дверными проемами), габариты, конфигурация;</p> <p>воротный проем западного корпуса с пандусом — местоположение, габариты, конфигурация (с лучковым завершением);</p> <p>исторические дверные проемы — местоположение, габариты, конфигурация;</p> <p>заполнение дверных проемов — материал (дерево), конструкция (двери двухстворчатые с прямоугольными остекленными фрамугами), оформление (прямоугольные профилированные филленки);</p> <p>исторические оконные проемы — местоположение, габариты, конфигурация (прямоугольные);</p> <p>историческое заполнение оконных проемов — материал (дерево), цвет, рисунок расстекловки;</p> <p>профилированные наличники в оформлении оконных проемов 3-го этажа;</p> <p>профилированные междуэтажные тяги и подоконные карнизы;</p> <p>профилированный венчающий карниз.</p> | |

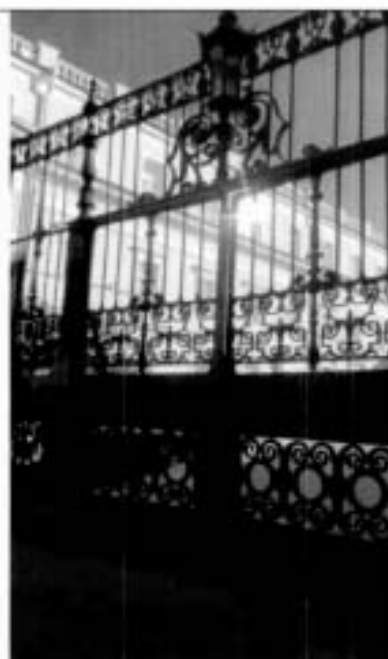
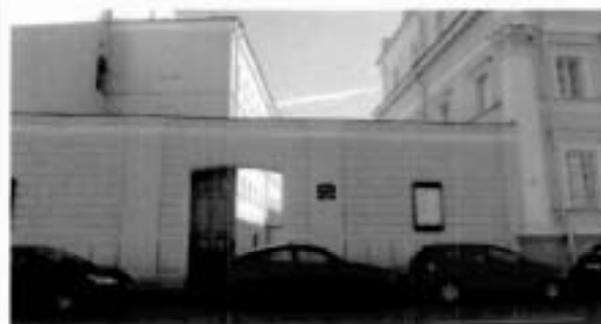
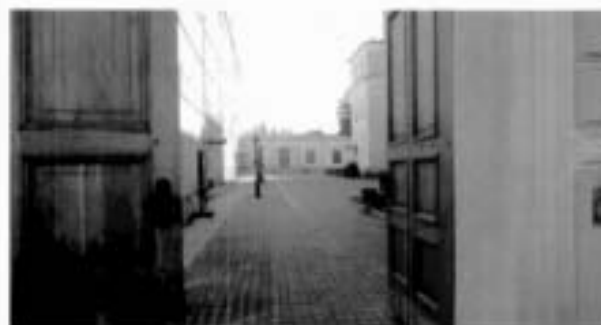
| № пп | Видовая принадлежность предмета охраны | Предмет охраны | Фотофиксация |
|---|---|---|---|
| 3 | Архитектурно-художественное решение: | центральная часть: чугунная решетка на цоколе, облицованном известняком; состоит из ряда опорных стоек и секций между ними; стойки: в виде пилонов с профилированными филеями с литьем геометрического рисунка и капителями с иоником; секции: между четырьмя фигурными балясинами, декорированными волотами, | |

вертикальные гладкие прутья круглого сечения; по верхнему и нижнему поясу ажурные фризы из волот и рокайлей;

ворота — местоположение, габариты, конструкция (двухстворчатые), оформление (верхняя часть идентична оформлению секций, в центральном поле — композиция из волот и фигурной балясины с шестигранным фонарем; нижняя часть ворот — с ажурным рисунком из выкружек и волот);

воротные проемы местоположение, габариты, конфигурация (с лучковым завершением), оформление (профилированные наличники, всецельный руст);

заполнение воротных проемов — материал (дерево), конструкция (ворота двухстворчатые), оформление (профилированные филленки), воротные приборы — материал (металл), форма (накладные личины овальной формы с круглыми кольцами).

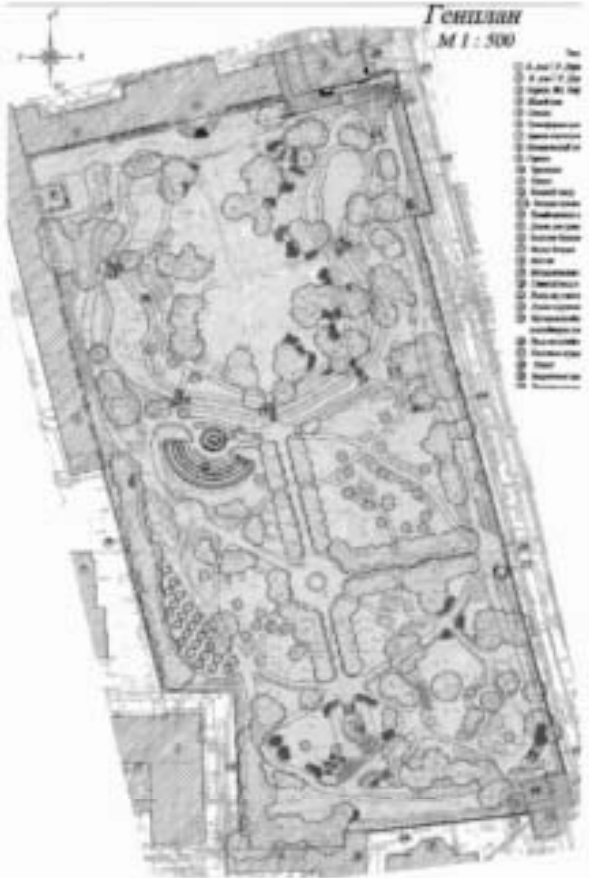
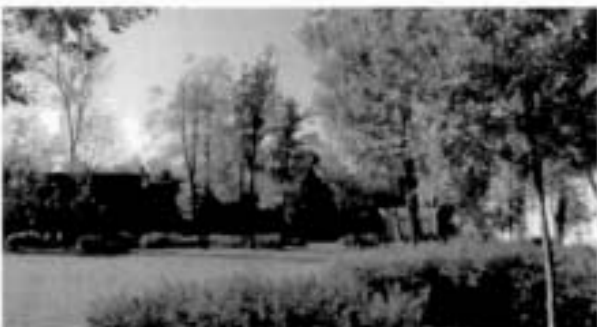
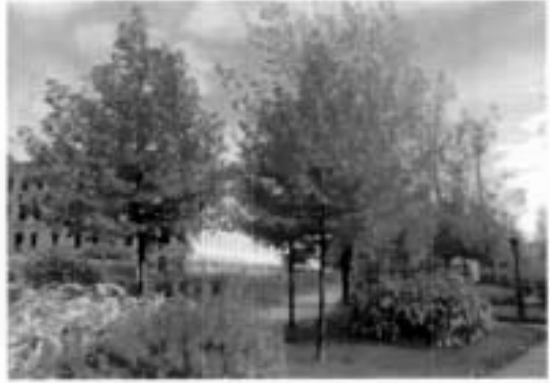
| 1 | <p>Объемно-пространственное решение и планировочное решение территории:</p> | <p>тип сада: пейзажный*;</p> <p>историческое объемно-пространственное и планировочное решение сада с центральной визуально-планировочной осью; сочетание ландшафтных групп деревьев и кустарников, живых изгородей с открытыми пространствами луга, прудов, площадок и газонов (обыкновенных), планировочной системой садово-парковых дорог, архитектурными сооружениями (дом Державина Г.Р., беседки, мосты, ограда) и гидротехническими сооружениями;</p> <p>ландшафтные группы деревьев и кустарников по периметру луга (северная часть сада);</p> <p>однородные и смешанные по составу ландшафтные группы (липа мелколистная, дуб черешчатый, береза пушистая, каштан конский, груша уссурийская, яблоня сибирская и Недзвецкого, клен, ясень, рябина, ива, черемуха и слива);</p> <p>*восстановлен в 2011 г. на основании исторических материалов.</p> | <p>ГЕНПЛАН<br/>М 1:500</p> |

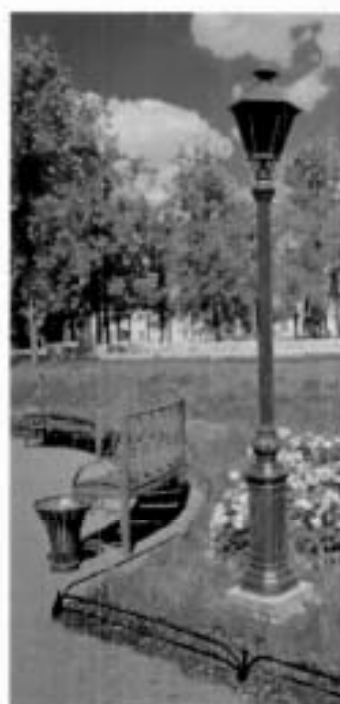
фонари освещения: габариты,  
материал, архитектурно-  
художественное решение;

газонные ограждения:  
габариты, местоположение,  
материал (металл),  
архитектурно-художественное  
решение.

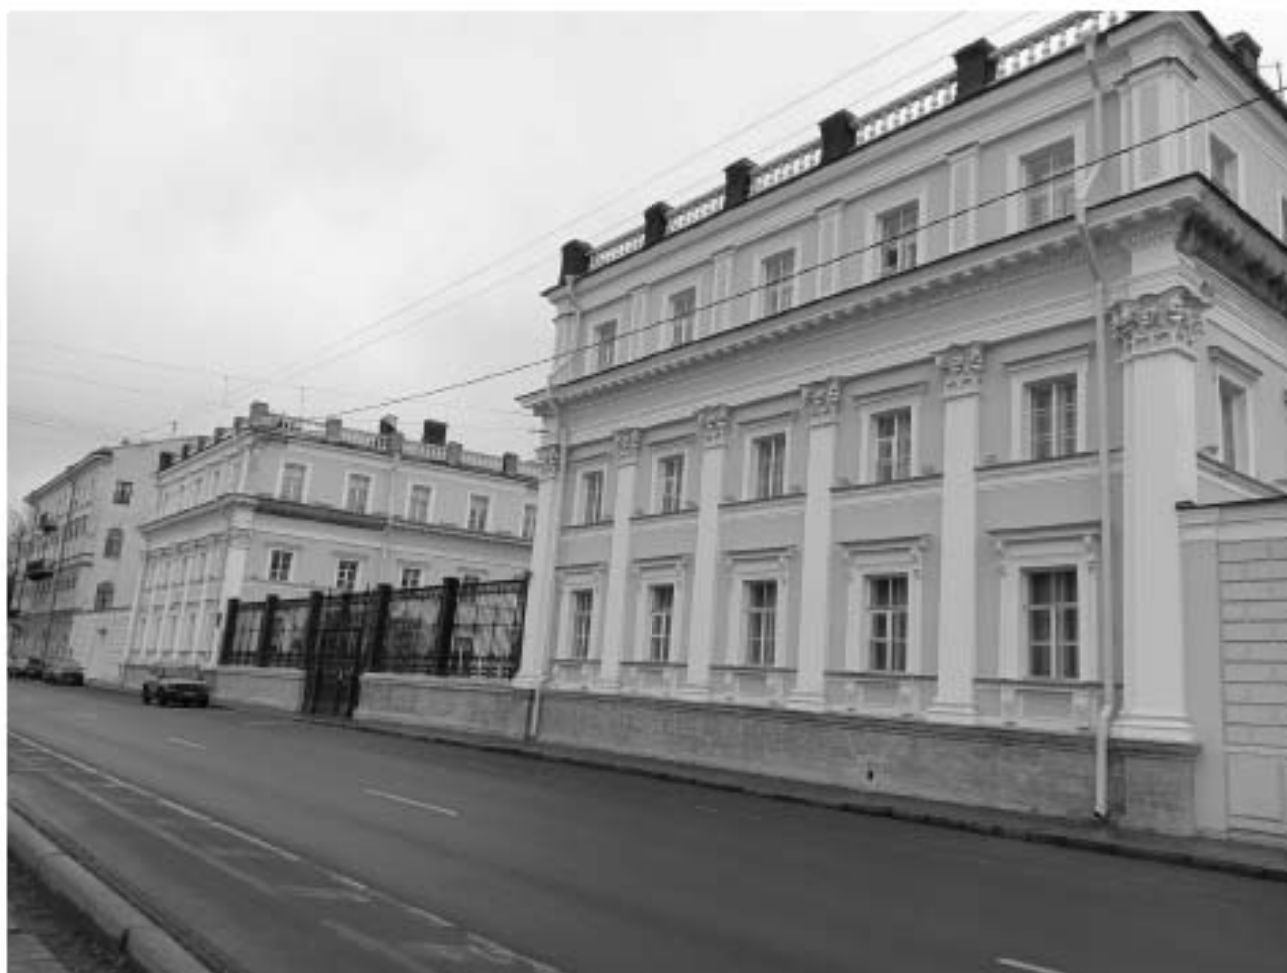
Фото1. Объект культурного наследия федерального значения "Усадьба Державина Г.Р." по адресу: г. Санкт-Петербург, Адмиралтейский район, наб. р. Фонтанки, дом 118, лит.А,Д,Ж. Главный дом с двумя крыльями, образующими курдонер, отделенный от набережной Фонтанки оградой. Вид с северо-запада.

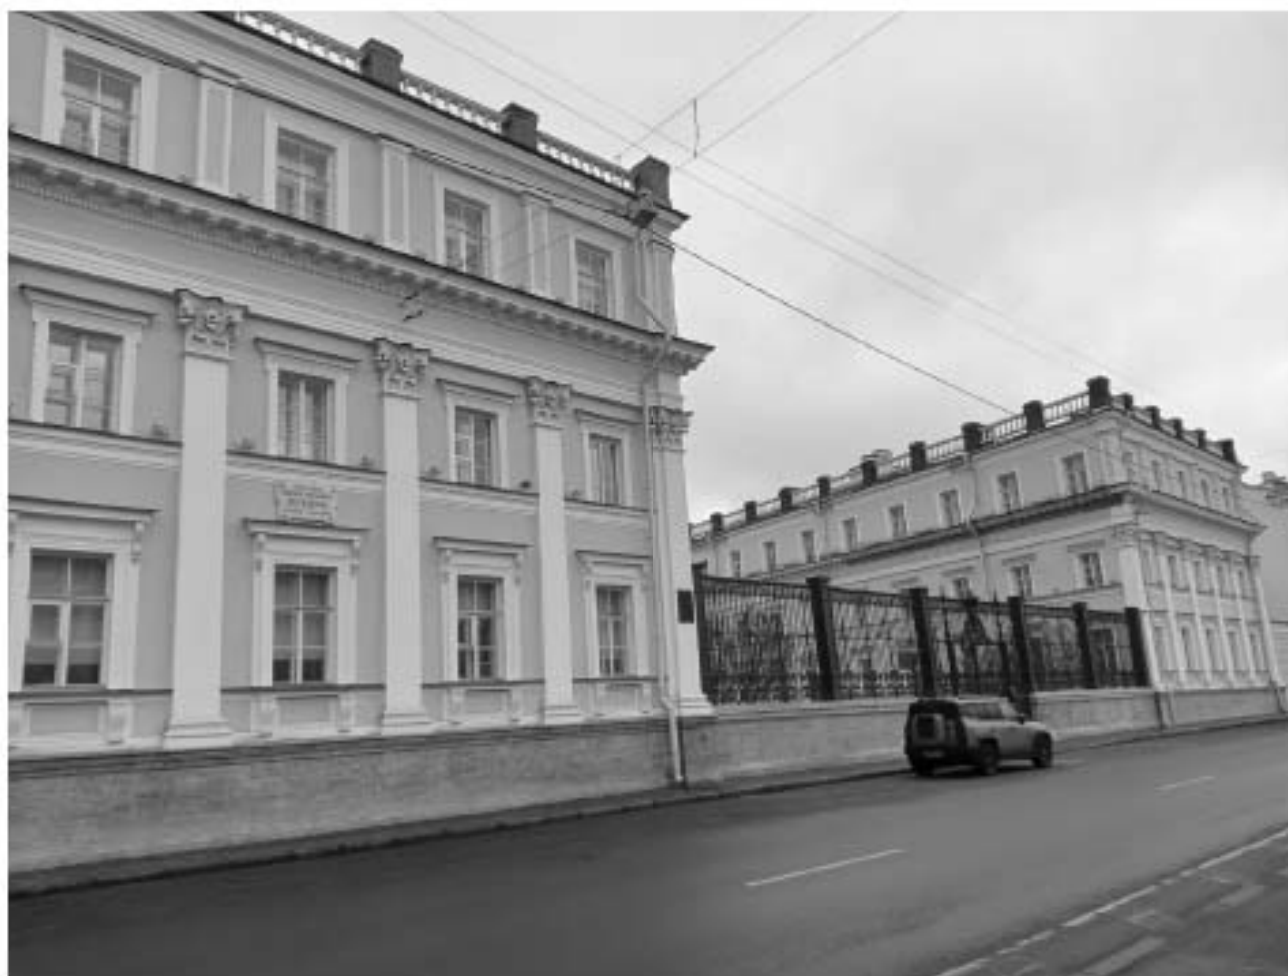
Фото 2. Объект культурного наследия федерального значения "Усадьба Державина Г.Р." по адресу: г. Санкт-Петербург, Адмиралтейский район, наб. р. Фонтанки, дом 118, лит. А, Д. Ж. Главный дом с двумя крыльями, образующими курдонер, отделенный от набережной Фонтанки оградой. Вид с северо-востока.

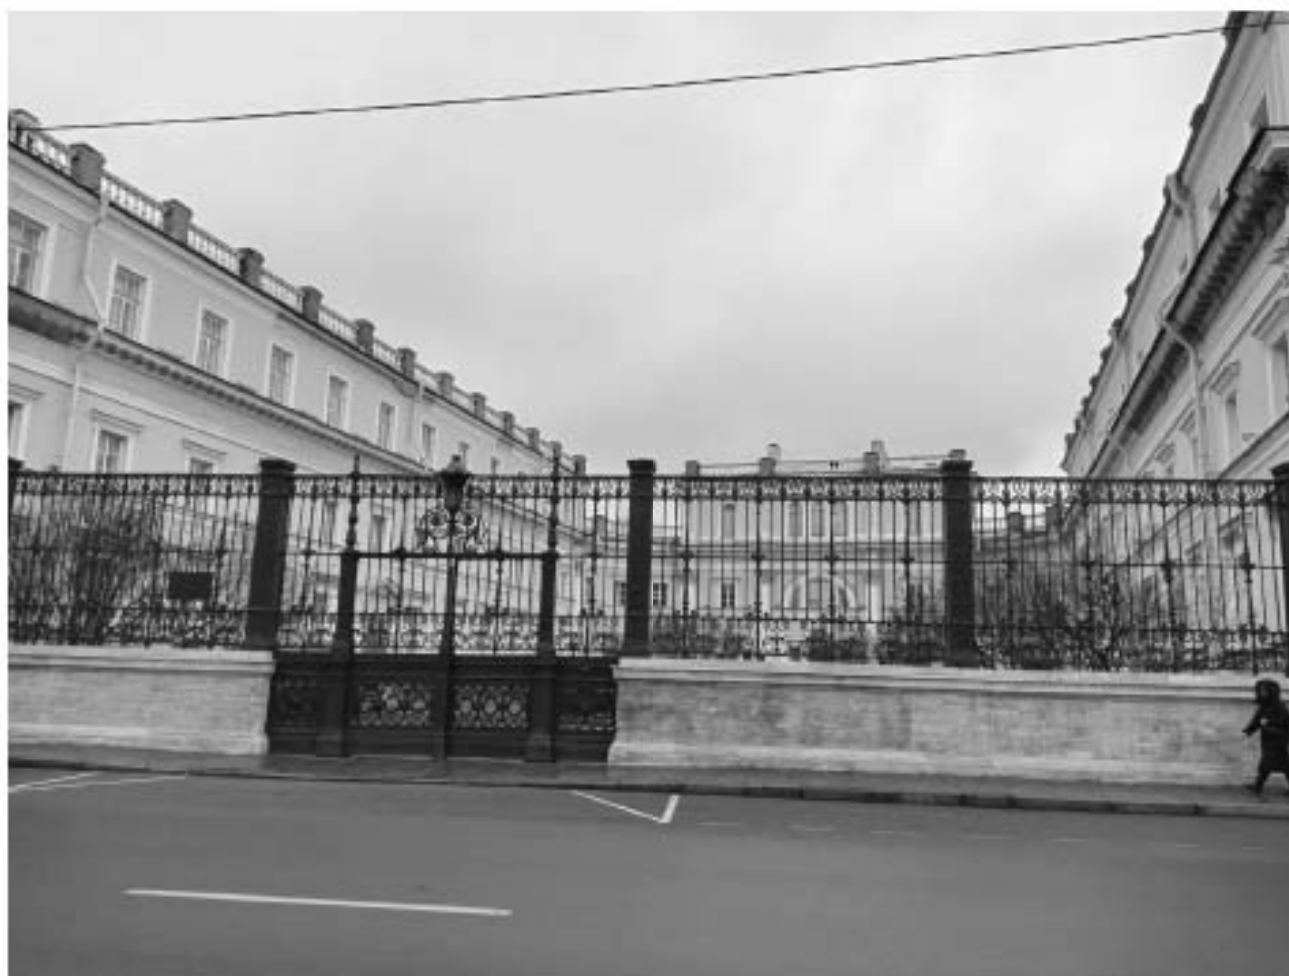
Фото 3. Объект культурного наследия федерального значения "Усадьба Державина Г.Р." по адресу: г. Санкт-Петербург, Адмиралтейский район, наб. р. Фонтанки, дом 118, лит.А,Д,Ж. Ограда (в составе ансамбля).

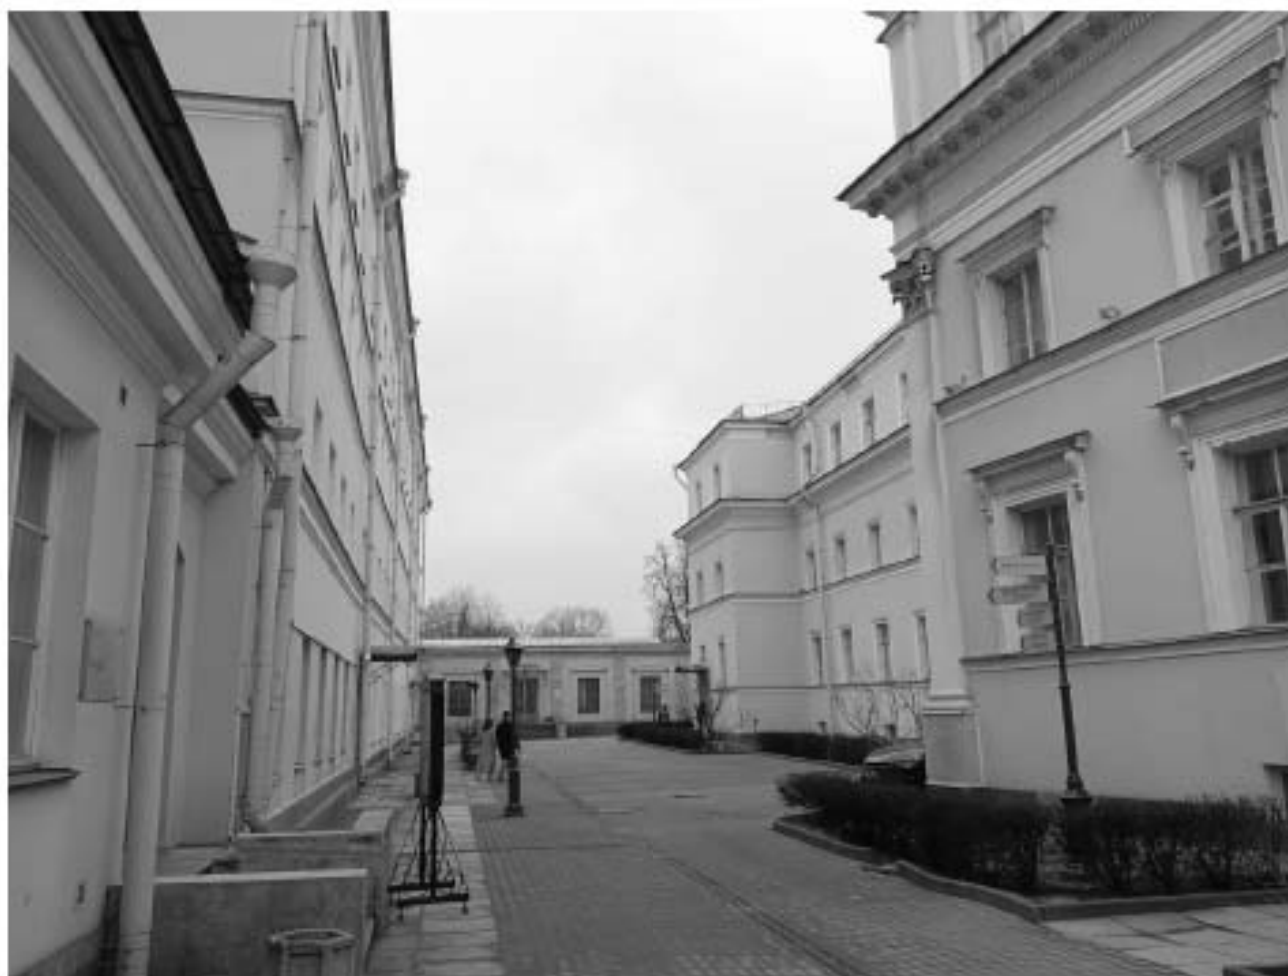
Фото 4. Объект культурного наследия федерального значения "Усадьба Державина Г.Р." по адресу: г. Санкт-Петербург, Адмиралтейский район, наб. р. Фонтанки, дом 118, лит. А, Д. Ж. Двор, образованный восточным флигелем и восточным крылом главного дома.

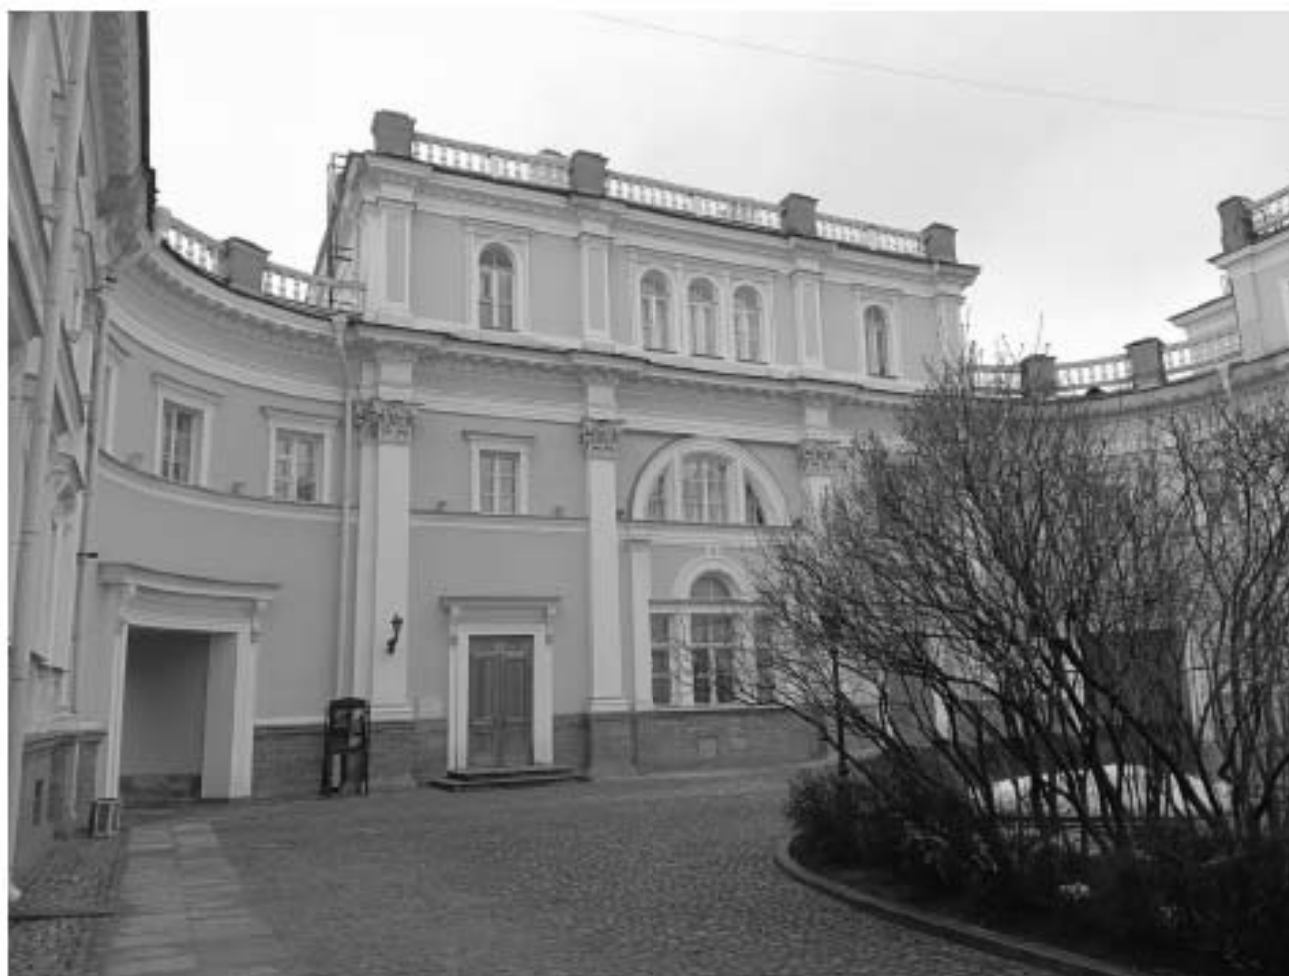
Фото 5. Объект культурного наследия федерального значения "Усадьба Державина Г.Р." по адресу: г. Санкт-Петербург, Адмиралтейский район, наб. р. Фонтанки, дом 118, лит.А,Д,Ж. Северный фасад главного дома.

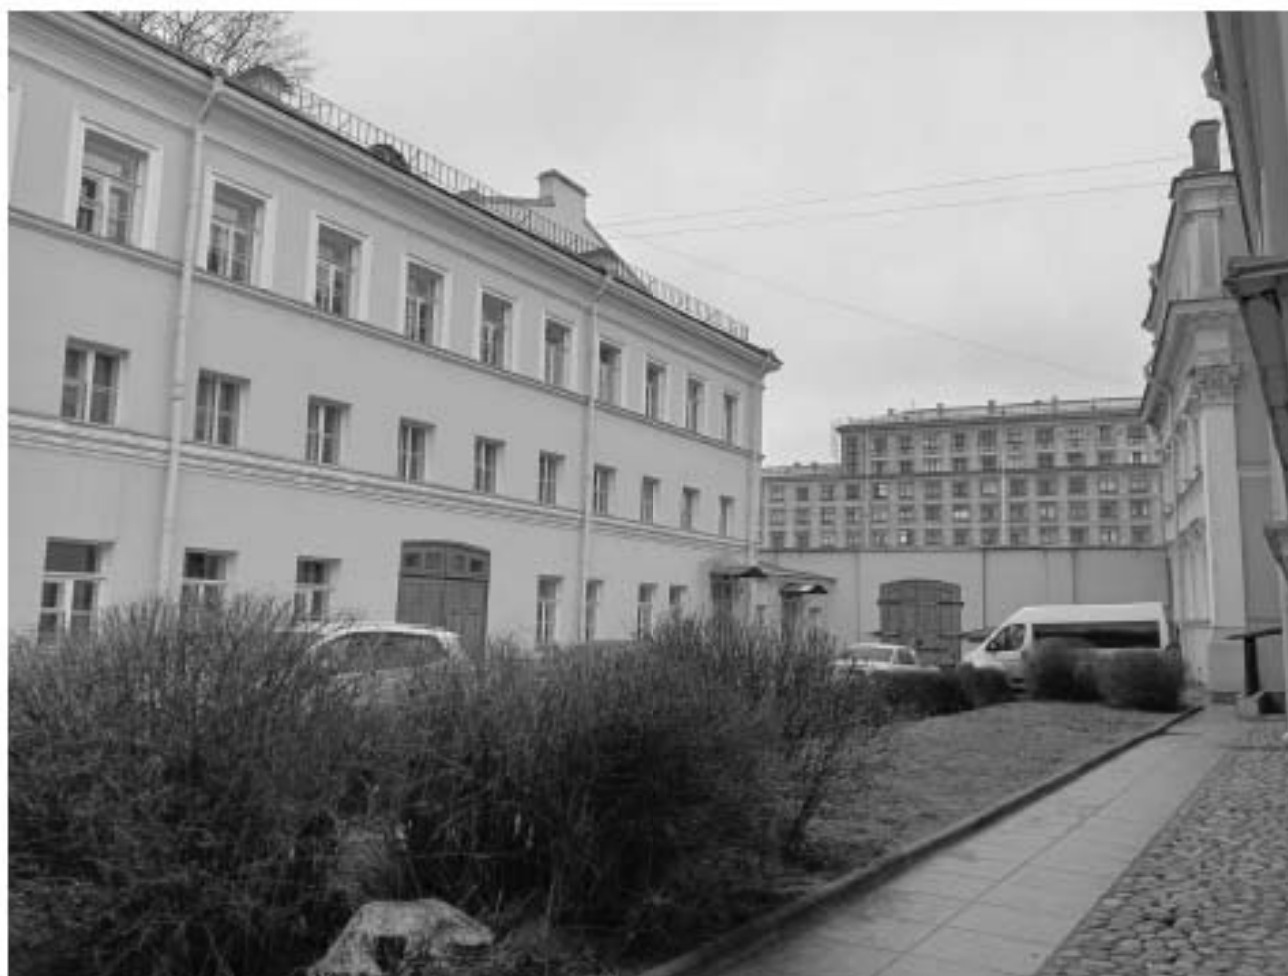
Фото 6. Объект культурного наследия федерального значения "Усадьба Державина Г.Р." по адресу: г. Санкт-Петербург, Адмиралтейский район, наб. р. Фонтанки, дом 118, лит.А,Д,Ж. Двор, образованный западным флигелем и западным крылом главного дома.

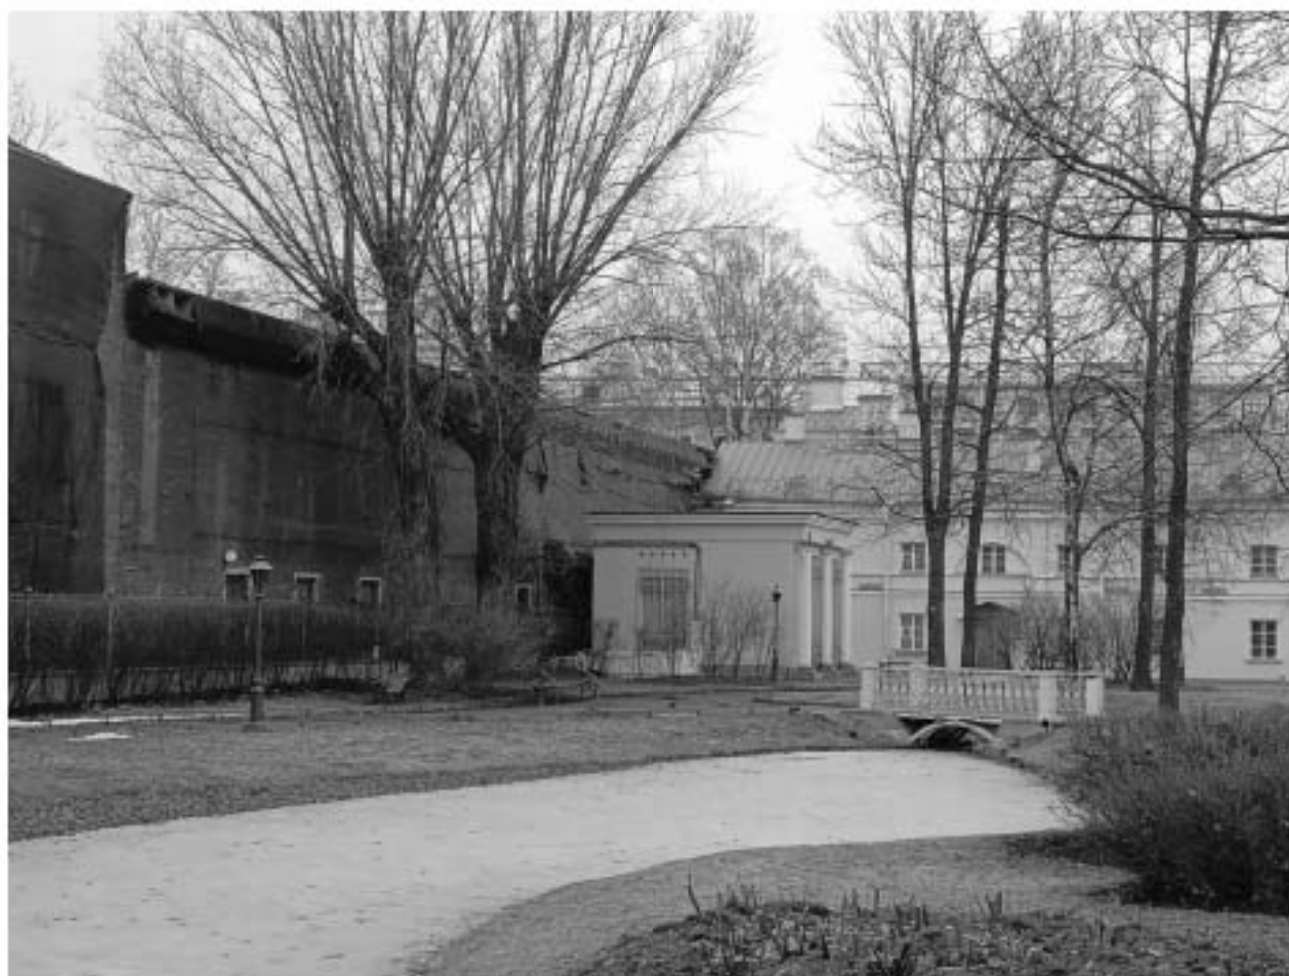
Фото 10. Местоположение реконструируемого объекта в непосредственной близости к участку в границах объекта культурного наследия федерального значения "Усадьба Державина Г.Р." по адресу: г. Санкт-Петербург, Адмиралтейский район, наб. р. Фонтанки, дом 118, лит. А, Д.Ж.

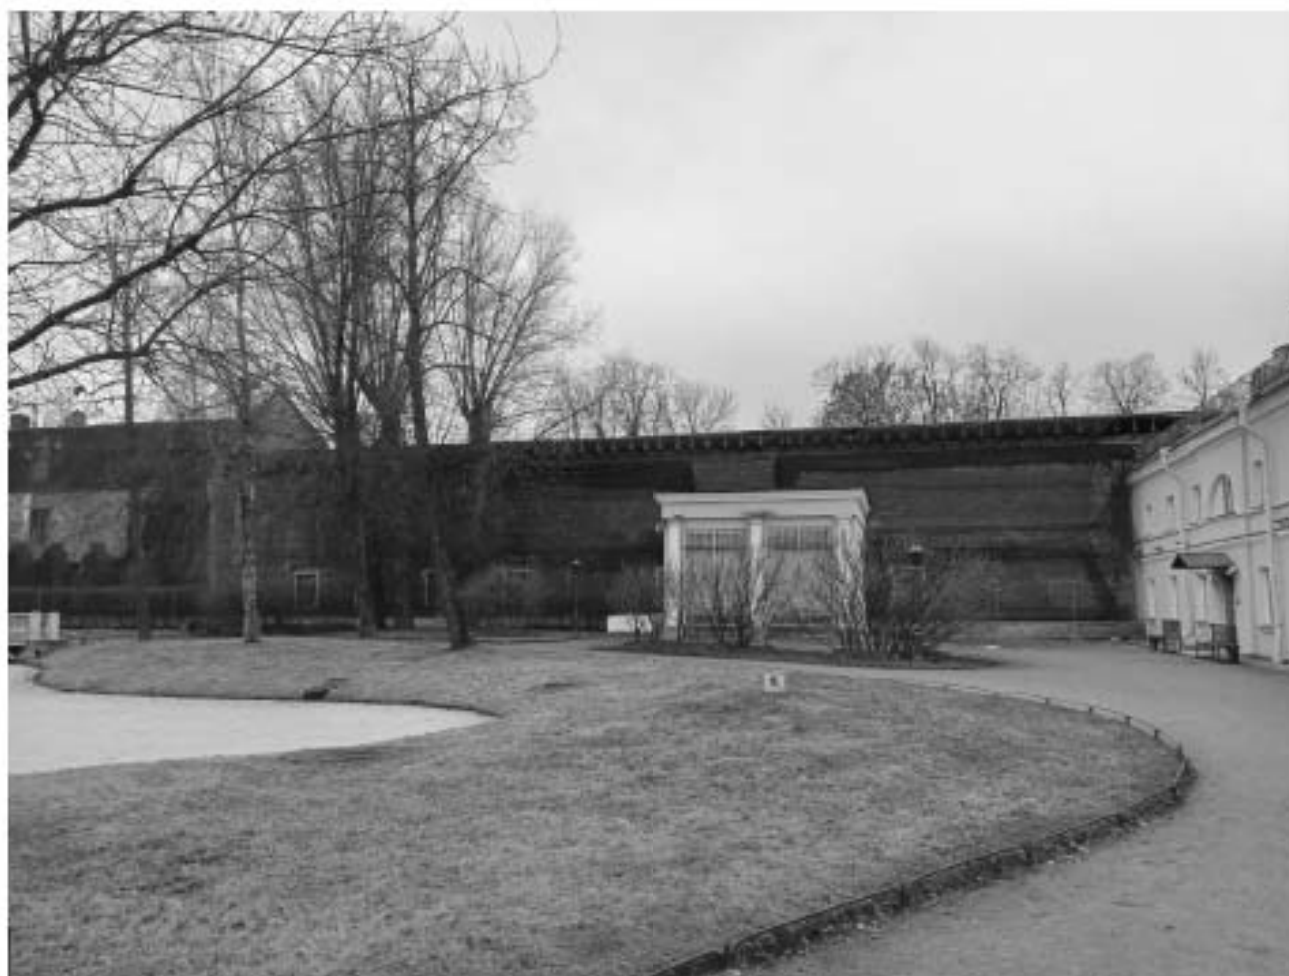
Фото 11. Вид с территории сада на восточный фасад реконструируемого объекта.

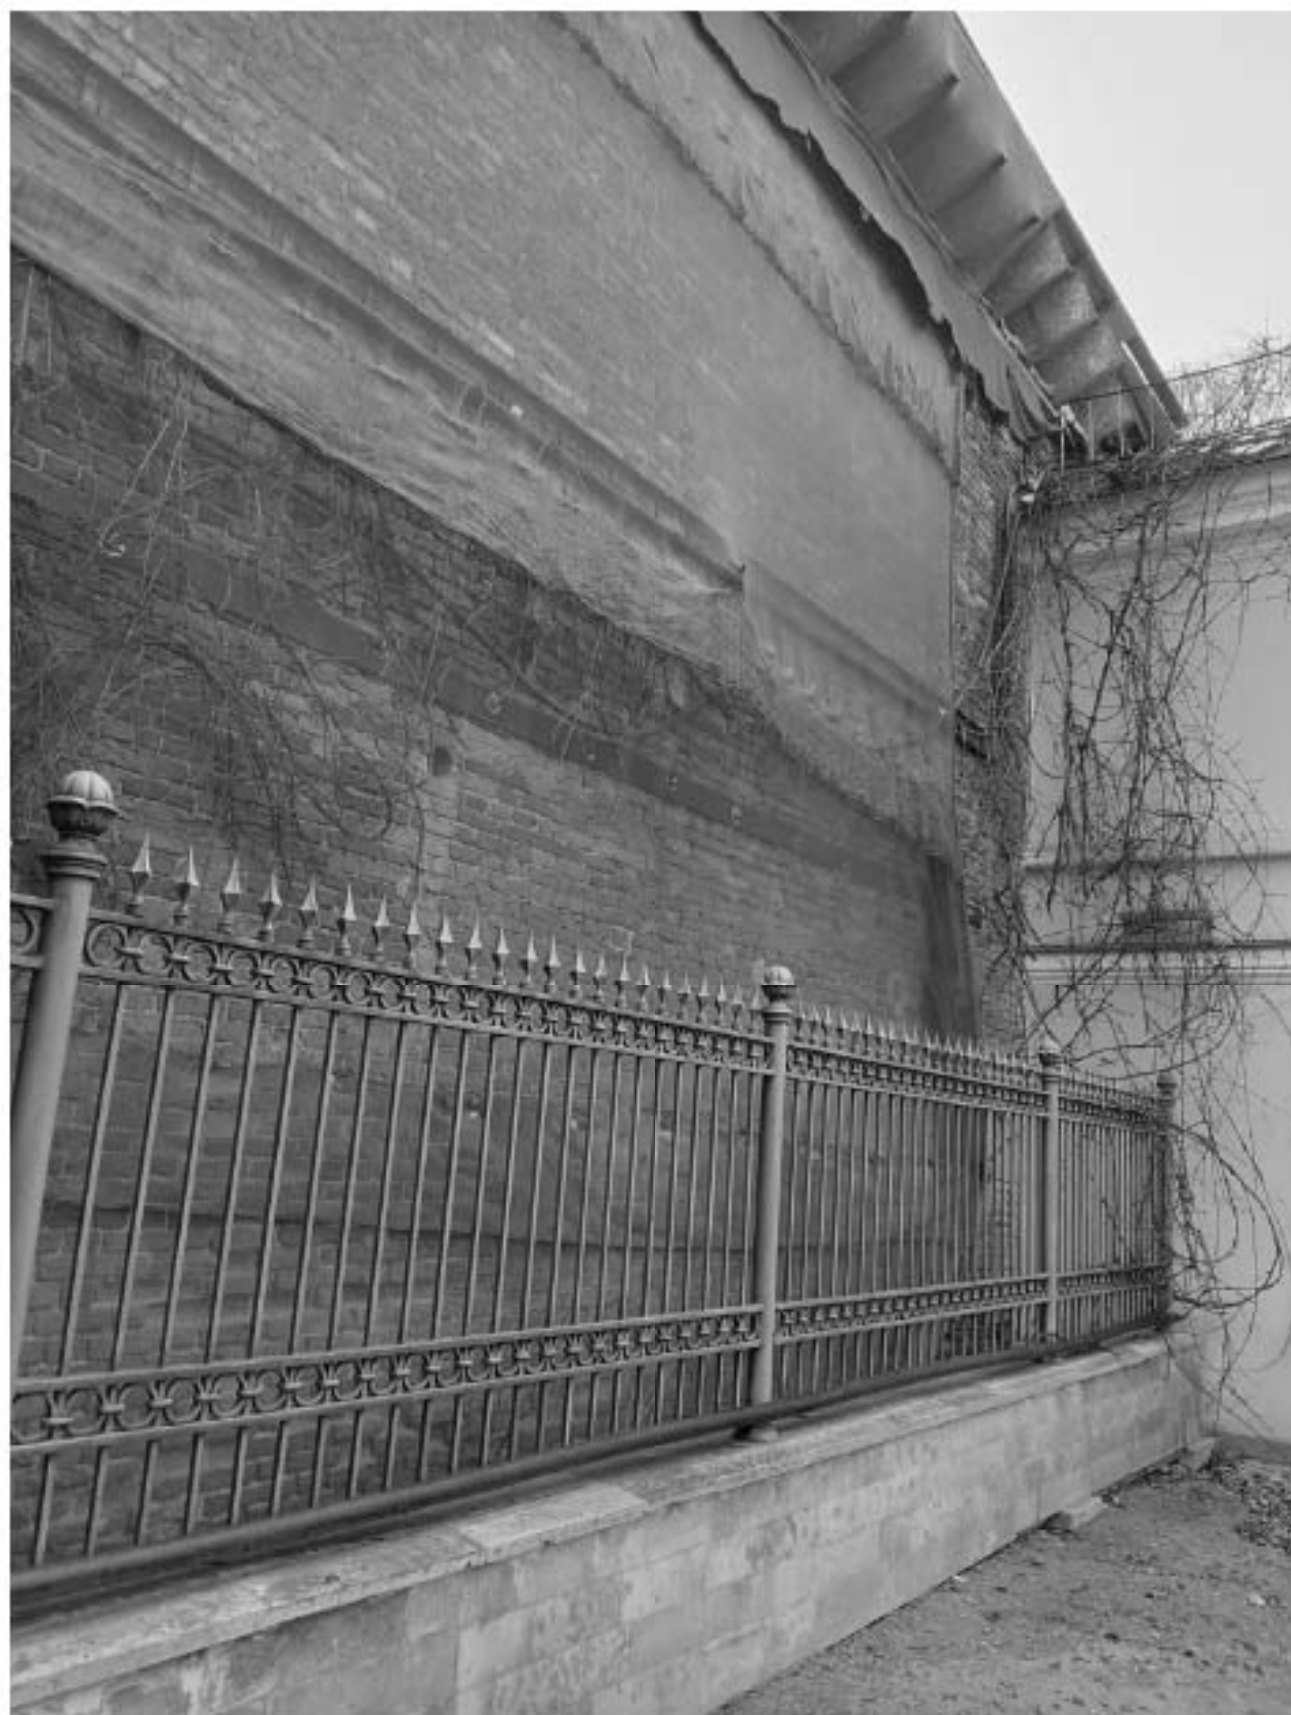
Фото 12. Северный участок Ограды (Предмет охраны объекта «Сад» в составе объекта культурного наследия федерального значения "Усадьба Державина Г.Р." по адресу: г. Санкт-Петербург, Адмиралтейский район, наб. р. Фонтанки, дом 118, лит.А,Д,Ж.

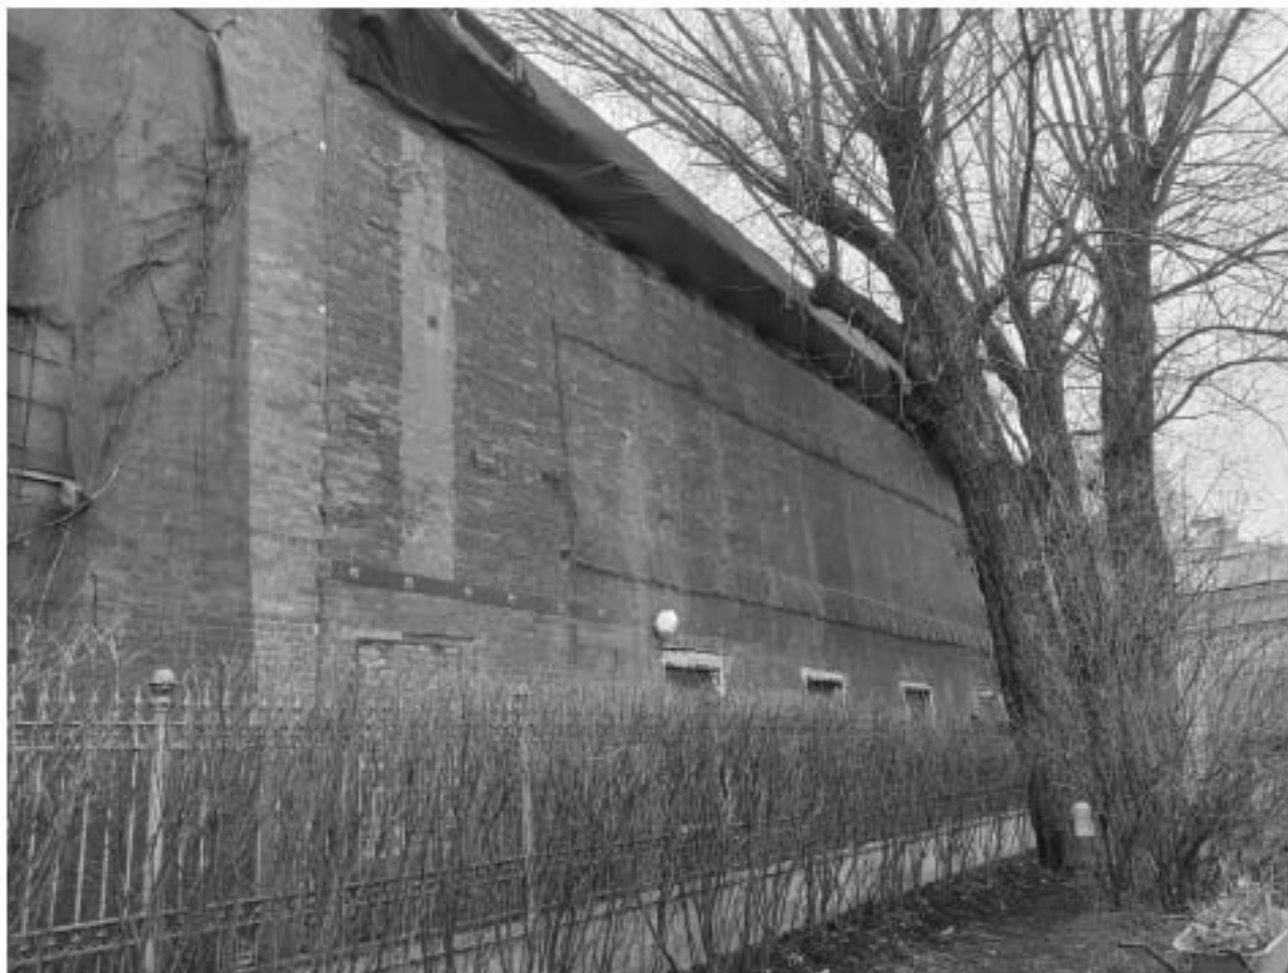
Фото 13. Смешанные и однородные по составу рядовые посадки вдоль западной границы сада.
