## АКТ

**по результатам проведения государственной историко-культурной экспертизы проектной документации на проведение работ по сохранению выявленного объекта культурного наследия «Здание лечебницы Александровской общины сестер милосердия Красного Креста», расположенного по адресу: Санкт-Петербург, ул. Бронницкая, д. 9, лит. А, в части ремонта и приспособления для современного использования части помещений цокольного этажа, - «Проектная документация на проведение работ по сохранению выявленного объекта культурного наследия «Здание лечебницы Александровской общины сестер милосердия Красного Креста» по адресу: Санкт-Петербург, Бронницкая ул., д. 9, лит. А, в части ремонта и приспособления помещений цокольного этажа (пом. № 1-Н (ч.п. 4–8, 20–27), № 2-Н (ч.п. 1, 2), № 4-Н (ч.п. 1)) (Разработка проектно-сметной документации в части ремонта и приспособления для современного использования (перепланировка) помещений выявленного объекта культурного наследия «Здание лечебницы Александровской общины сестер милосердия Красного Креста» по адресу: Санкт-Петербург, Бронницкая ул., д. 9, лит. А)», разработанной ООО «АЛЬБА» в 2026г., шифр 95-24ЕП, с целью определения соответствия проектной докумен

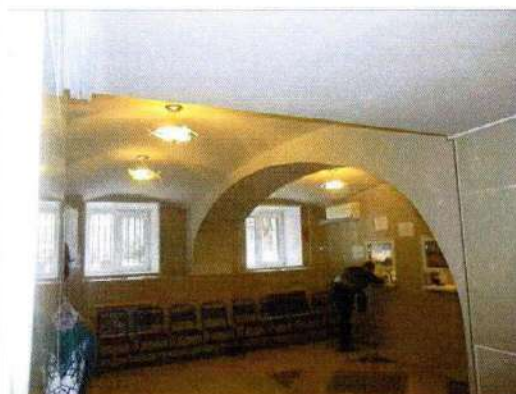
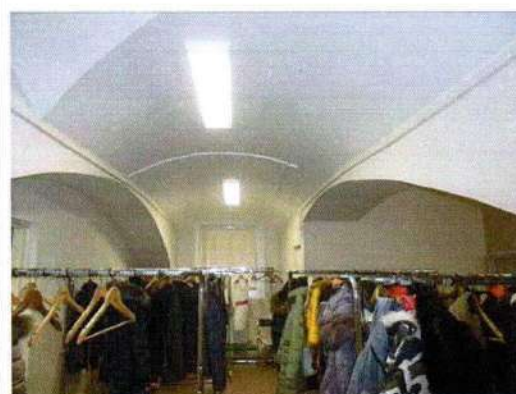
коробовые — цокольного  
этажа;

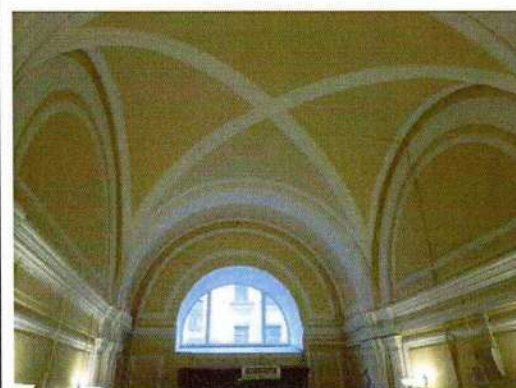
крестовый вестибюля  
парадной лестницы;

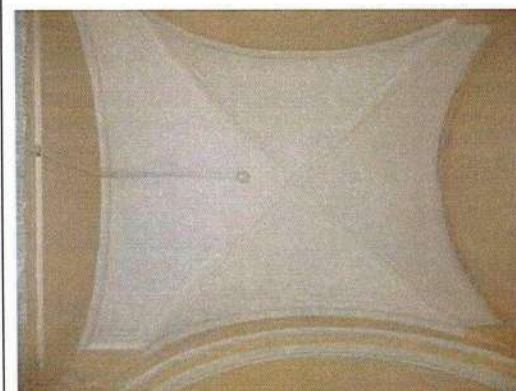
крестовые на подпружных  
арках коридора 1-го этажа  
лицевого корпуса;

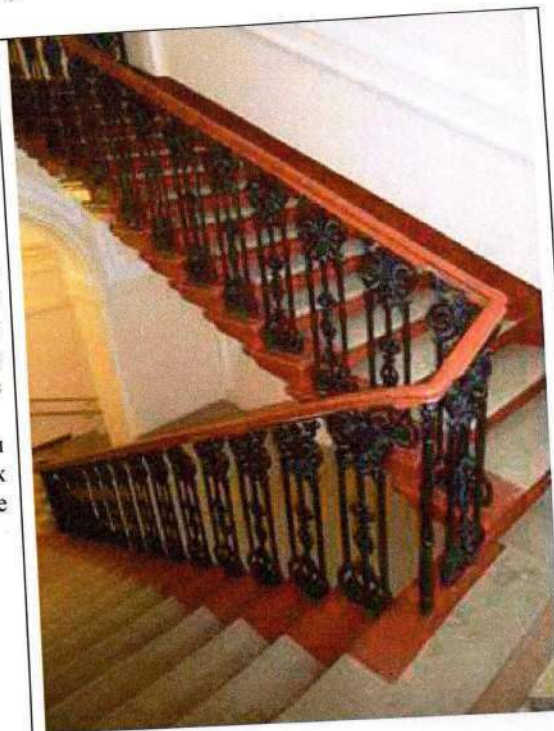
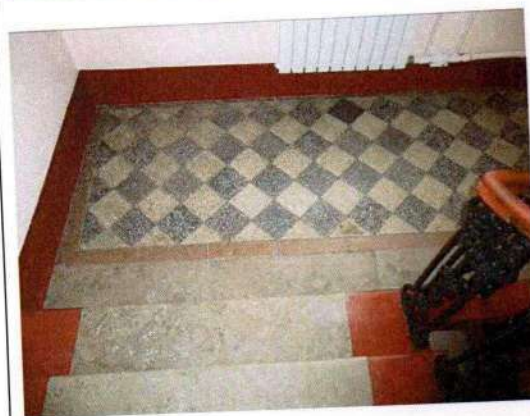
парадную лестницу 1-ЛК:

двухмаршевую, с  
известняковыми ступенями, с  
площадками наливными с  
мраморной крошкой с  
рисунком «шашка» с  
бордюром;  
с металлическим  
ограждением из вертикальных  
ажурных стоек в виде  
волютообразных завитков;

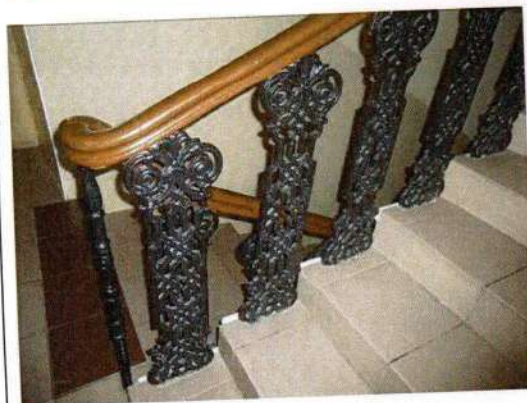
лестницу 4-ЛК:

двухмаршевую, с литым  
металлическим ограждением  
в виде ажурных стоек с  
волютообразными завитками  
сверху;

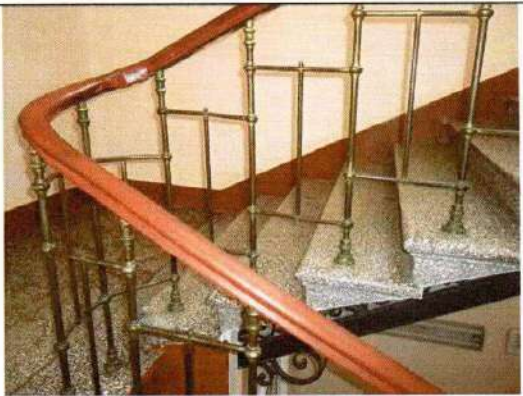
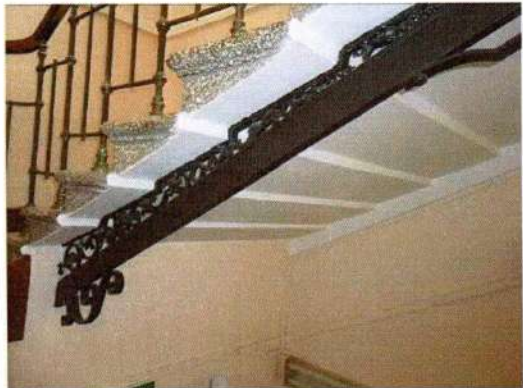
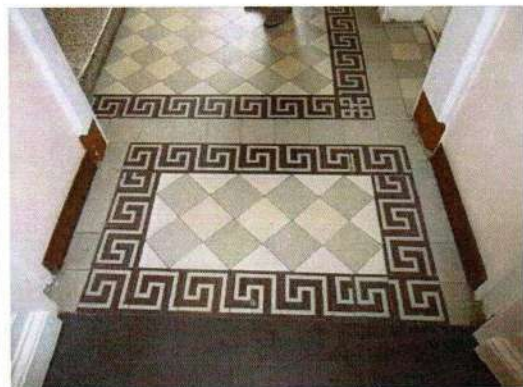
| | | <p>лестницу 6-ЛК:</p> <p>двухмаршевую, на косоурах, с декоративным оформлением в виде ажурных завитков и листьев, с латунным ограждением геометрического рисунка;</p> <p>с площадкой, облицованной полихромной керамической плиткой с рисунком «шашка» с бордюром «пояс меандра» - в уровне 1-го этажа.</p> | |

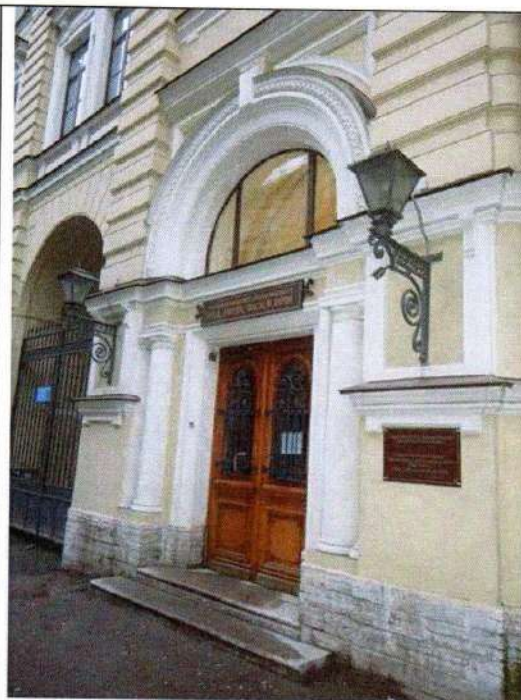
оформление проемов (2) – в виде порталов из перспективных архивольтов с замковым камнем, декорированных плетенкой на импостах в виде полуколонн и угловых пилястр тосканского ордера;

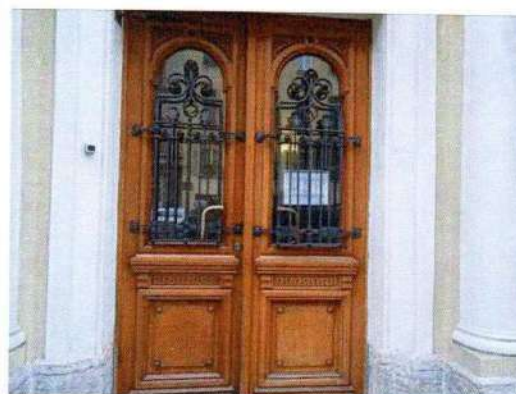
заполнение дверных проемов (2) – конструкция (двери двустворчатые, с полуциркульными окнами второго света), материал (дерево), оформление (профилированные филенки, по две на каждом полотне, нижние с круглыми розетками по углам; верхние – полуциркульные, остекленные; в угловых резервах с резными цветами; между филенками профилированные карнизы на кронштейнах, с фризами с мотивом «пояс меандра»);

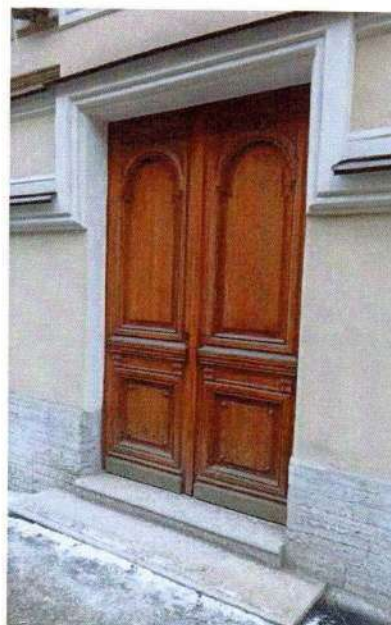
заполнение дверного проема (1) – материал (дерево), конструкция (двери двустворчатые), оформление (профилированные филенки, по две на каждом полотне; верхние – полуциркульные, нижние – прямоугольные, с круглыми розетками по углам; между филенками профилированные карнизы на кронштейнах);

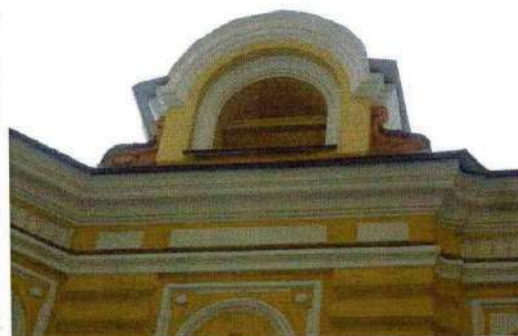
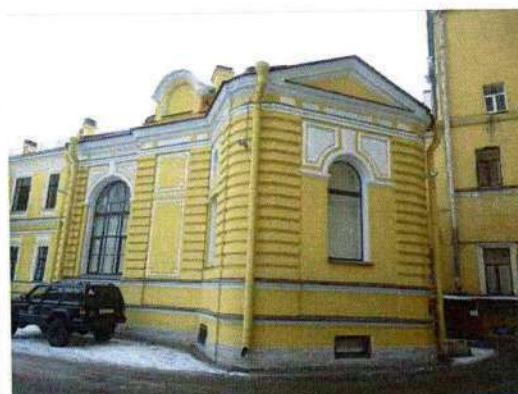
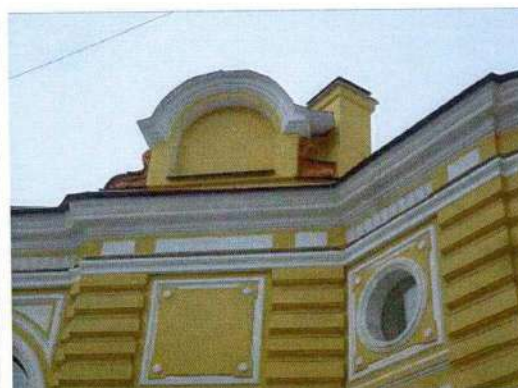
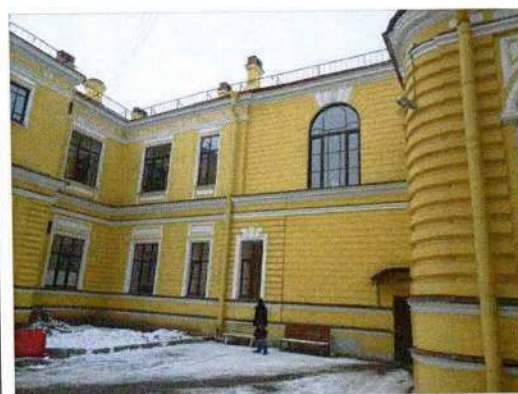
юго-восточный фасад:

оформление оконных  
проемов:  
профилированные наличники,  
подоконные и надоконные  
филенки, замковые камни;

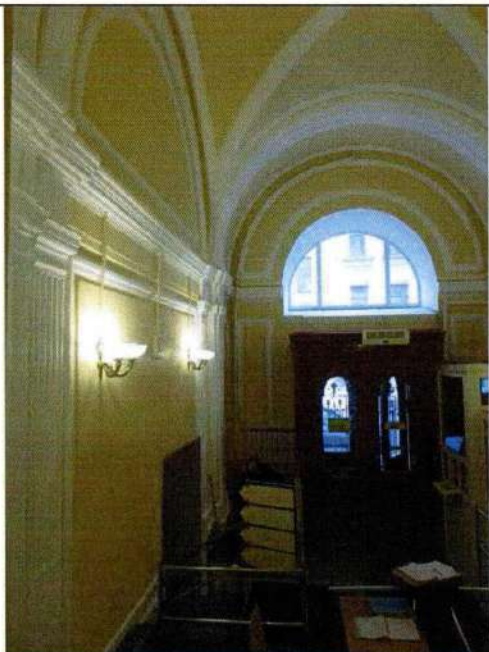
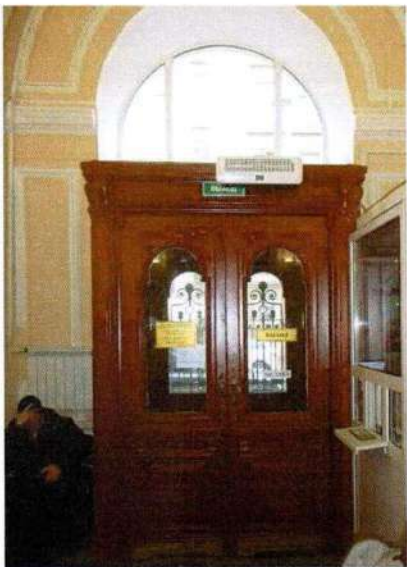
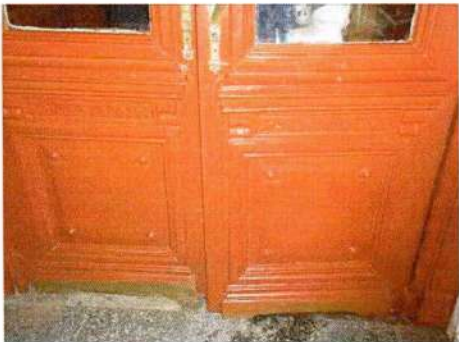
| 5 | <p>Декоративно-художественная отделка интерьеров:</p> | <p>вестибюль входа, пом. № 2, площадью 35,7 кв.м.:</p> <p>входная зона расположена в полуциркульной нише, оформленной архивольтом на импостах в виде пилястр, образованных профилированными тягами;</p> <p>в нише установлен деревянный тамбур; углы фланкированы пилястрами с капителями в виде консолей, декорированных листом аканта; с венчающим профилированным карнизом);</p> <p>створки с профилированными филенками, по две на каждой створке; нижние — с «вынутыми» углами с круглыми розетками; верхние — полуциркульные, раскрепованные; в антресолях резные листья аканта с выкружкой;</p> <p>боковые створки тамбура глухие, фронтальные (дверные заполнения) — остекленные в верхней части;</p> | |

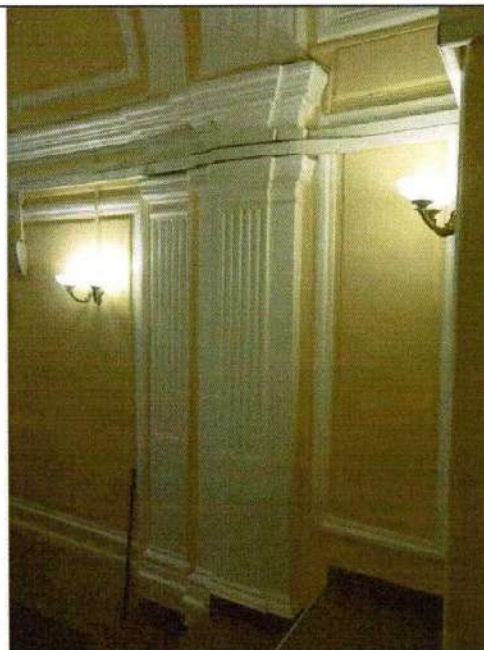
оформление стен – профилированные зеркала; пяты свода опираются на раскрепованные пилястры, каннелированные в верхней половине;

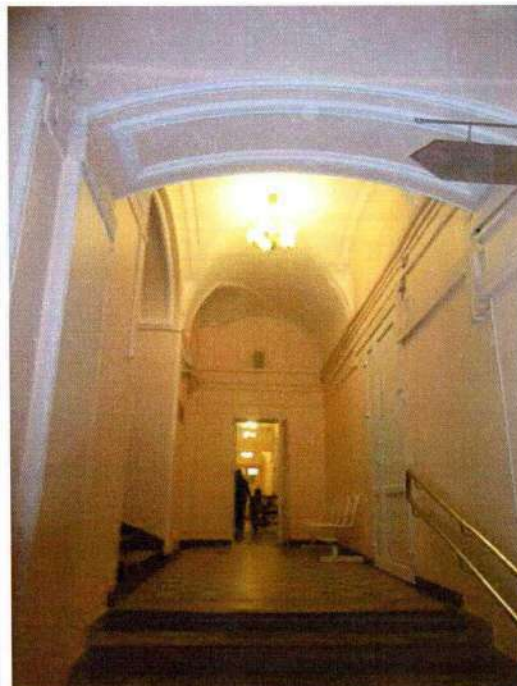
оформление плафона – ребра свода и распалубки с профилированными тягами;

проход к парадной лестнице оформлен арочным проемом с лучковым завершением с профилированными филенками;

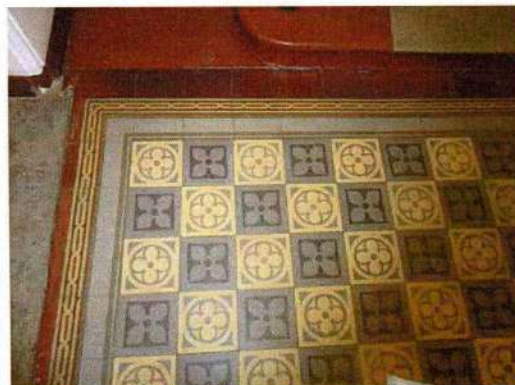
покрытие пола – полихромная метлахская плитка растительно-геометрического рисунка (квадраты, круги, четырехлистники), с бордюром «плетенка»;

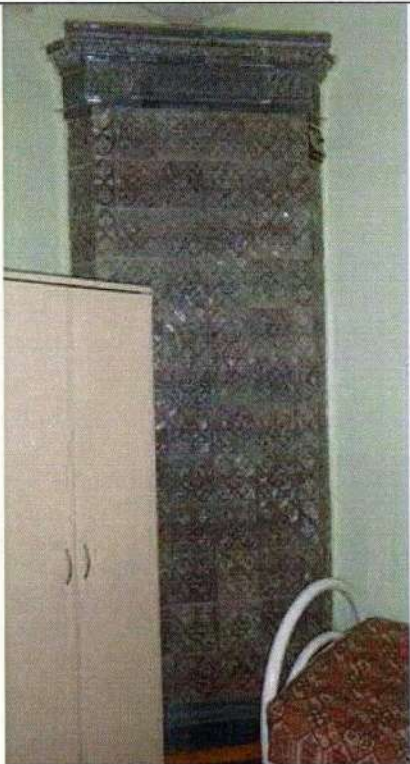
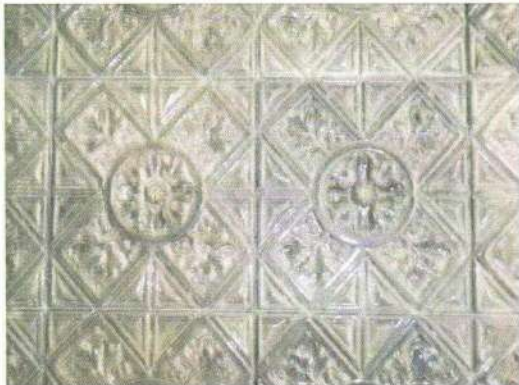
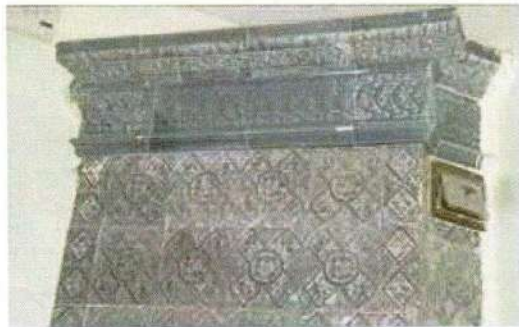
| | | <p>пом. № 9, площадью 24,5 кв.м.:</p> <p>печь угловая, одноярусная, облицованная монохромными глазурованными рельефными изразцами серых оттенков;</p> <p>на профилированном плинте; топочное отверстие заложено;</p> <p>изразцы с рисунком из мелких ромбов, образующих равноконечные кресты с круглыми розетками в центре, декорированные цветочным орнаментом;</p> <p>с широким фризом из перекрещивающихся колец; с профилированным карнизом с полосой иоников и листьями аканта;</p> <p>на боковой стороне справа сверху латунная выюшка;</p> | |

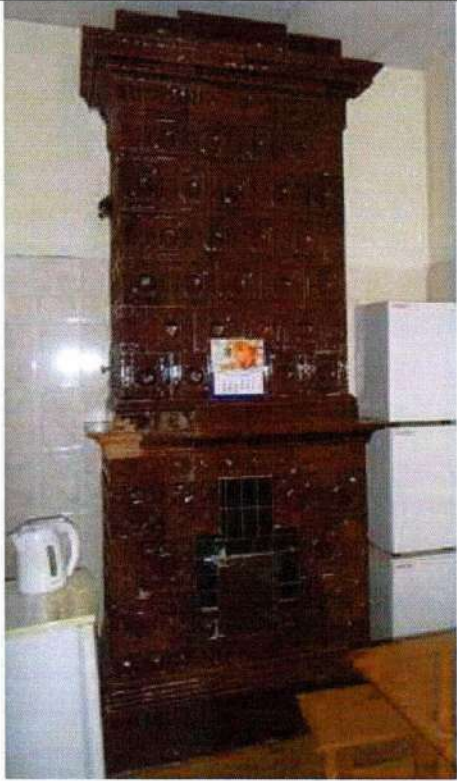
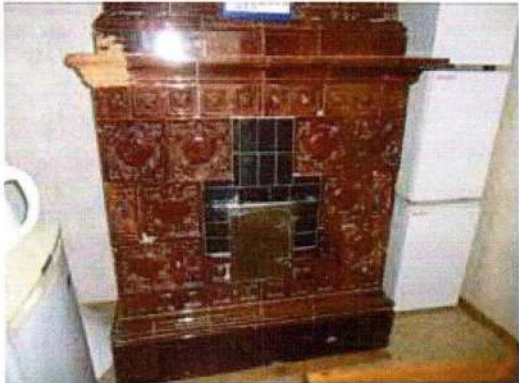
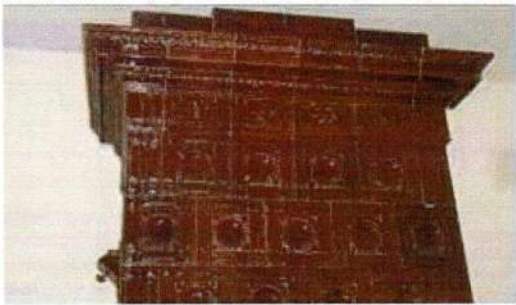
| | | <p>пом. № 4, площадью 14,5 кв.м.:</p> <p>печь средистенная, двухъярусная, облицованная глазурованным рельефным коричневым изразцом;</p> <p>нижний ярус:</p> <p>на профилированном плинте; с квадратным топочным отверстием с латунной дверцей; изразцы с рисунком в виде цветов с крупными гладкими выпуклыми сердцевинами; по верхнему и нижнему поясу фризы с филёнками с «алмазной гранью»; с прямоугольной профилированной полочкой;</p> <p>верхний ярус:</p> <p>изразцы с рисунком из цветов с контррельефными сердцевинами; филёчатый фриз с круглыми конусами; профилированный венчающий карниз с растительными порезками; в завершении аттик прямоугольных очертаний; на левой боковой стороне сверху – латунная выюшка;</p> | |

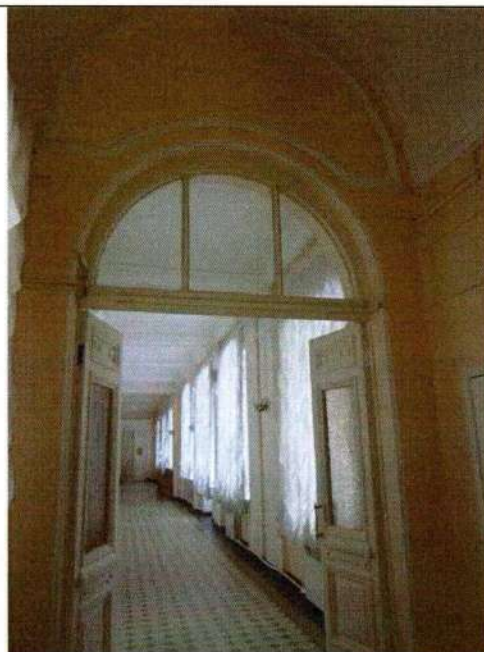
заполнение проема в коридор  
церковного корпуса —  
материал (дерево),  
конструкция (двери  
двустворчатые, с  
полуциркульной остекленной  
трехчастной фрамугой;  
оформление дверных  
полотен:  
разноразмерные  
профилированные филенки,  
по три на каждой створке,  
средние остекленные, под  
ними — профилированные  
карнизы на уплощенных  
кронштейнах с круглыми  
розетками;

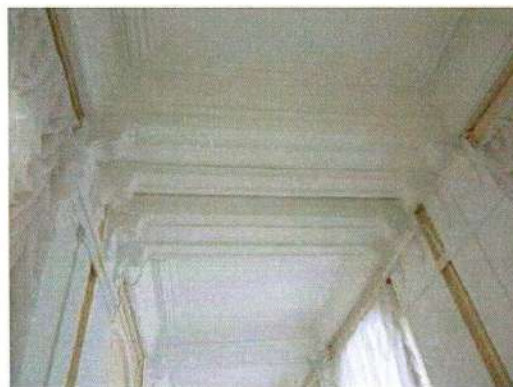
оформление плафона и стен —  
кессонированное перекрытие  
с профилированными тягами;  
между кессонами поперечные  
выпущенные балки, которые  
соответствуют двойным  
пилястрам на парных  
каннелированных  
кронштейнах на стенах;

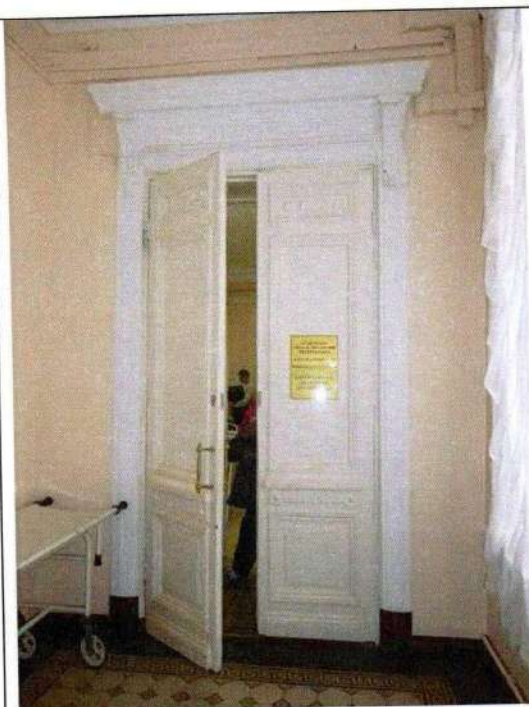
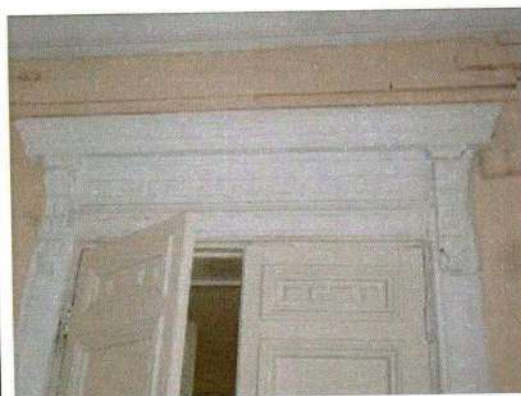
исторические дверные проемы (2) – местоположение, габариты, конфигурация (прямоугольные), оформление (в виде порталов из лопаток и профилированных карнизов на каннелированных консолях с фризом с мотивом «пояс меандра»);

заполнение дверных проемов – материал (дерево), конструкция (двери двустворчатые), оформление (разнообразные профилированные филенки, по три на каждой створке, под средними – профилированные карнизы на уплощенных кронштейнах с круглыми розетками);

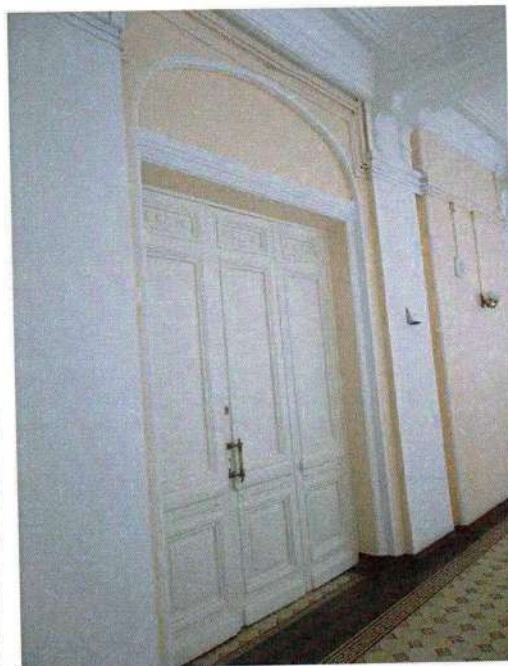
исторический дверной проем – местоположение (в помещении церкви), габариты, конфигурация (прямоугольный), оформление (ниша в виде трехцентровой арки, профилированный наличник);

заполнение дверного проема – материал (дерево), конструкция (двери трехстворчатые), оформление (разнообразные профилированные филенки, по три на каждой створке, под средними – профилированные карнизы на уплощенных кронштейнах с круглыми розетками);

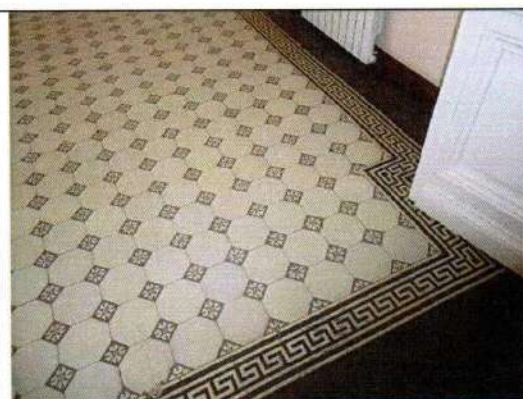
покрытие пола – полихромная  
метлахская плитка с рисунком  
«соты» с бордюром с мотивом  
«пояс меандра»;

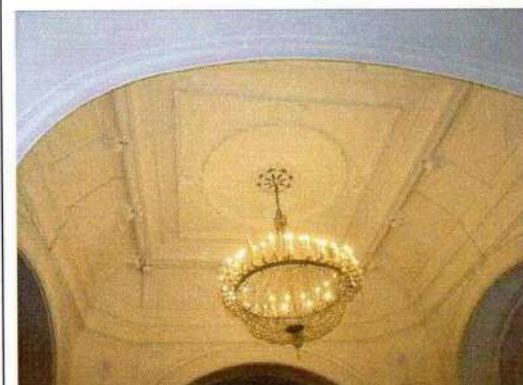
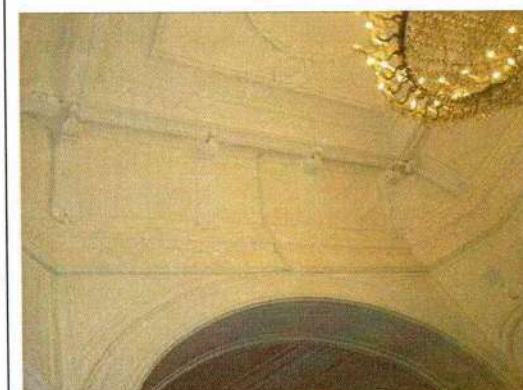
зеркало свода с  
профилированными  
орнаментированными тягами  
с мотивом «бегущая волна» из  
листьев аканта;  
рама по периметру зеркала  
опирается на филенчатые  
консоли с листом аканта,  
которые расположены на  
падуге, между ними  
профилированные филенки с  
вписанными ромбами;

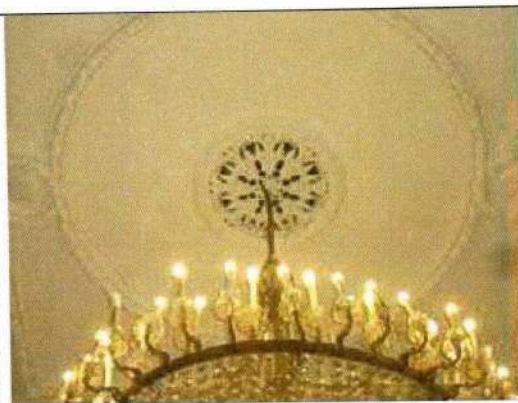
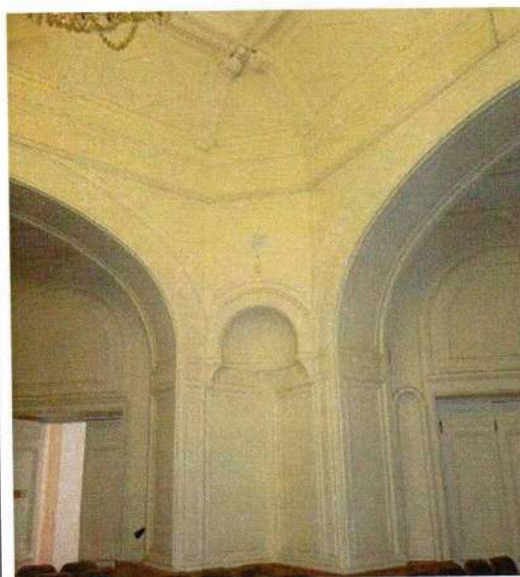
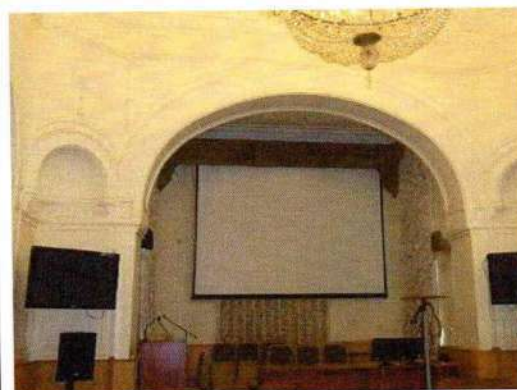
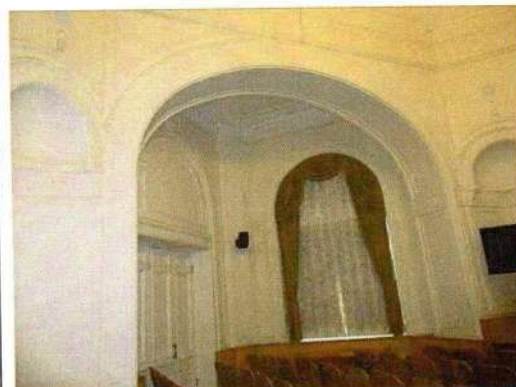
в центре перекрытия латунная вентиляционная решетка в виде ажурной розетты;

в профилированном круглом обрамлении из «плетенки» и четырьмя круглыми розетками по внешнему краю;

оформление стен — профилированный карниз с дентикулами; широкий фриз из круглых цветочных розетт и орнамента из листьев; профилированный фриз растительного рисунка с пальметтами — в уровне импостов экседр и трехцентровых проемов;

пятые свода опираются на пилоны с треугольными филеичатыми нишами-экседрами с полуциркульными завершениями, оформленными профилированными архивольтами с гирьками;

алтарная часть и притворы раскрыты в помещение трехцентровыми арками с профилированными архивольтами с лепными фризами из пальметт;

оконные и дверные проемы — в профилированных наличниках; с круглыми розетками и фигурными филеичками в верхней части;

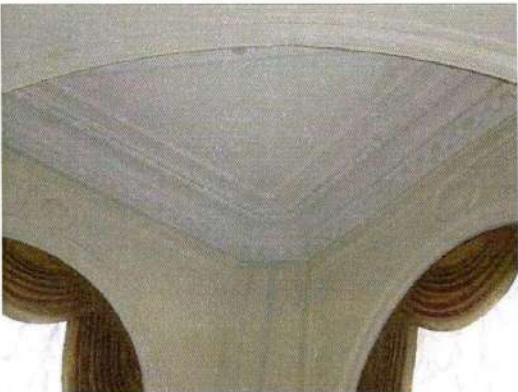
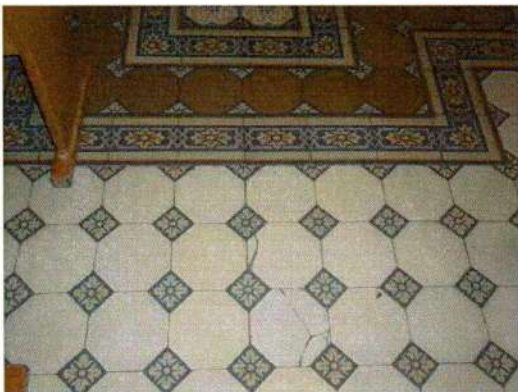
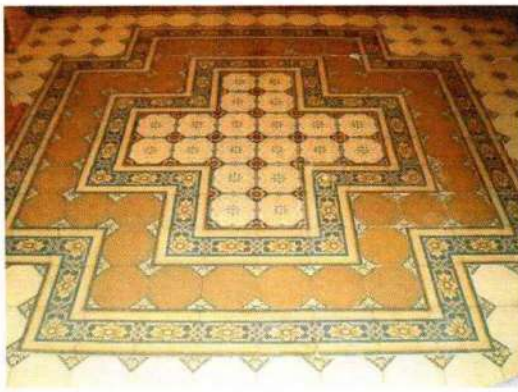
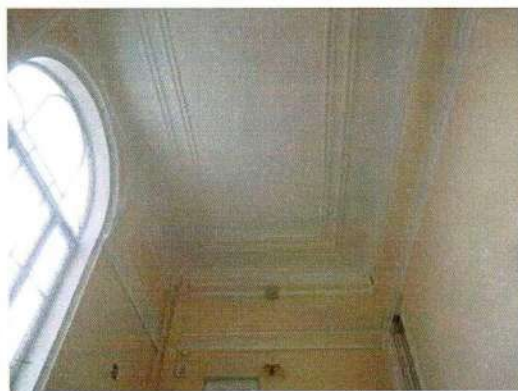
| | | <p>оформление перекрытий в притворах профилированные тяги с дентикулами, «жгутом»;</p> <p>покрытие пола – полихромная метлахская плитка с рисунком «соты», с бордюром; в центре помещения с композицией в виде равноконечного креста с бордюрами (крест и бордюры геометрическо-цветочного рисунка);</p> <p>лестница 6-ЛК:</p> <p>оформление плафона и стен – невысокая падуга, профилированные тяги;</p> | |

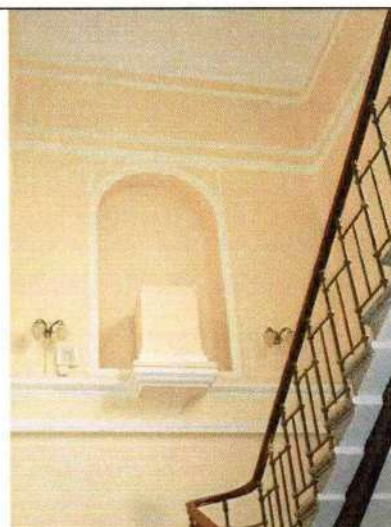
полуциркулярная ниша в профилированном наличнике и постамент на профилированной консоли – по северо-восточной стене;

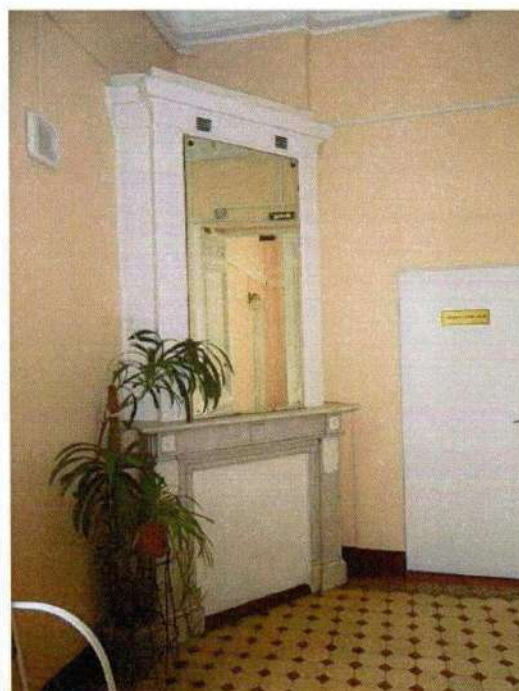
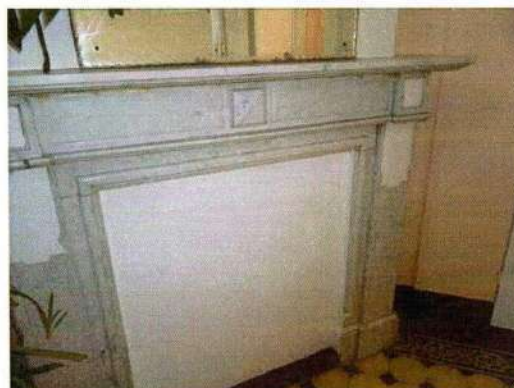
печь-камин, угловой, двухъярусный\*; нижний ярус – серого с темными прожилками мрамора, верхний – штукатурный; нижний ярус: топочное отверстие (заложено) в профилированном обрамлении, фланкировано лопатками; с прямоугольной полочкой белого мрамора с профилированным краем; под полочкой филенчатый фриз, в том числе с квадратными филенками с «алмазной гранью»; верхний ярус: фронтальная сторона с вмонтированным зеркалом с фацетом; над зеркалом две латунные (?) решетки воздуховода; с профилированным карнизом и аттиком прямоугольного очертания;

\*составной; верхний и нижний ярус разновременные; верхний ярус поздний

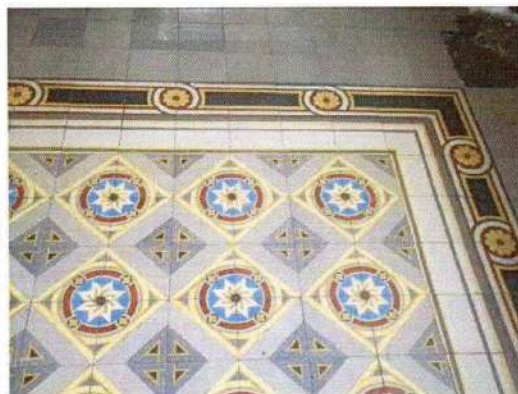
покрытие пола – полихромная метлахская плитка геометрического рисунка в виде чередующихся круглых с цветком и квадратных с треугольными филенками розетт; с бордюром из филенок и круглых цветочных розетт;

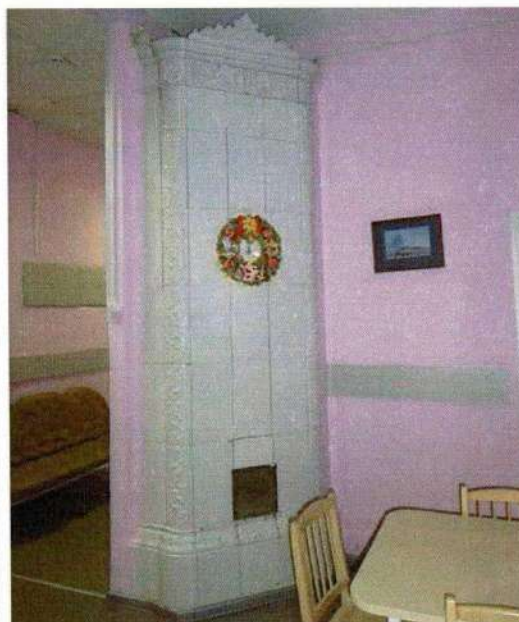
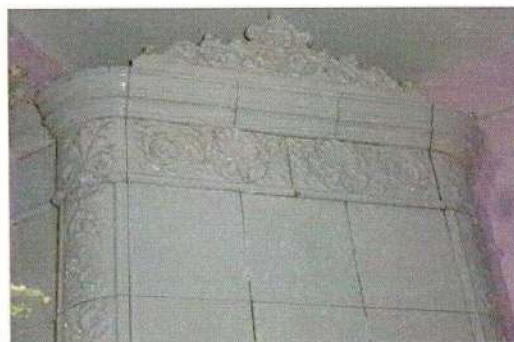
пом. № 10, площадью 79,4 кв.м.:

печь угловая, одноярусная, облицована белым гладким и рельефным изразцом; на профилированном плинте, орнаментированном листом аканта, «бусами»; топочное отверстие прямоугольное, с латунной дверцей; со скругленными углами с рельефным рисунком в виде волют из цветов аканта; с профилированным карнизом; под карнизом композиция из волют из цветов аканта и двух пальметт; с фигурным аттиком и акротерии из завитков аканта и центральной пальметты;

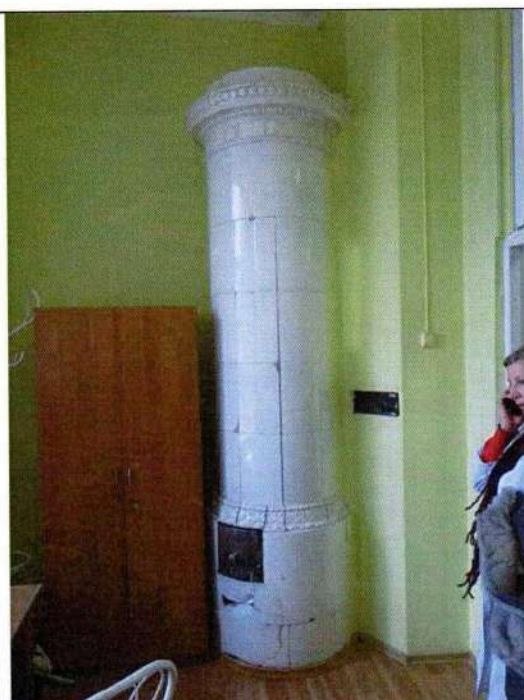
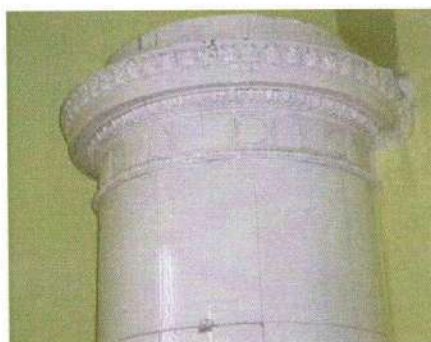
пом. № 19, площадью 10,9 кв.м.:

печь угловая, круглая в плане, одноярусная, облицована белым глазурованным изразцом; топочное отверстие прямоугольное, с латунной дверцей с ручкой-кнопкой; топка расположена в высоком плинте, орнаментированном листом аканта, «жгутом»; филленчатый фриз с выкружками, фланкированный поясами ионика, «бусы с катушкой»; профилированный венчающий карниз с фризом из пальметт; в навершии гладкий аттик, круглый в плане.

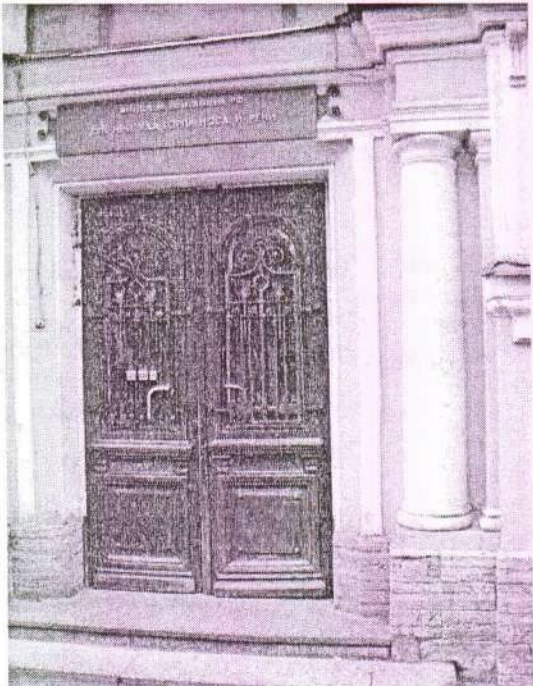
| 5 | Архитектурно-художественное решение (композиция) лицевого фасада: | <p>Архитектурно-художественное решение в стилистике неоклассики;</p> <p>материал и характер фасадной поверхности (известняковый цоколь, обработка 1-4 этажей рустом);</p> <p>конфигурация оконных и дверных проемов;</p> <p>исторический рисунок заполнения оконных и дверных проемов;</p> <p>элементы архитектурно-декоративной композиции фасада:</p> <p>боковые раскреповки, центральные раскреповки, профилированные междуэтажные карнизы, венчающий карниз;</p> <p>декоративное оформление оконных проемов 1-4 этажей, оформление входных порталов;</p> <p>декор: архивольт с замковым камнем, оформляющий световое окно, профилированные наличники оконных проемов цокольного этажа, плоские сандрики, сандрики с замковым камнем, фигурные наличники с веерным замковым камнем оконных проемов 1,2 этажей, профилированные наличники оконных проемов 3-4 этажей,</p> | |

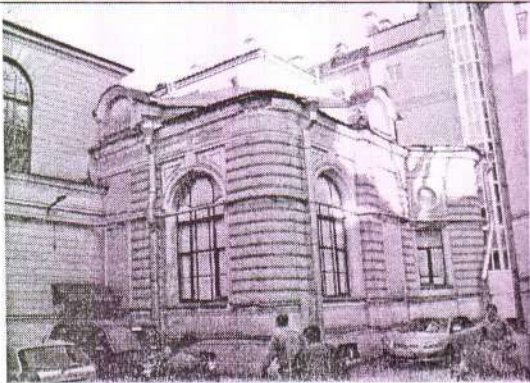
| 6 | Архитектурное (архитектурно-художественное) решение (композиция) дворовых фасадов: | <p>Здание церкви: историческая форма, конфигурация и габариты крыши;</p> <p>конфигурация оконных и дверных проемов; декоративное оформление оконных проемов; декор: архивольты с замковым камнем.</p> <p>архитектурное решение, включая, обработку стен рустом, венчающий карниз</p> | |

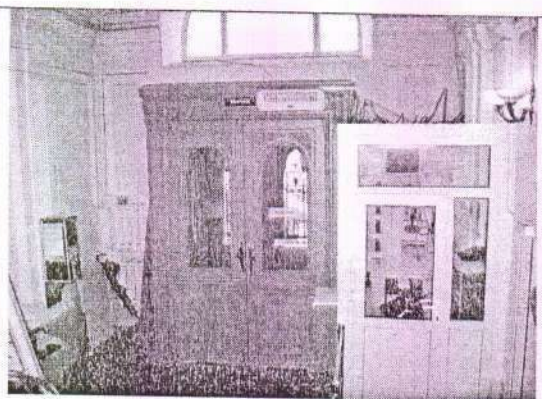
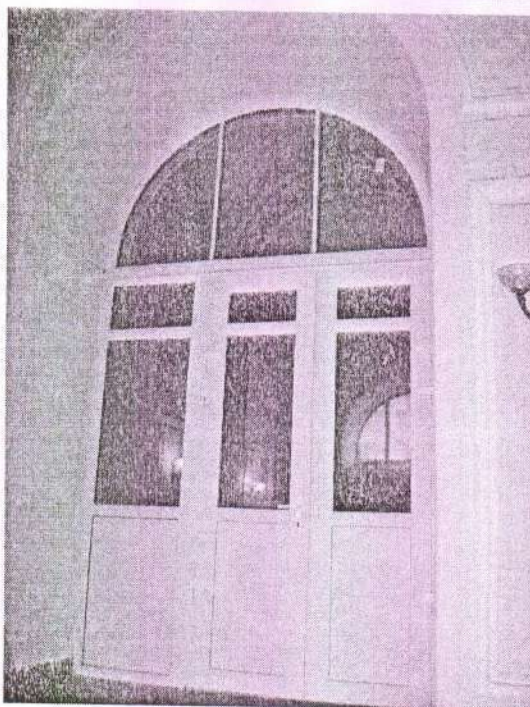
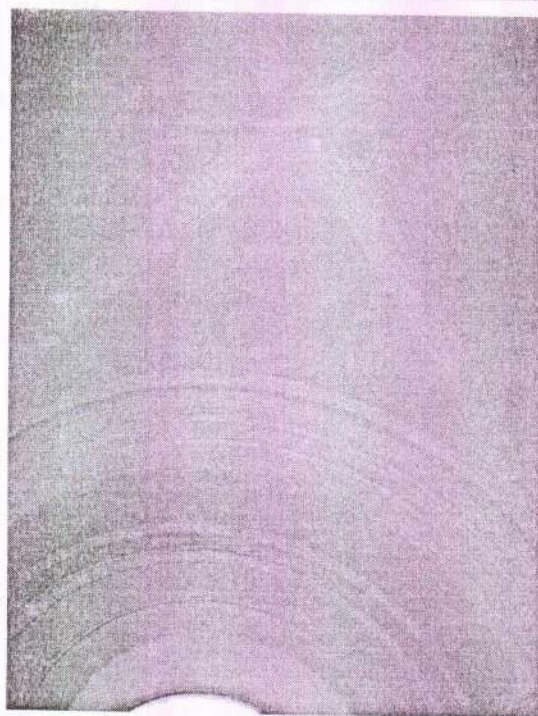
Пом. 19 вестибюль: деревянный тамбур, оформление стен вестибюля филенками, пилястры, крестовый свод;  
Пом. 9Н(10): цилиндрический свод;

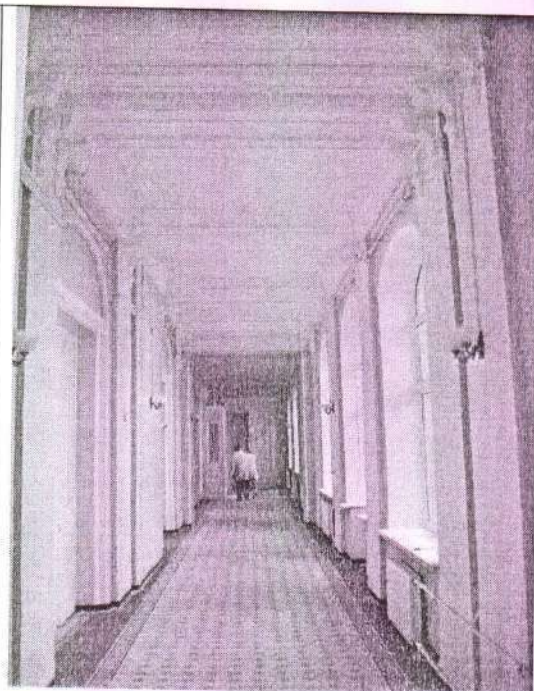
Пом. 9-Н (27) галерея: плоское перекрытие, разделенное потолочными балками на кессоны, оформленные профилированными рамами, филенками, лопатки завершены кронштейнами; покрытие пола метлахской плиткой;

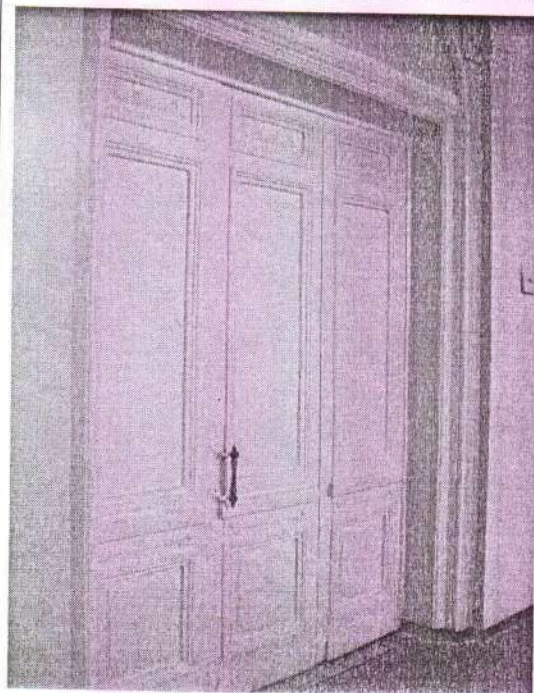
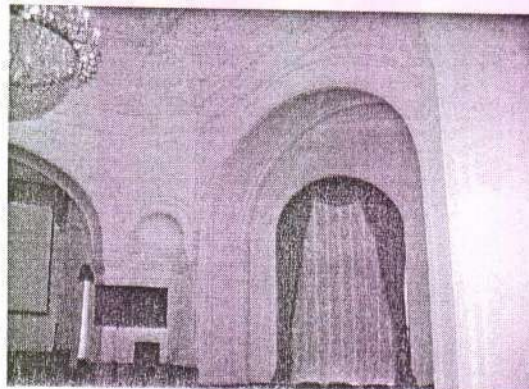
Пом. 9-Н (28) (здание церкви): с плоским перекрытием на высокой падаге, арочные проемы центрального объема, оформленные архивольтами; декор: орнаментальные пояса, лепные розетки, кронштейны, стены, декорированные филенками, ниши, орнаментированный карниз, покрытие пола метлахской плиткой (частично); конфигурация и историческое заполнение оконных и дверных проемов;

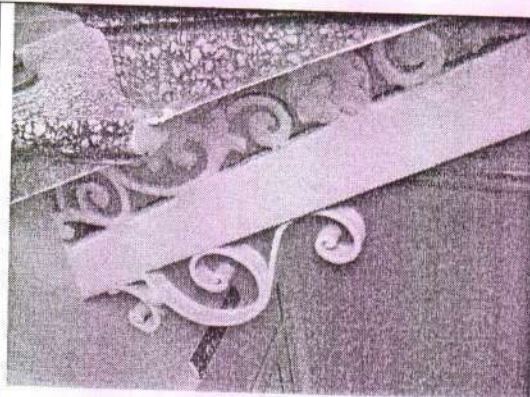
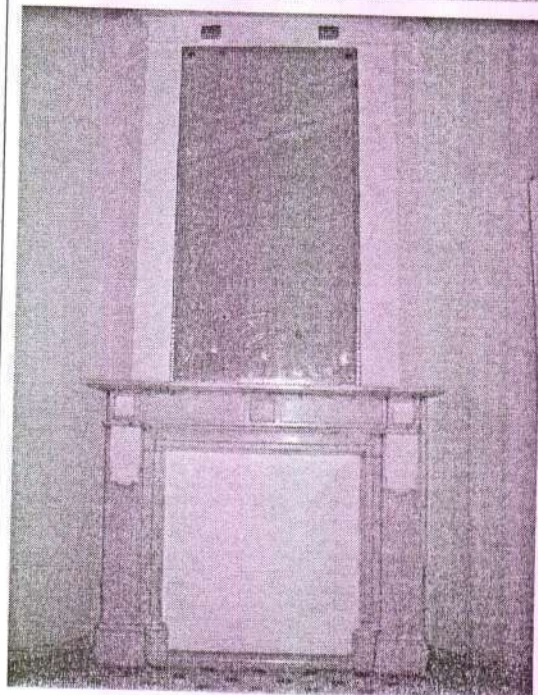
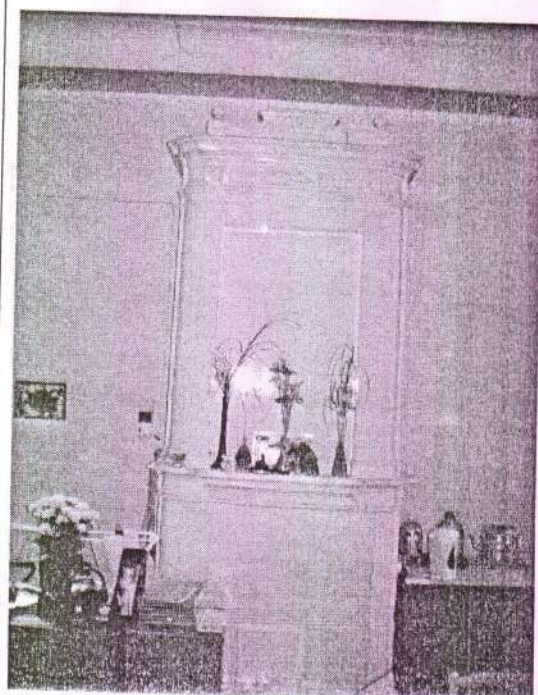
Лестница Л-6: наливные ступени с каменной крошкой, металлический косяк с декоративным оформлением, металлическое ограждение лестницы, плоское перекрытие с падугой, полуциркулярная ниша в профилированном наличнике оформление стен профилированными карнизами.

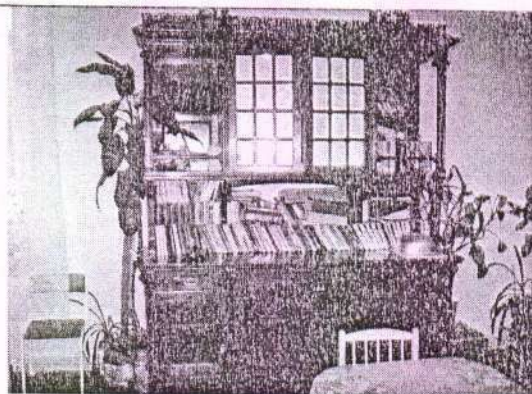
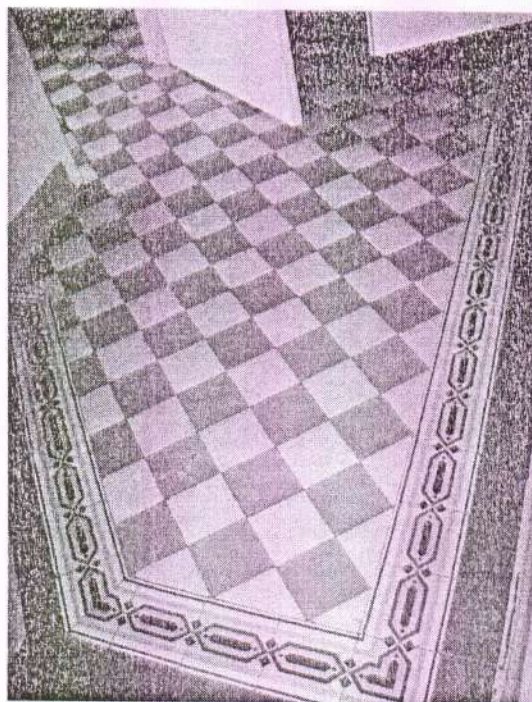
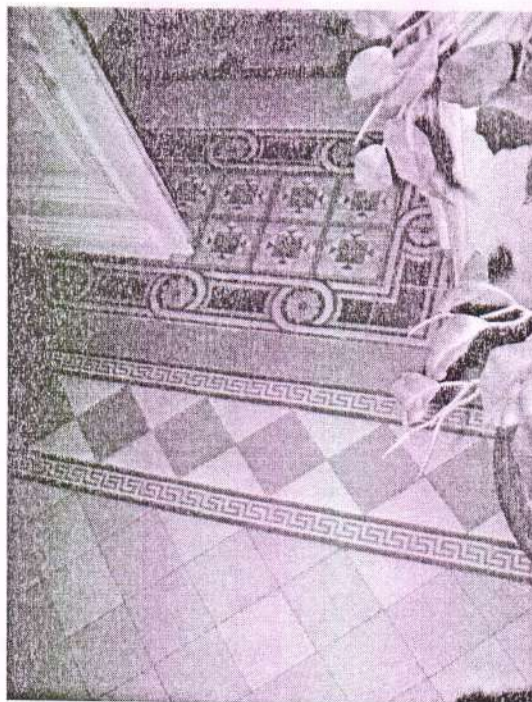
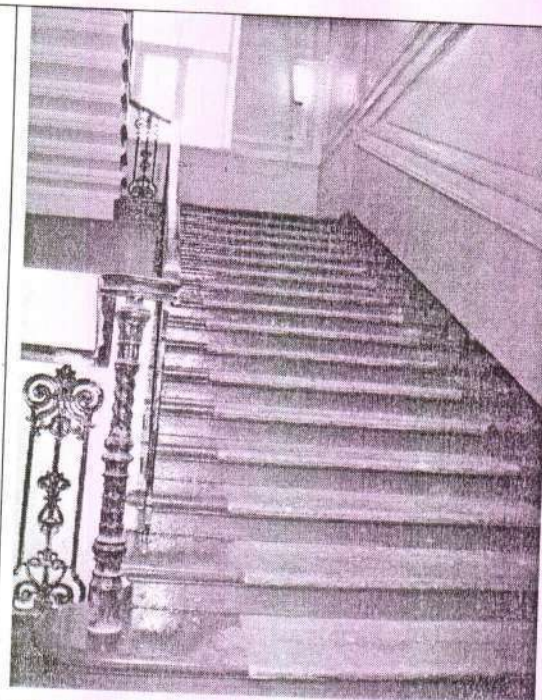
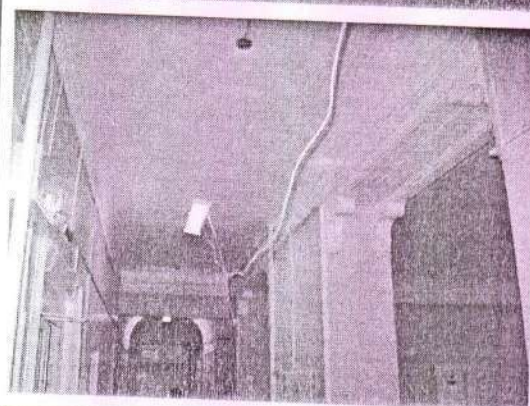
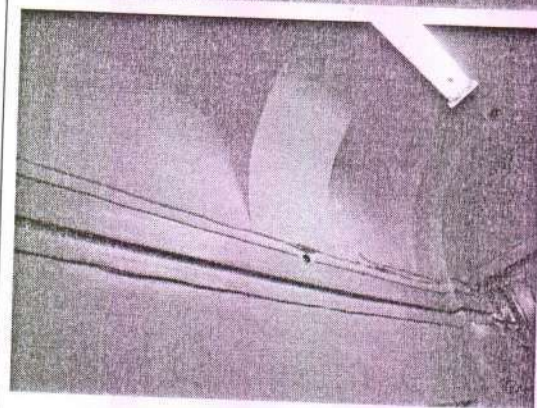
Пом. 10-Н (40) Угловой двухъярусный камин (см. опись предметов ДПИ) покрытие пола метлахской плиткой;

Пом. 10-Н (42) средистенная двухъярусная кафельная печь, резной деревянный буфет (см. опись предметов ДПИ), напольное покрытие- кафельная плитка;

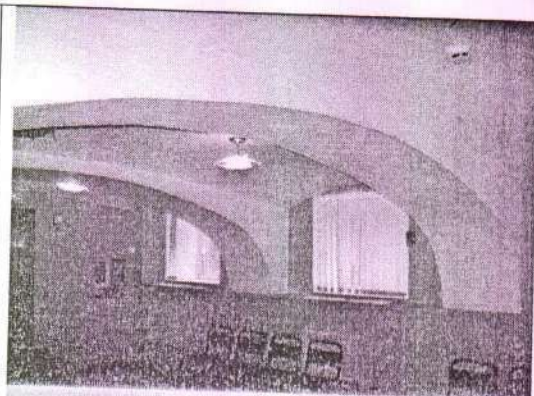
Пом. 19-Н (15) коридор первого этажа:  
сводчатое перекрытие с распалубками  
(частично), плоское перекрытие  
(частично), крестовые своды (частично)

Пом. 10-Н (35) коридор второго этажа:  
сводчатое перекрытие с распалубками

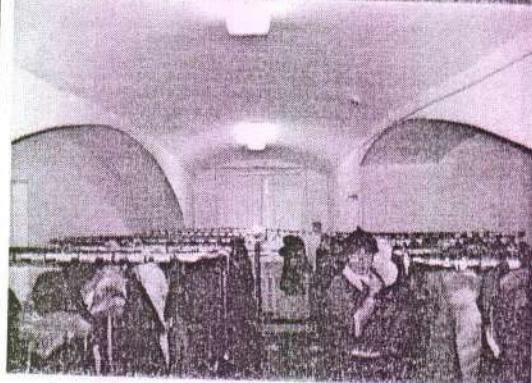
Пом. 7-Н южный вестибюль лицевого  
корпуса: напольное покрытие  
(метлахская плитка), обработка стен  
рустом, оформление стен филёнками,  
перекрытие потолка плоское,  
разделенное на кессоны, оформленными  
профилированными рамами. Ступени  
искусственного камня.
