## АКТ

**по результатам проведения государственной историко-культурной экспертизы проектной документации на проведение работ по сохранению выявленного объекта культурного наследия «Здание лечебницы Александровской общины сестер милосердия Красного Креста», расположенного по адресу: Санкт-Петербург, ул. Бронницкая, д. 9, лит. А, в части ремонта и приспособления для современного использования части помещений цокольного этажа, - «Проектная документация на проведение работ по сохранению выявленного объекта культурного наследия «Здание лечебницы Александровской общины сестер милосердия Красного Креста» по адресу: Санкт-Петербург, Бронницкая ул., д. 9, лит. А, в части ремонта и приспособления помещений цокольного этажа (пом. № 1-Н (ч.п. 4–8, 20–27), № 2-Н (ч.п. 1, 2), № 4-Н (ч.п. 1)) (Разработка проектно-сметной документации в части ремонта и приспособления для современного использования (перепланировка) помещений выявленного объекта культурного наследия «Здание лечебницы Александровской общины сестер милосердия Красного Креста» по адресу: Санкт-Петербург, Бронницкая ул., д. 9, лит. А)», разработанной ООО «АЛЬБА» в 2026г., шифр 95-24ЕП, с целью определения соответствия проектной докумен

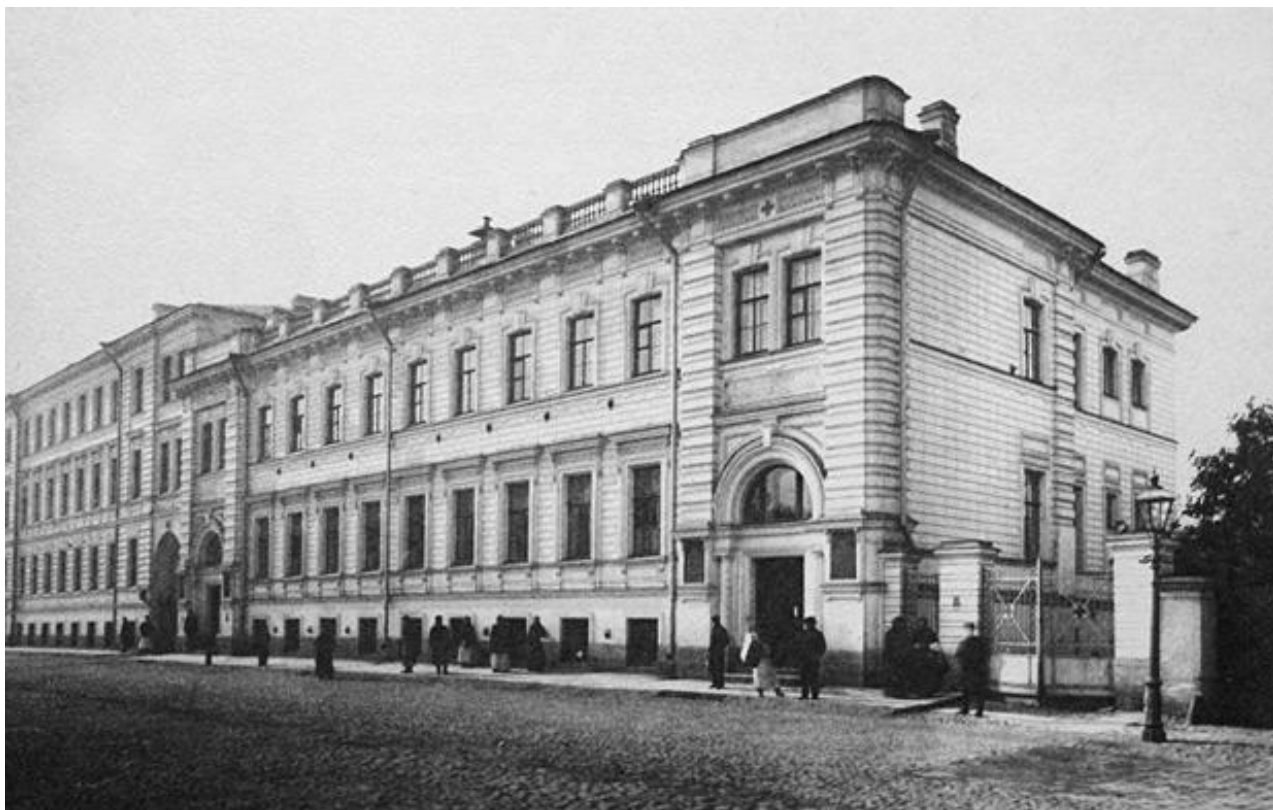
Ил. 13. Здание лечебницы Александровской общины сестер милосердия Красного Креста. Фотография. Между 1895 и 1907 гг.

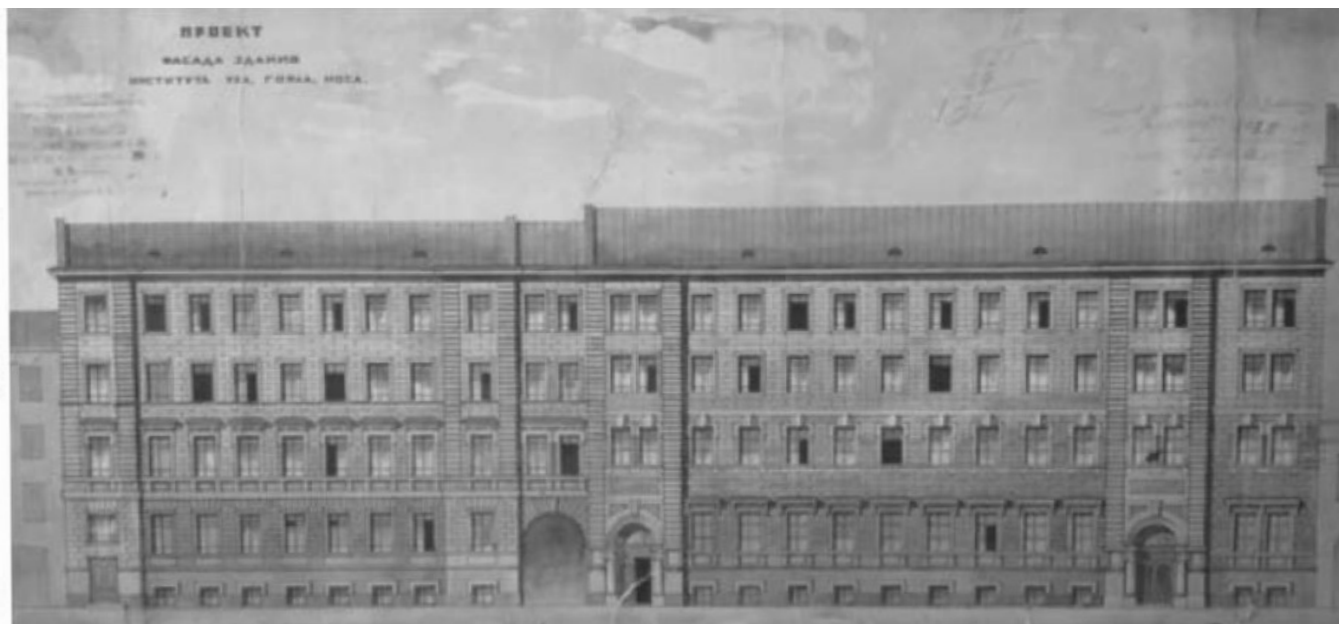
Ил. 16. Проект лицевого фасада здания НИИ уха, горла, носа. 1935. Оpubл.: Акт по результатам государственной историко-культурной экспертизы раздела проектной документации "Реконструкция производственных корпусов бывшей табачной фабрики "Нево-Табак" с целью приспособления для современного использования (многоквартирный жилой комплекс "Олимпия") на земельном участке по адресу: г. Санкт-Петербург, Клинский проспект, дом 25, лит. А с кадастровым номером 78:32:0001635:17. Раздел 12.4. "Мероприятия по обеспечению сохранности объектов культурного наследия, попадающих в зону возможного влияния при реконструкции" (шифр 0416-ОС ОКН-1), разработанного ООО "БЭСКИТ" в 2020 году, обосновывающего меры по обеспечению сохранности выявленного объекта культурного наследия "Здание лечебницы Александровской общины сестер милосердия Красного Креста", по адресу: г. Санкт-Петербург, Бронницкая ул., 9. / Эксперт А.П. Хорликов. СПб., 2020. Ил.11.

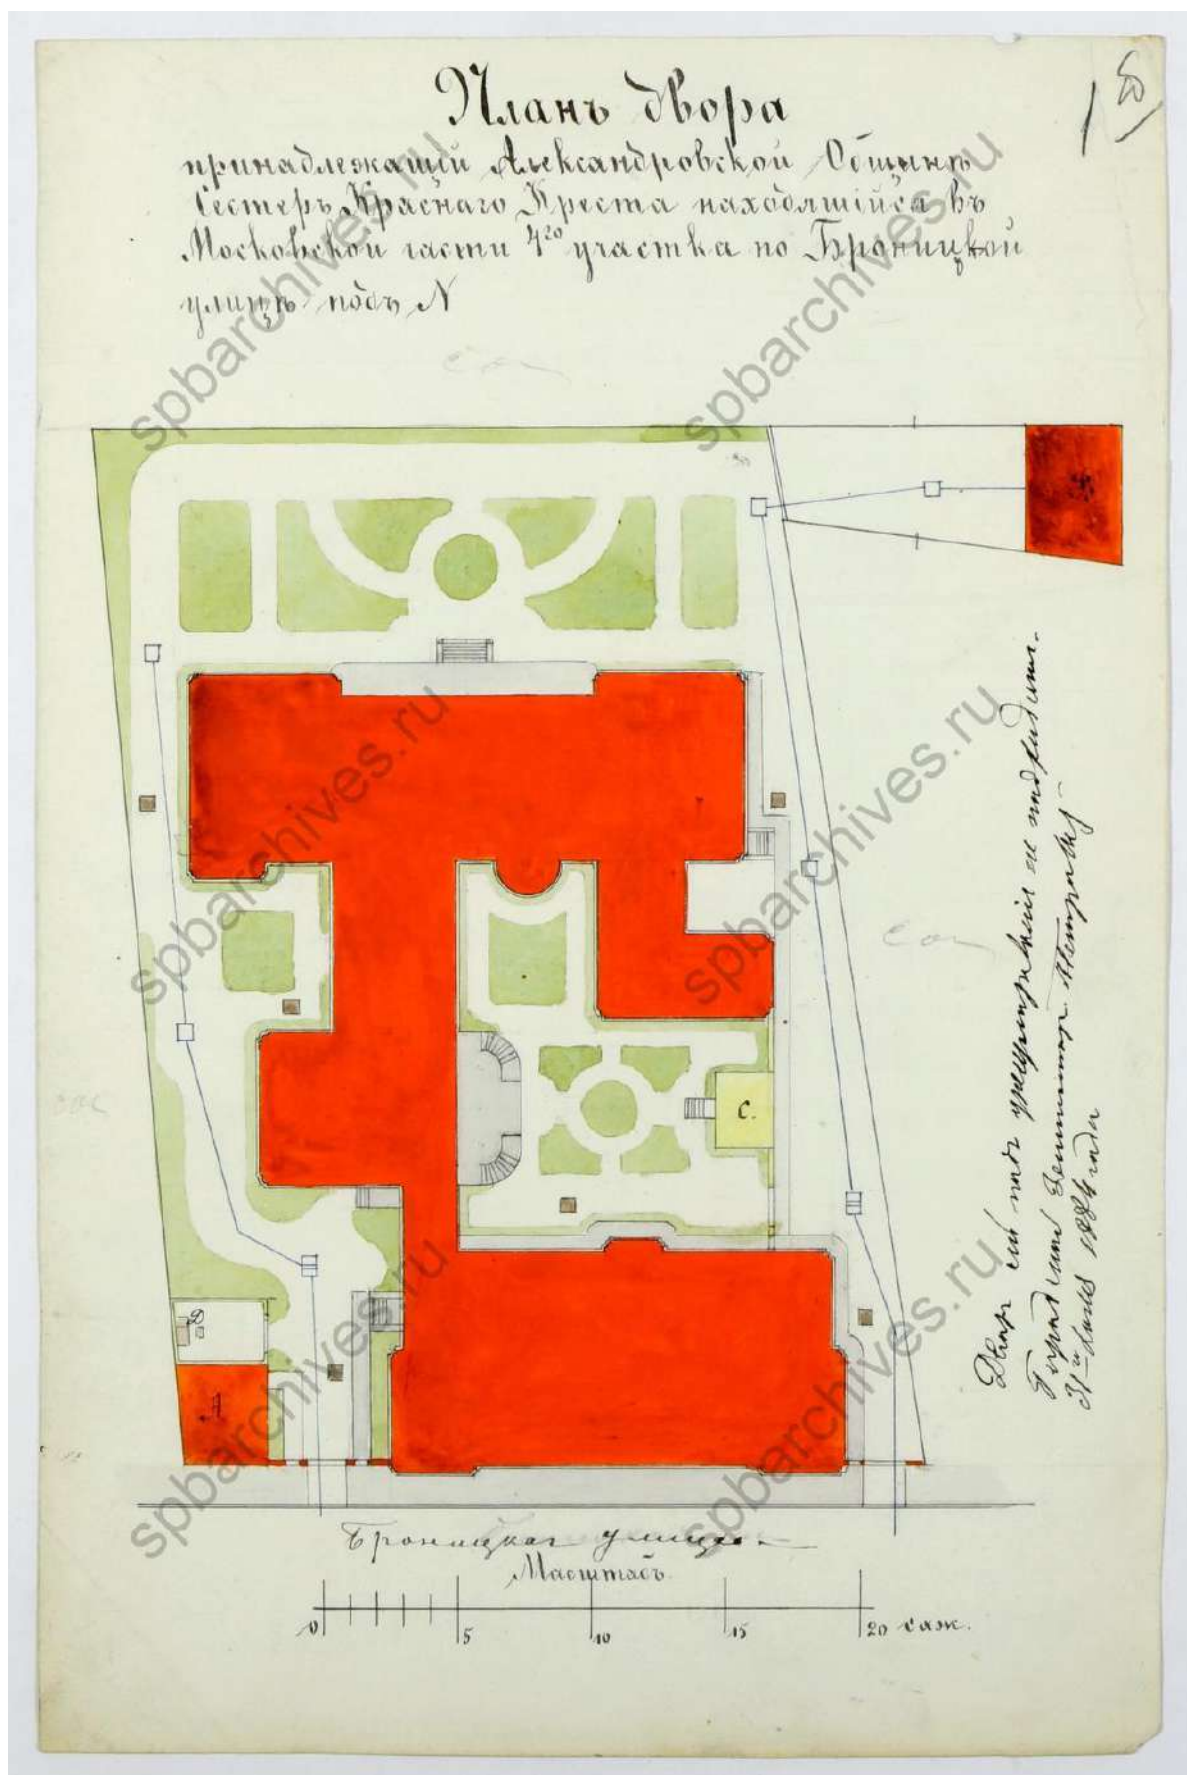
Ил. 19. План двора лечебницы Александровской общины сестер милосердия Красного Креста по Бронницкой ул., 9. Чертеж. 1884 г. ЦГИА СПб. Ф. 513. Оп. 102. Д. 4617. Л.2-4.

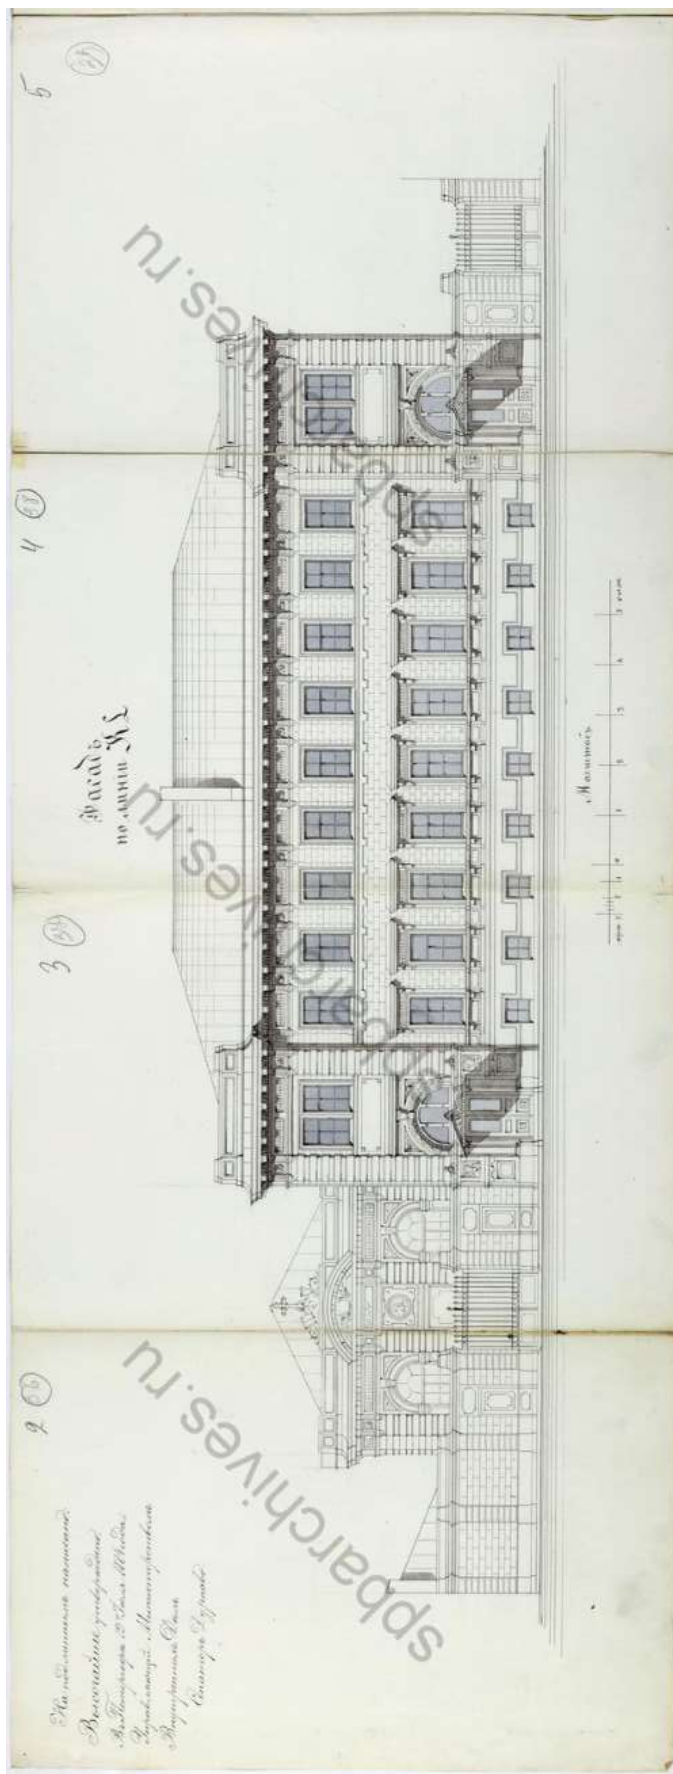
Ил. 20. Фасад двухэтажного здания лечебницы Александровской общины сестер милосердия Красного Креста по Бронницкой ул., 9. Чертеж. 1884 г. ЦГИА СПб. Ф. 513. Оп. 102. Д. 4617. Л.2-4.

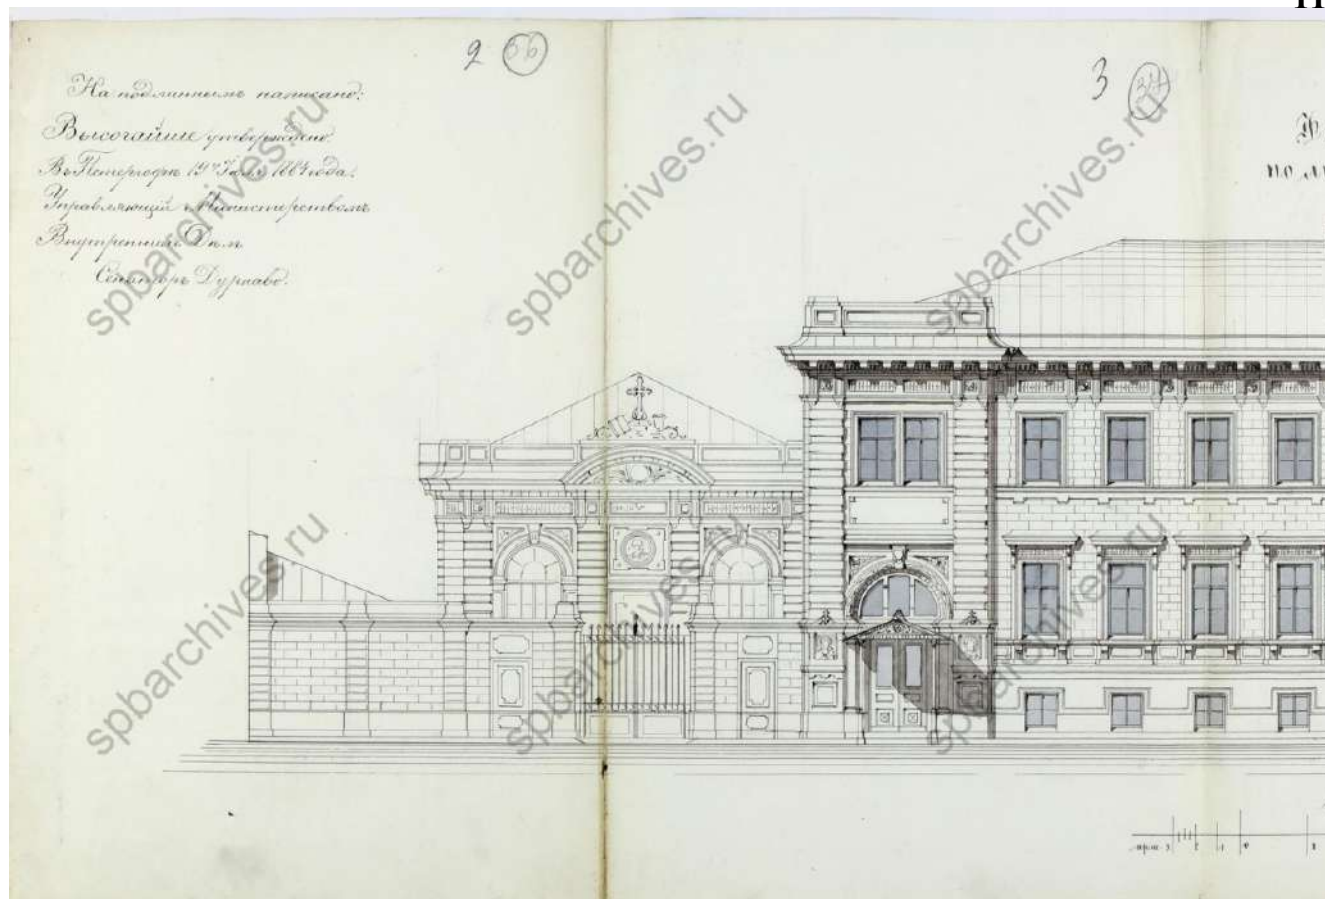
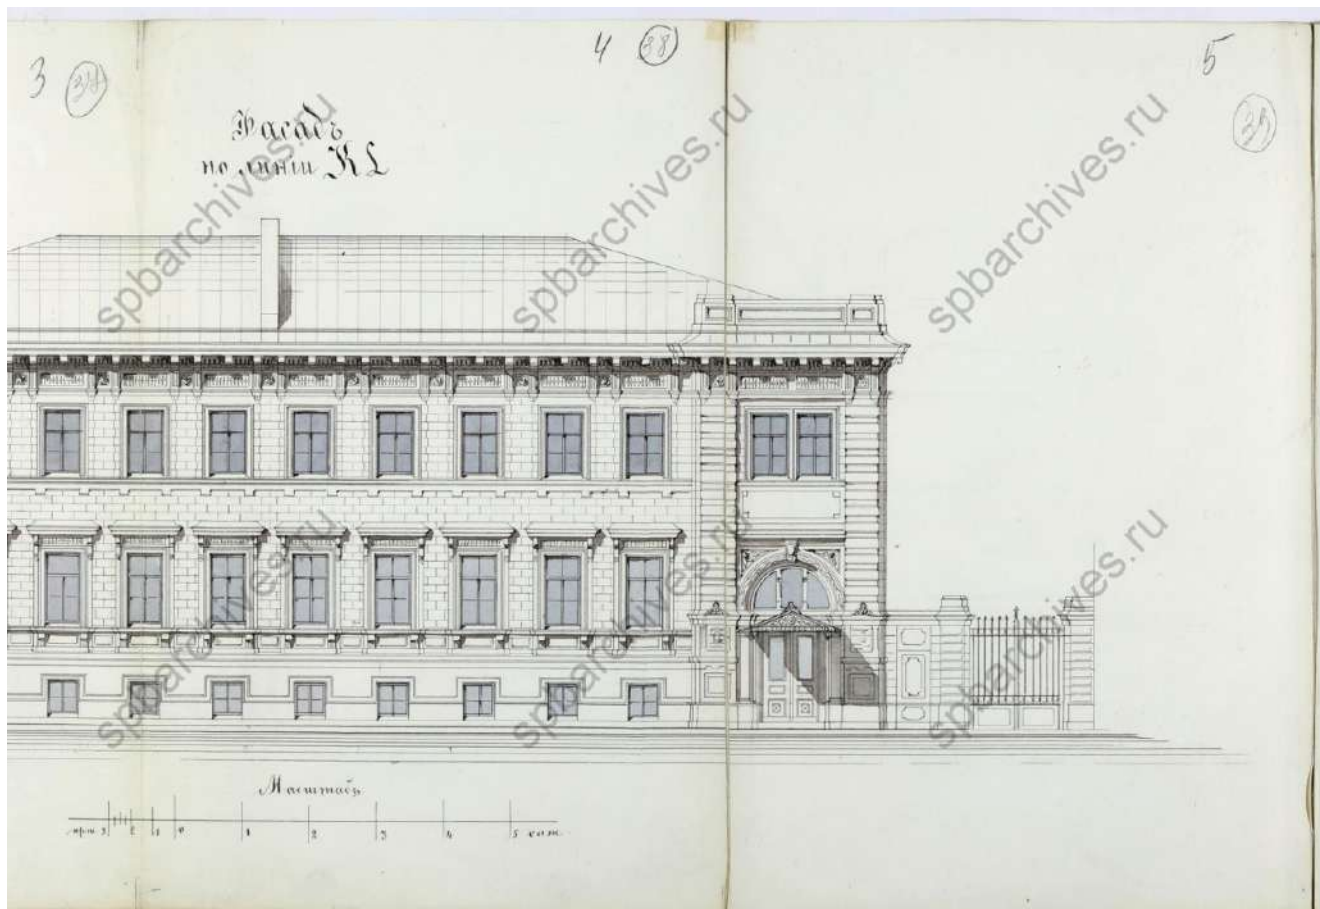
Ил. 21. Фасад двухэтажного здания лечебницы Александровской общины сестер милосердия Красного Креста по Бронницкой ул., 9. Чертеж. Фрагмент. 1884 г. ЦГИА СПб. Ф. 513. Оп. 102. Д. 4617. Л.2-4.

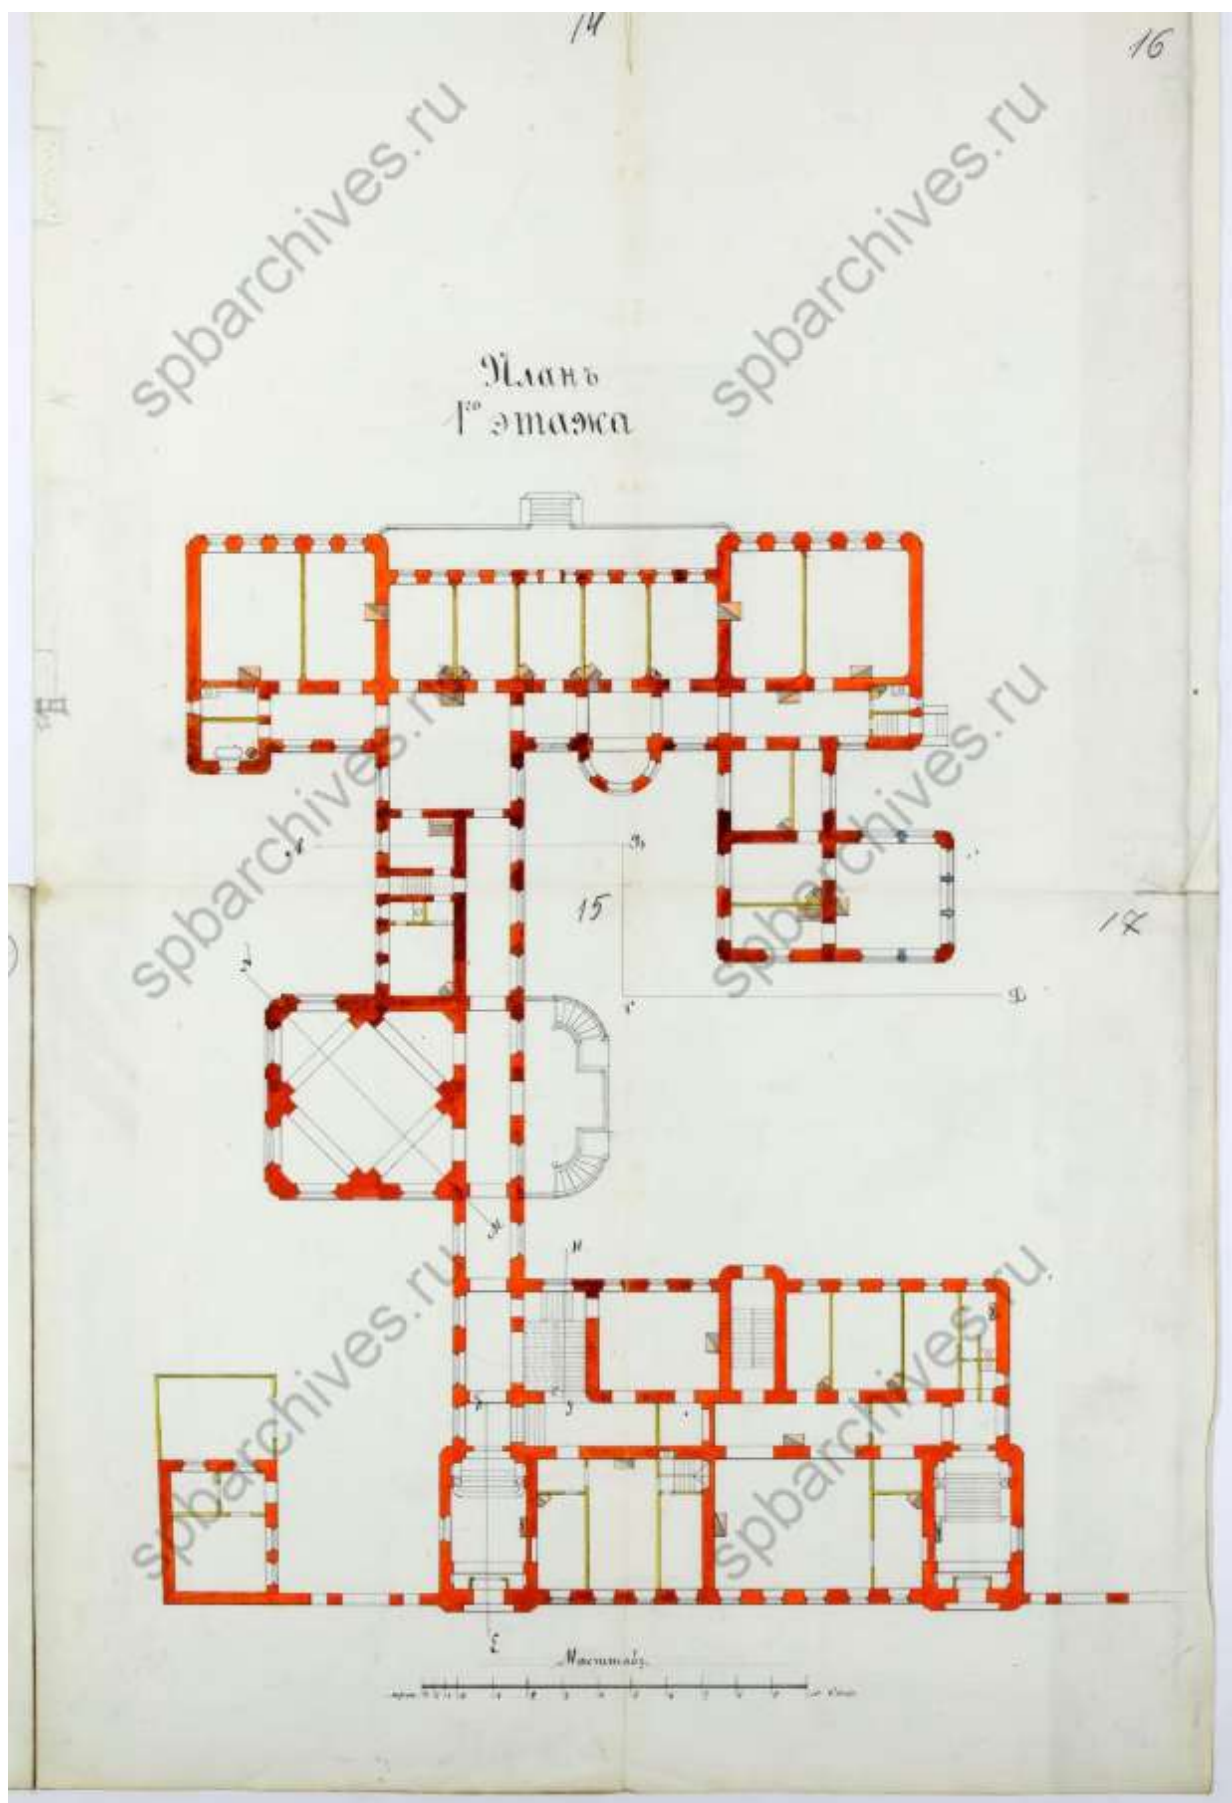
Ил. 22. План 1-го этажа здания лечебницы Александровской общины сестер милосердия Красного Креста по Бронницкой ул., 9. Чертеж. 1884 г. ЦГИА СПб. Ф. 513. Оп. 102. Д. 4617. Л.14-17.

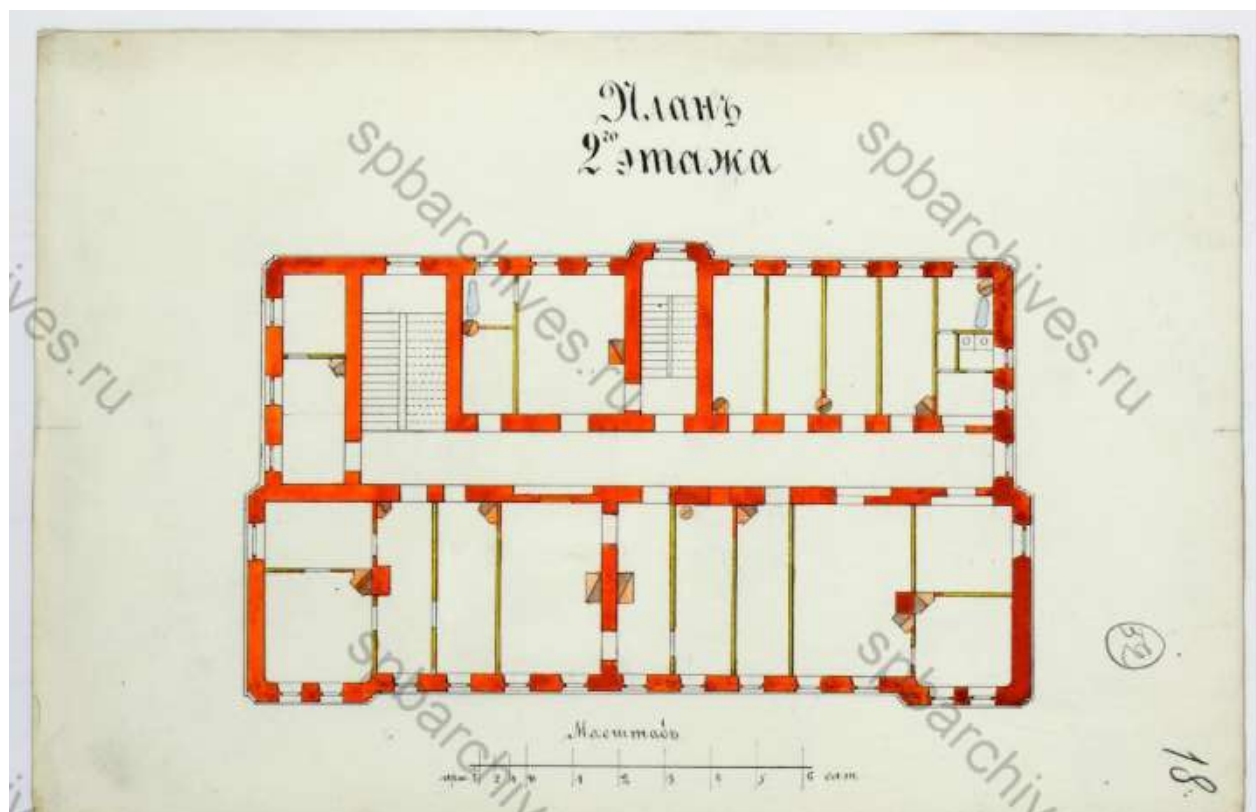
Ил. 23. План 2-го этажа здания лечебницы Александровской общины сестер милосердия Красного Креста по Бронницкой ул., 9. Чертеж. 1884 г. ЦГИА СПб. Ф. 513. Оп. 102. Д. 4617. Л.14-17.

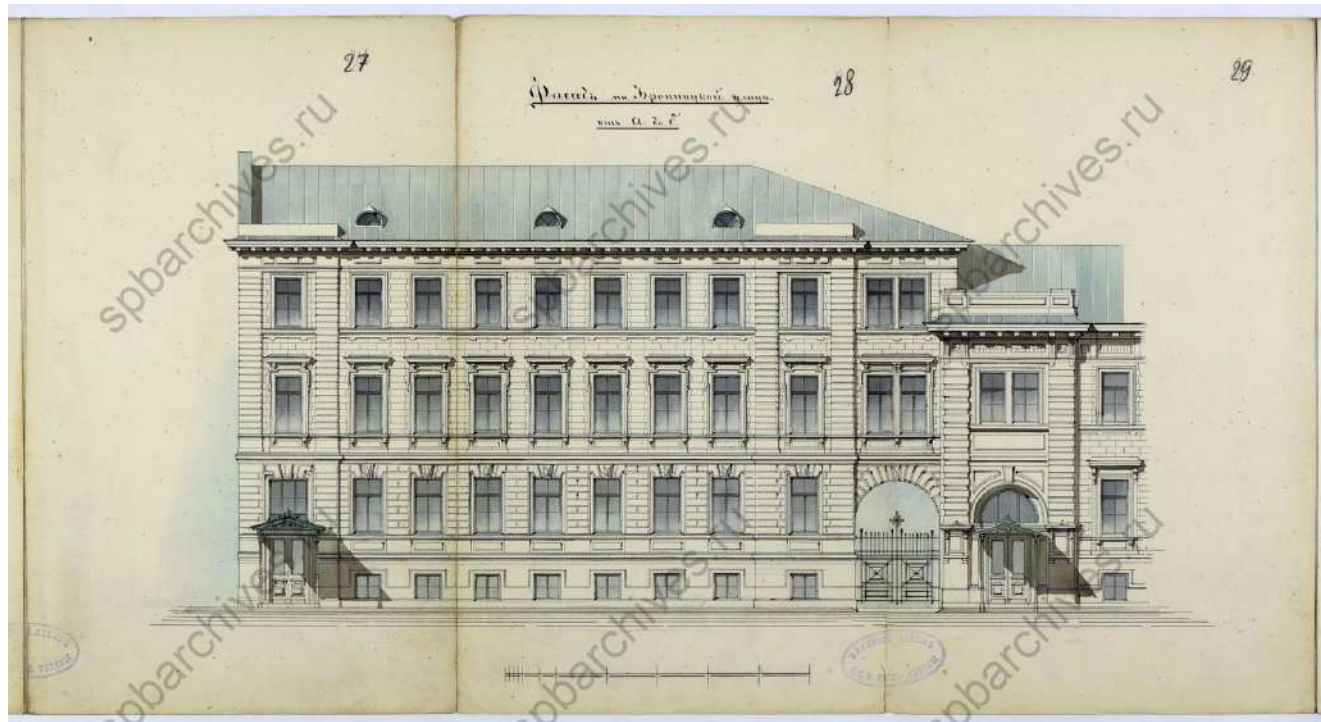
Ил. 25. Фасад по ул. Бронницкой лечебницы Александровской общины сестер милосердия Красного Креста по Бронницкой ул., 9. Чертеж. 1895 г. ЦГИА СПб. Ф. 513. Оп. 102. Д. 4617. Л.27-29.

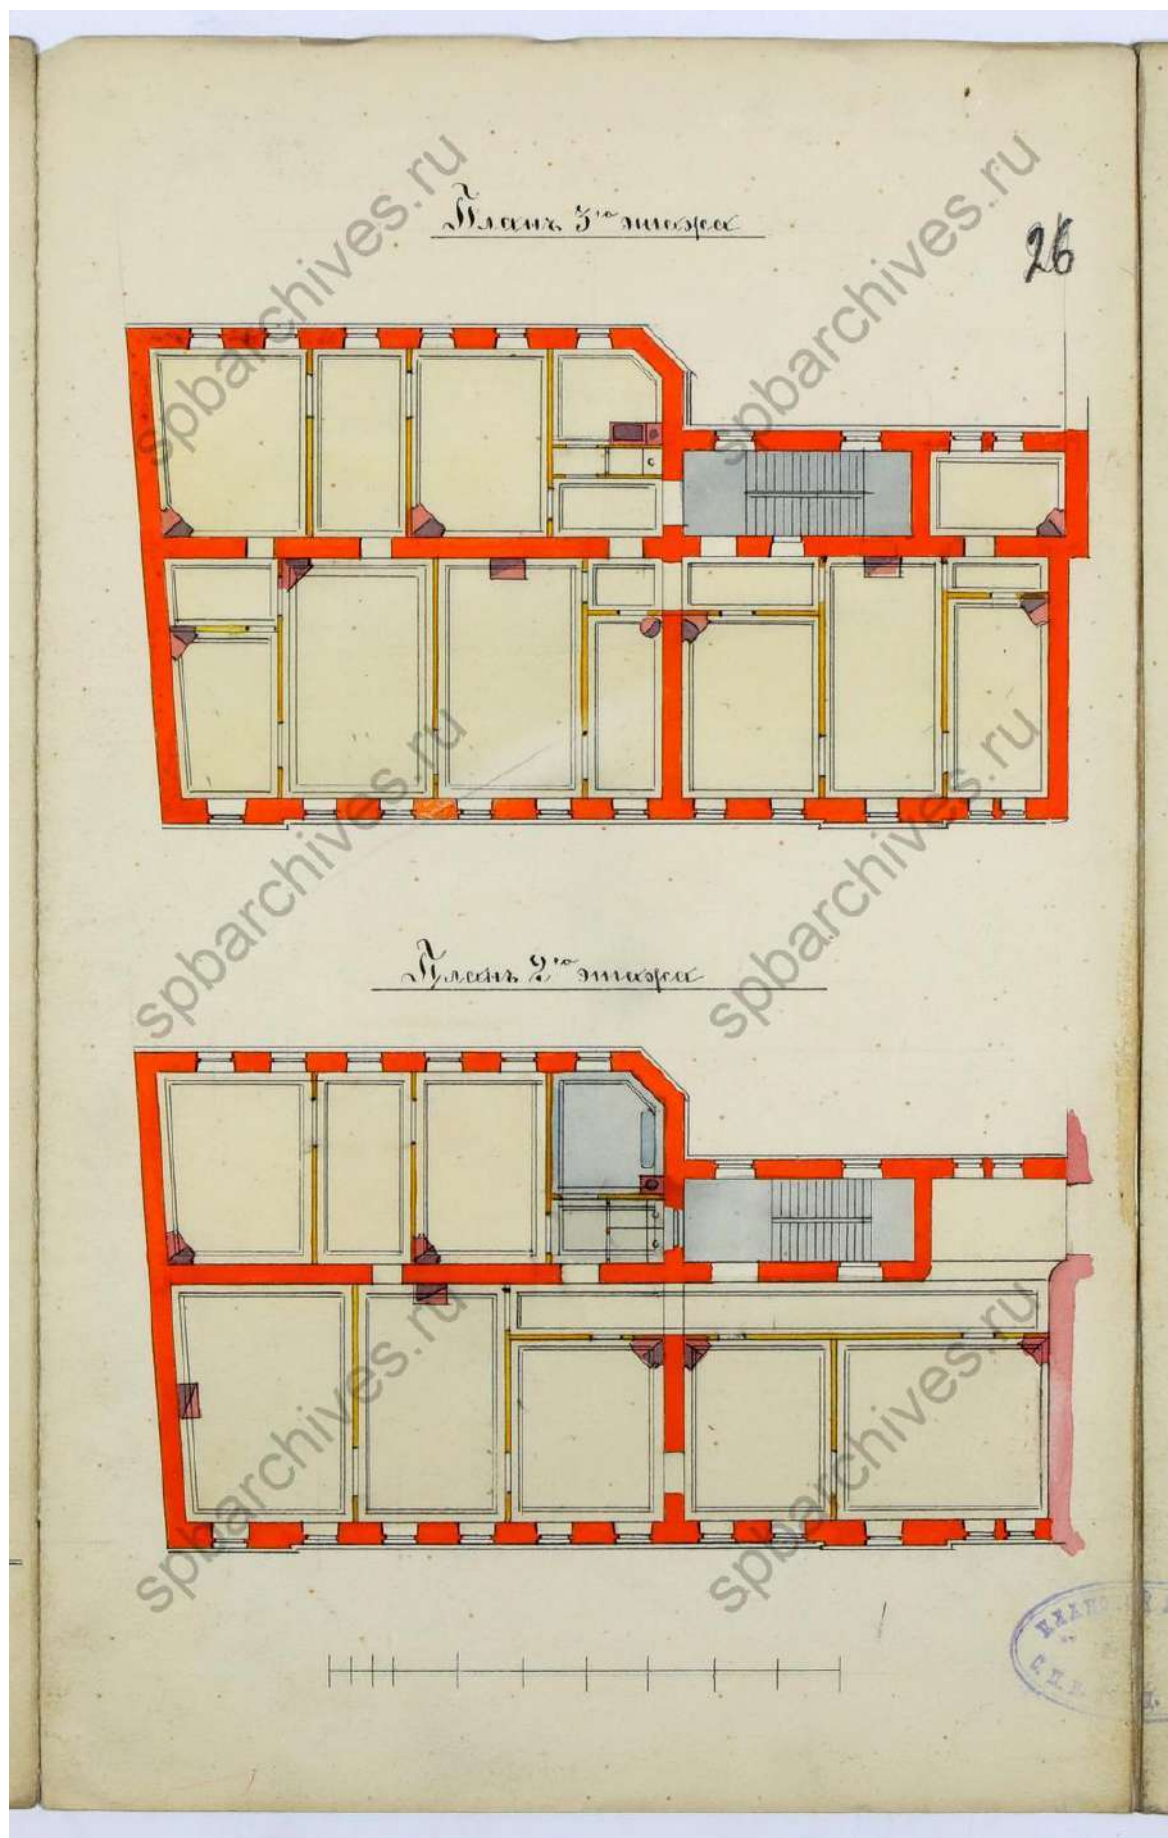
Ил. 26. Планы 2-го и 3-го этажа части здания лечебницы Александровской общины сестер милосердия Красного Креста по Бронницкой ул., 9. Чертеж. Фрагмент. Арх. Д.Д. Зайцев. 1895 г. ЦГИА СПб. Ф. 513. Оп. 102. Д. 4617. Л.26.

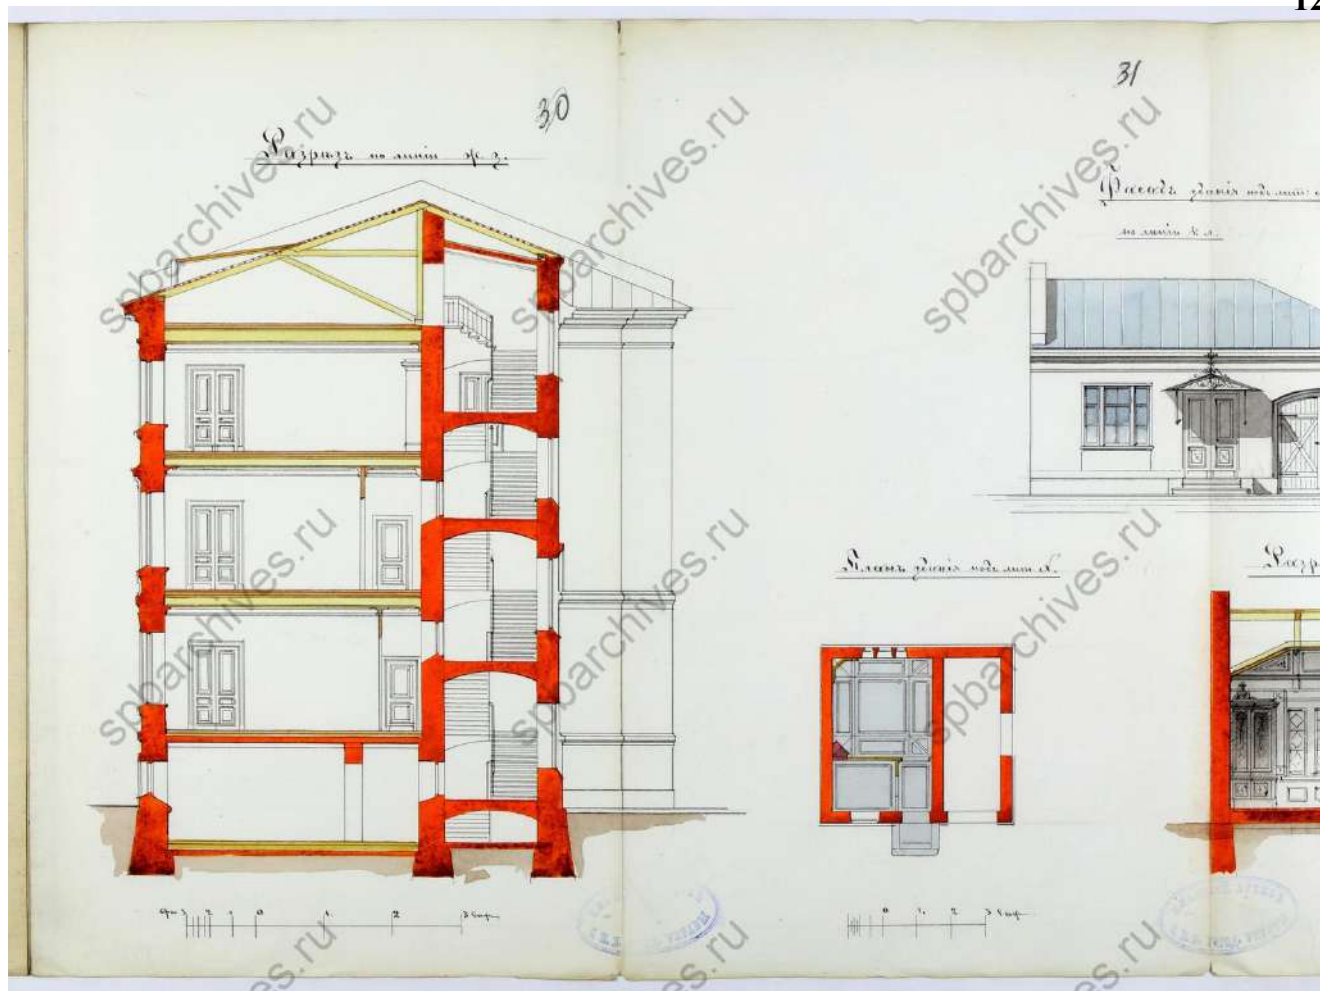
Ил. 27. Разрезы части здания лечебницы Александровской общины сестер милосердия Красного Креста по Бронницкой ул., 9. Чертеж. 1895 г. ЦГИА СПб. Ф. 513. Оп. 102. Д. 4617. Л.30-31.

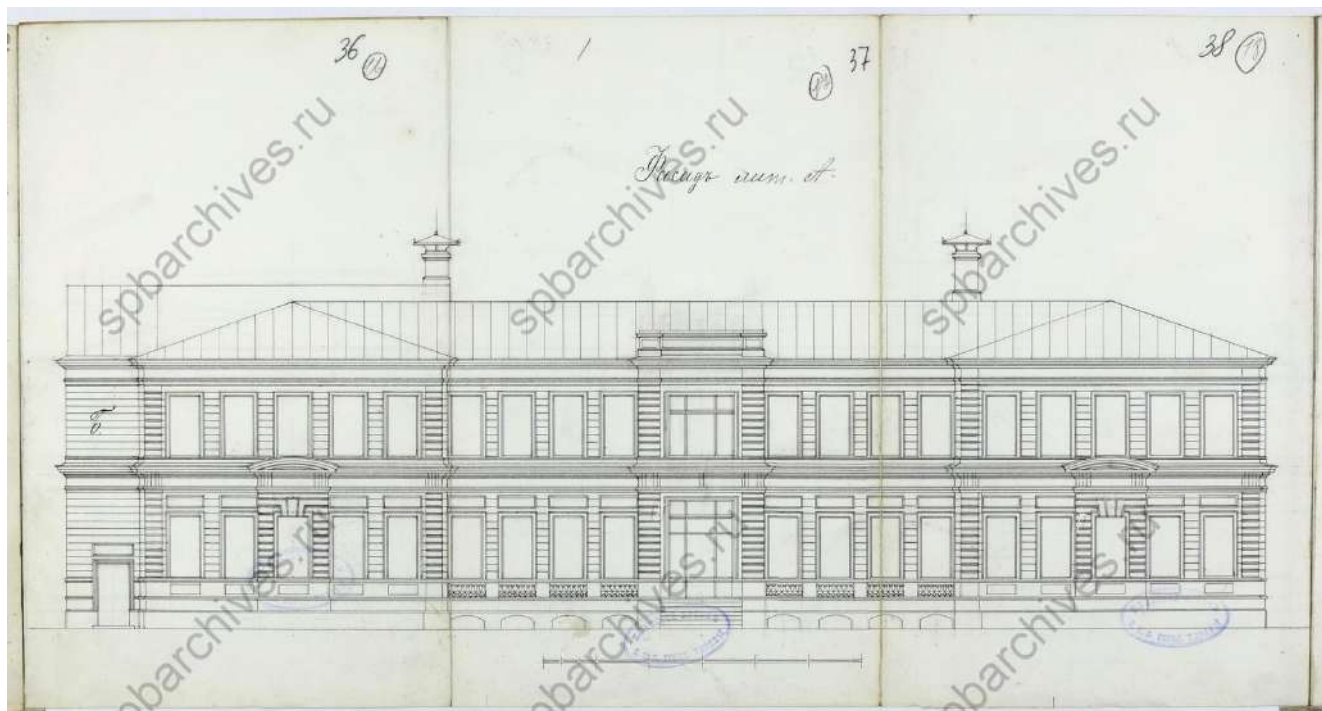
Ил. 29. Фасад лит. А лечебницы Александровской общины сестер милосердия Красного Креста по Бронницкой ул., 9. Чертеж. 1901 г. ЦГИА СПб. Ф. 513. Оп. 102. Д. 4617. Л.36-38.

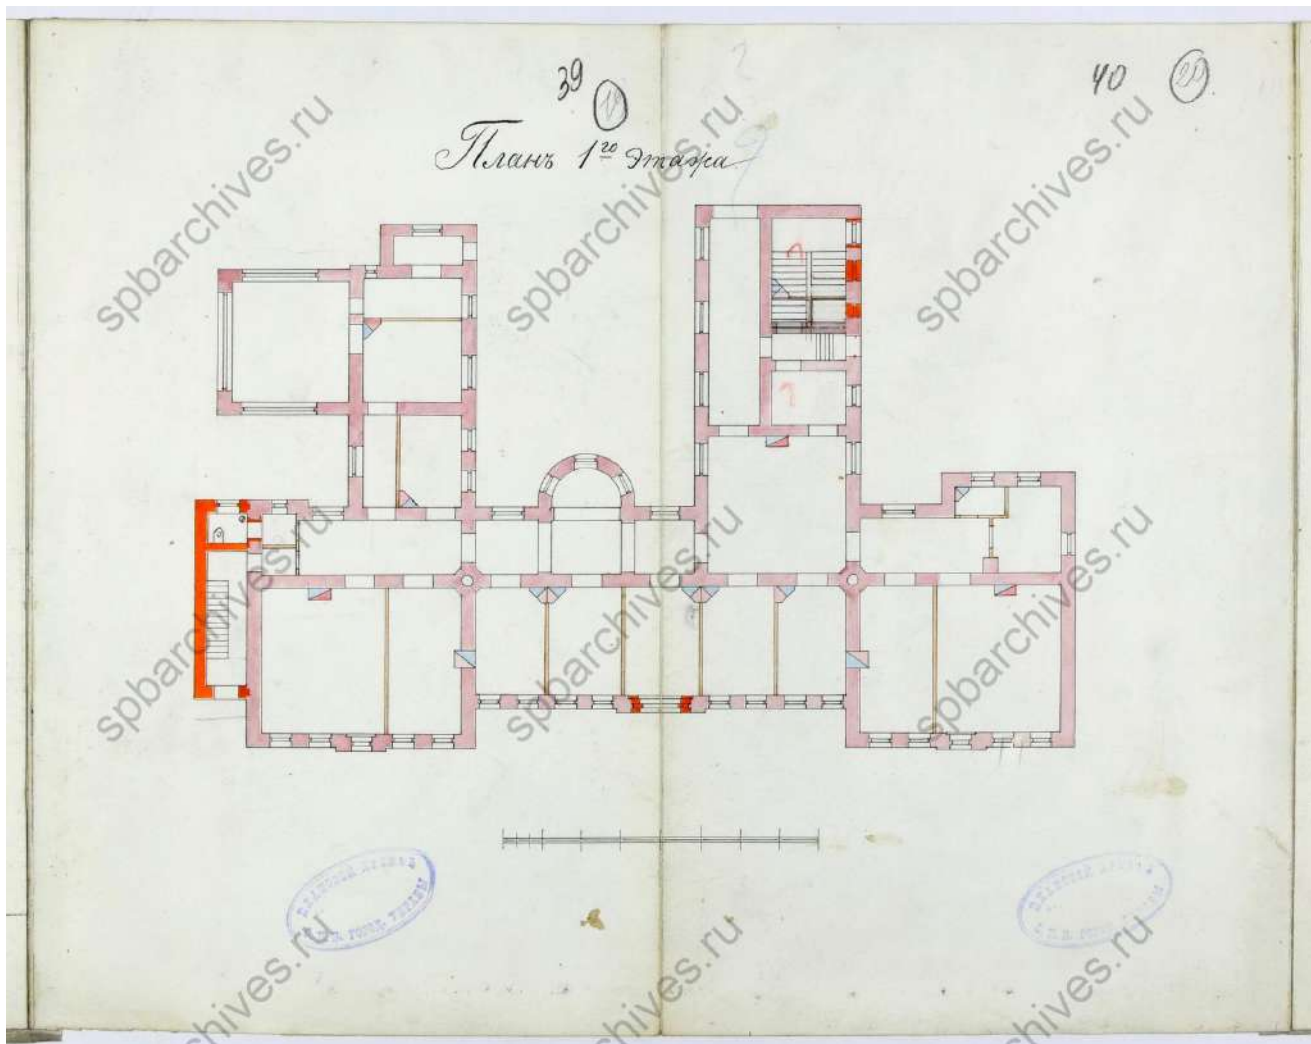
Ил. 30. План 1-го этажа лит. А лечебницы Александровской общины сестер милосердия Красного Креста по Бронницкой ул., 9. Чертеж. 1901 г. ЦГИА СПб. Ф. 513. Оп. 102. Д. 4617. Л.39-40.

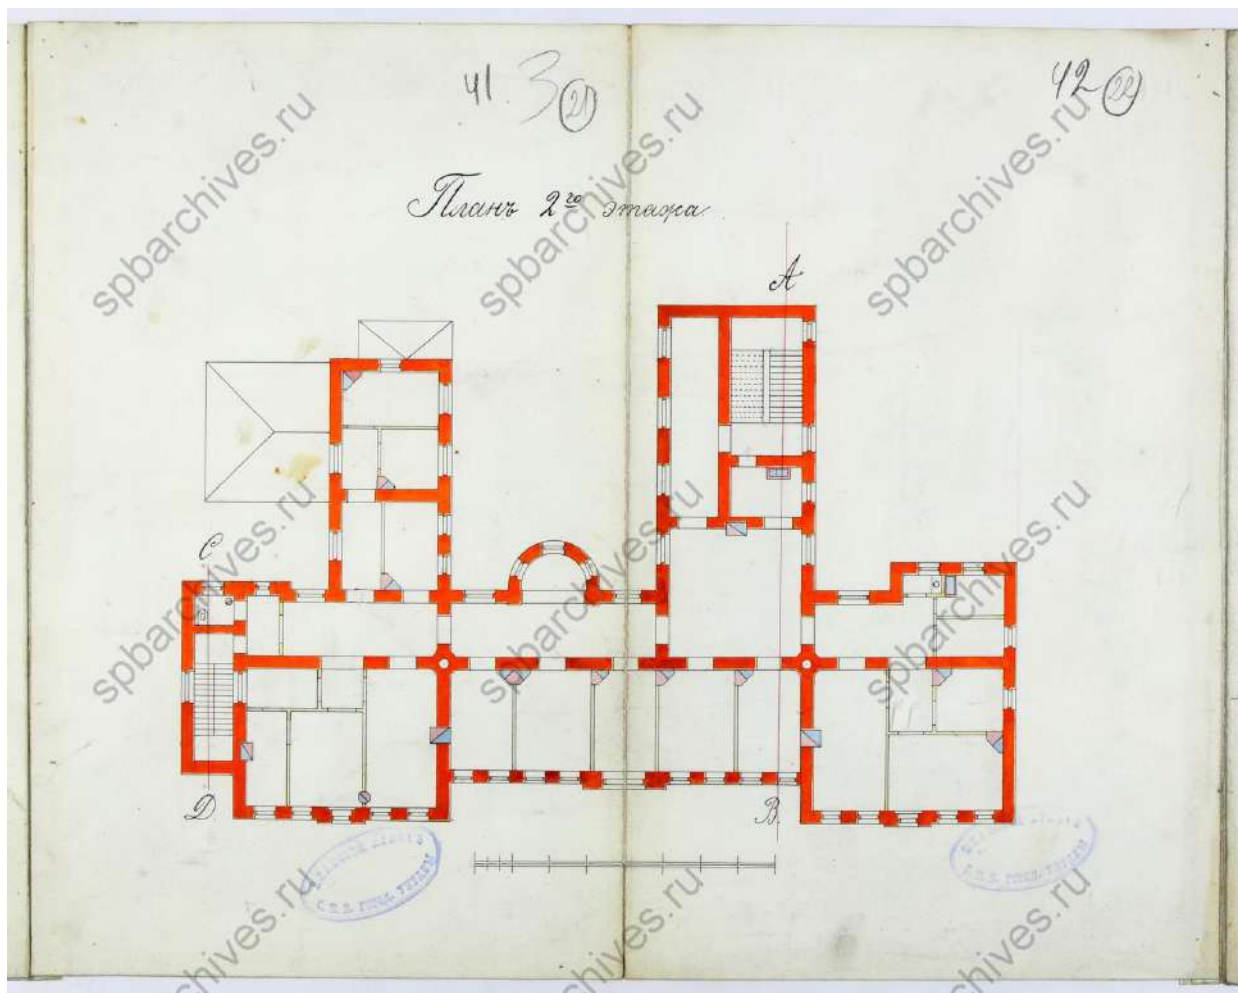
Ил. 31. План 2-го этажа лит. А лечебницы Александровской общины сестер милосердия Красного Креста по Бронницкой ул., 9. Чертеж. 1901 г. ЦГИА СПб. Ф. 513. Оп. 102. Д. 4617. Л.41-42.

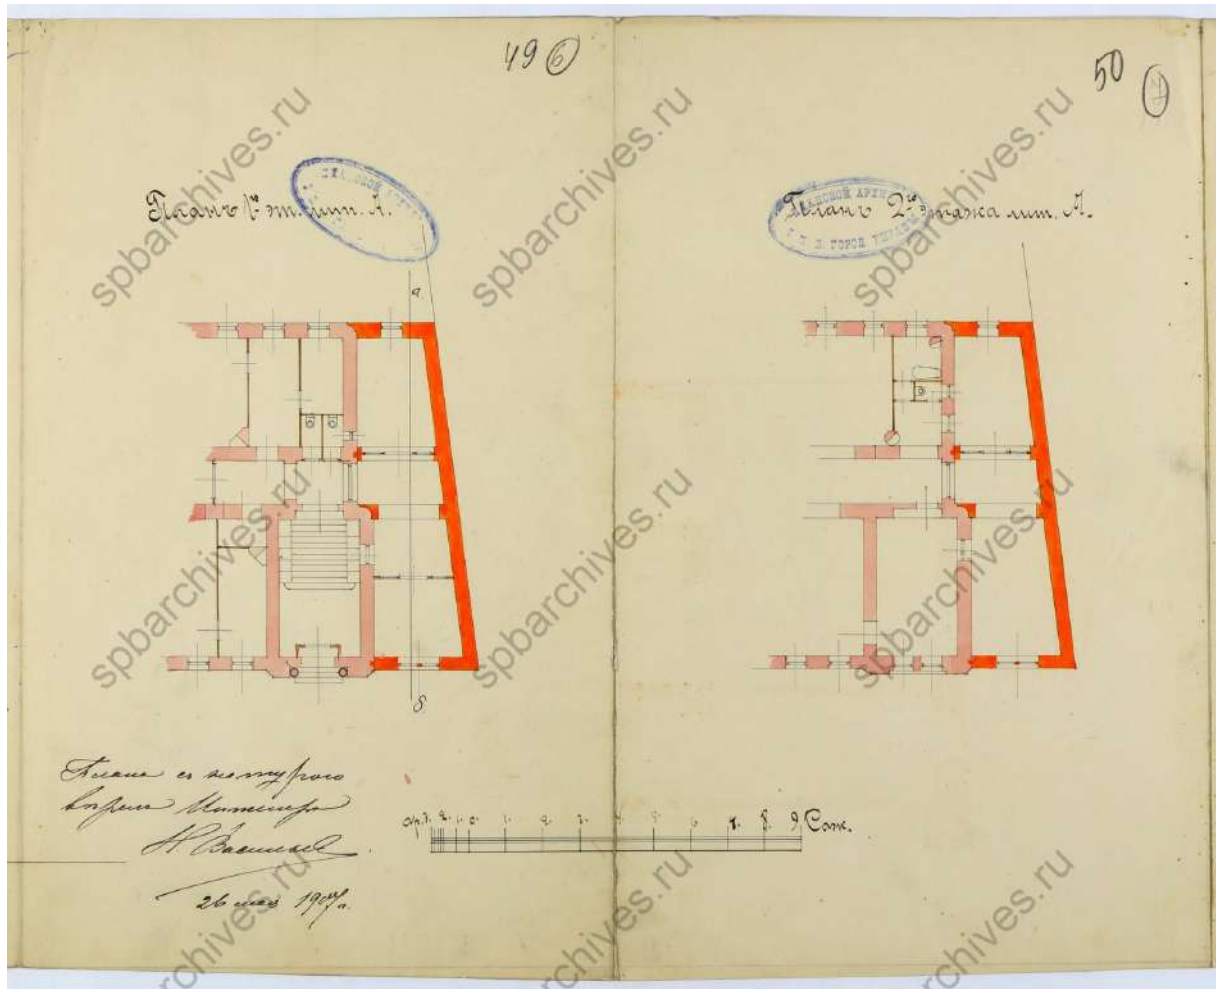
Ил. 33. План 1-2-го этажей лит. А лечебницы Александровской общины сестер милосердия Красного Креста по Бронницкой ул., 9. Чертеж. 1907 г. ЦГИА СПб. Ф. 513. Оп. 102. Д. 4617. Л. 49-50.

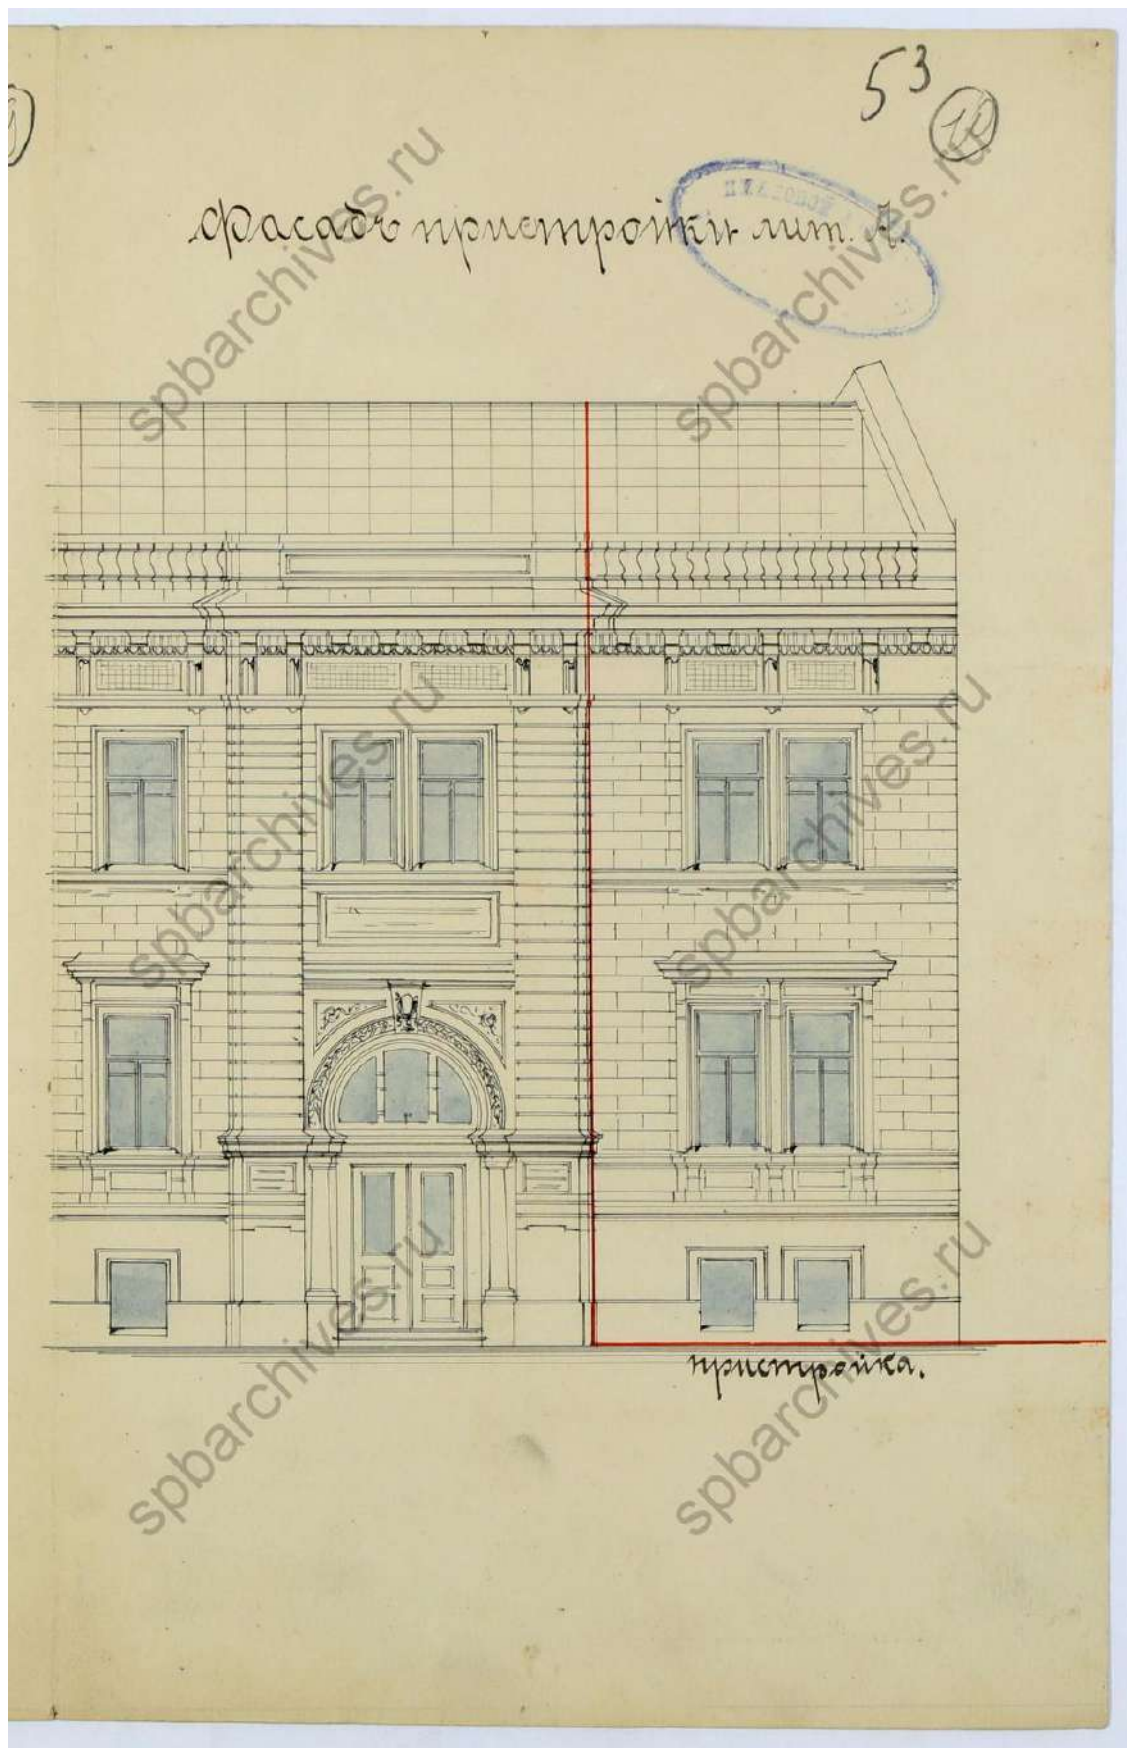
Ил. 34. Фасад пристройки лит.А лечебницы Александровской общины сестер милосердия Красного Креста по Бронницкой ул., 9. Чертеж. 1907 г. ЦГИА СПб. Ф. 513. Оп. 102. Д. 4617. Л.53.
