## АКТ

**по результатам проведения государственной историко-культурной экспертизы проектной документации на проведение работ по сохранению выявленного объекта культурного наследия «Здание лечебницы Александровской общины сестер милосердия Красного Креста», расположенного по адресу: Санкт-Петербург, ул. Бронницкая, д. 9, лит. А, в части ремонта и приспособления для современного использования части помещений цокольного этажа, - «Проектная документация на проведение работ по сохранению выявленного объекта культурного наследия «Здание лечебницы Александровской общины сестер милосердия Красного Креста» по адресу: Санкт-Петербург, Бронницкая ул., д. 9, лит. А, в части ремонта и приспособления помещений цокольного этажа (пом. № 1-Н (ч.п. 4–8, 20–27), № 2-Н (ч.п. 1, 2), № 4-Н (ч.п. 1)) (Разработка проектно-сметной документации в части ремонта и приспособления для современного использования (перепланировка) помещений выявленного объекта культурного наследия «Здание лечебницы Александровской общины сестер милосердия Красного Креста» по адресу: Санкт-Петербург, Бронницкая ул., д. 9, лит. А)», разработанной ООО «АЛЬБА» в 2026г., шифр 95-24ЕП, с целью определения соответствия проектной докумен

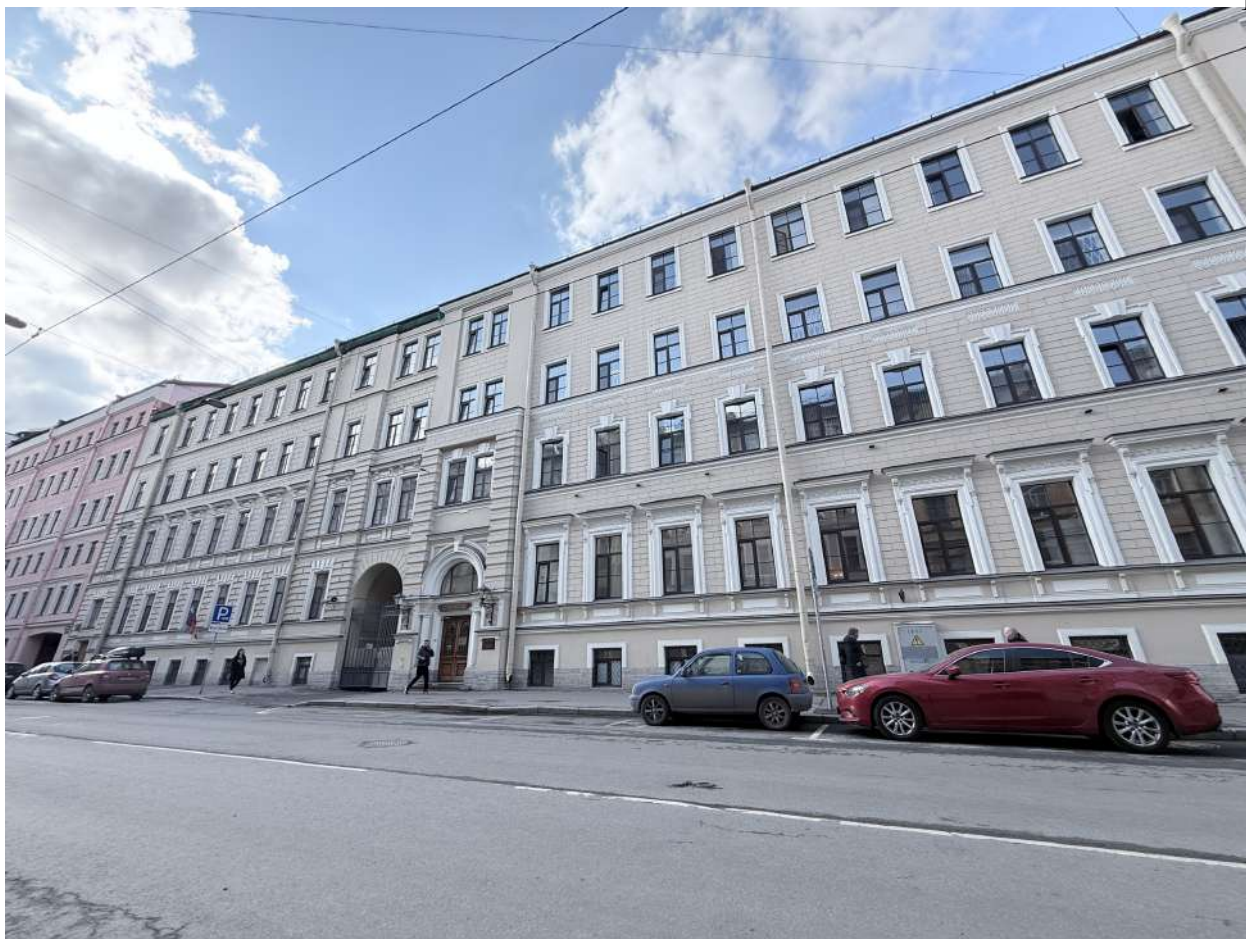
Фото 1. Общий вид на лицевой фасад объекта.

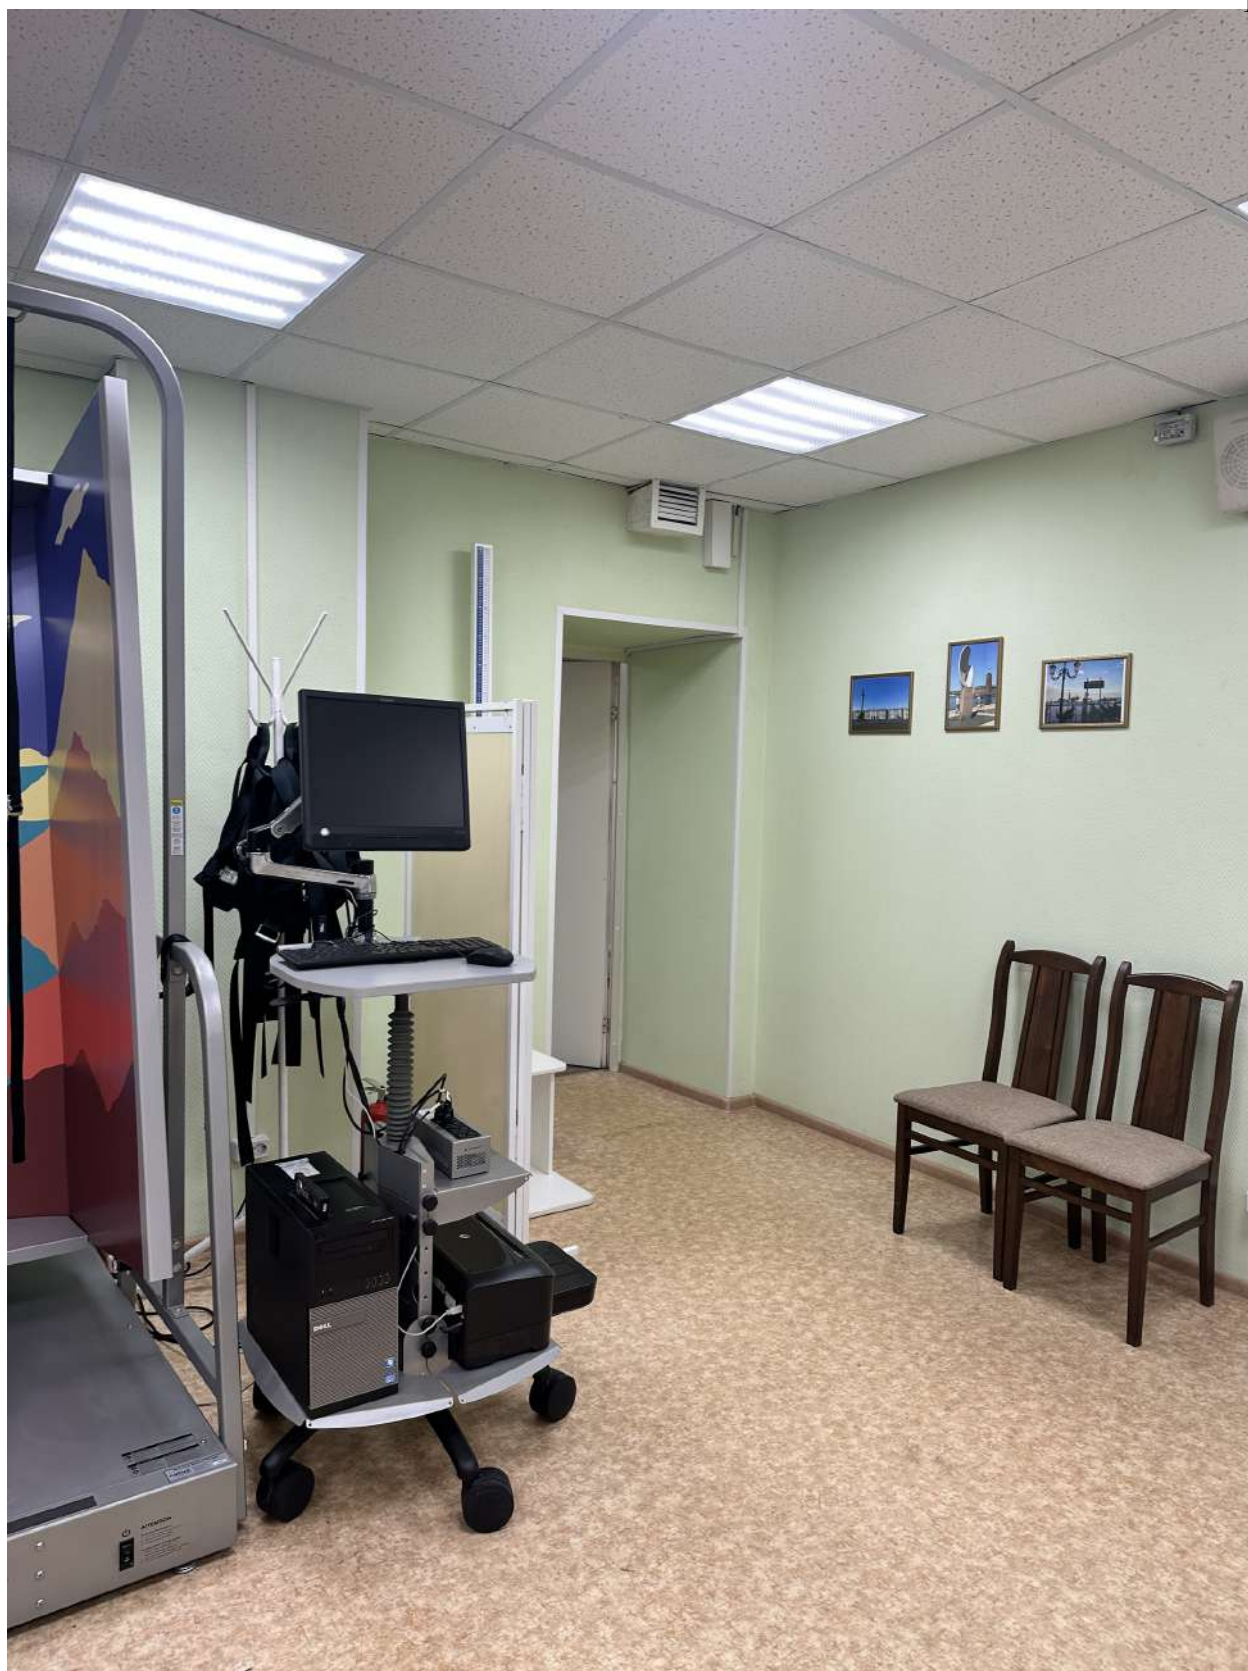
Фото 3. Общий вид на часть помещений в границе проектирования.

В границах проектирования расположена часть помещений цокольного этажа общей площадью 275,1 м<sup>2</sup> (пом. № 1-Н (ч.п. 4–8, 20–27), № 2-Н (ч.п. 1, 2), № 4-Н (ч.п. 1)). В помещениях имеются современные отделочные покрытия. По результатам обследования техническое состояние стен, перегородок, перекрытий и лестниц определено как работоспособное; состояние оконных и дверных заполнений — как удовлетворительное. Выявлены трещины в отделочных покрытиях стен, пола и потолка, повреждения плиточной облицовки и окрасочного слоя, загрязнения и следы протечек. Наличие отделочных слоев ограничивает возможность детального осмотра скрытых конструкций.
