А К Т

по результатам проведения государственной историко-культурной экспертизы проектной документации на проведение работ по сохранению объекта культурного наследия регионального значения «Главное здание», расположенного по адресу: г. Санкт-Петербург, наб. Обводного канала, д. 7, лит. Г, входящего в состав объекта культурного наследия регионального значения «Духовная академия», – «Научно-проектная документация на проведение работ по ремонту и реставрации крыши и чердачного перекрытия объекта культурного наследия регионального значения «Духовная академия. Главное здание», расположенного по адресу: г. Санкт-Петербург, наб. Обводного канала, д. 7, лит. Г», разработанной ООО «Группа «Спектр» в 2020 г., шифр 14-10/2020, с целью определения соответствия проектной документации требованиям законодательства Российской Федерации в области государственной охраны объектов культурного наследия

23 декабря 2020 г.

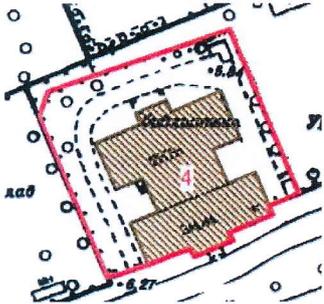
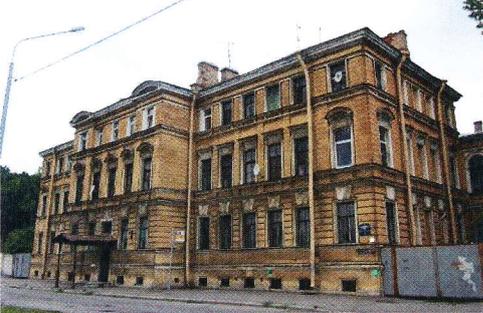
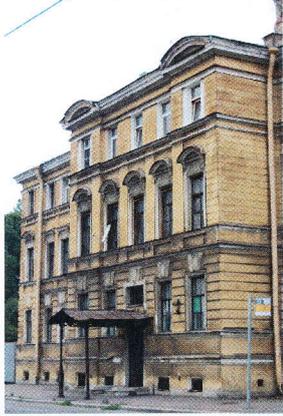
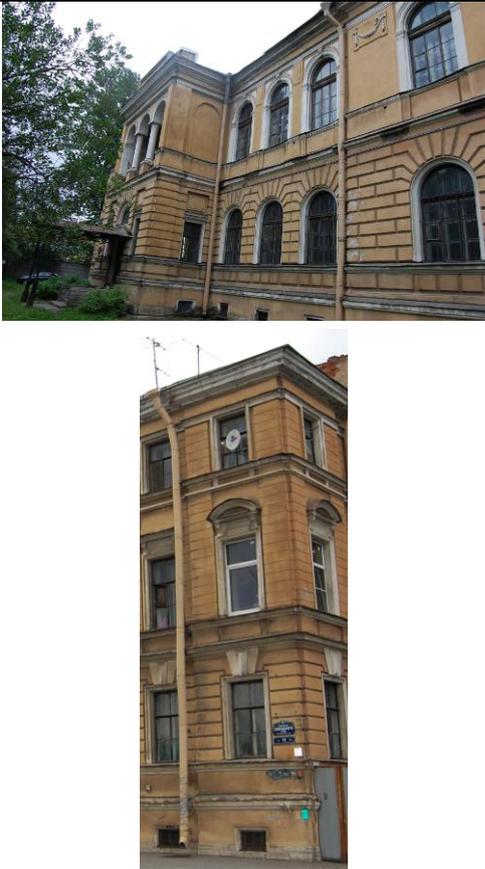
№ пп	Виды предметов охраны	Элементы предметов охраны	Фотофиксация
1	2	3	4
1	Объемно-пространственное решение:	<p>исторические габариты и конфигурация здания, включая два крыльца;</p> <p>крыша – исторические габариты и конфигурация (скатная), материал покрытия (листовой металл);</p> <p>центральный ризалит южного фасада, уплощенные боковые ризалиты, завершенные лучковыми фронтонами над карнизом – исторические габариты и конфигурация;</p> <p>центральный ризалит северного фасада – исторические габариты и конфигурация;</p> <p>восемь боковых ризалитов – исторические габариты и конфигурация.</p>

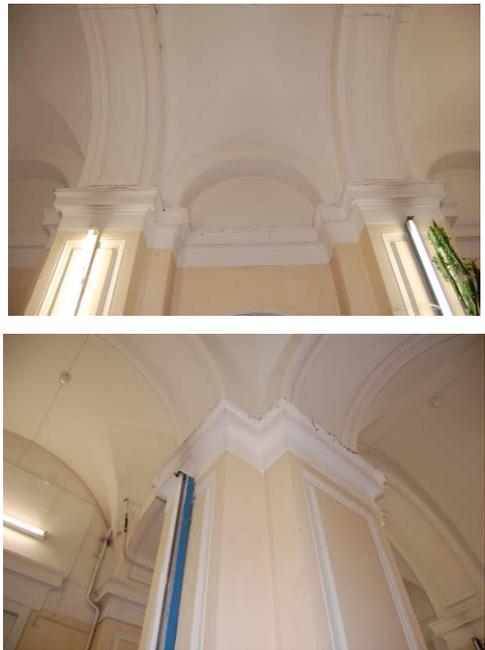
2	<p>Конструктивная система здания:</p>	<p>исторические наружные и внутренние капитальные стены – материал (кирпич), местоположение;</p> <p>междуэтажные перекрытия - исторические отметки;</p> <p>типы сводов: цилиндрический на подпружных арках с распалубками на четырех крестообразных пилонах и пилястрах, декорированных филенками, с профилями в завершении (помещение 1Н(2));</p>

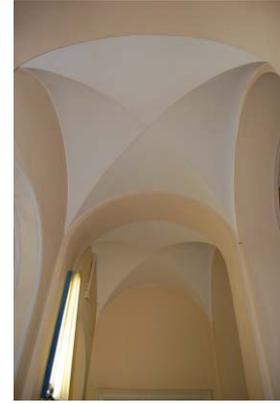
крестовые на пилонах (помещение 1Н(2));

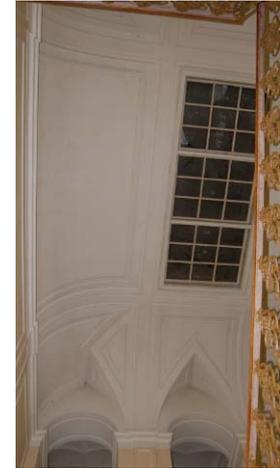
зеркальный с распалубками на торцевых гранях, декорированный филенками, с прямоугольным штукатурным световым фонарем (помещение 1Н (48));

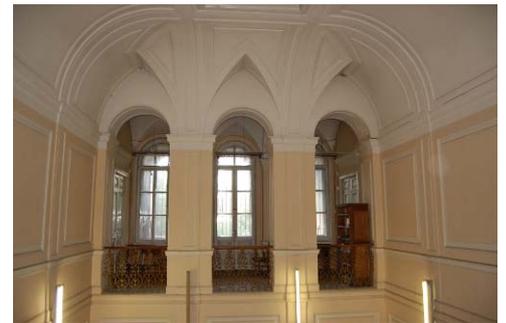
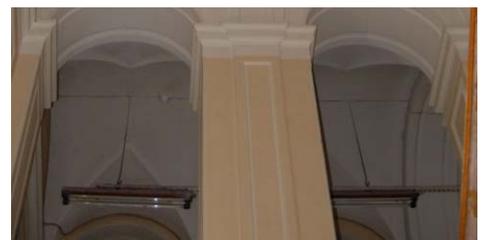
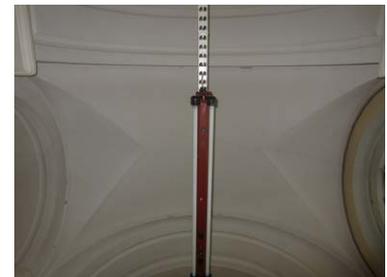
цилиндрический на подпружных арках с распалубками (помещение 1Н (54));

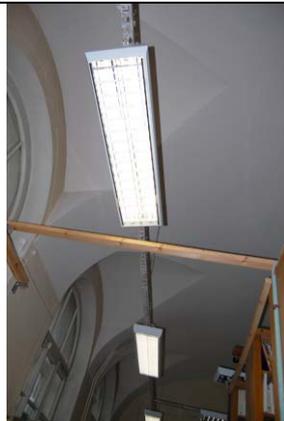
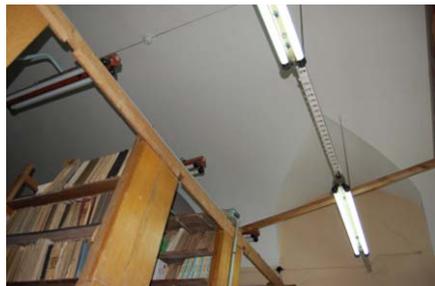
коробовые с распалубками (помещения 1Н (3, 4, 8, 9, 52, 53, 55, 56));

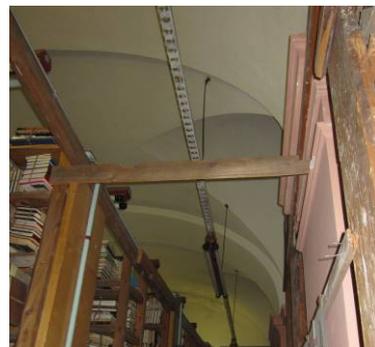
коробовые с распалубками на подпружных арках (помещения 1Н (5, 7, 51, 49));

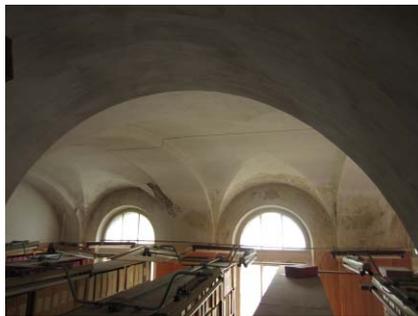
цилиндрические на подпружных арках с распалубками своды на четырех крестообразных пилонах, декорированных филенками, с профилями в завершении (помещения 1Н (6), 1Н (50));

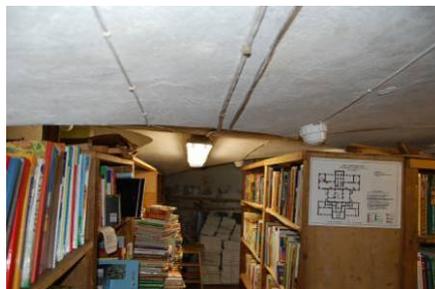
крестовые, в том числе с распалубками на подпружных арках (помещения 1Н (16-28));

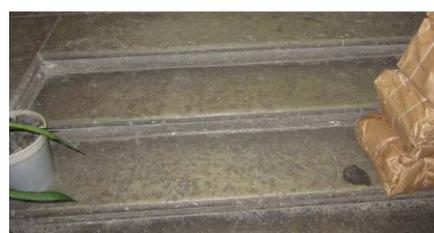
лестница - местоположение, габариты, конструкция (на косоурах), тип (распашная), материал ступеней (путиловская плита), ограждение подвального марша - материал (металл), техника исполнения (литье), конструкция (вертикальные стойки), ограждение в уровне 1-2-го этажей - материал (металл), техника исполнения (литье), рисунок (вертикальные стойки с ажурным орнаментом);

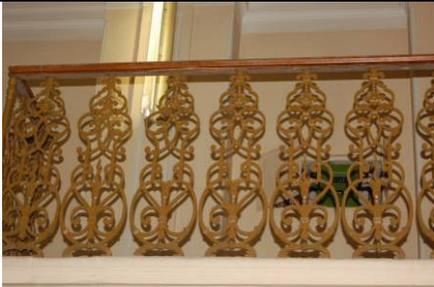
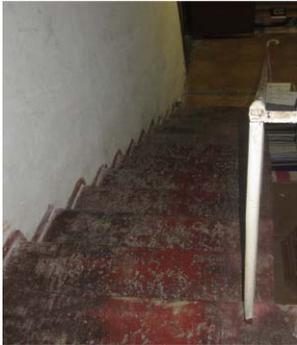
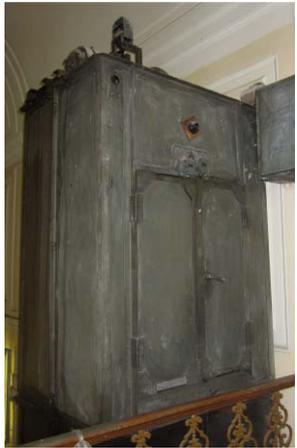
<p>лестница северной части здания (помещения 1-Н (13)) – местоположение, габариты, тип (маршевая), материал ступеней (путиловская плита);</p> <p>обшивка лифтовой шахты с механизмом для подъема книг и двумя двухстворчатыми дверцами с механическими замками – конфигурация, местоположение (в юго-восточном углу лестницы), габариты, материал (металл).</p>

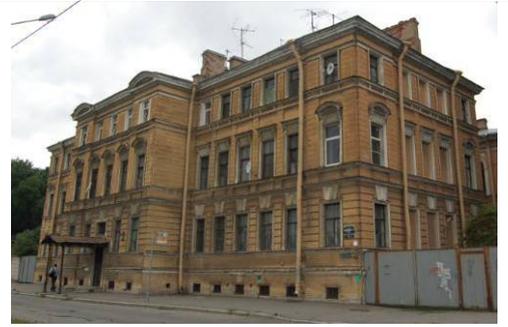
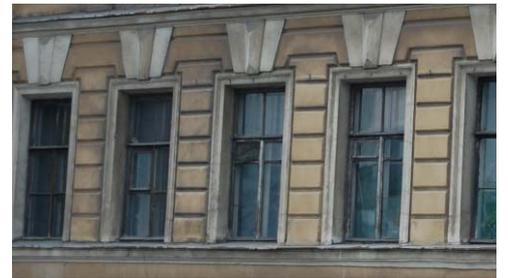
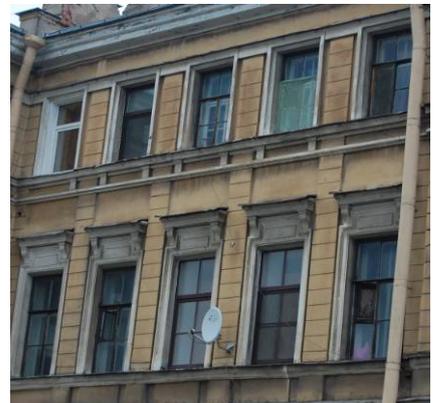
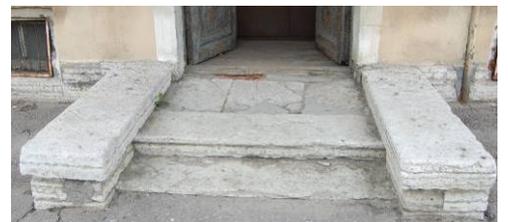
крыльцо центрального входа – местоположение (центральная ось центрального ризалита), габариты, конструкция (с парапетом), материал ступеней (путиловская плита);

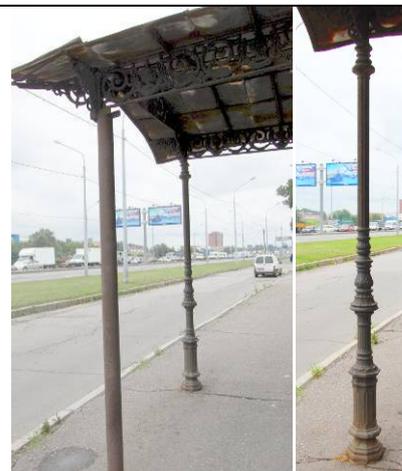
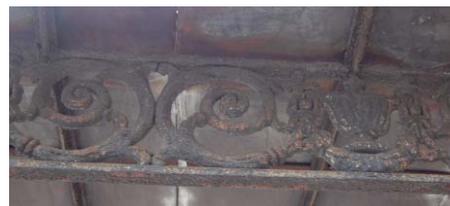
козырек над входом центрального входа – конфигурация, материал (металл), техника исполнения (литье), рисунок (завитки из акантовых листьев, вазоны, гирлянды), колонки (две*) – материал (металл), техника исполнения (литье), конфигурация;

*одна утрачена, заменена чугунной трубой.

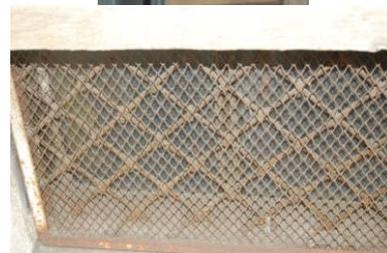
шестнадцать оконных решеток (в уровне цокольного этажа) – материал (металл), техника исполнения (ковка), рисунок (переплетение ромбами с перехватом);

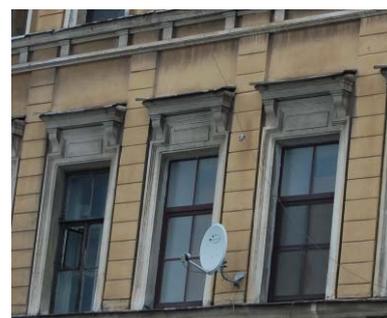
рустованные лопатки - в уровне 2-3-го этажей на боковых крыльях и по сторонам центрального ризалита;

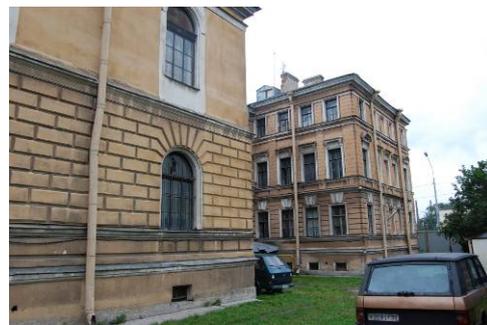
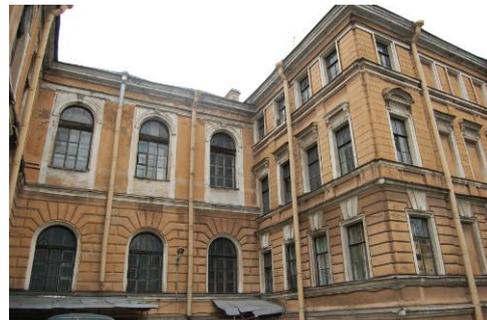
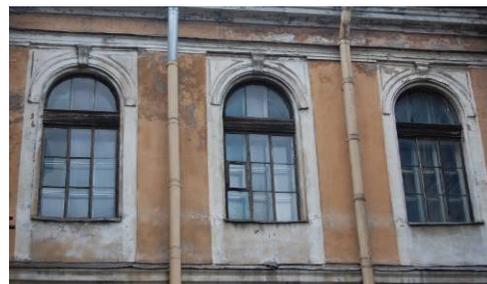
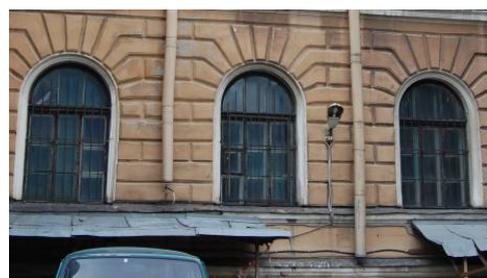
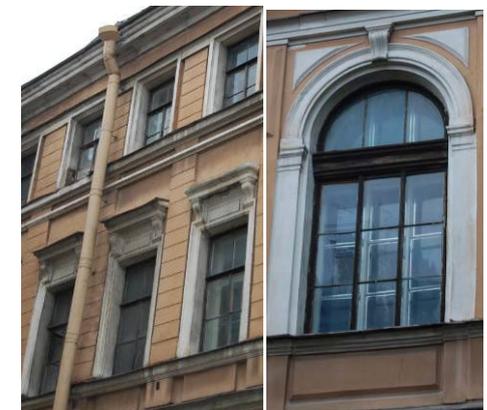
оконные проемы, в том числе ложные
по трем центральным осям северных
ризалитов – местоположение, габариты,
конфигурация (прямоугольной и
арочной формы), оформление
(заглубленные наличники (оконные
проемы цокольного этажа),
профилированные наличники,
фланкирующие пилястры,
профилированные архивольты,
трехчастные замковые камни, замковые
камни в виде консоли, плоские и
лучковые сандрики на консолях с
подоконными филенками, подоконные
филенки фланкированные консолями);

историческое заполнение оконных
проемов – конфигурация, исторический
рисунок и материал (дерево), цвет (цвет
тонируемого дерева);

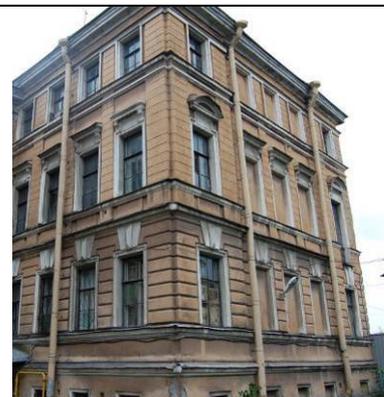
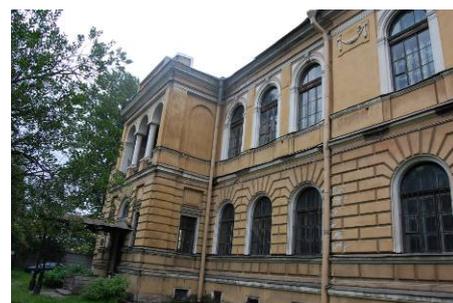
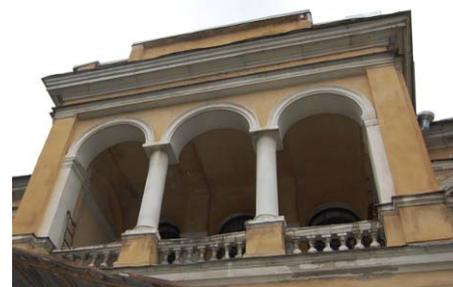
лоджия – местоположение (в уровне 2-го этажа в центральном ризалите), в виде колоннады в три пролета, с профилированными архивольтами, с ограждением балюстрадой, по боковым стенам декорированная арочными нишами;

дверной проем – местоположение (центральная ось центрального ризалита), габариты, конфигурация (прямоугольной формы), профилированный наличник; историческое заполнение дверных проемов – конструкция (двустворчатое с полуциркульным люнетом и глухими филенками), конфигурация и материал (дерево);

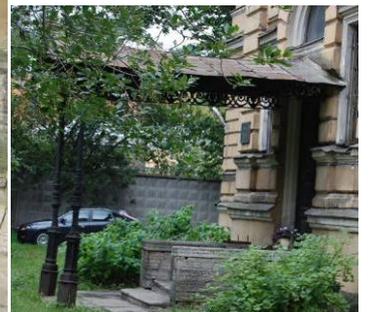
козырек над входом центрального входа – материал (металл), техника исполнения (литье), рисунок (завитки из акантовых листьев, вазоны, гирлянды), колонки – материал (металл), техника исполнения (литье), конфигурация;

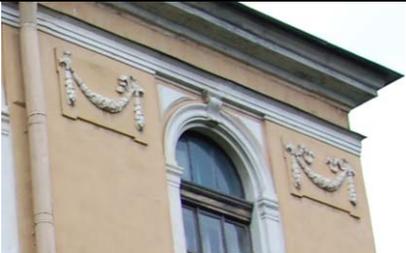
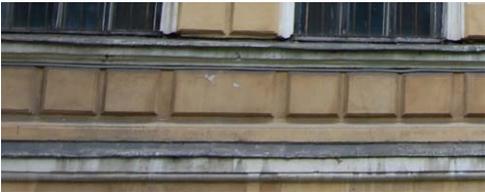
<p>лепной декор - прямоугольные лепные панно с изображением лавровых гирлянд, перевитых лентами в верхних углах боковых ризалитов;</p> <p>филенки прямоугольные со срезанными углами - в надоконном пространстве 1-го этажа центрального ризалита;</p> <p>профилированные тяги – над цоколем, подоконные, междуэтажные;</p> <p>трехчастный архитрав, гладкий фриз и венчающий профилированный карниз.</p>

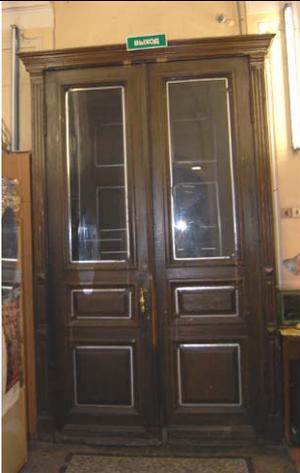
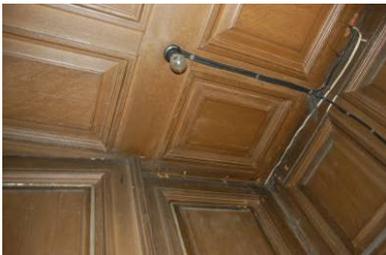
5	<p>Декоративно-художественная отделка интерьеров:</p>	<p>помещение ИН(1):</p> <p>историческое заполнение тамбура - конструкция (двустворчатое, остекленные верхние и фигурейные нижние филенки, фланкируемые каннелированными лопатками с алмазным рустом в центре), конфигурация, материал (дерево), цвет (цвет тонированного дерева);</p>

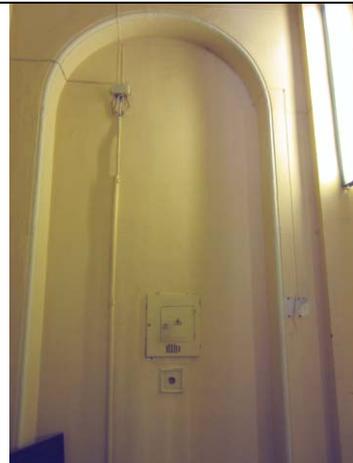
помещение 1Н(2):
оформление стен (южная сторона) -
арочные ниши, фланкируемые
пилястрами;

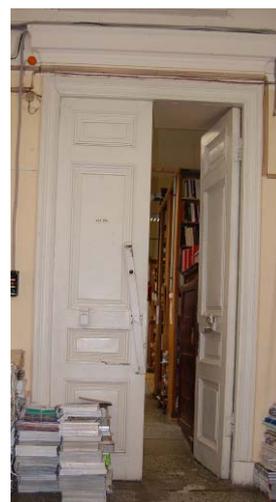
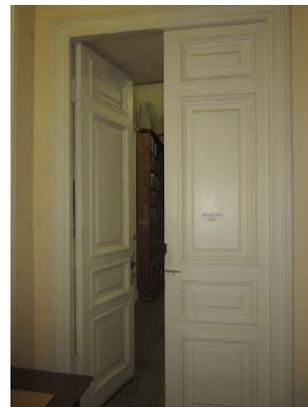
три дверных проема - конфигурация,
местоположение и габариты;
историческое заполнение дверных
проемов - конструкция (филенчатые, в
том числе с плоским штукатурным
сандриком), конфигурация и материал
(дерево);

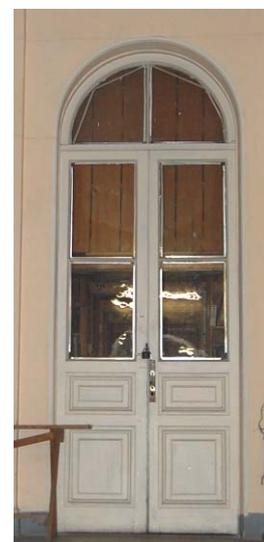
дверной проем - конфигурация,
местоположение и габариты;
историческое заполнение дверного
проема - конструкция (с
полуциркульным завершением,
филенчатые, полусветлые),
конфигурация и материал (дерево);

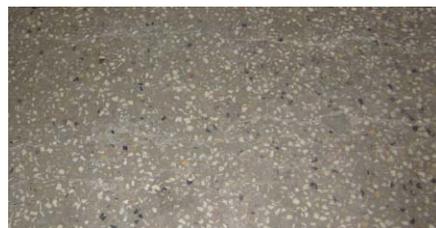
покрытие пола – материал (мраморная крошка), техника исполнения (мозаика в технике «терраццо»), рисунок (с бордюром);

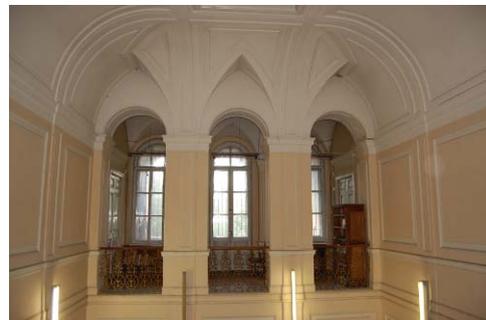
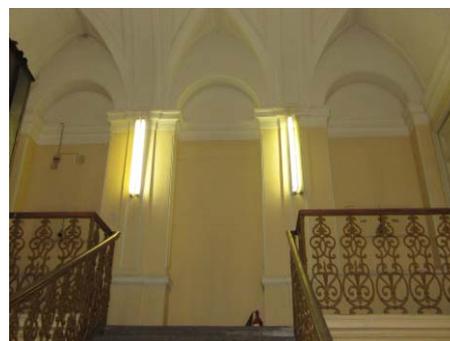
декоративное оформление стен (в уровне 2-го этажа) - пилястры и прямоугольные филенки, профилированный карниз, раскрепованный над пилястрами, на южной стене три арочные ниши, с северной стороны - три арочных проема на пилонках, декорированных филенками, завершенных профилем, соединенных ограждением - материал (металл), техника исполнения (литье), рисунок (вертикальные стойки с ажурным орнаментом);

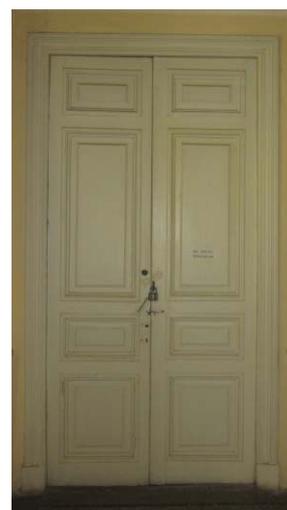
дверной проем - конфигурация, местоположение и габариты; историческое заполнение дверного проема - конструкция (двухстворчатое, филенчатое, профилированный наличник), конфигурация и материал (дерево, окрашенное);

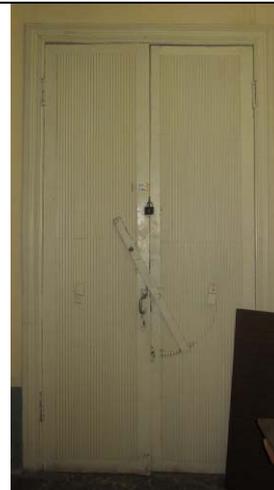
дверной проем - конфигурация, местоположение и габариты; историческое заполнение дверного проема - конструкция (двухстворчатое, филенчатое, профилированный наличник), конфигурация и материал (металл обшитый деревом, окрашенное);

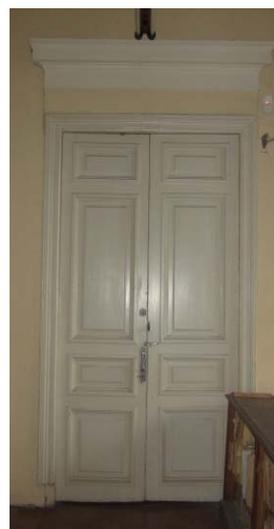
помещение 1Н (54):
два дверных проема - конфигурация, местоположение и габариты; историческое заполнение дверного проема - конструкция (двухстворчатое, филенчатое с плоским штукатурным), конфигурация и материал (дерево, окрашенное);

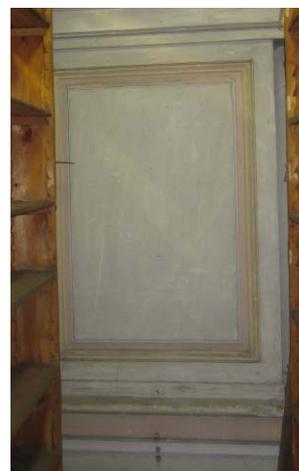
оформление стен – профилированные филенки, профилированный карниз между 1-м и 2-м этажом;

покрытие пола – материал (мраморная крошка), техника исполнения (мозаика в технике «терраццо»), рисунок (с бордюром);

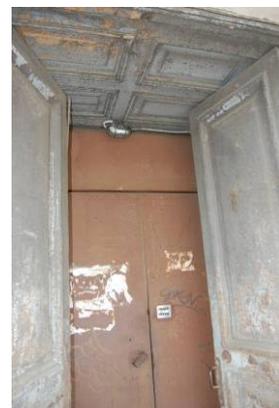
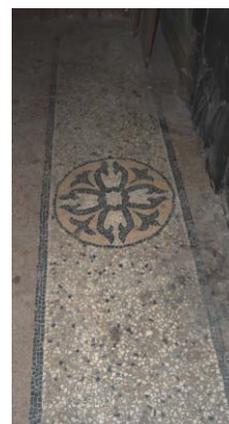
помещение Л1 (I):
 историческое заполнение тамбура - конструкция (двустворчатое, фигурейные филенки), конфигурация, материал (дерево), цвет (цвет тонированного дерева);

оформление стен - профилированный карниз;

покрытие пола – материал (мраморная крошка), техника исполнения (мозаика в технике «терраццо»), рисунок (с розетками и бордюром).

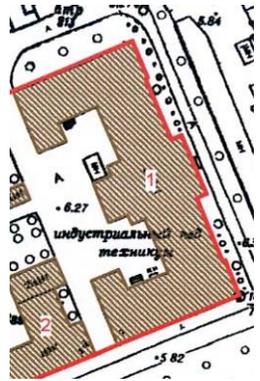
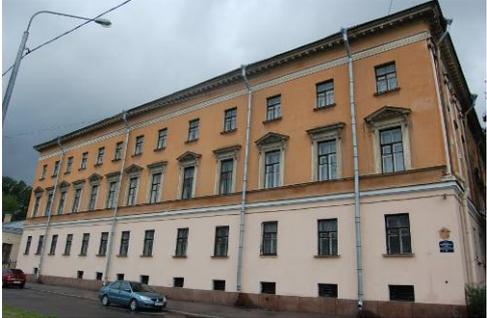
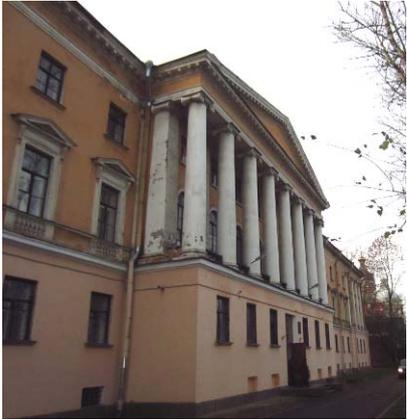
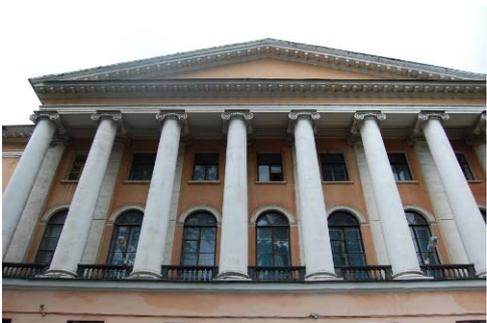
№ пп	Виды предметов охраны	Элементы предметов охраны	Фотофиксация
1	2	3	4
1	Объемно-пространственное решение:	<p>исторические габариты и конфигурация здания;</p> <p>крыша - исторические габариты и конфигурация (двухскатная), материал окрытия (листовая сталь);</p> <p>:</p> <p>центральный ризалит (восточный фасад) с восьмиколонным портиком ионического ордера и треугольным фронтоном - исторические габариты и конфигурация;</p> <p>лоджия (восточный фасад, центральный ризалит), огражденная балюстрадой - исторические габариты и конфигурация;</p>

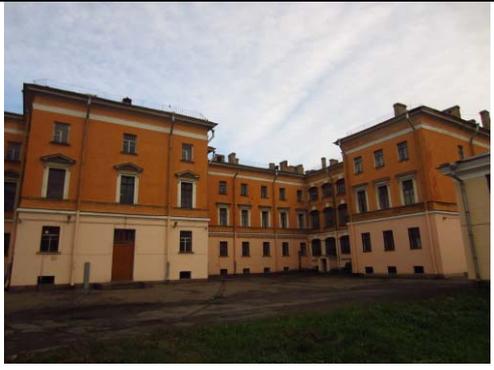
<p>центральный ризалит (дворовый фасад) - исторические габариты и конфигурация.</p>

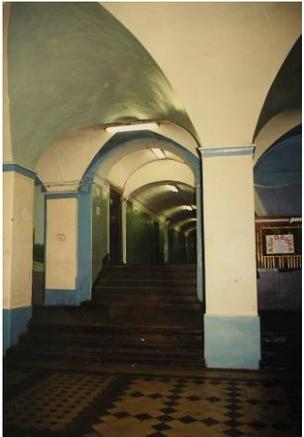
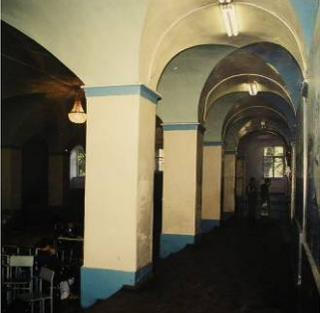
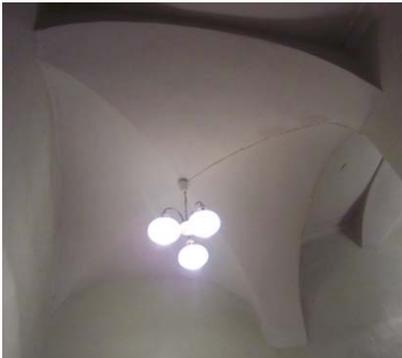
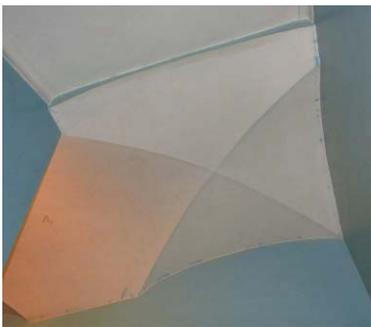
2	<p>Конструктивная система здания:</p>	<p>исторические наружные и внутренние капитальные стены – материал (кирпич), местоположение;</p> <p>тип сводов: лучковый с распалубками (помещение 3-Н (2) центральный неф вестибюля);</p> <p>крестовые (помещение 3-Н (2) - боковые нефы вестибюля);</p> <p>крестовые и цилиндрические на подпружных арках (нижние междуэтажные площадки парадной лестницы, лестниц в северном и южном крыле);</p>

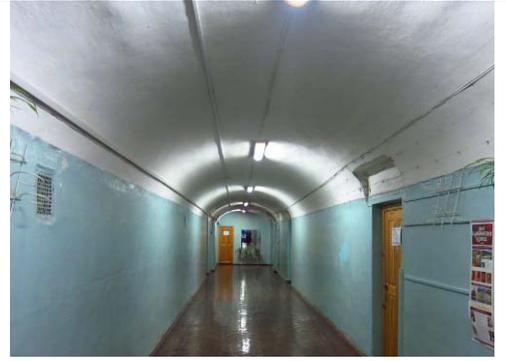
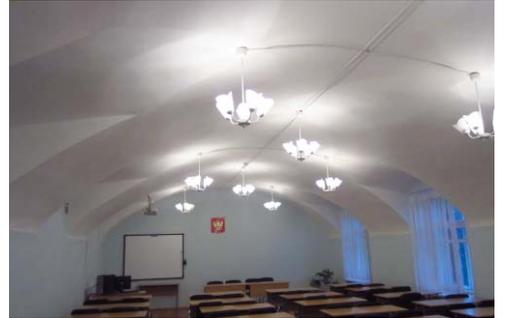
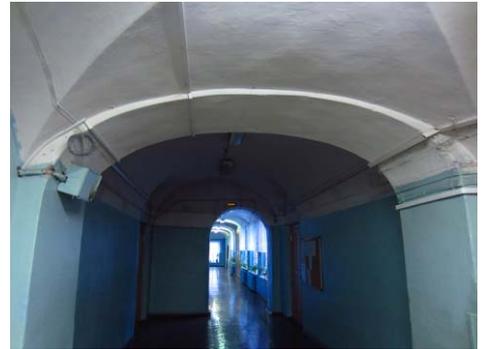
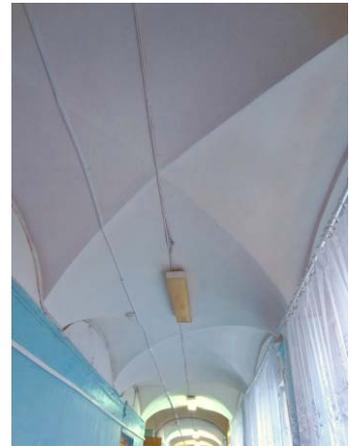
коробовые, крестовые, цилиндрические, сомкнутые, с распалубками, частично на подпружных арках (помещения подвального, 1-2-го этажей);

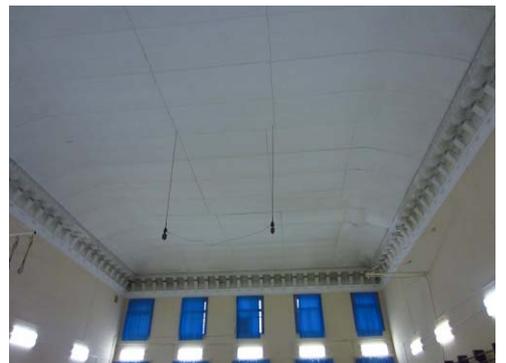
зеркальный (помещение 3-Н (64) актовый зал);

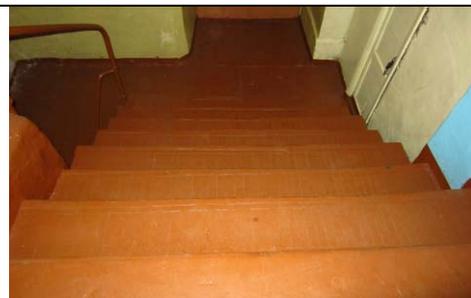
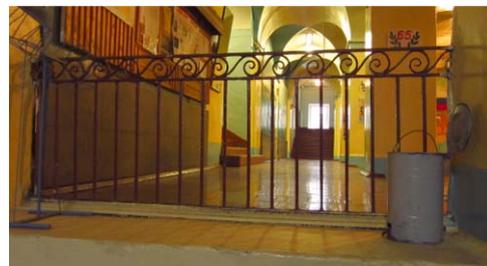
две лестницы из вестибюля в подвал – тип (одномаршевые), ступени (из путиловской плиты) ограждение – материал (металл), техника исполнения (ковка) конструкция (вертикальные стержни, соединенных вверху «волной»);

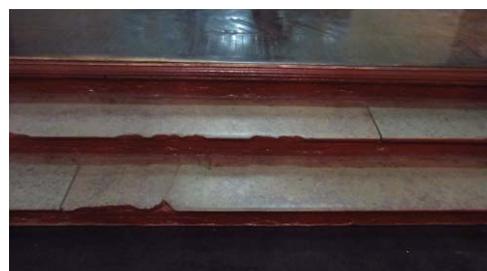
десять лестниц в вестибюле – тип (одномаршевые), ступени (из путиловской плиты);

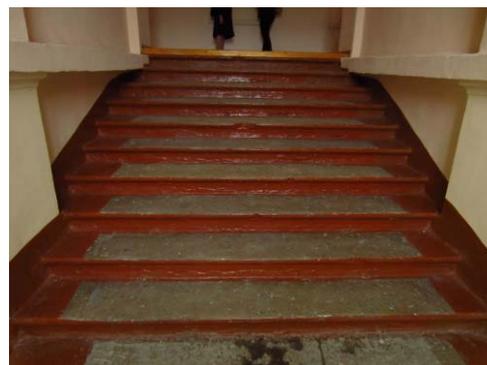
парадная лестница – тип (трехмаршевая), ступени (из путиловской плиты), конструкция (с опорой на стены и два продольных несущих пилона), латунные кольца ковродержателей;

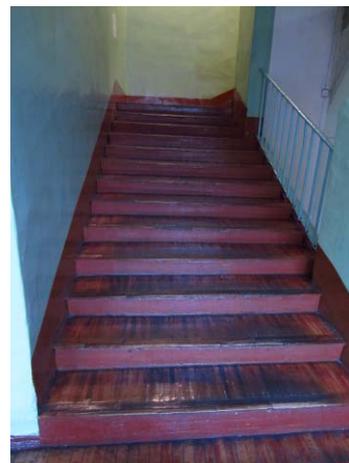
две лестницы в северном и южном крыльях – тип (двухмаршевые), ступени (из путиловской плиты), конструкция (с опорой на стены и два пилон в начале и конце маршей), ограждение – материал (металл), техника исполнения (ковка), конструкция (отдельные вертикальные стержни).

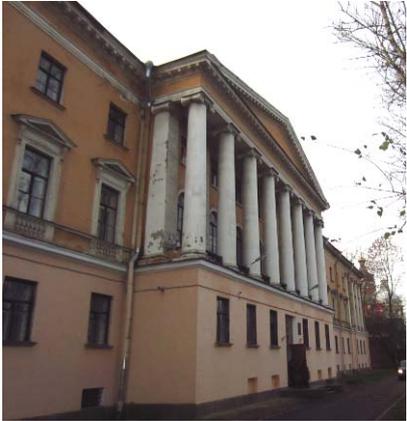
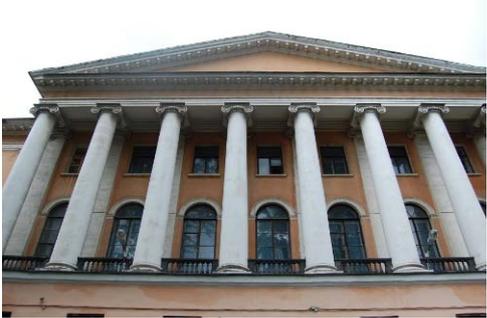
3	<p>Объемно-планировочное решение:</p>	<p>историческое объемно-планировочное решение в габаритах капитальных стен;</p> <p>помещение 3-Н (2): три нефа, разделенных пилонами, завершенными профилями.</p>	
4	<p>Архитектурно-художественное решение фасадов:</p>	<p>восточный фасад: материал и характер отделки фасада - гладкая штукатурка; материал и характер отделки цоколя – плиты из серо-розового гранита;</p> <p>раскрепованные боковые части фасада;</p> <p>дверные проемы - габариты, конфигурация (прямоугольные), местоположение;</p> <p>оконные проемы - габариты, конфигурация (прямоугольной формы, с полуциркульным завершением), местоположение, оформление (подоконные выступы, профилированные архивольты и наличники, треугольные сандрики на кронштейнах);</p> <p>историческое заполнение оконных проемов – конфигурация, исторический рисунок и материал (дерево, окрашенное);</p> <p>крыльцо центрального входа – местоположение, габариты, ступени (из гранитных плит);</p> <p>пилястры ионического ордера в уровне 2-3-го этажей – одиночные в центре и парные по сторонам боковых ризалитов;</p>

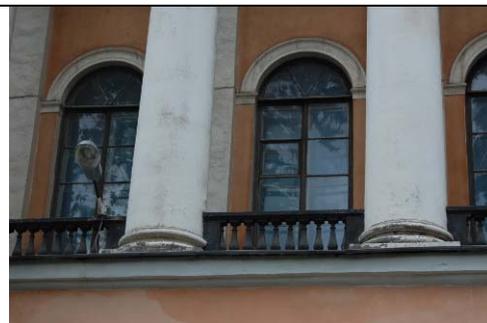
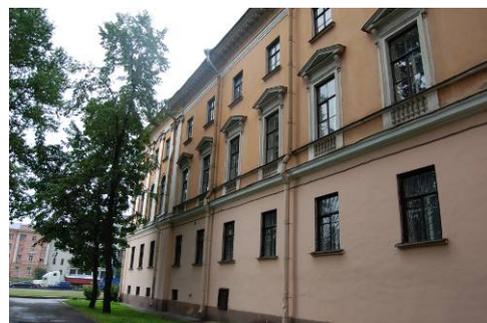
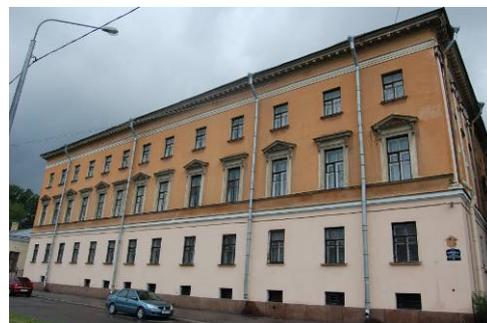
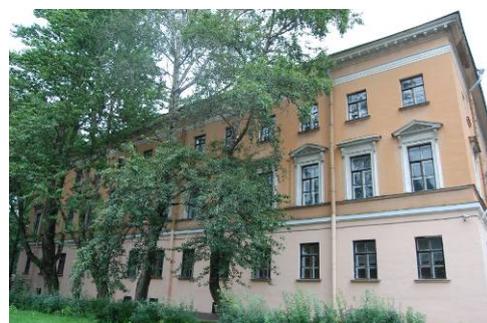
венчающий профилированный карниз с
модульонами;

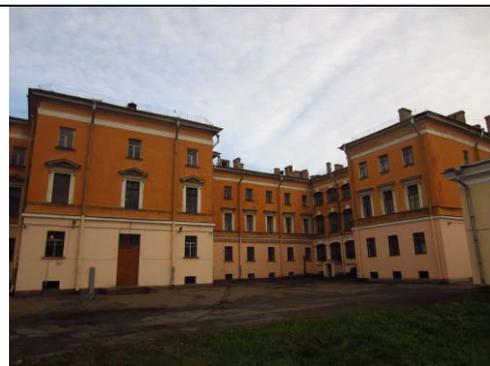
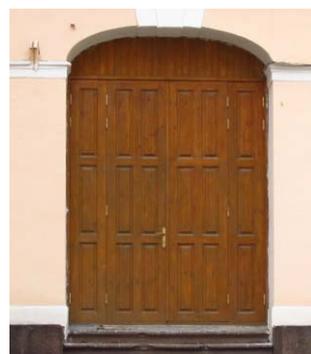
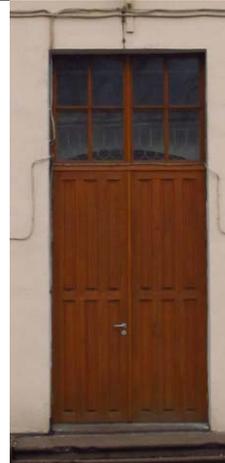
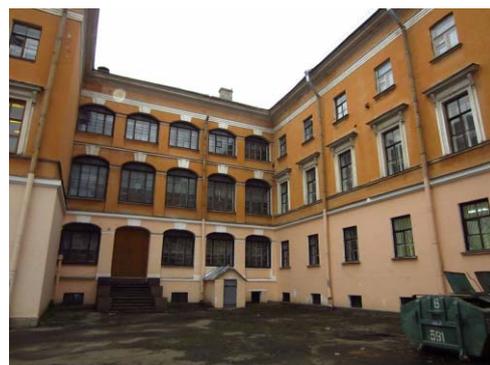
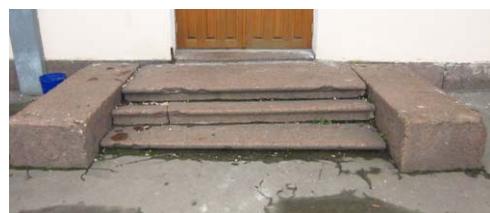
три крыльца – местоположение,
 габариты, ступени (из гранитных плит);

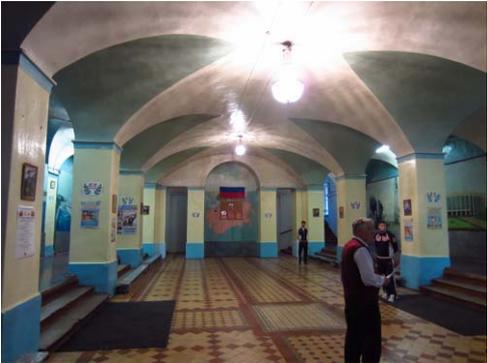
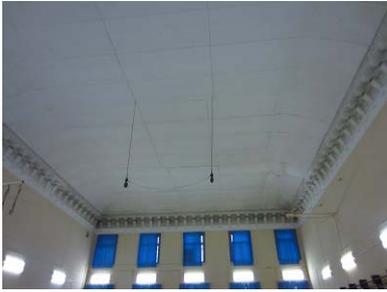
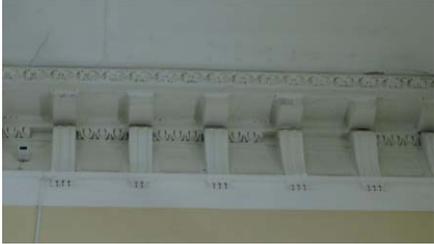
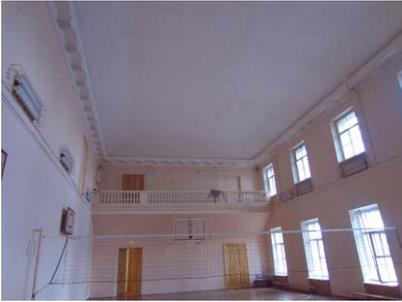
5	<p>Декоративно-художественная отделка интерьеров:</p>	<p>помещение 3-Н (2): декоративное оформление стен – пилястры;</p> <p>помещение 3-Н (64): декоративное оформление стен - карниз с лепными кронштейнами, полосой растительного орнамента и иониками;</p> <p>помещение 3-Н (111): декоративное оформление стен - карниз с мутулами, нижняя поверхность оформлена «каплями»;</p> <p>балкон, огражденный балюстрадой (в уровне второго света) – опорные столбы с глухими филенками, ограждение из оштукатуренных балясин;</p>

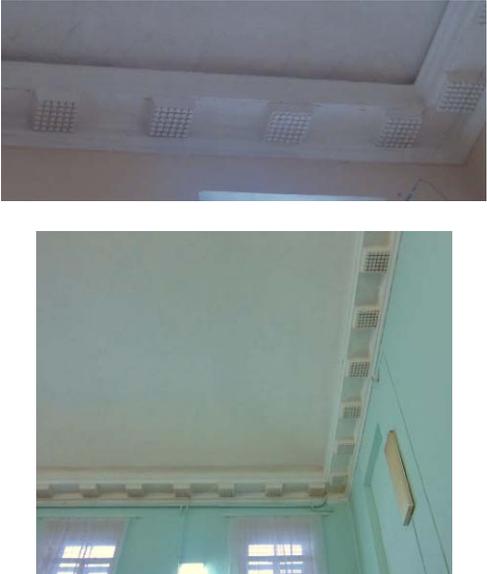
<p>помещение 3-Н (66): декоративное оформление стен - карниз с мутулами, нижняя поверхность оформлена «каплями».</p>

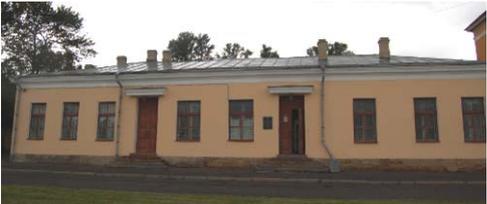
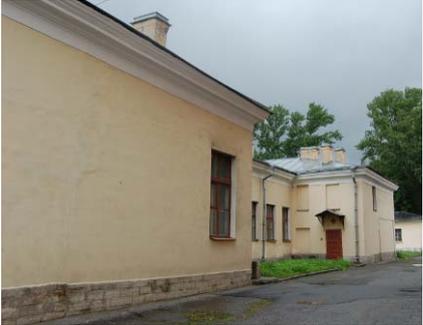
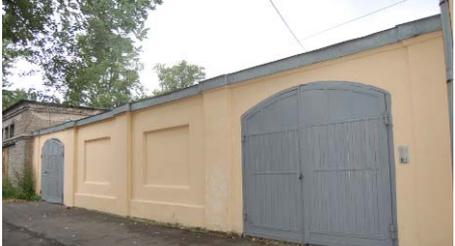
№ пп	Виды предметов охраны	Элементы предметов охраны	Фотофиксация
1	2	3	4
1	Объемно-пространственное решение:	<p>исторические габариты и конфигурация здания,</p> <p>крыша - исторические габариты и конфигурация (четырехскатная), материал окрытия (листовой металл);</p> <p>два боковых ризалита по восточному фасаду - исторические габариты и конфигурация;</p> <p>ограда – габариты, местоположение (западный фасад), материал (штукатурка);</p> <p>два воротных проем - историческое местоположение (западный фасад) и габариты.</p>

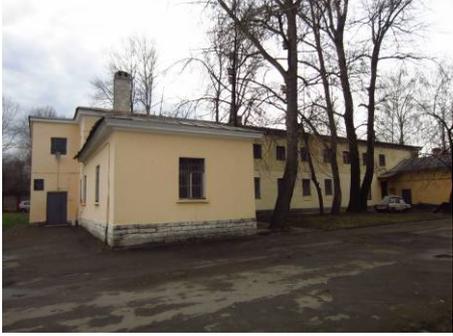
два боковых ризалита (восточный фасад) - исторические габариты и конфигурация.

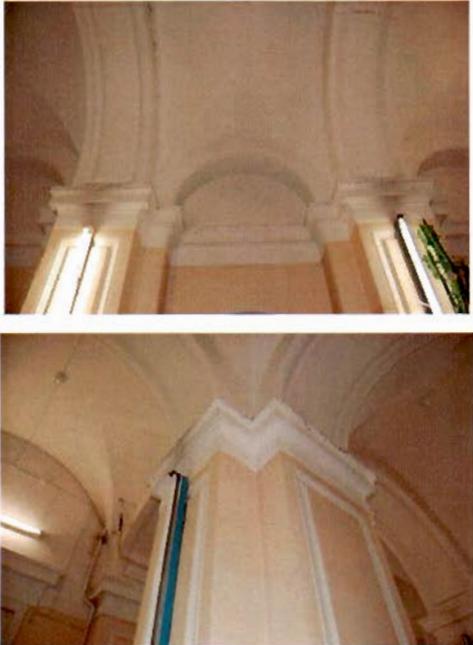
2	<p>Конструктивная система здания:</p>	<p>исторические наружные и внутренние капитальные стены – материал (кирпич), местоположение;</p> <p>междуэтажные перекрытия - исторические отметки;</p> <p>типы сводов: цилиндрический на подпружных арках с распалубками на четырех крестообразных пилонах и пилястрах, декорированных филенками, с профилями в завершении (помещение 1Н(2));</p>

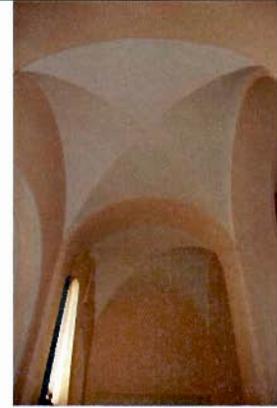
крестовые на пилонах (помещение 1Н(2));

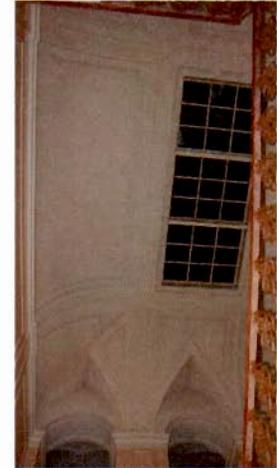
зеркальный с распалубками на торцевых гранях, декорированный филенками, с прямоугольным штукатурным световым фонарем (помещение 1Н (48));

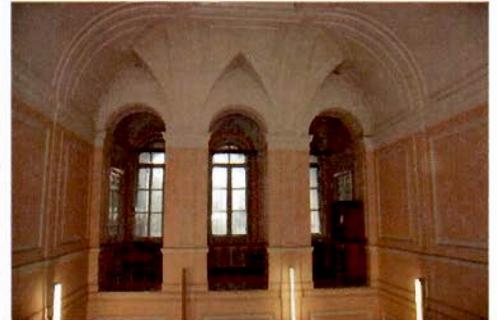
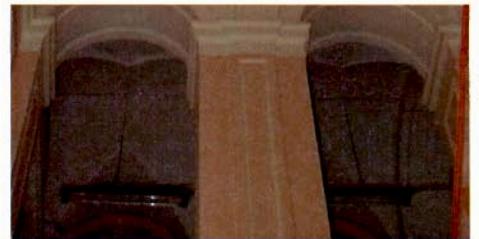
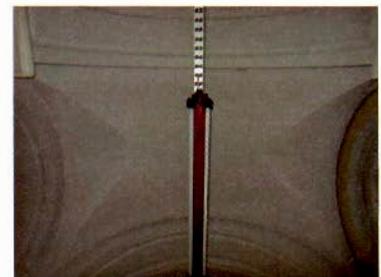
цилиндрический на подпружных арках с распалубками (помещение 1Н (54));

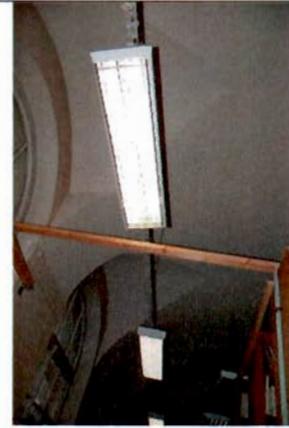
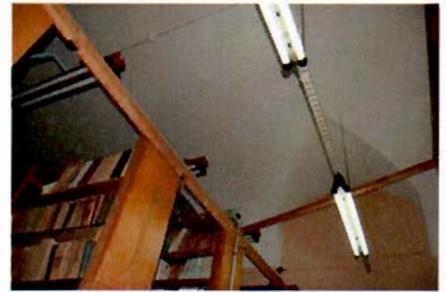
коробовые с распалубками (помещения 1Н (3, 4, 8, 9, 52, 53, 55, 56));

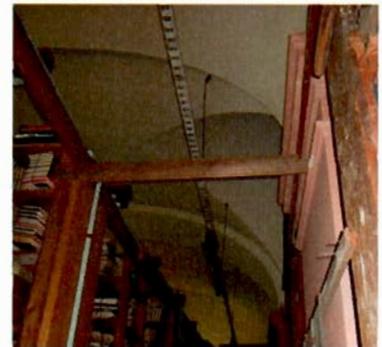
коробовые с распалубками на подпружных арках (помещения 1Н (5, 7, 51, 49));

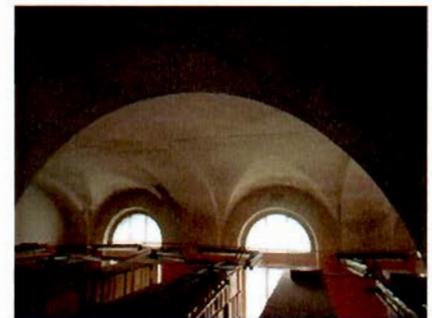
цилиндрические на подпружных арках с распалубками своды на четырех крестообразных пилонах, декорированных филенками, с профилями в завершении (помещения 1Н (6), 1Н (50));

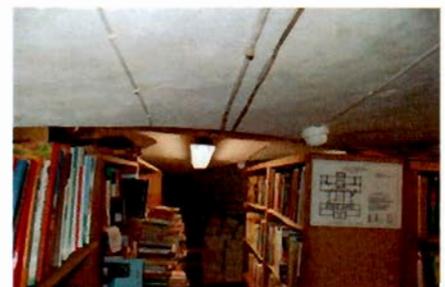
крестовые, в том числе с распалубками на подпружных арках (помещения 1Н (16-28));

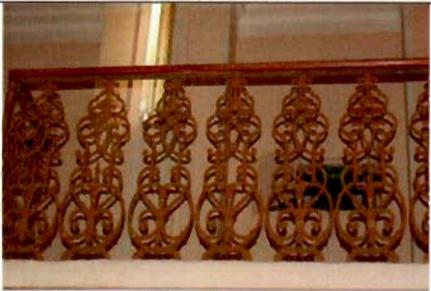
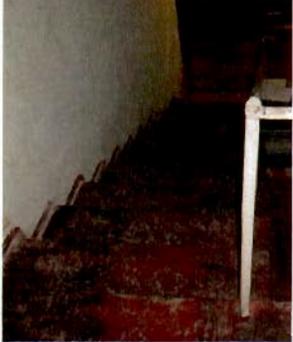
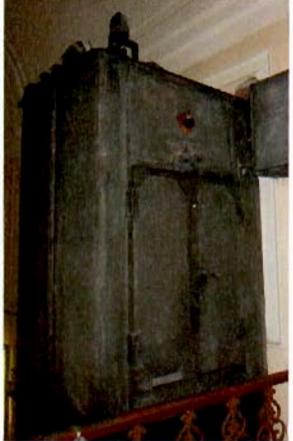
<p>лестница северной части здания (помещения 1-Н (13)) – местоположение, габариты, тип (маршевая), материал ступеней (путиловская плита);</p> <p>обшивка лифтовой шахты с механизмом для подъема книг и двумя двухстворчатыми дверцами с механическими замками – конфигурация, местоположение (в юго-восточном углу лестницы), габариты, материал (металл).</p>

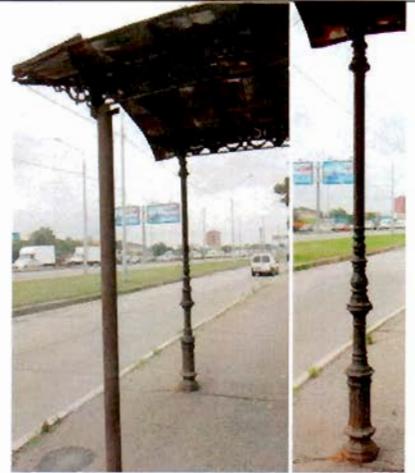
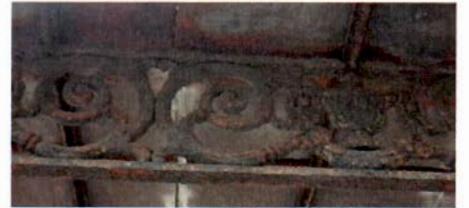
козырек над входом центрального входа – конфигурация, материал (металл), техника исполнения (литье), рисунок (завитки из акантовых листьев, вазоны, гирлянды), колонки (две*) – материал (металл), техника исполнения (литье), конфигурация;

*одна утрачена, заменена чугунной трубой.

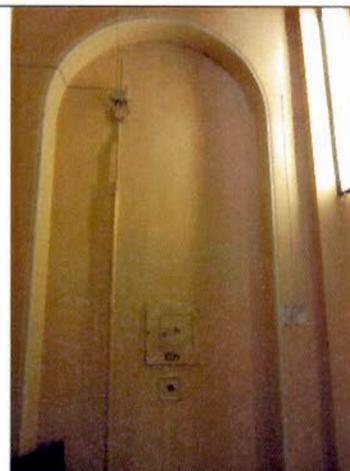
помещение ИИ(2):
оформление стен (южная сторона) -
арочные ниши, фланкируемые
пилястрами;

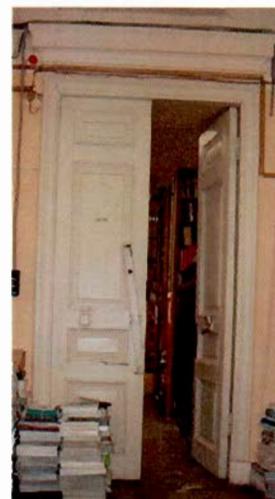
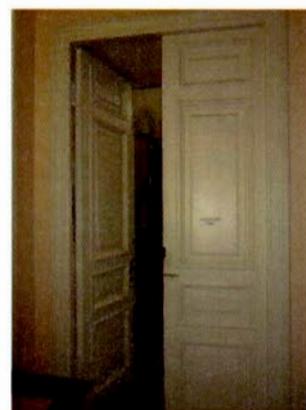
три дверных проема - конфигурация,
местоположение и габариты;
историческое заполнение дверных
проемов - конструкция (филенчатые, в
том числе с плоским штукатурным
сандриком), конфигурация и материал
(дерево);

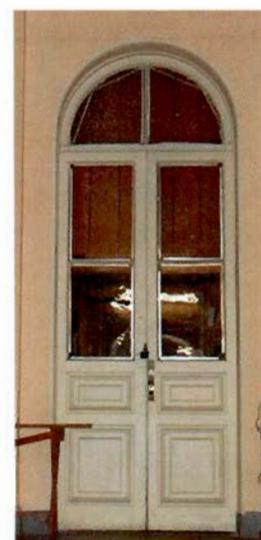
дверной проем - конфигурация,
местоположение и габариты;
историческое заполнение дверного
проема - конструкция (с
полуциркульным завершением,
филенчатые, полусветлые),
конфигурация и материал (дерево);

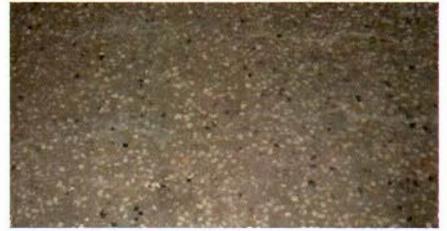
покрытие пола – материал (мраморная крошка), техника исполнения (мозаика в технике «терраццо»), рисунок (с бордюром);

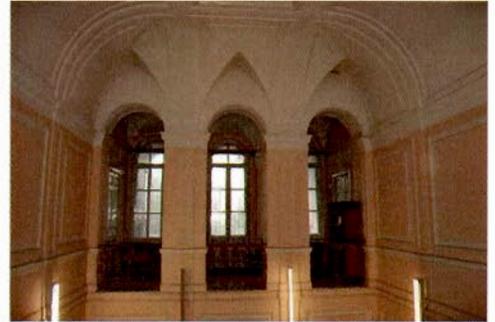
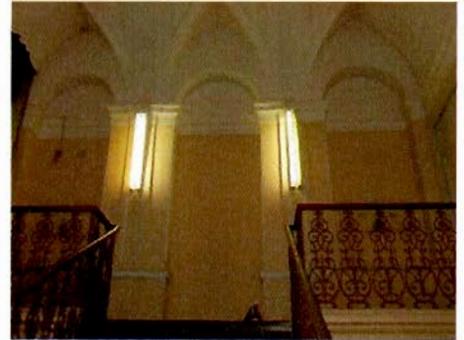
помещение 1Н (48):
 декоративное оформление стен (в уровне 2-го этажа) - пилястры и прямоугольные филенки, профилированный карниз, раскрепованный над пилястрами, на южной стене три арочные ниши, с северной стороны - три арочных проема на пилонках, декорированных филенками, завершенных профилем, соединенных ограждением - материал (металл), техника исполнения (литье), рисунок (вертикальные стойки с ажурным орнаментом);

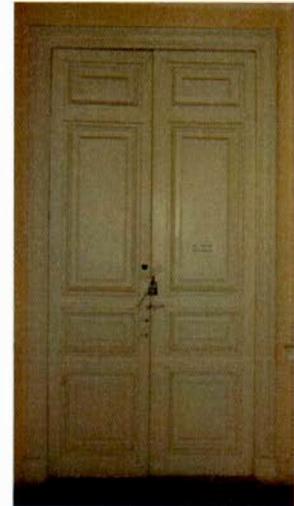
дверной проем - конфигурация, местоположение и габариты;
 историческое заполнение дверного проема - конструкция (двухстворчатое, филенчатое, профилированный наличник), конфигурация и материал (дерево, окрашенное);

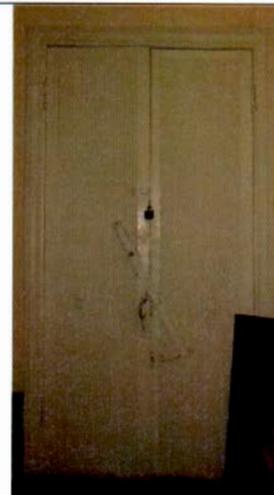
дверной проем - конфигурация, местоположение и габариты; историческое заполнение дверного проема - конструкция (двухстворчатое, филенчатое, профилированный наличник), конфигурация и материал (металл обшитый деревом, окрашенное);

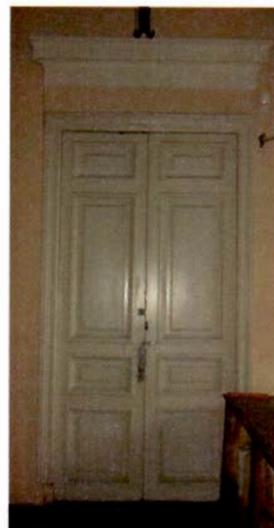
помещение 1Н (54): два дверных проема - конфигурация, местоположение и габариты; историческое заполнение дверного проема - конструкция (двухстворчатое, филенчатое с плоским штукатурным), конфигурация и материал (дерево, окрашенное);

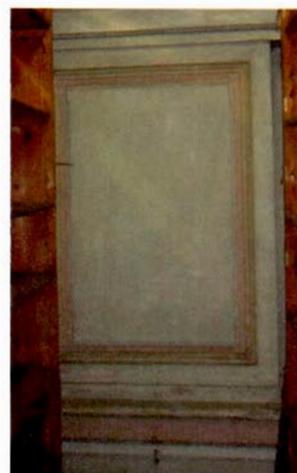
помещения 1Н (6, 50):

оформление стен – профилированные филенки, профилированный карниз между 1-м и 2-м этажом;

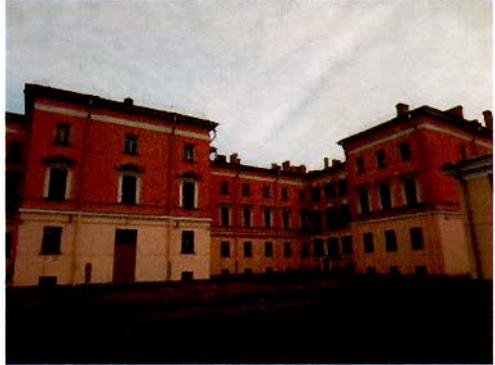
<p>центральный ризалит (дворовый фасад) - исторические габариты и конфигурация.</p>

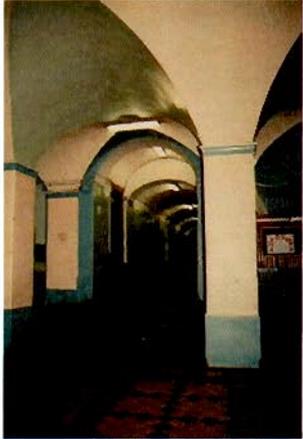
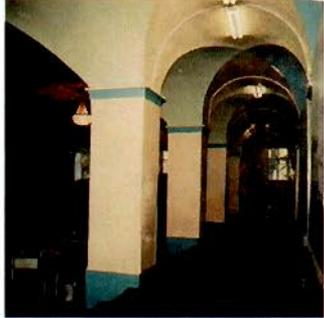
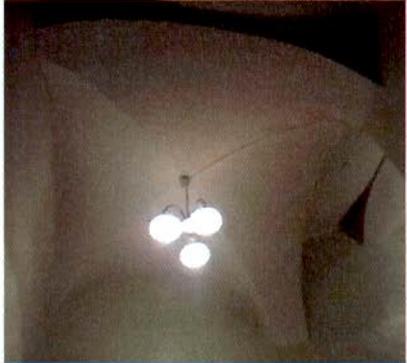
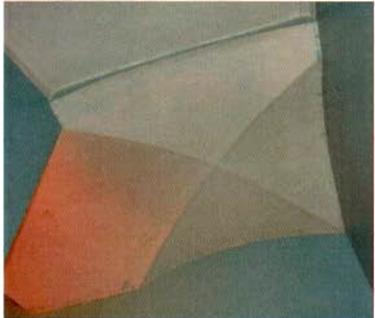
2	<p>Конструктивная система здания:</p>	<p>исторические наружные и внутренние капитальные стены – материал (кирпич), местоположение;</p> <p>тип сводов: лучковый с распалубками (помещение 3-Н (2) центральный неф вестибюля);</p> <p>крестовые (помещение 3-Н (2) - боковые нефы вестибюля);</p> <p>крестовые и цилиндрические на подпружных арках (нижние междуэтажные площадки парадной лестницы, лестниц в северном и южном крыле);</p>
